## Diagnostic sur la commune de BACOUËL-SUR-SELLE

Date de l'entretien : 22/02/2017

### 1. Description générale de la gestion des eaux pluviales

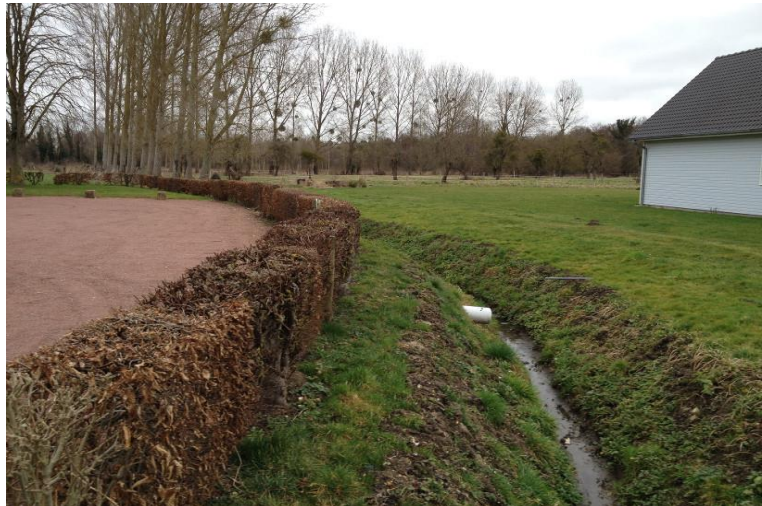
| ID<br>Commune | Type<br>d'ouvrage | Précisions |
|---|---|---|
| 1 | Fossé | Rejette vers la Selle |

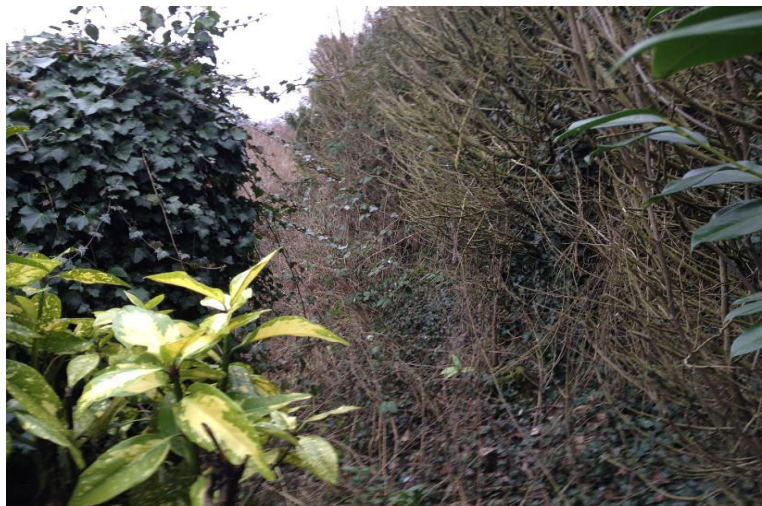
| ID<br>Commune | Type<br>d'ouvrage | Précisions |
|---|---|---|
| 2 | Fossé | Collecte lotissements, voirie |

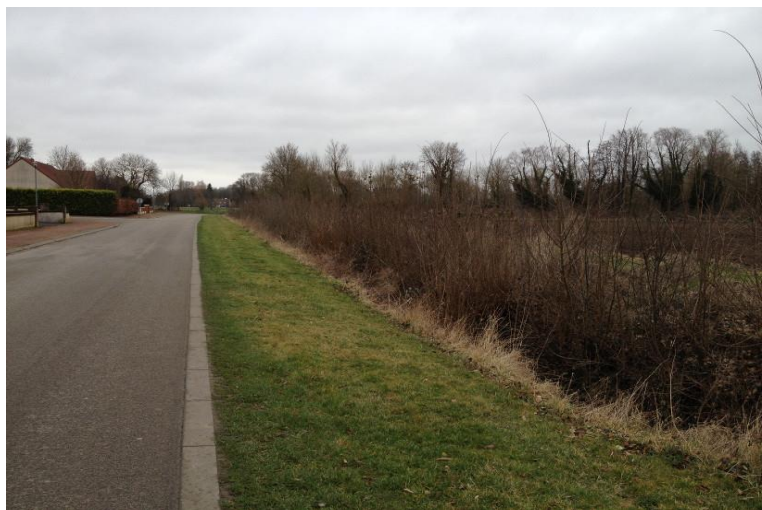
| ID<br>Commune | Type<br>d'ouvrage | Précisions |
|---|---|---|
| 3 | Fossé | Collecte lotissements et rejette vers la Selle |

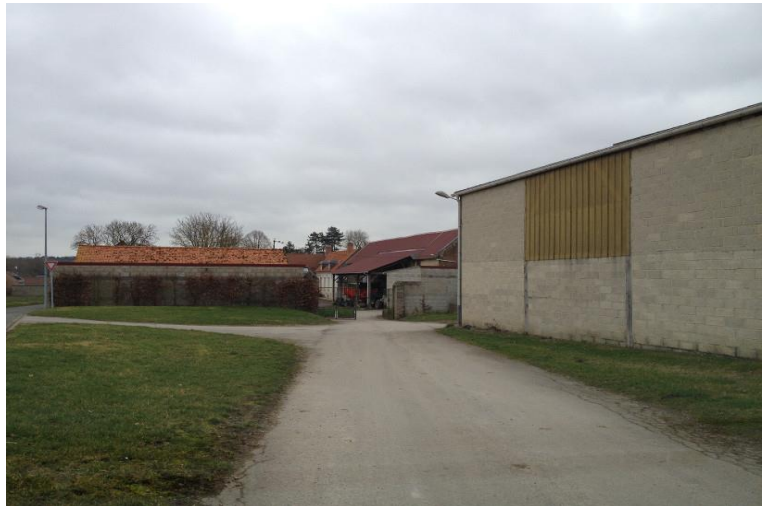
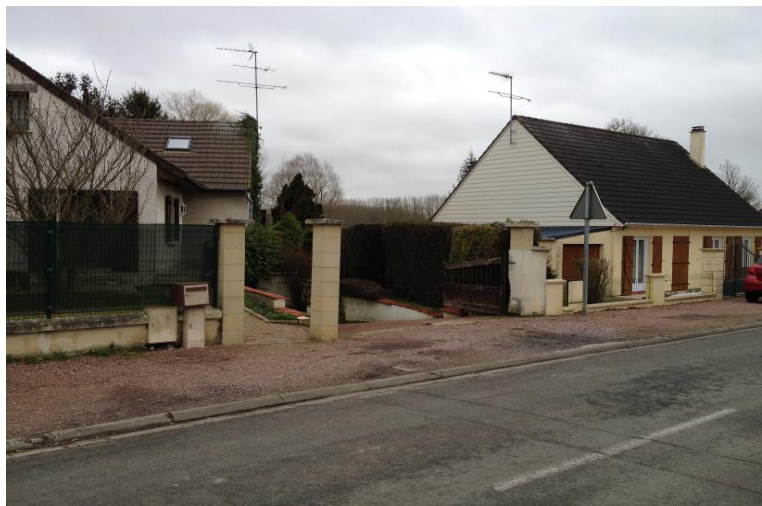
| ID<br>Commune | Fréquence | Remarques |
|---|---|---|
| 2 | Lors des orages | Un ruissellement important descend la route depuis assez loin.<br><br>L'eau peut traverser une cour de ferme.<br><br>Une partie va dans la rue de la Gare et atteint les 10 premières maisons car les bordures ne sont pas assez hautes, l'eau passe par dessus et dévale les descentes de garage. Le problème a été résolu en partie en relevant les bordures devant certaines habitations. |

Le reste du ruissellement descend jusqu'à la mairie et est évacuée via le fossé.

Quand les terres ne sont pas ensemencées, de la boue peut aussi descendre.

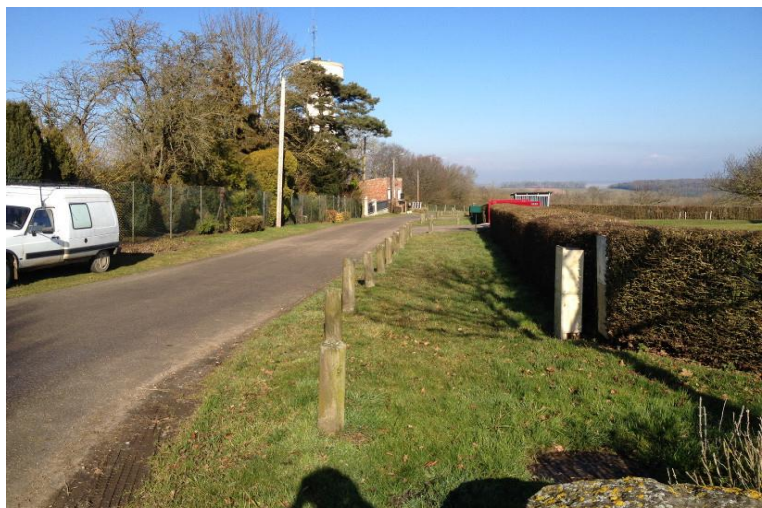
3

| <b>3</b> | Bassin d'infiltration | <p>Bassin de collecte n°3</p> <p>Permet de gérer les eaux de ruissellement de la partie est de la commune pour des volumes variant entre 40 et 300 m<sup>3</sup></p> <p>Bassin enterré constitué de pneus sous l'espace vert de la rue Capieumont</p> <p>Dimensionné pour pluie décennale</p> |

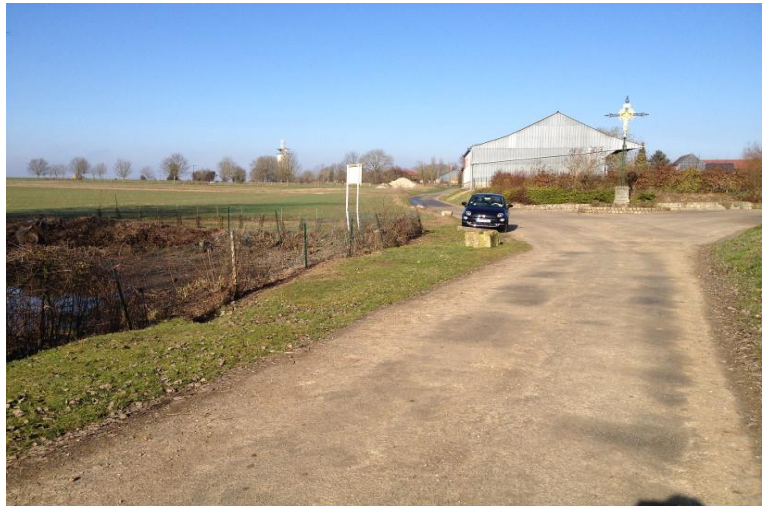
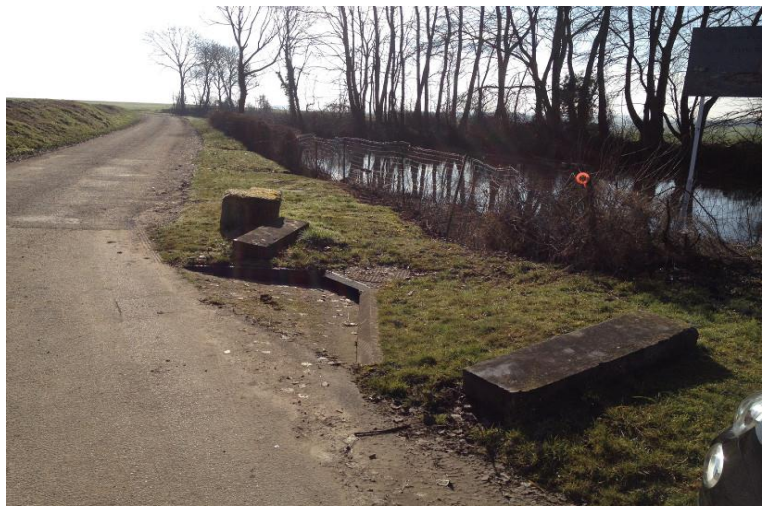
4

| <b>4</b> | Mare | <p>Bassin de collecte n°4</p> <p>Récupère les eaux de ruissellement de la rue au Vachers et de la rue Verte</p> <p>Trop plein évacué vers la plaine au sud de la zone urbanisée et rejoint la vallée d'Enfer en direction de Monsures</p> <p>Environ 600 m<sup>2</sup></p> <p>La mare est entretenue régulièrement. Elle a tendance à s'assécher.</p> |

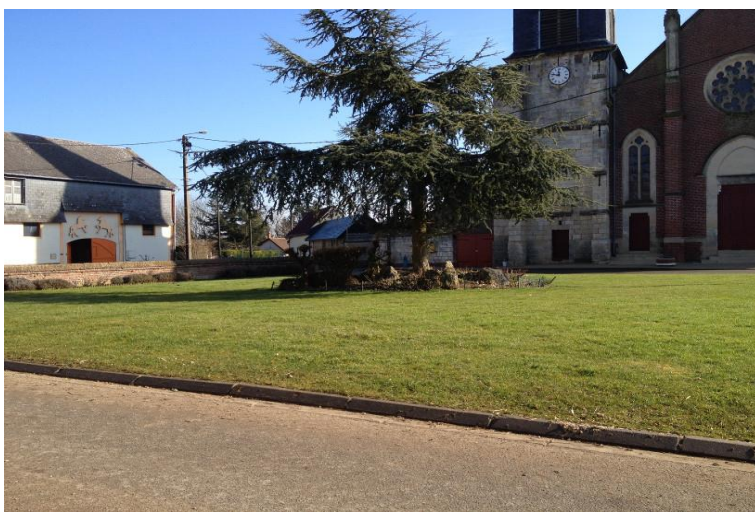
Caniveau collectant les EP

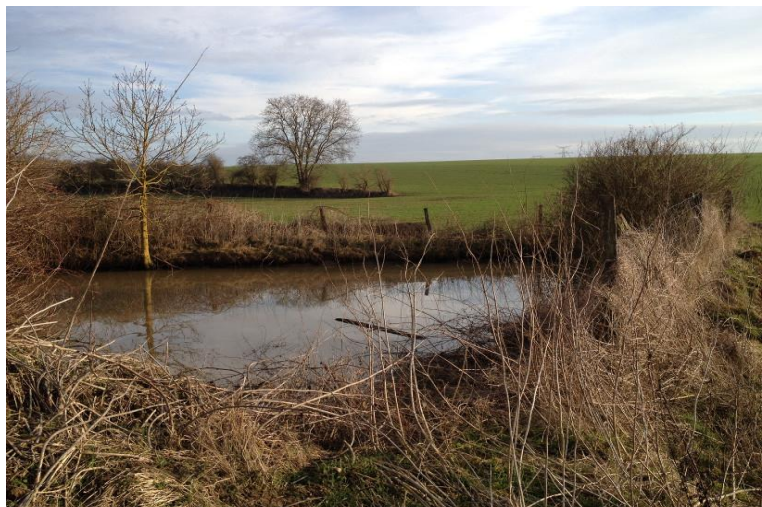
3

| <b>3</b> | Bassin d'infiltration | Collecte du ruissellement agricole et du ruissellement de la voirie |

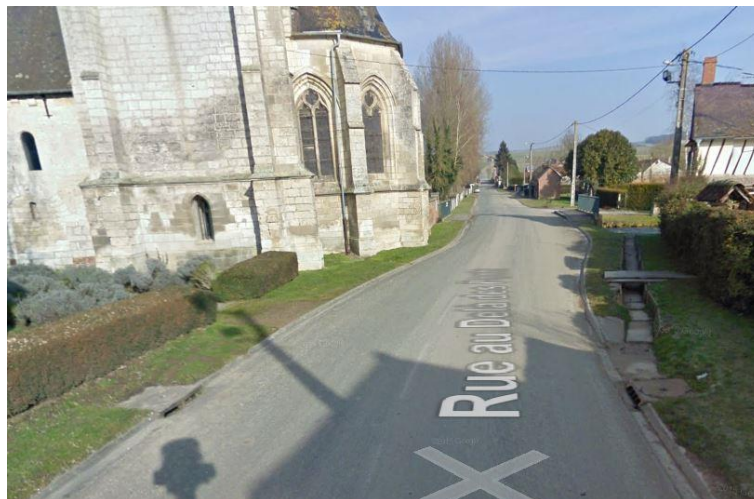
| ID | Type d'ouvrage | Précisions |
|---|---|---|
| 3 | Point de rejet | Déversoir qui collecte le ruissellement et le dirige vers la rivière. Un avaloir est situé de l'autre côté de la rue. |

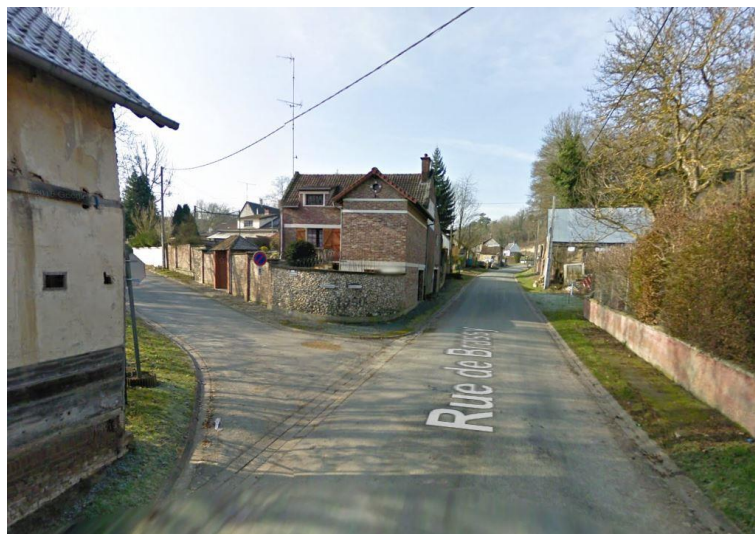
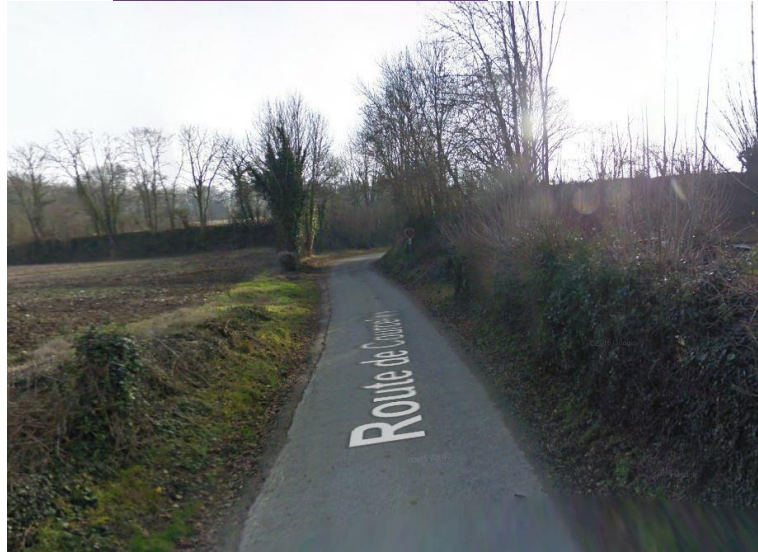
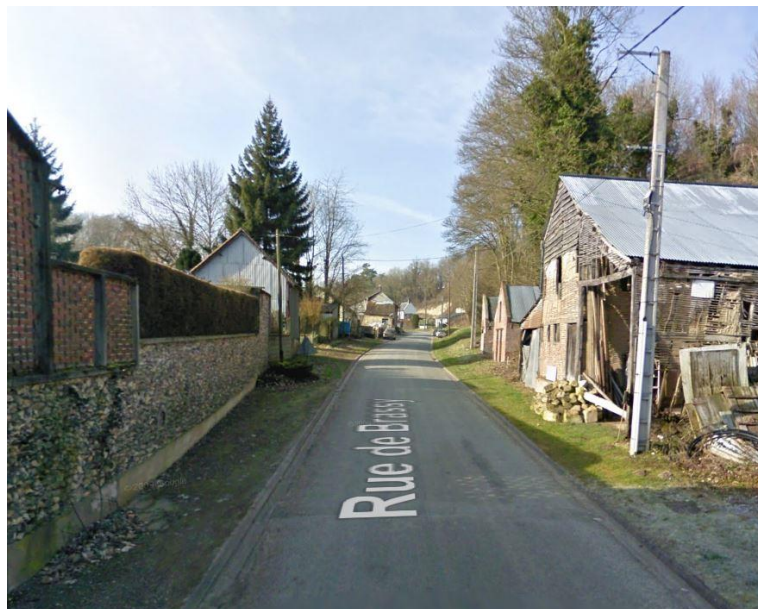
| ID | Fréquence | Remarques |
|---|---|---|
| 1 | Lors des orages | <p>La vallée de Brassy présente des ruissellements visibles par temps de pluie. Lors des gros orages, un ruissellement important descend depuis Brassy et Courcelles par la rue Brassy et la route de Courcelles, qui sont en pente et qui peuvent devenir des torrents. Le ruissellement provient aussi des champs. L'eau peut aller vers les propriétés privées.</p> <p>En gros de très gros orage, de la boue peut descendre directement vers les jardins des maisons sans passer par la route. Cela fait 4-5 ans que cela n'est pas arrivé.</p> <p>Lorsqu'il y a des eaux sauvages, le ruissellement descend la côte de Brassy, va tout droit et rentre dans les maisons. Les bouches ne suffisent alors pas pour absorber et l'eau s'accumule sur la route pendant un moment.</p> <p>Dans les secteurs agricoles, le ruissellement ravine et dégrade les chemins.</p> |

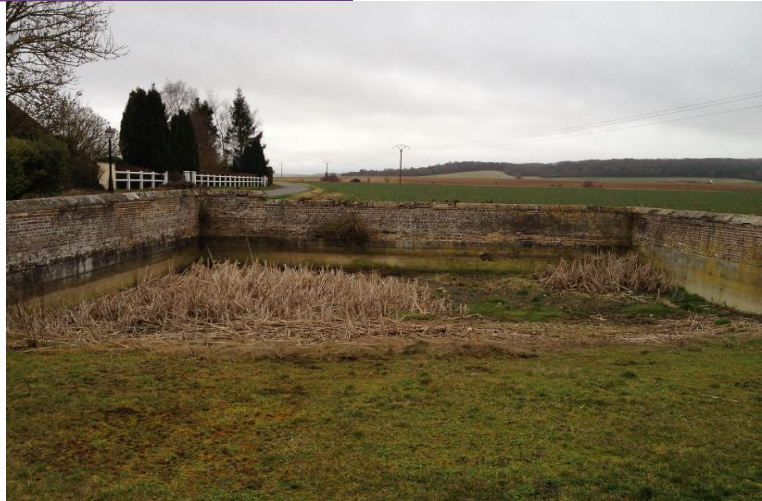
| ID<br>Commune | Type<br>d'ouvrage | Précisions |
|---|---|---|
| 1 | Mare | Collecte du ruissellement amont |

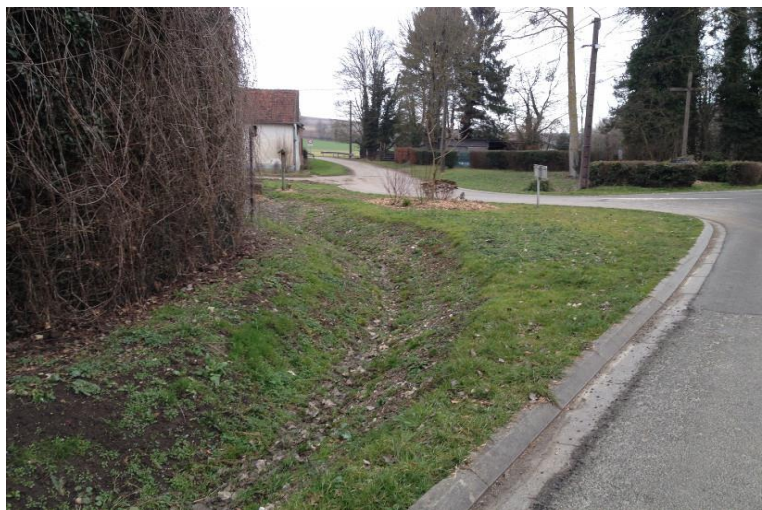
| ID<br>Commune | Type d'ouvrage | Précisions |
|---|---|---|
| 1 | Bassin d'infiltration | Collecte des EP de la commune<br><br>Va être planté |

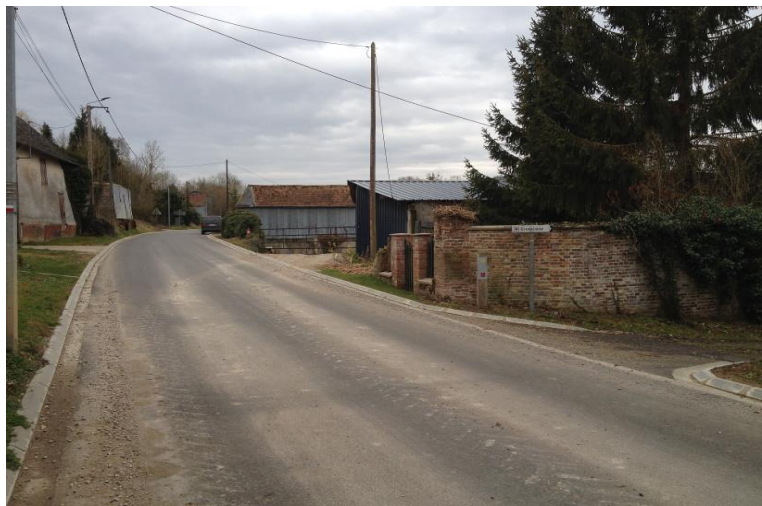
| ID<br>Commune | Fréquence | Remarques |
|---|---|---|
| 1 | Point sensible | La route en provenance de Belleuse est particulièrement pente et draine ainsi des volumes d'eau importants. La majorité de ces eaux part dans la grande Rue vers le bassin d'infiltration. Le reste est dirigé vers le chemin en terre situé en face menant au cimetière. De nombreuses saignées sont d'ailleurs implantées dans les bas-côtés afin de limiter l'arrivée d'eau au carrefour de la RD100. Elles sont efficaces lorsqu'elles sont entretenues. |

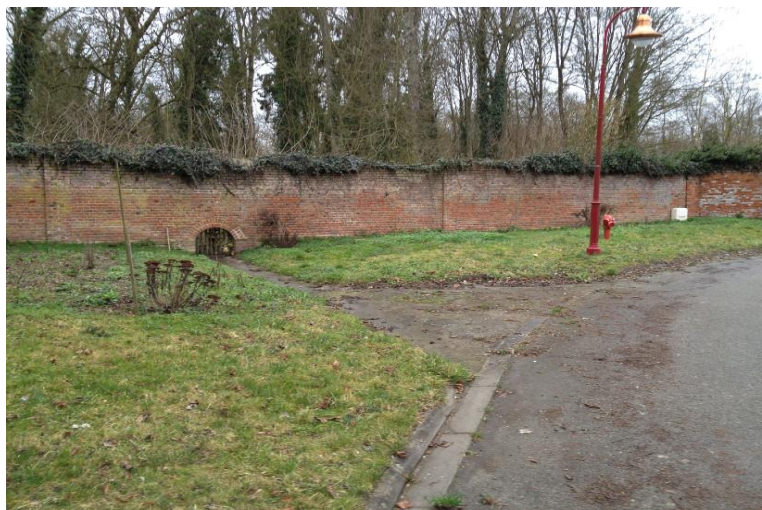
| 5 | Puits d'infiltration | Ainsi les eaux de la commune s'évacuent gravitairement de mare en mare jusqu'au bois bordant le château où un trou perdu collecte les eaux de pluie au niveau des glacières. |

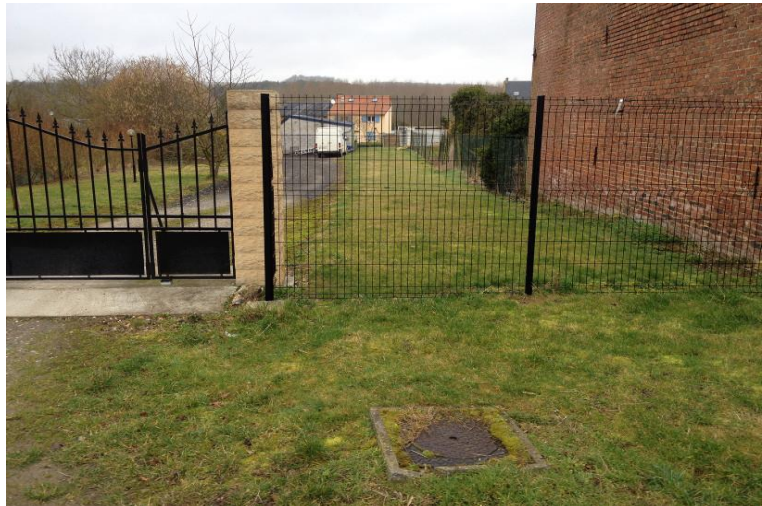
| ID<br>Commune | Type<br>d'ouvrage | Précisions |
|---|---|---|
| 5 | Tranchée et puits d'infiltration | La tranchée est située en terrain communal et est remplie de cailloux. Elle dirige les EP vers un puits d'infiltration qui n'a pas de trop plein.<br>L'aménagement a été réalisé car les EP s'accumulaient sur la route et allaient vers les habitations. |

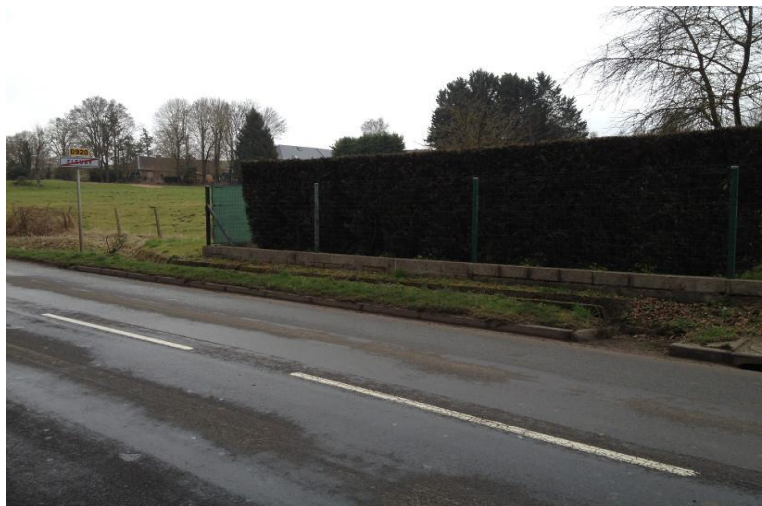
| ID<br>Commune | Type<br>d'ouvrage | Précisions |
|---|---|---|
| 6 | Fossé | Fossé et puits d'infiltration |

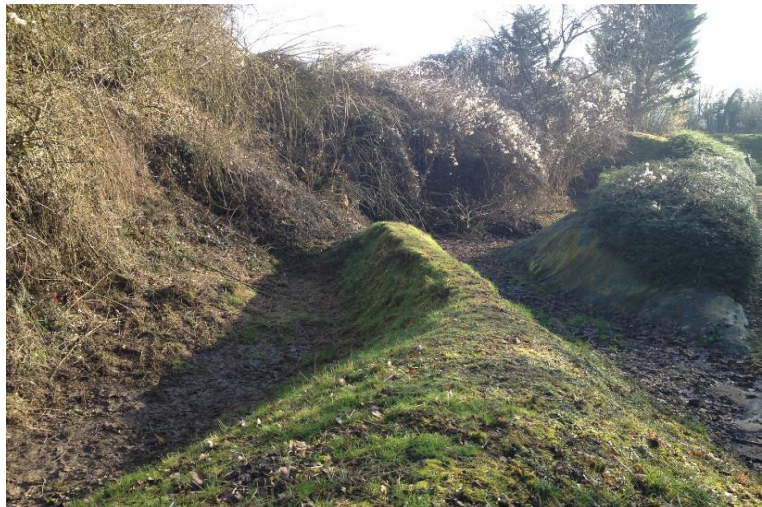
| ID<br>Commune | Type d'ouvrage | Précisions |
|---|---|---|
| 1 | Bassin d'infiltration | Collecte du ruissellement du secteur agricole amont<br><br>Un grand bassin, complété par des saignées, implantés en 2010<br><br>Réalisé suite à l'évènement de 2009<br><br>Depuis la réalisation de ces bassins, la commune de Fossemanant semble préservée de la problématique des coulées de boue, même durant les orages ayant durement touchés la Somme au printemps 2016.<br><br>Le bassin est rempli lors des gros orages donc il pourrait être insuffisant |

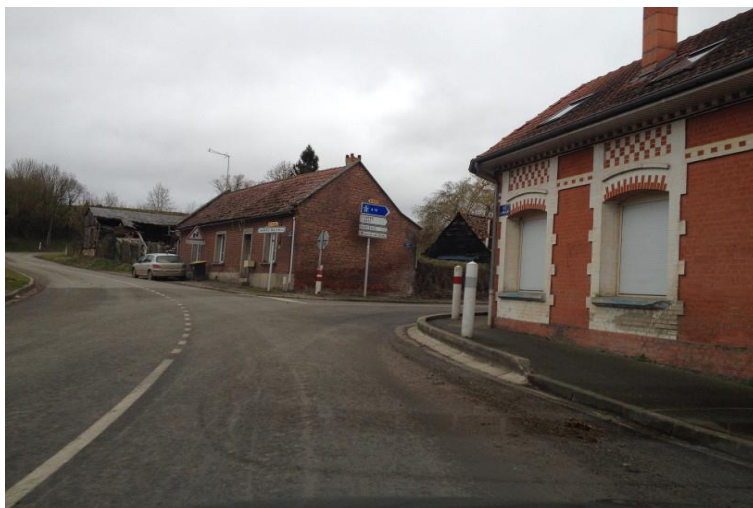
1

| | | <p>entretenu par le département et elles sont comblées rapidement du fait du passage des tracteurs. C'est le désordre le plus impactant de la commune.</p> |

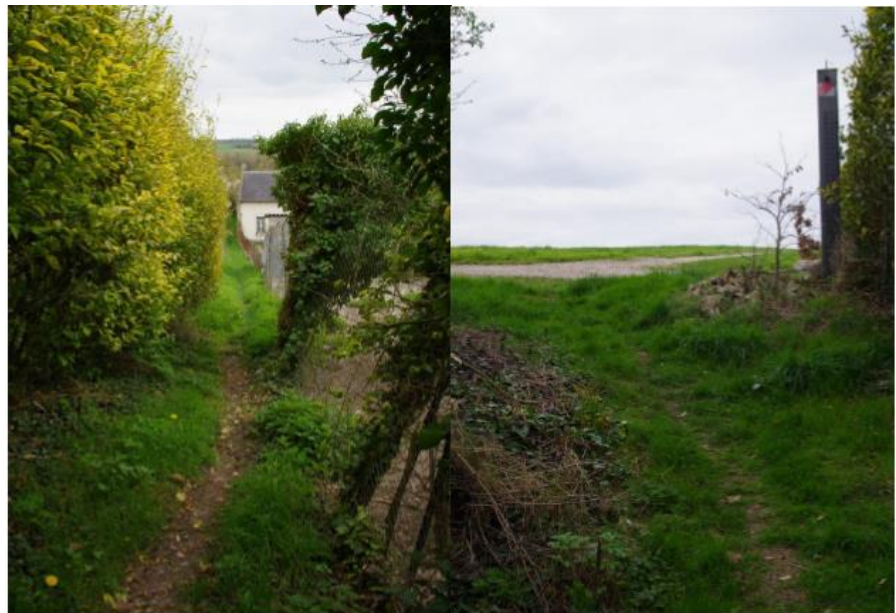
3

Axe de ruissellement  
 possible : chemin allant du  
 carrefour route de Taisnil /  
 rue Noé Brassart vers le  
 cimetière

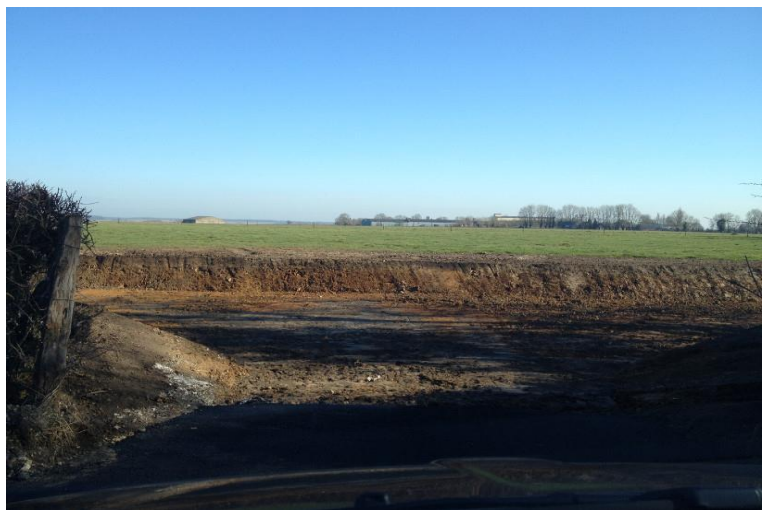
| ID<br>Commune | Type d'ouvrage | Précisions |
|---|---|---|
| 3 | Bassin d'infiltration | Ruissellement agricole et voirie |

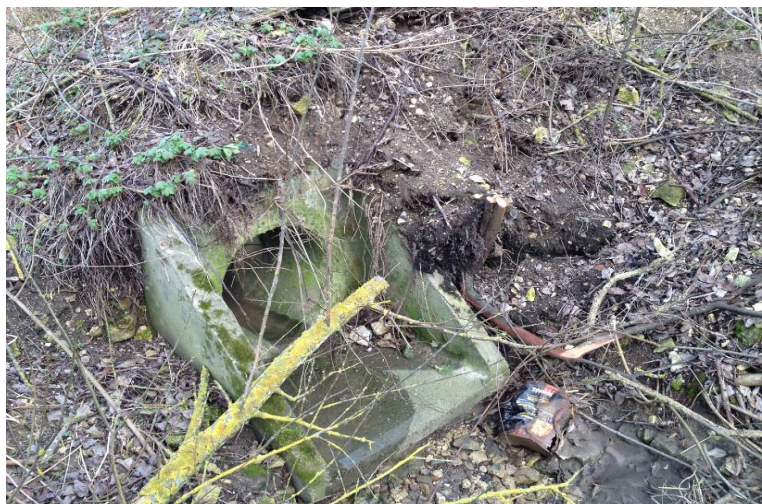
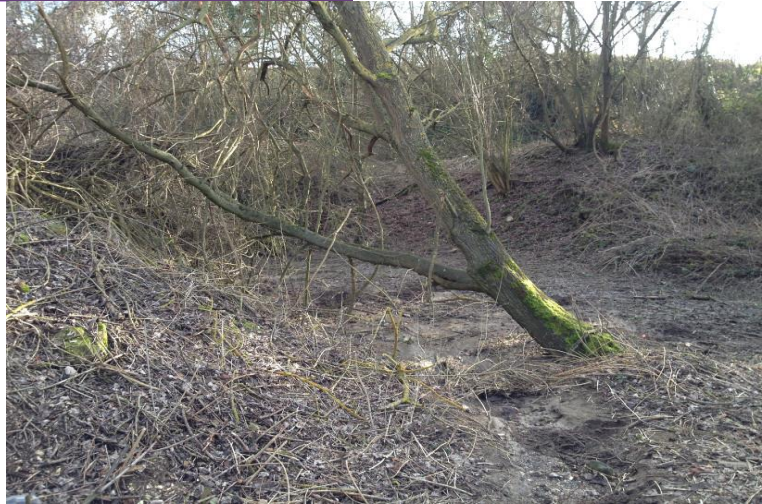
| ID<br>Commune | Type d'ouvrage | Précisions |
|---|---|---|
| 1 | Bassin d'infiltration | Exutoire de la canalisation qui collecte les EP de la commune |
