**Etude des aléas miniers sur les concessions  
de fer de Mazenay et de Change,  
Côte-d'Or (21) et Saône-et-Loire (71)  
Communes de Change, Créot,  
Dezize-lès-Maranges, Dracy-lès-Couches,  
Epertully, Saint-Gervais-sur-Couches,  
Saint-Maurice-lès-Couches,  
Saint-Sernin-du-Plain (71) et Nolay (21)**

**RAPPORT E2017/084DE – 17BOU22030**

Date : 30/08/2017

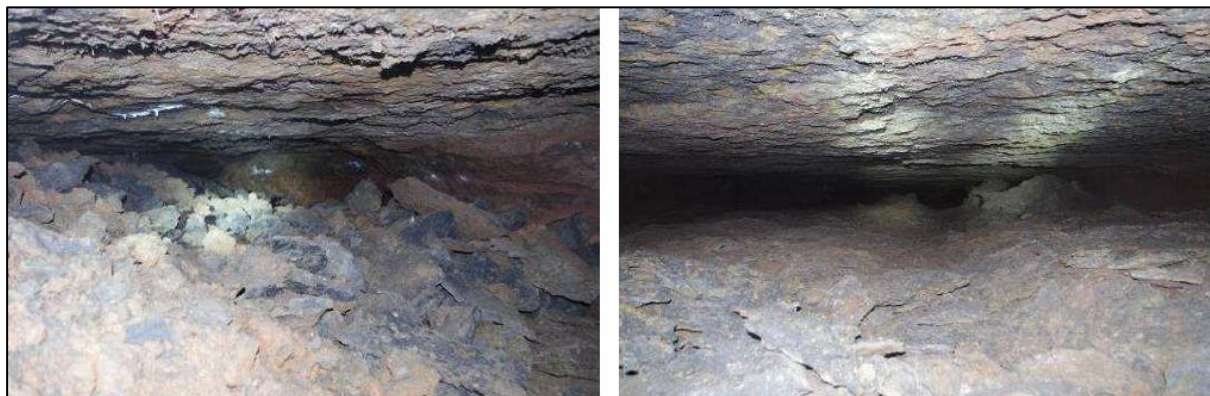
Figure 14 : Photographies d'une zone remblayée (à droite) et des chutes de plaquettes (à gauche)

été vu comme une « dalle » solide. Il peut être aussi causé par la proximité de l'eau, la zone concernée étant très humide et soumise à des battements de nappe.

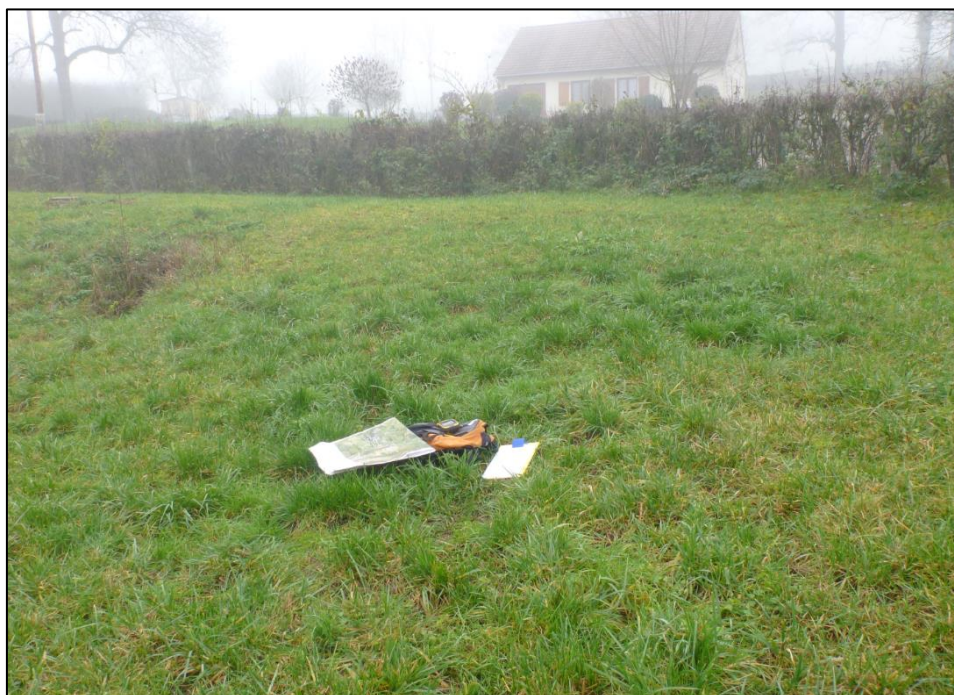
*Photo 26 : Puits descenderie n°2 P21 et désordre D1*

- désordre 1 (noté D1 sur la carte informative): les déboussages (3 fois) du même puits « Descenderie n°2 » (P21) à la sortie nord du hameau de Mazenay. Ces événements ont été relatés par un riverain et par le propriétaire de la parcelle concernée (pâturage). Lors du dernier déboussage (il y a 10-15 ans), le trou formé mesurait 3 à 4 m de diamètre et 2 à 3 m de profondeur. Le cuvelage rond et maçonné (en briques) était visible. À chaque fois, le trou a été comblé par un agriculteur ;

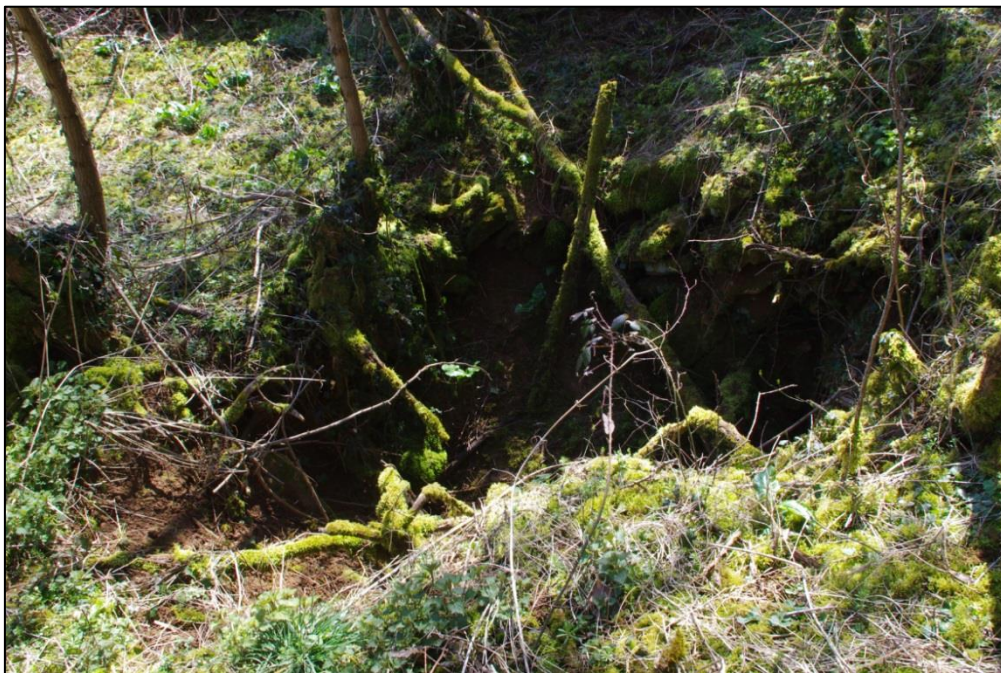
*Photo 34 : Désordre D4*

- désordre 4 (noté D4 sur la carte informative) : effondrement localisé de 3 m de diamètre et 1,5 m de profondeur situé au droit d'une galerie se trouvant à moins de 3 m de profondeur (l'orifice de l'entrée éboulée de la galerie G45 se situe à 5 m en aval du désordre) ;
