# Note de synthèse communale

## Colmars

# Fiche ouvrage : captage

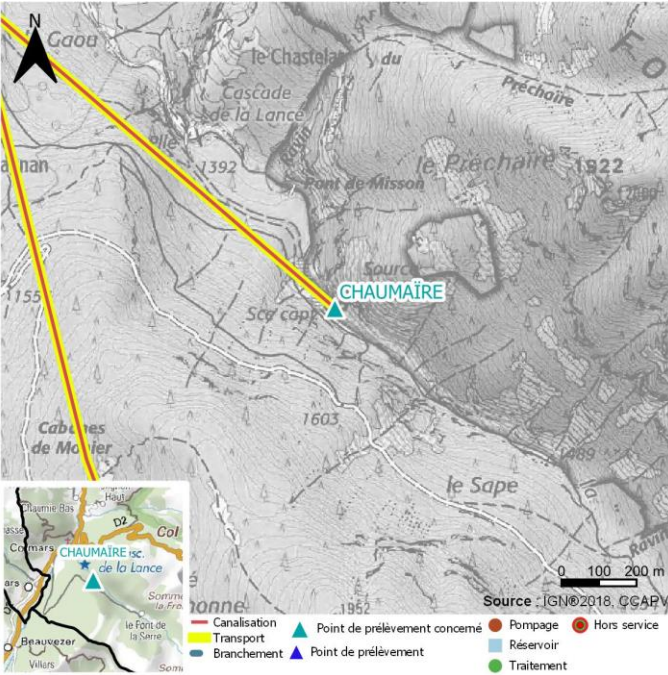
Nom : Chaumaire

Description : resurgence karstique et ouvrage de captage

Etat: Moyen

Travaux à prévoir: Réhabilitation règlementaire / Mise en place d'une clôture / Mise en place d'un compteur d'adduction

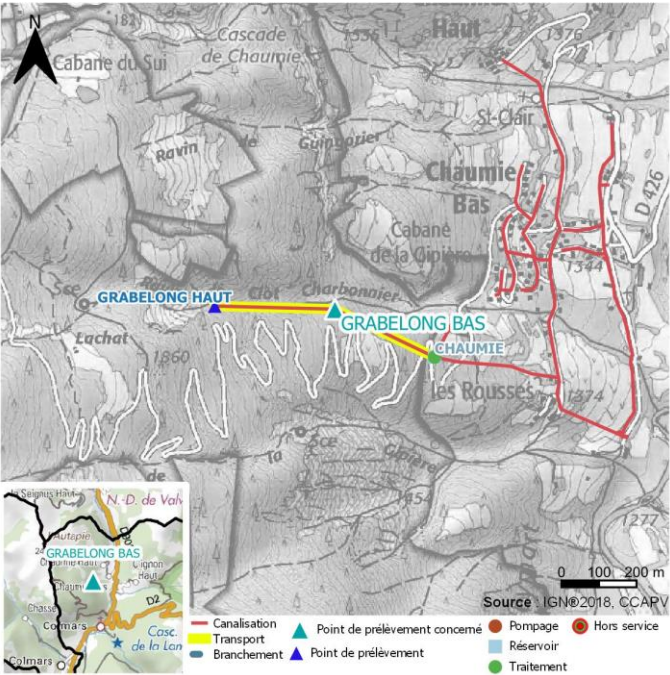
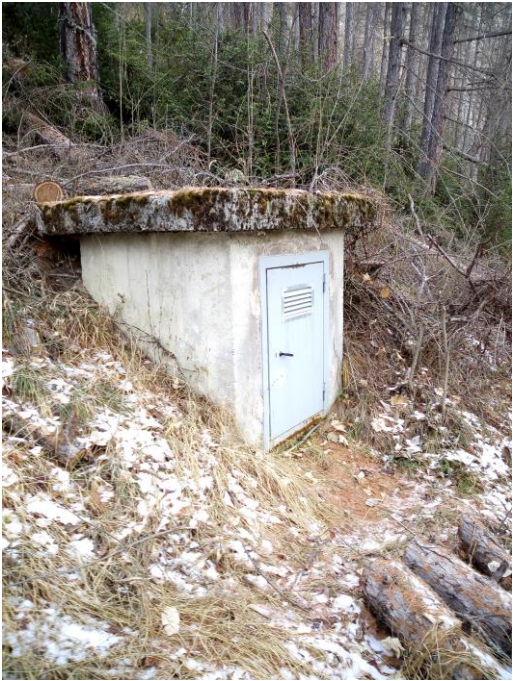
Nom : Grabelong bas

Description : drain et regard

Débit: faible à l'étiage Turbidité:

Etat: Moyen

Travaux à prévoir: Mise en place d'un compteur d'adduction / Mise en place d'une clôture/ Réhabiliter la surverse

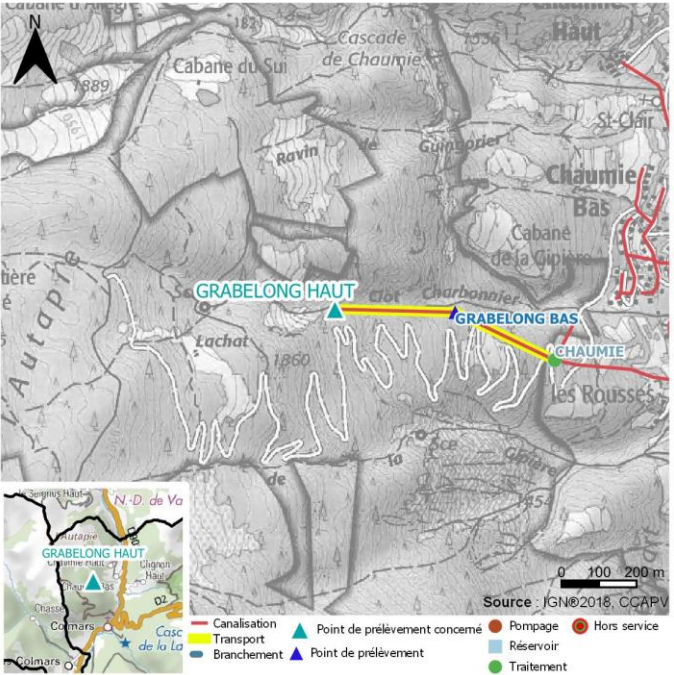
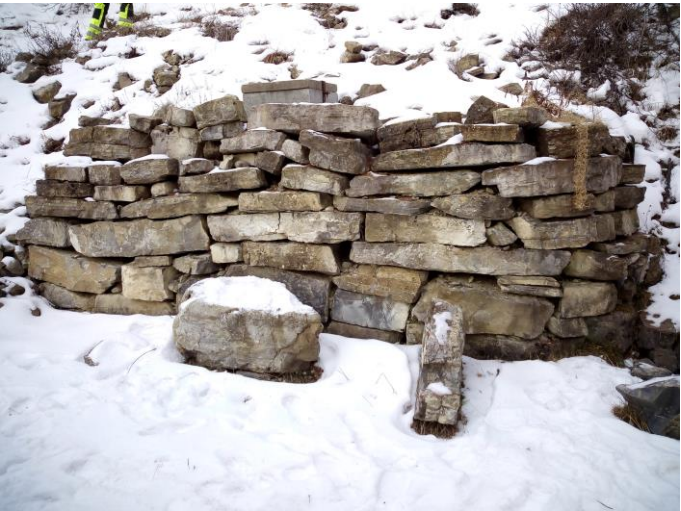
Nom : Grabelong haut

Description : drain depuis le ruisseau jusqu'à une fosse

Etat: Mauvais

Travaux à prévoir: Réhabilitation règlementaire / Réhabilitation du captage

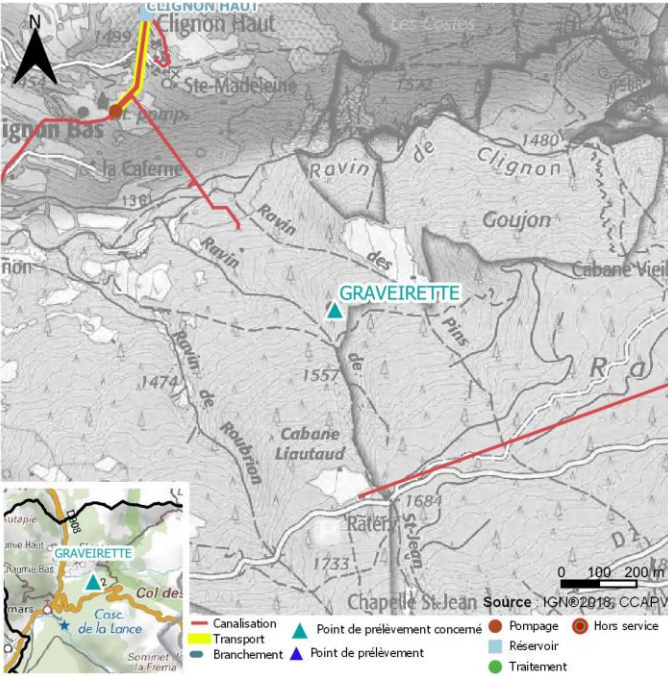
Nom : Graveirette

Année de mise en fonction : 1968 Périmètre de protection: détérioré

Etat: Moyen

Travaux à prévoir: Réhabiliter le regard aval/ Mise en place d'un compteur d'adduction / bassin à faire à Clignon

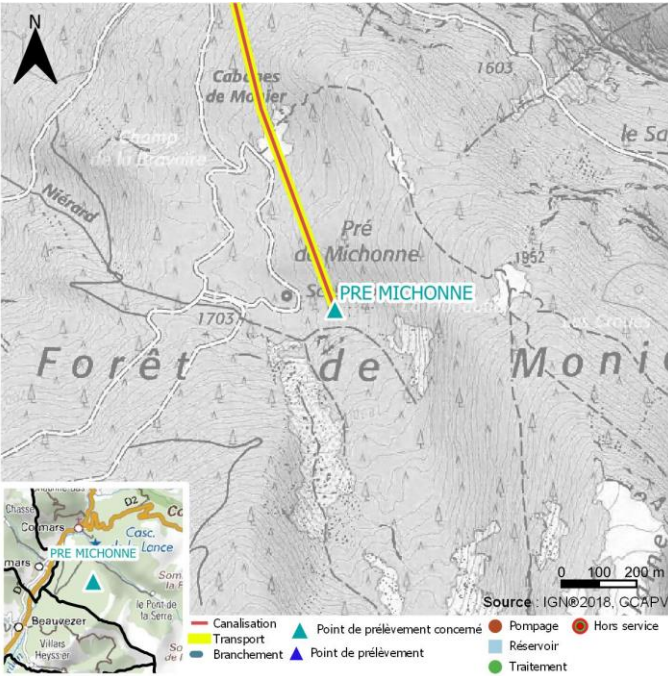
Nom : Pré Michonne

Remarques: ouvrage fait trop en amont/  
il y a une vanne d'arrêt/ heliportage possible

Etat: Moyen

Travaux à prévoir: Réhabilitation règlementaire / Mise en place d'une clôture / Mise en place d'un compteur d'adduction / Surverse à refaire

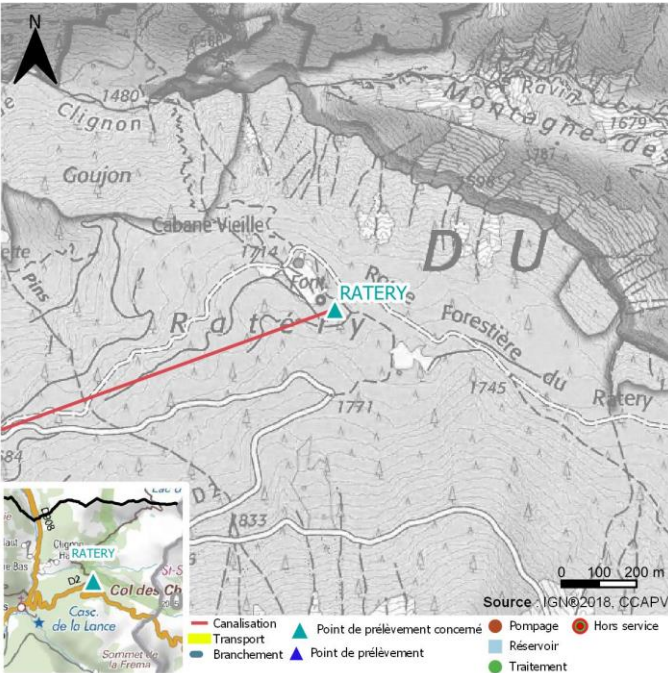
Nom : Raterly

Remarques: Gel souvent l'hiver avec le débit faible

Etat: Moyen

Travaux à prévoir: Réhabilitation règlementaire / Mise en place d'une clôture / Protection face au gel

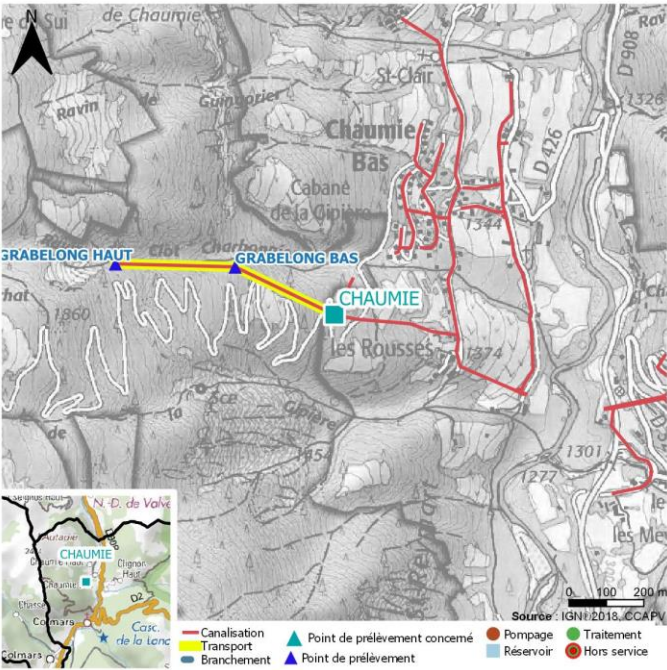
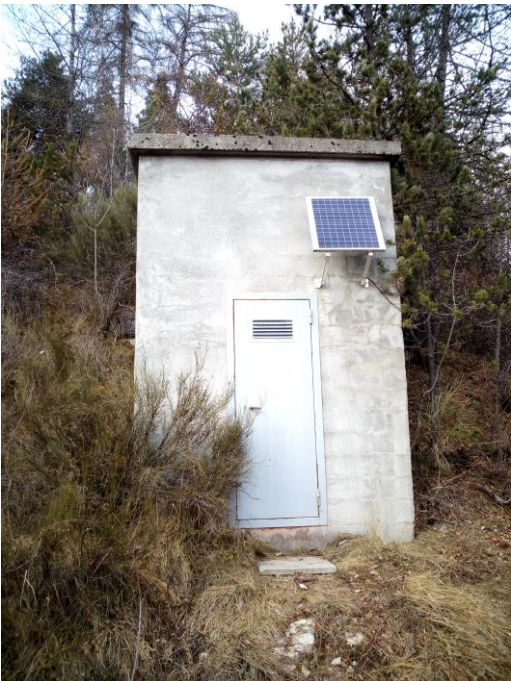
Nom : Chaumie

Etat: Moyen  
Intervention: 1 x semaine x visuel x 1 personne x 5 minutes / - 2 x an x relevé compteur x 1 personne x 5 minutes/ 1 x an x vidange x nettoyage x 1 personnes x 10 minutes  
Travaux à prévoir: Réhabiliter la robinetterie / Mise en place des sécurité d'accès au personnel (échelle, caillebotis,...)/ Réhabilitation du drain de la chambre à vanne / Mise en place de compteurs d'adduction et de surverse /Elaguer et débroussailler au dessus du réservoir

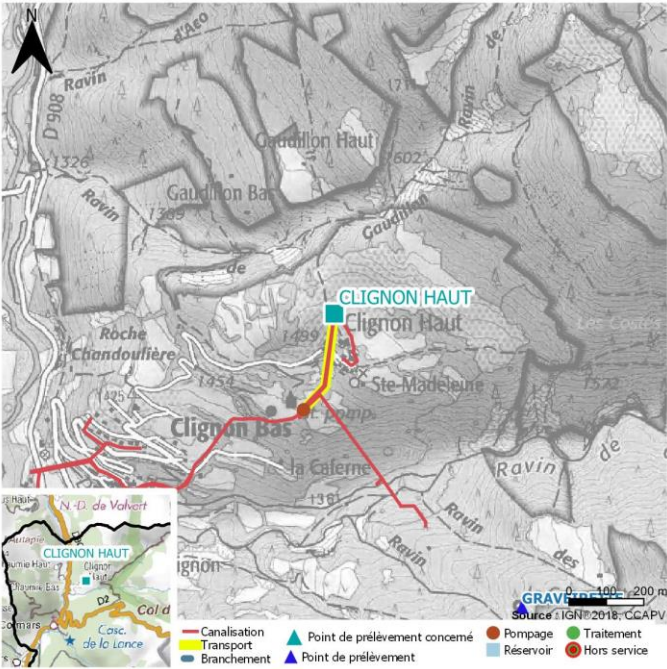
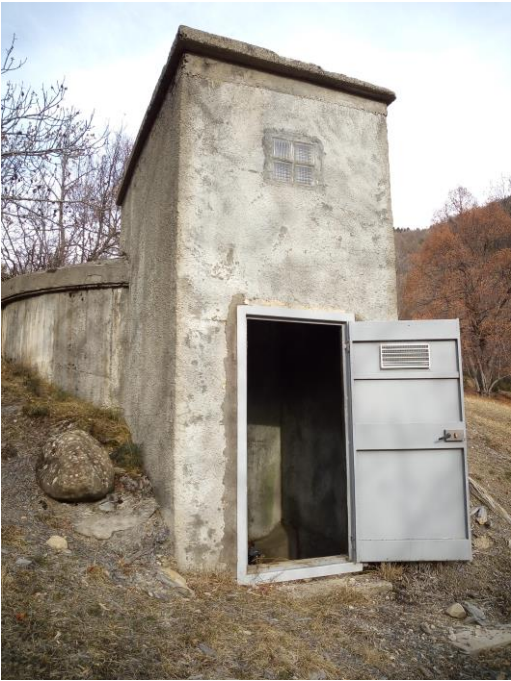
Nom : Clignon haut

Etat: Moyen  
Intervention: 1 x an x visuel x compteur x nettoyage x 1 personne x 10 minutes

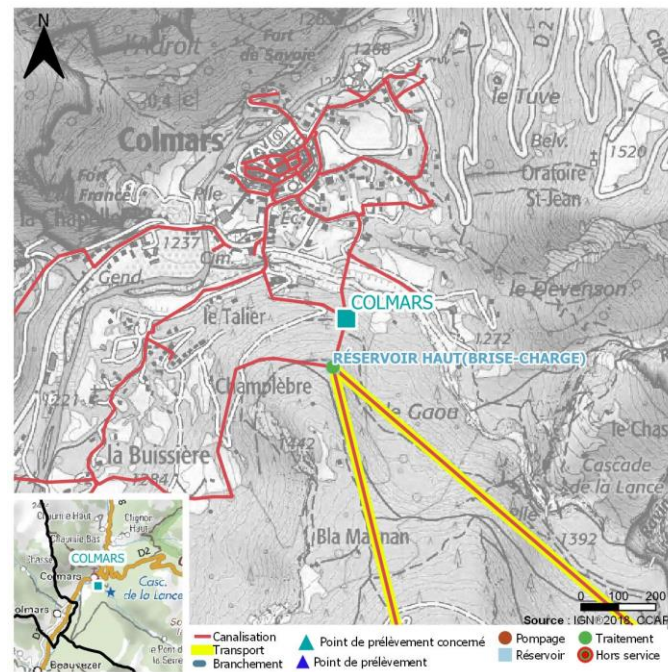
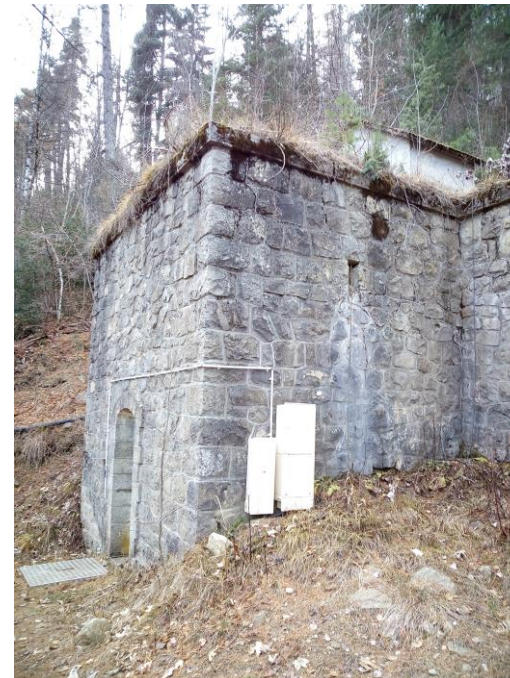
Nom : Colmars

Etat: Moyen

Travaux à prévoir: Réhabiliter la robinetterie / Mise en place des sécurité d'accès au personnel (échelle, caillebotis,...)/ réhabilitation du drain de la chambre à vanne et du regard extérieur

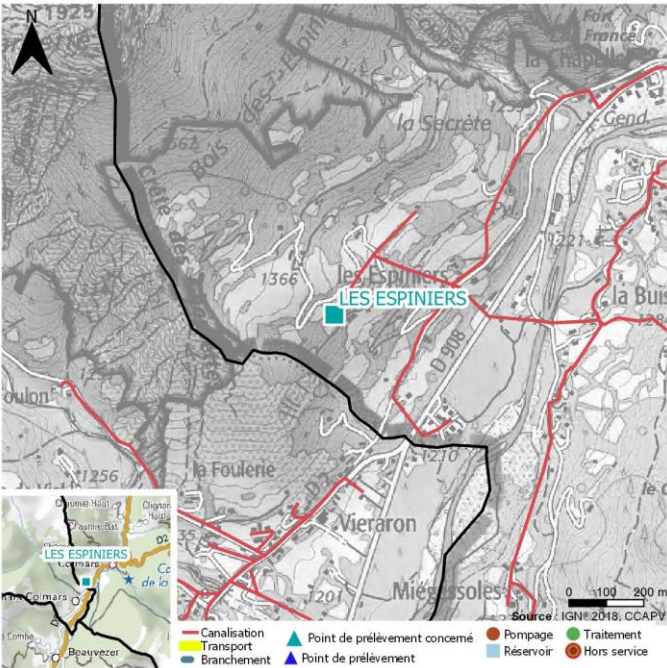
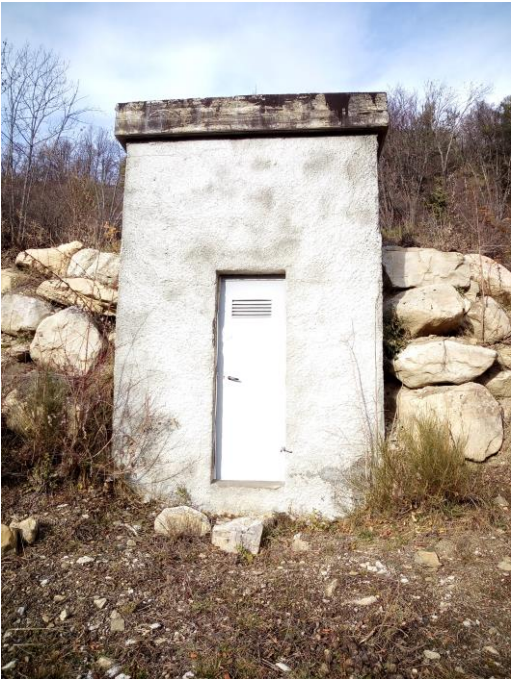
Nom : les Espiniers

Remarques: Même tuyau pour l'arrivée et le départ/ débordement

Etat: Moyen  
Intervention: 1 x an x vidange x nettoyage

Travaux à prévoir: réhabiliter la robinetterie / Mise en place des sécurité d'accès au personnel (échelle, caillebotis,...)/ Réhabilitation du drain de la chambre à vanne / Séparation de l'adduction et de la distribution / Redimensionner la surverse / Mise en place de compte

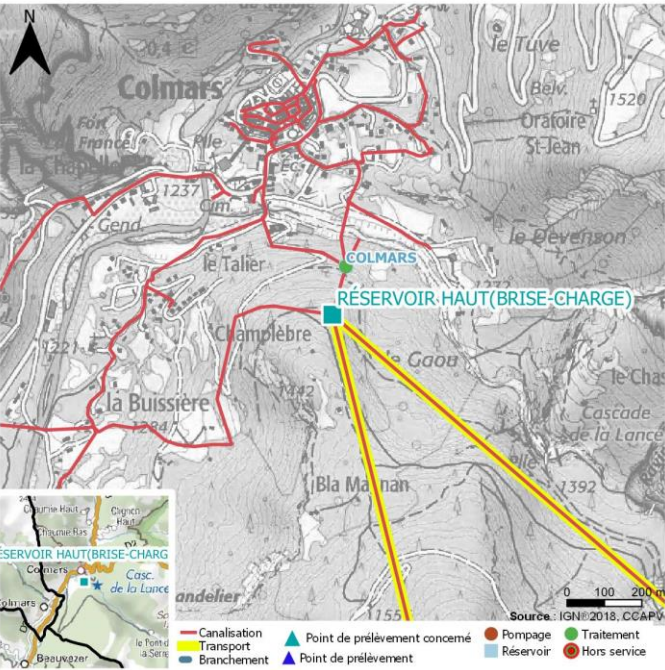
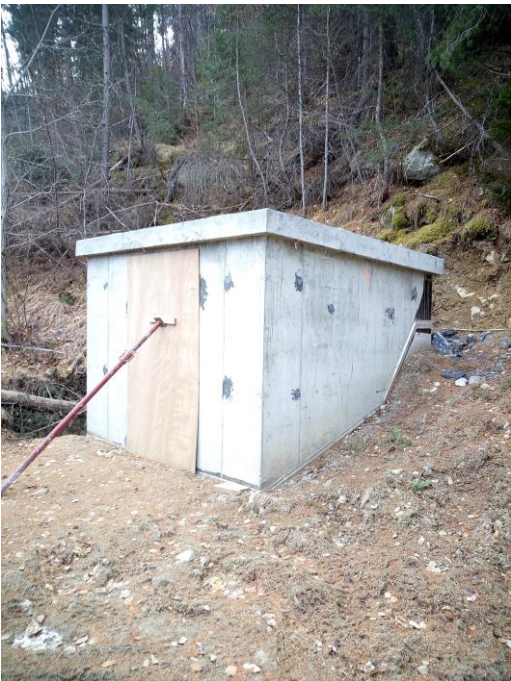
Nom : Réservoir haut(Brise-charge)

Etat: Moyen

Travaux à prévoir: Réhabiliter la robinetterie/ Mise en place des sécurité d'accès au personnel (échelle, caillebotis,...)
