*Elaboration du PLU intercommunal*

Pièce n°5.2.5 : Annexes – Annexes sanitaires : Schéma  
Directeur d'Assainissement et de gestion des eaux  
pluviales – Saint-Igny-de-Roche

Etude  
Schéma Directeur d'Assainissement

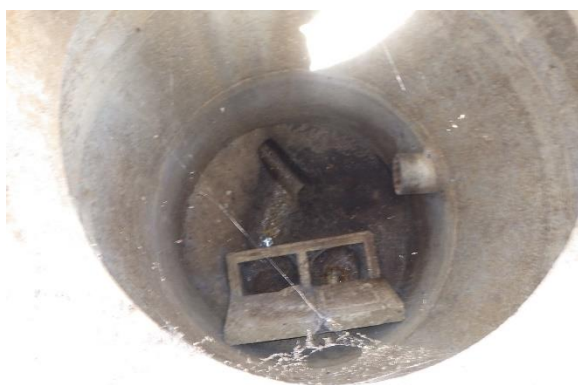
Dépôt – Réseau d'eaux usées – Devant la mairie -- R494

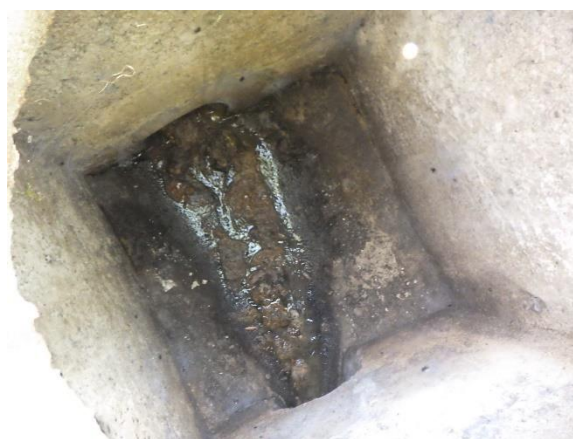
Dépôts, absence de radier –route des Tronchères–  
Réseau d'eaux usées – R1090

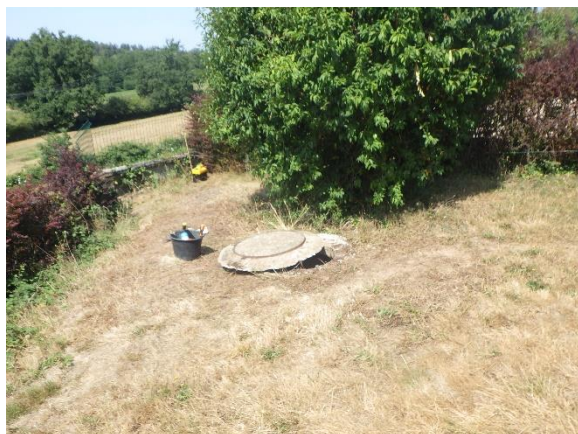
*Cadre non scellé – réseau d'eaux usées – chez un particulier le long de la RD 201 – R59*

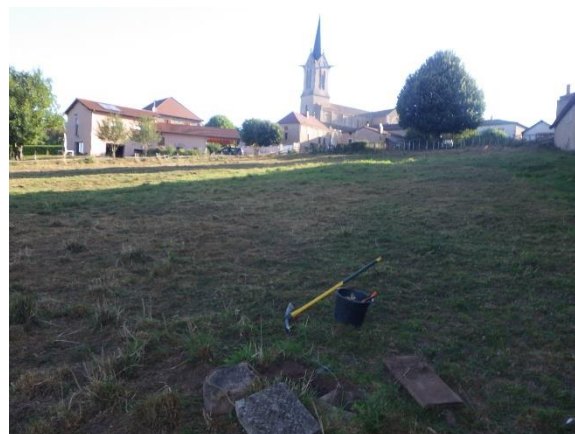
*Tampon cassé, fissuré – Champs en contre-bas de la route de Thizy – boîte de branchement d'eaux usées – ID 434*

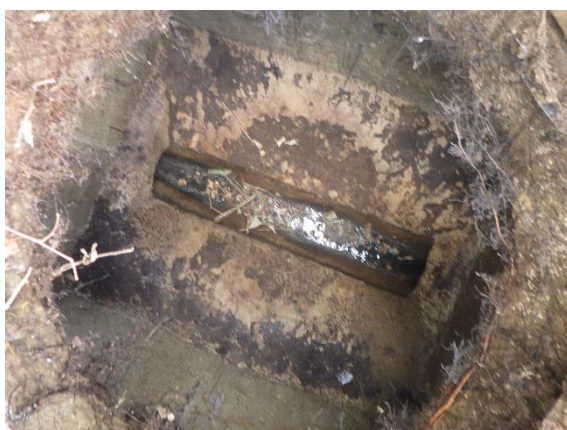
*Infiltrations – Parcelle en contrebas de la rue de la Vercherie – Réseau d'eaux usées – R1468*

| Tronçon | Rue/secteur | Etanchéité | Structure | Commentaires et travaux à prévoir |
|---|---|---|---|---|
| T8 | Rue de la Verchère | ~ | + | Le regard n°1468 présente une infiltration. Le tronçon possède un raccordement défectueux ainsi qu'un déplacement d'assemblage. Le branchement devra être repris et le regard étanchéifié. |

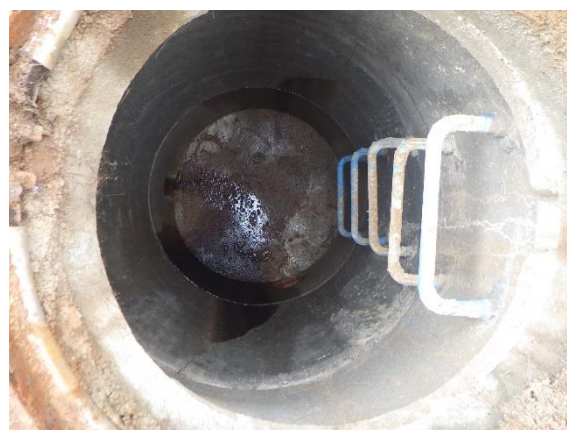
*Traces d'infiltrations – Parcelle en contrebas de l'entreprise SERS Racing, à proximité de l'Aron – Réseau d'eaux usées – R1458*

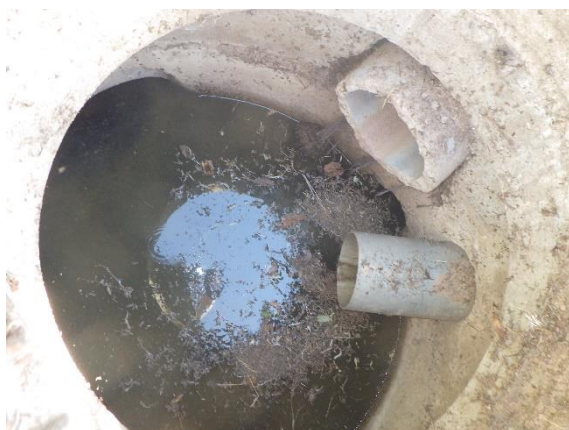
*Traces de mise en charge – Chez un particulier –  
Réseau d'eaux pluviales – R339*

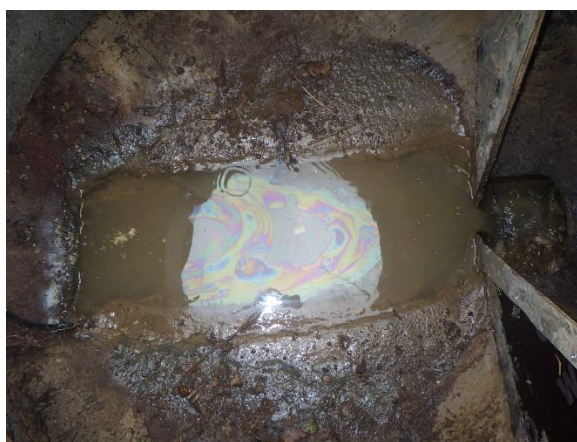
*Traces potentielles d'hydrocarbures au droit du point de mesures SYR3*

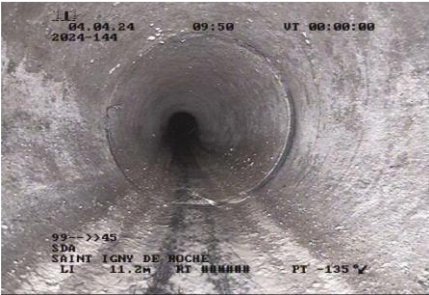
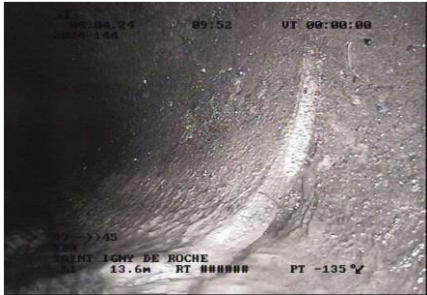
| Anomalies d'exploitation | | | | | | | | | | | Totaux |
|---|---|---|---|--|--|---|---|--|---|--|---|
| Début de l'inspection | | | Décentrage radial - déviation angulaire à 12h | | | Déplacement d'assemblage - déviation angulaire - sol visible par le défaut | | | | | |

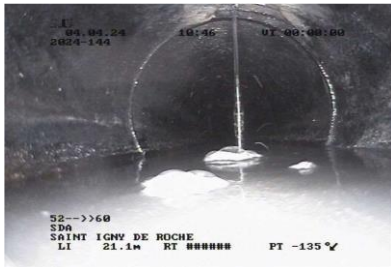
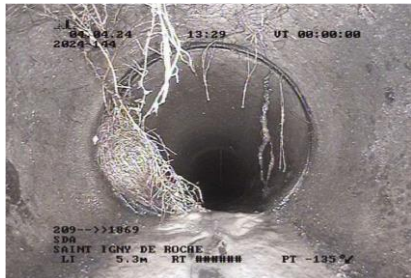
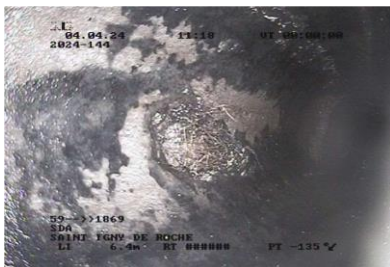
| Anomalies d'exploitation | | | | | | | | | | | Totaux |
|---|---|---|---|---|---|---|---|--|--|--|---|
| Infiltration par écoulement | | | Ensemble complexe de racines - réduction de section de 20% | | | Effondrement partiel - sol visible par le défaut - racines - niveau d'eau 40% | | | | | |

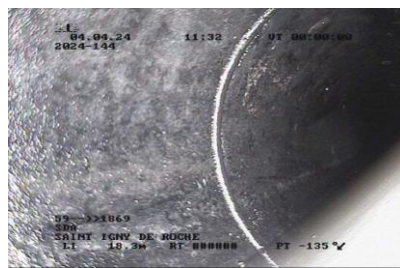
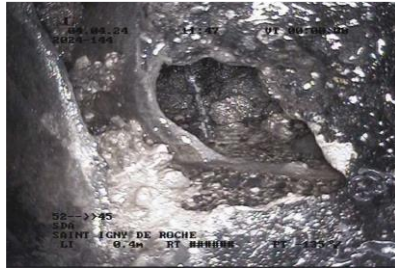
| Anomalies d'exploitation | | | | | | | | | | | Totaux |
|---|---|---|---|---|---|---|---|--|--|--|---|
| Effondrement partiel à 12 h - sol visible par le défaut | | | Niveau d'eau 50% | | | Effondrement - sol visible par le défaut - infiltration par écoulement | | | | | |

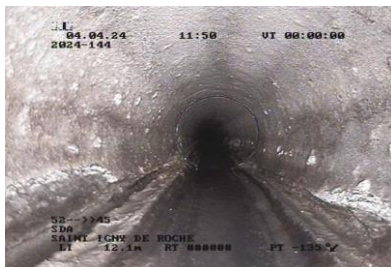
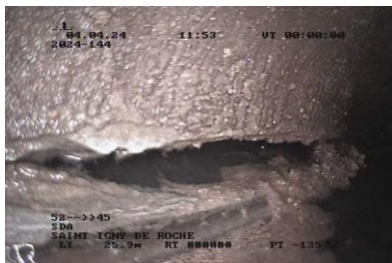
| Anomalies d'exploitation | | | | | | | | | | | Totaux |
|---|---|---|---|---|---|---|---|--|--|--|---|
| Fissure ouverte circonférentielle - infiltration par suintement - dépôts adhérents - concrétions - sol visible par le défaut | | | Fissures ouvertes longitudinales à 5h et à 7h - effondrement partiel à 7h | | | Fissure ouverte longitudinale - effondrement à 6h - sol visible par le défaut | | | | | |

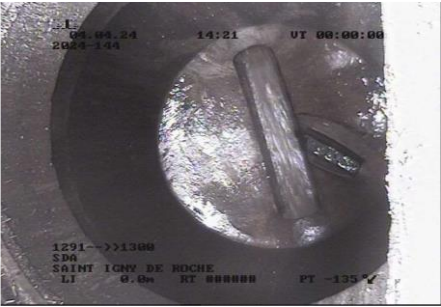
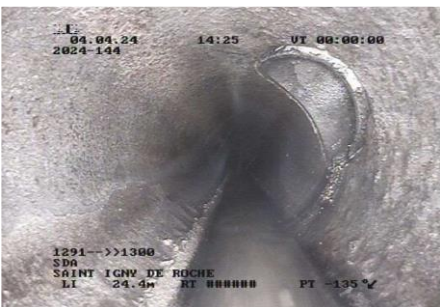
| Anomalies d'exploitation | | | | | | | | | | | Totaux |
|---|---|---|--|---|--|--|--|---|--|---|---|
| Début de l'inspection - infiltration | | | | Raccordement ouvert - scellé - carotté | | | | Fin de l'inspection | | | |

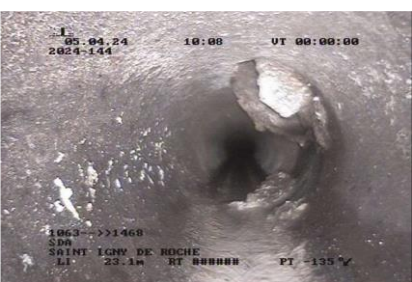
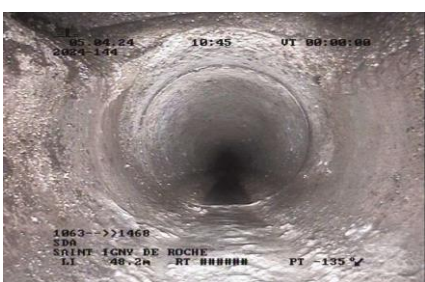
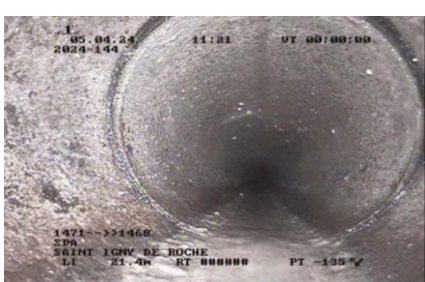
| Anomalies d'exploitation | | | | | | | | | | | Totaux |
|---|---|---|---|---|--|---|--|--|--|--|---|
| Branchement pénétrant - piquage direct et buriné - vide partiel entre la conduite de raccordement et la canalisation | | | Infiltration par écoulement | | | Déplacement d'assemblage - déviation angulaire | | | | | |

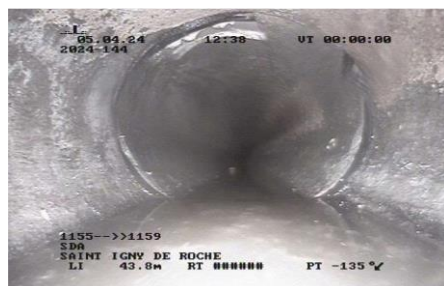
**Joint d'étanchéité apparent - rupture à  
12h - reprise bouchant un trou  
défectueuse**

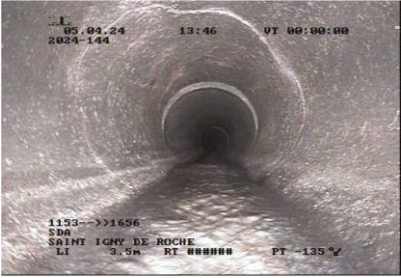
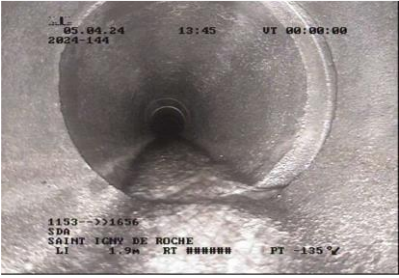
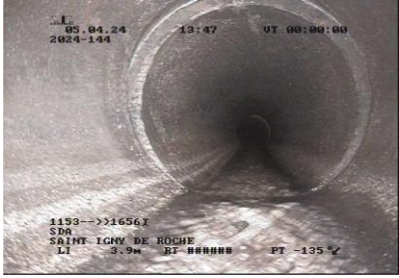
| Photographies | | | | | | | | | | | |
|---|--|--|--|---|--|--|--|---|--|--|--|
| Fissure ouverte circonférentielle | | | | Déplacement d'assemblage | | | | Déplacement d'assemblage | | | |

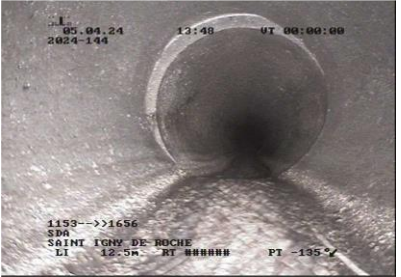
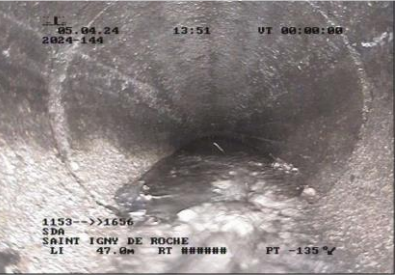
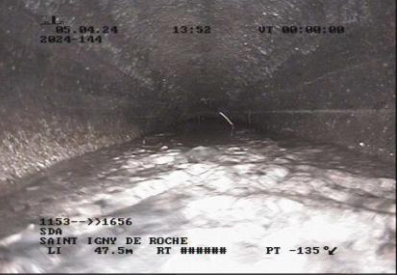
| Photographies | | | | | | | | | | | |
|---|--|--|--|---|--|--|--|---|--|--|--|
| Déplacement d'assemblage | | | | Niveau d'eau de 50 à 60% | | | | Progression impossible de la caméra - niveau d'eau 100% - dépôts grossiers | | | |

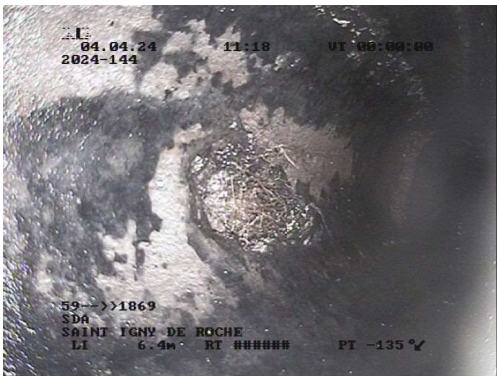
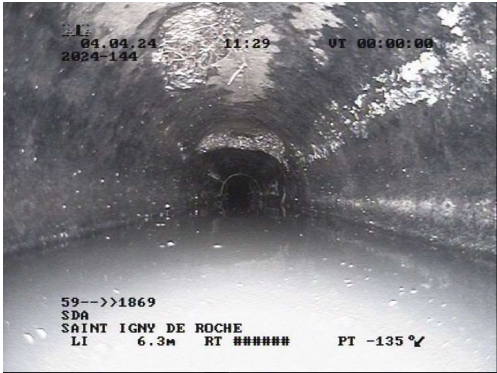
| | Distance | Compteur |
|---|---|---|
| <p>(BAC.B) Rupture / Effondrement - effondrement partiel à 12 heures<br/>(BDD) Niveau d'eau<br/>Niveau = 40%<br/>(BAO) Sol visible par le défaut à 12 heures<br/>(BBA.B) Racines - racinelles à 12 heures</p> | | |

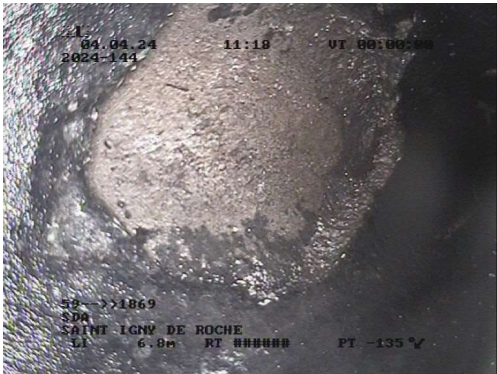
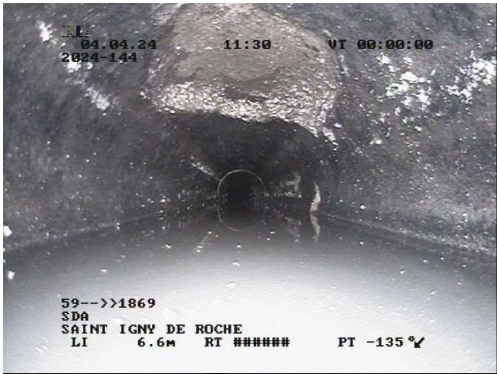
| | Distance | Compteur |
|---|---|---|
| <p>(BAC.B) Rupture / Effondrement - effondrement partiel à 12 heures<br/>(BAO) Sol visible par le défaut à 12 heures</p> | | |

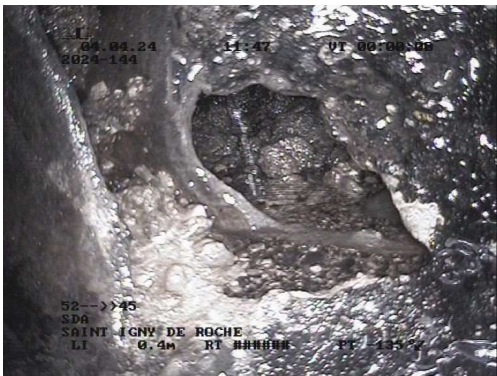
| <p>(BDD) Niveau d'eau : Niveau=&lt;5%<br/>(BCD.A) Type du noeud de départ - regard de visite<br/>Référence du noeud = 52<br/>(BAC.C) Rupture / Effondrement - effondrement à 05 heures<br/>(BAO) Sol visible par le défaut à 05 heures<br/>(BBF.C) Infiltration - écoulement à 05 heures</p> | | |

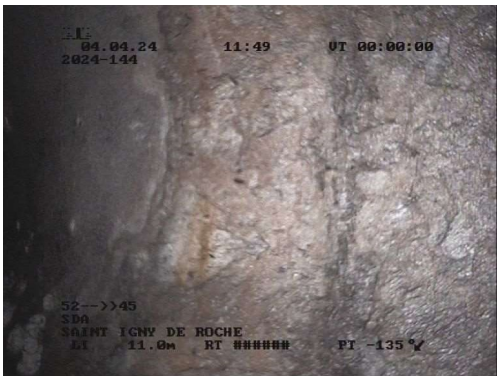
| | Distance | Compteur |
|---|---|---|
| <p>(BDD) Niveau d'eau : Niveau=&lt;5%</p> <p>(BAB.C.B) Fissure - fissure ouverte - circonférentielle de 12 heures à 12 heures</p> <p>(BBF.A) Infiltration - suintement de 12 heures à 12 heures</p> <p>(BBB.A) Dépôts adhérents - concrétions de 12 heures à 12 heures</p> <p>(BAO) Sol visible par le défaut de 04 heures à 07 heures (Début 4)</p> | | |

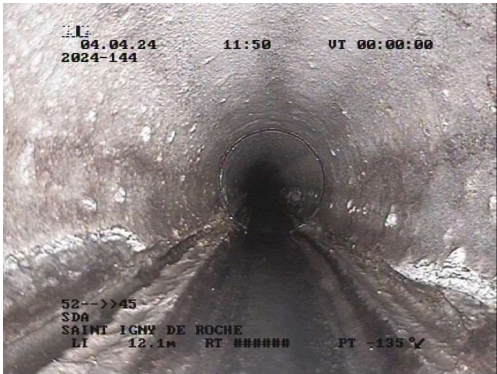
| | Distance | Compteur |
|---|---|---|
| <p>(BDD) Niveau d'eau : Niveau=&lt;5%</p> <p>(BAB.C.A) Fissure - fissure ouverte - longitudinale à 07 heures (Début 1)</p> <p>(BAB.C.A) Fissure - fissure ouverte - longitudinale à 05 heures (Début 2)</p> <p>(BAC.B) Rupture / Effondrement - effondrement partiel de 05 heures à 07 heures (Début 3)</p> | | |

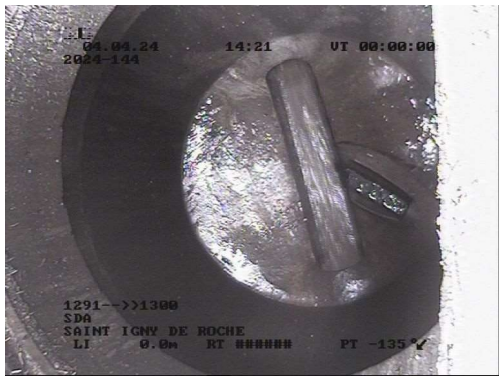
P(1291 - 1300)D0001

(BDD) Niveau d'eau : Niveau=<5%  
(BDB) Départ de l'inspection  
(BBF.C) Infiltration - écoulement de 12 heures à 12 heures

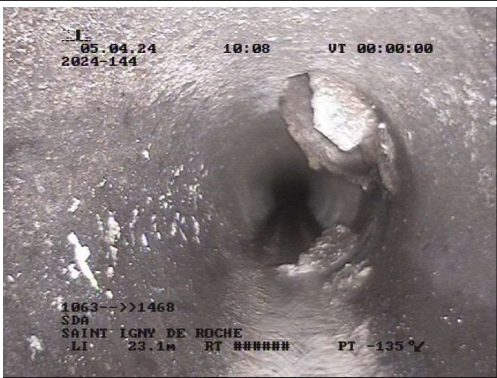
| | Distance | Compteur |
|---|---|---|
| <p>(BDD) Niveau d'eau : Niveau=&lt;5%<br/>(BAG) Branchement pénétrant à 02 heures<br/>Longueur de la saillie = 15%<br/>(BCA.E.A) Raccordement du branchement - piquage direct - buriné - raccordement ouvert à 02 heures<br/>(BAH.C) Raccordement défectueux - vide partiel entre la conduite de raccordement et la canalisation à 02 heures<br/>(BAO) Sol visible par le défaut à 02 heures</p> | | |

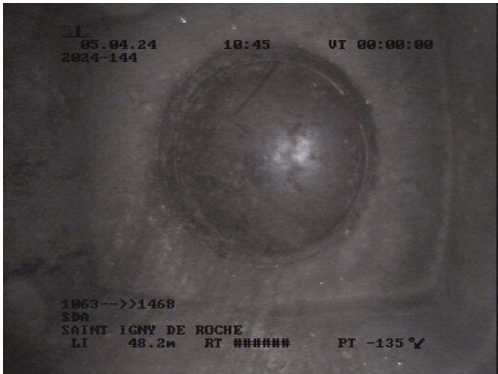
P(1463 \_ 1468)D0013

(BDD) Niveau d'eau : Niveau=<5%  
(BDB) Fin de l'inspection  
(BBF.C) Infiltration - écoulement à 11 heures

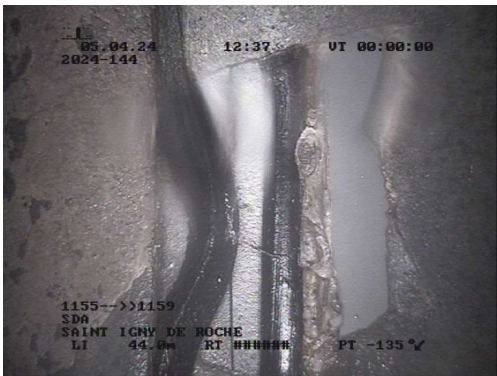
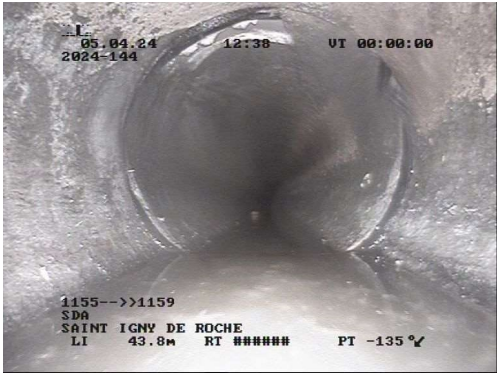
| <p>(BAC.A) Rupture / Effondrement - rupture à 12 heures<br/>(BAI.Z) Joint d'étanchéité apparent - Joint de buttée<br/>(BAL.B) Réparation défectueuse - reprise bouchant un trou devenue défectueuse à 12 heures</p> | | |

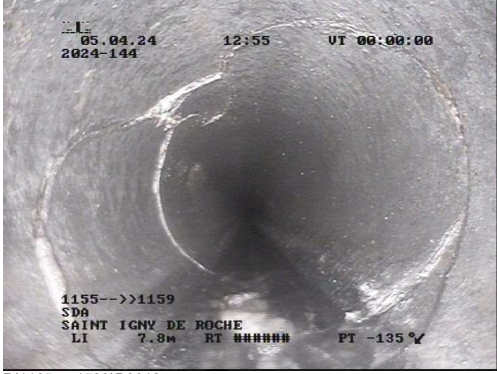
| (BDD) Niveau d'eau : Niveau=<5%<br>(BAC.A) Rupture / Effondrement - rupture de 12 heures à 12 heures<br>(BAB.C.C) Fissure - fissure ouverte - complexe de 12 heures à 12 heures | | | |

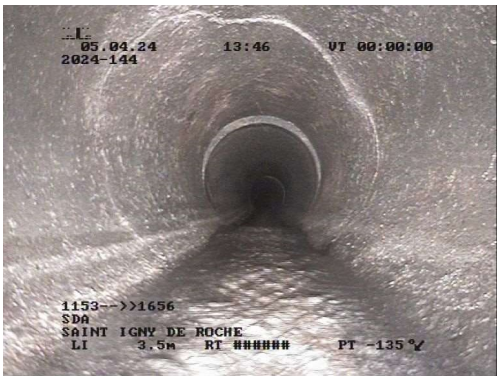
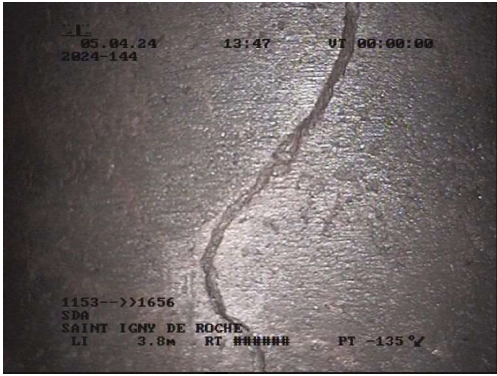
| (BDD) Niveau d'eau : Niveau=<5%<br>(BAB.C.B) Fissure - fissure ouverte - circonférentielle de 12 heures à 12 heures | | |

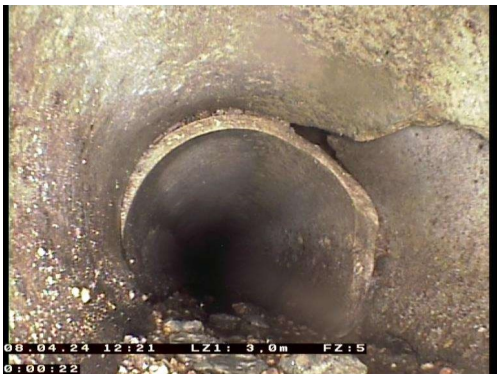
| | Distance | Compteur |
|---|---|---|
| P(1425 - AVAL)D0004 | | |

| | Distance | Compteur |
|---|---|---|
| <p>(BAC.B) Rupture / Effondrement - effondrement partiel à 01 heure<br/>(BAO) Sol visible par le défaut à 01 heure<br/>(BAJ.B) Déplacement d'assemblage - décentrage radial à 06 heures<br/>(BDD) Niveau d'eau (Fin 1)<br/>Niveau = de 5 à 10%</p> | | |

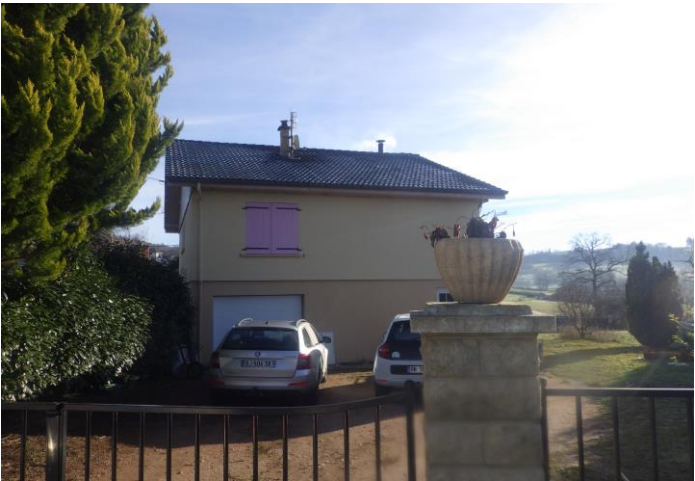
| Commentaires :<br><br>Le déclenchement de la chasse d'eau des toilettes a été entendu dans les réseaux d'eaux usées. Toutefois le colorant n'a pas été retrouvé, certainement à cause de la présence de dépôts. | | | |
| Vue générale | | Colorant dans la boîte de branchement des eaux usées | |
