# **Exploitations minières de substances métalliques sur le secteur d'Auzat-Le Rancié (Ariège)**

## **Evaluation et cartographie des aléas miniers**

**RAPPORT 2020/043DE – 20OCC22010**

Date : 05/05/2020

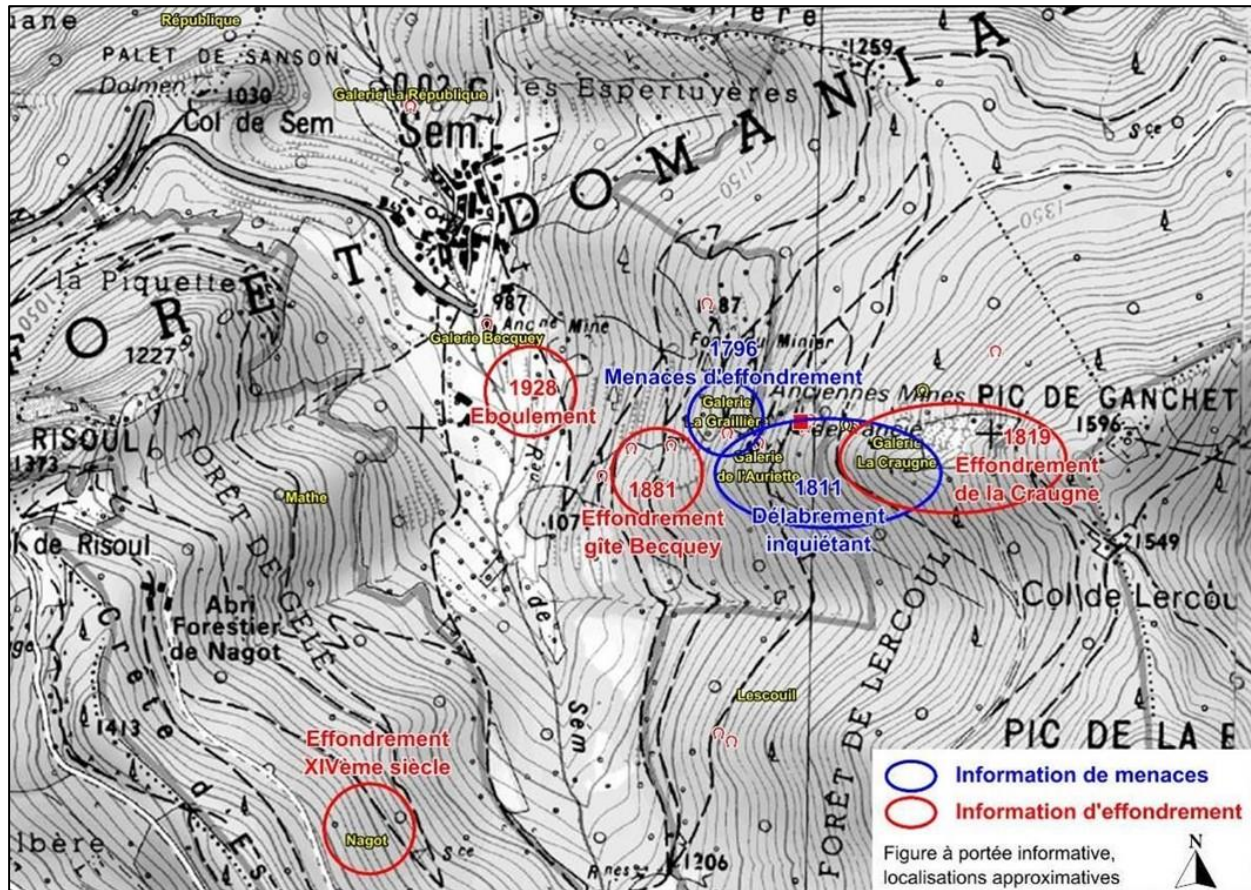
- 18 décembre 1928 : un « énorme éboulement » eu lieu dans la mine. Trois morts, deux blessés graves et une vingtaine de contusionnés ont été recensés dans la galerie de Becquey et celle de la République. D'après [12], « toutes les galeries auraient été détruites lors de l'effondrement général de 1928, certaines entrées étant obstruées par les glissements de terrains et les éboulements ».

Figure 10 : Localisation des accidents majeurs sur la mine du Rancié

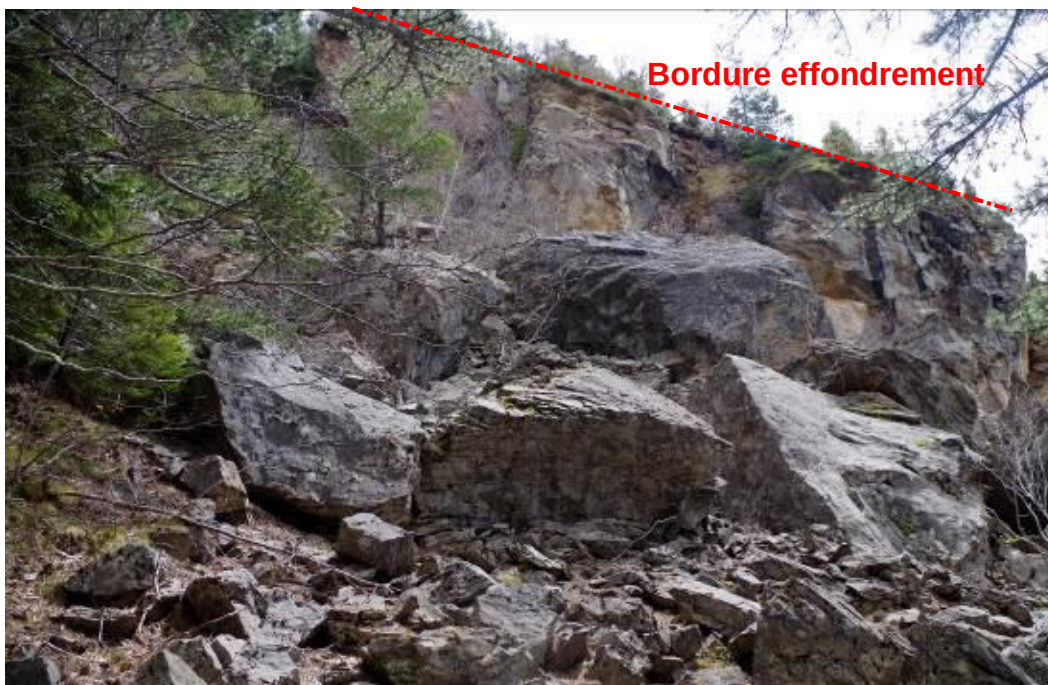
Néanmoins, deux désordres de grande importance ont été répertoriés sur le site du Rancié. Il s'agit d'effondrements de dimensions importantes ayant affecté des travaux souterrains dans de grandes colonnes minéralisées et provoqué une rupture des terrains de recouvrement : effondrement de la Craugne (D3 - daté a priori de 1819) et effondrement de Becquey (D2 - en 1881). Compte tenu de la pente naturelle du flanc de montagne et de la nature rocheuse du recouvrement, ces effondrements ont provoqué des décrochements de masses rocheuses plurimétriques avec des fronts verticaux notamment en partie amont (Photo 10 et Photo 11). Les dimensions de ces deux désordres étant trop importantes pour réaliser le levé topographique sur le terrain, leurs contours ont été tracés à partir de la BD Ortho® de l'IGN.

***Photo 10 : Désordre de grande importance amont (effondrement de Craugne – D3)***

Les deux effondrements de dimensions importantes survenus à l'aplomb des travaux du Rancié pourraient par leurs dimensions rappeler des phénomènes d'effondrement généralisé, toutefois, compte tenu des caractéristiques d'exploitation (exploitation non rationalisée sur des amas irréguliers portant sur des filons verticaux), le mécanisme en jeu ne correspond pas à une rupture généralisée sur des travaux avec un schéma d'exploitation homogène. Les désordres correspondent donc à des effondrements localisés d'intensité élevée de type rupture de pilier couronne.

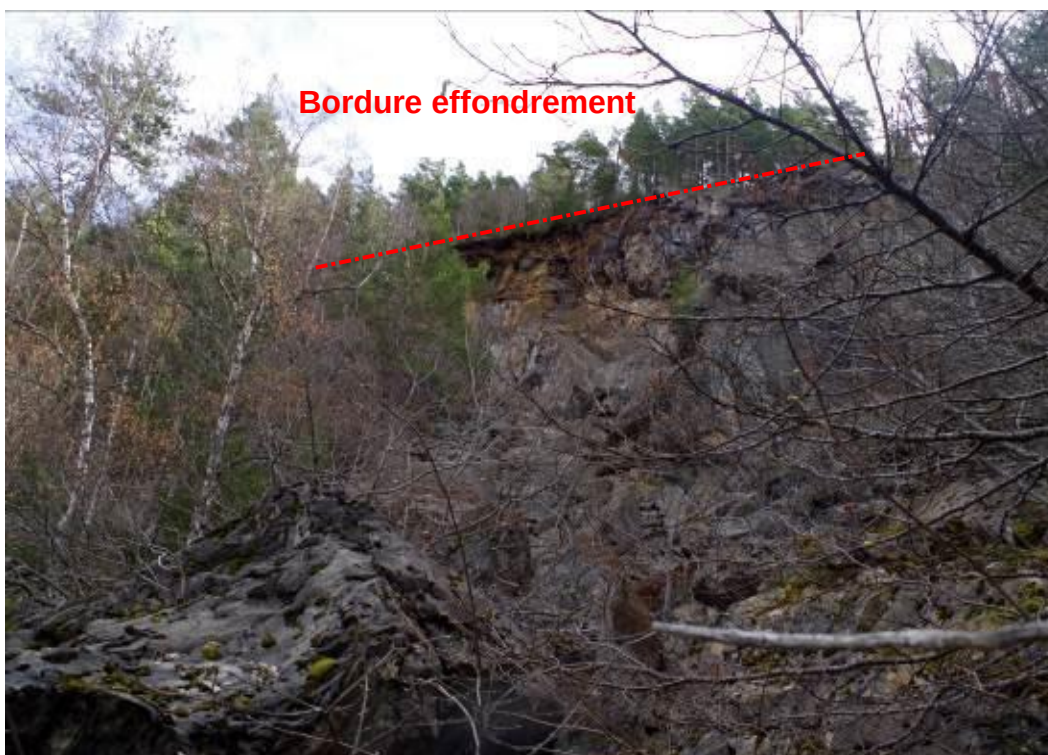
***Photo 11 : Désordre de grande importance aval (effondrement de Becquet – D2)***

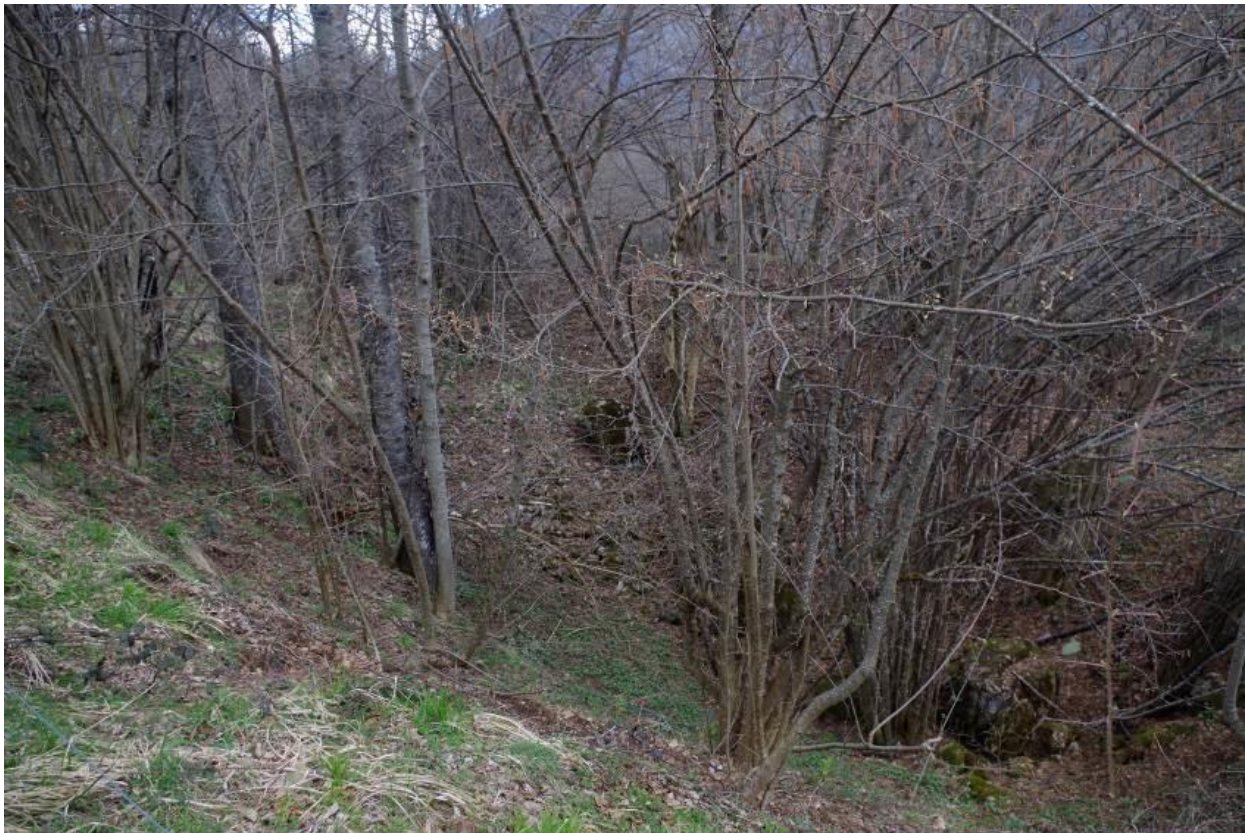
Le premier est situé sur le site de Lercoul. Il s'agit d'un ouvrage de 5 × 3,5 m (selon les archives), a priori remblayé et matérialisé en surface par une dépression au cœur d'une plate-forme en contre-bas d'un chemin (Photo 15). On ne dispose pas d'information sur l'état et le mode de traitement de ce puits.

***Photo 15 : Puits de Lercoul (id. 24)***

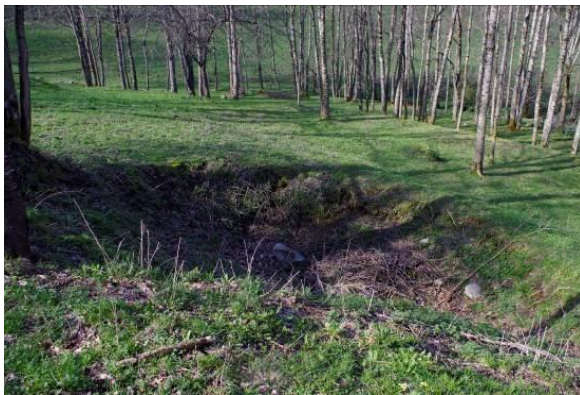
Les deux désordres recensés (D6 et D7, Photo 16 et Photo 17) au droit de la galerie du Becquey en terrains morainiques sont en revanche beaucoup plus importants et se caractérisent par des cratères circulaires de diamètres supérieurs à 10 m.

**Photo 16 : Désordre D6**

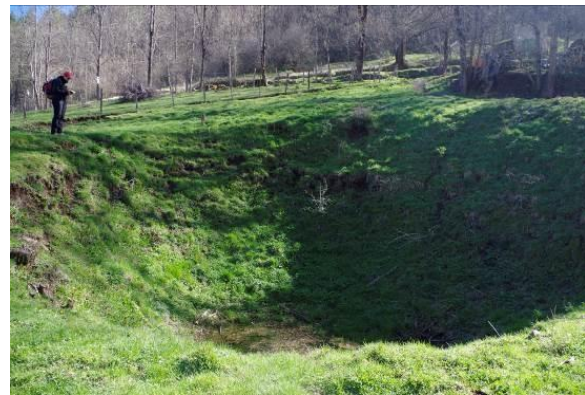
**Photo 17 : Désordre D7**

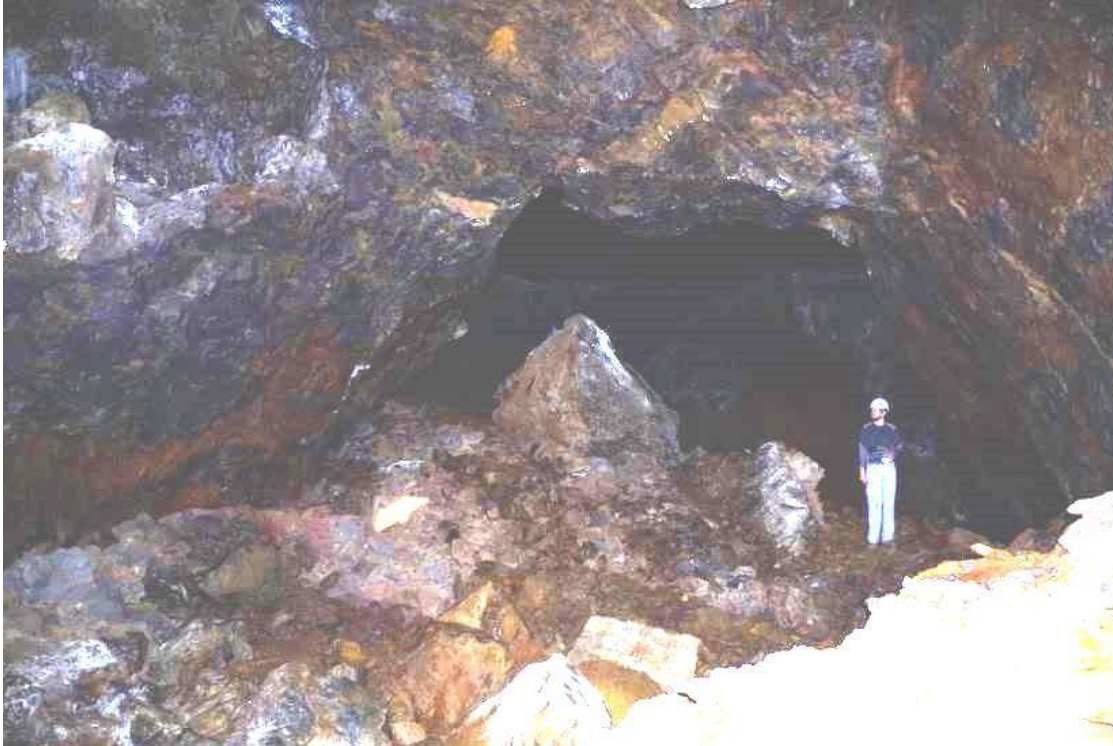
Dans le cas d'un gisement filonien caractérisé par un amas minéralisé comme au Rancié, les travaux de dépilage ont laissé des vides résiduels importants proches de la surface (Photo 18).

*Photo 18 : Exemple de vide résiduel proche de la surface  
(site de la Roque – Rancié)*

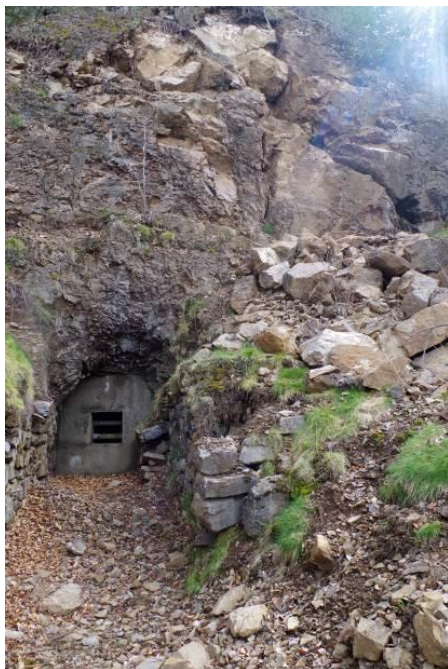
*Photo 19 : Blocs < 10m<sup>3</sup> tombés au droit de la galerie St Barbe Rancié*

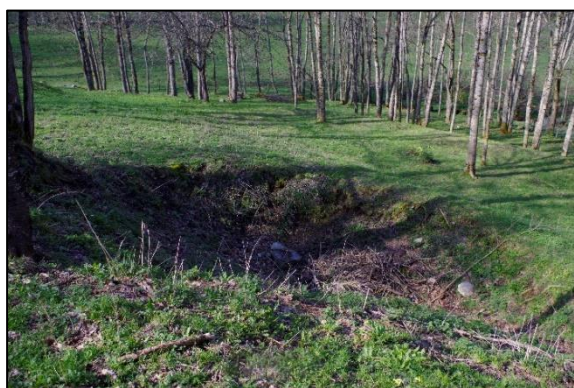
**Photo 5 : Concession du Rancié – désordre sur la galerie Becquey (D6)**

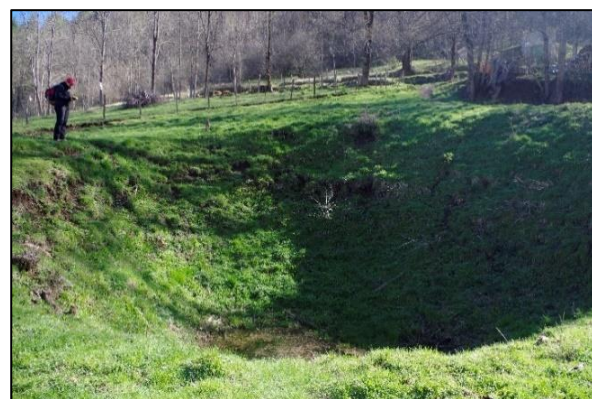
**Photo 6 : Concession du Rancié – désordre sur la galerie Becquey (D7)**

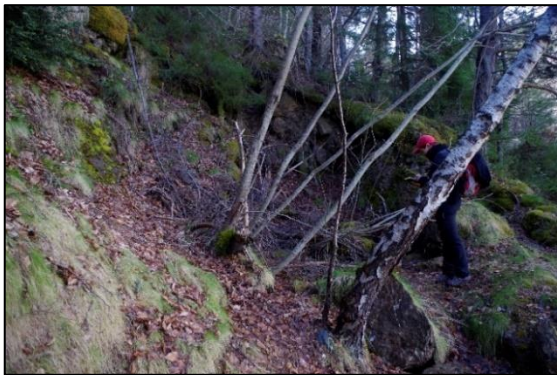
**Photo 7 : Concession du Rancié – entrée de la galerie Bellagre éboulée (id. 11)**

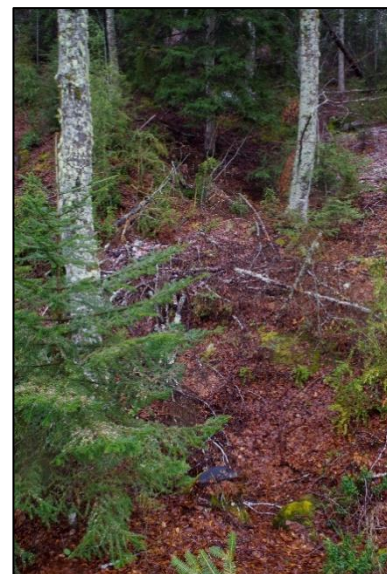
**Photo 22 : Concession du Rancié – désordre D10 sur le secteur Nagot**

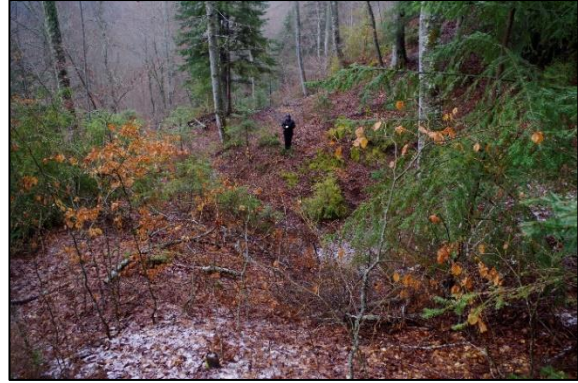
**Photo 24 : Concession de Rancié – ensemble de désordres et dépôts miniers sur le secteur Nagot**

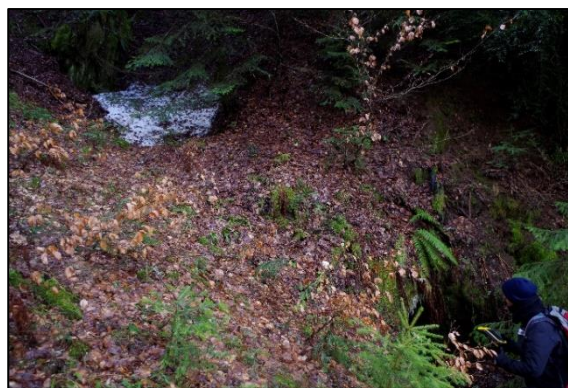
**Photo 34 : Concession de Lercoul – entrée de la galerie Paul ouverte (id. 19) et désordre D14**

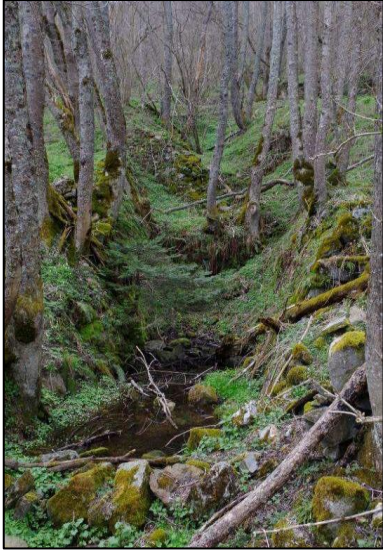
**Photo 49 : Concession de Lercoul – alignement de la galerie Goddard (id. 20) et de deux désordres D15 et D16)**

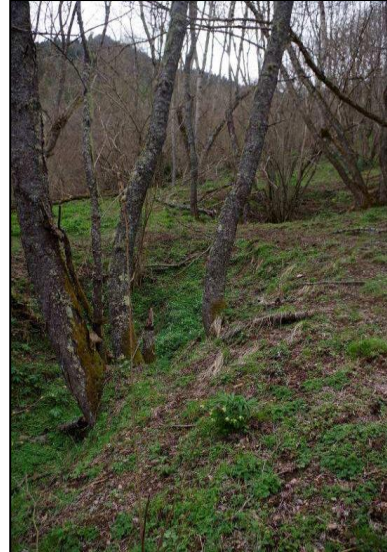
**Photo 50 : Concession de Lercoul – désordres D15 et D16**

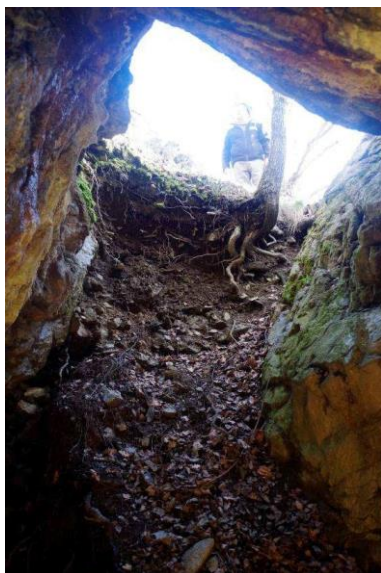
**Photo 63 : Concession du Ranet – désordre (D1) sur la galerie du Couloumié**
