# Phase informative et évaluation des aléas du site minier de Melle (Deux-Sèvres)

Rapport final

BRGM/RP-57400-FR  
février 2010

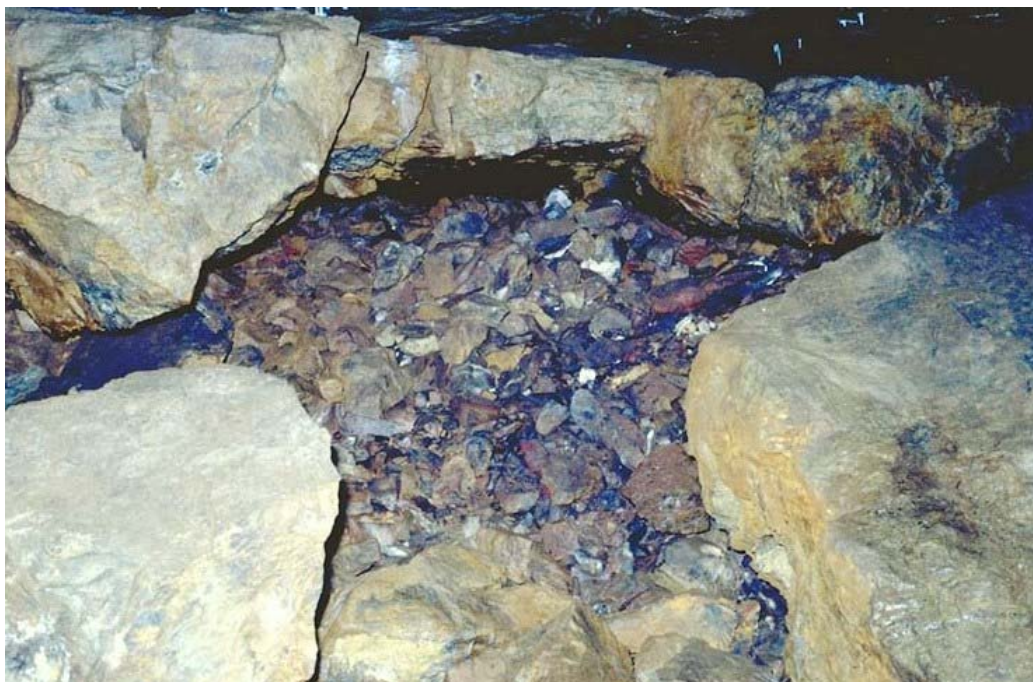
*Photo 7 - Lucarne d'effondrement dans le plafond d'une chambre inférieure du réseau TDF montrant son remblaiement complet après l'effondrement (Tereygeol, 2001).*

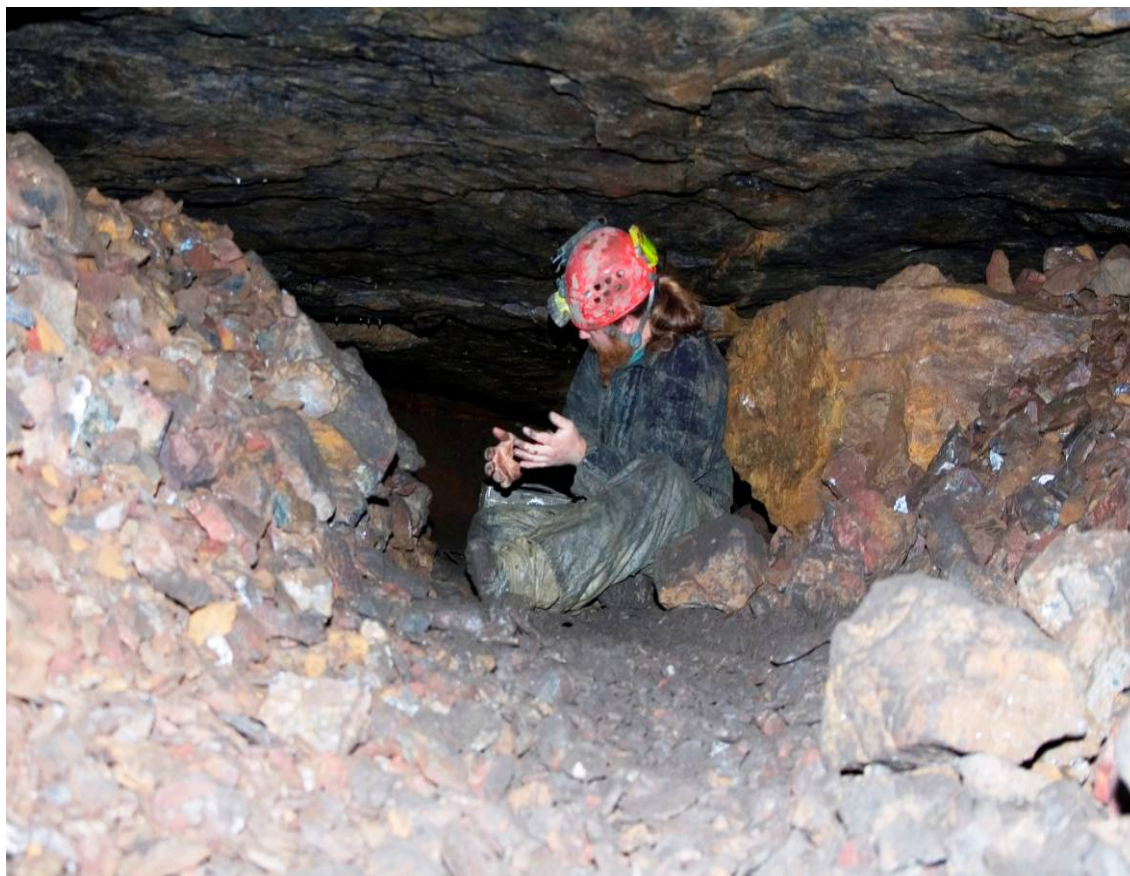
*Photo 9 - Dalle tombée au sol par suite du décollement du faux-toit dans le réseau TDF, et déblais d'exploitation ultérieurs (Tereygeol, 2001).*

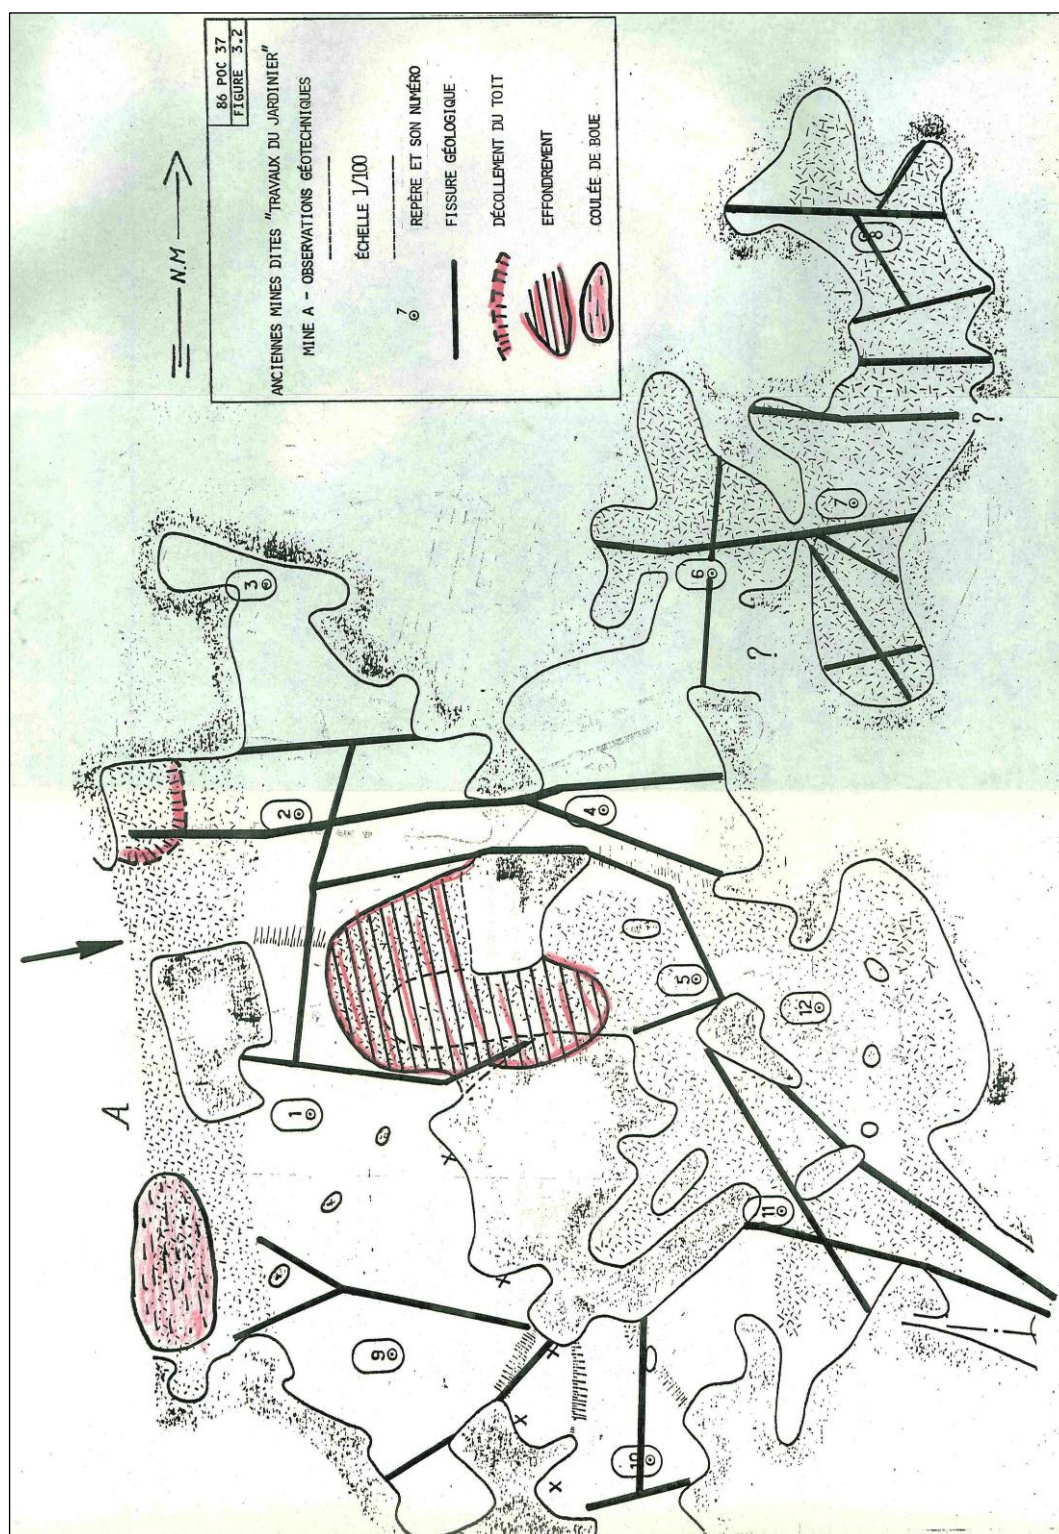
Figure 30 - Le Jardinier, Mine A : observations géotechniques (Both, 1986).

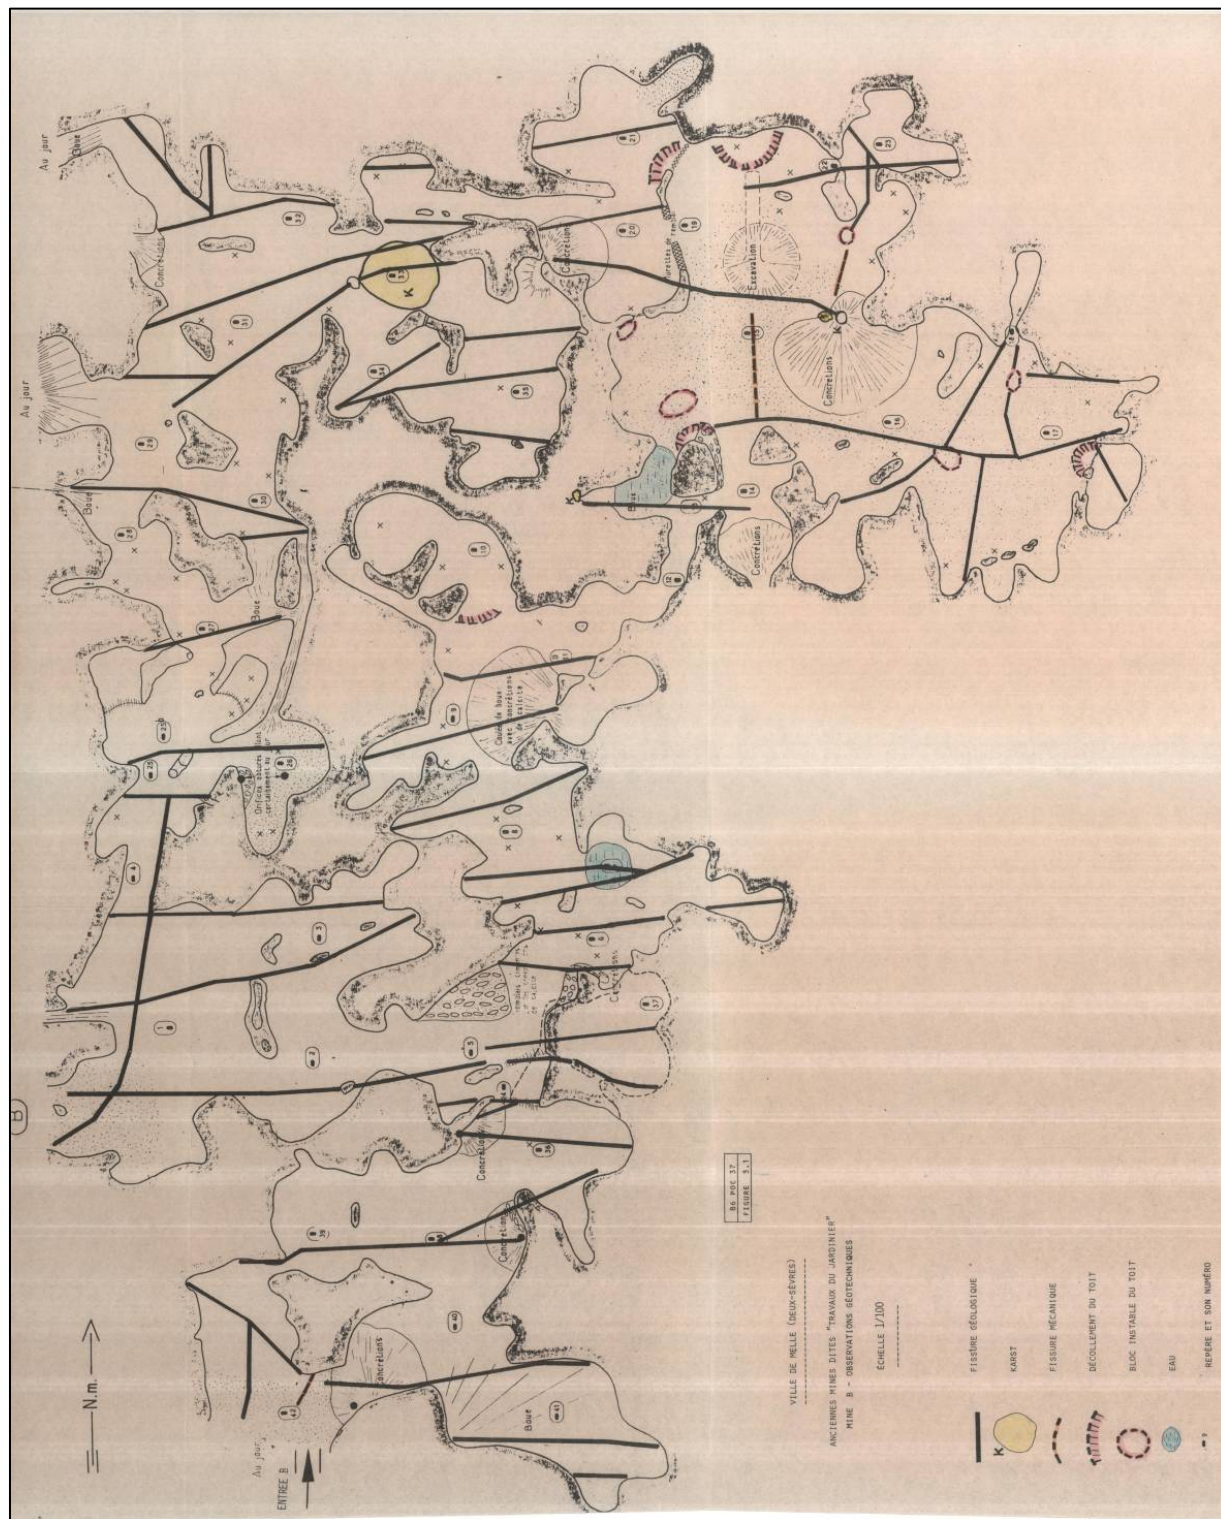
Figure 33 - Plan du réseau de la mine du Jardinier, Mine B (= ouverture B) : observations géotechniques (Both, 1986).

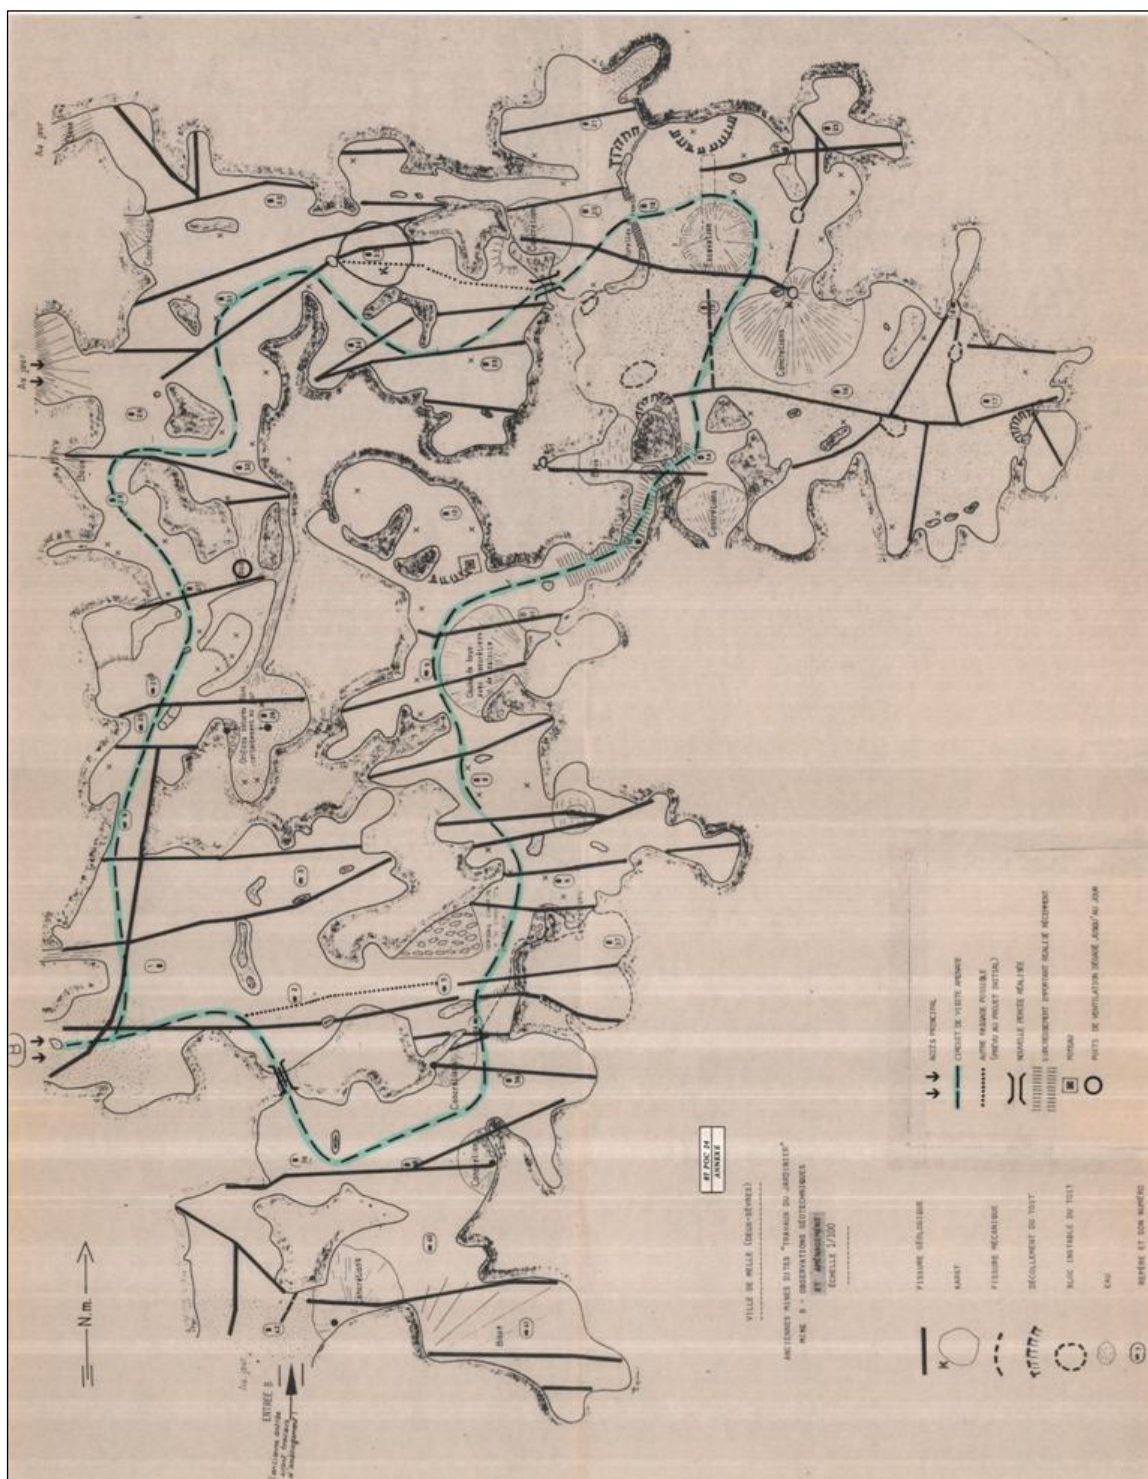
Figure 34 - Plan de la mine du Jardinier (Mine B ou ouverture B), observations géotechniques après aménagement touristique (Both, 1987).

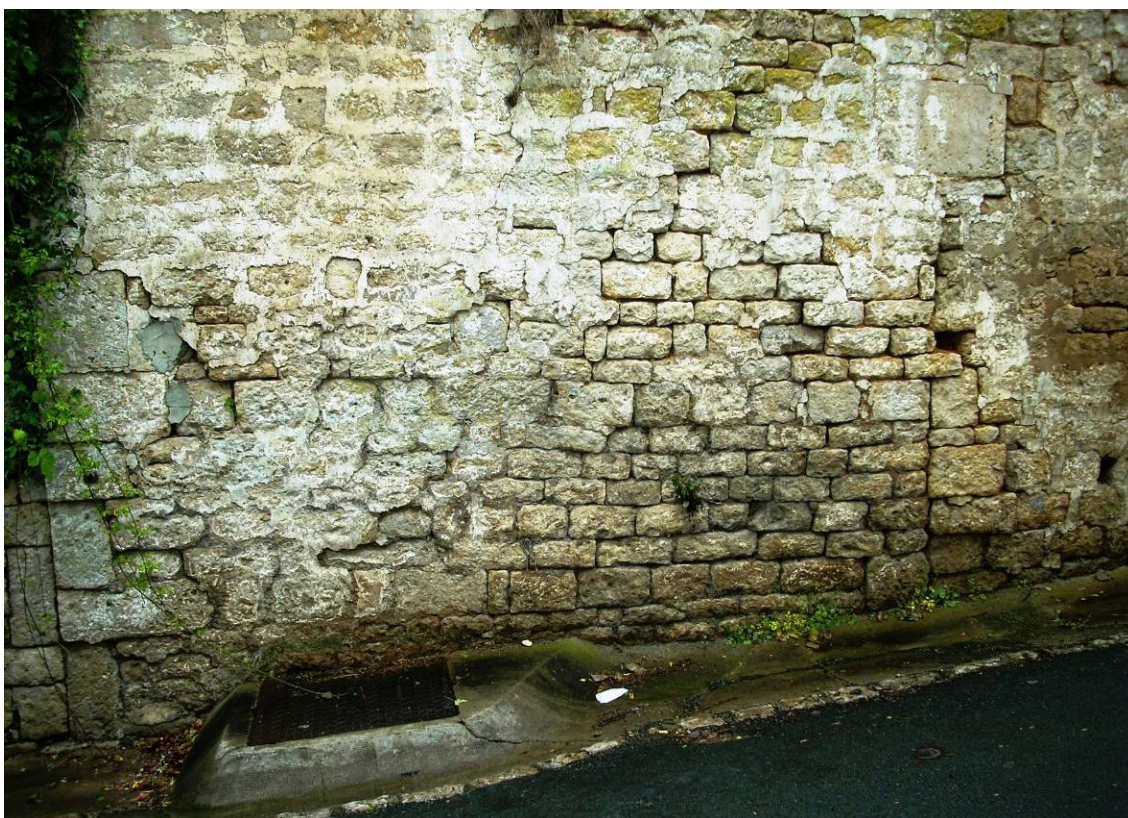
On observe de nombreuses fissures dans le mur de clôture du jardin qui est légèrement basculé vers la rue. Il y a aussi des fissures dans la façade de la maison. Leur origine minière paraît assez improbable, car ni Cressac et Manes, ni les spéléologues modernes, ne mentionnent de zones effondrées sous la maison et sous la rue. Ces désordres s'expliquent davantage par l'explosion de gaz qui a endommagé la maison il y a quelques années et gravement blessé le propriétaire.

*Photo 43 - Travaux Decemme : le mur de clôture fissuré de la maison, et la plaque d'accès P2 au réseau.*

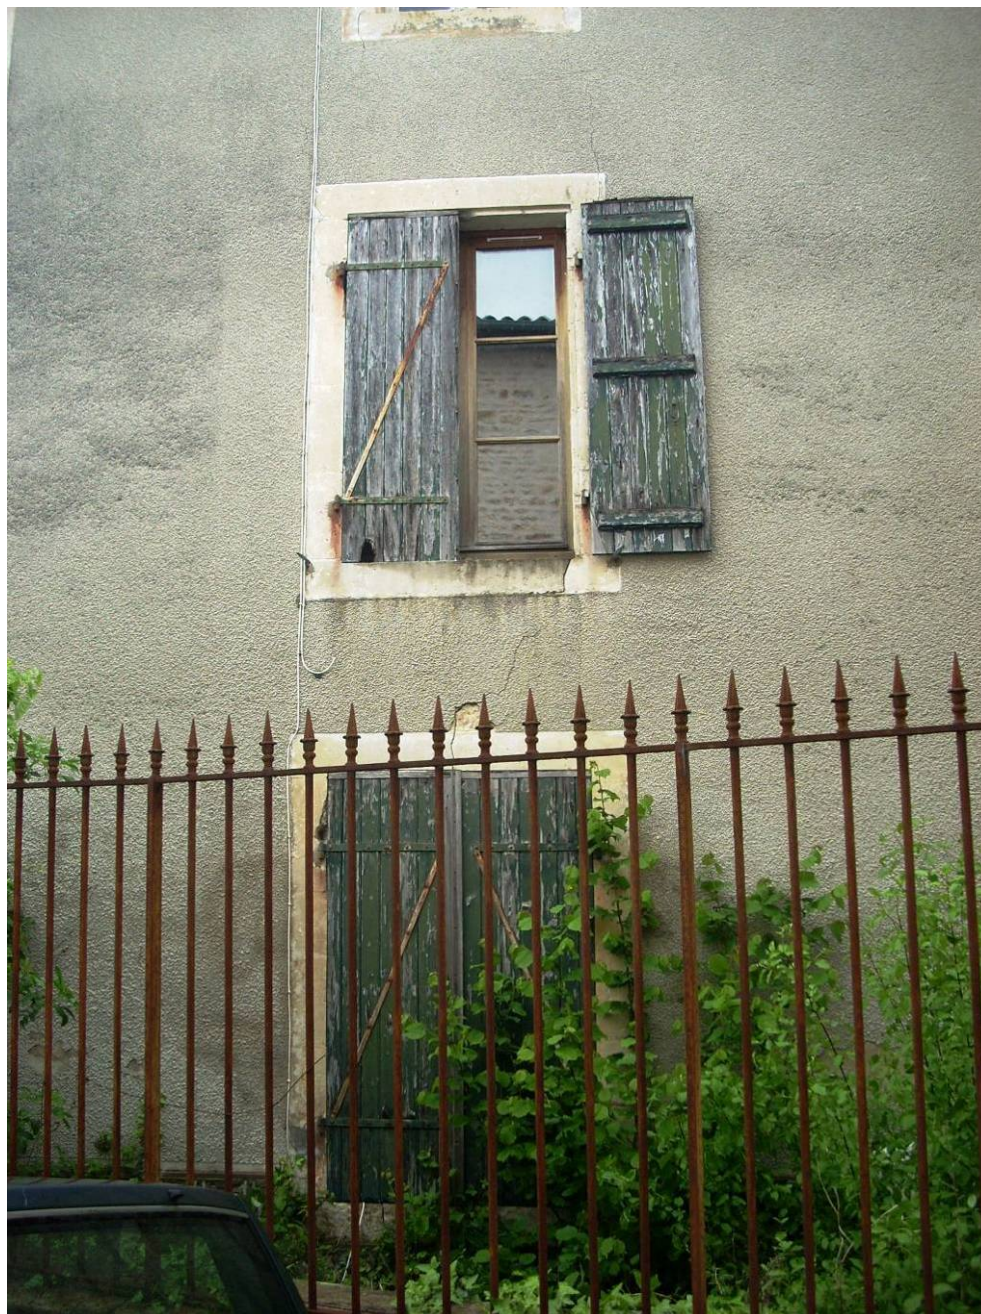
*Photo 44 - Travaux Decemme : fissure dans la facade de la maison.*

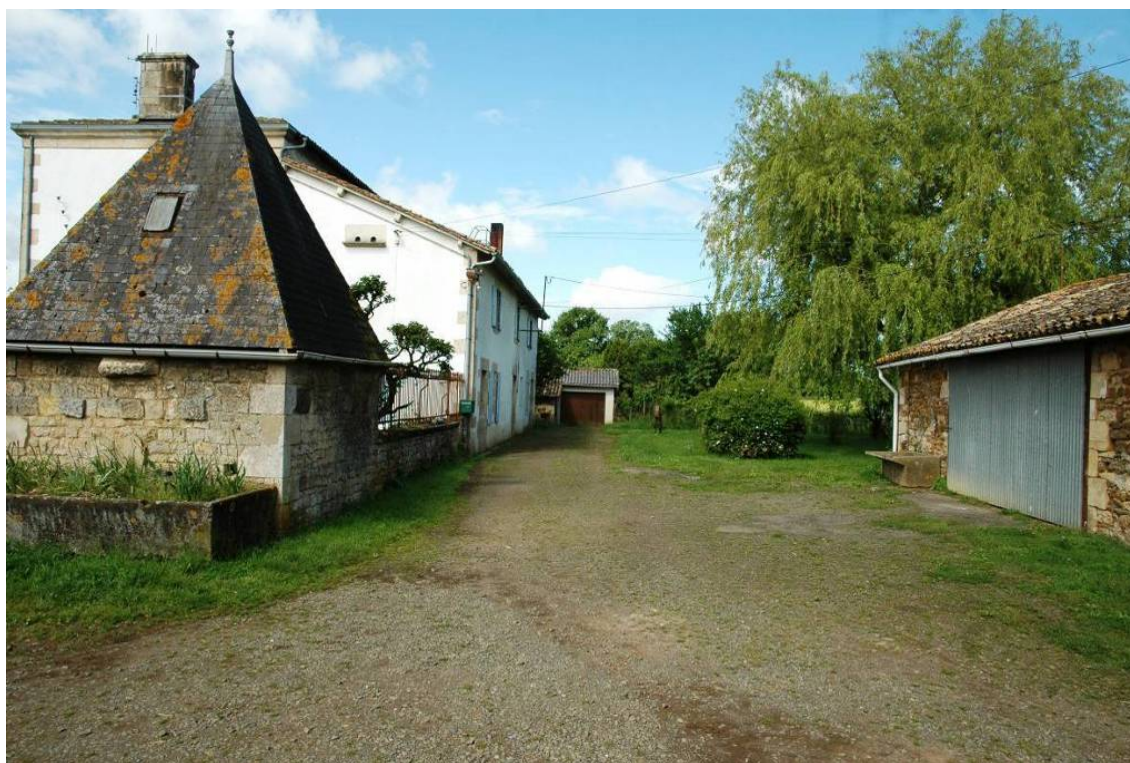
| Indicatif | Travaux du | nature | Dimensions | Xlambert2 | Ylambert2 |
|---|---|---|---|---|---|
| E6 | Ferme du Haut Tublier | Fissures | | 410075.46 | 2144111.15 |

*Photo 49 - Ferme du Haut Tublier avec, à droite, le garage dont les murs sont fissurés et, à gauche, le clocheton du Puits P29.*

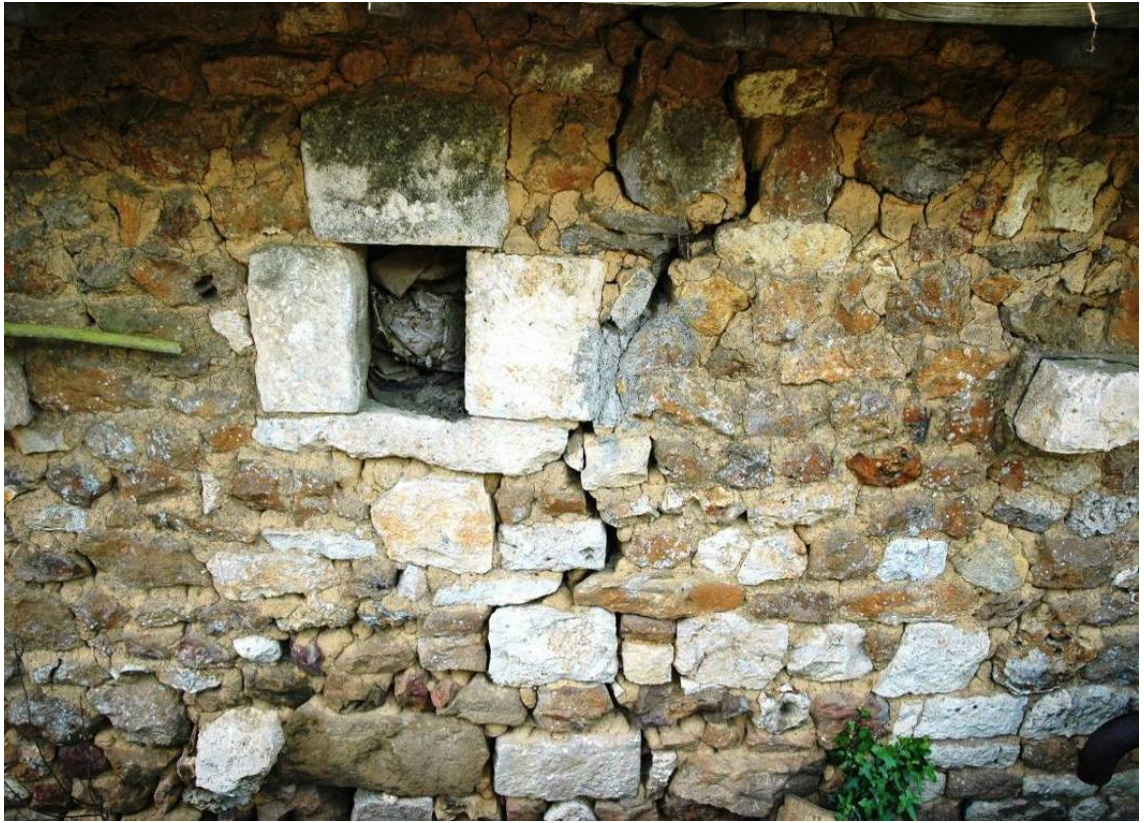
*Photo 50 - Détail de quelques-une des fissures du garage de la photo 49.*
