# PLUi

## PLAN LOCAL D'URBANISME INTERCOMMUNAL

### 4. RÈGLEMENT

#### 4.3. ANNEXES - FICHES PATRIMOINE

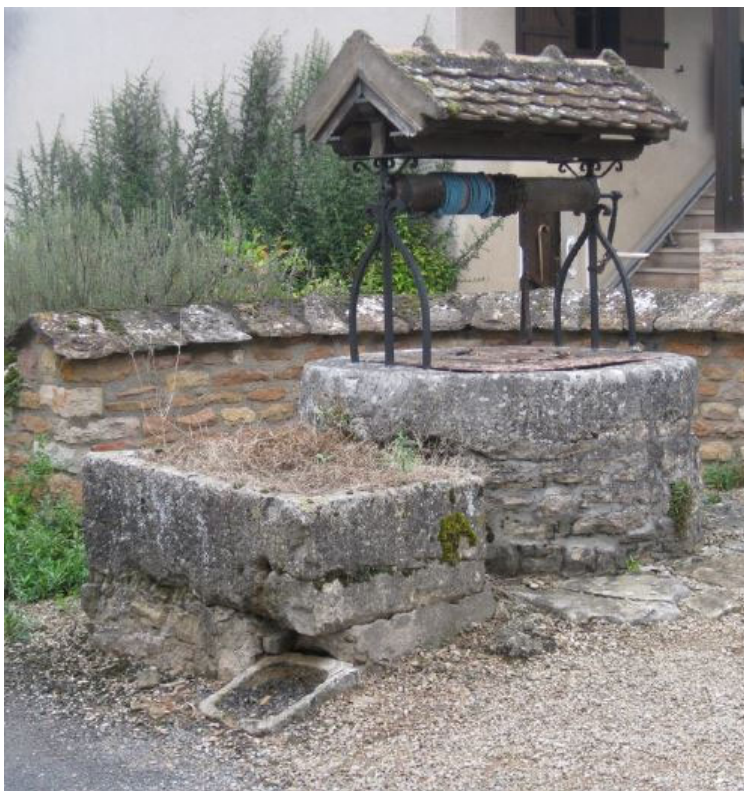
Le puits est situé à entrée d'une propriété privée, sur la parcelle n° 962 (privée ou publique ?). Des dalles de pierre au sol constituent l'assise du puits, seule mise en valeur des abords. Soubassement en pierre. Joints ciment épais et moussus. Margelle en pierre monolithique. Plaque en métal pour protection, nombreux points de corrosion. Pilastres ferronnés dont la base est constituée de trois pattes. Tambour en bois. Chaîne et manivelle métalliques. Toiture à deux pans, tuiles plates arrondies, bandes de rives en ciment très épaisses. Auge en pierre en partie comportant des reprises en ciment. Auge remplie de terre et plantée. Réceptacle en pierre situé au sol, sous l'auge. Ce petit réceptacle en pierre risque d'être abîmé puisque peu visible et non protégé.

Éviter les reprises de maçonnerie en ciment. Privilégier les plantations en pleine terre plutôt que dans les bacs. Profiter de ces plantations pour mettre en valeur et protéger les éléments qui constituent cet ensemble : puits, auge et réceptacle et dallage au sol. Protéger et prévenir la corrosion sur les éléments métalliques.

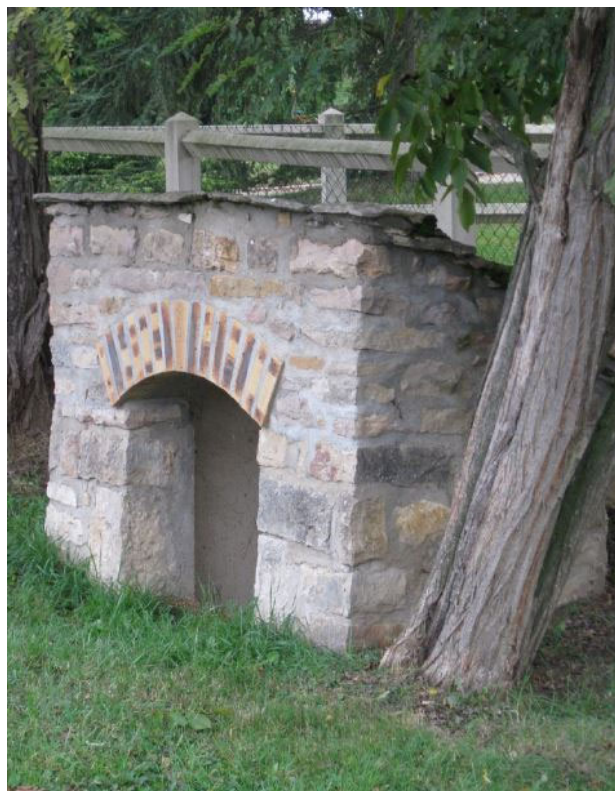
Enerrée au creux de plusieurs arbres (noyer, acacias). Un banc est installé à proximité. Petit édicule en pierre. Joints en ciment. Toiture d'un seul pan en laves moussues. Ouverture surmontée d'un arc de décharge refait en briques flammées récentes. L'intérieur a été crépi, apparition de quelques fissures, départs de végétation.

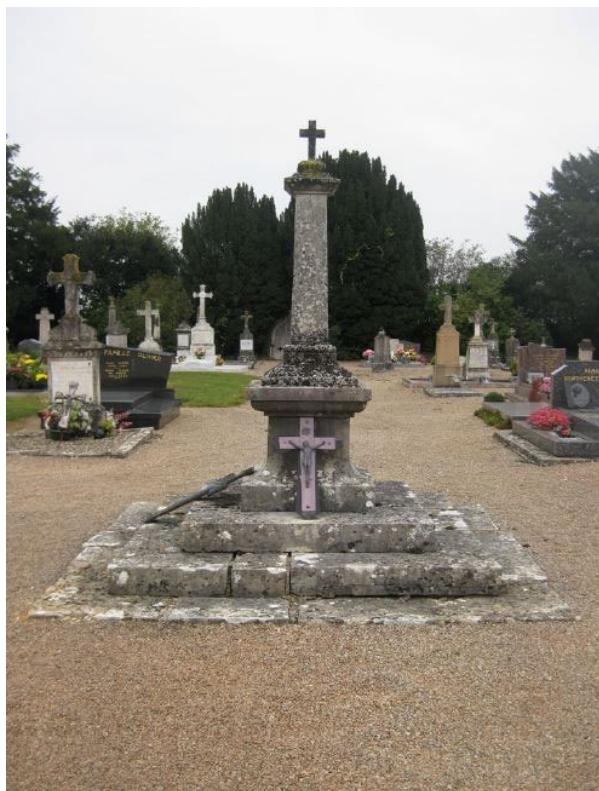
Emmarchement de trois degrés. Pierres désolidarisées, descellées et déplacées. Pierres gelées. Joints très épais réalisés au ciment entre les pierres. Trois croix de tombes sont posées sur les marches. Lichens blancs en grosses taches. Socle en pierre. Joint creux entre le socle et l'emmarchement. Fissures. Pierre située sur le dessus du socle gelée et délitée. Fût plus récent. Gravé "1909". Base du fût délitée. Fût trapu par rapport à l'emmarchement et la croix. Joint au 1/3 haut. Fût cassé et fissuré. Lichens blancs en grosses taches. Croix toute petite de section carrée. Quelques éclats. Une fissure. Lichens jaunes. Les différents éléments composant cette croix ne semblent pas tous à la même échelle. Elle a du être faite et refaite en plusieurs étapes.

Nettoyer les parties en pierre à la brosse douce afin de ne pas amplifier les dégradations. Consolider, voire repositionner les pierres de l'emmarchement pour pérenniser l'élément. L'ouvrage n'est pas cohérent sur l'ensemble des différentes parties (croix proportionnellement trop petite...). Ôter les croix de tombes posées sur l'emmarchement.

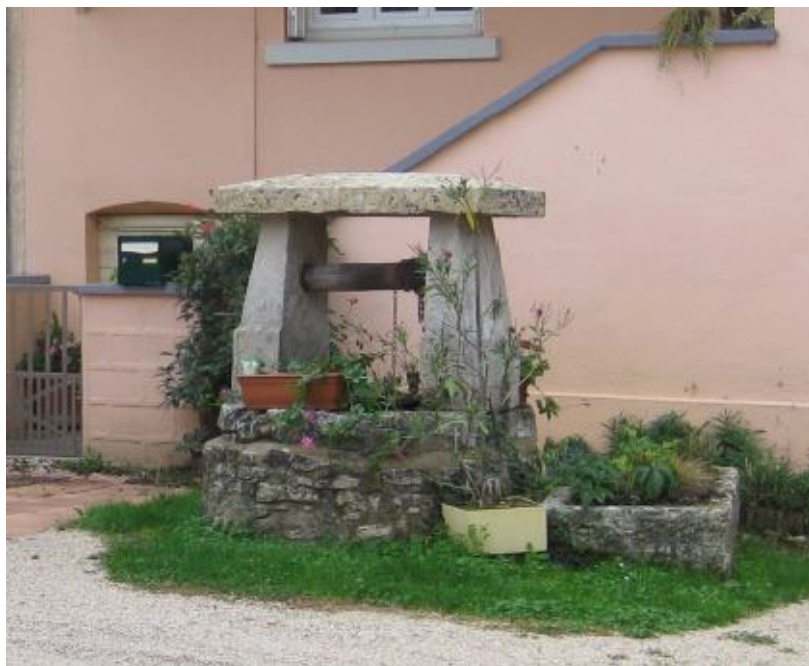
Situé sur l'avant d'une habitation, l'espace privé n'est pas clos, le puits est accessible et visible par tous. Soubassement en pierres jointoyées en ciment. Margelle en pierre abîmée, éclatée à de nombreux endroits. Pilastres en pierre plus récents. Pierre sommitale décapée. Tambour en bois avec chaîne. Une auge en pierre est plantée d'hellébores sur le côté. Une jardinière a été ajoutée sur le devant.

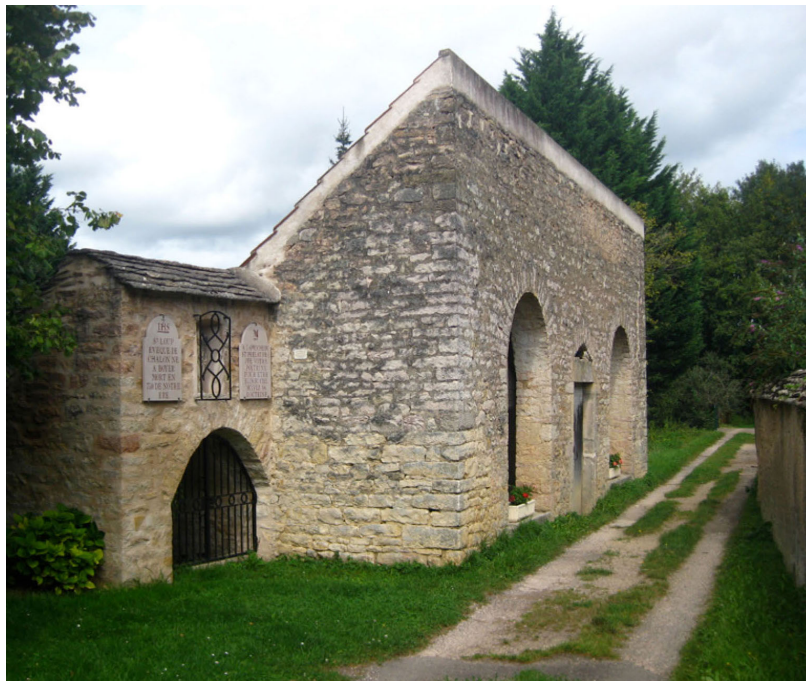
Situé le long d'un chemin de terre, dans le bourg. Fontaine Saint-Loup Petit bâtiment en pierre. Joints récemment refaits, en bon état. Intérieur de la fontaine : le voûte a été réenduite mais certains joints du mur sont creux. Toit en lave, deux pans coupés. Grille de protection en fer. Statuette de Saint-Loup avec grille de protection située au dessus de la large ouverture en arc plein cintre. Deux plaques commémoratives. Lavoir Saint-Loup Bâtiment accolé à la fontaine. Deux arches et une porte avec arc de décharge en pierre. Bâtiment en pierre, joints antérieurs à ceux de la fontaine. Toiture à pan unique en tuiles mécaniques, bandes de rives cimentées. Évacuation de l'eau directement dans le ruisseau à l'arrière. Lavoir situé en contrebas du chemin. Accès par trois marches dont une en très mauvais état. Intérieur : soubassement humide. Enduit tombé. Présence de plantes dans les jointures du mur à l'intérieur. Côté ruisseau, reprise assez récente du bas de mur pour étanchéifier en ciment. Fissures importantes sur les deux pignons apparentes sur les deux faces mais bouchées sur les faces extérieures. De nombreuses reprises en ciment. Bassin unilatéral, pierres de lavage sur un seul côté. Pierres au sol en mauvais état, larges fissures, boue, végétation de petite taille. Légère pente pour évacuation. Grille métallique. Charpente et couverture : traces d'humidité relativement récentes. Pourriture apparente de certaines pièces de bois. Certaines pièces de charpente ont été reprises dont l'une renforcée avec un cerclage métallique. Lavoir pour partie en eaux. Plaques métalliques pour retenir l'eau présente.

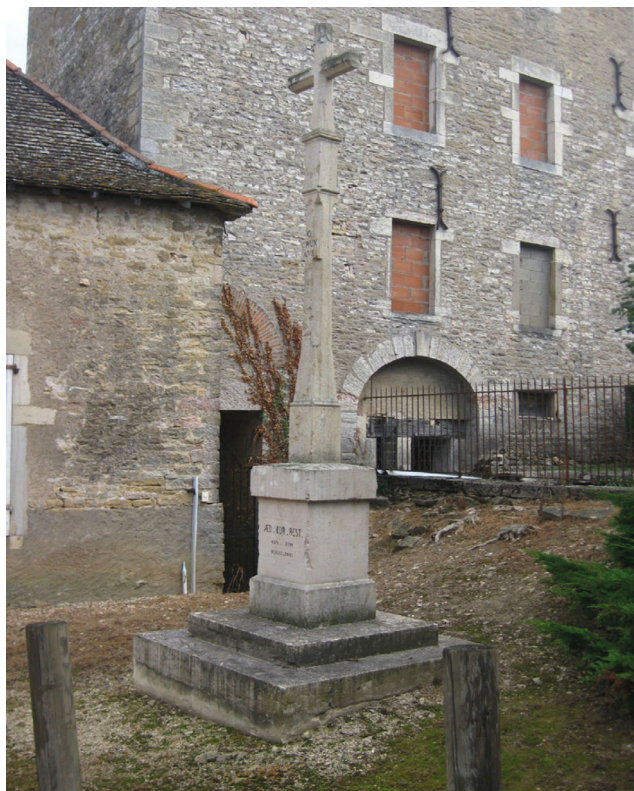
Située le long de la rue montant à l'église. Pourtour entretenu avec des herbicides, végétation marron peu valorisante. Gravillons. Protection de la croix par la mise en place de deux poteaux en bois. Un talus en terre à l'arrière met peu en valeur la croix et permet d'accéder aux grilles de la propriété voisine. Emmarchement de deux degrés en pierre. Éclat sur la face principale. Fissures. La première marche a été scellée au sol avec une dalle en béton. Socle en pierre gravé "AED.CUR.REST. ANN.DOM.MDCCCLXXIII" repeint en noir. Un reposoir arrondi sur le dessus. Lichens. Éclats. Fût en pierre veinée de rose, gravé au 1/3 haut "O crux ave". Modénature sobre. Quatre chandelles stylisées permettent de passer d'une base carrée à une section octogonale. Éclats sur chapiteau. Fissure reprise avec de la résine. Croix en pierre. 4 chandelles stylisées, section octogonale, inscription "INRI", fissure sur l'arrière.

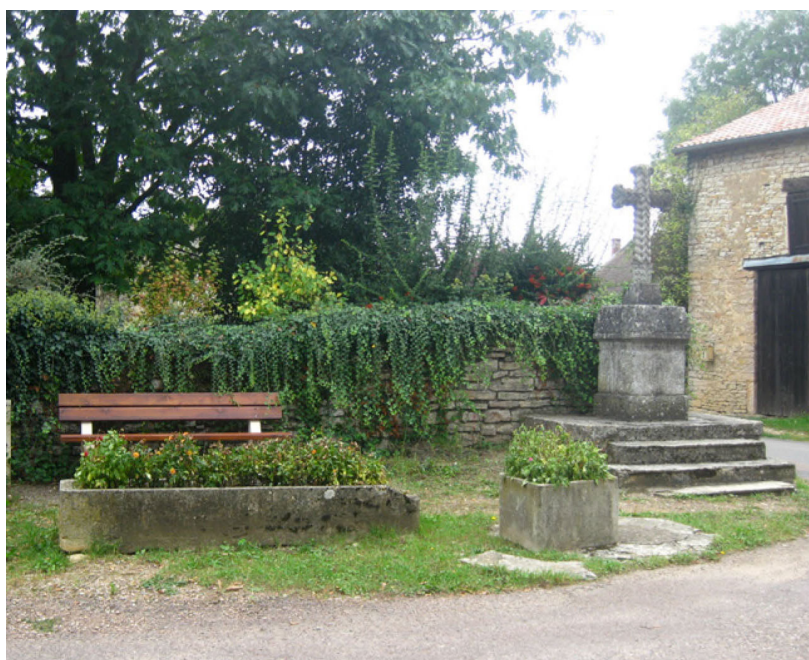
Située à l'intersection de deux routes. Espace en herbe dont les limites ne sont pas marquées et l'herbe se dégrade. Accompagnée d'un banc, une auge en pierre plantée et une jardinière. Non datée. Emmarchement de quatre degrés. Pierres gelées, très fissurées, certaines sont éclatées. Socle en pierre gravée sur deux faces dont les inscriptions sont difficilement lisibles mais se lisent en continu sur les deux faces : "Cette croix a été établie par Hubert Gonthier de...Floreal". Fût et croix se confondent par les décorations en redents successifs. Croix en pierre très ornementée. Lichens de manière générale.

Éviter l'ajout de plantations en jardinière et privilégier les plantations en pleine terre. Marquer les limites en l'espace en herbe et l'espace en bitume afin de limiter les dégradations. Nettoyer la croix à la brosse douce notamment pour faire ressortir les inscriptions.

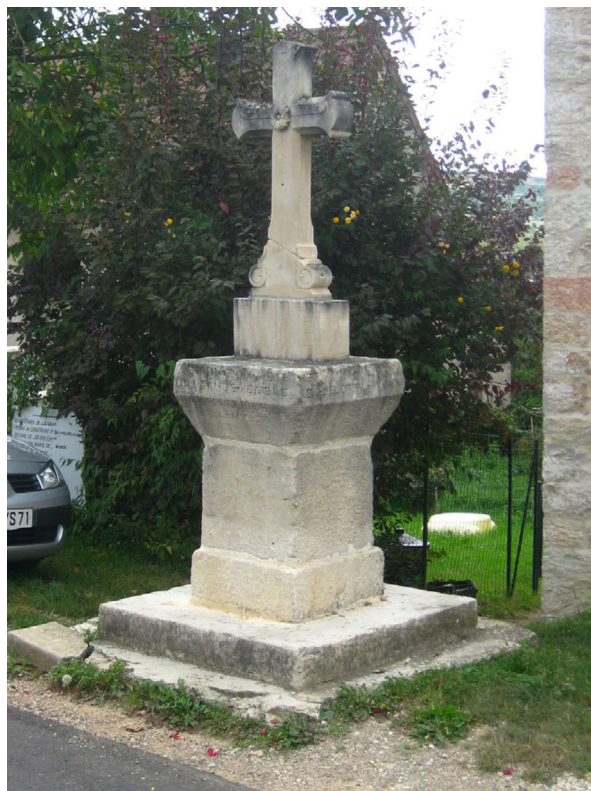
Emmarchement deux degrés très dégradé, pierres éclatées sur plusieurs angles. Socle en pierre, joints lissés très visibles. Inscriptions sur deux faces qui se lisent en continu "Cette croix a été rétablie par Jean Dureau de Venière le 22 Floreal An II de la république françoise". Croix et fût d'un seul tenant. De taille plus récente. Volutes sur le bas du fût recassé au ¼ bas. Croix comportant une fleur au coeur des branches se terminant par des empâtements.

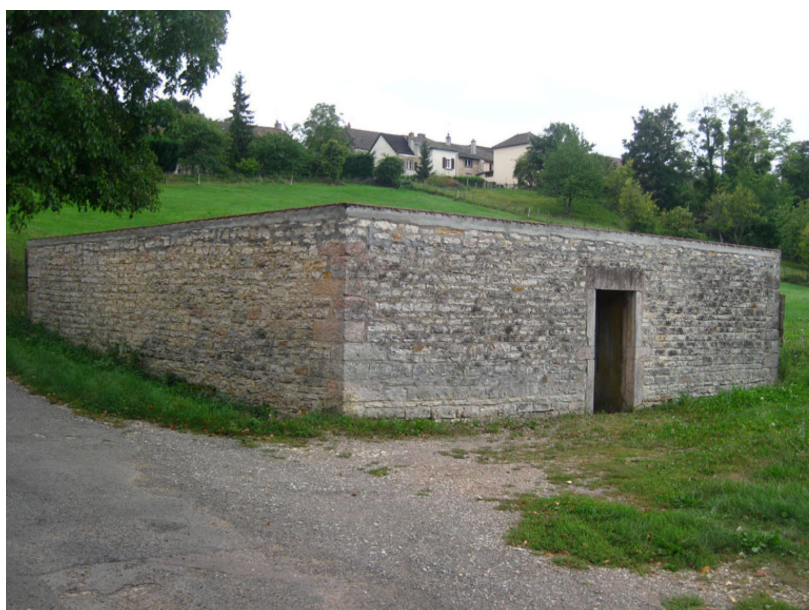
Situé au hameau de la Cour du Pont, le lavoir est au bord de la route alors que la fontaine se trouve en retrait, dans le pré voisin. Lavoir en impluvium. Bâtiment monobloc en pierre vu de l'extérieur. Le sommet du mur a été entièrement rejointoyé au ciment. Murs et joints cimentés. Porte simple en bois. Jambage et linteau en pierre. 4 marches pour accéder au lavoir. Intérieur gagné par la végétation notamment fougères en partie basse. Muret et rebord en pierre sur le pourtour du lavoir, joints cimentés, pierres gelées. Beaucoup d'humidité en soubassement. Dalles au sol en très mauvais état avec beaucoup de végétation (algues, fougères), certaines dalles sont fendues en deux. Bassin en eau. Lentilles d'eau : pas assez d'aération et de renouvellement de l'eau dans le bassin et/ou signe de pollution. Quatre potelets en fonte aux coins du bassin portent la charpente. Pierre de lavage plutôt en bon état. Pierre de protection de l'alimentation en eau fendue en deux. Fontaine Petit bâtiment en pierre au milieu du champ voisin, en voûte arrondie. Joints en ciment ou bâtard. Il a été récemment refait, le bâtiment d'origine ayant été longtemps enfoui sous la végétation avant d'être démolé puis reconstruit. Portillon de protection en bois. Intérieur cimenté. Traces d'humidité.

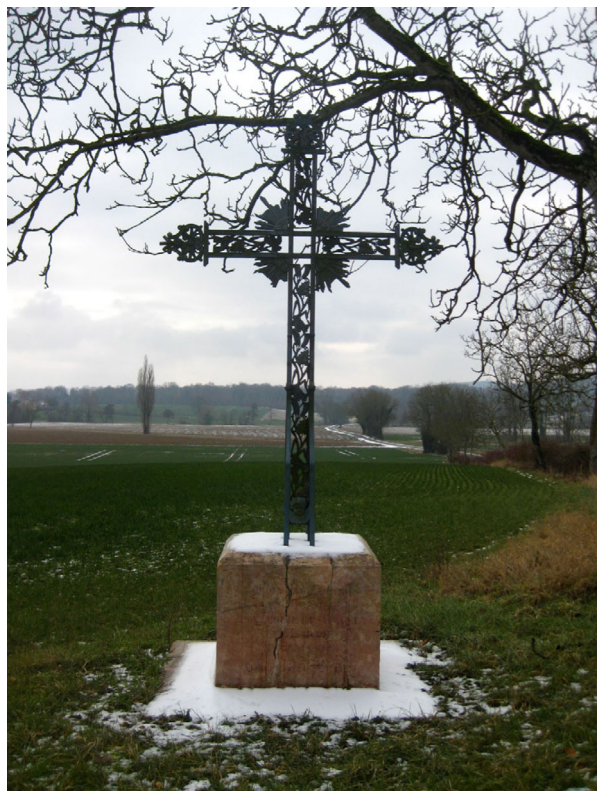
La croix est située à proximité du château d'Arvolot, à l'écart du village, à la croisée de plusieurs routes, installée sous un arbre. Dalle au sol en pierre rose. Socle en pierre rose fendue sur toute la hauteur à plusieurs endroits. Certaines fissures ont été colmatées avec de la résine mais le trou s'est élargi. Pierre en partie gelée, elle se délite sur le dessus. Inscription sur deux faces : "Croix érigée par Mme Genissieu en mémoire et suivant le désir de Mr Genissieu L'Arvolo le 24 7bre 1895" sur une face et " Une indulgence de quarante jours est accordée à toute personne qui récite cinq Pater Ave et Gloria Patri en l'honneur des cinq plaies de Notre Seigneur et à l'intention des âmes du purgatoire" sur l'autre face. Fût et croix en fer ancrés dans le socle en 6 points, peints en gris bleu. Ensemble très décoré par des angelots, grappes de raisins, épis de blé et 4 branches de soleil. Mousses et points de rouille.

Beau point de repère, accompagné par un arbre, à préserver. Traiter les points de corrosion afin de limiter la dégradation de la croix notamment aux points d'accroche des différents éléments. Pierre fendue à réparer, pour éviter la pénétration de l'eau et l'action gel/dégel.

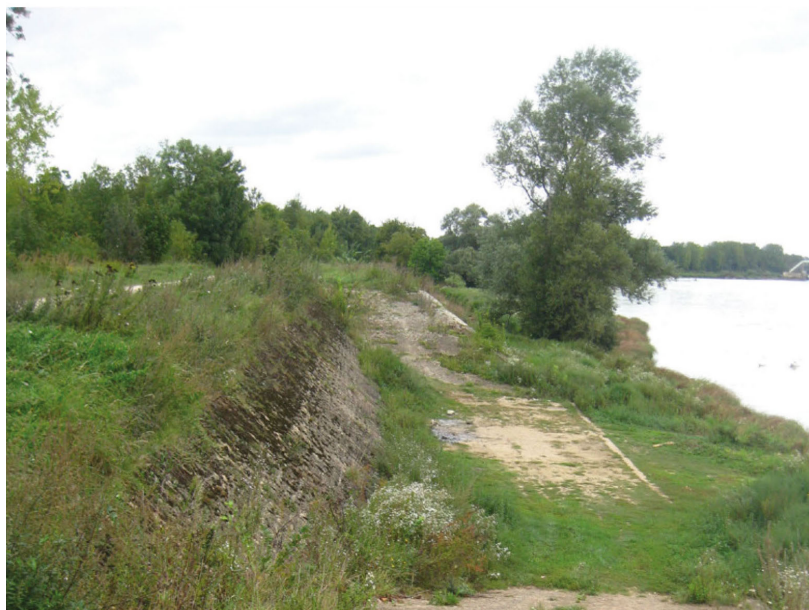
Les perrés de bords de Saône sont en très mauvais état, certains murs de soutènement tombent, le perré se délite et se dégrade un peu plus à chaque crue de la Saône.

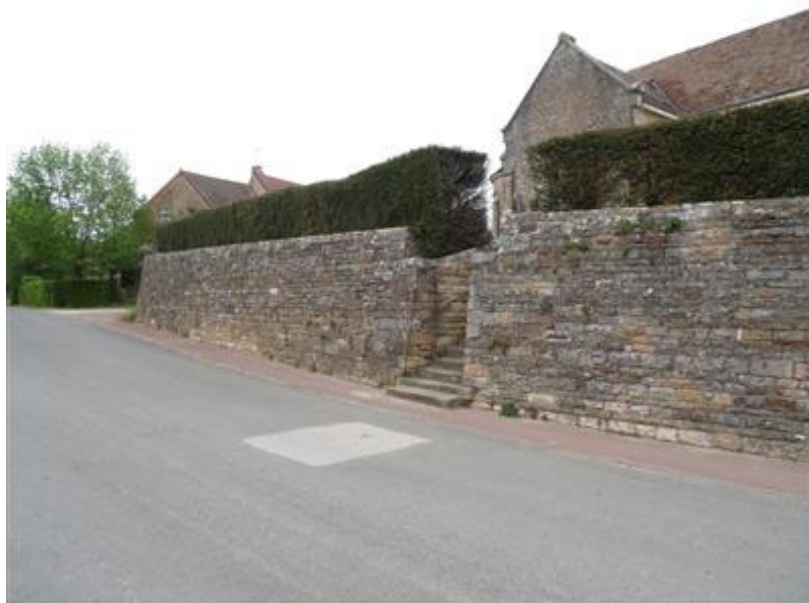
Mur de soutènement en pierre, aux joints creux, entièrement cimenté côté place. Couvertines en pierres en mauvais état. Certaines pierres du mur ont été ôtées. Infiltrations, mur ventru. Grand mur de soutènement côté rue de l'église. Pierres manquantes et traces de fissures. Barbacanes régulières.

Piquer entièrement le mur côté rue pour le laisser respirer et évacuer l'humidité stockée. Apprécier les parties de mur à reconstruire éventuellement ou à reprendre à la chaux pour stabiliser les pierres. Remplacer les pierres manquantes. S'assurer de la stabilité des couvertines. Remplacer celles qui se délitent (impliquant un manque de protection des pierres du mur et des infiltrations d'eau). Destruction ou dénaturation interdites.

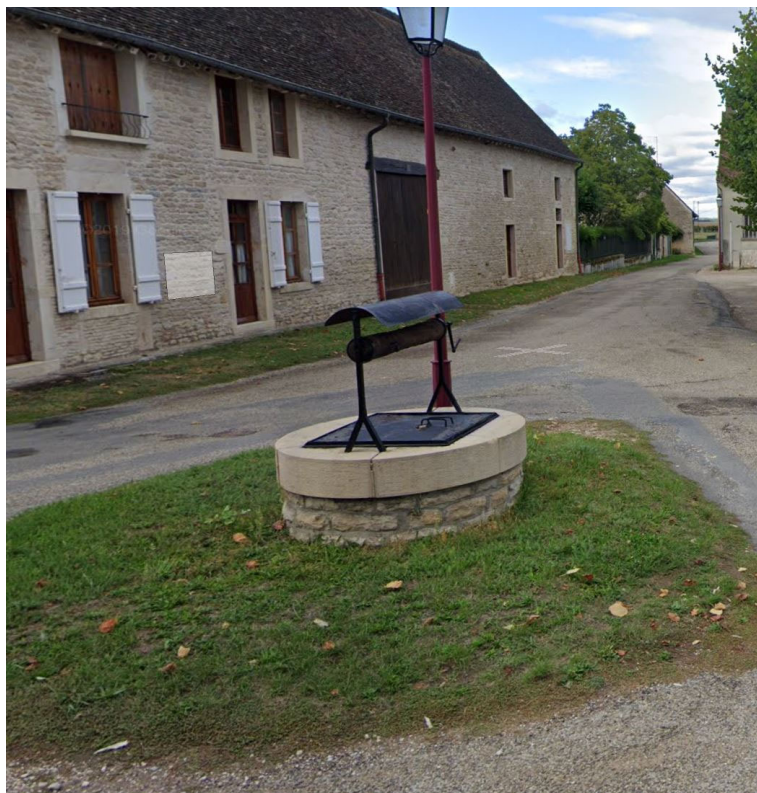
Puits situé au milieu du carrefour, avec panneau directionnel implanté devant. Plantations sur (bacs plantés) et à côté du puits (roses trémières). Soubassement en pierres rejointoyées au ciment. Quelques pierres abîmées, et un endroit cassé et tombé en partie basse (choc). Margelle en dalles de pierre jointoyées, en bon état. Joints ciment. Mécanisme entier et en bon état, partie supérieure de protection métallique présente des lichens. Cet espace central est réduit, disproportionné par rapport à la dimension de la place attenante et du carrefour.

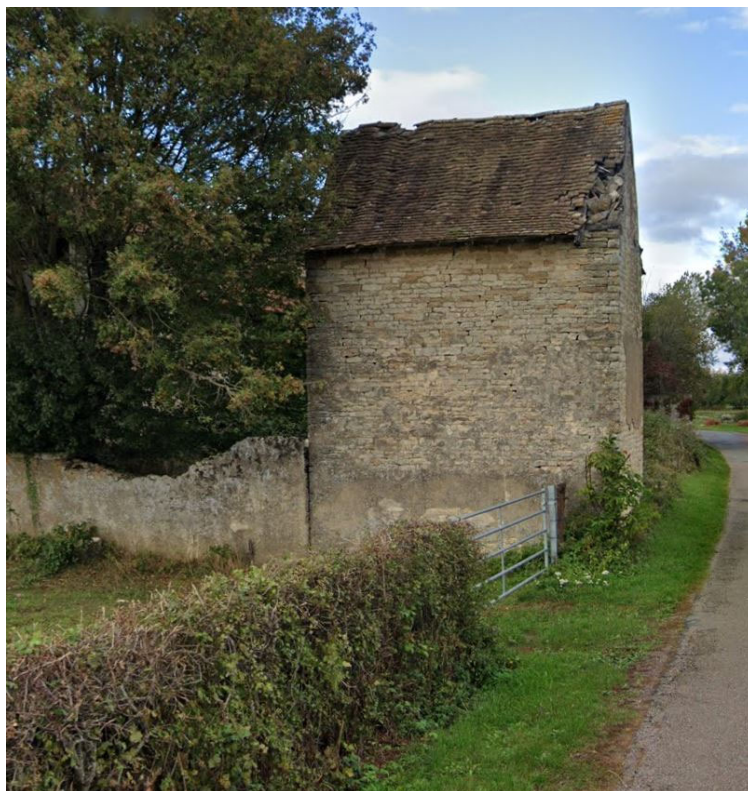
Pigeonnier situé sur une propriété privée. Pierres qui tombent à la jonction entre le toit et le mur.

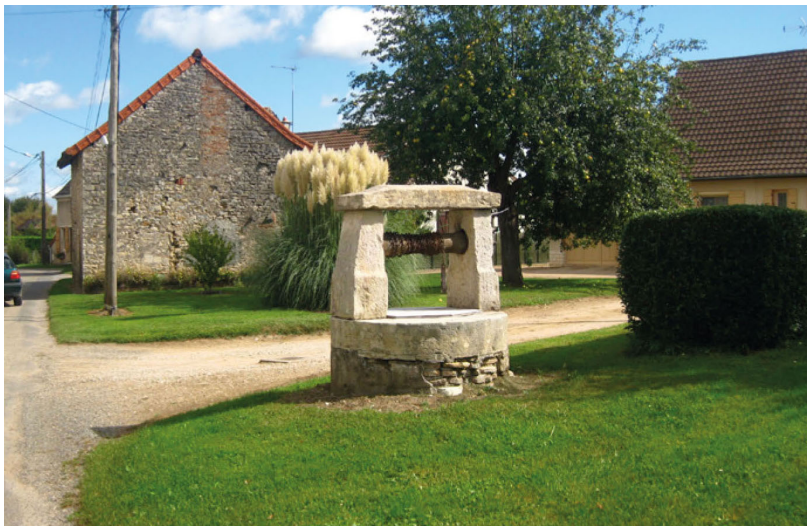
Soubassement usé, fissurations, avec reprises ciment.

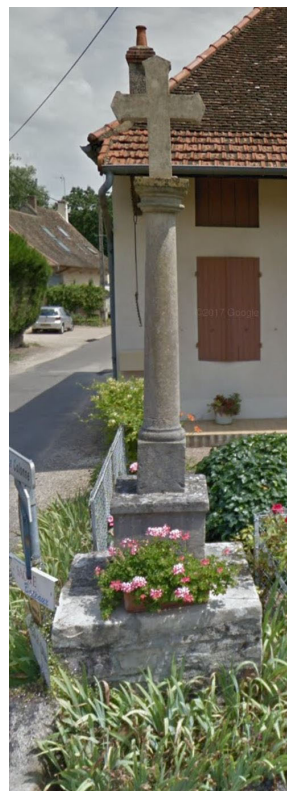
Située à l'angle de la rue du Pont et La Reppe au Prost. Plusieurs panneaux indicateurs regroupés sur un poteau sont disposés devant la croix. Soubassement en pierres jointoyées au ciment. Socle en pierre, nombreux éclats, fissures. Inscriptions sur deux faces, plutôt tourné vers l'est et la Saône : "Daté de 1840, par L. Vachet et M. Lachaux". Agrafe métallique entre la base et le fût. Joint ciment entre les deux. Fût de section ronde, scindé en deux parties, joint qui se creuse. Fût et socle bouchardés. Chapiteau bon état. Quelques éclats. Croix remplacée et restaurée. Croix simple de base carrée et biseautée, porte une fleur centrale côté Saône. Mousses et lichens.

Consolider la rupture du fût pour pérenniser l'ouvrage. Éviter l'accumulation d'éléments indicatifs en pied d'ouvrage. Privilégier les plantations en pleine terre aux jardinières posées sur l'ouvrage.

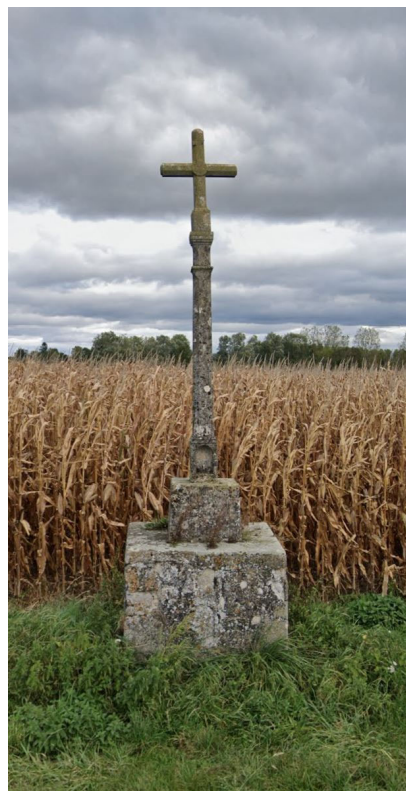
Croix située le long de la RD 271, en bordure de la route de Marnay et d'un champ. Aucune mise en valeur spécifique. Mauvais état de la base du socle en pierres, l'enduit ciment, recouvrant entièrement les pierres, se fissure et se casse. Certaines pierres se délittent. La partie haute, en pierre, se délittent et se fissure. Socle plutôt en bon état, usé, inscriptions gravées sur la face principale : "1803, O Crux Ave Maria..." Fût de base carrée accueillant en partie basse une niche vide, puis de section octogonale. Double chapiteau. Croix octogonale, décorée d'un soleil apposé sur la face principale. Biaisée, décalée par rapport au fût. Inscription "INRI". Présence de mousses et de lichens. Fût et croix penchent sur l'arrière.

Mise en valeur des abords pour créer un point singulier le long de la route. Éviter l'installation de la végétation pour limiter les dégradations de la pierre. Brosser la pierre.

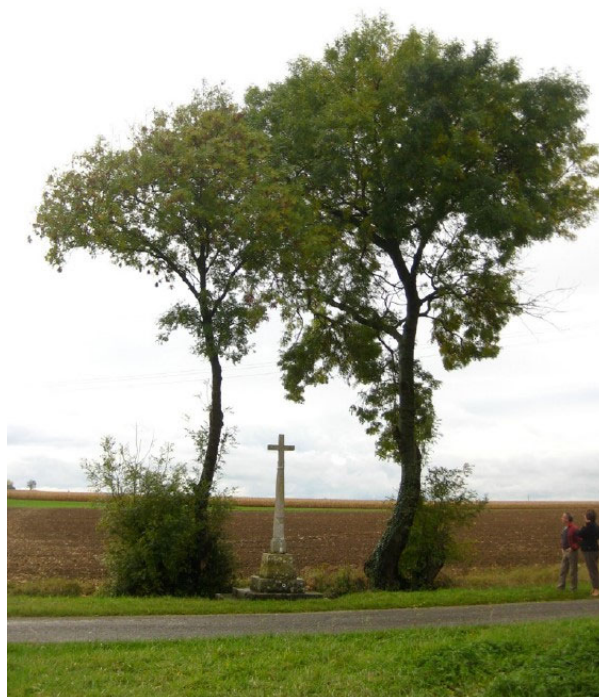
Croix située à l'intersection entre la route de Lalheue et la rue Fontaine Gerbier, calé devant deux frêles frênes. Datée de 1804. Emmarchement de 4 degrés. Nombreux éclats, un angle cassé dégradation récente. Lichens. Reprise de joints au mastic blanc, joints creux. Repère IGN. Socle en pierre fendu horizontalement et verticalement. Reprise des joints aux quatre angles, très blancs. Gravé d'un côté, reprise des lettres avec un instrument tranchant : "Cette croix érigée par la famille Bressand en 1804 a été restaurée par Claude Bressand et Marie Duriaud en 1889" Base du fût reprise au ciment, ainsi que les joints. Fût galbé de section ronde. Fût cassé aux 1/3 bas et réparé au ciment. La croix a été fixée sur le fût sans chapiteau, avec reprise au ciment. Croix en bon état, gravée d'un cœur au centre et "INRI" au sommet. Quelques éclats.

Réparer l'emmarchement afin de limiter les dégradations ultérieures. Éviter les reprises au ciment. Réparer et consolider le socle pour éviter que la pierre n'éclate davantage. Cette croix, accompagnée des arbres, constitue un beau point de repère sur la route de Lalheue. Anticiper et prévoir le renouvellement des deux arbres.

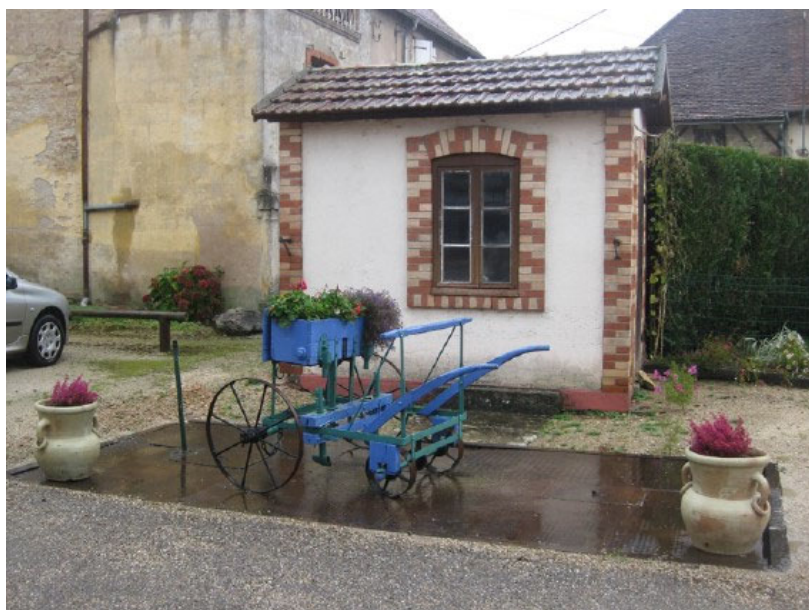
Le poids est protégé par une plaque métallique. Un petit bâtiment attenant, alliant briques et maçonnerie enduite, protège la balance. Quelques éclats dans l'enduit ciment. Planches de rives non protégées par l'enduit par endroits. Bas de murs et des piliers briques dégradés. Angles des murs en brique éclatés. L'ensemble est accompagné de poteries et d'un chariot plantés. À l'arrière, plate-bande plantée devant la haie intéressante car elle constitue un fond et anime l'espace public.

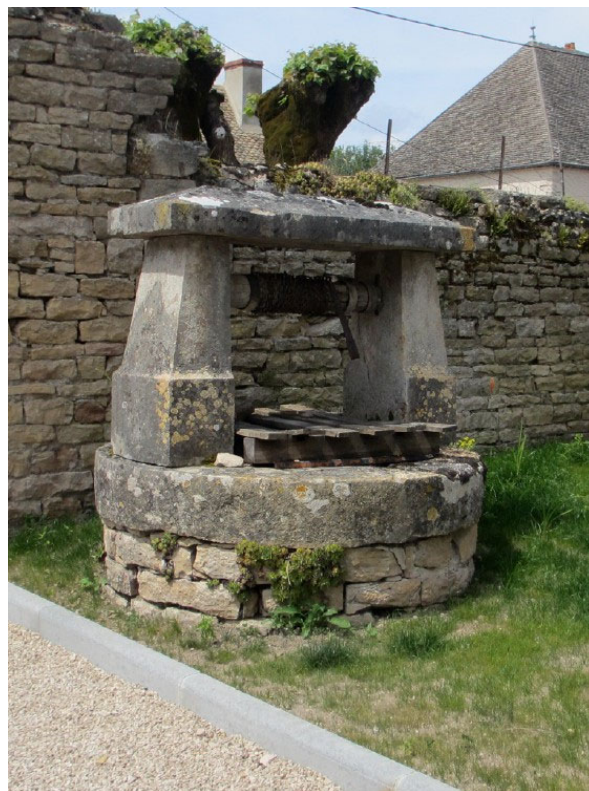
Situé dans la cour intérieure de l'ancienne cure, côté rue (future cour publique). Soubassement en pierres maçonneries. Beaucoup de joints creux. Margelle en pierre d'un seul tenant, reprise ciment sur le devant. Pilastre présentant une fissure traversante. Mécanisme bon état. Jolie manivelle. Pierre sommitale avec éclats. Trou du puits protégé par plusieurs éléments disparates. Mousses et lichens.

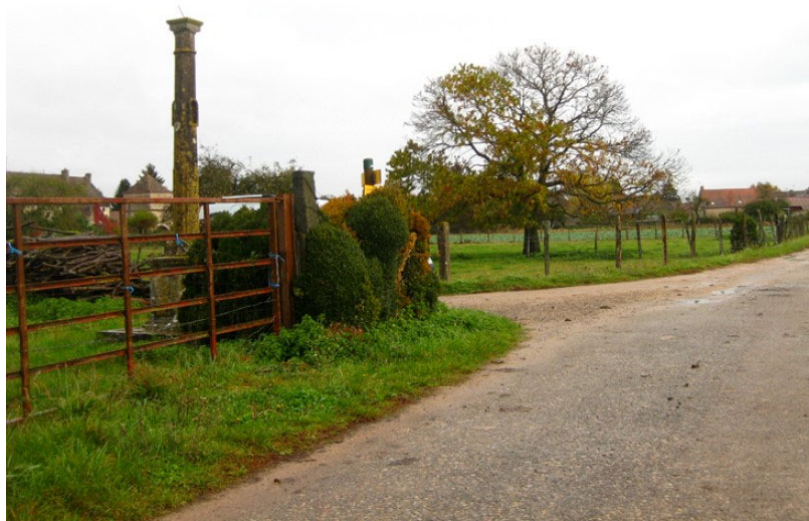
Élevée en 1864 par Mazoyer. Située dans une propriété privée agricole, face aux prés, à l'angle de deux chemins. Calée contre du buis et des panneaux indicateurs de chemins de randonnée. Emmarchement d'un niveau, bon état, récent. Socle fissuré et cassé à plusieurs endroits, sur tous les côtés. Mousses et beaucoup de lichens. Pierres supérieures se disloquent, se séparent aux angles. Fût de base carrée, puis de section octogonale. Deux niches opposées. Beaucoup de lichens surtout en partie basse. Chapiteau carré. Bon état. Manque la croix. Reste le fer d'accroche.

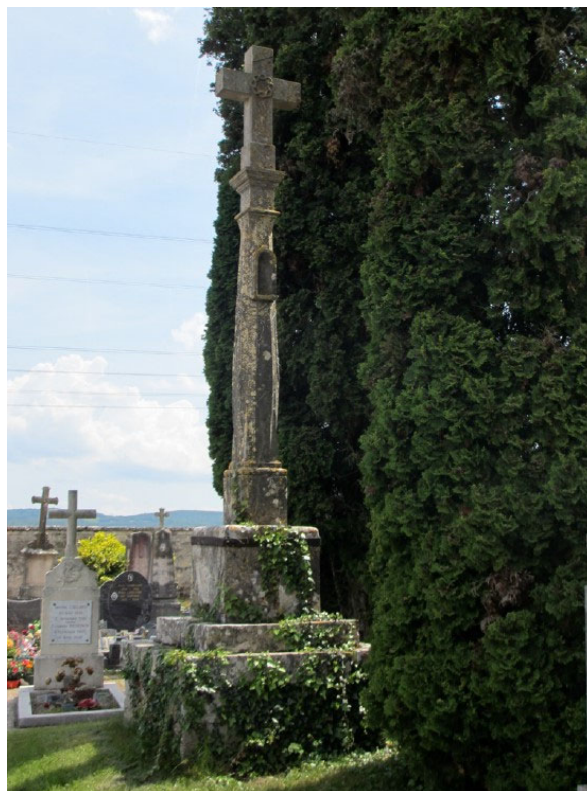
Située au cœur des deux thuyas de droite, peu visible. Datée de 1843. Soubassement composé de deux niveaux. Premier niveau composé de quatre lits de pierre, joints creux, rejointoyés par endroit. Deuxième niveau composé de pierres formant margelle, se désolidarisant les unes des autres. Lierre qui se développe en face principale. Traces d'anciens lierres ôtés. Socle monolithique, cerclé de métal. Un choc important à l'arrière. Gravé sur une face, inscriptions difficilement lisibles : "Erigée en 1843 par Claude Duprey neveu et Marie Dodey son épouse e, l'honneur de...". Fissures importantes. Base du fût carrée puis section octogonale. Une niche. Double chapiteau carré. Croix de section carrée, une couronne d'entrelacs à la croisée et une plaque apposée "INRI".

Rénover et consolider le soubassement, relever la pierre de protection. Sensibiliser les particuliers et employés communaux à la valeur de ce patrimoine pour limiter les dégradations lors de manoeuvres avec des engins. Nettoyer la pierre à la brosse douce pour limiter les dégradation et ôter les lichens et mousses.

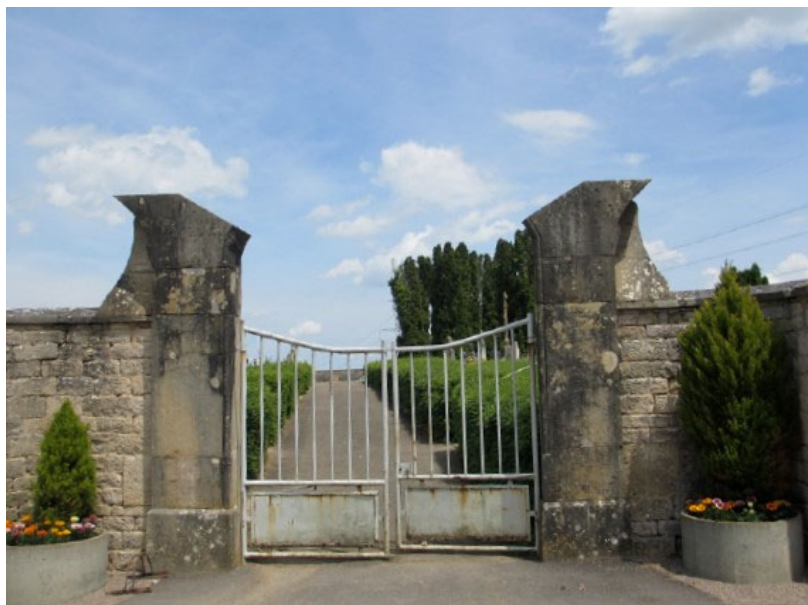
L'ancien porche a été tronqué en partie haute. Mur en mauvais état, certaines parties ont été consolidées par des tirants métalliques. Couvertines en pierre dont certaines ont gelé, se délitent, d'autres se déchaussent. Fissures importantes dans le mur notamment à la gauche de l'entrée. Deux jardinières en béton sont installées dans l'angle du mur. Entièrement restauré côté route en 2021 par la commune

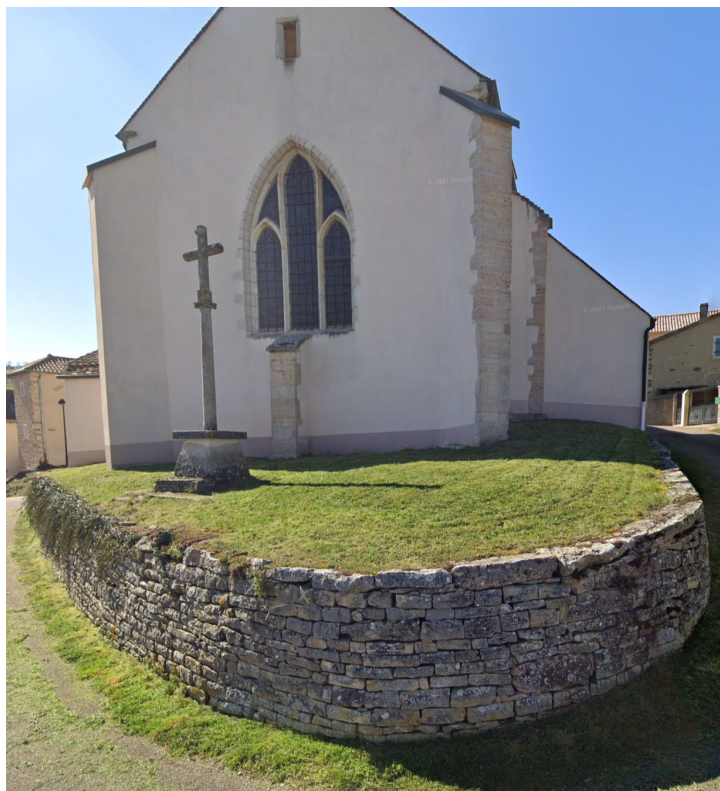
Toute la partie est du talus de l'église est soutenue par un mur en pierre en mauvais état général. Les pierres, gélives, se délitent. La route est en contrebas de ce mur.

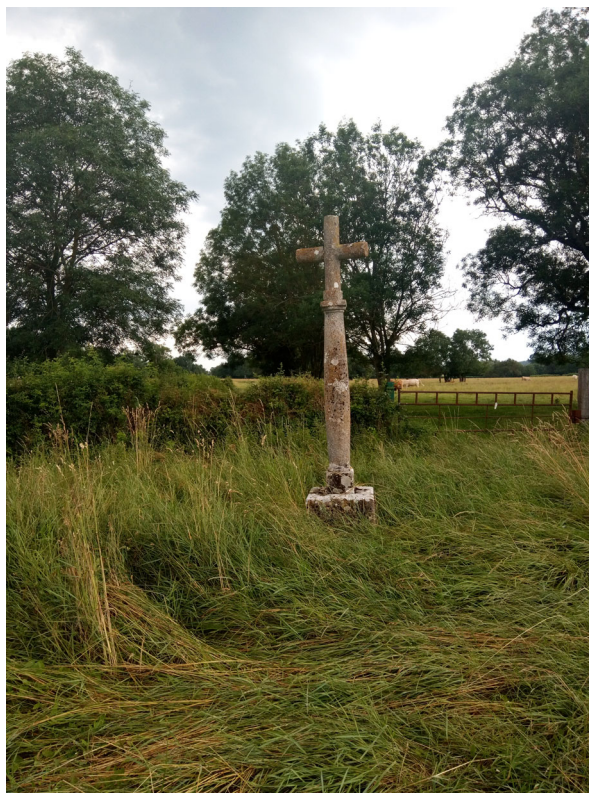
Croix de mission. Socle en pierres de base carrée, très simple. Angles supérieurs éclatés. Fût en pierres, rond et fuselé. Base du fût fissurée. Le chapiteau comporte quelques éclats. Croix en pierre désaxée par rapport au socle. Rosaces au bout des branches de la croix et sur l'arrière. Une des branches a été cassée et réparée. IHS en inscription gravée face à la route.

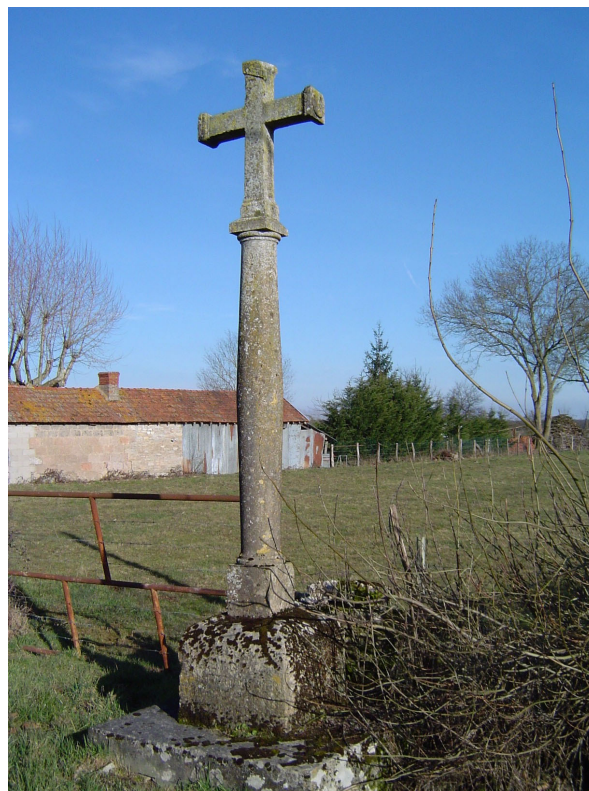
Se trouve sur l'accotement de la route, au-delà du fossé, calé contre une haie bocagère. Emmarchement à un niveau. Bon état. Mousses. Socle monolithique gravé sur une face, daté de 1811. Bon état. Quelques éclats. Plusieurs fissures sur la partie haute. Base du fût carrée. Fût rond galbé. Lichens. Chapiteau carré. Croix de section carrée, assez émoussée. Extrémité des branches décorée de fleurs avec des empâtements. Inscription "INRI" apposée. Haut de la branche principale cassé.

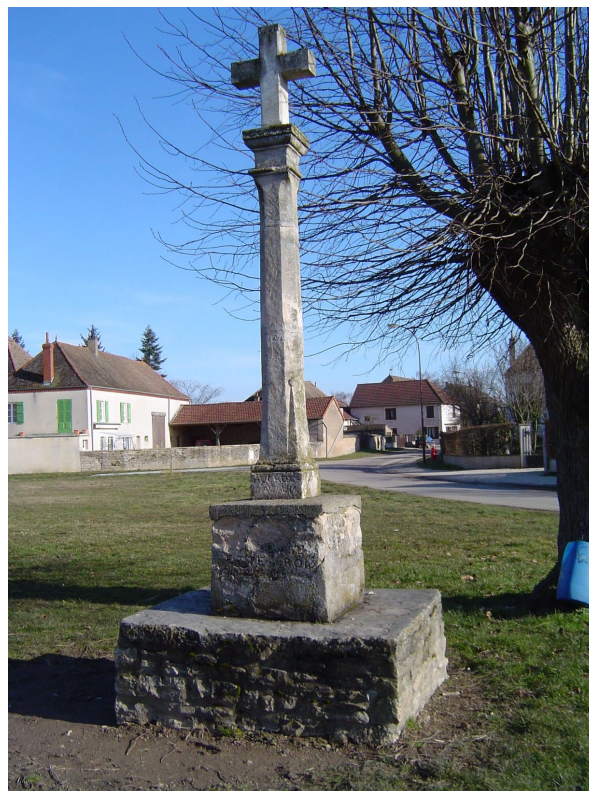
Se trouve sur la place dégagée, enherbée et bien mise en valeur. Base de pierres maçonnées. Éclats sur le dessus. Socle qui se délite, en très mauvais état. Reprises ciment. Fût de base carrée, puis octogonale, pour rejoindre un chapiteau carré en deux parties. Base du fût gravée. Fût décoré de bougies en forme de triangle dans les angles. Porte plusieurs éclats, des fissures. Partie haute rejointoyée. Chapiteau cassé d'un côté et émoussé. Croix simplement biseautée, de section carrée.

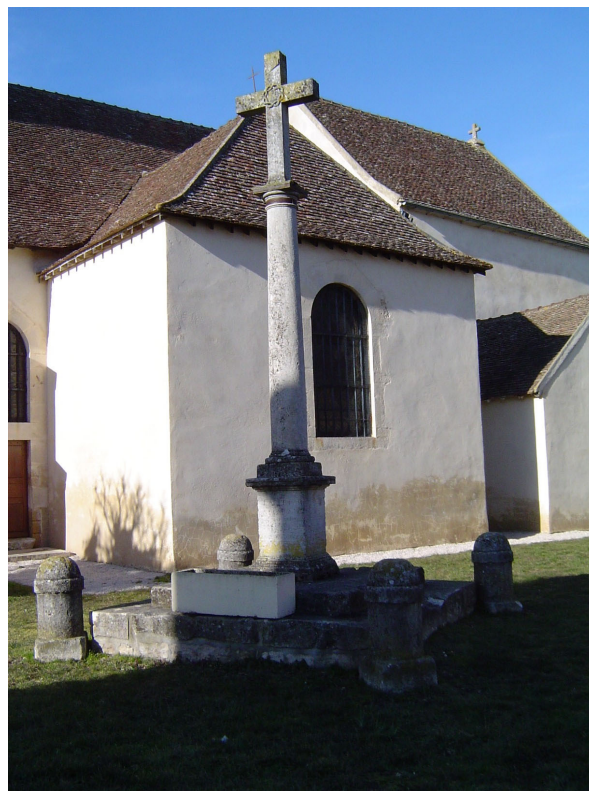
Se situe sur une jolie placette enherbée et cernée de murets bas, à côté de l'église. Quatre grosses bornes en pierre arrondies protègent les angles de l'ouvrage. Emmarchement à deux niveaux. Nombreux éclats, reprises au ciment, joints au ciment. Socle travaillé à la base. Très émoissé, très abîmé, notamment en partie supérieure. Beaucoup de lichens au nord. Gravé sur un côté : "Placée par la commune, le 12 07 1822". Fût de section ronde. Quelques trous. Cerclage du chapiteau à deux endroits. Émoissé, porte des fissures. Croix de section carrée. Porte une couronne sculptée sur la face principale et sur l'autre face un cœur "avec des épis". Extrémités sculptées. La pierre s'abîme. Plaque "INRI" quasiment effacée.

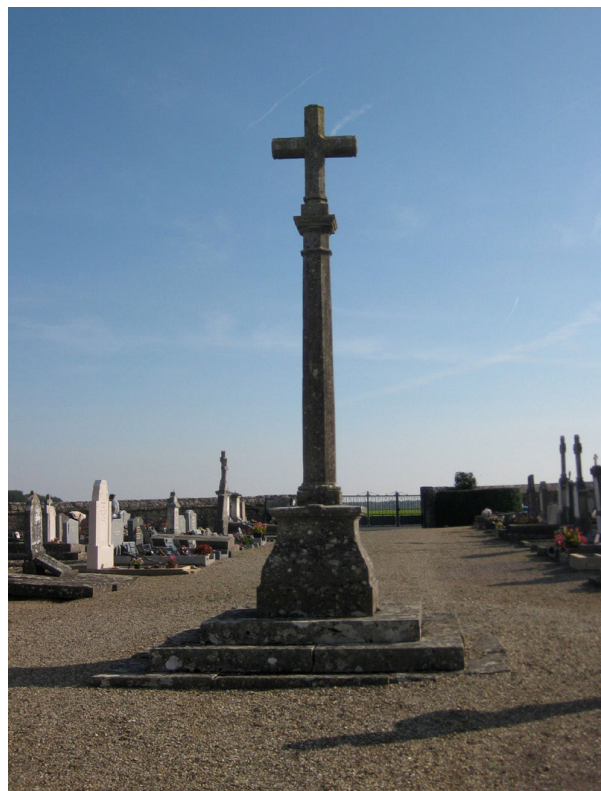
Située au milieu du cimetière, isolée. Soubassement à trois emmarchements. L'ensemble semble s'affaisser vers le centre. Plusieurs marches sont décalées, disjointes et affaissées vers le centre. Joints creux en mauvais état. Fissures sur parties 1 et 3. Éclats. Certains joints repris au ciment. Socle assez massif, monolithique, joliment façonné, fissuré. Un trou à l'arrière. Reposoir arrondi en avancée. Base du fût carrée, avec un éclat important. Joints creux entre cette base et le socle. Fût de base octogonale avec un bel éclat au 2/3. Croix octogonale en bon état, portant l'inscription gravée "IHS".

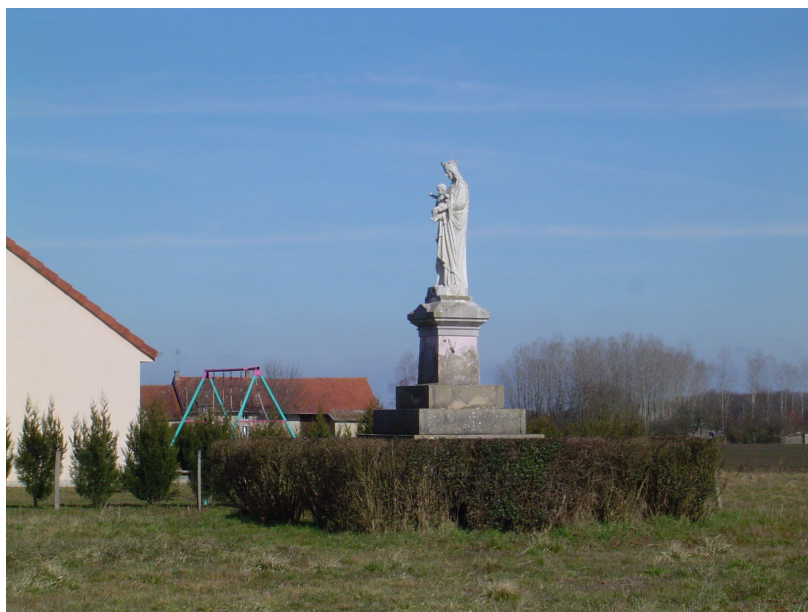
À l'entrée du hameau des Monnots. Située sur le bas-côté enherbé, en retrait de la chaussée, entourée par une haie basse taillée. Base en pierres maçonneries. Reprises ciment qui s'en vont en partie supérieure. Fougères dans les joints. Soubassement surélevé à trois niveaux. Les pierres se fissurent, se désolidarisent. Joints creux. Socle en très mauvais état, se délite. Fissures. Était gravé sur les quatre faces. Porte l'inscription lisible : "bénite le 13 mai 1805 par Meur Perraud évêque". Fissures importantes au sud de l'ouvrage. Statue de vierge à l'enfant. Les statues s'écaillent, verdissent de mousse. Au pied, signe de la croix posé sur une "table". Borne à proximité.

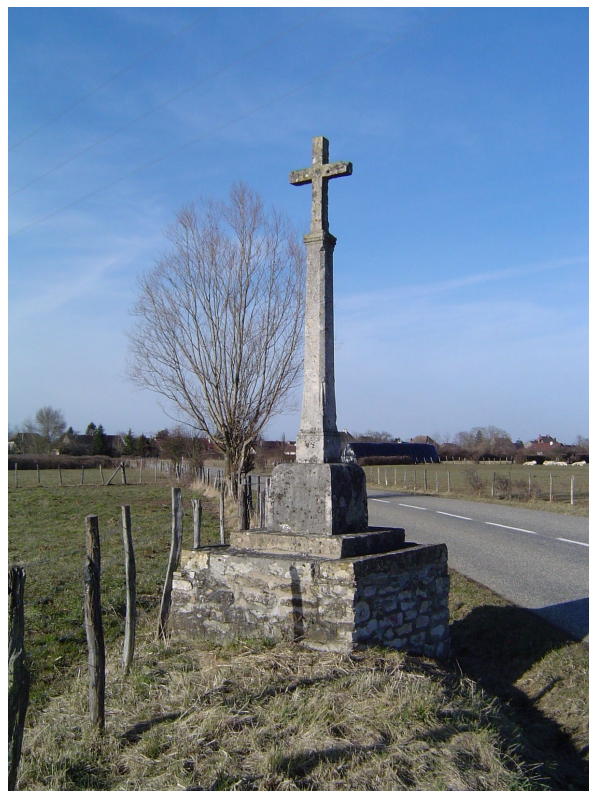
Ouvrage orienté vers le nord, implanté en biais par rapport à la route. Emmarchement à deux niveaux dont un socle en partie basse, en pierres maçonnées. Reprises grossières au ciment au niveau des joints. S'affaisse côté route. Gros éclats en bas et fissures dans les joints. Socle monolithique. Gravé sur deux faces côte à côte. Daté de "1810 en l'honneur de St Cyre". Deux cadres sont gravés sur les autres côtés. Reposoir. Fût de base carrée puis de section octogonale avec bougies aux angles. Base du fût gravée "O crux ave spee unica" Chapiteau carré. Croix de base carrée, cassée à l'extrémité d'une branche. "INRI" apposé sur une plaque.
