## I.1. Eboulement/Chutes de blocs :

### I.1.1. Eboulements/chute de blocs issus de la barre de grès médian (Trias) :

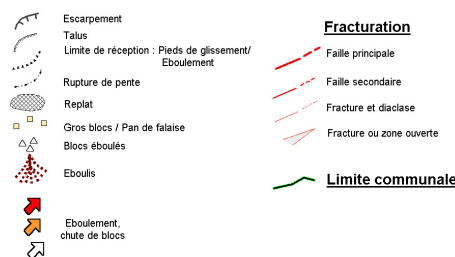
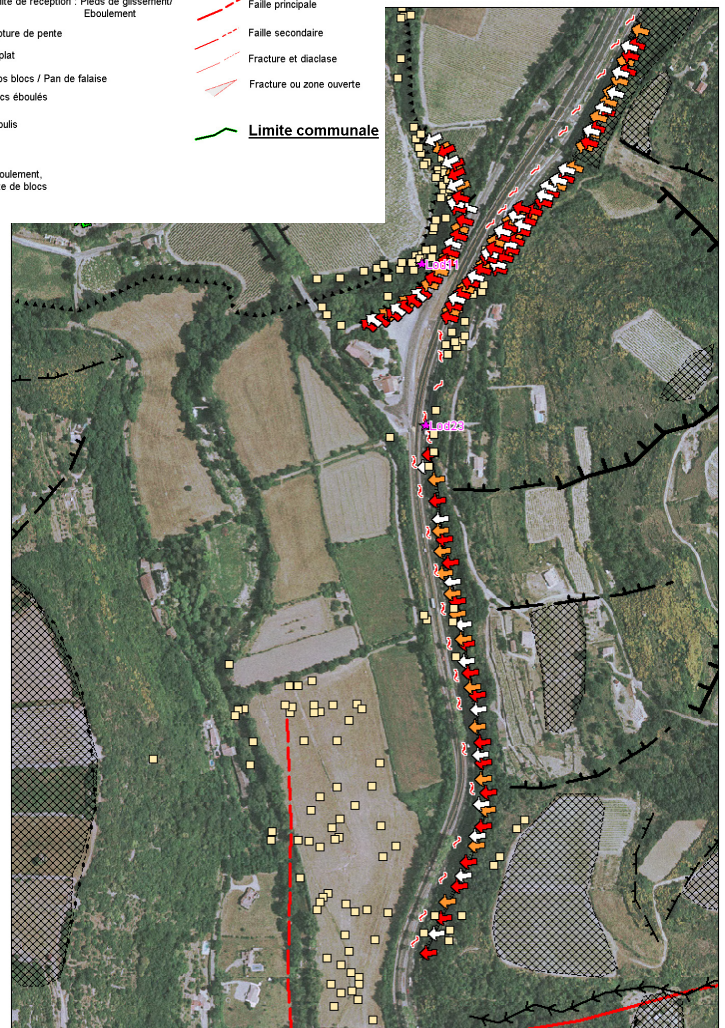
Nombreuses instabilités ont été notamment recensées le long de cette barre de grès (**fig.1**), en amont et en aval de la RN09 (fiches Lod11, Lod23).

**Figure 1 :** Eboulements/chutes de blocs le long de la barre de Grès médians (Trias) : secteur Nord de la commune en bordure de la Lergue et le long du l'ancien tracé de la RN09.

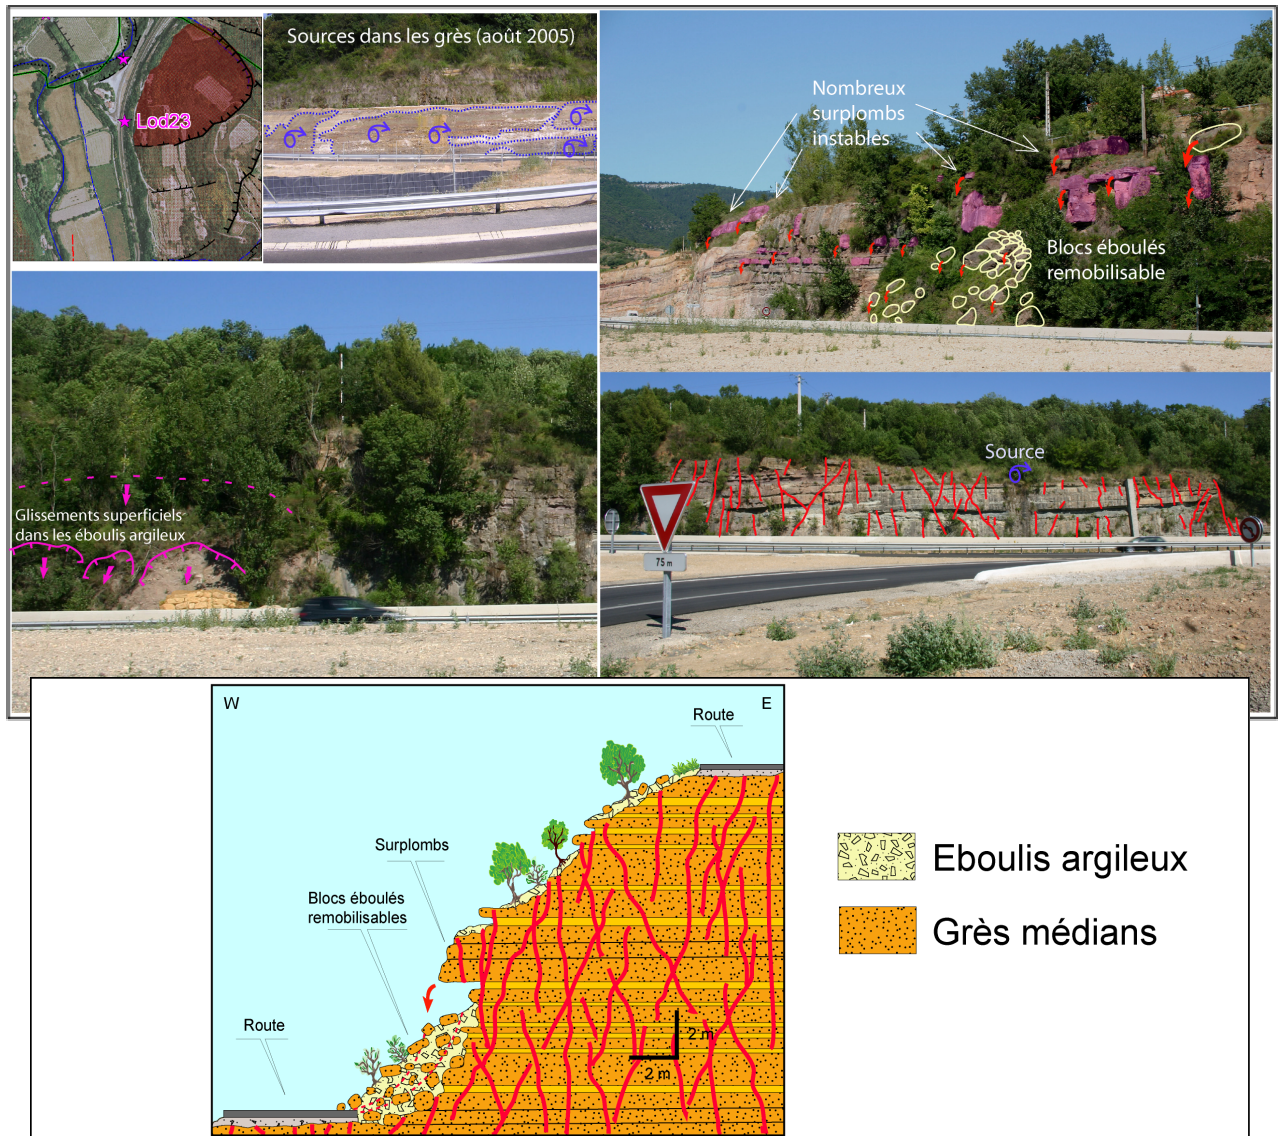
Certains événements sont récents (historique à actuel). Le site le plus marquant de ce secteur est celui de lieu dit "Le Relais de l'Escalette" (voir fiche Lod23).. En effet, ce site est le siège d'éboulements et chutes de blocs récurrents (**fig. 2**).. Récemment (en octobre 2006), un éboulement-coulée boueuse mobilisant plusieurs dizaines de m3 de matériaux, issus du talus surplombant la bretelle rejoignant la RD25 (menant à Soubes) s'est produit. Les blocs mobilisés lors de cet événement et qui ont bloqué temporairement la route, sont encore bien visible de part et d'autre de celle-ci.

**Figure 2 :** Eboulements/Chutes de blocs du "Relais de l'Escalette". Nombreux surplombs et dièdres se trouvent actuellement quasi-désolidarisés du reste de la falaise.

Dans le prolongement de ce site, aussi bien vers le Nord que vers le Sud, cette même falaise, présente des potentialités forte d'éboulements et chutes de blocs. En effet, des surplombs et dièdres quasi-détachés du reste de la paroi rocheuse menacent de tomber.

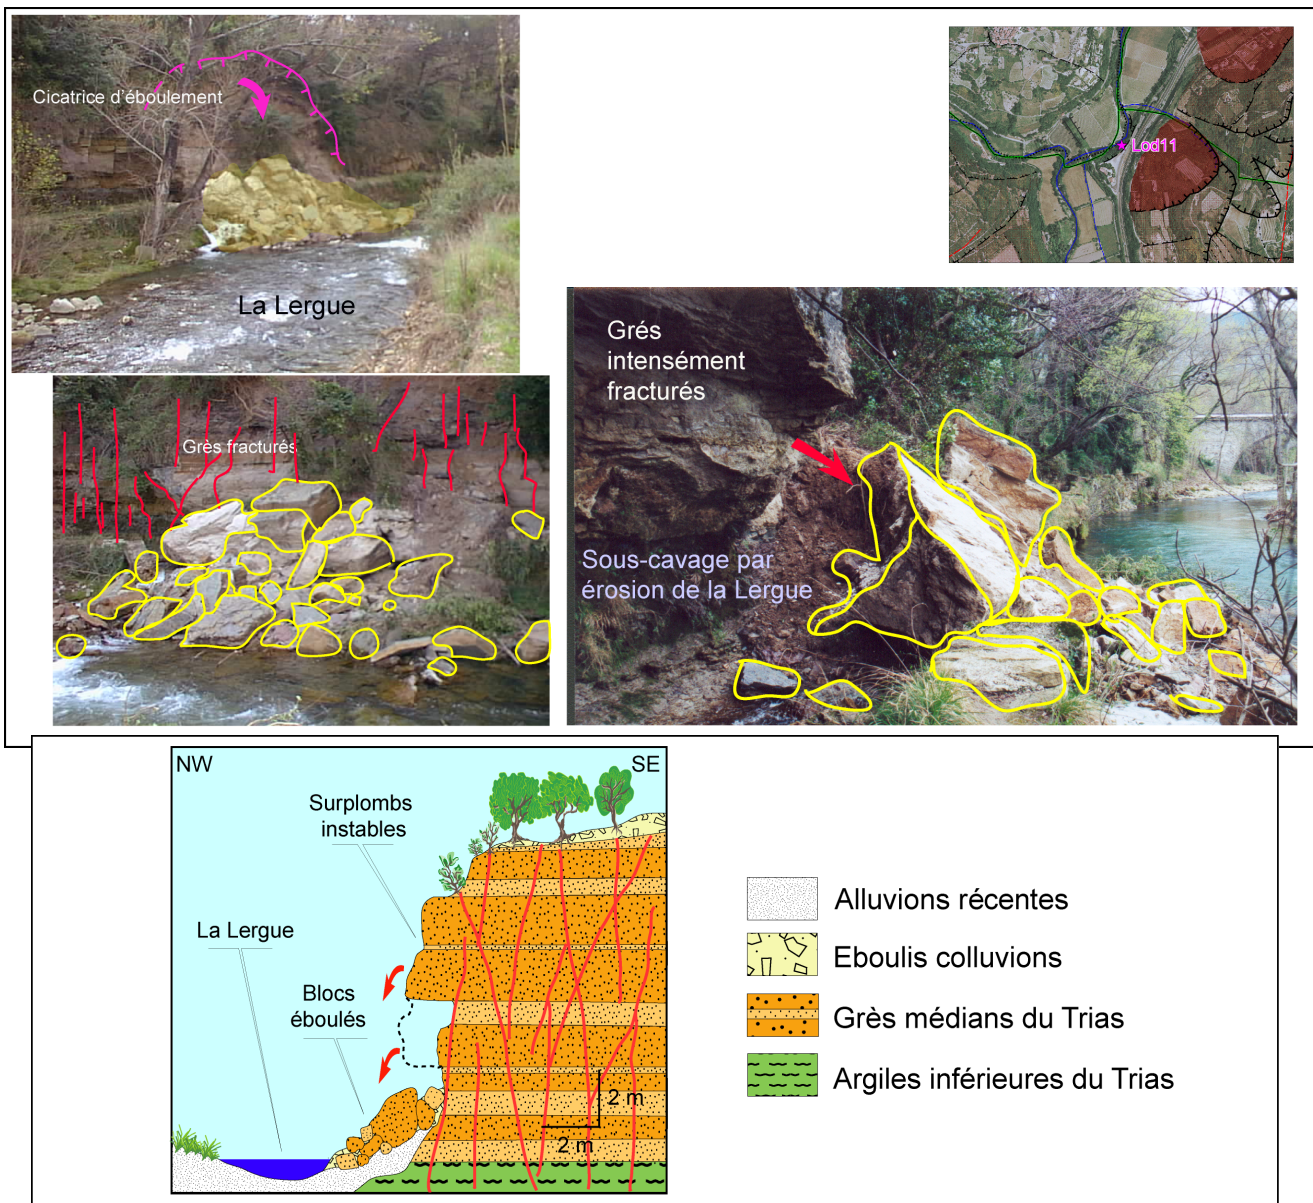
Immédiatement en bordure de la Lergue, l'affouillement des argiles formant la base de ces grès lors des crue, entraîne le soucavage de ces grès, puis leur éboulement (**fig. 3**). Ainsi nombreux éboulements chutes de blocs anciens, historiques, récents ou encore potentielles ont été recensés (voir fiche Lod11)

**Figure 3 :** Eboulements/Chutes de blocs du "Relais de l'Escalette", immédiatement en bordure de la Lergue. Nombreux surplombs provoqués par le soucavage des marnes triasiques lors des crues de la Lergue, se trouvent actuellement en équilibre précaire.

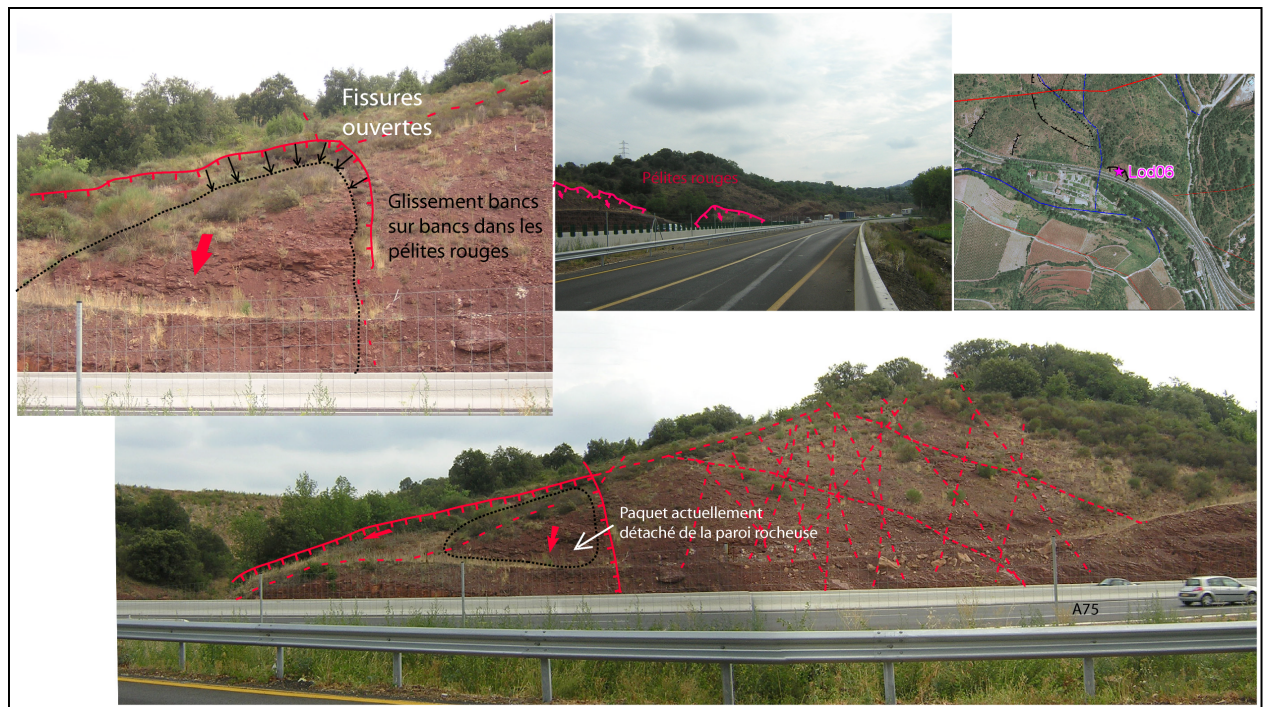
**Figure 4 :** Eboulements/Chutes de blocs le long de la A75, au niveau du lieu dit "Le Capitoul". Pélites permo-triasiques affectées par un ensemble de fissures ouvertes qui délimitent des blocs de taille souvent décamétrique qui se trouvent en équilibre instable.

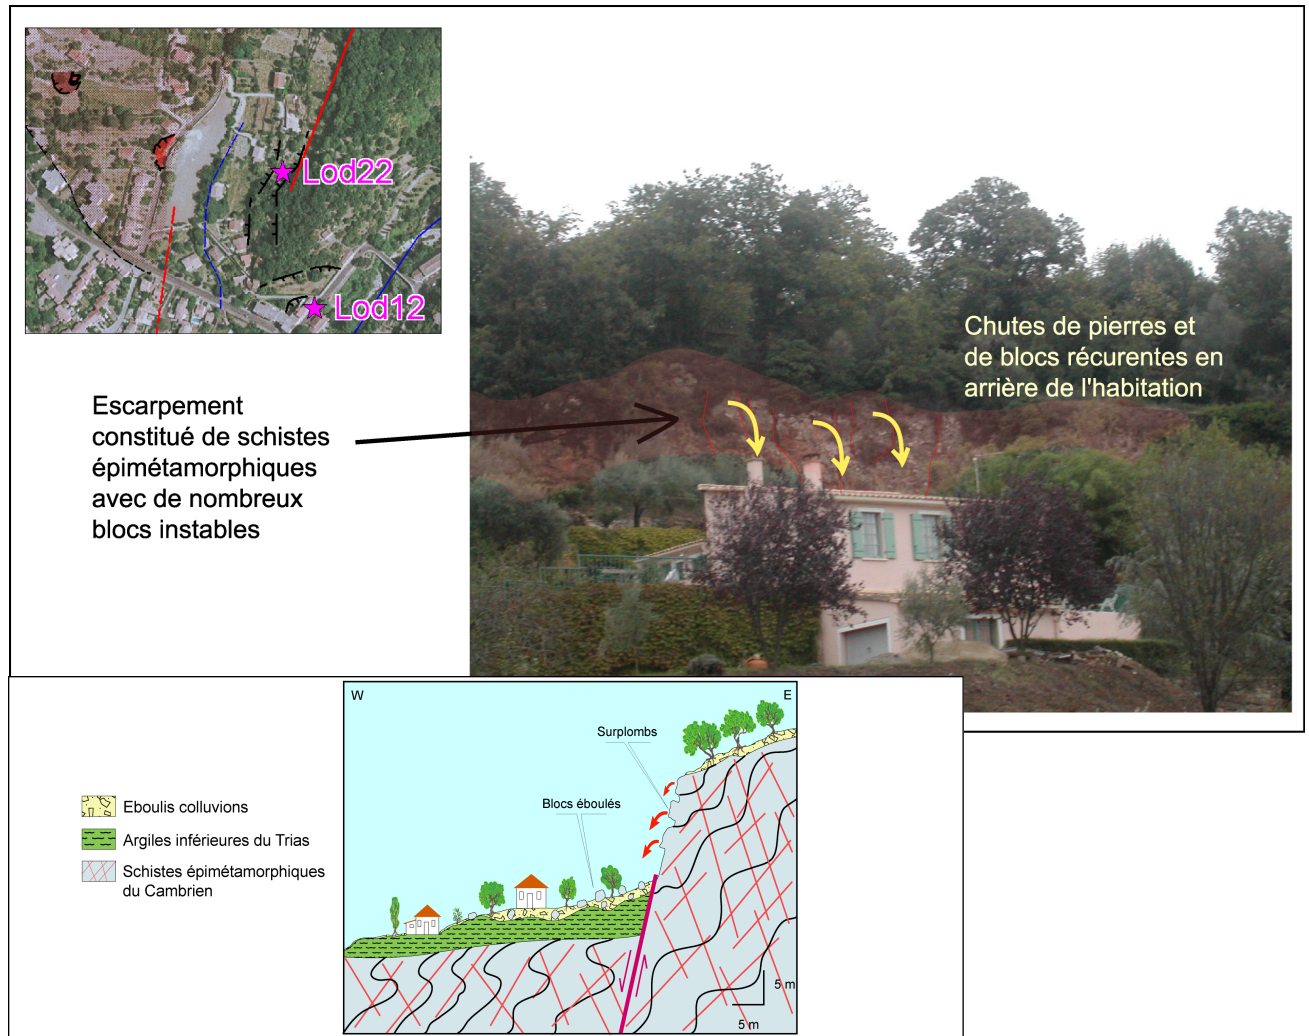
Plus au Nord, au niveau de l'agglomération de Lodève, immédiatement au SE et au pied du lieu dit "Les Terrasses", des chutes de blocs issus de cette même formation schisto-dolomitique menacent actuellement une habitation (voir fiche Lod 22). A ce niveau, une falaise, se calquant à une ancienne faille géologique, surplombe une habitation, située en contre-bas du chemin des Chaînes. Cette falaise intensément fracturée, localise actuellement de nombreuses instabilités (**fig. 5**). Nombreux blocs éboulés se trouvent actuellement immédiatement au pied de cette falaise. Certains d'entre eux se trouvent seulement à quelques mètres derrière cette habitation.

**Figure 5 :** Chutes de blocs et de pierre en arrière d'une habitation, immédiatement au SE du lieu dit "Les Terrasses".

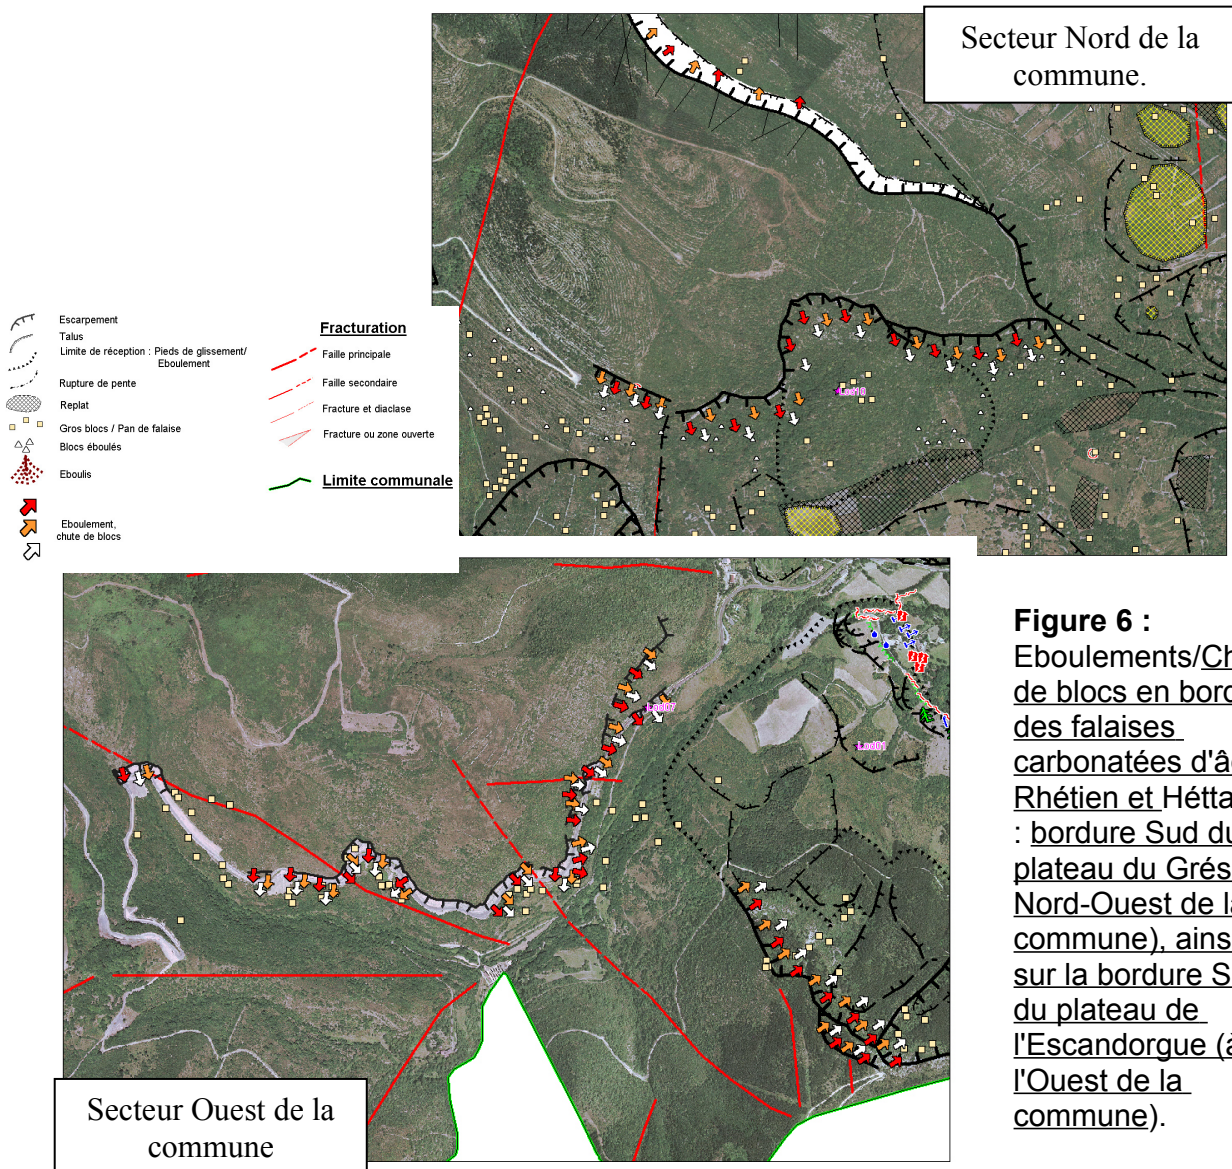
Nombreuses fractures et fissures plus ou moins ouvertes et de tailles variables affectent l'ensemble de cette falaise. Ces fractures délimitent ainsi, des instabilités (pans de falaise entiers, chandelles, dièdres, écailles et surplombs) impliquant des volumes variables (décimétriques à décamétriques), qui alimentent de façon récurrente les versants situés immédiatement au pied de ces falaises (**fig. 6**).

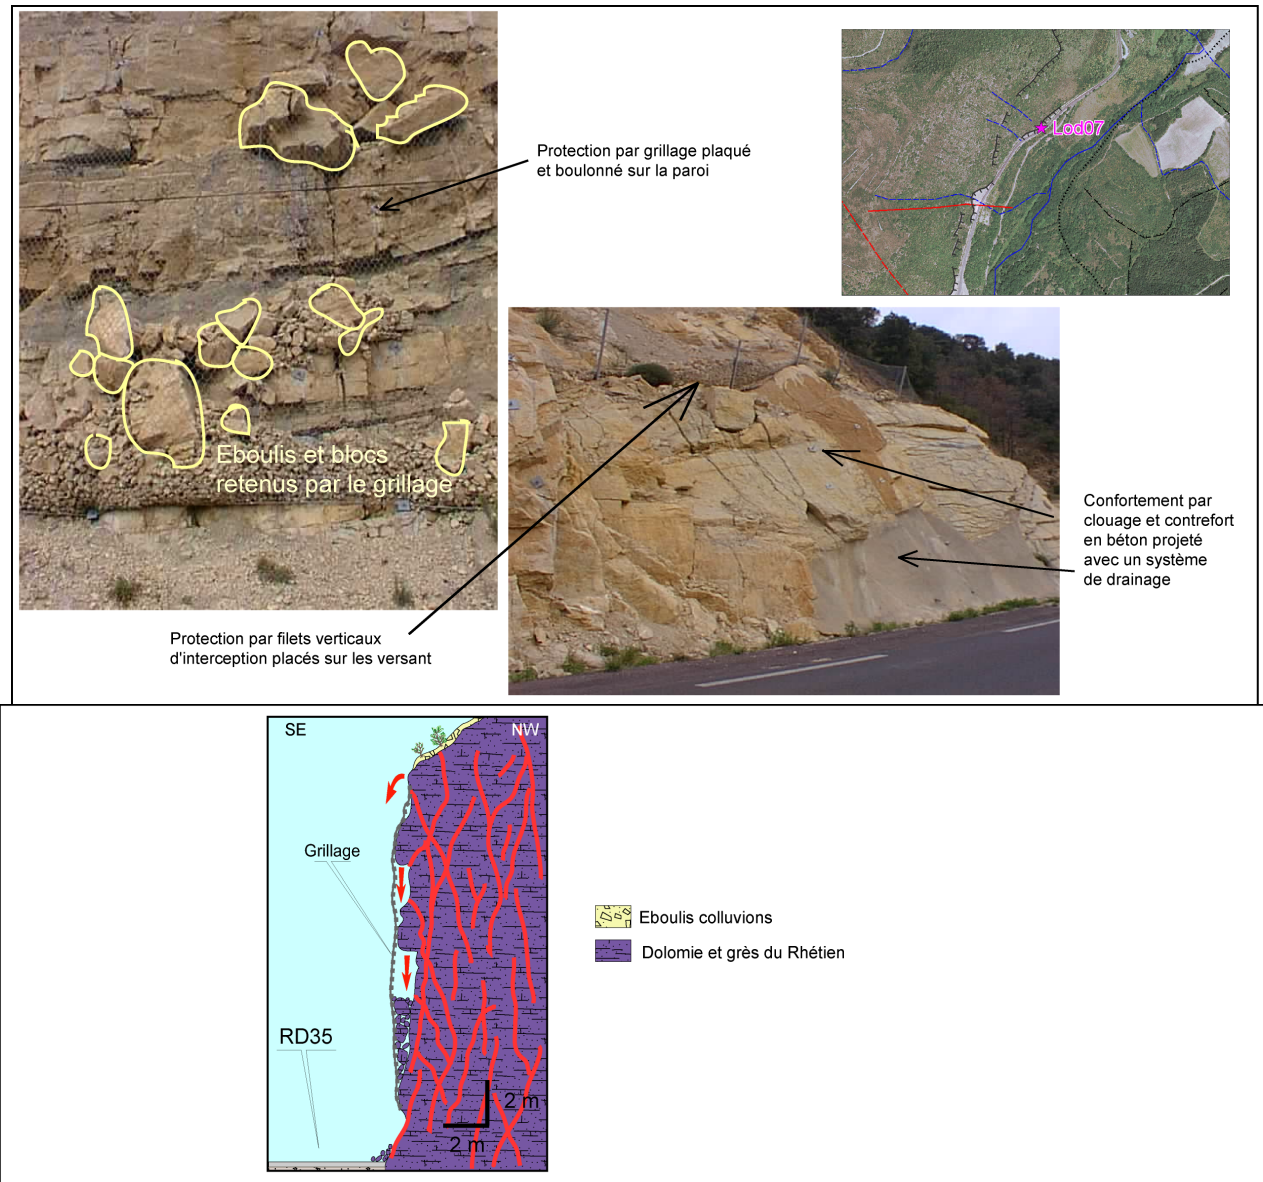
Dans le secteur Ouest de la commune, le talus routier de la RD35 (reliant Lodève à Bédarieux), entaille en grande partie les formations carbonatées d'âge Rhétien à Héttingien (**fig.7**). Ce talus surplombant la route présente une hauteur moyenne de plus de 10 m. Il localise un réseau de fracturation intense (souvent ouvertes) qui individualisent nombreuses instabilités (dièdres, surplombs, blocs, ...) de taille variable (décimétriques à pluri-métriques). Bien que conforté dans plusieurs localités, nombreux blocs se trouvent régulièrement piégés derrière les différentes parades passives mise en place (pièges à blocs, filet, ...), ce qui témoigne de l'activité récurrente de ces talus (fiche Lod07).

**Figure 7 :** Eboulement/Chutes le long de la RD35. Nombreux instabilités sont actuellement observable sur plus de 9 km le long talus surplombant cette route.

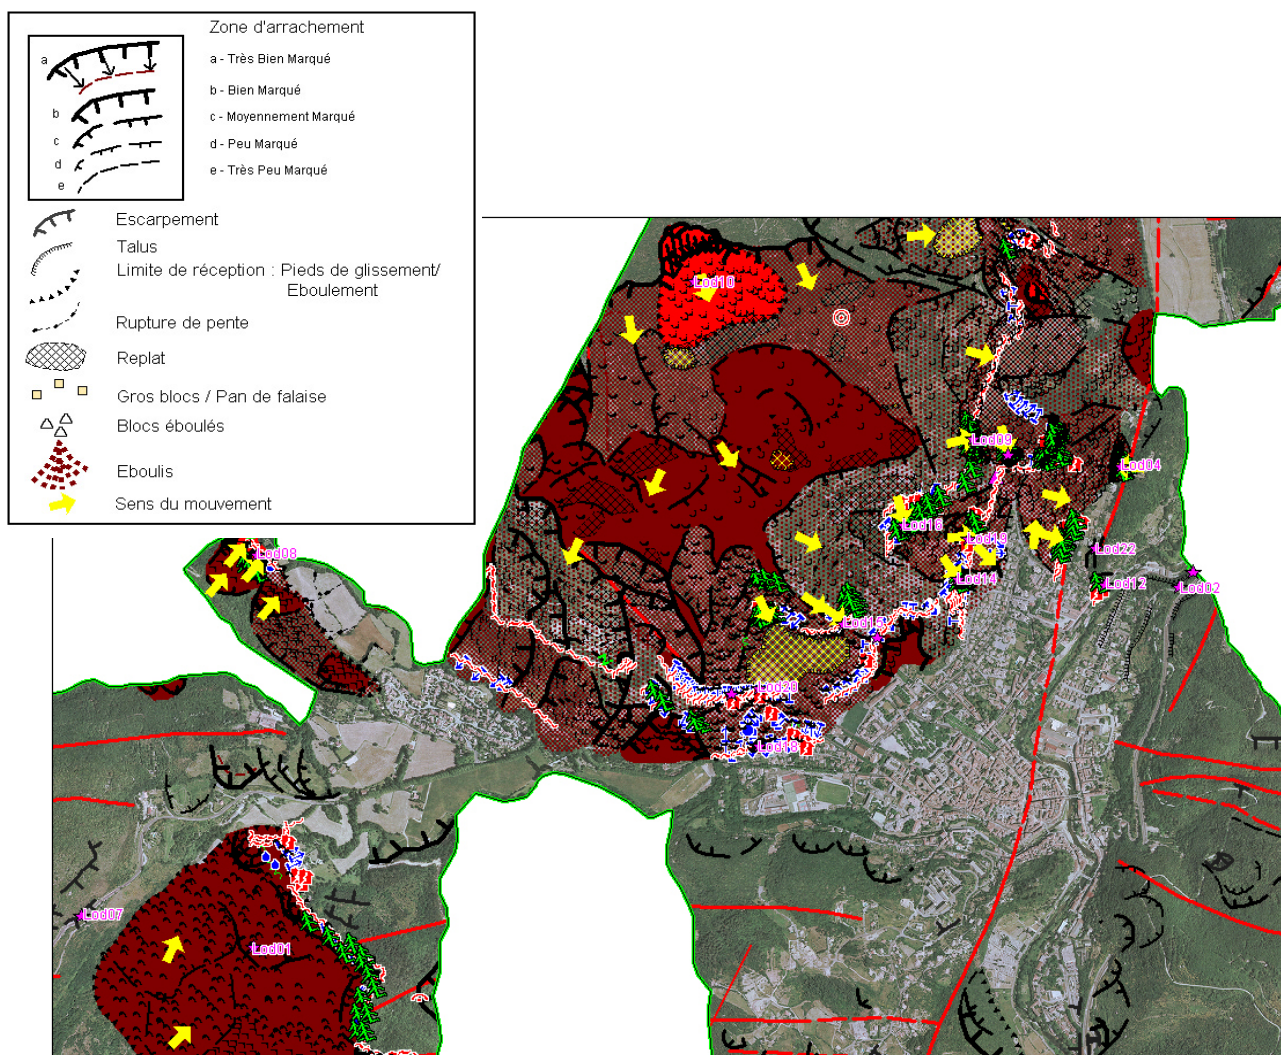
En effet, l'observation des photographies aériennes ainsi que l'étude de terrain, permettent de limiter de vastes glissements de terrains emboîtés plus ou moins anciens qui affectent pratiquement l'ensemble des versants s'étalant au pied des bordures Sud et Sud-Est des plateaux du Grésac et de l'Escandorgue (**fig. 8**). La plus grande partie de ces désordres se superposent aux marnes triasiques largement masquées par les éboulis. Par ailleurs, l'extension jusqu'au fond de la vallée (plus d'un kilomètre) de la Lergue à l'Est et de la Soulandres au Sud ainsi que l'épaisseur importante des éboulis (plusieurs dizaines de mètres) ne peuvent s'expliquer que dans le cadre de grands glissements de versant.

**Figure 8 :** Extrait de la photographie aérienne des secteurs Nord et Nord-Ouest de la commune de Lodève, habillée des principales lignes géomorphologiques en rapport avec les mouvements de terrain. Noter l'importance des zones d'arrachements des glissements de terrain et la géométrie plus ou moins emboîtée de ces derniers.

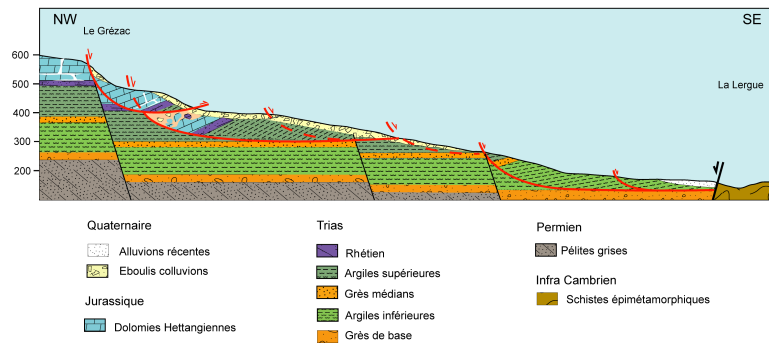
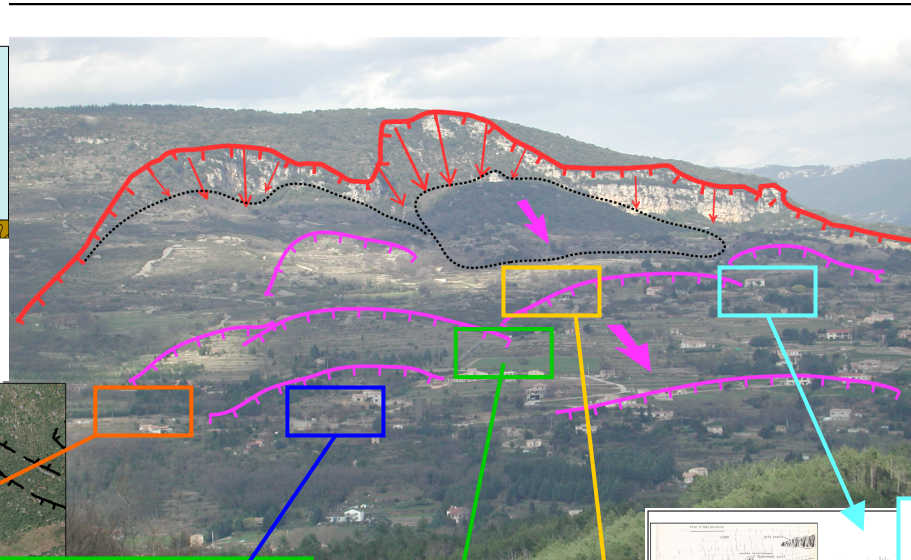
Le pied de la falaise hettangienne constitue la zone d'arrachement du glissement-éboulement la plus externe (**fiche Lod10**). Cette falaise est en effet jalonnée en contre bas par des panneaux d'hettangien d'échelle hectométrique qui émergent au milieu des éboulis de pente. Les niches d'arrachements encore bien marquées dans le paysage, totalisent parfois un décalage de plusieurs dizaines de mètres de hauteur, ce qui indique que les plans de glissements sont profonds (**fig. 9**).

Rue du 8 Mai: glissement récurrent, réactivation récente en 2003

Route du Grézac : glissement récurrent, réactivation importante en 1960

**Figure 9 : Glissement de versant du Grézac. Noter l'importance des zones d'arrachements des glissements de terrain et la géométrie plus ou moins emboîtée de ces derniers.**

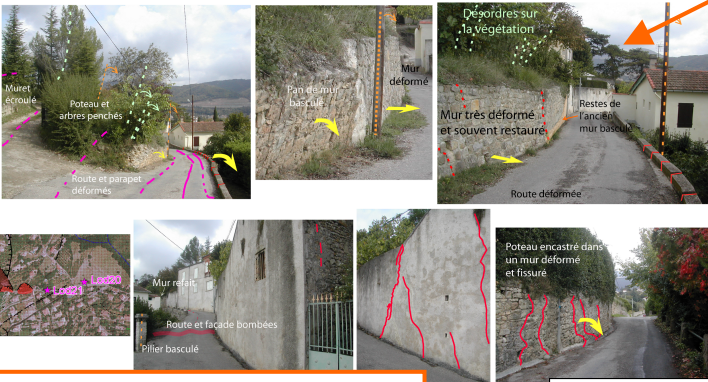
Chemin de Fontebonne : glissement récurrent.

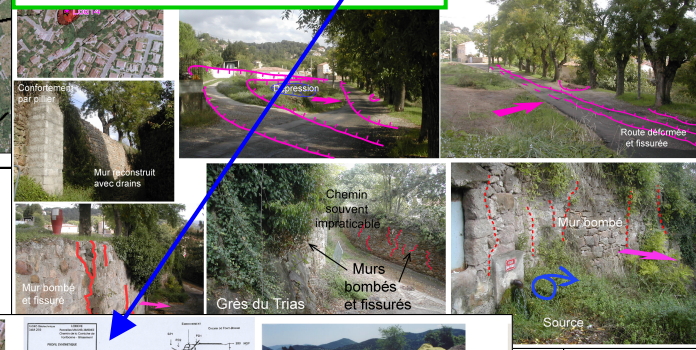
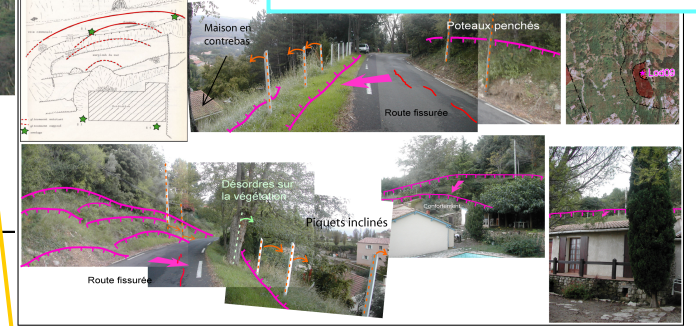
En effet c'est à mi-pente de ce versant, au niveau de la Route du Grézac, et suite à des pluies particulièrement intense, qu'en 2003, un glissement de terrain à emporter cette route sur plus de 20 m de long (fiche Lod16). D'après les archives communales, nombreux désordres sont régulièrement signalés sur cette route. Actuellement on y observe en amont et en aval de cette route de nombreux indices d'activités récentes (fissures sur la chaussée, désordres sur végétation, petites loupes de glissements récentes (post 2003), ....etc.).

Glissement de terrain de la route de Grézac en 2003

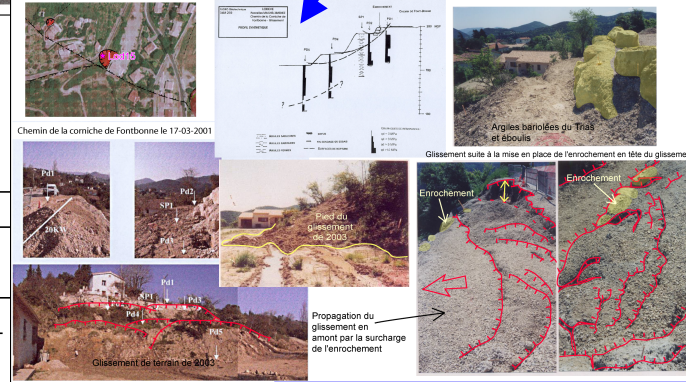
Chemin de Fontebonne : réactivation récente en Mars 2003.

C'est également à mi-pente de ce versant, au niveau du chemin de Fontebonne, qu'un glissement de terrain est survenu suite à des travaux de terrassement pour la construction d'une maison suivie de l'épisode pluvieux de Mars 2003 (fiche Lod15). Ce glissement qui a affecté la partie supérieure du talus à provoquer l'écroulement d'un mur de soutènement et la destruction du Chemin sur plus de 30 m (**fig. 9**). Les études sondages géotechniques réalisés suite à cet événement, ont mis en évidence la présence de 2 à 3 plans de rupture en profondeur. Ces résultats confirment donc la géométrie plus ou moins emboîtés de ces glissements. Actuellement on y observe au niveau de ce secteur de nombreux indices d'activités récentes (fissures sur la chaussée, désordres sur végétation, petites loupes de glissements récentes (post 2003), ....etc.).

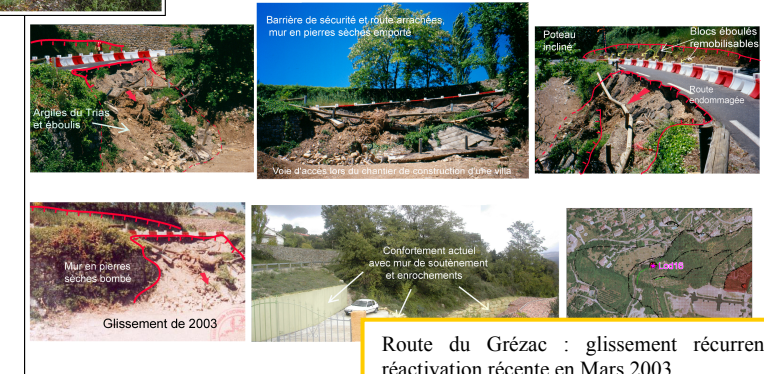
Route du Grézac : glissement récurrent, réactivation récente en Mars 2003

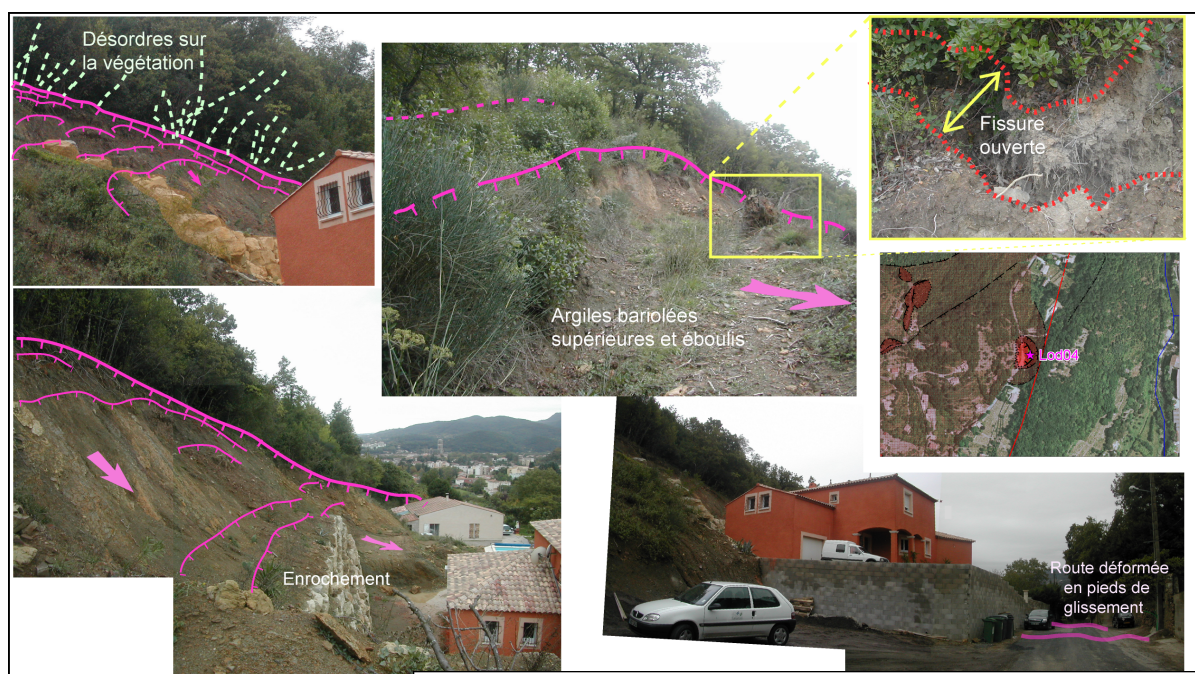
Plus en aval de ce versant, au niveau du pied d'autres glissements actifs ont été répertoriés. C'est en effet, à ce niveau que s'inscrit le glissement récent du "Vieux chemin de Poujols" (RD151)" (fiche Lod04). Récemment en 2003, comme pour le site précédent, suite à des travaux de terrassement pour la construction d'une maison suivie d'un épisode pluvieux un glissement de terrain est survenu. Les matériaux charriés ont barré la route (RD151) sur plusieurs jours (**fig. 10**). Actuellement, des fissures ouvertes délimitant des gros paquets d'argiles en équilibre instable sont observables en amont de la tête d'arrachement de 2003.

**Figure 10 :** Glissement du "Vieux Chemin de Poujols", au Nord de Lodève et immédiatement en contrebas du lieu dit "Les Terrasses" : glissements récurrent, réactivation importante en 1996 et en 2003

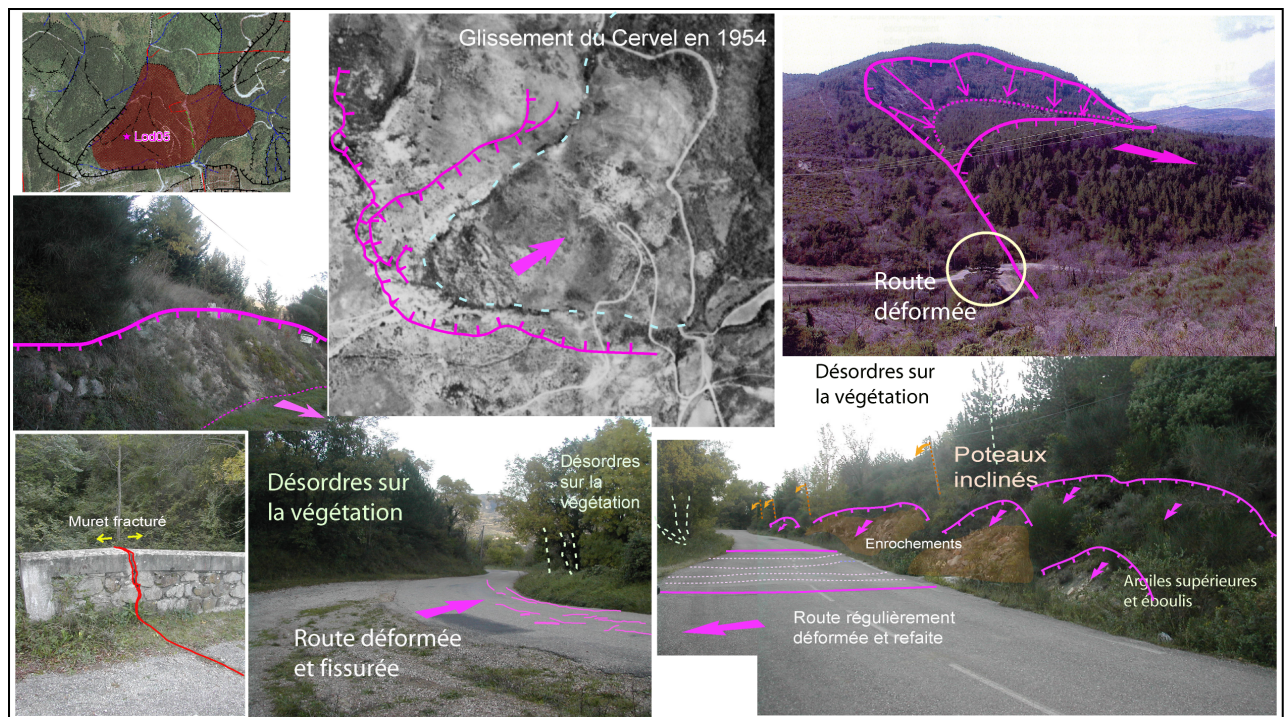
Ce glissement est particulièrement bien connu pour son activité dans la région depuis au moins 1954. C'est d'ailleurs, l'un des rares glissements signalé sur la carte géologique au 1/50 000<sup>e</sup> du BRGM (feuille de Lodève). Il s'agit là aussi d'un ensemble de glissements plus ou moins emboîtés et plus ou moins actifs (fiche Lod05). La tête d'arrachement du glissement le plus externe se calque à une faille géologique de direction NW-SE. Ce glissement d'âge ancien se réactive de façon récurrente à l'occasion d'événement pluvieux importants ou de travaux de terrassement. Ainsi des désordres sont régulièrement signalés le long de la RD157 qui passe immédiatement au pied de ce glissement (**fig. 11**). Actuellement on y observe le long de cette route et en limite de nombreux indices d'activités récentes (fissures sur la chaussée, désordres sur végétation, petites loupes de glissements récentes (post 2003),, ....etc.).

**Figure 11 :** Glissement récurrent de "Cervel" : réactivations connues 1954, 1977, 1996, 1997 et 2003 : RD157 régulièrement cisailée en limites latérales de ce glissement.

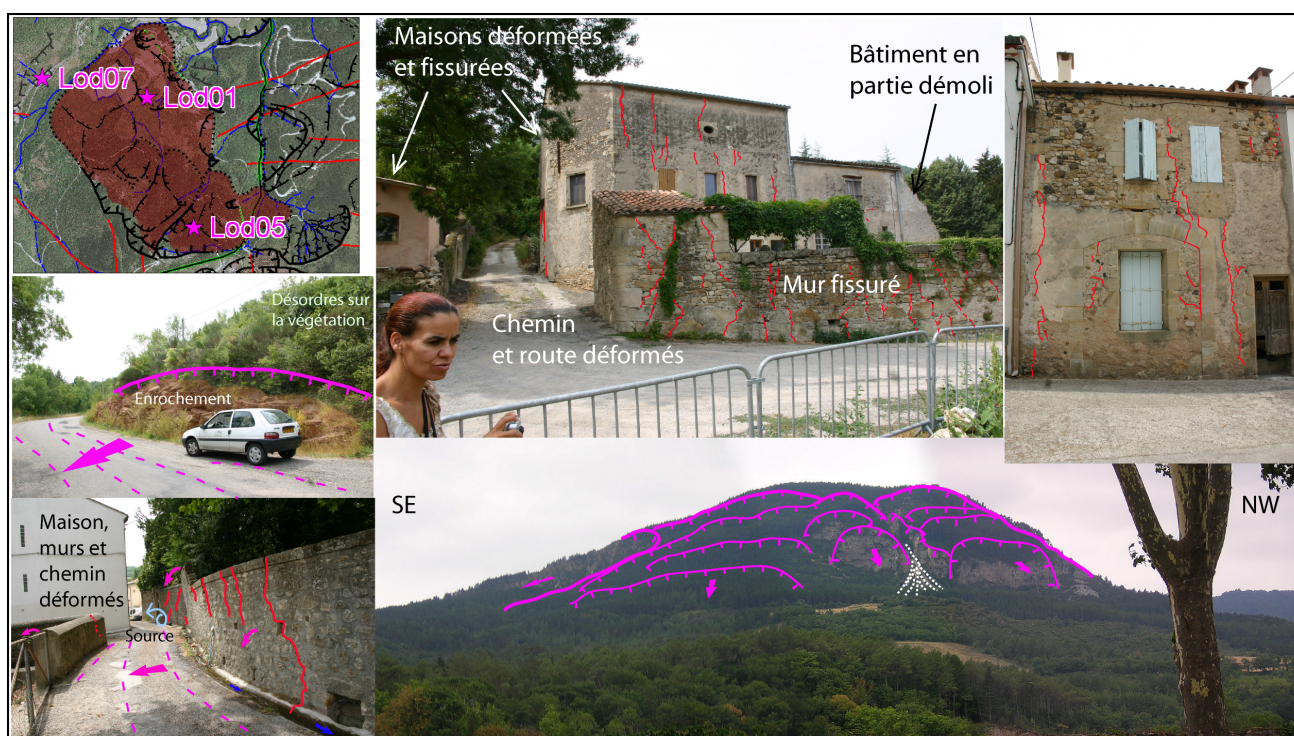
Comme pour le site précédent, la tête d'arrachement du glissement le plus externe se calque sur le prolongement d'une faille géologique de direction NW-SE. Ce glissement-éboulement d'âge relativement ancien se réactive de façon récurrente à l'occasion d'événement pluvieux importants ou de travaux de terrassement. Ainsi des désordres sont régulièrement signalés le long de la RD157 qui passe immédiatement au pied de ce glissement (**fig. 12**). Actuellement, plusieurs habitations du hameau de Campestre (situé immédiatement au pied de ce glissement) sont intensément fissurées ou encore complètement ruinées.

**Figure 12 :** Glissement récurrent "Les Boissières" : actuellement, plusieurs habitations du hameau de Campestre (situé immédiatement au pied de ce glissement) sont intensément fissurées ou encore complètement ruinées.

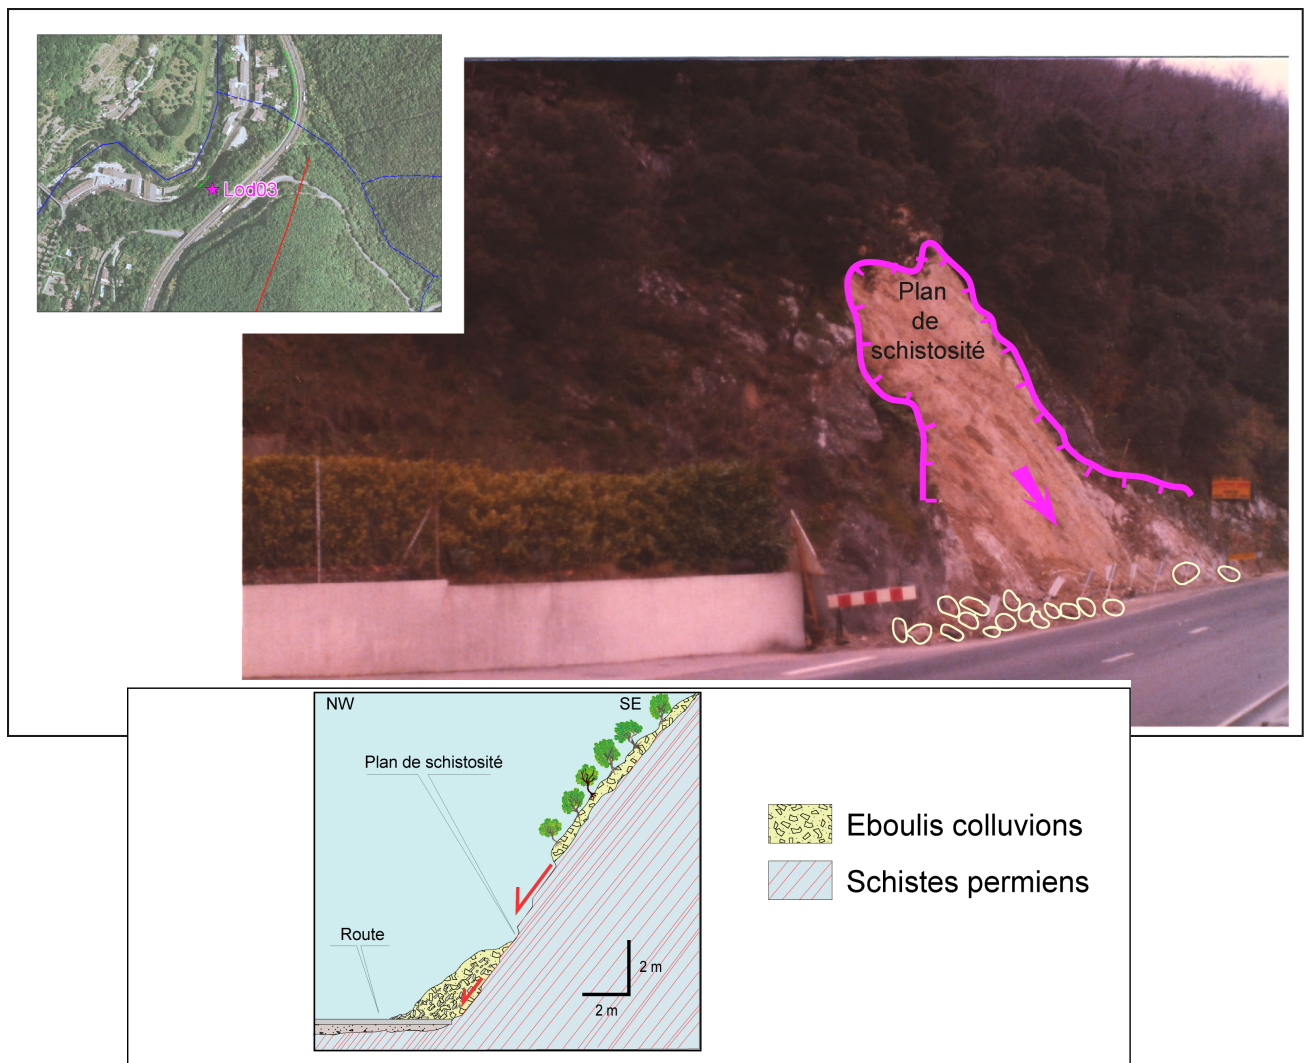
En effet, au niveau des schistes, les désordres répertoriés correspondent à des glissements-éboulement. Le plan de glissement se confond avec les plans de schistosité (fiches Lod02 et Lod03). En novembre 1982 c'est environ 25 m<sup>3</sup> de matériaux qui ont glissé selon un plan de schistosité, provoquant une coupure de la route et une intense dégradation de la chaussée située en contre-bas (fiche Lod03). Ce glissement situé au lieu dit "Fangous", en bordure de la N9 s'est réactivé en 1996. Depuis des confortements ont été réalisés: boulonnage des schistes, pose de poutres en béton, de drains et projection de béton (**Fig. 13**).

**Figure 13 :** Glissement-éboulement superficiel au lieu dit "Fangous" affectant les schistes permien : activité récurrente (réactivation importante en 1982).

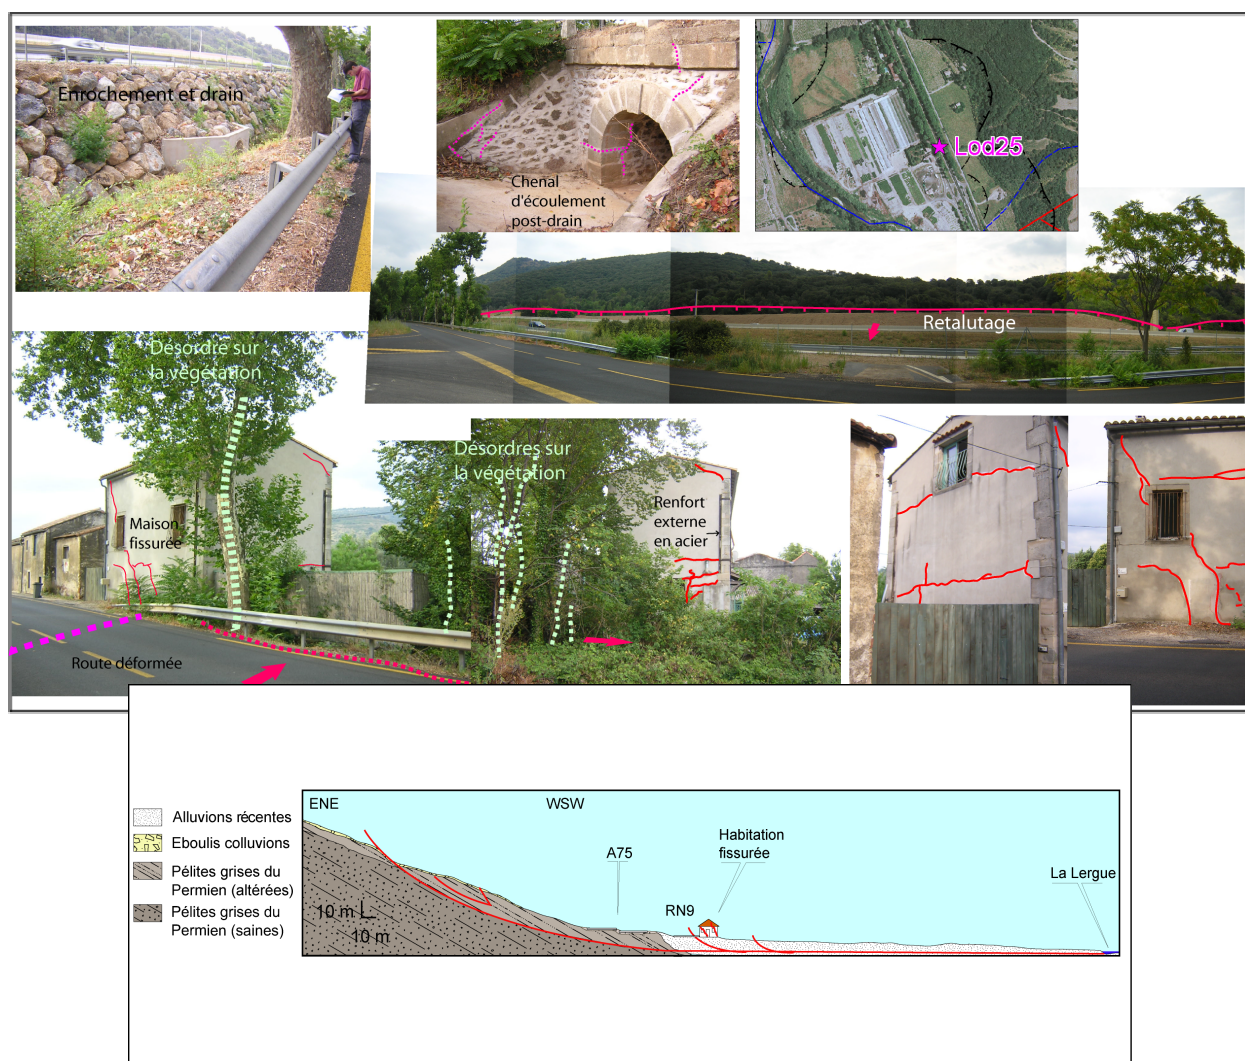
Au lieu dit "Les Cambous", immédiatement en bordure de la RN09, l'analyse des photos aériennes et l'examen de terrain ont révélé des morphologies relatives aux glissements superficiels pélites (fiche Lod25). Une habitation située au pied de ce glissement est actuellement intensément fissurée et montre un léger mouvement de bascule en direction de la Lergue qui se trouve à quelques dizaines de mètres en contre-bas (**fig. 14**).

**Figure 14 :** Glissement superficiel au lieu dit "Les Cambous" affectant les Pélites permiennes: Une habitation située au pied de ce glissement est actuellement intensément fissurée et montre un léger mouvement de bascule en direction de la Lergue.

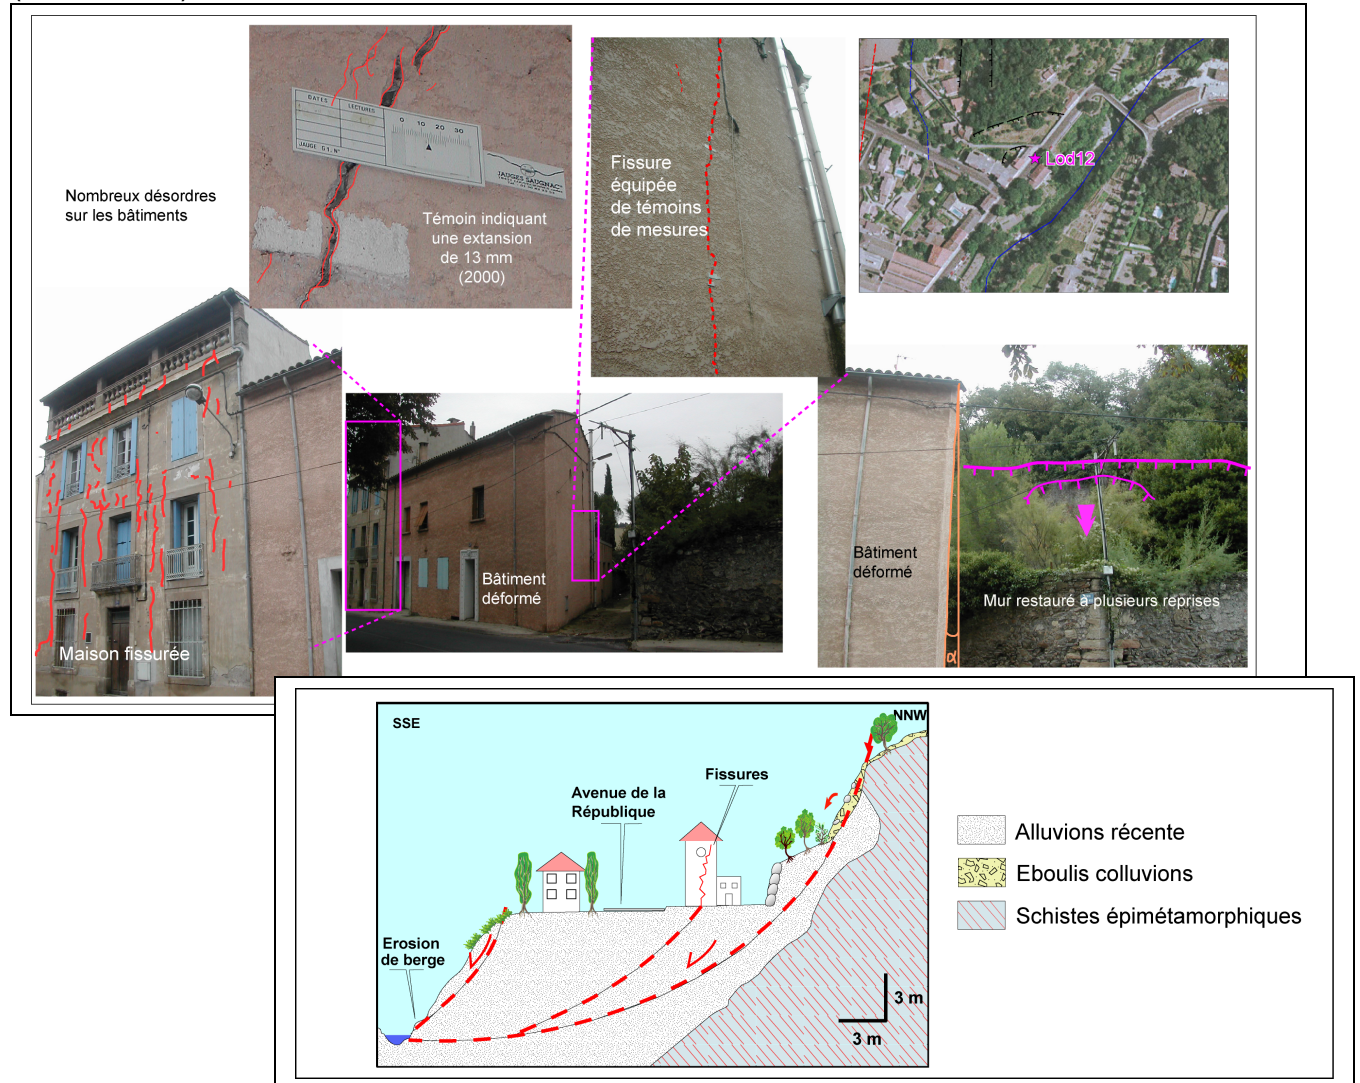
Immédiatement le long du cours de la Lergue et de la Soulandres et leurs principaux affluents des phénomènes d'érosion de berge affectant les marnes triasiques sont fréquents. Ces cours d'eau qui entaillent les marnes triasiques ainsi que les formations alluviales et/ou éboulis de versant sus-jacents, induit une déstabilisation de ces derniers (**fig. 15**). Des petites loupes de glissements plus ou moins emboîtés se créent ainsi de part et d'autre de ce cours d'eau. A ce niveau l'érosion de berge est souvent associée à des chutes de blocs et de pierres issues de la formation de versant sus-jacente ou encore à des glissements de terrain (fiche Lod12).

**Figure 15 :** Erosion de berge en bordure de la Lergue, engendrant des désordres sur plusieurs habitation de l'Avenue de la République, juste avant son croisement avec l'Avenue de l'Escandorgue (en plein centre de Lodève).
