**COMMUNAUTE D'AGGLOMERATION DU  
GRAND CHAMBERY**

**ETUDE DES RISQUES NATURELS ET  
ETABLISSEMENT DE PIZ PARTIELS  
SUR LES FALAISES DES MONTS ET DE LA  
CALAMINE A CHAMBERY**

**MODIFICATION M4**

| OBJET : | Carte d'aléas ou PIZ pour PLUi |

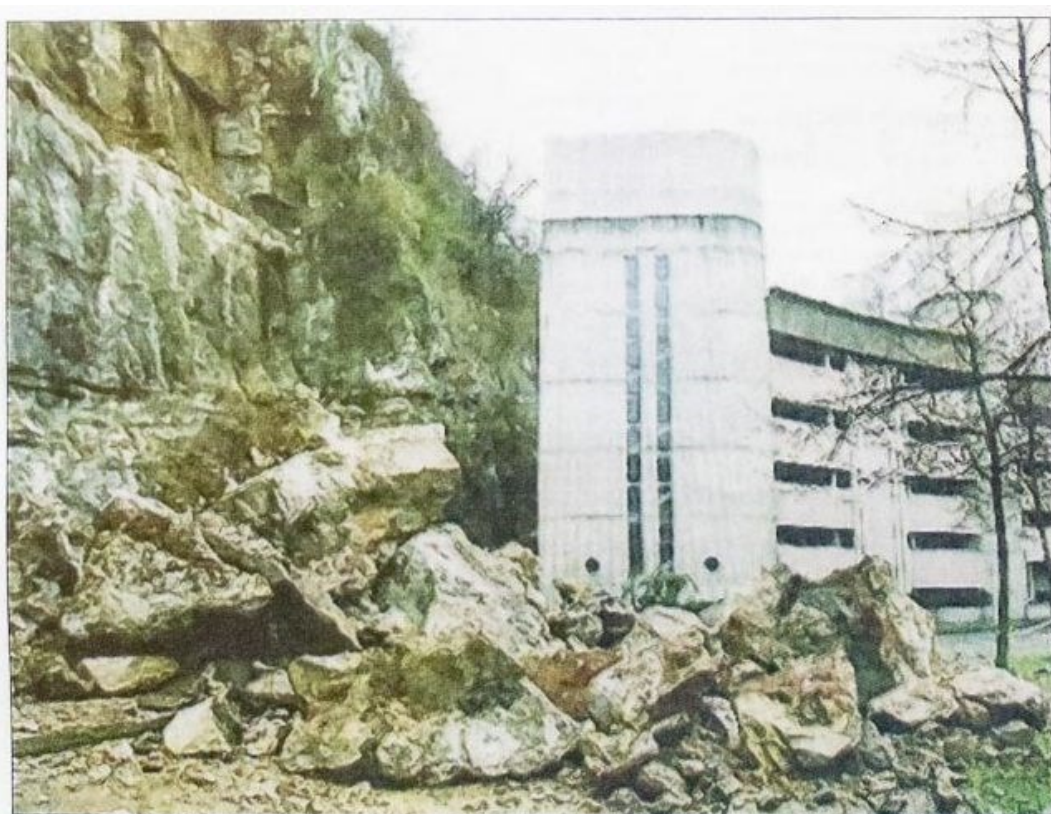
**Figure 4 - Eboulement du 20/03/2004 au parking de la falaise, coupure DL**

| Date | Localisation | Phénomène | Source |
|---|---|---|---|
| 20/03/2004 | La Falaise (la Calamine) | Eboulement rocheux de 400 à 600m <sup>3</sup> juste à gauche du parking de la Falaise, au coude de la rue André Jacques, des éléments plurimétriques traversent la route. | RTM |

Le 20 mars 2004 la rue André-Jacques était obstruée par 600 m<sup>3</sup> de roche et un pan de 900 m<sup>3</sup> menaçait de s'écrouler sur le parking en silo. Photo le DL Archives / Sylvain MUSOIO

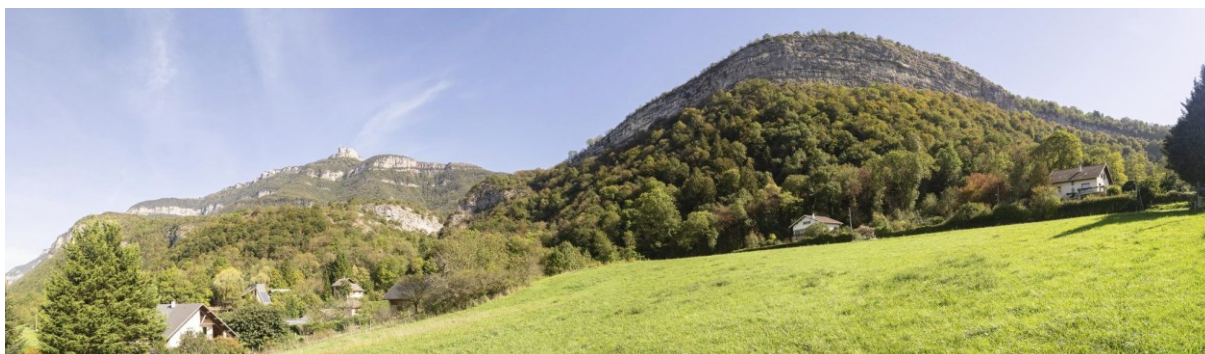
Vers la Touvière, cet effet de protection disparaît et l'aléa fort touche marginalement un garage ; l'aléa moyen en aval (propagation marginale) touche un garage et plus marginalement deux maisons.

*Vue depuis le sud de la Touvière vers St Saturnin*

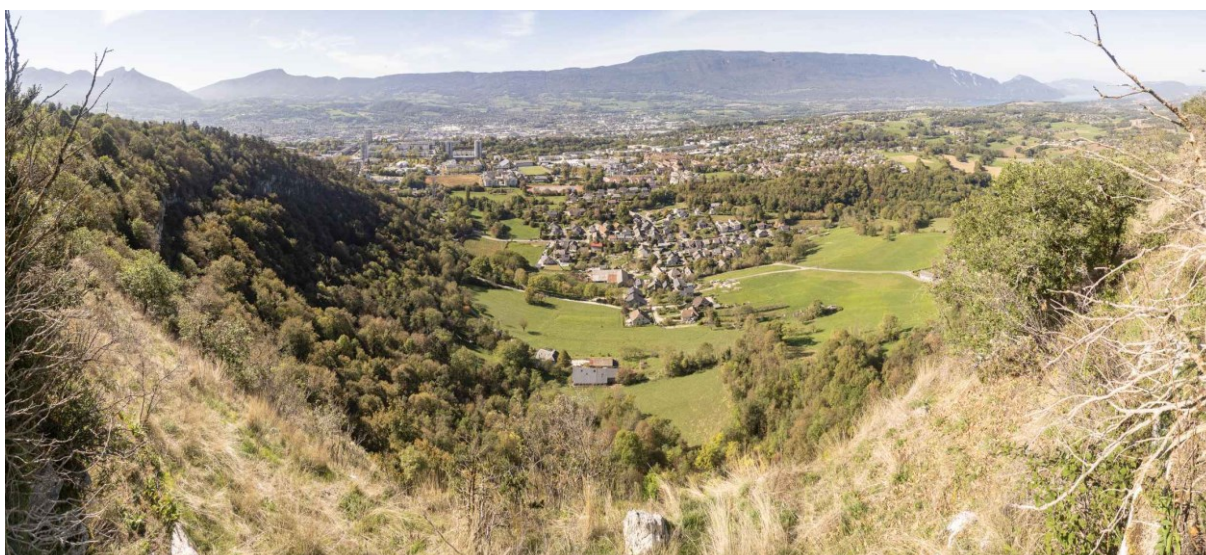
Dans la continuité vers le sud, on observe toujours une activité modérée à élevée et des volumes atteignant le mètre au Bois des Lausenettes, avec un aléa fort dans le talus boisé au pied, et moyen sur les pentes plus faibles à l'aval. L'aléa moyen touche les maisons en haut du chemin Bonino mais ne s'étend pas jusqu'à la Croix Rouge.

*Vue depuis le sommet des Monts vers la Croix Rousse et le haut du chemin Bonino*

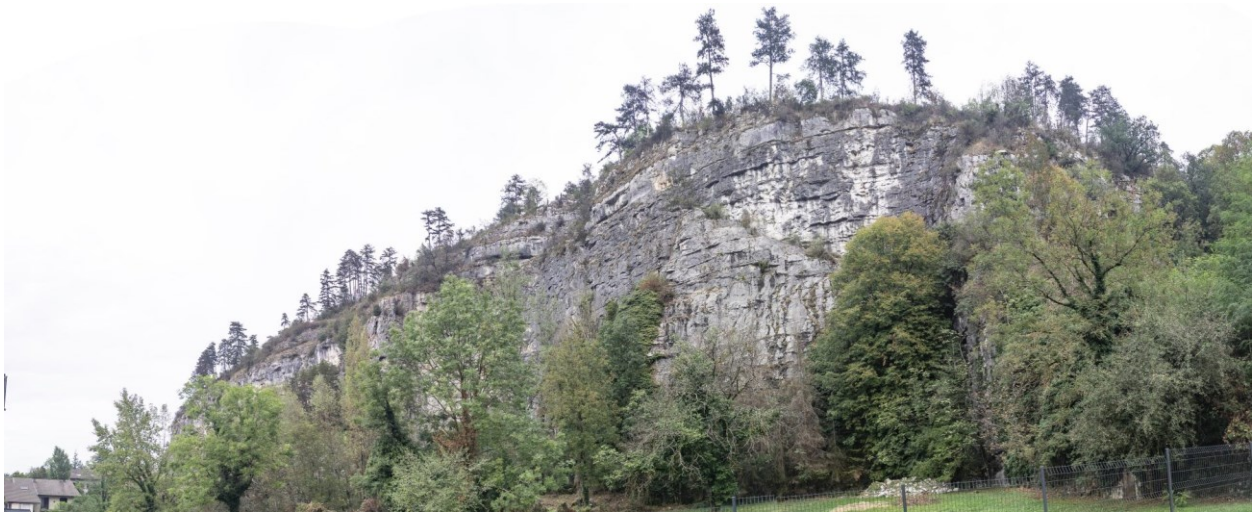
À la Pierrière, on a au nord du secteur des escarpements semblant issus d'une carrière, puis une falaise subverticale avec un replat au pied, probablement aussi issu de travaux de carrière. L'activité est élevée au nord, avec des instabilités jusqu'au mètre cube générant un aléa fort au pied de la falaise ; une bande de propagation marginale sur le replat est en aléa moyen.

Deux maisons sont dans cet aléa moyen, partiellement protégées par un merlon en amont, qui n'arrête cependant pas tous les blocs (point de faiblesse en son milieu ou blocs issus de la pente au sud). Au nord de ce merlon existe également une barrière grillagée d'après SAGE2021, qui n'est pas prise en compte dans le zonage mais assure effectivement la sécurité de la maison au nord à court terme.

*Vue de la barre de la Pierrière au niveau du replat*

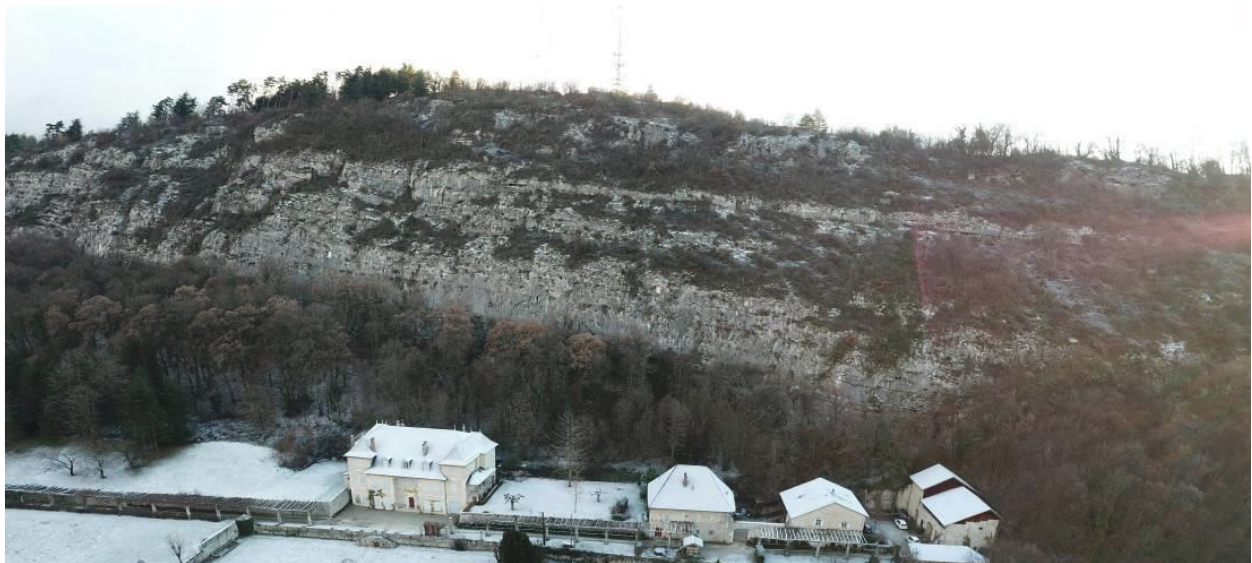
Des études ont été effectuées par Géolithe (AVP et PRO 2019), qui permettent de qualifier l'activité de la falaise de modérée à élevée (plusieurs zones de départ superposées). La propagation détermine un aléa fort jusqu'en pied du talus, ou jusque dans la fosse au sud du secteur ; cet aléa fort touche un bâtiment au sud de cette fosse, qui est adossé au talus raide.

En aval, la propagation n'est plus que marginale et l'aléa est moyen touchant les façades amont des trois autres bâtiments ; la propagation au-delà du replat du château est improbable.

*Vue drone du château (Géolithe 2019)*

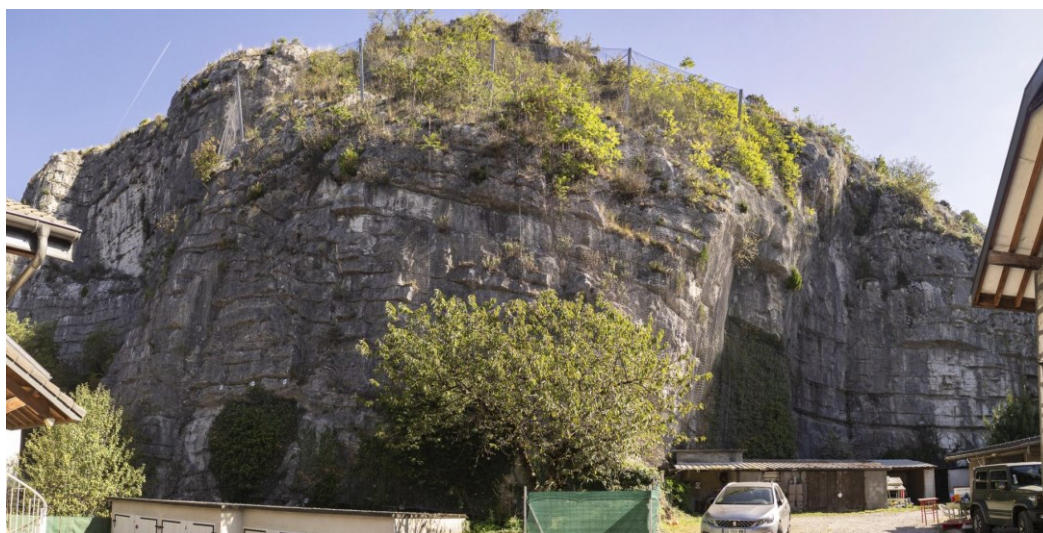
Sur ce secteur, un bloc métrique avait écrasé en 2007 une voiture garée devant les garages du 356 avenue d'Aix. L'enquête menée par le BRGM avait également fait remonter des chutes de plus faible volumes sur les maisons au nord.

Plus au sud, on retrouve le même schéma avec un petit talus rocheux raide en pied de falaise ; l'aléa fort couvre la falaise jusqu'au pied de ce talus, plus une marge sur le plat de 15m environ, touchant les façades arrière des maisons du 406 au 468 avenue d'Aix, et les garages des 356 et 384 en pied de falaise. L'aléa moyen touche le reste des maisons au nord, et les façades arrière des N° 384, 356 et 316 , du fait d'une petite falaise secondaire pour cette dernière.

*Vue du site de l'éboulement de 2007 au 356 av d'Aix*

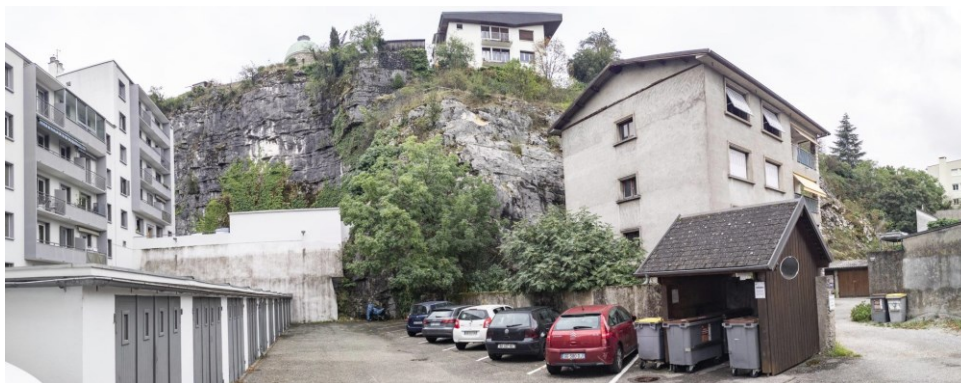
L'aléa fort touche marginalement le coin du bâtiment en haut du Clos Lémenc et le bout du 52 bd Lémenc, ainsi que de nombreux garages. L'aléa moyen touche ces bâtiments également.

Au sud, la falaise perd de la hauteur et de la raideur pour s'arrêter derrière le 44 Bd Lémenc ; l'activité est modérée à forte, avec quelques confortements ponctuels. L'aléa fort touche la façade arrière du bâtiment en pied de de falaise au 44, et plus marginalement celle du 50, et un garage. L'aléa moyen touche aussi l'autre bâtiment du 44.

*Vue du 50-52 bd Lemenc*

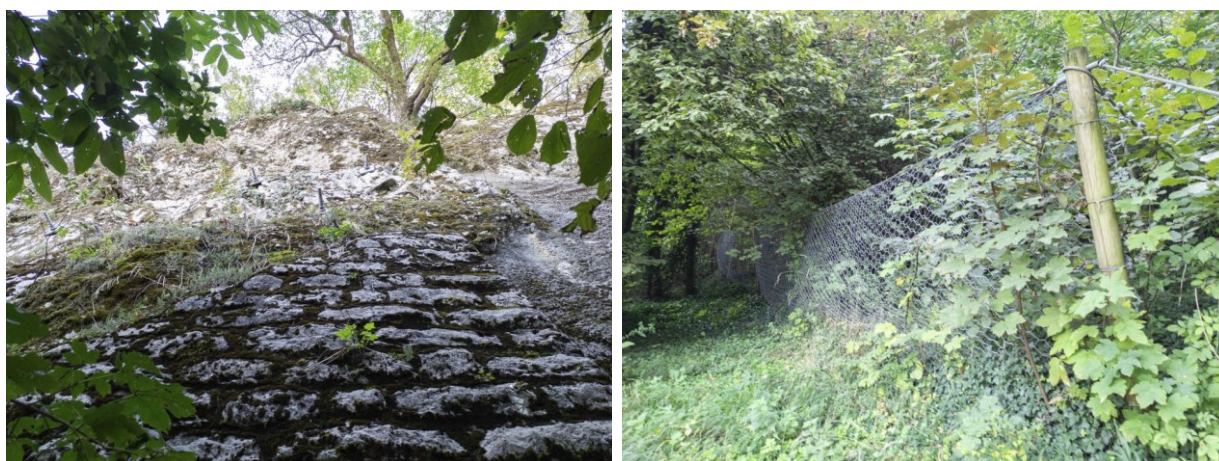
La barre principale est entre la rue André Jacques et la montée de la Fontaine St Martin ; l'activité y est forte et les instabilités de gros volume, avec des confortements divers (murs, butons béton, ancrages...) que leur nécessité d'entretien empêche de prendre en compte dans le zonage. L'aléa est fort au-dessus de la rue André Jacques et derrière le parking, touchant le bâtiment du parking ; au sud au-dessus de la résidence des Campanules, la falaise est moins haute, moins raide, et l'activité devient modérée, avec des instabilités de volume plus petit ; l'aléa y est moyen, touchant le bâtiment en pied de pente, protégé par un écran grillagé (ici aussi, la nécessité d'entretien empêche de le prendre en compte).

*Vue des protections : confortements actifs et écran grillagé*

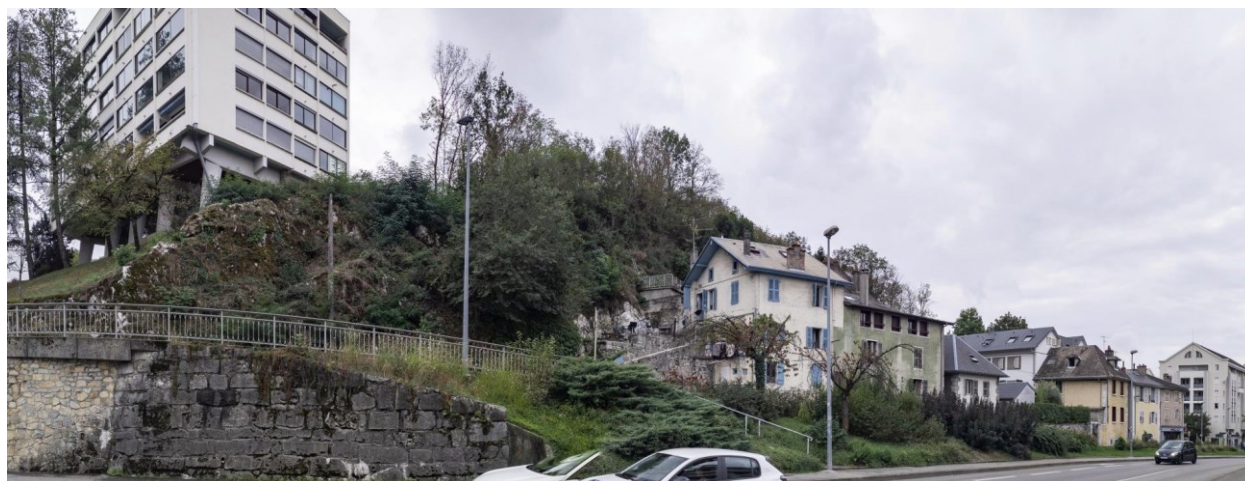
A l'est de la montée de la Fontaine St Martin, une barre secondaire court derrière les bâtiments ; son observation est gênée par une végétation dense. L'aléa est estimé moyen du fait de sa hauteur modérée, de l'ordre de 10 à 12m, touchant la première rangée de bâtiments à l'aval.

*Vue de l'est du secteur, rue Jean-Jacques Rousseau*
