# **Communes de ATTON et MOUSSON**

## **Plan de prévention des risques « mouvements de terrain »**

**Cartographie des aléas  
Rapport de l'étude**

**Août 2007**

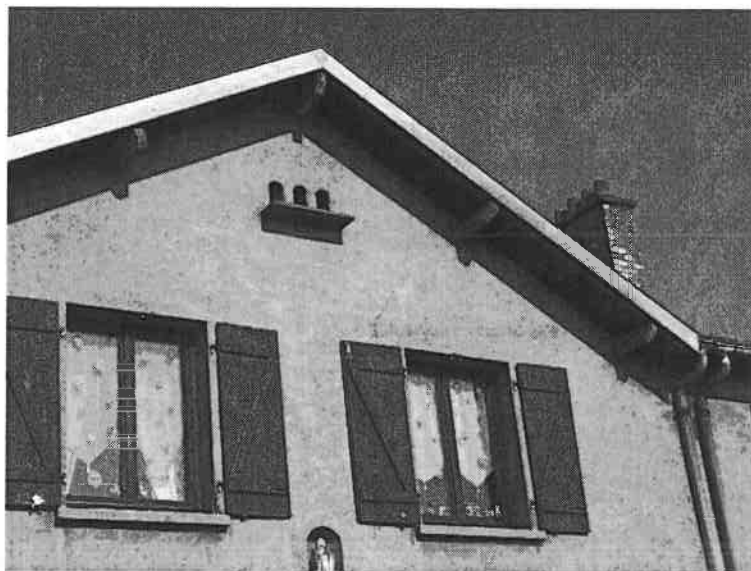
4/ Mousson, Rue des Templiers  
Maisons fissurées

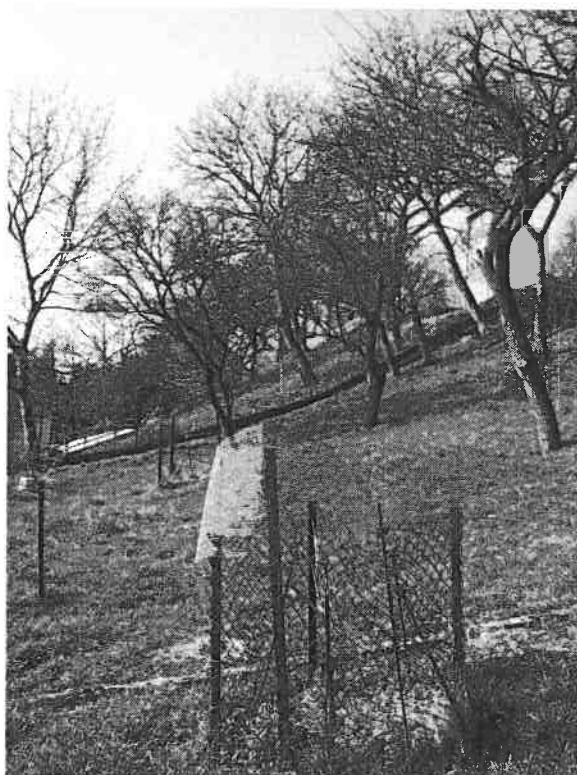
5/ Mousson: arbres penchés

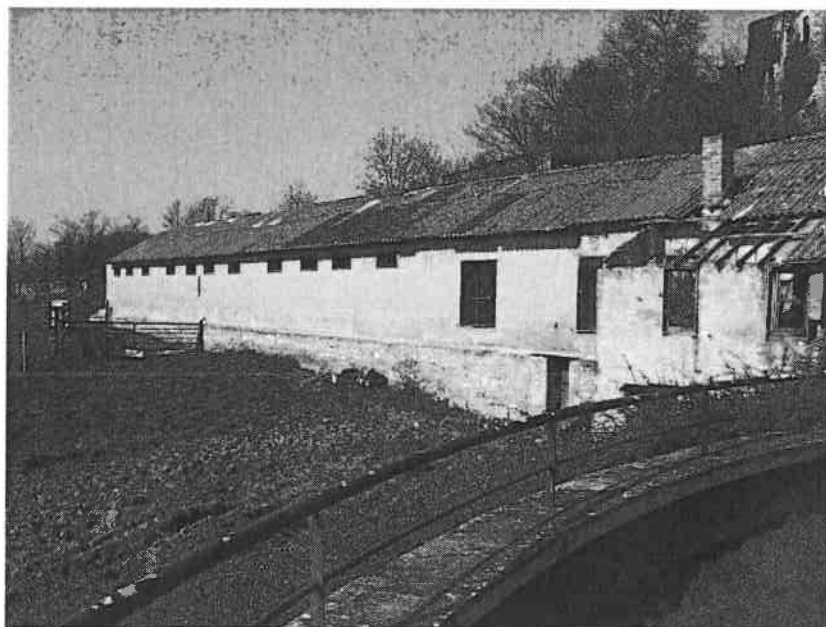
6/ Mousson: bâtiment agricole fissuré

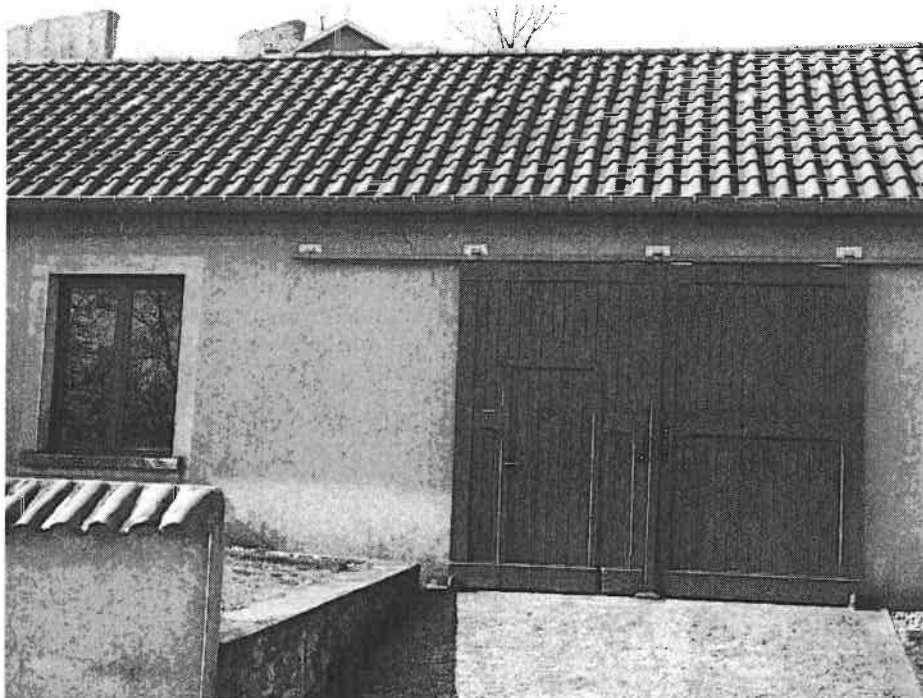
10/ Mousson: Fissure sur un bâtiment

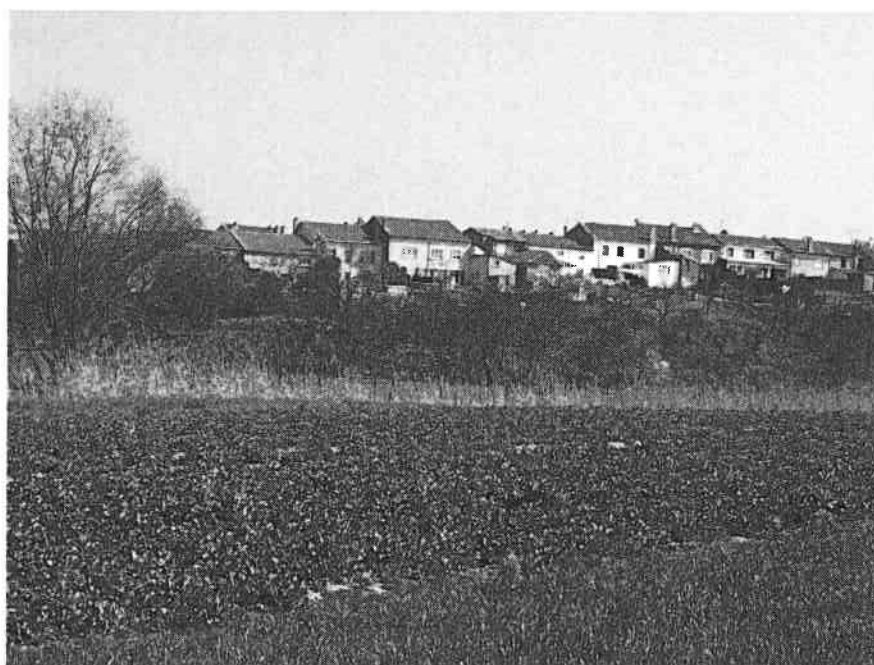
16/ Atton: Mouvements superficiels

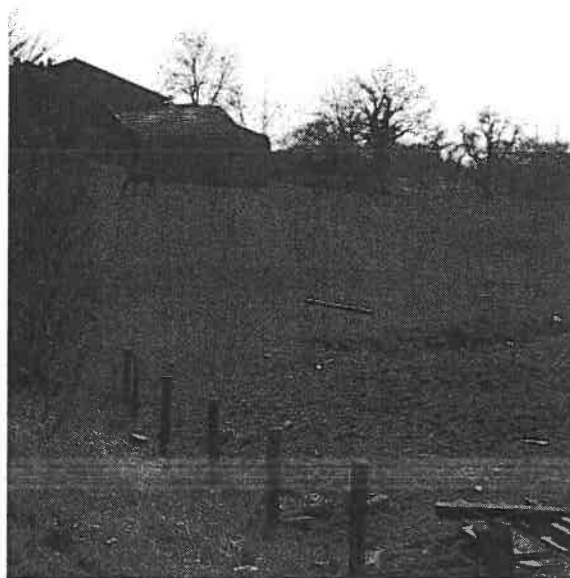
17/ Atton: Local fissuré et indices de mouvements superficiels

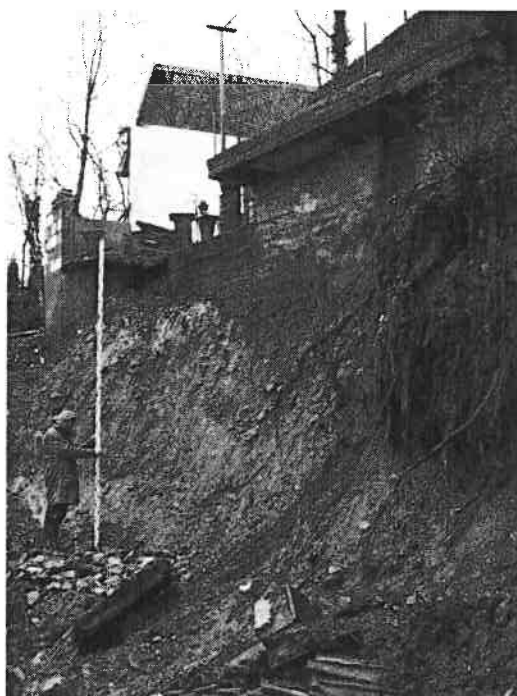
18/ Atton: Glissement conforté route de Loisy (photo datant du glissement, 2001))

Ce type de problème (remblai excessif) est probablement la cause du glissement survenu à Atton, route de Loisy (indice de terrain n°18).

Les visites successives du site entre décembre 2002 et février 2003 ont montré un décrochement situé à environ 3 m du bord de la chaussée et sur une profondeur de 2 m. Trois bourrelets de pieds ont été détectés sur toute la hauteur de la côte laissant supposer l'existence de différentes surfaces de rupture.

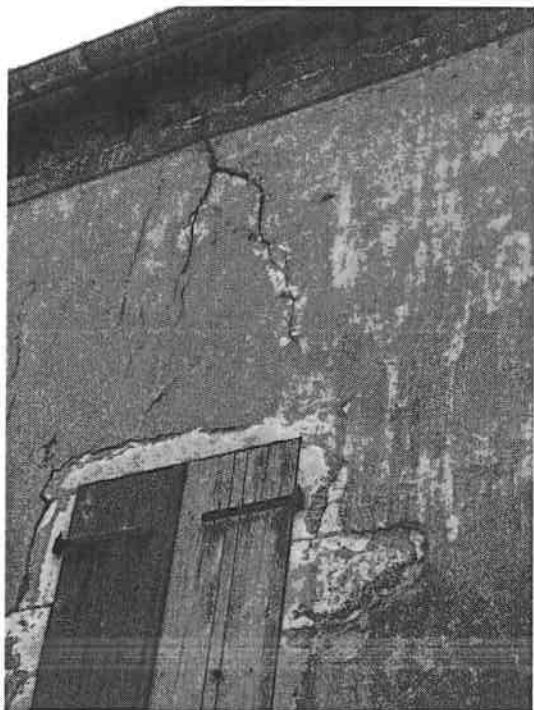
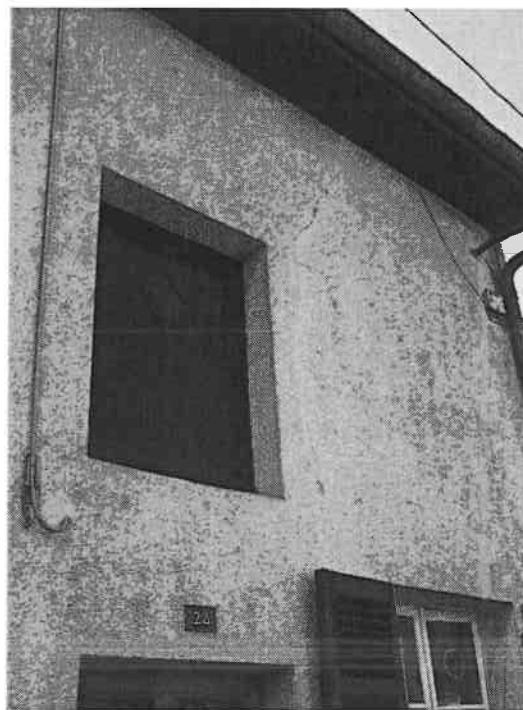
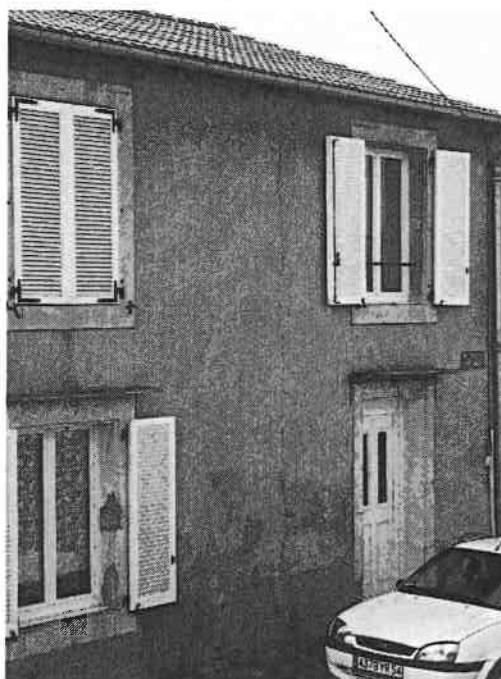
19/ Atton: Rue de Loisy  
Maisons fissurées
