## RELEVÉ TERRAIN DE ZONES HUMIDES

# ETUDE DE DELIMITATION DE ZONES HUMIDES

Projets d'ouverture de zones à  
l'urbanisation sur le territoire de  
SAINT-LO AGGLO (50)

Mars 2023

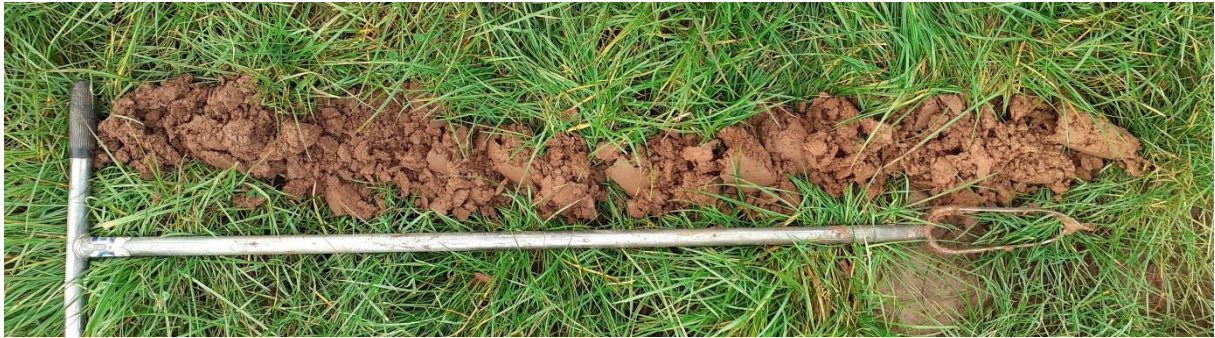
*Sondage S2 montrant un sol limoneux profond, sain*

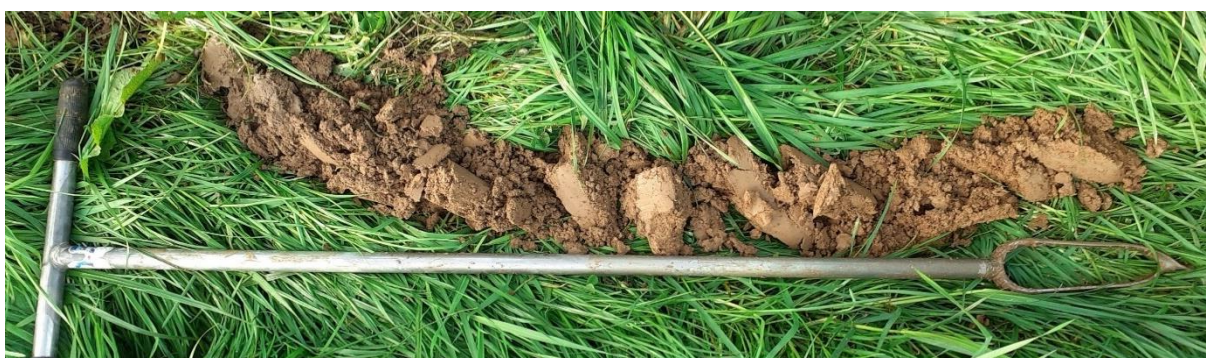
*Sondage S55 montrant un sol limoneux moyennement profond, marron, avec des tâches ocres apparaissant à partir de 75 cm de profondeur*

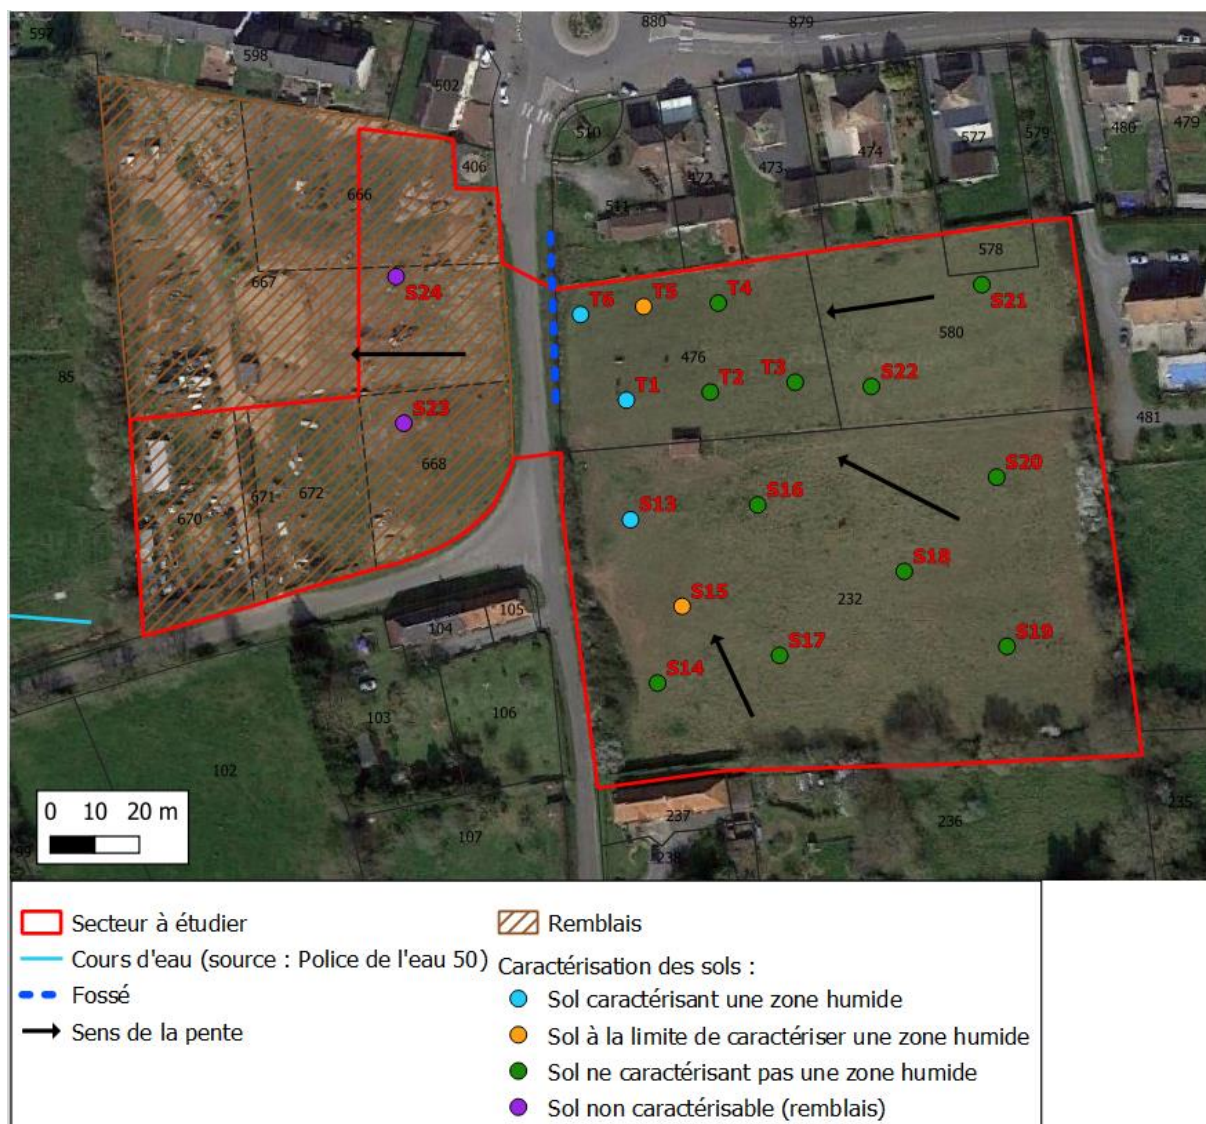
Pour les parcelles situées à l'Ouest de la RD89, il n'a pas été possible d'aller à plus de 45 cm de profondeur du fait du tassement important et de la présence de cailloux / galets dans un sol constitué de remblais. Ces sols ne sont donc pas caractérisables.

*Figure n°15 : Caractérisation des sols selon les critères d'hydromorphie (source : Google satellite) – Réalisation : Terre&Via*

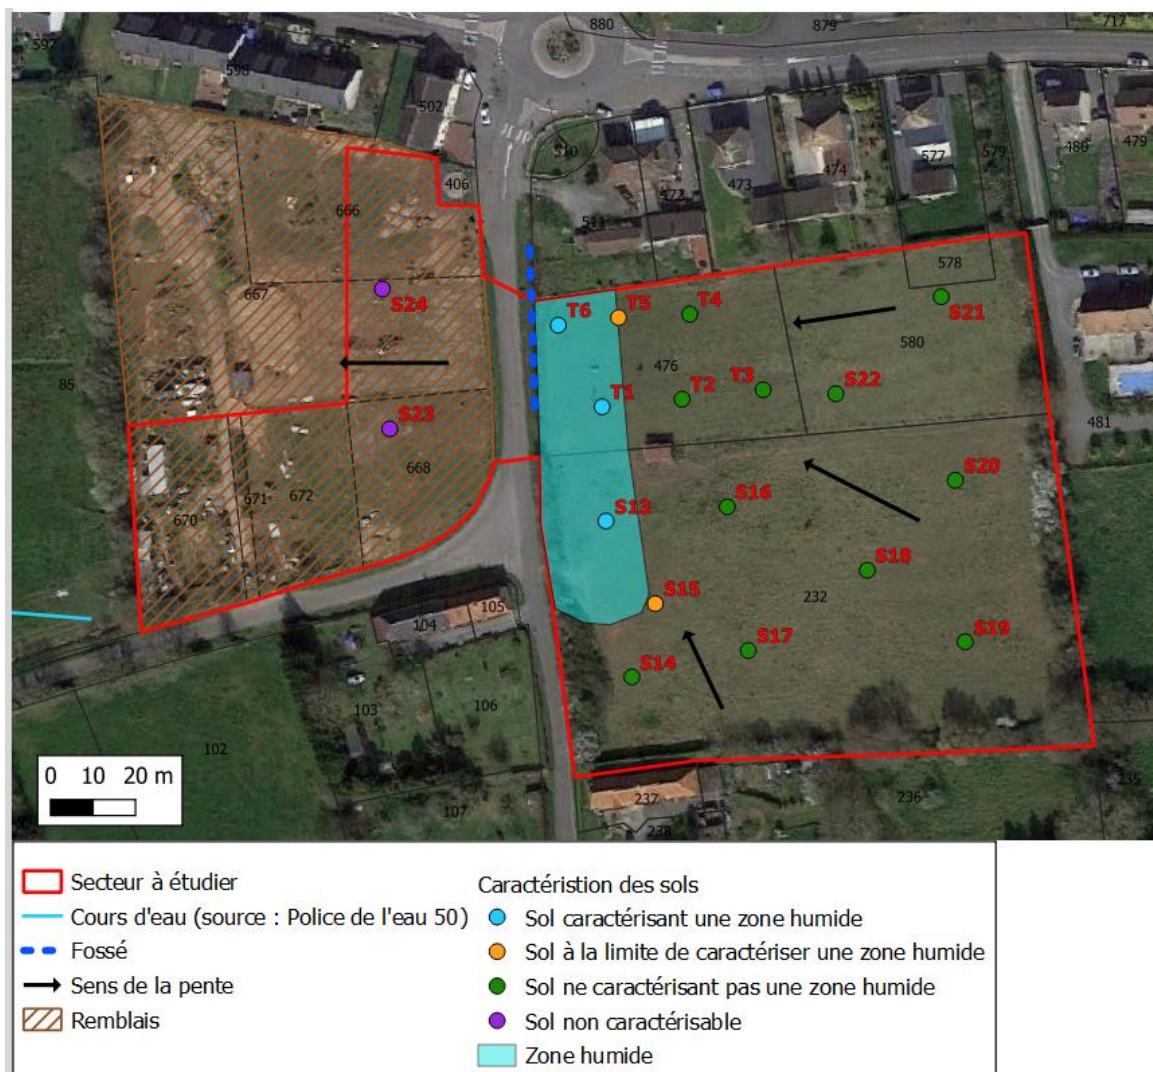
- D'un plancher certainement constitué d'argiles ne permettant pas l'écoulement dans le sous-sol,
- d'un niveau un peu plus bas que la RD89 qui fait obstacle ou ralentit l'écoulement latéral vers la pente naturelle (vers l'Ouest).

*Figure n°16 : Identification des zones humides selon le caractère hydromorphe des sols et la microtopographie (source : Google satellite) – Réalisation : Terre&Via*

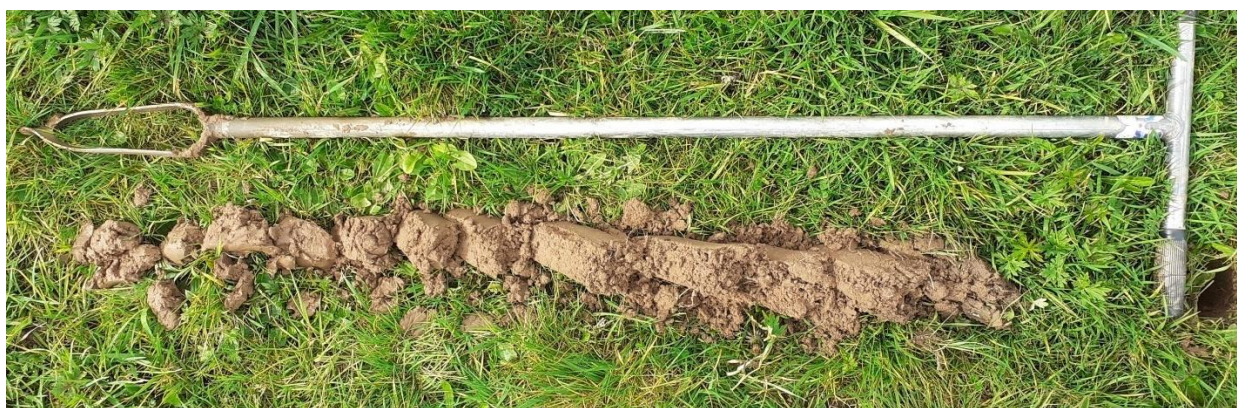
*Sondage S12 montrant un sol limono-sableux, profond, de couleur marron clair*

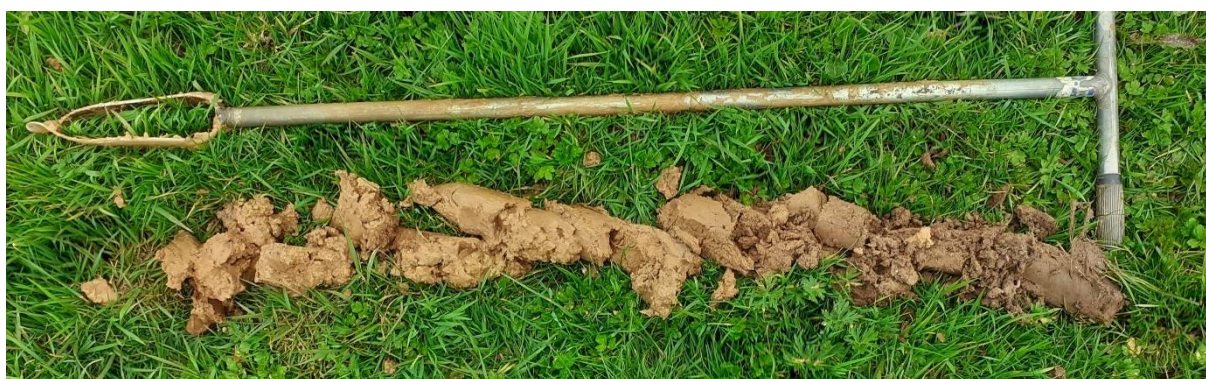
*Sondage S25 montrant un sol limoneux profond, devenant pâteux à partir de 40 cm de profondeur, et un léger bariolage en profondeur*

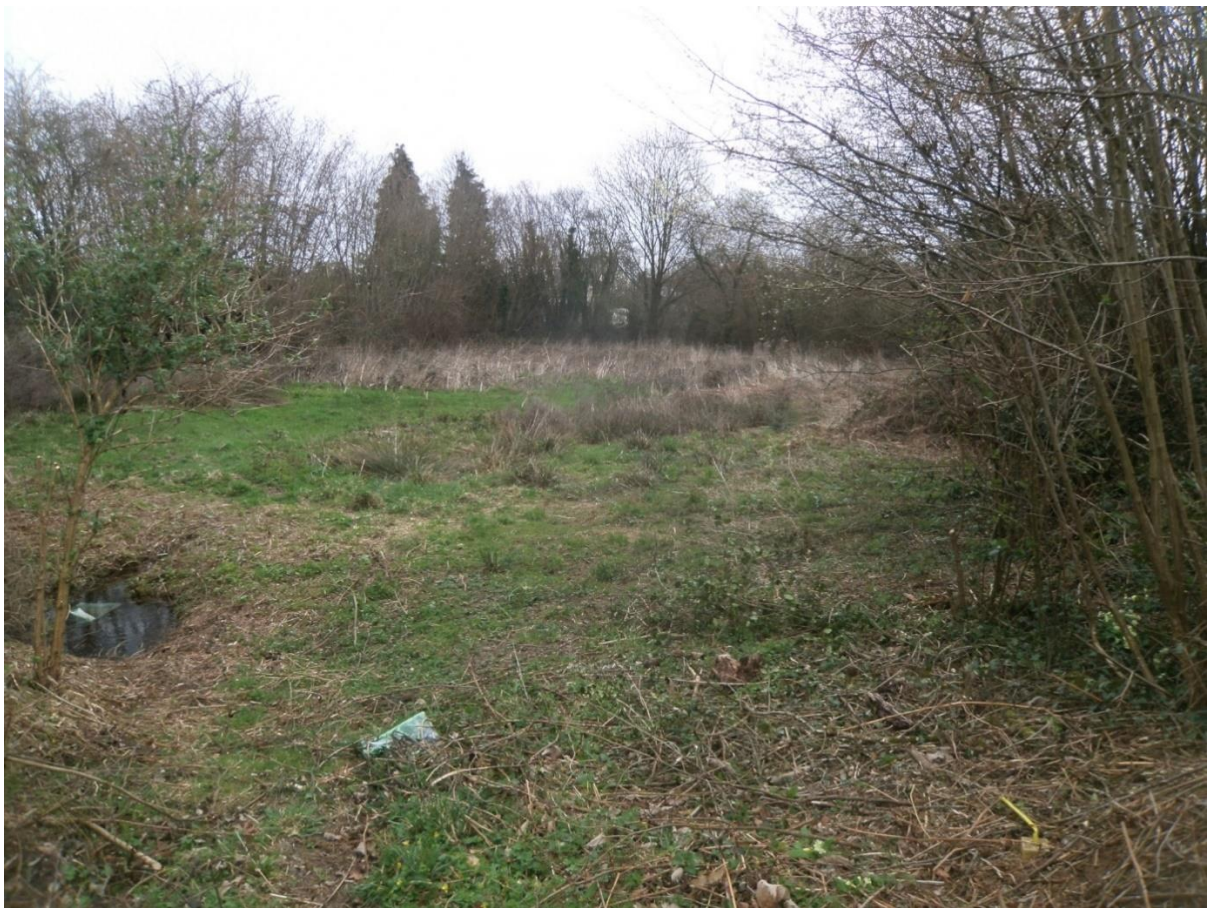
*Vue sur la parcelle n°251 depuis l'Ouest : zone en friche enherbée, d'apparence humide (présence de joncs)*

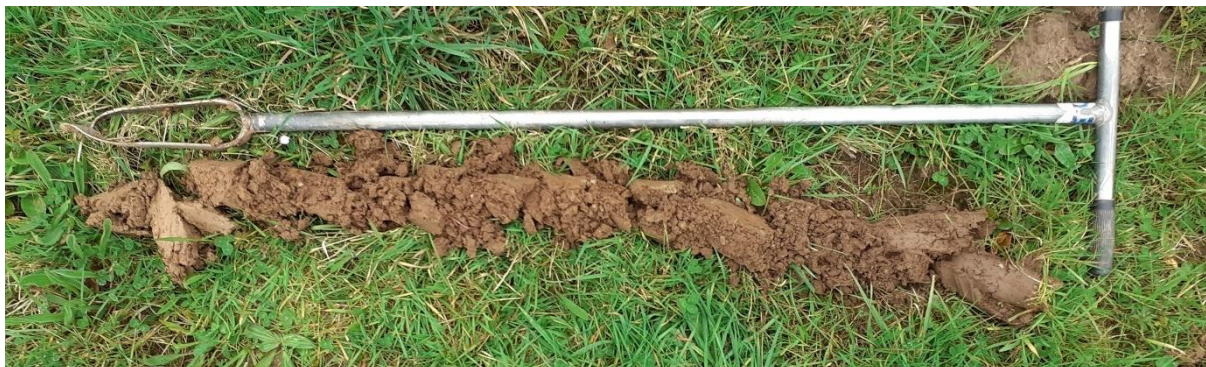
*Sondage S32 montrant un sol limoneux moyennement profond, de couleur marron*

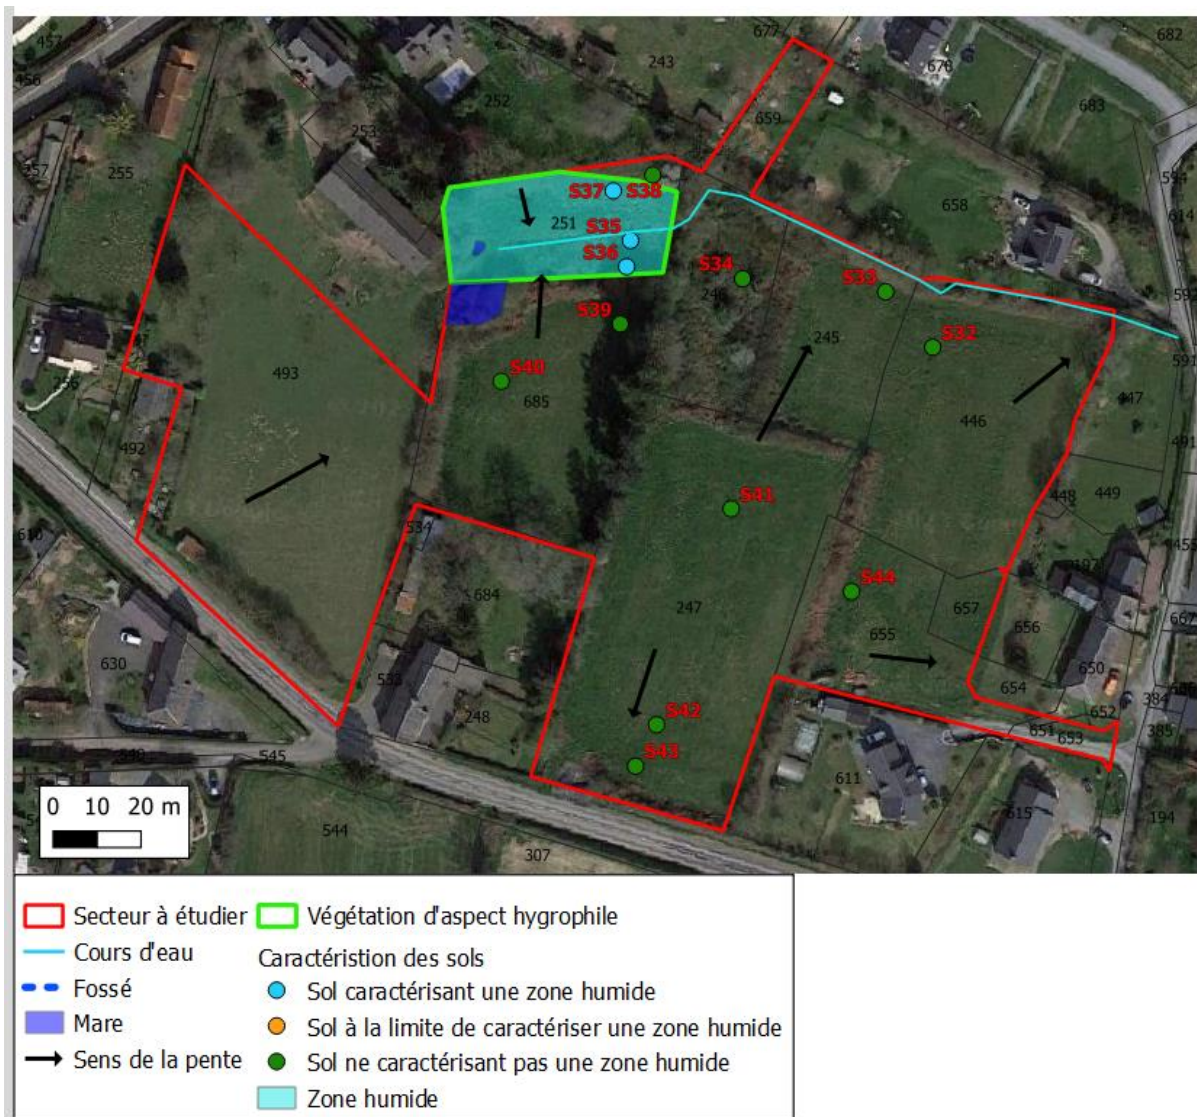
*Figure n°45 : Identification des zones humides selon le caractère hydromorphe des sols, la végétation à aspect hygrophile et la micro-topographie (source : Google satellite) – Réalisation : Terre&Via*

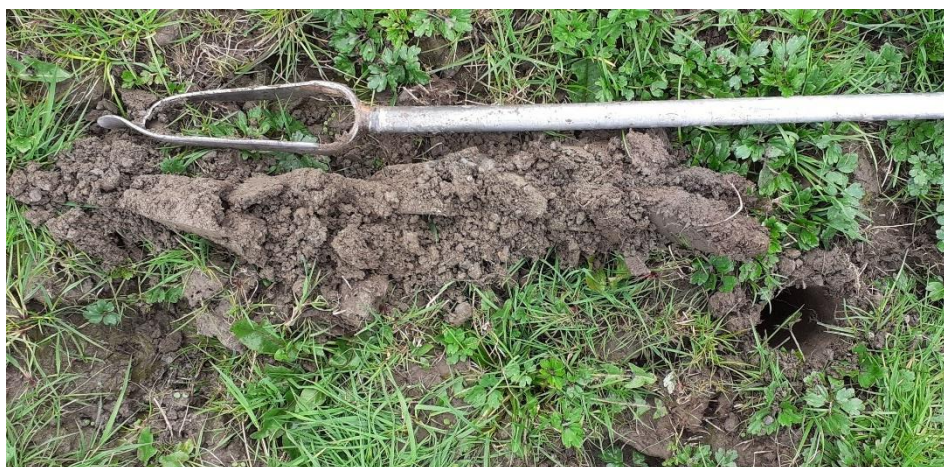
*Sondage S51 montrant un sol limono-caillouteux, peu épais*

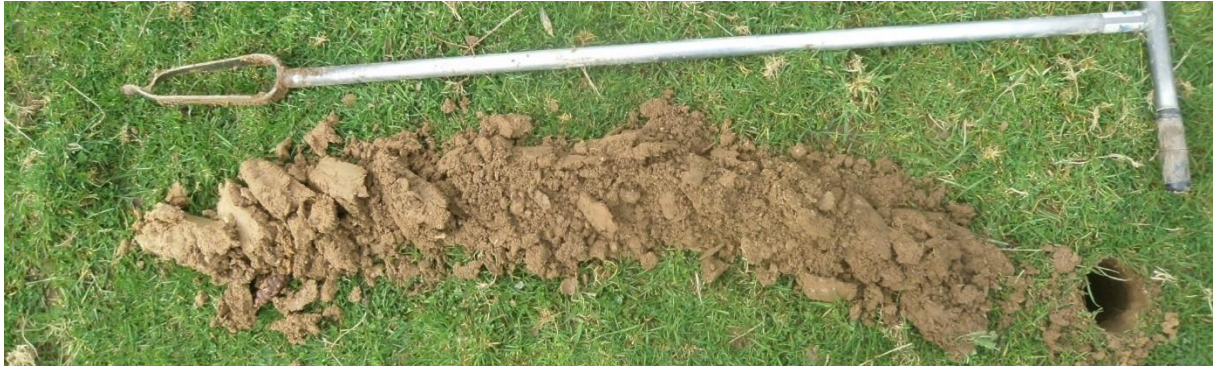
*Sondage S94 montrant un sol limoneux moyennement profond, de couleur marron devenant plus clair en profondeur*

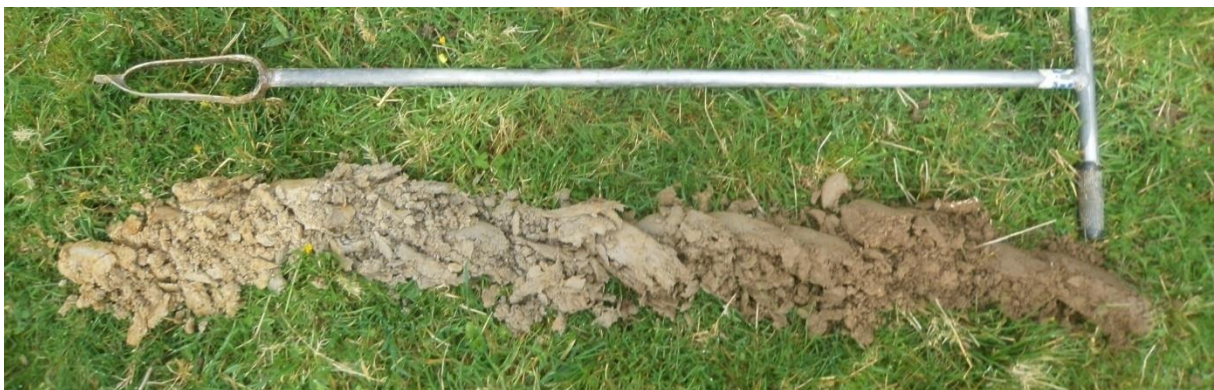
*Sondage S89 montrant un sol limoneux moyennement profond, avec une couleur grisâtre apparaissant dès 30 cm de profondeur en s'intensifiant ensuite, avec des tâches ocre, puis bariolage gris/ocre à partir de 70 cm de profondeur*

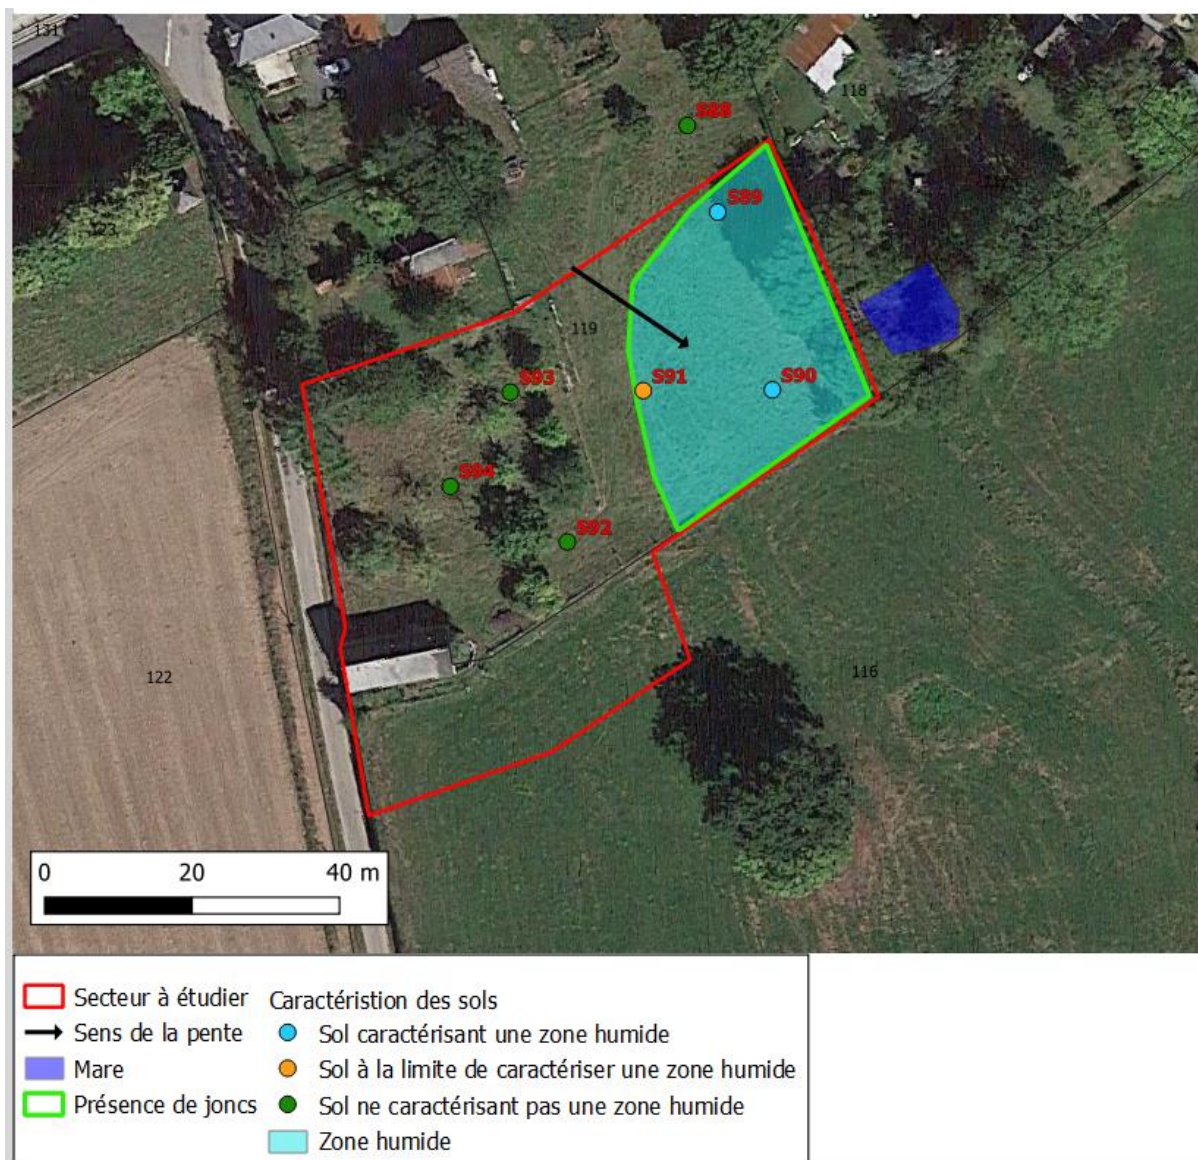
*Figure n°54 : Identification des zones humides selon le caractère hydromorphe des sols et la présence de joncs (source : Google satellite) – Réalisation : Terre&Via*

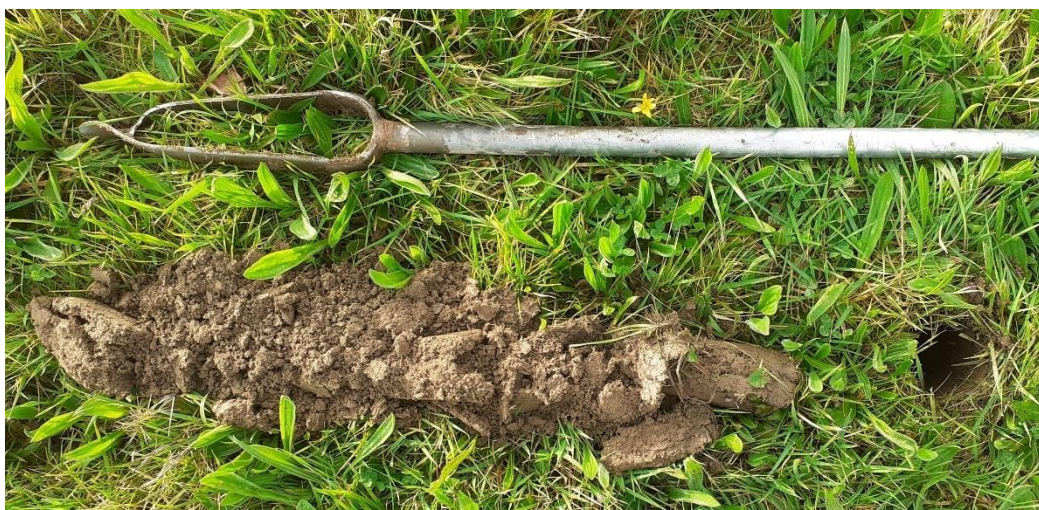
*Sondage S86 montrant un sol limoneux peu profond, de couleur marron*

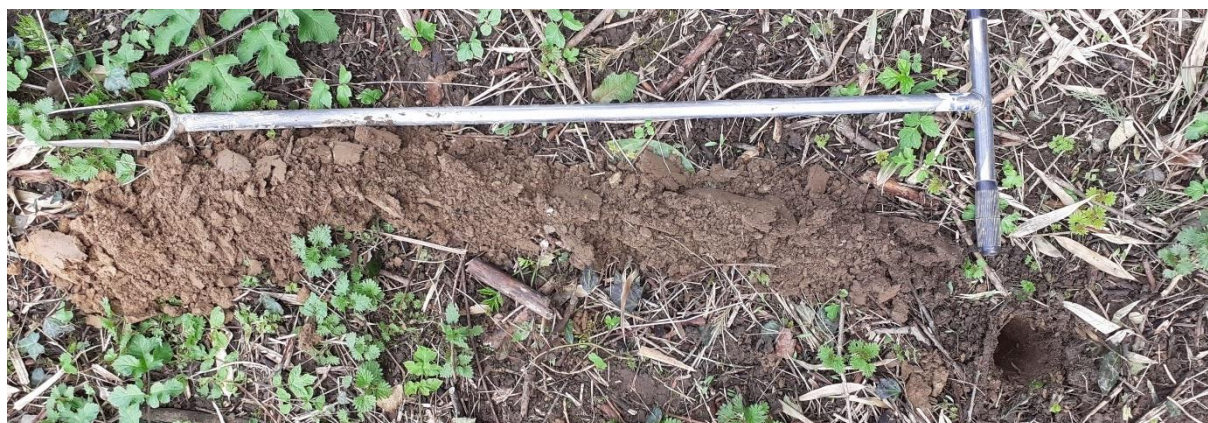
*Sondage S72 montrant un sol limoneux profond, de couleur marron*

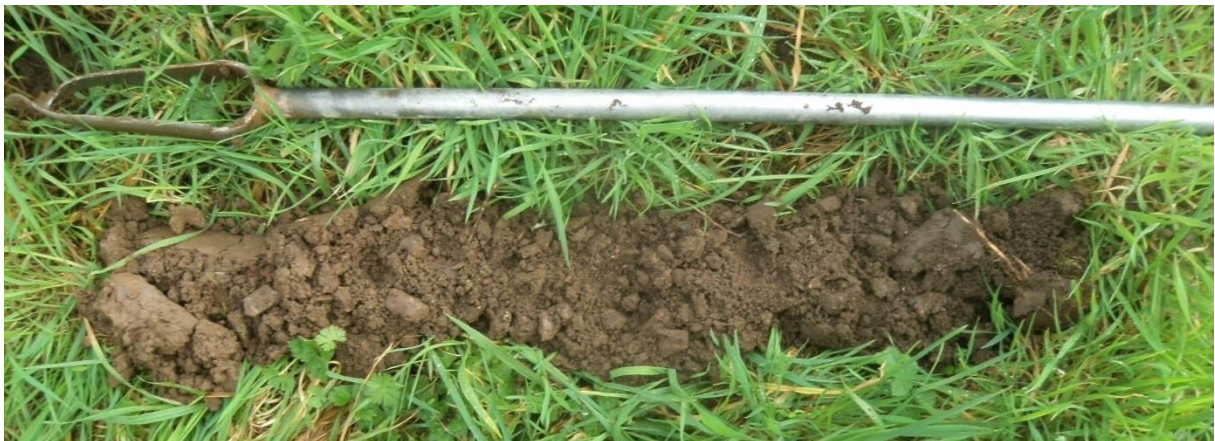
*Sondage S84 montrant un sol limoneux moyennement profond, de couleur marron*

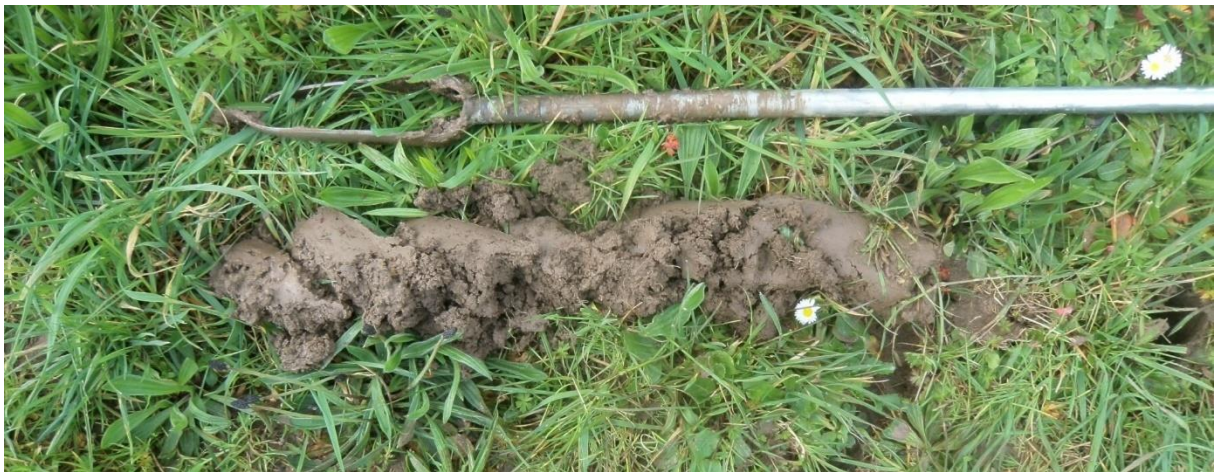
*Sondage S75 montrant un sol limoneux peu profond, de couleur grisâtre, humide*
