# ***ETUDE PREALABLE A L'ELABORATION D'UN SCHEMA DIRECTEUR DE GESTION DES EAUX PLUVIALES***

**PHASE 1 : DIAGNOSTIC DE TERRITOIRE ET DEFINITION D'OBJECTIFS DE  
GESTION**

**DOCUMENT DEFINITIF**

**SEPTEMBRE 2015**

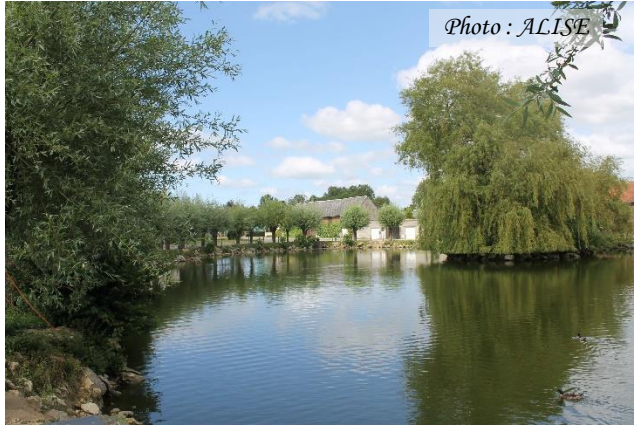
*Photo n°1 Mare de Villers-Bocage*

Les mares ont une double fonctionnalité : elles ont un rôle de stockage temporaire des eaux de ruissellement, ou rôle tampon et un rôle épurateur de ces eaux de ruissellement, notamment en fixant les éléments lourds et en dénitrifiant les eaux.

Plusieurs mares (ou bassins aménagés ayant le même rôle en terme de gestion des eaux) ont été recensées sur la communauté de communes Bocage-Hallue. Elles ont été cartographiées dans un premier temps à partir des orthophotoplans, puis ajoutées lors des entretiens avec les élus et des prospections de terrains.

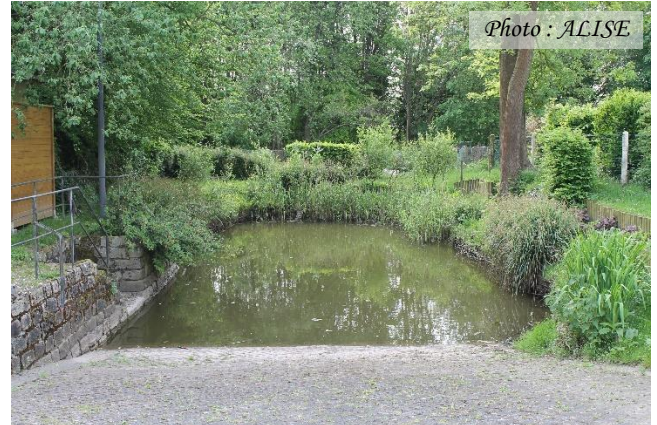
*Photo n°2 Mare de Montonvillers*

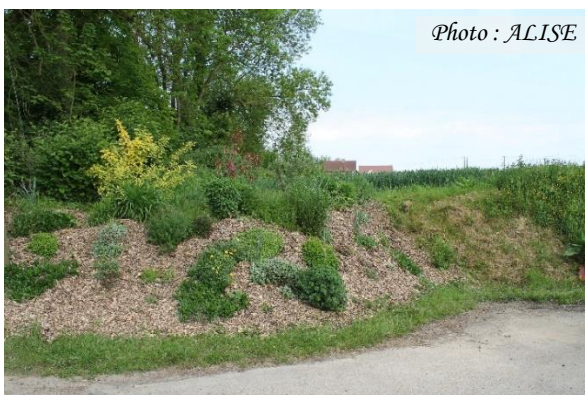
*Photo n°3 Talus (Montonvillers)*

Les talus ont un rôle essentiel dans la gestion quantitative et qualitative des eaux de pluie. En effet, lorsqu'ils sont situés en travers d'une pente, les talus permettent la gestion locale des eaux pluviales et favorisent leur infiltration. L'action des talus est dépendante de leur disposition et de leur densité à l'échelle d'un bassin versant. L'action des talus est renforcée lorsqu'ils sont plantés.

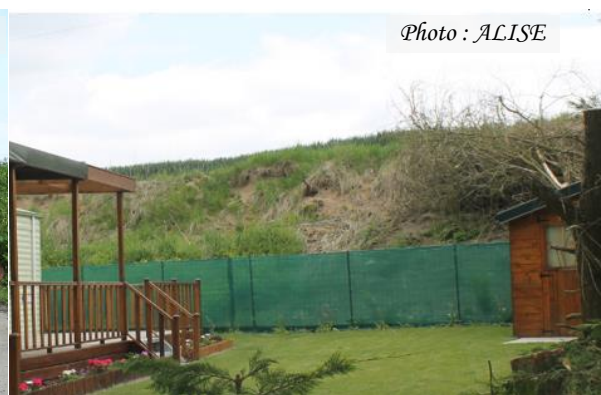
*Photo n°4 Talus (Pont Noyelles)*

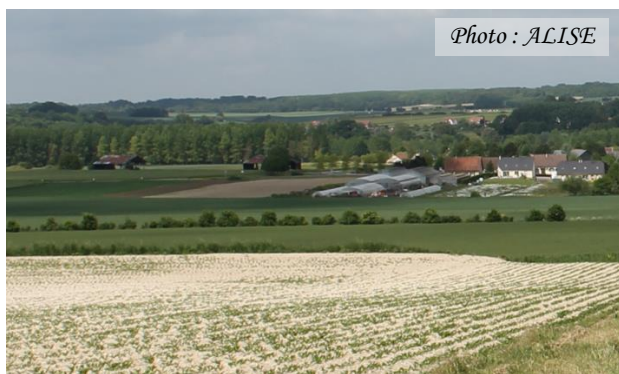
*Photo n°5 Haie (Pont Noyelles)*

Les haies, lorsqu'elles sont disposées transversalement aux écoulements d'eau superficiels, permettent la diminution de la vitesse des ruissellements et favorisent leur infiltration dans le sol. Par conséquent, le risque d'érosion des sols à l'aval et les risques de coulées de boues associées sont diminués.

Les haies présentes sur les parcelles agricoles, le long des routes, ou protégeant les limites des zones urbaines ont été cartographiées à partir des orthophotoplans. 1554 haies ont été identifiées sur le territoire.

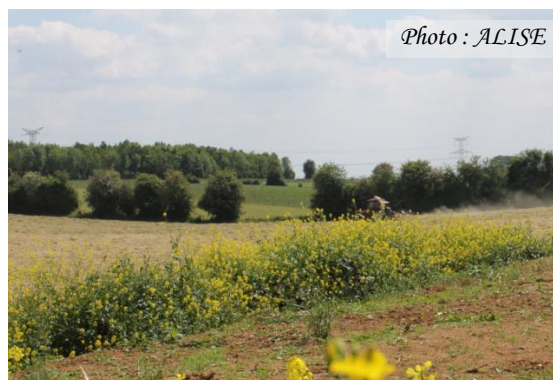
*Photo n°6 Haie (Rainneville)*

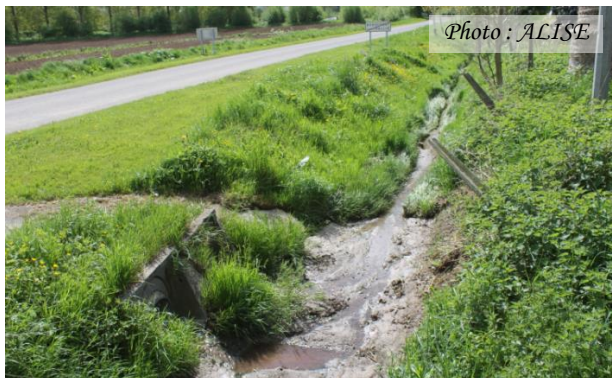
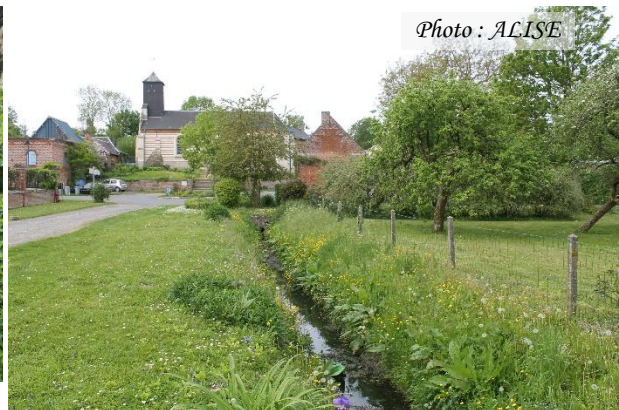
Les fossés ont pour objectif de capter les ruissellements diffus ou les écoulements pour les diriger vers un exutoire. Ils protègent le sol de l'érosion et, lorsqu'ils sont enherbés, favorisent la sédimentation et l'infiltration des eaux.

Photo n°7 Fossé (Beaucourt sur l'Hallue)

Photo n°8 Fossé (Montigny sur l'Hallue)

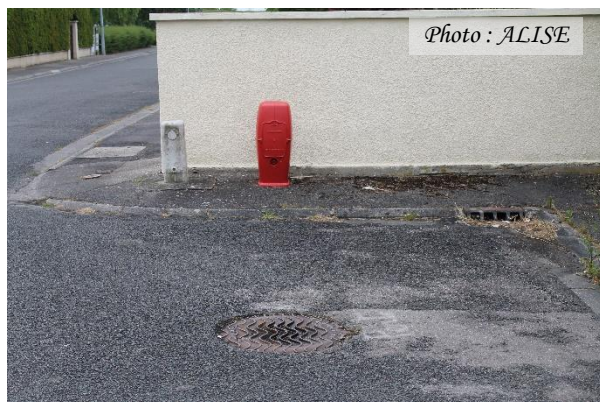
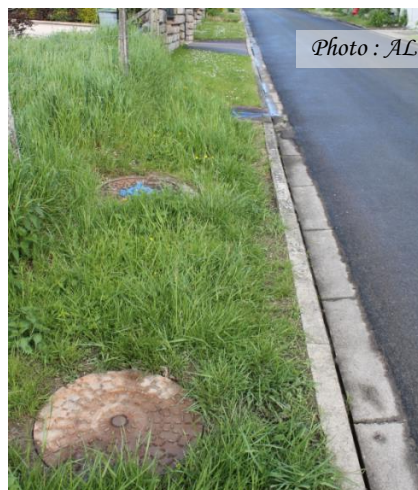
Les puisards ou puits d'infiltration permettent un stockage et une restitution directe de l'eau dans les sols. Ils permettent une infiltration des eaux pluviales en profondeur, lorsque les sols superficiels sont imperméables ou peu perméables. Ces puits d'infiltration directe sont présents sur certaines communes pour gérer une partie des eaux pluviales, ou sur les parcelles privées pour gérer les eaux pluviales des particuliers. Les puisards ayant un rôle dans la gestion des eaux pluviales à l'échelle de la commune ont été recensés lors des différents entretiens avec les élus, puis cartographiés.

*Photo n°9 Avaloir connecté à un puisard  
(Saint-Vaast-en-Chaussée)*

*Photo n°10 Deux puisards  
(Vadencourt)*

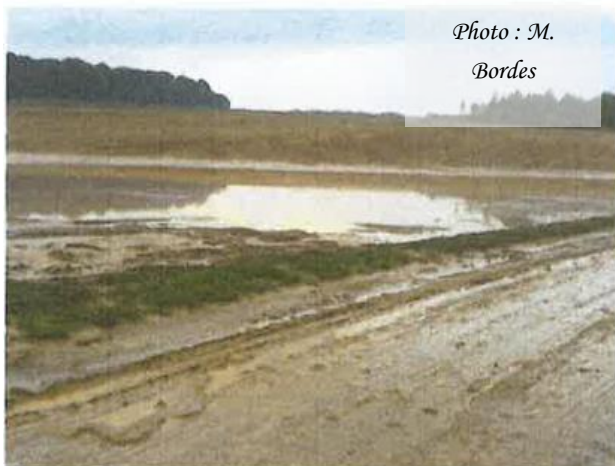
*Photo n°11 Inondation et coulées de boue sur la voirie et la parcelle agricole en amont du lotissement (Fréchencourt)*

Les photos suivantes illustrent l'intensité de l'évènement sur les communes de Fréchencourt et Béhencourt :

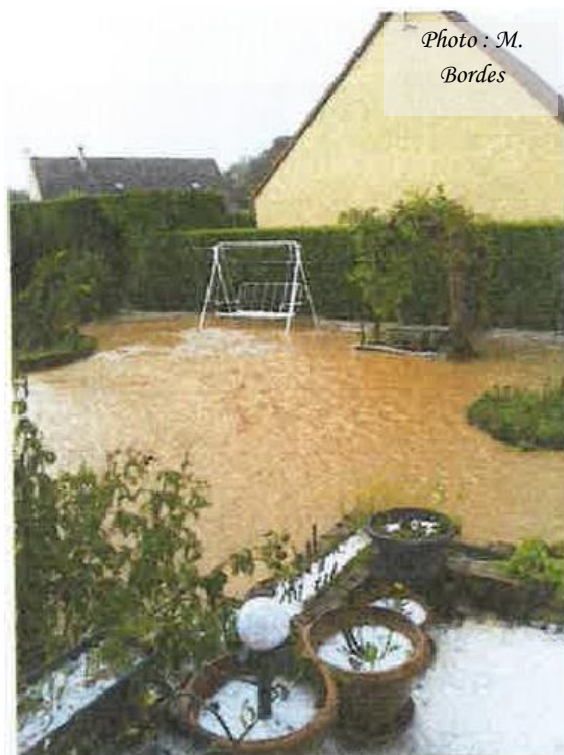
*Photo n°12 Inondation et coulées de boues dans le jardin du sinistré (Fréchencourt)*

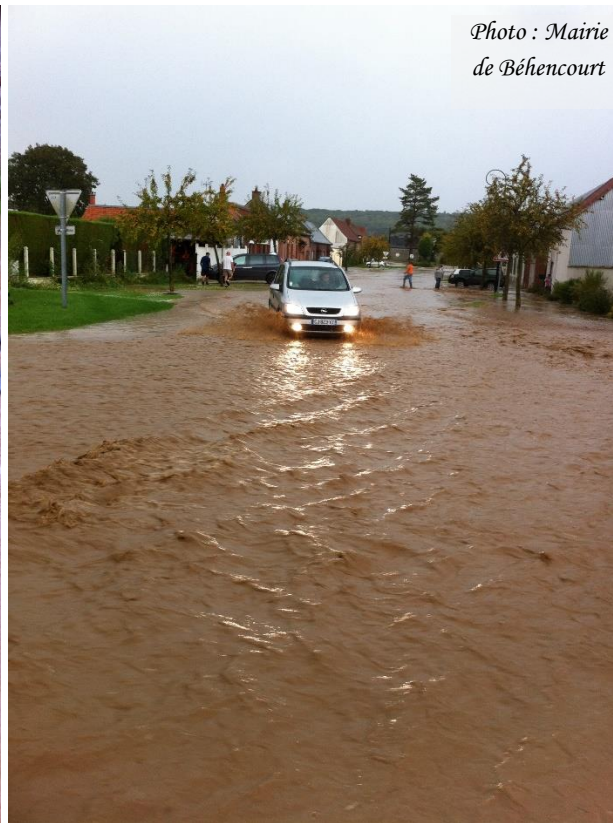
*Photo n°14 Inondation et coulées de boues sur la voirie rue des Pommiers (Béhencourt)*

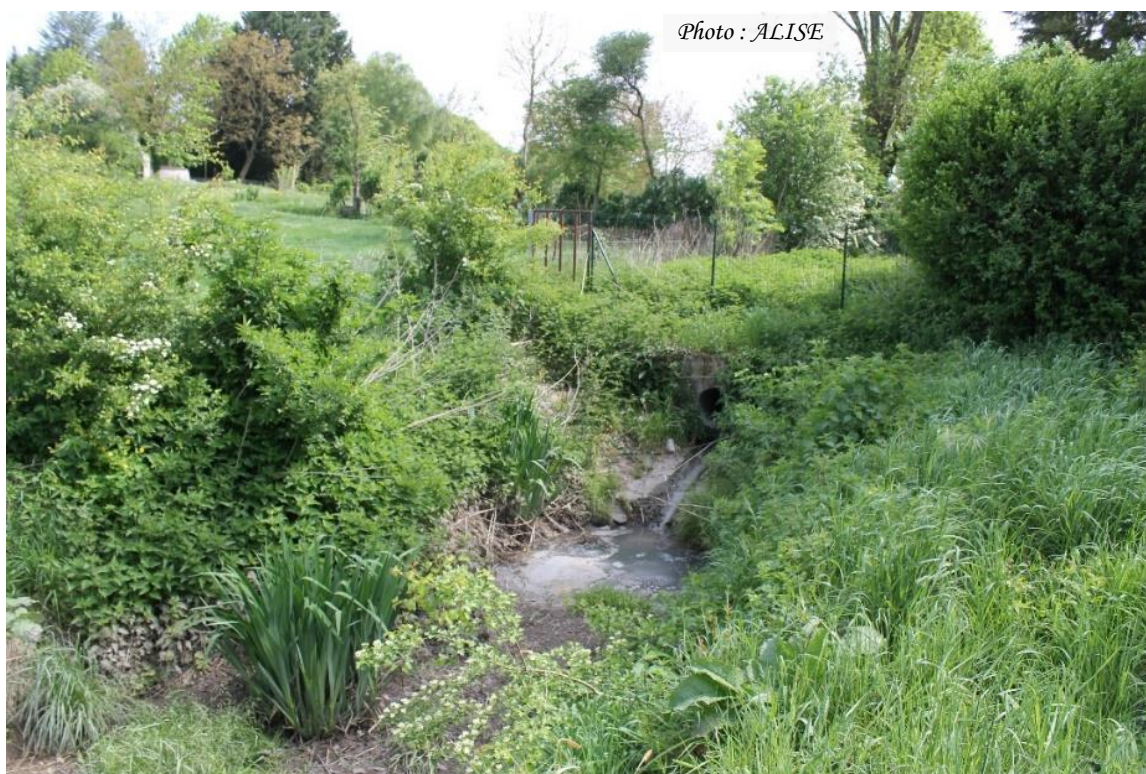
*Photo n°15 Traces d'eaux blanches à l'exutoire du réseau d'eaux pluviales (Vaux-en-Amiénois)*

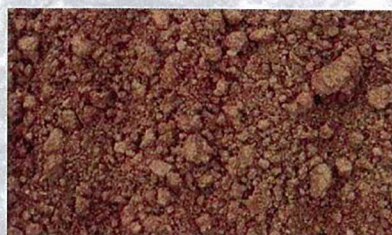
**Phase 1 : Fermeture de la surface, formation de la croûte structurale.**  
Sous l'effet de la pluie, les mottes fondent et les particules les plus fines se soudent entre elles.

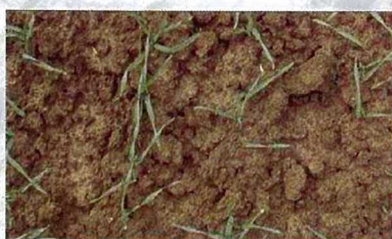
**Phase 2 : Formation de la croûte de dépôt ou croûte sédimentaire.**  
L'eau s'infiltre moins bien suite à la formation de la croûte structurale. De l'eau stagne en surface formant des flaques (excès d'eau). Des ruissellements peuvent apparaître par débordement des flaques. La croûte de dépôt se forme au dessus de la croûte structurale par sédimentation des particules en suspension contenues dans les flaques.

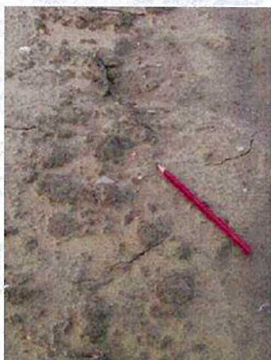
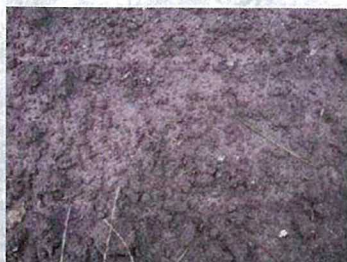
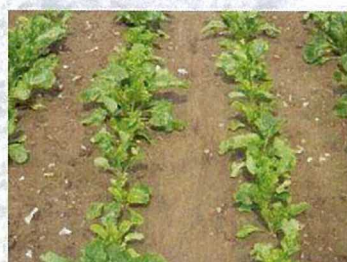
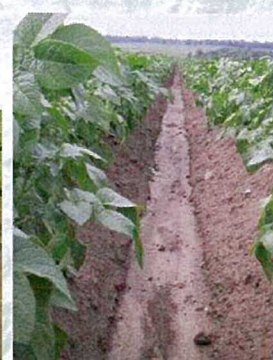
Exemples de croûtes de battance sur semis de blé  
Octobre

Exemples de croûtes de battance sur betteraves (à gauche) et pommes de terre (à droite) avec signes de ruissellement  
Juin
