**U R D O S**

**PLAN D EXPOSITION**

**"AVALANCHES"**

**REGLEMENT**

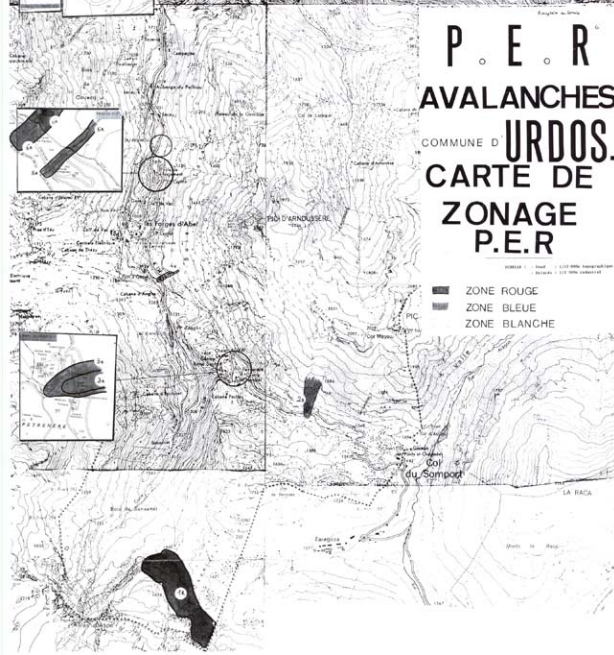
P . E . R  
**AVALANCHES**  
 COMMUNE D' **URDOS.**  
**CARTE DE**  
**ZONAGE**  
**P.E.R**

ÉCHELLE : 1 : 50 000  
 1 : 50 000 (carte nationale)

- ZONE ROUGE
- ZONE BLEUE
- ZONE BLANCHE

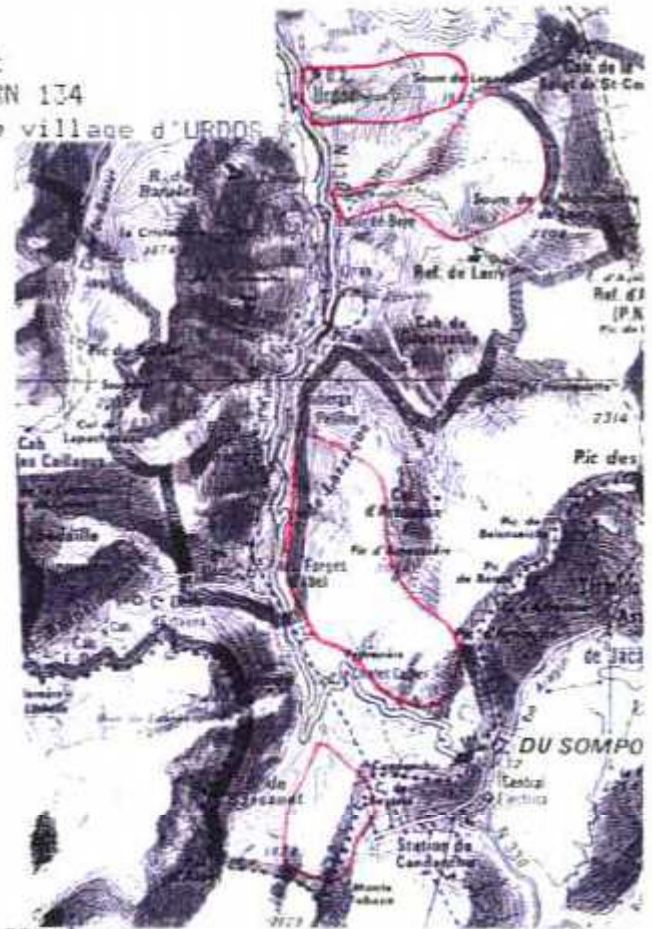
Il s'agit de la rive droite du gave d'Aspe, de la frontière espagnole au Fort de Pourtalet. Pour des raisons de commodité trois secteurs d'étude ont été individualisés d'amont en aval :

- la zone de ski de fond du Somport
- la zone des couloirs coupant la RN 134
- la zone des coulées concernant le village d'URDOS

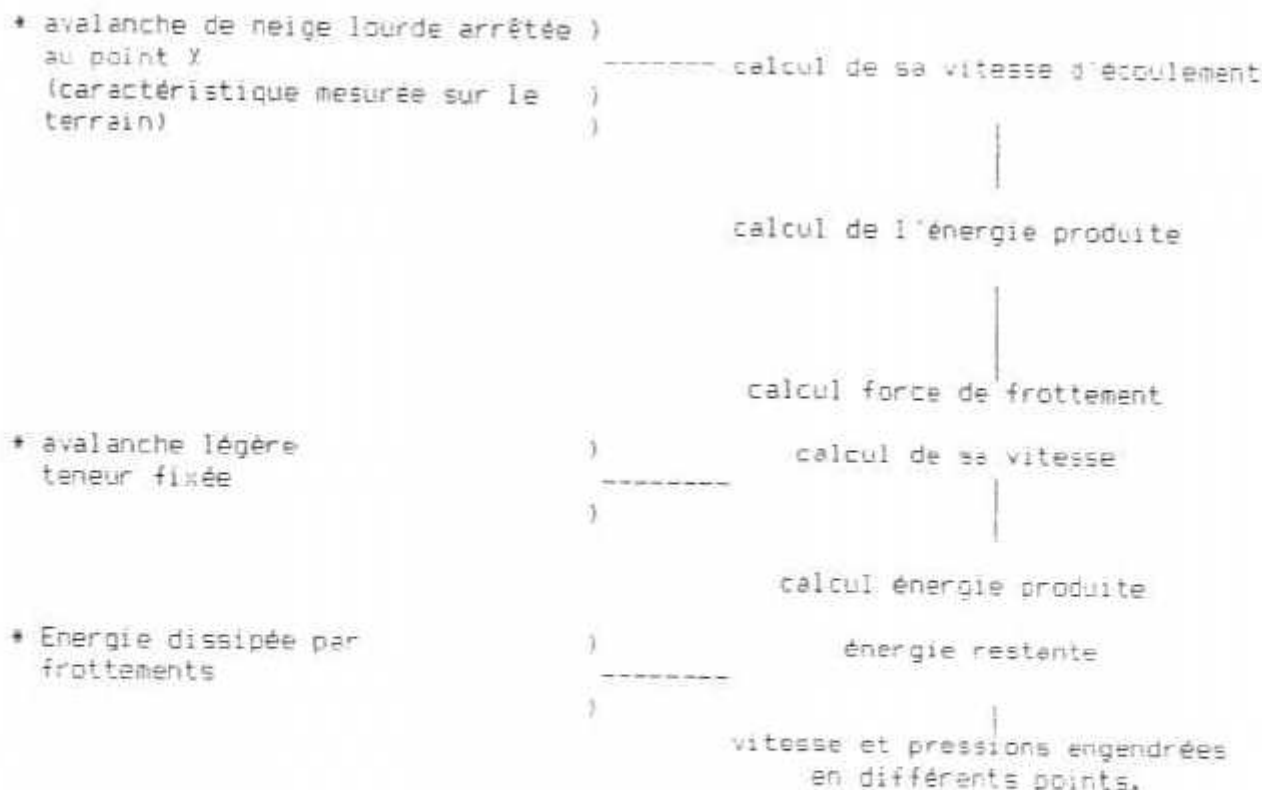
La démarche adoptée pour chaque type d'avalanche est la suivante :

Tous les calculs sont réalisés à partir des formules de Teuler.

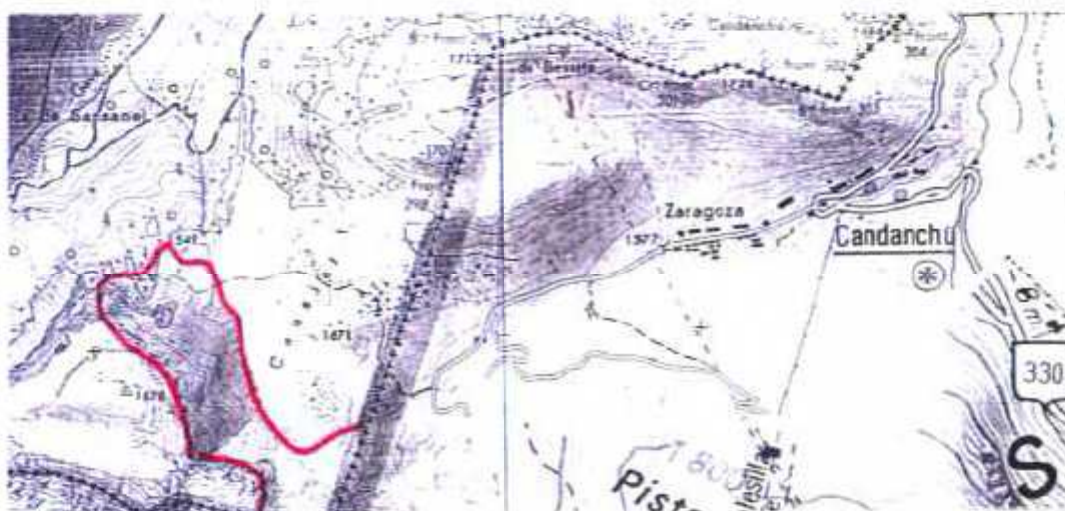
Au sud-ouest, vers la frontière, la pente augmente brutalement et vient mourir sur des falaises qui constituent les contreforts du pic d'Aspe. C'est donc dans cette zone de transition plateau falaise que se situent les phénomènes avalancheux.

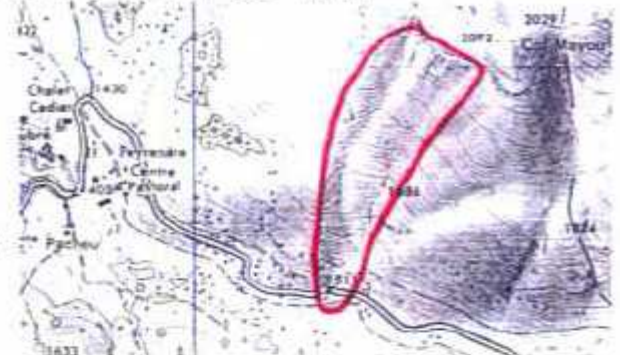
L'aléa est lié à des conditions météo exceptionnelles. L'énergie développée par la coulée, compte-tenu de la faible dénivelée (200 m) n'est pas supérieure à 30 kPa. L'aléa est donc moyen sur la bordure du plateau (zone des 40m). Dans la pente, les coulées sont régulières lors des purges, l'aléa y est fort.

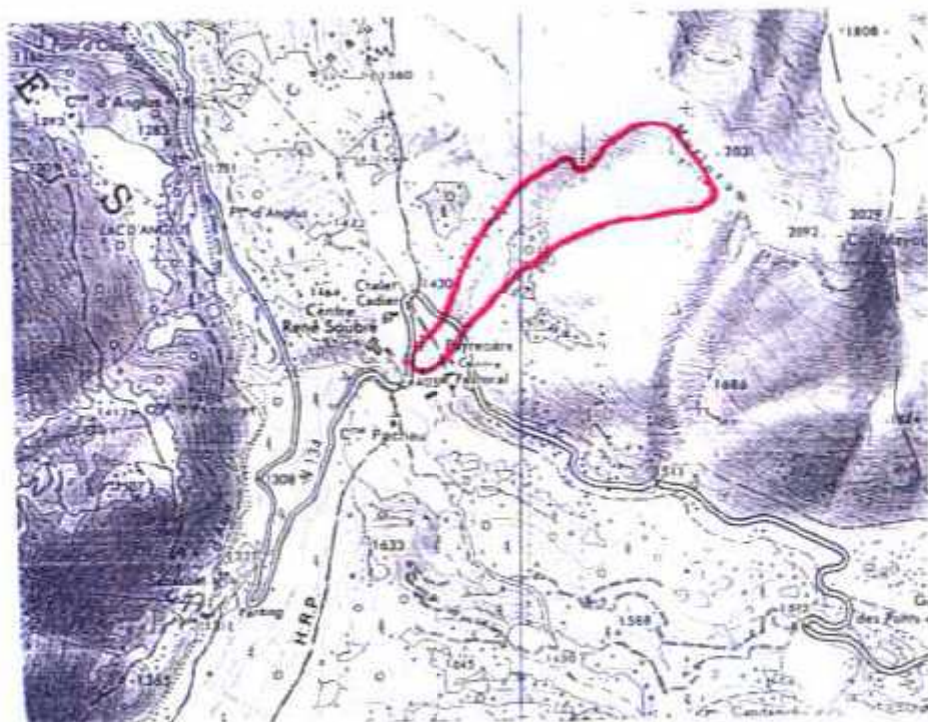
La zone sommitale est essentiellement concernée par des phénomènes de purge réguliers (rouge). Le plateau qui lui fait suite à l'aval est la zone d'arrêt de la plupart des coulées sauf celles vues au (1). L'aléa y est faible (jaune).

Plus bas après la rupture de pente, l'aléa redevient sérieux par son intensité mais toutefois assez rare. L'aléa est moyen.

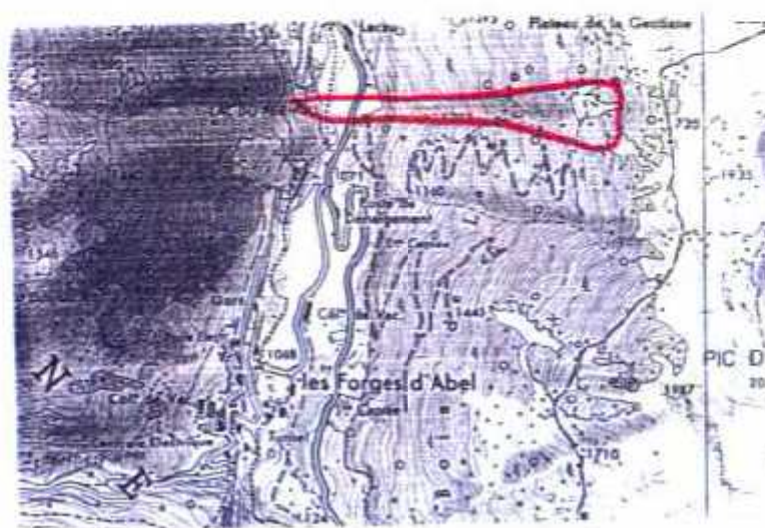
Il s'agit d'un couloir bien marqué étagé entre 1 650 m et 1 080 m et d'orientation ouest. Il démarre à une rupture de pente située sous le plateau de la gentiane. La pente est moyenne mais on note la présence de nombreuses sources 30 à 50 m sous le plateau.

La zone large à ce niveau se rétrécit plus bas et la pente s'accroît pour dépasser 40°. Elle reste soutenue jusqu'à 1 200 m. Elle se radoucit ensuite jusqu'à la route où elle n'est plus que de 24°.
