## SYNTHESE DOCUMENTAIRE

### Ancien site de la société MUNSCH-GULDEN 17 rue des Orfèvres à Wingen sur Moder (67)

**SYNTHESE DOCUMENTAIRE**

**Ancien site de la société MUNSCH-GULDEN  
17 rue des Orfèvres à Wingen sur Moder (67)**

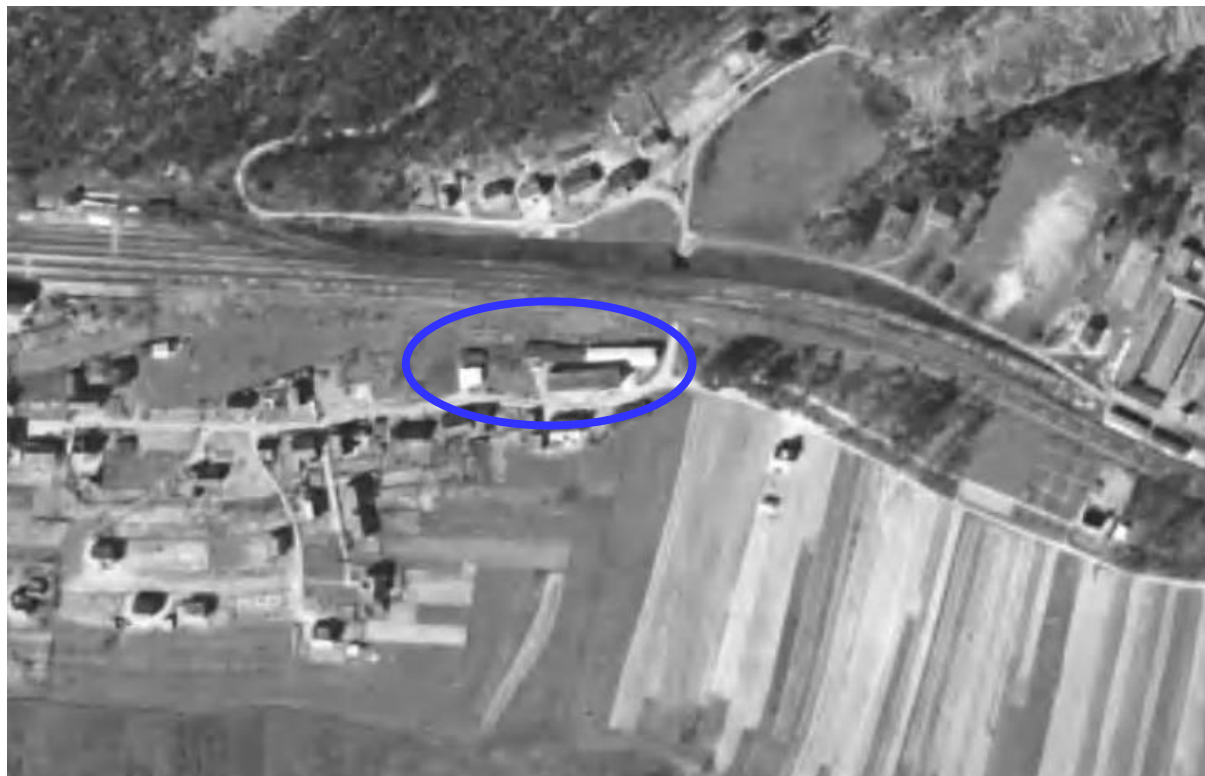
**Figure 1 : Photographie aérienne du site datée de 1951**

Les activités sont la fabrication des pièces brutes, le polissage, l'argenture et l'emballage.

La fabrication des pièces brutes se faisait par la transformation de bande de métal (Maillechort) et d'inox par des procédés de découpage, de pliage et de soudure. Des huiles et des graisses étaient utilisées pour le fonctionnement des machines.

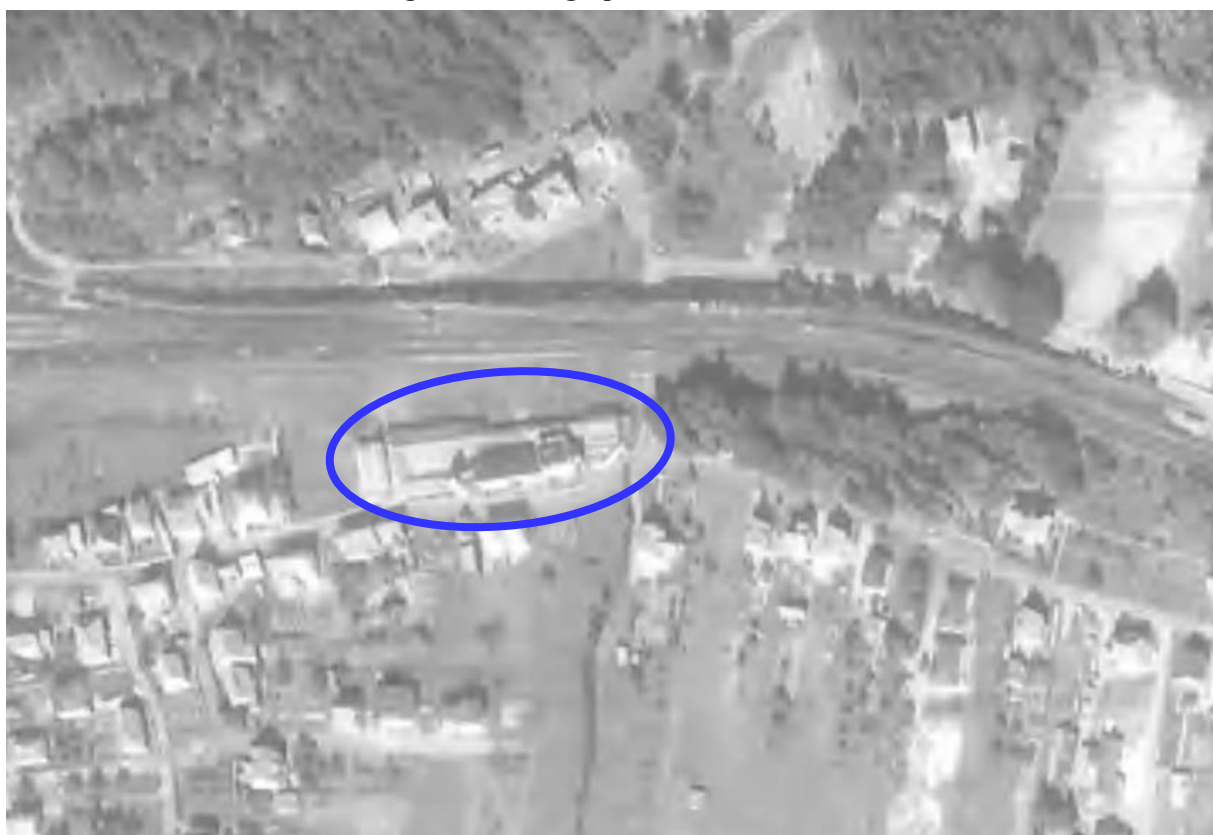
**Figure 2 : Photographie aérienne de 1972**

A partir de 1959, les zones extérieures aux bâtiments sont recouvertes de béton ou de pavés.

La société Gulden continue son activité sans changement important. Le procédé de fabrication a été modernisé en 1960 par la mise en route d'installation de traitement Argent-Nickel automatique.

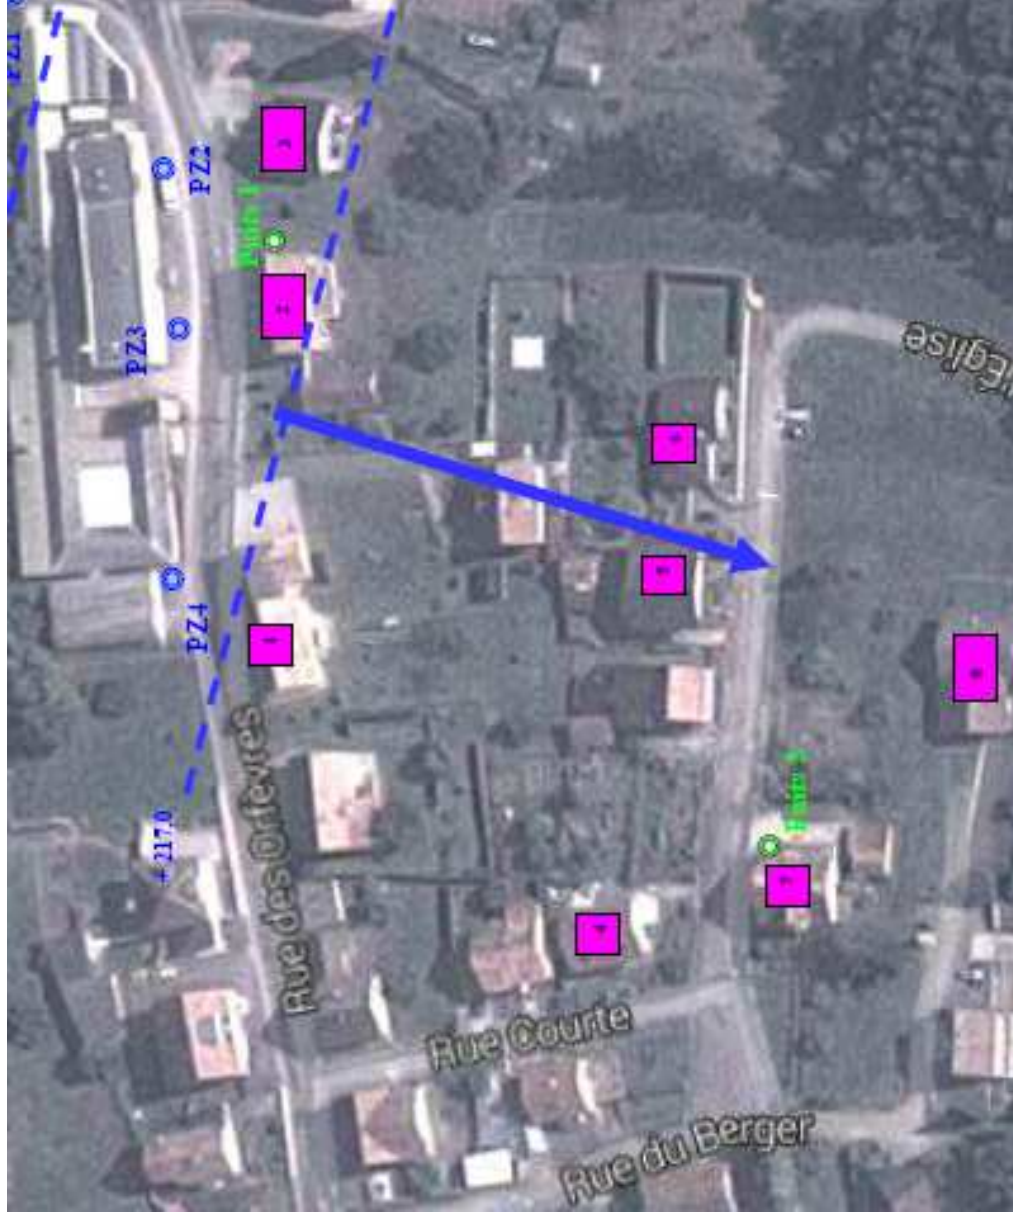
**Annexe 5 :**  
**Carte des habitations ayant fait l'objet de mesure de la qualité de l'air intérieur en 2015**  
Source (Rapport Envireausol N°RA15.038Ag15)
