N° affaire : 2495060/1  
N° rapport : BI-231/12 / Rev.0

## **Ponteilla Nyls**

# **Plan d'Aménagement des Voiries et Espaces Publics**

**Commune : PONTEILLA NYLS**

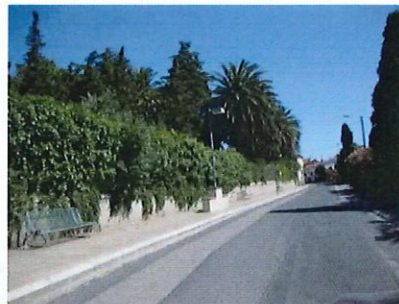
### Cheminement piéton horizontal :

Le cheminement piéton bénéficie d'une largeur suffisante et d'un éclairage satisfaisant

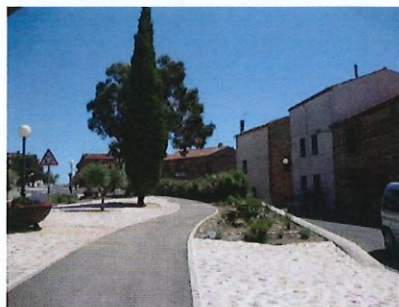
### Cheminement piéton horizontal :

Le cheminement piéton bénéficie d'une largeur suffisante et d'un éclairage satisfaisant

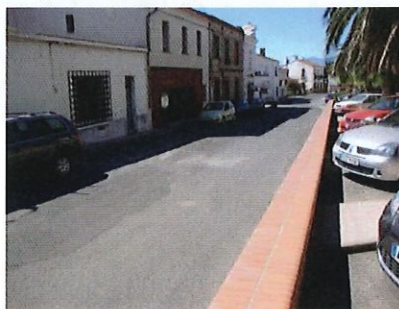
### Cheminement piéton horizontal :

L'avenue de Perpignan est en cours de réfection et disposera des caractéristiques rendant la voirie accessible aux personnes handicapées.

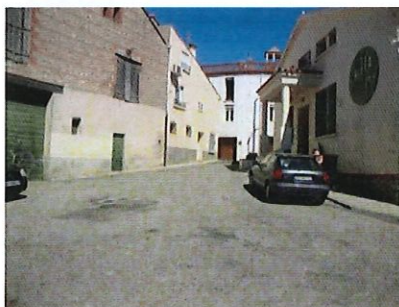
### Cheminement piéton horizontal :

La topographie de la commune gêne la mise en continuité des cheminements accessibles.

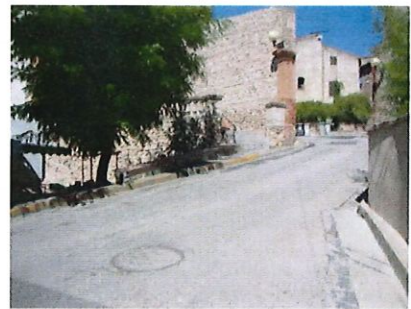
#### Cheminement piéton horizontal :

La topographie de la commune gêne la mise en continuité des cheminements accessibles.

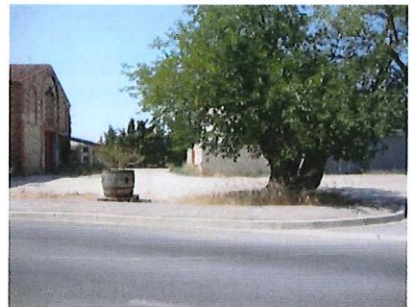
#### Stationnement automobile :

Un emplacement de parking sera prévu à cet endroit et desservira l'annexe de mairie

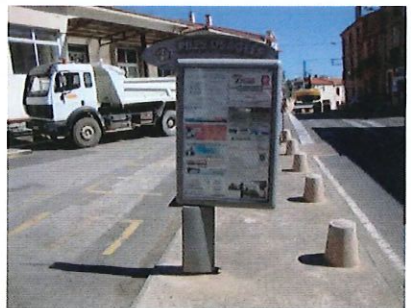
#### Signalisations :

La commune informe ses habitants à l'aide d'un panneau.

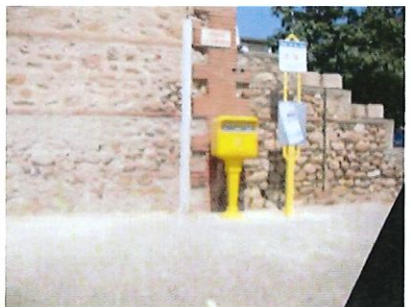
#### Equipement :

La hauteur d'accès à la boîte postale est accessible en position debout et assise.

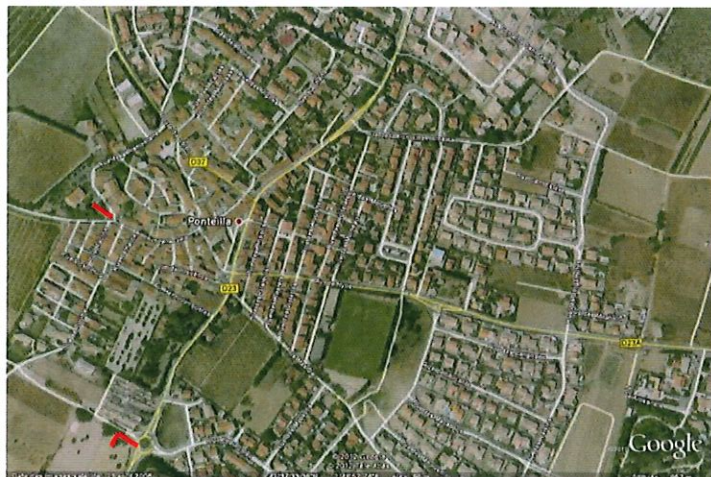
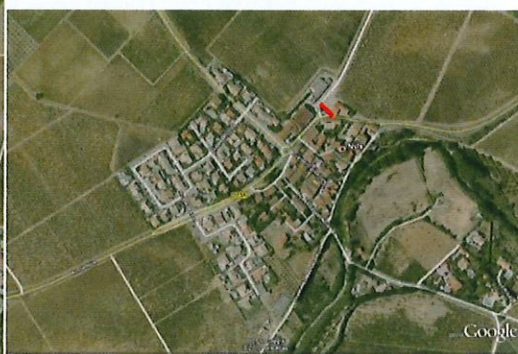
**FC n°1**

**Cheminement piéton horizontal : Absence de cheminement**

**Créer un cheminement accessible en béton sur la base de 1.40m de largeur compris assainissement et guide tactile et visuel linéaire.**

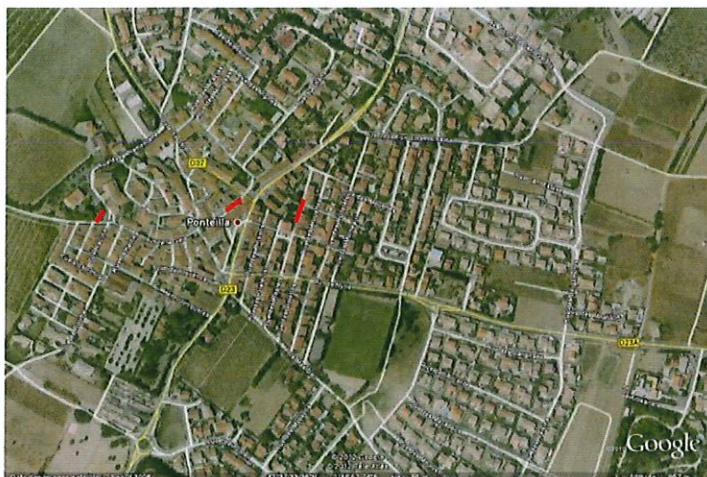
FC n°2

**Cheminement piéton horizontal : Absence de cheminement**

**Mise en œuvre d'un guidage tactile et visuel d'une largeur de 1,4 m**

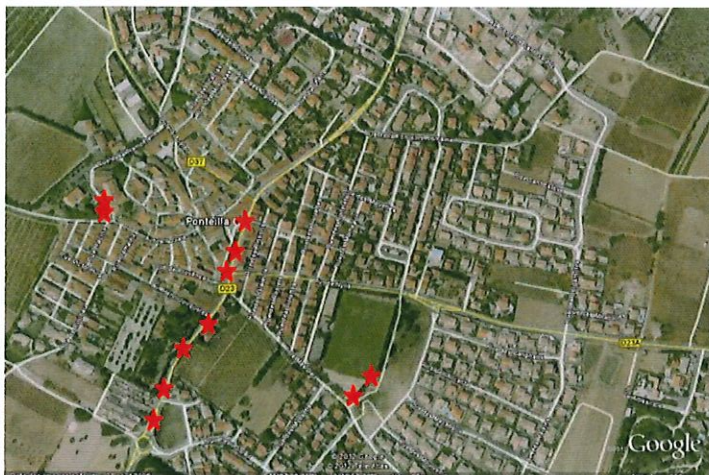
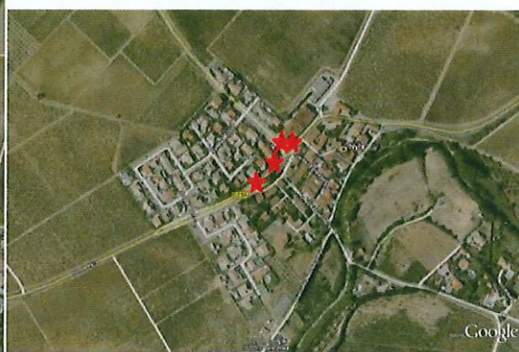
**FC n°3**

**Cheminement piéton horizontal : Absence de passage pour piéton traversant voie à double sens**

**Aux traversées de chaussées routières pour voie véhicule double sens, mettre en œuvre des bandes d'éveil de vigilance ainsi qu'un marquage au sol et signalétique verticale pour prévenir les conducteurs :**

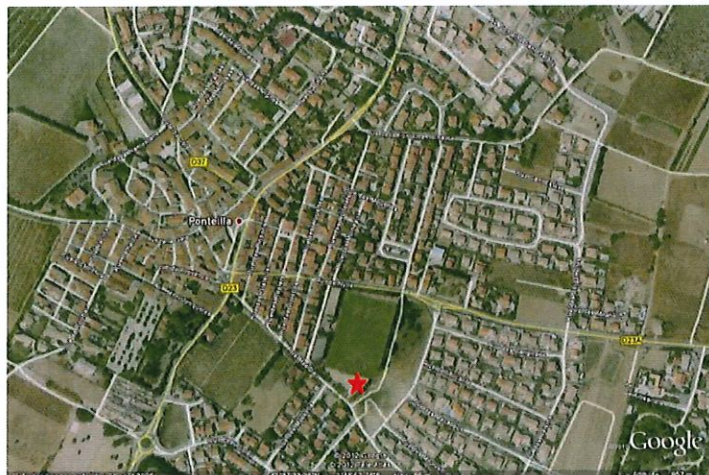
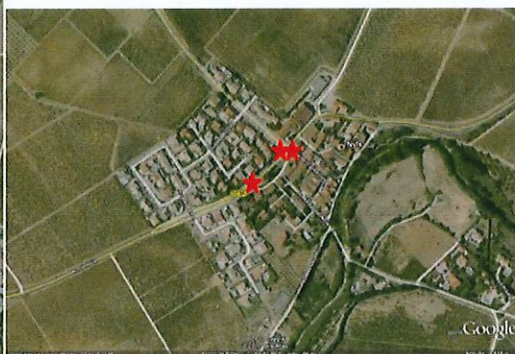
FC n°4

**Cheminement piéton horizontal : Absence de signalétique verticale des passages pour piéton**

**Mettre en place un panneau signalant le passage pour piéton d'une voie à double sens.**

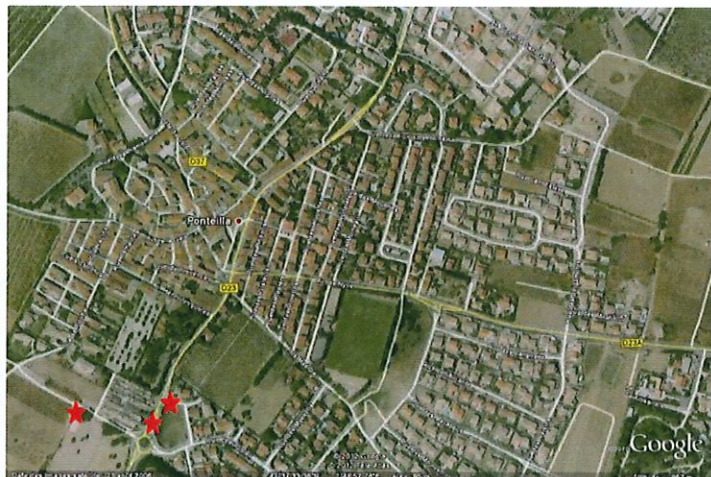
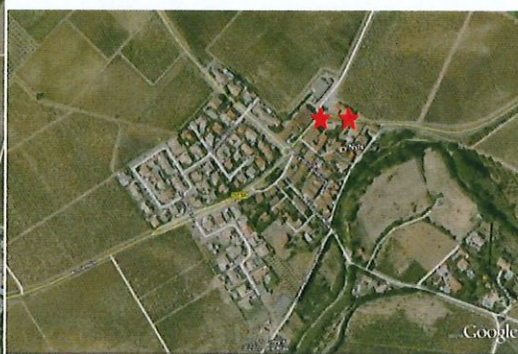
**FC n°5**

**Cheminement piéton horizontal : Trottoir formant un ressaut trop important**

**Mettre en œuvre un bateau avec pente acceptable ( 10% sur 50 cm )**

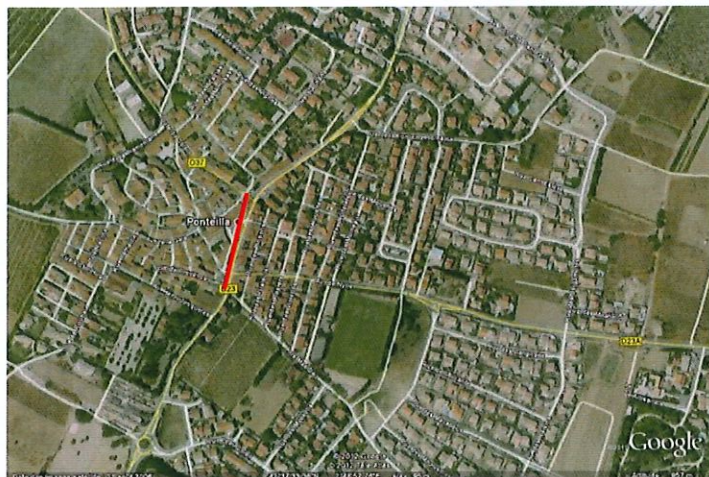
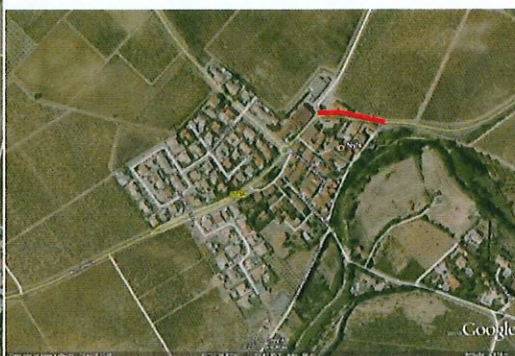
FC n°6

**Cheminement piéton horizontal : Absence de cheminement**

**Créer un trottoir d'une largeur d'au moins 1,4 m**

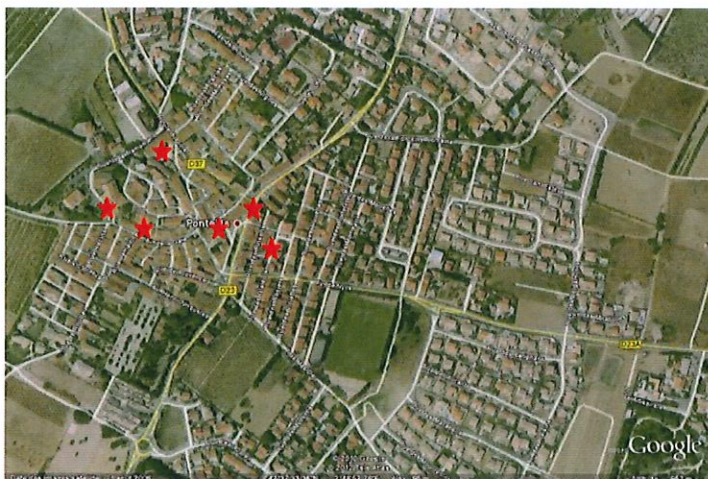
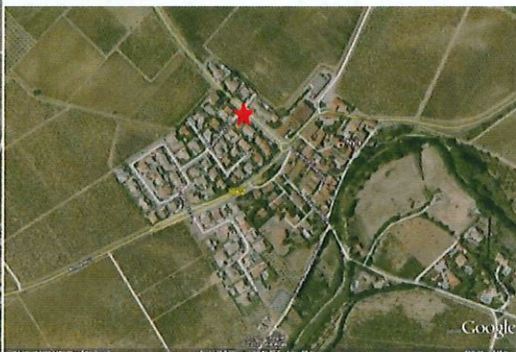
FC n°7

**Stationnement automobile :** Absence de place adaptée sur parking avec enrobé bitumineux

**Aménager une place de stationnement adaptée en regroupant plusieurs places existantes  
compris marquage et signalisation.**

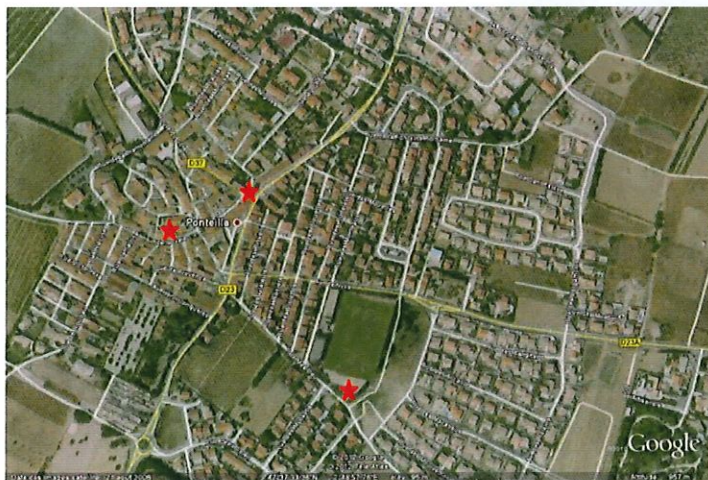
FC n°8

**Escaliers :** Les escaliers ne possèdent pas les caractéristiques générales permettant un accès praticable par tous

**Compléter les escaliers pour les rendre accessibles: panneau signalant la présence d'escalier, éveil de vigilance, différencier visuellement les contremarches des 1ères et dernières marches de chaque volée d'escalier, contraster et rendre anti dérapant**

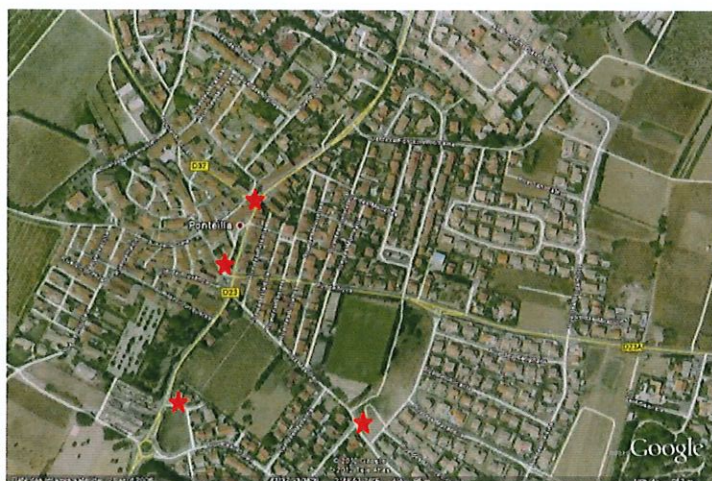
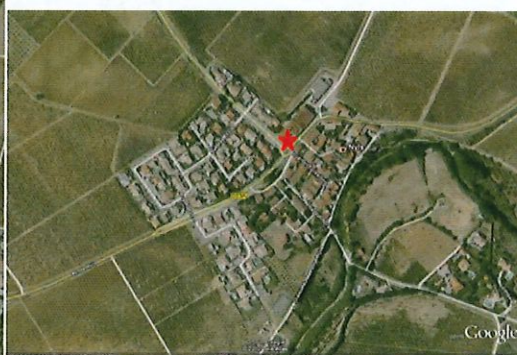
FC n°9

Arrêt de véhicule de transport collectif : Quai d'embarquement et de descente des usagers

**Création d'un quai d'embarquement d'une largeur d'au moins 1,5 m et accessible depuis une rampe d'accès de 5 %**

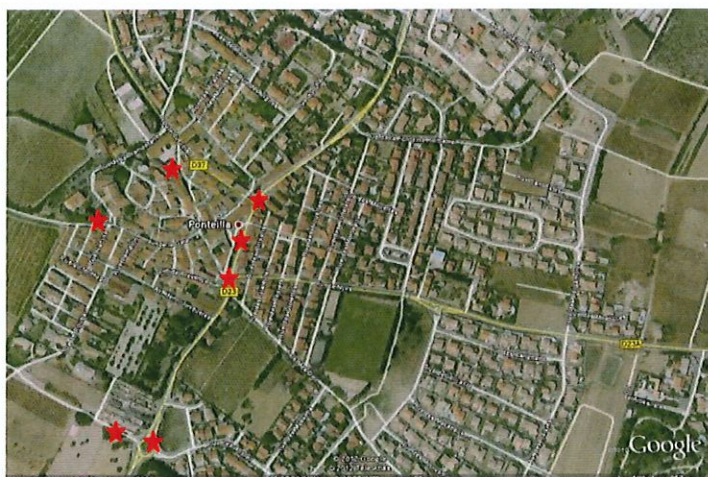
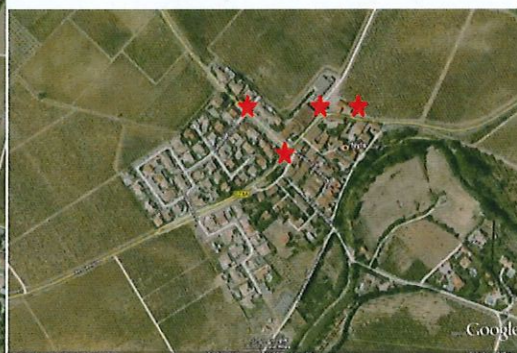
**FC n°10**

**Signalisations :** Absence d'aide aux choix d'itinéraires

**Mettre en place une signalétique orientant le visiteur**

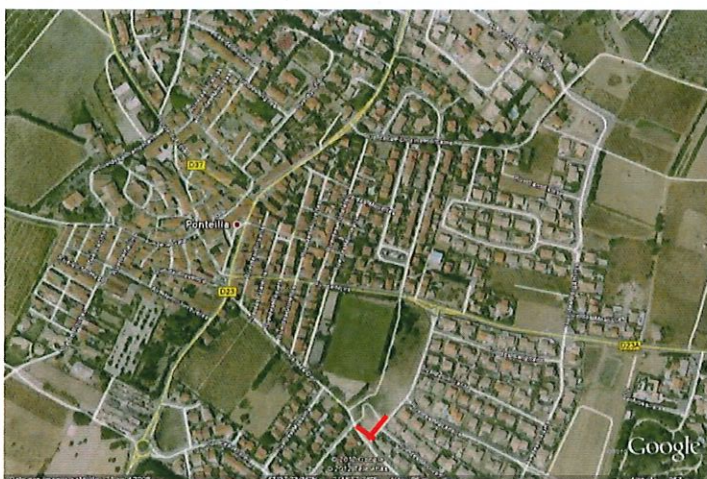
FC n°11

Signalisations : Autre

Les bornes ne respectant pas l'abaque de détection, elles devront être rehaussées de quelques cm et différencier de l'environnement par un liseré de contraste couleur en partie haute.

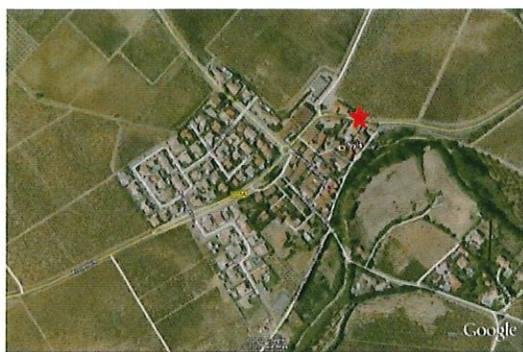
FC n°12

**Equipement** : Equipement public non accessible

**Mettre en place une cellule de trie avec réservoir enterré**

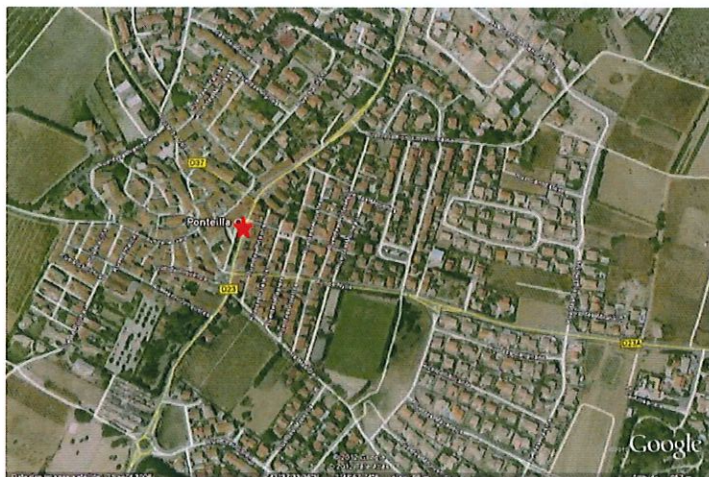
FC n°13

**Equipement :** Equipement public non accessible

**Formuler une demande auprès du gestionnaire pour le rendre accessible: France télécom ( point d'appel compris à une hauteur de 0,9 m et 1,3 m).**
