N° affaire : 2495060/1  
N° rapport : BI-232/12 / Rev.0

## **LLUPIA**

# **Plan d'Aménagement des Voiries et Espaces Publics**

**Commune : LLUPIA**

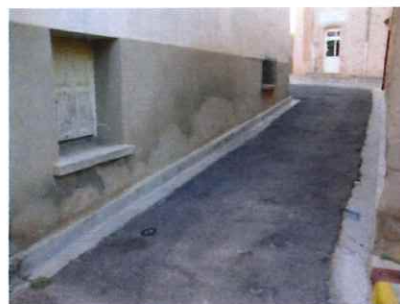
### Cheminement piéton horizontal :

L'accès à l'église et à divers équipement de la commune par ce cheminement piéton présente une pente d'environ 14% rendant l'accès au fauteuil délicat sans accompagnement.

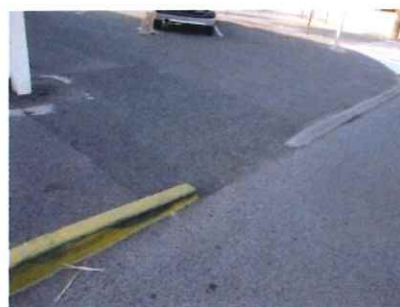
### Cheminement piéton horizontal :

Certain trottoir dispose de bateau qui facilite le passage des trottoirs à la chaussée

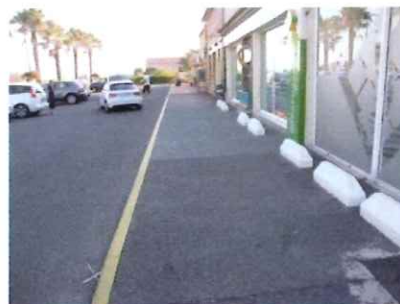
### Cheminement piéton horizontal :

Le trottoir bénéficie des caractéristiques suffisantes pour la circulation des personnes handicapées

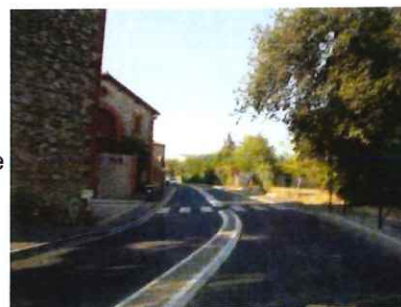
Stationnement automobile :

La création d'un parking supplémentaire s'accompagnera de nouvelle place adaptée

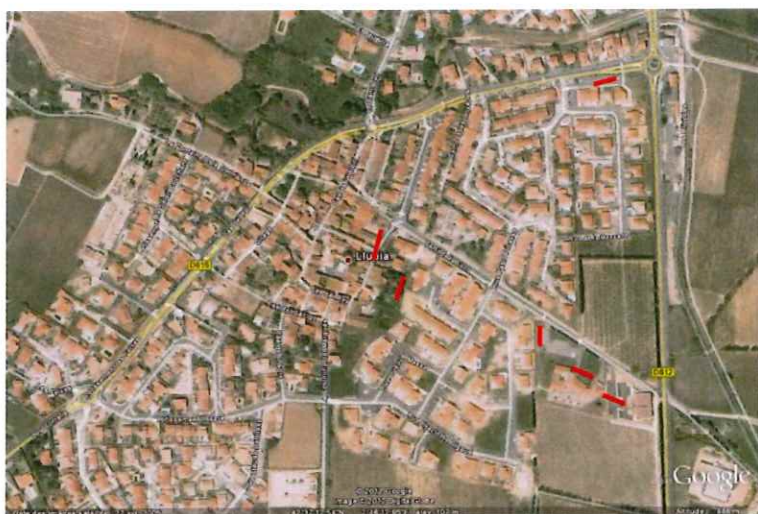
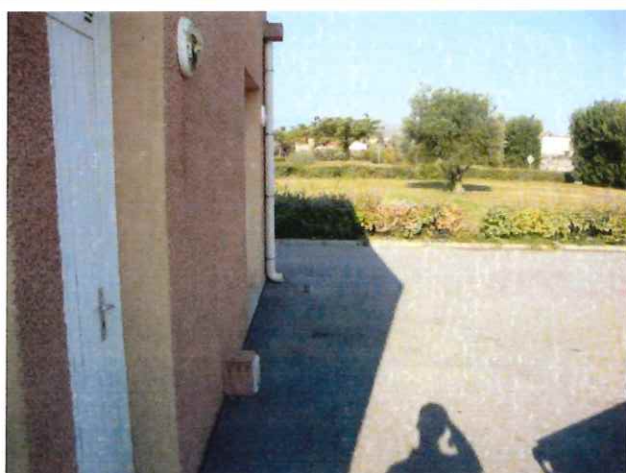
**Cheminement piéton horizontal : Absence de cheminement**

Danger : Absent

| NOTE | Eléments observés | Photo 1 | Photo 2 | Constat - localisation | Propositions d'actions | Danger : | Zone : | Unité | Quantité | Prix Unitaire | Prix Total arrondi |
|---|---|---|---|---|---|---|---|---|---|---|---|
| FC n°1 | Absence de cheminement | | | CANTINE<br>ET SALLE<br>DE SPORT<br>ET VERS<br>COMMERC<br>ES ET<br>PLACE A<br>PROXI<br>MITI2<br>PASSA<br>INSUFISAN<br>T | Mise en œuvre d'un guidage tactile et visuel d'une largeur de 1,4 m | Absent | A | ml | 45 | 50 | 2 300 |

**Mise en œuvre d'un guidage tactile et visuel d'une largeur de 1,4 m**

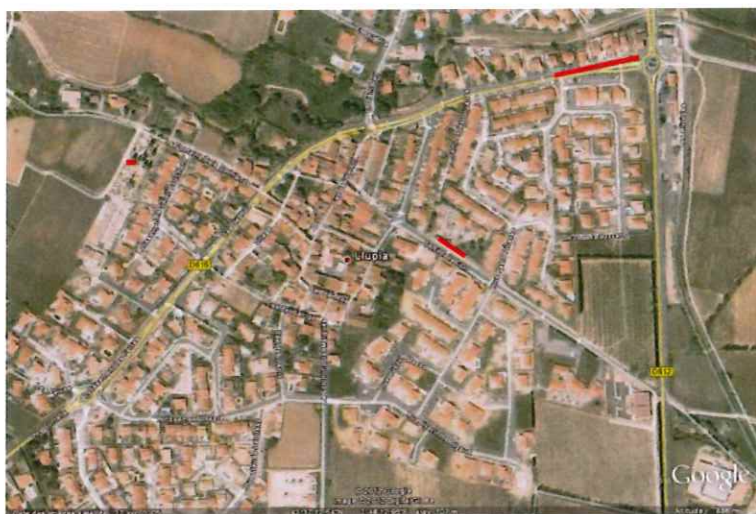
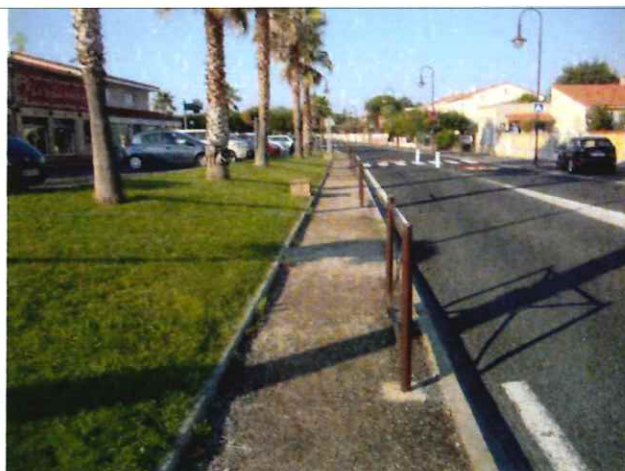
**Cheminement piéton horizontal : Absence de cheminement**

Danger : Léger

| NOTE | Eléments observés | Photo 1 | Photo 2 | Constat - localisation | Propositions d'actions | Danger : | Zone : | Unité | Quantité | Prix Unitaire | Prix Total arrondi |
|---|---|---|---|---|---|---|---|---|---|---|---|
| FC n°2 | Absence de cheminement | | | commerce<br>école ect | Créer un cheminement accessible en béton sur la base de 1.40m de largeur compris assainissement et guide tactile et visuel linéaire. | Léger | A | ml | 157 | 170 | 26 700 |

**Créer un cheminement accessible en béton sur la base de 1.40m de largeur compris assainissement et guide tactile et visuel linéaire.**

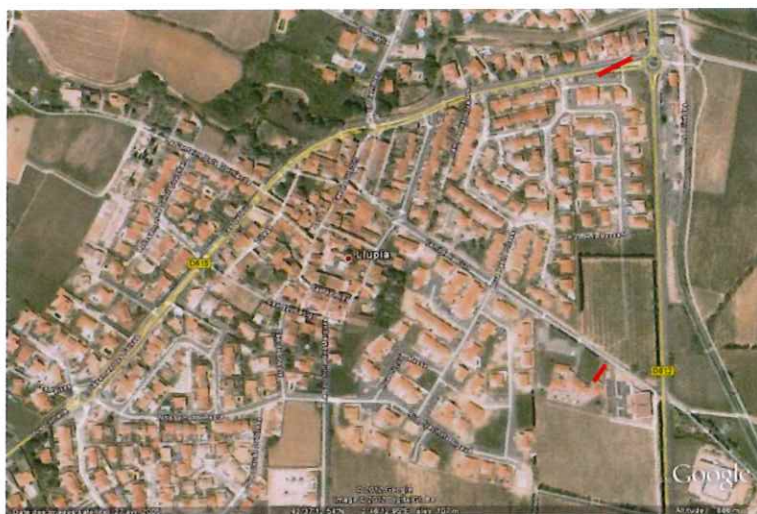
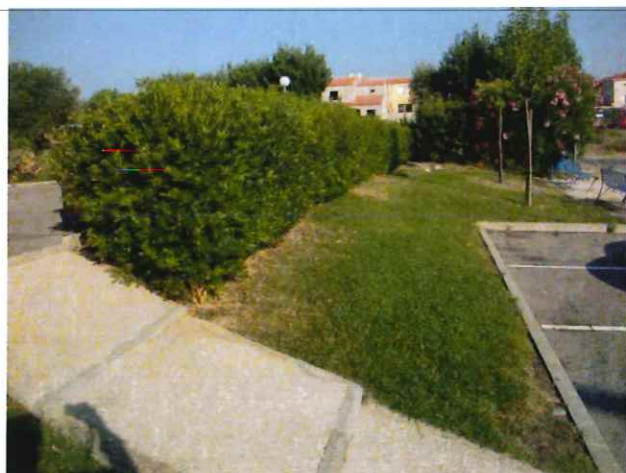
**FC n°3**

### Cheminement piéton horizontal : Penthes

Danger : Léger

| NOTE | Eléments observés | Photo 1 | Photo 2 | Constat - localisation | Propositions d'actions | Danger : | Zone : | Unité | Quantité | Prix Unitaire | Prix Total arrondi |
|---|---|---|---|---|---|---|---|---|---|---|---|
| FC n°3 | Pentes | | | salle de sport et rue commerçante | Créer une rampe d'accès en béton de pente maximale 5%, de 1.40 m de large et palier de repos horizontal tous les 10m et en bout de pente Rem : prévoir l'installation d'un garde-corps si la rupture de niveau est | Léger | A | ml | 34 | 470 | 16 000 |

**Créer une rampe d'accès en béton de pente maximale 5%, de 1.40 m de large et palier de repos horizontal tous les 10m et en bout de pente Rem : prévoir l'installation d'un garde-corps si la rupture de niveau est >0,40m, en deçà une bordure chasse-roues est conseillée**

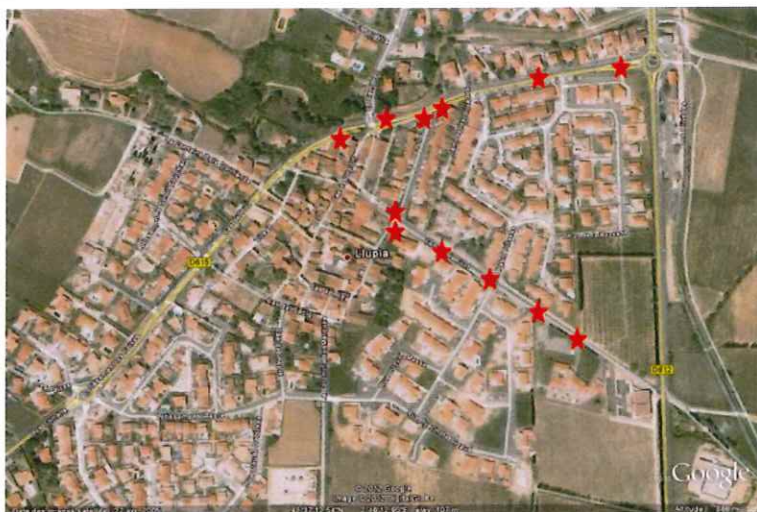
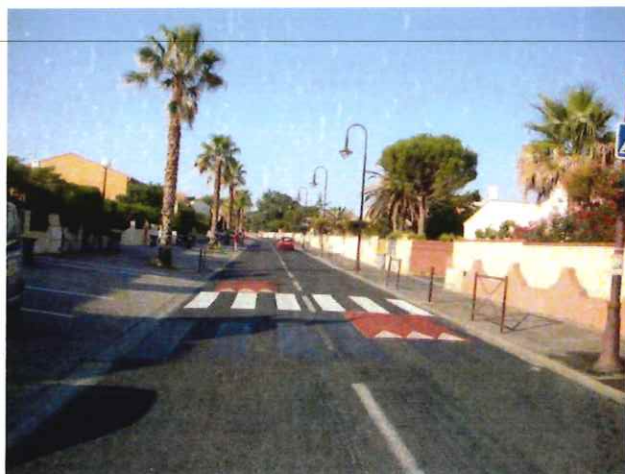
FC n°4

**Cheminement piéton horizontal :** Absence de signalétique verticale des passages pour piéton et bande d'éveil de vigilance

Danger : Grave

| NOTE | Eléments observés | Photo 1 | Photo 2 | Constat - localisation | Propositions d'actions | Danger : | Zone : | Unité | Quantité | Prix Unitaire | Prix Total arrondi |
|---|---|---|---|---|---|---|---|---|---|---|---|
| FC n° 4 | Absence de signalétique verticale des passages pour piéton et bande d'éveil de vigilance | | | RUE COMMERC ANTE RUE VERS ECOLE ET CANTINE | >0,40m, en deçà une bordure chasse-roues est conseillée<br><br>Mettre en place un panneau signalant le passage pour piéton d'une voie à double sens et bandes d'éveil de vigilance. | Grave | A | u | 12 | 470 | 5 700 |

Mettre en place un panneau signalant le passage pour piéton d'une voie à double sens et bandes d'éveil de vigilance.

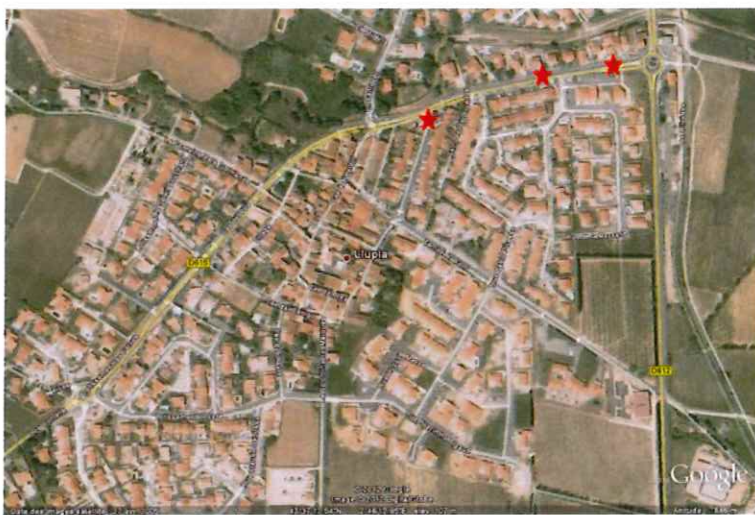
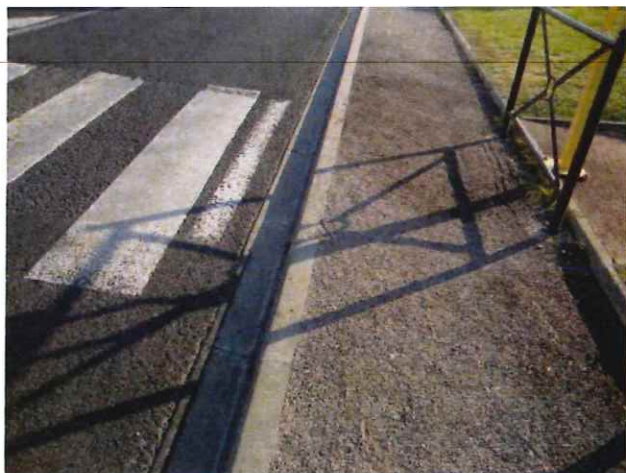
FC n°5

**Cheminement piéton horizontal : Trottoir formant un ressaut trop important**

Danger : Absent

**Mettre en œuvre un bateau avec pente acceptable ( 10% sur 50 cm )**

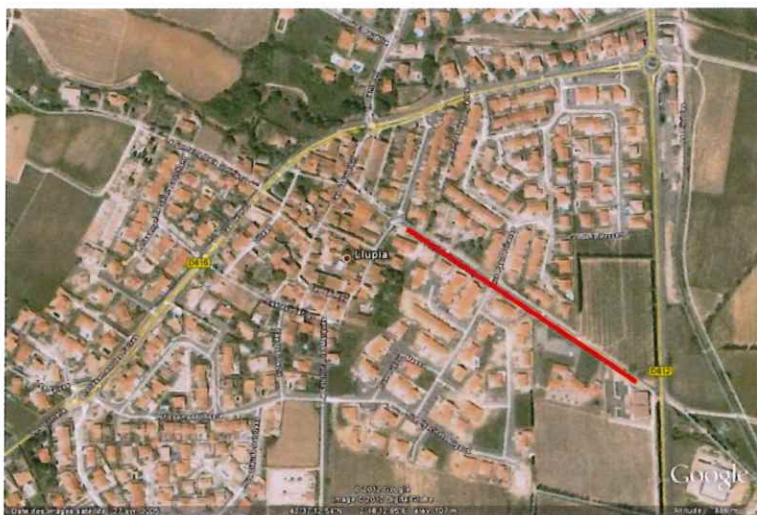
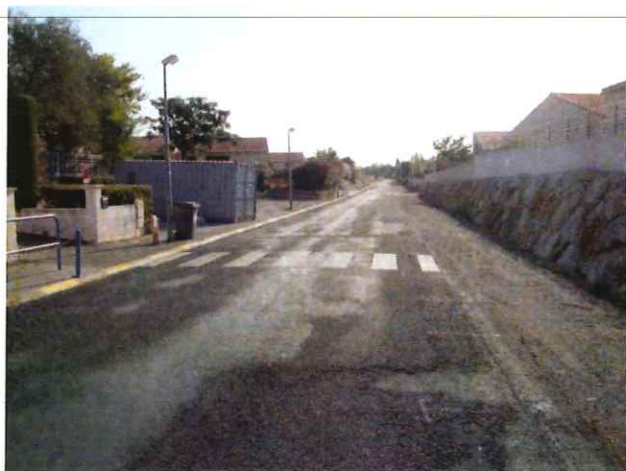
FC n°6

**Cheminement piéton horizontal : Absence de cheminement**

Danger : Léger

| NOTE | Eléments observés | Photo 1 | Photo 2 | Constat - localisation | Propositions d'actions | Danger : | Zone : | Unité | Quantité | Prix Unitaire | Prix Total arrondi |
|---|---|---|---|---|---|---|---|---|---|---|---|
| FC n° 6 | Absence de cheminement | | | devant l'école et jusqu'à la salle | Créer un trottoir d'une largeur d'au moins 1,4 m | Léger | A | m² | 427 | 80 | 34 200 |

**Créer un trottoir d'une largeur d'au moins 1,4 m**

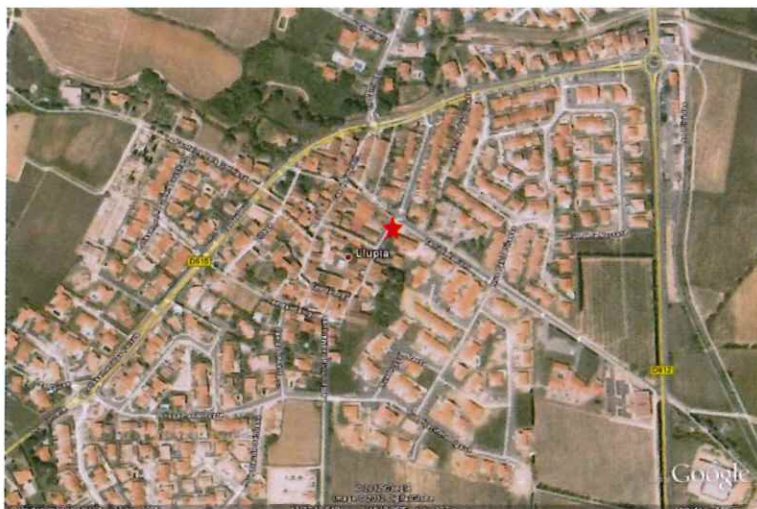
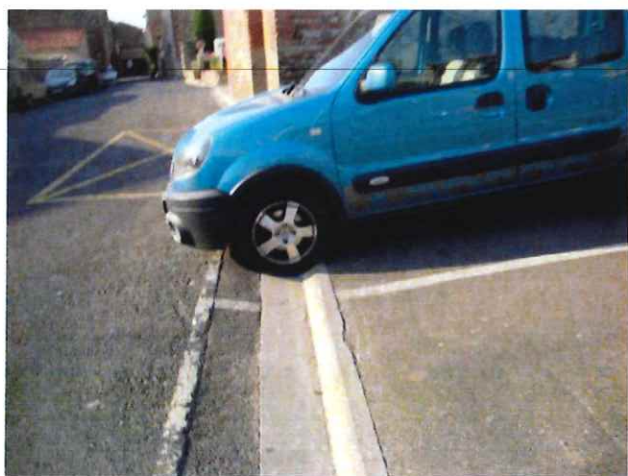
FC n°7

**Cheminement piéton horizontal : Caniveau créant des ressauts successifs**

Danger : Léger

**Recouvrir le caniveau**

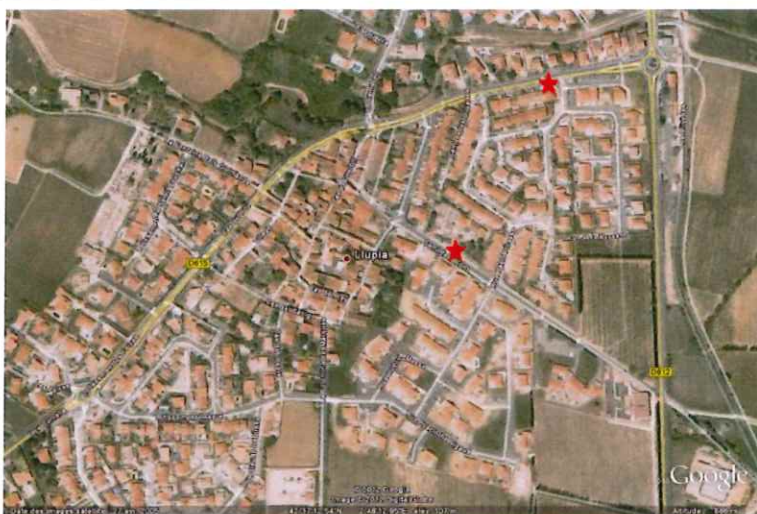
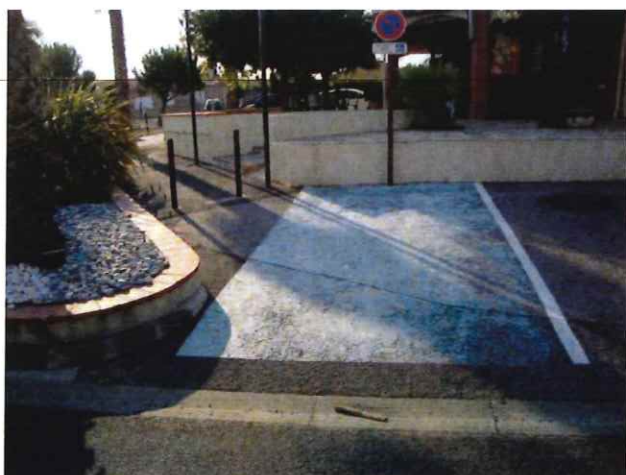
FC n°8

**Stationnement automobile :** La place adaptée sur parking avec enrobé bitumineux n'a pas les bonnes dimensions ou sa position n'est pas favorable à une bonne accessibilité.

Danger : Absent

| NOTE | Eléments observés | Photo 1 | Photo 2 | Constat - localisation | Propositions d'actions | Danger : | Zone : | Unité | Quantité | Prix Unitaire | Prix Total arrondi |
|---|---|---|---|---|---|---|---|---|---|---|---|
| FC n° 8 | La place adaptée sur parking avec enrobé bitumineux n'a pas les bonnes dimensions ou sa position n'est pas favorable à une bonne accessibilité. | | | DEVANT EGLISE ET SALLE BORDURE ROUTE | Réaménager une place de stationnement adaptée en regroupant plusieurs places existantes comprises marquage et signalisation. | Absent | A | u | 2 | 850 | 1 700 |

Réaménager une place de stationnement adaptée en regroupant plusieurs places existantes compris marquage et signalisation.

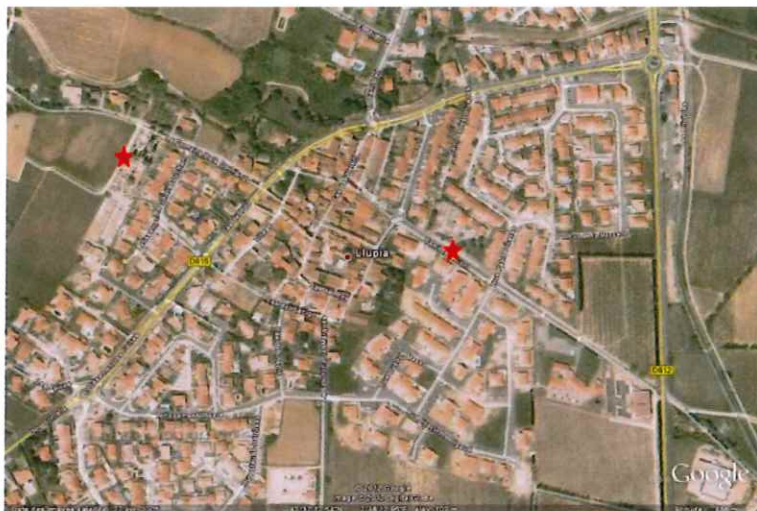
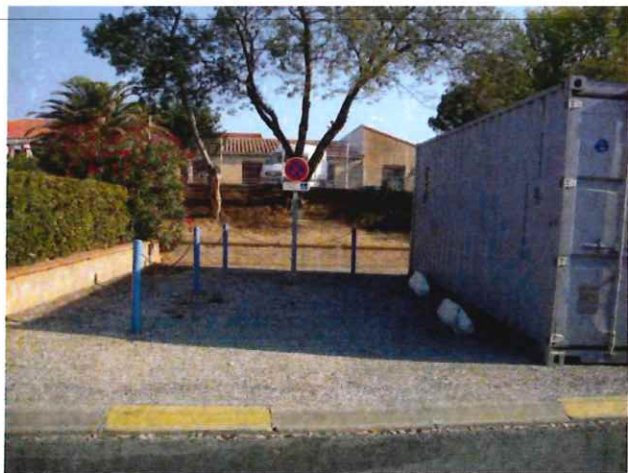
FC n°9

**Stationnement automobile** : Absence de place adaptée sur parking avec terrain meuble

Danger : Absent

| NOTE | Eléments observés | Photo 1 | Photo 2 | Constat - localisation | Propositions d'actions | Danger : | Zone : | Unité | Quantité | Prix Unitaire | Prix Total arrondi |
|---|---|---|---|---|---|---|---|---|---|---|---|
| FC n° 9 | Absence de place adaptée sur parking avec terrain meuble | | | ECOL | Créer des places de stationnement adaptées nouvelles sur terrain naturel compris enrobés, marquage et signalisation. | Absent | A | u | 1 | 1 400 | 1 400 |

**Créer des places de stationnement adaptées nouvelles sur terrain naturel compris enrobés, marquage et signalisation.**

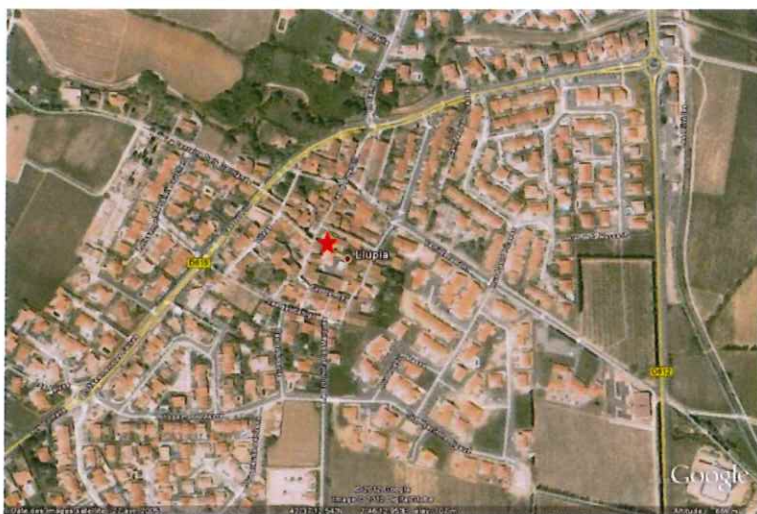
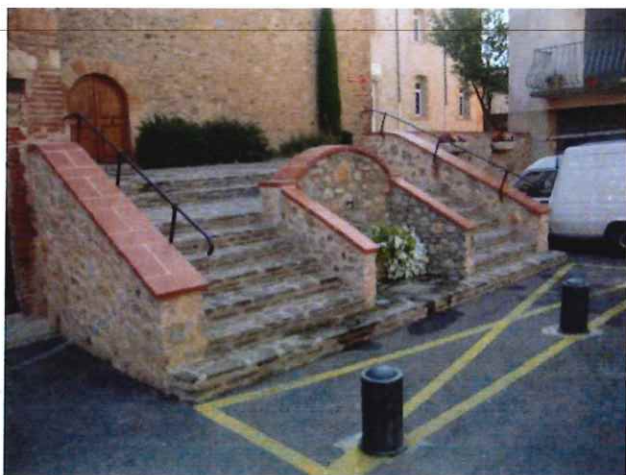
FC n°10

**Escaliers :** Les escaliers ne possèdent pas les caractéristiques générales permettant un accès praticable par tous

Danger : Léger

Compléter les escaliers pour les rendre accessibles: panneau signalant la présence d'escalier, éveil de vigilance, différencier visuellement les contremarches des 1ères et dernières marches de chaque volée d'escalier, contraster et rendre anti dérapant les nez de marches

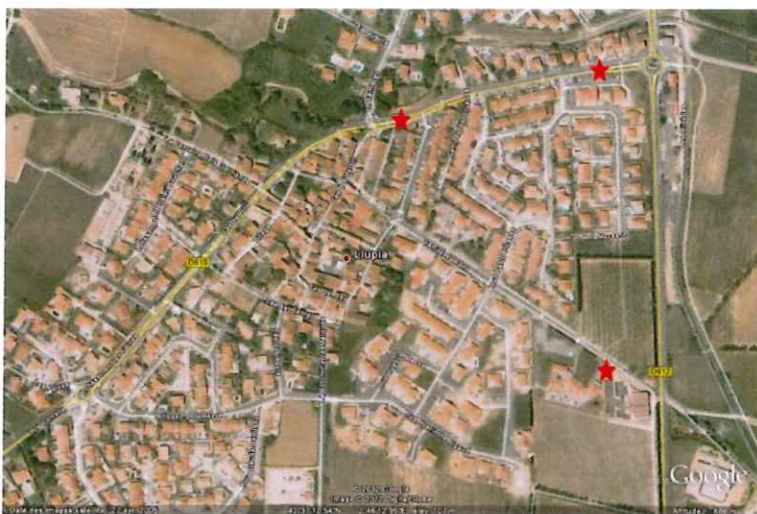
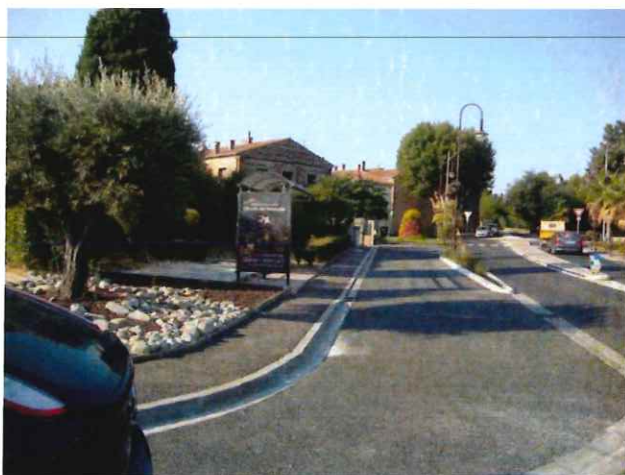
**FC n°11**

**Arrêt de véhicule de transport collectif : Quai d'embarquement et de descente des usagers**

Danger : Léger

**Création d'un quai d'embarquement d'une largeur d'au moins 1,5 m et accessible depuis une rampe d'accès de 5 %**

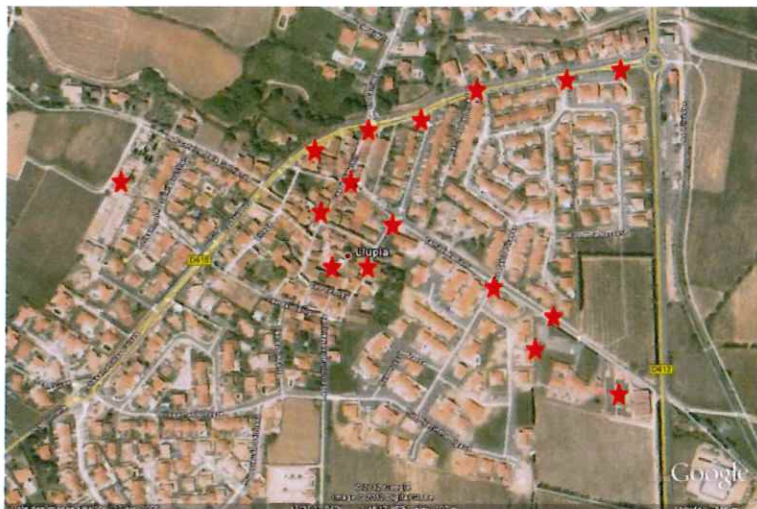
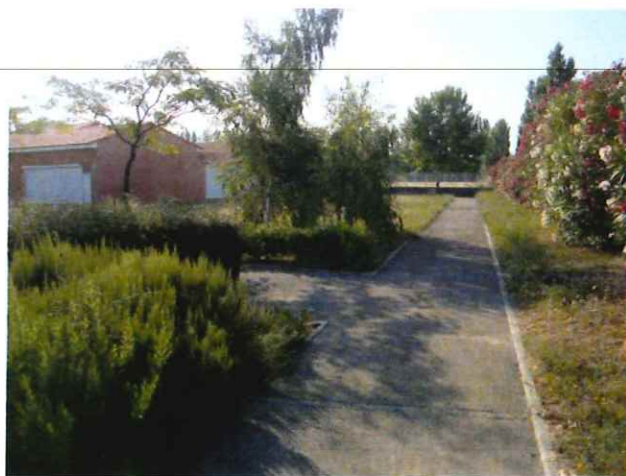
FC n°12

**Signalisations :** Absence d'aide aux choix d'itinéraires

Danger : Absent

**Mettre en place une signalétique orientant le visiteur**

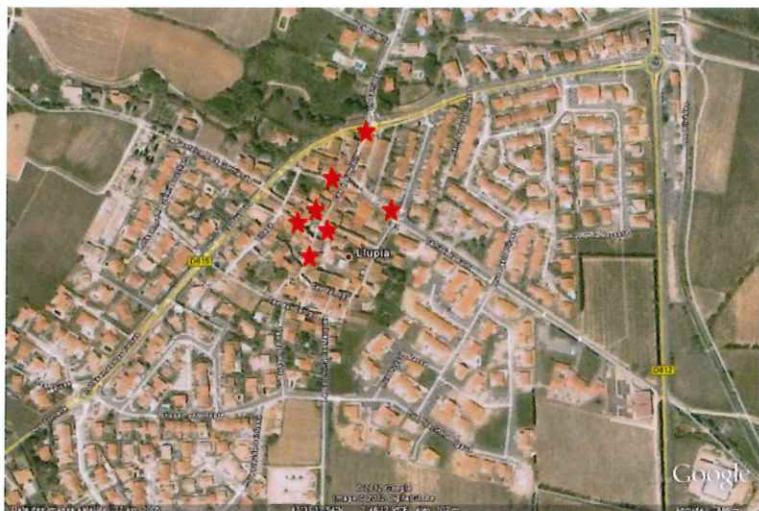
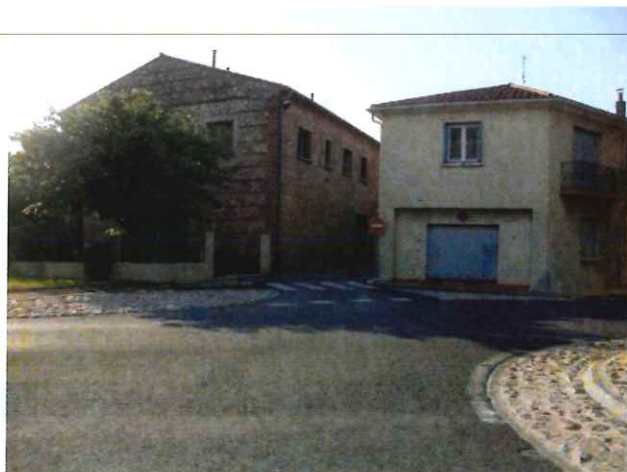
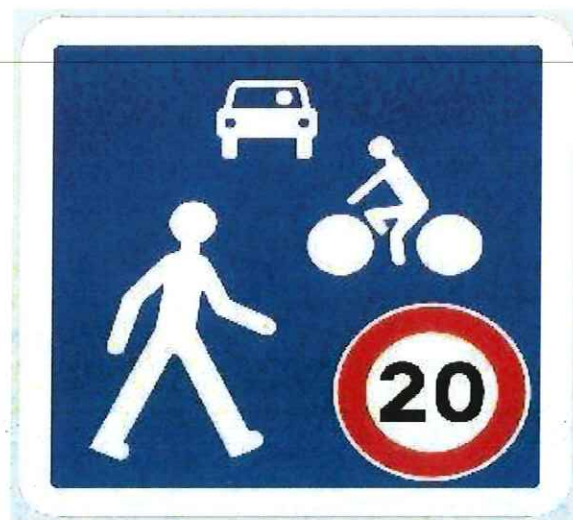
**FC n°13**

**Signalisations :** Changement de zone de circulation

Danger : Grave

**Mise en place d'une signalétique rappelant le principe d'usage d'une zone de rencontre limitée à 20 km/h.**

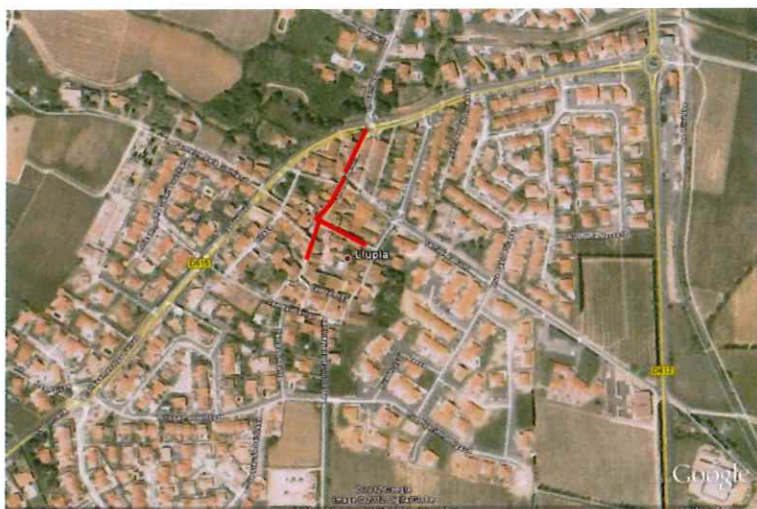
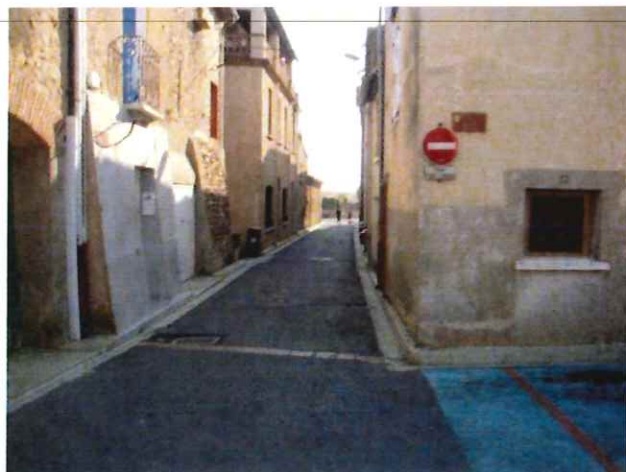
FC n°14

**Signalisations** : Changement de zone de circulation

Danger : Grave

La zone de rencontre devra être rappelée à l'ensemble des usagers par un marquage au sol antidérapant et dessinant un damier par exemple. Les marquages présent et notamment les passages piéton seront effacés.

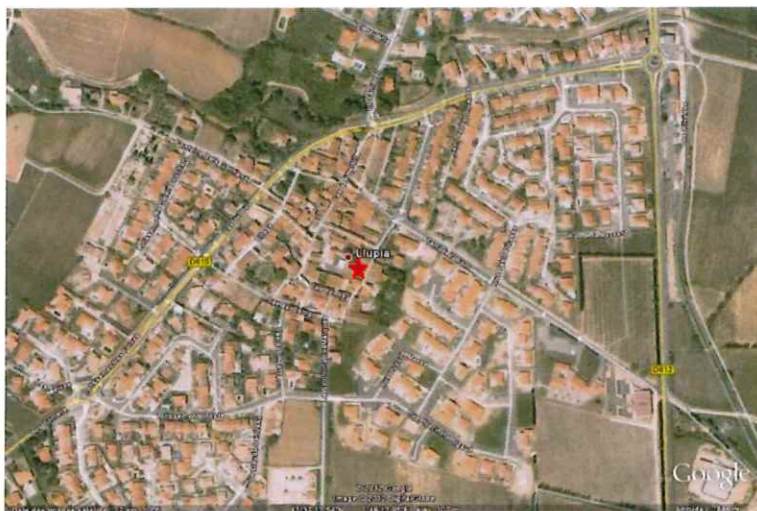
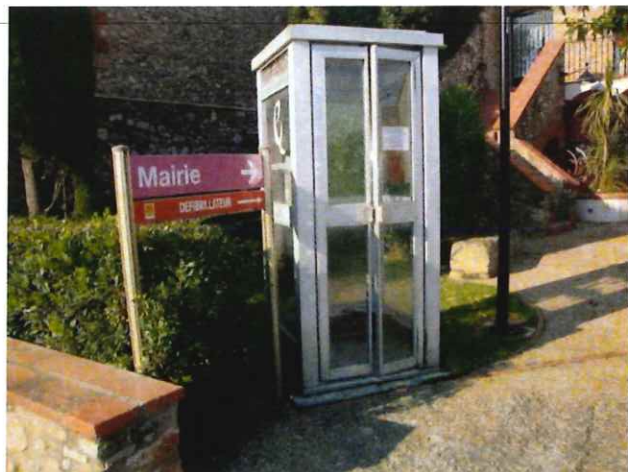
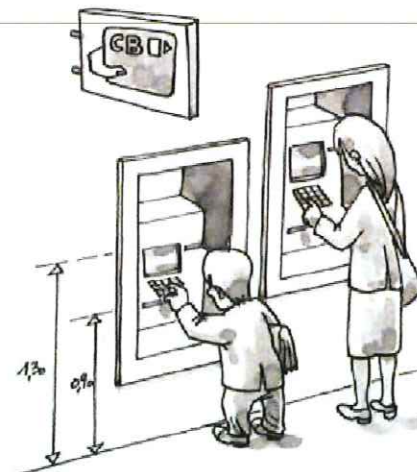
FC n°15

**Equipement :** Equipement public non accessible

Danger : Absent

**Formuler une demande auprès du gestionnaire pour le rendre accessible: France télécom ( point d'appel compris à une hauteur de 0,9 m et 1,3 m).**

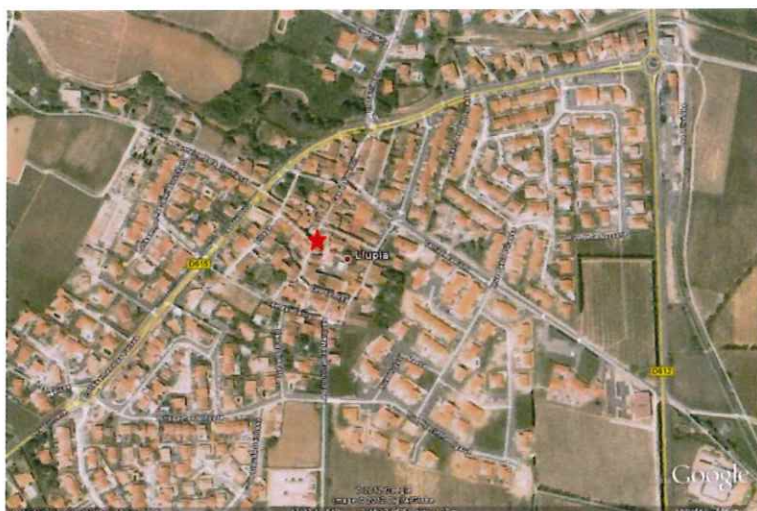
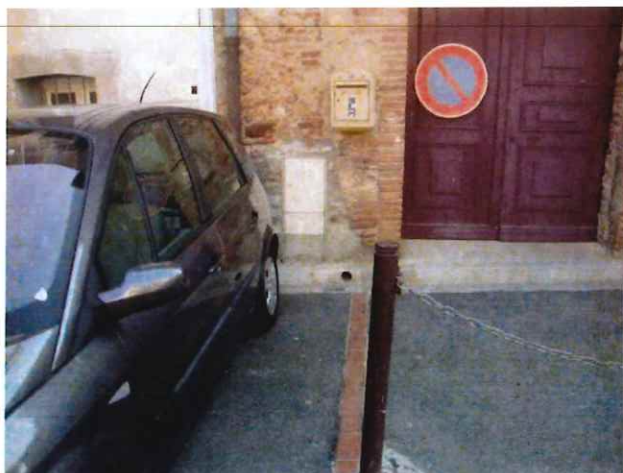
FC n°16

**Equipement :** Equipement public non accessible

Danger : Absent

**Formuler une demande auprès du gestionnaire pour le rendre accessible: La Poste ( boîte aux lettres positionné à une hauteur comprise entre 0,9 m et 1,3 m)**
