Communauté de Communes du Val de Somme

# Etude préalable à l'élaboration d'un Schéma Directeur de Gestion des Eaux Pluviales Réunion intermédiaire phase 1 : diagnostic

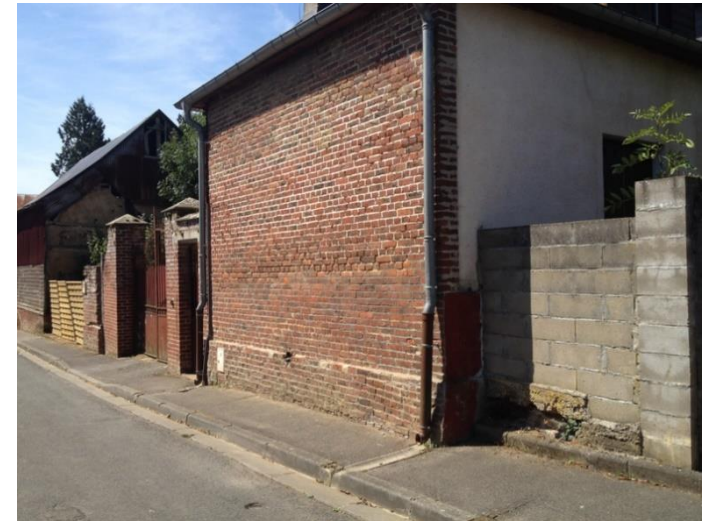
- Réseau unitaire ou séparatif pour les communes les plus importantes
- Collecte au fil d'eau du caniveau et par quelques canalisations menant à l'exutoire dans les communes plus petites

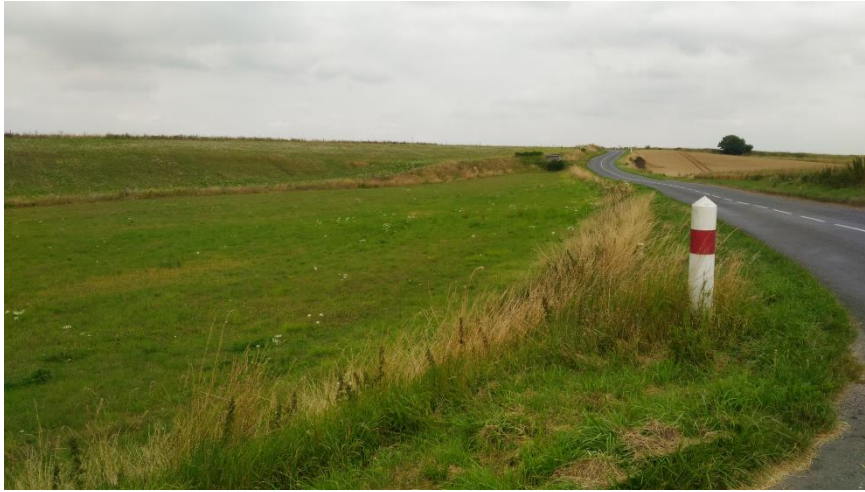
# Des vallées sèches à l'origine de désordres

Ferme de Parfonval, route D167, Aubigny – coulée de boue

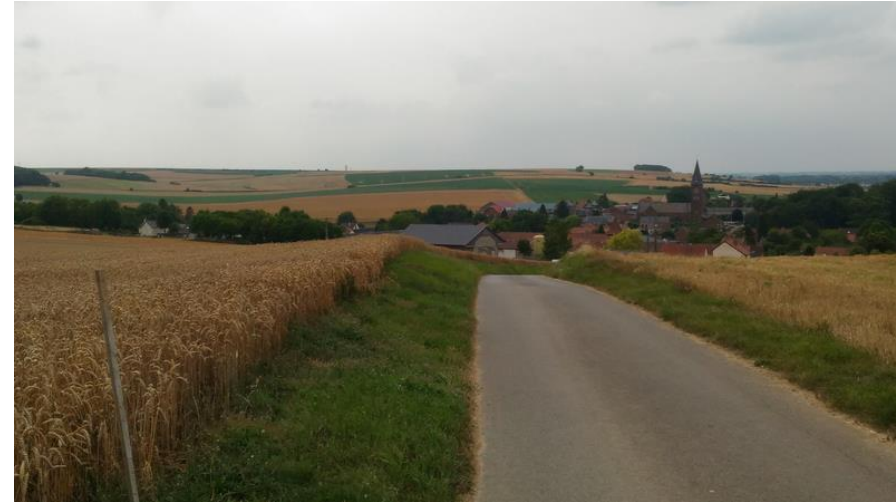
Vallée à Loup, Le Hamel – coulées de boue

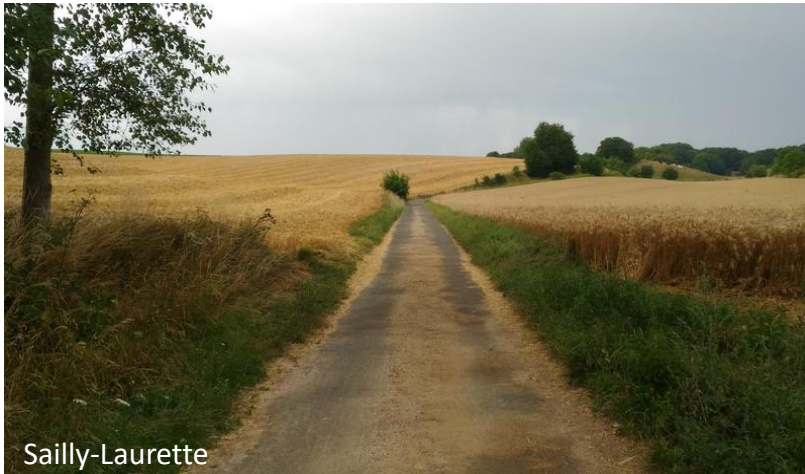
Sailly-Laurette

# Les voiries peuvent constituer des axes de ruissellement artificiel

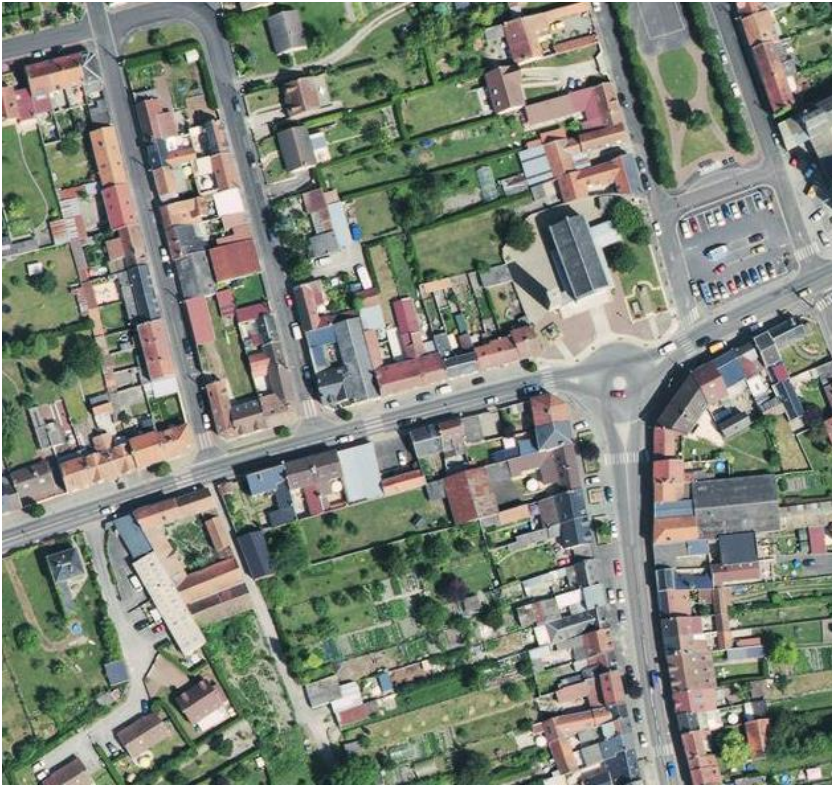
Centre bourg

100 – 150 m<sup>2</sup> imperméabilisé par habitation

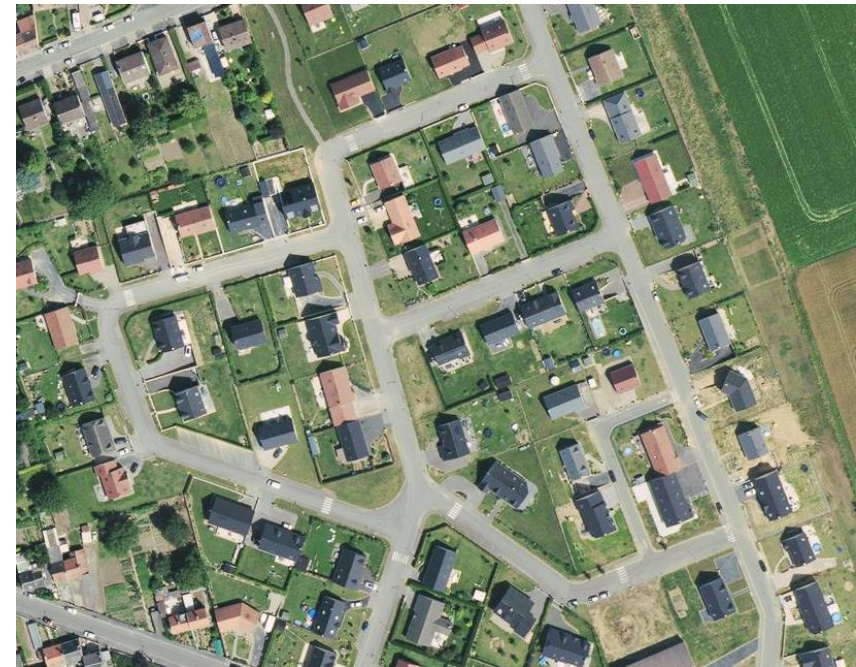
Habitat pavillonnaire contemporain

300 – 500 m<sup>2</sup> imperméabilisé par habitation

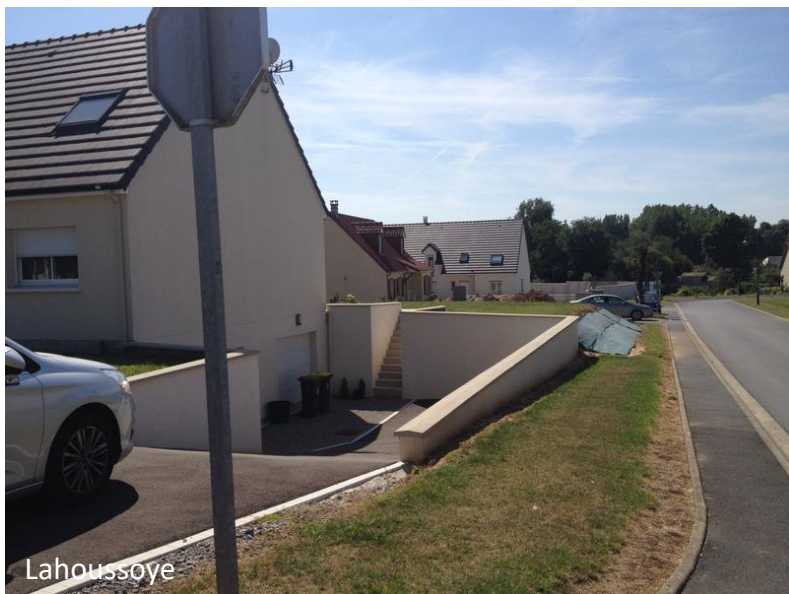
Lahoussoye

# Un habitat vulnérable : les descentes de garage

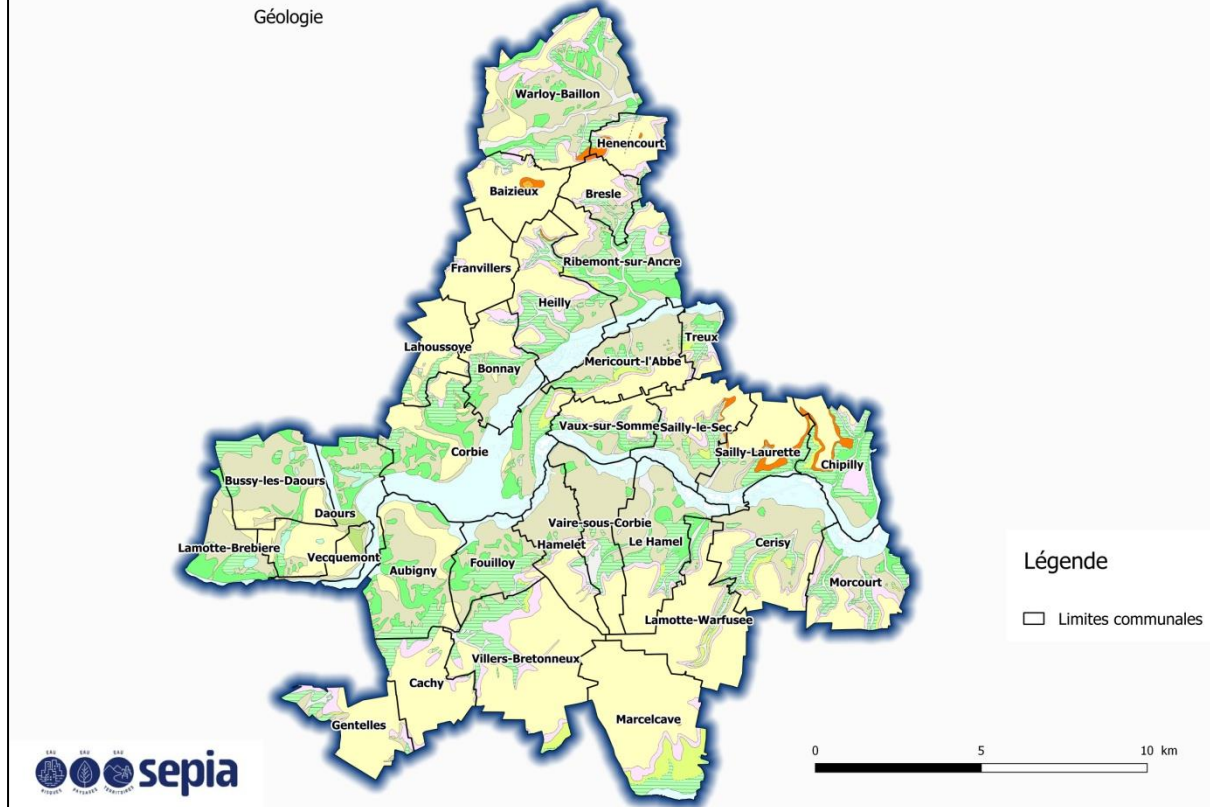
Géologie

La masse du plateau est majoritairement constituée par de la **Craie blanche** (Crétacé supérieure), plutôt favorable à l'infiltration, plus ou moins riche en silex, doucement ondulée suivant une direction dominante ouest/nord-ouest – est/sud-est. Elle n'affleure en général que sur les bords des vallées, étant cachée sur les zones les plus élevées par des placages de limons à silex et de limons des plateaux, le long des vallées par les alluvions pléistocènes.

- Colluvions de fonds topographiques (limons de fond de vallon, limons de vallées sèches, limons de lavage), Quaternaire
- Alluvions fluviales récentes (graviers, sables, silts, tourbes et limons remaniés), Holocène

- Limons loessiques, limons loessoides ou limons sableux, Pléistocène
- Formations résiduelles à silex (argiles à silex s.s. et limons argileux rouges à silex), Cénozoïque

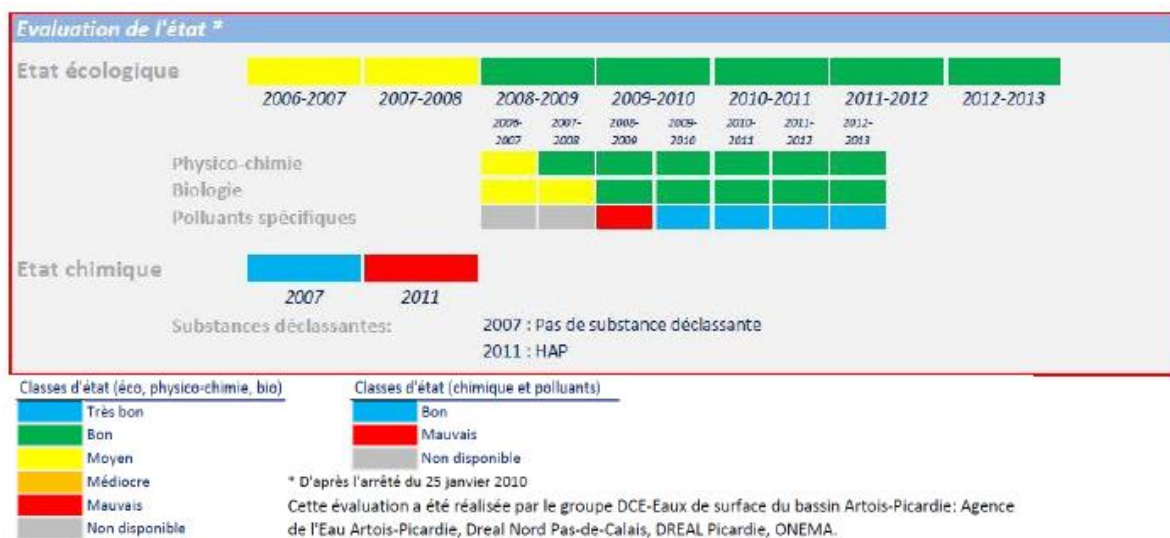
Figure 18 : Evaluation de l'état de la masse d'eau Somme canalisée de l'écluse n°13 Sailly aval à Abbeville

En revanche, un mauvais état chimique a été évalué en 2011. Ce mauvais état chimique est dû à la présence d'Hydrocarbures Aromatiques Polycycliques (HAP). L'atteinte du bon état chimique de cette masse d'eau est fixée à 2027. Néanmoins, sans la prise en compte des HAP qui sont des substances ubiquistes, la « Somme canalisée de l'écluse n°13 Sailly aval à Abbeville » possède un bon état chimique.

Ainsi, sans la prise en compte des HAP, cette masse d'eau possède un bon état global.

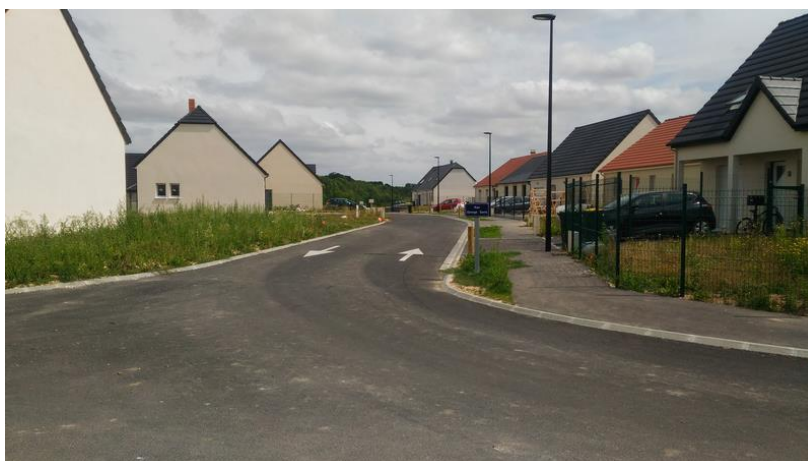
**Figure 30 : Exemple d'un lotissement contemporain**

L'urbanisation contemporaine est donc la cause d'une augmentation des ruissellements en direction des espaces publics et des réseaux de collecte existants.

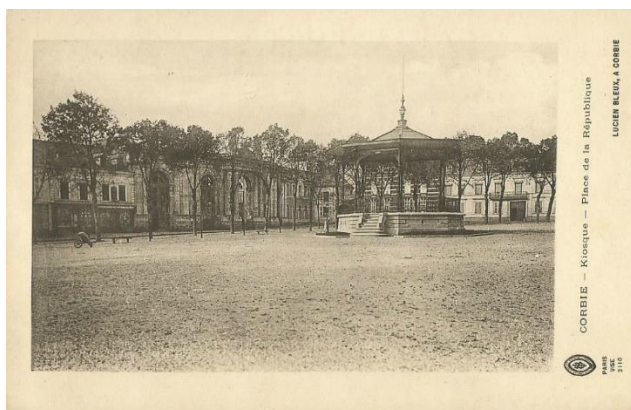
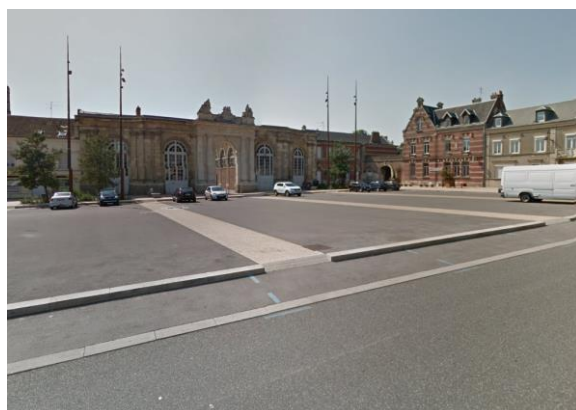
**Figure 31 : Imperméabilisation des sols à Corbie au cours des dernières décennies**

De plus, l'urbanisation contemporaine tend à s'affranchir des contraintes topographiques et à rompre avec la logique initiale des centres bourgs.

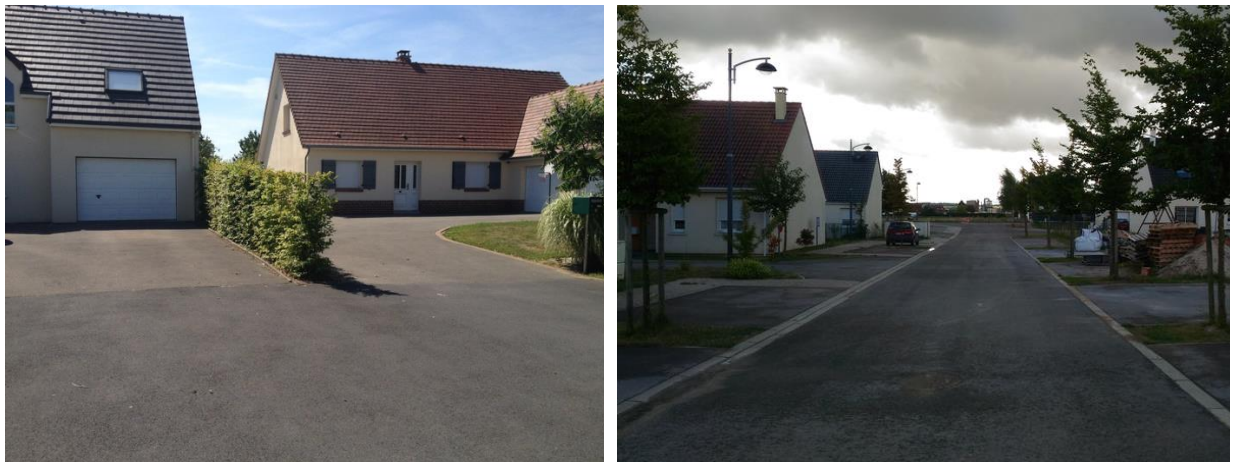
Figure 32 : Exemples d'imperméabilisation importante des espaces publics et privés

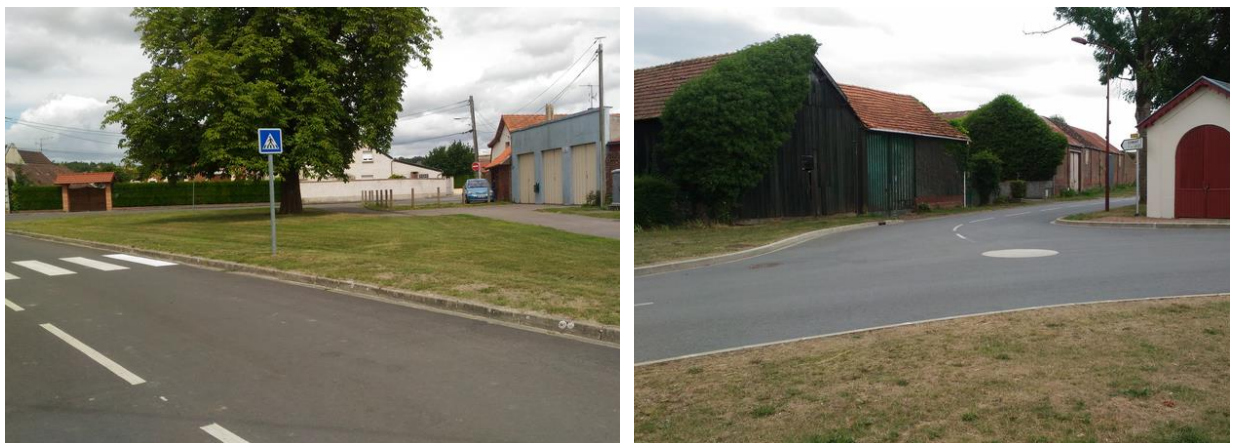
Figure 33 : Exemples de bordures de trottoirs et caniveaux en bord d'espaces verts

L'organisation de l'espace public a également évolué avec l'adoption systématique des bordures surélevées et des caniveaux qui dirigent les eaux pluviales vers des avaloirs et des canalisations enterrées, même lorsque les espaces riverains de la voirie pourraient participer davantage à la gestion des eaux pluviales.

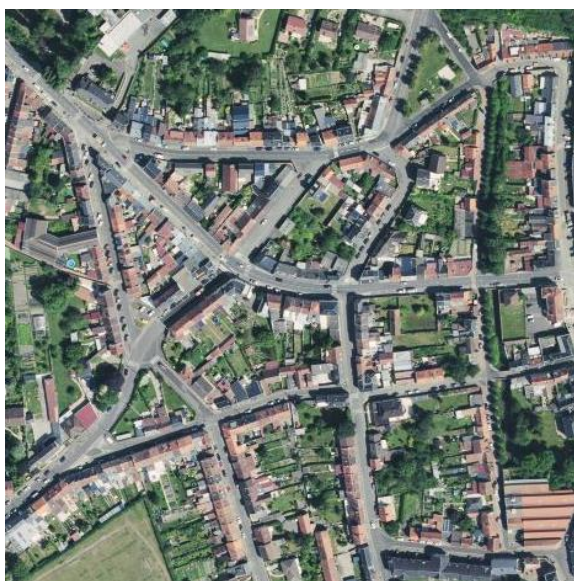
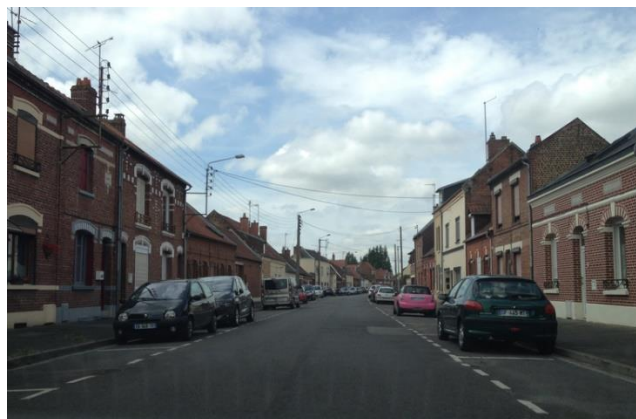
Figure 36 : Habitat de type centre-bourg à Corbie

L'habitat de type centre bourg correspond généralement également à un habitat dense avec une organisation de type village rue et des constructions en bord de voirie. Du fait de la densité de cet habitat, **la surface imperméabilisée par habitation reste faible, de l'ordre de 100 à 150 m<sup>2</sup> par habitation.**

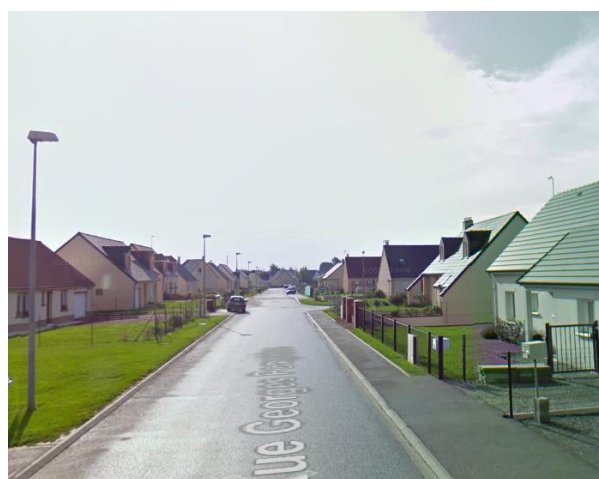
Figure 37 : Lotissement contemporain à Villers-Bretonneux

L'habitat pavillonnaire contemporain, quant à lui, implique en revanche **300 à 500 m<sup>2</sup> imperméabilisés par habitation**, soit une production de 3 à 5 fois plus d'eaux pluviales à population constante. Il s'ensuit en conséquence une difficulté inévitable à gérer les débits et les volumes induits par les pluies, qu'elles soient courantes ou exceptionnelles.

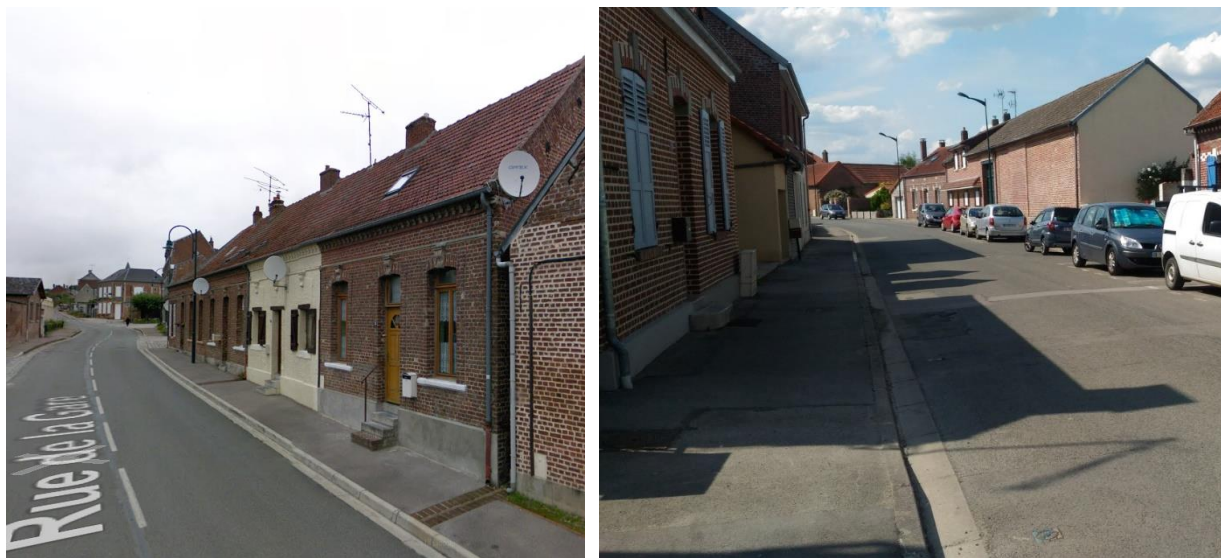
**Figure 38 : Rue de la Gare à Ribemont-sur-Ancre et rue Jean l'Heureux à Marcelcave : constructions surélevées par rapport à la rue**

Dans certains cas, l'organisation des centres historiques, comme sur la rue de la Gare à Ribemont-sur-Ancre, située en fond de vallée, ou sur la rue Jean l'Heureux à Marcelcave, s'est adaptée au risque inondation grâce à un habitat placé à l'écart des axes de ruissellement, à une orientation prudente des ouvertures de plain-pied et à un calage des niveaux habitables en hauteur par rapport au niveau de la rue (voir ci-dessous).

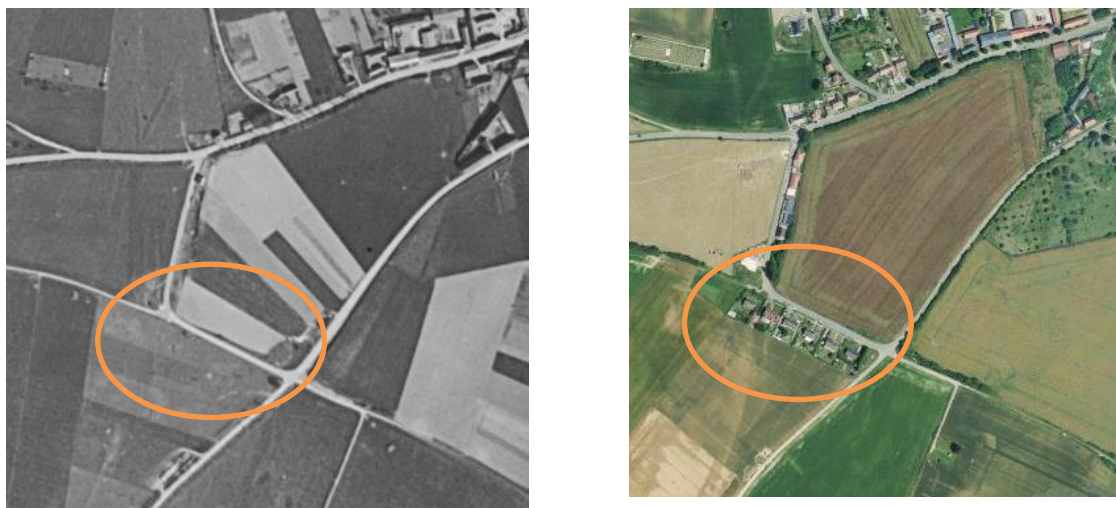
**Figure 39 : Vallon sec occupé par des habitations récentes à Cerisy**

Si la plupart des vallons ont été laissés libres de toute urbanisation, en revanche certains ont été occupés par une urbanisation pavillonnaire parfois récente telle que la rue de la Gare à Cerisy ou la rue du Pré aux Chevaux et la route de Buire à Ribemont-sur-Ancre.

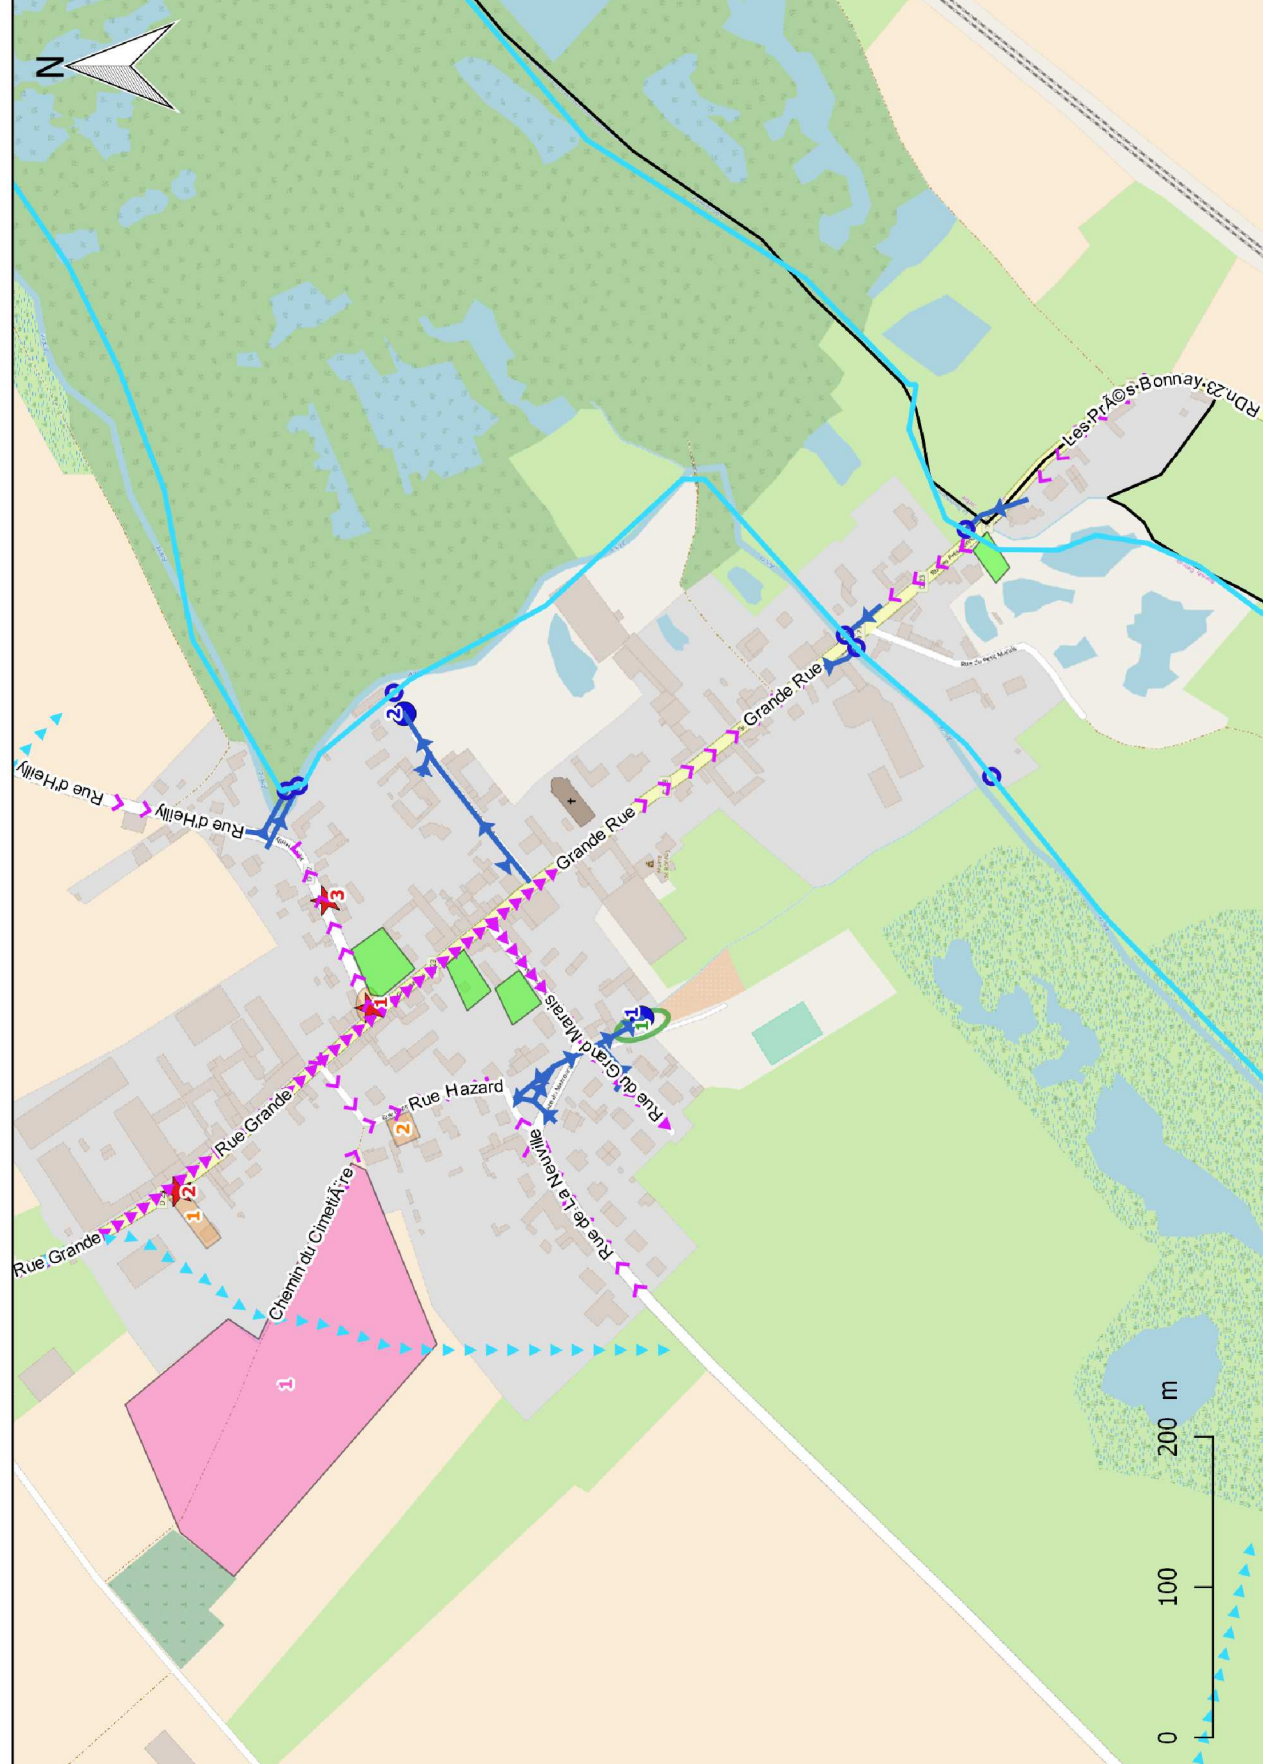
# Document Synthétique - Commune de Bonnay

- Communes
- Cours d'eau
- Ruissellement agricole
- Axe de ruissellement naturel
- Classe 1
- Classe 2
- Ruissellement urbain
- Axe de ruissellement artificiel
- Fil d'eau
- Gestion des EP
- Exutoire
- Réseau séparatif
- Ouvrage existant
- Projet d'aménagement EP
- Zone potentielle d'urbanisation future
- Dent creuse
- Zone potentielle d'extension
- Secteur sensible
- Désordre avéré
- Secteur potentiellement sensible

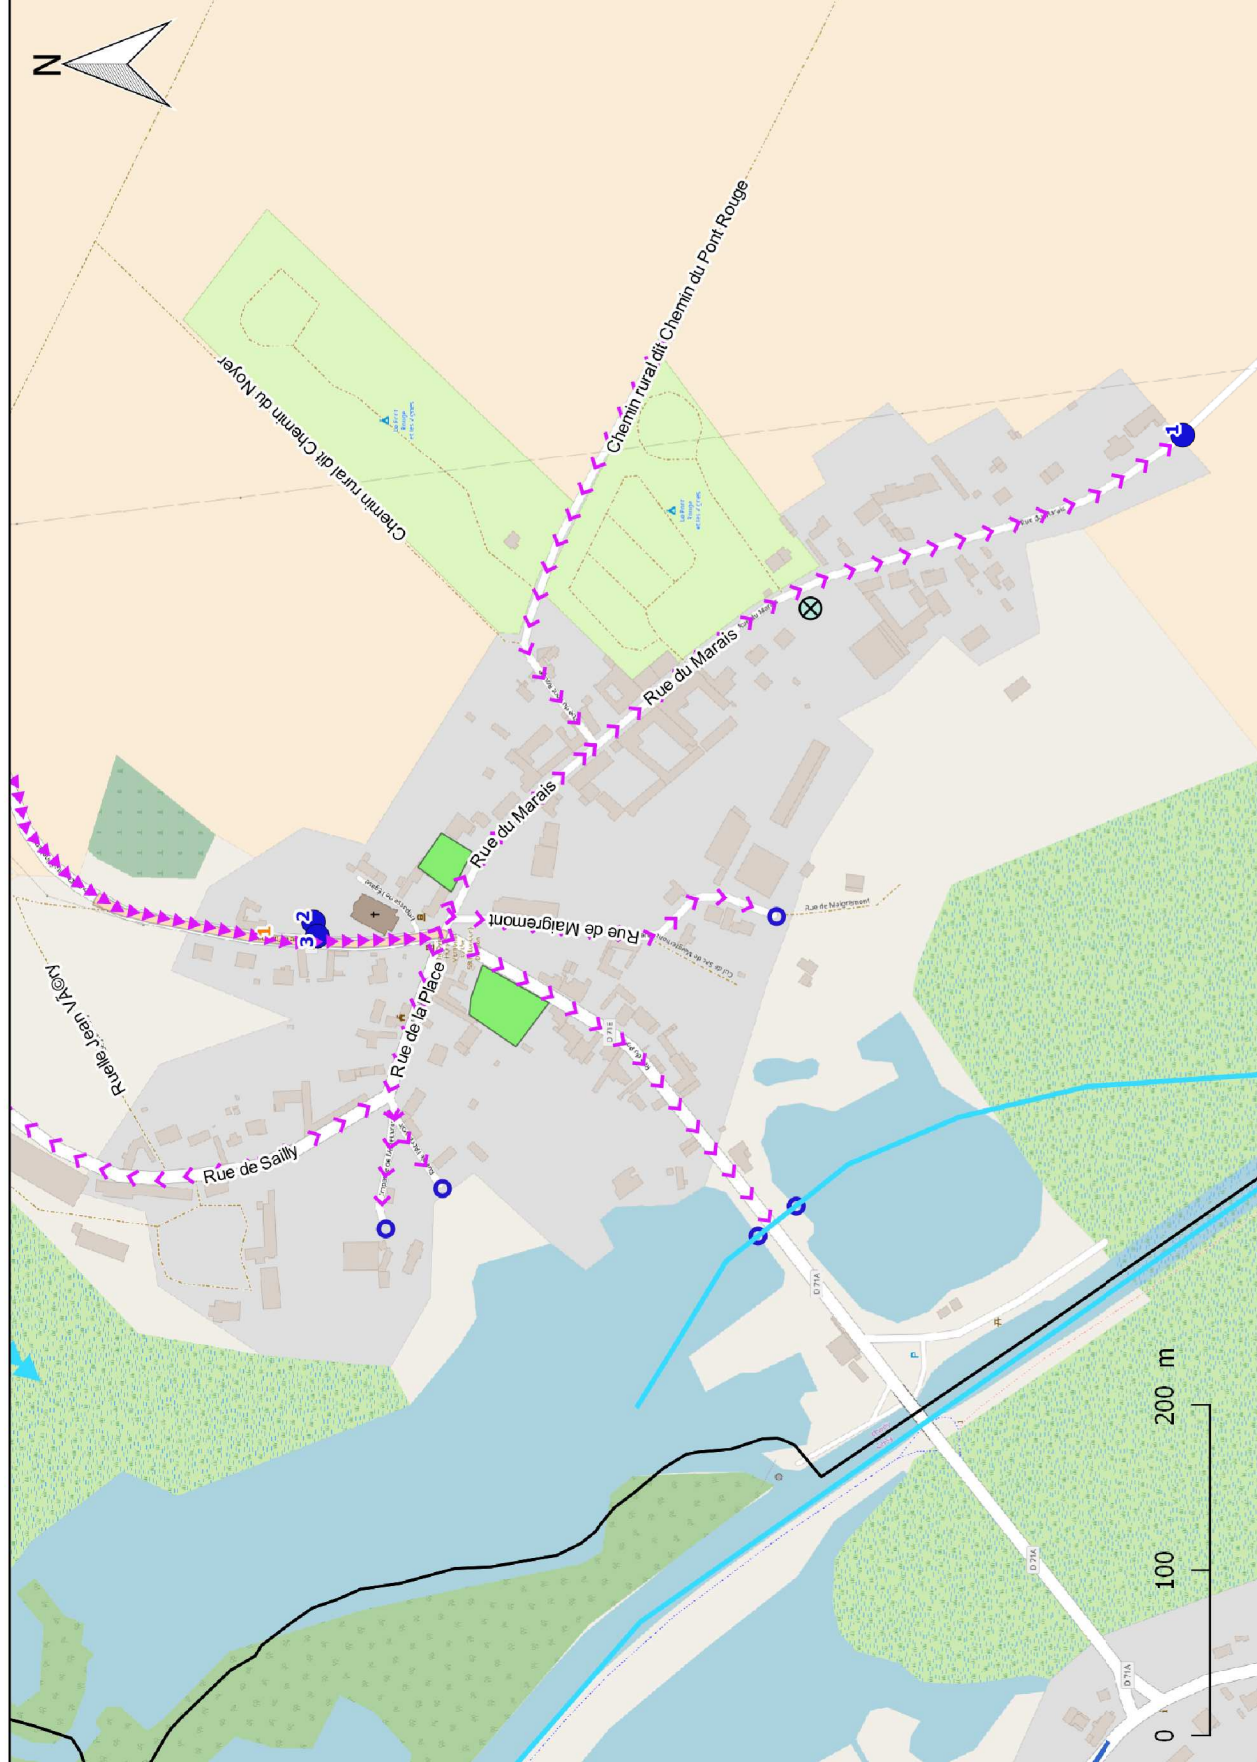
## Document Synthétique - Commune de Chipilly

- Communes
- Cours d'eau
- Axe de ruissellement naturel
- Classe 1
- Classe 2
- Classe 3
- Ruissellement urbain
- Axe de ruissellement artificiel
- Fil d'eau
- Gestion des EP
- Exutoire
- Ouvrage existant
- Ancienne mare
- Zone potentielle d'urbanisation future
- Dent creuse
- Secteur sensible
- Désordre avéré
