## PLAN LOCAL D'URBANISME INTERCOMMUNAL

### REGLEMENT Annexe

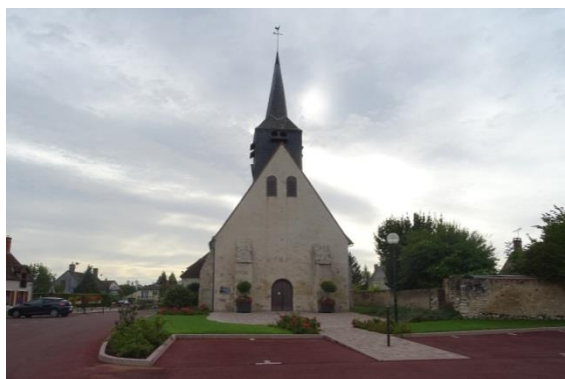
Eglise Saint-Pierre construite au 14<sup>ème</sup> siècle puis agrandie par la construction d'une nef de 24 m de long et 9 m de large.

- une toiture en tuile plate de pays,
- un clocher en ardoises qui date du 19<sup>ème</sup> siècle.

- Conserver les volumes du bâtiment et des toitures.
- Conserver les ouvertures.
- conserver la nature des matériaux d'origine en cas de réfection.

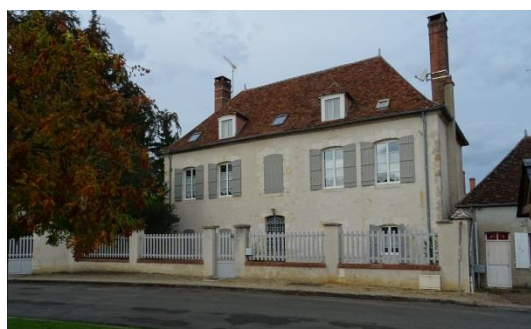
Maison bourgeoise du bourg.

- un bâtiment R + 1 + combles,
- une façade ordonnancée,
- un encadrement des ouvertures (avec arc bombé) et chaînage d'angle en pierre de taille,
- une corniche en briques,
- une toiture à 4 pans en tuiles plates de pays avec lucarnes, épis de faitage et imposantes cheminées.

- Conserver les volumes du bâtiment et des toitures ainsi que la nature des matériaux.
- Préserver l'ordonnancement des ouvertures de la façade.
- Proscrire le percement en toiture (côté façade) sous forme de châssis de toit.
- Toute nouvelle intervention devra respecter les techniques, les matériaux, les volumes, les pentes de toit et devra être en harmonie avec l'ensemble des bâtiments.

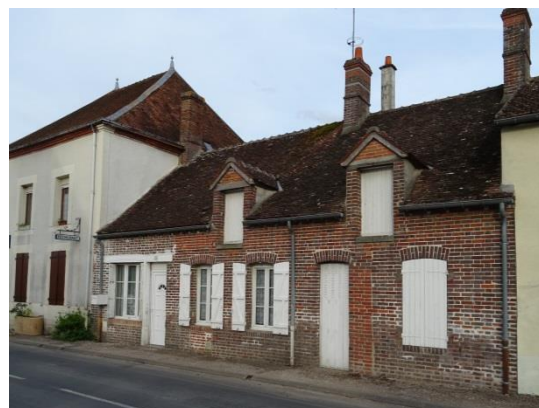
Maison ouvrière du bourg.

- une construction R + combles,
- une façade en briques,
- une toiture en tuiles plates de pays avec lucarnes pendantes et cheminées en briques.

- Conserver les volumes du bâtiment et des toitures ainsi que la nature des matériaux.
- Proscrire le percement en toiture (côté façade) sous forme de châssis de toit.
- Toute nouvelle intervention devra respecter les techniques, les matériaux, les volumes, les pentes de toit et devra être en harmonie avec l'ensemble des bâtiments.

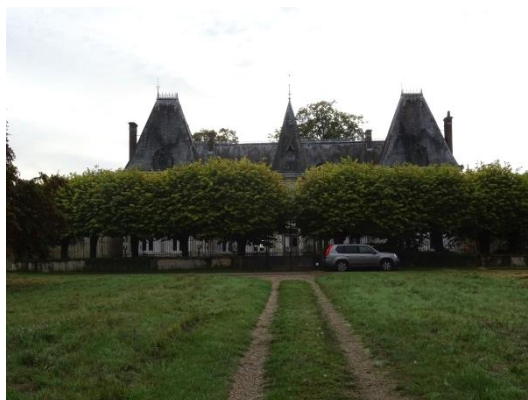
Château du 19<sup>ème</sup> siècle (1887) qui se caractérise par :

- une ordonnance harmonieuse du bâtiment R + 1 + combles,
- un corps de logis au centre duquel le porte d'entrée s'inscrit dans une tourelle à pans coupés, prolongé de deux pavillons,
- un encadrement des ouvertures et des chainages d'angle en briques et pierre de taille,
- une imposante toiture à longs pans en ardoises avec chemin de faîtage cheminées en briques et girouettes.

- Conserver les volumes du bâtiment et des toitures ainsi que la nature des matériaux.
- Préserver l'ordonnancement des ouvertures de la façade.
- Proscrire la modification des ouvertures.
- Toute nouvelle intervention devra respecter les techniques, les matériaux, les volumes, les pentes de toit et devra être en harmonie avec l'ensemble des bâtiments.

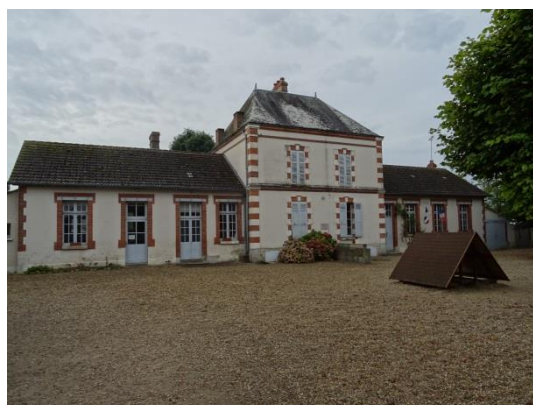
Ecole d'Adon.

- un bâtiment principal R + 1 avec 2 extensions d'un seul niveau.
- le bâtiment principal avec chaînage d'angle et entourage des ouvertures en briques et pierre de taille,
- une corniche en briques,
- une toiture en ardoises avec cheminée en briques et épis de faitage.
- Des extensions avec encadrement des ouvertures et chaînage d'angle en briques et linteau métalliques,
- Une toiture en tuiles mécaniques.

- Conserver les volumes du bâtiment et des toitures ainsi que la nature des matériaux.
- Préserver l'ordonnancement des ouvertures de la façade.
- Proscrire le percement en toiture (côté façade) sous forme de châssis de toit.
- Favoriser l'ardoise pour la réfection de la couverture des extensions.
- Toute nouvelle intervention devra respecter les techniques, les matériaux, les volumes, les pentes de toit et devra être en harmonie avec l'ensemble des bâtiments.

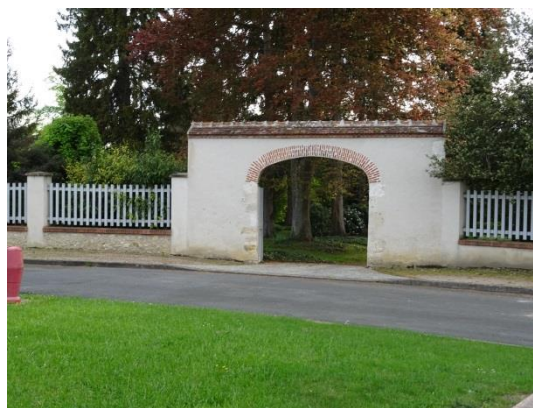
Porche avec jambage en pierre de taille et arc en anse de panier en briques, chaperon du mur en tuiles plates de pays.

- Interdire toute démolition et veiller au bon entretien.
- Toute nouvelle intervention devra respecter les techniques, les matériaux d'origines.

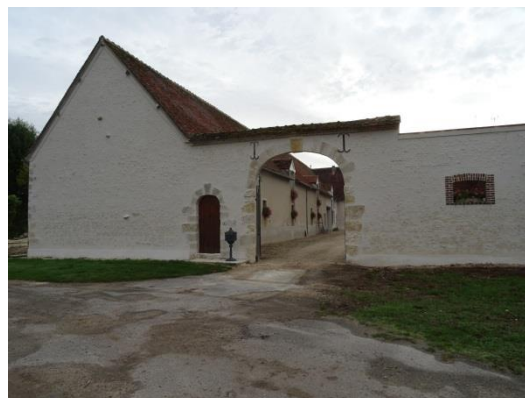
Porche et porte piétonne pour accéder aux communs du château, encadrement en pierre de taille avec arc aplati.

- Interdire toute démolition et veiller au bon entretien.
- Toute nouvelle intervention devra respecter les techniques, les matériaux d'origines.

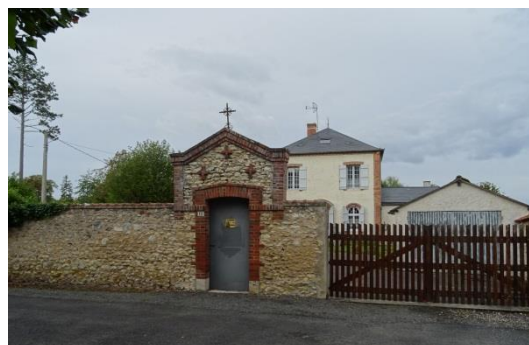
Mur en pierre de l'ancien presbytère et sa porte piétonne avec encadrement en briques, fronton surmonté d'une croix.

- Interdire toute démolition et veiller au bon entretien.
- Toute nouvelle intervention devra respecter les techniques, les matériaux d'origines.

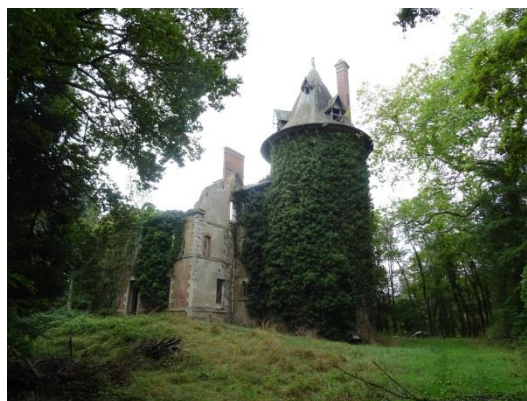
Château du 19<sup>ème</sup> siècle en ruines.

- Limiter le délabrement du bâtiment en réduisant les infiltrations d'eau dans les murs encore debout.
- Réduire l'envahissement par la végétation.
- Sécuriser les abords pour éviter les accidents.
- Toute nouvelle intervention devra respecter les techniques, les matériaux d'origine.

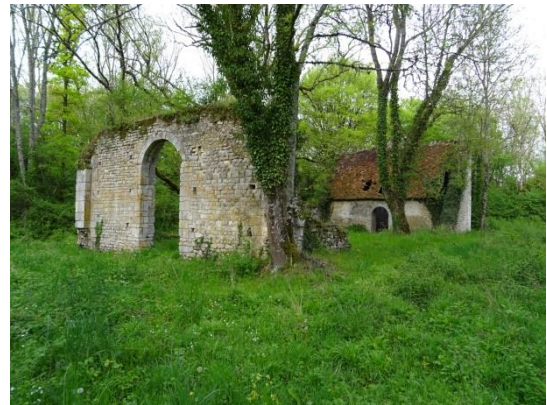
Chapelle en ruine, le mur du portail est de style roman primitif et la charpente est probablement du 16<sup>ème</sup> siècle.

- Limiter le délabrement du bâtiment en réduisant les infiltrations d'eau dans les murs encore debout.
- Réduire l'envahissement par la végétation.
- Revoir rapidement la couverture qui se dégrade.
- Toute nouvelle intervention devra respecter les techniques, les matériaux d'origine.

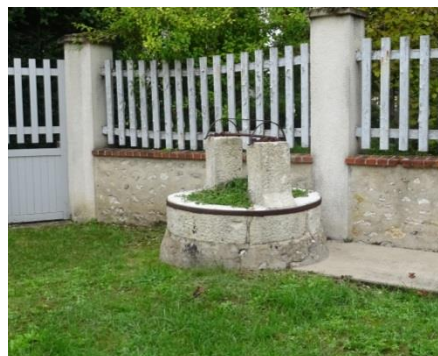
Puits circulaire en pierre de taille.

- Interdire toute démolition et veiller au bon entretien.
- Toute nouvelle intervention devra respecter les techniques, les matériaux d'origines.

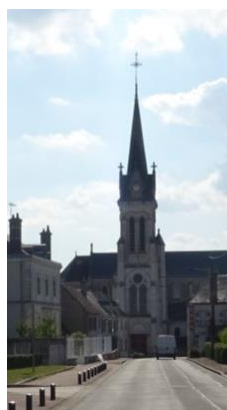
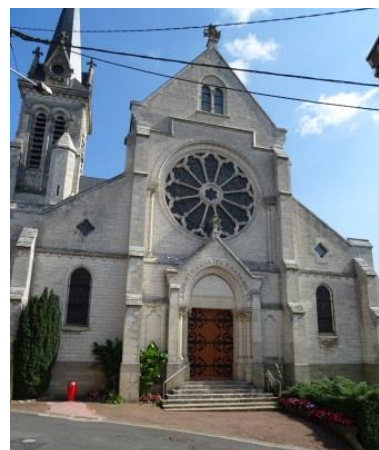
Eglise de style néo-gothique datant de la fin du 19<sup>ème</sup> siècle avec un clocher porche latéral de 59 m de haut, une couverture en ardoises et la devise républicaine « Liberté, Egalité, Fraternité » inscrite au fronton.

- Conserver les volumes du bâtiment et des toitures.
- Conserver les ouvertures.
- conserver la nature des matériaux d'origine en cas de réfection.

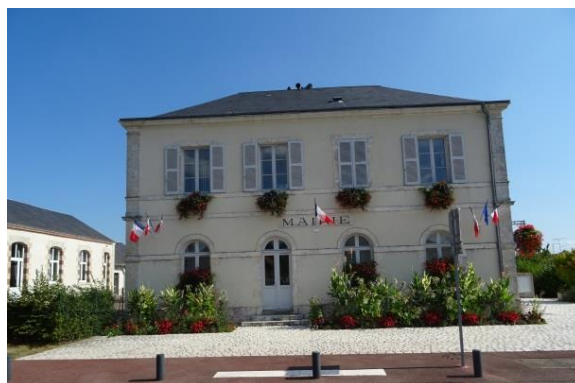
Mairie d'Autry-le-Châtel.

- une construction R +1,
- une façade ordonnancée avec ouverture en arc plein cintre au rez-de-chaussée,
- des chaînages d'angle, des bandeaux, une corniche et l'encadrement des ouvertures en pierre de taille,
- une toiture en ardoises à 4 pans.

- Conserver les volumes du bâtiment et des toitures ainsi que la nature des matériaux.
- Préserver l'ordonnancement des ouvertures de la façade.
- Proscrire le percement en toiture sous forme de châssis de toit.
- Toute nouvelle intervention devra respecter les techniques, les matériaux, les volumes, les pentes de toit et devra être en harmonie avec l'ensemble des bâtiments.

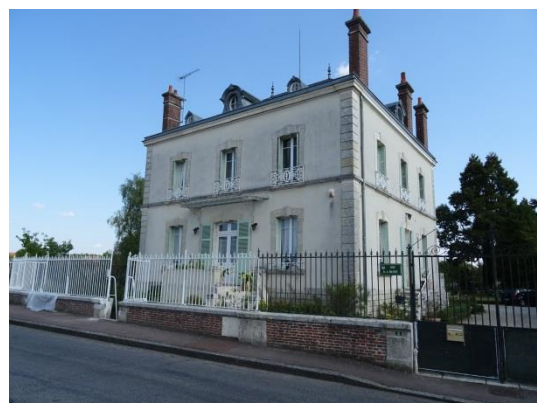
### Description :

Maison de bourg.

Elle se caractérise par :

- une construction R + 1 + combles,
- une façade ordonnancée,
- des chaînage d'angle, l'encadrement des ouvertures et une corniche en pierre de taille,
- une marquis au-dessus de la porte d'entrée et des garde-corps en fer forgé ouvragé,
- une toiture à 4 pans en ardoises avec plusieurs œil de bœuf et d'imposantes cheminées en briques.

- Conserver les volumes du bâtiment et des toitures ainsi que la nature des matériaux.
- Préserver l'ordonnancement des ouvertures de la façade.
- Proscrire le percement en toiture sous forme de châssis de toit.
- Toute nouvelle intervention devra respecter les techniques, les matériaux, les volumes, les pentes de toit et devra être en harmonie avec l'ensemble des bâtiments.

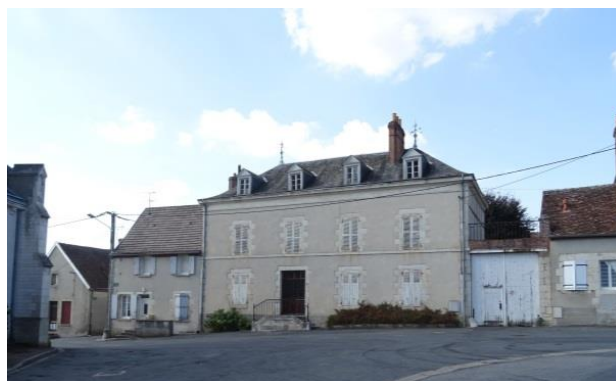
- une construction R + 1 + combles,
- une façade ordonnancée,
- un encadrement des ouvertures, des chainages d'angle et une corniche en pierre de taille,
- un pignon avec pans de bois,
- une toiture en ardoises à 4 pans avec lucarnes fronton, girouettes et cheminées en briques.

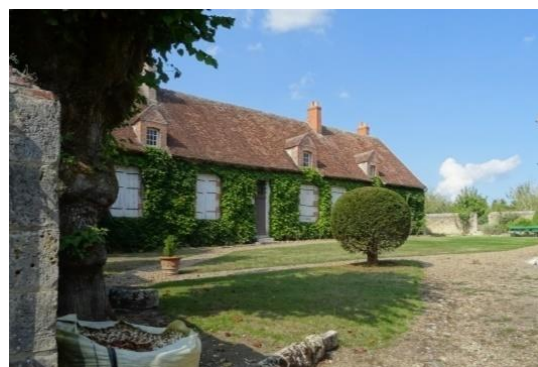
### Description :

Maison traditionnelle.

Elle se caractérise par :

- un bâtiment R + combles,
- des chainages d'angle en pierre de taille,
- une toiture en tuiles plates de pays, lucarnes avec jambages et frontons en briques, des cheminées en briques
- un mur de clôture en pierre avec porte piétonne.

- Conserver les volumes du bâtiment et des toitures ainsi que la nature des matériaux.
- Proscrire le percement en toiture (côté façade) sous forme de châssis de toit.
- Toute nouvelle intervention devra respecter les techniques, les matériaux, les volumes, les pentes de toit et devra être en harmonie avec l'ensemble des bâtiments.

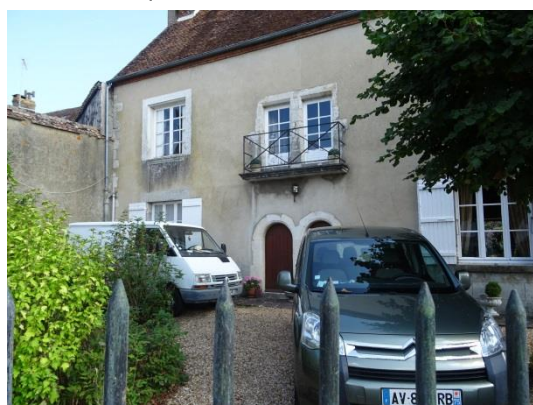
### Description :

Maison de bourg.

Elle se caractérise par :

- un bâtiment R + 1 avec façade ordonnancée,
- un encadrement en pierre de taille ouvragé des ouvertures avec notamment un arc plein cintre des portes d'entrée,
- une corniche en briques,
- des chainages d'angle en pierre de taille,
- une toiture en tuiles plates de pays et des cheminées en briques.

- Conserver les volumes du bâtiment et des toitures ainsi que la nature des matériaux.
- Préserver l'ordonnancement des ouvertures de la façade.
- Proscrire le percement en toiture (côté façade) sous forme de châssis de toit.
- Toute nouvelle intervention devra respecter les techniques, les matériaux, les volumes, les pentes de toit et devra être en harmonie avec l'ensemble des bâtiments.

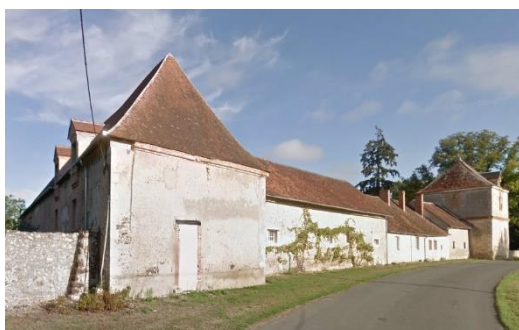
**Description :**

Communs du Petit Château.

Ils se caractérisent par :

- d'imposants bâtiment marqués par un pigeonnier carré au niveau de l'entrée du château,
- des chainages d'angle en pierre de taille,
- un encadrement des ouvertures en pierre de taille ou en briques,
- une corniche en briques,
- des toitures en tuiles plates de pays et des cheminées en briques
- des lucarnes dont une ouverture avec arc plein cintre en briques au niveau du pigeonnier et épis de faîtage.

- Conserver les volumes du bâtiment et des toitures ainsi que la nature des matériaux.
- Proscrire le percement en toiture sous forme de châssis de toit.
- En cas de changement de destination des bâtiments, les nouvelles ouvertures devront respecter les proportions traditionnelles (plus hautes que larges).
- Toute nouvelle intervention devra respecter les techniques, les matériaux, les volumes, les pentes de toit et devra être en harmonie avec l'ensemble des bâtiments.

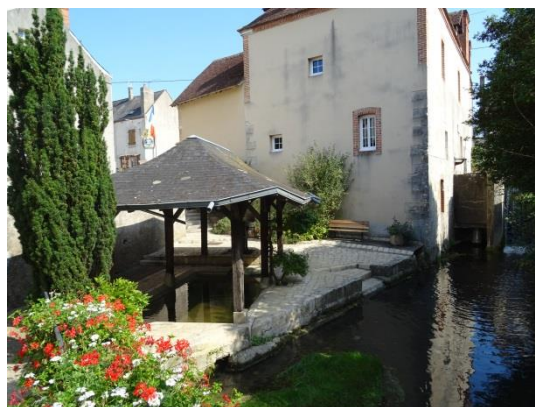
**Description :**

Lavoir datant de 1850 en rive de la Notreure avec ossature et charpente en bois, couverture en ardoises.

- Conserver les volumes de l'ouvrage et des toitures ainsi que la nature des matériaux.
- Entretien régulier pour le maintenir en eaux.
- Toute nouvelle intervention devra respecter les techniques et les matériaux d'origine.

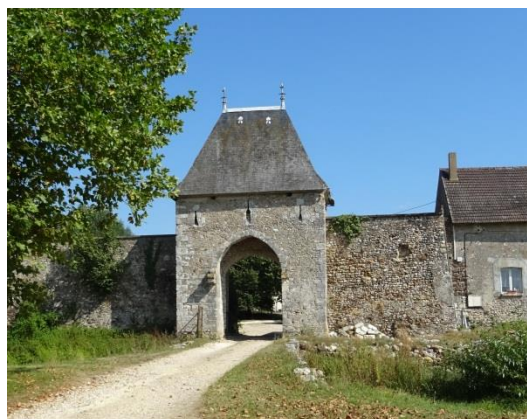
**Description :**

Porche monumental du 12<sup>ème</sup> siècle qui permettait d'accéder à un ancien château médiéval dont il ne reste que quelques vestiges. On remarquera notamment l'imposante toiture à 4 pans en ardoises et ses épis de faitage.

- Interdire toute démolition et veiller au bon entretien.
- Toute nouvelle intervention devra respecter les techniques, les matériaux d'origines.

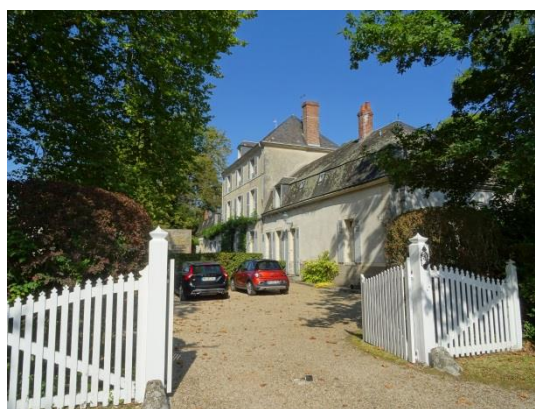
**Description :**

Château implanté dans un parc arboré.

Il se caractérise par :

- un corps de logis central R + 2 + combles flanqué de 2 ails plus anciennes R + combles,
- une façade ordonnancées,
- un encadrement des ouvertures, un bandeau, une corniche et des chainages d'angle en pierre de taille,
- des toitures en ardoises avec 4 pans pour le logis principale et des combles à la Mansart percés de lucarnes et d'un œil de bœuf pour les ailes, des épis de faitages et des cheminées en briques.

- Conserver les volumes du bâtiment et des toitures ainsi que la nature des matériaux.
- Préserver l'ordonnancement des ouvertures de la façade.
- Proscrire la modification des ouvertures.
- Toute nouvelle intervention devra respecter les techniques, les matériaux, les volumes, les pentes de toit et devra être en harmonie avec l'ensemble du bâtiment.

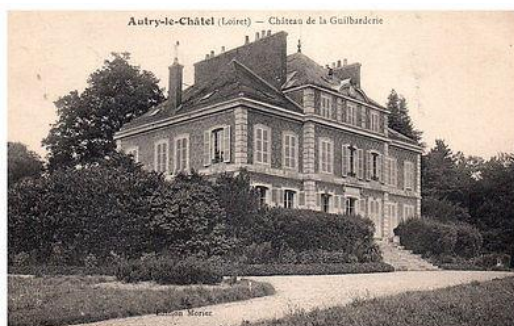
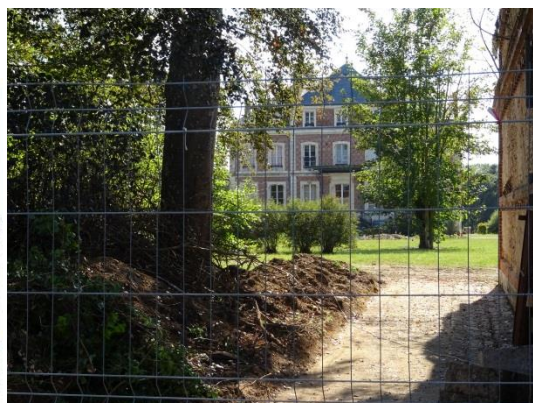
**Description :**

Château du 19<sup>ème</sup> siècle.

Il se caractérise par :

- une construction R + 1 + combles pour la partie centrale et R + 1 pour les ailes,
- une façade ordonnancée en briques à motifs roses et noires,
- l'encadrement des ouvertures, les corniches et les chainages d'angle en pierre de taille,
- une toiture en ardoises avec fronton bombé au centre de la façade, épis de faitage et imposantes cheminées.

- Conserver les volumes du bâtiment et des toitures ainsi que la nature des matériaux.
- Préserver l'ordonnancement des ouvertures de la façade.
- Proscrire la modification des ouvertures.
- Toute nouvelle intervention devra respecter les techniques, les matériaux, les volumes, les pentes de toit et devra être en harmonie avec l'ensemble du bâtiment.

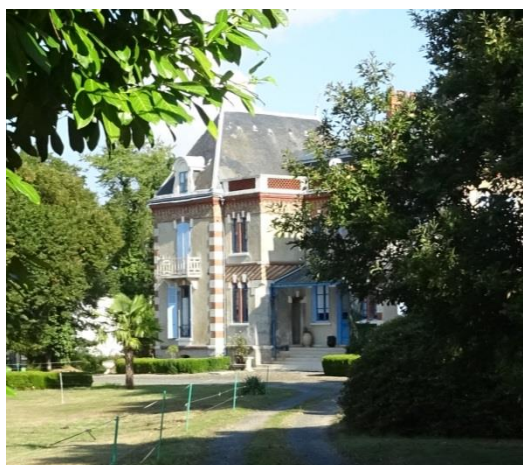
- une construction R + 1 + combles,
- une façade ordonnancée avec un corps de logis encadré de deux pavillons symétriques,
- l'encadrement des ouvertures et les chainages d'angle en briques et pierre de taille,
- une toiture en ardoises avec lucarnes à fronton cintré, épis de faîtage et imposantes cheminées.

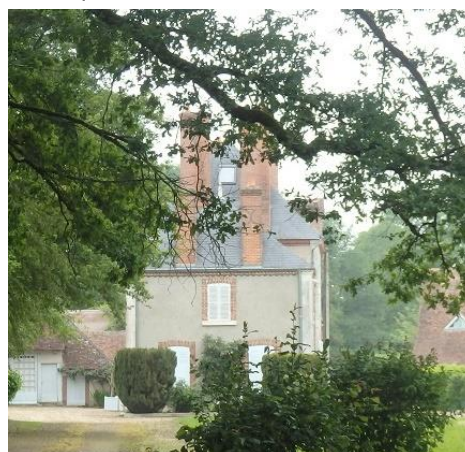
**Description :**

Château du 19<sup>ème</sup> siècle.

Il se caractérise par :

- une construction R + 1 + combles et R + 1,
- une façade ordonnancée,
- l'encadrement des ouvertures en briques et des chainages d'angle en pierre de taille,
- une toiture en ardoises avec imposantes cheminées en briques.

- Conserver les volumes du bâtiment et des toitures ainsi que la nature des matériaux.
- Préserver l'ordonnancement des ouvertures de la façade.
- Proscrire la modification des ouvertures.
- Toute nouvelle intervention devra respecter les techniques, les matériaux, les volumes, les pentes de toit et devra être en harmonie avec l'ensemble du bâtiment.

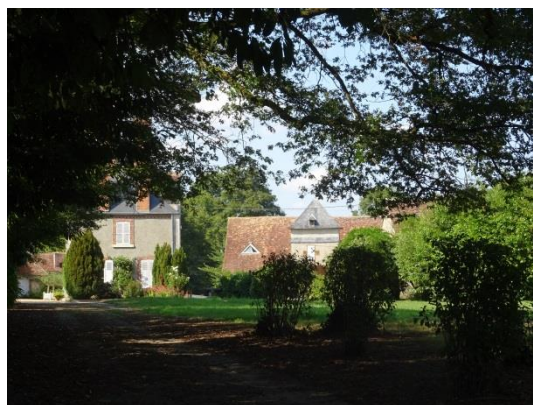
**Description :**

Grange à longs pans couverte en tuiles plates de pays, interrompus par une ouverture charretière surmonté d'un colombier carré avec toiture à 4 pans en ardoises avec une lucarne centrale.

- Conserver les volumes du bâtiment et des toitures ainsi que la nature des matériaux.
- Proscrire le percement en toiture sous forme de châssis de toit.
- Toute nouvelle intervention devra respecter les techniques, les matériaux, les volumes, les pentes de toit et devra être en harmonie avec l'ensemble du bâtiment.

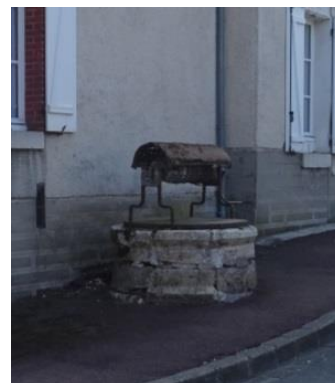
**Description :**

Puits circulaire en pierre de taille.

- Interdire toute démolition et veiller au bon entretien.
- Toute nouvelle intervention devra respecter les techniques, les matériaux d'origines.

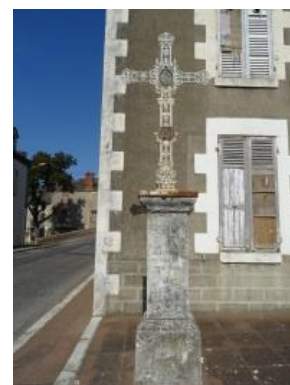
**Description :**

Croix de chemin en fer forgé sur socle en pierre de taille.

- Interdire toute démolition et veiller au bon entretien.

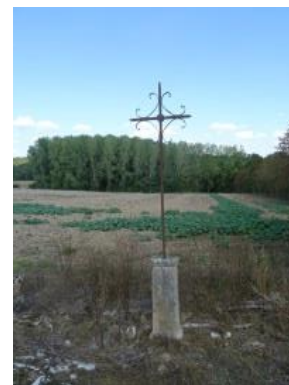
**Description :**

Croix de chemin en fer forgé sur socle en pierre.

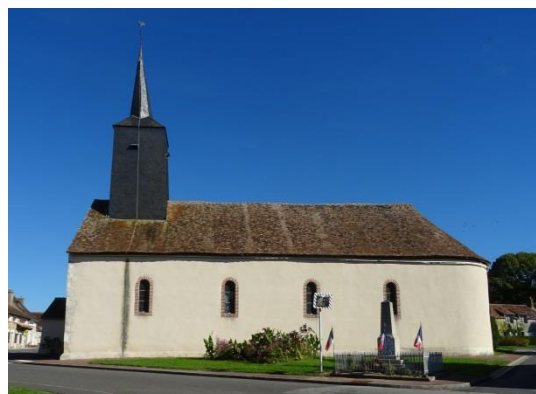
Eglise du 19<sup>ème</sup> siècle (1869).

- un plan simple avec abside,
- une toiture en tuiles plates de pays avec un clocher en ardoise sur toit.

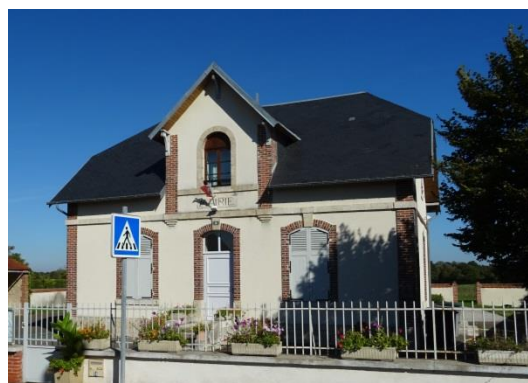
Mairie de Batilly-en-Puisaye.

- un bâtiment R + combles,
- une façade ordonnancée,
- l'encadrement des ouvertures du rez-de-chaussée et le chaînage d'angle en briques avec clef en pierre de taille,
- un bandeau en pierre de taille et l'encadrement avec arc plein cintre de l'ouverture des combles,
- une toiture en ardoises avec pignon coupé et débords de toit.

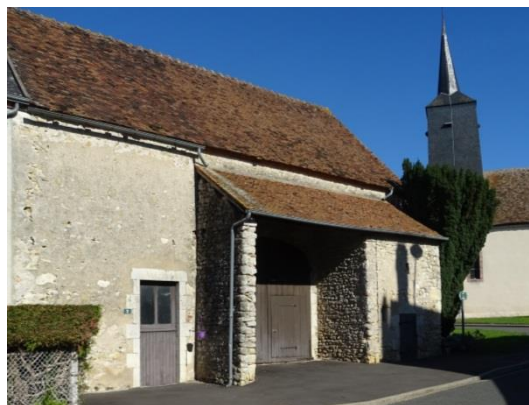
Grange à auvent en pierre calcaire, avec porte charretière et toiture en tuiles plates de pays.

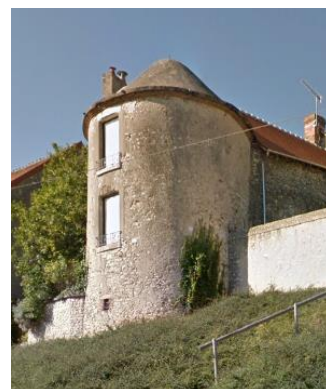
Tour vestige de l'enceinte du centre ancien avec toiture en tuiles plates de pays.

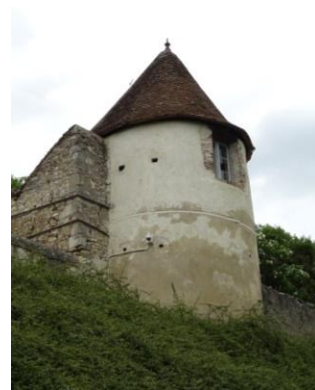
Tour vestige de l'enceinte du centre ancien avec toiture en tuiles plates de pays et épis de faîtage.

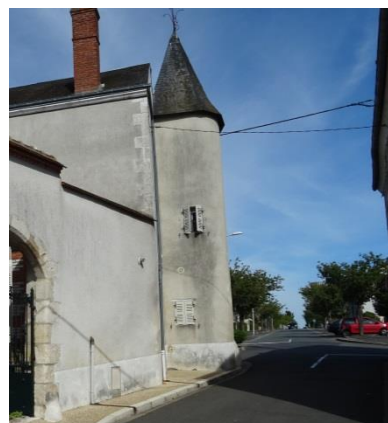
Tour vestige de la porte de Bourgogne avec toiture en ardoises et épis de faîtage.

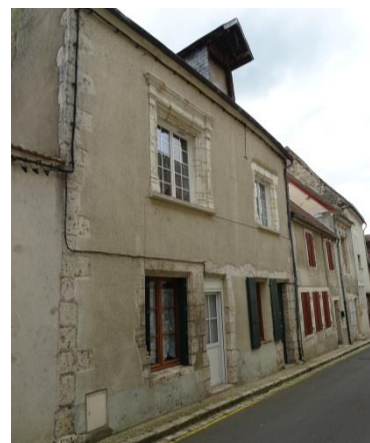
Façade de bâtiment du centre historique du bourg.

- une construction R + 1 + combles,
- des ouvertures Renaissance avec encadrement en pierre de taille comprenant jambages et linteaux ouvragés,
- des chaînages d'angle et une corniche en pierre de taille.

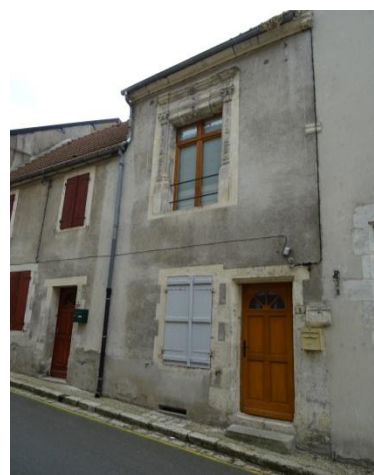
Façade de bâtiment du centre historique du bourg.

- une construction R + 1,
- une ouverture Renaissance avec encadrement en pierre de taille comprenant jambages et linteau ouvragés,
- une corniche en pierre de taille.

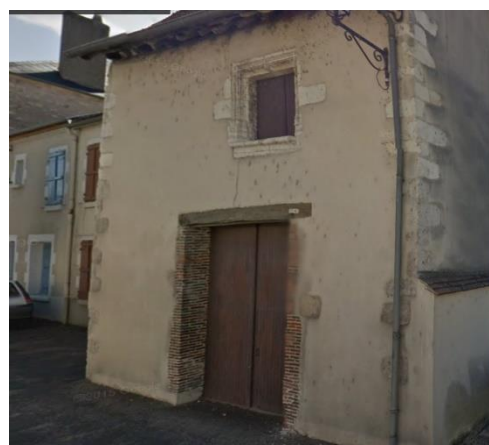
Façade de bâtiment du centre bourg.

- une construction R + 1,
- une ouverture Renaissance avec encadrement ouvragé en pierre de taille,
- une porte charretière avec des jambages en briques et un linteau en bois,
- des chainages d'angle en pierre de taille.

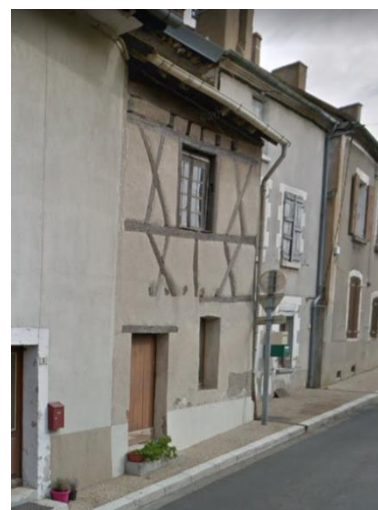
Façade de bâtiment du centre historique du bourg.

- une construction R + 1,
- des murs à pans de bois et encadrement en bois de l'ouverture au niveau de l'étage,
- des ouvertures peu nombreuses et de dimensions restreintes,
- une toiture en tuiles plates de pays avec débords de toit.

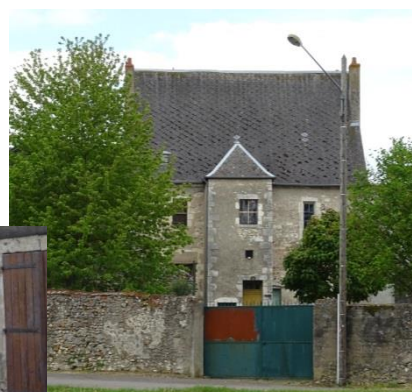
Ancien hôtel Dieu.

- une construction R + 1,
- une tour carrée sur la façade intérieure,
- des fenêtres à meneaux,
- un encadrement des ouvertures et un chaînage d'angle en pierre de taille,
- une porte avec arc en plein cintre sur la façade rue et œil de bœuf,
- une imposante toiture à 2 pans avec cheminées.

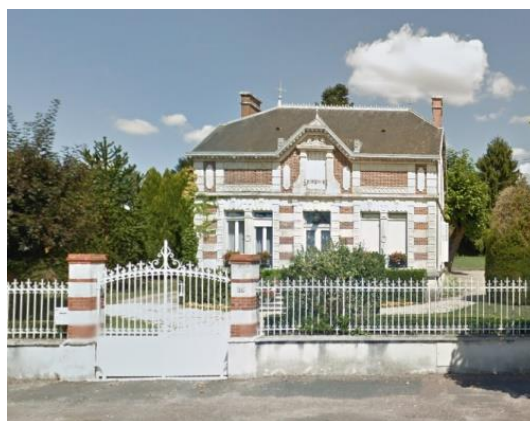
Maison bourgeoise.

- une construction R + combles,
- une façade ordonnancée en briques avec encadrement des ouvertures, des bandeaux et des chainages d'angle en pierre de taille ouvragés,
- une toiture en ardoises à demi croupe avec lambrequins, chemin de faitage, épis de faitage et cheminées en briques.

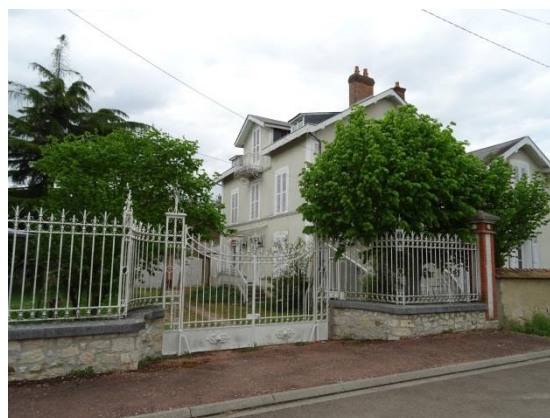
Maison de bourg.

- une construction R + 1 + combles,
- une façade ordonnancée,
- un encadrement des ouvertures en briques et des chainages d'angle en pierre de taille,
- un balcon avec garde-corps en fer forgé au niveau des combles,
- une toiture en ardoises avec girouette et cheminée en briques.

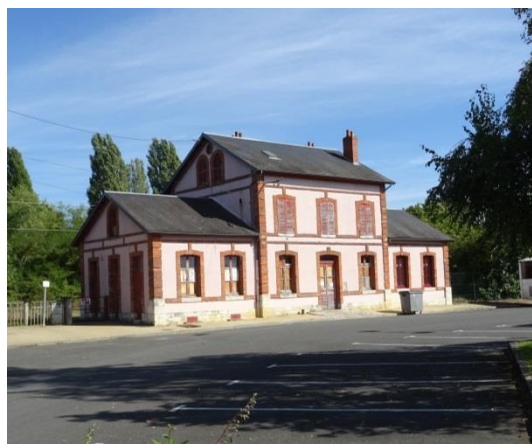
- une construction symétrique avec un bâtiment principal R + 1 + combles flanqué de deux ailes R + combles,
- une symétrie des ouvertures,
- un encadrement des ouvertures, des bandeaux et des chainages d'angle en briques,
- une toiture en ardoises et cheminées en briques.

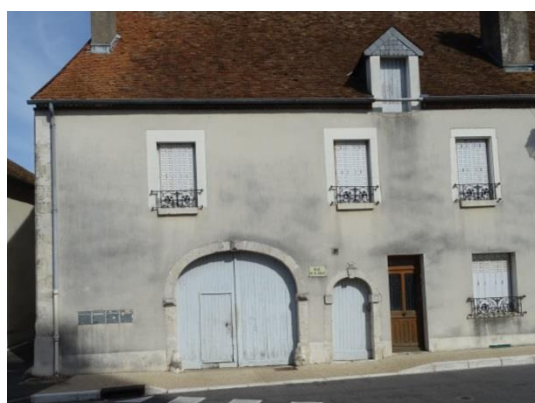
Porche comprenant une porte cochère avec arc en anse de panier et une porte piétonne avec arc plein cintre, un encadrement en pierre de taille avec présence de bornes chasse-roue et de pierre corbeau au niveau des arcs.

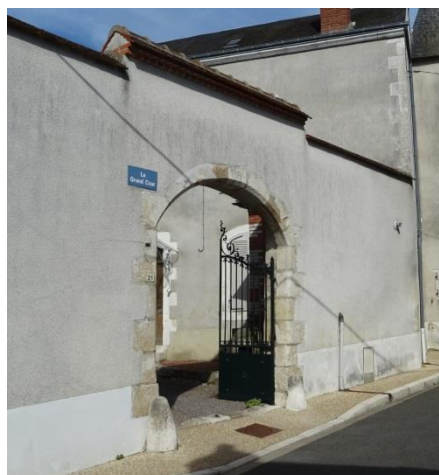
Porche avec arc en anse de panier, un encadrement en pierre de taille et présence de bornes chasse-roue.

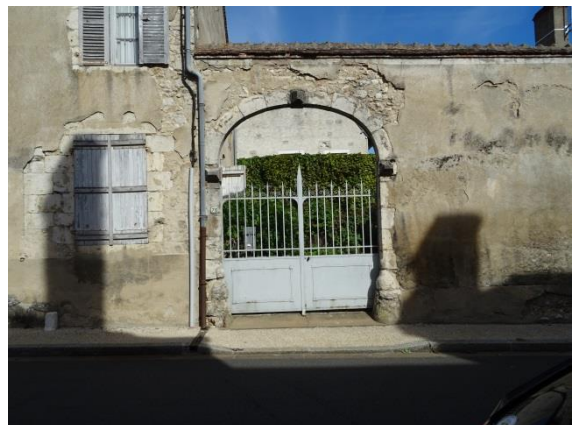
Porche avec arc en anse de panier, un encadrement en pierre de taille, présence de bornes chasse-roue et de pierre corbeau au niveau des arcs.

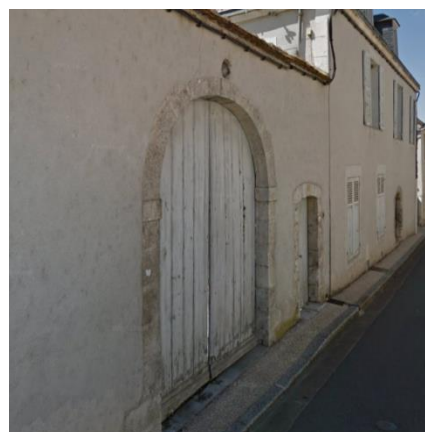
Porche avec un encadrement en pierre de taille comprenant une porte cochère avec arc en plein cintre et une porte piétonne avec arc bombé.

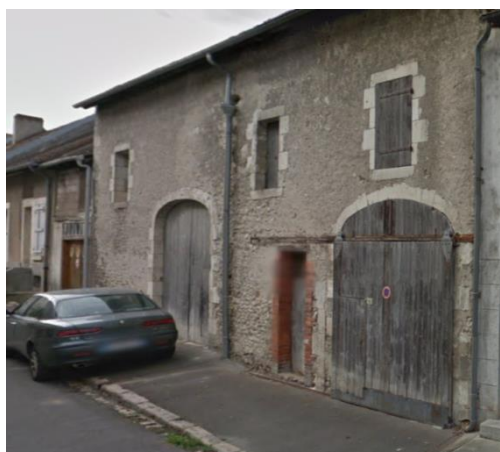
Porches de grange vigneronne comprenant deux portes charretières avec arcs en anse de panier et encadrement en pierre de taille datant de 1880.

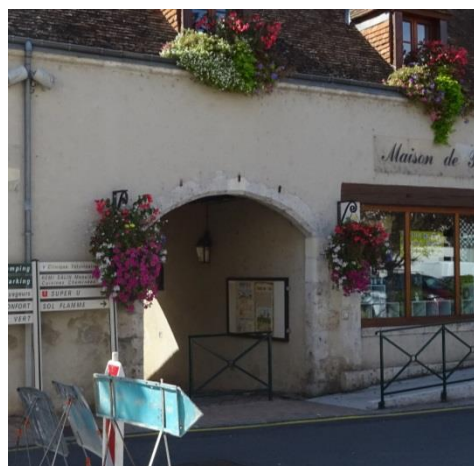
Porche offrant un passage couvert avec arc bombé et encadrement en pierre de taille.

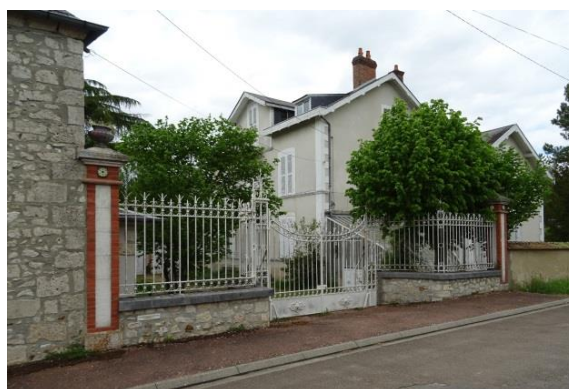
Portail ouvragé et grille en fer forgé permettant une transparence sur la propriété.

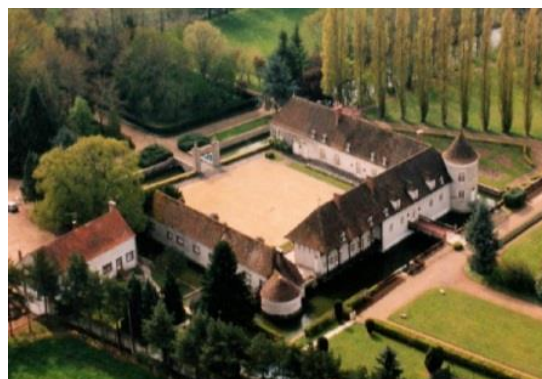
Château du 15<sup>ème</sup> siècle construit sur un vaste entouré de douves et restauré en 1960.

- un corps de logis R + combles,
- une cour d'honneur flanquée de 4 tours rondes massives,
- un encadrement des ouvertures en pierre de taille et briques,
- des toitures en tuiles plates de pays avec lucarnes,
- un portail avec sa grille en fer forgé encadrée de pilastres sculptés.

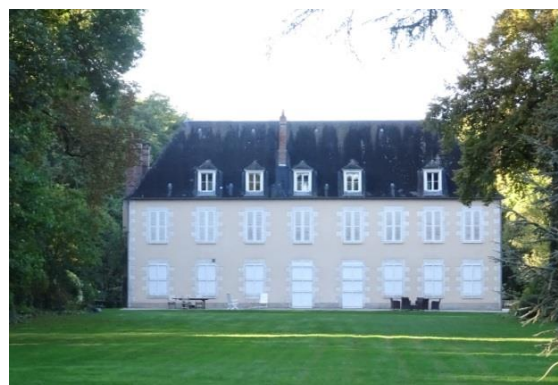
Château du 19<sup>ème</sup> siècle.

- une construction R + 1 + combles,
- une façade ordonnancée,
- l'encadrement des ouvertures et les chainages d'angle en pierre de taille,
- une toiture en ardoises avec lucarnes et imposantes cheminées en briques.

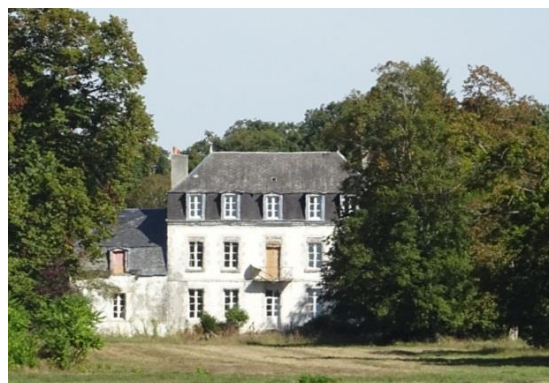
Château de La Borde.

- une construction R + 1 + combles,
- une façade ordonnancée flanqué de deux pavillons R + combles,
- l'encadrement des ouvertures et les chainages d'angle en pierre de taille,
- une toiture à la Mansart en ardoises avec lucarnes et épis de faitage en zinc.

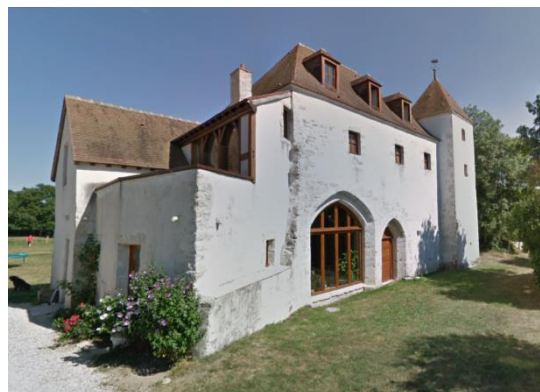
Construction datant probablement du 13<sup>ème</sup> siècle, ancienne maladrerie transformée en ferme.

- une construction R + 1 + combles,
- une porte charretière et une porte piétonne avec arcs brisés en ressaut,
- une tour carrée avec toiture à 4 pans et girouette,
- l'encadrement des ouvertures et les chainages d'angle en pierre de taille,
- des toitures en tuiles plates de pays avec lucarnes.

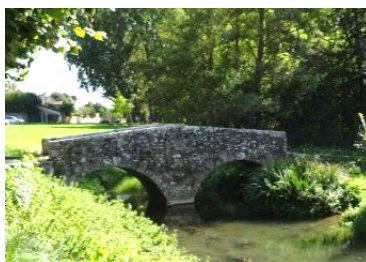
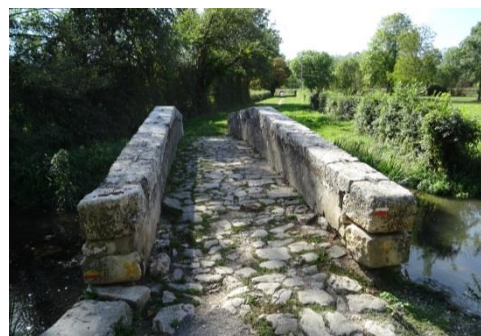
Pont médiéval appelé pont aux sœurs au 19<sup>ème</sup> siècle suite à la venue à Bonny-sur-Loire des Sœurs de Coutances assistant aux fêtes des Rogations. Ce pont en pierre à deux arches enjambe la Cheuille.

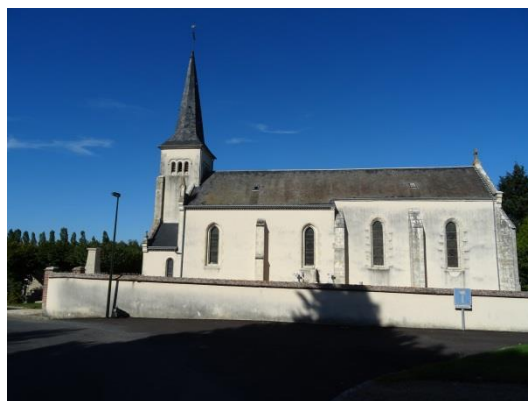
Eglise du 19<sup>ème</sup> siècle en remplacement d'une église du 14<sup>ème</sup> siècle, elle est de style néo-gothique avec un clocher porche à flèche et une couverture en ardoises.

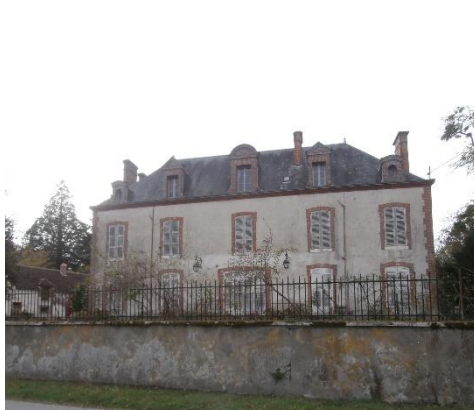
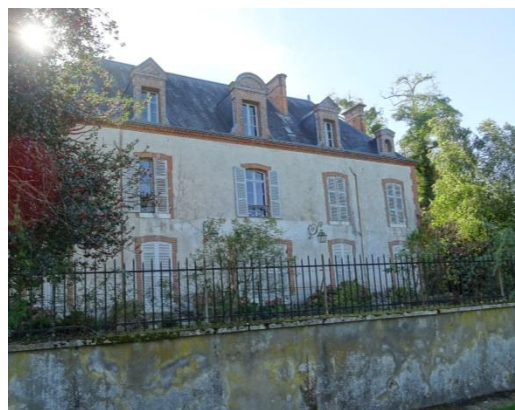
Maison bourgeoise.

- une construction R + 1 + combles,
- une façade ordonnancée,
- des chaînage d'angle, l'encadrement des ouvertures et une corniche en briques,
- une toiture à 4 pans en ardoises avec lucarnes en briques à fronton triangulaire ou à fronton bombé, œil de bœuf, épis de faitage et d'imposantes cheminées en briques.

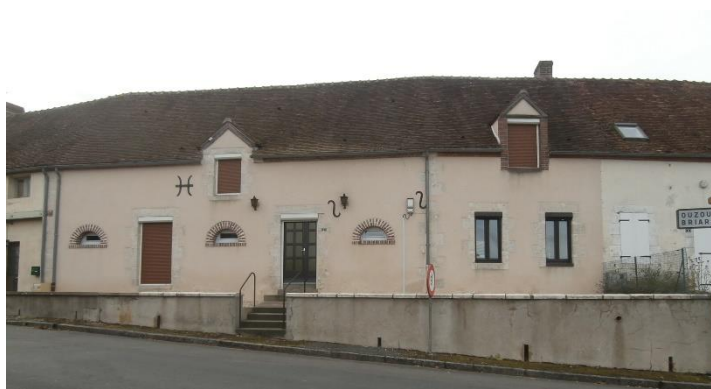
- une construction R + combles,
- des chaînage d'angle, l'encadrement des ouvertures « classiques » en pierre de taille,
- des ouvertures en demi-lune avec encadrement en briques,
- une corniche en briques,
- une toiture en tuiles plates de pays avec lucarnes pendantes et cheminées en briques.

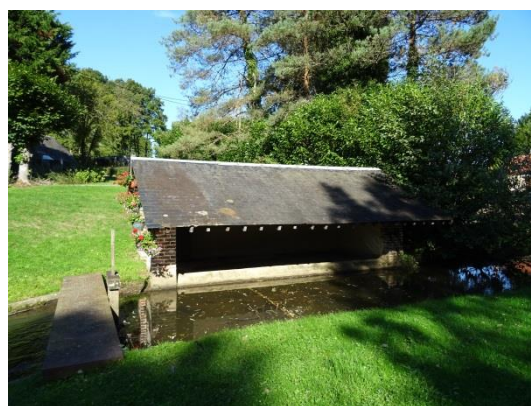
Lavoir en rive de la Trézée avec murs sur 3 faces, encadrement des ouvertures et chainages d'angle en briques, couverture en ardoises.

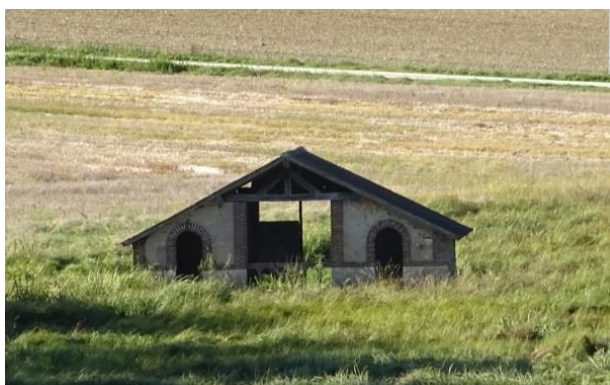
Lavoir alimenté par une source de la vallée de la Trézée, il est clos de murs avec chaînage d'angle et encadrement des ouvertures (arc plein cintre) en briques. La couverture en ardoises est à 2 pans.

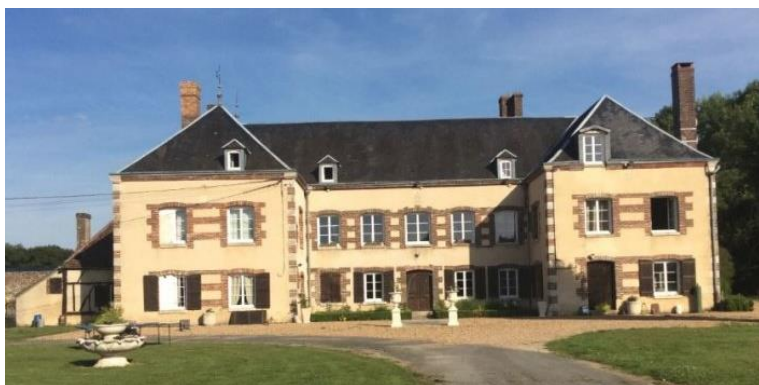
- une construction R + 1 + combles avec deux ailes en retour,
- une façade ordonnancée,
- l'encadrement des ouvertures et les corniches en briques,
- les chainages d'angle en briques et pierres de taille,
- une toiture en ardoises avec lucarnes, girouettes et imposantes cheminées.

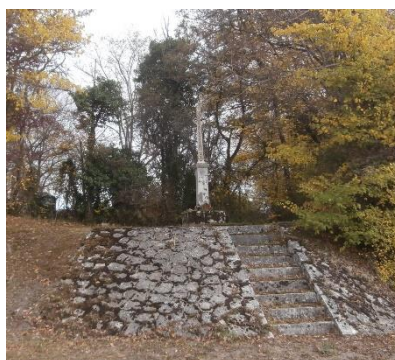
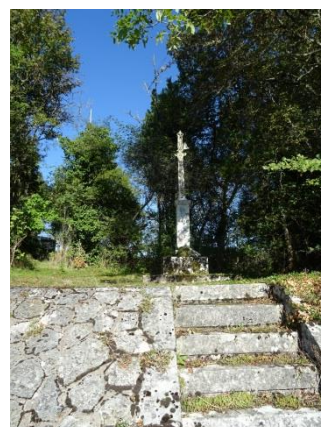
Croix de chemin en fer forgé (en mauvais état) sur socle en pierre de taille et implantée sur un talus avec escalier en pierre.

- Interdire toute démolition et veiller au bon entretien.
- Envisager une rénovation de la croix

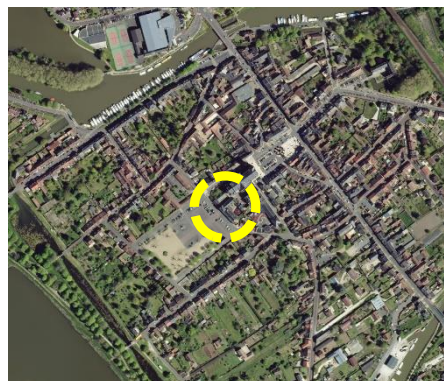
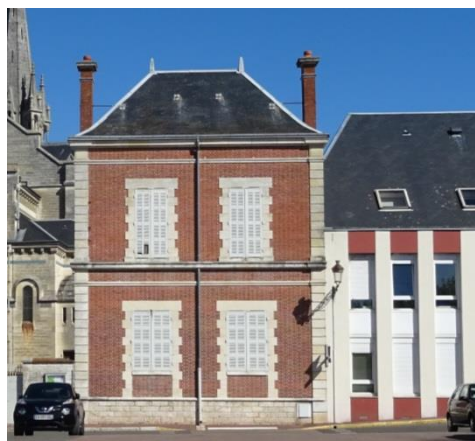
Dans le bourg, 8 rue des Grands Jardins

Presbytère de Briare.

- une architecture R +1,
- une façade ordonnancée en briques,
- un encadrement des ouvertures, un bandeau, une corniche et des chainages d'angle en pierre de taille,
- une toiture à 4 pans en ardoises avec épis de faîtage et imposantes cheminées en briques.

- Conserver les volumes du bâtiment et des toitures ainsi que la nature des matériaux.
- Préserver l'ordonnancement des ouvertures de la façade.
- Proscrire le percement en toiture sous forme de châssis de toit.
- Toute nouvelle intervention devra respecter les techniques, les matériaux, les volumes, les pentes de toit et devra être en harmonie avec l'ensemble des bâtiments.

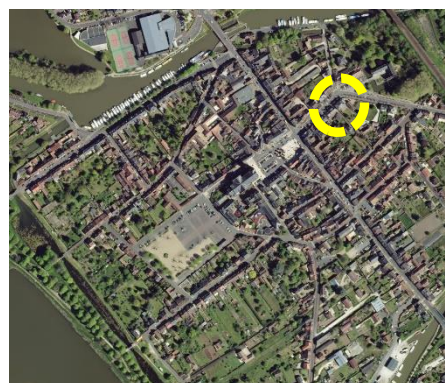
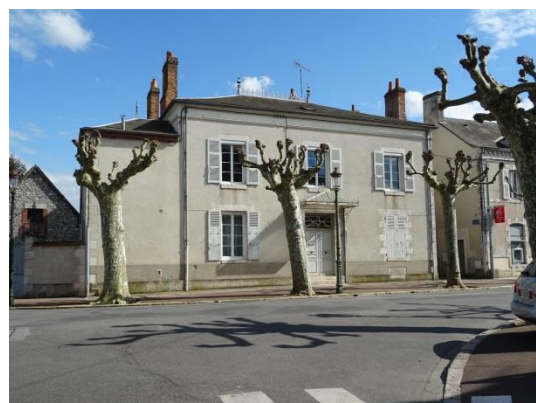
Dans le bourg, 12 avenue du Maréchal Leclerc

Maison de bourg.

- un bâtiment R +1,
- une façade ordonnancée,
- un encadrement des ouvertures, une corniche et des chainages d'angle en pierre de taille,
- une toiture à 4 pans en ardoises avec chemin de faitage, épis de faitage et cheminées en briques.
- Une marquise ouvragée au-dessus de la porte d'entrée.

- Conserver les volumes du bâtiment et des toitures ainsi que la nature des matériaux.
- Préserver l'ordonnancement des ouvertures de la façade.
- Proscrire le percement en toiture sous forme de châssis de toit.
- Toute nouvelle intervention devra respecter les techniques, les matériaux, les volumes, les pentes de toit et devra être en harmonie avec l'ensemble des bâtiments.

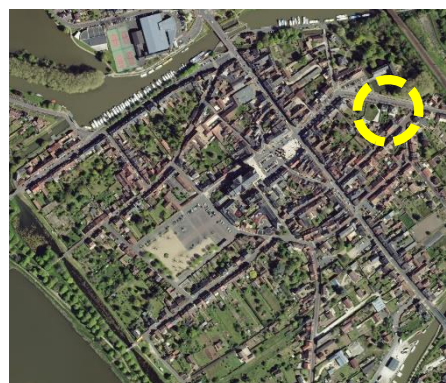
Dans le bourg, 10 route d'Ouzouer

Maison bourgeoise du bourg.

- un bâtiment R +1 + combles,
- des façades ordonnancées différentes avec décors de briques, de pierre de taille et d'émaux,
- un encadrement des ouvertures, une corniche et des chainages d'angle en pierre de taille ou en pierre de taille et briques,
- une toiture à 4 pans en ardoises avec lucarne ouvragée sur la façade principale, épis de faitage et imposantes cheminées en briques.

- Conserver les volumes du bâtiment et des toitures ainsi que la nature des matériaux.
- Préserver l'ordonnancement des ouvertures de la façade.
- Proscrire le percement en toiture sous forme de châssis de toit.
- Toute nouvelle intervention devra respecter les techniques, les matériaux, les volumes, les pentes de toit et devra être en harmonie avec l'ensemble des bâtiments.

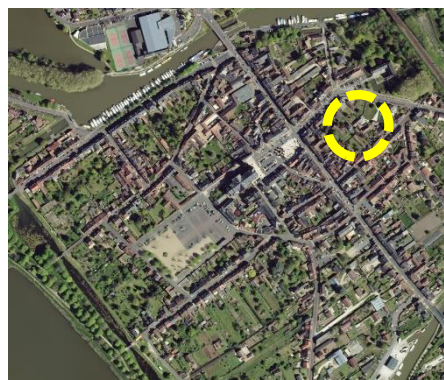
Dans le bourg, impasse de l'Hôtel de Ville, visible depuis la route d'Ouzouer

Maison de bourg dont seuls l'étage et la toiture sont visibles depuis la voie.

- une façade ordonnancée,
- une toiture à 4 pans en ardoises, lucarne pendante avec jambage et fronton en briques, un chemin de faitage et des cheminées en briques.

- Conserver les volumes du bâtiment et des toitures ainsi que la nature des matériaux.
- Proscrire le percement en toiture (côté façade) sous forme de châssis de toit.
- Toute nouvelle intervention devra respecter les techniques, les matériaux, les volumes, les pentes de toit et devra être en harmonie avec l'ensemble des bâtiments.

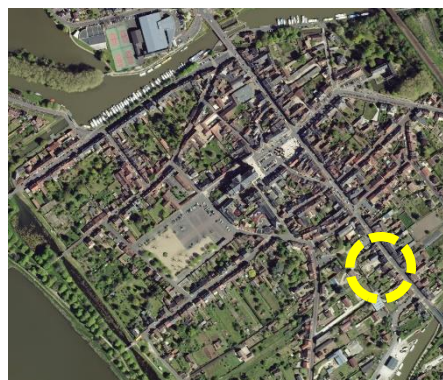
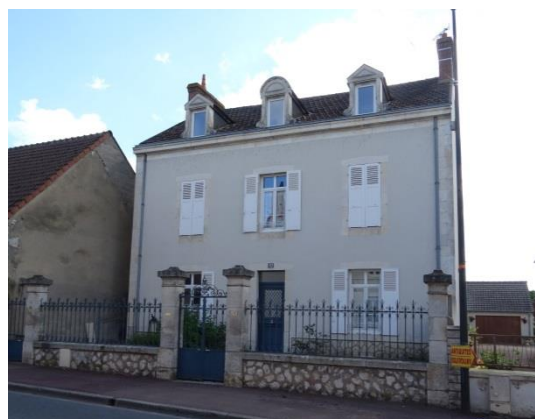
Dans le bourg, 92 rue de la Liberté

Maison de bourg.

- un bâtiment R +1 + combles,
- une façade ordonnancée,
- un encadrement des ouvertures, une corniche et des chainages d'angle en pierre de taille,
- une toiture en tuiles mécaniques avec lucarnes à fronton et ailerons, des cheminées en briques.

- Conserver les volumes du bâtiment et des toitures ainsi que la nature des matériaux.
- Préserver l'ordonnancement des ouvertures de la façade.
- Proscrire le percement en toiture (côté façade) sous forme de châssis de toit.
- Privilégier la tuile plate de pays lors de la restauration de la toiture.
- Toute nouvelle intervention devra respecter les techniques, les matériaux, les volumes, les pentes de toit et devra être en harmonie avec l'ensemble des bâtiments.

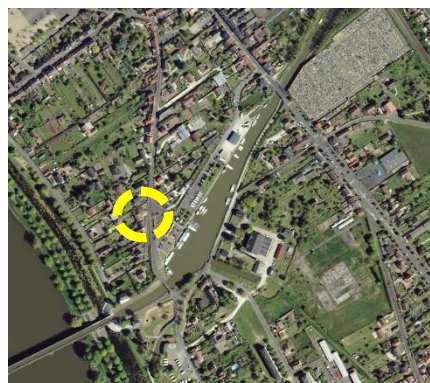
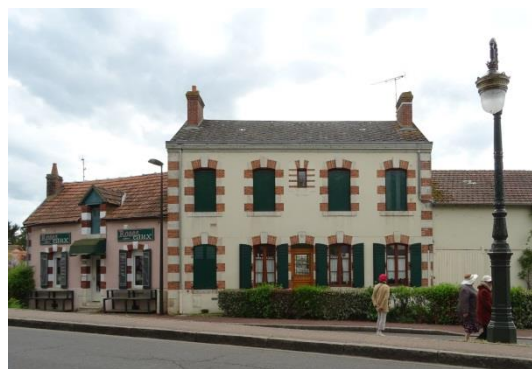
Dans le bourg, 54 rue de Saint-Firmin

Maison de bourg.

- un bâtiment R + 1 + combles,
- une façade ordonnancée,
- une corniche en pierre de taille,
- un entourage des ouvertures et des chainages d'angle en pierre de taille et briques,
- des ouvertures avec arc bombé,
- des cheminées en briques.

- Conserver les volumes du bâtiment et des toitures ainsi que la nature des matériaux.
- Préserver l'ordonnancement des ouvertures de la façade.
- Proscrire le percement en toiture (côté façade) sous forme de châssis de toit.
- Toute nouvelle intervention devra respecter les techniques, les matériaux, les volumes, les pentes de toit et devra être en harmonie avec l'ensemble des bâtiments.

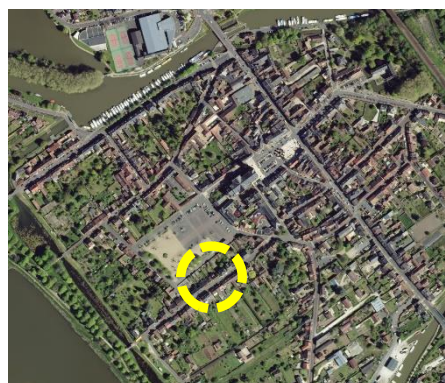
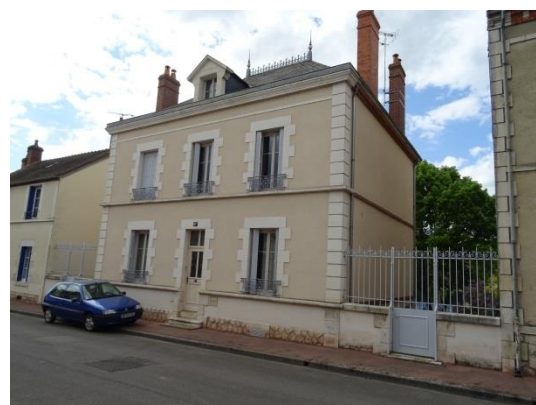
Dans le bourg, 10 bis rue de la Loire

Maison bourgeoise.

- un bâtiment R + 1 + combles,
- une façade ordonnancée,
- une corniche en façade, l'entourage des ouvertures et les chainages d'angle en pierre de taille,
- une toiture à 4 pans en ardoises avec lucarne fronton, chemin et épis de faîtage, importantes cheminées en briques.

- Conserver les volumes du bâtiment et des toitures ainsi que la nature des matériaux.
- Préserver l'ordonnancement des ouvertures de la façade.
- Proscrire le percement en toiture (côté façade) sous forme de châssis de toit.
- Toute nouvelle intervention devra respecter les techniques, les matériaux, les volumes, les pentes de toit et devra être en harmonie avec l'ensemble des bâtiments.
