## PLAN LOCAL D'URBANISME INTERCOMMUNAL

### REGLEMENT Annexe

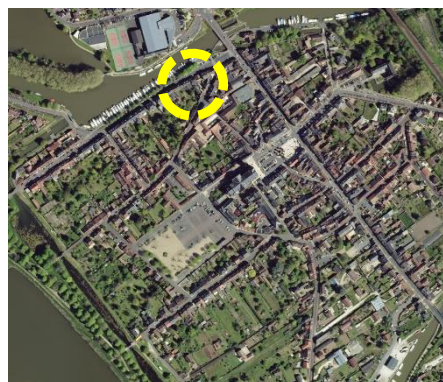
Dans le bourg, 13 quai Tchékoff

Maison bourgeoise du port.

- un bâtiment R + combles avec rez-de-chaussée surélevé, escalier double et rambarde en fer forgé,
- une façade ordonnancée,
- un entourage des ouvertures (bombées en partie supérieure) et des chainages d'angle en pierre de taille,
- une toiture en ardoises à la Mansart avec lucarnes doubles surmontées d'une toiture à 4 pans avec épis de faîtage.

- Conserver les volumes du bâtiment et des toitures ainsi que la nature des matériaux.
- Préserver l'ordonnancement des ouvertures de la façade.
- Toute nouvelle intervention devra respecter les techniques, les matériaux, les volumes, les pentes de toit et devra être en harmonie avec l'ensemble des bâtiments.

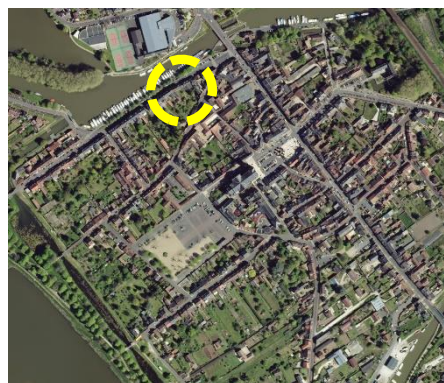
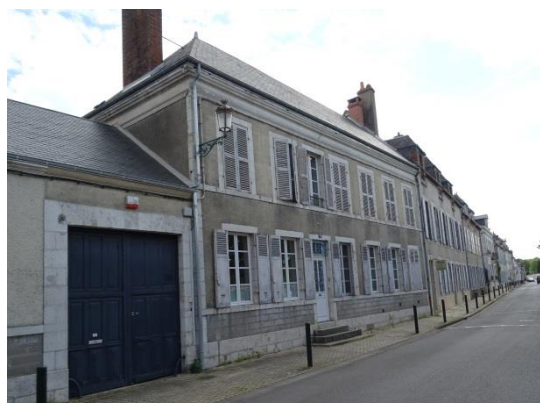
Dans le bourg, 15 quai Tchékoff

Maison bourgeoise du port.

- un bâtiment R + 1,
- une façade ordonnancée,
- une corniche, l'entourage des ouvertures et des chainages d'angle en pierre de taille,
- une toiture en ardoises et cheminées en briques.

- Conserver les volumes du bâtiment et des toitures ainsi que la nature des matériaux.
- Préserver l'ordonnancement des ouvertures de la façade.
- Proscrire le percement en toiture (côté façade) sous forme de châssis de toit.
- Toute nouvelle intervention devra respecter les techniques, les matériaux, les volumes, les pentes de toit et devra être en harmonie avec l'ensemble des bâtiments.

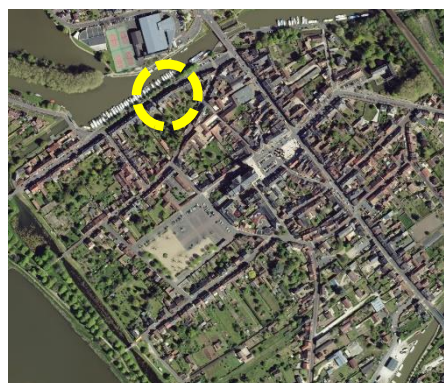
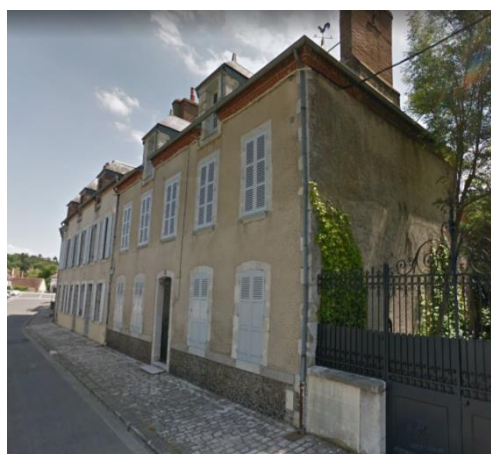
Dans le bourg, 19 quai Tchékoff

Maison bourgeoise du port.

- un bâtiment R + 1 + combles,
- une façade ordonnancée,
- une corniche en briques,
- l'entourage des ouvertures et des chainages d'angle en pierre de taille,
- une toiture en ardoises avec lucarnes pendantes et girouette.

- Conserver les volumes du bâtiment et des toitures ainsi que la nature des matériaux.
- Préserver l'ordonnancement des ouvertures de la façade.
- Proscrire le percement en toiture (côté façade) sous forme de châssis de toit.
- Toute nouvelle intervention devra respecter les techniques, les matériaux, les volumes, les pentes de toit et devra être en harmonie avec l'ensemble des bâtiments.

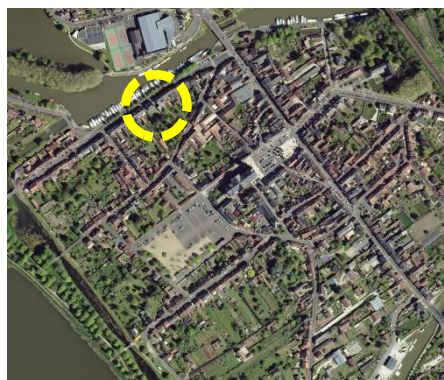
Dans le bourg, 21 quai Tchékoff

Maison bourgeoise du port.

- un bâtiment R + 1 + combles,
- une façade ordonnancée,
- une corniche, l'entourage des ouvertures et des chainages d'angle en pierre de taille,
- une toiture en ardoises à 4 pans avec lucarne à fronton et ailerons,
- Un balcon central sur consoles avec garde-corps en fer forgé ouvragé.

- Conserver les volumes du bâtiment et des toitures ainsi que la nature des matériaux.
- Préserver l'ordonnancement des ouvertures de la façade.
- Proscrire le percement en toiture (côté façade) sous forme de châssis de toit.
- Toute nouvelle intervention devra respecter les techniques, les matériaux, les volumes, les pentes de toit et devra être en harmonie avec l'ensemble des bâtiments.

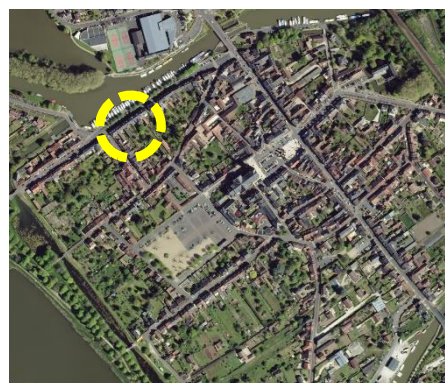
Dans le bourg, 27 quai Tchékoff

Maison bourgeoise du port.

- un bâtiment R + 1 + combles,
- une corniche, l'entourage des ouvertures et des chainages d'angle en pierre de taille,
- une toiture en ardoises avec lucarnes pendantes,
- une porte cochère avec arc plein cintre,
- des garde-corps en fer forgé ouvragé.

- Conserver les volumes du bâtiment et des toitures ainsi que la nature des matériaux.
- Proscrire le percement en toiture (côté façade) sous forme de châssis de toit.
- Toute nouvelle intervention devra respecter les techniques, les matériaux, les volumes, les pentes de toit et devra être en harmonie avec l'ensemble des bâtiments.

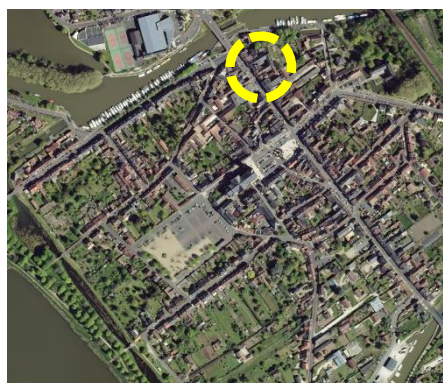
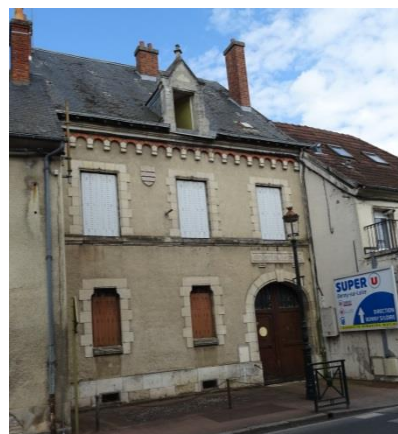
Dans le bourg, 9 rue de la Liberté

Ancienne gendarmerie de Briare.

- un bâtiment R + 1 + combles,
- une façade ordonnancée,
- une corniche, un bandeau, l'entourage des ouvertures en pierre de taille,
- une porte cochère avec arc plein cintre en pierre de taille,
- un décor en pierre de taille et briques sous la corniche,
- une toiture en ardoises avec une lucarne à fronton et cheminées en briques.

- Conserver les volumes du bâtiment et des toitures ainsi que la nature des matériaux.
- Préserver l'ordonnancement des ouvertures de la façade.
- Proscrire le percement en toiture (côté façade) sous forme de châssis de toit.
- Toute nouvelle intervention devra respecter les techniques, les matériaux, les volumes, les pentes de toit et devra être en harmonie avec l'ensemble des bâtiments.

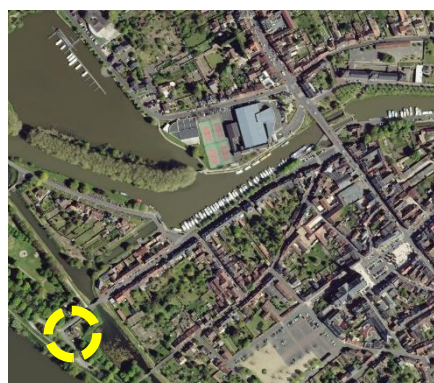
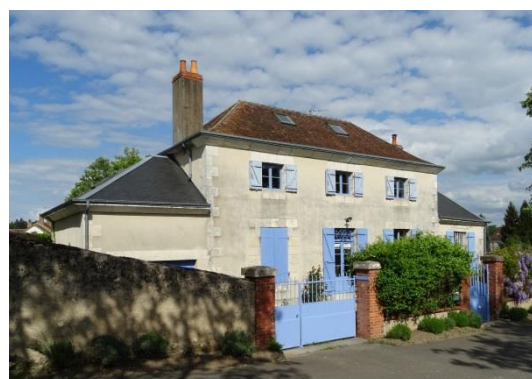
Dans le bourg, 33 rue des Grandes Allées

Maison du canal.

- un bâtiment R + 1,
- une façade ordonnancée,
- une corniche, l'entourage des ouvertures et des chainages d'angle en pierre de taille,
- une toiture à 4 pans en tuiles plates de pays.

- Conserver les volumes du bâtiment et des toitures ainsi que la nature des matériaux.
- Préserver l'ordonnancement des ouvertures de la façade.
- Proscrire le percement en toiture (côté façade) sous forme de châssis de toit.
- Toute nouvelle intervention devra respecter les techniques, les matériaux, les volumes, les pentes de toit et devra être en harmonie avec l'ensemble des bâtiments.

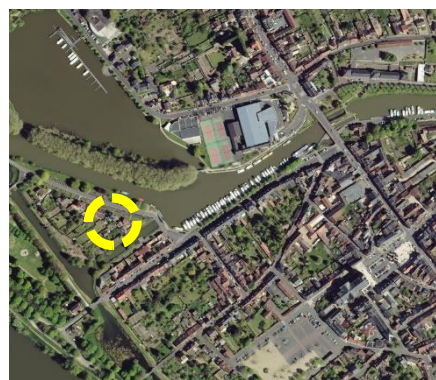
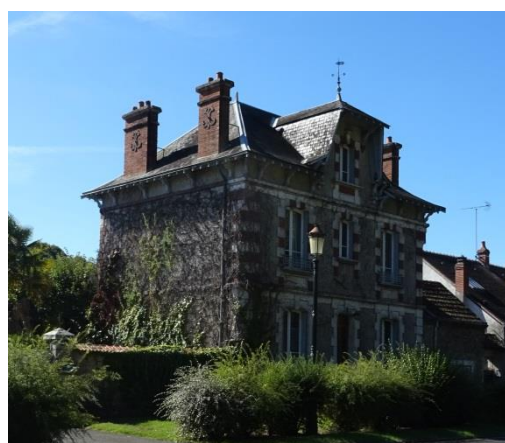
Dans le bourg, 3 bis quai du Baraban

Maison bourgeoise du port.

- un bâtiment R + 1 + combles,
- une façade ordonnancée,
- l'encadrement des ouvertures et des chainages d'angle en pierre de taille et briques,
- une toiture à 4 pans en ardoises à débords, une avancée centrale avec couverture en demi-croupe, une girouette, des épis de faitage et d'imposantes cheminées en briques,
- des garde-corps en fer forgé ouvragés.

- Conserver les volumes du bâtiment et des toitures ainsi que la nature des matériaux.
- Préserver l'ordonnancement des ouvertures de la façade.
- Proscrire le percement en toiture sous forme de châssis de toit.
- Toute nouvelle intervention devra respecter les techniques, les matériaux, les volumes, les pentes de toit et devra être en harmonie avec l'ensemble des bâtiments.

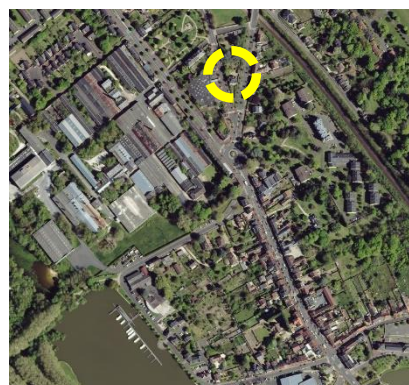
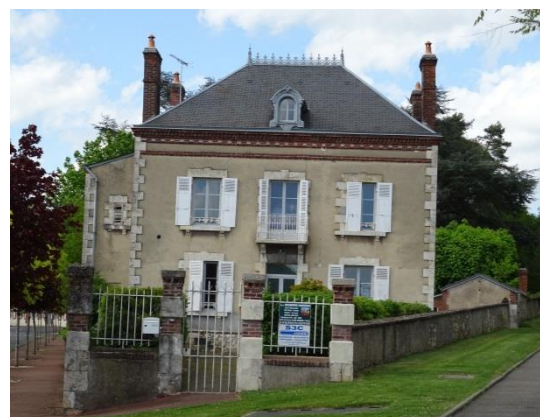
Dans le bourg, à l'angle de la rue de Verdun et de l'avenue Yver Bapterosses

Maison bourgeoise.

- un bâtiment R + 1 + combles,
- une façade ordonnancée,
- une corniche en briques,
- l'encadrement des ouvertures et des chainages d'angle en pierre de taille,
- une toiture en ardoises avec lucarne centrale, importantes cheminées en briques, épis et chemin de faitage.

- Conserver les volumes du bâtiment et des toitures ainsi que la nature des matériaux.
- Préserver l'ordonnancement des ouvertures de la façade.
- Proscrire le percement en toiture (côté façade) sous forme de châssis de toit.
- Toute nouvelle intervention devra respecter les techniques, les matériaux, les volumes, les pentes de toit et devra être en harmonie avec l'ensemble des bâtiments.

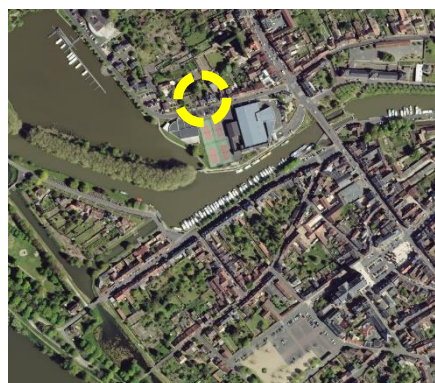
Dans le bourg, 22 rue des Près Gris

Maison bourgeoise.

- un bâtiment R + 1 + combles,
- une façade ordonnancée,
- une corniche en briques,
- l'encadrement des ouvertures et des chainages d'angle en pierre de taille,
- un balcon central avec garde-corps en fer forgé ouvragé,
- une toiture en ardoises avec lucarne épis de faîtage, girouette et cheminées en briques.

- Conserver les volumes du bâtiment et des toitures ainsi que la nature des matériaux.
- Préserver l'ordonnancement des ouvertures de la façade.
- Proscrire le percement en toiture (côté façade) sous forme de châssis de toit.
- Toute nouvelle intervention devra respecter les techniques, les matériaux, les volumes, les pentes de toit et devra être en harmonie avec l'ensemble des bâtiments.

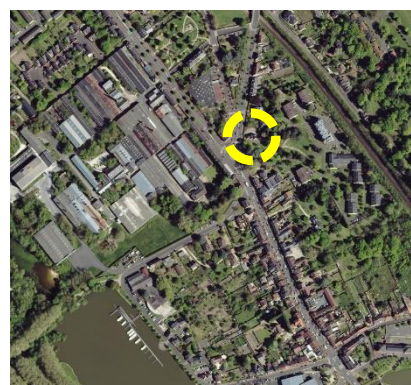
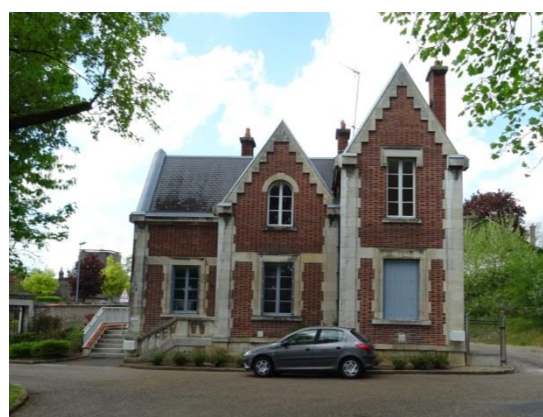
Dans le bourg, domaine de Trousse Barrière

Ancienne maison du gardien du domaine de Trousse Barrière.

- un bâtiment R + combles en briques,
- une corniche, l'encadrement des ouvertures et des chainages d'angle en pierre de taille,
- un décor en redents avec pierre de taille sur les pignons,
- une toiture en ardoises avec lucarnes sur la façade arrière et importantes cheminées en briques.

- Conserver les volumes du bâtiment et des toitures ainsi que la nature des matériaux.
- Proscrire le percement en toiture sous forme de châssis de toit.
- Toute nouvelle intervention devra respecter les techniques, les matériaux, les volumes, les pentes de toit et devra être en harmonie avec l'ensemble des bâtiments.

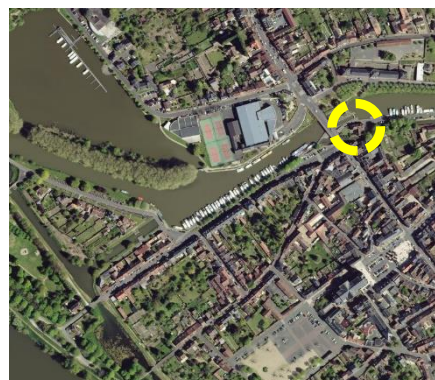
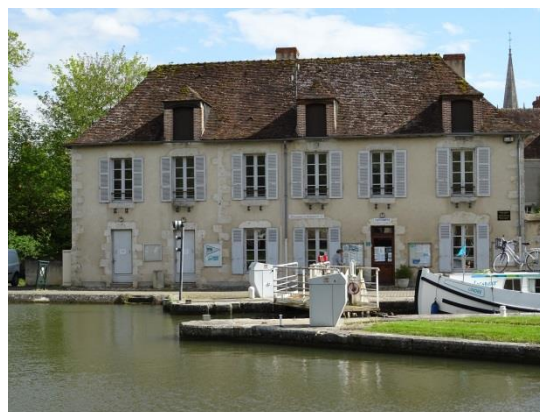
Dans le bourg, quai de la Trézée

La capitainerie du port est une ancienne maison éclusière.

- un bâtiment R + 1 + combles,
- une façade ordonnancée,
- l'encadrement des ouvertures et des chainages d'angle en pierre de taille,
- une toiture en tuiles plates de pays avec lucarnes à croupe avec jambage en briques.

- Conserver les volumes du bâtiment et des toitures ainsi que la nature des matériaux.
- Préserver l'ordonnancement des ouvertures de la façade.
- Proscrire le percement en toiture (côté façade) sous forme de châssis de toit.
- Toute nouvelle intervention devra respecter les techniques, les matériaux, les volumes, les pentes de toit et devra être en harmonie avec l'ensemble des bâtiments.

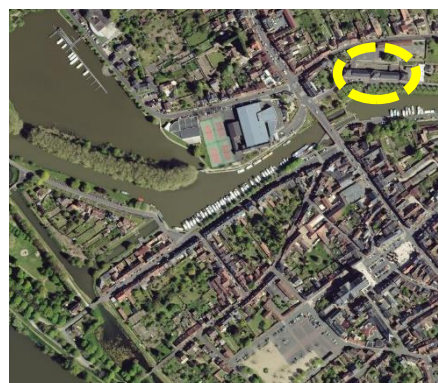
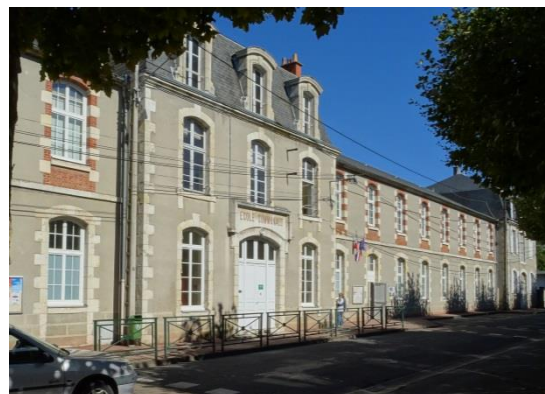
Dans le bourg, square Maréchal Foch

Long bâtiment construit fin 17<sup>ème</sup> (anciens magasins généraux transformé en école primaire en 1889).

- 3 pavillons R + 1 + combles à la Mansart reliés par des bâtiments R + 1,
- une façade ordonnancée,
- une corniche, des bandeaux, l'encadrement des ouvertures du rez-de-chaussée et des pavillons, des chainages d'angle en pierre de taille,
- l'encadrement des ouvertures du 1<sup>er</sup> étage en pierre de taille et briques,
- une toiture en ardoises avec lucarnes avec arc cintré (les lucarnes du pavillon central datent du premier quart du 18<sup>ème</sup> siècle).

- Conserver les volumes du bâtiment et des toitures ainsi que la nature des matériaux.
- Préserver l'ordonnancement des ouvertures de la façade.
- Proscrire le percement en toiture (côté façade) sous forme de châssis de toit.
- Toute nouvelle intervention devra respecter les techniques, les matériaux, les volumes, les pentes de toit et devra être en harmonie avec l'ensemble des bâtiments.

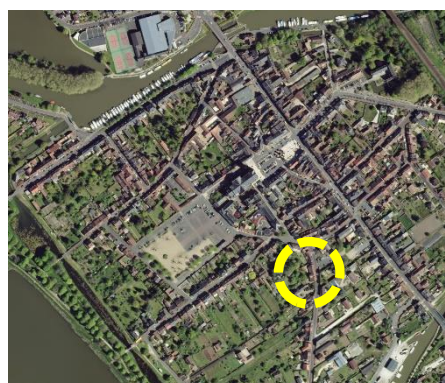
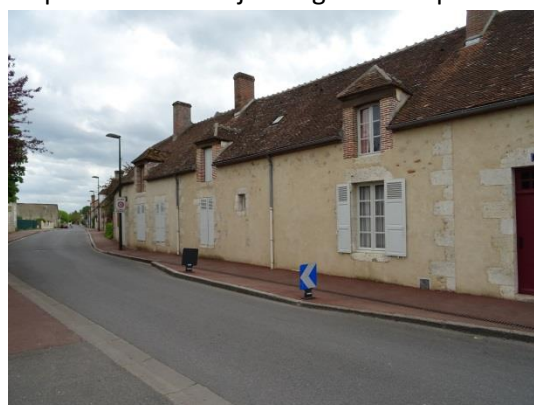
Dans le bourg, 6 rue saint-Firmin

Façade de la maison de ville.

- un bâtiment R + combles,
- un entourage des ouvertures et des chainages d'angle en pierre de taille,
- une toiture en tuiles plates de pays avec lucarnes pendantes avec jambages en briques.

- Conserver les volumes du bâtiment et des toitures ainsi que la nature des matériaux.
- Les nouvelles ouvertures devront respecter les proportions de celles existantes.
- Proscrire le percement en toiture (côté façade) sous forme de châssis de toit.
- Toute nouvelle intervention devra respecter les techniques, les matériaux, les volumes, les pentes de toit et devra être en harmonie avec l'ensemble des bâtiments.

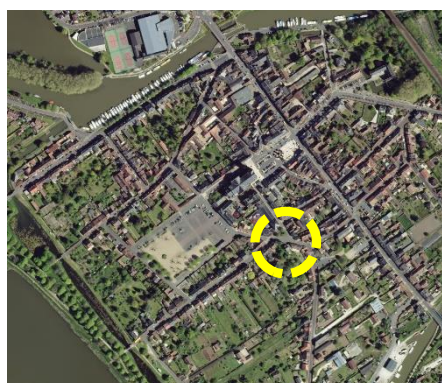
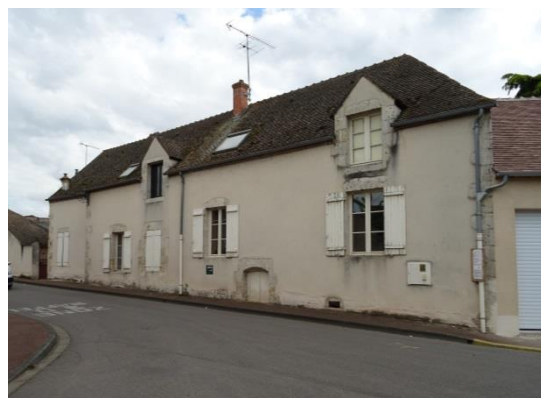
Dans le bourg, place Saint-Roch

Façade de maison de ville.

- un bâtiment R + combles,
- un encadrement des ouvertures, des chainages d'angle en pierre de taille,
- une toiture en tuiles plates de pays avec lucarnes pendantes.

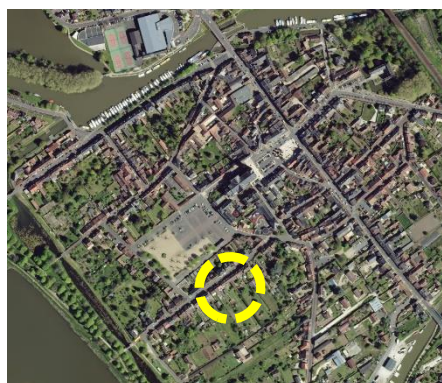
Dans le bourg, 19 rue de la Loire

Façade de maison de ville.

- un bâtiment R + combles,
- un encadrement des ouvertures et des chaînage d'angle en pierre de taille,
- une toiture en tuiles plates de pays avec lucarnes pendantes.

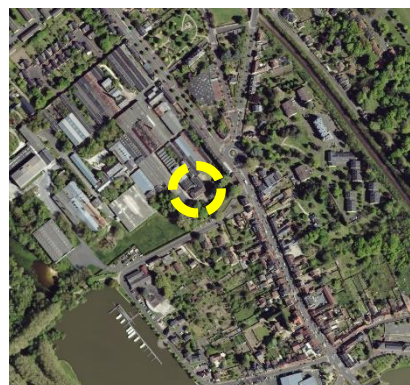
Dans le bourg, rue des Vergers

Le musée des émaux ouvert depuis 1994 est situé sur le site de fabrication, dans l'ancienne demeure de Jean-Félix Bapterosses, fondateur du produit émaux de Briare.

- un bâtiment R + 1,
- une façade ordonnancée ornée de pilastre,
- un important fronton triangulaire avec un œil de bœuf central
- une toiture en ardoises.

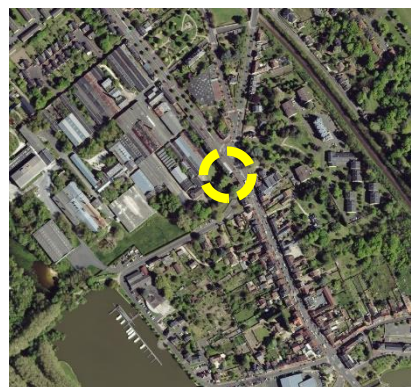
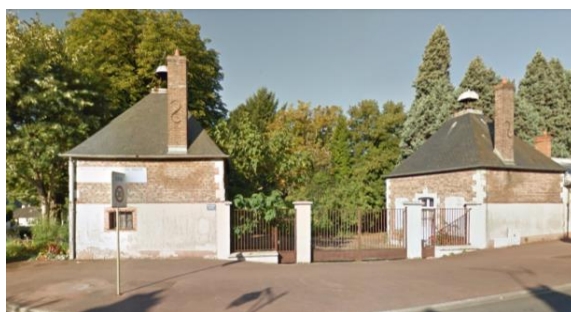
Dans le bourg, Boulevard Buyser

Pavillons d'entrée du site des émaux.

- des constructions en briques,
- l'encadrement des portes et des chainages d'angle en pierre de taille,
- une toiture à 4 pans en ardoises avec imposantes cheminées en briques et clocheton.

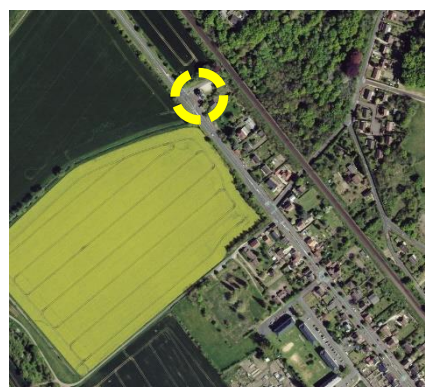
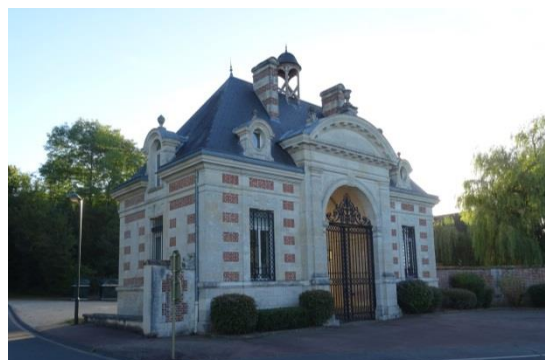
A la sortie du bourg, route de Gien

Pavillon d'entrée de l'ancien domaine de Beauvoir.

- une construction en pierre de taille et briques,
- une toiture à 4 pans en ardoises avec lucarnes ouvragées, imposantes cheminée et clocheton,
- une porte cochère en pierre de taille avec imposant fronton bombé ouvragé,
- une grille en fer forgé.

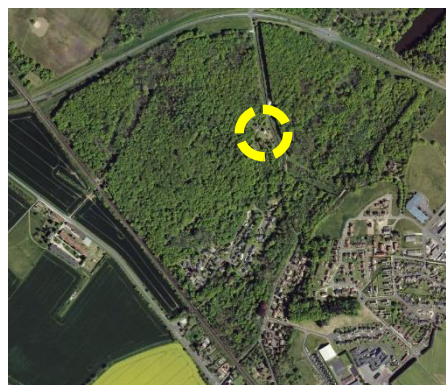
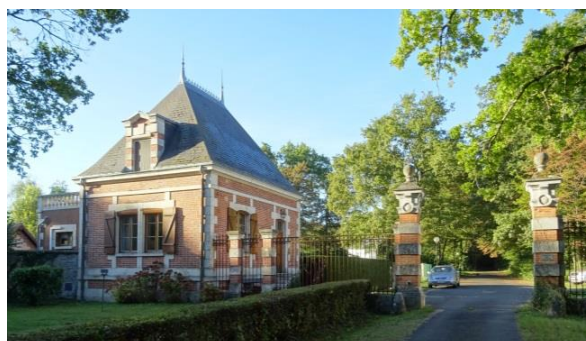
A la sortie du bourg, route d'Arrabloy

Pavillon d'entrée de l'ancien domaine de Beauvoir.

- un bâtiment R + combles en briques,
- une façade ordonnancée,
- une corniche, l'entourage des ouvertures et des chainages d'angle en pierre de taille,
- une toiture à 4 pans en ardoises avec lucarnes, épis de faitage et chemin de faitage.

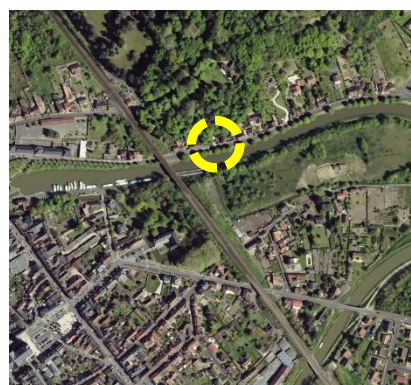
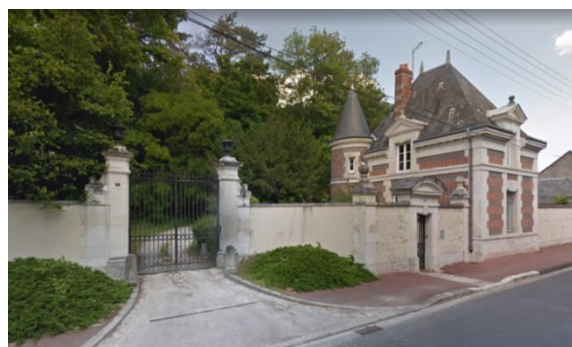
Dans le bourg, 11 quai Hugues Cosnier

Pavillon d'entrée de l'ancien domaine des Roches.

- une construction en pierre de taille et briques,
- une toiture à 4 pans en ardoises avec lucarnes fronton ouvragées, cheminée et épis de faîtage,
- une tourelle d'angle ronde en briques avec toiture en ardoises et épis de faîtage.

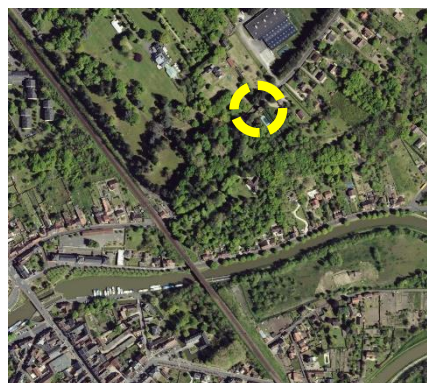
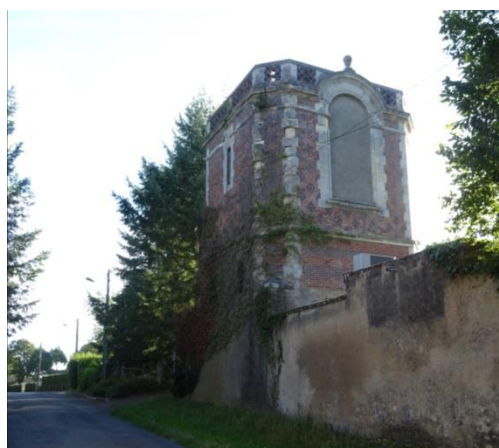
Dans le bourg, rue du Parc

Pavillon du domaine des Roches.

- un bâtiment R + 1 en briques,
- l'encadrement des ouvertures et des chainages d'angle en pierre de taille,
- une toiture terrasse avec garde-corps en briques et pierre de taille.

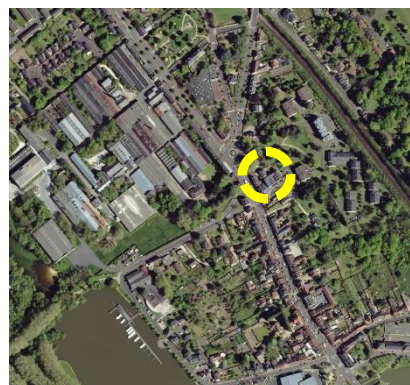
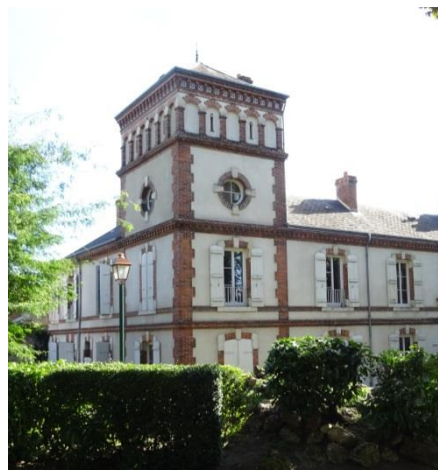
Dans le bourg, domaine de Trousse Barrière

Tour d'angle carrée d'un bâtiment du domaine de Trousse Barrière.

- une construction R + 2 + combles,
- un chaînage d'angle, des bandeaux, une corniche et des ornements en briques,
- un encadrement des ouvertures en briques et pierre de taille,
- œil de bœuf au 2<sup>ème</sup> étage,
- une toiture en ardoises avec épis de faîtage,

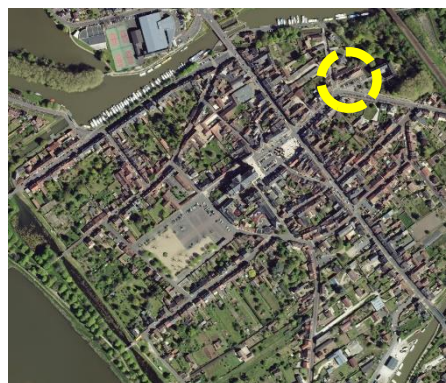
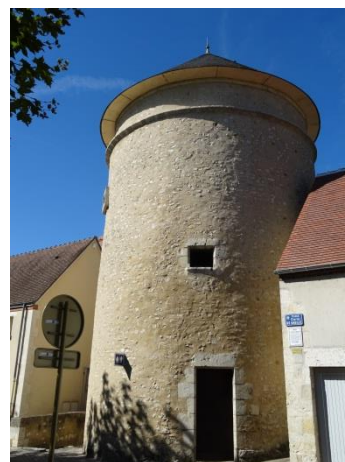
Dans le bourg, Place Charles de Gaulle

Pigeonnier circulaire, vestige de l'ancien château féodal, construction massive avec peu d'ouverture, toiture à débords et épi de faîtage.

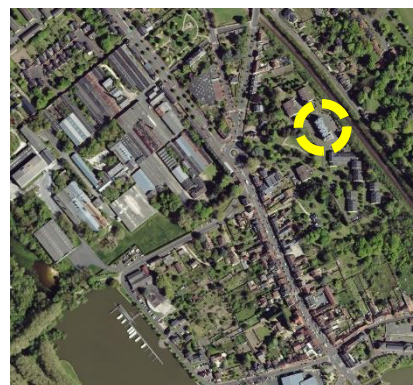
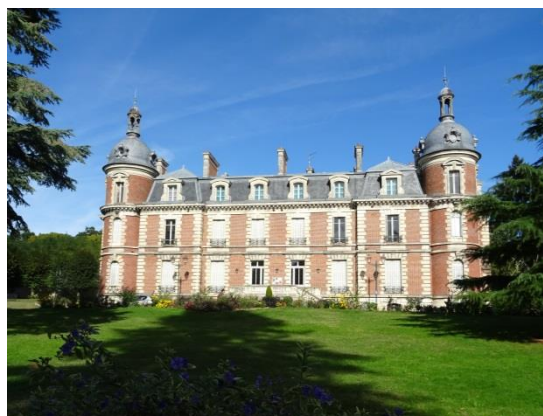
Dans le bourg, domaine de Trousse Barrière

Château du 19<sup>ème</sup> construit entre 1885 et 1890, utilisé comme lieu d'exposition ou de résidence d'artistes de passage.

- une construction R + 1 + combles en briques et pierre de taille,
- une façade ordonnancée,
- des tours d'angles rondes avec toiture en ardoises avec œil de bœuf et clochetons,
- une corniche, l'entourage des ouvertures et des chainages d'angle en pierre de taille,
- une toiture à la Mansart en ardoises et zinc, lucarnes, importantes cheminées en briques.

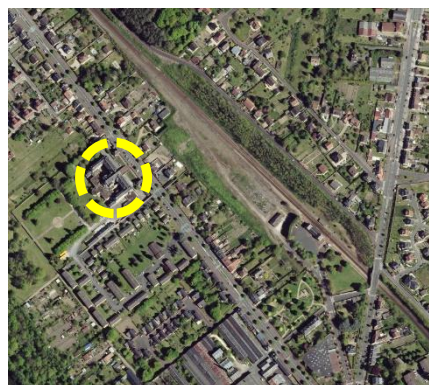
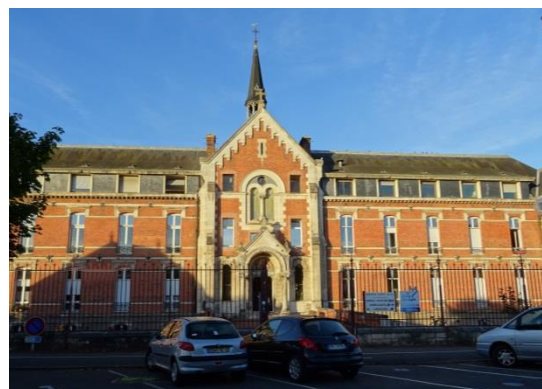
Dans le bourg, boulevard Loreau

Hôpital de Briare construit au 19<sup>ème</sup> siècle par Jean-Félix Bapterosse, propriétaire de la manufacture des émaux.

- une construction en briques R + 1 + combles,
- une façade ordonnancée,
- une chapelle (Saint-Jean) avec un clocher flèche qui marque le centre du bâtiment,
- une corniche et des chainages d'angle en pierre de taille,
- une toiture en ardoises.

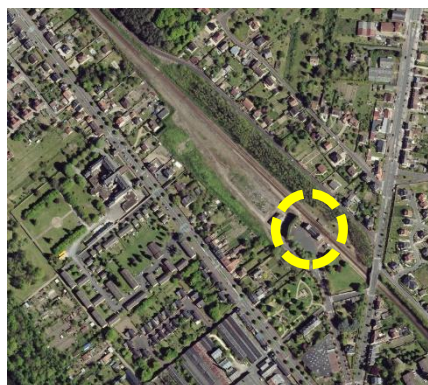
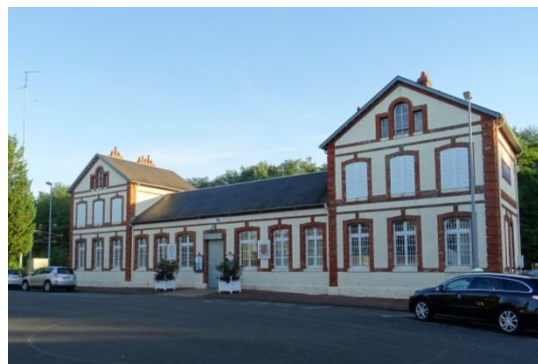
Dans le bourg, rue de Verdun

Gare de Briare.

- une construction symétrique avec deux pavillons R + 1 + combles reliés par un bâtiment central d'un seul niveau,
- une façade ordonnancée,
- des bandeaux, l'encadrement des ouvertures et des chainages d'angle en briques,
- une toiture en ardoises avec cheminée en briques.

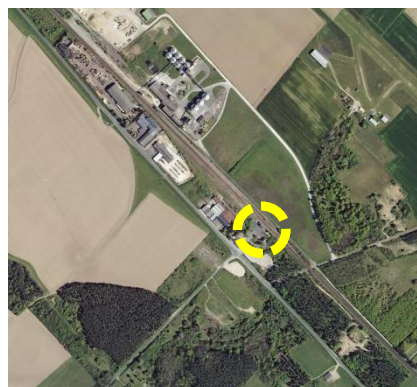
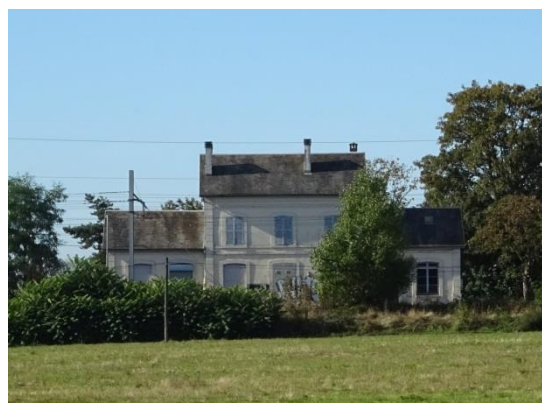
En limite Sud-Est de la commune, en retrait de la RD 2007

Gare de Châtillon-sur-Loire située sur la commune de Briare.

- une construction symétrique avec pavillon central R + 1 et deux ailes d'un seul niveau,
- une façade ordonnancée,
- un entourage des ouvertures et des chainages d'angle en pierre de taille,
- une toiture en ardoises.

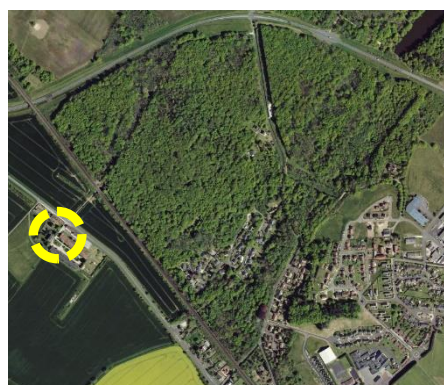
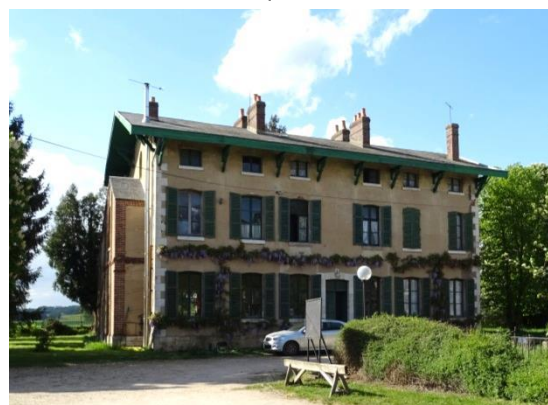
Au Nord-Ouest du bourg, route de Gien

Maison de l'ancienne ferme laitière de Rivotte (la caséine extraite du lait entrait dans la fabrication des boutons de la manufacture).

- un bâtiment R + 1 + combles,
- une façade ordonnancée,
- des ouvertures avec arcs bombés au rez-de-chaussée et premier étage,
- des chainages d'angle en pierre de taille,
- une toiture en ardoises avec débords importants et cheminée en briques.

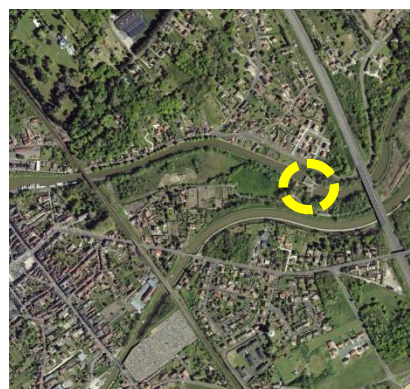
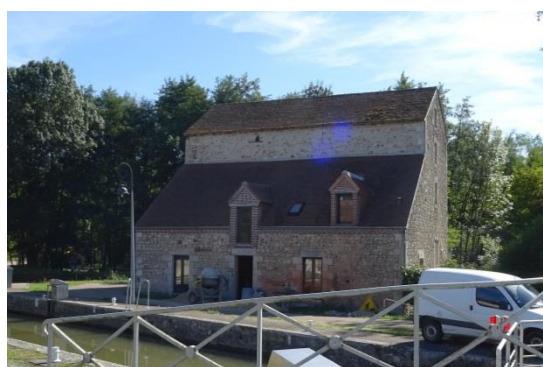
A l'Est du bourg, rue du Clos de la Place, écluse de la Place

Ancien moulin.

- un bâtiment sur trois niveaux avec une partie R + combles,
- des chainages d'angle et l'encadrement des ouvertures en pierre de taille,
- une toiture en tuiles plates de pays, lucarnes avec briques.

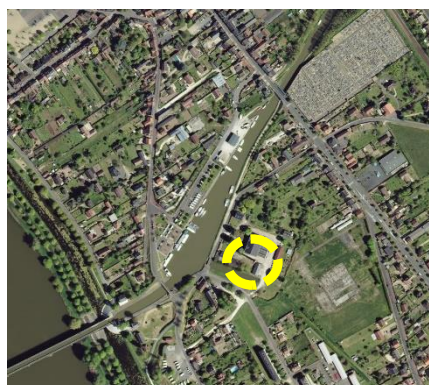
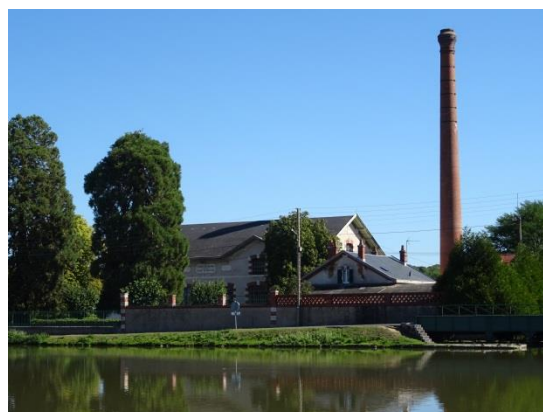
Dans le bourg, rue du Pont Canal

Cheminée en briques de l'usine élévatoire de Briare édifiée en 1895, patrimoine du passé historique de Briare.

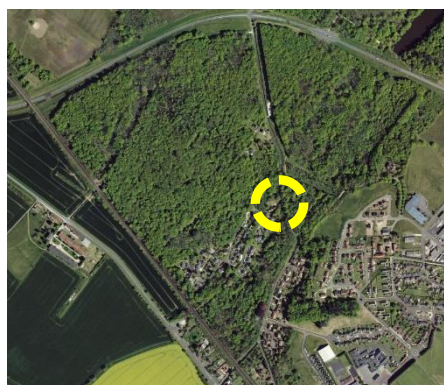
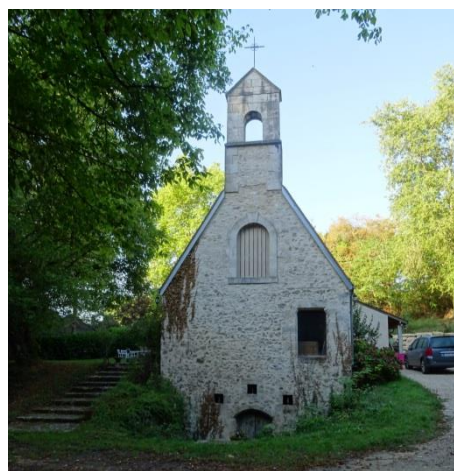
Route d'Arrabloy, dans l'ancien domaine de Beauvoir

Vestige de l'ancienne chapelle avec son clocher mur.

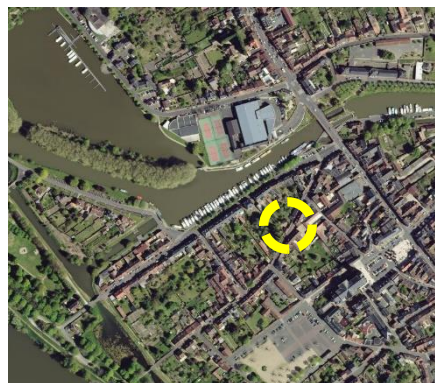
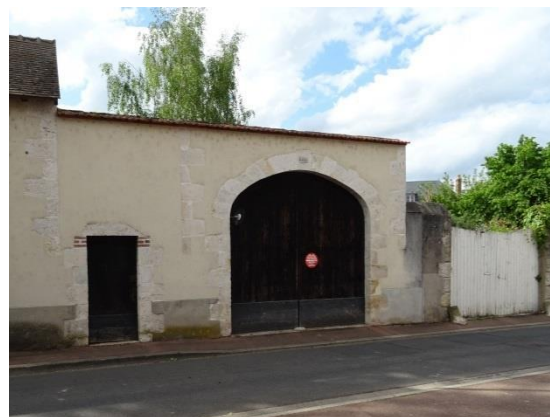
Dans le bourg, 4 rue Tissier

Porche de 1786 avec porte cochère et porte piétonne, encadrement en pierre de taille.

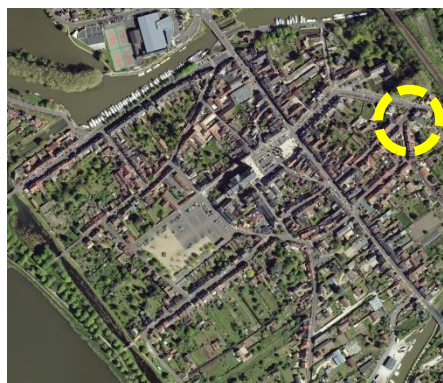
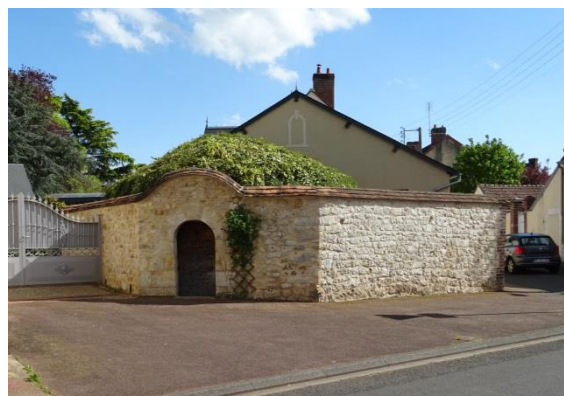
Dans le bourg, 32 rue des Bordes

Mur en pierre avec porte piétonne avec arc plein cintre en pierre de taille, chaperon en tuiles plates de pays.

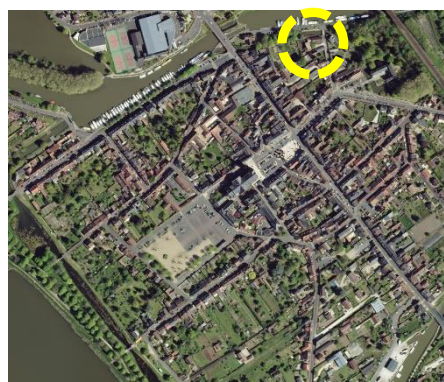
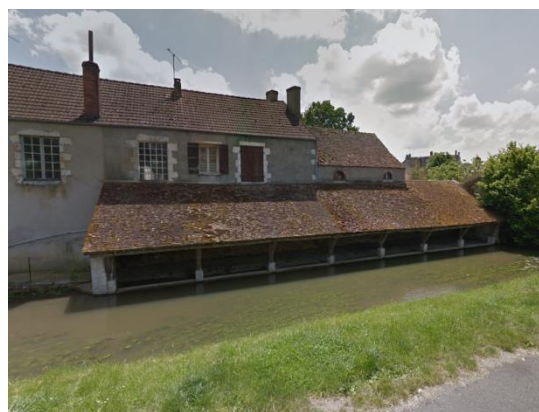
Dans le bourg, quai de la Trézée

Grand lavoir au bord de la Trézée avec couverture en tuiles plates de pays et charpente en bois, extrémités avec mur en pierres.

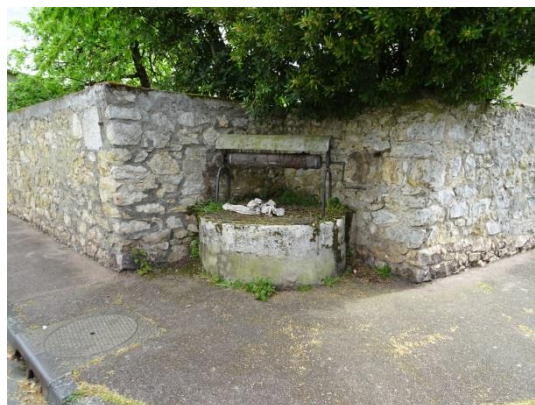
Puits circulaire en pierre de taille.

- Interdire toute démolition et veiller au bon entretien.
- Toute nouvelle intervention devra respecter les techniques, les matériaux d'origines.

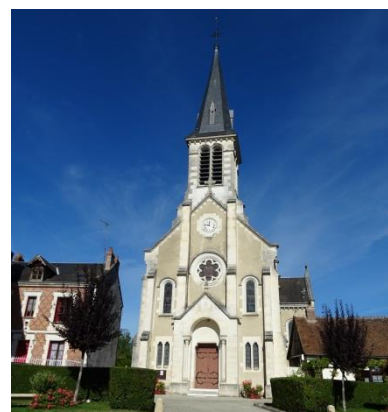
Eglise de style néo-roman et néo-gothique datant de la fin du 19<sup>ème</sup> siècle avec un clocher porche, une nef et un transept saillants, une couverture en ardoises avec la girouette de Jéricho représentant un ange soufflant dans une trompette.

- Conserver les volumes du bâtiment et des toitures.
- Conserver les ouvertures.
- conserver la nature des matériaux d'origine en cas de réfection.

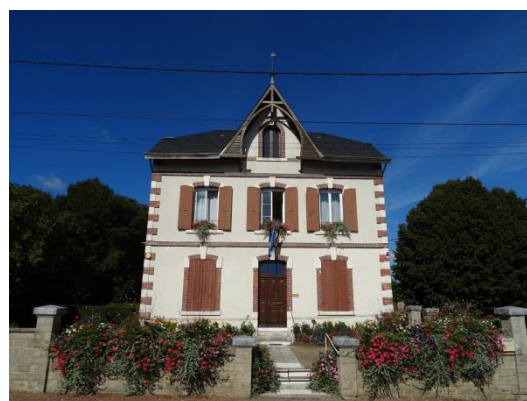
Mairie de Cernoy-en-Berry.

- une construction R + 1 + combles,
- une façade ordonnancée avec ouverture en arc bombé et arc plein cintre pour les combles,
- des chaînages d'angle et l'encadrement des ouvertures en briques et pierre de taille,
- une toiture en ardoises avec demi-croupe sur pignon et ferme de toit débordante en façade.

- Conserver les volumes du bâtiment et des toitures ainsi que la nature des matériaux.
- Préserver l'ordonnancement des ouvertures de la façade.
- Proscrire le percement en toiture sous forme de châssis de toit.
- Toute nouvelle intervention devra respecter les techniques, les matériaux, les volumes, les pentes de toit et devra être en harmonie avec l'ensemble des bâtiments.

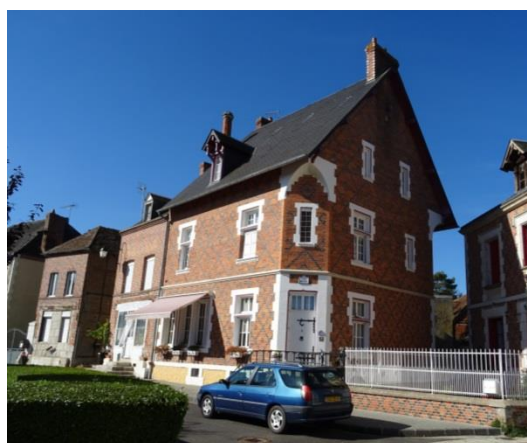
- une construction R + 1 + combles en briques de deux teintes formant des losanges,
- un encadrement des ouvertures et des chainages d'angle en pierre de taille et parfois en briques,
- des angles marqués par des trompes sous le coin,
- une couverture en ardoises avec lucarnes et cheminées en briques.

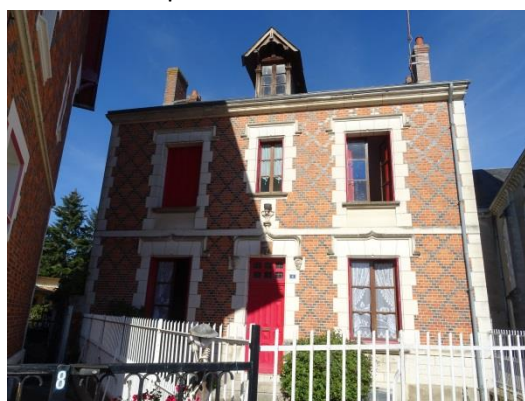
Maison en briques de style solognot.

- une construction R + 1 + combles en briques de deux teintes formant des losanges,
- une façade ordonnancée,
- un encadrement des ouvertures, une corniche et des chainages d'angle en pierre de taille avec sculptures,
- une couverture en ardoises avec lucarnes et cheminées en briques.

- Conserver les volumes du bâtiment et des toitures ainsi que la nature des matériaux.
- Limiter le percement en toiture sous forme de châssis de toit en préférant la lucarne traditionnelle.
- Toute nouvelle intervention devra respecter les techniques, les matériaux, les volumes, les pentes de toit et devra être en harmonie avec l'ensemble des bâtiments.

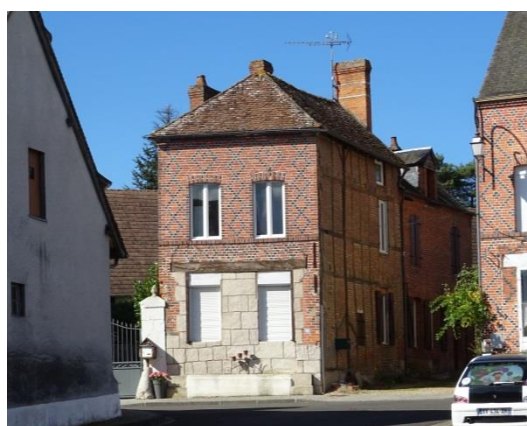
Maison en briques de style solognot.

- une construction R + 1 en briques de deux teintes formant des losanges,
- un encadrement des ouvertures en briques,
- des murs à pans de bois sur les côtés,
- une couverture en tuiles plates de pays.

- Conserver les volumes du bâtiment et des toitures ainsi que la nature des matériaux.
- Proscrire le percement en toiture sous forme de châssis de toit.
- Toute nouvelle intervention devra respecter les techniques, les matériaux, les volumes, les pentes de toit et devra être en harmonie avec l'ensemble des bâtiments.

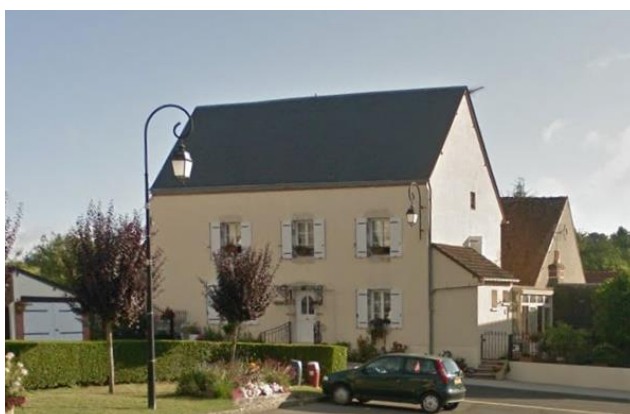
- une construction R + 1,
- une façade ordonnancée,
- l'encadrement des ouvertures en pierre de taille et en briques,
- une corniche en briques,
- une toiture en ardoises.

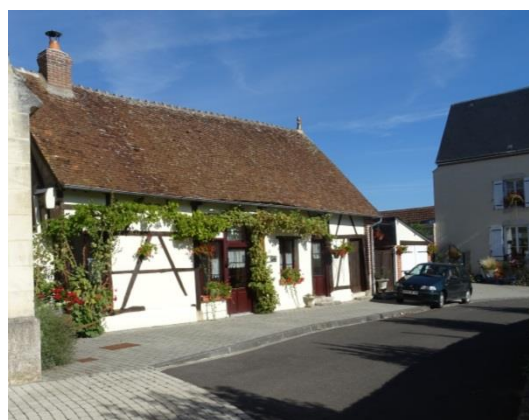
Maison de bourg.

- une construction d'un seul niveau,
- une façade avec mur à pans de bois,
- un encadrement des ouvertures en bois,
- une toiture en tuiles plates de pays avec cheminées en briques.

- Conserver les volumes du bâtiment et des toitures ainsi que la nature des matériaux.
- Proscrire le percement en toiture (côté façade) sous forme de châssis de toit.
- Toute nouvelle intervention devra respecter les techniques, les matériaux, les volumes, les pentes de toit et devra être en harmonie avec l'ensemble des bâtiments.

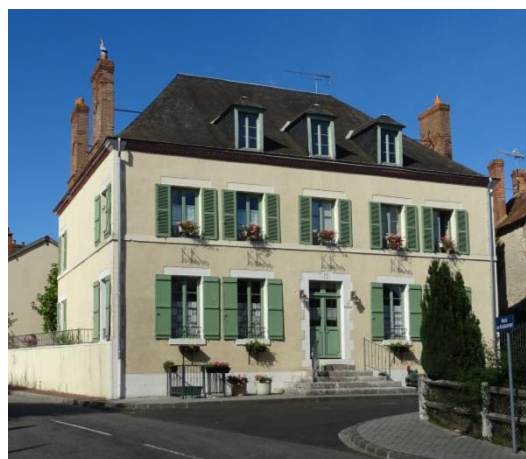
- un bâtiment R + 1 + combles,
- une façade ordonnancée,
- des chainages d'angle, un bandeau et un encadrement des ouvertures en pierre de taille,
- une corniche en briques,
- une toiture en ardoises avec des lucarnes et d'imposantes cheminées en briques.

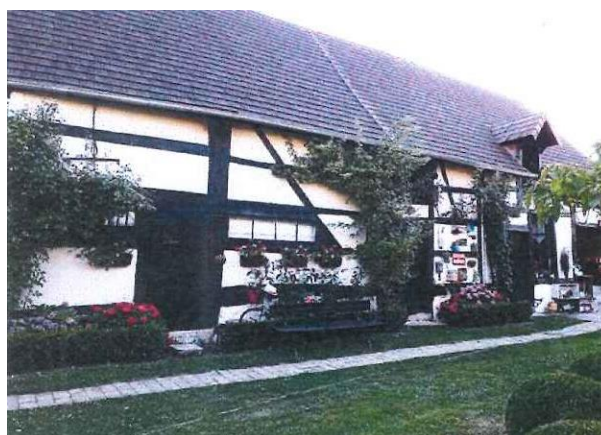
- un bâtiment R + combles à pans de bois,
- un encadrement des ouvertures en bois,
- une toiture en tuiles plates de pays avec une lucarne pendante.

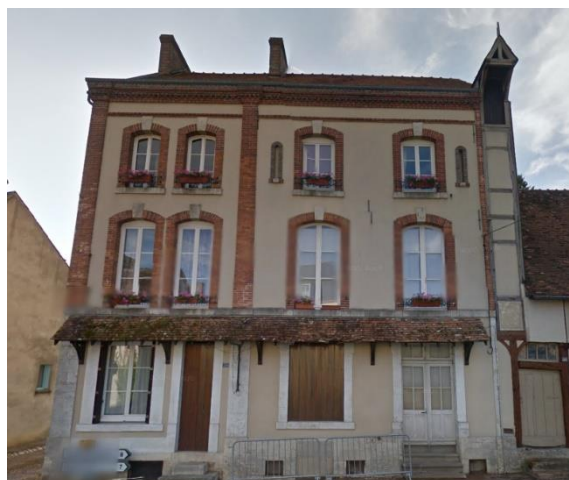
- une construction R + 2 + combles,
- une façade ordonnancée,
- un rez-de-chaussée avec un encadrement des ouvertures et des chainages d'angle en pierre de taille,
- des étages avec des chainage d'angle et l'encadrement des ouvertures en briques avec arc bombé et clef en pierre de taille,
- une corniche en briques,
- une couverture en tuiles plates de pays avec des cheminées en briques et une lucarne pendante avec épis de faitage.

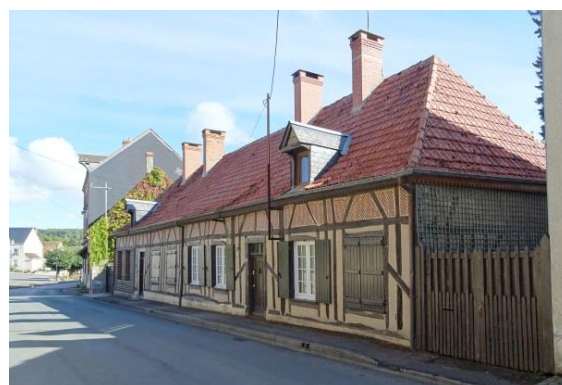
Maison de bourg.

- un bâtiment R + combles ,
- des murs à pans de bois avec un remplissage de certaines parties en briques,
- un encadrement des ouvertures en bois,
- une toiture en tuiles mécaniques avec lucarnes et des cheminées en briques.

- Conserver les volumes du bâtiment et des toitures ainsi que la nature des matériaux.
- Préférer la tuile plate de pays lors de la rénovation de la toiture.
- Proscrire le percement en toiture (côté façade) sous forme de châssis de toit.
- Toute nouvelle intervention devra respecter les techniques, les matériaux, les volumes, les pentes de toit et devra être en harmonie avec l'ensemble des bâtiments.

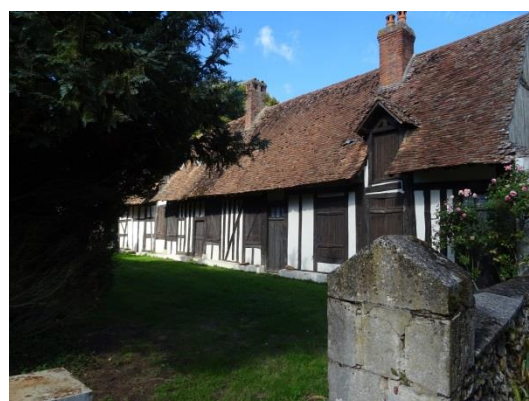
Maison de bourg.

- un bâtiment R + combles ,
- des murs à pans de bois,
- un encadrement des ouvertures en bois,
- une toiture en tuiles plates de pays avec lucarnes pendantes et des cheminées en briques.

- Conserver les volumes du bâtiment et des toitures ainsi que la nature des matériaux.
- Proscrire le percement en toiture (côté façade) sous forme de châssis de toit.
- Toute nouvelle intervention devra respecter les techniques, les matériaux, les volumes, les pentes de toit et devra être en harmonie avec l'ensemble des bâtiments.

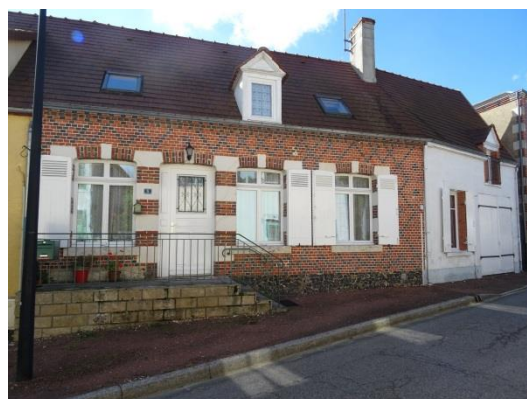
Maison en briques.

- une construction R + combles en briques de deux teintes formant des losanges,
- une façade ordonnancée,
- un encadrement des ouvertures en briques et pierre de taille,
- une corniche en briques
- une couverture en tuiles avec lucarnes.

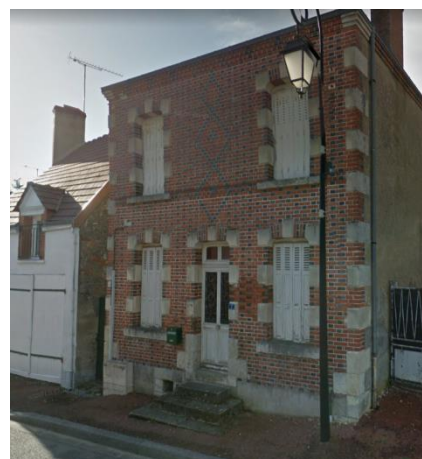
Maison en briques.

- une construction R + 1 en briques de deux teintes formant des losanges,
- une façade ordonnancée,
- un encadrement des ouvertures (avec angles arrondis) et des chainages d'angle en pierre de taille et briques,
- une corniche en briques,
- une couverture en ardoises avec cheminées en briques.

- Conserver les volumes du bâtiment et des toitures ainsi que la nature des matériaux.
- Proscrire le percement en toiture sous forme de châssis de toit.
- Toute nouvelle intervention devra respecter les techniques, les matériaux, les volumes, les pentes de toit et devra être en harmonie avec l'ensemble des bâtiments.

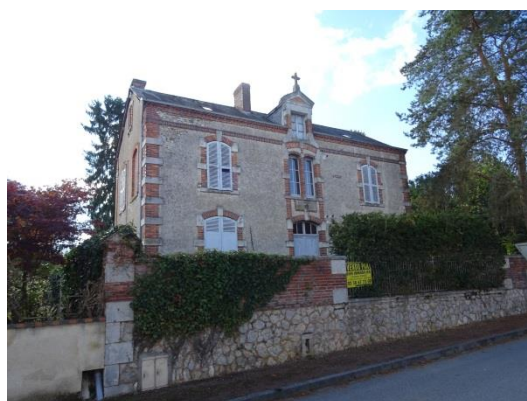
Ancien patrimoine religieux de la commune.

- une construction R + 1 + combles,
- une façade ordonnancée,
- un encadrement des ouvertures (avec arc bombé) et des chainages d'angle en pierre de taille et briques,
- une corniche en briques,
- une couverture en ardoises avec des cheminées en briques et une lucarne pendante à fronton triangulaire surmontée d'une croix.

- Conserver les volumes du bâtiment et des toitures ainsi que la nature des matériaux.
- Proscrire le percement en toiture sous forme de châssis de toit.
- Toute nouvelle intervention devra respecter les techniques, les matériaux, les volumes, les pentes de toit et devra être en harmonie avec l'ensemble des bâtiments.

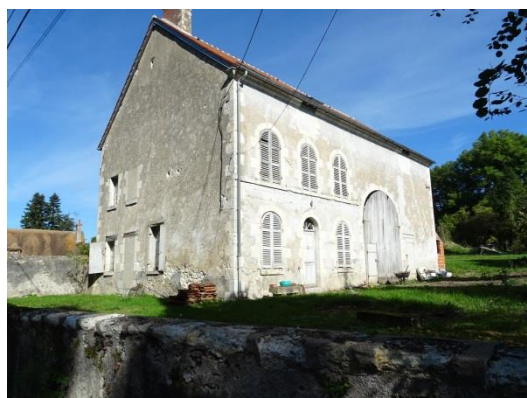
Maison de bourg.

- une construction R + 1 + combles,
- une façade ordonnancée avec ouvertures de la façade avec arcs plein cintre,
- un encadrement des ouvertures, une corniche et des chainages d'angle en pierre de taille,
- une porte charretière avec arc plein cintre,
- une couverture en tuiles mécaniques avec des cheminées en briques.

- Conserver les volumes du bâtiment et des toitures ainsi que la nature des matériaux.
- Préférer la tuile plate de pays lors de la rénovation de la toiture.
- Proscrire le percement en toiture sous forme de châssis de toit.
- Toute nouvelle intervention devra respecter les techniques, les matériaux, les volumes, les pentes de toit et devra être en harmonie avec l'ensemble des bâtiments.
