## PLAN LOCAL D'URBANISME INTERCOMMUNAL

### REGLEMENT Annexe

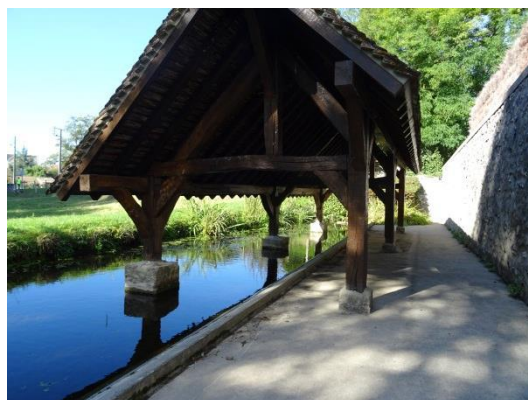
Lavoir vraisemblablement construit vers 1850, avec ossature et charpente en bois, couverture en tuiles plates de pays.

- Conserver les volumes de l'ouvrage et des toitures ainsi que la nature des matériaux.
- Entretien régulier pour le maintenir en eaux.
- Toute nouvelle intervention devra respecter les techniques et les matériaux d'origine.

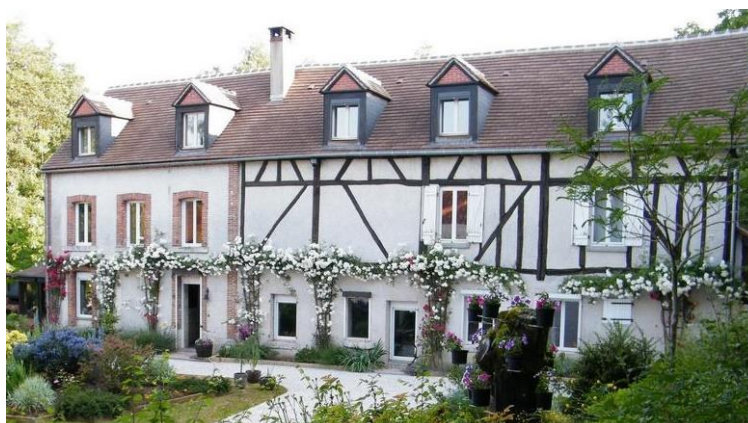
- une construction R + 1 + combles en deux parties,
- une partie avec une façade ordonnancée, l'encadrement des ouvertures et les chainages d'angle en briques,
- une partie avec une façade à pans de bois
- une couverture en tuiles mécaniques avec lucarnes.

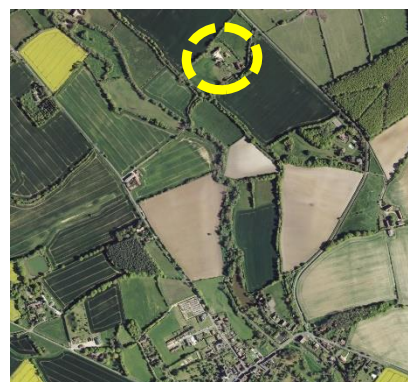
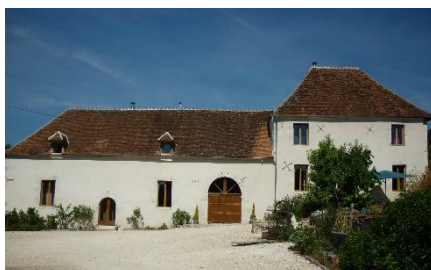
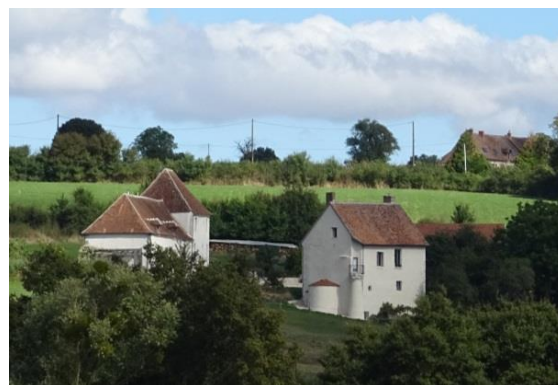
Le Château, au Nord du bourg

Ancienne demeure seigneuriale.

- un corps de logis R + 1 et un autre R + combles,
- un encadrement des ouvertures et des chainages d'angle en pierre de taille,
- une porte charretière et une porte piétonne avec arcs plein cintre,
- des toitures à long pans en tuiles plates de pays avec lucarnes.

- Conserver les volumes du bâtiment et des toitures ainsi que la nature des matériaux.
- Proscrire le percement en toiture sous forme de châssis de toit.
- Toute nouvelle intervention devra respecter les techniques, les matériaux, les volumes, les pentes de toit et devra être en harmonie avec l'ensemble du bâtiment.

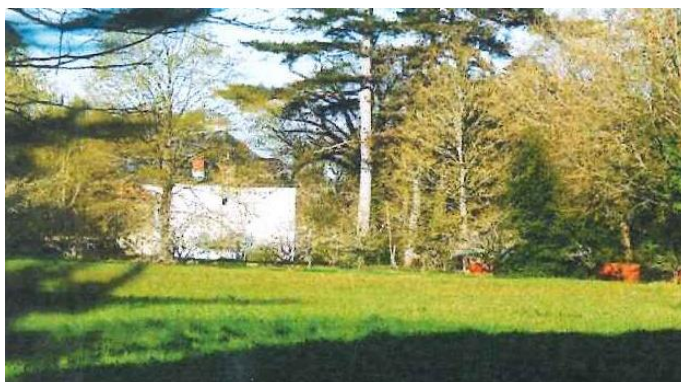
- un corps de logis R + 1 + combles,
- un encadrement des ouvertures et des chainages d'angle en pierre de taille,
- une toiture à 4 pans en ardoises avec lucarnes.

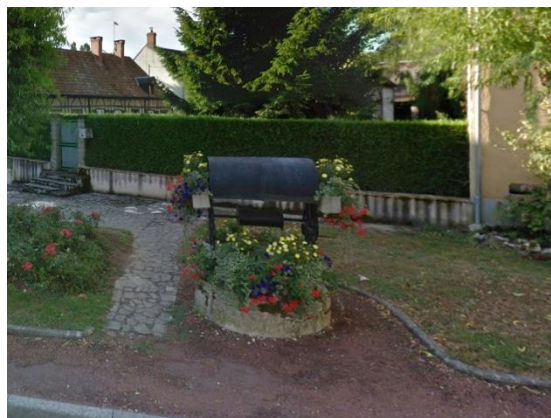
Puits circulaire en pierre de taille.

- Interdire toute démolition et veiller au bon entretien.
- Toute nouvelle intervention devra respecter les techniques, les matériaux d'origines.

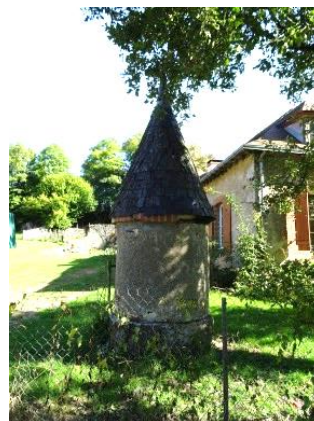
Puits circulaire avec toiture conique en ardoises.

- Interdire toute démolition et veiller au bon entretien.
- Toute nouvelle intervention devra respecter les techniques, les matériaux d'origines.

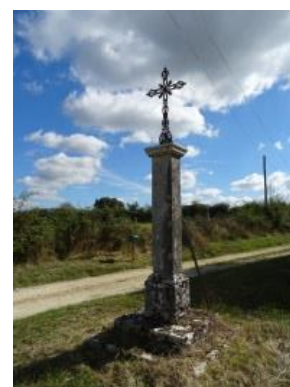
Croix de chemin en fer forgé sur socle en pierre de taille.

- Interdire toute démolition et veiller au bon entretien.

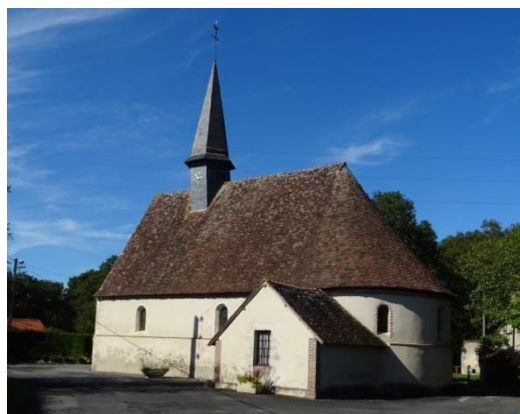
Chapelle qui fut élevée en 1549 et restaurée en 1846, toiture en tuiles plates de pays et clocher en ardoises.

- Conserver les volumes du bâtiment et des toitures.
- Conserver les ouvertures.
- conserver la nature des matériaux d'origine en cas de réfection.

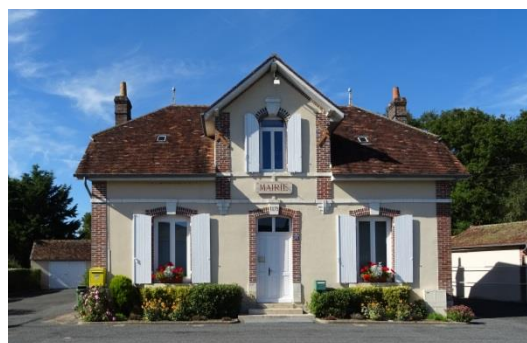
Dans le bourg, 25 rue Principale (RD 48)

Maison de 1872.

- une construction R + combles,
- une façade ordonnancée,
- un encadrement des ouvertures en briques avec clef en pierre de taille et arc bombé au rez-de-chaussée, arc plein cintre au niveau des combles,
- un chaînage d'angle en briques,
- une toiture en tuiles plates de pays avec pignons coupés, épis de faîtage, cheminée en briques.

- Conserver les volumes du bâtiment et des toitures ainsi que la nature des matériaux.
- Préserver l'ordonnancement des ouvertures de la façade.
- Proscrire le percement en toiture (côté façade) sous forme de châssis de toit.
- Toute nouvelle intervention devra respecter les techniques, les matériaux, les volumes, les pentes de toit et devra être en harmonie avec l'ensemble des bâtiments.

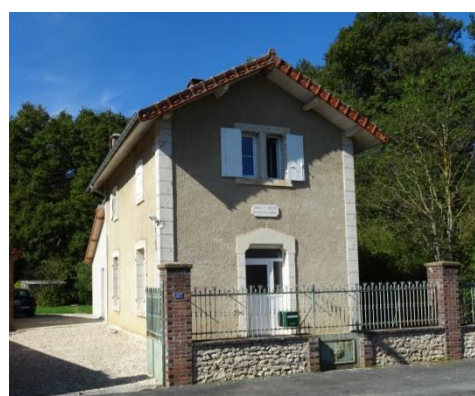
Dans le bourg, 27 rue Principale (RD 48)

Maison de garde.

- une construction R + 1,
- un chaînage d'angle et encadrement des ouvertures en pierre calcaire,
- une couverture en tuiles mécaniques avec débord de toit.

- Conserver les volumes du bâtiment et des toitures ainsi que la nature des matériaux.
- Proscrire le percement en toiture sous forme de châssis de toit.
- Toute nouvelle intervention devra respecter les techniques, les matériaux, les volumes, les pentes de toit et devra être en harmonie avec l'ensemble des bâtiments.

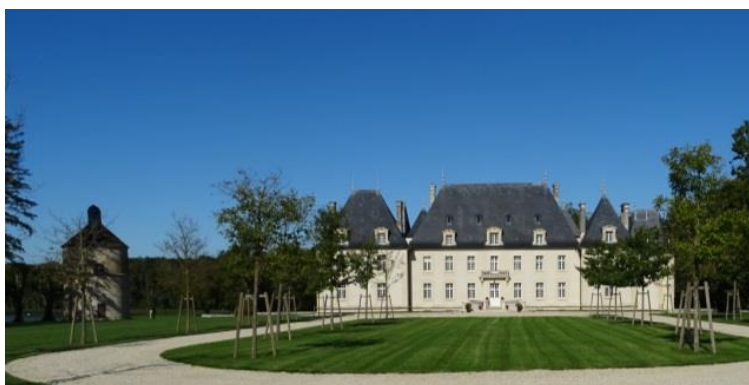
- un logis central R + 1 + combles,
- une façade ordonnancée,
- deux pavillons asymétriques,
- une imposante toiture en ardoises avec lucarnes à frontons sculptés
- un pigeonnier circulaire avec clocheton,
- un parc arboré.

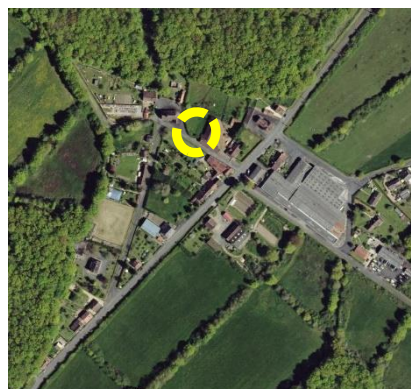
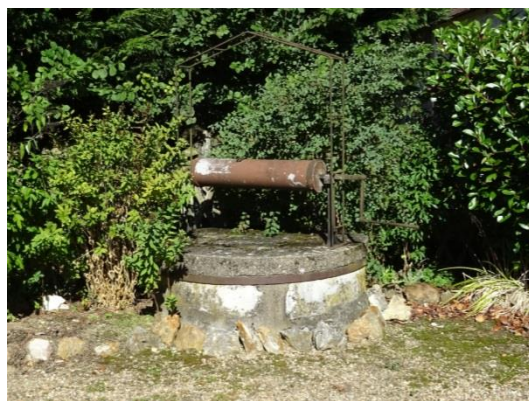
Dans le bourg, rue de l'Eglise

Puits circulaire en pierre.

- Interdire toute démolition et veiller au bon entretien.
- Toute nouvelle intervention devra respecter les techniques, les matériaux d'origines.

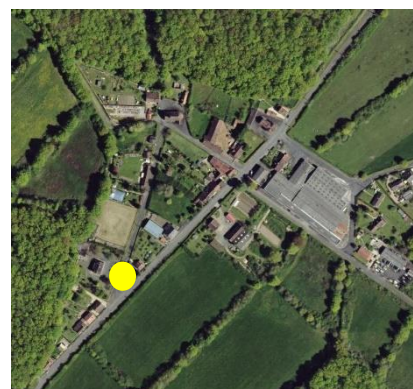
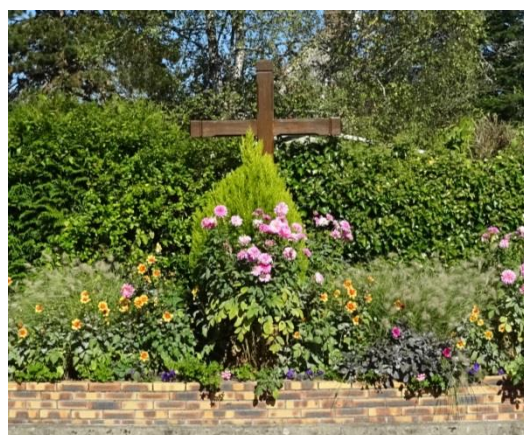
Dans le bourg, au carrefour entre la rue de la Croix Saint-Jean et la rue Principale

Croix de chemin en bois.

- Interdire toute démolition et veiller au bon entretien.

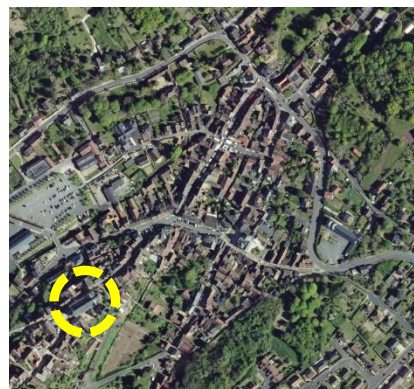
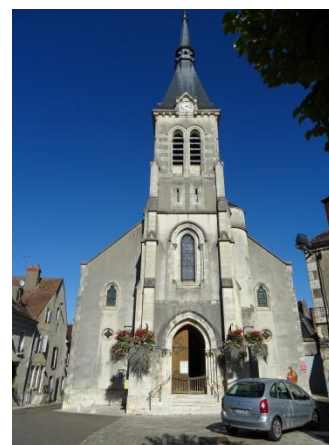
Au cœur du bourg, place de l'Eglise

Eglise datant du 19<sup>ème</sup> siècle, de style néo-gothique, avec nef flanquée de collatéraux, transept, chevet et clocher-porche, toiture et clocher en ardoises.

- Conserver les volumes du bâtiment et des toitures.
- Conserver les ouvertures.
- conserver la nature des matériaux d'origine en cas de réfection.

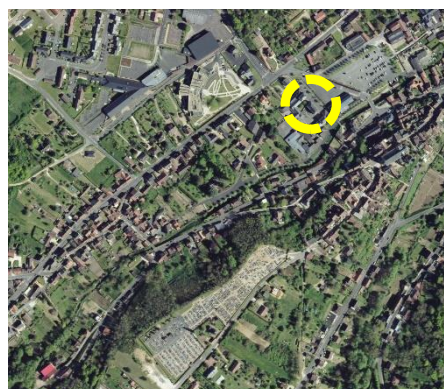
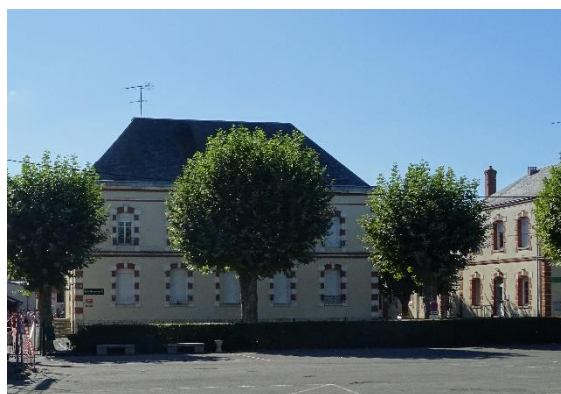
Dans le bourg, place du champ de Foire

Ecole primaire de Châtillon-sur-Loire.

- Une architecture R +1 traditionnel des bâtiments publics,
- une façade ordonnancée,
- un entourage des ouvertures, des bandeaux, une corniche et des chainages d'angle en briques et pierre de taille,
- une toiture en ardoises.

- Conserver les volumes du bâtiment et des toitures ainsi que la nature des matériaux.
- Préserver l'ordonnancement des ouvertures de la façade.
- Proscrire le percement en toiture sous forme de châssis de toit.
- Toute nouvelle intervention devra respecter les techniques, les matériaux, les volumes, les pentes de toit et devra être en harmonie avec l'ensemble des bâtiments.

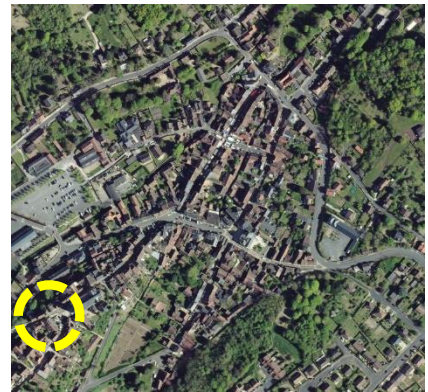
Dans le bourg, 4 rue Gelée

Bâtiment avec une partie datant du Moyen Âge et une autre de la Renaissance.

- des fenêtres à meneaux,
- ses pans de bois,
- une partie de sa façade en briques,
- ses toitures à longs pans en tuiles plates de pays.

- Conserver les volumes du bâtiment et des toitures ainsi que la nature des matériaux.
- Proscrire le percement en toiture (côté façade) sous forme de châssis de toit.
- Toute nouvelle intervention devra respecter les techniques, les matériaux, les volumes, les pentes de toit et devra être en harmonie avec l'ensemble des bâtiments.

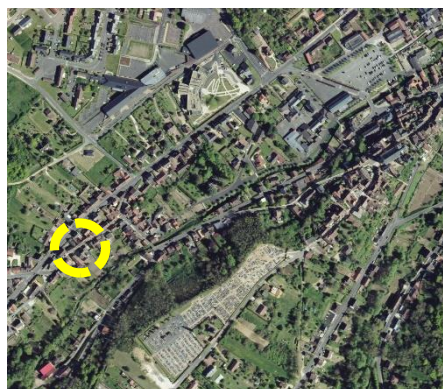
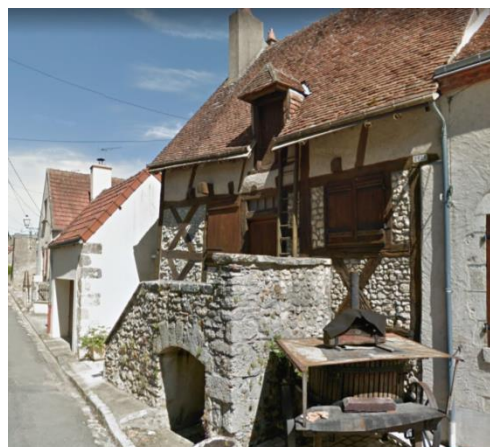
Dans le bourg, 21 rue Saint-Vincent

Maison de vignerons du 16<sup>ème</sup> siècle.

- la partie habitable au premier niveau,
- sa façade avec pans de bois,
- la cave située au rez-de-chaussée,
- une toiture en tuiles plates de pays avec une lucarne pendante.

- Conserver les volumes du bâtiment et des toitures ainsi que la nature des matériaux.
- Proscrire le percement en toiture (côté façade) sous forme de châssis de toit.
- Toute nouvelle intervention devra respecter les techniques, les matériaux, les volumes, les pentes de toit et devra être en harmonie avec l'ensemble des bâtiments.

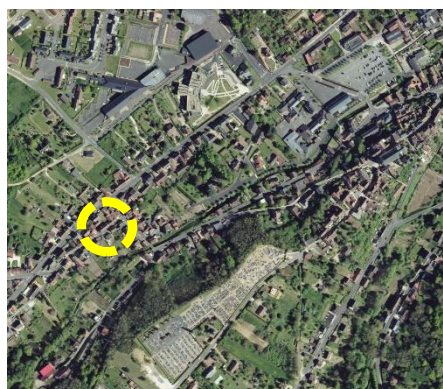
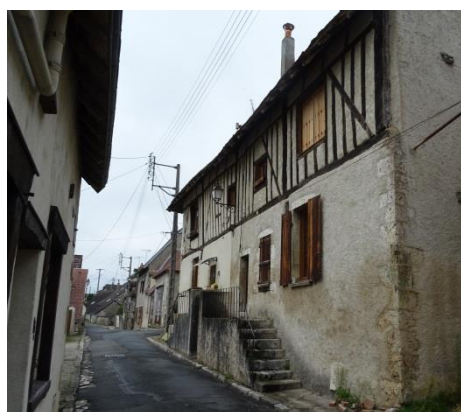
Dans le bourg, 30 et 32 rue Saint-Vincent

Maison de vigneron.

- des murs à pans de bois au premier étage,
- un entourage des ouvertures en pierre de taille au rez-de-chaussée.

- Conserver les volumes du bâtiment et des toitures ainsi que la nature des matériaux.
- Proscrire le percement en toiture (côté façade) sous forme de châssis de toit.
- Toute nouvelle intervention devra respecter les techniques, les matériaux, les volumes, les pentes de toit et devra être en harmonie avec l'ensemble des bâtiments.

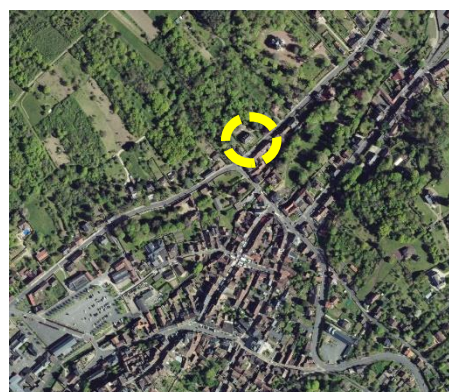
Dans le bourg, 18 rue de Gien

Maison bourgeoise.

- un bâtiment R + 1 + combles,
- une façade ordonnancée,
- une corniche, un entourage des ouvertures et des chainages d'angle en pierre de taille,
- des ouvertures plein cintre au rez-de-chaussée,
- une toiture en ardoises avec lucarnes et imposantes cheminées en briques.

- Conserver les volumes du bâtiment et des toitures ainsi que la nature des matériaux.
- Préserver l'ordonnancement des ouvertures de la façade.
- Proscrire le percement en toiture (côté façade) sous forme de châssis de toit.
- Toute nouvelle intervention devra respecter les techniques, les matériaux, les volumes, les pentes de toit et devra être en harmonie avec l'ensemble des bâtiments.

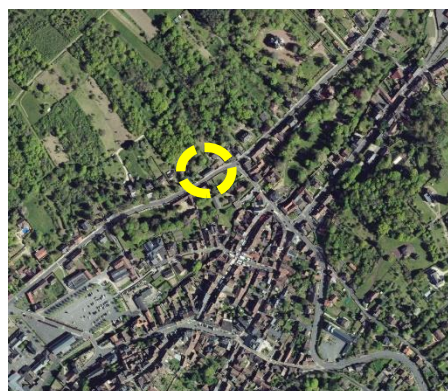
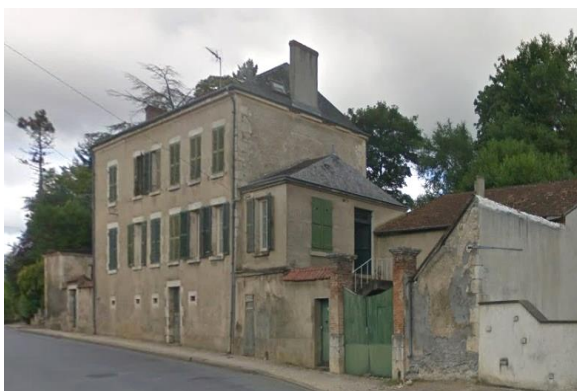
Dans le bourg, 4 rue de la Marne

Maison bourgeoise.

- un bâtiment R + 2,
- une façade ordonnancée,
- une corniche, l'entourage des ouvertures et les chainages d'angle en pierre de taille,
- une partie basse pratiquement sans ouverture,
- une toiture en ardoises.

- Conserver les volumes du bâtiment et des toitures ainsi que la nature des matériaux.
- Proscrire le percement en toiture (côté façade) sous forme de châssis de toit.
- Toute nouvelle intervention devra respecter les techniques, les matériaux, les volumes, les pentes de toit et devra être en harmonie avec l'ensemble des bâtiments.

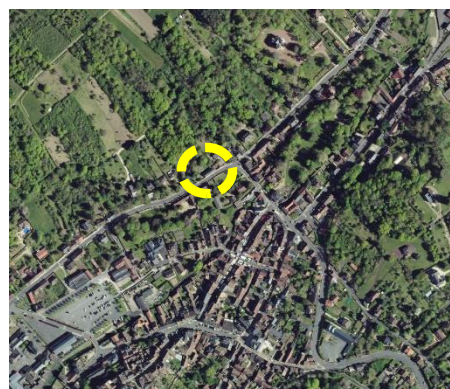
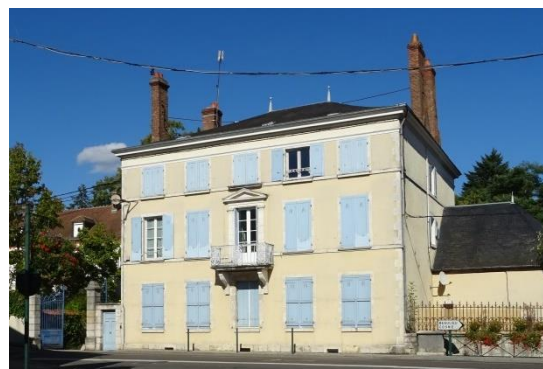
Dans le bourg, 12 rue Champault

Maison bourgeoise.

- un bâtiment R + 2,
- une façade ordonnancée,
- une corniche, un entourage des ouvertures et des chainages d'angle en pierre de taille,
- un balcon sur console avec garde-ouvrage,
- une fenêtre centrale du 1<sup>er</sup> étage avec pilastre et fronton triangulaire,
- une toiture en ardoises avec imposantes cheminées en briques et épis de faitage.

- Conserver les volumes du bâtiment et des toitures ainsi que la nature des matériaux.
- Préserver l'ordonnancement des ouvertures de la façade.
- Proscrire le percement en toiture (côté façade) sous forme de châssis de toit.
- Toute nouvelle intervention devra respecter les techniques, les matériaux, les volumes, les pentes de toit et devra être en harmonie avec l'ensemble des bâtiments.

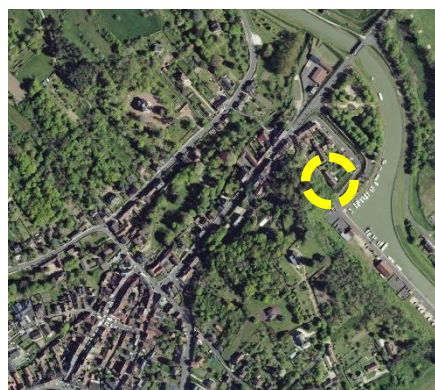
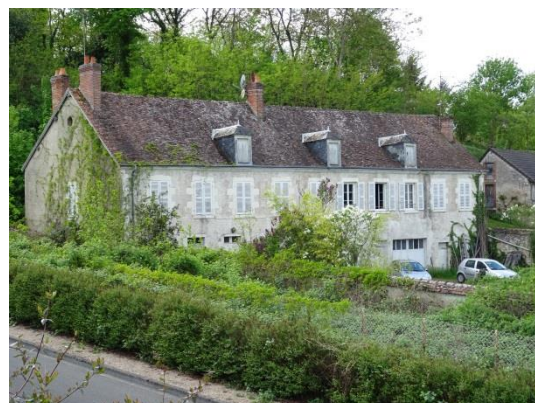
Dans le bourg, 1 rue du Port

Maison aux abords du port.

- Un bâtiment R + 1 + combles,
- une façade ordonnancée,
- une corniche, l'entourage des ouvertures et des chainages d'angle en pierre de taille,
- une toiture en tuiles plates de pays avec lucarnes en ardoises.

- Conserver les volumes du bâtiment et des toitures ainsi que la nature des matériaux.
- Préserver l'ordonnancement des ouvertures de la façade.
- Proscrire le percement en toiture (côté façade) sous forme de châssis de toit.
- Toute nouvelle intervention devra respecter les techniques, les matériaux, les volumes, les pentes de toit et devra être en harmonie avec l'ensemble des bâtiments.

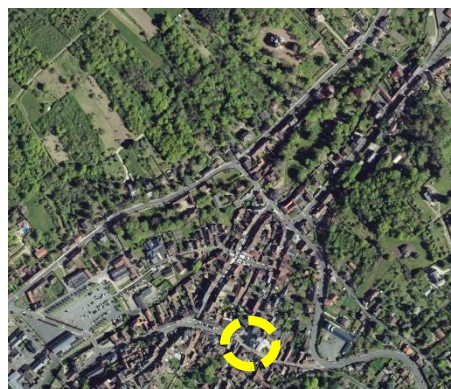
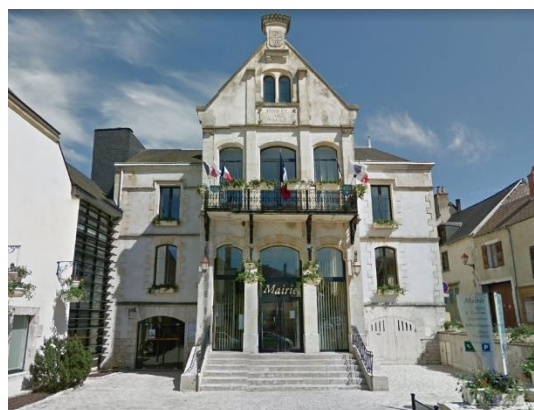
Dans le bourg, rue de l'Hôtel de Ville

Façade de la mairie de Châtillon-sur-Loire.

- un bâtiment R + 2 + combles,
- une façade ordonnancée,
- un entourage des ouvertures et des chainages d'angle en pierre de taille,
- un fronton avec blason,
- un balcon avec garde-corps en fer forgé,
- une toiture en ardoises avec épis de faitage.

- Conserver les volumes du bâtiment et des toitures ainsi que la nature des matériaux.
- Préserver l'ordonnancement des ouvertures de la façade.
- Proscrire le percement en toiture (côté façade) sous forme de châssis de toit.
- Toute nouvelle intervention devra respecter les techniques, les matériaux, les volumes, les pentes de toit et devra être en harmonie avec l'ensemble des bâtiments.

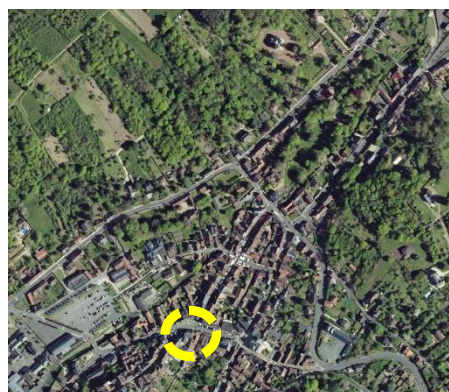
Dans le bourg, place Georges Clémenceau

Façades de maison de bourg.

- un bâtiment R + 2 à pans de bois avec briques,
- un bâtiment R + 1 + combles avec façade en briques,
- un balcon filant en fer forgé ouvragé,
- un encadrement des ouvertures, des chainages d'angle et ornements ouvragés en pierre de taille,
- une toiture avec combles à la Mansart et lucarnes à fronton.

- Conserver les volumes du bâtiment et des toitures ainsi que la nature des matériaux.
- Préserver l'ordonnancement des ouvertures de la façade en briques.
- Proscrire le percement en toiture (côté façade) sous forme de châssis de toit.
- Toute nouvelle intervention devra respecter les techniques, les matériaux, les volumes, les pentes de toit et devra être en harmonie avec l'ensemble des bâtiments.

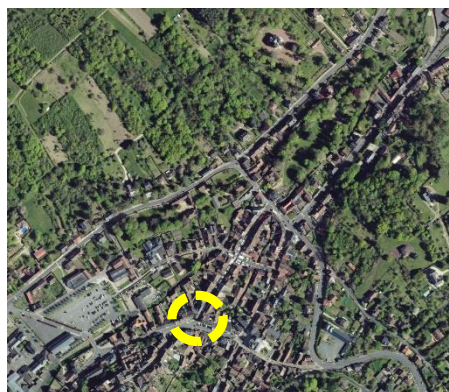
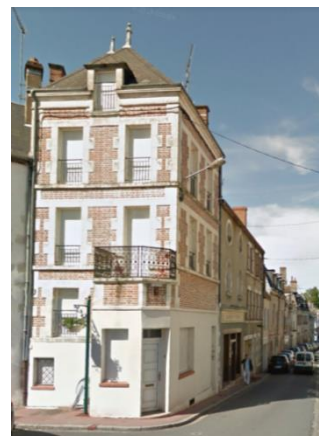
Dans le bourg, à l'angle de la Grande Rue et de la place Georges Clémenceau

Façade de maison de bourg.

- un bâtiment R + 2 + combles,
- une façade en briques,
- un encadrement des ouvertures, une corniche et des chaînage d'angle en pierre de taille,
- une toiture en ardoises avec lucarnes pendantes et épis de faîtage.

- Conserver les volumes du bâtiment et des toitures ainsi que la nature des matériaux.
- Préserver l'ordonnancement des ouvertures de la façade.
- Proscrire le percement en toiture (côté façade) sous forme de châssis de toit.
- Toute nouvelle intervention devra respecter les techniques, les matériaux, les volumes, les pentes de toit et devra être en harmonie avec l'ensemble des bâtiments.

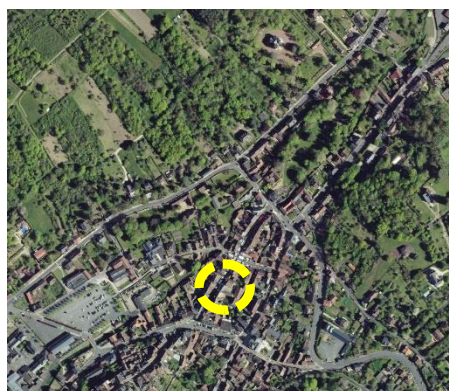
Dans le bourg, 45 Grande Rue

Façade historique du bourg.

- un bâtiment R + combles,
- une façade en briques et pierre de taille,
- des ouvertures du premier étage et lucarnes de style Renaissance avec de nombreux ornements.

- Conserver les volumes du bâtiment et des toitures ainsi que la nature des matériaux.
- Proscrire le percement en toiture sous forme de châssis de toit.
- Toute nouvelle intervention devra respecter les techniques, les matériaux, les volumes, les pentes de toit et devra être en harmonie avec l'ensemble des bâtiments.

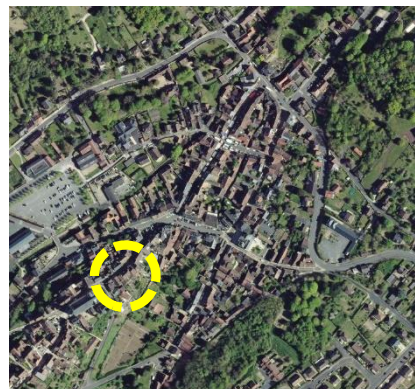
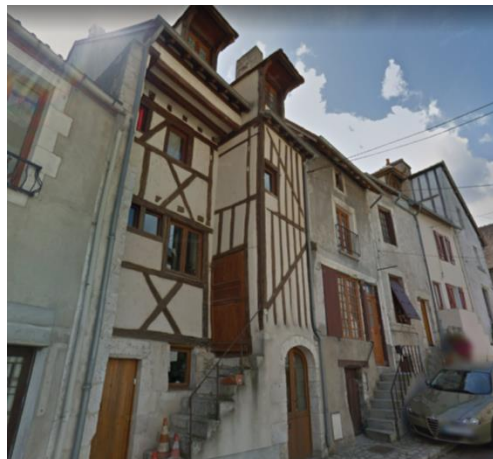
Dans le bourg, 17 rue Haute

Façade historique du bourg.

- des murs à pans de bois,
- une toiture en tuiles plates de pays avec lucarnes,
- des pierres de taille en entourage des portes du rez-de-chaussée dont une en plein cintre.

- Conserver les volumes du bâtiment et des toitures ainsi que la nature des matériaux.
- Proscrire le percement en toiture sous forme de châssis de toit.
- Toute nouvelle intervention devra respecter les techniques, les matériaux, les volumes, les pentes de toit et devra être en harmonie avec l'ensemble des bâtiments.

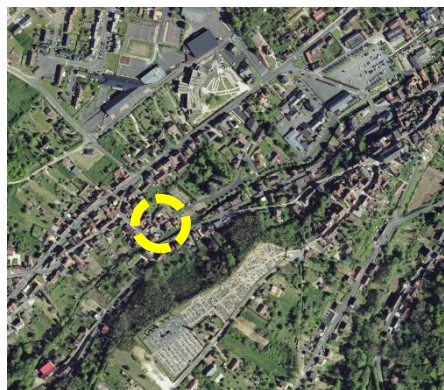
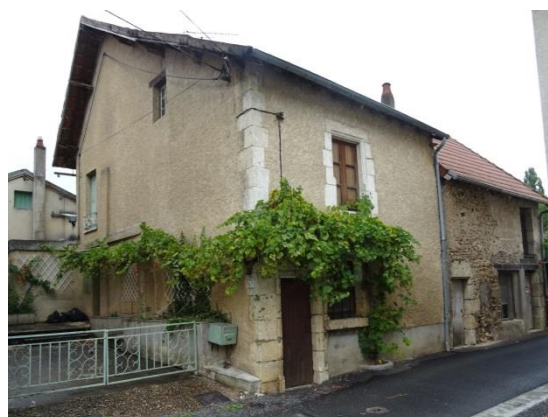
Dans le bourg, 14 chemin du Pâtis

Façade de maison de bourg.

- Un bâtiment R + 1,
- des encadrements d'ouvertures en pierre de taille ouvragés.

- Conserver les volumes du bâtiment et des toitures ainsi que la nature des matériaux.
- Les encadrements existants des ouvertures devront être préservés,
- Les nouvelles ouvertures devront respecter les proportions de celles existantes,
- Toute nouvelle intervention devra respecter les techniques, les matériaux, les volumes, les pentes de toit et devra être en harmonie avec l'ensemble des bâtiments.

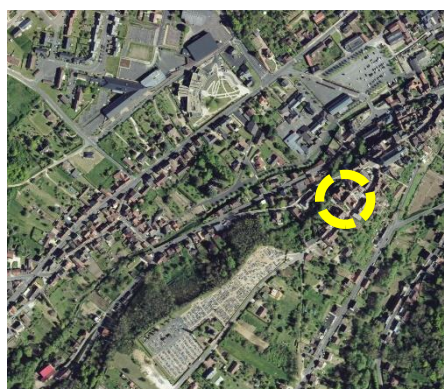
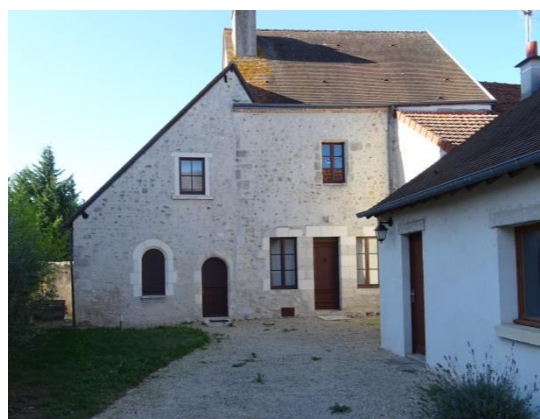
Dans le bourg, 14 rue du Cimetière

Cette maison est témoin de l'histoire locale car elle abritait au 16<sup>ème</sup> siècle des réunions clandestines protestantes.

- un bâtiment R + 1,
- un entourage des ouvertures en pierre de taille dont certaines sont ouvragées, notamment celles en plein cintre
- une toiture en tuile plate de pays.

- Conserver les volumes du bâtiment et des toitures ainsi que la nature des matériaux.
- Les nouvelles ouvertures devront respecter les proportions de celles existantes,
- Proscrire le percement en toiture (côté façade) sous forme de châssis de toit.
- Toute nouvelle intervention devra respecter les techniques, les matériaux, les volumes, les pentes de toit et devra être en harmonie avec l'ensemble des bâtiments.

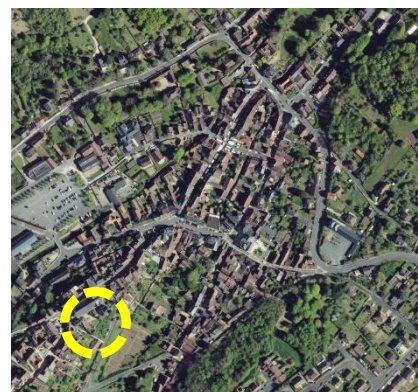
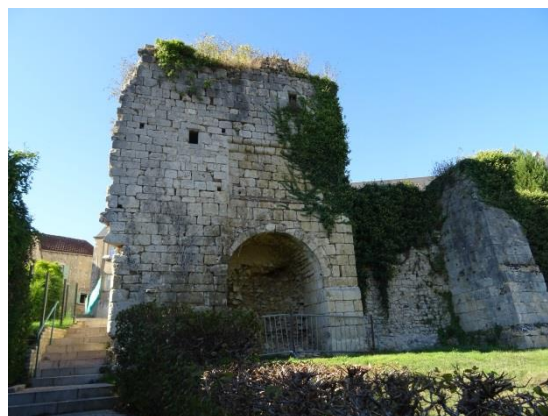
Dans le bourg, rue du Château Gaillard

Vestiges du Château Gaillard du 12<sup>ème</sup> siècle, ruines témoignant du riche passé historique de Châtillon-sur-Loire.

- Interdire toute démolition et veiller au bon entretien.
- Toute nouvelle intervention devra respecter les techniques, les matériaux d'origines.

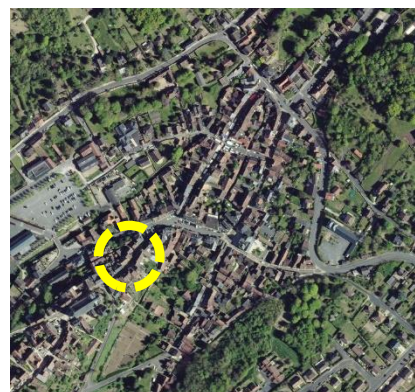
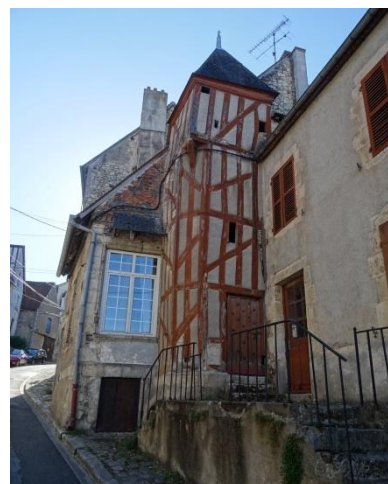
Dans le bourg, 12 rue Haute

Tour carré à pans de bois, toiture en ardoises avec épis de faîtage.

- Conserver les volumes de la tour et de la toiture ainsi que la nature des matériaux.
- Proscrire le percement en toiture sous forme de châssis de toit.
- Toute nouvelle intervention devra respecter les techniques, les matériaux, les volumes, les pentes de toit et devra être en harmonie avec l'ensemble des bâtiments.

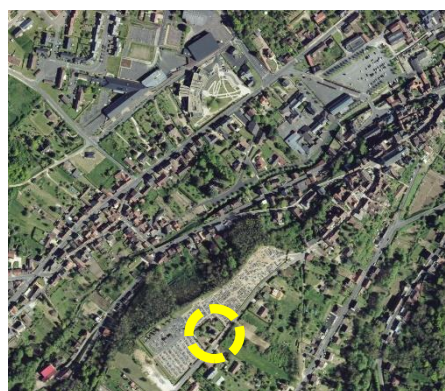
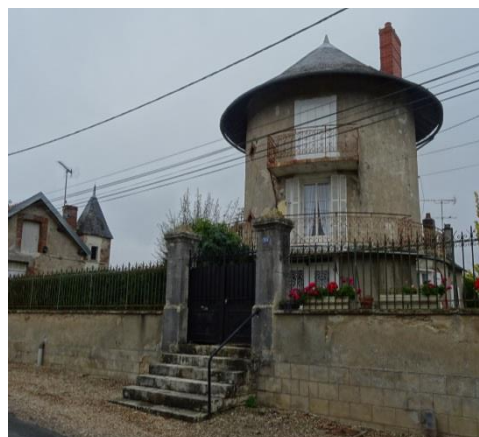
Dans le bourg, 38 rue du Cimetière

Ancien moulin à vent transformé en tour circulaire.

- une construction R + 2,
- une toiture en ardoises avec débord, une cheminée en briques et épis de faîtage,
- un balcon circulaire au 1<sup>er</sup> étage et simple balcon au 2<sup>ème</sup> étage.

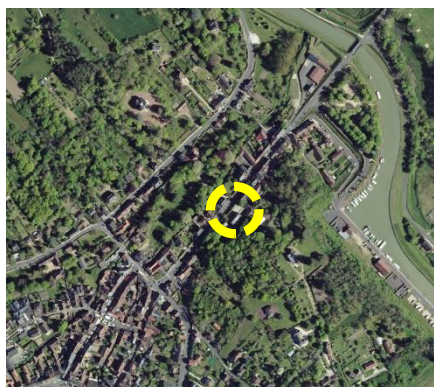
Tourelle carrée avec toiture en ardoises, épis de faîtage et lambrequins.

- Conserver les volumes de la tour et de la toiture ainsi que la nature des matériaux.
- Proscrire le percement en toiture sous forme de châssis de toit.
- Toute nouvelle intervention devra respecter les techniques, les matériaux, les volumes, les pentes de toit et devra être en harmonie avec l'ensemble des bâtiments.

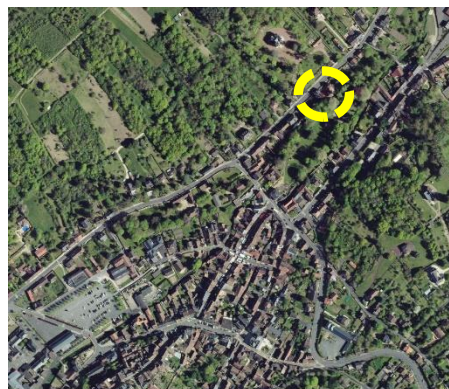
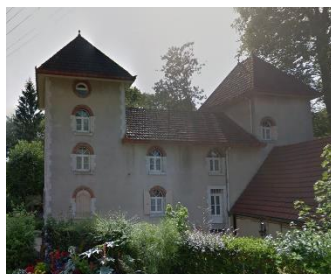
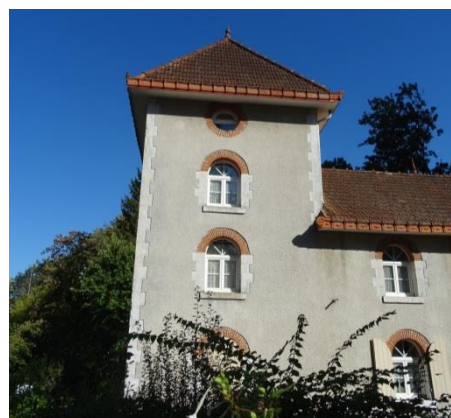
Ancien moulin du bourg.

Il se caractérise par :

- un bâtiment composé de deux parties R + 3 + combles, reliées par un bâtiment R + 2,
- des ouvertures en plein cintre avec entourage en briques sur l'arc et pierre de taille pour les jambages.
- une toiture en tuiles mécaniques avec épis de faîtage.

- Conserver les volumes du bâtiment et des toitures ainsi que la nature des matériaux.
- Proscrire le percement en toiture sous forme de châssis de toit.
- Toute nouvelle intervention devra respecter les techniques, les matériaux, les volumes, les pentes de toit et devra être en harmonie avec l'ensemble des bâtiments.

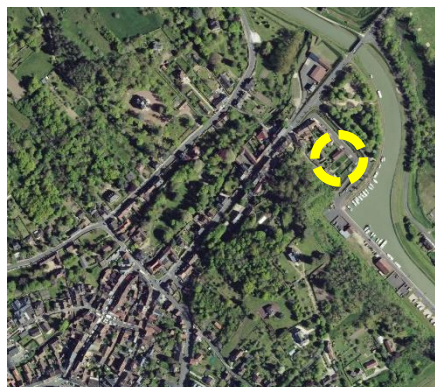
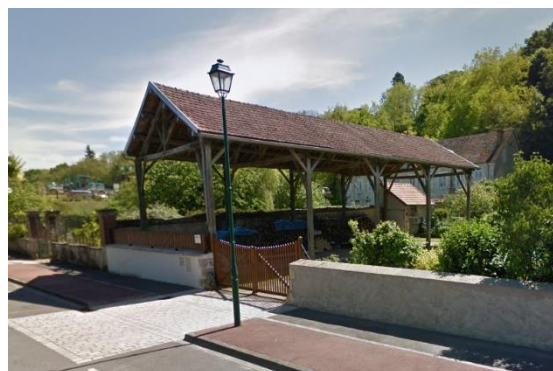
Ancienne halle, dernier vestige de l'activité portuaire, bâtiment avec structure en bois et couverture en tuiles mécaniques.

- Conserver les volumes du bâtiment et des toitures ainsi que la nature des matériaux.
- Lors de la rénovation de la toiture, la tuile plate de pays sera privilégiée.
- Toute nouvelle intervention devra respecter les techniques, les matériaux, les volumes, les pentes de toit et devra être en harmonie avec l'ensemble des bâtiments.

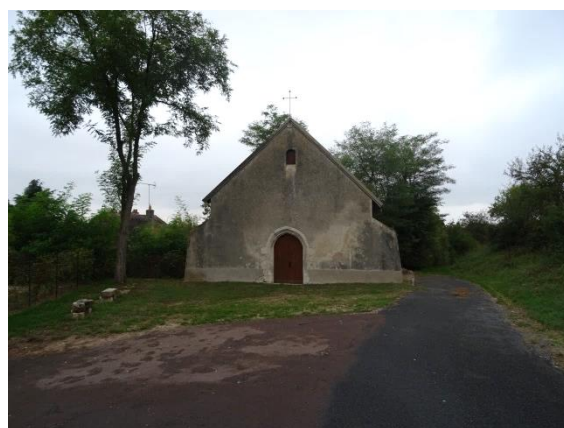
Chapelle Saint-Hubert reconstruite à la fin du 16<sup>ème</sup> siècle avec un portail daté du 14<sup>ème</sup> siècle, toiture en tuiles plates de pays.

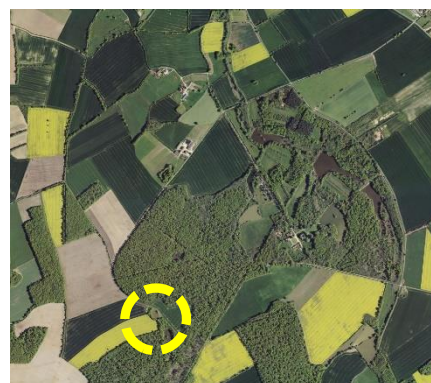
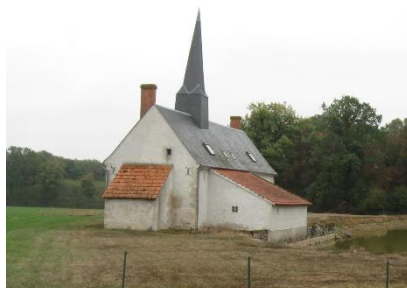
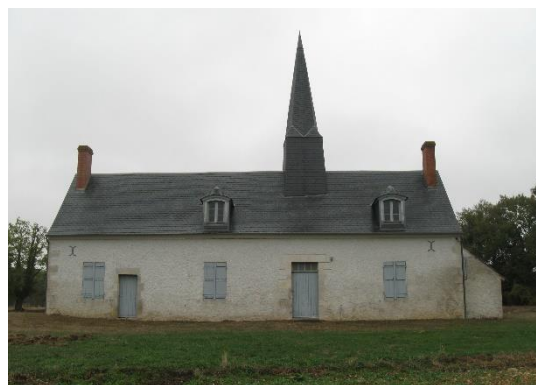
Ancienne chapelle du château de Courcelles.

Elle se caractérise par :

- une construction R + combles,
- des chainages d'angle et l'encadrement des ouvertures en pierre de taille,
- une toiture en ardoises avec un clocher de toit, deux lucarnes et des cheminées en briques.

- Conserver les volumes du bâtiment et des toitures.
- Proscrire de nouveaux percements en toiture sous forme de châssis de toit et encourager la mise en œuvre de lucarnes traditionnelles.
- Encourager la mise en place d'ardoises sur les toitures des appentis pour unifier l'ensemble des couvertures.
- Toute nouvelle intervention devra respecter les techniques, les matériaux, les volumes, les pentes de toit et devra être en harmonie avec l'ensemble des bâtiments.

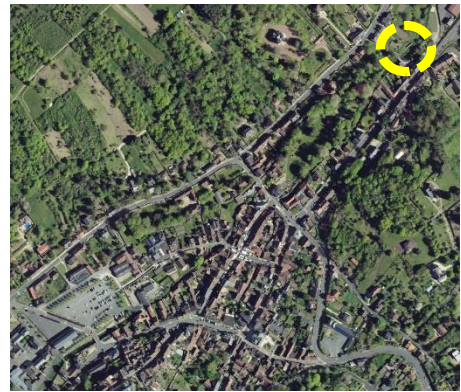
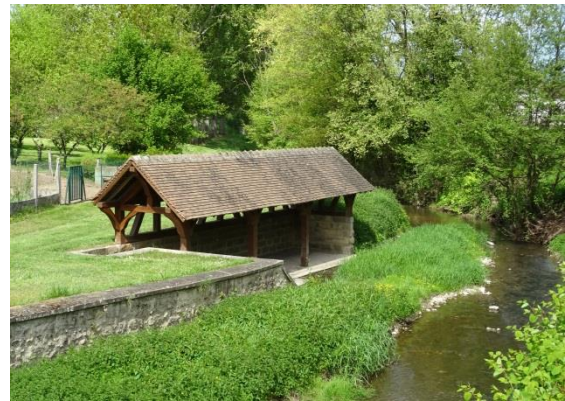
Ancien lavoir en rive de l'Ethelin avec muret en pierre, ossature et charpente en bois, couverture en tuiles plates de pays.

- Conserver les volumes de l'ouvrage et des toitures ainsi que la nature des matériaux.
- Entretien régulier pour éviter l'envasement ou l'envahissement par la végétation.
- Toute nouvelle intervention devra respecter les techniques et les matériaux d'origine.

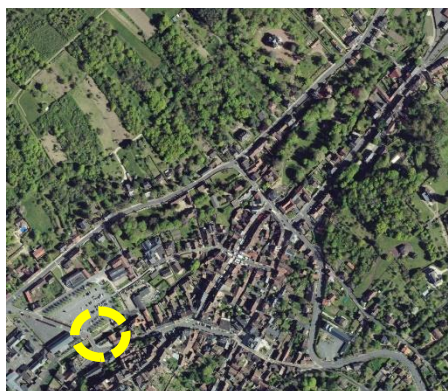
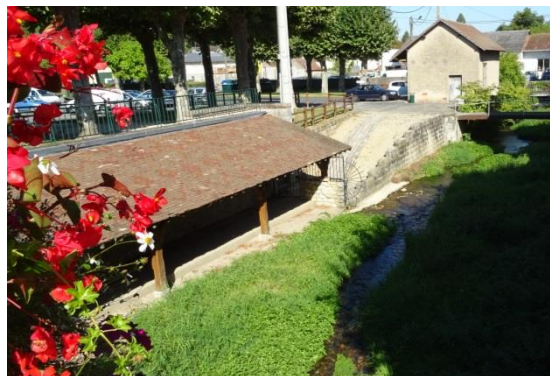
Ancien lavoir en rive de l'Ethelin avec ossature et charpente en bois appuyées sur un mur de soutènement en pierre, couverture en tuiles plates de pays.

- Conserver les volumes de l'ouvrage et des toitures ainsi que la nature des matériaux.
- Entretien régulier pour éviter l'envasement ou l'envahissement par la végétation.
- Toute nouvelle intervention devra respecter les techniques et les matériaux d'origine.

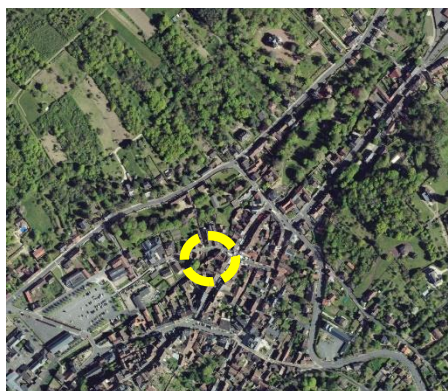
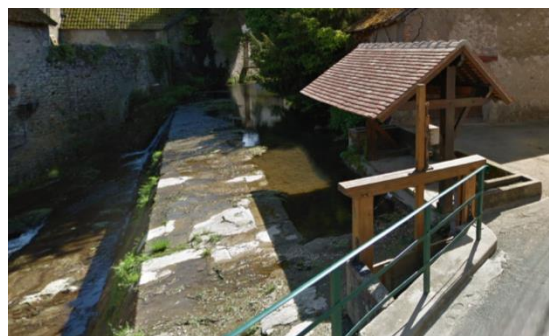
Ancien lavoir en rive de l'Ethelin avec ossature et charpente en bois, couverture en tuiles plates de pays.

- Conserver les volumes de l'ouvrage et des toitures ainsi que la nature des matériaux.
- Entretien régulier pour éviter l'envasement ou l'envahissement par la végétation.
- Toute nouvelle intervention devra respecter les techniques et les matériaux d'origine.

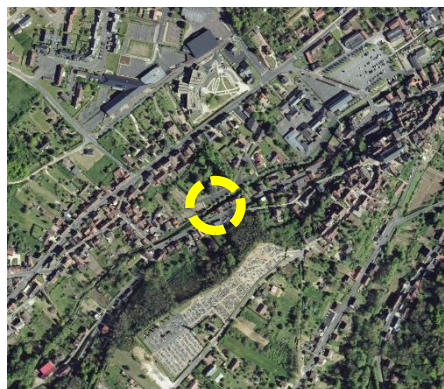
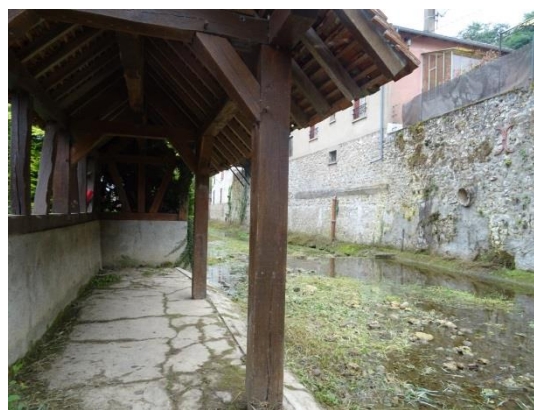
Ancien lavoir en rive de l'Ethelin avec ossature et charpente en bois, couverture en tuiles plates de pays.

- Conserver les volumes de l'ouvrage et des toitures ainsi que la nature des matériaux.
- Entretien régulier pour éviter l'envasement ou l'envahissement par la végétation.
- Toute nouvelle intervention devra respecter les techniques et les matériaux d'origine.

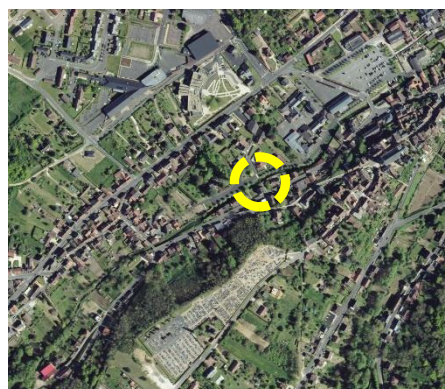
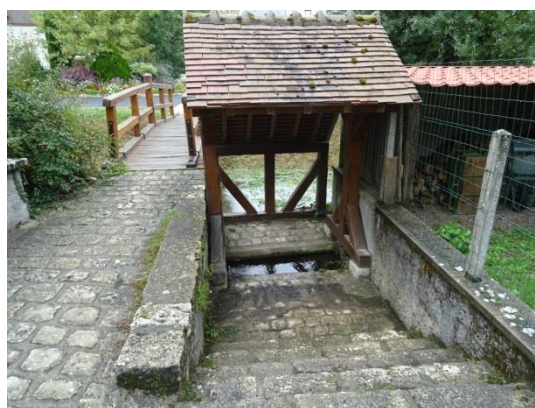
Ouvrage avec ossature et charpente en bois, couverture en tuiles plates de pays.

- Conserver les volumes de l'ouvrage et des toitures ainsi que la nature des matériaux.
- Entretien régulier pour éviter l'envasement ou l'envahissement par la végétation.
- Toute nouvelle intervention devra respecter les techniques et les matériaux d'origine.

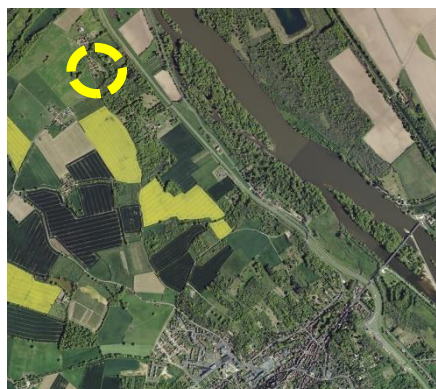
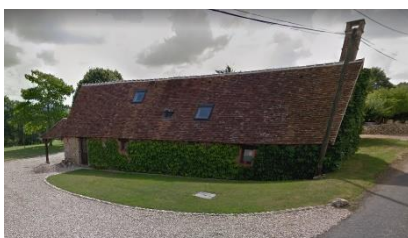
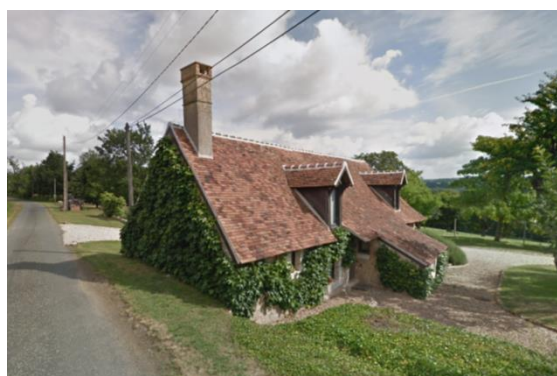
Construction traditionnelle en dehors du bourg.

Elle se caractérise par :

- un bâtiment R + combles,
- une toiture en tuiles plates de pays avec lucarnes,
- des chainages d'angle en pierre de taille.

- Conserver les volumes du bâtiment et des toitures ainsi que la nature des matériaux.
- En cas de travaux dans les combles, privilégier la lucarne traditionnelle aux châssis de toit.
- Toute nouvelle intervention devra respecter les techniques, les matériaux, les volumes, les pentes de toit et devra être en harmonie avec l'ensemble des bâtiments.

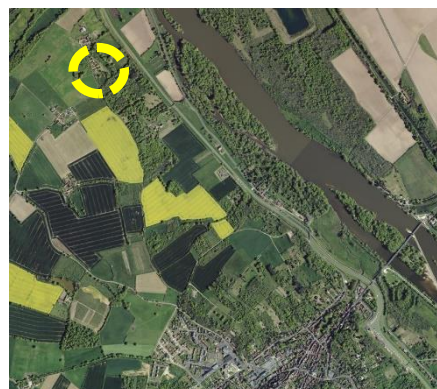
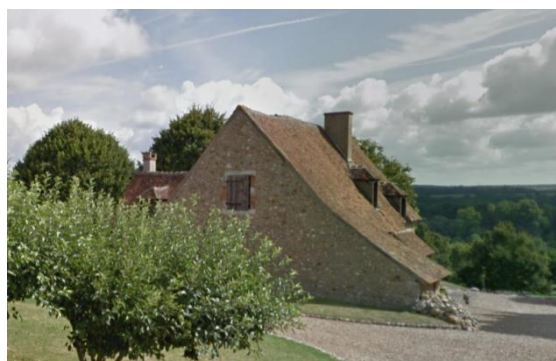
Construction traditionnelle en dehors du bourg.

Elle se caractérise par :

- un bâtiment R + combles,
- une toiture à longs pans en tuiles plates de pays avec lucarnes,
- des chainages d'angle en pierre de taille.

- Conserver les volumes du bâtiment et des toitures ainsi que la nature des matériaux.
- Proscrire le percement en toiture sous forme de châssis de toit.
- Toute nouvelle intervention devra respecter les techniques, les matériaux, les volumes, les pentes de toit et devra être en harmonie avec l'ensemble des bâtiments.

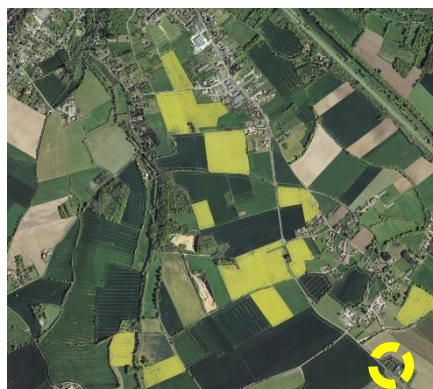
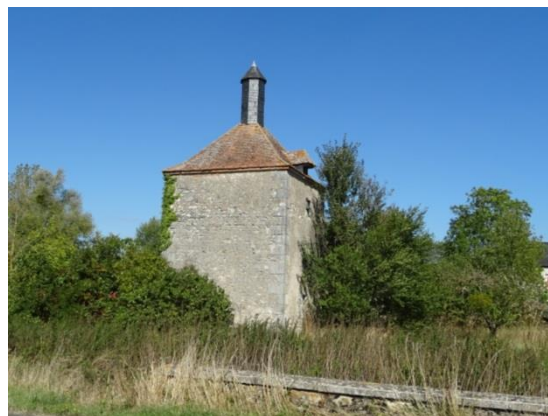
Pigeonnier carré, toiture en tuiles plates de pays avec lucarne et surmonté d'un clocheton en ardoises avec épis de faîtage.

- Conserver les volumes du bâtiment et des toitures ainsi que la nature des matériaux.
- En cas de changement de destination du bâtiment, les nouvelles ouvertures devront respecter les proportions traditionnelles (plus hautes que larges), les percements en toiture sous forme de châssis de toit seront proscrits.
- Toute nouvelle intervention devra respecter les techniques, les matériaux, les volumes, les pentes de toit et devra être en harmonie avec l'ensemble des bâtiments.

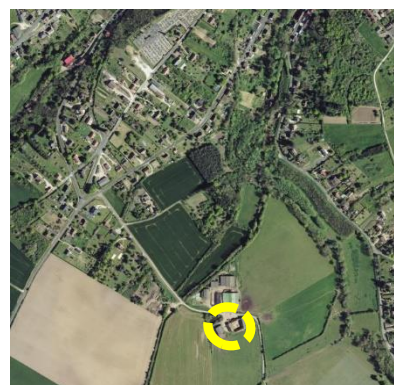
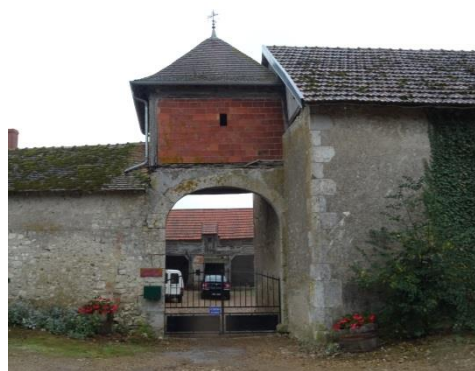
Porche d'entrée de la ferme avec arc en pierre de taille et surmonté d'un pigeonnier carré avec toiture en tuiles plates de pays et girouette.

- Interdire toute démolition et veiller au bon entretien.
- Toute nouvelle intervention devra respecter les techniques, les matériaux d'origines.

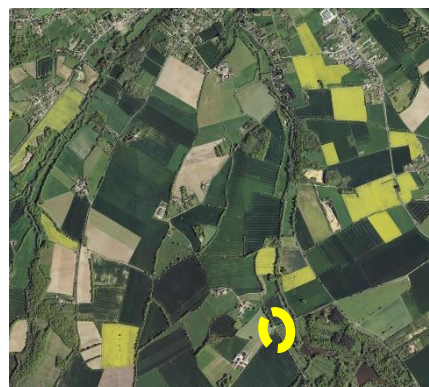
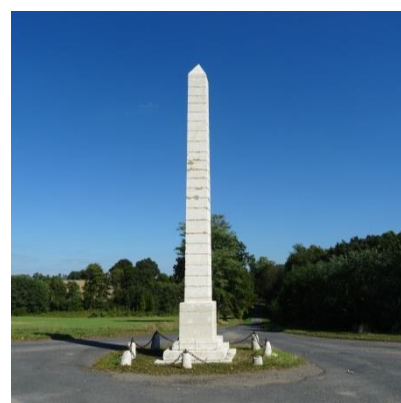
Obélisque en pierre de taille dans la perspective du château de Courcelles le Roy.

- Interdire toute démolition et veiller au bon entretien.
- Toute nouvelle intervention devra respecter les techniques, les matériaux d'origines.

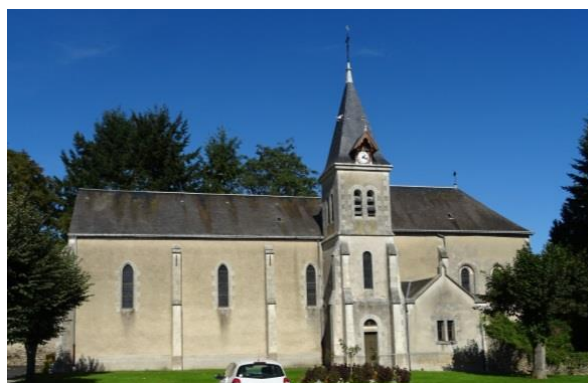
Eglise du 19<sup>ème</sup> siècle (après 1870).

- un bâtiment dont le chœur correspond à l'ancienne chapelle du château, une toiture en ardoises,
- un clocher porche latéral avec une flèche en ardoises et une horloge.

- Conserver les volumes du bâtiment et des toitures.
- Conserver les ouvertures.
- conserver la nature des matériaux d'origine en cas de réfection.

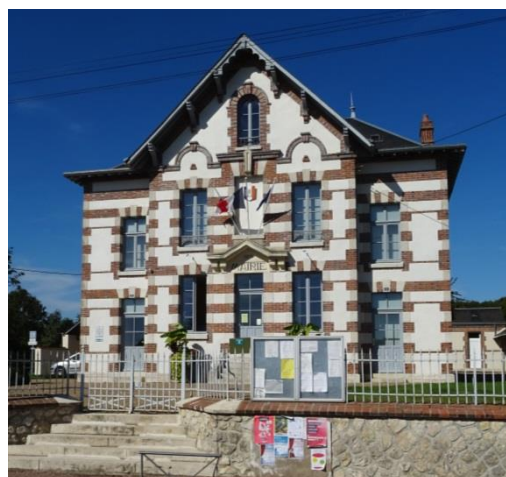
- un bâtiment du début du 20<sup>ème</sup> siècle R + 1 + combles,
- une façade ordonnancée,
- l'encadrement des ouvertures et le chaînage d'angle en briques et pierre de taille,
- un fronton en pierre de taille au-dessus de la porte d'entrée,
- des décors en briques,
- une toiture en ardoises à 4 pans avec noue formant un pignon à ferme débordante, et épis de faitage.

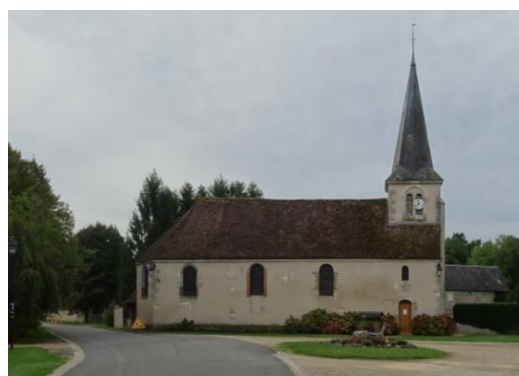
Eglise d'origine du 13<sup>ème</sup> siècle rebâtie au 19<sup>ème</sup> siècle.

- un corps de l'église avec des chainages d'angle en pierre de taille, des ouvertures en arc plein cintre et une toiture en tuiles plates de pays,
- un clocher porche avec une flèche en ardoises.

- Conserver les volumes du bâtiment et des toitures.
- Conserver les ouvertures.
- conserver la nature des matériaux d'origine en cas de réfection.
