## PLAN LOCAL D'URBANISME INTERCOMMUNAL

### REGLEMENT Annexe

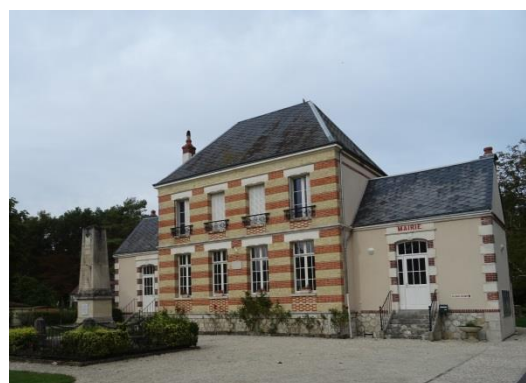
Mairie d'Escrignelles.

- un bâtiment principal R + 1 avec 2 extensions d'un seul niveau.
- une façade ordonnancée en briques de deux teintes pour le bâtiment principal,
- le linteau des ouvertures en pierre de taille,
- le chaînage d'angle des extensions en pierre de taille et en briques,
- une toiture en ardoises à 4 pans pour le bâtiment principal et 2 pans pour les extensions.

- Conserver les volumes du bâtiment et des toitures ainsi que la nature des matériaux.
- Préserver l'ordonnancement des ouvertures de la façade.
- Proscrire le percement en toiture (côté façade) sous forme de châssis de toit.
- Toute nouvelle intervention devra respecter les techniques, les matériaux, les volumes, les pentes de toit et devra être en harmonie avec l'ensemble des bâtiments.

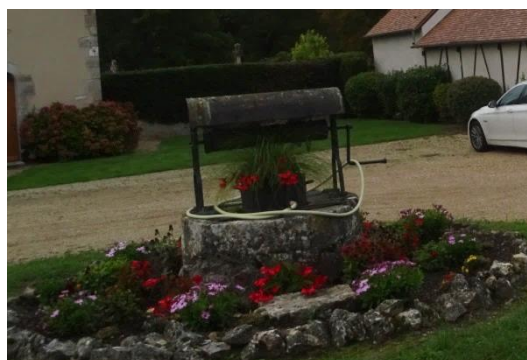
Puits circulaire en pierre de taille.

- Interdire toute démolition et veiller au bon entretien.
- Toute nouvelle intervention devra respecter les techniques, les matériaux d'origines.

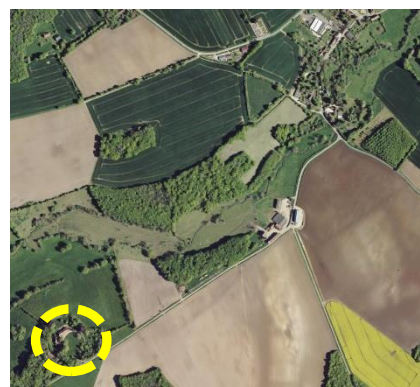
En limite Sud de la commune

Maison forte qui découle de la reconstruction de la fin du 17<sup>ème</sup> siècle sur les bases d'une forteresse en ruine puis remaniée aux 18<sup>ème</sup> et 19<sup>ème</sup> siècles.

Elle se caractérise par :

- un corps de logis rectangulaire R + combles encadré de deux grosses tours circulaires,
- une façade ordonnancée,
- l'encadrement des ouvertures en pierre de taille avec arc bombé au rez-de-chaussée,
- une toiture en tuiles plates de pays avec des lucarnes pendantes, des cheminées en briques et des épis de faîtage sur les tours.

- Conserver les volumes du bâtiment et des toitures ainsi que la nature des matériaux.
- Préserver l'ordonnancement des ouvertures de la façade.
- Proscrire le percement en toiture sous forme de châssis de toit.
- Toute nouvelle intervention devra respecter les techniques, les matériaux, les volumes, les pentes de toit et devra être en harmonie avec l'ensemble des bâtiments.

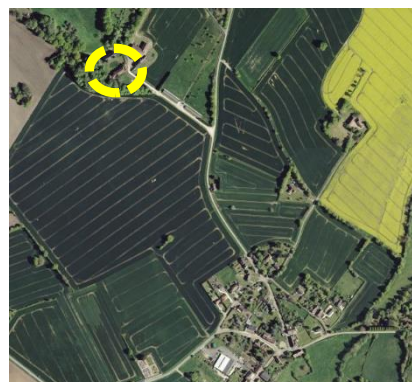
Le Puits, au Nord du bourg

Les communs du château datent du 16<sup>ème</sup> siècle et constituent la partie la plus ancienne du domaine. Ils se caractérisent par :

- un bâtiment R + 1 + combles,
- deux tours asymétriques couvertes en tuiles plates de pays avec clocheton en ardoises,
- un encadrement des autres ouvertures en pierre de taille ou en briques,
- une présence de colombages,
- une toiture en tuiles plates de pays avec lucarnes et cheminées en briques.

- Conserver les volumes du bâtiment et des toitures ainsi que la nature des matériaux.
- Proscrire le percement en toiture sous forme de châssis de toit.
- Toute nouvelle intervention devra respecter les techniques, les matériaux, les volumes, les pentes de toit et devra être en harmonie avec l'ensemble des bâtiments.

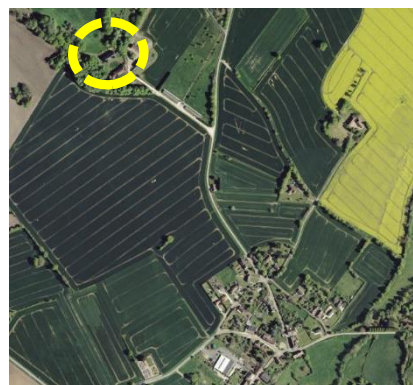
La Puits, au Nord du bourg

Château du 17<sup>ème</sup> siècle qui servit de rendez-vous de chasse.

Il se caractérise par :

- un bâtiment R + 1 + combles,
- deux tours coiffées de lanternons (construits par François Le Vau qui avait réalisé les mêmes au château de Saint-Fargeau),
- une façade vers le parc d'aspect classique refaite au 18<sup>ème</sup> siècle avec un ordonnancement des ouvertures et un fronton triangulaire,
- un encadrement des ouvertures, des corniches et des chainages d'angle en pierre de taille,
- une toiture à la Mansart en ardoises avec lucarnes et cheminées en briques.

- Conserver les volumes du bâtiment et des toitures ainsi que la nature des matériaux.
- Préserver l'ordonnancement des ouvertures de la façade.
- Proscrire la modification des ouvertures.
- Toute nouvelle intervention devra respecter les techniques, les matériaux, les volumes, les pentes de toit et devra être en harmonie avec l'ensemble du bâtiment.

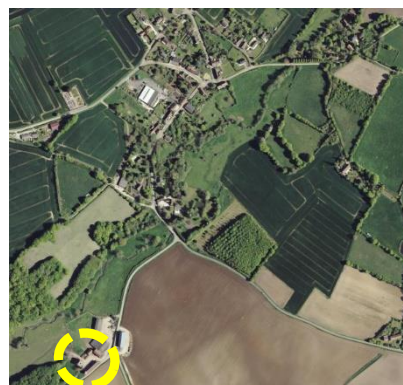
Foizeau, au Sud du bourg

Logis édifié sur une ancienne ferme fortifié.

Il se caractérise par :

- un bâtiment R + 1 + combles,
- une tour centrale circulaire couverte en ardoises avec épis de faitage,
- l'encadrement des ouvertures et les chainages d'angle en pierre de taille,
- une toiture à la Mansart avec brisis en ardoises et tuiles plates de pays pour les terrassons.

- Conserver les volumes du bâtiment et des toitures ainsi que la nature des matériaux.
- Préserver l'ordonnancement des ouvertures de la façade.
- Proscrire le percement en toiture sous forme de châssis de toit.
- Toute nouvelle intervention devra respecter les techniques, les matériaux, les volumes, les pentes de toit et devra être en harmonie avec l'ensemble du bâtiment.

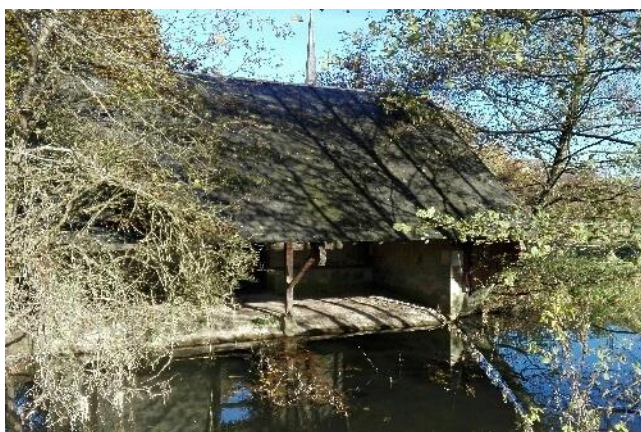
Ancien lavoir en rive de la Cheuille avec murs en pierre et couverture en ardoises.

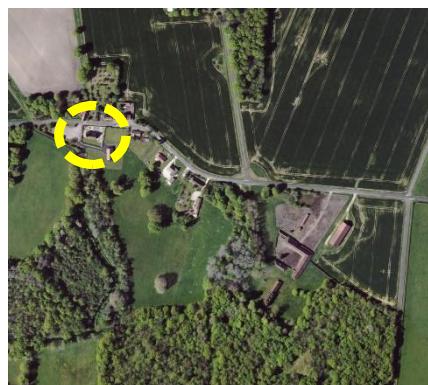
Dans le bourg

Eglise du 17<sup>ème</sup> siècle, reconstruite en 1833.

Elle se caractérise par :

- un plan simple rectangulaire,
- un chevet plat,
- des chainages d'angle en pierre de taille,
- une toiture en tuiles plates de pays et un petit clocher en ardoises sur toit.

- Conserver les volumes du bâtiment et des toitures.
- Conserver les ouvertures.
- conserver la nature des matériaux d'origine en cas de réfection.

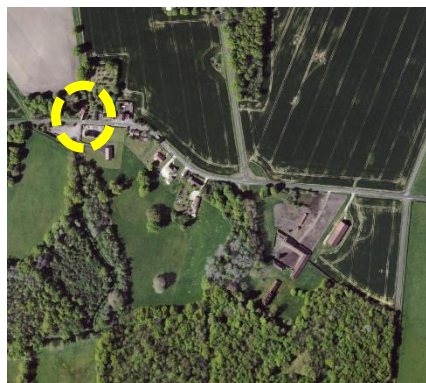
Dans le bourg

Maison traditionnelle.

Elle se caractérise par :

- une construction R + combles,
- une toiture en tuiles plates de pays avec cheminée en briques et présence d'une lucarne jacobine.

- Conserver les volumes du bâtiment et des toitures ainsi que la nature des matériaux.
- Proscrire le percement en toiture sous forme de châssis de toit.
- Toute nouvelle intervention devra respecter les techniques, les matériaux, les volumes, les pentes de toit et devra être en harmonie avec l'ensemble des bâtiments.

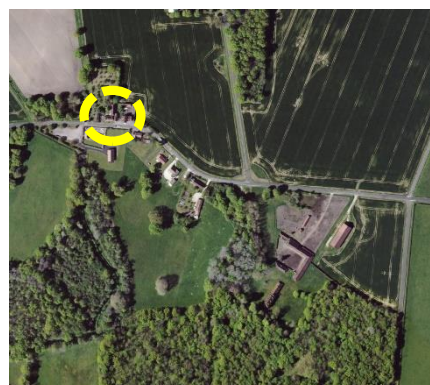
Dans le bourg

Construction traditionnelle.

Elle se caractérise par :

- un bâtiment avec toiture en tuiles plates de pays pour la partie habitation et tuiles mécaniques pour la partie mairie,
- des cheminées en briques,
- des chainages d'angles et entourage des ouvertures en briques avec arc bombé pour le rez-de-chaussée et arc plein cintre pour les combles de la mairie.

- Conserver les volumes du bâtiment et des toitures ainsi que la nature des matériaux.
- Proscrire le percement en toiture (côté façade) sous forme de châssis de toit.
- Privilégier la tuile plate de pays pour la restauration du toit de la mairie.
- Toute nouvelle intervention devra respecter les techniques, les matériaux, les volumes, les pentes de toit et devra être en harmonie avec l'ensemble des bâtiments.

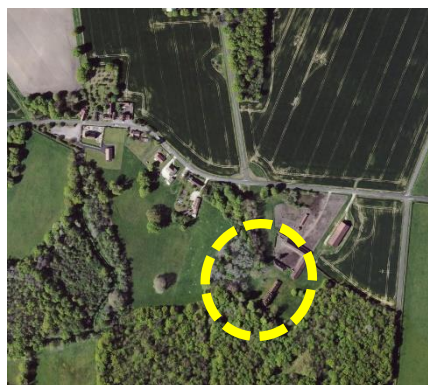
La Malétrie, au Sud-Est du bourg

Ensemble bâti comprenant :

- Une maison de maître R + 1 + combles avec façade ordonnancée, encadrement des ouvertures et corniche en briques, chaînage d'angle en pierre de taille, toiture à 4 pans en tuiles plates de pays, lucarnes et imposantes cheminées en briques.
- Une ferme composée de plusieurs longères avec toitures en tuiles plates de pays.
- Un parc arboré en partie clos d'un mur en pierre.

- Conserver les volumes des bâtiments et des toitures ainsi que la nature des matériaux.
- Préserver l'ordonnancement des ouvertures de la façade du logis principal.
- Proscrire la modification des ouvertures du logis principal.
- Les bâtiments de ferme pourront être transformés dans un respect de l'architecture traditionnel et des volumes bâtis.
- Toute nouvelle intervention devra respecter les techniques, les matériaux, les volumes, les pentes de toit et devra être en harmonie avec l'ensemble des bâtiments.

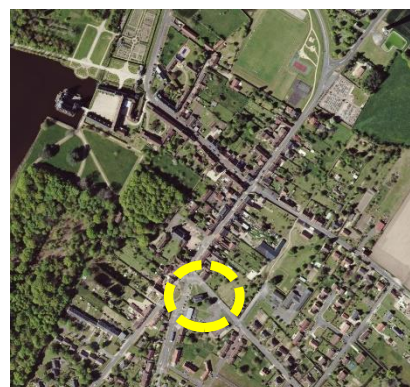
Dans le bourg, rue d'Ouzouer

Bâtiment de l'ancienne gendarmerie (de 1880 à 1969), transformé en mairie en 1982.

Il se caractérise par :

- une construction R +1,
- une façade ordonnancée,
- des chaînages d'angle, un bandeau, une corniche et l'encadrement des ouvertures en briques,
- une toiture en ardoises avec épis de faîtage.

- Conserver les volumes du bâtiment et des toitures ainsi que la nature des matériaux.
- Préserver l'ordonnancement des ouvertures de la façade.
- Proscrire le percement en toiture (côté façade) sous forme de châssis de toit.
- Toute nouvelle intervention devra respecter les techniques, les matériaux, les volumes, les pentes de toit et devra être en harmonie avec l'ensemble des bâtiments.

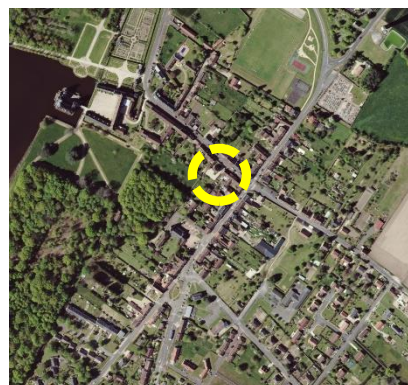
Dans le bourg, 9 rue du château

Ancienne maison de soins où deux sœurs s'occupaient des pauvres avant la révolution. Au 19<sup>ème</sup> siècle elle devient un presbytère et elle est aujourd'hui une maison de santé.

Elle se caractérise par :

- une construction R + 1 + combles à la Mansart en ardoises et tuiles plate de pays,
- d'imposantes cheminées en briques,
- une façade avec ouvertures ordonnancées,
- un encadrement des ouvertures en pierre de taille et briques,
- un chaînage d'angle en pierre de taille.

- Conserver les volumes du bâtiment et des toitures ainsi que la nature des matériaux.
- Proscrire le percement en toiture sous forme de châssis de toit.
- Toute nouvelle intervention devra respecter les techniques, les matériaux, les volumes, les pentes de toit et devra être en harmonie avec l'ensemble des bâtiments.

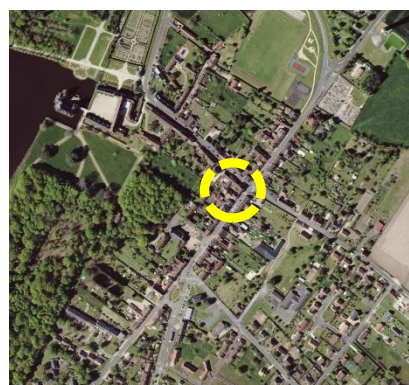
Dans le bourg, à l'angle de la rue de Lyon  
et de la rue du Château

Elle se caractérise par :

- une construction R + 1,
- des chaînage d'angle en pierre de taille,
- l'encadrement des ouvertures en pierre de taille et en briques,
- une toiture en tuiles plates de pays et imposantes cheminées en briques.

- Conserver les volumes du bâtiment et des toitures ainsi que la nature des matériaux.
- Proscrire le percement en toiture (côté façade) sous forme de châssis de toit.
- Toute nouvelle intervention devra respecter les techniques, les matériaux, les volumes, les pentes de toit et devra être en harmonie avec l'ensemble des bâtiments.

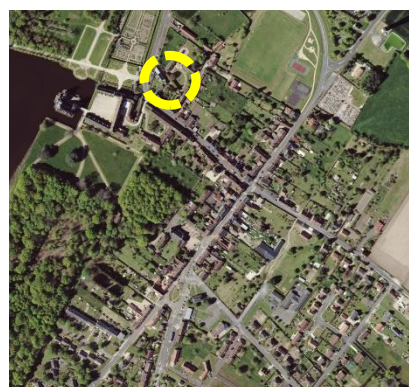
Dans le bourg, 44 rue du Château

Elle se caractérise par :

- une construction R + combles,
- une façade ordonnancée,
- un encadrement des ouvertures en briques (arc bombé pour le rez-de-chaussée et arc plein cintre pour les combles),
- des chainages d'angle et des bandeaux en briques,
- une toiture en ardoise avec lambrequin et cheminées en briques.

- Conserver les volumes du bâtiment et des toitures ainsi que la nature des matériaux.
- Préserver l'ordonnancement des ouvertures de la façade.
- Proscrire le percement en toiture (côté façade) sous forme de châssis de toit.
- Toute nouvelle intervention devra respecter les techniques, les matériaux, les volumes, les pentes de toit et devra être en harmonie avec l'ensemble des bâtiments.

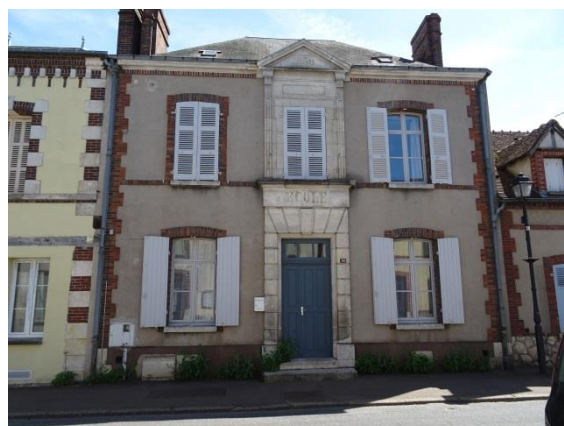
- un bâtiment R + 1,
- une symétrie des ouvertures,
- une partie centrale en pierre de taille avec fronton triangulaire,
- un encadrement des autres ouvertures (avec arc bombé), bandeau et chaînage d'angle en briques,
- une corniche en pierre de taille,
- une toiture à 4 pans en ardoises et cheminées en briques.

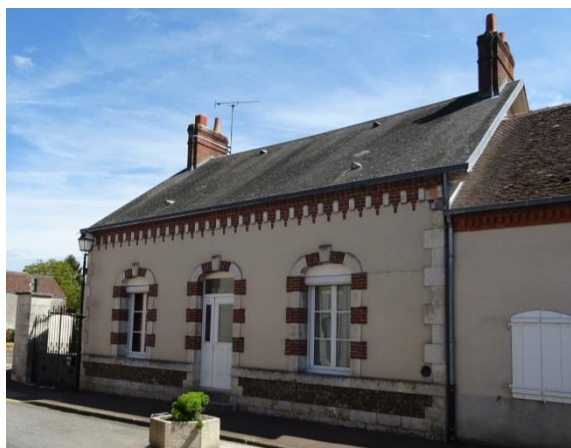
- un bâtiment d'un seul niveau avec une toiture en ardoises,
- une symétrie des ouvertures avec arc cintré surbaissé,
- un encadrement des ouvertures et une corniche en briques et pierre de taille,
- des chainages d'angle en pierre de taille,
- des cheminées en briques.

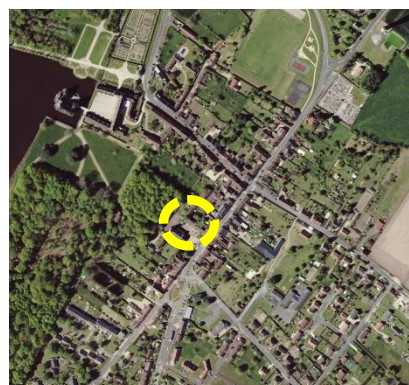
Dans le bourg, place de l'Eglise

Elle se caractérise par :

- un bâtiment R + combles,
- un pignon à pans de bois avec remplissage en briques,
- un encadrement des ouvertures et des chainages d'angle en briques,
- une cheminée en briques.

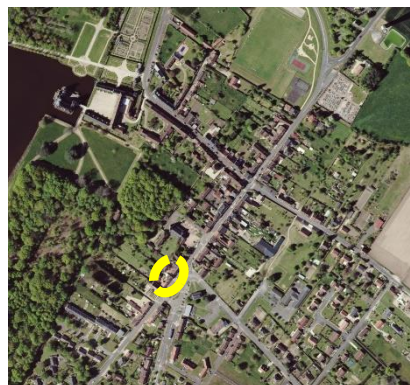
Porche en pierre de taille avec porte cochère et porte piétonne et arc en anse de panier.

- Interdire toute démolition et veiller au bon entretien.
- Toute nouvelle intervention devra respecter les techniques, les matériaux d'origines.

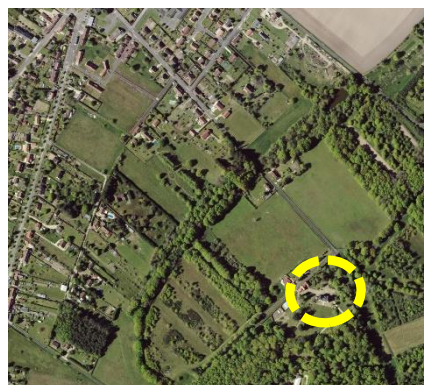
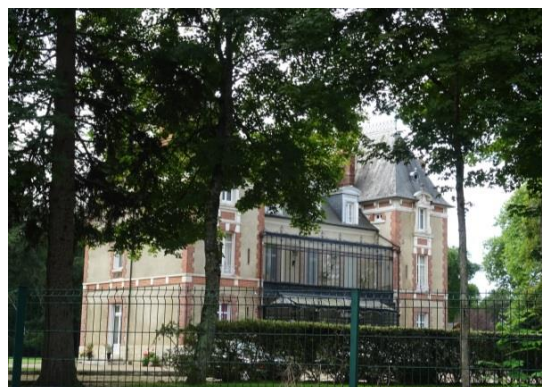
Château du 19<sup>ème</sup> siècle de style néo-classique.

Il se caractérise par :

- un corps de logis central flanqué de 2 pavillons,
- un encadrement des ouvertures, des bandeaux et des chainages d'angle en briques avec pierre de taille,
- une toiture à longs pans en ardoises avec girouette et chemin de faîtage.

- Conserver les volumes du bâtiment et des toitures ainsi que la nature des matériaux.
- Préserver l'ordonnancement des ouvertures de la façade.
- Proscrire la modification des ouvertures.
- Toute nouvelle intervention devra respecter les techniques, les matériaux, les volumes, les pentes de toit et devra être en harmonie avec l'ensemble du bâtiment.

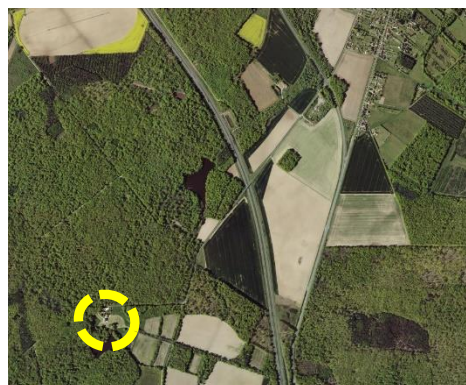
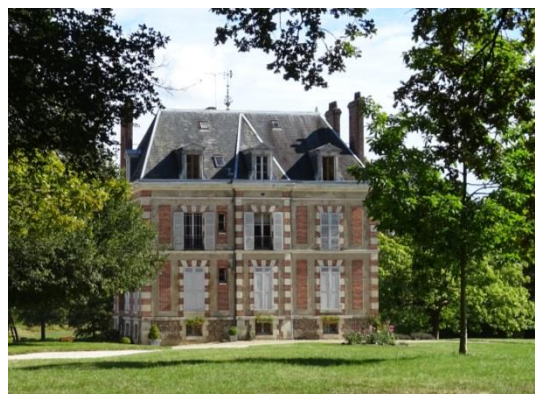
Château du 19<sup>ème</sup> siècle.

Il se caractérise par :

- une construction R + 1 + combles,
- une façade ordonnancée,
- des modénature en briques,
- l'encadrement des ouvertures et les chainages d'angle en briques et pierre de taille,
- une toiture en ardoises avec lucarnes et imposantes cheminées.

- Conserver les volumes du bâtiment et des toitures ainsi que la nature des matériaux.
- Préserver l'ordonnancement des ouvertures de la façade.
- Proscrire la modification des ouvertures.
- Toute nouvelle intervention devra respecter les techniques, les matériaux, les volumes, les pentes de toit et devra être en harmonie avec l'ensemble du bâtiment.

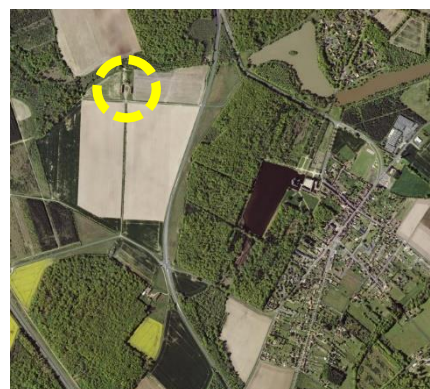
Façade de maison traditionnelle.

Elle se caractérise par :

- une symétrie des ouvertures,
- un bandeau, une corniche et l'entourage des ouvertures en briques,
- une ouverture avec arc plein cintre au premier niveau,
- une toiture à longs pans en tuiles plates de pays.

- Conserver les volumes du bâtiment et des toitures ainsi que la nature des matériaux.
- Préserver l'ordonnancement des ouvertures de la façade.
- Proscrire la modification des ouvertures.
- Toute nouvelle intervention devra respecter les techniques, les matériaux, les volumes, les pentes de toit et devra être en harmonie avec l'ensemble de la façade.

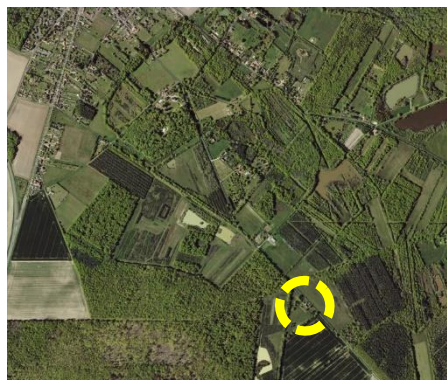
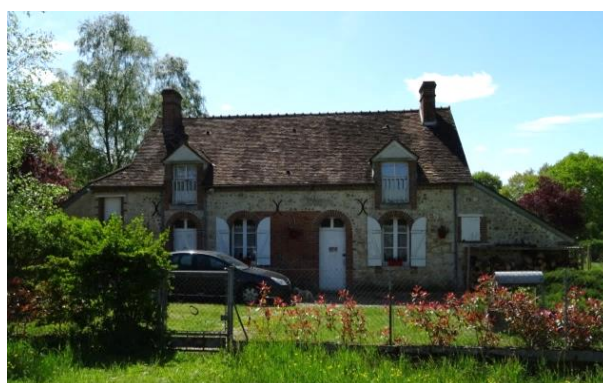
Façade de maison traditionnelle.

Elle se caractérise par :

- une symétrie des ouvertures,
- un entourage des ouvertures en briques avec arc plein cintre,
- une toiture en tuiles plates de pays avec lucarnes pendantes.

- Conserver les volumes du bâtiment et des toitures ainsi que la nature des matériaux.
- Préserver l'ordonnancement des ouvertures de la façade.
- Proscrire la modification des ouvertures.
- Toute nouvelle intervention devra respecter les techniques, les matériaux, les volumes, les pentes de toit et devra être en harmonie avec l'ensemble de la façade.

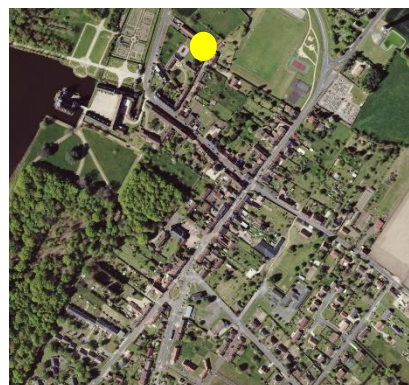
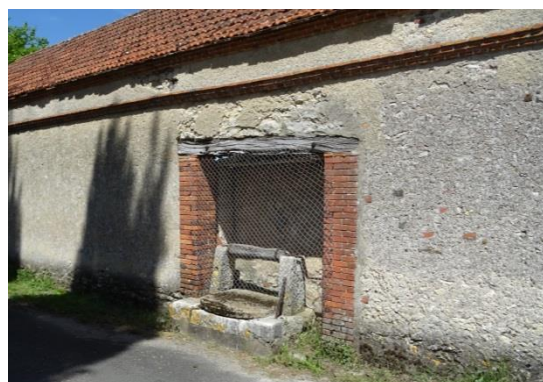
Puits en pierre de taille, encastré dans le mur avec niche avec jambage en briques et linteau en bois.

- Interdire toute démolition et veiller au bon entretien.
- Toute nouvelle intervention devra respecter les techniques, les matériaux d'origines.

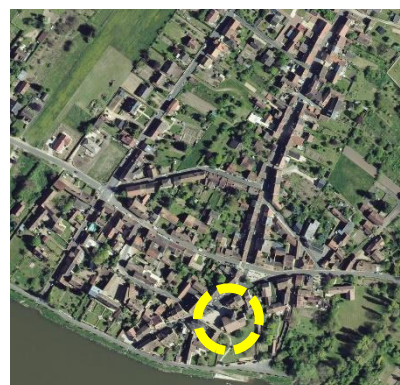
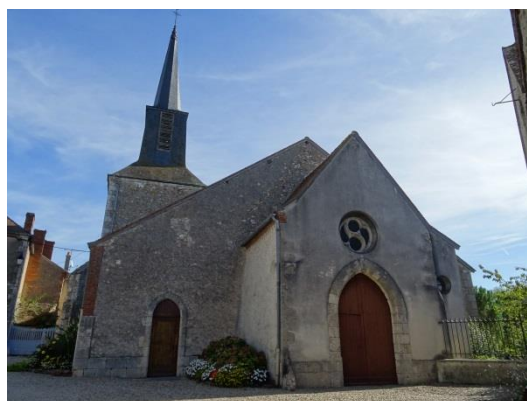
Eglise du 17<sup>ème</sup> siècle avec clocher carré latéral reconstruit pour partie au 19<sup>ème</sup> siècle, les bas-côtés datent eux aussi du 19<sup>ème</sup> siècle, couverture en tuiles plates de pays et clocher en ardoises.

- Conserver les volumes du bâtiment et des toitures.
- Conserver les ouvertures.
- conserver la nature des matériaux d'origine en cas de réfection.

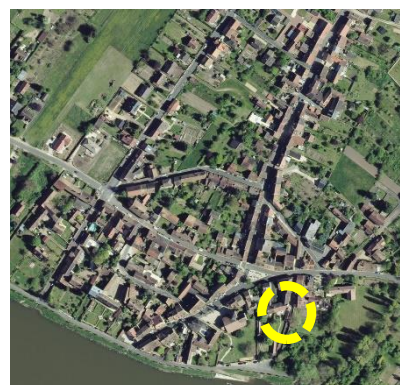
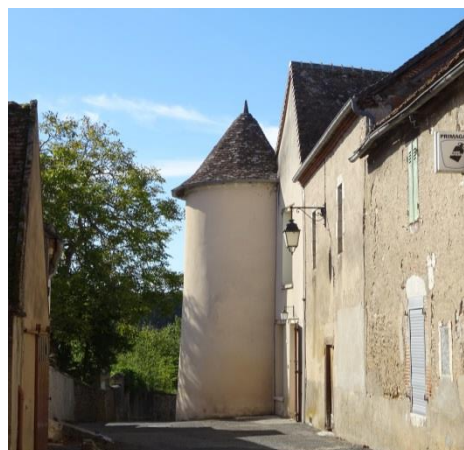
Tour circulaire avec toiture en tuiles plates de pays avec épis de faitage, appelé « tour du soleil » du nom d'une des portes d'enceinte du village.

- Conserver les volumes de la tour et de la toiture ainsi que la nature des matériaux.
- Proscrire le percement en toiture sous forme de châssis de toit.
- Toute nouvelle intervention devra respecter les techniques, les matériaux, les volumes, les pentes de toit et devra être en harmonie avec l'ensemble des bâtiments.

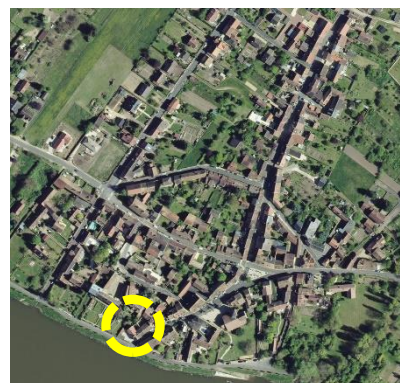
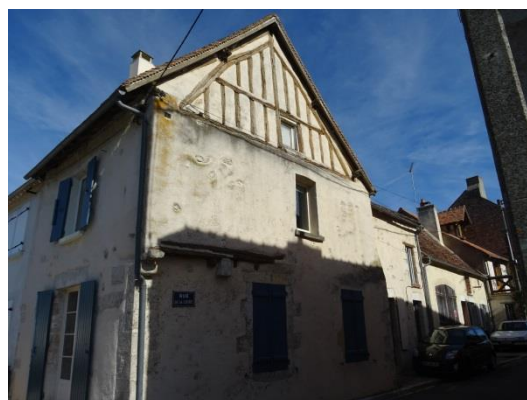
Maison de bourg.

Elle se caractérise par :

- une construction R + 1 + combles avec pans de bois sur le pignon,
- l'encadrement des ouvertures et le chaînage d'angle du rez-de-chaussée en pierre de taille,
- une inscription du niveau de crue au-dessus de la porte d'entrée,
- une toiture en tuiles plates de pays.

- Conserver les volumes du bâtiment et des toitures ainsi que la nature des matériaux.
- Lors de la restauration des combles privilégier les lucarnes traditionnelles aux châssis de toit.
- Toute nouvelle intervention devra respecter les techniques, les matériaux, les volumes, les pentes de toit et devra être en harmonie avec l'ensemble des bâtiments.

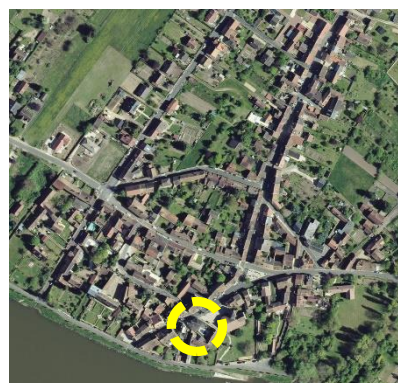
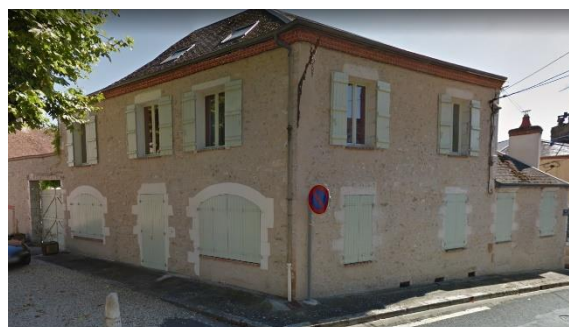
Maison de bourg.

Elle se caractérise par :

- une construction R + 1,
- l'encadrement des ouvertures et le chaînage d'angle en pierre de taille,
- une corniche et l'appui des fenêtres en briques,
- une toiture en ardoises.

- Conserver les volumes du bâtiment et des toitures ainsi que la nature des matériaux.
- Lors de la restauration des combles privilégier les lucarnes traditionnelles aux châssis de toit.
- Toute nouvelle intervention devra respecter les techniques, les matériaux, les volumes, les pentes de toit et devra être en harmonie avec l'ensemble des bâtiments.

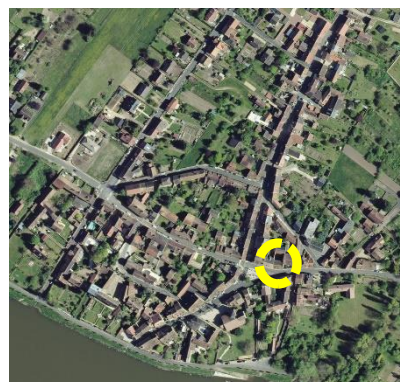
Maison de bourg.

Elle se caractérise par :

- une construction R + 1 en pierres,
- l'encadrement des ouvertures et le chaînage d'angle en pierre de taille,
- une porte cochère avec arc en anse de panier en briques et jambage en pierre de taille,
- une corniche en pierre de taille et briques,
- un œil de bœuf,
- une toiture en tuile plate de pays.

- Conserver les volumes du bâtiment et des toitures ainsi que la nature des matériaux.
- Proscrire le percement en toiture (côté façade) sous forme de châssis de toit.
- Toute nouvelle intervention devra respecter les techniques, les matériaux, les volumes, les pentes de toit et devra être en harmonie avec l'ensemble des bâtiments.

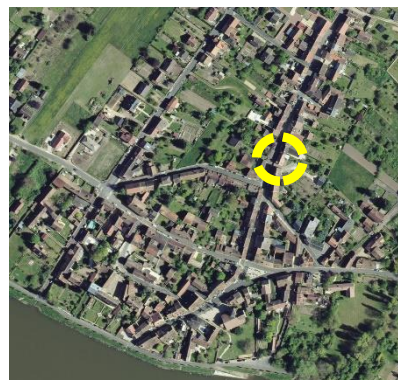
Maison de bourg.

Elle se caractérise par :

- une construction R + 1 et R + combles,
- l'entourage des ouvertures en pierre de taille et appui en briques,
- une toiture en tuiles plates de pays et lucarne.

- Conserver les volumes du bâtiment et des toitures ainsi que la nature des matériaux.
- Proscrire le percement en toiture (côté façade) sous forme de châssis de toit.
- Toute nouvelle intervention devra respecter les techniques, les matériaux, les volumes, les pentes de toit et devra être en harmonie avec l'ensemble des bâtiments.

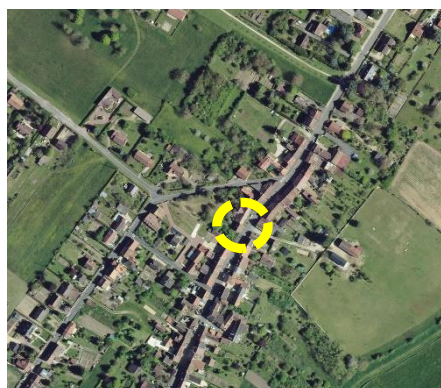
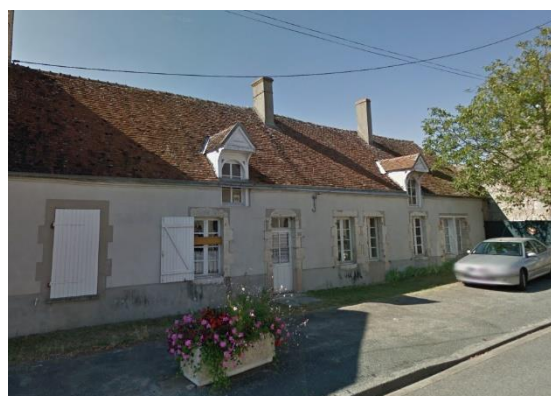
Maison de bourg.

Elle se caractérise par :

- une construction R + combles,
- un entourage des ouvertures et corniche en pierre de taille,
- une toiture en tuiles plates de pays et lucarnes pendantes.

- Conserver les volumes du bâtiment et des toitures ainsi que la nature des matériaux.
- Proscrire le percement en toiture (côté façade) sous forme de châssis de toit.
- Toute nouvelle intervention devra respecter les techniques, les matériaux, les volumes, les pentes de toit et devra être en harmonie avec l'ensemble des bâtiments.

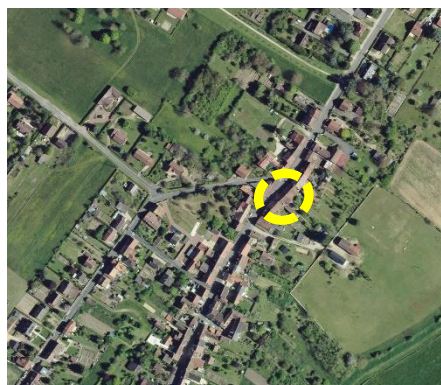
Maison de bourg.

Elle se caractérise par :

- une construction R + combles en pierres,
- un entourage des ouvertures et corniche en briques et pierre de taille,
- un œil de bœuf en briques,
- un porche avec arc en anse de panier en briques et jambage en pierre de taille,
- une couverture en tuiles mécaniques et cheminée en briques.

- Conserver les volumes du bâtiment et des toitures ainsi que la nature des matériaux.
- Proscrire le percement en toiture (côté façade) sous forme de châssis de toit.
- Lors de la restauration de la toiture, privilégier la tuile plate de pays.
- Toute nouvelle intervention devra respecter les techniques, les matériaux, les volumes, les pentes de toit et devra être en harmonie avec l'ensemble des bâtiments.

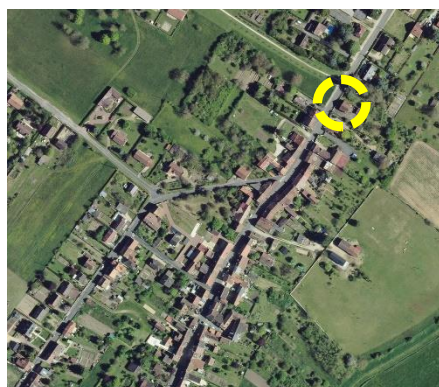
Maison de la première moitié du 20<sup>ème</sup> siècle.

Elle se caractérise par :

- une construction R + combles,
- une façade sur pignon,
- un soubassement en meulières,
- des chainages d'angle en briques,
- l'entourage ouvragé des ouvertures en briques et pierre de taille,
- une couverture en tuiles mécaniques et débord de toit, imposantes cheminées en briques.

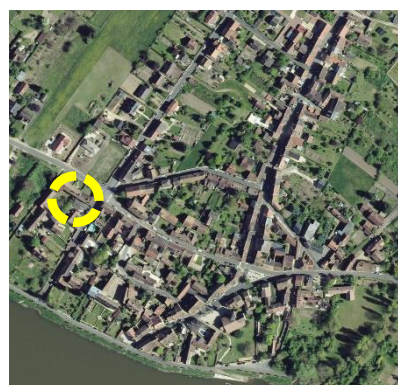
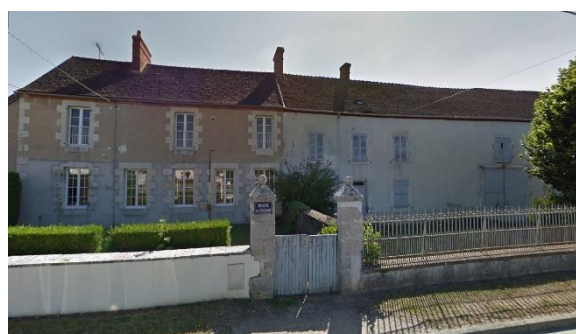
Maisons de bourg.

Elles se caractérisent par :

- une construction R + 1,
- un encadrement des ouvertures et des chainages en pierre de taille,
- une corniche en briques,
- une porte charretière,
- une toiture en tuiles plates de pays et cheminée en briques.

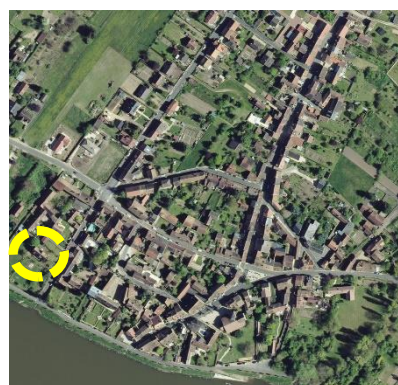
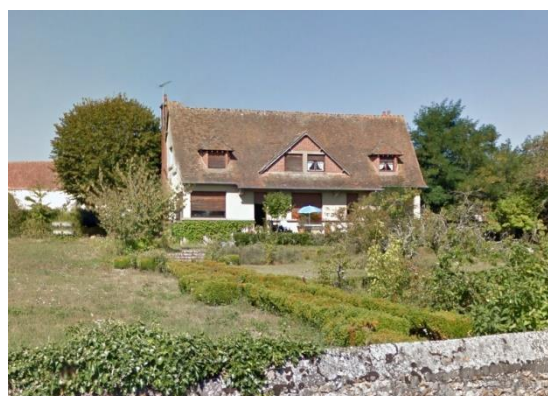
Maison implantée dans l'ancien jardin des moines de l'abbaye de Saint-Benoit.

Elle se caractérise par :

- un bâtiment R + combles de style contemporain,
- une toiture en tuiles plates de pays avec lucarnes capucines et triangulaires avec briques.

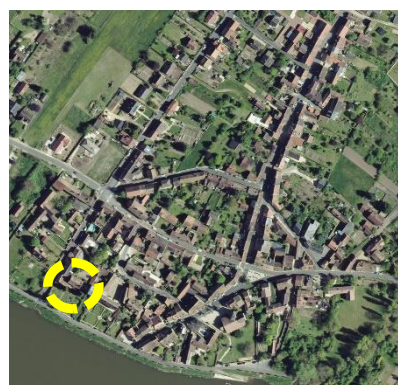
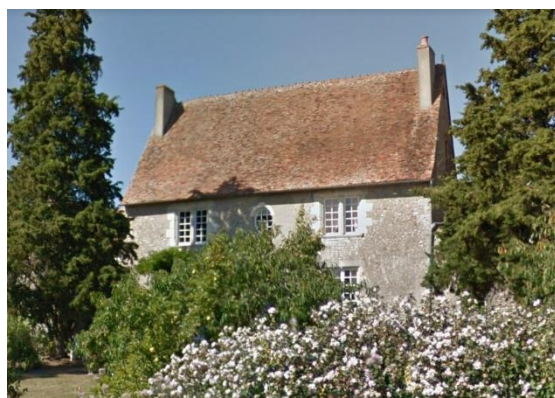
Ancien presbytère.

Il se caractérise par :

- une maison R + 1,
- des fenêtres renaissance à meneaux,
- des chainages en pierre de taille,
- un œil de bœuf,
- une toiture à long pans en tuiles plates.

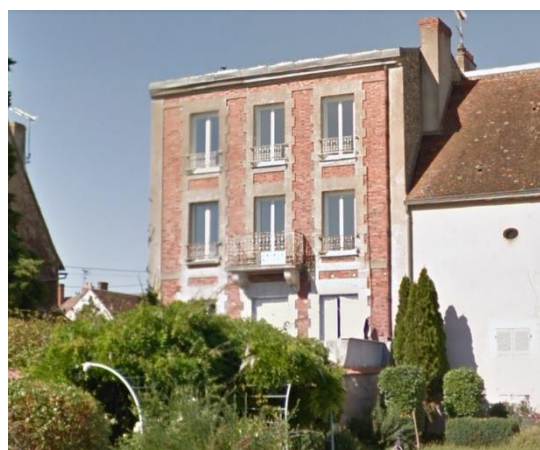
- une construction R +2,
- une façade en briques,
- un encadrement des ouvertures en pierre de taille,
- un balcon sur console et garde-corps en fer forgé.

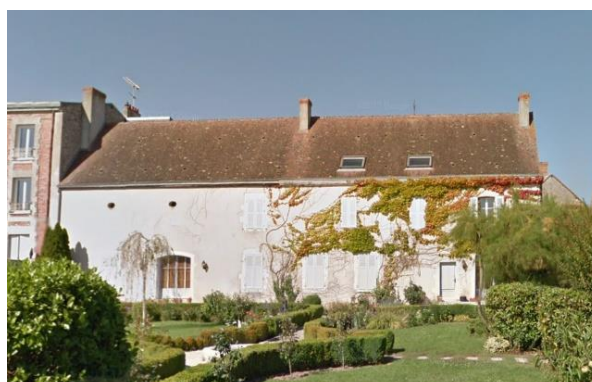
- une construction R + 1,
- l'encadrement des ouvertures et les chainages en pierre de taille,
- plusieurs œil de bœuf,
- une toiture en tuiles plates de pays.

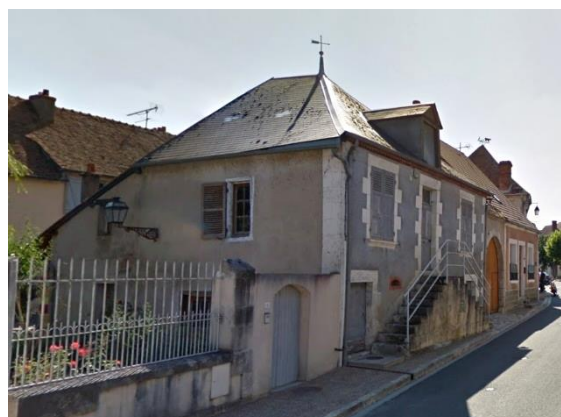
- une construction sur 2 niveaux + combles avec habitation au second niveau,
- un escalier d'accès à deux volées,
- un entourage des ouvertures et des chainages d'angle en pierre de taille,
- une corniche en briques,
- une toiture en ardoises avec lucarne et girouette.

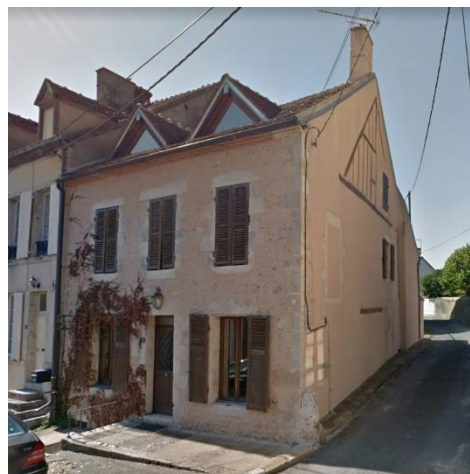
- une construction R + 1 + combles,
- une façade principale en pierres,
- une façade arrière et un pignon avec pans de bois,
- un entourage des ouvertures et chainage d'angle en pierre de taille,
- une corniche en briques,
- une toiture en tuiles plates de pays.

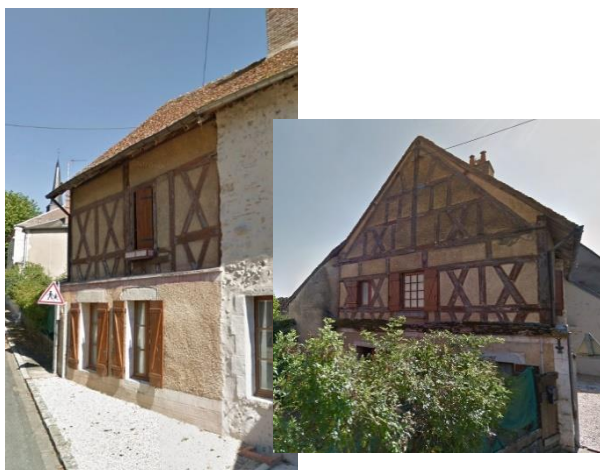
- une construction R + 1,
- des murs du rez-de-chaussée en pierre
- un étage avec mur à pans de bois,
- l'entourage des ouvertures et les chainages d'angle du rez-de-chaussée en pierre de taille,
- une toiture en tuiles plates de pays.

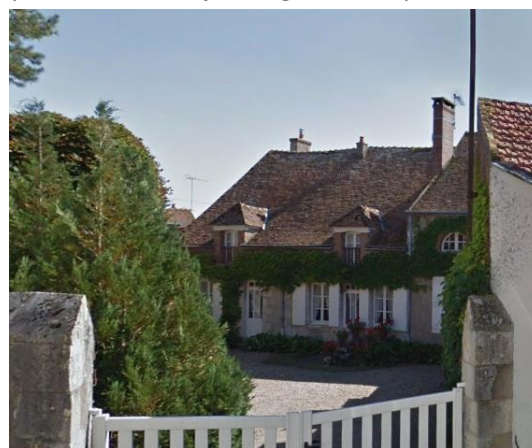
- une construction R + combles
- un entourage des ouvertures en pierre de taille,
- une corniche en briques,
- une toiture en tuiles plates de pays et lucarnes pendantes avec jambages en briques.

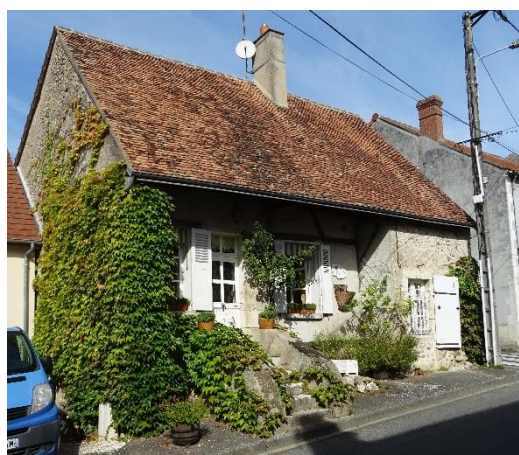
- une construction avec cave souterraine et premier niveau surélevé,
- une façade avec pan de bois,
- un escalier extérieur en pierre de taille,
- une toiture en tuile plates de pays.

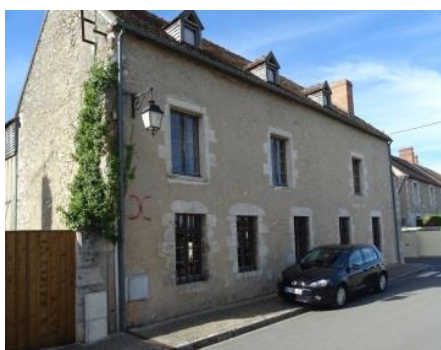
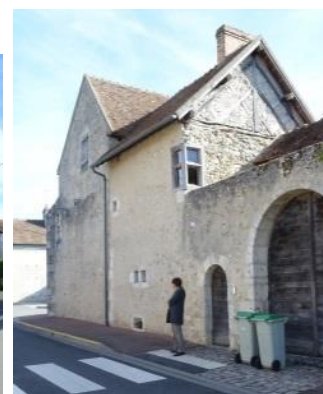
- une construction R + 1 + combles,
- un pignon avec pans de bois,
- l'encadrement des ouvertures ouvragé et chainage d'angle en pierre de taille,
- une toiture en tuiles plates de pays avec lucarnes et cheminées en briques.

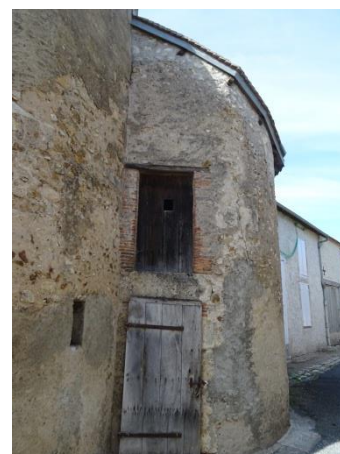
Extension d'un ancien bâtiment agricole avec toiture nono-pente en tuiles plates de pays.

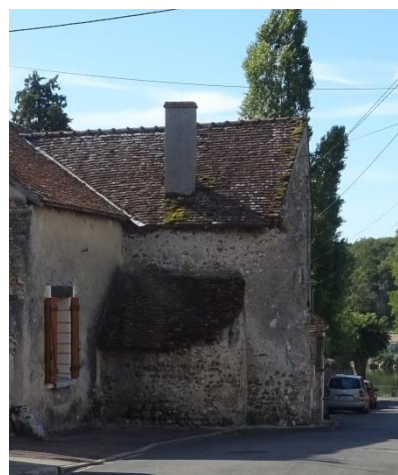
Bâtiment avec vestige d'une tour et four à pain attenant, toiture en tuiles plates de pays.

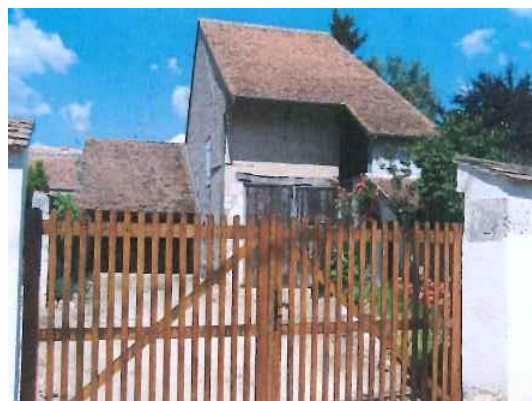
Ancien bâtiment agricole avec porte charretière, linteau en bois et jambage en pierre de taille, toiture en tuiles plates de pays.

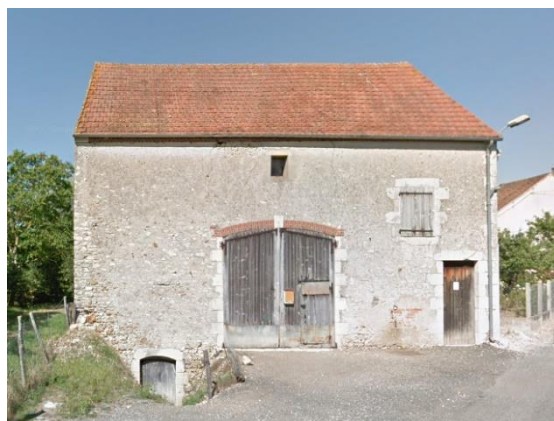
- une construction avec cave souterraine,
- une porte charretière avec arc bombé en brique, clef et jambage en pierre de taille,
- l'entourage des ouvertures et chaînage d'angle en pierre de taille,
- une corniche en briques,
- une toiture en tuiles mécaniques.

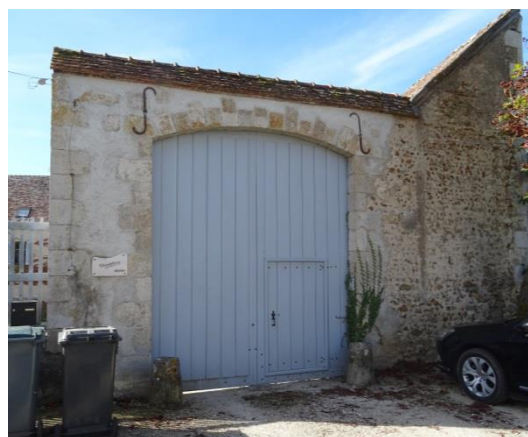
Porche avec encadrement en pierre de taille et arc bombé.

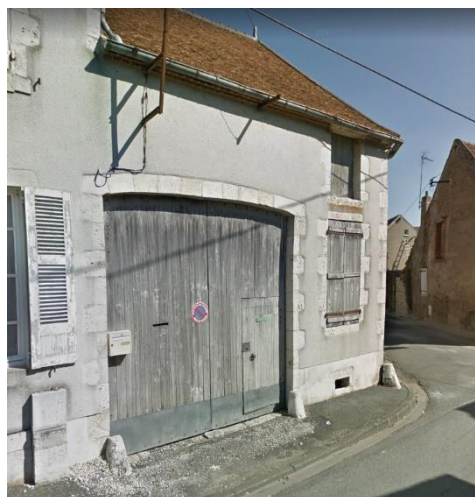
Porche avec encadrement en pierre de taille, arc bombé et présence de borne chasse roue.

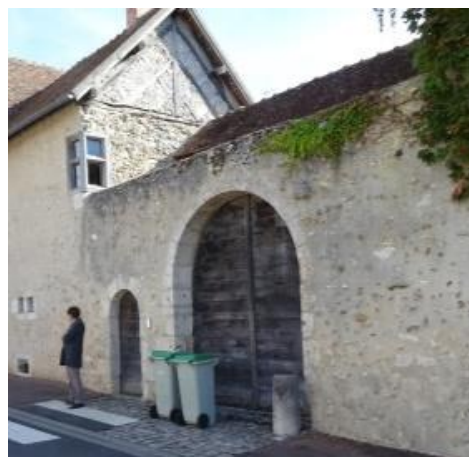
Porche avec encadrement en pierre de taille, porte cochère et porte piétonne et arc plein cintre.

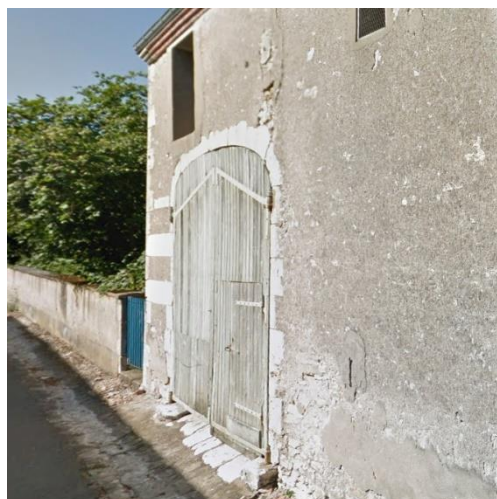
Porche avec encadrement en pierre de taille et arc en anse de panier.

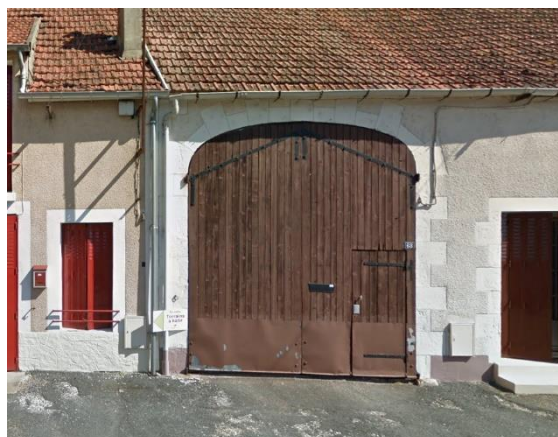
Porche avec encadrement en pierre de taille et arc en anse de panier.

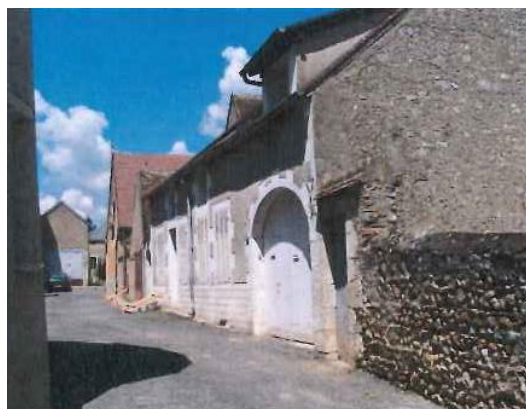
Porche avec encadrement en pierre de taille et arc plein cintre.

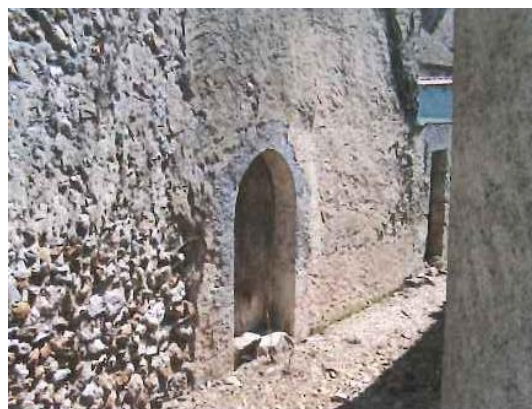
Porte piétonne avec encadrement en pierre de taille et arc plein cintre.

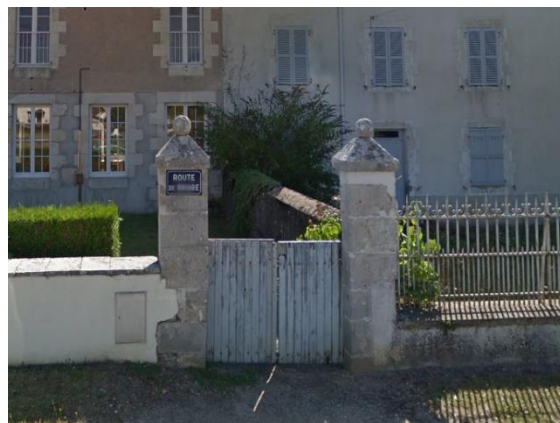
Piliers en pierre de taille partie supérieure sculptée.

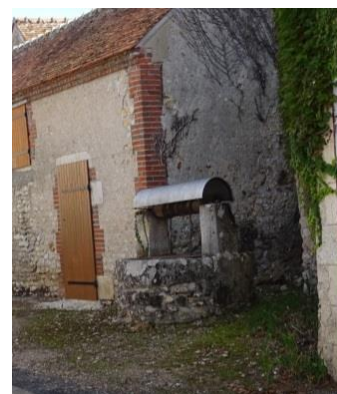
Puits circulaire en pierre.

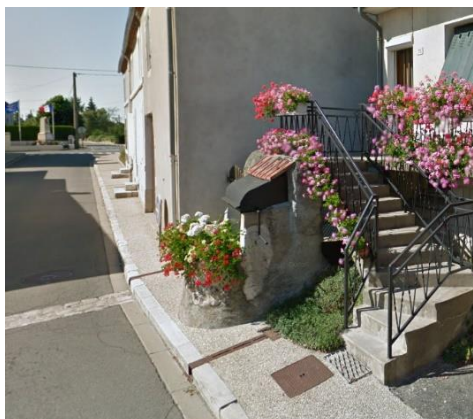
Puits en pierre de taille.

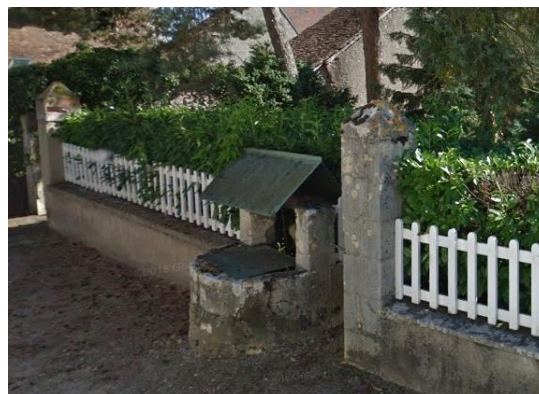
Puits en pierre de taille.

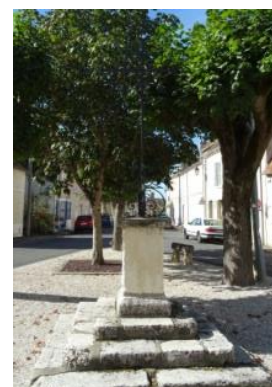
Croix en fer forgé avec socle en pierre de taille.

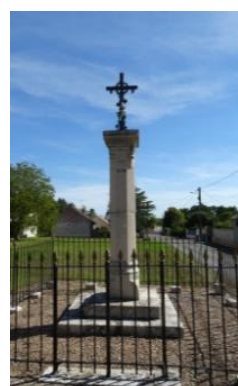
Croix en fer forgé avec socle en pierre de taille.

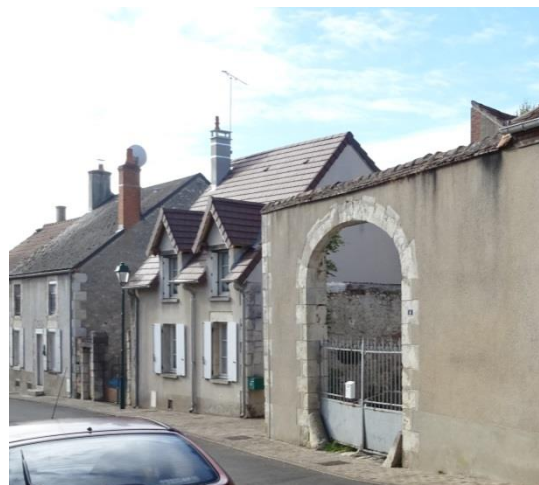
Porche avec encadrement en pierre de taille et arc plein cintre, présence de bornes chasse roue, chaperon du mur en tuiles plates de pays.

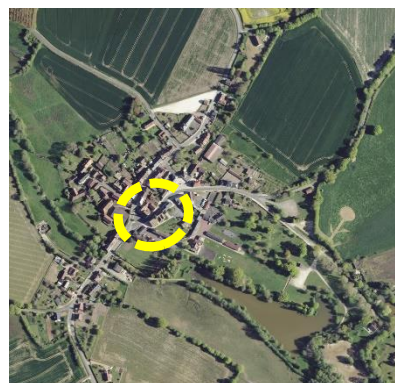
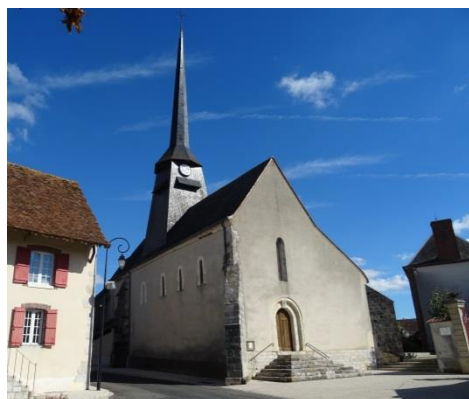
Au cœur du bourg, Place Dézarnaulds

Eglise du 12<sup>ème</sup> siècle, restaurée au 16<sup>ème</sup> siècle et étayée en 1910, elle est de plan rectangulaire avec un chevet plat, une toiture en tuiles plates de pays et un clocher de toit en ardoises qui est curieusement incliné.

- Conserver les volumes du bâtiment et des toitures.
- Conserver les ouvertures.
- conserver la nature des matériaux d'origine en cas de réfection.

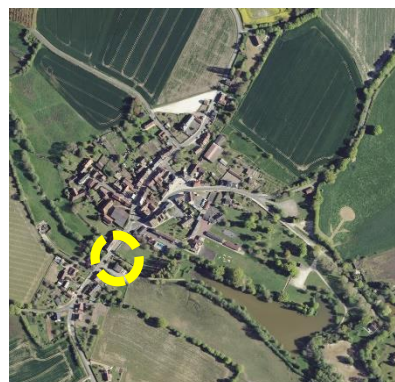
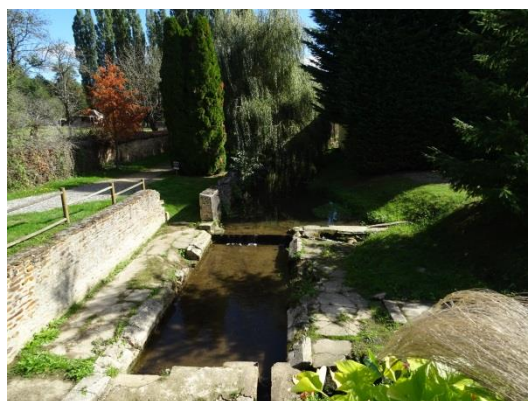
Dans le bourg, Grande Rue

Lavoir dont il ne reste plus que le bassin.

- Entretien régulier pour le maintenir en eaux.
- Prévoir une reconstruction en reconstituant l'ouvrage d'autrefois et en utilisant les techniques et les matériaux d'origine.

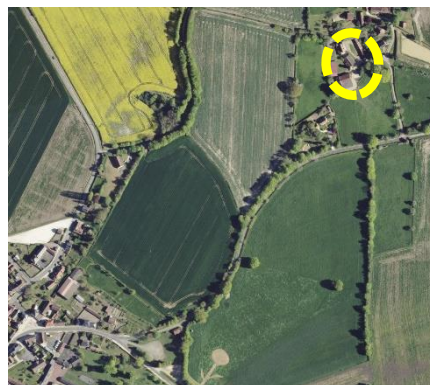
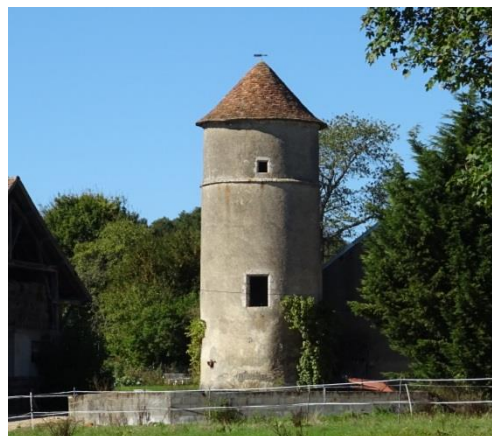
La Cour, en limite Est de la commune

Pigeonnier circulaire à toiture conique en tuiles plates et surmontée d'une girouette.

- Conserver les volumes du pigeonnier et des toitures ainsi que la nature des matériaux.
- Proscrire le percement en toiture sous forme de châssis de toit.
- Toute nouvelle intervention devra respecter les techniques, les matériaux, les volumes, les pentes de toit et devra être en harmonie avec l'ensemble des bâtiments.

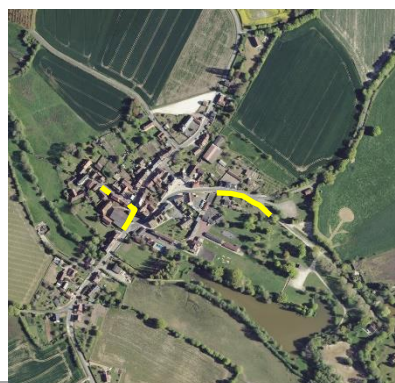
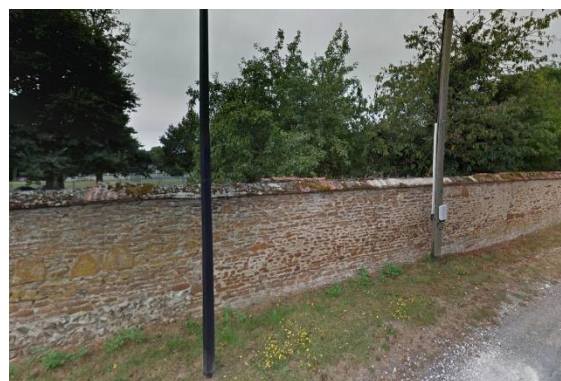
Dans le bourg, rue de la Mairie, impasse du Moulin et Grande Rue

Mur en pierre ocre qui limite certaines propriétés.

- Interdire toute démolition et veiller au bon entretien.
- Toute nouvelle intervention devra respecter les techniques et les matériaux.
