## PLAN LOCAL D'URBANISME INTERCOMMUNAL

### REGLEMENT Annexe

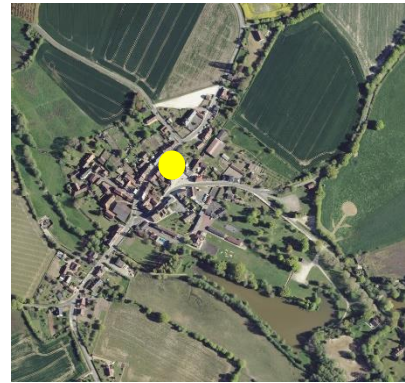
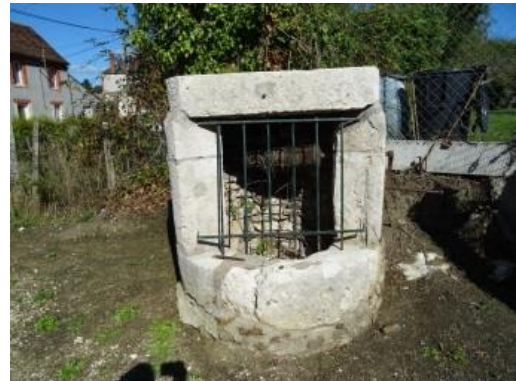
Dans le bourg, à l'angle de la rue du Puits et de la Grande Rue

Puits circulaire en pierre de taille.

- Interdire toute démolition et veiller au bon entretien.
- Toute nouvelle intervention devra respecter les techniques, les matériaux d'origines.

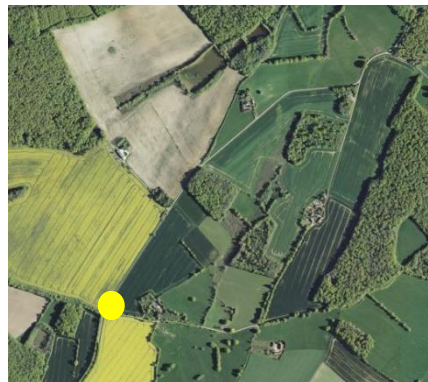
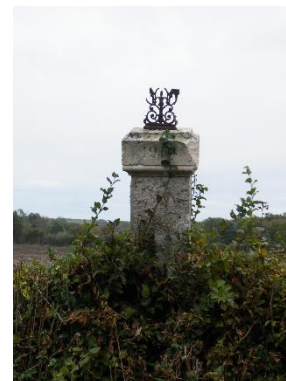
A l'angle de la route de Barlieu et du chemin des Verdats

Croix de chemin en fer forgé (en mauvais état) sur socle en pierre de taille.

- Interdire toute démolition et veiller au bon entretien et prévoir la repose de la croix.

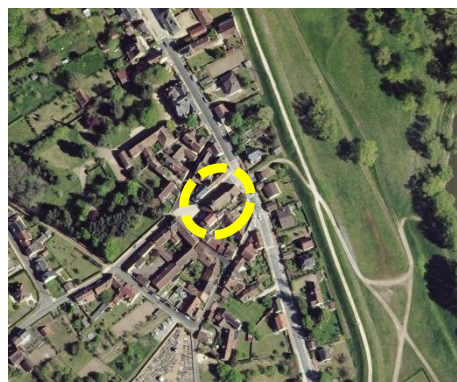
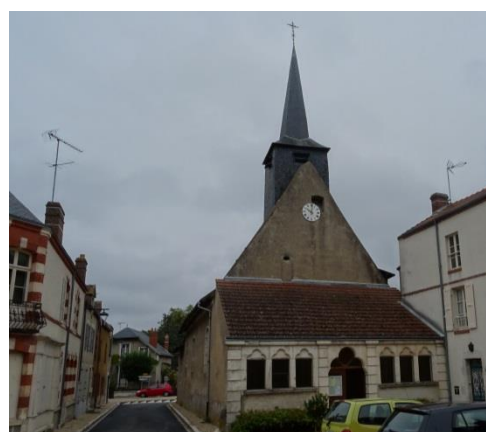
Au cœur du bourg, place de l'Eglise

Eglise date semble-t-il du 12<sup>ème</sup> siècle et 16<sup>ème</sup> siècle. Elle est restaurée au 19<sup>ème</sup> siècle après la crue de la Loire de 1846.

Elle est d'un plan simple avec un chevet plat, une toiture en tuiles plates de pays et un clocher de toit en ardoises au-dessus de la façade. Le caquetoire en pierre date du 19<sup>ème</sup> siècle.

- Conserver les volumes du bâtiment et des toitures.
- Conserver les ouvertures.
- conserver la nature des matériaux d'origine en cas de réfection.

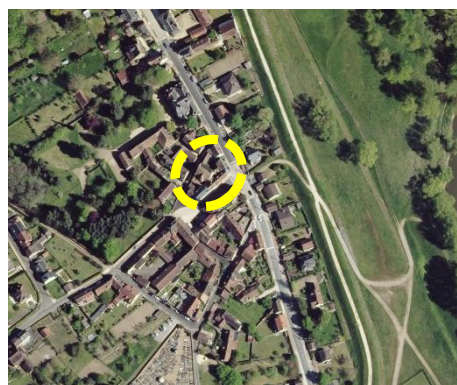
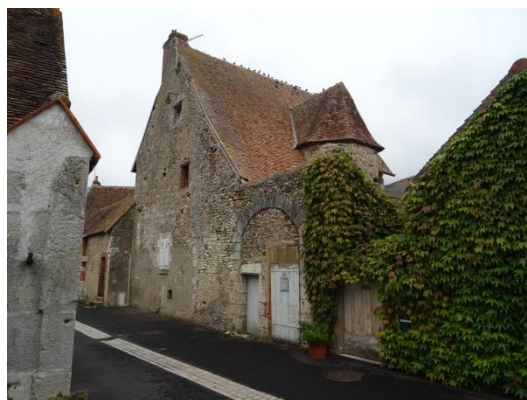
Dans le bourg, rue de l'Eglise

Logis ancien du bourg.

- une construction avec tour octogonale en façade,
- une toiture à longs pans en tuiles plates de pays,
- une ancienne porte cochère avec arc plein cintre en pierre de taille.

- Conserver les volumes du bâtiment et des toitures ainsi que la nature des matériaux.
- Proscrire le percement en toiture (côté façade) sous forme de châssis de toit.
- Toute nouvelle intervention devra respecter les techniques, les matériaux, les volumes, les pentes de toit et devra être en harmonie avec l'ensemble des bâtiments.

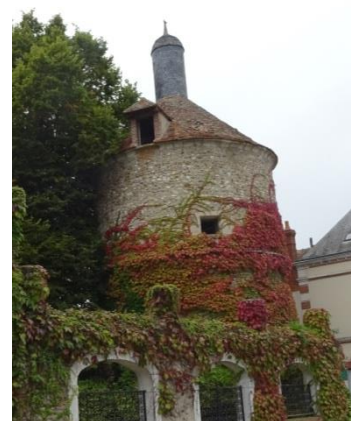
Dans le bourg, Grande Rue

Pigeonnier circulaire à toiture conique en tuiles plates de pays avec lucarne et surmontée d'un clocheton en ardoises.

- Conserver les volumes du pigeonier et des toitures ainsi que la nature des matériaux.
- Proscrire le percement en toiture sous forme de châssis de toit.
- Toute nouvelle intervention devra respecter les techniques, les matériaux, les volumes, les pentes de toit et devra être en harmonie avec l'ensemble des bâtiments.

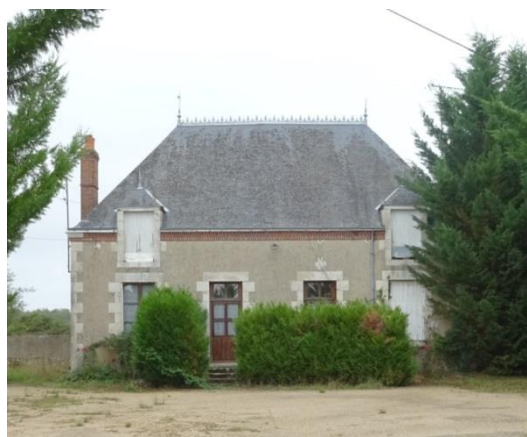
Montplaisir, au Sud-Ouest du bourg

Ferme avec cour fermée.

- une construction R + combles,
- une façade ordonnancée,
- l'encadrement des ouvertures et les chainages d'angle en pierre de taille,
- une toiture en ardoises avec lucarnes pendantes, chemin de faitage, girouette et imposantes cheminées en briques.

- Conserver les volumes du bâtiment et des toitures ainsi que la nature des matériaux.
- Préserver l'ordonnancement des ouvertures de la façade.
- Proscrire le percement en toiture (côté façade) sous forme de châssis de toit.
- Toute nouvelle intervention devra respecter les techniques, les matériaux, les volumes, les pentes de toit et devra être en harmonie avec l'ensemble du bâtiment.

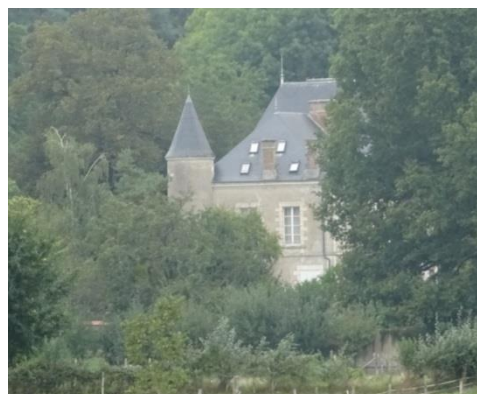
Entre le canal et la Loire, au sud du bourg

Château du 19<sup>ème</sup> siècle.

- un corps de logis quadrangulaire,
- deux tours circulaires flanquent les angles de la façade,
- un avant-corps à pans coupés marque le centre de la façade,
- un encadrement des ouvertures en pierre de taille,
- une toiture en ardoises avec lucarnes, girouette et cheminées en briques.

- Conserver les volumes du bâtiment et des toitures ainsi que la nature des matériaux.
- Préserver l'ordonnancement des ouvertures de la façade.
- Proscrire la modification des ouvertures.
- Toute nouvelle intervention devra respecter les techniques, les matériaux, les volumes, les pentes de toit et devra être en harmonie avec l'ensemble du bâtiment.

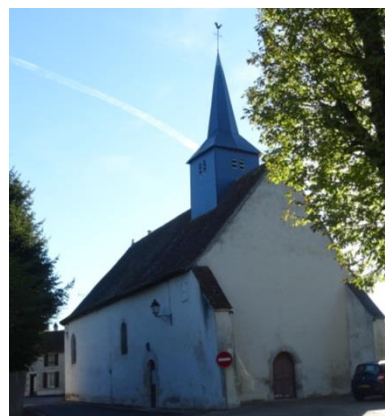
Au cœur du bourg, rue de l'Eglise

Eglise du 12<sup>ème</sup> siècle, restaurée au 19<sup>ème</sup> siècle, avec une abside arrondie, une toiture en tuiles plates de pays et un clocher de toit en ardoises.

- Conserver les volumes du bâtiment et des toitures.
- Conserver les ouvertures.
- conserver la nature des matériaux d'origine en cas de réfection.

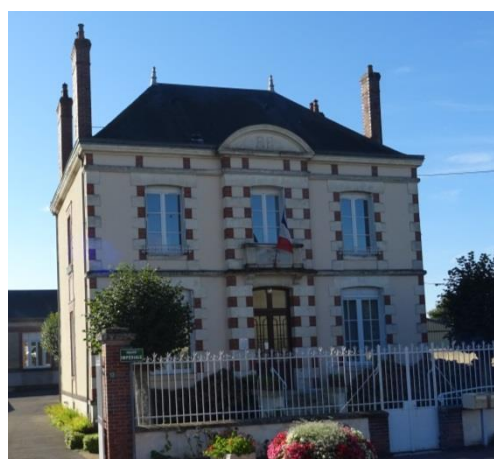
Dans le bourg, 12 route Impériale

Mairie de Thou

- une construction R +1,
- une façade ordonnancée avec un fronton bombé central,
- des chaînages d'angle, et l'encadrement des ouvertures en briques et pierre de taille,
- une corniche en pierre de taille,
- une toiture à 4 pans en ardoises avec épis de faitage et imposantes cheminées en briques.

- Conserver les volumes du bâtiment et des toitures ainsi que la nature des matériaux.
- Préserver l'ordonnancement des ouvertures de la façade.
- Proscrire le percement en toiture (côté façade) sous forme de châssis de toit.
- Toute nouvelle intervention devra respecter les techniques, les matériaux, les volumes, les pentes de toit et devra être en harmonie avec l'ensemble des bâtiments.

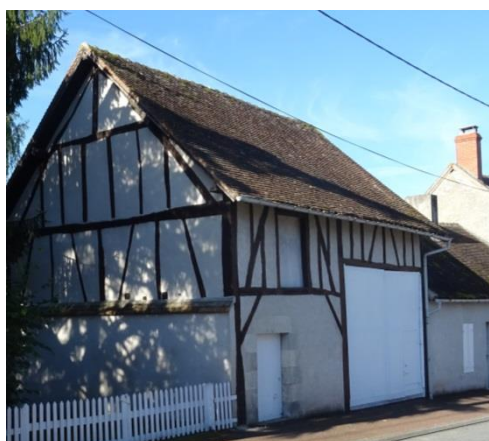
Dans le bourg, route de Faverelles

Bâtiment à pans de bois avec porte charretière, encadrement de la porte piétonne en pierre de taille et toiture en tuiles plates de pays.

- Conserver les volumes du bâtiment et des toitures ainsi que la nature des matériaux.
- En cas de changement de destination du bâtiment, les nouvelles ouvertures devront respecter les proportions traditionnelles (plus hautes que larges), la porte charretière sera préservée.
- Proscrire le percement en toiture (côté façade) sous forme de châssis de toit.
- Toute nouvelle intervention devra respecter les techniques, les matériaux, les volumes, les pentes de toit et devra être en harmonie avec l'ensemble des bâtiments.

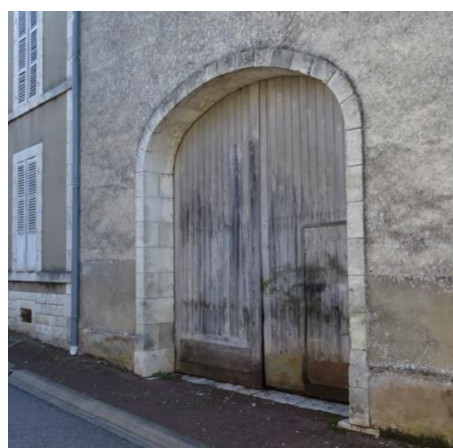
Dans le bourg, 7 rue de Neuvy

Porche avec encadrement en pierre de taille et arc en anse de panier.

- Interdire toute démolition et veiller au bon entretien.
- Toute nouvelle intervention devra respecter les techniques, les matériaux d'origines.

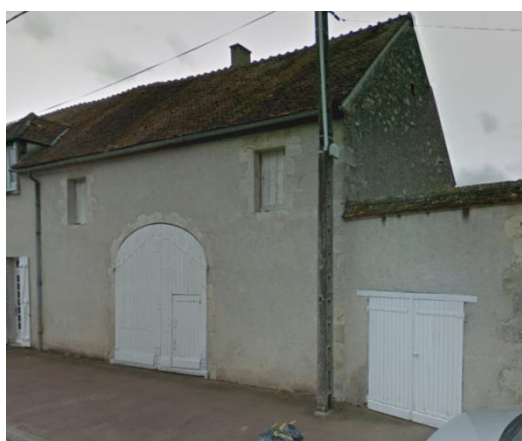
Dans le bourg, 14 route de Faverelles

Porche avec encadrement en pierre de taille et arc en anse de panier.

- Interdire toute démolition et veiller au bon entretien.
- Toute nouvelle intervention devra respecter les techniques, les matériaux d'origines.

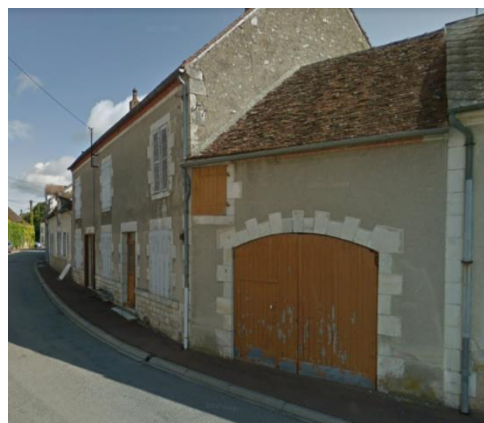
Dans le bourg, 7 route de Faverelles

Porche avec encadrement en pierre de taille et arc bombé.

- Interdire toute démolition et veiller au bon entretien.
- Toute nouvelle intervention devra respecter les techniques, les matériaux d'origines.

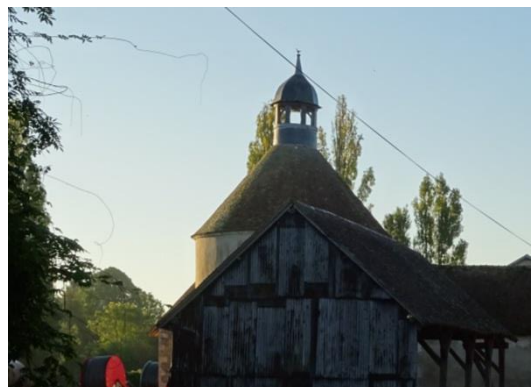
Pigeonnier circulaire à toiture conique en tuiles plates et surmontée d'un lanternon en ardoises.

- Conserver les volumes du pigeonier et des toitures ainsi que la nature des matériaux.
- Proscrire le percement en toiture sous forme de châssis de toit.
- Toute nouvelle intervention devra respecter les techniques, les matériaux, les volumes, les pentes de toit et devra être en harmonie avec l'ensemble des bâtiments.

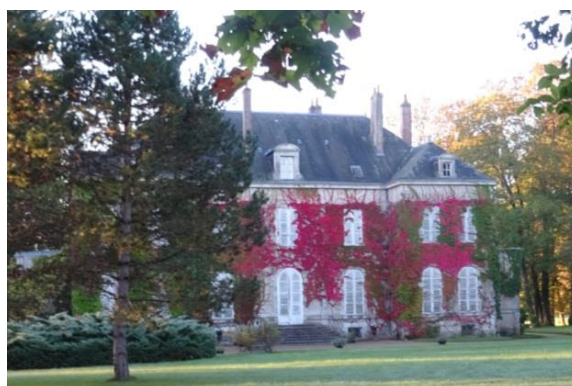
Château du 19<sup>ème</sup> siècle (1840).

- une construction R + 1 + combles,
- une façade ordonnancée,
- des ouvertures avec arcs plein cintre au rez-de-chaussée et des ouvertures rectangulaires à l'étage,
- une toiture en ardoises avec lucarnes et imposantes cheminées en briques.

- Conserver les volumes du bâtiment et des toitures ainsi que la nature des matériaux.
- Préserver l'ordonnancement des ouvertures de la façade.
- Proscrire la modification des ouvertures.
- Toute nouvelle intervention devra respecter les techniques, les matériaux, les volumes, les pentes de toit et devra être en harmonie avec l'ensemble du bâtiment.

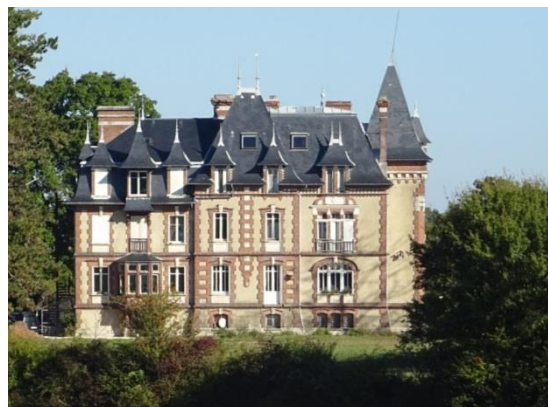
Château du 19<sup>ème</sup> siècle.

- une construction R + 1 + combles,
- une façade ordonnancée avec tour carrée d'angle,
- l'encadrement des ouvertures, les corniches, les chainages d'angle et des décors en briques,
- une toiture en ardoises avec lucarnes couvertes de toitures à 4 pans avec épis de faîtage.

- Conserver les volumes du bâtiment et des toitures ainsi que la nature des matériaux.
- Préserver l'ordonnancement des ouvertures de la façade.
- Proscrire la modification des ouvertures.
- Toute nouvelle intervention devra respecter les techniques, les matériaux, les volumes, les pentes de toit et devra être en harmonie avec l'ensemble du bâtiment.

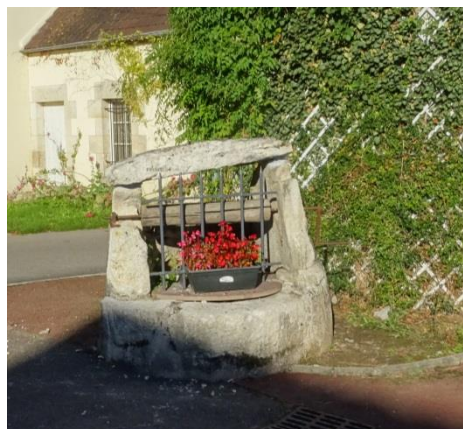
Puits circulaire en pierre de taille.

- Interdire toute démolition et veiller au bon entretien.
- Toute nouvelle intervention devra respecter les techniques, les matériaux d'origines.

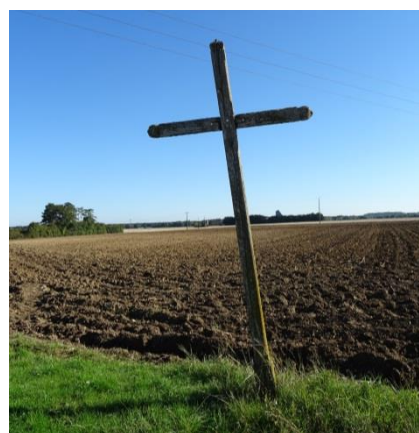
Croix en bois ayant besoin d'un entretien.

- Interdire toute démolition et veiller au bon entretien.
