**PLAN LOCAL D'URBANISME  
DE LA COMMUNAUTE DE COMMUNES DE  
L'AILLANTAIS EN BOURGOGNE**

**9- Information sur les risques d'inondation - AZI**

**ATLAS DES ZONES INONDABLES DU THOLON**

Etude HH1237 - NOVEMBRE 2005

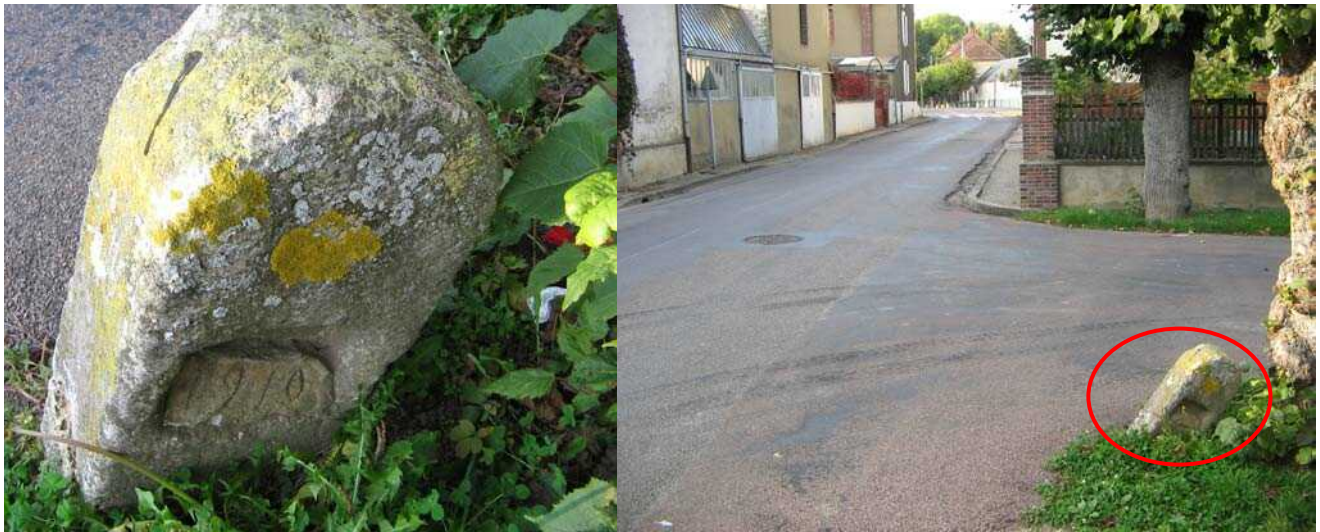
Lors des reconnaissances de terrain nous avons pu repérer ce qui semble être un repère de la crue de 1910 à Aillant-sur-Tholon. Il s'agit d'un plot de mortier sur lequel est gravée la mention « 1910 » et situé dans une partie en creux d'une borne kilométrique de la D4 au niveau du carrefour avec une impasse.

**Repère présumé de la crue de 1910 à Aillant-sur-Tholon**

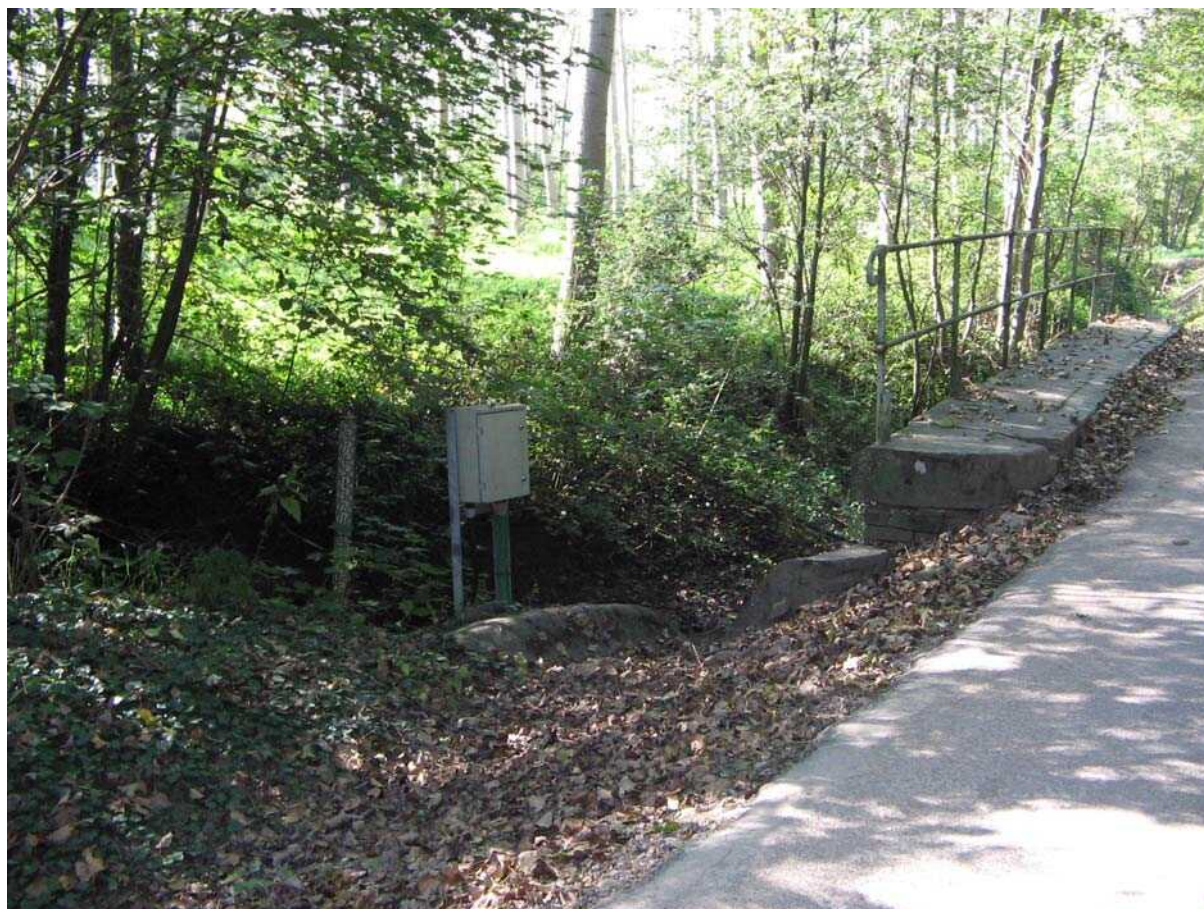
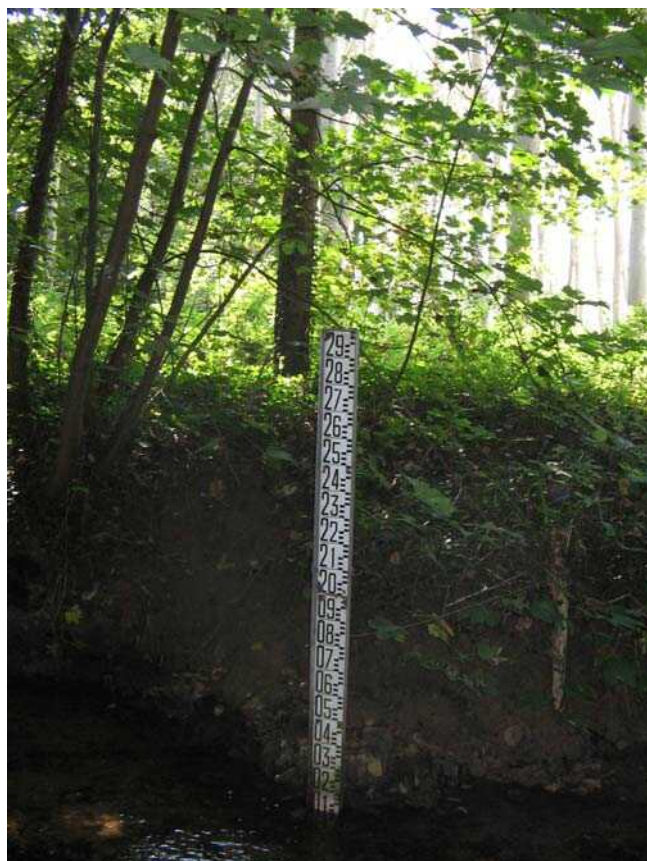
**Vues de la station de Champvallon sur le Tholon**  
**depuis la rive droite (amont du pont)**

Sur le Tholon, il existe une station hydrométrique qui est située à Champvallon. Cette station est exploitée par la DIREN Bourgogne depuis 1968. Le zéro de l'échelle est à une cote approximative de 86 m (zéro non nivelé). La superficie de bassin versant drainé est de 131 km<sup>2</sup>.

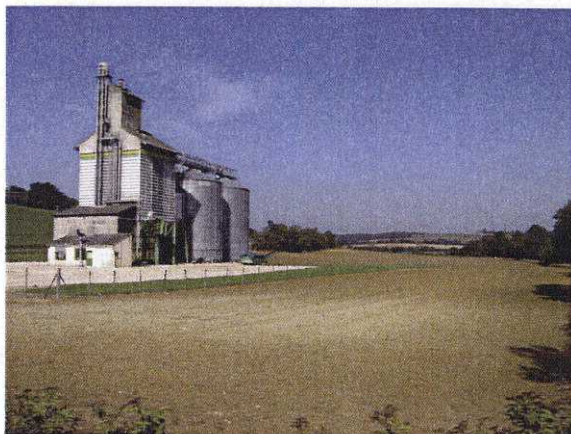
1- Silo en zone inondable

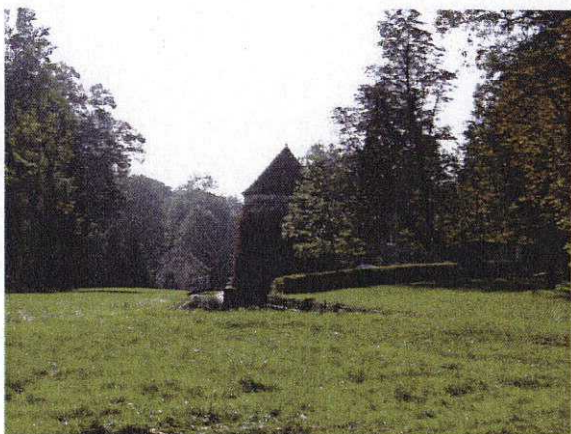
3- Talus aux pieds du Château des Taboureux
