# RÉVISION DU PLAN LOCAL D'URBANISME

## ÉTUDE SUR LES RISQUES

## **Mission d'étude des risques naturels de la commune de Morienva**

## **Cartographie des aléas note de présentation**

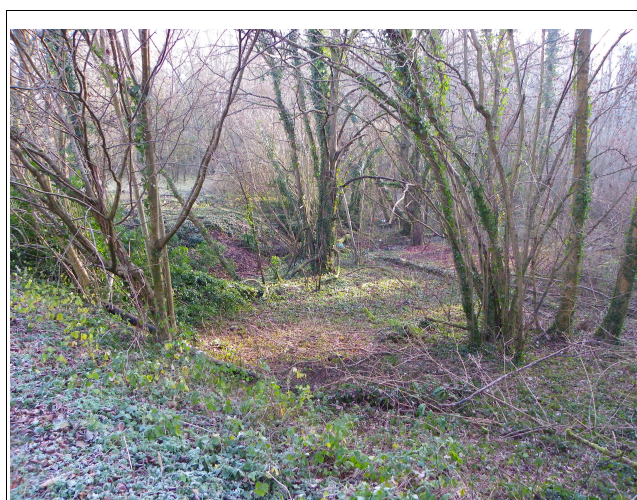
Figure IV.1: Lit majeur de l'Automne

**L'Automne** : la rivière s'écoule selon un axe Est-Ouest au Sud de la commune de Morienvall et constitue la limite communale avec Fresnoy-la-rivière. La vallée présente un caractère naturel, renforcé par la présence de larges zones boisées et de marécages, et peu d'enjeux sur la commune de Morienvall. Seule un corps de ferme est touché au Sud du hameau d'Elincourt lorsque la rivière est amenée à déborder.

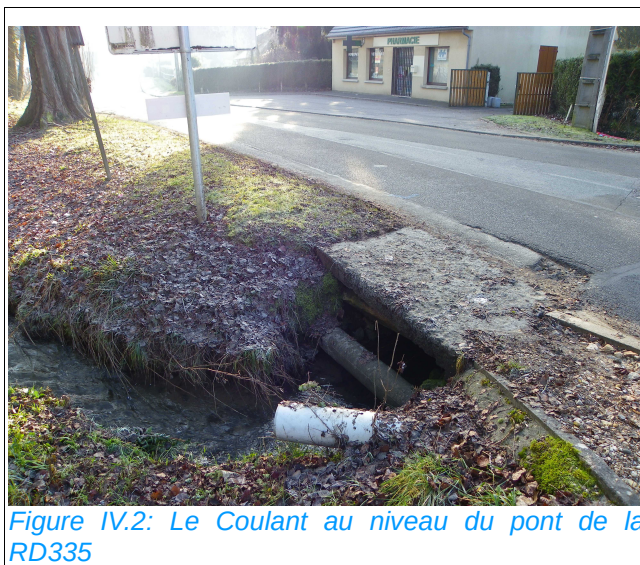
Figure IV.2: Le Coulant au niveau du pont de la RD335

A l'aval du stade, le ruisseau s'écoule dans une vaste zone marécageuse et boisée. Il vient longer la RD335 au niveau du hameau d'Elincourt. Son lit est alors artificialisé : le chenal est détourné pour passer dans une buse sous la RD335. Il s'écoule entre deux bâtiments (une pharmacie et une maison), puis conflue avec l'Automne à l'aval. En cas d'obstruction de la buse, le ruisseau serait amené à déborder en rive gauche et à s'écouler dans le point bas situé à l'aval, sur la commune de Fresnoy-la-rivière.

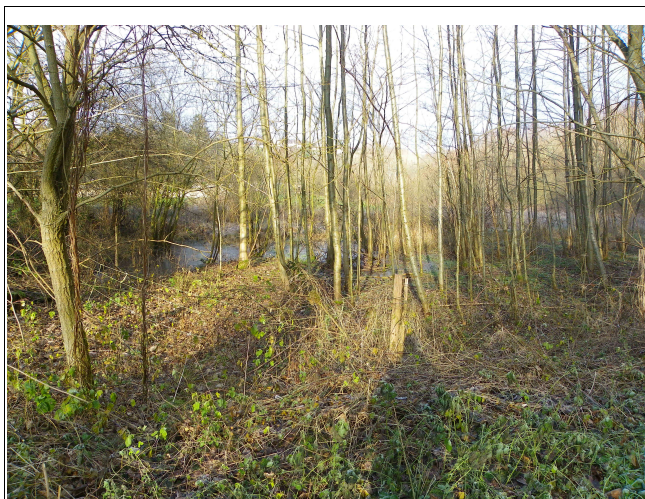
Figure IV.3: Zone humide dans la vallée du Coulant

- Les zones humides et maracageuses peuvent être observées dans la vallée de l'Automne, du ru Coulant, du ru de Bonneuil, du ru Saint-Nicolas et du ru de la Bréveil ;
- Des points bas sont disséminés sur le territoire, naturels ou conséquence des aménagements anthropiques du territoire (ex : route en remblai qui bloque l'écoulement d'un axe de ruissellement sur le plateau) ;
- Des ouvrages aménagés pour recueillir les eaux de ruissellement.

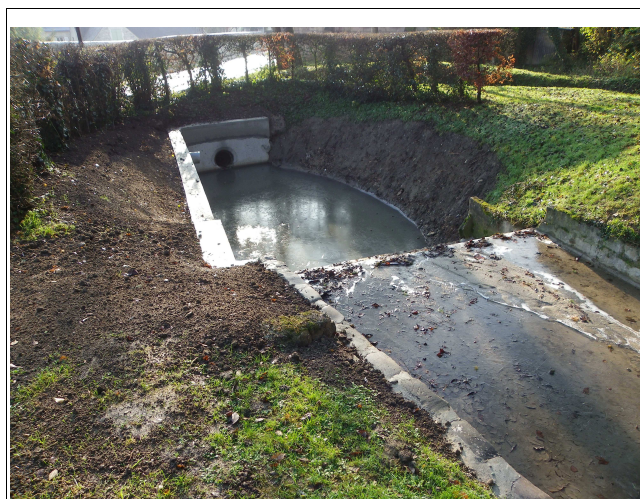
Figure IV.4: Bassin de rétention situé dans le bourg de Morienvall

Le bassin de rétention situés dans le bourg de Morienvall a été classé en **aléa fort (I'3)** d'inondations de points bas et zones humides.

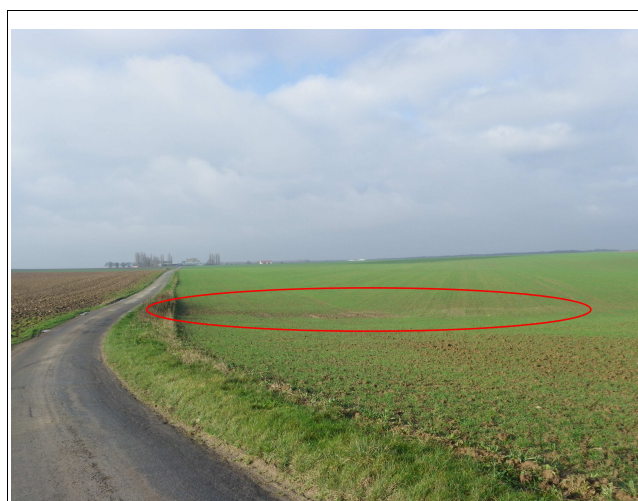
Figure IV.6: Traces de ruissellement dans les champs (Ferme de l'Essart)

- La combe de Saint-Nicolas-de-Courson est elle aussi marquée par ce phénomène en bordure du plateau. Les eaux de ruissellement rejoignent le ru de Saint-Nicolas ;
- Sur le plateau, plusieurs axes de ruissellement se rejoignent au niveau de la D335 en direction de Saint-Jean-aux-Bois. Les eaux qui s'écoulent sur la voirie et en bordure prennent la direction du hameau de Palesne ;
- Plusieurs axes de ruissellement s'écoulent au Nord-Est en direction de Saint-Jean-aux-Bois depuis le lieu-dit « La Ferme de l'Essart ».

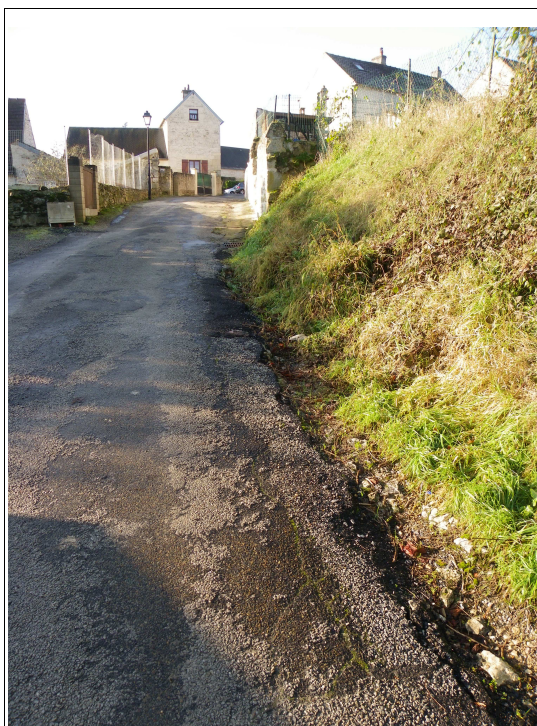
Figure IV.7: Voirie endommagée par le ruissellement (rue de la Margelle)

- Le bourg de Morienvall est fortement marqué par plusieurs axes de ruissellement qui proviennent du plateau. Plusieurs aménagements (bassin de rétention, fossés de drainage) ont été réalisés pour évacuer les eaux vers le réseau d'eau pluvial. Plusieurs rues du village permettent l'évacuation des eaux de ruissellement vers la vallée : la rue de la Justice, la rue de la Fontaine, la rue de la Margelle et la rue de l'Abreuvoir. Cette dernière a d'ailleurs été remise en état récemment, l'enrobé ayant été mis à mal par plusieurs épisodes d'intenses ruissellements ;

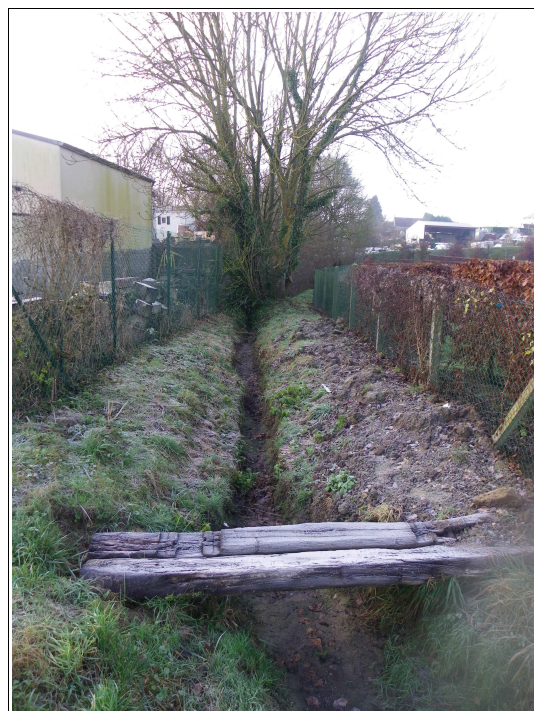
Figure IV.8: Axe de ruissellement à l'amont de « Fossemont »

- La zone de Fossemont est traversée par plusieurs axes de ruissellement qui proviennent du plateau et qui s'évacuent vers le ru du Coulant ;
- La combe de Grimaucourt présente un bassin versant mis à nu par l'activité agricole. Les effets du ruissellement sont renforcés par l'imperméabilisation du fond de la combe par la voirie communale. Les écoulements se propagent vers le hameau de Grimaucourt, où une habitation a été construite en fond de combe. Les épandages se font ensuite en direction de la vallée du ru de Bonneuil-en-Valois. La note de la DDAF sur l'événement du 16-17 juin 1997 note dans sa conclusion que « *la préparation des sols par plus d'un mois de pluies à caractère orageux, avec des pluviométries cumulées dans le secteur supérieures du double à la moyenne en cette saison, a conduit à des écoulements de période de retour supérieure à 100 ans associés à des coulées de boue très marquées* ».

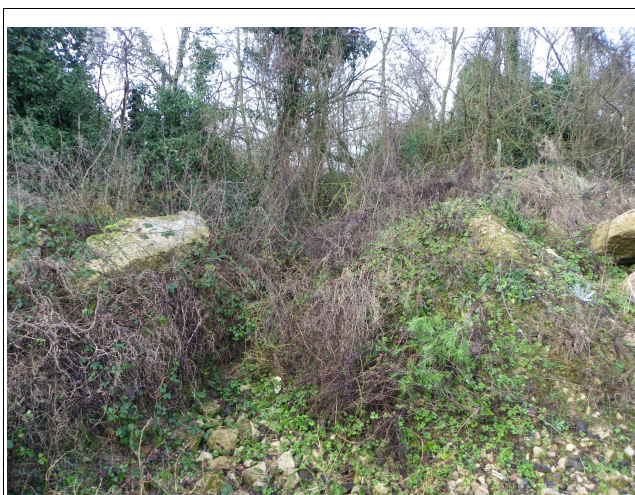
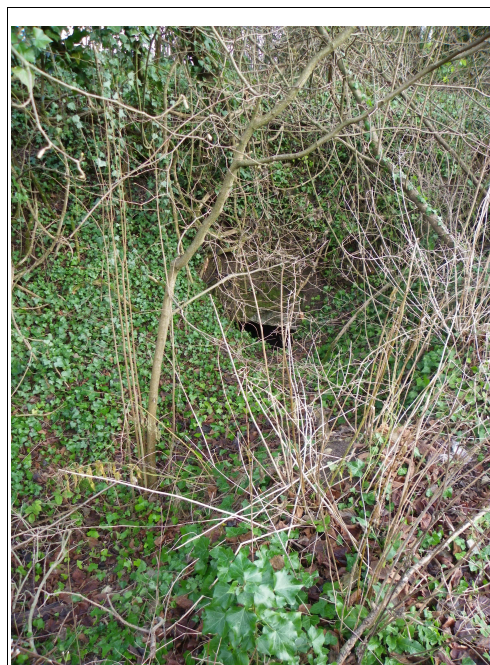
La carrière de « la Croix Rouge » est située sur le plateau, entre le hameau d'Elincourt et le bourg de Morienvail. De manière similaire, l'entrée a été entièrement comblée pour éviter toute intrusion. Lors de l'entretien en mairie, un effondrement a été signalé concernant cette carrière. Aucune trace n'est visible sur le terrain, l'effondrement ayant eu lieu dans un champ dont le terrain a été par la suite nivelé pour poursuivre son exploitation. En l'absence de documents graphique et de possibilité d'effectuer une reconnaissance, une enveloppe de sécurité a été dessinée autour de la carrière basée sur la connaissance des élus.

Figure IV.12: Entrée de la carrière de la Croix Rouge

Figure IV.11: Entrée secondaire de la carrière de la Croix Rouge

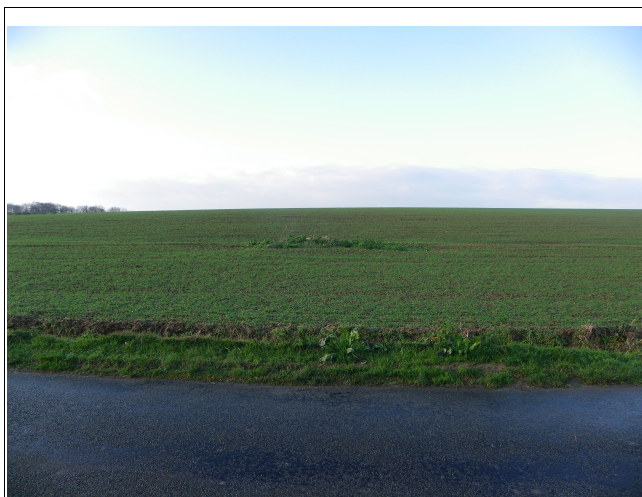
Figure IV.13: Puits d'aération de la carrière de la rue Edmond Lebee

La carrière de la rue Edmond Lebee est située sous le plateau qui domine le bourg de Morienvil. L'entrée de la carrière est obstruée par de nombreux débris de végétaux ayant été déversés à cet endroit. Deux puits d'aération sont visibles depuis la route. Le recouvrement est d'environ 10 mètres au niveau de l'entrée. Sans possibilité de visite ni d'information supplémentaire, le même recouvrement a été conservé pour l'ensemble de la carrière. Les plans de cette carrière levés par INERIS ont été fournis par le BRGM. Une enveloppe d'incertitude a permis de compléter, pour la partie située au Nord, l'enveloppe de la zone d'influence de la carrière.

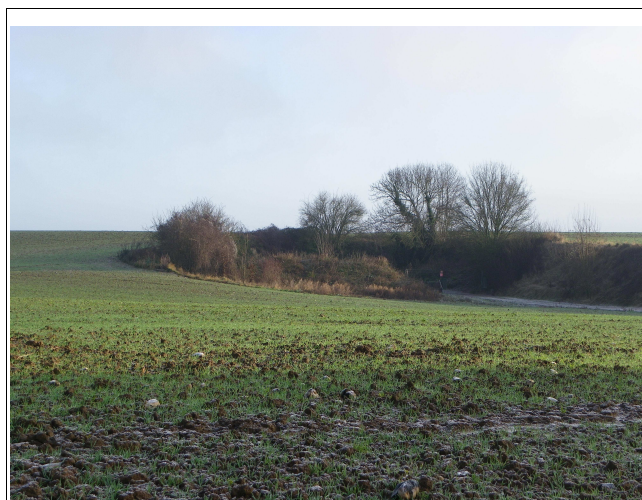
Figure IV.15: Carrière Arosa

La carrière dite « Arosa » est située sur la RD163 à la sortie du Bourg de Morienvil. Il s'agit d'une carrière de petite taille (deux salles) qui sert de lieu de stockage à l'Association de Chasse locale. Il y a peu de recouvrement (inférieur à 10 mètres). La hauteur des chambres est d'environ 2,5 à 3 mètres, pour une portée entre appuis de 4 à 5 m.

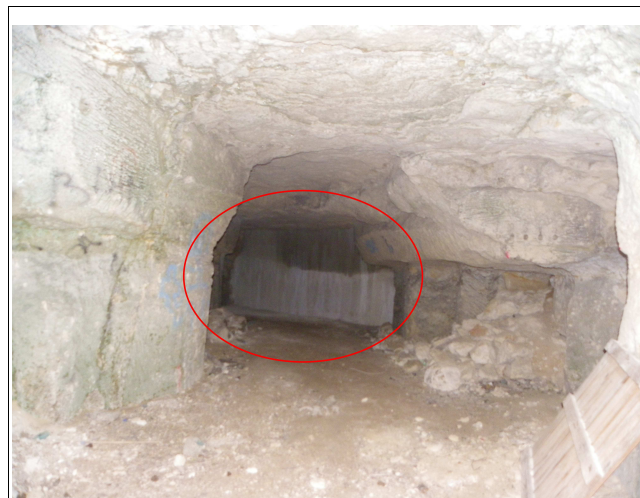
Figure IV.19: Intérieur de la carrière de la Couture ; en rouge, le mur de contention établis après les travaux de réhabilitation de la RD163

Lors de l'entretien avec la mairie, les travaux réalisés sur la route au-dessus de cette carrière ont été décrit. Grâce à l'inspection de terrain et aux documents du BRGM, il est possible d'établir qu'une série de sondages a été réalisée et que le fontis a été remblayé : un mur de contention stable entre le plancher de la carrière et son toit a été réalisé et rempli de béton.

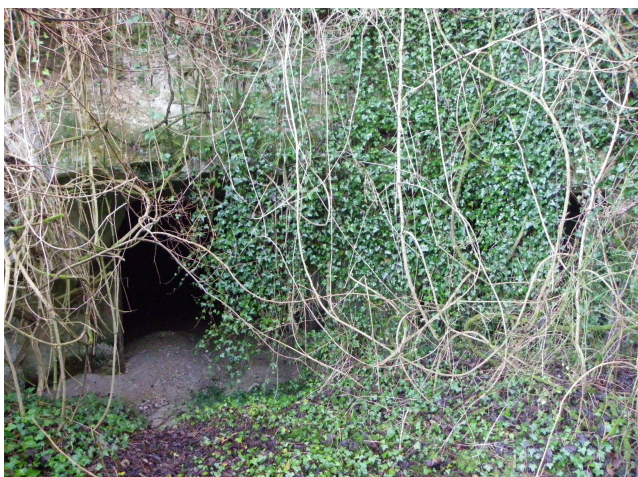
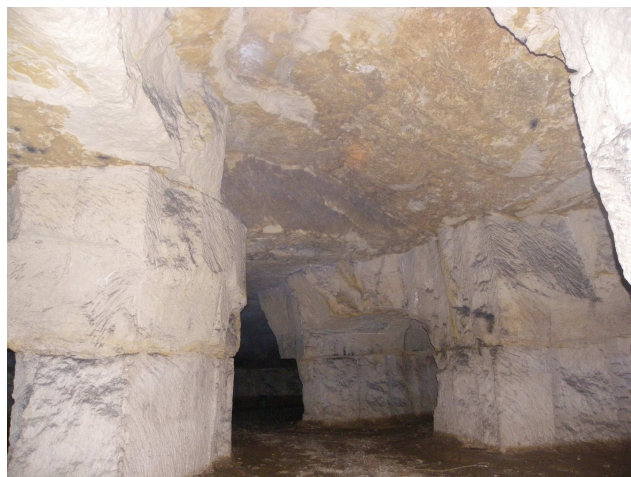
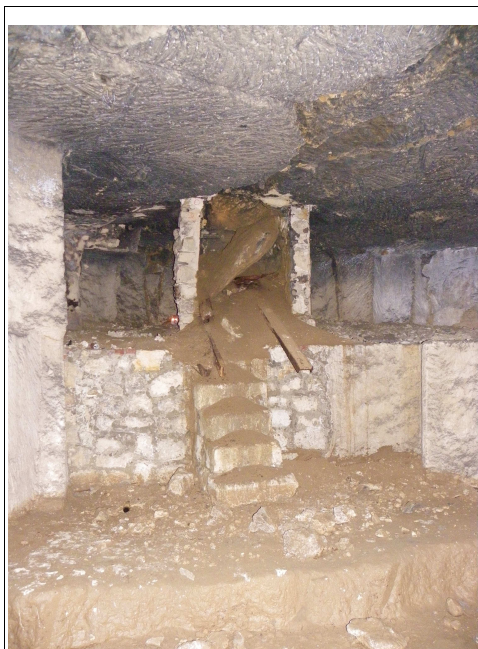
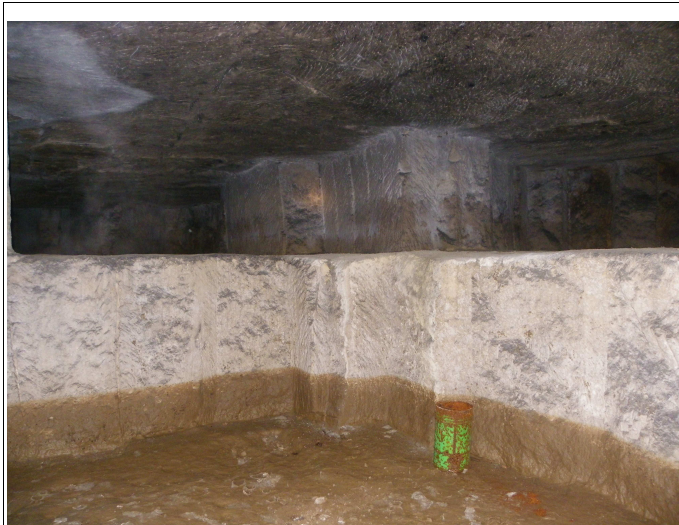
La carrière du « Culot de la Fosse » se situe au niveau du croisement entre la RD163 et la route qui mène à la ferme de May et qui passe par le lieu-dit « Le Culot de la Fosse ». Cette carrière est dissimulée sous la végétation. Elle mesure environ 50 m de profondeur pour 15 m de large à l'entrée et 25 m de large au fond. La hauteur des chambres est d'environ 5 m, pour une portée entre appuis d'environ 4 à 5 m. La carrière se présente sous la forme de deux salles rectangulaires de l'entrée au fond et séparées par des piliers. Les rebords de ces deux salles ont aussi été exploités sous la forme de petite cavités carrés ou rectangulaires situées à 1,5 m de hauteur. Aucune chute du toit n'est à signaler dans la carrière. Au Nord-Est de la carrière, un escalier taillé à même la roche mène à ce qui ressemble à une cheminée obstruée. Le recouvrement est supérieur à 10 m à l'entrée de la carrière et semble plus important à mesure que l'on progresse vers le fond.

Figure IV.22: Entrée de la carrière du Culot de la Fosse

Figure IV.21: Intérieur de la carrière du Culot de la Fosse

Figure IV.23: Escalier et cheminée obstruée

Figure IV.24: Exploitation sur deux niveaux, carrière du Culot de la Fosse

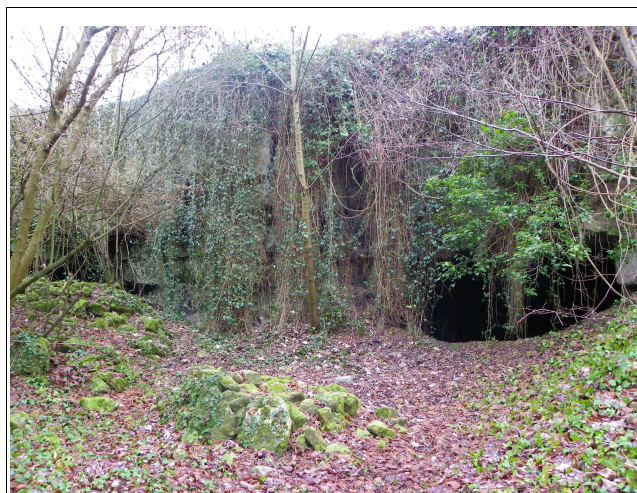
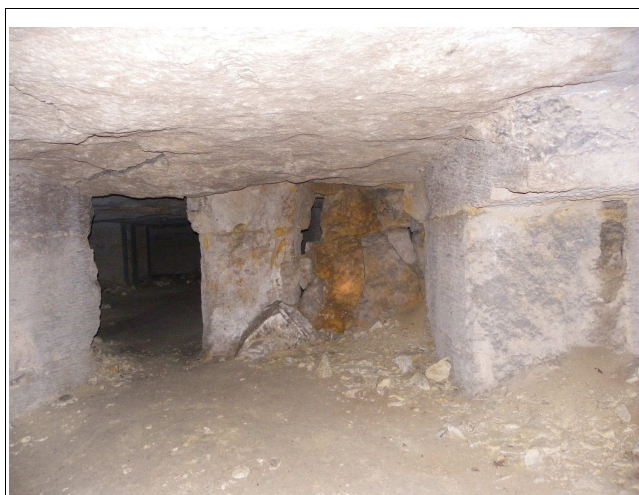
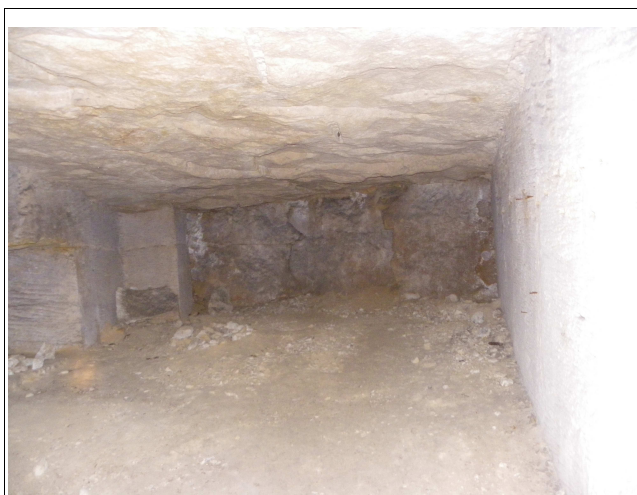
La carrière de la Chapelle Saint-Anobert se situe sur le versant Sud-Est de la vallée du Coulant. Il s'agit en premier lieu d'une carrière à ciel ouvert comme l'indique le plan tiré des Archives Départementales de l'Oise et remis par le BRGM. Au sud du site, deux entrées mènent à une ancienne exploitation souterraine. Face aux deux entrées, celle de gauche mène à une salle de 33 m de profondeur pour 20 m de largeur. La hauteur des chambres est en moyenne de 3 m, pour une portée de 3 à 4 m entre appuis. Celle de droite mène à une salle de 53 m de profondeur pour 20 m de largeur. Ici aussi, la hauteur des chambres est en moyenne de 3 m, pour une portée de 3 à 4 m entre appuis. Les deux salles sont reliées entre elles par un couloir de 4 m de longueur. Aucune chute de toit n'est à signaler dans la carrière, bien que plusieurs fissures existent dans le toit.

Figure IV.26: Entrées de la carrière de la chapelle Saint-Anobert

Figure IV.27: Couloir entre deux salles de la carrière

Figure IV.28: Salle de la carrière de la chapelle Saint-Anobert

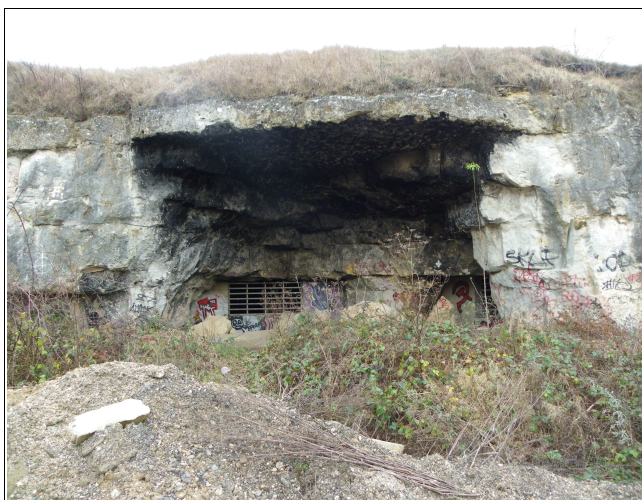
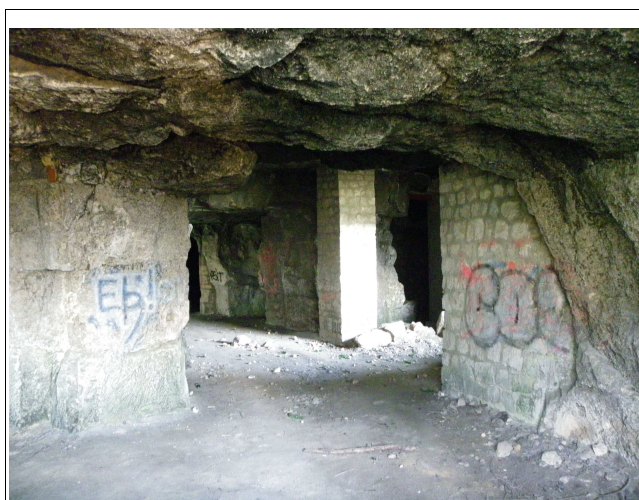
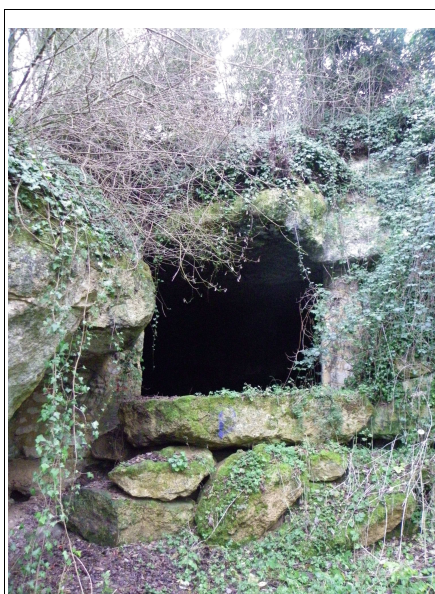
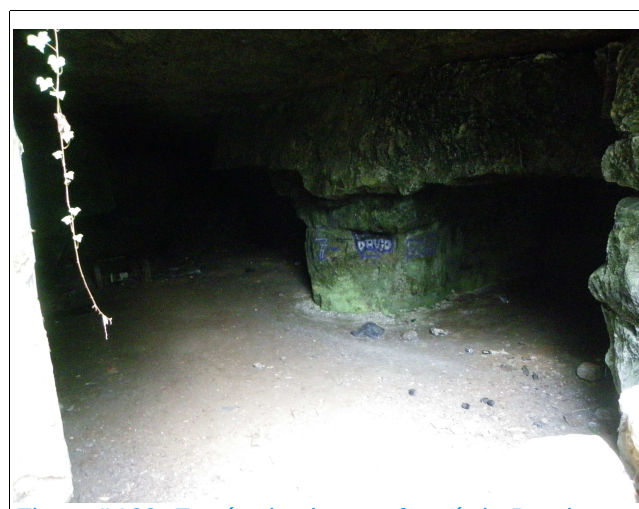
Les carrières de Pondron se situent à la limite Sud-Est de Morienvail avec Fresnoy-la-rivière. Deux des trois carrières sont inaccessibles : une grille a été posée à l'entrée des sites pour éviter sa destruction et la perturbation de la tranquillité des chiroptères en hibernation, par le Conservatoire des Espaces Naturels de Picardie. Le dernier site est obstrué par plusieurs rochers empilés devant l'entrée. La chambre principale semble mener à deux autres salles adjacentes peu profondes.

Figure IV.29: Carrière de Pondron

Figure IV.30: Intérieur de la carrière de Pondron

Figure IV.31: Entrée du site non fermé de Pondron

Figure IV.32: Entrée du site non fermé de Pondron

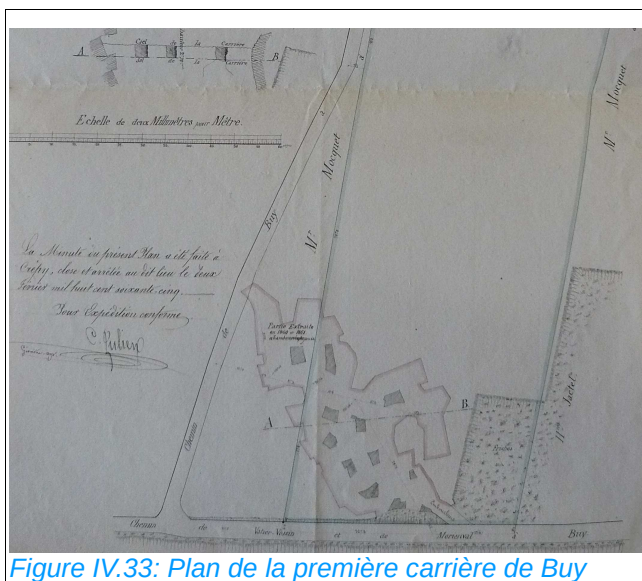
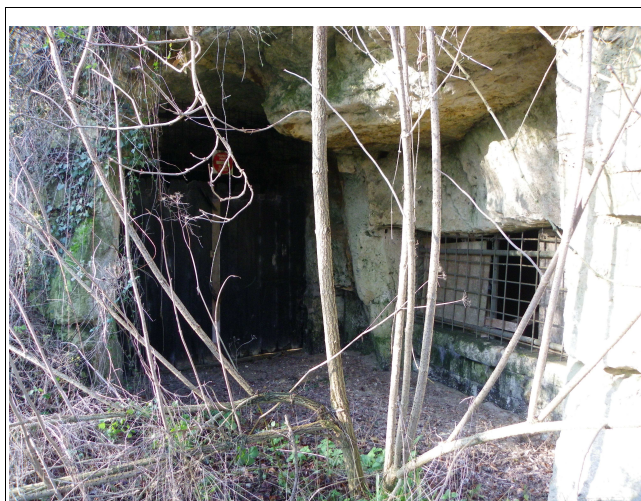
Les carrières de Buy sont situées sur le rebord du plateau, au Sud-Ouest. La première carrière a été reconvertie en champignonnière. L'entrée est barrée par une porte et son état n'a donc pas pu être déterminé. Cependant l'emprise réelle de la carrière est connu grâce au plan tiré des Archives Départementales de l'Oise et remis par le BRGM. A partir du plan, il est possible de mesurer la carrière. Ses dimensions sont d'environ 50 m de profondeur sur 25 m de largeur et des portées entre appuis variant de 4 à 5 m.

Figure IV.33: Plan de la première carrière de Buy

Figure IV.34: Entrée de la première carrière de Buy

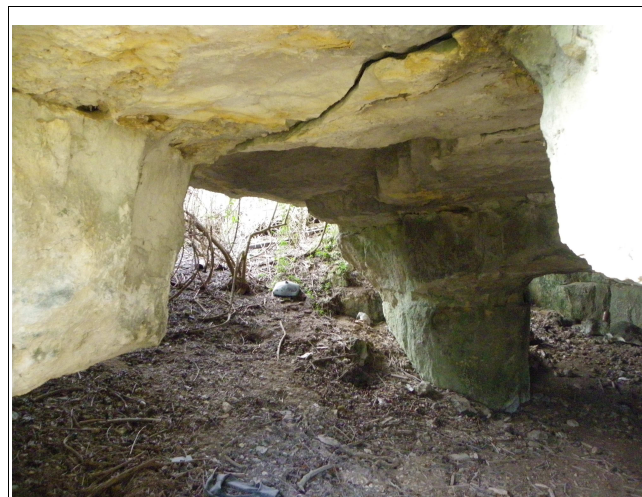
La seconde carrière de Buy se situe un peu plus à l'Est. Il est nécessaire d'emprunter un chemin d'exploitation pour y accéder. Cette dernière est en très mauvais état : de nombreuses fractures sont ouvertes dans le toit, et des pierres s'en séparent fréquemment. Seule une salle est visible, en entrant sur la droite. A gauche, un écroulement s'ouvre au jour et laisse apparaître le champ situé au-dessus. Le reste de la carrière semble être situé derrière l'éboulis comme l'indique le plan tiré des Archives Départementales de l'Oise et remis par le BRGM. Le plan indique une carrière de 80 m de profondeur pour 38 m de largeur au maximum, et des portées entre appuis variant de 4 à 5 m.

Figure IV.35: Plan de la seconde carrière de Buy

Figure IV.36: Entrée de la seconde carrière, toit fracturé et effondrement du fond de la carrière

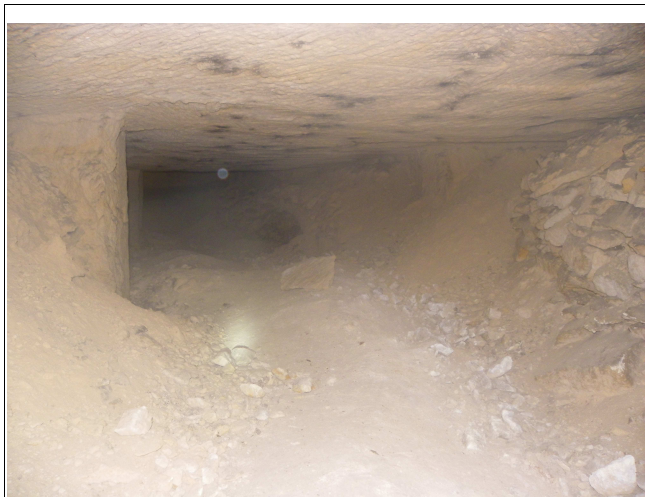
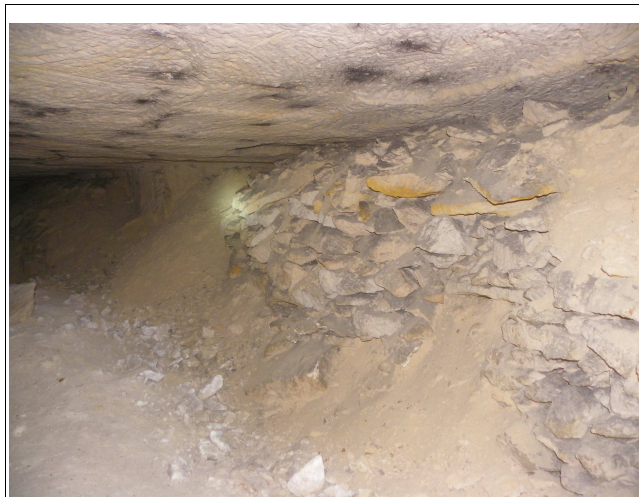
- L'entrée de la première carrière se fait via un escalier dissimulé en bordure d'une habitation. Le recouvrement est très faible (environ 3 à 5 m par endroits). Les salles situées à l'entrée permettent à un adulte de se déplacer ; celles situées plus profond sont souvent obstruées par des gravats ou remblayées et permettent de se déplacer uniquement plié en deux. Les salles accessibles permettent d'estimer une profondeur d'environ 40 m. La largeur est difficilement mesurable, les chambres se ramifiant à l'Est et à l'Ouest et un grand nombre étant remblayées. Les toits sont souvent fissurés, voir fracturés.

Figure IV.37: Carrière n°1 - Four d'en haut

Figure IV.38: Carrière n°1 - Four d'en haut - salle remblayée

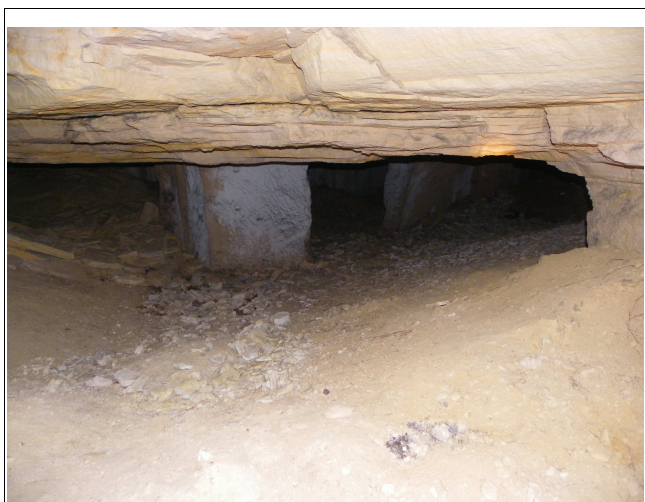
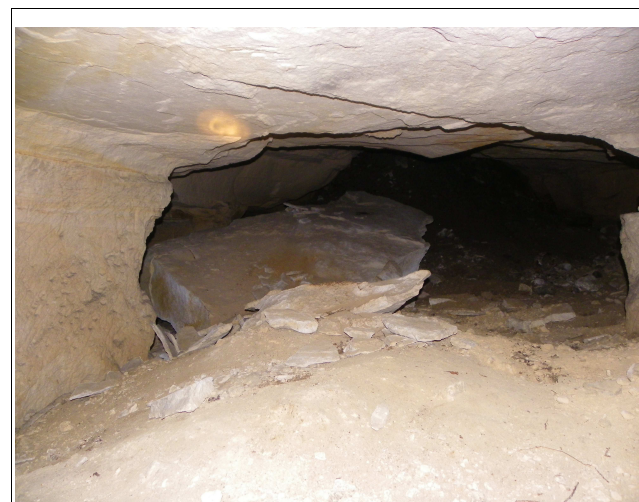
- L'entrée de la seconde carrière est partiellement dissimulée derrière un bosquet d'arbres. La même configuration s'applique ici : salles obstruées ou remblayées, toits en mauvais état, rupture du toit à certains endroits. La carrière est plus profonde et semble former une exploitation rectangulaire dont plusieurs salles sont encore accessibles.

Figure IV.39: Carrière n°2 - Four d'en haut

Figure IV.40: Carrière n°2 - Four d'en haut - toit effondré

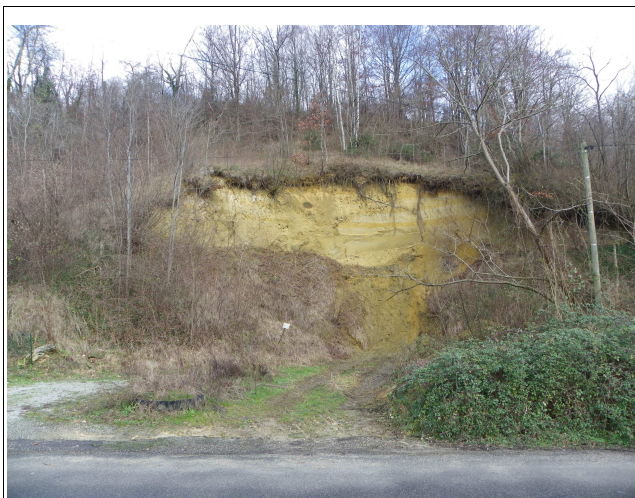
Figure IV.41: Glissement actif, hameau de Grimaucourt

Au Sud-Ouest, dans la combe de Rocquigny, les terrains en fond de combe sont pentus, boisés et parcourus par un axe de ruissellement provenant du plateau. Plusieurs routes en déblais peuvent concentrer les eaux de ruissellement et déstabiliser les terrains adjacents.

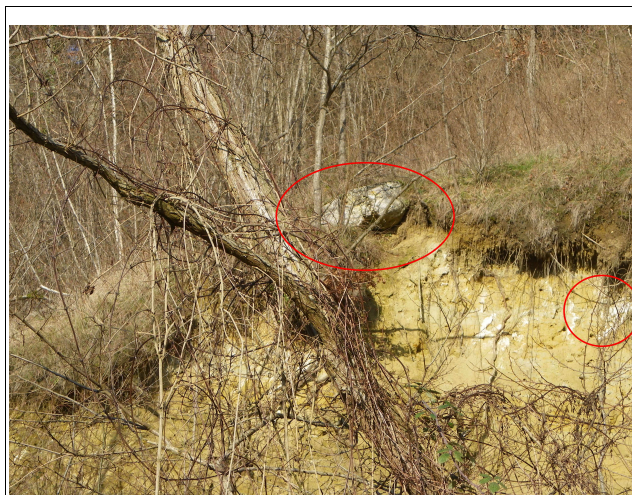
Figure IV.42: Blocs suspendus ou pris dans le glissement

Des chutes de blocs s'observent sur le versant de Grimaucourt. Elles ne sont pas issues d'un affleurement, mais associées au phénomène de glissement de terrain qui s'est déclenché en 1997 sur le hameau. Il s'agit de blocs de taille modeste (+ quelques décimètres cubes) ou plus importante (1 à plusieurs mètres cubes), issus de la cicatrice de l'arrachement de 1997.
