## **Annexe 3 : Inventaire des bâtiments situés en zone A & N pouvant changer de destination**

# Inventaire des bâtiments situés en zone A ou N et pouvant changer de destination

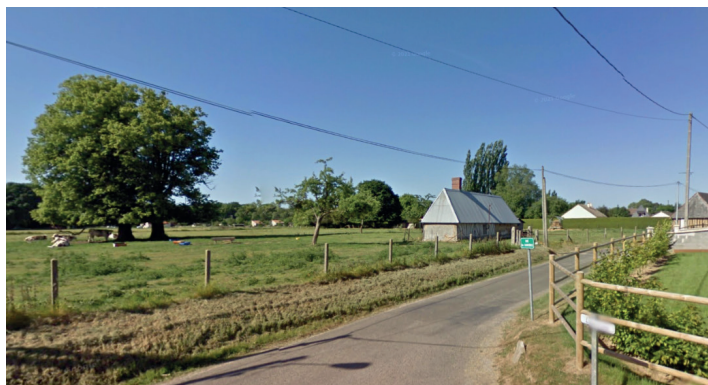
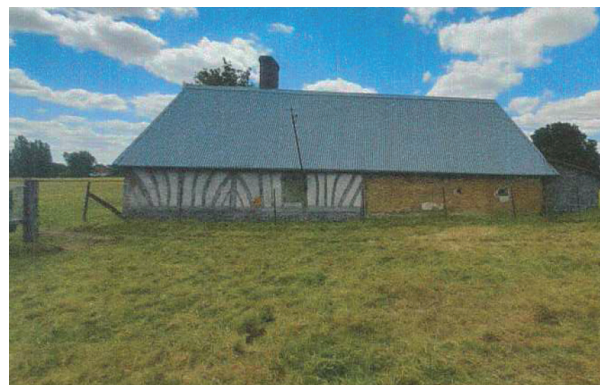
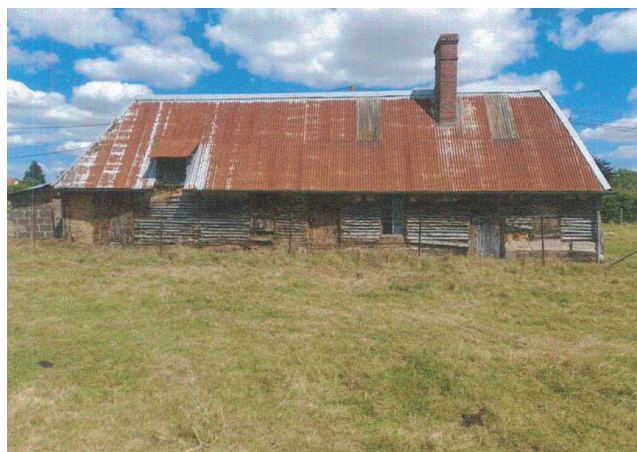
1

| <b>CRITERE 1</b><br>Qualité architecturale, patrimoniale et culturelle | Orange | + : Présence de colombages et de murs en bauge (qualité variable), appentis en pierre, silhouette traditionnelle<br>- : Toiture en tôle |
| <b>CRITERE 2</b><br>Réseaux | Vert | Desserte par l'ensemble des réseaux |
| <b>CRITERE 3</b><br>Situation avec l'activité agricole | Vert | Bâtiment à plus de 100m de toute activité agricole |
| <b>CRITERE 4</b><br>Insertion paysagère | Orange | La réhabilitation de ce bâtiment ne pourra qu'améliorer la qualité paysagère du lieu |

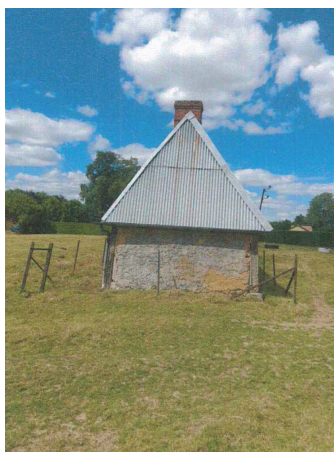
2

| <b>CRITERE 1</b><br>Qualité architecturale, patrimoniale et culturelle | <p>+ : Colombages. Toiture en tuile ancienne en bon état, escalier en bois. Dépendance historique du château.</p> <p>- : Pas de dalle, RDC non clos</p> |

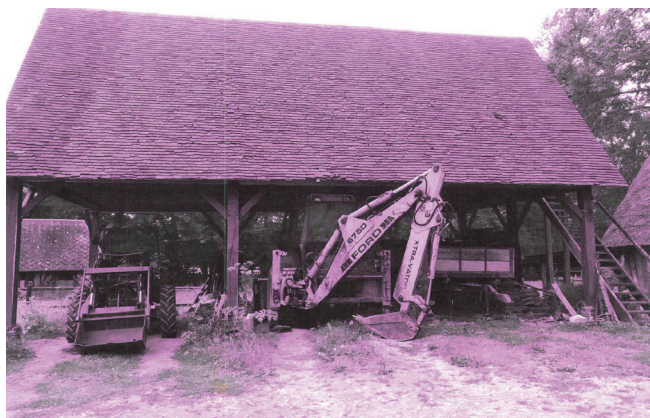
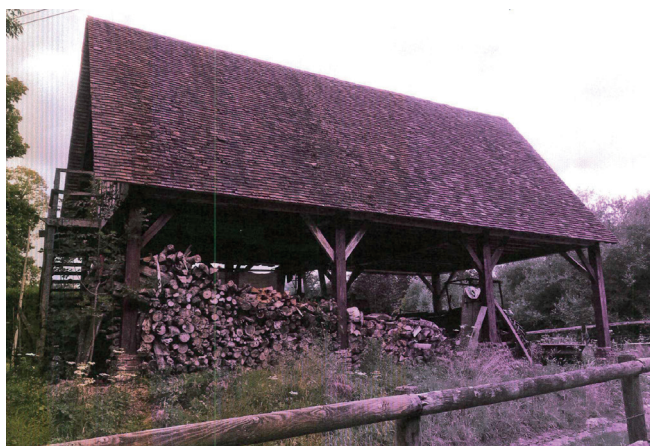
| <b>CRITERE 2</b><br>Réseaux | Le bâtiment en lui-même n'est pas desservi mais l'ensemble des réseaux sont disponibles dans la propriété. Desserte incendie assurée par une mare à proximité. |
| <b>CRITERE 3</b><br>Situation avec l'activité agricole | Bâtiment à plus de 100m de toute activité agricole |
| <b>CRITERE 4</b><br>Insertion paysagère | Bâtiment au sein d'une propriété formant un ensemble architectural et historique (château de Plasnes) |

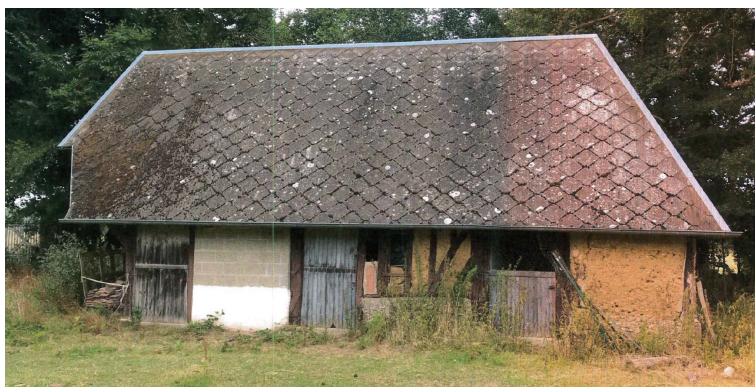
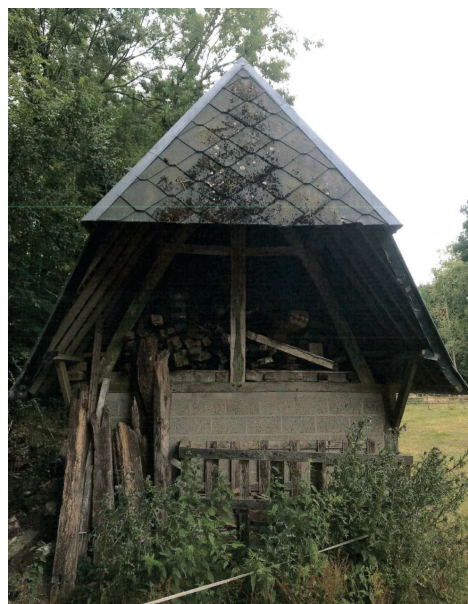
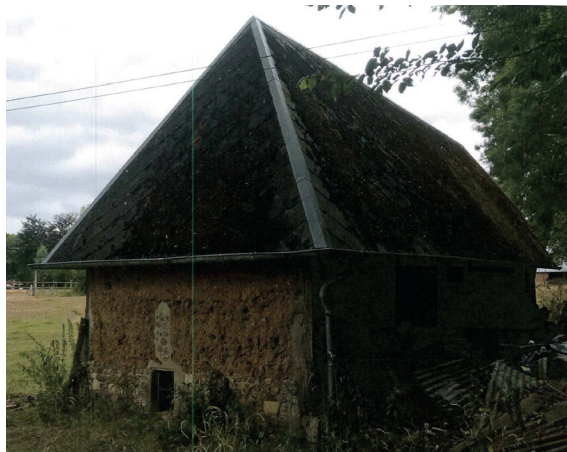
3

| <b>CRITERE 1</b><br>Qualité architecturale, patrimoniale et culturelle | <p>+</p> : Dépendance historique du château. Façades avec restes de murs en terre. Toit ardoise en bon état. Silhouette traditionnelle. <p>-</p> : Beaucoup de murs remplacés par des parpaings |
| <b>CRITERE 2</b><br>Réseaux | Le bâtiment en lui-même n'est pas desservi mais l'ensemble des réseaux sont disponibles dans la propriété. Desserte incendie assurée par une mare à proximité. |
| <b>CRITERE 3</b><br>Situation avec l'activité agricole | Bâtiment à plus de 100m de toute activité agricole |
| <b>CRITERE 4</b><br>Insertion paysagère | Bâtiment au sein d'une propriété formant un ensemble architectural et historique (château de Plasnes) |

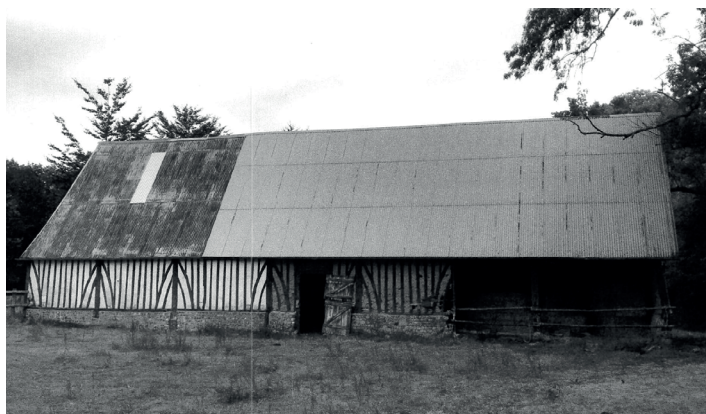
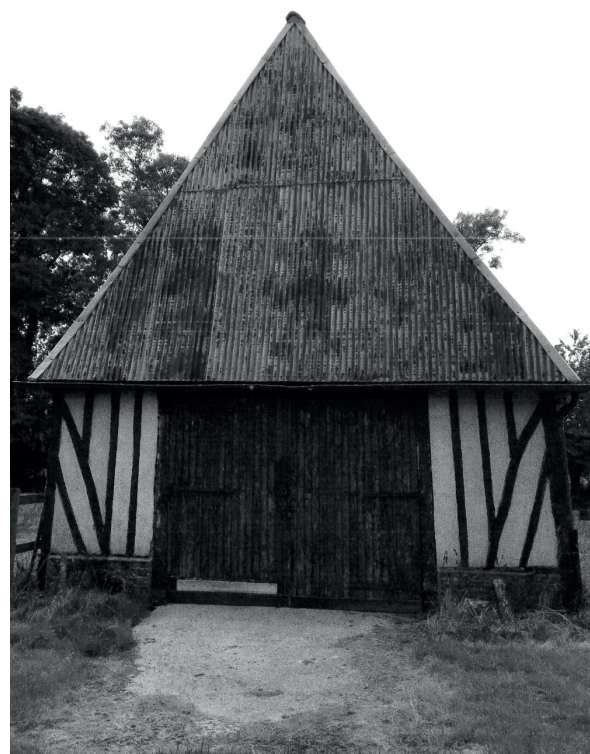
4

| <b>CRITERE 1</b><br>Qualité architecturale, patrimoniale et culturelle | <b>+</b> : Dépendance historique du château. Soubassement en pierres + colombages, le tout en bon état général<br><b>-</b> : Toit en tôles |
| <b>CRITERE 2</b><br>Réseaux | Le bâtiment en lui-même n'est pas desservi mais l'ensemble des réseaux sont disponibles dans la propriété. Desserte incendie assurée par une mare à proximité. |
| <b>CRITERE 3</b><br>Situation avec l'activité agricole | Bâtiment à plus de 100m de toute activité agricole |
| <b>CRITERE 4</b><br>Insertion paysagère | Bâtiment au sein d'une propriété formant un ensemble architectural et historique (château de Plasnes) |

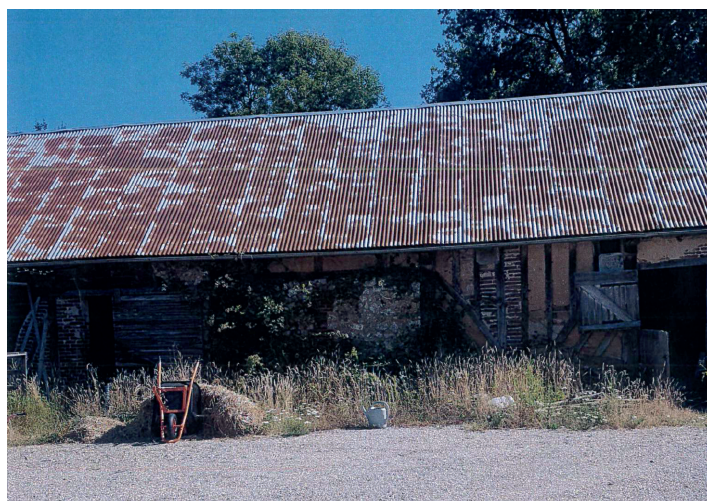
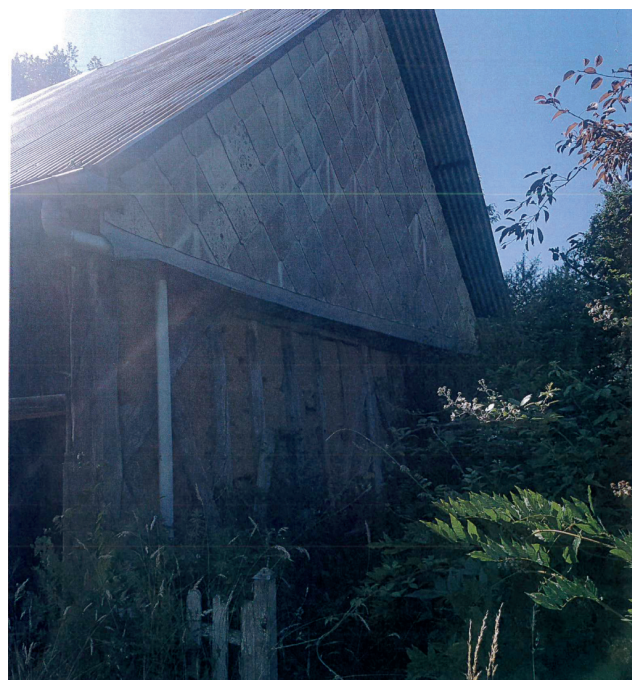
5

| <b>CRITERE 1</b><br>Qualité architecturale, patrimoniale et culturelle | <b>+</b> : murs à colombages, avec des pans en briques et silex.<br><b>-</b> : toiture tôle. L'ensemble est dans un état moyen voire dégradé |
| <b>CRITERE 2</b><br>Réseaux | Desserte par l'ensemble des réseaux (eau potable au droit du terrain) |
| <b>CRITERE 3</b><br>Situation avec l'activité agricole | Bâtiment à plus de 100m de toute activité agricole |
| <b>CRITERE 4</b><br>Insertion paysagère | Situation dans un hameau. Non visible depuis la route. Pas d'incidence sur le paysage. |

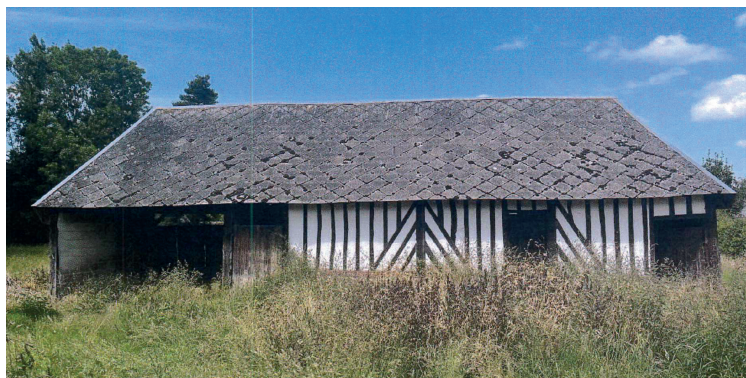
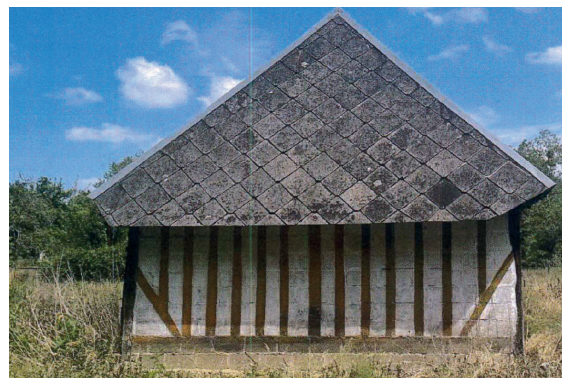
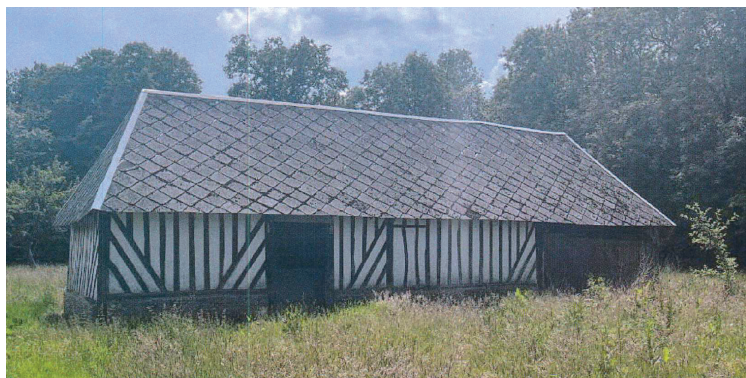
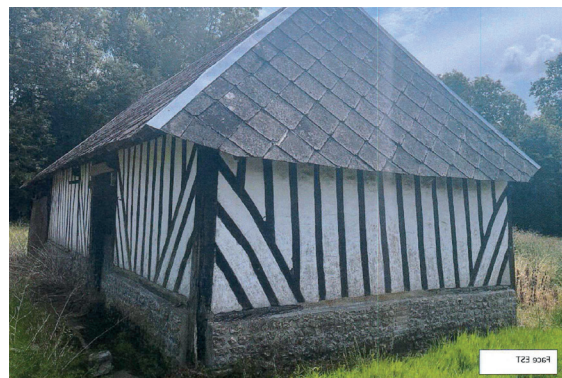
6

| <b>CRITERE 1</b><br>Qualité architecturale, patrimoniale et culturelle | - : Toiture ardoises fibrociment.<br>Etat dégradé des façades.<br>Soubassement en parpaings<br>+ : Façade à colombages avec soubassement silex et briques.<br>Silhouette traditionnelle |
| <b>CRITERE 2</b><br>Réseaux | Réseaux au droit du terrain seulement (notamment eau potable)<br>Voirie interne à aménager<br>Desserte incendie ok |
| <b>CRITERE 3</b><br>Situation avec l'activité agricole | Bâtiment à plus de 100m de toute activité agricole |
| <b>CRITERE 4</b><br>Insertion paysagère | Situation dans un hameau.<br>Bâtiment isolé et en recul. Non visible depuis la route. Pas d'incidence sur le paysage. |

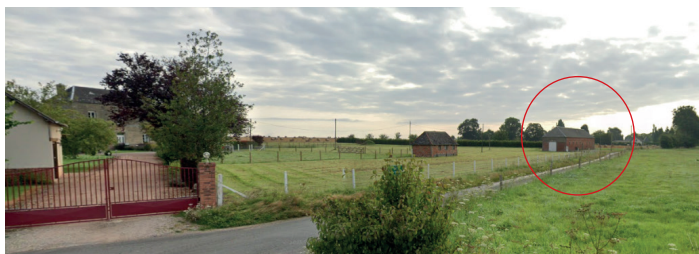
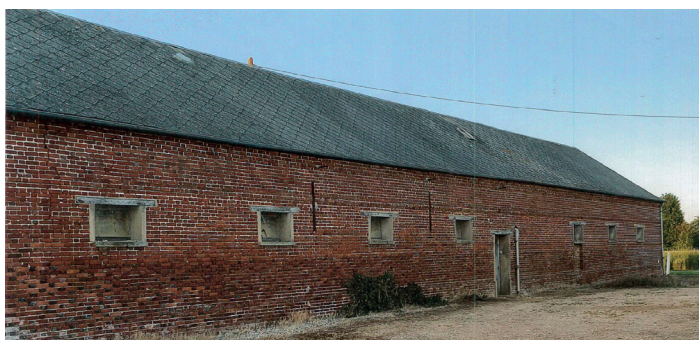
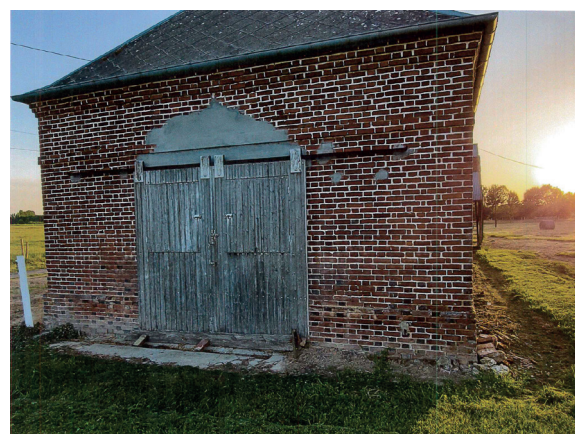
7

| <b>CRITERE 1</b><br>Qualité architecturale, patrimoniale et culturelle | Toiture ardoises et façades briques.<br>Architecture moins typique de la région mais ensemble en bon état. |
| <b>CRITERE 2</b><br>Réseaux | Présence de l'ensemble des réseaux |
| <b>CRITERE 3</b><br>Situation avec l'activité agricole | Bâtiment à plus de 100m de toute activité agricole |
| <b>CRITERE 4</b><br>Insertion paysagère | Bâtiment isolé mais bien intégré dans le paysage.<br>S'intègre dans un ensemble architectural cohérent bien que dispersé. Pas d'incidence sur le paysage. |

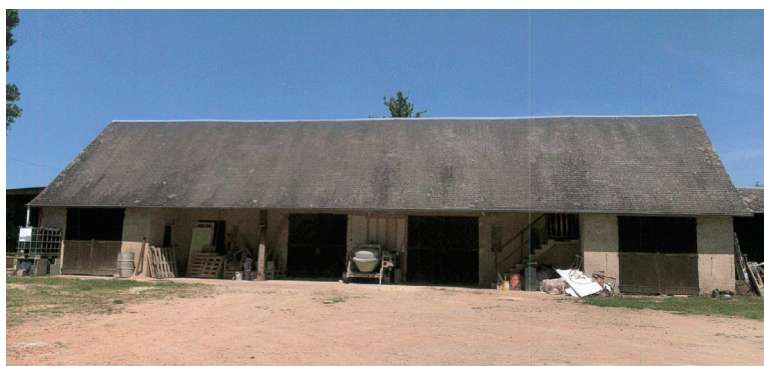
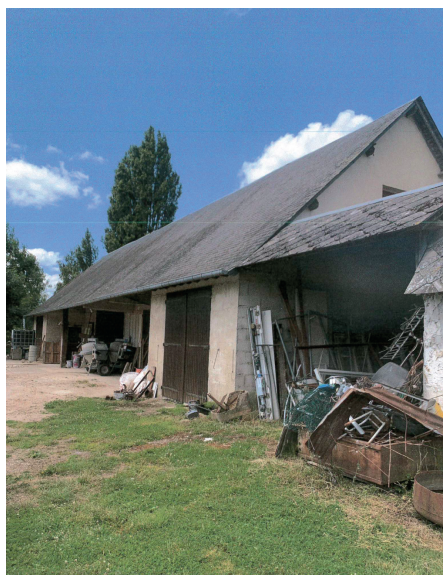
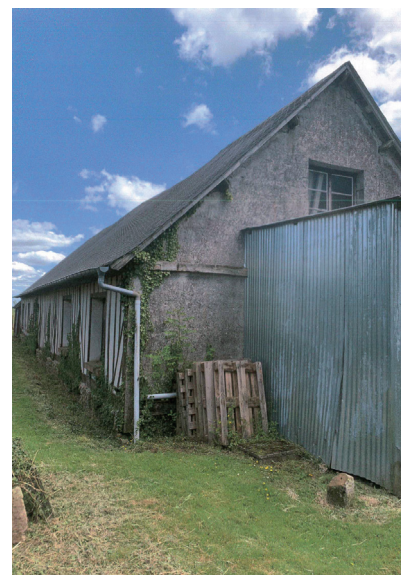
8

| <b>CRITERE 1</b><br>Qualité architecturale, patrimoniale et culturelle | - : Toiture ardoises fibrociments. Façades en parpaings enduits. Qualité architecturale moyenne.<br>+ : Une façade à colombages avec soubassement silex |
| <b>CRITERE 2</b><br>Réseaux | Présence de l'ensemble des réseaux |
| <b>CRITERE 3</b><br>Situation avec l'activité agricole | Bâtiment à plus de 100m de toute activité agricole |
| <b>CRITERE 4</b><br>Insertion paysagère | Bâtiment intégré dans un hameau. Pas d'incidence sur le paysage. |

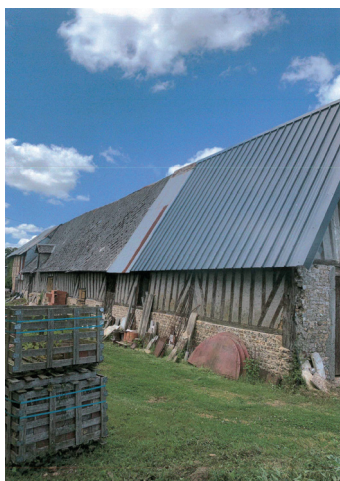
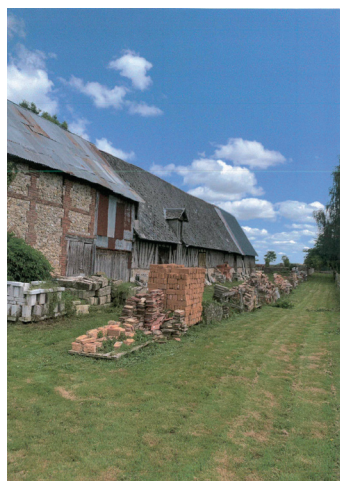
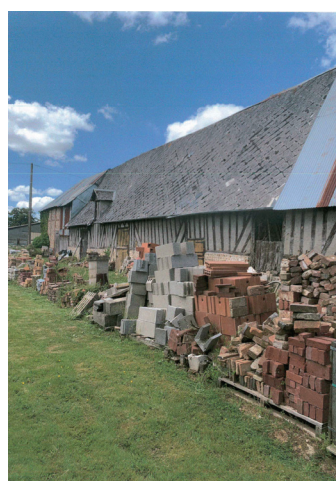
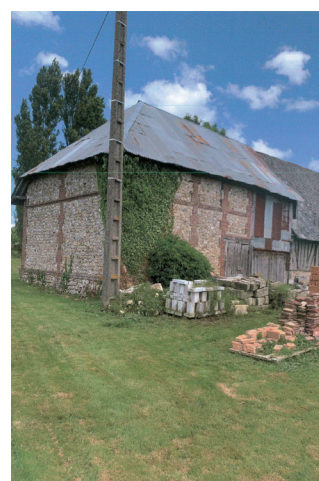
9

| <b>CRITERE 1</b><br>Qualité architecturale, patrimoniale et culturelle | - : Toiture tôle et ardoises fibrociment en partie<br><br>+ : Toiture ardoise. Une façade à colombages avec soubassement silex. Façade briques et silex.<br><br>Ensemble en bon état. |
| <b>CRITERE 2</b><br>Réseaux | Présence de l'ensemble des réseaux |
| <b>CRITERE 3</b><br>Situation avec l'activité agricole | Bâtiment à plus de 100m de toute activité agricole |
| <b>CRITERE 4</b><br>Insertion paysagère | Bâtiment intégré dans un hameau. Pas d'incidence sur le paysage. |

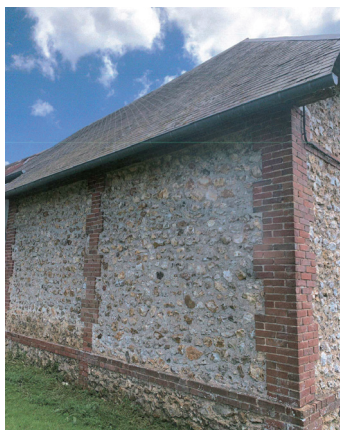
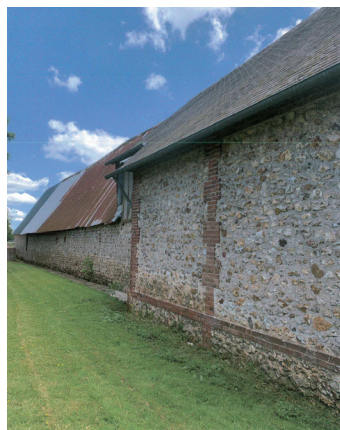
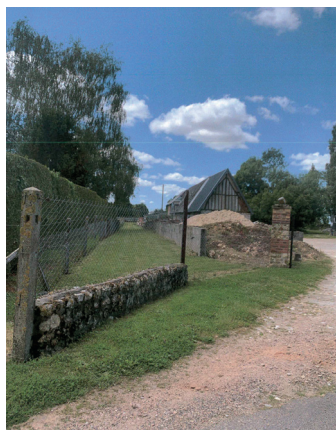
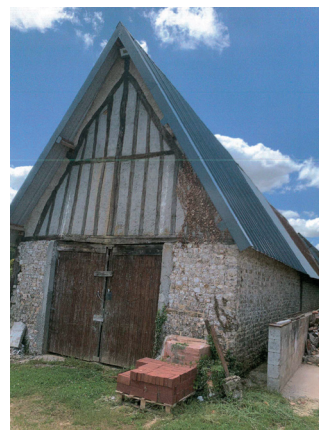
| <b>CRITERE 1</b><br>Qualité architecturale, patrimoniale et culturelle | - : Toiture tôle et fibrociment<br>+ : Façade à colombages avec silex en soubassement. Une façade bois (état dégradé). Ancien pressoir |

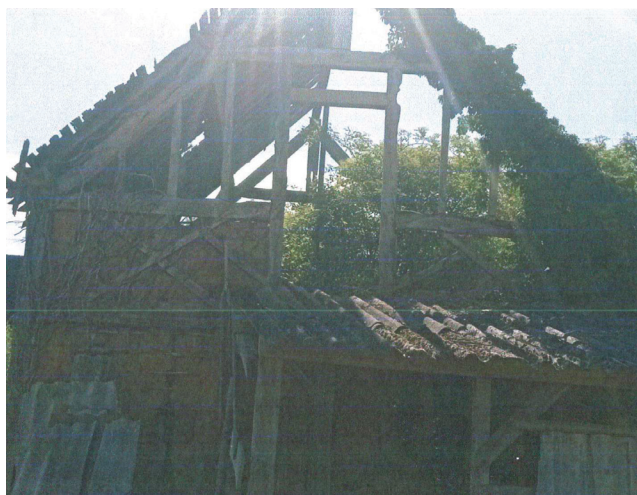
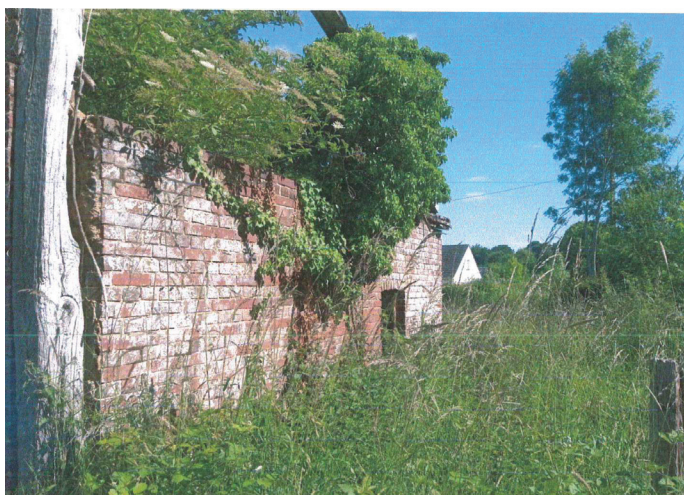
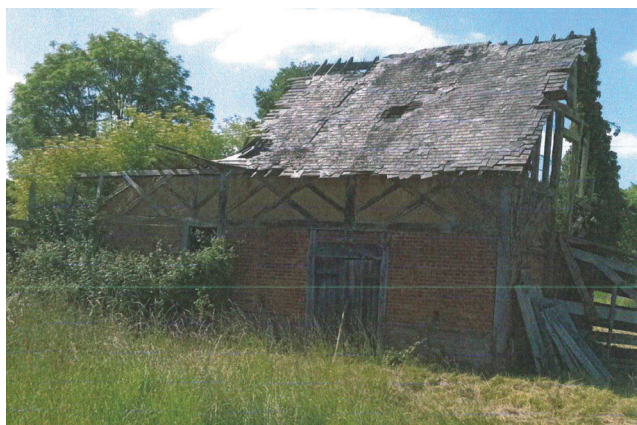
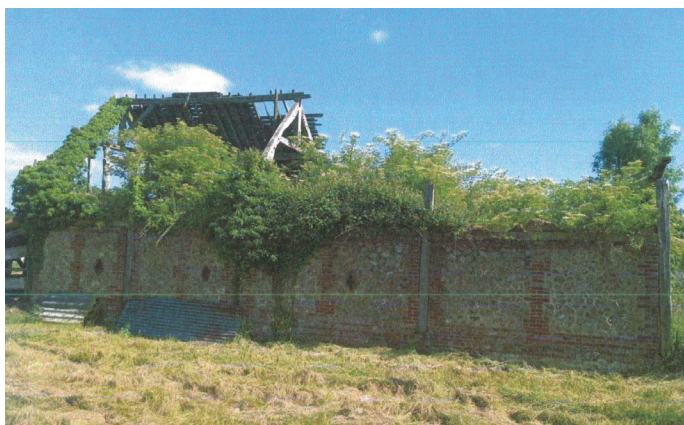
10

| <b>CRITERE 1</b><br>Qualité architecturale, patrimoniale et culturelle | - : Toiture ardoise en partie écroulée<br>+ : Façade à colombages + façades briques et silex. Ancien pressoir. |
| <b>CRITERE 2</b><br>Réseaux | Présence de l'ensemble des réseaux |
| <b>CRITERE 3</b><br>Situation avec l'activité agricole | Bâtiment à plus de 100m de toute activité agricole |
| <b>CRITERE 4</b><br>Insertion paysagère | Bâtiment intégré dans un hameau. Présence forte du végétal sur les abords. Pas d'incidence sur le paysage. |

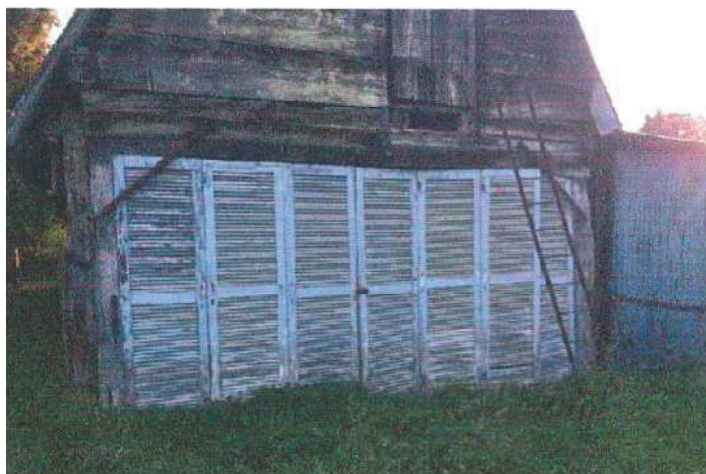
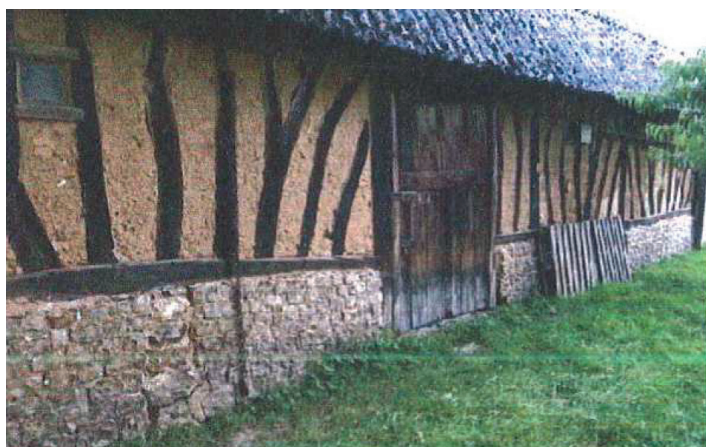
11

| <b>CRITERE 2</b><br>Réseaux | Présence de l'ensemble des réseaux sauf défense incendie (prévue pour 2024) |
| <b>CRITERE 3</b><br>Situation avec l'activité agricole | Bâtiment à plus de 100m de toute activité agricole |
| <b>CRITERE 4</b><br>Insertion paysagère | Bâtiment intégré dans un hameau. Présence forte du végétal sur les abords. Pas d'incidence sur le paysage. |

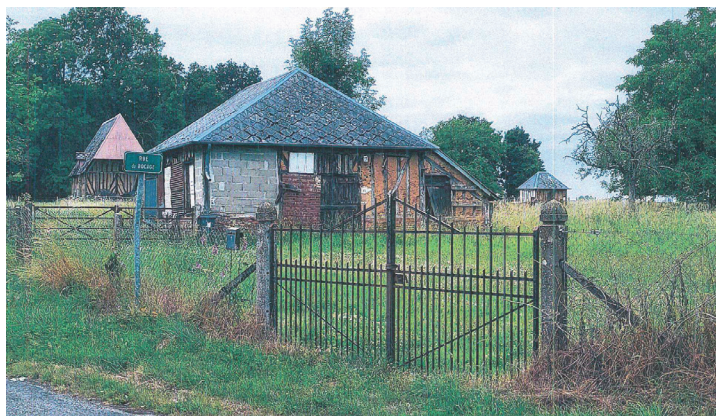
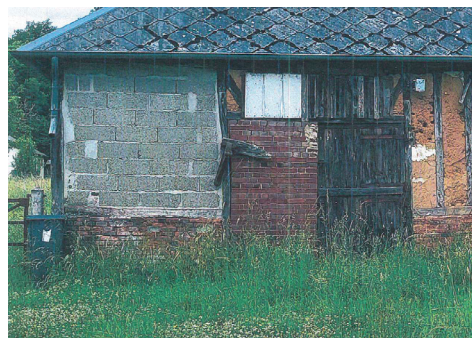
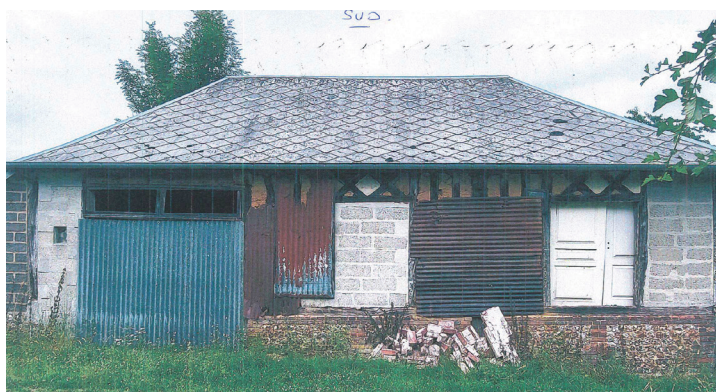
12

| <b>CRITERE 1</b><br>Qualité architecturale, patrimoniale et culturelle | <b>+</b> : Toiture ardoise. Façade à colombages. Reste de façade en brique et silex.<br><b>-</b> : Façade disparate avec présence de parpaings. Mauvais état général |
| <b>CRITERE 2</b><br>Réseaux | Présence de l'ensemble des réseaux |
| <b>CRITERE 3</b><br>Situation avec l'activité agricole | Bâtiment à plus de 100m de toute activité agricole |
| <b>CRITERE 4</b><br>Insertion paysagère | Bâtiment intégré dans un hameau. Ensemble architectural cohérent. Pas d'incidence sur le paysage. |

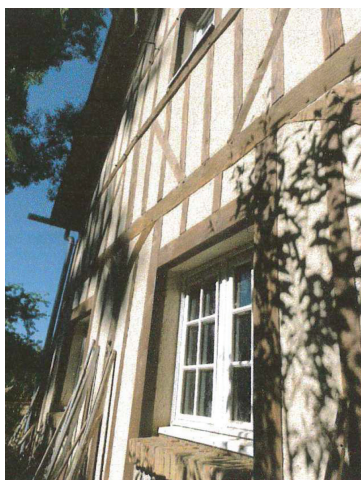
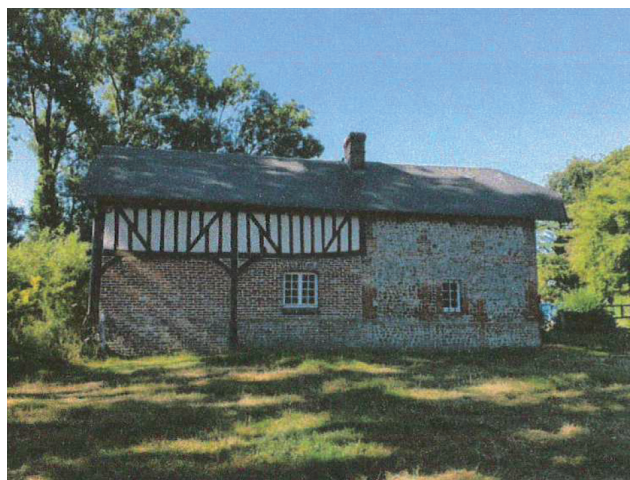
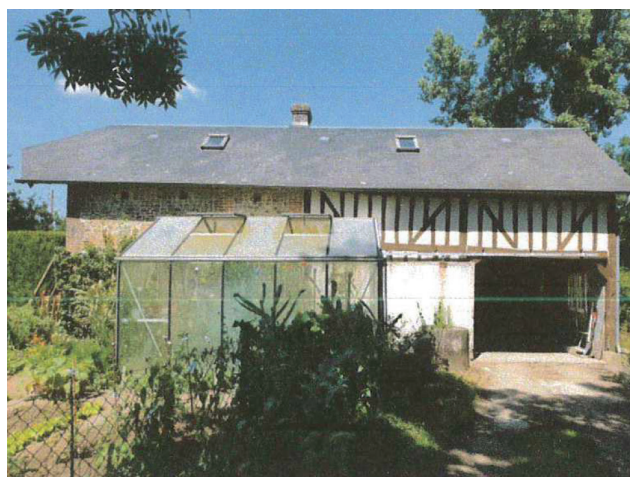
13

| <b>CRITERE 1</b><br>Qualité architecturale, patrimoniale et culturelle | Toiture en ardoises en bon état.<br>Façades mélangeant colombages, briques et silex.<br>Ensemble en bon état. |
| <b>CRITERE 2</b><br>Réseaux | Desserte par l'ensemble des réseaux |
| <b>CRITERE 3</b><br>Situation avec l'activité agricole | Bâtiment au sein d'une exploitation agricole en activité |
| <b>CRITERE 4</b><br>Insertion paysagère | Situation au sein d'une exploitation agricole et d'un ensemble bâti et paysager cohérent. Pas d'incidence sur le paysage. |

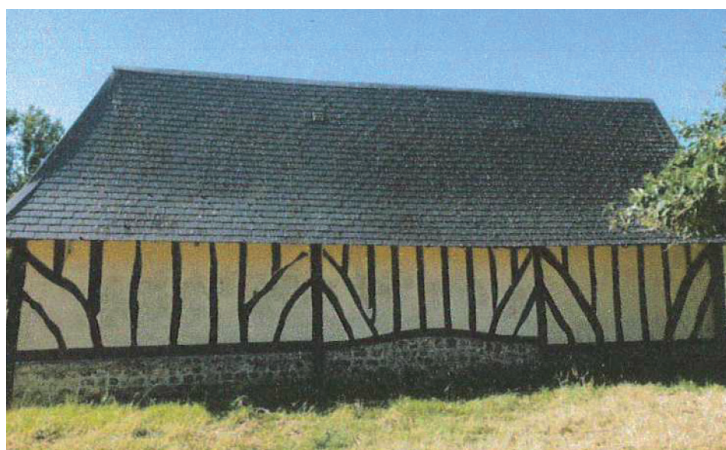
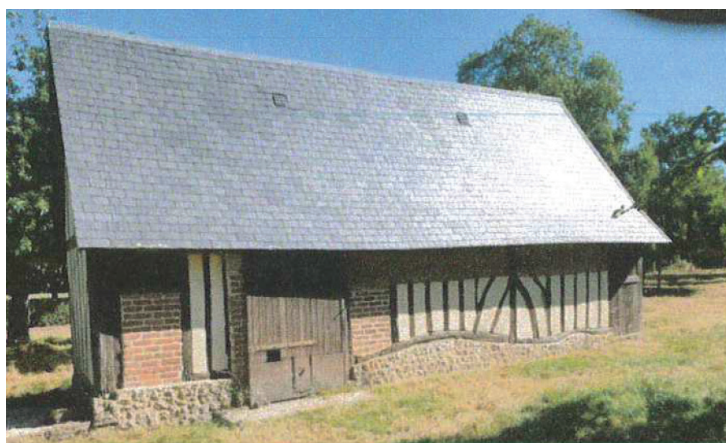
14

| <b>CRITERE 1</b><br>Qualité architecturale, patrimoniale et culturelle | | Toiture en ardoises en bon état.<br>Façades mélangeant colombages, briques et silex.<br>Ensemble en bon état. |
| <b>CRITERE 2</b><br>Réseaux | | Pas de desserte du bâtiment en lui-même mais présence des réseaux sur la propriété. |
| <b>CRITERE 3</b><br>Situation avec l'activité agricole | | Bâtiment au sein d'une exploitation agricole en activité |
| <b>CRITERE 4</b><br>Insertion paysagère | | Situation au sein d'une exploitation agricole et d'un ensemble bâti et paysager cohérent. Pas d'incidence sur le paysage. |

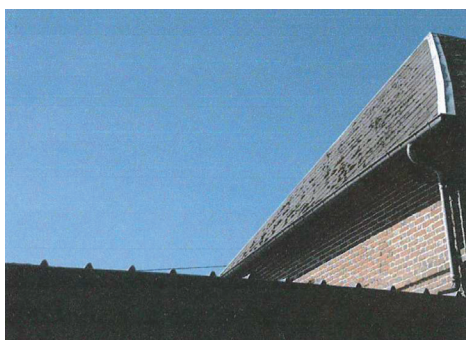
15

| <b>CRITERE 1</b><br>Qualité architecturale, patrimoniale et culturelle | - : Toiture ardoise fibrociment<br>+ : Façades briques en bon état<br>Architecture plus ordinaire et à la silhouette moins typique de la région. |
| <b>CRITERE 2</b><br>Réseaux | Desserte par l'ensemble des réseaux |
| <b>CRITERE 3</b><br>Situation avec l'activité agricole | Bâtiment au sein d'une exploitation agricole en activité |
| <b>CRITERE 4</b><br>Insertion paysagère | Situation au sein d'une exploitation agricole et d'un ensemble bâti et paysager cohérent. Pas d'incidence sur le paysage. |

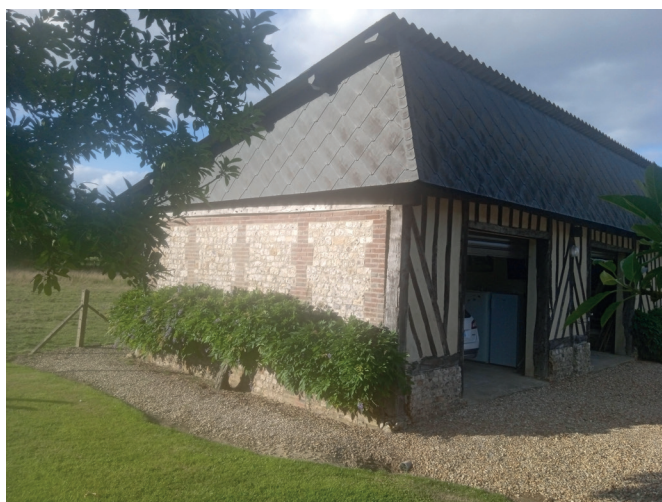
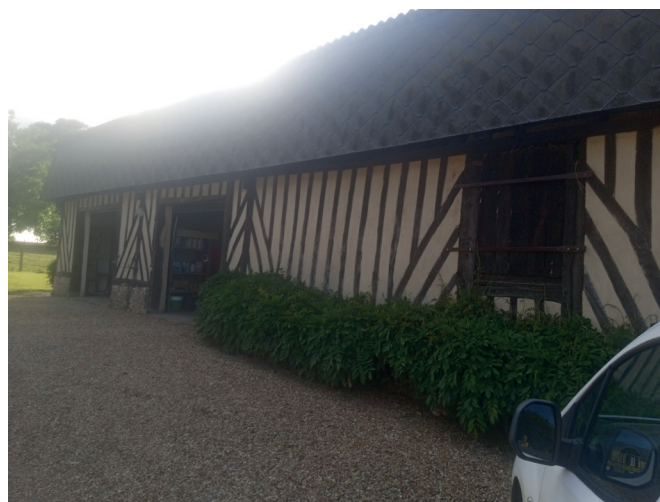
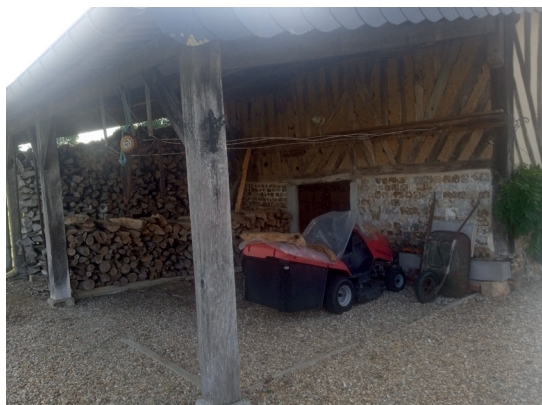
16

| <b>CRITERE 1</b><br>Qualité architecturale, patrimoniale et culturelle | - : Toiture tôle ondulée avec ardoises fibrociment. Forme de toiture peu traditionnelle (monopente)<br><br>+ : Façades à colombages avec bauge + façade et soubassement silex et briques. Murs en très bon état |
| <b>CRITERE 2</b><br>Réseaux | Réseaux ok<br><br>Desserte aisée par la voirie (bordure de rue)<br><br>Desserte incendie ok |
| <b>CRITERE 3</b><br>Situation avec l'activité agricole | Bâtiment à plus de 100m de toute activité agricole |
| <b>CRITERE 4</b><br>Insertion paysagère | Situation au sein d'une propriété entourée de végétation et à côté d'un autre bâtiment d'habitation. Peu visible depuis la route. Pas d'incidence sur le paysage. |
