# PLAN LOCAL D'URBANISME INTERCOMMUNAL D'EST ENSEMBLE (valant zonages « assainissement » et « eaux pluviales »)

## 7.4 ANNEXES INFORMATIVES COMMUNALES

### 20. Fiche matériaux - patrimoine

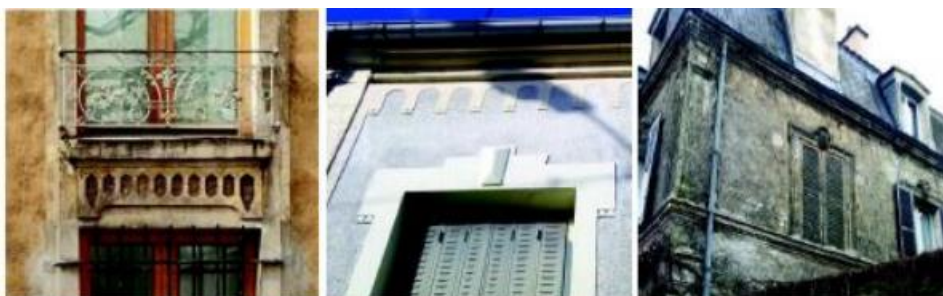
La très large utilisation de la brique dans la banlieue parisienne se développe à la fin du XIX<sup>ème</sup> siècle avec la mécanisation des procédés de production de la brique moulée. Les façades en briques ornent les ateliers, équipements maisons et immeubles de rapport.

La brique peut être de différentes couleurs, destinée à être enduite ou apparente. A Est Ensemble, on trouve surtout des briques rouges ou jaunes et de qualités différentes.

Elle peut être associée à une structure apparente (béton ou métallique) ou des éléments de modénature en staff, en mortier de pierre (imitation de pierres) ou en pierre calcaire. L'ornementation par la brique - décor en relief, variation des appareillages, motifs de briques polychromes et éléments en céramique mosaïque ou brique vernissée – est très présente et offre une grande variété. Il convient de conserver et de mettre en valeur ces éléments qui peuvent s'apparenter à de véritables tapisseries décoratives.

- **Etablir un diagnostic du bâti avec vérification des éléments de façade liés à l'évacuation des eaux de pluie; inventaire des constituants de la façade (éléments émaillés, polychromie, badigeons, peintures, ...) ; diagnostic de l'état de conservation et la composition et porosité de la brique;**

- **Le nettoyage : lavage du parement à l'eau à l'aide d'une brosse ou à basse pression et avec un détergent à ph neutre (biodégradable). Décapage précautionneux des ouvrages peints afin de ne pas endommager les éléments les plus fragiles. En cas d'encrassement plus important; il convient d'utiliser un nettoyant spécifique (type micro-gommage) et de faire réaliser ces travaux par une entreprise spécialisée.**

- **Réfection des joints avec un mortier de même nature et teinte que le préexistant (mélange de chaux aérienne naturelle et sable et sablon) ; les mortiers ciment sont à éviter.**

- **La substitution des briques, si nécessaire, se fera par des briques de même nature ( finition, texture, teinte).**
- **Restituer si nécessaire les éléments de décor en brique à l'identique et mettre en œuvre une finition au lait de chaux**

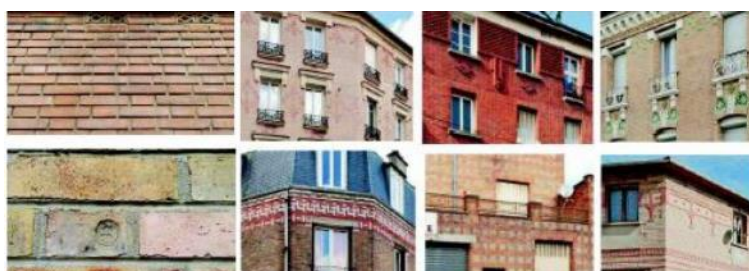
La brique silico-calcaire est composée de charges de carbonate de calcium, de silice et de chaux. Sa tenue dans le temps est variable et les désordres prennent souvent la forme d'un effritement de la surface lié à la dissolution des liants. Le lavage est délicat en raison de la fragilité du support et de l'oxydation de la surface (qui donne un aspect grisé à la façade).

- En cas d'encrassement important, il convient, comme pour la brique d'argile, de faire nettoyer la surface par micro-gommage par une entreprise spécialisée ;
- Réfection des joints dans la teinte d'origine ;
- En cas d'effritement de la surface, il convient de procéder à une minéralisation avec un composant à base d'ortho silicate d'éthyle, afin de reconstituer les liants; une hydrofugation peut être nécessaire.

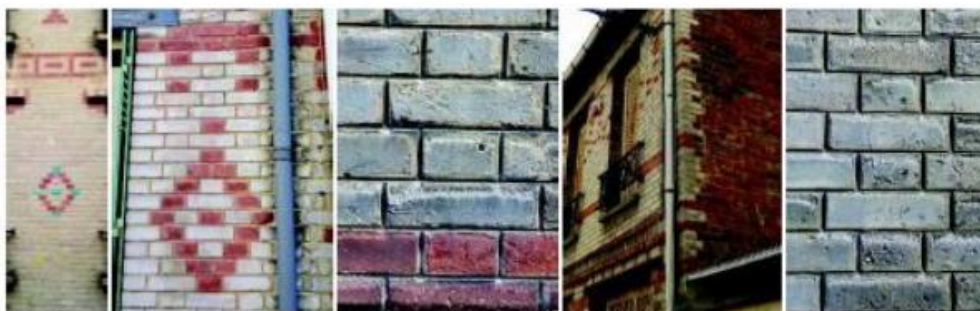
La pierre meulière se diffuse largement sur les villes d'Est Ensemble à la fin du XIXème siècle. Les maçonneries sont souvent composées de pierres irrégulières et de tailles différentes. Les murs sont destinés à être enduits ou à rester apparents.

- Etablir un diagnostic du bâti et de l'état des pierres ;
- Nettoyage à l'eau sans détergent (à la brosse) et à faible pression par micro-gommage par une entreprise spécialisée ;
- Reprise des joints, si nécessaire, avec un mortier à base de chaux naturelle teintée ;
- Si la pierre est trop dégradée, appliquer un minéralisant après nettoyage et reprise ;
- Proscrire la réfection des joints au ciment et le lavage à haute pression.
