# CONSTRUCTION D'UN BATIMENT LOGISTIQUE ET D'UNE STATION DE SEMENCES

## INFOS & DIAG

90-2 Rue Texier Gallas  
28 140, Orgères-en-Beauce

| Référence affaire – (25 020) | | | | | | |
|---|---|---|---|---|---|---|
| Mission DIAG – Selon Norme NFX 31-620 de décembre 2021 | | | | | | |

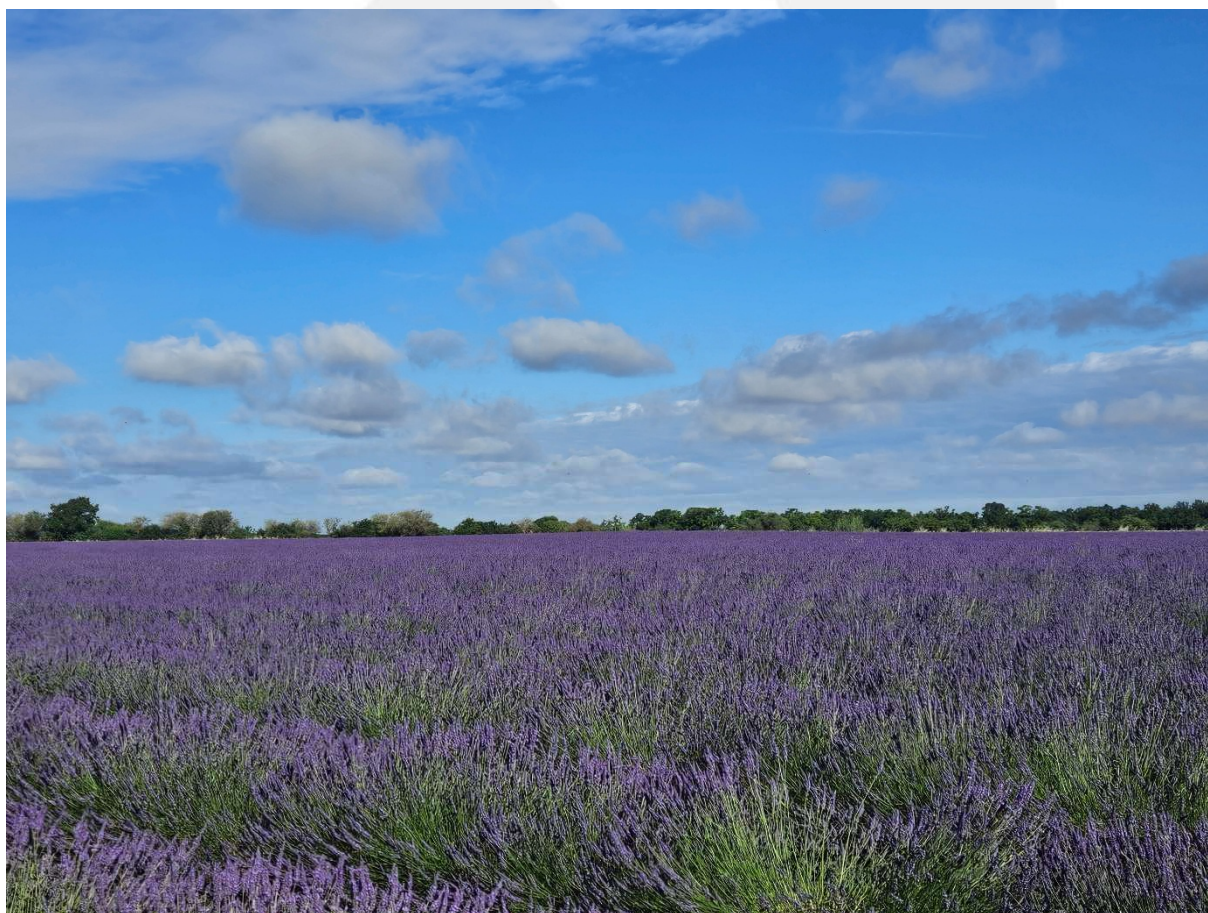
*Figure 4 : Vue globale du site d'étude*

La figure ci-après offre un aperçu global du site d'étude.
