# COMMUNAUTE D'AGGLOMERATION DU GRAND CHAMBERY

## ETUDE DES RISQUES NATURELS ET ETABLISSEMENT DE PIZ PARTIELS SECTEURS DE CHAMBERY

### MODIFICATION M5

| OBJET : | Carte d'aléas ou PIZ pour PLUi |

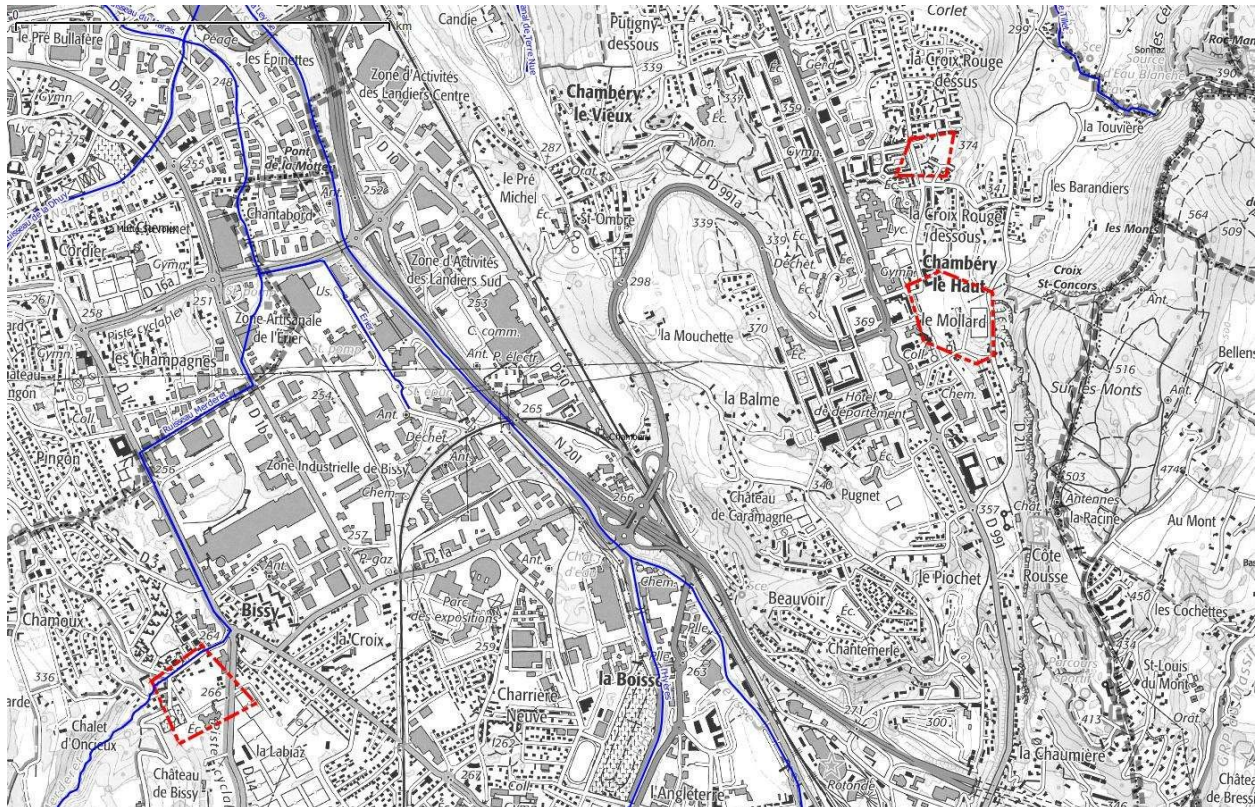
**Figure 1 - Situation des secteurs étudiés**

Le périmètre d'étude est constitué de dix parties, correspondant à des parcelles classées « 2AU » dans le zonage du PLUi HD :

- Bissy : en dent creuse dans le quartier de Bissy, le long du ruisseau du Merderet, à proximité de l'église Saint-Valentin ;
- Croix Rouge : à proximité du jardin partagé des 2 ânes et des lotissements du hameau de le Chenavière ;
- Les Hauts de Chambéry : entre le pôle de Santé Chambéry Nord et la route de Saint-Saturnin.

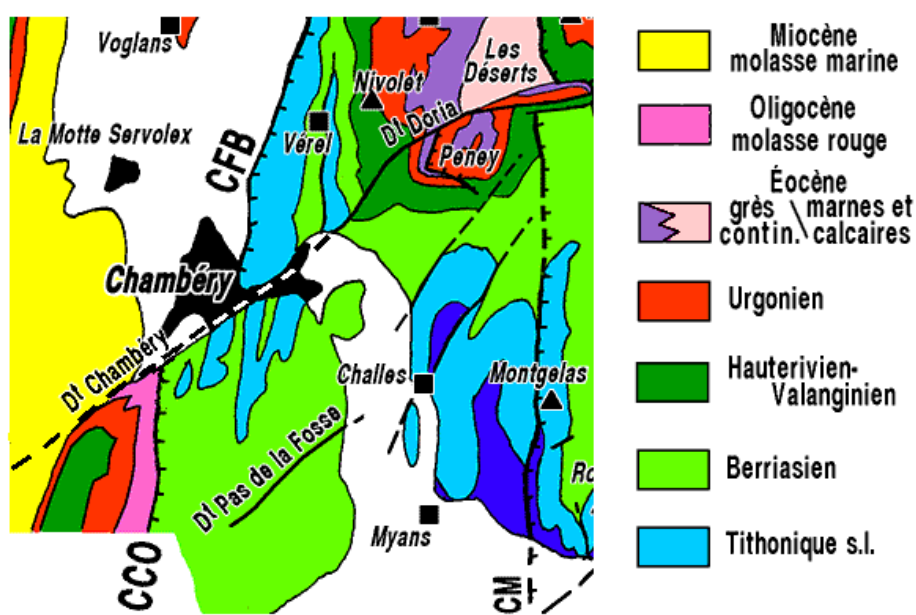
**Figure 2 - Carte géologique simplifiée d'après M. Gidon (échelle ≈ 1/200 000)**

La cluse de Chambéry est creusée entre les massifs subalpins des Bauges au NE et de la Chartreuse au SW, qui se correspondent plus ou moins : le plateau du Revard, avec à son Ouest les sommets du Revard et du Nivolet, est structurellement aligné avec le synclinal des plateaux de Chartreuse avec sur son flanc Ouest les sommets du Granier, du Pinet...

Ces deux massifs ont une stratigraphie également très comparable, avec un relief bâti autour des calcaires jurassiques du Tithonique et surtout ceux de l'Urgonien, qui forment souvent deux barres superposées.

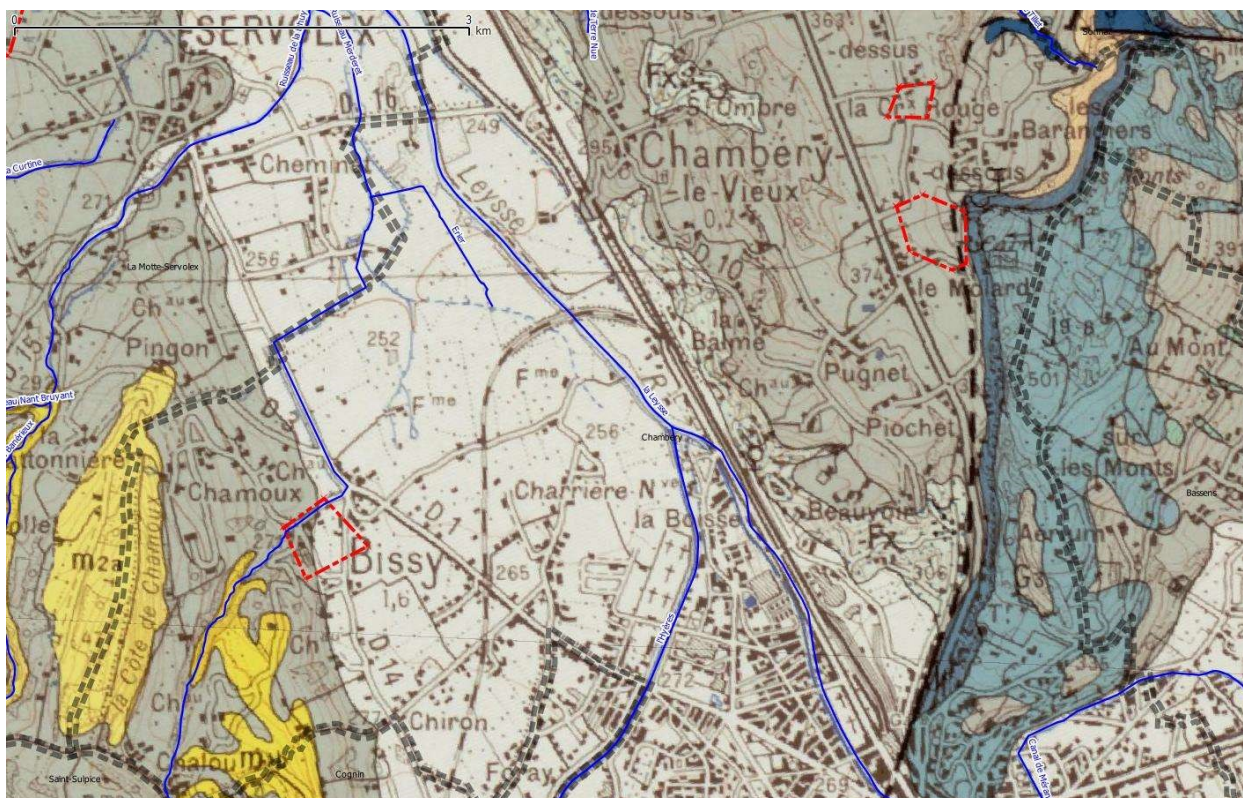
**Figure 3 - Carte géologique au 1/50 000 et situation des secteurs étudiés**

La majorité des sites étudiés sont constitués par des moraines datant de la glaciation du Würmien [G3], voire dans les alluvions modernes de la plaine de la Leysse [Fz]. Certains sites sont situés à proximité d'escarpements en calcaires Tithoniques [j9-8] (notamment les Hauts de Chambéry).

Les calcaires sont susceptibles de produire des éboulements rocheux, avec une activité qui dépend du faciès local et des conditions d'affleurement et qui sera étudiée au cas par cas ; ils sont par contre peu sensibles aux glissements de terrain, ou modérément lorsqu'ils sont plus marneux.

Les moraines ou les éventuelles altérites ou colluvions de couvertures peuvent être plus sensibles à ces glissements, surtout lorsqu'ils sont sur des substrats plus argileux (molasses à Bissy).

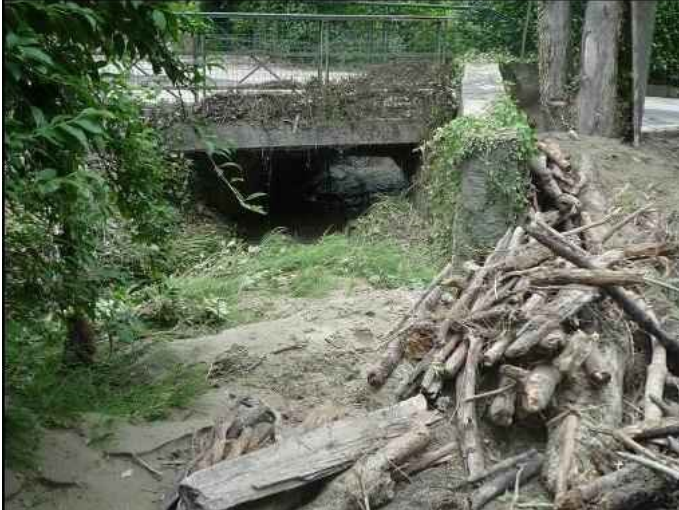
| Date | Localisation | Phénomène | Source |
|---|---|---|---|
| 07/06/2015 | Chambéry (Bissy) | <p>Débordement du Merderet le 7/6 à la suite d'un fort orage (45 à 60mm de pluie en 30mn, vue du pont amont ci-dessous) sur les secteurs de Chevalière (nombreuses propriétés inondées ainsi que le nouvel Ehpad des Charmilles et l'ancien) et Paul Girod en aval.</p> | RTM |

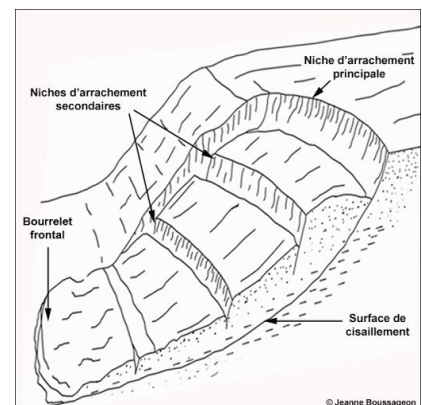
Le phénomène classique montre généralement une surface de rupture bien marquée, formant des crevasses caractéristiques en surface (cf. figure ci-contre de l'IRMa Grenoble).

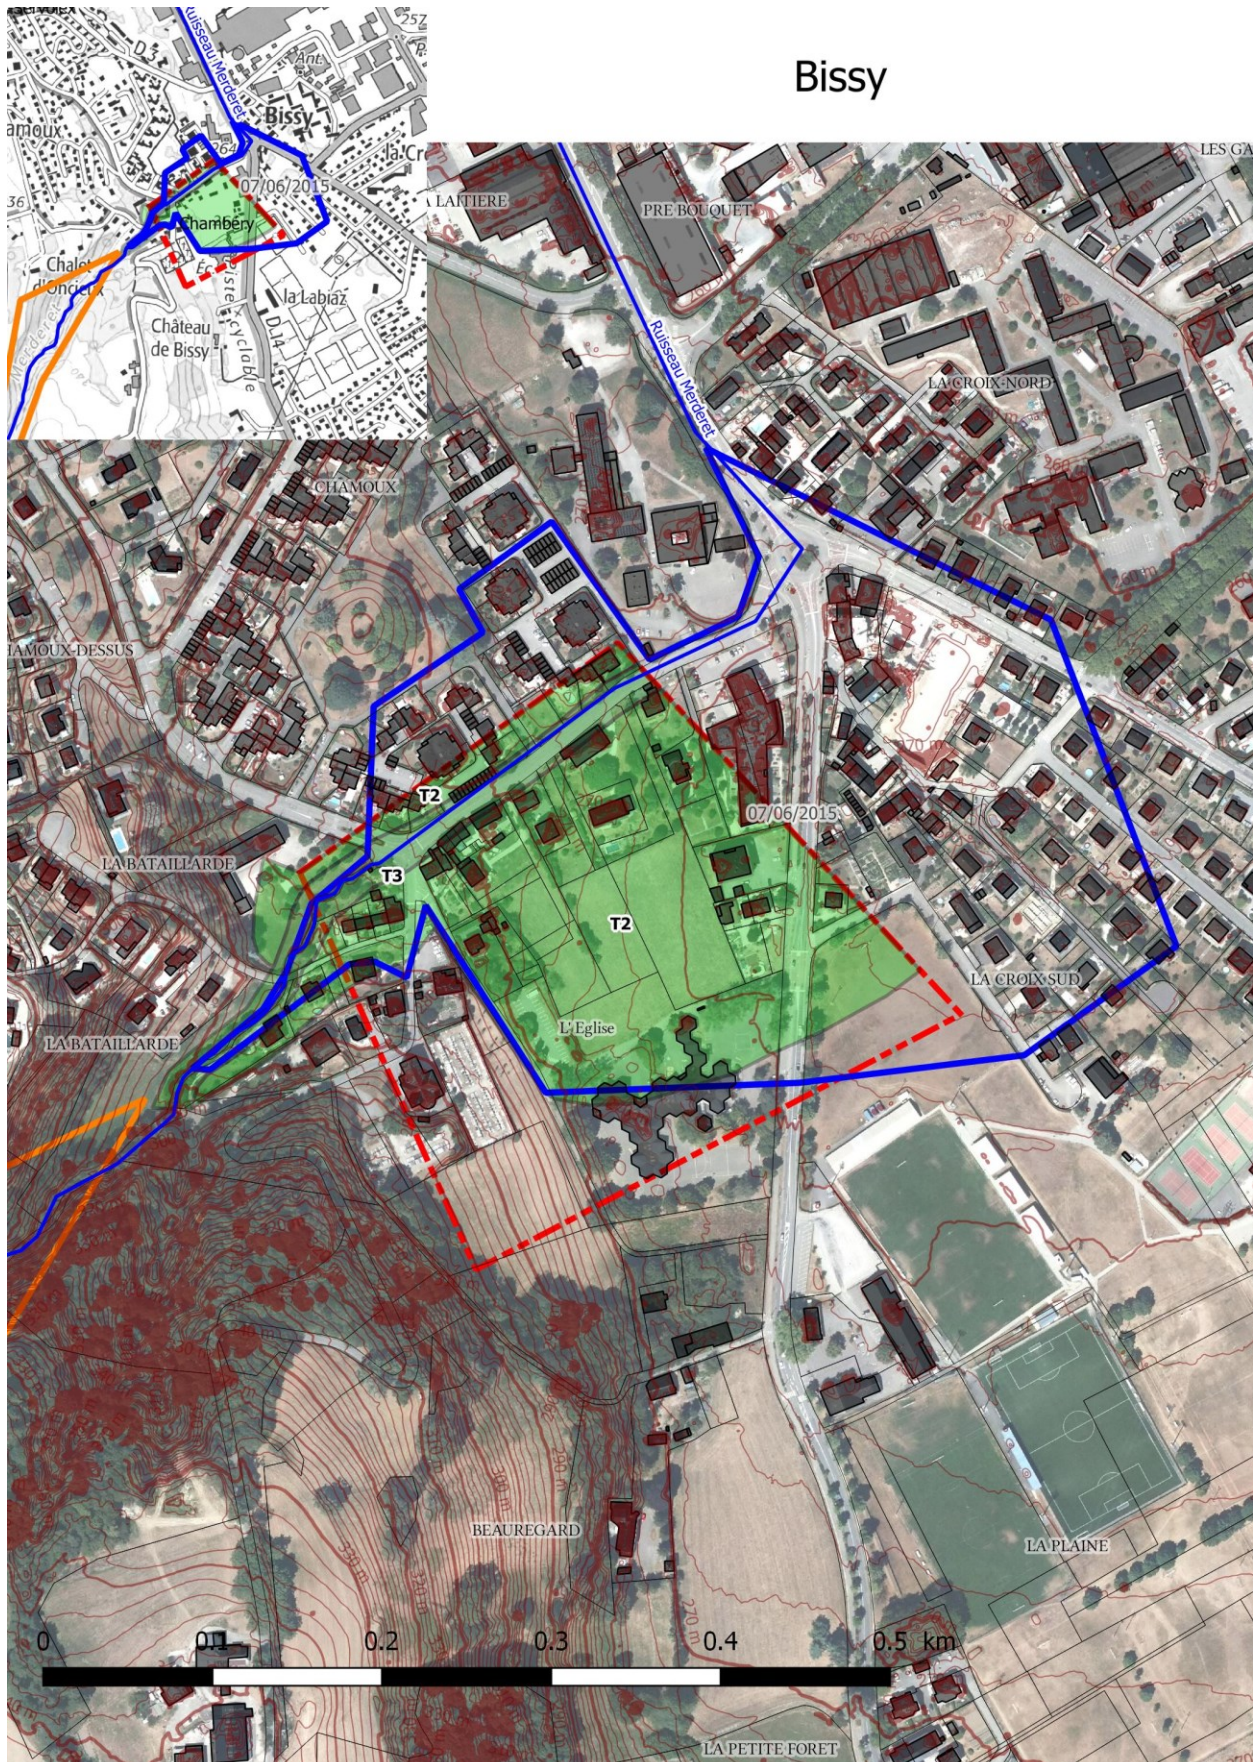
### 3.2.1 Bissy

Le site correspond à un champ en pente faible (4% vers l'est), avec une morphologie de jupe ou de cône de déjections peu marqué, au débouché du ruisseau du Merderet, qui a un bassin versant d'1.3km<sup>2</sup> dans les molasses gréseuses du Burdigalien, et les molasses sableuses de l'Helvétien au sommet, largement recouvertes de matériaux glaciaires.

Le cours du Merderet en amont est fortement incisé entre des berges hautes et raides, avec des indices de glissements passés, et donc un potentiel fort de transport solide.

De plus, la BDMvt du BRGM recense un glissement ancien dans le cours amont du Merderet, sans plus de précisions.

*Vu les faibles possibilités de protection collective pour ce secteur, on ne recommande pas la constructibilité de l'aléa moyen T2.*

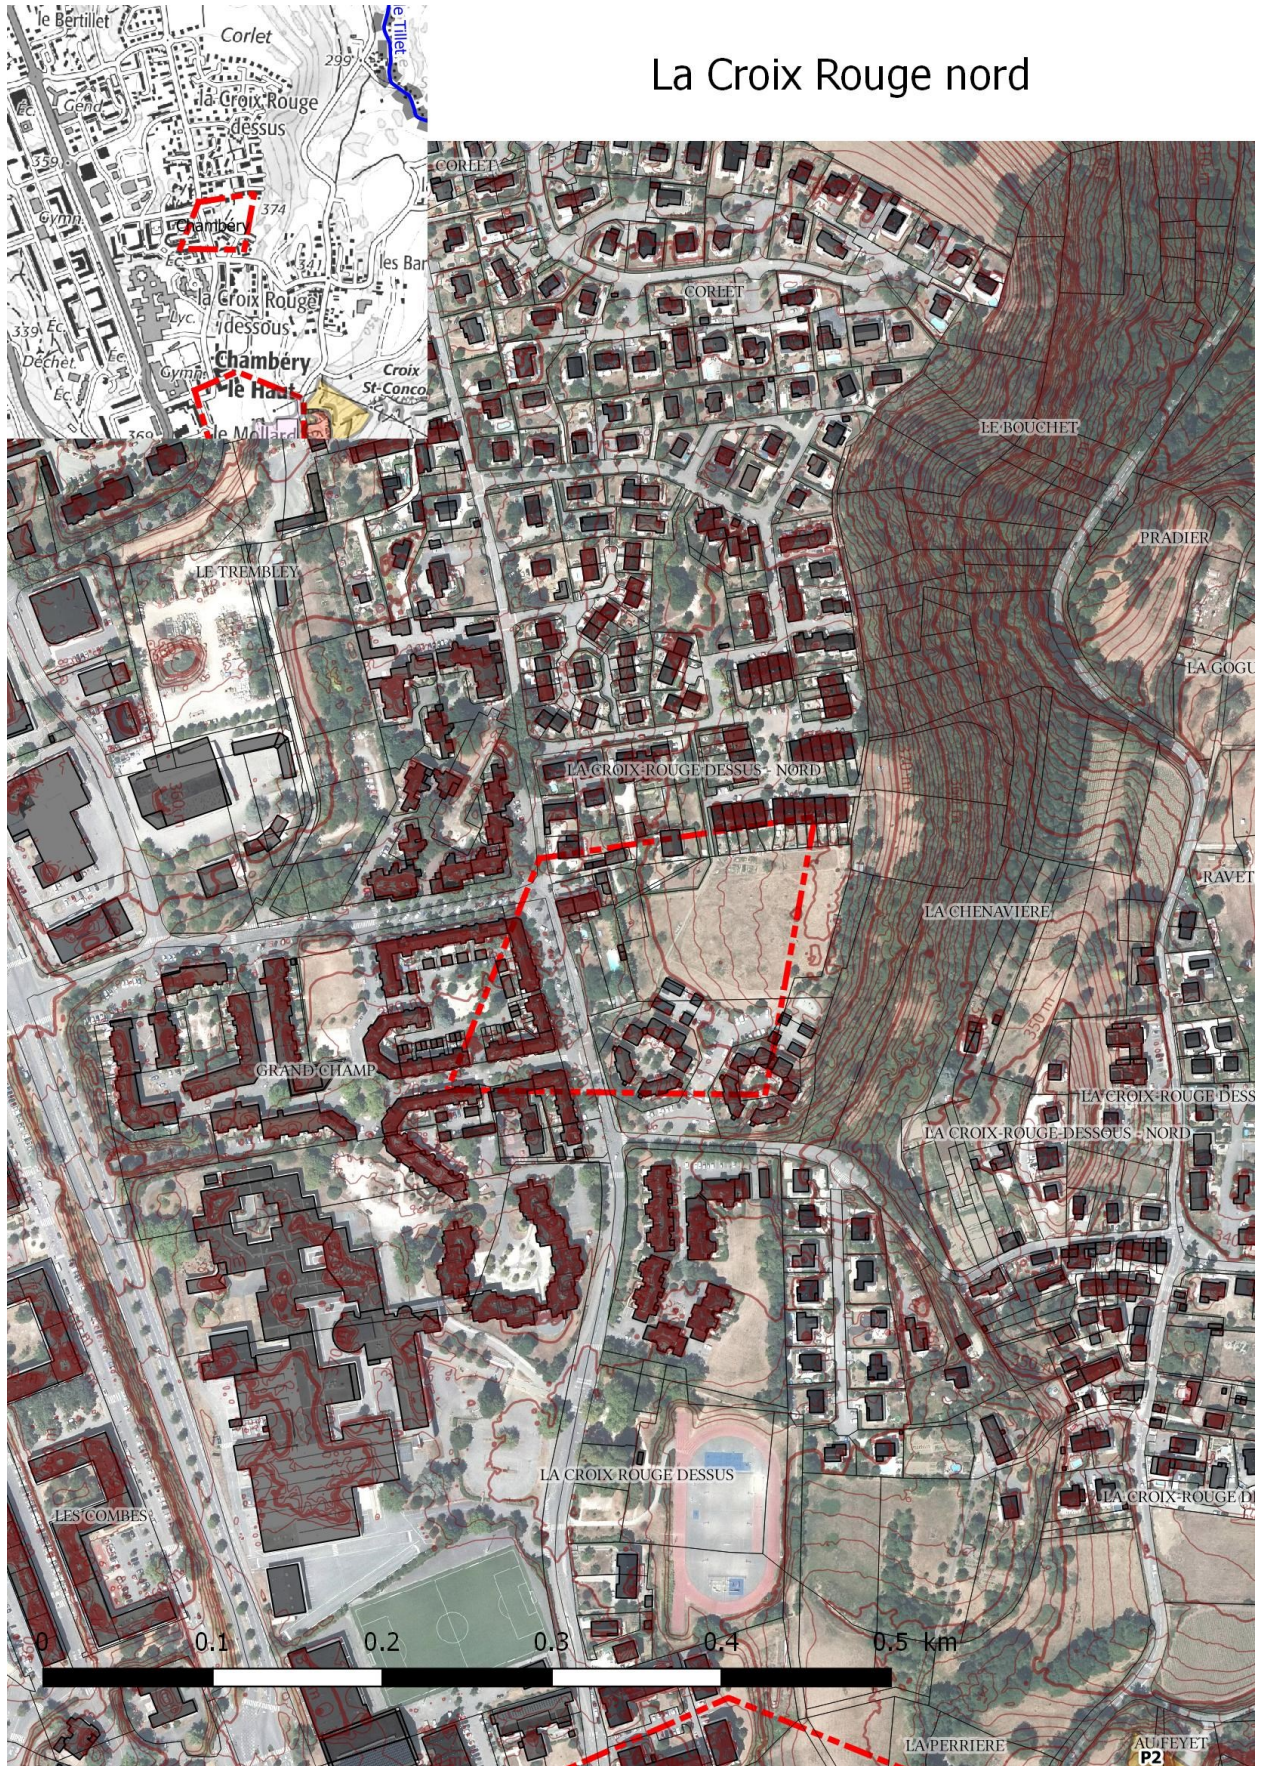
### **3.2.2 Croix Rouge Nord**

Le site correspond à un champ sub-horizontal (pente de l'ordre de 5%), d'une superficie de 4000m<sup>2</sup>, sur les flancs d'une bosse topographique, d'origine probablement morainique. Au-delà de la limite Est du secteur, on observe un talus à 20° environ qui descend vers l'est.

Ce secteur n'est pas exposé aux risques naturels prévisibles étudiés.

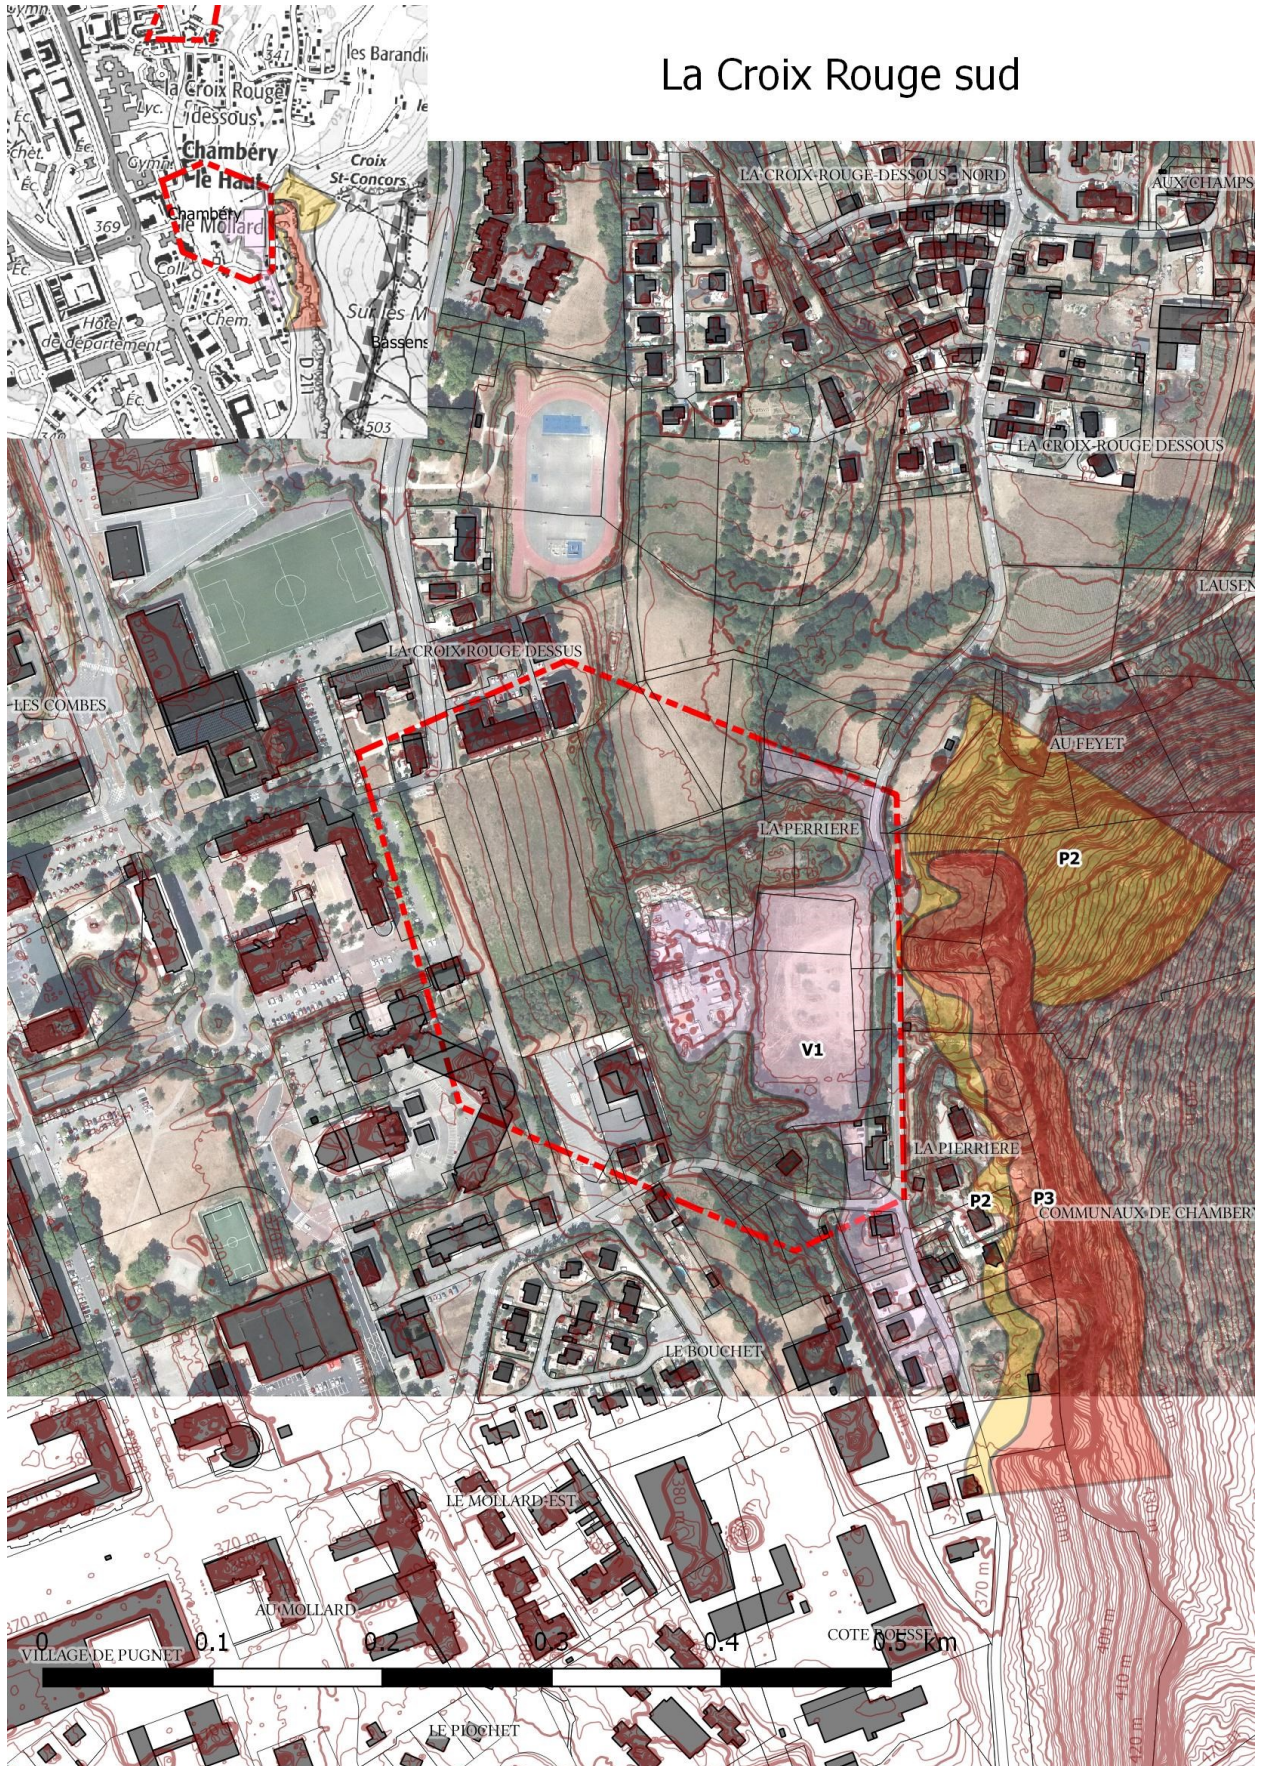
### 3.2.3 Croix Rouge Sud

Le site correspond à un plateau (pentes faibles), d'une superficie de 4 ha. Au-delà de la limite Est du site, on trouve le talus puis l'escarpement de la falaise des Monts ; au nord-est, au contraire, le terrain descend vers un vallon en direction de Sonnaz.
