## Diagnostic sur la commune de BACOUËL-SUR-SELLE

Date de l'entretien : 22/02/2017

### 1. Description générale de la gestion des eaux pluviales

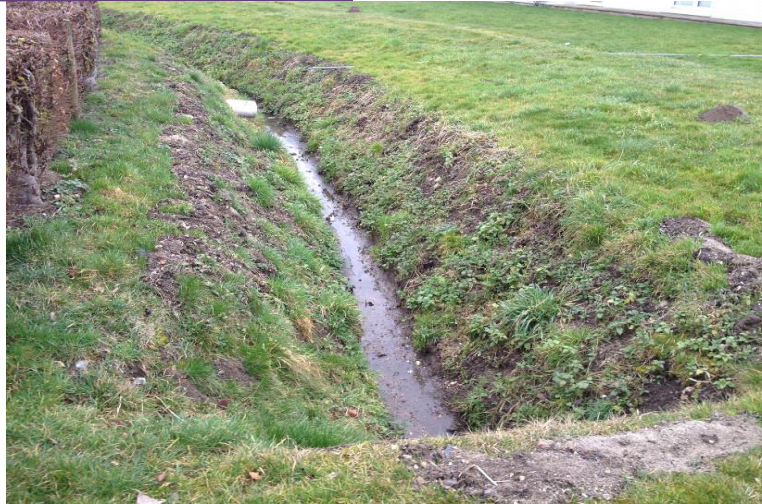
| ID<br>Commune | Type<br>d'ouvrage | Précisions |
|---|---|---|
| 1 | Fossé | Rejette vers la Selle |

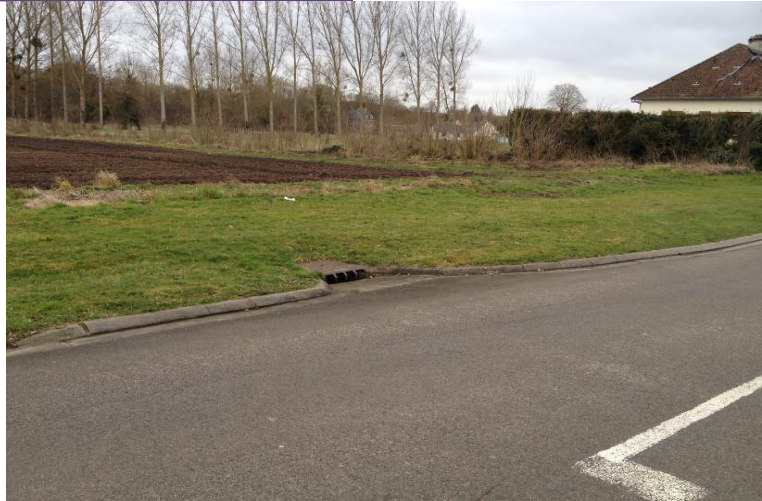
| ID<br>Commune | Type<br>d'ouvrage | Précisions |
|---|---|---|
| 2 | Fossé | Collecte lotissements, voirie |

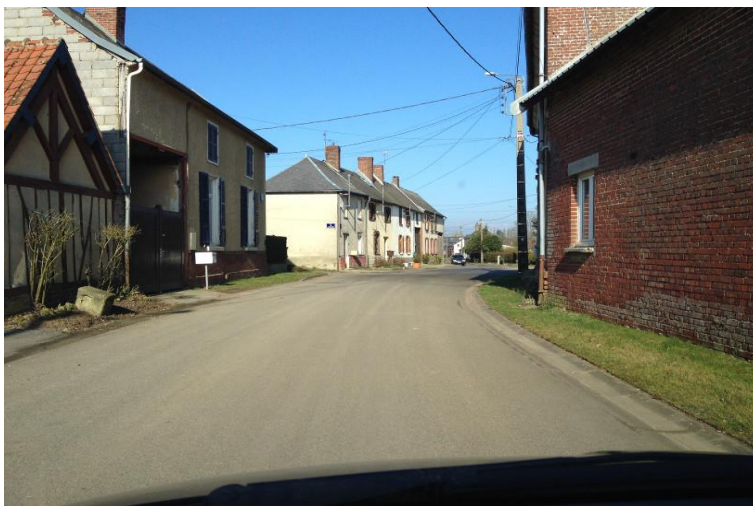
Caniveau collectant les EP, trottoirs enherbés

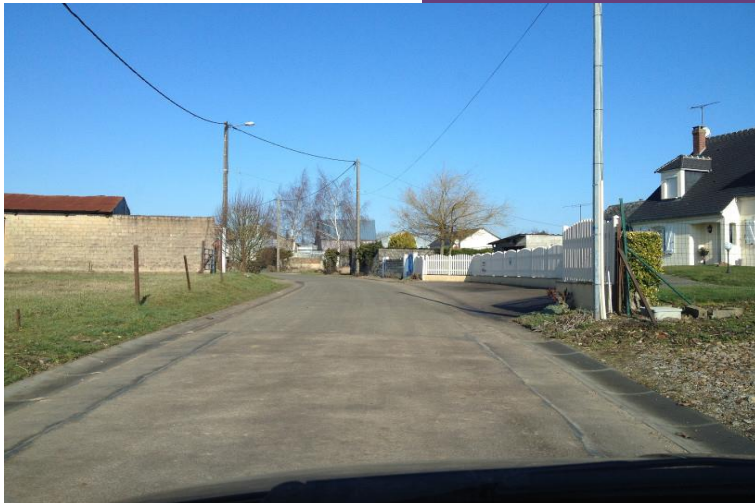
Caniveau collectant les EP

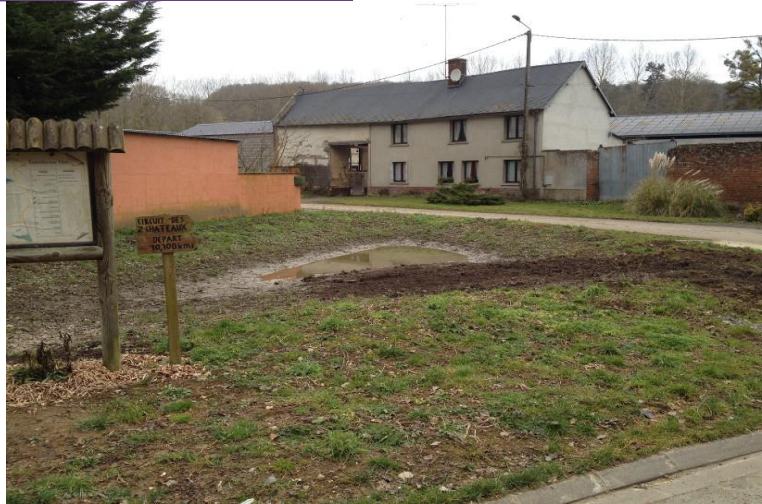
| ID<br>Commune | Type d'ouvrage | Précisions |
|---|---|---|
| 1 | Bassin d'infiltration | Collecte des EP de la commune<br><br>Va être planté |

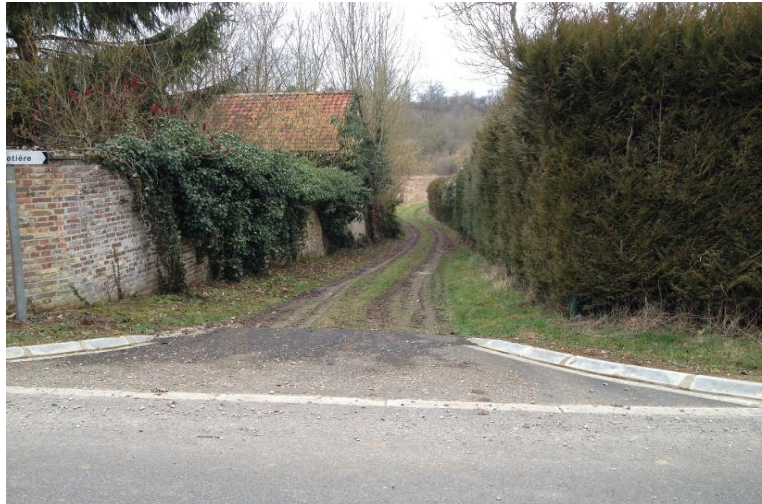
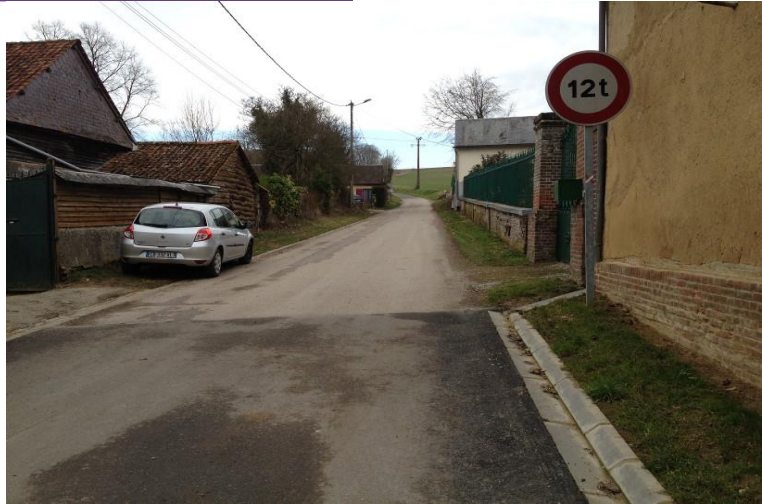
| ID<br>Commune | Fréquence | Remarques |
|---|---|---|
| 1 | Point sensible | La route en provenance de Belleuse est particulièrement pente et draine ainsi des volumes d'eau importants. La majorité de ces eaux part dans la grande Rue vers le bassin d'infiltration. Le reste est dirigé vers le chemin en terre situé en face menant au cimetière. De nombreuses saignées sont d'ailleurs implantées dans les bas-côtés afin de limiter l'arrivée d'eau au carrefour de la RD100. Elles sont efficaces lorsqu'elles sont entretenues. |

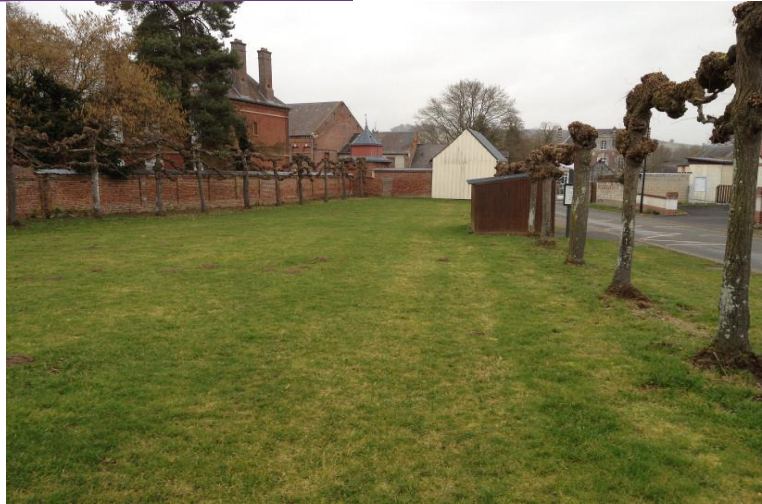
| ID<br>Commune | Type<br>d'ouvrage | Précisions |
|---|---|---|
| 4 | Tranchée et puits d'infiltration | Collecte du ruissellement venant de la route de Belleuse et descendant jusque là<br>La tranchée située sous la place enherbée devant la mairie absorbe le ruissellement et le dirige vers un puits d'infiltration. Le trop plein de puits ressort sur la rue. |

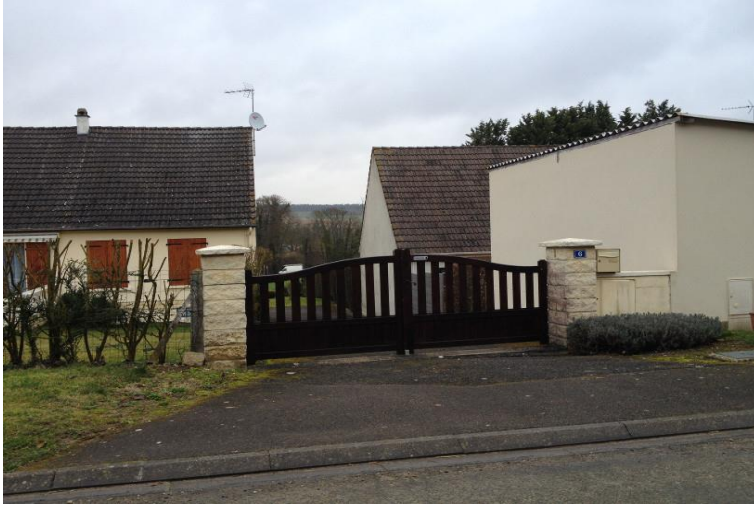
Descente de garage

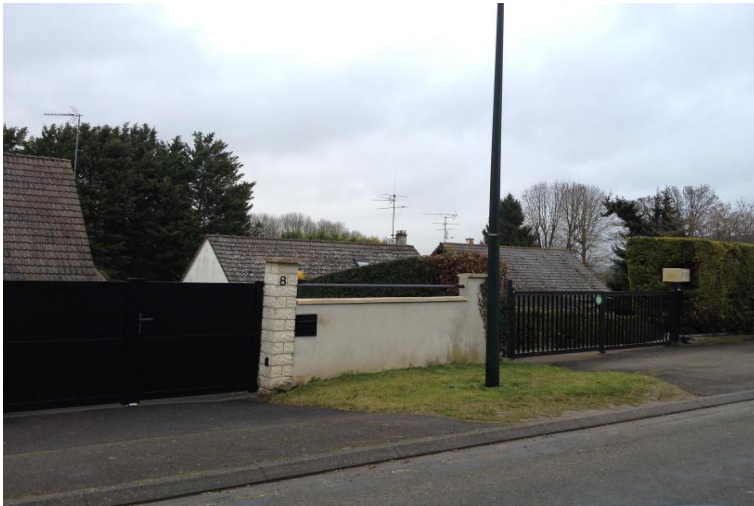
Descente de garage

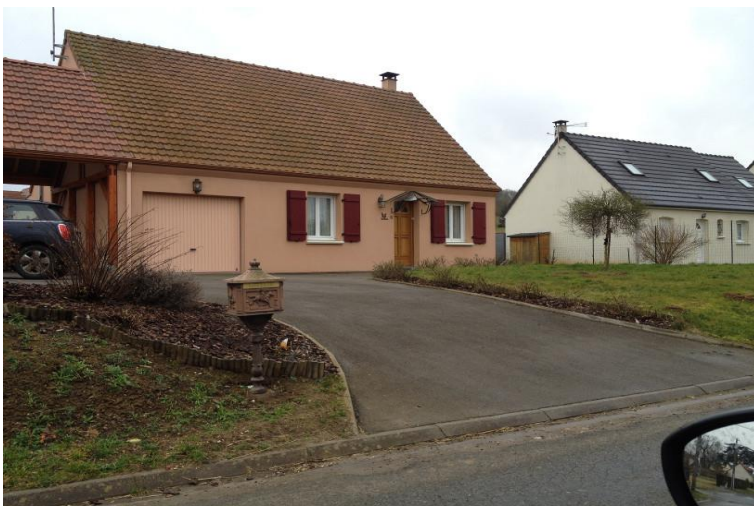
Imperméabilisation importante

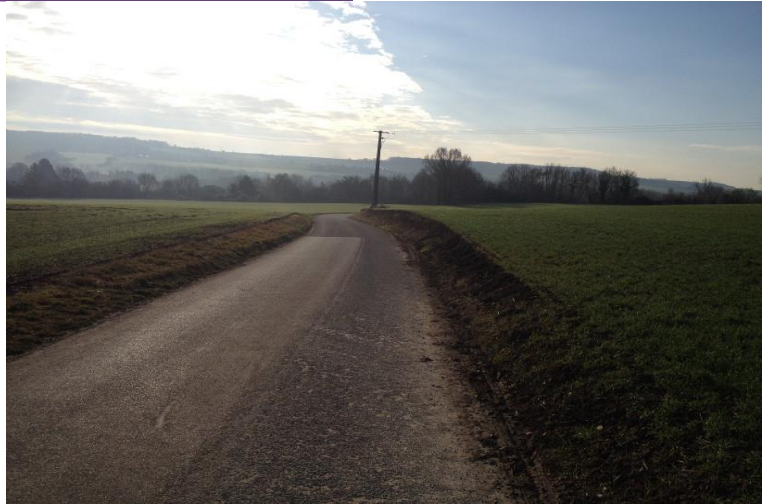
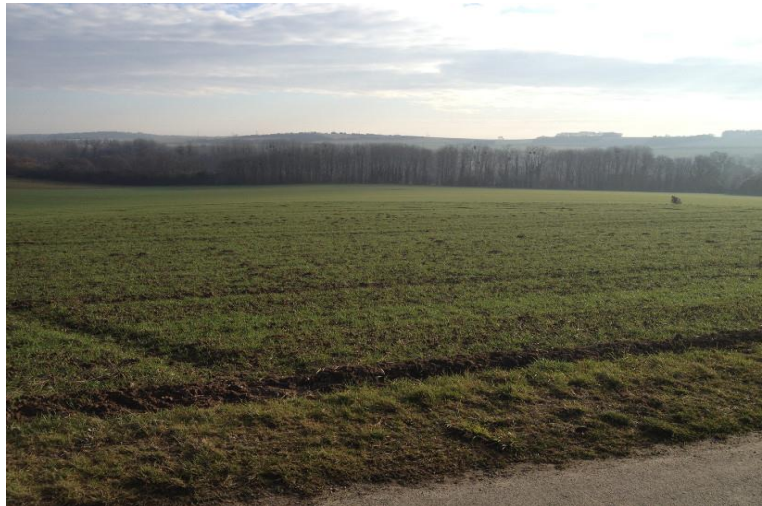
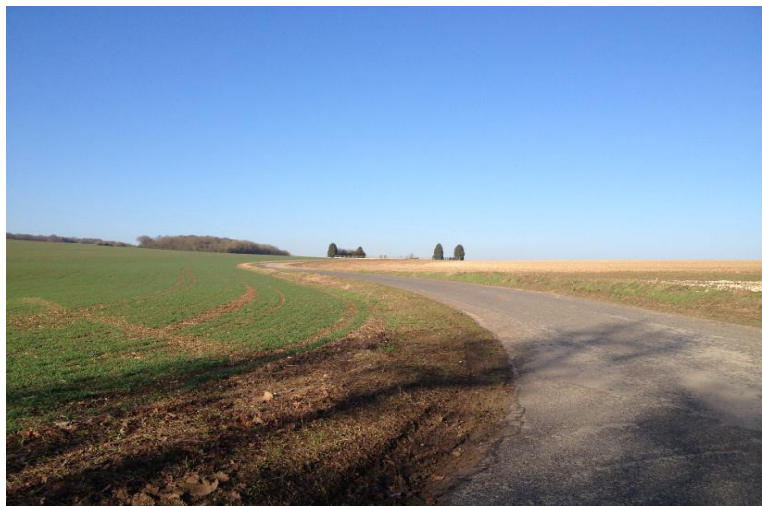
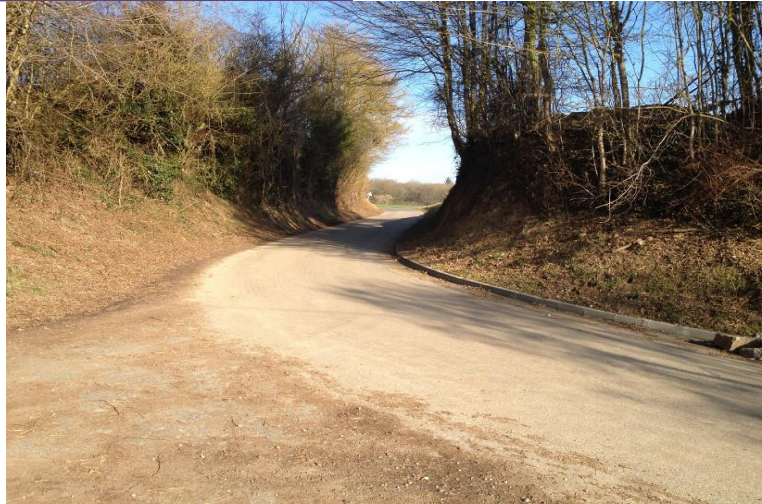
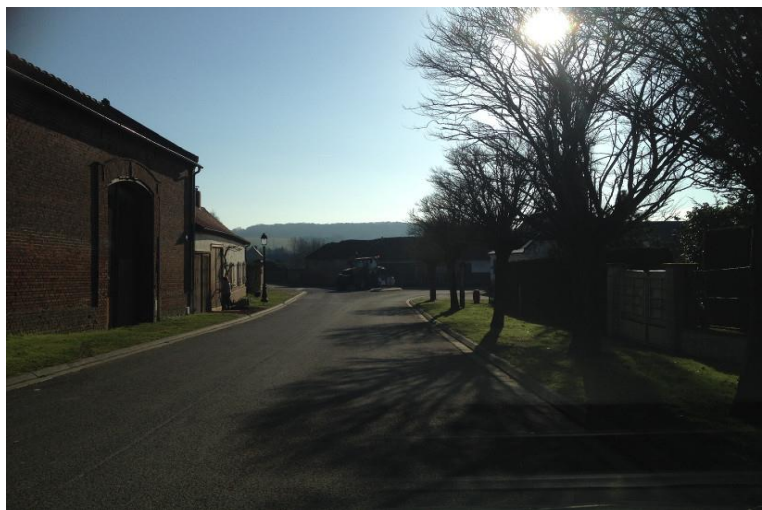
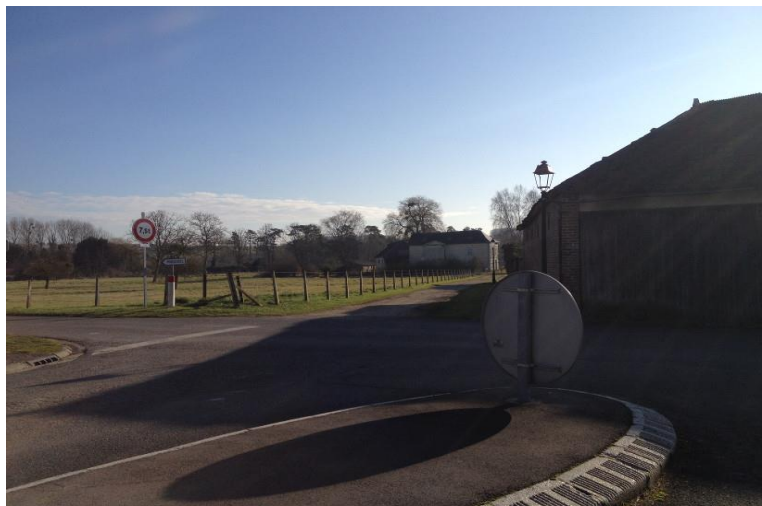
| ID<br>Commune | Fréquence | Remarques |
|---|---|---|
| 1 | Très exceptionnel | <p>La commune a subi une coulée de boue en mai 2009 dans la Rue du Général Leclerc et Route de Prouzel. Elle s'est produite suite à une forte précipitation (70-80 mm en 1 heure) sur une parcelle de pommes de terre cultivée dans le sens de la pente Route de Prouzel. Le bitume des voiries a été soulevé et plusieurs habitations ont été inondées. La commune dispose pour cet événement d'un arrêté de reconnaissance de l'état de catastrophe naturelle. Cet événement s'était déjà produit en 1998 (à l'automne, lié à un champ de betterave).</p> <p>Le ruissellement formait un torrent sur la rue de la mairie. Ces événements ont été très impactants. Monsieur le Maire redoute à chaque orage un épisode similaire.</p> <p>Une étude a été réalisée suite à l'épisode de 1998 mais aucun aménagement n'a été réalisé. Des aménagements ont été faits en 2010 suite à l'épisode de 2009.</p> <p>Les problèmes se posent au printemps et à l'automne.</p> <p>Le champs de PdT est de plus un terrain argileux, alors que le reste du plateau est crayeux.</p> |

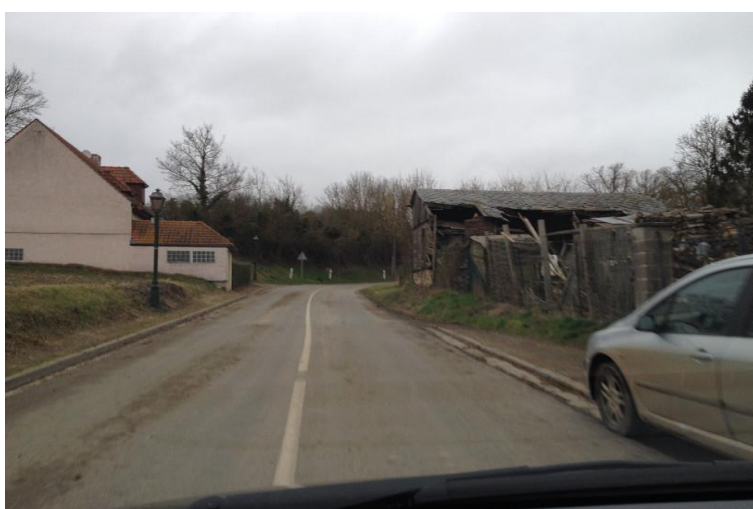
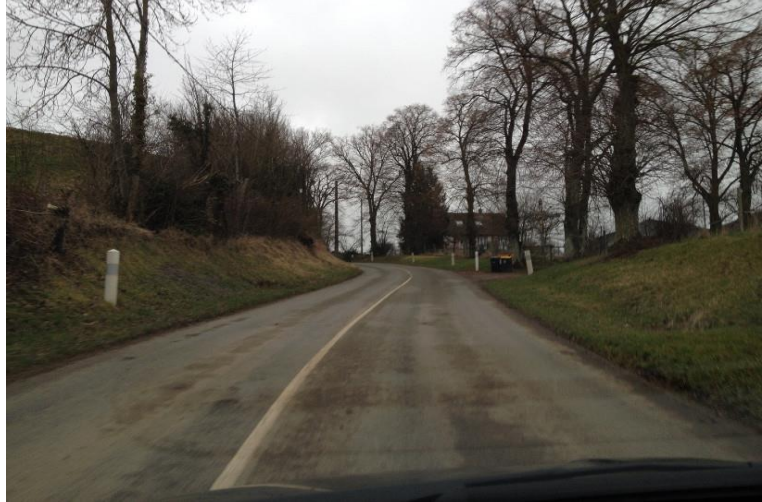
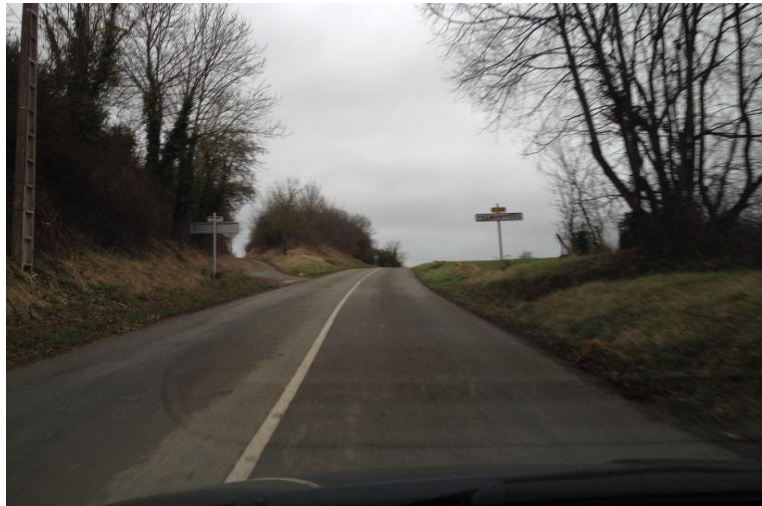
1

| | | <p>entretenu par le département et elles sont comblées rapidement du fait du passage des tracteurs. C'est le désordre le plus impactant de la commune.</p> |

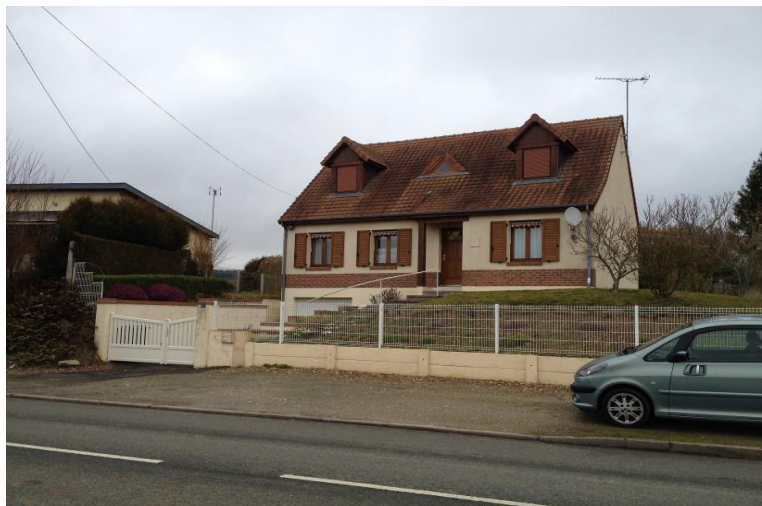
| 2 | Lors des orages | <p>Un second défaut d'évacuation est constaté au niveau du n°33 de la Rue du 7 juin 1940 à l'origine d'inondation de voirie durant quelques heures, dangereuse pour des automobilistes. Ce phénomène peut se produire plusieurs fois par an, à chaque forte pluie. Une bouche d'égout se rejette dans un champ (qui était auparavant une pature). Il arrive que l'agriculteur accroche le tuyau et le bouche. L'eau ne peut alors plus s'évacuer et inonde la route. L'employé communal doit alors aller déboucher le tuyau. La DDTM a préconisé de tout refaire mais la commune ne peut pas se permettre ce coût actuellement.</p> |

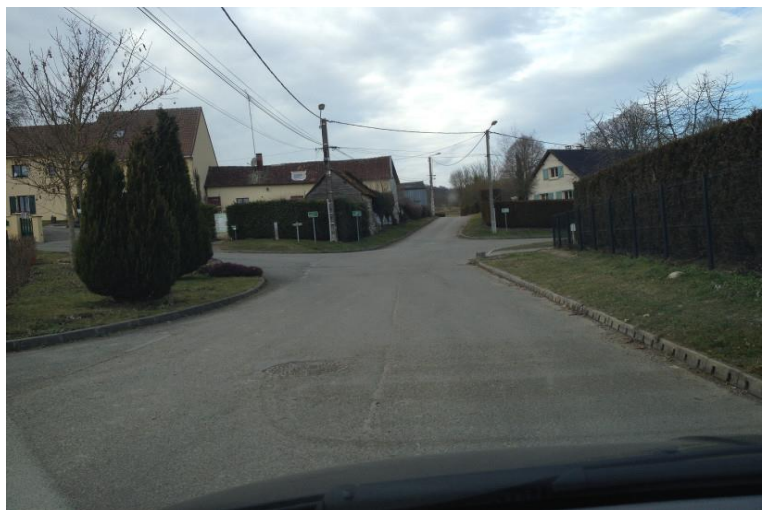
| ID | Fréquence | Remarques |
|---|---|---|
| 2 | Lors des orages | <p>Le Quartier de l'Outre-l'eau réceptionne également des arrivées d'eau boueuses lors de fortes intempéries.</p> <p>Le ruissellement important abîme les chemins.</p> |

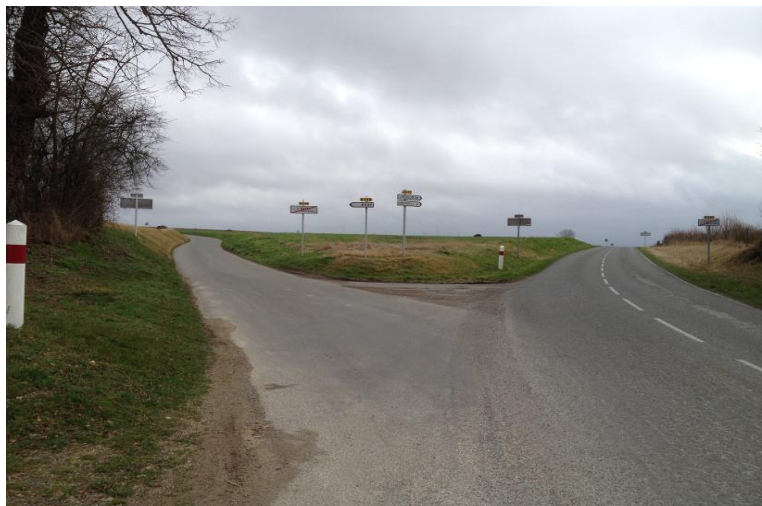
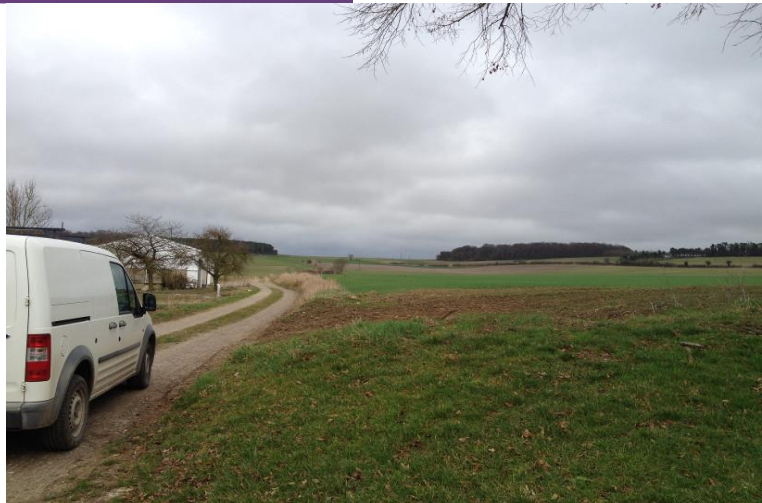
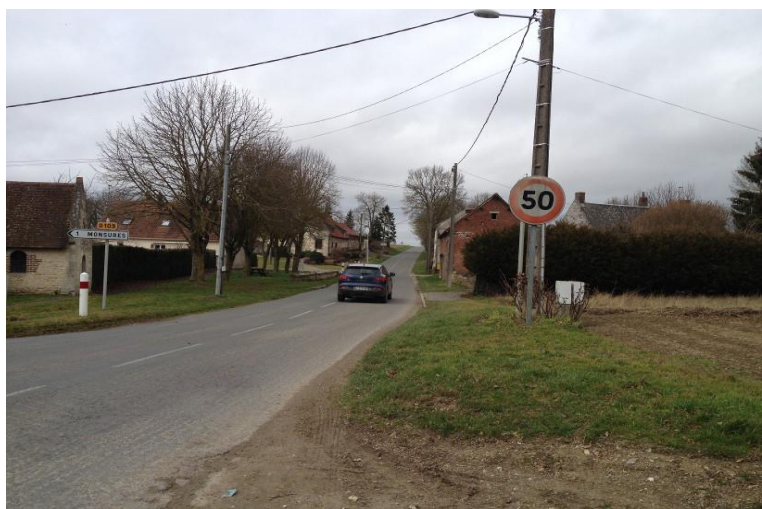
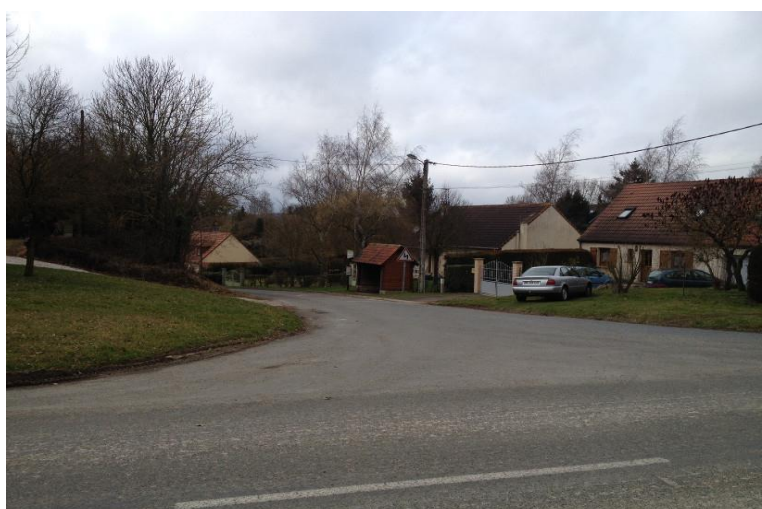
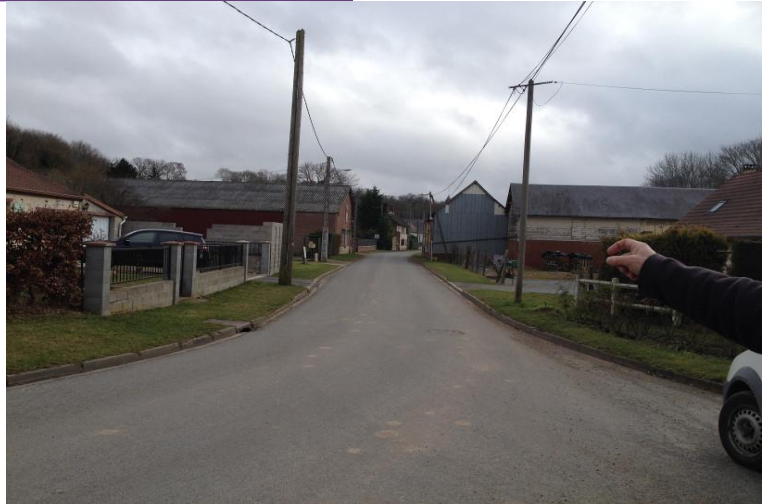
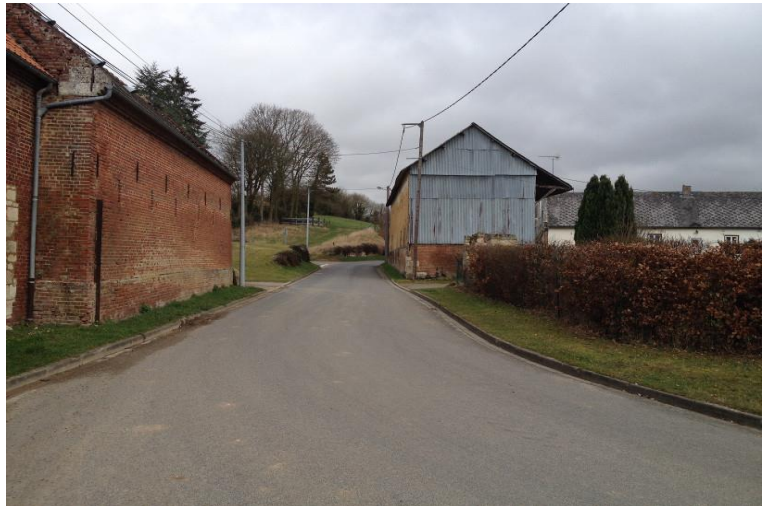
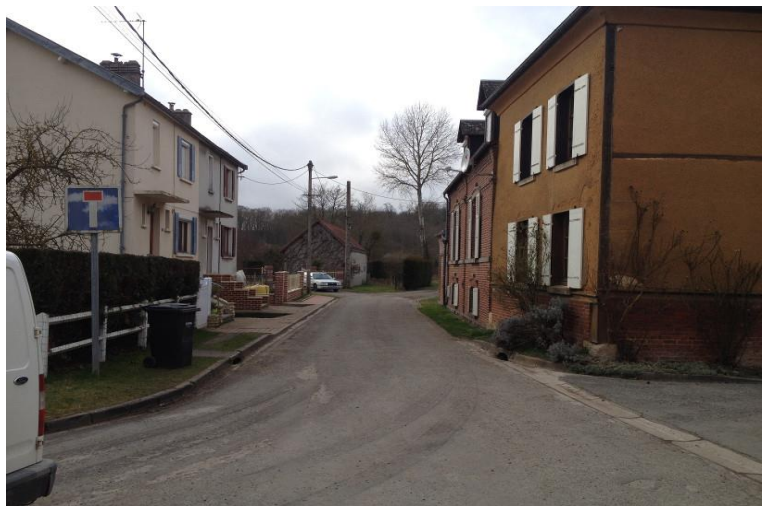
| ID<br>Commune | Type d'ouvrage | Précisions |
|---|---|---|
| 2 | Bassin d'infiltration | Le bassin est colmate et ne joue pas son rôle de tampon. Ce bassin a été réalisé lors du curage de la mare située en aval. |

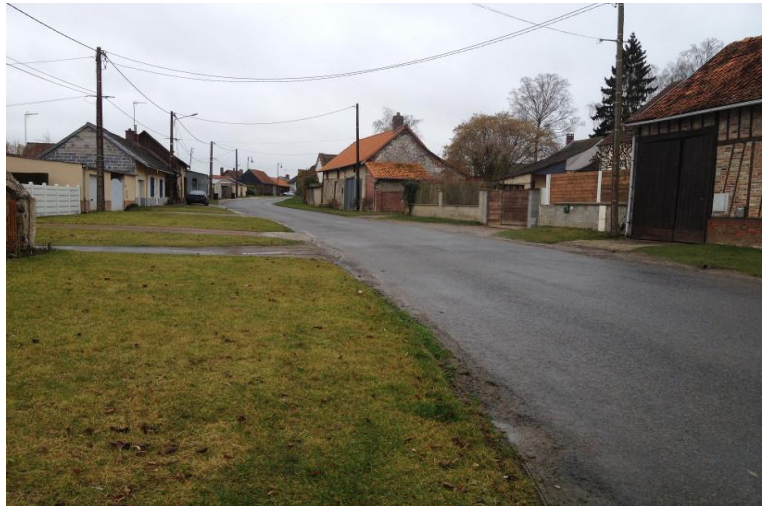
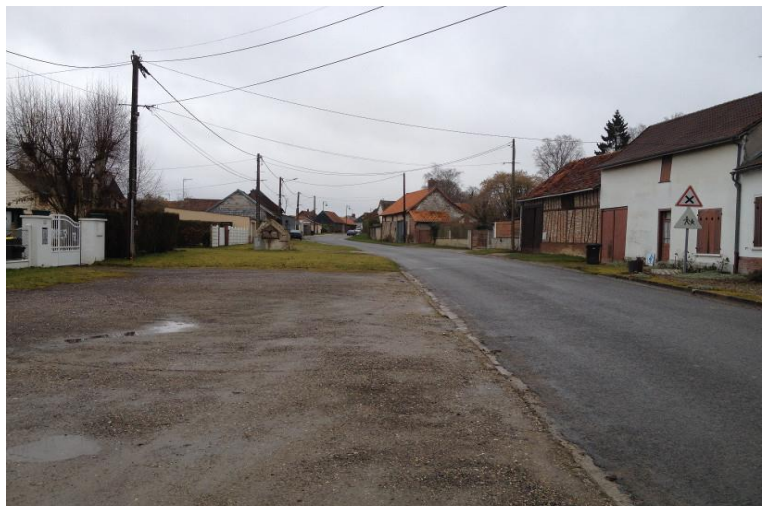
| ID | Fréquence | Remarques |
|---|---|---|
| 5 | Lors des orages | <p>Rumaisnil : La chaussée de la Rue de la mare à chanvre souffre d'un défaut de conception compliquant l'arrivée de l'eau à la mare et occasionnant lors de fortes pluies l'inondation de la parcelle située à côté de la mare.</p> <p>Il pourrait être intéressant de bordurer pour guider le ruissellement car l'eau inonde la route et va vers les habitations en contrebas. Depuis que la rue de l'Eglise a été bordurée, le ruissellement arrivant dans la rue principale est plus important.</p> |

été faite pour voir comment régler le problème mais la commune n'a pas les moyens financiers de faire les travaux. La voirie n'aurait pas dû être conçue ainsi.

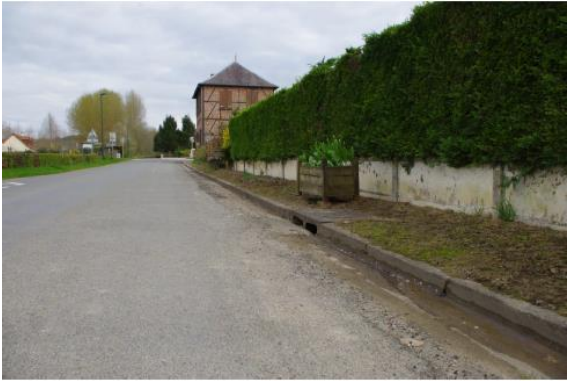
| <p>Evacuation vers le ru : Caniveau relié à une plaque d'égout et débouchant vers le tuyau enterré</p> | <p>Sortie du tuyau diamètre 30 cm dans l'extrémité du ru</p> |

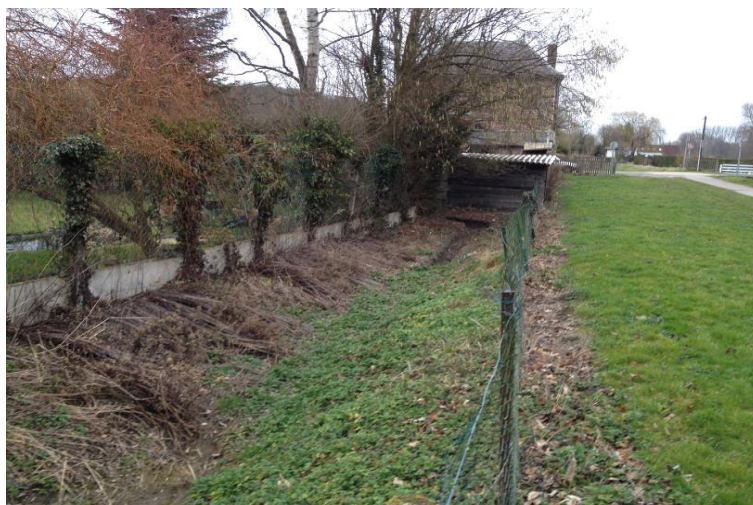
| ID | Fréquence | Remarques |
|---|---|---|
| 1 | Très exceptionnel | Fossé (ru) souffrait d'un défaut d'entretien important à l'origine d'un défaut d'évacuation et de stagnation sur la chaussée (10-15 cm). Un entretien régulier est nécessaire pour que la canalisation depuis la rue puisse évacuer les EP. |

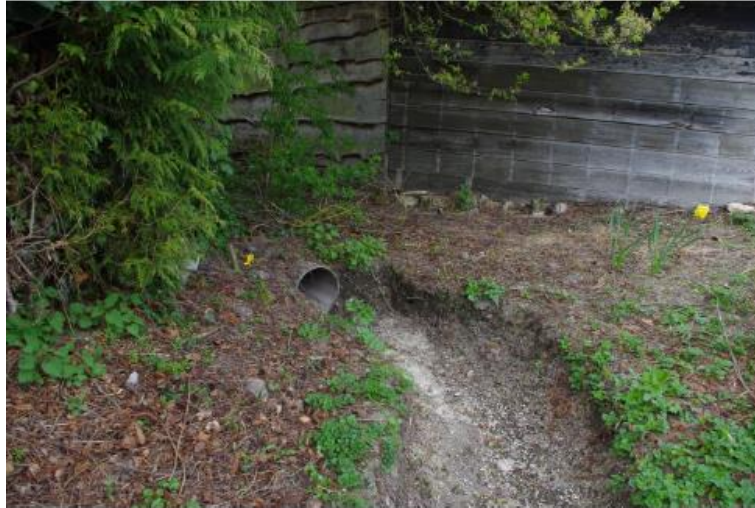
1

A été curé récemment :  
risque potentiel de se  
boucher avec les « eaux  
chargées »

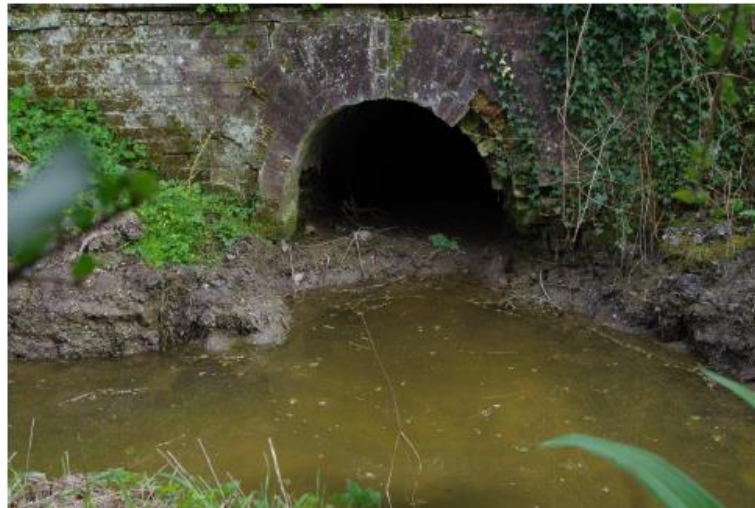
1

Curage fait entre 30 et  
40 cm sous le niveau  
bas de la buse.

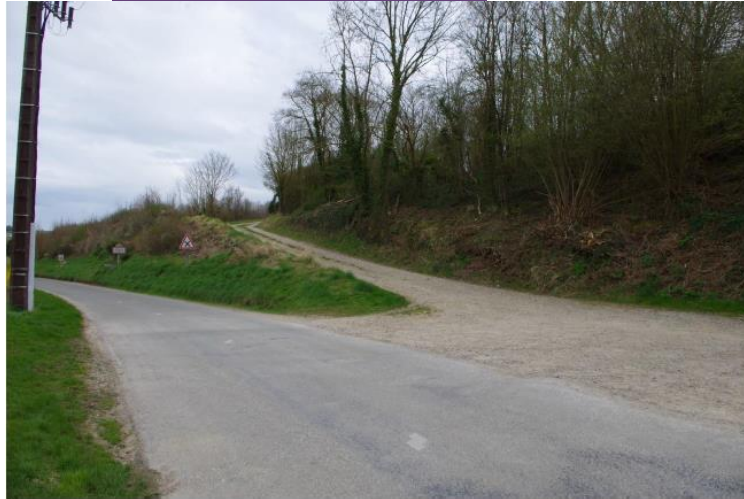
3

Axe de ruissellement  
 possible : chemin allant du  
 carrefour route de Taisnil /  
 rue Noé Brassart vers le  
 cimetière

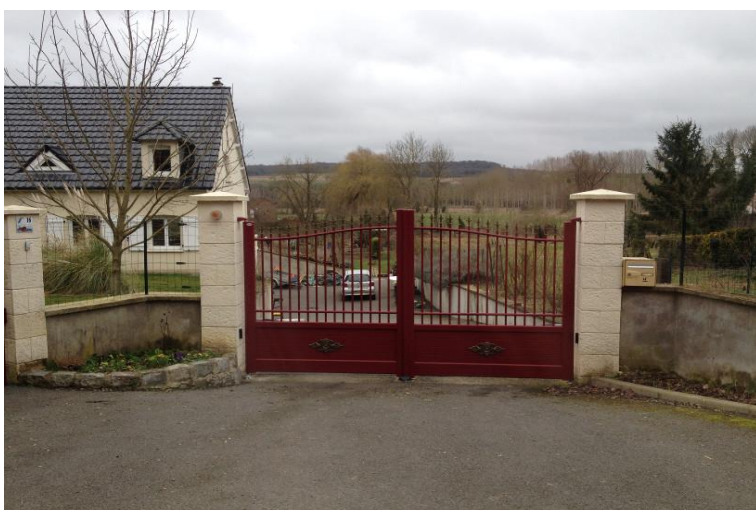
Descente de garage

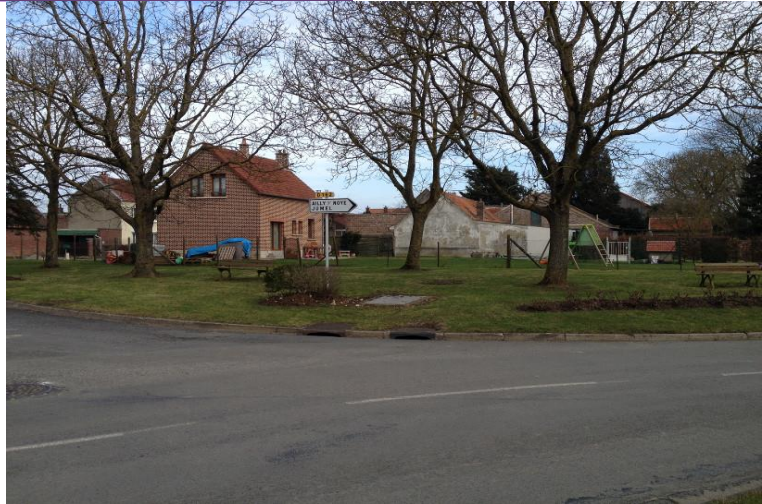
2

| <b>ID</b><br><b>Commune</b> | <b>Fréquence</b> | <b>Remarques</b> |
|---|---|---|
| <b>2</b> | Très exceptionnel | L'ancienne mare de la rue des Coulottes se reforme naturellement lors des orages en raison d'un défaut d'évacuation du réseau existant. Dans le PLU, des parcelles rue des Carolines sont protégées et rendues inconstructibles au cas où de l'eau s'y accumule. |

L'ancienne mare de la rue des Coulottes se reforme naturellement lors des orages en raison d'un défaut d'évacuation du réseau existant. Dans le PLU, des parcelles rue des Carolines sont protégées et rendues inconstructibles au cas où de l'eau s'y accumule

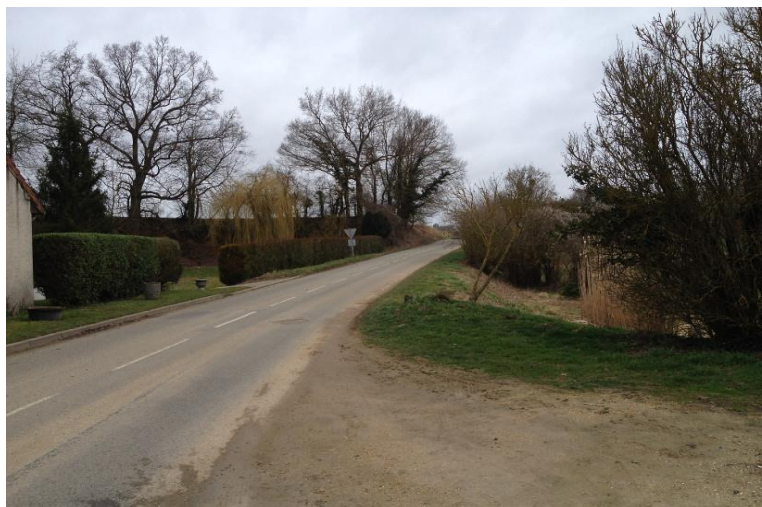
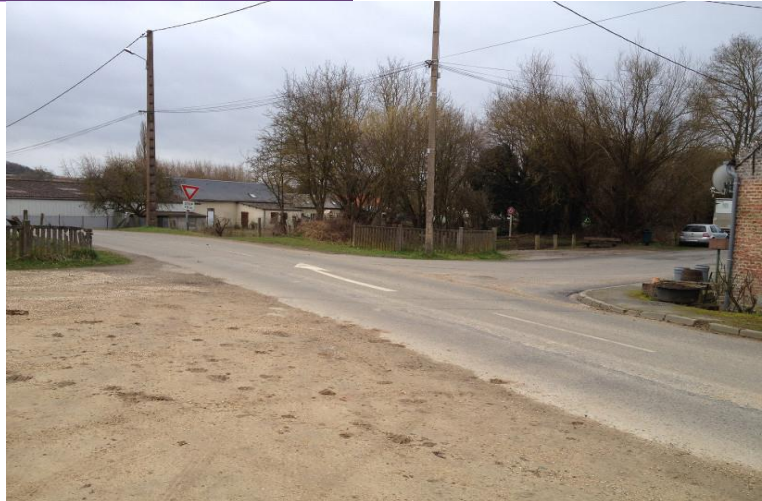
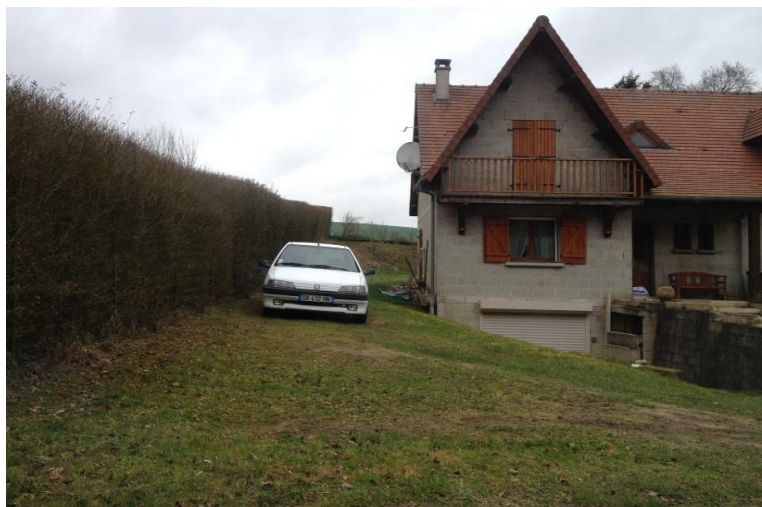
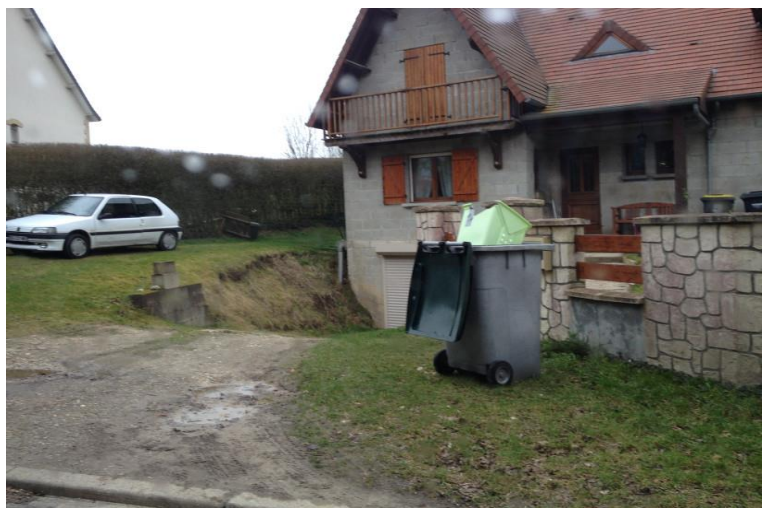
| ID<br>Commune | Fréquence | Remarques |
|---|---|---|
| 1 | Très exceptionnel | <p>En 2009, la commune a subi une coulée de boue en provenance de Prouzel à l'origine d'inondation au sein des caves située au croisement entre la Rue Ecce d'Homo et la RD162.</p> <p>L'évènement était peut être lié au sens et au type de culture. Le champ est en hauteur par rapport aux habitations.</p> <p>Monsieur le Maire ne souhaite plus urbaniser dans ce secteur compte tenu du risque. Un terrain notamment faisait l'objet de projets d'urbanisation mais il a été inondé par la coulée de boue.</p> |

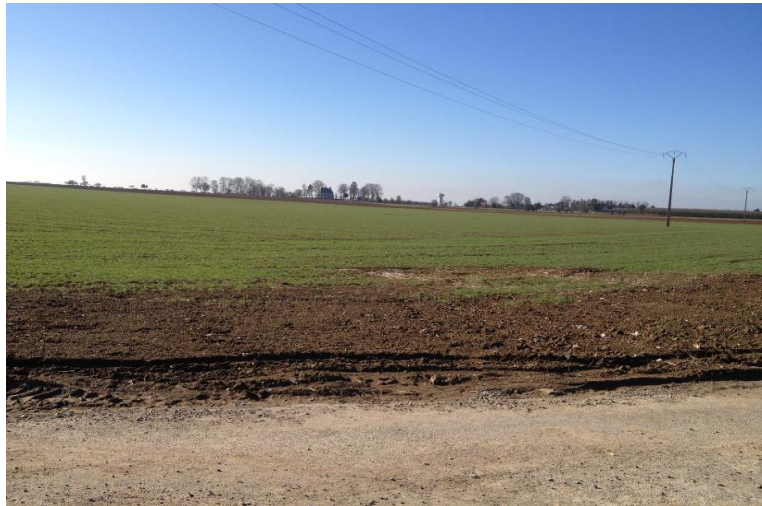
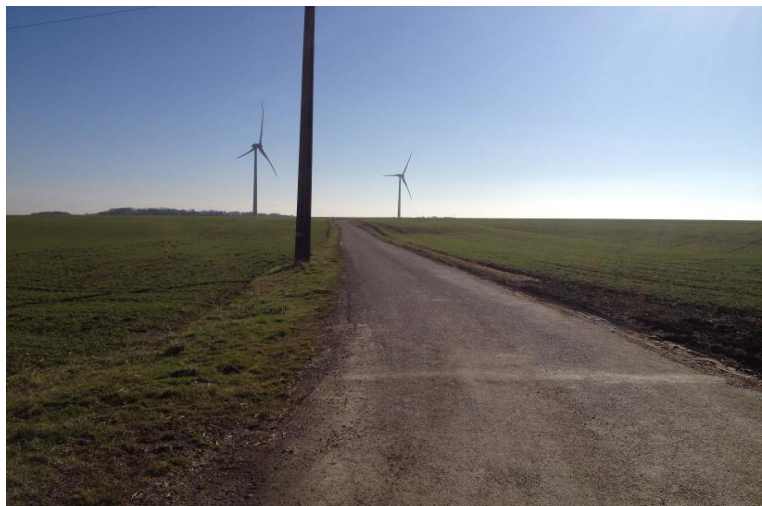
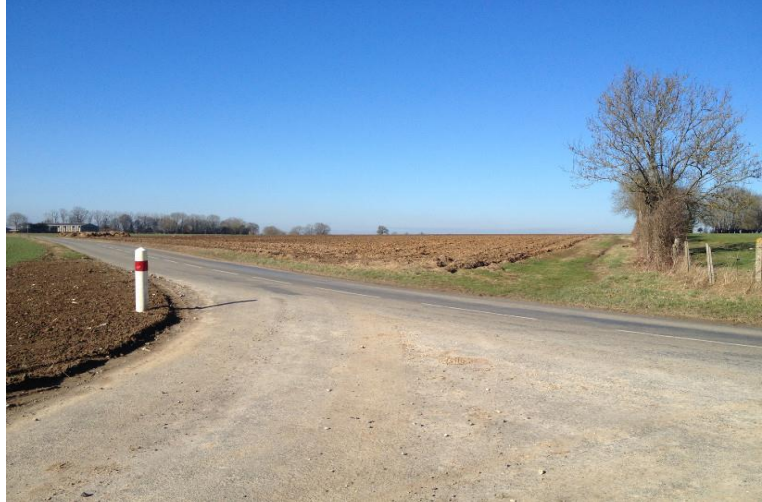
| 2 | Lors des orages | <p>Une coulée de boue s'est produite il y a quelques années sur la RD138 en allant vers Brassy au niveau du chemin Marmeleet. L'eau s'accumule lors des gros orages et une flaque d'eau se forme au niveau de l'intersection. L'infiltration n'est pas très importante sur le secteur. Le sens de labour induit un ruissellement qui est dirigé vers la route, qui dirige ensuite le ruissellement vers le point bas.</p> |

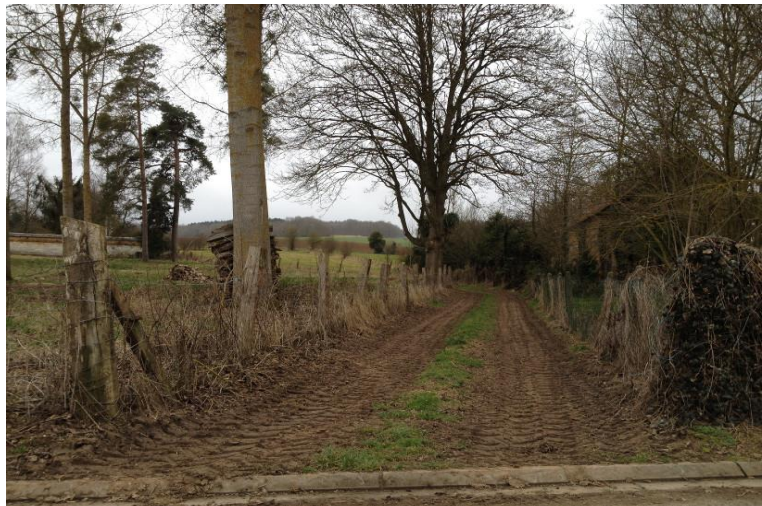
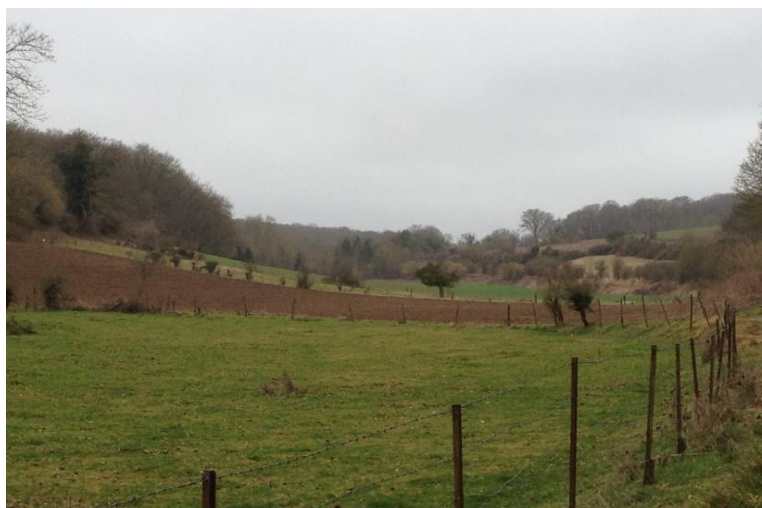
1

Le ruissellement s'infiltré pourtant beaucoup en amont dans la vallée du fait du sol calcaire. Le phénomène ne pose pas de gros problèmes car toutes les habitations sont surélevées par rapport au niveau de la route en conséquence.

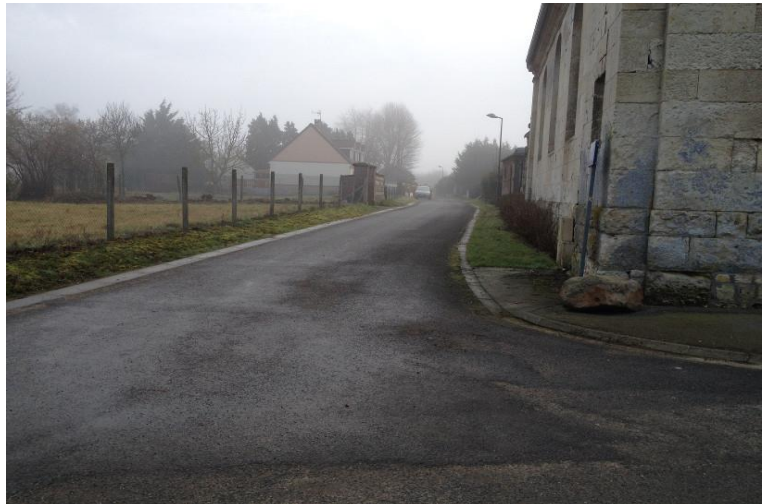
1

| <b>3</b> | Lors des orages | A l'intersection entre la rue du Général Leclerc et le chemin du Poncelet, le ruissellement est important et rentre vers la maison. Le ruissellement est encore plus important lorsque des voitures sont garées dans le caniveau. |

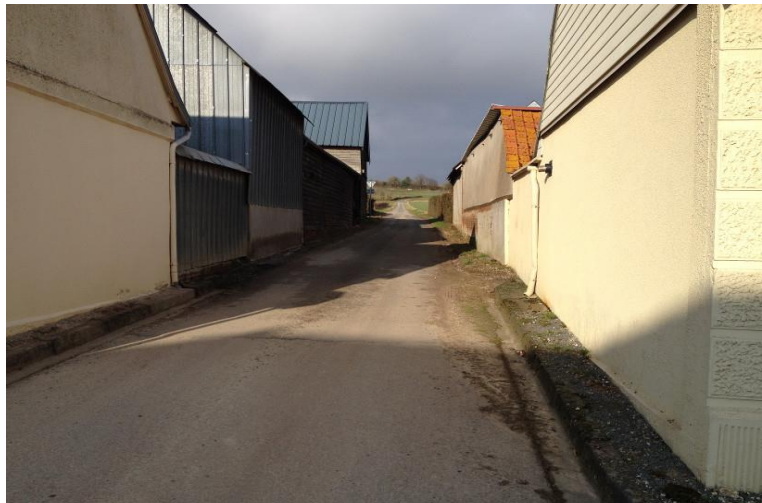
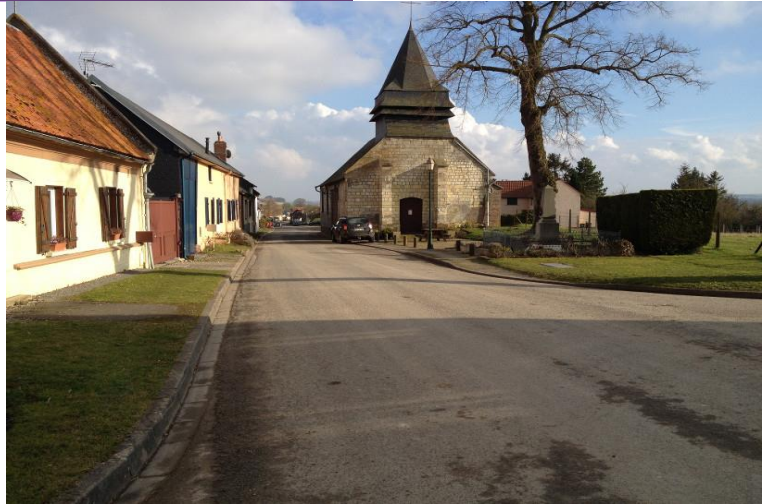
| ID<br>Commune | Fréquence | Remarques |
|---|---|---|
| 1 | Lors des orages | La route venant du cimetière ruisselle beaucoup et le ruissellement arrive sur la rue principale, dévale la pente et s'accumule sur la rue lors des orages. |
