# PLUi

## PLAN LOCAL D'URBANISME INTERCOMMUNAL

### 4. RÈGLEMENT

#### 4.3. ANNEXES - FICHES PATRIMOINE

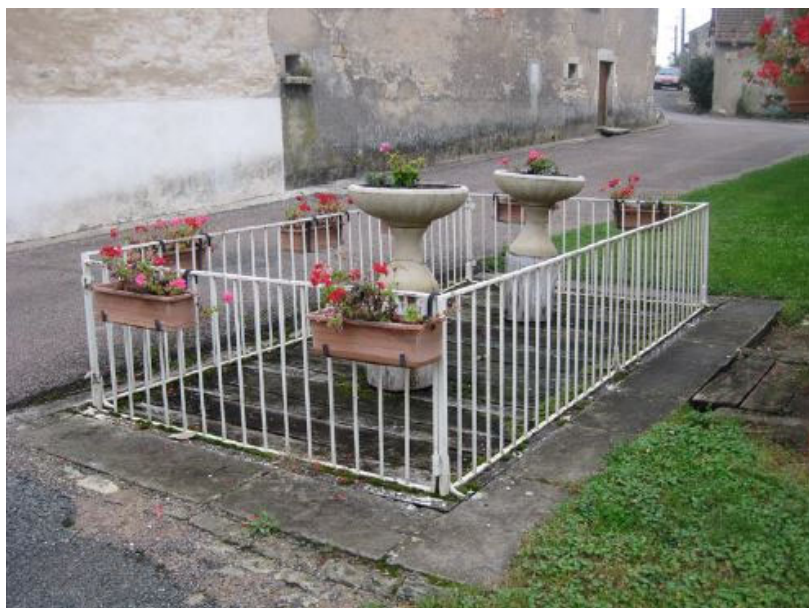
n° 1

Situé sur une placette triangulaire, le poids public est composé d'un petit bâtiment en briques comportant une porte sur le côté et un lieu de pesage sous forme de planches en bois entourées d'un cadre en pierres brochées. Des pavés apparaissent à la limite entre les pierres et le bitume. Bascule en brique accessible par une porte en bois repeinte récemment en blanc. Seuil en briques dont certaines ont gelé. Certains pieds de mur ne sont pas en bon état. Une petite fenêtre également peinte en blanc se trouve sur le côté. Toiture en tuiles mécaniques. Rives en tuiles très larges. Jardinières accrochées en l'air sur tout le tour de l'édifice. Lieu de pesage sous forme de planches toujours existantes mais moussues. Des grilles métalliques périphériques peintes en blanc limitent l'accès des riverains. Deux grosses jardinières rondes ont été installées sur les planches, sur des rondins de bois, d'autres plus petites ont été accrochées aux grilles. Plantations et jardinières ne sont pas à l'échelle des lieux. Mur de la propriété voisine, situé juste derrière, en état moyen : l'enduit tombe par plaque et les joints se déliment.

Coloris de menuiseries, éviter le blanc. Aménagement des abords : mettre en valeur le pourtour des éléments plutôt que fleurir la bascule avec des jardinières. Laisser plus d'espace en herbe ? dégager plus amplement le poids public ? Limiter l'accès aux planches plutôt positif pour éviter les glissades et les problèmes liés au vieillissement des planches (portance et solidité). Reprise des pieds de mur pour pérenniser l'édifice. Sensibiliser le voisinage à la mise en valeur des murs dans les règles de l'art.

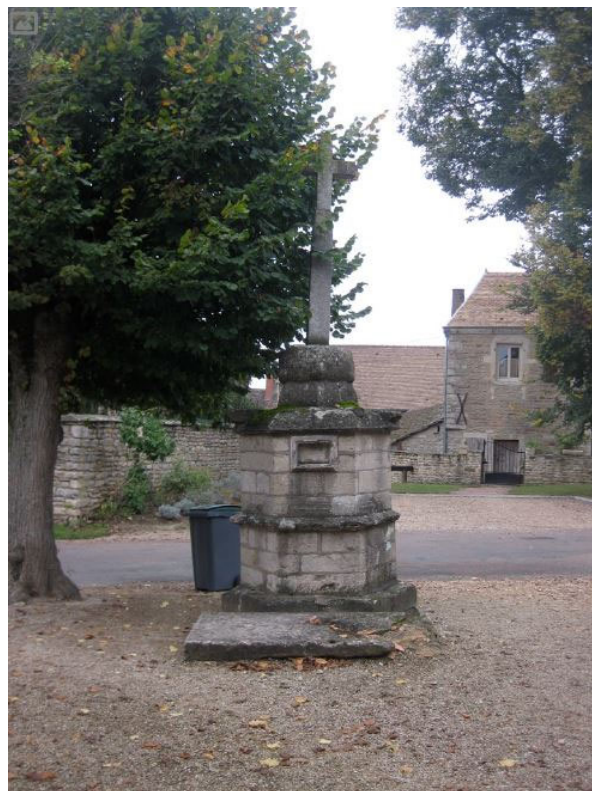
Située sur la place de l'église, dans l'axe de la porte d'entrée. Place plantée d'arbres taillés sévèrement (certains en mauvais état). Sol en gravillons et sablé. Une dalle en pierre au sol côté église, très abîmée. Socle hexagonal en deux parties. Lits en pierres de taille dont certaines ont gelé ou été choquées. Nombreux éclats. Une niche côté église, abîmée. Haut et base du socle complètement délités. 4 reposoirs. Socle penché vers le sud. Joints des pierres refaits en ciment. Base du fût constituée d'une pierre difforme. Fût carré sectionné au 1/3 haut. Nombreux petits éclats. Croix de section carrée. Un cœur sur la face opposée à l'église et une inscription "INRI". Lichens jaunes et blancs en taches.

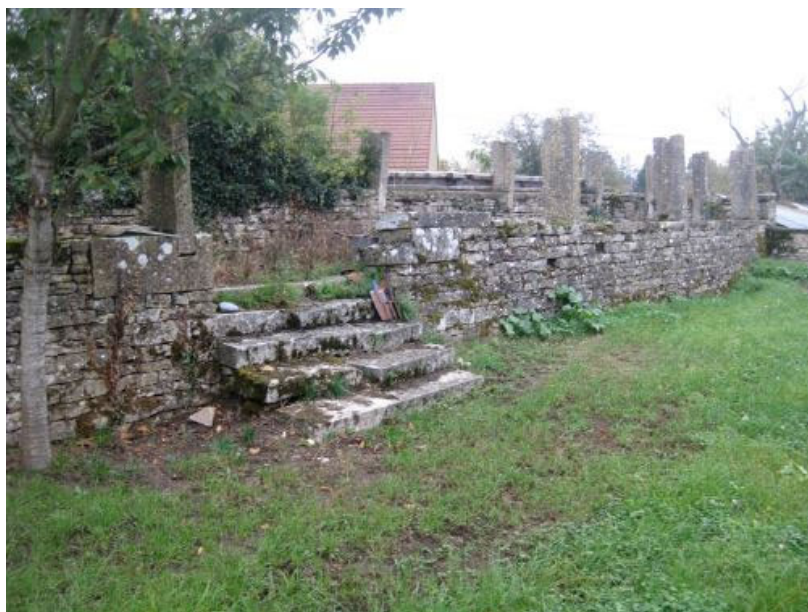
Jardin clos, récemment réouvert au public, situé derrière l'église. Il permet d'en admirer le chevet. Le jardin a été nettoyé et les plantations retouchées. Il offre un espace agréable, ombragé en partie et retiré de la place. Au fond du jardin, une terrasse composée d'un mur de soutènement, de piliers en pierre devant être abritée d'une treille métallique. 5 marches permettaient d'y accéder. Certains piliers sont tombés mais toujours présents sur le site. Mousses et végétation (valérianes) s'implantent entre les pierres du mur en mauvais état à plusieurs endroits. Il existait autrefois un bassin à l'entrée du jardin, il a été entièrement comblé. Seul reste le souvenir des anciens et probablement quelques photos. Des pierres sont toujours présentes sur le site.

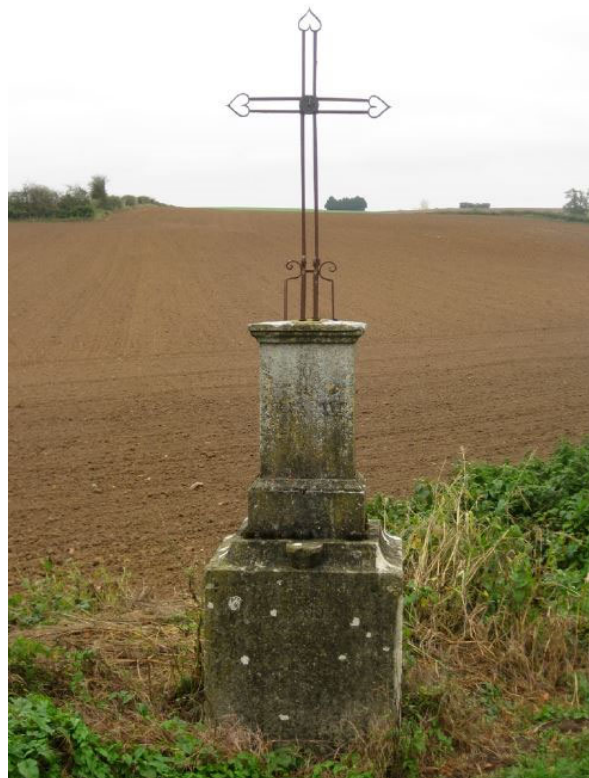
Située à la croisée de chemins, sur le bord de la route, légèrement à l'écart du village. Socle en pierre en deux parties gravé sur une face sur les deux étages. "O crux ave" sur le haut. Quelques éclats aux angles. Un trou sur l'arrière. Un reposoir face à la rue qui comporte un éclat. Lichens jaunes et blancs en grandes taches. Mousses. Chanfrein arrondi concave. Croix ferronnée, très rouillée, assez simple. Un cœur au bout de chaque branche. Un poinçon au cœur de la croix. Volutes sur le bas de la ferronnerie. Ancrage dans la pierre en mauvais état. Les herbes semblent avoir été traitées avec des produits chimiques sur le pourtour de la croix.

Nettoyer les parties en pierre à la brosse douce afin de ne pas amplifier les dégradations. Traiter les parties ferronnées pour limiter la corrosion. Éviter de traiter les abords pour maintenir la végétation herbacée jusqu'au pied de l'ouvrage.

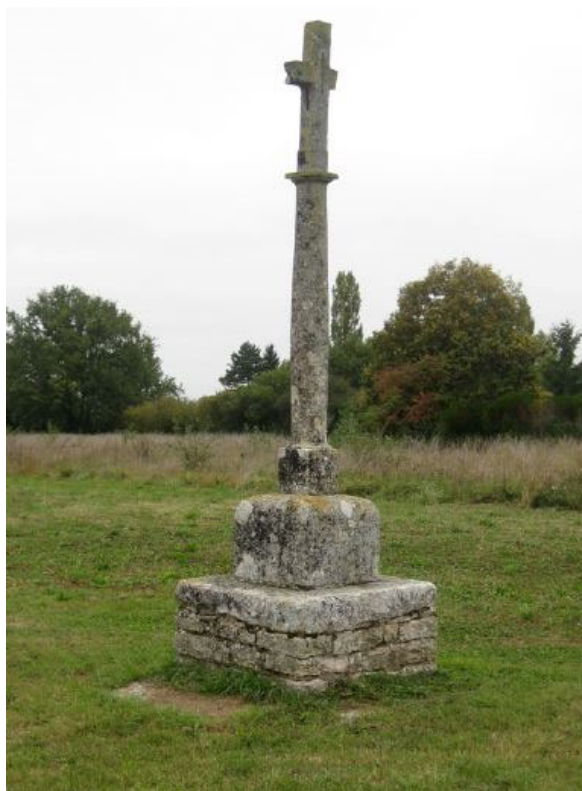
Située à la croisée de chemins, à une entrée du village. Au sol, deux dalles de pierre recouvertes d'herbe. Socle en deux parties. Soubassement sous forme de lits de pierre. Joints en mauvais état. Socle supérieur en pierre gravé sur deux faces. Mousses et lichens nombreux. Fût broché au socle. Joints creux. Base carrée dont l'une des faces conserve les traces d'un ancien cadran solaire. Fût de section ronde galbé. Chapiteau simple carré comportant des éclats. Croix de section carrée en très mauvais état. Manquent deux branches. Brochée à plusieurs endroits, dans le sens horizontal et vertical. Penche globalement vers le sud. Une jardinière a été installée à proximité de la croix et au pied du panneau de rue.

Nettoyer les parties en pierre à la brosse douce afin de ne pas amplifier les dégradations. Refaire les joints entre les pierres mais également entre les différents éléments : socle / fût. Retrouver une croix entière. Relier les éléments présents dans ce lieu (croix, panneau de rue) par de la végétation plantée en pleine terre (les vasques ne sont pas à l'échelle de la rue). Créer un événement dans la rue par la mise en valeur de ces éléments.

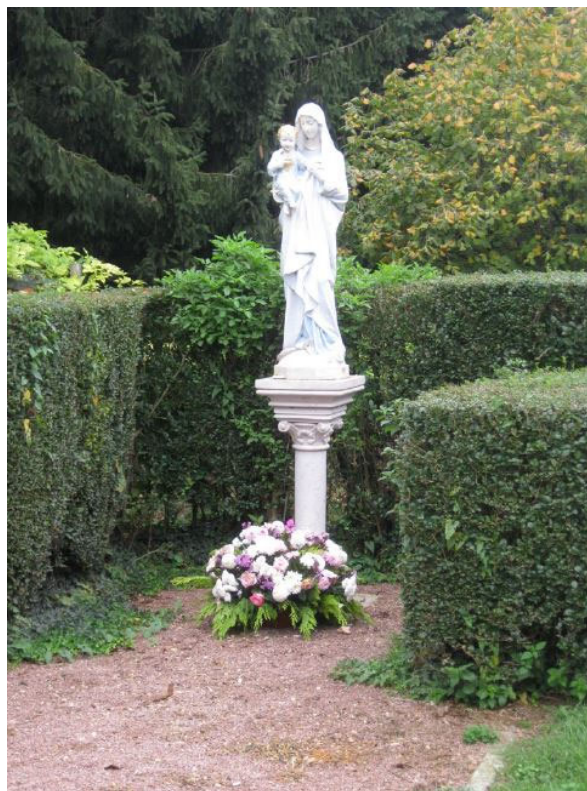
Située à l'entrée du village. Statue de Vierge à l'enfant debout sur un serpent. Posée sur une colonne à chapiteau. Entourée d'une haie de buis taillée en "U". Sol gravillonné. En bon état, repeinte récemment, semble entretenue.

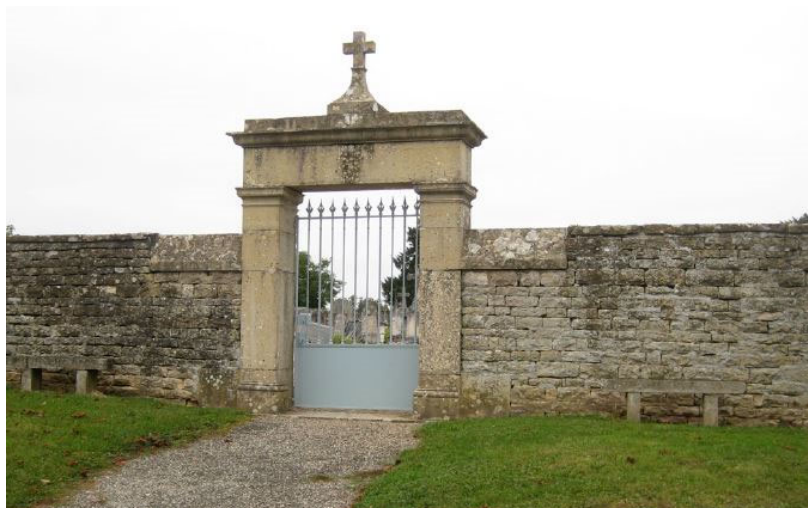
Portail monumental en pierre fermé par une grille métallique relativement sobre. Murs du pourtour du cimetière très hétéroclites notamment au niveau des couvertines et de la manière dont ils ont été restaurés au coup par coup. Le mur situé sur la côté du portail laisse deviner la manière dont était traitée la couverture en pyramide autrefois. Sur l'ensemble du pourtour du cimetière, seules quelques portions subsistent. L'état des murs est très hétérogène. Joints creux, joints ciment. Certaines parties ont été refaites sur toute la hauteur. Le sommet du mur alterne entre pyramidal et plat avec une pierre sommitale.

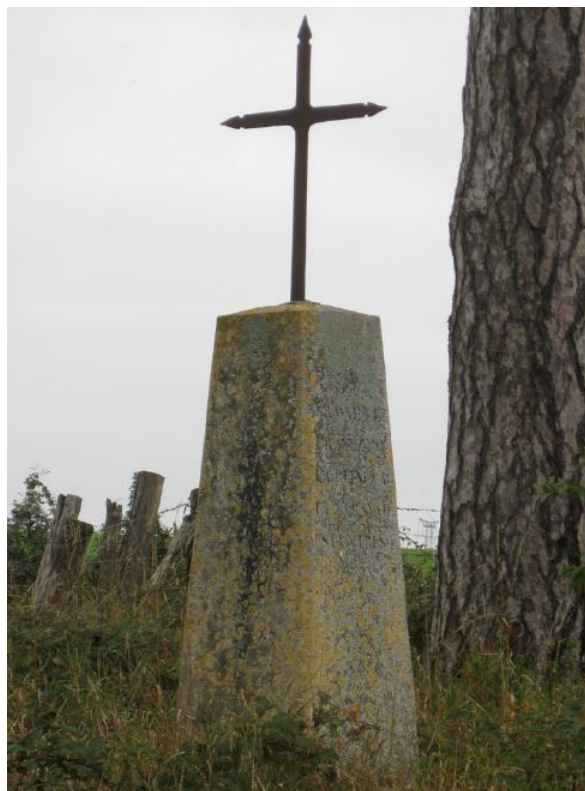
Située le long de la voie ferrée sous trois grands cèdres dont un mort, au bout d'une voie sans issue, à proximité de deux petits bâtiments liés probablement à la voie ferrée (transformateur ?). Champs cultivés tout autour. Les arbres forment un point de repère vu de loin. Croix difficilement accessible, parcelle triangulaire au pied des arbres en friche. Socle en pierre monolithique relativement haut gravé sur 4 faces, inscriptions illisibles. Beaucoup de lichens jaunes et gris. Croix en fer très simple, rouillée. Branches en forme de lance.

Brosser le socle en pierre afin de dégager les inscriptions. Protéger la croix contre les dégradations liées à la corrosion.

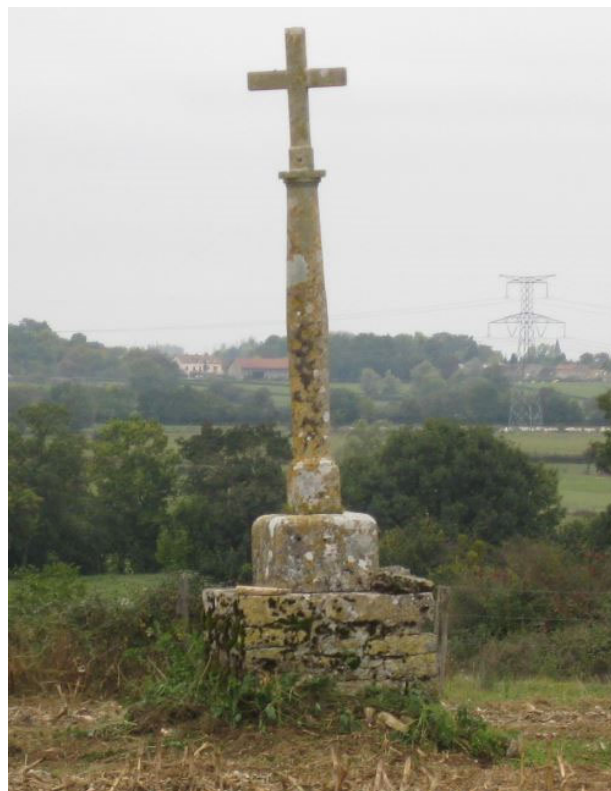
Située au milieu des champs. Peu facile d'accès. Sur le cadastre, la croix semble implantée en bordure de chemins, toutefois ils n'existent plus. Un emmarchement semble avoir été présent : quelques pierres subsistent, enfouies sous la végétation mais elles sont décalées. Socle bas sous forme de lits de pierre aux joints creux. Pierres manquantes. Beaucoup de mousses et lichens. Socle haut en pierre monolithique. Deux faces gravées, inscriptions partiellement lisibles "Cette croix a été construit par ANTOINE...EN CETTE ANNÉE...". Un reposoir. Lichens blancs et jaunes. Joint entre les deux socles en très mauvais état. Fût en pierre galbé de section ronde. Base carrée gravée sur une face "O crux Ave spes unica". Herbe dans le joint entre le socle et le fût. Croix de section carrée. Cœur côté église. Étoile à 5 branches dans un cercle et "INRI" sur l'arrière. De nombreux éclats. L'ensemble du calvaire est désaxé.

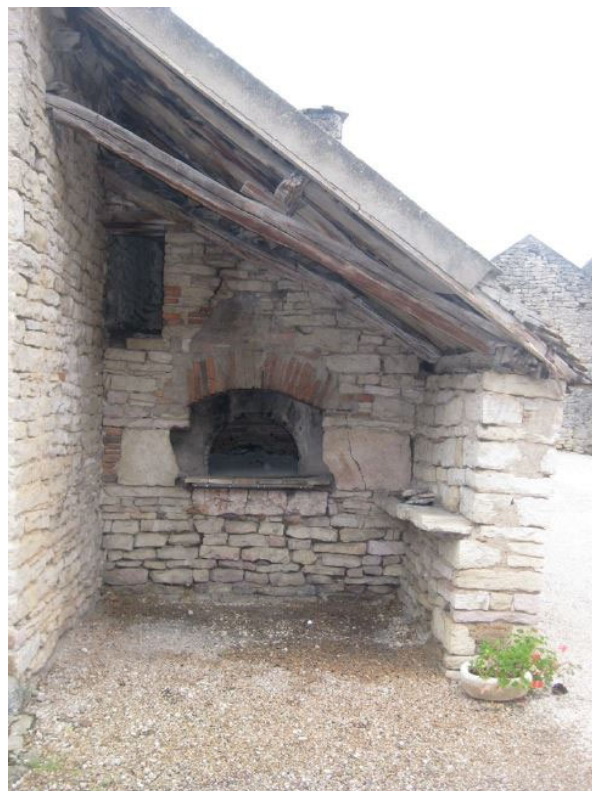
Situé sur le côté d'une habitation, il n'est pas clos et s'ouvre directement sur la rue, sous forme d'appentis. Le four se trouve dans le fond, une margelle en pierre sur le côté. Une niche dans le mur, au dessus du four permettait probablement de conserver du bois à proximité du four. Des reprises en ciment ont été faites sur le mur au-dessus du four. Toiture en tuiles plates en mauvais état, bandes de rives défectueuses. Murs en pierre dont les joints se délitent. Une petite jardinière est posée sur le devant du mur, elle n'est pas à l'échelle de l'édifice.

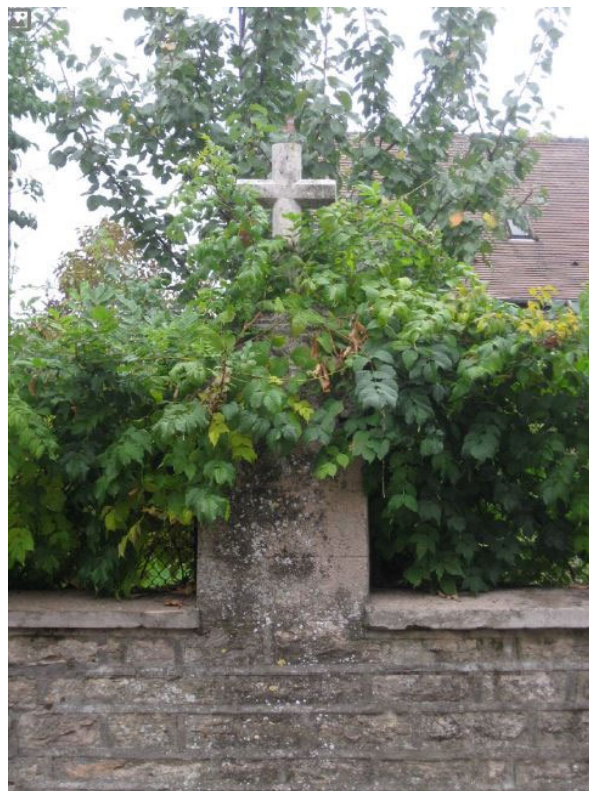
Implantée sur un mur de propriété privée, croix toute en pierre de section hexagonale. Socle en pierre. Envahie par la végétation (vigne et glycine). Présence de quelques lichens jaunes et blancs en faible quantité. Mur de soubassement en pierre comportant des joints ciment larges.

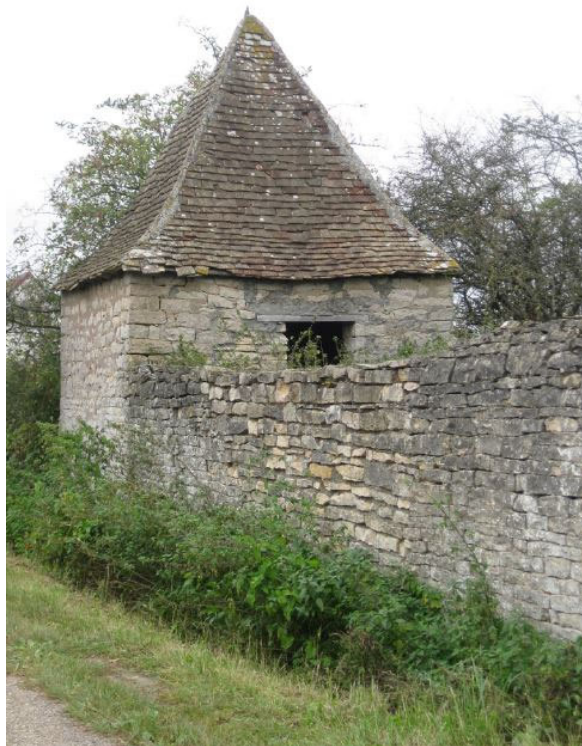
Cabane située à la sortie du village, au bout d'une parcelle fermée par un mur. Cabane privée mais qui participe à la qualité de cette sortie du village. Probablement un ancien abri lié au travail des champs (vignes ?). Très beau linéaire de murs dont la cabane serait le "point d'orgue". Cabane en pierres dont certains joints ont été refaits en ciment. Elle ouvre sur le champs situé sur l'arrière du mur. Toiture 4 pans en pointe, de tuiles plates en mauvais état. Ouverture très étroite, linteau en bois.

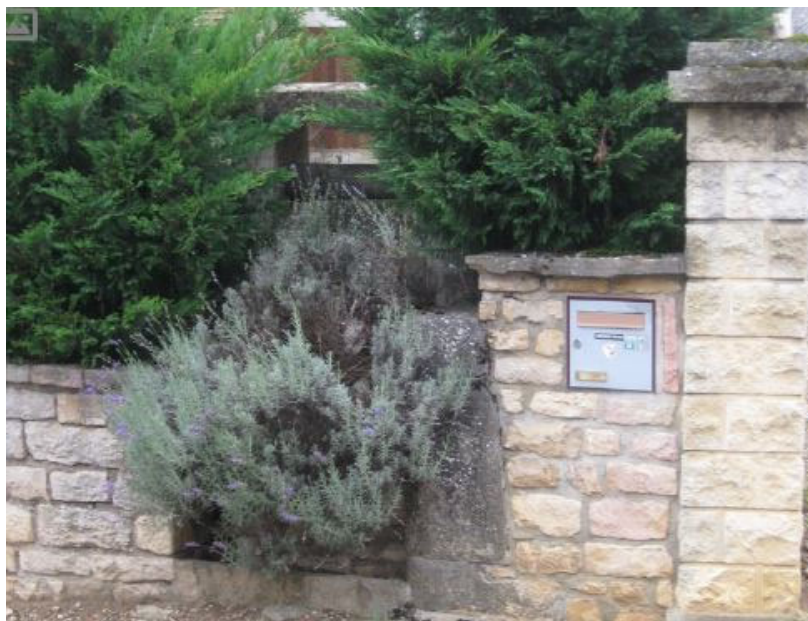
Puits situé dans le village, à la fois enserré par un mur construit ultérieurement et enfoui sous de la végétation. Il est difficilement perceptible alors qu'il est situé en limite entre l'espace public et l'espace privé, il pourrait être un élément animant le linéaire de mur, mis en valeur.

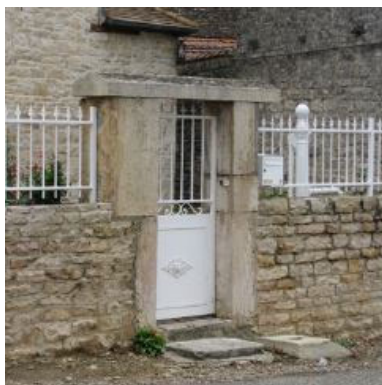
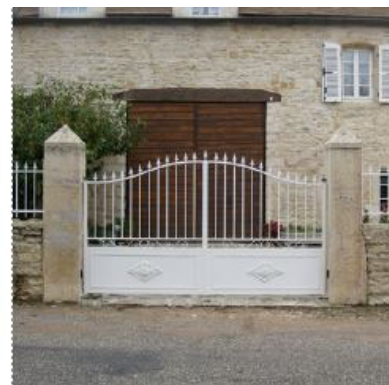
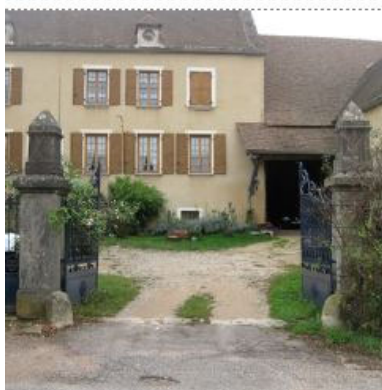
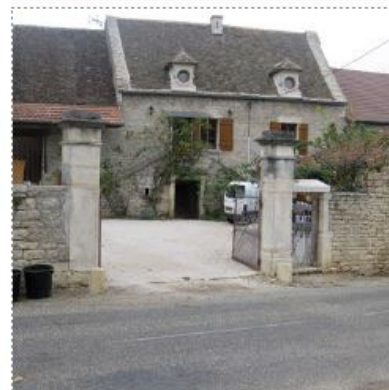
Dans le village, les limites entre espace privé et espace public sont très bien marquées, par des murs, portes, portails et portillons, en pierre. Ce sont autant d'éléments de petit patrimoine qui participent à la qualité des lieux et du village, éléments à préserver et surtout entretenir. Sensibiliser les propriétaires à la qualité de leur patrimoine et à sa réhabilitation dans les règles de l'art semble indispensable pour préserver ce caractère si particulier à Beaumont-sur-Grosne.

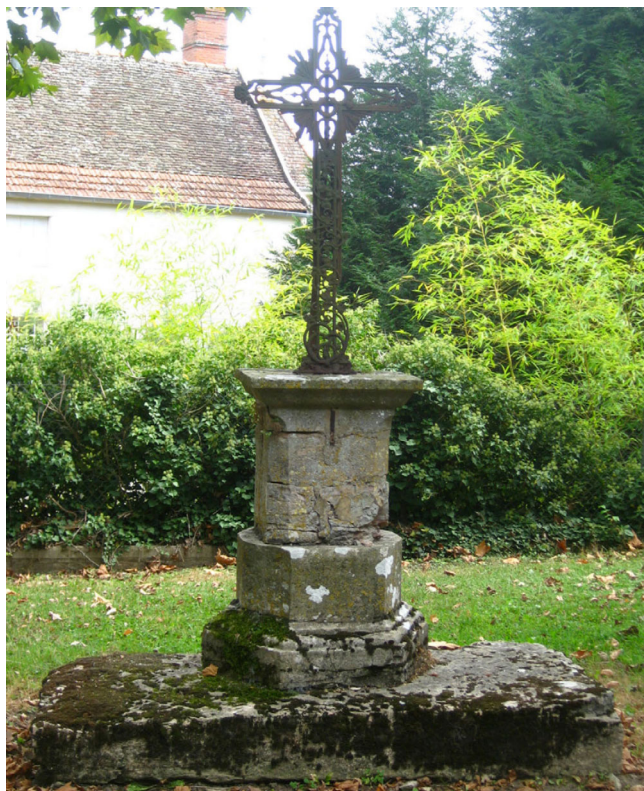
Située sur la place de l'église au milieu de l'herbe. Ancien cimetière ? Monument très hétérogène installé sur une dalle en pierre. Emmarchement, socles et croix ne semblent pas avoir été conçus ensemble. Cet élément semble plutôt une reconstitution de plusieurs éléments (récupérés sur place lors du déplacement de l'ancien cimetière ?). Emmarchement composé d'une unique dalle en pierre (ancienne pierre tombale ?). Mousses, pierre gelée. Socle en pierre en deux parties : l'une de section carrée (supérieure) la seconde de section hexagonale (inférieure). Partie basse très abîmée, pierre gelée. Partie supérieure carrée composée de plusieurs pierres superposées dont tous les joints sont creux. Pierres détériorées et rafistolées. Agrafes sur trois côtés. Éclats nombreux, mousses, lichens. Un trou sur le dessus du socle (ancrage d'une ancienne croix ?). Végétation sur le socle traitée par herbicide. Croix métallique ouvragée, rouillée, composée de deux parties distinctes soudées.

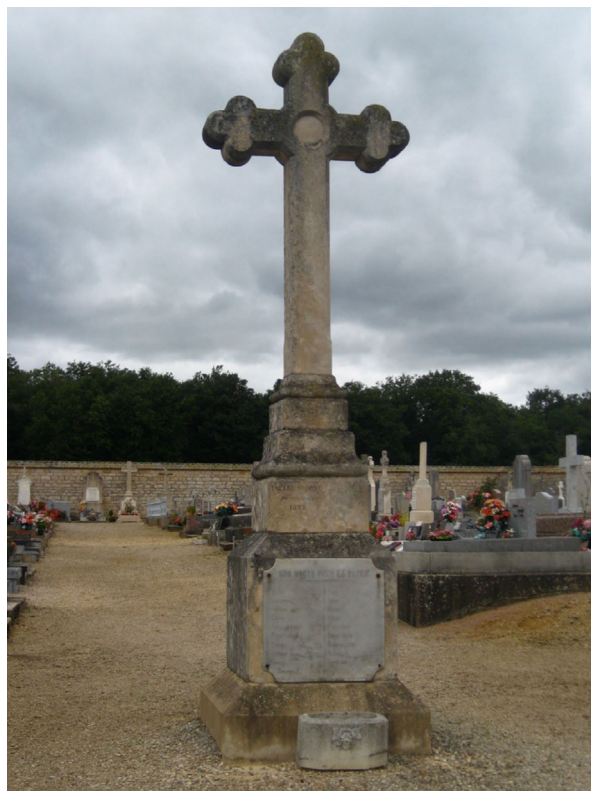
Plaque "morts pour la France" fixée, boulonnée sur le socle. Élément très massif. Tout en pierre, quelques lichens, fissures légères. Croix aux branches en forme de trèfle. Un cercle en creux au cœur des branches.

Nettoyer à la brosse douce.

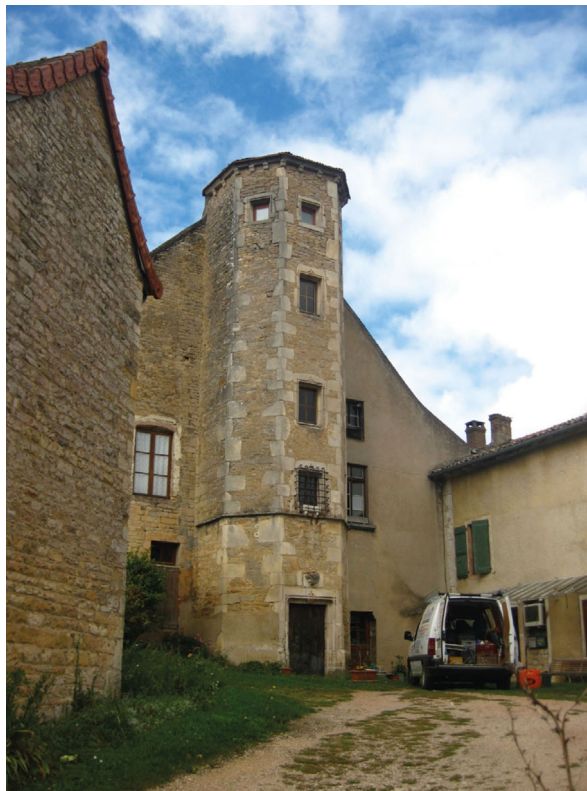
Située à proximité de l'église, présence d'une tour appartenant anciennement au château. Privée, elle est entretenue par les propriétaires. Toutefois la cour est commune aux trois propriétaires et participe peu à la mise en valeur de cet élément architectural imposant. D'autre part, la réhabilitation des bâtiments situés dans cette cour commune est très inégale.

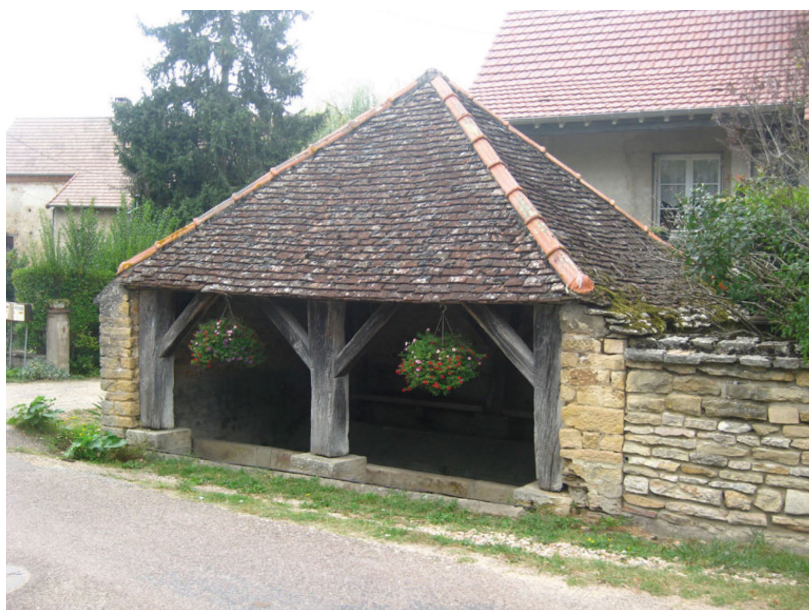
Situé à l'entrée du hameau. Une plate-bande fleurie assoit le bâtiment à l'entrée. Une bande d'herbe l'accompagne le long de la rue. Murs en pierre. En façade principale, large ouverture composée de poteaux en bois abîmés en partie basse. Raccord entre le poteau bois et le mur en pierre de la propriété voisine en ciment. Liant qui se délite entre les pierres, joints creux surtout en pied de mur. Lichens sur les murs extérieurs. Toiture quatre pans en tuiles plates moussues bordées de laves en partie basse dont certaines sont éclatées. Accès à l'intérieur du lavoir par deux marches en pierre. Une règle métallique a été posée au sol au sommet des marches, elle est rouillée et percée par endroits. À l'intérieur, soubassement cimenté : présence de beaucoup d'humidité. Fissures apparentes. Bassin en pierre. Certaines pierres sont disjointes, décalées et/ou comportent des joints en ciment. Tablettes en pierre sur le pourtour. Sol en pierre abîmé. Charpente : traces d'humidité et de perforations par des insectes sur plusieurs pièces de bois.

Éviter la réhabilitation par ajouts de ciment qui amplifient les phénomènes d'humidité. Surveiller sérieusement la charpente qui présente des désordres de différentes natures.

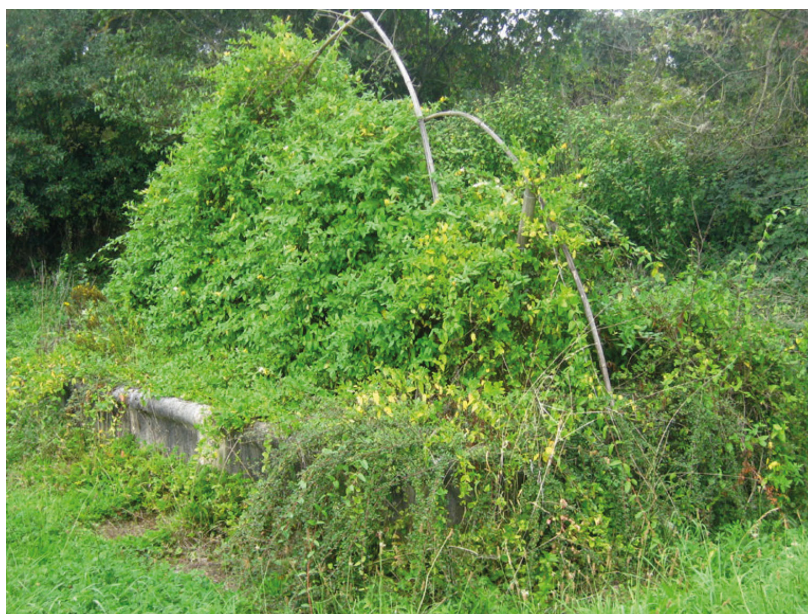
Ancien lavoir quasiment impossible à déceler sous la végétation. Après sa détérioration progressive, la municipalité a comblé le bassin de terre et l'a planté de végétation prolifique (chèvrefeuille). En très mauvais état. Bassin entièrement rempli de terre et planté. Pierres du pourtour éclatées. Pierres au sol envahies sous la végétation. Pompe en fonte encore présente mais quasi invisible.

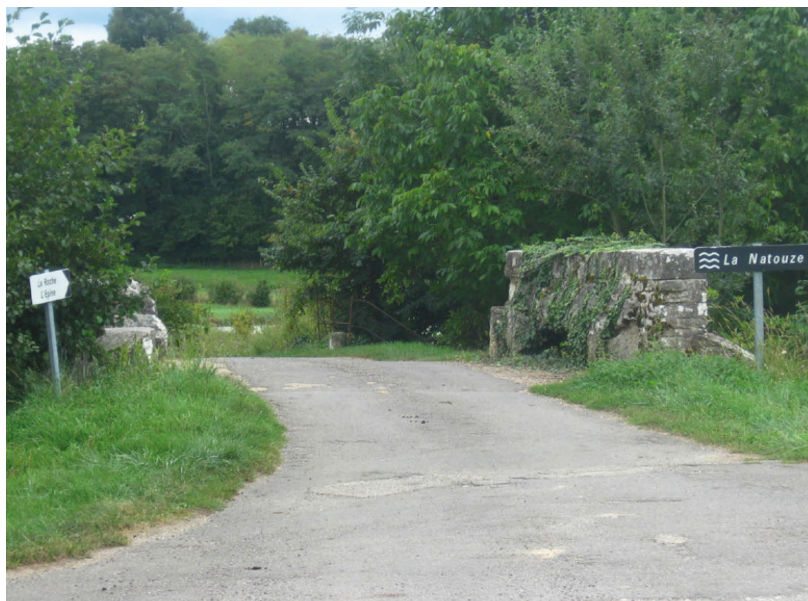
Pont complètement remanié aussi bien au niveau des arches que des parapets.

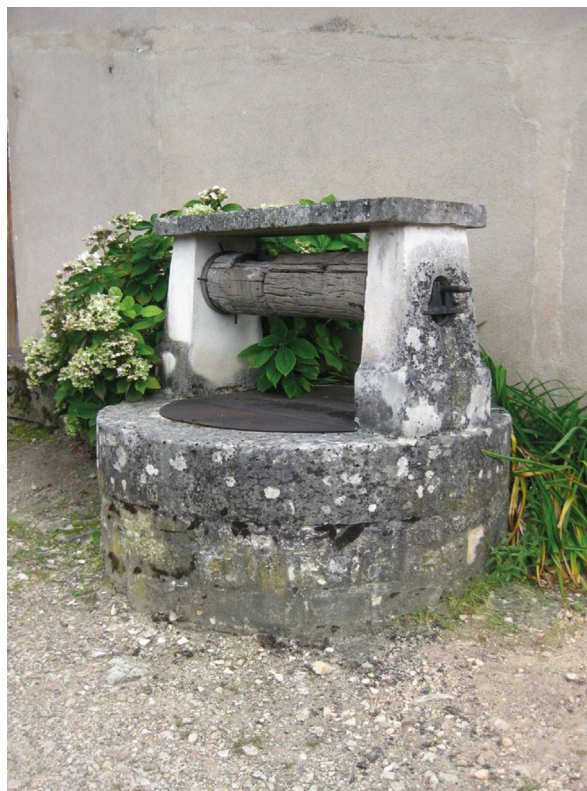
Puits situé sur le devant d'une habitation en limite entre espace privé et espace public. Espace en terre dont la limite avec le bitume n'est pas traitée, aléatoire. Soubassement en pierre cimenté. Mousses. Margelle en pierre monolithique. Plaque en fonte pour sécurité. Lichens. Pilastres en pierre enduits de ciment. Pierre sommitale comportant quelques éclats. Lichens. Tambour en bois et manivelle métallique en place. Auge en pierre plantée d'annuelles.

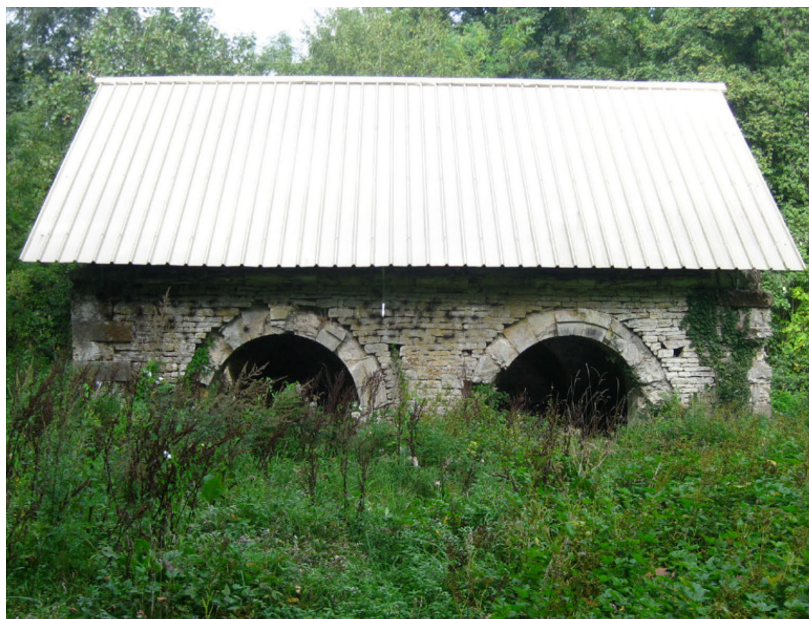
Implanté dans un méandre de la Natouze, le lavoir et la fontaine se trouvent à l'écart des hameaux, de l'autre côté de la rivière par rapport au château Pymont. Complètement enserrés dans la végétation, ils sont aujourd'hui difficilement accessibles et en très mauvais état. Le site est entièrement à défricher. Lavoir Bâtiment en pierre. Entrée composée de deux arches en façade dont les pierres ont gelé. En très mauvais état. Le débord de toiture et l'encorbellement qui existaient ayant disparu, la majeure partie des joints du mur de façade ont disparu. La façade est donc en pierre à joints creux. En pignon, bas-relief sous forme de battoirs. L'épaisseur des murs est d'environ 1,10 m. Une toiture de substitution a été mise en place par l'association de sauvegarde du patrimoine "La pierre fiche". L'ancienne toiture était en lave. Les laves et les pierres ont gelé, elles s'effritent à la fois en toiture mais également sur l'ensemble du pourtour du bâtiment. À l'intérieur, le lavoir offre une belle voûte sur l'ensemble du volume. L'enduit initial a quasiment disparu. L'intérieur du bassin a été en partie remblayé, de la boue s'est déposée au fond. D'anciennes dalles ont été subtilisées remplacées par une dalle en ciment. Une tablette en pierre en encorbellement court le long du mur. Certaines pierres sont éclatées par endroit. Dans le mur opposé à l'entrée, il existe des niches toutes différentes. En pignon, deux niches permettaient de faire du feu, des traces de suie persistantes attestent de cette pratique. D'importantes fissures sont apparentes sur les faces intérieures et extérieures. Beaucoup de traces d'humidité notamment en soubassement. Végétation installée dans les joints creux des pierres, traitée par herbicide. Fontaine Fontaine située plus proche de la route par rapport au lavoir. La fontaine est envahie par les ronces. Les pierres se décalent.

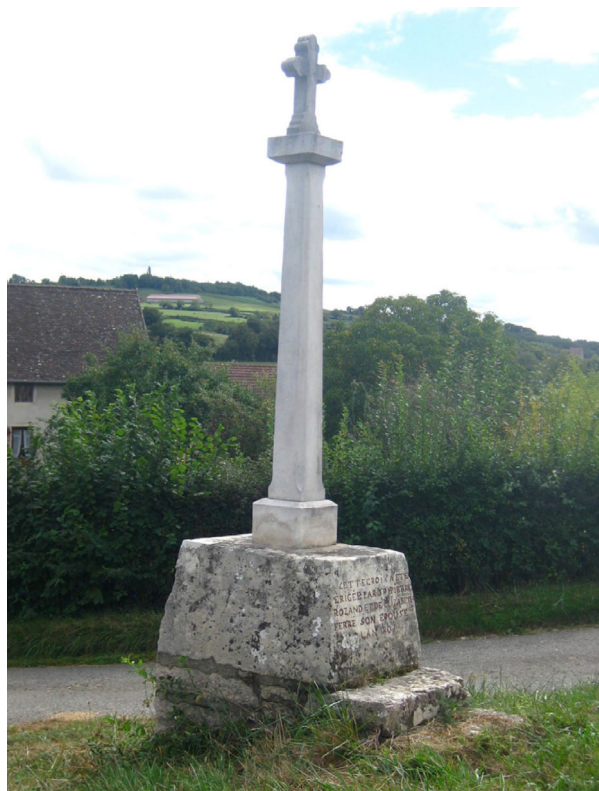
Située à la croisée de deux routes, sur un petit espace en herbe. Croix mono-orientée nord-ouest, implantée dans la pente. Le monument est installé sur une marche qui ne fait pas le tour. Soubassement en pierres, joints ciment. Socle constitué d'une pierre unique. Inscriptions gravées et repeintes en rouge "Cette croix a été érigée par SR Pierre Rozand et de Elisabeth Ferré son épouse l'an 1807". Lichens, mousses. Fût plus récent, installé suite à la destruction du précédent lors d'un rallye automobile. Couronnement du fût très épais. Croix en pierre de petite taille, disproportionnée par rapport au fût. Croix décentrée par rapport au couronnement du fût.

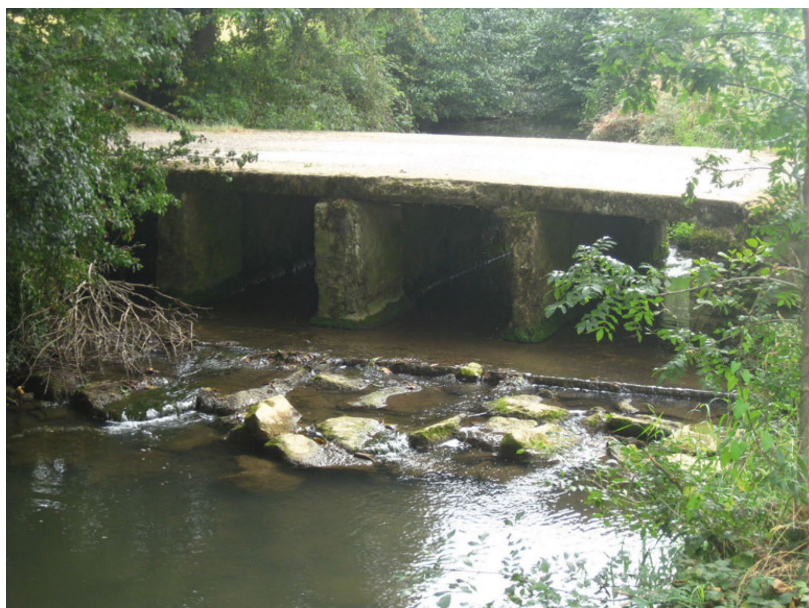
Dalle de pierre en partie recouverte de bitume, ferrailée par endroit, installée sur des dalles de pierre debout. Pierres biseautées côté courant. Peu lisible si on n'y prête pas attention.

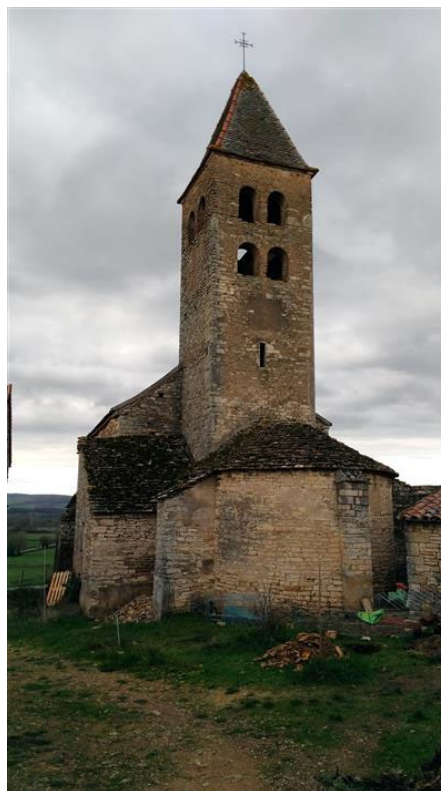
Chapelle romane du XII ème siècle en mauvais état général.

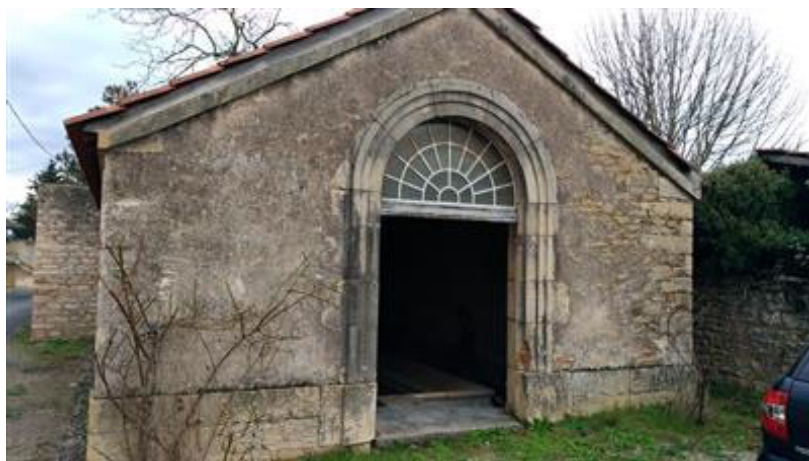
Très bon

Lavoir rue des Ecoles, à l'arrière des bâtiments communaux. Lavoir en bon état général ne demandant que peu de travaux pour une remise en état parfaite. Une source descend de la colline, passe sous la Mairie pour rejoindre le lavoir. Mais la source se tarit pendant l'été et ne revient que difficilement depuis ces dernières années de sécheresse. Le bassin est tout de même en eau cette année.

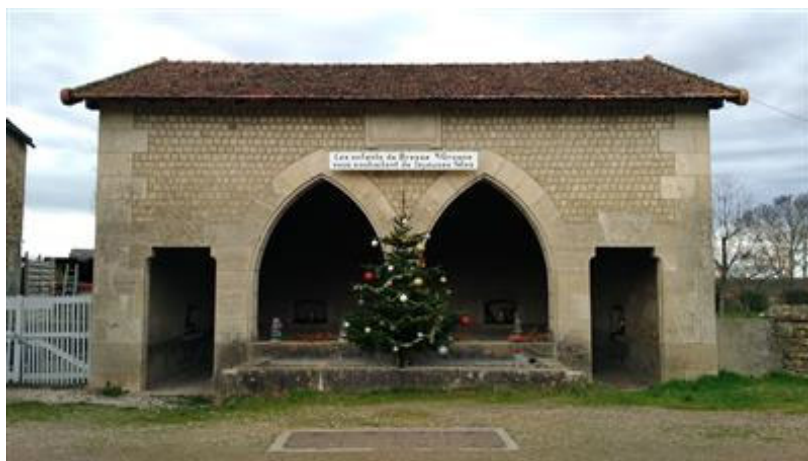
Bon

Bâtiment construit en 1889 par le Comte de Murard. Deux arcades centrales en forme d'ogive et deux entrées piétonnes latérales. Plaque gravée apposée sur le haut de la façade. Bassin extérieur protégé aux angles par deux bornes de pierre. Arrivée d'eau pas très belle .

Difficulté de mise en eau depuis quelques années à cause de la sécheresse...Demande quand même quelques rénovations ne serait-ce que la remise en état de la plaque gravée illisible comme on peut le voir sur la photo jointe.

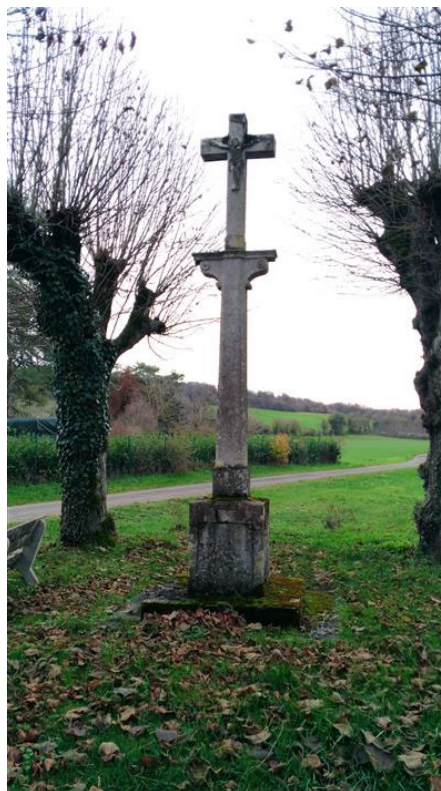
Bon

Le Calvaire se situe dans un carrefour planté à l'abri d'un ensemble de 4 tilleuls et accompagné de rosiers. Constitué d'un socle, d'un fût et d'une croix portant un Christ. L'ensemble est en bon état. Un bon nettoyage s'impose pour enlever la mousse.

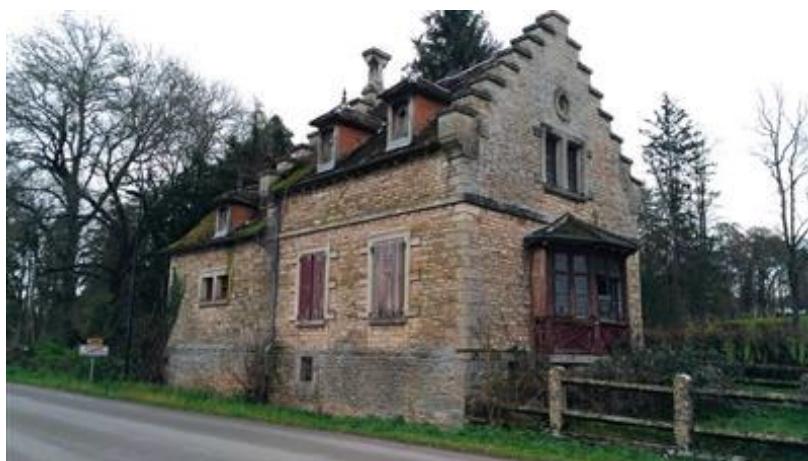
Très mauvais

Maison du gardien du Château de Bresse sur Grosne en état total de décrépidité

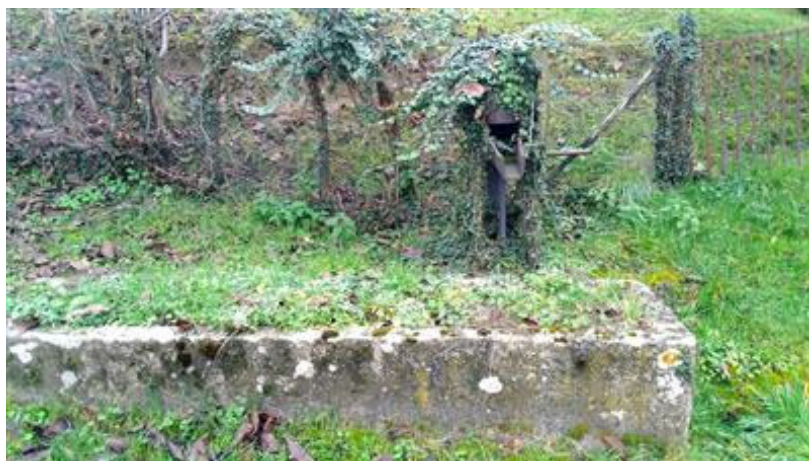
Mauvais

Ensemble puits, pompe et auge sur un accotement large à proximité d'un carrefour. Auge plantée en belle saison. Caniveau en pierre évacuant le trop plein vers une grille. Mériterait d'être dégagé. Pompe et auge actuellement envahies par le lierre.

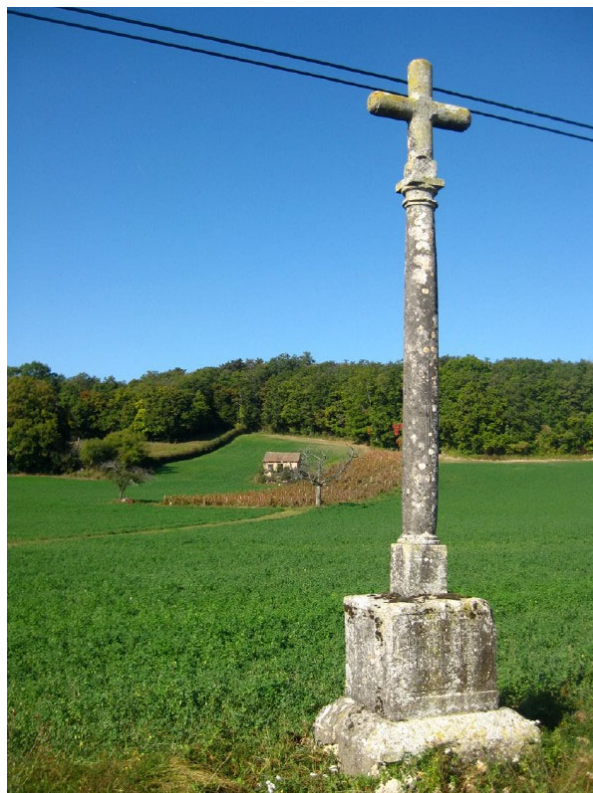
Située le long de la route contre une haie champêtre, en face de l'entrée haute du château de Bresse-sur-Grosne. Cette croix est en limite communale. Datée de 1821. Soubassement en mauvais état, fissures, éclats, délitage. Socle en pierre. Daté du 1er mai 1821. Inscriptions latérales. Le calvaire a été choqué et l'ensemble décalé par rapport au soubassement. Fût de base carrée puis de section ronde. Traces de lierres sur le fût. Croix de section ronde portant l'inscription CHS, extrémités décorées d'une croix.

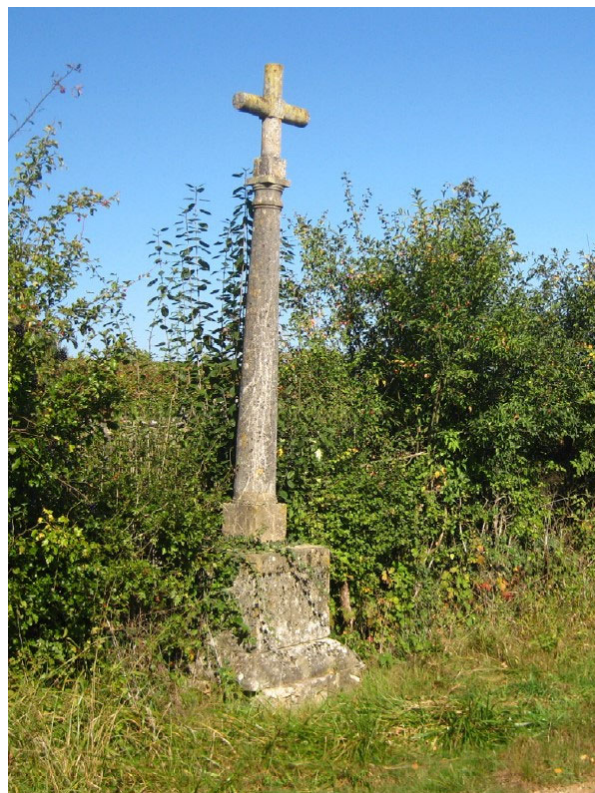
Moyen

Datée de 1764. Situé en bordure de champs à proximité de vignes, sur la route de Bresse-sur-Grosne. Socle en très mauvais état, certainement accroché par un engin. Cassé à trois angles. Lichens. Mousses. Datée et inscriptions sur la face principale à l'intérieur d'un écusson : "Claude Decouche et Janne Moreau 1764". Fût de base carrée et de section ronde, galbé. Sa base est cassée sur deux arêtes. Chapiteau cassé à plusieurs endroits. Base de la croix cassée, de section arrondie. Fleurs sur les extrémités de la croix. Inscription "IHS" à l'avant et à l'arrière. Beaucoup de lichens au nord.

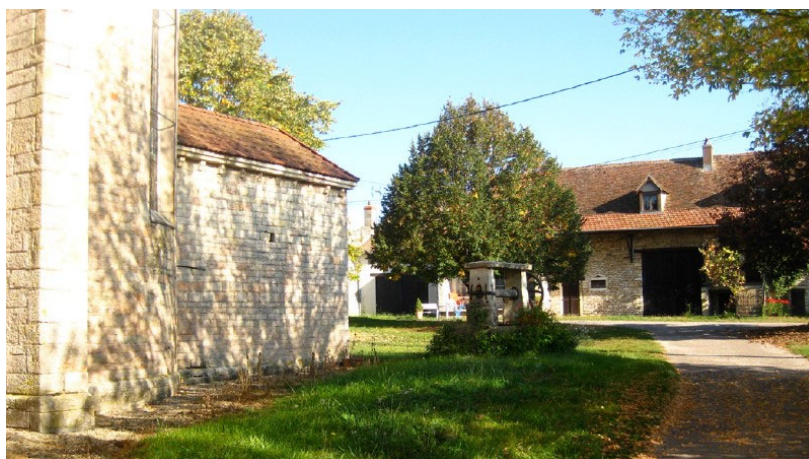
Moyen

Se trouve à l'arrière de l'église, sur la place enherbée. Des plantations en pleine terre accompagnent l'ouvrage, ainsi qu'une jardinière dessus. Puits d'une profondeur de 33 mètres. Soubassement en pierre de taille sur deux niveaux. En bon état. Joints creux. Margelle en pierre d'un seul tenant, lichens, éclats. Jambages remaniés. Arrondis à l'intérieur. Agraphes et cerclage métalliques sur un jambage et fixation du mécanisme. Pierre sommitale abîmée sur le dessus et le dessous. Extrémité très pointue de la manivelle en forme de roue... Elle devait supporter un élément en bois, mais reste à nu. Protection du puits par une plaque métallique.

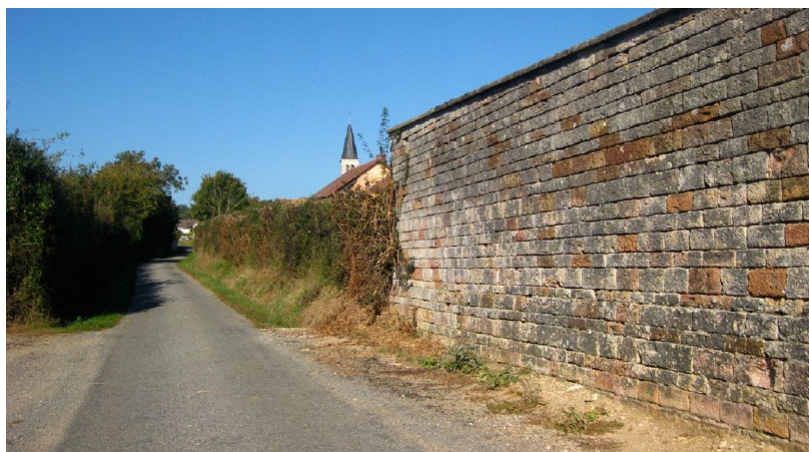
Bon

Entrée du cimetière assez monumentale, soulignée par deux hauts piliers en pierre et une grille haute en métal. Mur du cimetière assez massif, pierres taillées disposées en lits successifs, aux reflets roses et gris. Angles du mur arrondis. Éclats de gel sur les pierres. Le pied du mur est complètement désherbé (chimiquement ?). L'accotement donne une impression délaissée qui nuit à l'entrée du village et du cimetière, alors que cette entrée champêtre est plutôt préservée dans l'ensemble.

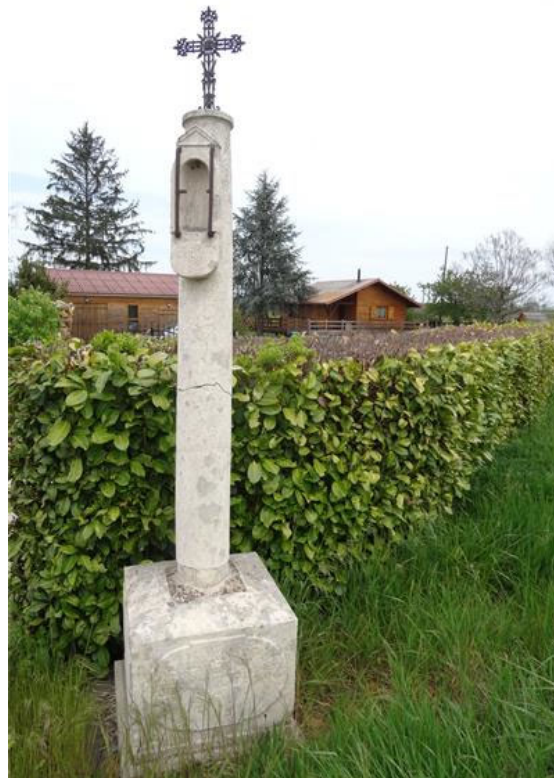
Située à la croisée de la route de Lalheue (RD6) et du chemin du Vesvre Chard, la croix est assez peu visible. Elle aurait été érigée en 1742 par Jeanne, épouse de François Rabut, née demoiselle Berthier et est la plus ancienne de la commune. Socle en pierre avec inscription : "Sit nomen domini benedictum" (Que soit béni le nom du Seigneur). Beaucoup de lichens et mousses. Fût en pierre avec niche dont la statuette est manquante. Fissuration à mi-fût. Lichens. Croix ferronnée et ouvragée assez fine, désaxée par rapport au socle. Sûrement rapportée ultérieurement, car elle n'est pas à l'échelle du fût.

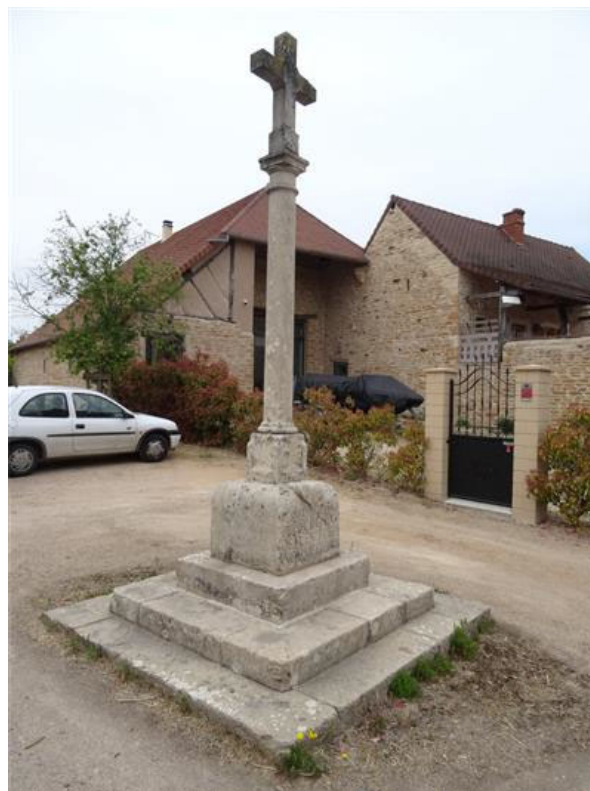
Datée du 14 août Datée du 14 août 1748, elle a été déplacée en 1868 pour faciliter les manœuvres sur la place de l'église. Aucune protection vis-à-vis de la circulation des véhicules n'existe. Jardinières posées sur l'emmarchement. Emmarchement en pierre deux degrés, avec des angles éclatés probablement par le passage des voitures à proximité. Socle en pierre. Inscriptions gravées dans la pierre. Bas-relief en demi-cœur. Fût en pierre de section ronde. Chapiteau relativement simple. Croix en pierre de section carrée. Pas d'éclats. Lichens.
