# PLUi

## PLAN LOCAL D'URBANISME INTERCOMMUNAL

### 4. RÈGLEMENT

#### 4.3. ANNEXES - FICHES PATRIMOINE

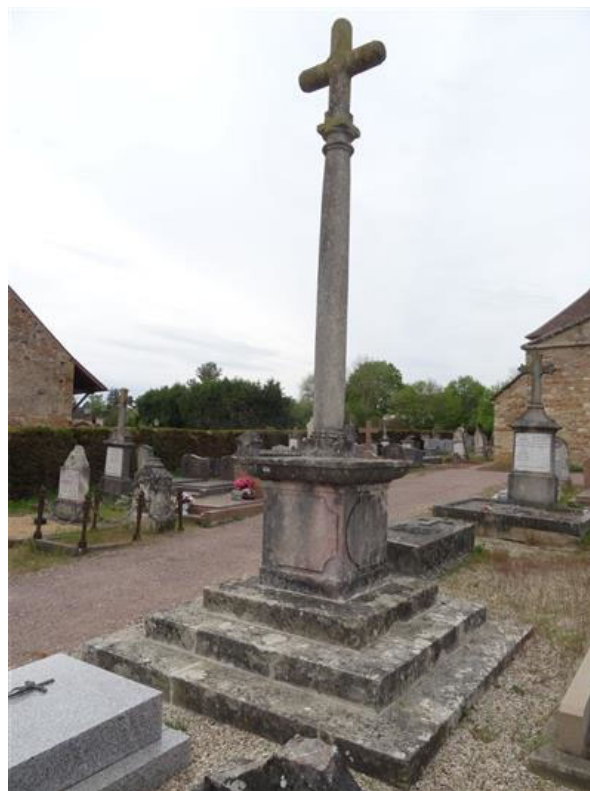
Croix située au milieu du cimetière. Emmarchement de trois degrés en pierre en mauvais état. Affaissement dû à la topographie qui a été modifiée pour permettre aux corbillards d'accéder à l'église. Pierres disjointes. La végétation s'implante dans les interstices. Socle en pierre avec emplacement pour inscriptions. Fût en pierre section ronde. Chapiteau simple avec lichens. Bas du fût éclaté. Croix en pierre de section ronde. Inscription sur la croix "JHS". Nombreux lichens.

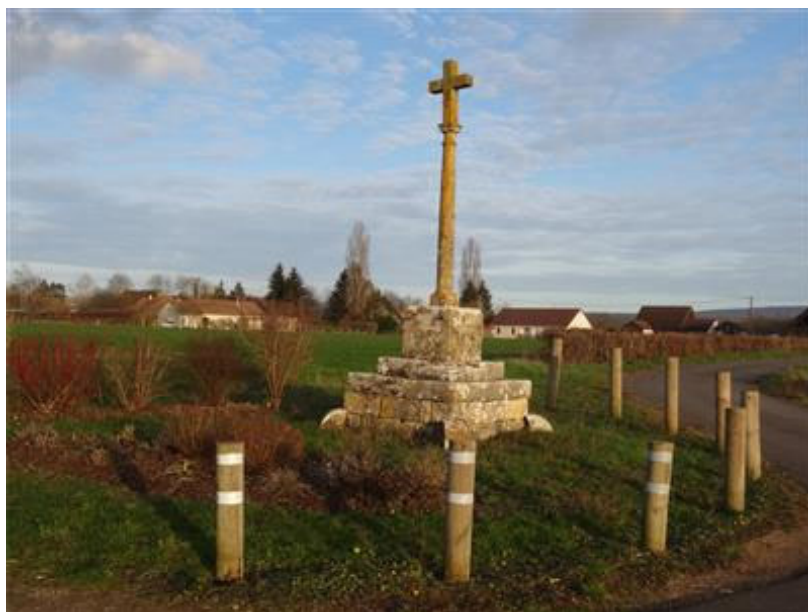
Datée de 1843. Érigée par Claude Carré (maire du village de 1824 à 1843) et son épouse Claudine Pernot. Croix située en bord de route à la croisée avec un chemin municipal. Soubassement en pierres disjointes et éclatées. Quatre pierres arrondies en contrefort. Socle, inscriptions gravées et repeintes en rouge. Mousses et lichens. Fût long et fin en pierre, de section ronde. Chapiteau simple. Nombreux lichens. Croix en pierre avec inscription "INRI". Beaucoup de lichens, croix complètement jaune. De section carrée.

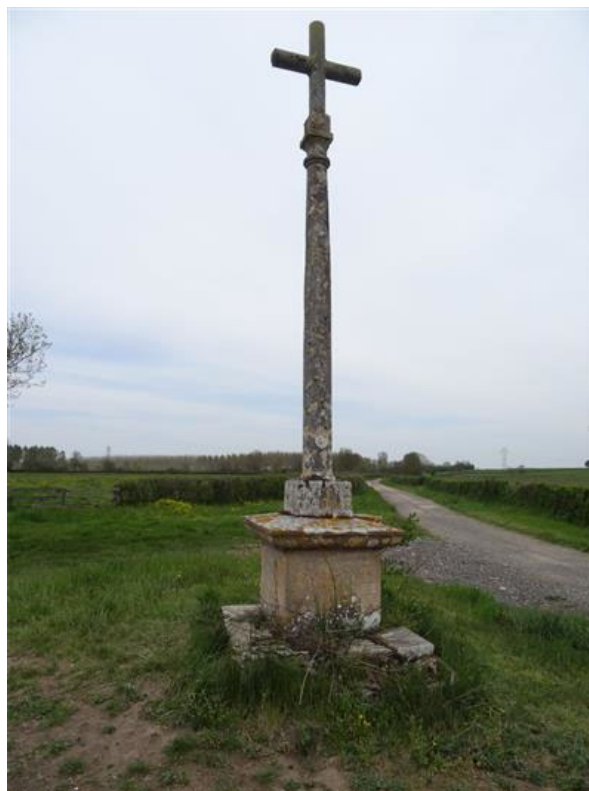
Jean Rozand et Anne Barbier la firent ériger en 1744. Elle fut restaurée en 1819. Cette croix sert également de repère au tout proche passage à gué de la Grosne que franchit autrefois une voie romaine venant d'Autun et se dirigeant sur le port de la Colonne à Gigny. Croix sur une surface totalement en herbe dans un hameau. Emmarchement de deux degrés en très mauvais état. Socle décentré, inscription gravée. Un cœur couché est sculpté sur le dessus du socle en guise de reposoir. Mousses et lichens. Fût en pierre de section ronde. Base du fût en très mauvais état. Beaucoup de lichens. Chapiteau gravé. Croix en pierre section ronde assez fine.

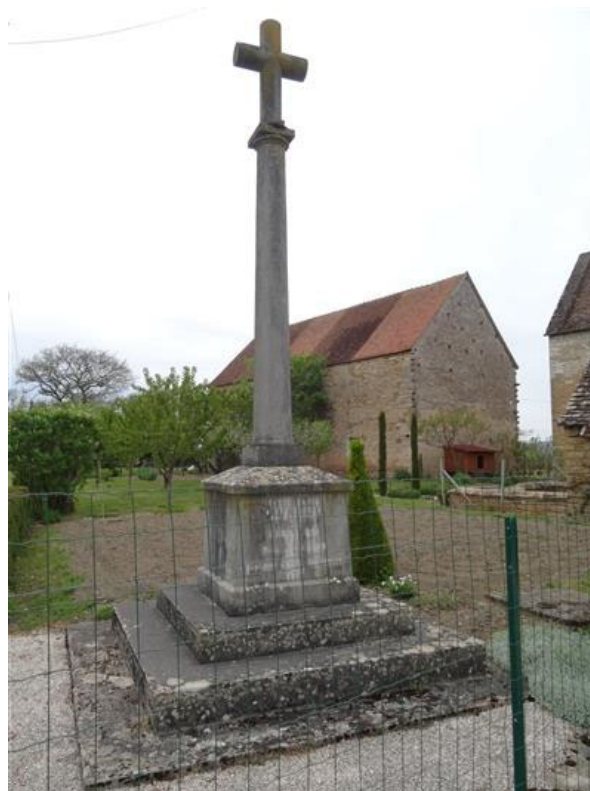
Datée de 1954. Élevée par Paul Josserand et son épouse Claudine Carré. Croix située sur une propriété privée semble-t-il. Entourée de grillages. Emmarchement de deux degrés en pierre. Socle en pierre. Inscriptions gravées. Fût en pierre. La base du fût se creuse. Croix en pierre de section ronde. Bon état général. Un peu de lichens et mousses.

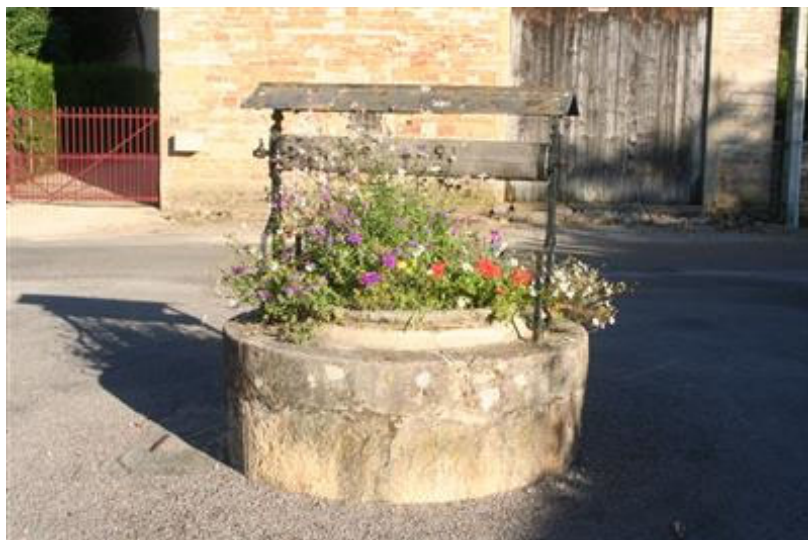
Ce puits est déjà reporté sur les plans géométriques de 1803 en tant que puits communal. Puits situé à la croisée de trois rues, il est entièrement entouré de bitume et sert de rond-point notamment pour le bus scolaire. Puits planté de fleurs. Socle en pierres recouvertes de ciment. Margelle en pierres. Élément en fer (zinc) rapporté sur le dessus du puits pour protéger le système de retrait des seaux.

Un recalibrage des voies serait ici le bienvenu pour recomposer le carrefour, structurer l'espace et mettre en valeur le puits... tout en permettant les manœuvres de chacun. Préférer les plantations en pleine terre plutôt que sur le puits. Éviter les reprises au ciment. Prévenir les points de corrosion. Destruction ou dénaturation interdites.

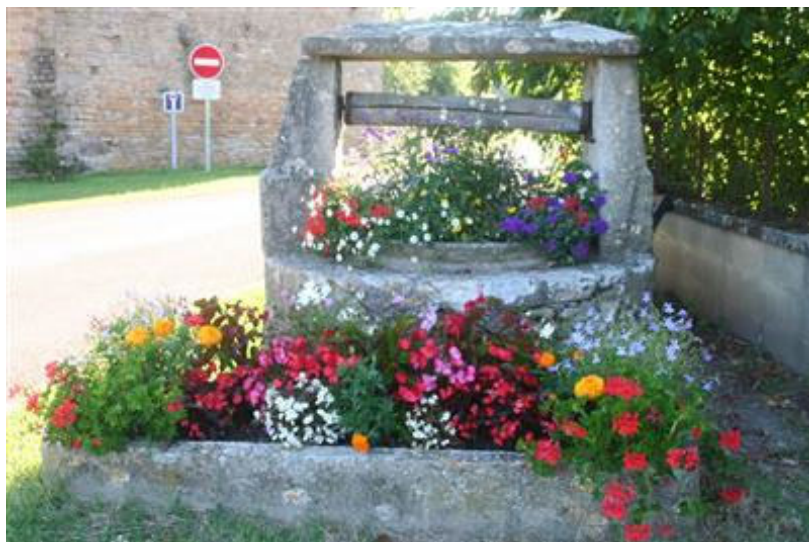
Construit entre 1803 et 1833. Auge située devant l'ouvrage, plantée de fleurs relativement hautes, ce qui limite la vue sur le puits qui disparaît complètement derrière. Socle en pierres cimentées ou joints creux, pierres qui se délitent. Margelle en pierre. Jambages en pierre. Pierre sommitale désaxée. Lichens.

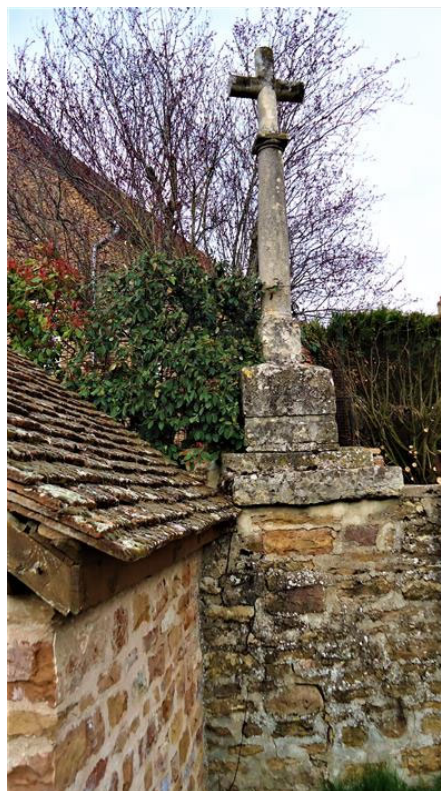
Implantée sur un mur privé au dessus de la pompe et à côté de l'abris bus. Socle composé de trois degrés carrés. Comporte de gros éclats, pierres gelées, abîmées. Reprise en ciment et ferrailage. Partie supérieure gravée sur une face. Fût rond en pierre bouchardé. Chapiteau simple. Croix ronde comportant quelques éclats.

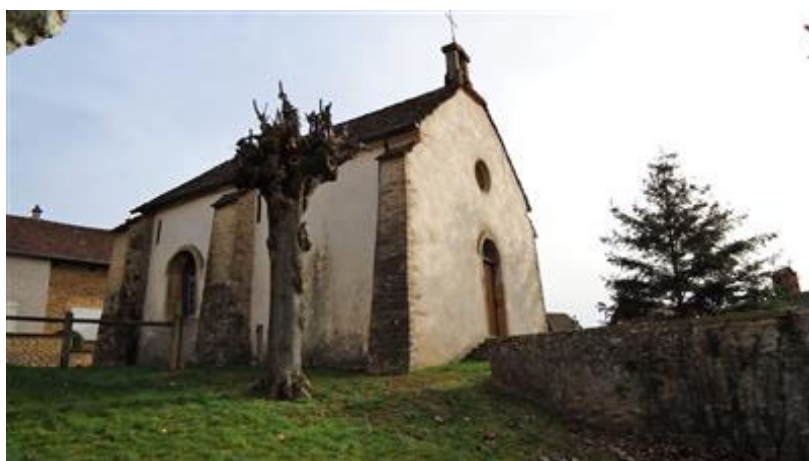
Implantée sur la partie haute de la place, soutenue par un mur très haut. Toiture à 2 pans en laves. L'extérieur de la chapelle a été restauré. Les pierres d'angles ont été conservées apparentes. Idem pour les pierres d'encadrement des ouvertures. Soubassement enduit en ciment. Traces de faïençage. Contrefort en pierre sur les murs. 3 tirants métalliques par façade. Clocheton en pierre surmonté d'une croix et d'un coq en métal, Cloche. Emmarchement de 6 degrés qui conduit à la porte. 1818 gravé sur la pierre de voûte de la porte d'entrée. Le muret du parvis donne directement sur le toit du lavoir.

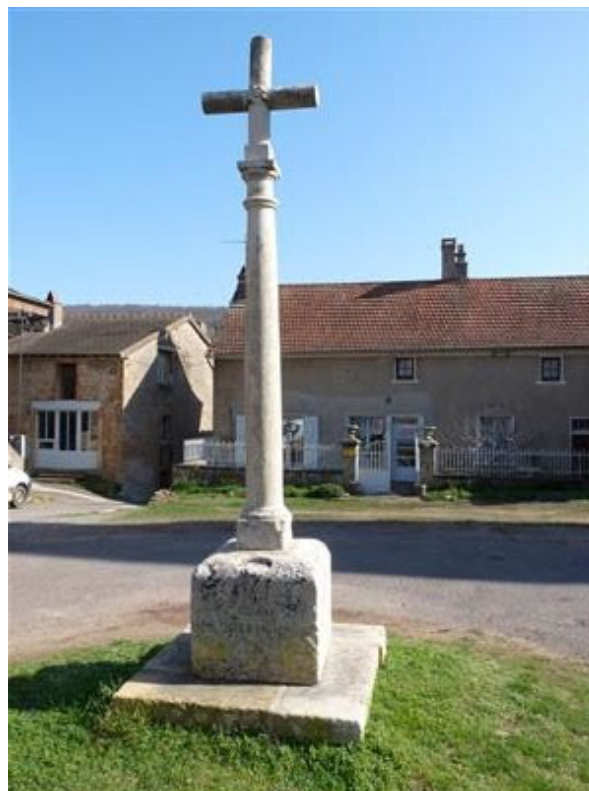
Située sur la place de l'église entourée d'un rond d'herbe. Emmarchement en pierre, dont les pierres se décalent les unes par rapport aux autres. Socle carré aux angles. Fût de base carrée, puis de section ronde, fuselé vers le haut. Croix en pierre de section ronde. Une fleur au centre.

La destruction ou dénaturation de l'élément est interdite, éviter les nettoyage trop corrosifs, trop agressifs pour la pierre

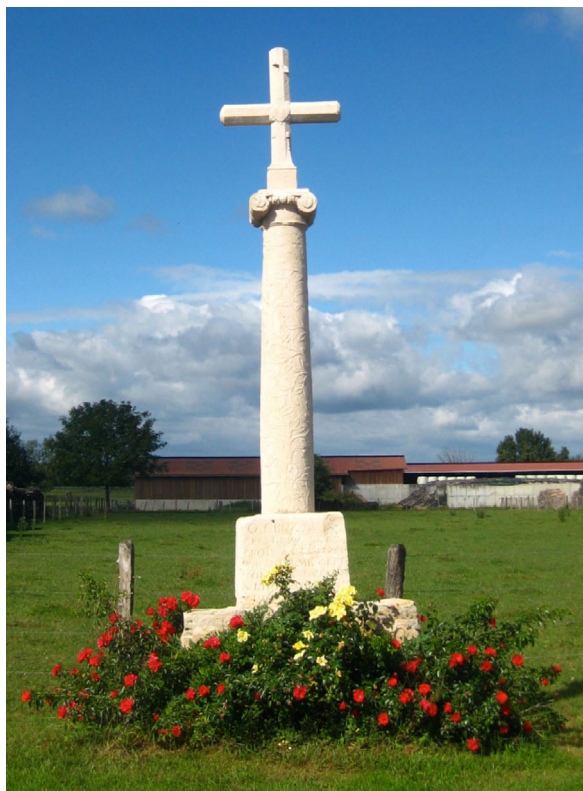
Moyen

Située en bordure d'un pré. Plantation de rosiers au pied en pleine terre. Ensemble nettoyé de façon agressive (apparemment au karcher et antimousse), révélé par le caractère émoissé de la pierre. Trois pierres protègent la base de la croix. Soubassement en pierres enduites. L'enduit se défait. Les pierres se délitent, ont gelé en partie haute. Socle daté et inscrit : "O crux ave spes unica Cette croix a été placée(e ?) par Anselme Gene(...)vois et CNE VialET à l'honneur de St (Is)idore 1807". Éclat sur angle droit et au-dessus. Très émoissé. Joints abîmés à la base du socle et du fût. Fût de section ronde très ouvragé, entrelacs de feuillages sculptés. Chapiteau travaillé, à doubles volutes. Couronnement carré, éclats. Croix octogonale, décorée d'un coeur. Inscription "INRI" effacée à moitié. Ouvrage penchant entièrement vers l'ouest et un peu vers le sud.

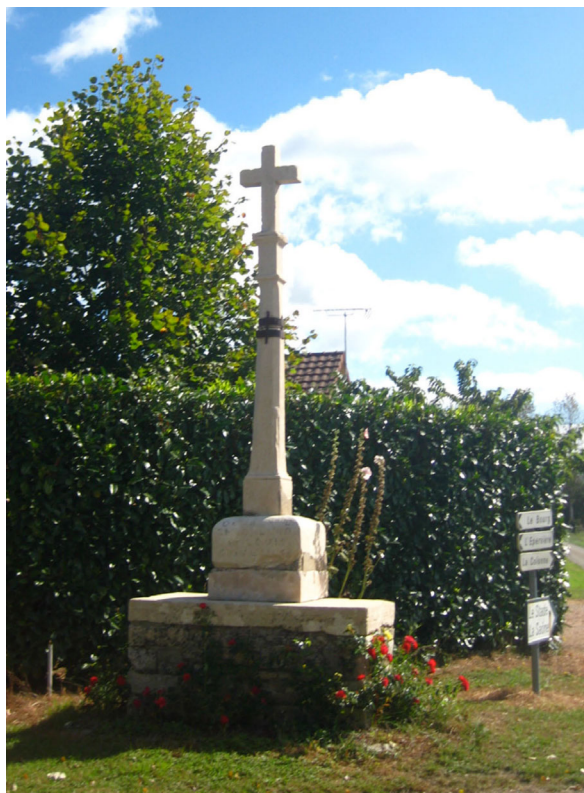
Moyen

A dû tomber, a été remonté avec plusieurs éléments différents. Souligne bien l'angle d'un carrefour. Planté de rosiers en pleine terre au pied. Soubassement en pierres jointoyées au ciment. Une seule pierre en partie supérieure. Plusieurs reprises ciment. Socle en deux parties largement jointoyées au ciment. Joint creux entre base et socle. Inscriptions sur face principale "O crux ave en l'onneur de St Louis Griveau (...)" et à l'arrière "FSE POVRCHER PIERRE PAT VEL CLAUDINE . RIVOT 1727". Trou à l'arrière. Fût de base carrée, puis de section octogonale, cierges sculptés dans les angles. Reprise ciment à la base. S'effile vers le haut. Gros éclat à la base. Fût cassé en deux au 1/3 haut, parties maintenues par deux cerclages métalliques. Double chapiteau émoussé et cassé en partie haute. Nombreux éclats sur la croix de section carrée. L'ensemble penche vers l'est et la croix vers l'ouest.

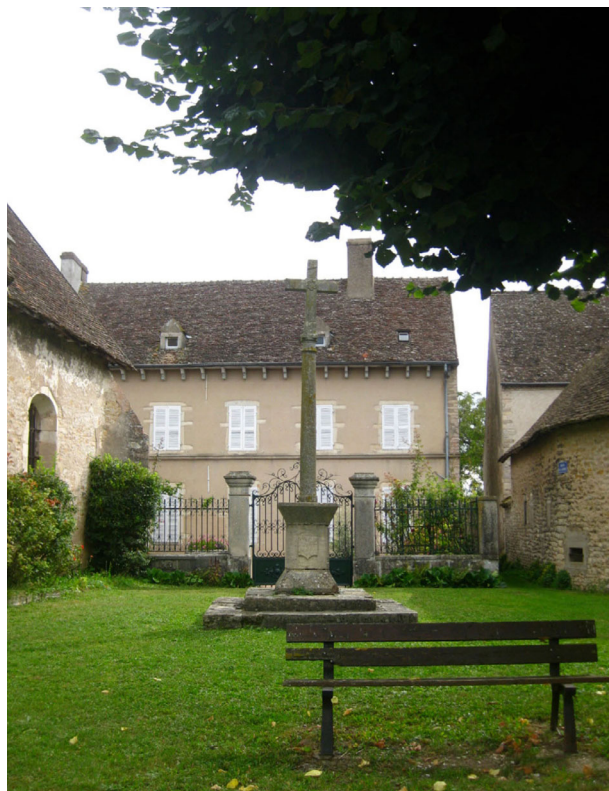
Située dans l'espace intime formé par les façades de la chapelle et des maisons alentours. Participe à la place Demangin. Bel espace simple, enherbé et à proximité immédiate des arbres de la place, met bien en valeur la maison et sa grille à l'arrière, ainsi que la croix. Emmarchement de deux degrés usé, présentant des éclats, mais en bon état. Mousses et lichens. Joints au ciment. Socle en pierre composé de trois parties se désolidarisant. Joints creux entre les différentes parties. Angles abîmés. Gravé et daté sur face principale, dans un écusson, "O Crux Ave Spes Unica 1834". Dessus du socle très abîmé, se délite. Interrogation sur la fixation du fût. Végétation entre le socle et l'embranchement. Fût de base carrée puis de section ronde, double chapiteau. Bas et haut du fût abîmés. Désolidarisation du bas du fût avec le socle. Beaucoup de lichens. Croix simple décorée d'une couronne sur la face principale. Légèrement désaxée, penchée vers le sud. Ensemble de l'ouvrage penché sur l'arrière.

Consolider les éléments entre eux pour pérenniser l'ouvrage.

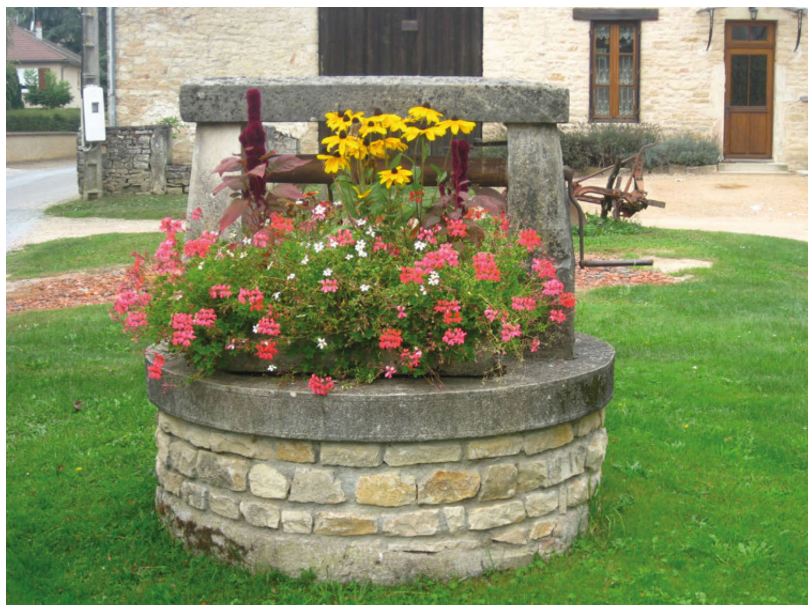
Situé sur un espace en herbe devant une ferme contre des boîtes aux lettres. Soubassement en pierres jointoyées au ciment. Margelle en pierre monolithique. Pilastres en pierre. Éclats. Reprise au ciment sur un pilastre au niveau du mécanisme. Pierre sommitale usée, bon état, éclats. Plantations de géranium en bac sur l'ouvrage.

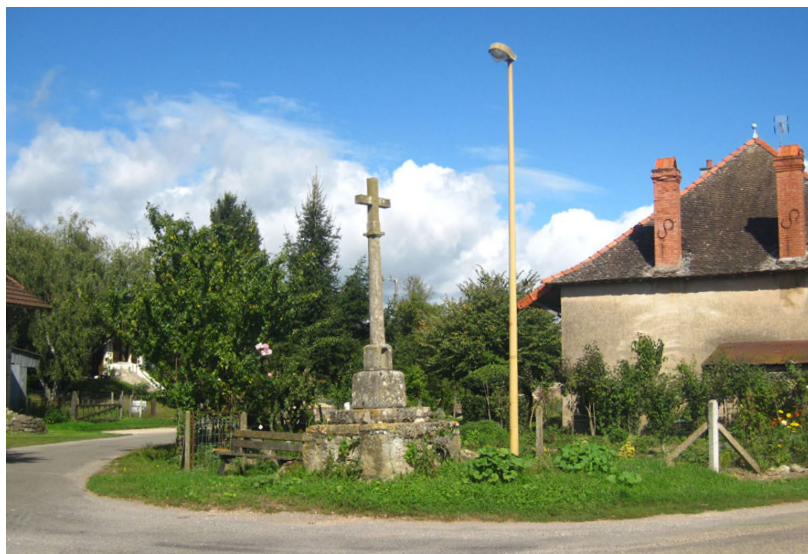
Moyen

Située à un carrefour, souligne une intersection. N'a pas été restauré. Trois pierres de protection aux angles. Soubassement de deux degrés en mauvais état. Toutes jointures abîmées, creuses. Éclats des pierres. Enduit sur les pierres se détache. Mousses, lichens. Semble s'affaisser vers le nord-ouest. Socle usé, gravé sur un côté "O crux ave A l'honneur de ST Pancrace An 1769 par PPPD rétabli en...". Éclats sur l'arrière. Beaucoup de lichens. Joint creux entre socle et fût. Base du fût carrée avec une niche, statue volée protégée à l'époque d'une grille fixée sur le fût (quatre trous subsistent). Fût simple de section ronde, nombreux lichens. Chapiteau simple, bon état. Croix simple de section carrée, avec cœur à la croisée. Un peu abîmée. Penche globalement vers l'ouest et vers le NO.

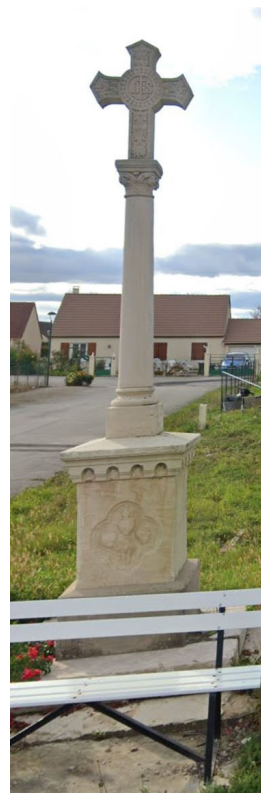
Marque l'entrée du lotissement de la Palouze. Emmarchement de deux degrés, en pierre. Reprises et joints ciment. Éclats, mais bon état. Socle en pierre, dont la base est en ciment (ou enduit ?) recouvrant l'inscription sur la face principale : "O Crux Ave (Spes Unica tronqué en partie basse), je les attirerai tous à moi". Inscription autour d'un bas-relief en forme de trèfle dont l'intérieur est sculpté. Partie haute du socle en débord, présentant des arcades. Fût gravé strié, décoré dans sa partie haute par un chapiteau sculpté de feuillages. Croix très travaillée, nombreuses modénatures porte l'inscription "IHS" au centre, décorée sur les deux faces. Beaucoup de lichens. L'ensemble penche vers le sud.

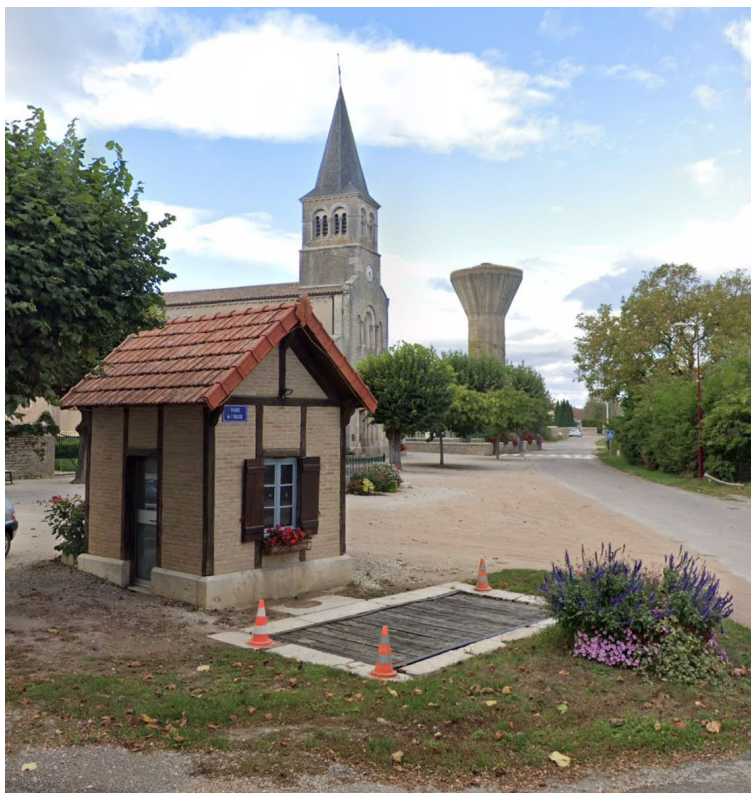
Situé sur la place de l'église, à côté du monument aux morts et de la cabine téléphonique. Gros pot de fleurs devant. Plantations en pleine terre à l'arrière et tilleul. Poids public toujours en état de marche et utilisé. Bon état des planches de protection du poids, gros écartements entre les planches. Petit bâtiment composé de panneaux préfabriqués avec appareillage en briques. Une porte et une fenêtre dont les petits bois ont été rajoutés sur les menuiseries principales. Volets en bois. Toiture bon état, extrémités de certains chevrons abîmées. Bas de la porte en bois très détériorée. Deux panneaux d'affichage sont fixés sur le bâtiment.

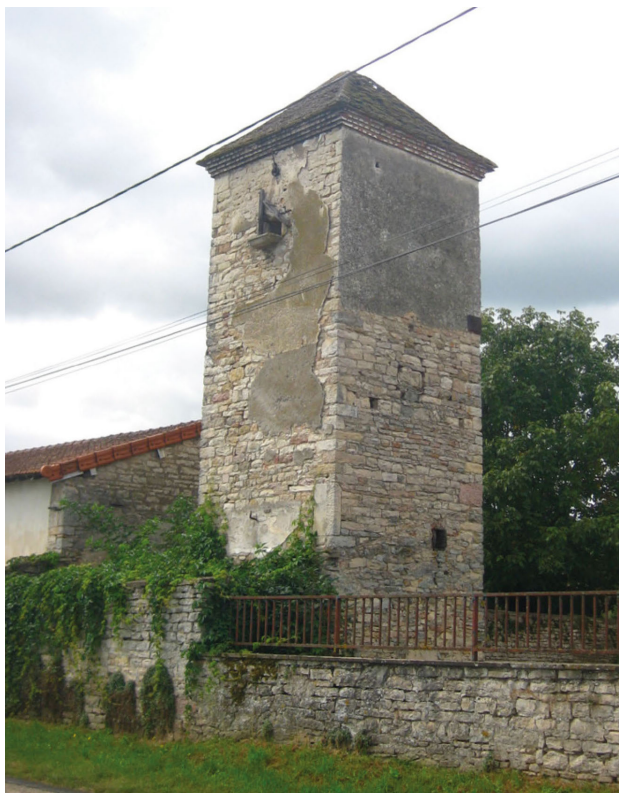
Moyen

Propriété privée (discothèque). Bâtiment assez haut et fin. Toiture en mauvais état. Sur les murs, l'enduit se détache par plaques laissant les pierres apparentes. Plusieurs ouvertures d'envol dont une avec table d'envol côté Saône. Porte et fenêtre côté cour. À l'intérieur, les niches et les boulins existent encore, en poterie. Végétation grimpante prend de l'ampleur.

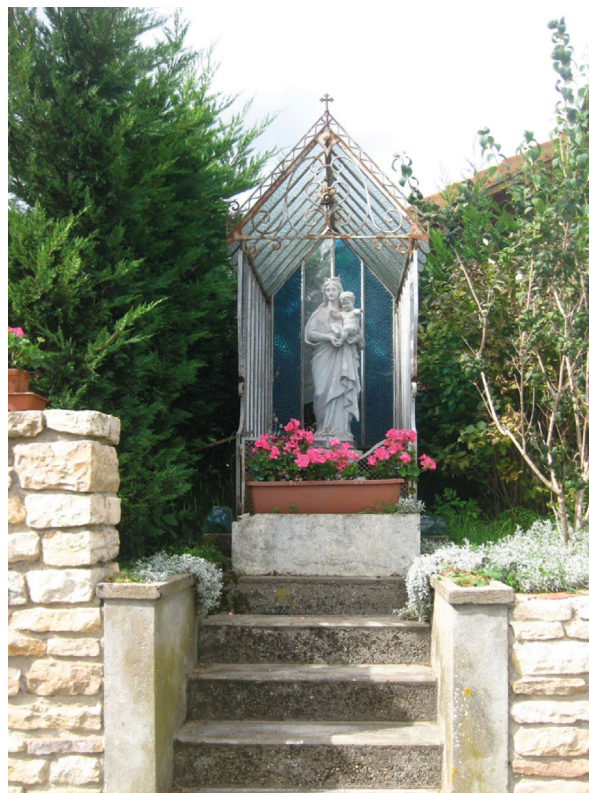
Moyen

Se situe face à la Saône. Une plaque précise "oratoire béni par Mgr Le Bourgeois, 10 IX 1967". Un emmarchement en béton, soutenu par deux murs en pierres aux joints cimentés de part et d'autre, conduit à la Vierge. Entre deux propriétés privées. En hauteur par rapport à la rue, statue de Vierge à l'enfant, protégée par une verrière en ferronnerie. Verres granités et teintés bleu et blanc. Ferronneries rouillées. L'enfant a perdu ses bras et ses mains et la Vierge une partie de sa couronne. Plantations en pleine terre et dans des jardinières autour.

Entretien des ferronneries pour limiter la progression de la corrosion. Réparer la statue.

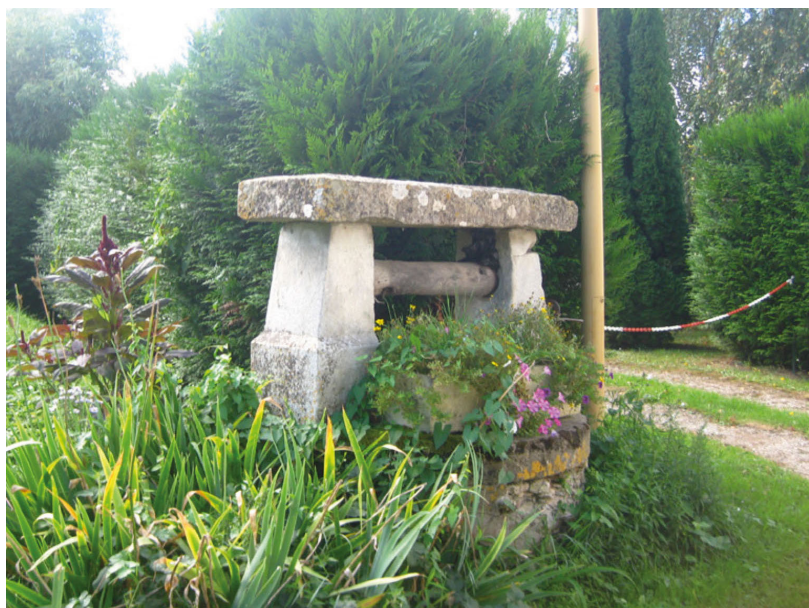
Se situe à l'embranchement d'un chemin, à côté d'une entrée de privée, à côté d'une réserve d'eau publique, espace public planté. Soubassement en pierres reprises au ciment très abîmé, surtout sur le devant. Pierres se délitent. Enduit ciment se détache. Margelle en pierre. Un pilastre très abîmé et cassé dans sa partie haute sur laquelle est fixée le mécanisme. Rafistolé. Pierre sommitale usée, gros éclat au sud, nombreux éclats, lichens.

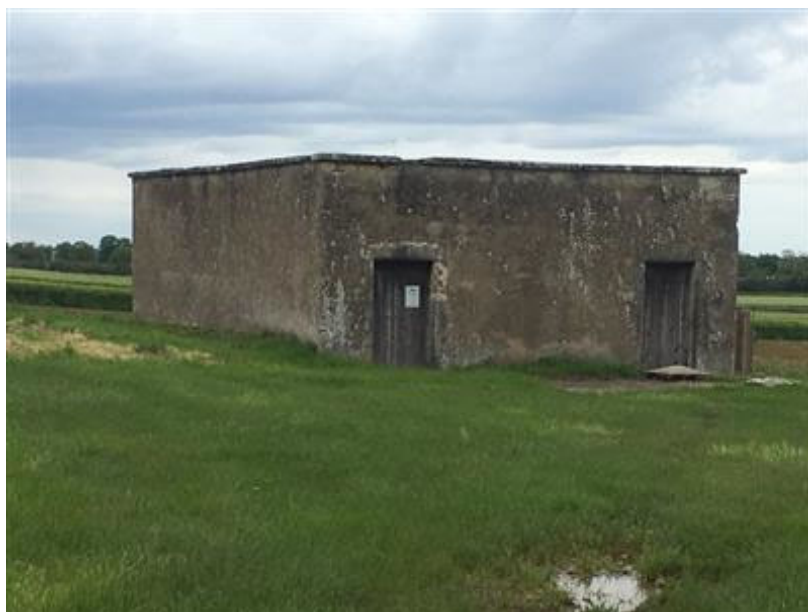
Moyen

Lavoir en Beune

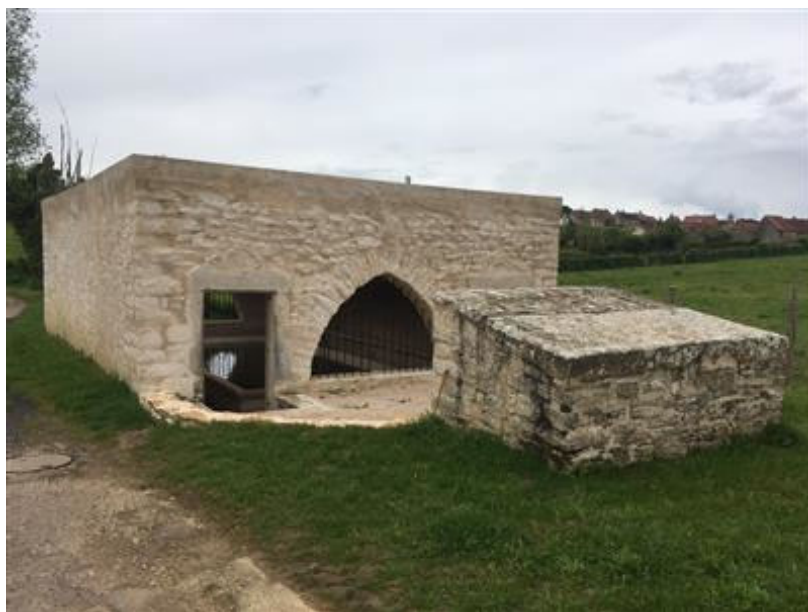
Bon

Lavoir du Prainet

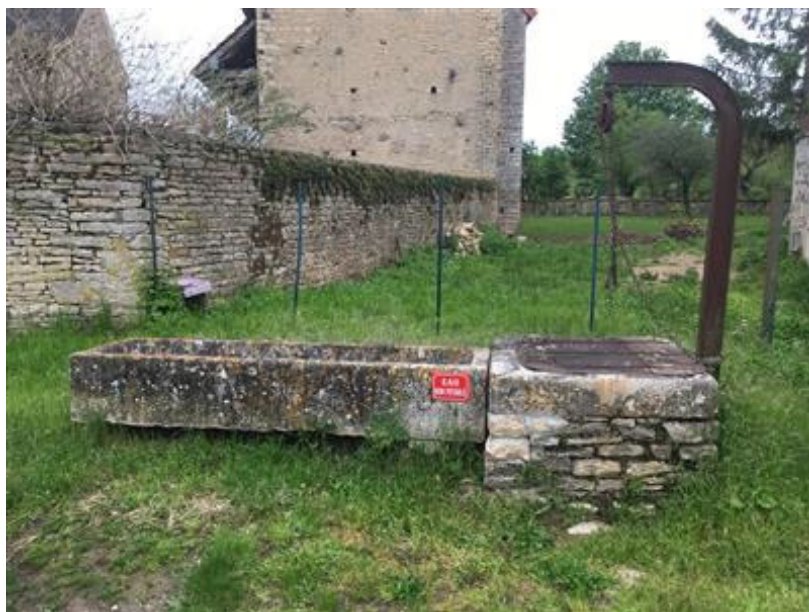
Moyen

Puits et auge en pierre en Ratier

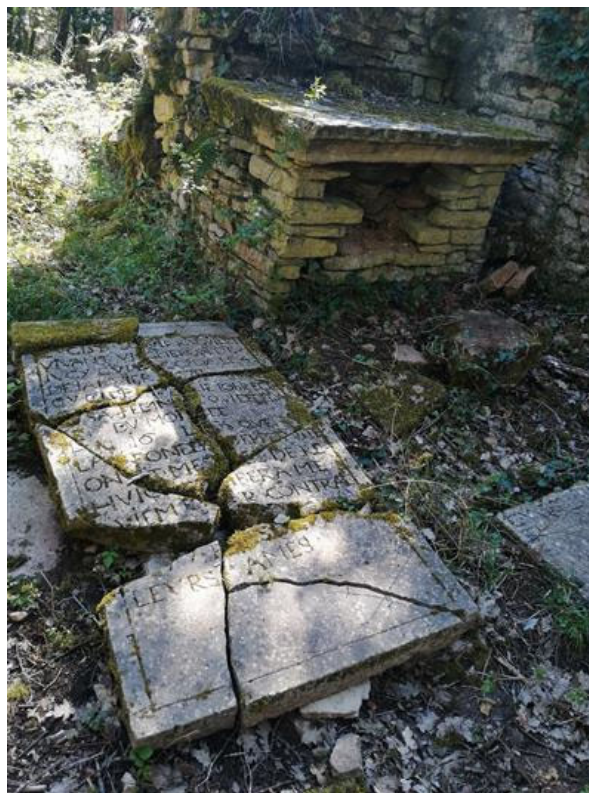
Mauvais

Ruines de l'ancienne église St Germain des Buits, situées le long du GR76

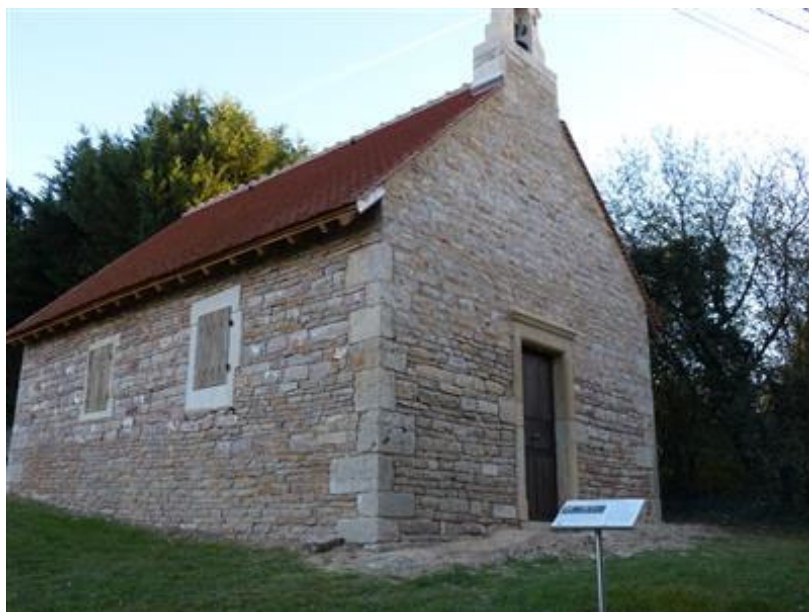
En position haute du hameau. Elle portait le nom de Saint Georges. Disparue, elle fut remplacée près du site initial par la chapelle Saint Bonnet. Effondrée à son tour, elle est rebâtie au XIXe siècle grâce à une souscription et l'aide des habitants du village. Murs en pierre, recouvert d'un enduit ancien friable. L'association "Laives patrimoine" souhaite refaire l'enduit. Toiture en petites tuiles plates en partie moussues. Bandes de rives en tuiles mécaniques très visibles, peu esthétiques. Une porte centrale, alignée avec le clocheton. Porte ancienne en bois. Quatre petites fenêtres, opposées deux par deux comportant des encadrements en pierre. Volets en bois pleins. À l'intérieur, très joli pavage au sol en pierres bouchardées. Enduit détérioré en partie basse. Peintures murales qui mettent en scène l'autel. Fissures horizontales le long du plafond en voûte et fissures verticales. Plafond en voûte plein cintre. Clocheton en pierre avec une cloche. Bénitier en pierre. Ouverture en œil de bœuf, vitrail protégé par une grille rouillée à l'extérieur.

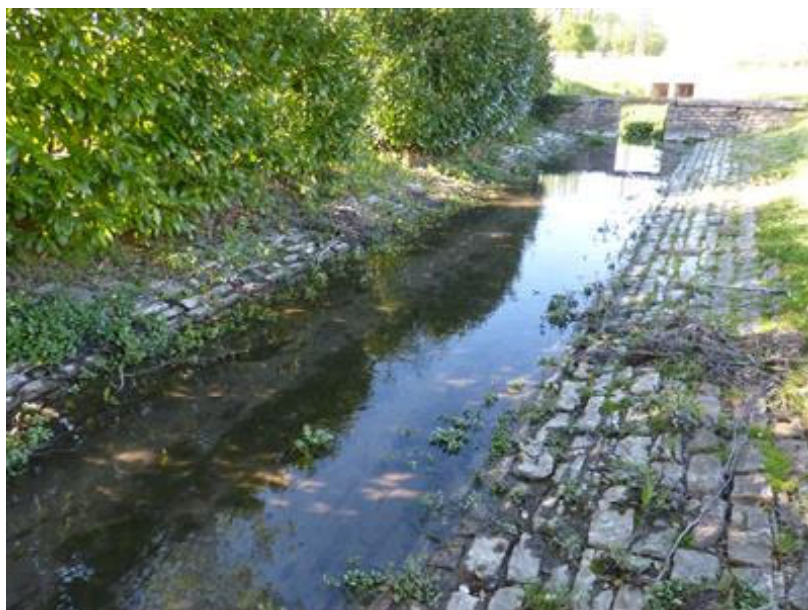
Lavoir en plein air implanté sur le lit du bief de Rompreau à proximité d'une habitation. Le bief passe sous la maison. La structure du lavoir n'est plus étanche et l'eau du bief pénètre à l'emplacement des lavandières formant un bassin latéral. Les pierres à laver sont en partie cassées, d'autres sont en mauvais état. La retenue d'eau attenante, faisant autrefois office de bassin, est constituée d'une planche de bois glissée dans les entailles des pierres latérales. Les murets situés sur le pourtour du lavoir ont subi de nombreuses reprises au ciment. Certains sont dans un état moyen, prenant du ventre ou gagnant de la végétation progressivement. Le linteau de bois supportant la terrasse des riverains montre des traces d'humidité imprégnée. Les riverains se sont accaparés l'ensemble des lieux, participant au fleurissement et à la végétalisation. Certaines dégradations sont cependant à noter : mauvaises restaurations, condamnation d'un escalier d'accès au lavoir. Abreuvoir très large et long composé d'un pavage du sol attenant au lavoir. Un muret en pierre ferme l'espace au bout. La couverture du muret est en partie éclatée. Certaines pierres du mur sont manquantes. L'eau s'évacue naturellement en passant sous un porche constitué d'une pierre permettant également le passage sur l'autre rive du ruisseau.

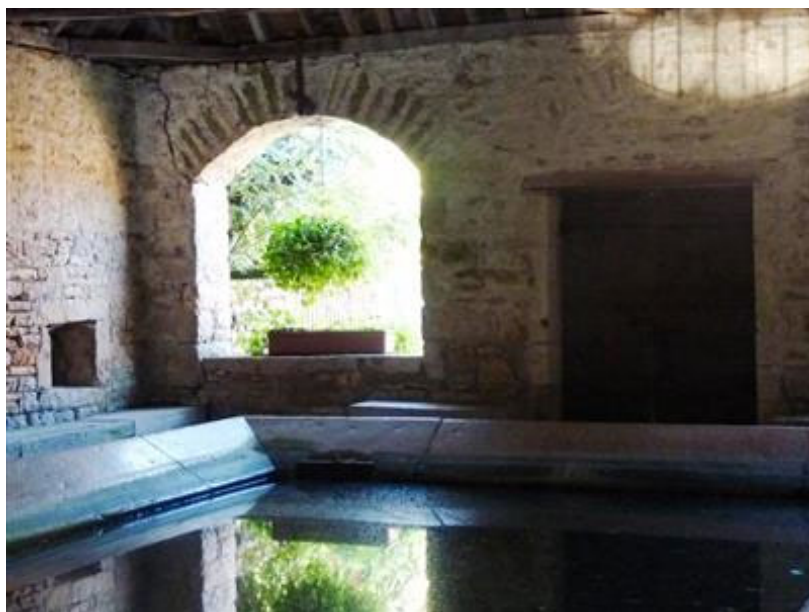
Construit en 1827, il est alimenté par plusieurs sources. Il a été rénové en 2001. Murs en pierre. Joints à la chaux teintée de rose, quelques reprises au mastic. Façade principale très ouverte composée d'une porte principale centrale et de deux ouvertures en arc plein cintre latérales. Plusieurs fissures verticales sont visibles sur cette façade. Le pourtour du soubassement est en joints creux. Le linteau de la porte principale est gravé : "MUNOT MAIRE - DUCROT.V.ADT - 1827" (pour Ducrot Verdun Adjoint). Ouverture arrondie et grillagée à l'arrière. Les niches intérieures se devinent dans l'agencement des pierres vues à l'extérieur. Les façades étaient initialement enduites et ces traces de niches n'étaient alors pas visibles. Les deux évacuations de l'eau se repèrent également sur la façade principale. Toiture en laves dans la partie basse et en petites tuiles plates sur la partie haute. Toiture 4 pans avec un épi au faite du toit. À l'intérieur, ensemble tout en pierre. Vaste bassin en pierre, aux joints creusés entre les pierres à laver. Évacuation latérale de l'eau pour le bassin, et goulotte opposée pour seconde évacuation, le tout en façade principale. Dallage de pierres au sol, dont les parties manquantes ont été reprises au ciment, ainsi que les joints. De l'eau stagne au sol et des mousses se sont développées : problème d'étanchéité de la goulotte d'alimentation en eau. Importantes traces de calcaire au sol. Un caniveau de pierre fait le tour du bassin au pied du banc. Reprises ciment à la base du bassin. Murs de pierre. Joints repris grossièrement, par endroits au ciment. Trois petites niches dans les murs, de part et d'autre du bassin. Deux grandes niches arrondies avec étagère haute en bois. Bancs en pierre sur le pourtour de l'ouvrage, dont une des pierres a été refaite. Joints ciment. Une pierre cassée à un angle. Le charpente a été reprise. Des pièces de bois montrent des traces d'humidité (anciennes ?).

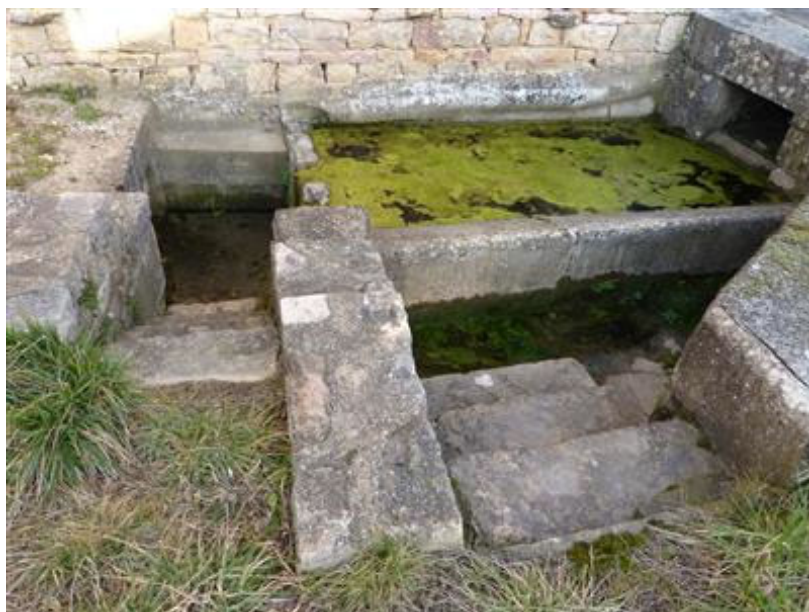
Situé à l'angle de deux rues, sous le bas-relief, en-dessous du niveau de la rue. Le lavoir est aujourd'hui peu visible et peu mis en valeur. Les murets sont abîmés par les voitures qui se garent tout contre. Pierres au sol qui protègent l'espace situé dessous et le signalent. Deux escaliers d'accès, l'un vers le bassin et l'autre vers le regard d'évacuation avec grille. Muret de pierre refait avec des joints ciment et couverture reprise en partie en ciment. Pierre à laver d'un seul côté. Alimentation par un regard qui passe sous la route. Problèmes d'évacuation de l'eau qui stagne au pied de l'escalier et concentre les déchets.

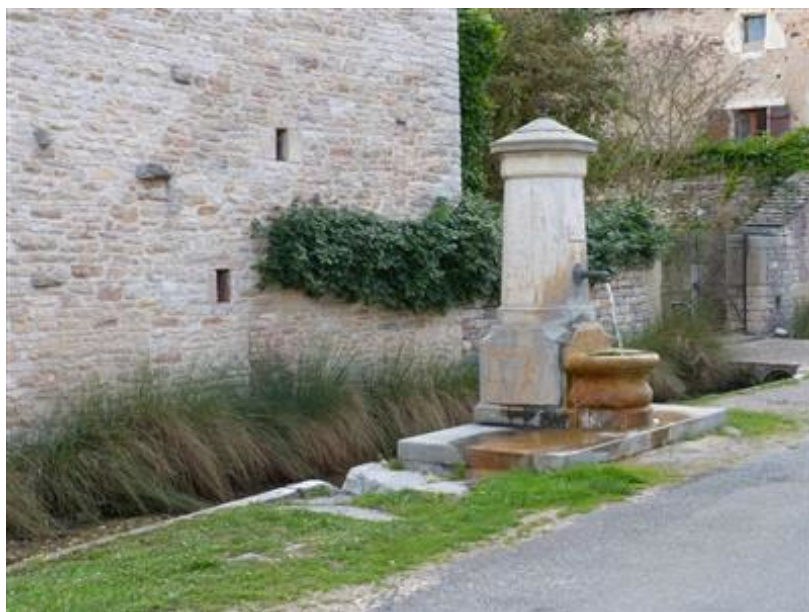
Fontaine située au croisement de rues. Modèle similaire à la fontaine précédente. Dalle de sol refaite en béton sans accès visible au puits. Moine en pierre calcaire veinée de rose. Socle et moine fendus verticalement, ainsi qu'à l'arrière. Tachés à de nombreux endroits notamment autour du bassin. Déversoir à tête d'animal. Une petite reprise ciment. Espace restreint entre la fontaine et le fil d'eau, très moussu.

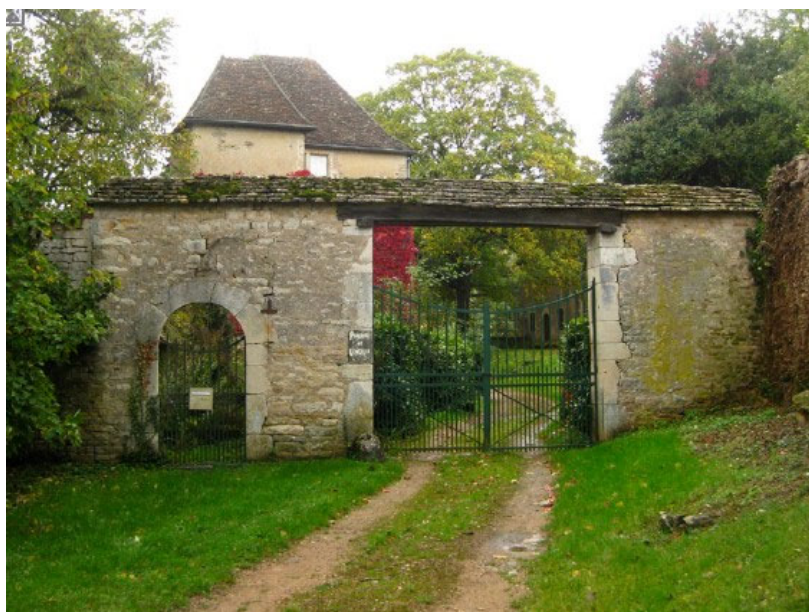
Moyen

Le porche du prieuré est situé sur l'arrière de la chapelle de Lenoux, en empruntant le chemin entre la Croix Bouteille et la Chapelle. Porche en pierre agrémenté de grilles métalliques. Couvertine en pierre. Linteau en bois. Murs courant sur le pourtour de la propriété. En état très variable : végétation, joints creux, couvertine détériorée, ...

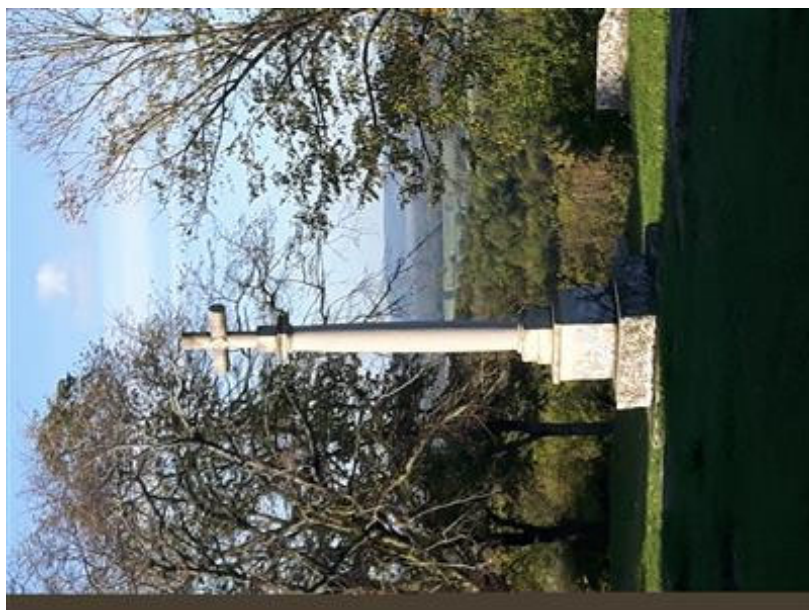
Croix implantée à l'ouest de l'église, en léger contrebas, du côté de Laives, au milieu des tombes, en belvédère. Lieu plein de charme. Datée de 1(8)47 (inscription difficilement lisible). Embranchement de deux degrés. Pierres cassées, désolidarisées et comportant des éclats. Lichens en grandes taches blanches. Une partie du socle, le fût et la croix ont été restaurés récemment. Socle de pierre dont une face est gravée, côté église. Haut du socle repris en pierre de taille bouchardé. Base du fût carrée, section ronde galbée et bouchardée. Chapiteau simple. Croix de section ronde. "IHS" apposé sur une plaque côté église et cœur à l'opposé.

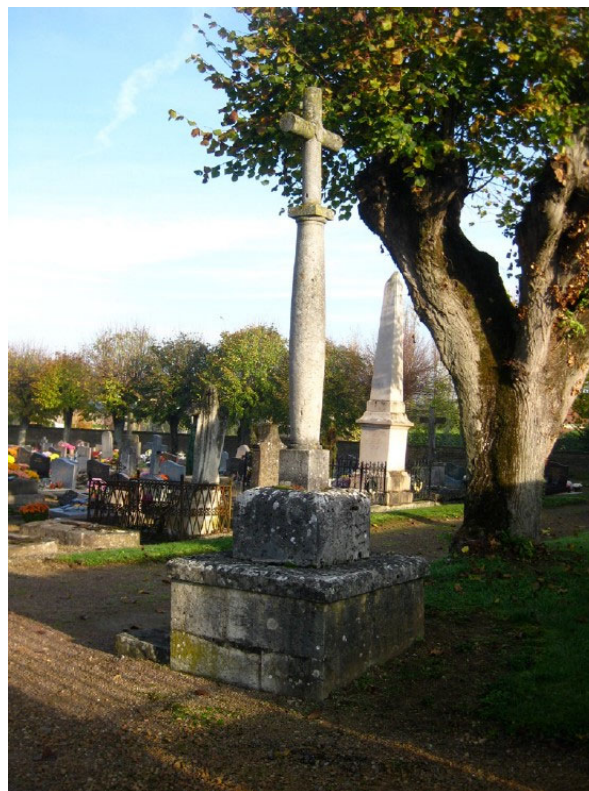
Dalle de pierre sur le devant, côté église, quelques éclats importants sur un côté, affaissement. Base du socle sous forme de deux lits en pierres de taille. Les pierres du dessus sont biseautées. Un angle de dessus est cassé. Éclats de certaines arêtes. Enduit sur deux faces. Socle de base carrée, angles arrondis. Lichens blancs en taches sur le dessus du socle. Joints défectueux entre les différentes parties et gagnés en partie par des mousses et plantes. Fût de base carrée de section ronde galbée, posé sur une couronne. Chapiteau composé d'une couronne simple. Croix de section ronde, "IHS" apposé sur une plaque à la croisée opposée à l'église (côté ancienne cure). Côté église, une plaque "INRI" et un cœur. Un trou sur l'un des côtés. Quelques lichens. La croix et le fût penchent vers le sud (et vers l'église ?).

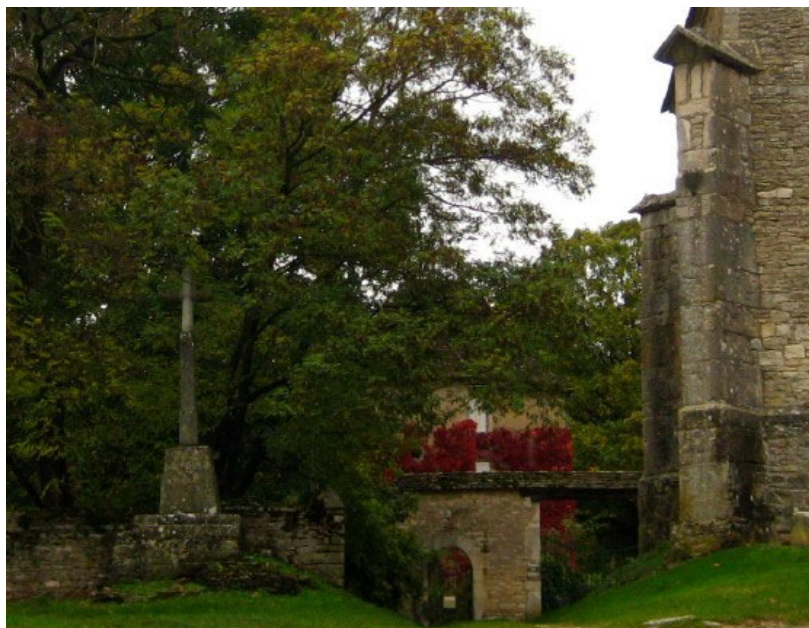
Moyen

Datée de 1626. Implantée sur des lits de roches affleurantes. Soubassement massif en pierres maçonneries, prenant appui sur la roche. Présence d'un reposoir. Affaissement de quelques pierres sur le côté. Socle gravé sur 3 faces dont un écusson avec calice, difficile à déchiffrer. "Messire Charpy, faite en 1626"... Trous à l'arrière. Mousses nombreuses. Fût de base carrée. Jonction en mauvais état entre fût et socle. Croix de section ronde, récente. Extrémités des branches sculptées en arrondi. Inscription "INRI" apposée. Lichens jeunes et blancs en taches. Jonctions creuses avec le mur de soutènement à l'arrière.

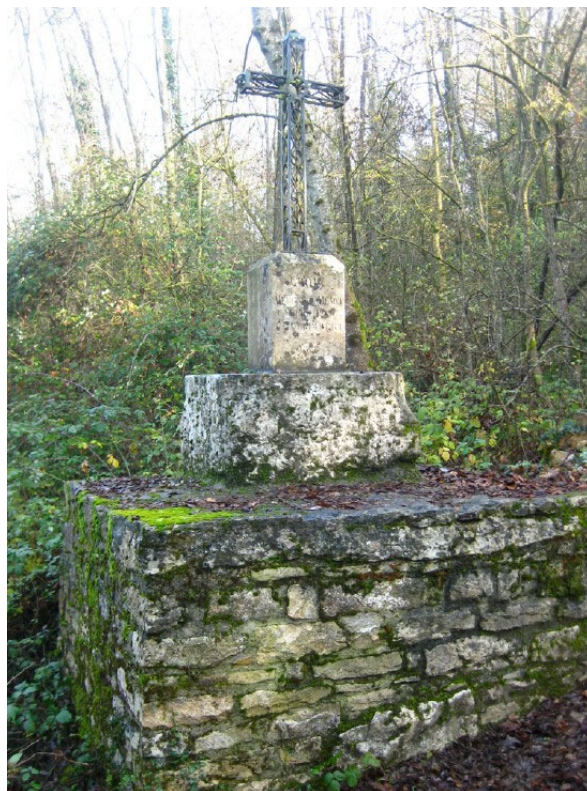
Datée de 1878. Située le long du chemin qui grimpe à l'église Saint Martin. Base en pierre refaite il y a une vingtaine d'années. Lits de pierre avec joints en ciment, mousses. Des murets de pierre encadrent cette base et se poursuivent le long du chemin. Ils sont d'état inégal et souvent pris sous la végétation. Socle en pierre monolithique aux angles biseautés. Base du fût gravée côté chemin "Croix Meunier Munot faite par Petit Imbert 1878". Un éclat important à l'opposé du chemin. Croix en métal ajouré de section carrée. Un soleil à la croisée des branches sur les deux faces dont certains rayons ont été brisés côté chemin. Une plaque "INRI" apposée sur le haut de la croix côté chemin. Le bout des branches est arrondi. Des traces de rouille sur la croix et la plaque qui la scelle dans le socle.

Nettoyer les joints des pierres pour limiter la prolifération des mousses. Éviter que la végétation ne détériore les murets qui accompagnent le chemin et mettent en valeur cette croix. Prévenir les points de corrosion pour en limiter l'expansion.

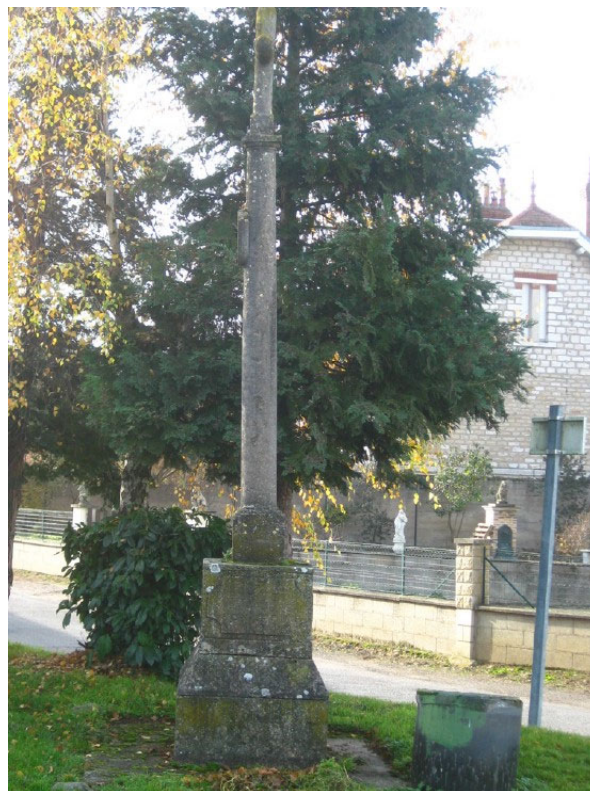
Datée de 1814. Située sur une placette triangulaire en herbe, devant des habitations, à côté de deux arbres dont un résineux. Les riverains stationnent contre la croix. 4 petites bornes sont enterrées à chaque angle de la dalle de sol. Cette dalle est partiellement recouverte par la végétation. Socle en pierre comportant un écusson sur les 4 faces, gravé sur 2 faces : "Cette croix a été placée par Jean Virey père propriétaire à St", "Martin de Laives Marie Pourche son épouse l'an 1814". Joints creux entre chaque pierre. Partie supérieure comportant un éclat très important. De nombreux éclats également sur les arêtes. Lichens et mousses. Fût de section ronde très légèrement galbé, de base carrée, gravée. Une niche dont la partie supérieure est cassée. Chapiteau simple. Fût désaxé par rapport au socle. Croix de section ronde comportant une plaque "INRI" apposée d'un côté et un cœur de l'autre côté. Un trou sur la base de la croix. Croix désaxée par rapport au fût.

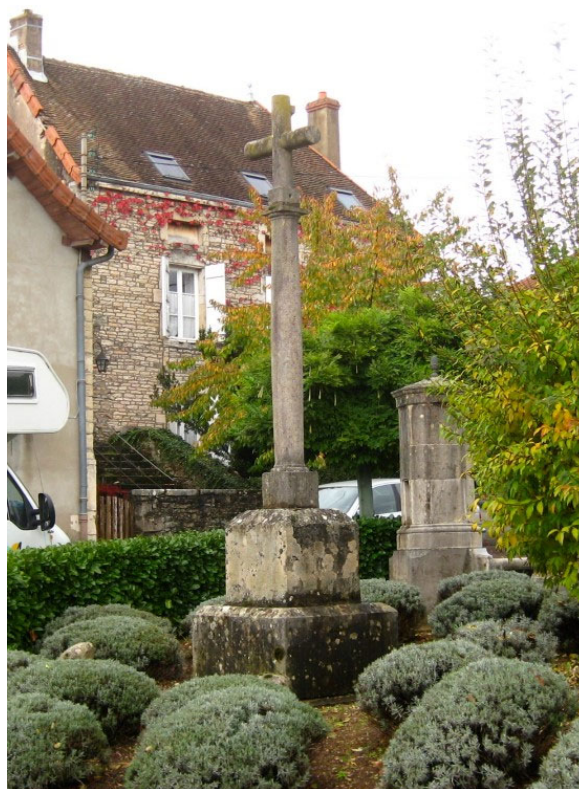
Ouvrage orienté vers le four. À proximité immédiate de la fontaine Muret, plantations arbustives au pied. Quatre pierres de protection aux angles, peu visibles. Emmarchement composé d'une dalle unique en bon état, quelques éclats. Base du socle présentant quelques éclats. Lichens, mousses. Joint creux entre l'embranchement et le socle. Socle biseauté sur le haut. Gravé sur une face d'un cœur "Claude Guy, Marie Durand, 1823". Fût en pierre veinée de rose de base carrée, puis de section ronde, légèrement galbé. Chapiteau carré. Croix de section ronde, quelques éclats. Porte l'inscription "INRI" apposée (N à l'envers) et un cœur sculpté au centre. Trou à la base de la croix, d'un seul côté. Croix légèrement inclinée sur l'arrière.
