# PLUi

## PLAN LOCAL D'URBANISME INTERCOMMUNAL

### 4. RÈGLEMENT

#### 4.3. ANNEXES - FICHES PATRIMOINE

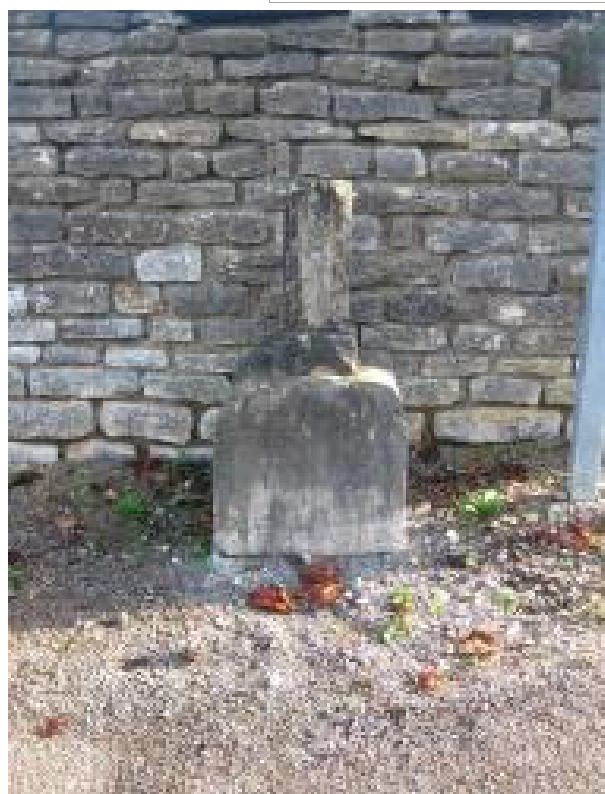
Mauvais

Située à un croisement de rues. Socle en pierre gravé sur deux faces non opposées " Cette croix a été élevée à l'honneur de Dieu par Claude Fricaut". Socle enterré en partie, inscriptions difficilement lisibles sur la partie enterrée. Reposoir sur le dessus du socle formant un cœur sur la face principale, de nombreux éclats. Fût de base carrée, brisé et comportant de nombreux éclats. La partie haute du fût et la croix ont été brisées et ont disparu. Lieu peu valorisé où se cumulent des éléments peu esthétiques : mur situé derrière entièrement cimenté avec des joints creux et épais, croix brisée, traitement de l'espace public, entièrement dédié à la voiture...

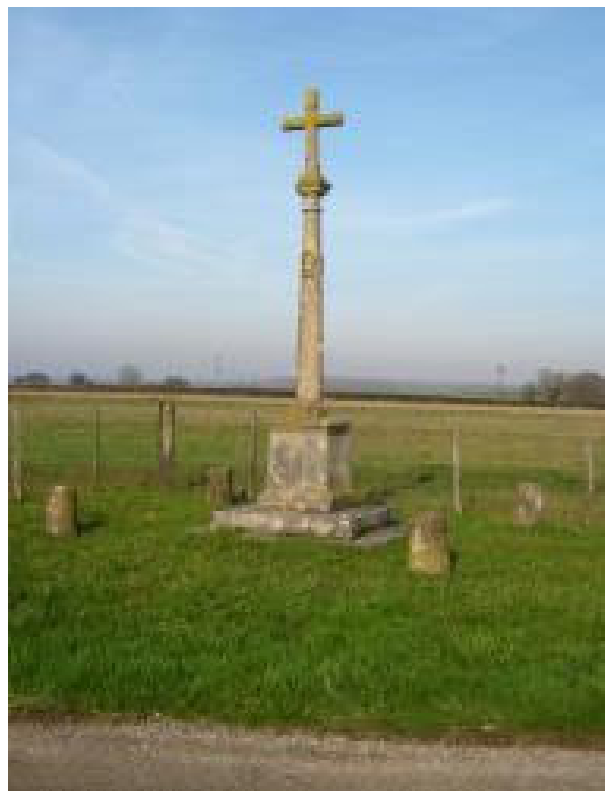
Le Bichet était autrefois une unité de mesure. Datée de 1845 restaurée en 1892. 4 bornes protègent la croix située au centre d'un carré d'herbe. Le grillage de la propriété voisine contourne la croix. Emmarchement de deux degrés. Le premier degré comporte de nombreux éclats sur le dessus et aux angles. Certaines pierres sont désolidarisées des autres. Socle de pierre comportant un éclat important. Deux faces gravées : "Érigée à la gloire de Dieu et à l'honneur de St François et de Ste Anne par Sr Fcois Lory adjoint et Madame Anne Lejeu son épouse propriétaire à St Martin de Laives 1845" "Restaurée en 1892 par Mme Anne Lejeu veuve Ferrey et son fils JL Ferrey-Clerget d'une part et C Bressand-Duriaud d'autre part". Une fissure. Les angles sont éclatés. Reposoir en retrait sur le socle. Lichens en grosses taches blanches et jaunes, mousses rases. Fût gravé "O crux ave". Joint creux entre le fût et le socle. Fût galbé comportant deux niches sans statuette. Chapiteau composé d'une double couronne. Lichens en grosses taches jaunes. Base de la croix carrée, très éclatée et fissurée, un trou. Croix de section octogonale puis ronde. Une étoile à 5 branches à la croisée et une plaque apposée "INRI" côté route. Le bout des branches est arrondi. Sur l'arrière, un cœur épais. Lichens jaunes et mousses rases.

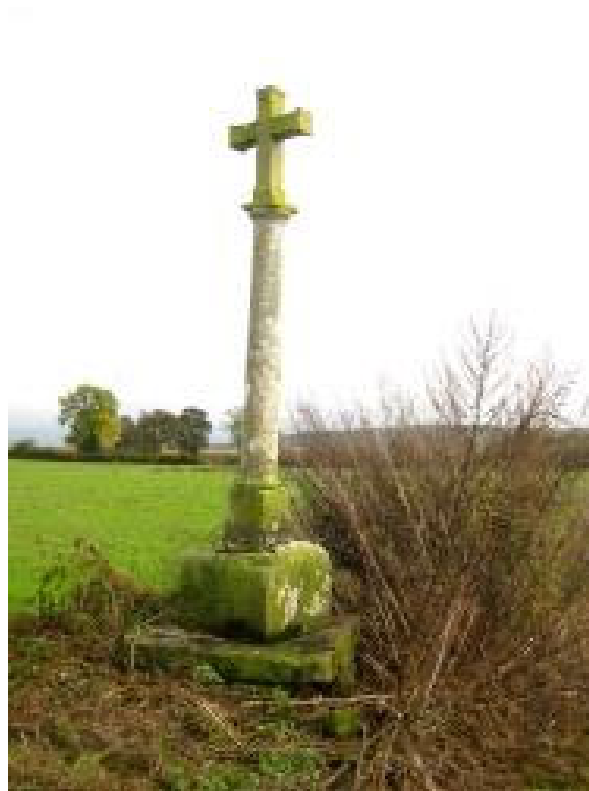
Moyen

Située en plein champ. Datée de 1758. Quelques ronces et barbelés autour (anciennes clôtures la protégeant ?) Emmarchement d'un degré très choqué. Premier degré : pierres disloquées, désolidarisées voire manquantes. Deuxième degré : pierres désaxées et cassées à deux angles. Socle carré en pierre. Angles arrondis, émoussés. Éclats en partie basse, cassé en partie supérieure. Lichens et mousses. Base du fût gravée "C. DARD, 1758". Joint creux entre la base et le socle. Fût en bon état, pas d'éclat, beaucoup de lichens blancs. Croix de section carrée, beaucoup de lichens. Décorée d'un cœur gravé en partie centrale surmonté d'une plaque inscrite "INRI" et d'un rond gravé à l'arrière. Nombreux éclats, pierre émoussée.

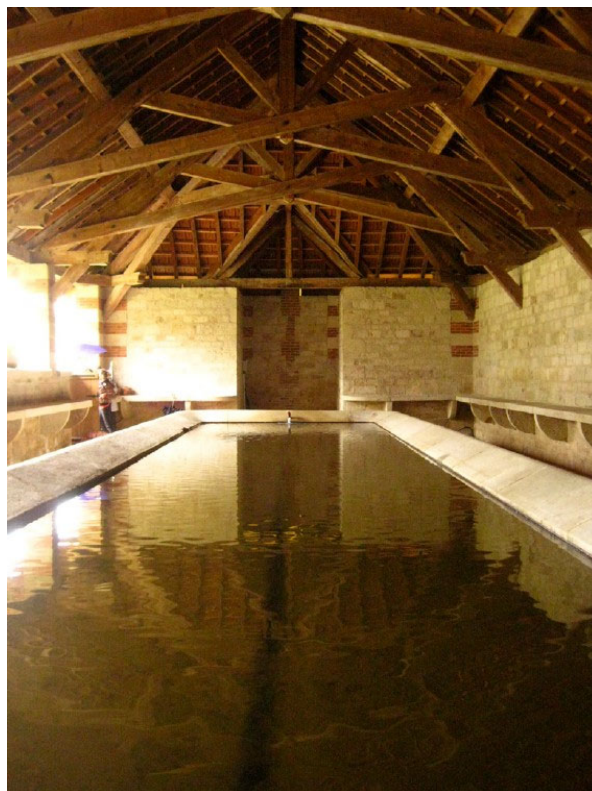
Ouvert en façade, il présente un long bassin en pierre de taill. Il a vraisemblablement été utilisé jusqu'à la fin des années 1940 et a été entièrement restauré en 1999 par la municipalité, puis par l'association locale Lalheue Pierres d'Autrefois qui a pris le relais et l'a remis en eau au début des années 2000. Ce bâtiment, de forme rectangulaire, comporte une extension sur le côté. Son toit à longs pans, agrémenté d'une croupe, couvre la totalité de l'édifice. Il est en appareillage brique et pierre, le soubassement est en pierres taillées. Un lit de briques est présent sous les appuis des ouvertures. L'accès au lavoir se fait en contrebas suivant deux escaliers opposés sur façade principale et les portes en bois ferment uniquement à mi-hauteur. Le dallage est en béton avec une rigole tout autour du bassin. Des bancs/tablettes en pierre sont présents sur le pourtour du bâtiment et encadrent le bassin allongé en pierre.

Modifier la pente du terrain à l'extérieur du lavoir pour évacuer l'eau vers la Grosne et non vers le lavoir. Surveiller l'état de la poutre qui présente de dégradations extérieures.

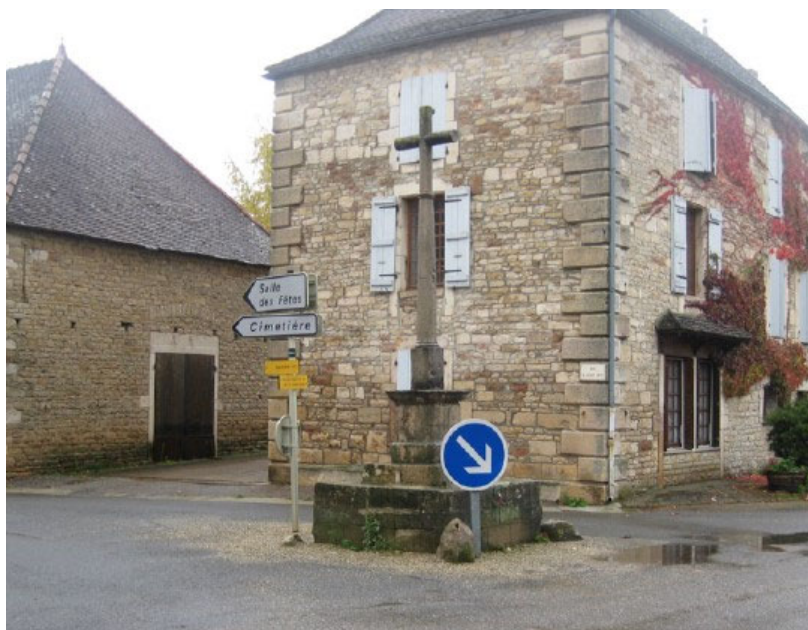
Marque le carrefour de la rue principale et de la rue du Quart Goin. Espace à son pied juste gravillonné. Cette croix a été élevée en 1682 par Nicolas Rameau. Quatre pierres de protection aux angles. Emmarchement de deux degrés en pierre avec une base haute. Joints et reprises assez importantes au ciment. Pierre fendue. Sur le degré supérieur, une pierre fendue, altération de la pierre. Un éclat sur un coin. Poches d'eau sur partie supérieure. Socle en deux parties. Joints entre l'emmarchement et ces deux pierres au ciment, ils se creusent. Base du fût assez abîmée dans sa partie inférieure, éclats, trous. Fût de section ronde en bon état, présente quelques trous. Croix ronde, bon état. Inscription "INRI" apposée sur une plaque.

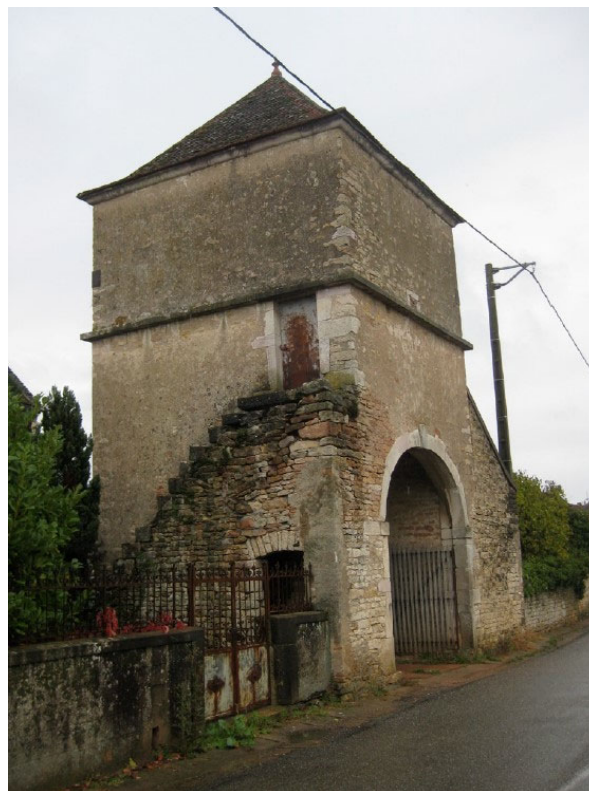
Mauvais

Pigeonnier et porche constituant avec la maison située en arrière plan, un ensemble bâti exceptionnel en sortie de bourg.

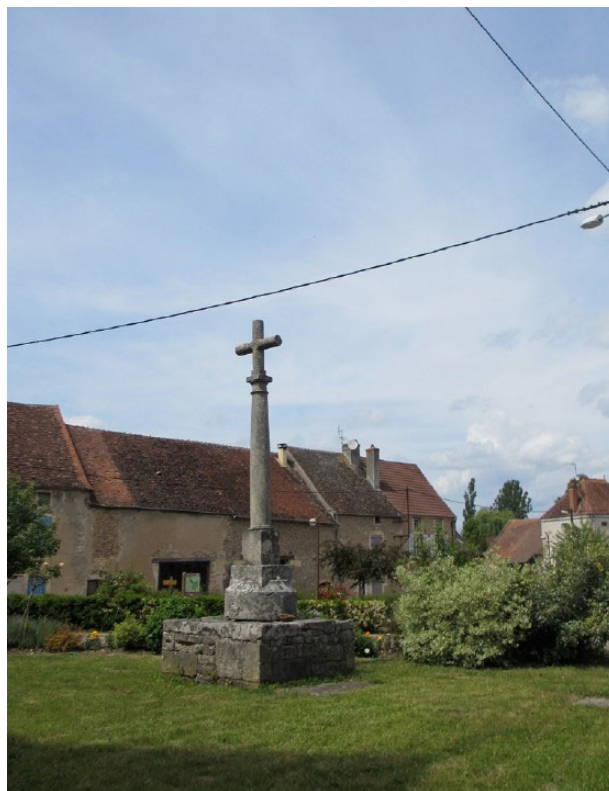
Croix la plus ancienne de la commune, érigée sur l'ancien cimetière, en 1518. Dalle de pierre au sol (pierre sur laquelle on reposait les cercueils). Base très imposante constituée d'énormes blocs de pierres de tailles différentes. Joints creux, trous d'eau sur le dessus. Lichens. Socle d'un seul bloc de pierre, très massif, à base ronde. Quelques trous. Lichens. Sculpté sur 4 côtés en forme de croix. Cassé d'un côté. Joint creux très large entre ces deux blocs. Base du fût carrée, gravée d'un côté, certaines inscriptions difficilement lisibles : "il y a cent jours d'indulgence tos ceux qui diront un pater et un Ave devant cet croix accordé par le (cadinali araceli enla) 1518". Cassé à un endroit à la base. Fût de section ronde en bon état. Penche vers l'église. Croix ronde, ornée de marguerites sur le devant, l'arrière et sur l'extrémité des branches. Elle penche vers l'église et est désaxée.

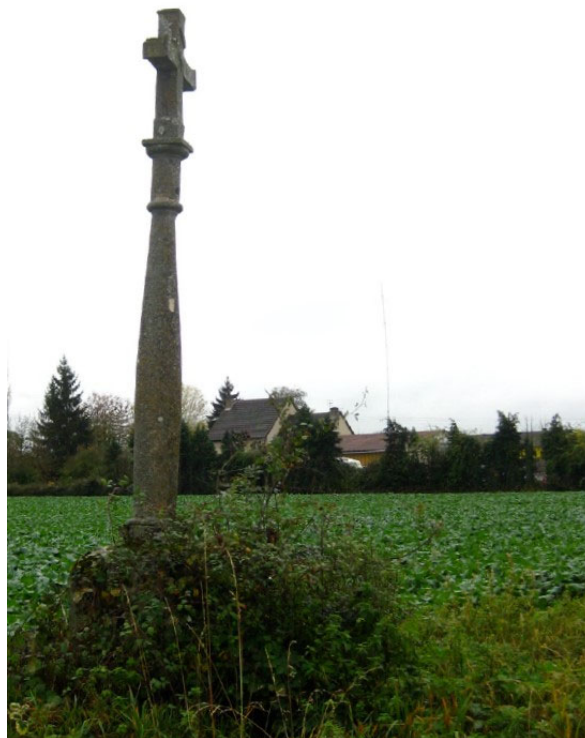
**État sanitaire :**

Moyen

Datée de 1778. Située dans un champ en bordure de route, juste à la sortie du bourg. Cernée par les ronces. A certainement été choquée par un engin agricole. Emmarchement en pierre. Cassé sur un côté et un angle. Socle gravé d'un côté : "1778 C. Picard". Une avancée en partie haute en forme de pointe. Lichens, mousses. Fût de base carrée puis de section ronde, très galbé en partie basse, s'effile vers le haut. Beaucoup de lichens. Penche vers la route. Croix de base carrée. Pierre émoussée. Un trou de fixation ? Couronne d'un côté, cœur et inscription "INRI" de l'autre. Empâtement à l'extrémité des branches dont un est cassé. Croix désaxée et certainement fixée de façon inversée devant/derrière. Penche à droite depuis la route.

Sensibiliser les riverains à la valeur de ces ouvrages afin d'en limiter la dégradation notamment par les engins agricoles. Reprendre le soubassement pour remettre d'aplomb l'ouvrage et le pérenniser.

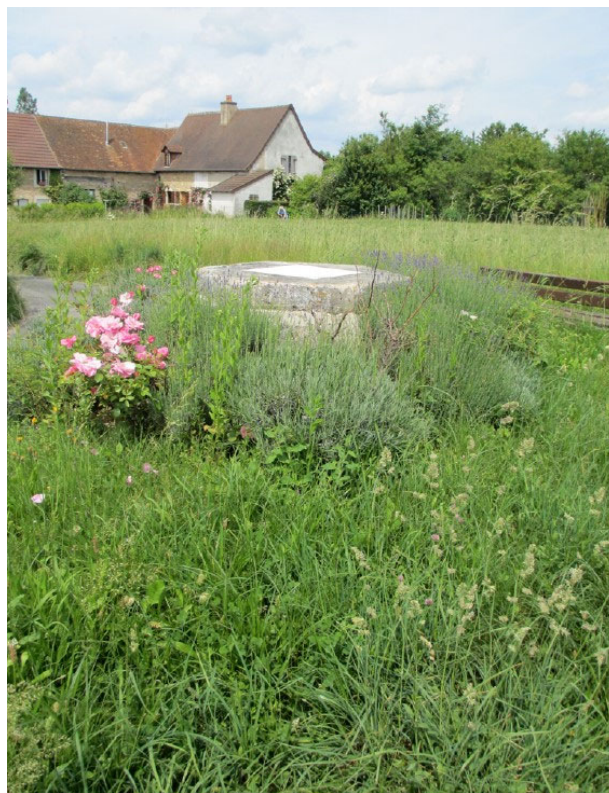
Croix située sur l'arrière du village, à la croisée de deux chemins. Érigée en 1816 par L. Monnot. Soubassement hexagonal, tourné vers l'église. Emplacement visible d'une ancienne plaque gravée mais aujourd'hui remplie de ciment. Socle, fût et croix ont été ôtés au printemps 2012 et sont en cours de réfection. Traitement arbustif en pied bien composé, lieu agrémenté d'un banc.

Conserver et entretenir le fleurissement tel quel.

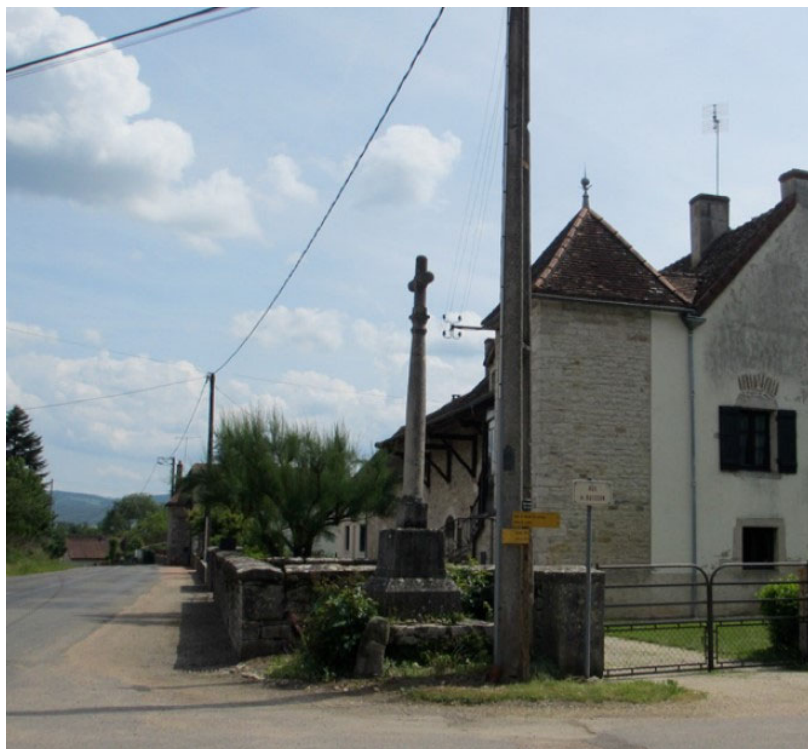
Datée de 1812. Croix située en sortie de hameau. Poteau téléphonique. Plantations en pied. Une borne de protection à un angle. Soubassement d'un niveau gagné par les fougères. Certaines pierres se délitent. Joints creux. Quelques lichens. Végétation entre le soubassement et le socle. Socle biseauté en partie supérieure. Gravé sur une face côté route : "F. Bicornet maire 1812". Pas de fissures apparentes. Base du fût carrée gravée : "O crux Ave spes unica". Fût de section ronde, galbé, pierre bouchardée. Chapiteau carré, cassé à un endroit. Croix de section ronde. "IHS" gravé au centre sur une face. Rosaces au bout des branches. À la croisée, une rosace gravée peu visible aujourd'hui.

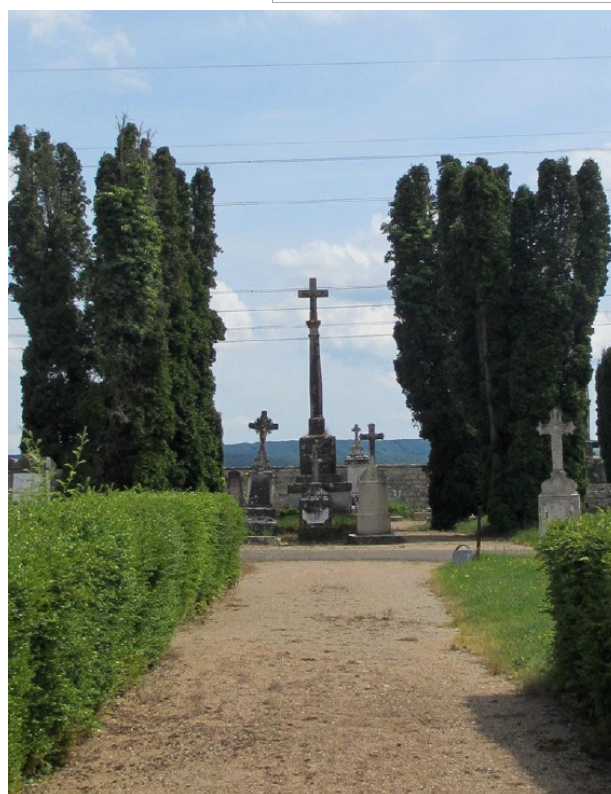
Au milieu du cimetière, ensemble de trois croix alignées, orientées vers l'église du village, accompagnées de quatre majestueux cyprès érigés en carré. Cimetière assez champêtre. Datée de 1843. Soubassement organisé sur trois niveaux. Partie basse composée d'un marche dont les pierres s'affaissent vers le centre et s'écartent entre elles. Le second niveau est composé de quatre grosses pierres qui s'effondrent. Troisième niveau composé d'un lit de pierre en débord formant margelle. L'ensemble du soubassement s'affaisse vers le centre et présente des écartements importants entre les pierres. Joints creux. Socle monolithique, gravé sur 4 faces, inscriptions peu lisibles. Fissures en partie haute tout autour et en partie centrale. Base du fût gravée, inscription peu lisible. Fût de section carrée puis octogonale. Quatre niches en partie haute. Double chapiteau carré. Croix de section carrée comportant une couronne d'entrelacs à la croisée. Fleur simplifiée à chaque extrémité de branche. "INRI" apposé mais peu lisible. Un Christ en croix a été rajouté ultérieurement. L'ensemble penche vers l'est.

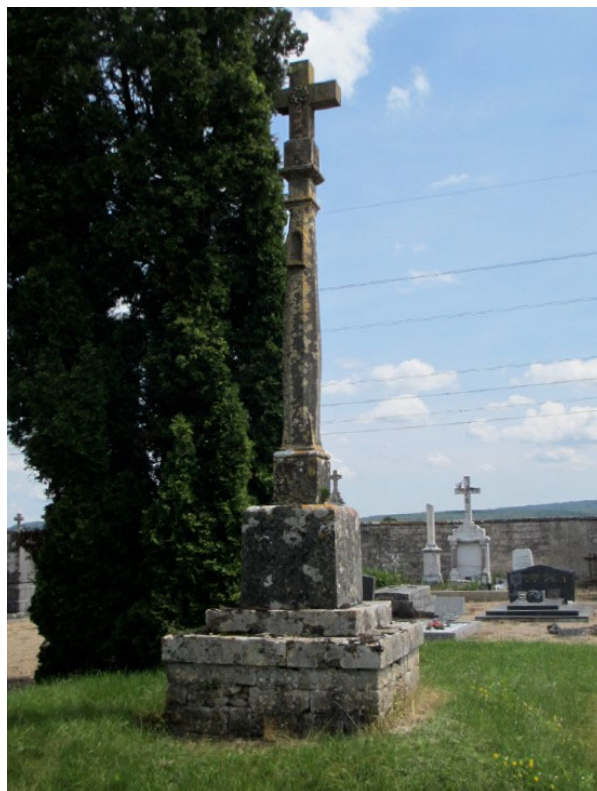
Située sur le côté droit de la croix principale et des cyprès. Datée de 1841 (?). Soubassement composé de quatre lits de pierre. Le niveau supérieur est composé de deux marches de pierre formant margelle. Pierres en mauvais état, voire manquantes à certains endroits. Éclats, mousses. Partie supérieure très dégradée. Socle monolithique, fissures sur quatre faces. Un reposoir. Socle gravé sur une face dont les inscriptions sont difficilement lisibles. Éclats à la base, lichens. Deux petits cyprès ont pris racine dans l'interstice entre le socle et la base du fût. Fût de section carrée puis octogonale, galbé. Niche au 2/3 haut, côté église. Double chapiteau carré. Croix de section carrée, manque une branche. Couronne d'entrelacs à la croisée. Une plaque apposée "JN" en partie cassée au sommet. Le pourtour de la croix a été désherbé avec des herbicides.

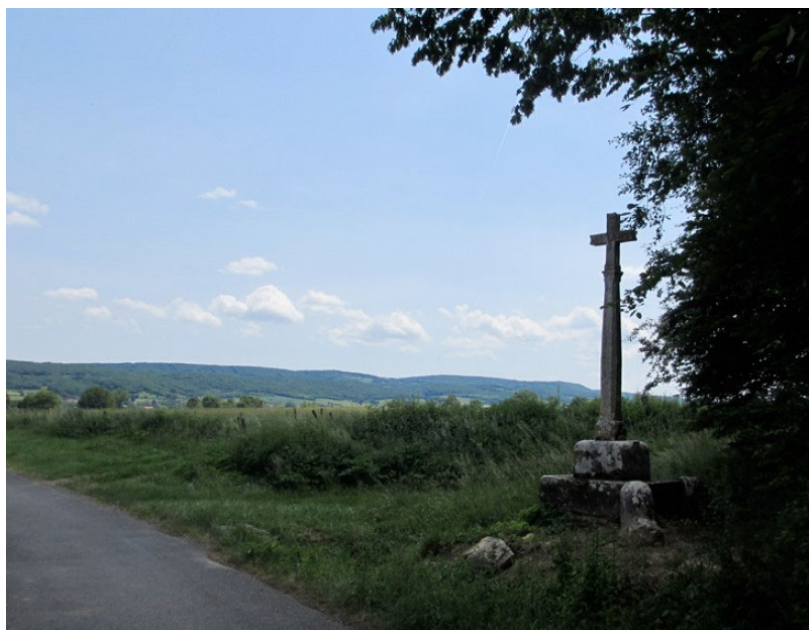
Située sur un accotements, derrière un fossé à la croisée de 4 chemins. Quatre bornes de protection dont une renversée et remplacée en juin 2012. Soubassement plutôt en mauvais état, joints cimentés et pierres enduites de ciment en partie. Pierres qui se désolidarisent. Il semble avoir subi plusieurs chocs. Socle gravé sur trois faces, inscriptions illisibles. Orientation étonnante, socle orienté vers l'église et le village mais la croix est tournée vers la route. Socle en pierre très éclaté, en mauvais état. Un reposoir côté église. Lichens. Creux entre le socle et la base du fût. Base du fût gravée "O crux Ave spes unica". Fût de section carrée, galbé, biseauté aux angles avec décoration de chandelles stylisées. Nombreux lichens. Chapiteau simple, carré. Un angle cassé, éclat. Croix simple de section carrée comportant des fleurs en croisillon au bout de chaque branche. "INRI" apposé sur une plaque.

Rénover et consolider le soubassement, relever la pierre de protection. Sensibiliser les particuliers et employés communaux à la valeur de ce patrimoine pour limiter les dégradations lors de manoeuvres avec des engins. Nettoyer la pierre à la brosse douce pour limiter les dégradation et ôter les lichens et mousses.

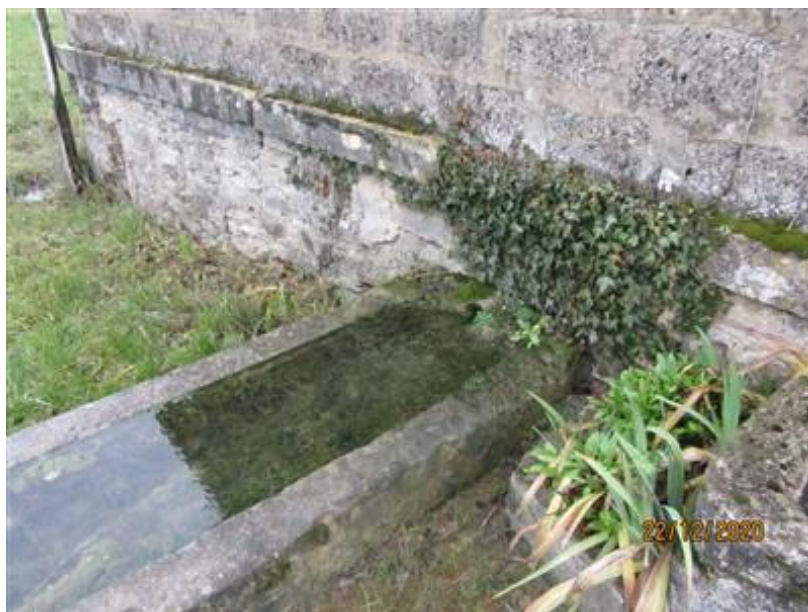
Ce lavoir est construit en contre-bas du Bourg et de Mortchateau, à proximité d'une source. Il comprend la fontaine, le lavoir, l'abreuvoir. L'ensemble du lavoir est en état correct (hormis la toiture, présentant des besoins de rénovation). Une équipe d'habitants, il y a quelques années, a aménagé et entretenu la source qui l'alimente. Un panneau pédagogique relate la vie autour de cette source d'eau et du lavoir. Il est situé en face du hameau du Bourg, de l'autre côté de la route départementale, en contre-bas de Mortchateau. Un habitant le fleurit.

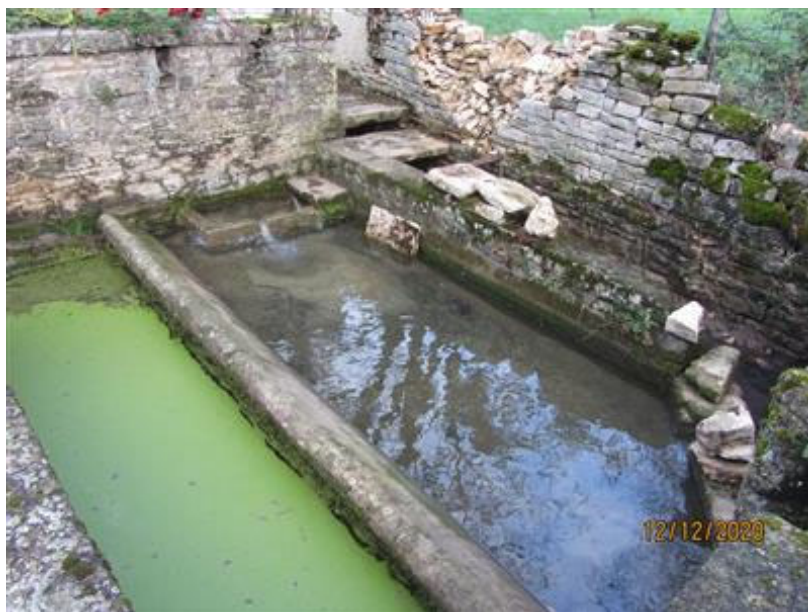
**État sanitaire :**

Mauvais

Sur la place de la Fontaine, hameau de Dulphey, il y avait 2 lavoirs. Le plus important a été démonté il y a de nombreuses années. Subsiste le plus petit, en contrebas de l'ensemble constitué de la citerne, de la pompe et de l'abreuvoir. Cette place constituait un espace ouvert, d'accès à l'eau pour les habitants, pour les animaux et pour les lavandières, espace public important de la vie d'autrefois. L'ensablement du Dulphey (ruisseau) entraîne régulièrement l'inondation du lavoir.

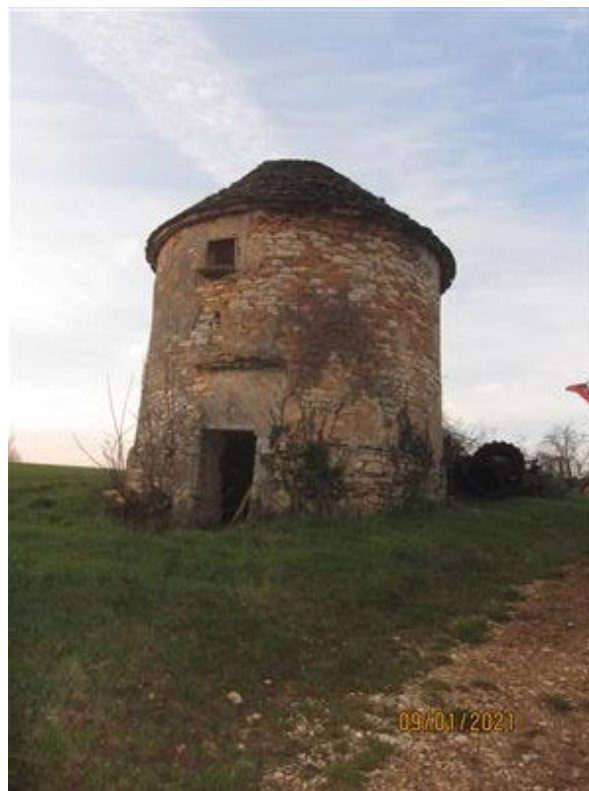
**État sanitaire :**

Mauvais

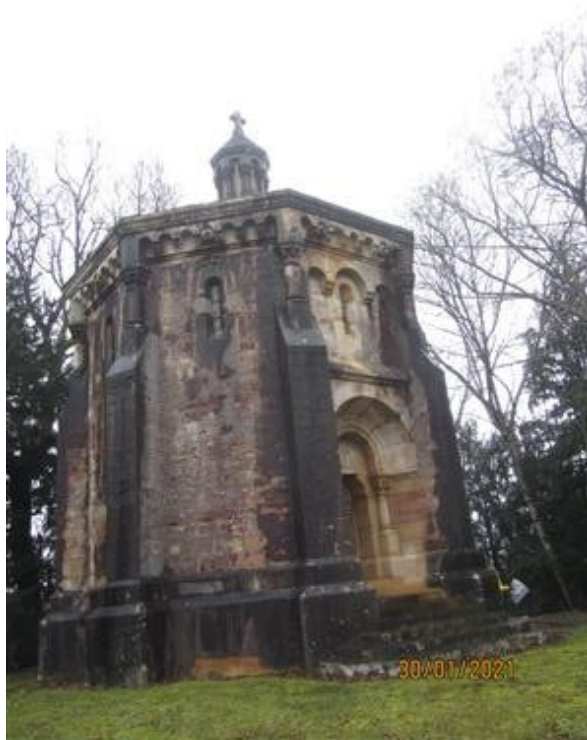
**État sanitaire :**

Mauvais

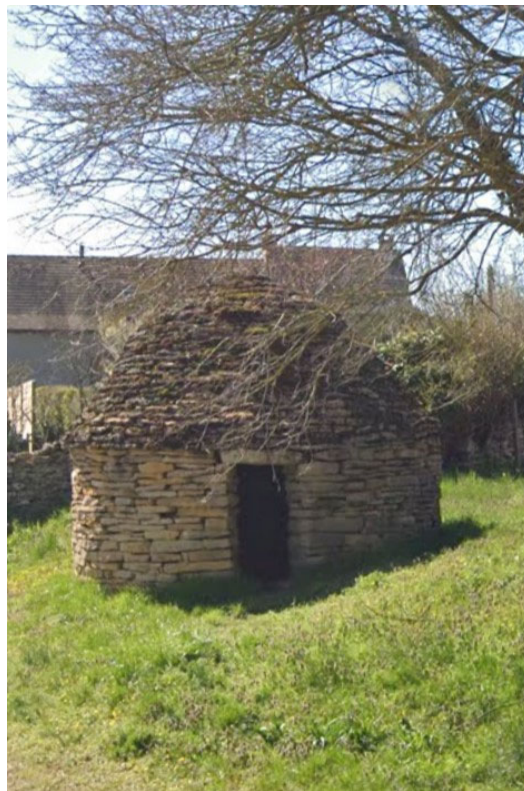
Cadole entièrement reconstruite. Située sur une placette triangulaire à l'entrée du hameau. Inaugurée le 1er octobre 2011. En bon état, mais traces d'humidité.

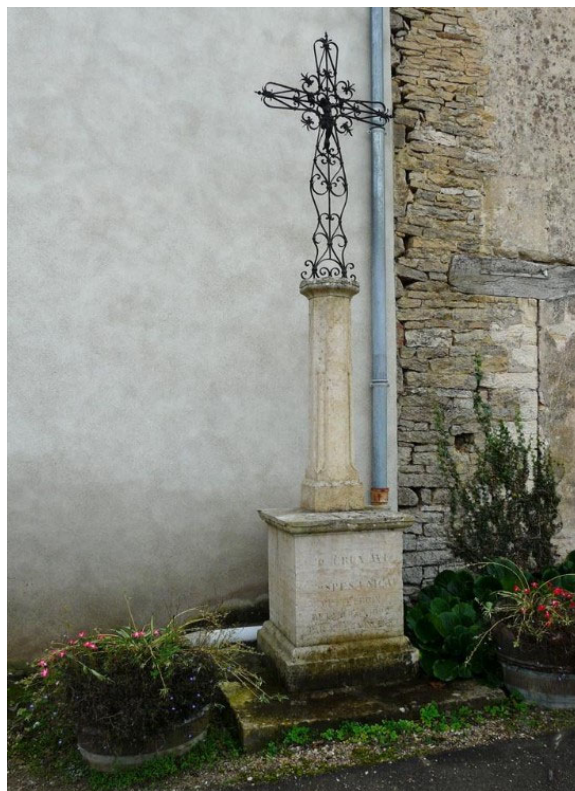
Située sur le côté de la place, devant deux maisons. Socle monolithique gravé sur deux côtés : "cette croix a été érigée par... souscription... des fidèles... 14 août 1857" (à l'arrière) "O crux ave spes unica" "cette croix a été réhabilitée en 1902 par MLE FSE Vincent". Socle cassé à plusieurs endroits. Lichens. Reposoir intégré à la partie supérieure. Fût de base carrée, puis s'élevant en section octogonale, biseauté avec de longues bougies élancées. Fissuré. Très abîmé à l'arrière, se délite. Chapiteau octogonal portant une croix en fer ouvragée avec le Christ en croix (cf. CAUE 2012).

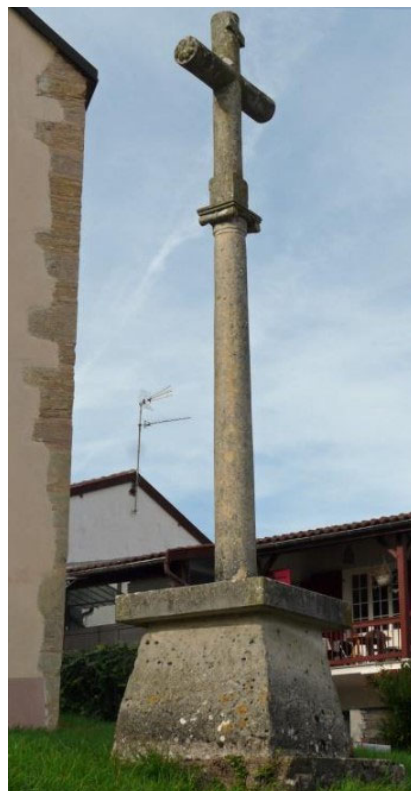
Église et croix sont surélevées par rapport à la route grâce à un mur de soutènement en pierre. La croix fait face à la vallée. Fût de section ronde en bon état. Chapiteau ouvragé comportant des volutes et une frise. Base de la croix cassée. De base carrée, de section ronde. Porte des fleurs aux extrémités des branches et l'inscription "INRI" apposée en partie haute (Cf. description du CAUE 2012).

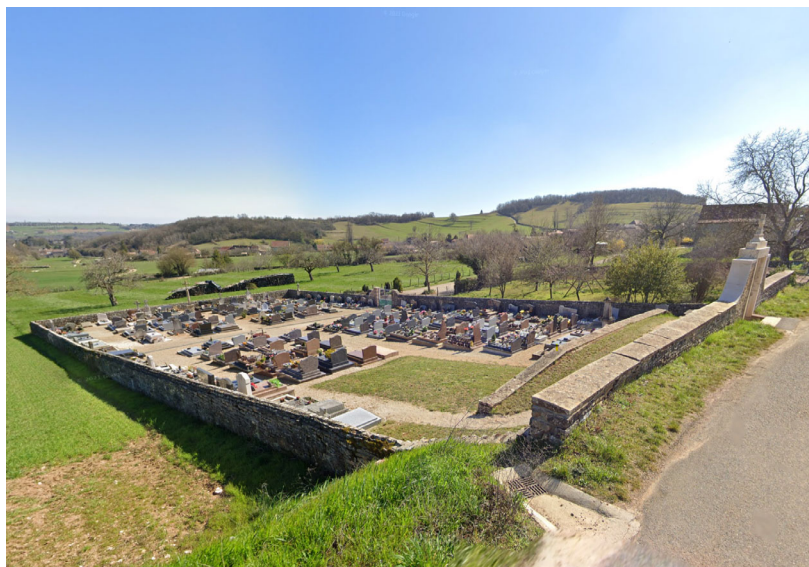
**État sanitaire :**

Moyen

Le cimetière est situé dans le hameau du Bourg. Murs d'enceinte du cimetière, en contrebas de la route départementale. Murs au nord en mauvais état. Eroulement d'une partie du mur en 2021, suite à de fortes pluies (travaux de soutènement et reconstruction à faire). Le porche monumental a été repris (changement des pierres de la partie haute en 2019-2020).

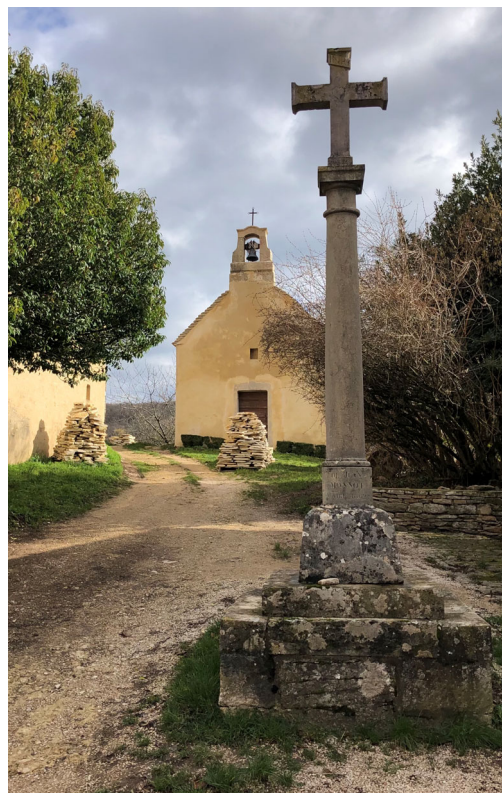
Datée de 1862. Restaurée en 1880. Implantée devant la chapelle. Emmarchement relativement haut, de deux degrés. Socle en pierre aux angles arrondis. Fût de base carrée gravé sur deux faces. Section ronde. Chapiteau carré simple surmonté de couronnes arrondies. Croix en pierre aux branches empâtées, de section carrée. Porte l'inscription "INRI" apposée et un petit cœur biaisé sculpté.

Destruction ou dénaturation de l'élément interdite. Préférer les plantations en pleine terre, à l'arrière et au pied de l'ouvrage : elles créeront un fond pour mettre en valeur l'élément et protégeront le devant de l'emmarchement en imposant une certaine distance au stationnement des véhicules. Éviter le nettoyage corrosif au karcher qui ne respecte pas la pierre.

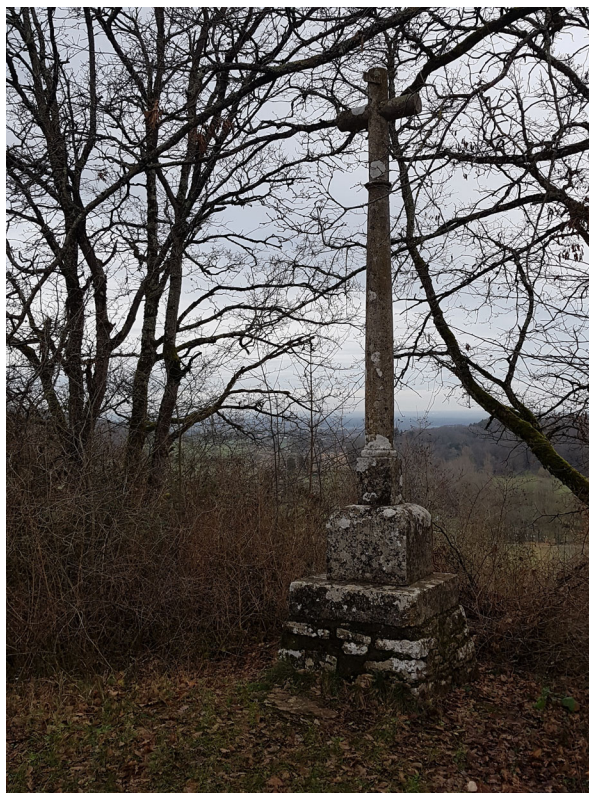
**État sanitaire :**

Bon

Datée de 1742 (regravée avec une pointe trop fine). Située le long du sentier qui mène du village aux vignes, dit "chemin rural de Laives à Montceaux". Mise en valeur par le fond arboré (chênes) ; haut parfois dissimulé par la végétation. Une marche haute sous forme de lits de pierre dont une des pierres de réemploi est gravée. Joint ciment. Socle en pierre, gravé sur la face côté sentier. Écart importants. Fût de section ronde à base carrée, comportant quelques éclats. Chapiteau simple sous forme de couronne arrondie. Croix simple, de section ronde.

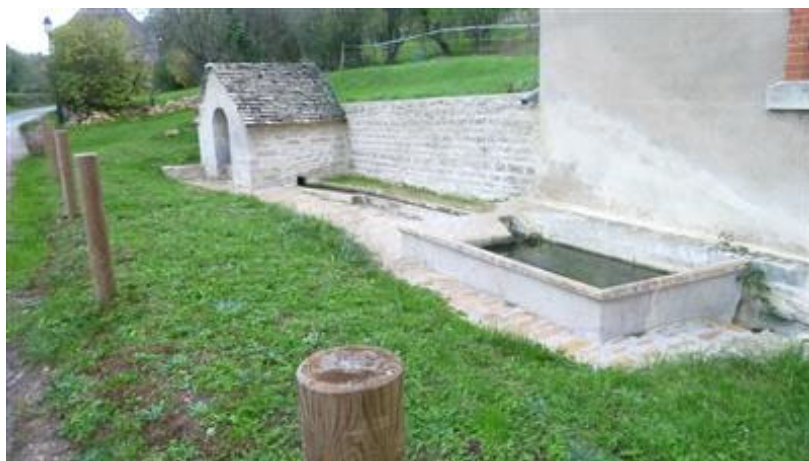
**État sanitaire :**

Bon

Fontaine, abreuvoir et lavoir à ciel ouvert, forment un ensemble hydraulique très intéressant le long de la route VC1 au niveau du hameau de Ragny. Un mur de soutènement en pierre crée un fond de plan à ces ouvrages. L'ensemble a été restauré en 2018 par l'association TREEMPLIN Homme et Patrimoine à travers un chantier d'insertion. Fontaine : Mur de pierre situé sur l'arrière qui se poursuit en fond d'abreuvoir et avant la fontaine. Toit en laves. Murs en pierre. Arc plein centre en pierre autour de l'ouverture. Pierres de taille disproportionnées par rapport à l'ouverture. Présence d'une pierre d'appui en léger retrait. Abreuvoir et goulotte : En pierre, ils relient la fontaine au lavoir. Lavoir : Bassin assez réduit, à l'échelle du hameau. En plein air, non fermé. La pelle (le "thou") a été refait à l'identique en 2018. Murets Proximité de la fontaine et en bout de lavoir pour maintenir la terre Pavage : En pierre ; crée en 2018 lors de la restauration de l'ensemble.

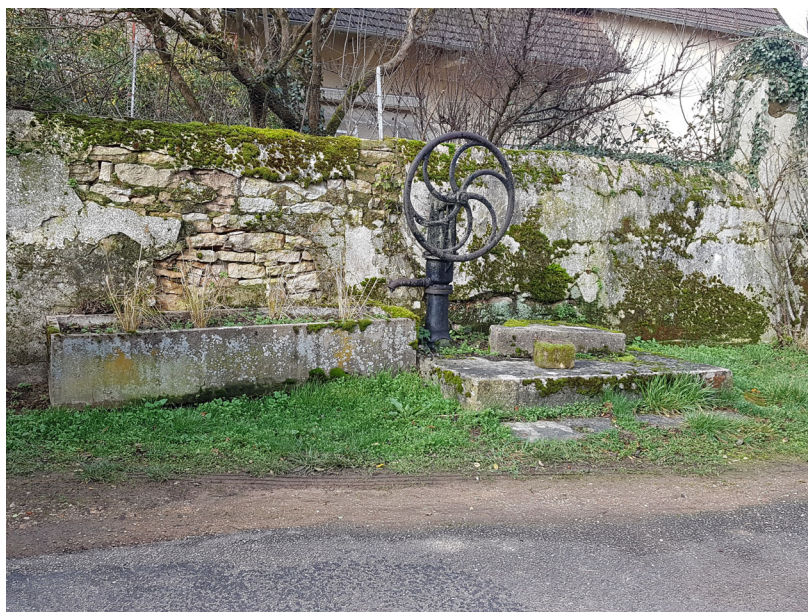
**État sanitaire :**

Mauvais

Pompe en fonte, peinte en noir. Système circulaire Deux marches forment un socle et un accès à la pompe. Auge en ciment, plantée. Puits : caractéristiques et profondeur non déterminées.

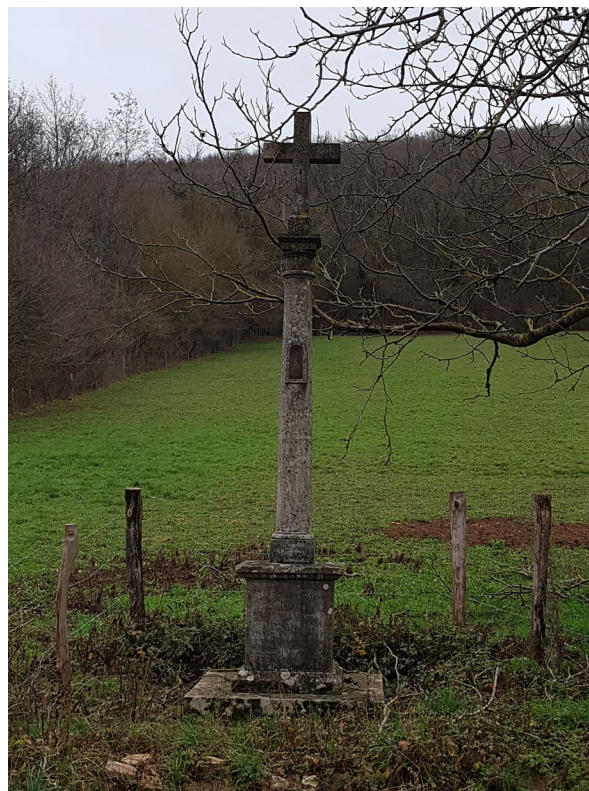
Daté de 1877. Implanté le long de la VC1, sur une propriété privée, au pied d'un grand noyer. Socle en pierre, gravé sur une face "Érigé à la gloire de Dieu par l'église Valentin Jaboutin Anne sa femme à l'église... 1877". Fût de base carrée gravée "O crux ave". Section ronde. Une niche sans statuette. Chapiteau carré simple. Croix de section carrée, porte l'inscription "INRI". Traces d'accroche d'un Christ en croix.

Destruction ou dénaturation de l'élément interdite. Se référer à l'inventaire du patrimoine de MONTCEAUX-RAGNY réalisé par le CAUE en 2012.

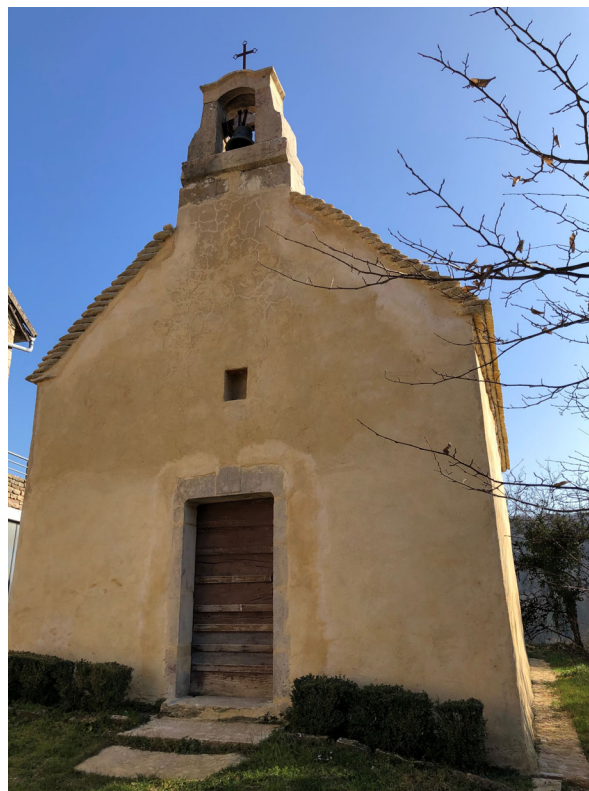
**État sanitaire :**

Bon

Datée de 1679, gravée dans la pierres au-dessus de la porte. Perçue depuis le bourg, la chapelle implantée en hauteur par rapport à la rue. La construction se découvre sur le fond boisé du coteau est du vallon. Porte en bois. Clocheton en pierre situé sur le pignon principal ouest, au-dessus de l'entrée, surmonté d'une croix métallique comportant un cœur au bout des branche. Croix en pierre sur le pignon est. A l'intérieur, chapelle entièrement peinte en blanc. Sol en briques et tomettes. En 2015, elle a subi une réparation importante du mur sud. Entre mars 2018 et juillet 2020, elle a été restaurée en profondeur ; travaux réalisés par l'association TREMP LIN Homme et Patrimoine à travers des chantiers d'insertion (chantier interrompu à 2 reprises par pandémie Covid-19) : - réfections des enduits extérieurs, - des éléments de charpente et la toiture en tuiles mécaniques, très endommagés, ont été restaurés, dont remise en laves de la couverture, - réfection du plafond intérieur.

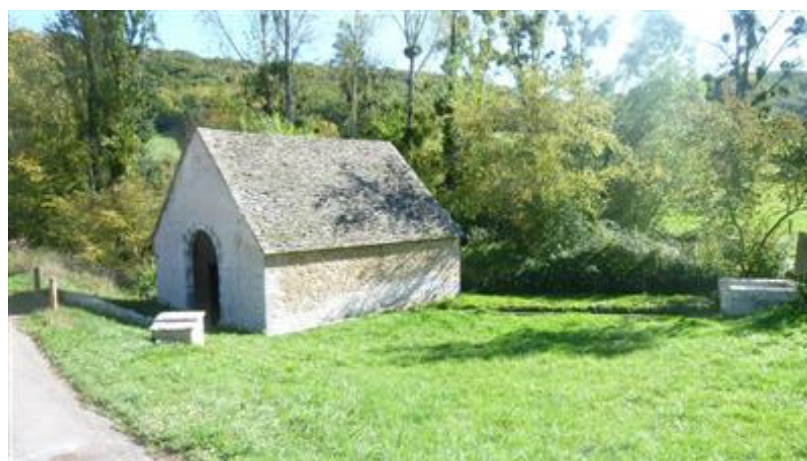
**État sanitaire :**

Bon

Fontaine : Bassin en pierre de forme carrée avec appui côté lavoir, en eau. Alimente le lavoir par un ruisseau d'eau bordé de pierres, servant d'abreuvoir. Lavoir situé en contrebas du village et de la voie d'accès. Très beau lieu situé à proximité d'arbres. A proximité : jardin potager triangulaire ceint d'un muret de pierre, verger communal. Bâtiment rectangulaire en pierres, enduites à l'extérieur. Intérieur en voûte d'ogive. Un escalier de 5 marches mène au lavoir depuis la route ; muret bi-latéral. Toiture en laves. Porte à double vantaux avec jambage en pierre. Sur la façade opposée à l'entrée, grande fenêtre en oculus comportant 4 petits carreaux sur menuiserie en bois. Espace intérieur sous voûte en pierres apparentes. Lavoir en eau. Bancs en pierres sur le pourtour. Importants travaux de restauration réalisés en 2018 par TREMPIN Homme et Patrimoine : démoissage, étanchéité, réfection imposte, escalier, boiserie, clés de voûte, reprise enduits extérieurs.

Destruction ou dénaturation de l'élément interdite. Maintien en état. Interdire les plantations d'arbres à proximité de l'ouvrage (ombre sur le toit, racines). Restauration du toit de laves à prévoir à terme. Reprendre et consolider les fissures apparentes dans les maçonneries (y compris clé d'arc de la porte d'entrée). Démousser la toiture et reprendre les laves abîmées. Ré-étancher le bassin. Ôter à la brosse douce les mousses installées sur l'ensemble des pierres et maçonneries du lavoir. Reprendre les couvertures de l'escalier pour éviter les infiltrations d'eau et l'action gel/dégel. Dégager la goulotte d'alimentation du lavoir en ôtant manuellement la végétation.

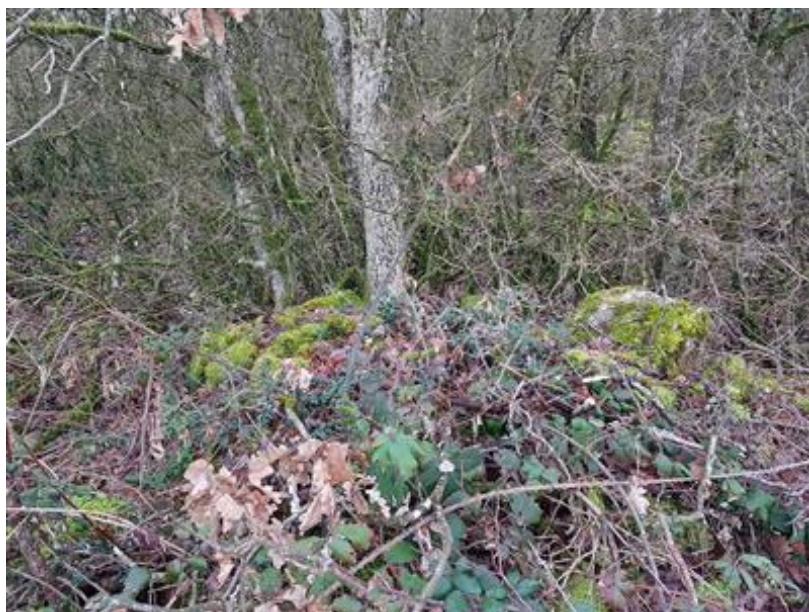
**État sanitaire :**

Très mauvais

Cette cadole située en bordure du sentier de découverte de la nature desservait autrefois la vigne qu'elle surplombe. Comme toutes les cadoles, elle était construite en pierre, principalement en pierres dites sèches. On les trouve souvent à proximité des vignes, Elles servaient à l'époque d'abri, soit par forte chaleur, soit en cas d'orage ou simplement pour la pause casse-croûte. Les plus anciennes dateraient du XVIII e siècle et étaient construites par des tailleurs de pierres. Cette cadole est aujourd'hui totalement effondrée et envahie par la végétation.

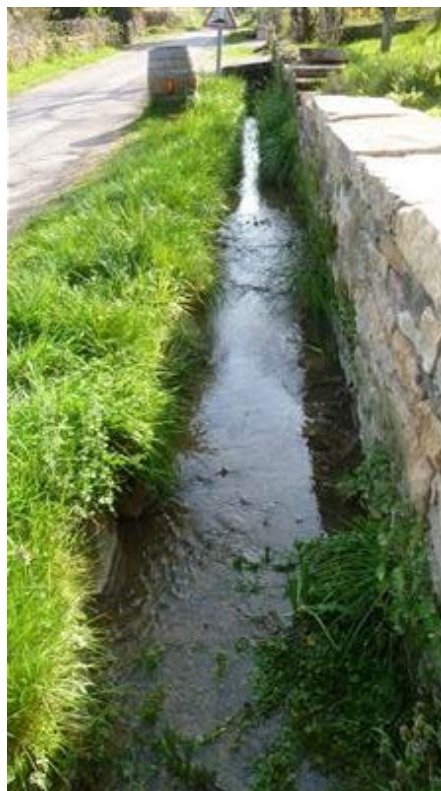
**État sanitaire :**

Bon

Le cours d'eau du fond de vallon coule de part et d'autre de la route qui traverse Ragny. Pour résister au passage des véhicules et des troupeaux, il avait été bordé par des murets en pierres hauts de 40 à 50 cm environ, fragilisés aujourd'hui par le passage de véhicules toujours de plus en plus lourds. Un tronçon situé côté chaussée a fait l'objet d'une restauration en 2018. Il constitue un élément du patrimoine hydraulique remarquable à l'échelle de la commune.

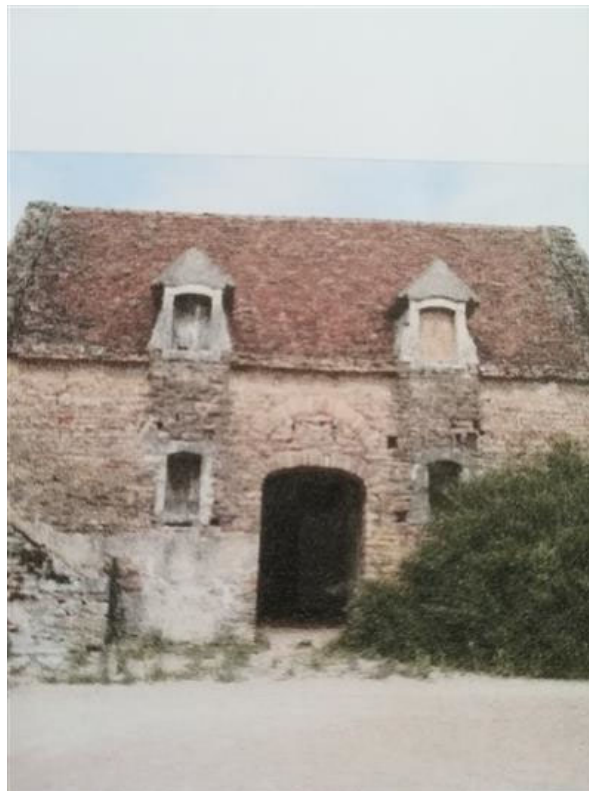
**État sanitaire :**

Mauvais

Ancienne cuve ayant certainement appartenu à un enclos castral. Il comporte une belle cave voûtée, construite en pierre rose de Nanton (deux percements au plafond devaient permettre l'écoulement du jus de raisin dans les cuves). Un escalier extérieur permet l'accès à un grenier. Des images du début du XXème siècle montrent à l'arrière du bâtiment un ancien fossé médiéval (douve), comblé depuis.

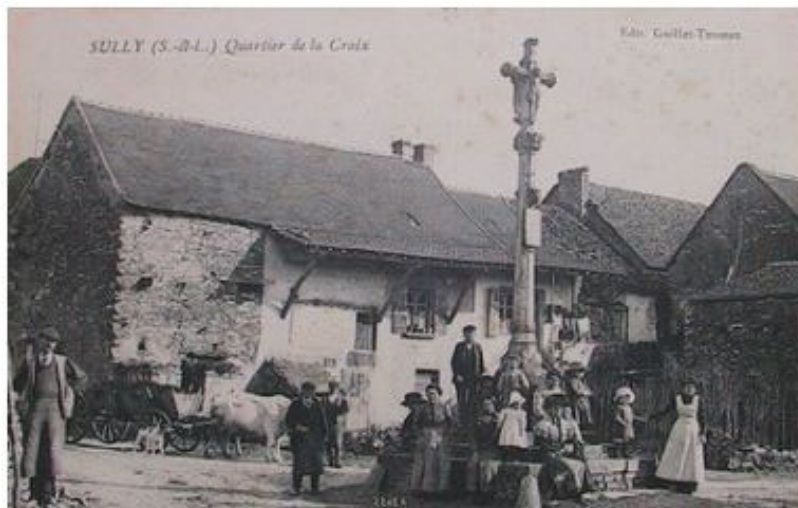
**État sanitaire :**

Moyen

Croix de section octogonale accueillant la vierge à l'enfant sur une face, un Christ en croix de l'autre côté, ainsi que l'inscription INRI en écusson. Sur le fût de base, une tête de mort surmonte une plaque gravée. Il est posé sur un emmarchement de quatre degrés dont le premier est très haut. Quatre bornes protègent l'ouvrage aux angles. L'ouvrage se situe au milieu du carrefour de Sully-le-bas.

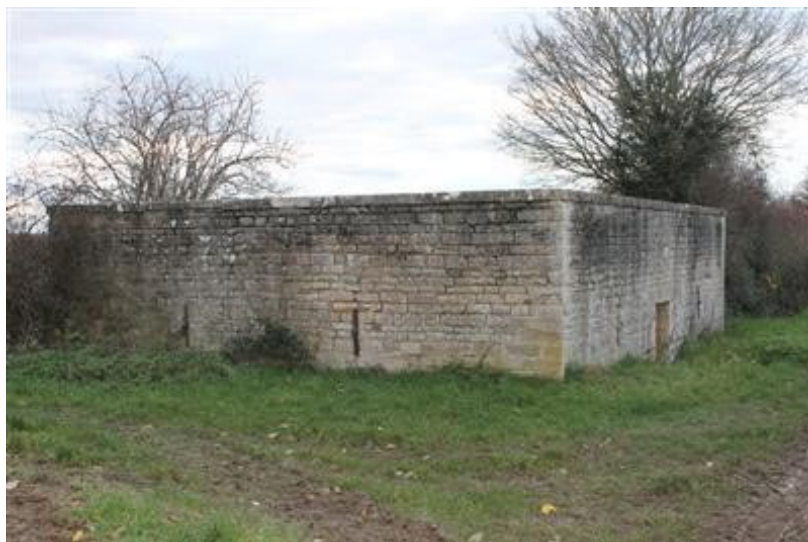
**État sanitaire :**

Moyen

Construction en impluvium 4 pans d'aspect monolithique, carré, avec une réserve d'eau enterrée. Restauré en 1989 par les habitants de Vincelles, l'association "Amicale des Vinchôllais".

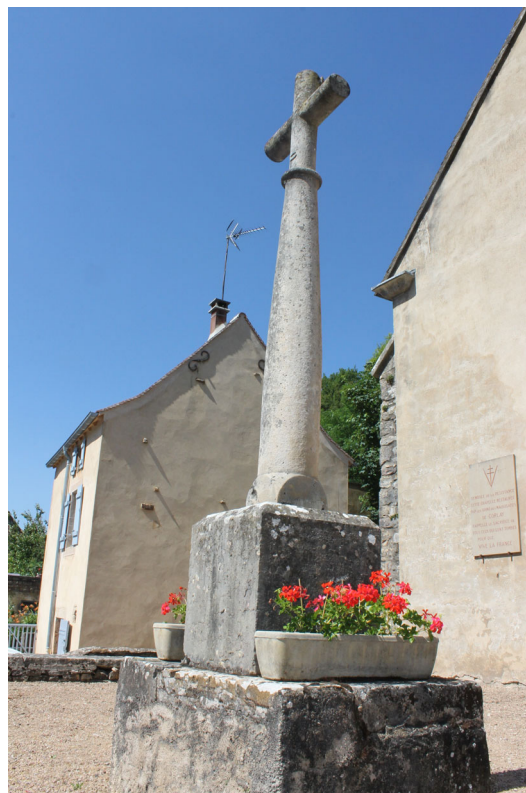
Croix construite en 1781, réparée en 1859. Implantée sur le devant de la petite église de Corlay, autrefois commune indépendante. Toute en pierres, grande marche en pierre relativement érodée, sur lit de pierres enduites. Pierres décalées les une par rapport aux autres. Enduit ciment peu valorisant. Socle : inscription sur la face côté église. Angles biseautés. Fût : de base carrée, de section ronde, galbé. Chapiteau rond sous forme de couronne. Un éclat important. Croix de section ronde avec une encoche. Inscription INRI.

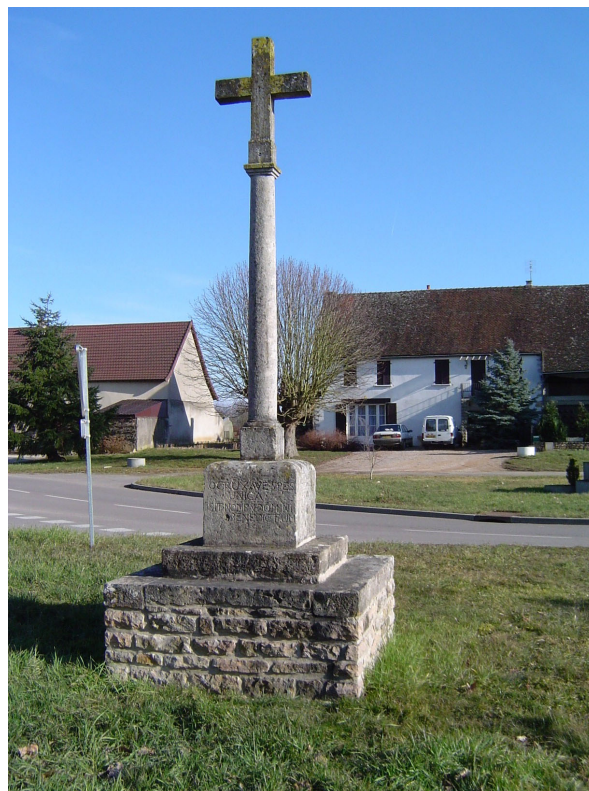
Croix située à proximité de la chaussée. Emmarchement à deux niveaux, dont une base surélevée. Base en pierres maçonnées. Joints ciment. Quelques éclats. Socle gravé sur 4 faces. Mousses, lichens. Reposoir en avancée. Base du fût carrée. Fût rond. Chapiteau carré. Croix simple de section carrée, cassée d'un côté sur l'axe et émoussée. Porte un simple coeur sculpté sur la face principale, et l'inscription "INRI" apposée en partie haute.
