# PLUi

## PLAN LOCAL D'URBANISME INTERCOMMUNAL

### 4. RÈGLEMENT

#### 4.3. ANNEXES - FICHES PATRIMOINE

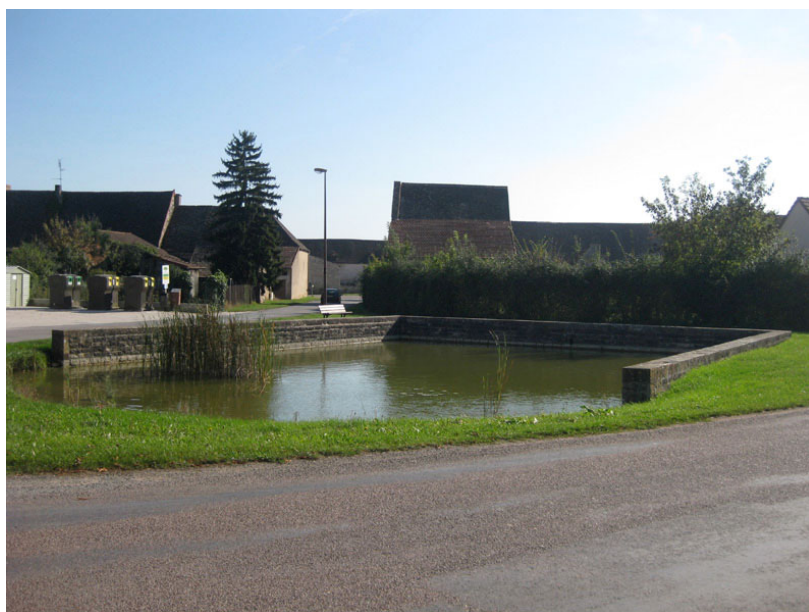
L'abreuvoir se situe sur la place centrale du bourg, à proximité immédiate de la mairie et de l'école. Cet espace public constitue un beau lieu, en grande partie grâce à l'existence de ce point d'eau et aux espaces dégagés attenants. Grand bassin cerné sur trois côtés par des murs de pierres maçonnées, avec reprises ciment. Éclats de surface, pierres fissurées. Quelques couvertines abîmées, certaines émoussées à l'intérieur, côté bassin. Bassin en eau avec quelques roseaux.

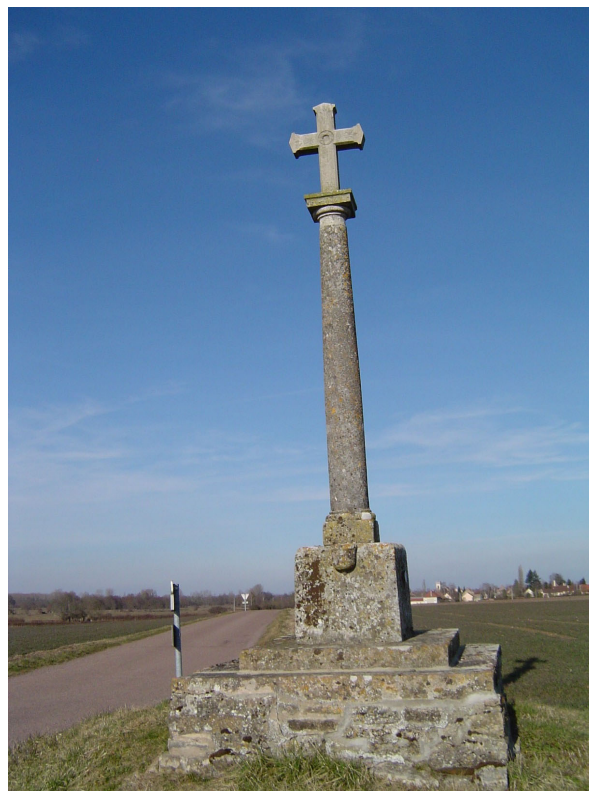
La croix marque un carrefour de chemins entre l'église de St-Cyr et celle de St-Martin-de-Laives et se situe en position surélevée. Emmarchement à deux niveaux, dont une base haute en pierres maçonnées. A été poussé d'un côté et les pierres se disloquent. La partie supérieure se délite, comporte des éclats. Reprises ciment. Socle monolithique. Reposoir arrondi en saillie. Niveau IGN fixé dessus. Joint creux entre socle et emmarchement. Le joint entre le socle et le fût se creuse aussi, commence à partir. Fût de base carrée, puis de section ronde. Chapiteau carré. Croix de section carrée et biseautée. Décorée de fines fleurs et d'une couronne centrale sculptée en creux. Beaucoup de lichens et de mousses sur l'ensemble.

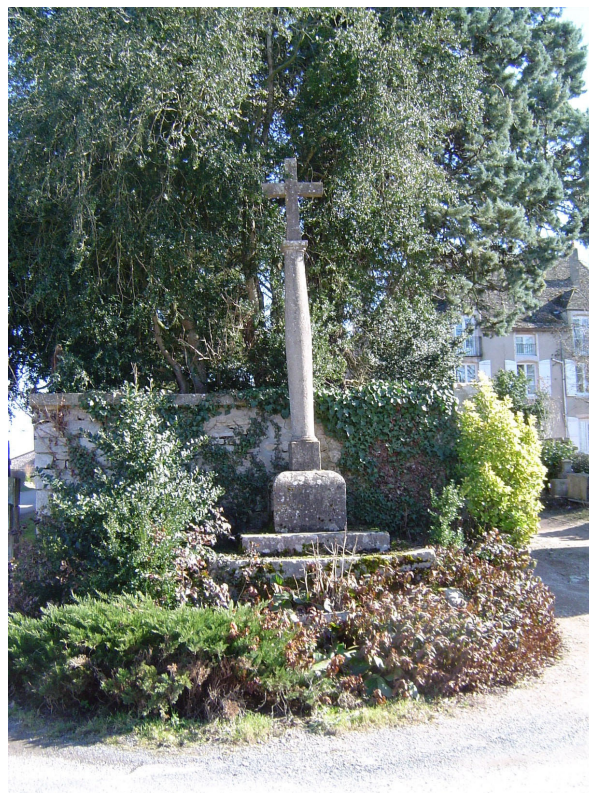
Moyen

Située à l'entrée d'une grande propriété, à l'intersection entre le chemin et la route. Des plantations arbustives au sol créent un écrin de verdure : bergenia, houx (un peu imposant), buis, millepertuis... Emmarchement à deux niveaux dont une base surélevée. Une marche sur le côté semble s'affaïsser. Quelques éclats, lichens, mousses. Socle gravé sur deux faces : "1811, en l'honneur de St Marc par François Ponsot Maire". Lichens. Quelques éclats sur le devant. Semble s'affaïsser vers le nord. Base du fût gravée "O crux ave spes unica". Végétation entre le socle et la base du fût. Fût galbé bouchardé de section ronde. Croix de section carrée, émousée en haut. Quelques petits éclats. Porte un coeur gravé devant et une étoile à cinq branches derrière. Deux (ou plus ?) bornes de protection en pierre. Un beau mur de pierre existe le long du chemin du Bois de l'Oye, à proximité immédiate.

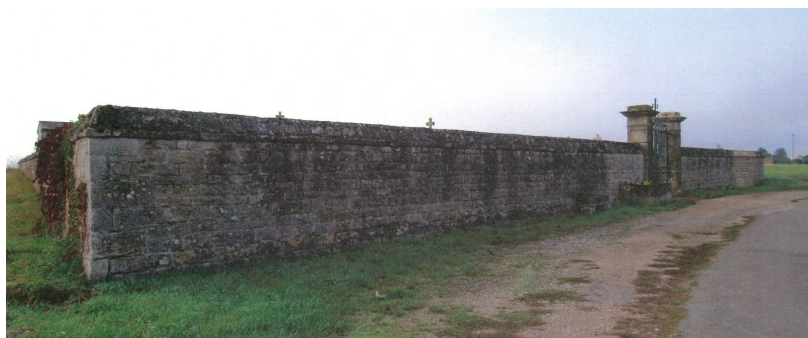
Moyen

Portail monumental composé de deux piliers faits d'empilement de pierres dont les joints se creusent. Grille métallique surmontée de pics et d'une croix également monumentale. Mur en pierres maçonnées dont le sommet se finit en pyramide. Très belle enceinte inégalement entretenue sur le pourtour. Escalier dont les marches s'affaissent.

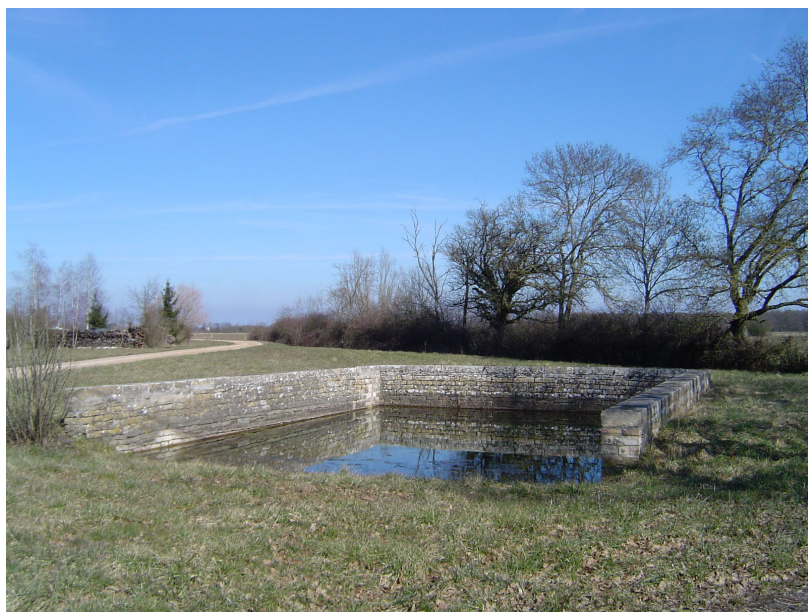
Bassin cerné sur trois côtés de beaux murs de pierre maçonnes, sur une place enherbée. Une cépée d'acacias se développe à un angle, tel un repère d'entrée au bassin. Une haie haute crée un fond de plan à l'ensemble et un beau chêne se trouve juste en face de l'autre côté de la route. Beau lieu. Il existait au moins deux autres mares. Bassin en eau, mais pas d'eau l'été. Reprises ciment sur les murs. Joints creux en partie basse des murs. Quelques pierres sommitales aux nombreux éclats. Quelques joints creux, notamment aux angles. Des accacias se développent dans le mur à un angle. L'accès pavé vers la mare est bien visible. Bon état global.

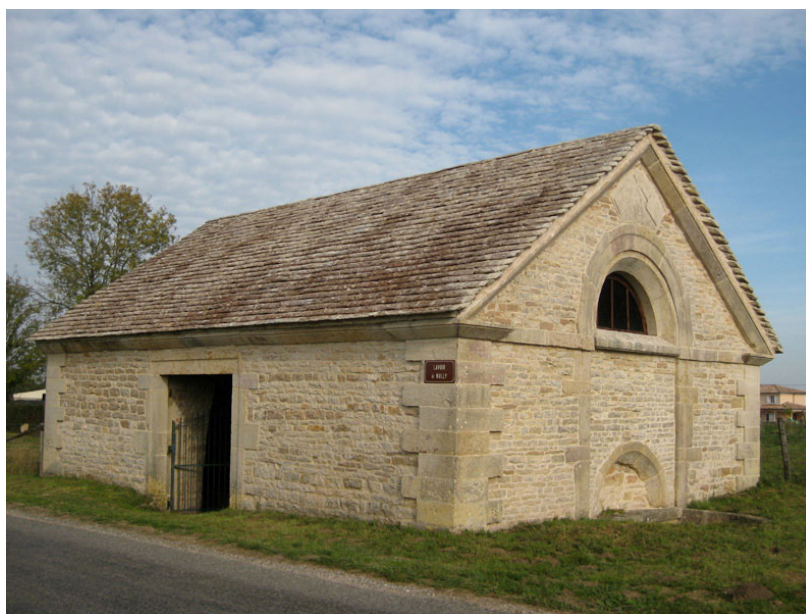
Moyen

L'ouvrage se situe le long de la RD 182 au nord du hameau. Bâtiment à deux pans de toiture protégeant un bassin. Au sud-ouest se trouve un petit abreuvoir en pied de façade. La source se trouve sous le chemin. Sur les murs pignons se trouvent une grande ouverture en demi-lune (pour aération ?) et des battoirs en partie haute. Le pignon nord-est comprend un soubassement en pierres bouchardées. Toit en laves et extérieur du bâtiment (sauf façade à l'arrière, encore avec son ancien enduit) ont entièrement été refaits il y a six ans environ. Le bâtiment était initialement enduit sur les pierres (non apparentes). Pierres bouchardées aux angles. Ouverture principale côté RD pour descendre (4 marches) en contrebas vers le bassin. Fermée par une grille fine. Linteau en pierre de la porte d'entrée abîmé. À l'intérieur : - Voûte intérieure en ogive. - Bassin rectangulaire en pierres veinées. - Éléments de pierre brochés entre eux sur la totalité. Reprises ciment. Joints creux ou abîmés, refaits par endroits au ciment. Autour du bassin, présence d'eau, de terre, de végétation et de lentilles d'eau. Sol en mauvais état par endroits. Agencement particulier des dalles de sol permettant l'écoulement de l'eau vers le caniveau, rangée de dalles après le tour du bassin plus basses et penchées vers l'extérieur. Caniveau en pied de murs du bâtiment. Deux bancs en bois côté route. Quatre niches à deux niveaux, deux sur mur pignon nord-est et deux sur mur à l'est. Murs enduits, en mauvais état par endroits. Présentent deux fissures en hauteur de chaque côté des ouvertures sur chaque pignon. Grandes traces de moisissures et mousses. Arrivée d'eau par un tube métallique. Évacuation de l'eau en mauvais état.

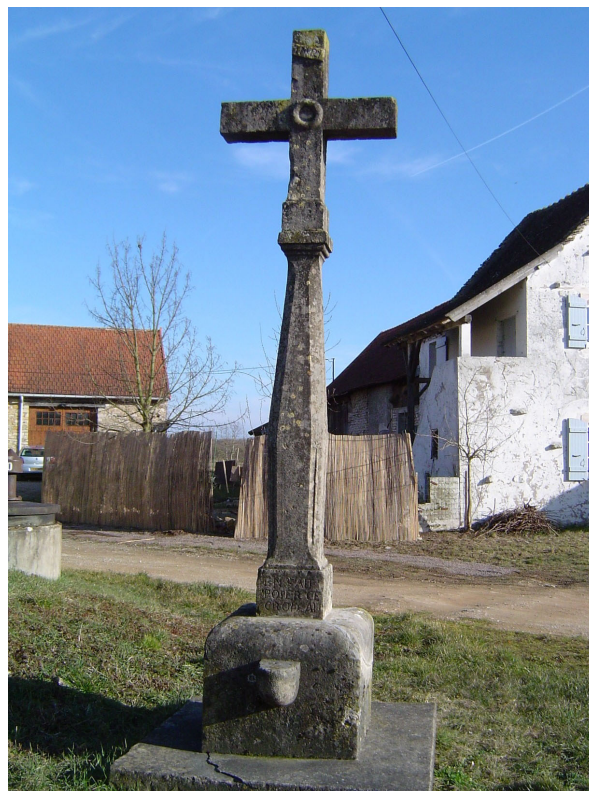
Moyen

Se situe sur une place-carrefour le long de la RD 182, juste devant une citerne d'eau. Peu visible, car plein d'éléments disparates existent autour : prégnance d'un poteau électrique et des fils, boîtes aux lettres, panneau d'affichage... Une marche en ciment sur 3 faces, et le milieu de la dernière face en pierre. Socle éclaté, fissuré, rejointoyé. Reposoir en saillie assez important. Socle gravé sur une face latérale. Base du fût gravée sur trois côtés. Un trou en partie basse. Joints en ciment sur la base, refaits récemment. Gravé : "(en l'h)onneur de St Hubert". Fût joliment sculpté, galbé, à base carrée. Joint ciment entre la base et le fût. Aux angles, décor de bougies étoilées pour former un fût octogonal. Petits éclats. Chapiteau carré. Croix en mauvais état, de section carrée. Très abîmée au nord, émoussée par le gel. Couronne sur les deux faces principales. Inscription "INRI" apposée. Éclats et un trou à l'arrière. Penche légèrement vers le sud.

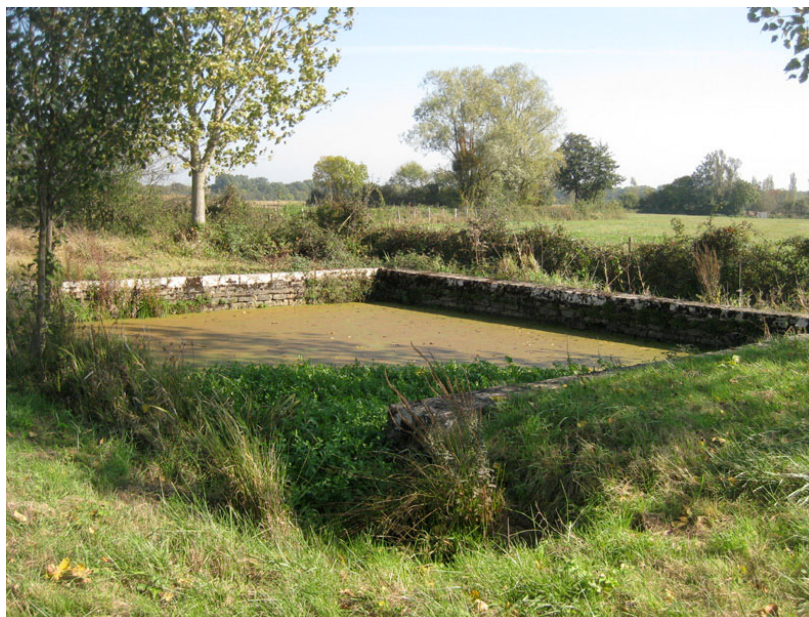
Moyen

Site isolé au bord d'un chemin rural. Se trouve juste à côté du bief de Vieil Moulin en eau. Une source abritée coule tout le temps (ruisseau qui vient de Sennecey-le-Grand, puis passe par une station d'épuration...). Ouvrage encadré par deux peupliers. Grand bassin bordé sur trois côtés de murs de pierre. Belles couvertines, dont un éclat, d'autres émoussées par le gel. Une extrémité de mur abîmée. Beaucoup de mousses, lichens. La végétation se développe dans les joints des murs (fougères, herbe) et à proximité. Joints des murs en mauvais état. Le long du dernier bord, la végétation de zone humide se développe (Iris...). Beaucoup de lentilles d'eau dans le bassin. Un abreuvoir se trouve en amont dans le chemin vers le hameau, calé contre un mur de soutènement. Sur l'accotement de la route menant à la mare, petit ouvrage de retenue d'eau en pierre, accolé à un mur de pierre en soutènement vis-à-vis du champ voisin.

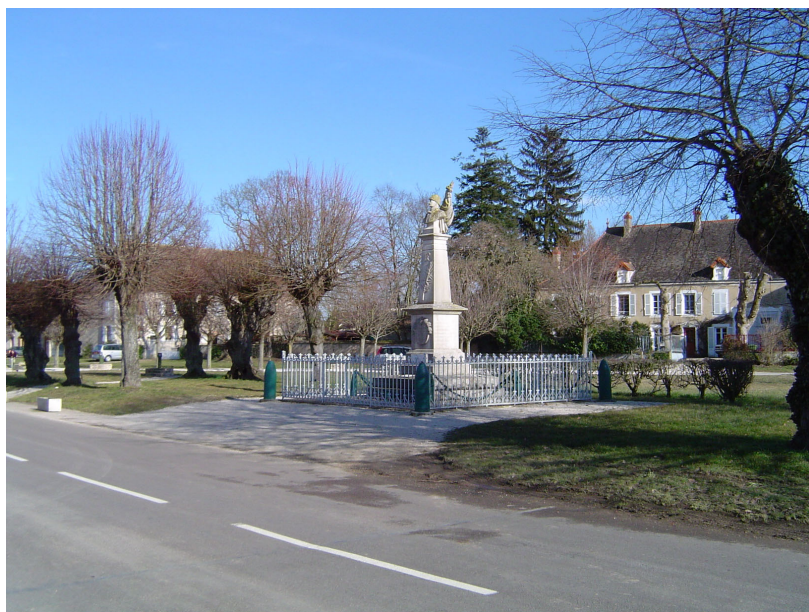
Sur la place centrale du bourg, Pilier commémoratif en pierre réalisé par Risville sur soubassement à deux degrés, quelques fissures. Socle carré comportant un écusson "aux morts pour la patrie 1914-1918". Fût carré comportant les initiales "RF" et des feuilles de laurier. Sommet comportant un buste de Poilu avec drapeau. Lichens. Entourage grilles en fer forgé peintes en gris et 4 obus peints. 2 obus peints supplémentaires à l'extérieur du clos grillagé. Ensemble en bon état.

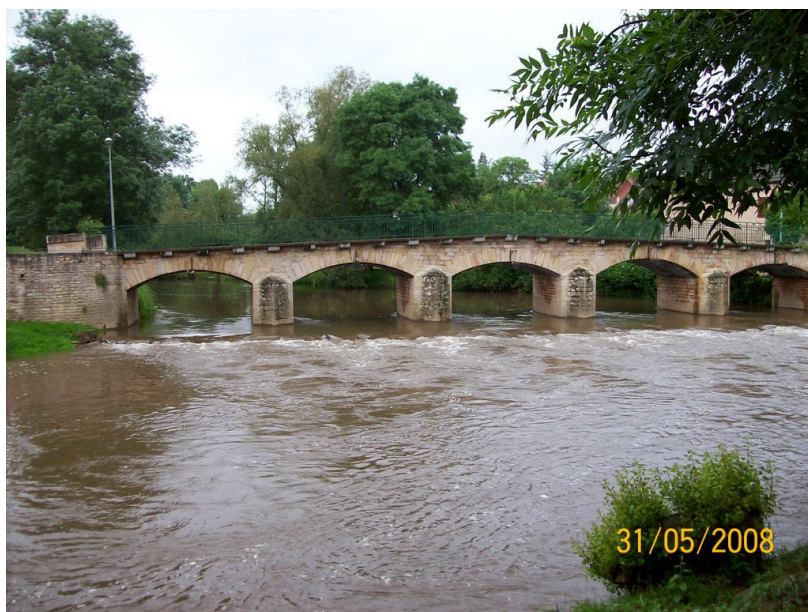
Mauvais

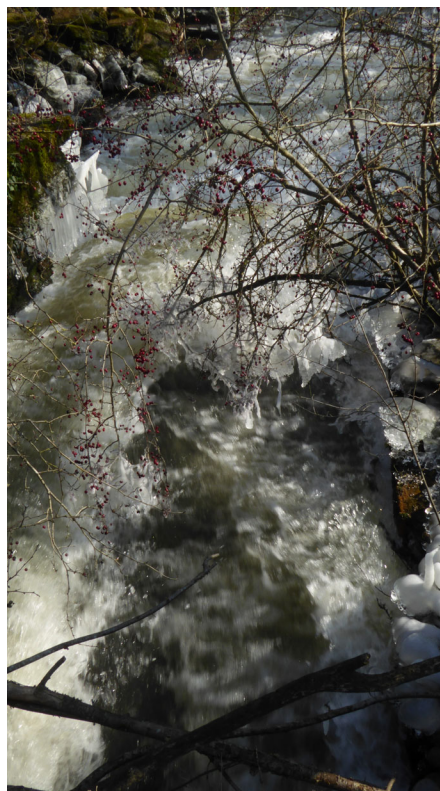
Très mauvais

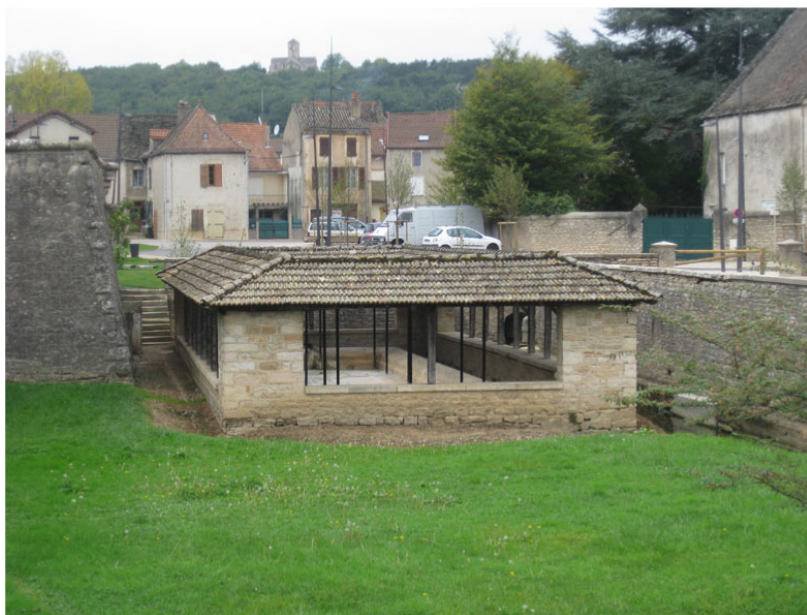
Mauvais

Lavoir implanté en contrebas de l'ancien château, dans les douves. Lavoir autrefois de plein air. Toiture mise en place ultérieurement. Accès au lavoir par un escalier. Porte d'entrée du lavoir latérale. Poteaux en bois sur le pourtour avec toiture deux pans en galerie. Sol en dalles de pierre.

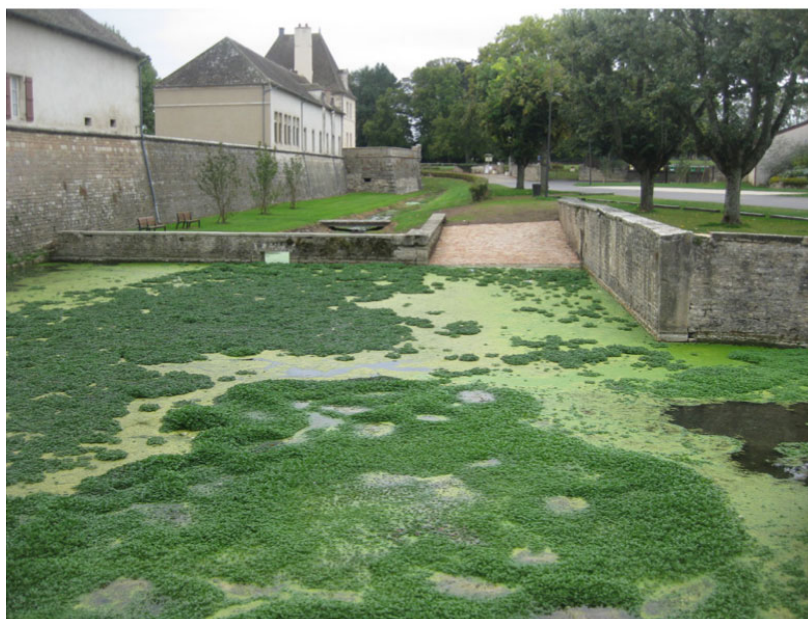
Moyen

L'aménagement des places a permis de retravailler la descente pavée à la mare située sur l'arrière du château à proximité de l'accès au lavoir.

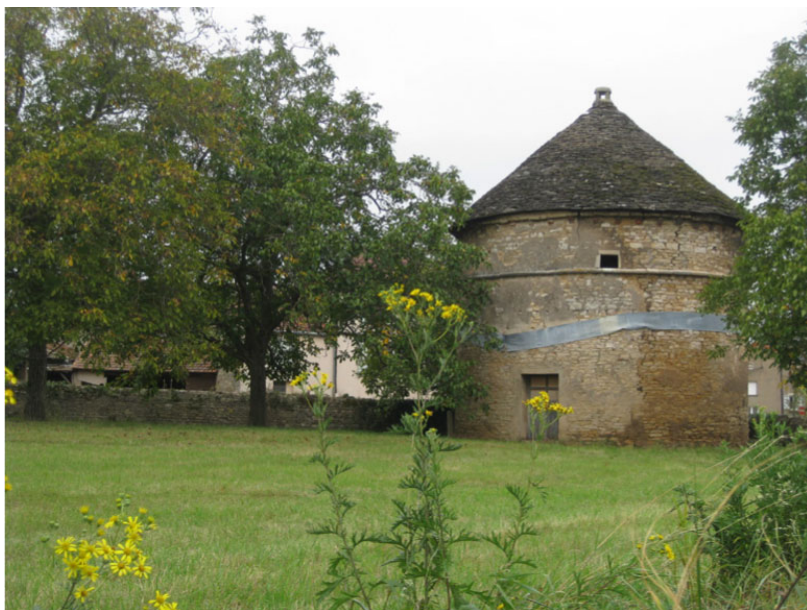
Très mauvais

Situé au centre bourg, à proximité de la bibliothèque et de la salle des fêtes, ce pigeonnier est privé. Il est relativement éloigné du château auquel il se rattache. Pigeonnier de grande circonférence. Très beau volume général extérieur. Situation intéressante derrière un mur comportant une petite porte qui donne sur la rue. Crée un fond à la fontaine de la Palette.

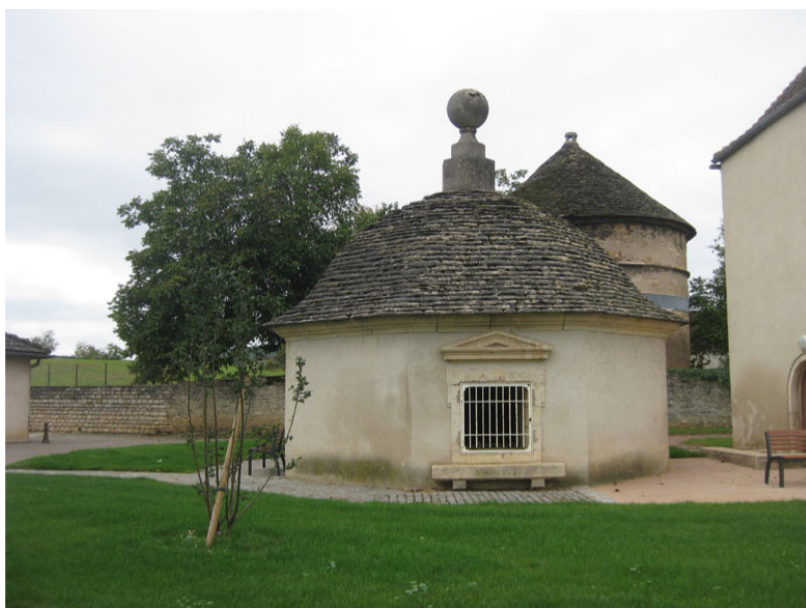
Moyen

Situé à proximité de l'ancien château, sur la place de la salle des fêtes. Pourtour aménagé avec une partie en pavés et la seconde partie en sablé. Fontaine octogonale. Toit en lave couronné d'une grosse boule en pierre. Ouverture surmontée d'un fronton en pierre et soulignée d'un banc en pierre. Grille de protection métallique peinte en blanc.

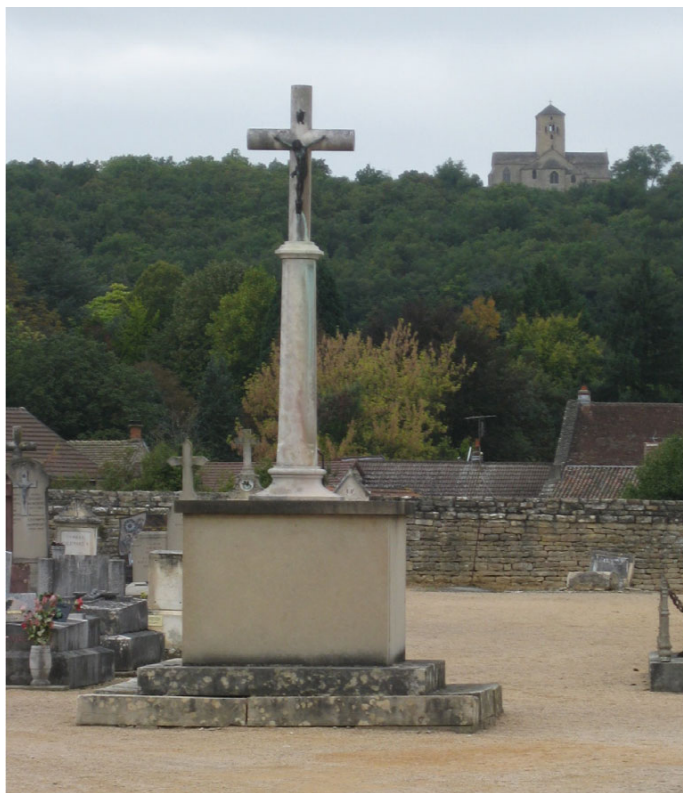
Moyen

Croix installée au coeur du cimetière dans la perspective de l'église romane de Saint Martin de Laives. Emmarchement de deux degrés. Fût octogonal en pierre marbré de rose. Croix de section ronde, simple, comportant un Christ en croix métallique surmonté d'un médaillon.

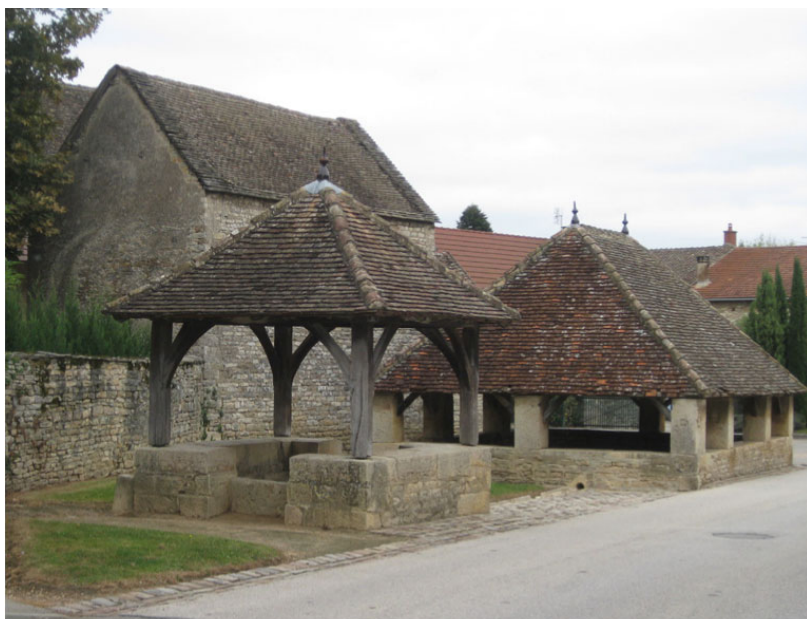
Moyen

Fontaine en pierre carrée surmontée d'une toiture. Socle constitué d'un muret de pierre surmonté de pierres de taille à emboîtement. Des poteaux de bois permettent de supporter une toiture 4 pans. Très belle charpente. Goulotte en pierre permettant d'alimenter le lavoir. Côté rue, plusieurs rangées de pavés forment un caniveau. Lavoir : de base carrée constitué de manière similaire à la fontaine : muret de soubassement en pierre protégé par des pierres de taille avec encastrement côté rue seulement. Des poteaux de pierre relativement massif supportent la charpente. Toiture 4 pans en tuiles plates avec épis de faîtage en céramique. Les accès au lavoir se font par deux portes opposées à la rue et trois marches de pierre. Les circulations autour du bassin sont très étroites. Le bassin en revanche est très large.

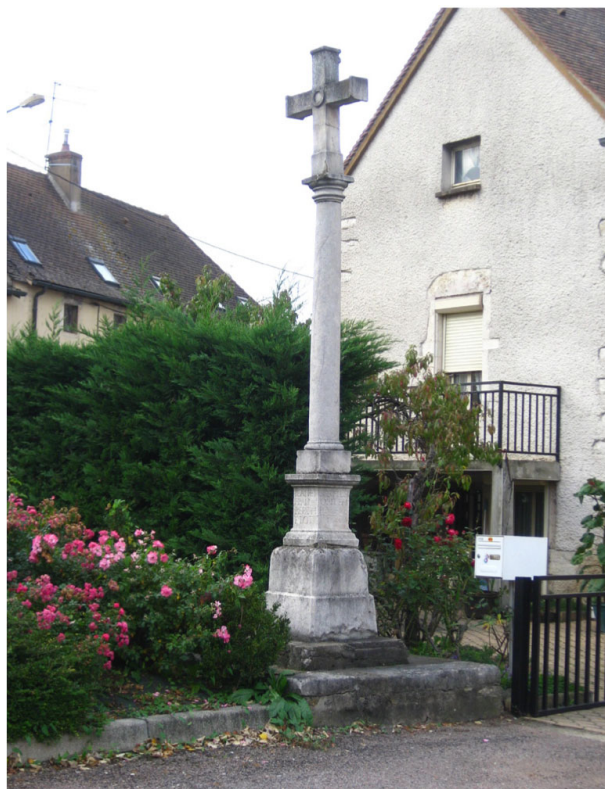
Croix implantée sur une placette à la croisée de la route départementale et d'une impasse, contre une propriété privée. Embranchement de deux degrés en pierre en partie délités. Socle en pierre. Fût rond, cassé en haut sous le chapiteau. Chapiteau constitué d'une série de couronnes rondes et carrées dont certaines comportent des éclats. Croix de section carrée, cassée et comportant plusieurs éclats. Un coeur côté maison et "INRI" apposé sur une plaque. Une couronne simple côté village.

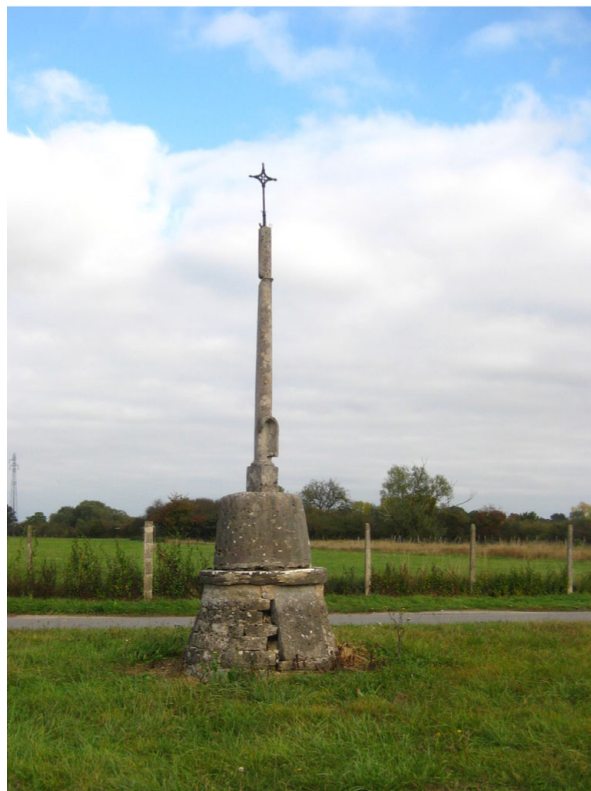
Croix dédiée à Saint Joseph et Sainte Anne. Socle rond très haut composé de lit de pierres. Base du fût carrée, gravée sur 4 faces, inscriptions difficilement lisibles. Croix en métal très étroite et haute. Les pointes sont en forme de lances, le centre de la croix est évidé.

Reprendre en totalité le soubassement et les joints. Traiter les points de corrosion sur la croix.

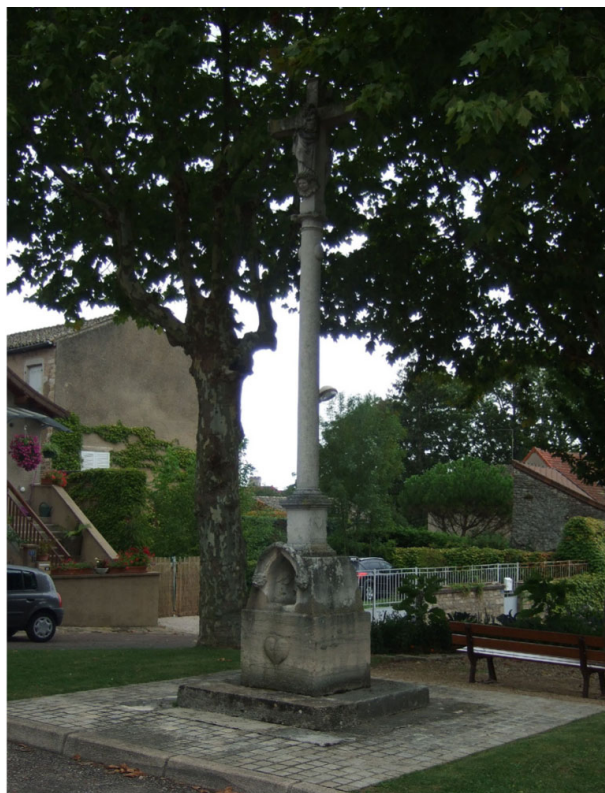
Moyen

Pourtour au sol en pavés. Embranchement au sol installé sur une dalle en pierre enterrée. Certaines parties ont été reprises au ciment. Socle en pierre gravé sur deux faces. Bas relief sous forme de coeurs sur deux faces. Une niche vide se trouve en face ouest, la pierre se délite à plusieurs endroits. Fût en pierre simple orné d'un chapiteau cassé sur une face. Croix en pierre double face avec d'un côté vierge à l'enfant dressée sur une tête d'ange et de l'autre Christ en croix.

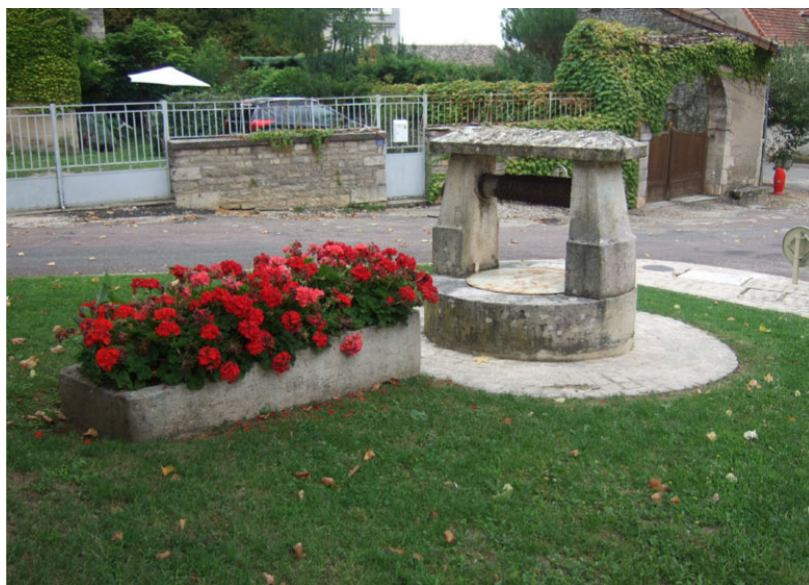
Moyen

Puits situé sur la placette triangulaire de Saint Julien, sous le calvaire. Le pourtour du puits a été aménagé avec des pavés. Soubassement enduit de ciment, équivalent à un lit de pierre. Margelle en pierre monolithique, peu haute. Deux pilastres en pierre comportant quelques reprises en ciment. Pierre sommitale comportant quelques éclats. Tambour en bois, chaîne et manivelle métallique en place. Auge en pierre semi-enterrée.

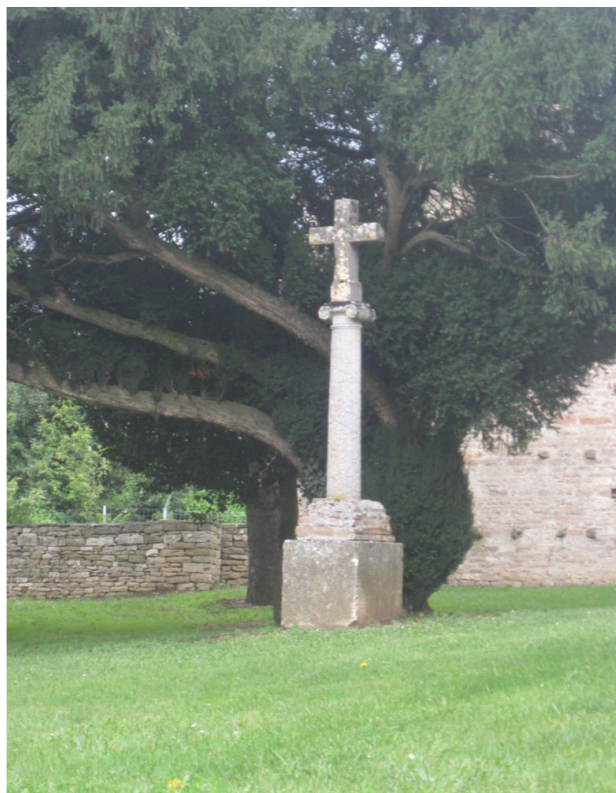
Moyen

Située dans l'ancien cimetière de l'église de Saint Julien aujourd'hui entièrement recouvert d'herbe et planté de rares arbres dont un if très prégnant situé juste derrière la croix. Socle hétéroclite constitué d'un bloc de pierre surmonté de 6 rangs de briques cimentés. Fût en pierre gravé d'entrelacs de feuilles. Chapiteau en pierre travaillé avec deux volutes. Croix en pierre très simple.

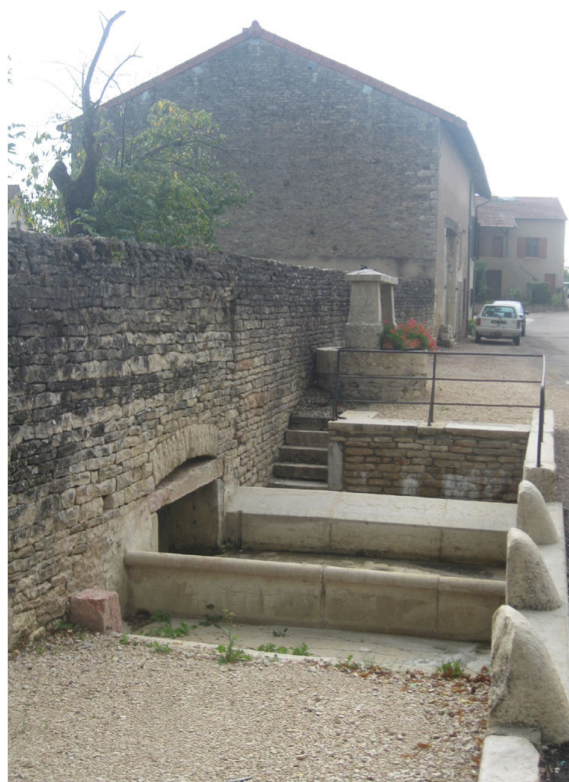
Mauvais

Lavoir situé en contrebas de la route. Double accès : par une rampe gravillonnée à l'ouest et un escalier à l'est. Lavoir installé sur un cour d'eau qui passe sous la route et poursuit sa course dans le jardin de la propriété privée voisine. Une grille en fer marque la limite entre espace public et privé, elle est installée dans le mur mitoyen et surmontée à la fois d'une pierre en linteau et d'un arc de décharge. Pierres de lavage sur deux côtés. Mur latéral refait en pierre, joints cimentés. Couvertine partiellement en ciment. Escalier : pierres de certaines marches désolidarisées et présentant des failles en sous-face.

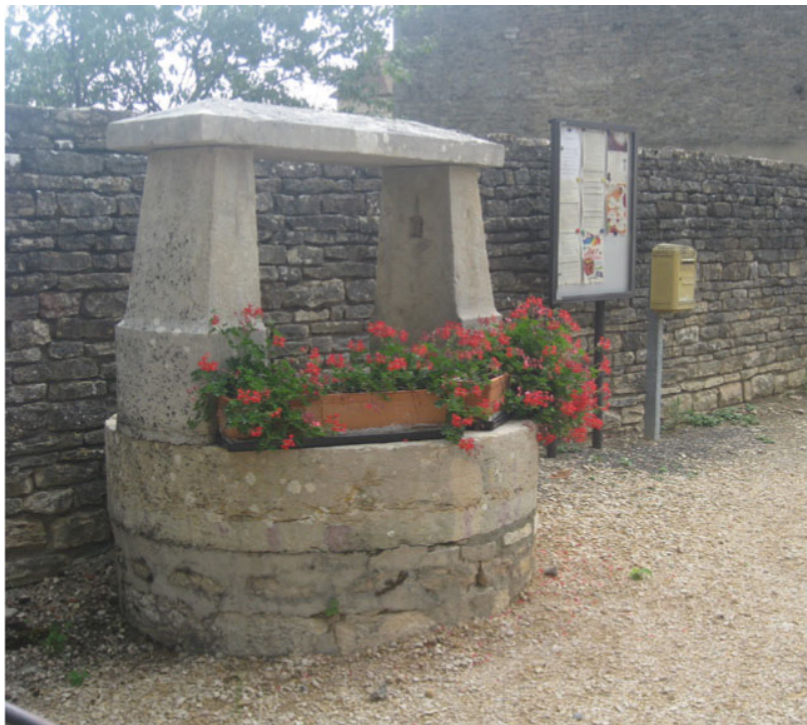
Moyen

Puits situé à côté du lavoir, en haut des escaliers. Soubassement en lits de pierre cimentés mais apparents. Margelle en pierre monolithique. Deux pilastres en pierre, une pierre sommitale. Plus de tambour, ni chaîne, ni manivelle.

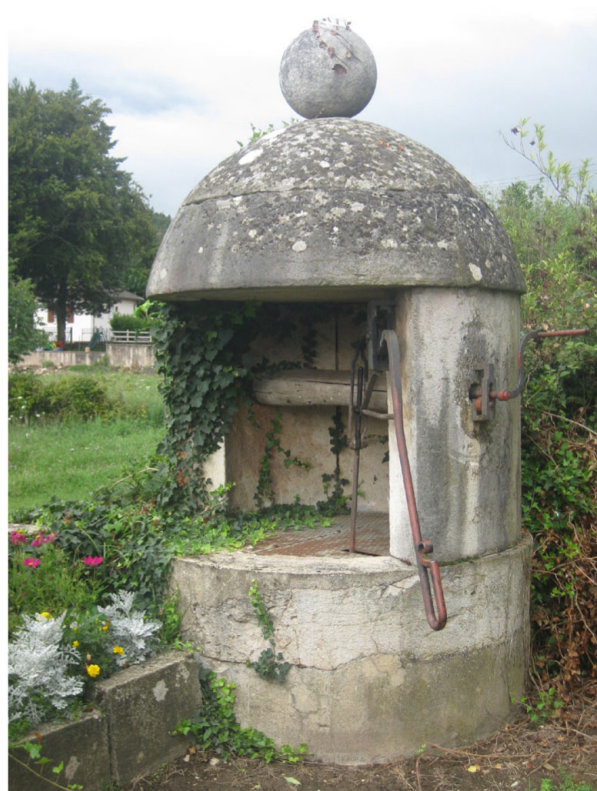
Mauvais

Hameau de Sens : situé très légèrement en retrait par rapport à la route, le puits accompagné de son bassin et d'une ancienne pompe. De forme arrondie, le puits est couvert d'une importante double pierre arrondie, très imposante, surmontée elle-même d'une boule en pierre. Le soubassement est en pierres enduites. La margelle est une pierre monolithique reprise par endroit au ciment. Les parties latérales du puits sont composées de 3 grandes pierres arrondies, debout. Le tambour en bois et la manivelle métallique sont en place. Un système de pompage rectiligne a été installé en façade. La peinture rouge des ferronneries du puits est abîmée et en grande partie ôtée.

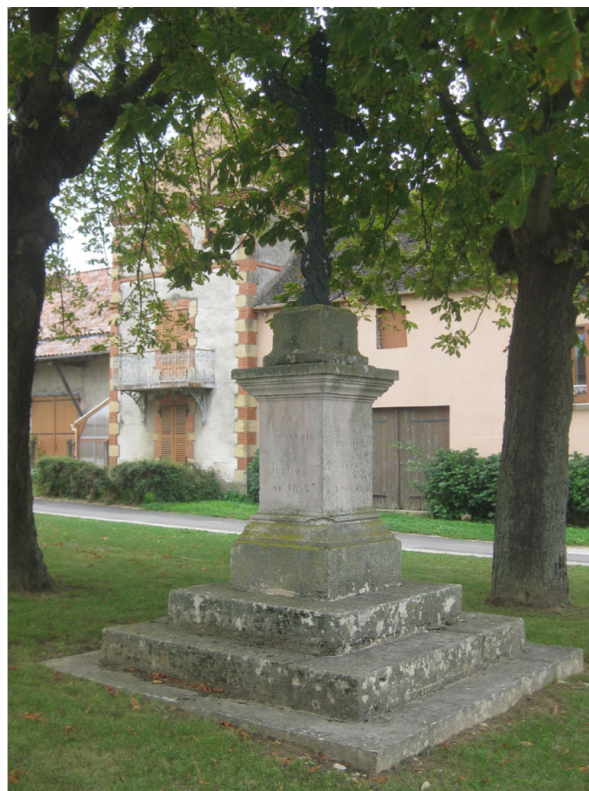
Hameau de Sens : située sur une placette à l'intersection de plusieurs routes, plantée d'arbres et mise en herbe. Emmarchement de 3 degrés en pierre comportant quelques éclats. Socle en pierre légèrement rose comportant des inscriptions sur ses 4 faces. Croix en ferronnerie, très ouvragée, peinte en noire. Coeur au centre des branches, entouré de 4 anges surmontés des branches du soleil. Ange également au bas de la croix.

Traiter les points de corrosion avant qu'ils ne se développent. Nettoyer la pierre à la brosse douce.

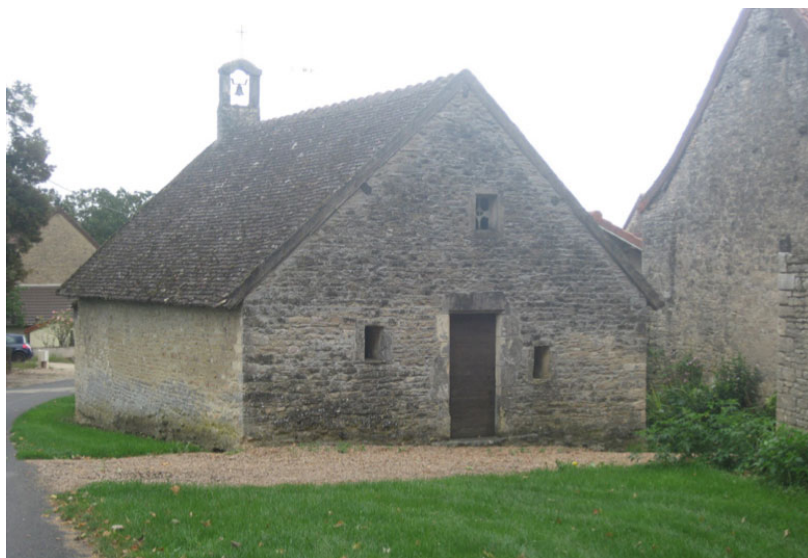
Moyen

Hameau de Sens : bâtiment en pierre - pierre tombale située sur le côté de la chapelle. Pierre de réemploi gravée dans le mur latéral sud. Pied de mur délité en partie. Reprises en ciment sur des parties de soubassement. Toiture en laves et tuiles plates. Vitraux simples.

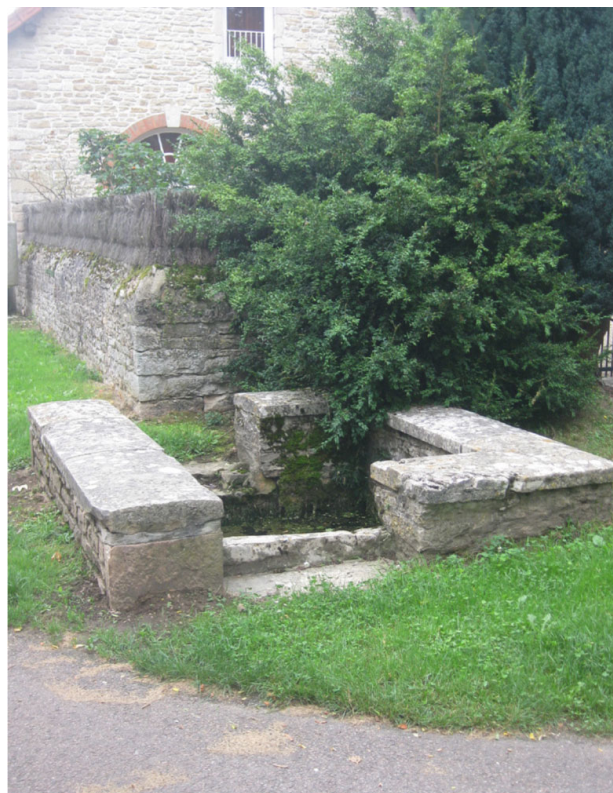
Mauvais

Hameau de Sens : petit bassin situé face au château. Bassin carré entouré d'un muret en pierre. Deux accès en face à face. Un escalier de 2 marches d'un côté et une pierre levée de l'autre. Muret en pierre. Alimentation et évacuation en eau par un double percement côté rue.

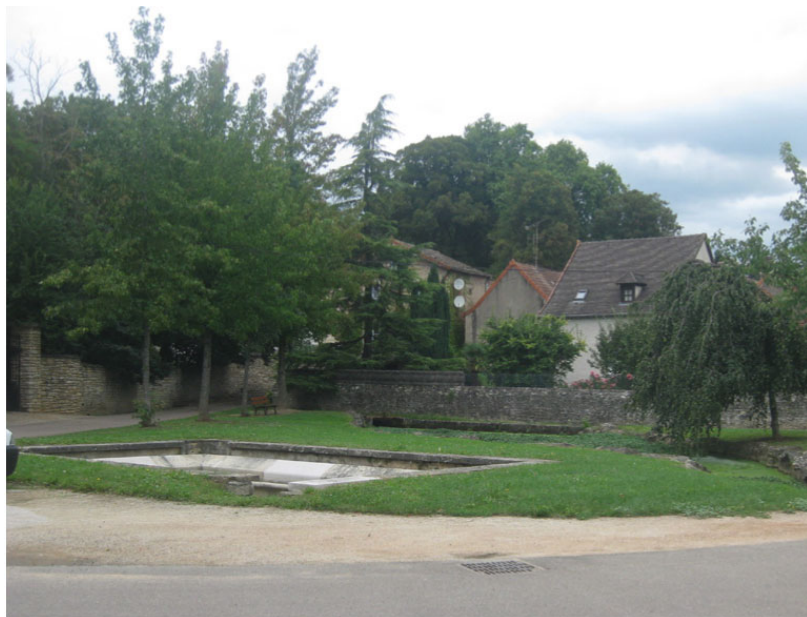
Mauvais

Ensemble situé sur une place au coeur du hameau de Sens. Lavoir enterré, haut du muret situé au niveau du terrain naturel. Grandes pierres sommitales d'état très variable : certaines ont déjà été remplacées. Enduit (ciment) en grande partie tombé par plaques. Deux accès : escaliers en pierre constitués de 3 marches d'état également variable. Sol du lavoir en mauvais état. Bassin dont certaines pierres à laver ont été reprises en ciment. Présence du système métallique de fermeture du bassin par planche visible. Arrivée d'eau par goulotte en pierre cernée de 2 pierres pour enjamber. Serve bordée de pierres. En eau. Bondes d'alimentation et d'évacuation en métal.

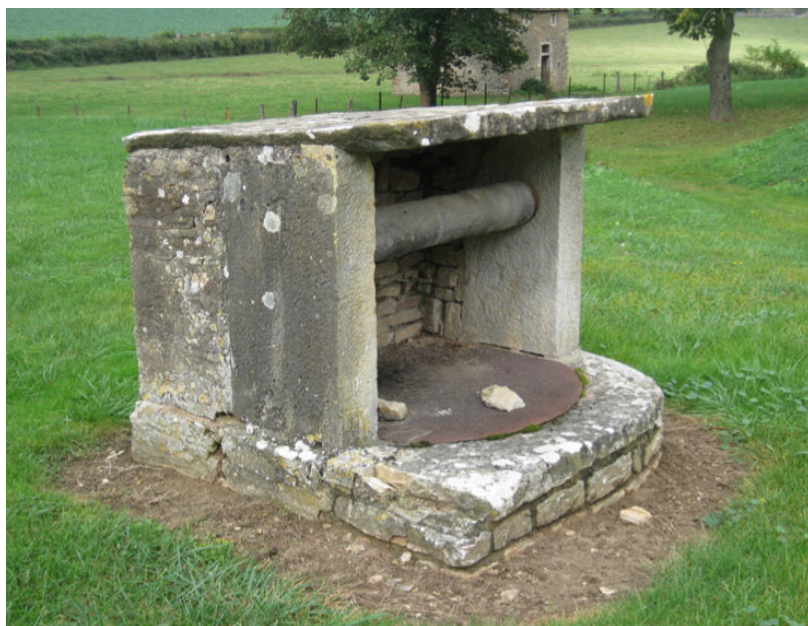
Mauvais

Au hameau de Ruffey : puits situé au milieu d'un vaste espace en herbe. Lieu plein de charme avec de grands arbres face au parc. Soubassement en pierre arrondi d'un côté, joints creux. Pilastres en pierres monolithiques en bon état, joints creux avec le soubassement. Mur en pierre sur l'arrière dont les joints sont en mauvais état. Reprises en ciment entre les pilastres et la pierre de couverture. Deux angles cassés sur l'arrière. Couverture composée d'une grande pierre monolithique. Angle arrière de la pierre cassé. Tambour en bois. Manivelle métallique rouillée. Plaque de métal pour la sécurité.

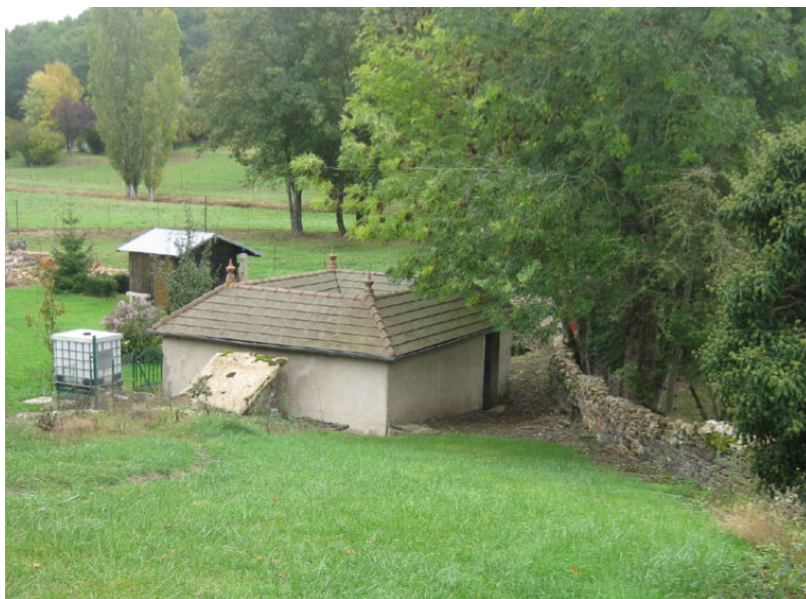
Mauvais

Hameau de Ruffey : ensemble composé d'un lavoir et d'une fontaine situés en contrebas de la route, sur le ruisseau passant ensuite sur la propriété du château. Très proches du mur de pierre de la propriété voisine. Peu d'espace autour, lavoir implanté en limite de propriété sur l'un de ses côtés. Fontaine : trois murs en pierre. Joints entre les pierres très épais. Couverture : composée d'une grande dalle de pierre monolithique qui se délite. Pierre d'appui arrondie. Une largeur de passage entre la fontaine et le lavoir. Ce passage mène à un portillon qui ouvre sur la propriété voisine. Lavoir : bâtiment carré enduit ciment sur les 4 faces. Toiture à 2 pans en déambulation. Chéneaux sur les 4 côtés. Porte d'entrée en bois abîmée sur le bas, linteau en bois. Deux marches d'accès.

Limitier les reprises et les enduits au ciment pour éviter les problèmes d'humidité à l'intérieur des bâtiments. Ré-étancher le bassin pour permettre une meilleure circulation de l'eau et limiter le développement des algues.

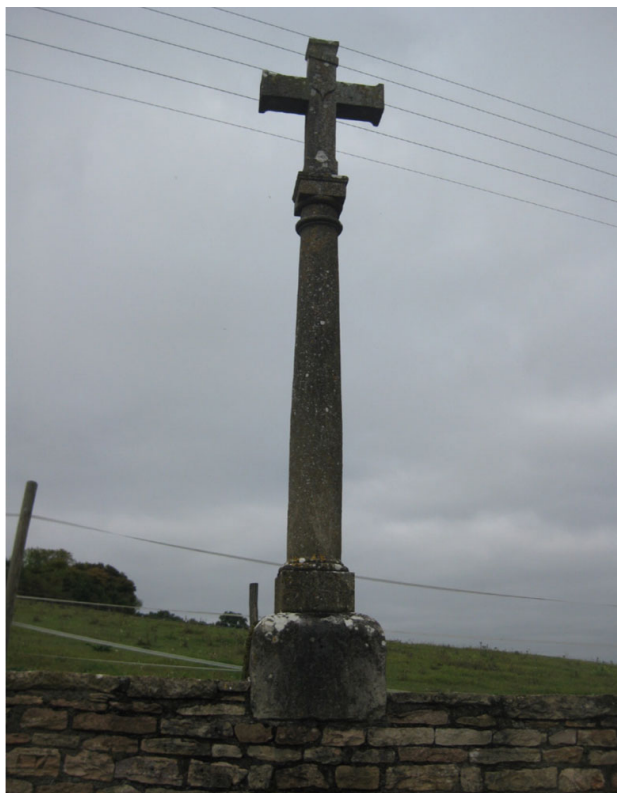
Au hameau de Ruffey : implantée le long de la route face au château. Elle est installée sur un mur de pierre. Socle en pierre - joint creux entre le socle et la base du fût. Fût de section ronde légèrement galbé vers le haut. Châpiteau simple composé d'une couronne ronde surmontée d'une seconde couronne de forme ovoïde. Croix de section carrée. Un coeur côté château et "INRI" apposé sur un écusson. Bout des branches empâtées. Une couronne côté champs.

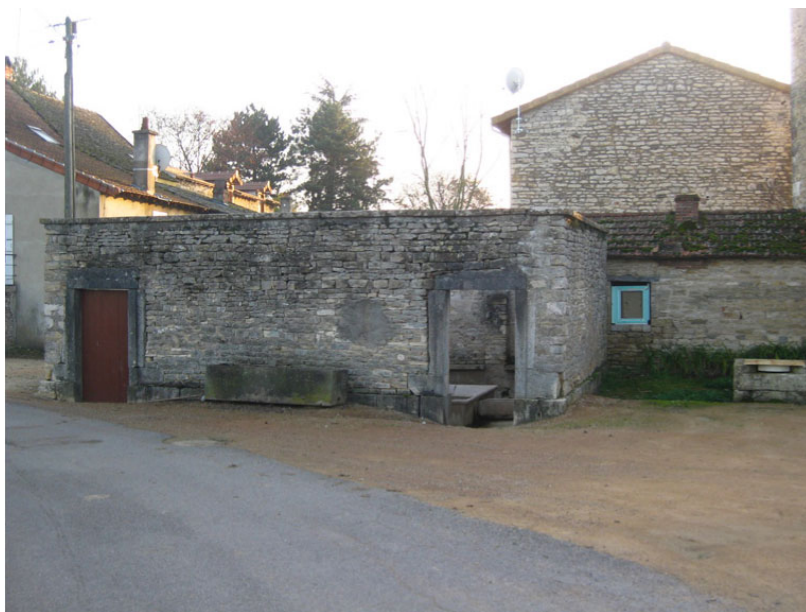
Très mauvais

Hameau de La Farge : ensemble composé d'une fontaine et d'un lavoir implantés au coeur des habitations, dans le creux d'un virage.

Importants travaux de stabilisation de la maçonnerie à réaliser pour pérenniser le lavoir. Assurer l'étanchéité du bassin pour limiter les dégradations intérieures du lavoir.

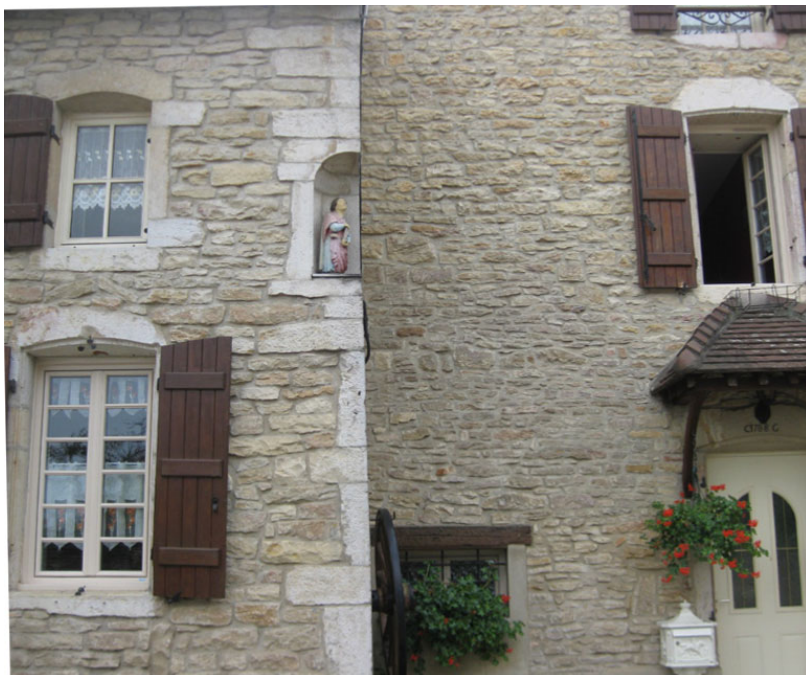
Statuette de Saint Antoine située dans l'angle du mur de la propriété située face au lavoir de Saint Julien.

Moyen

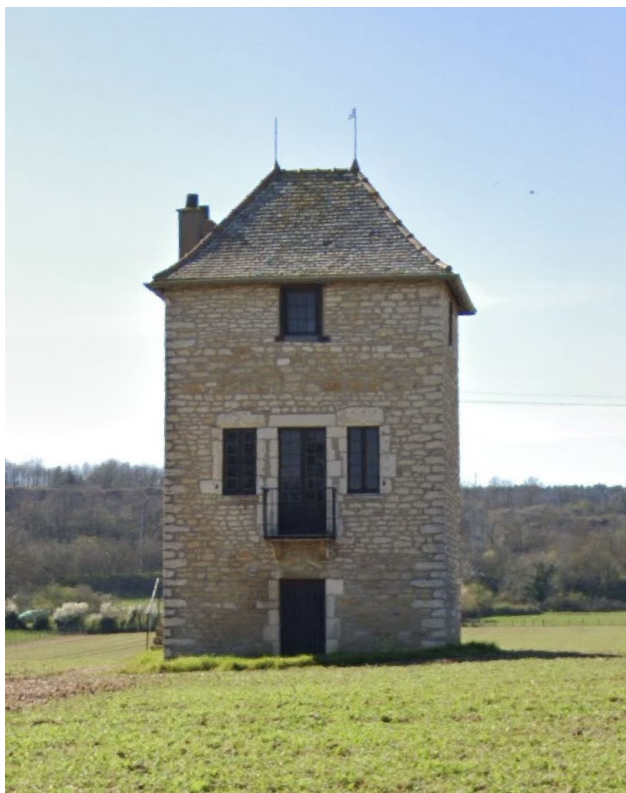
Au hameau de Sens : bâtiment de volumétrie simple sur 3 niveaux plus combles. Toiture 4 pans, tuiles plates. Ouvertures à petits carreaux. Modénature sur les linteaux du premier niveau.

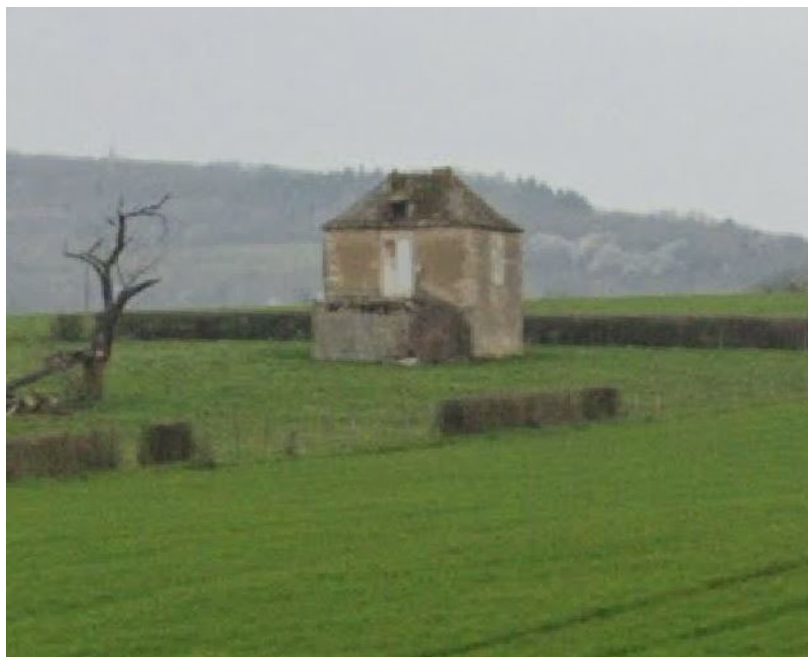
Mauvais

Au hameau de Sens : bâtiment de volume très simple sur un niveau. Toiture 4 pans en pointe. Tuiles écailles, zinguerie en mauvais état.
