# PLUi

## PLAN LOCAL D'URBANISME INTERCOMMUNAL

### 4. RÈGLEMENT

#### 4.3. ANNEXES - FICHES PATRIMOINE

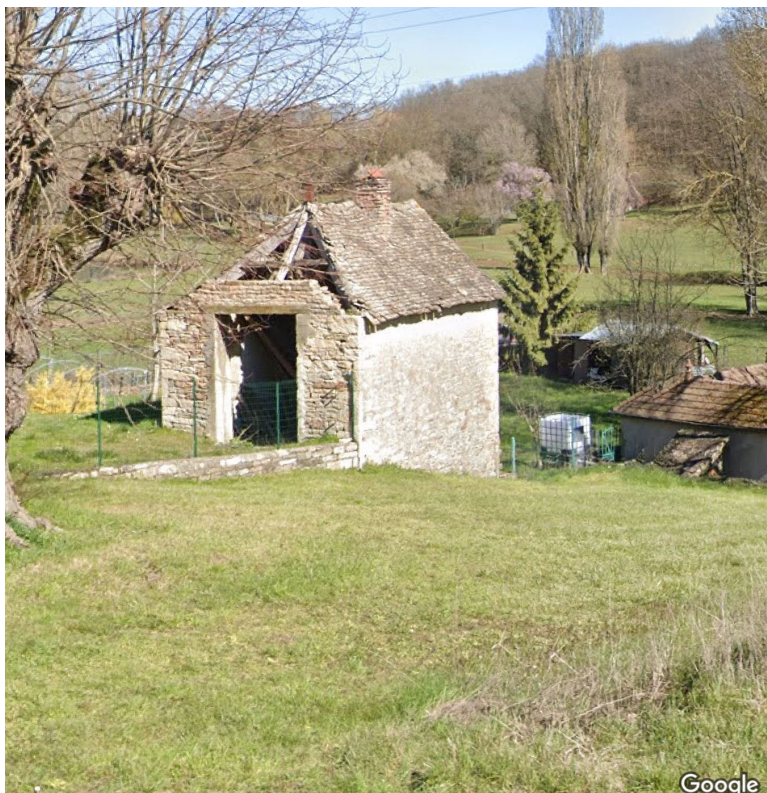
Mauvais

Petit bâtiment situé à proximité de l'accès au lavoir de Ruffey, il se trouve dans la perspective du château entièrement restauré. Murs en pierre dont l'enduit et certaines pierres tombent progressivement. Toiture 4 pans en tuiles plates.

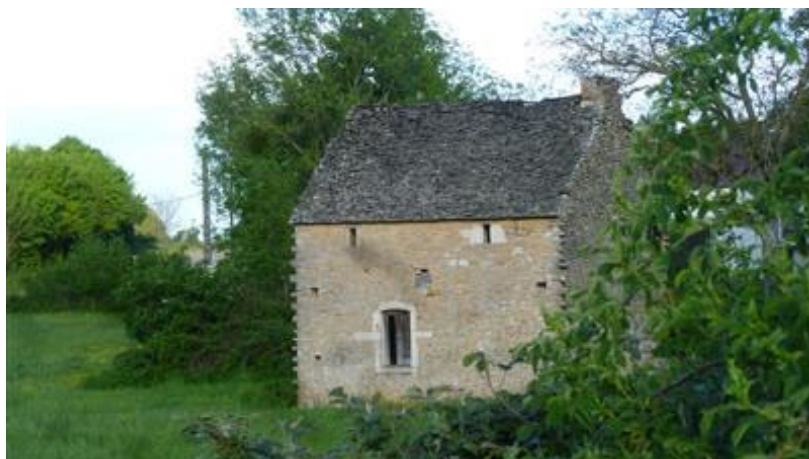
Mauvais

Petite maison ancienne à toit de laves construite en pierre avec des pierres ressortant dans les angles, servant aujourd'hui d'abri pour les bovins. La sobriété de l'architecture et son emplacement dans un espace végétalisé en font le 1er élément remarquable lorsqu'on entre dans la vallée après avoir franchi l'autoroute.

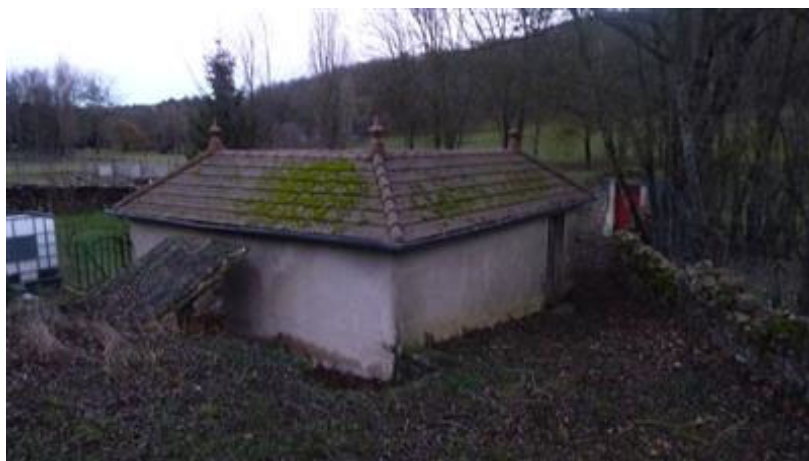
Mauvais

Petit lavoir de forme carrée, semi-couvert.

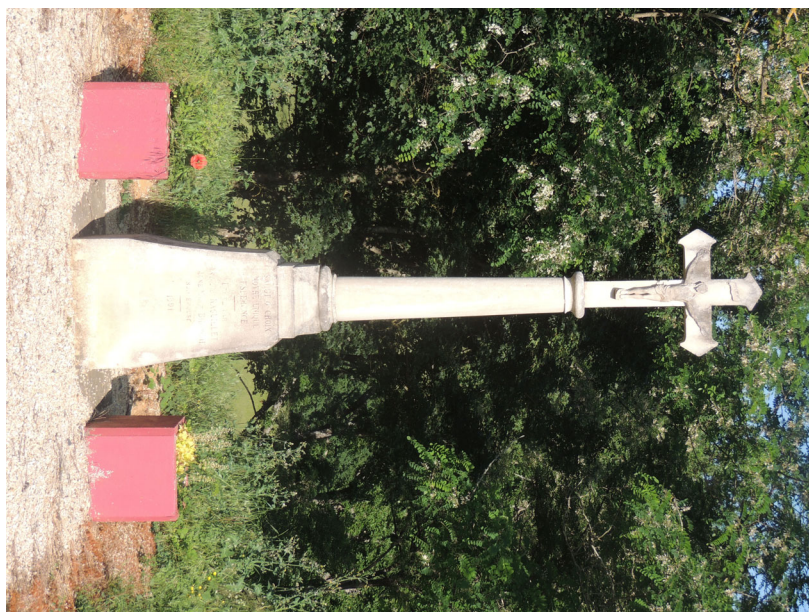
Bon

Calvaire en pierre, entouré de buis taillés en U. Le calvaire est légèrement décentré à droite, dans le retour de la haie. Le sol est composé de gravillons.

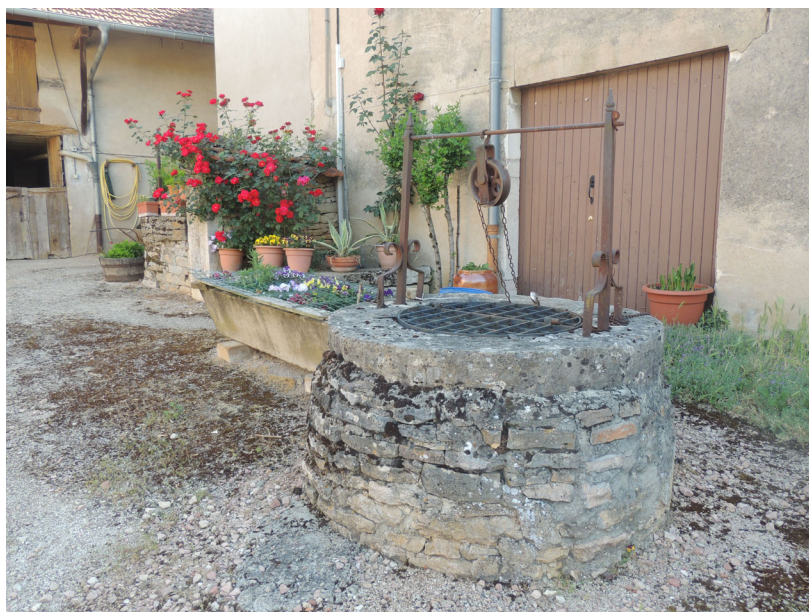
Moyen

Puits avec soubassement en pierre, abîmé par un véhicule et remonté sans dépose complète. Ouverture sécurisée par une grille métallique peinte en noir. Margelle en pierre monolithique ; suspente en fer et poulie corrodées.

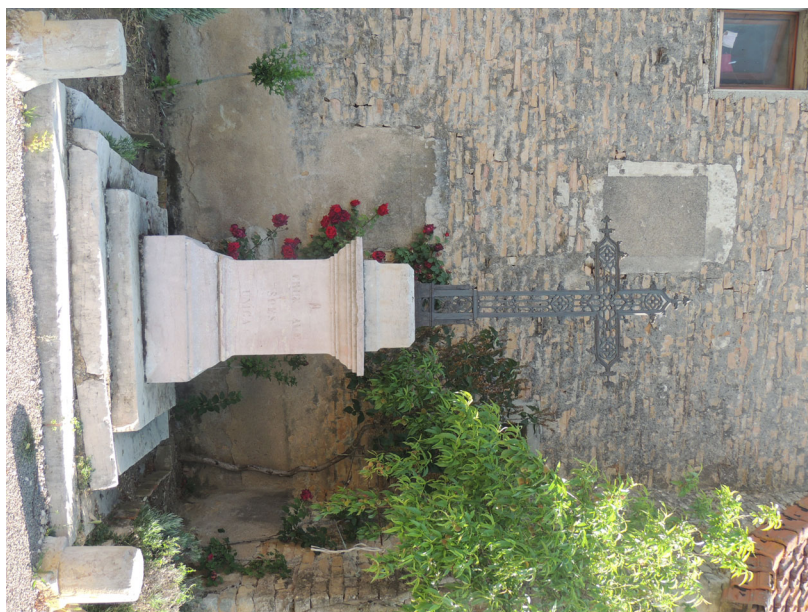
Bon

Croix située sur une placette rectangulaire, contre une habitation, à la croisée de 3 rues. Des plantations ont été réalisées autour et 4 bornes protègent l'ouvrage de la circulation.

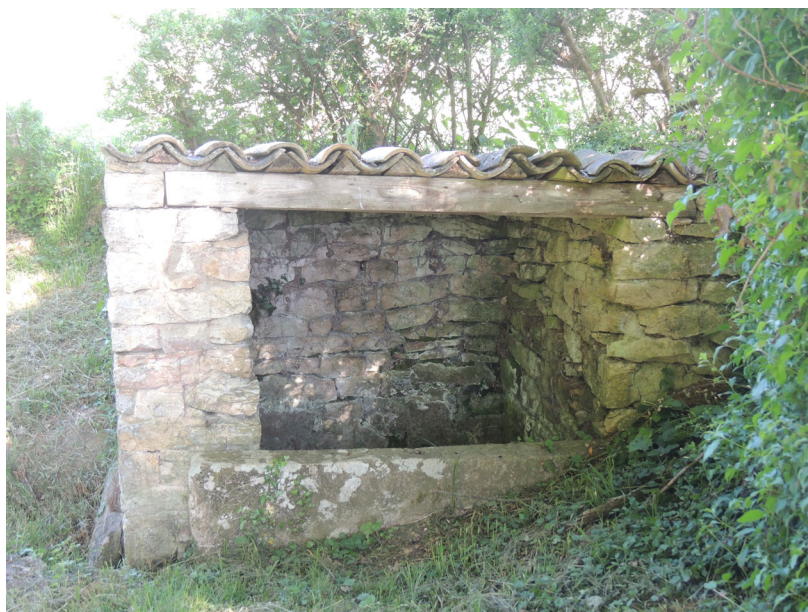
Bon

Petit bâtiment en pierre. Appui constitué d'une pierre debout sur l'avant. Toiture d'un seul pan en tuiles canal. Charpente constituée de pièces de bois sommaires retenant les tuiles. Linteau en bois. Beaucoup de joints sont creux. Petit bassin latéral comprenant deux pierres latérales inclinées (remplacées suite au vol des pierres d'origine), servant autrefois à laver le linge. L'extrémité du bassin côté ruisseau est constituée d'un empilement de pierres, et l'autre extrémité est formée d'une pierre levée au pied du mur du bâtiment abritant la source.

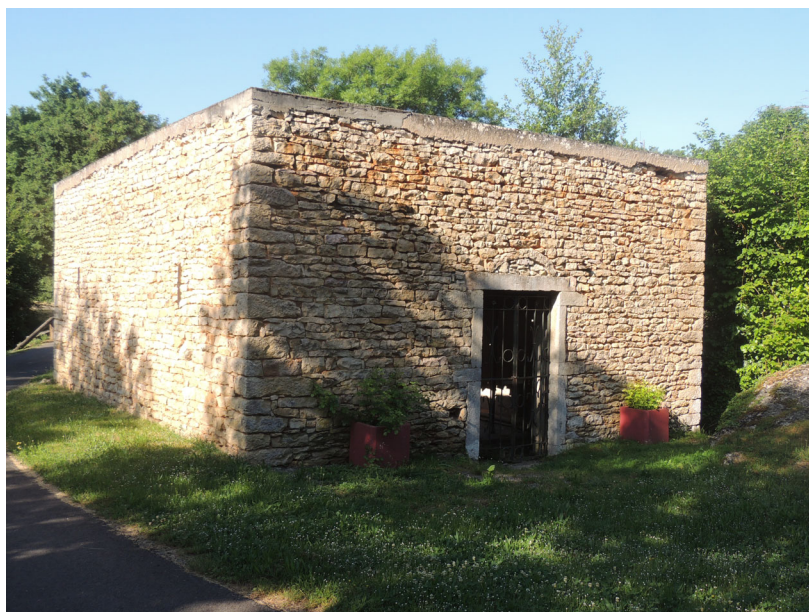
Bon

Bâtiment carré entièrement en pierre, implanté le long du chemin à l'écart des habitations et à côté du ruisseau. Lavoir en eau. Impluvium à 4 pans, toiture de tuiles plates. Enduit extérieur sur la façade côté ruisseau, avec joints relativement creux. Bassin en pierre. 6 potelets en fer scellés sur des pierres surplombant le bassin. L'arrivée d'eau se fait par le haut, dans le creux de la marche d'accès. 3 marches à l'intérieur du lavoir pour accéder au bassin. Angle avec cheminée en briques. 6 niches latérales et 2 au fond, reprises en ciment. Bancs en pierre sur le pourtour.

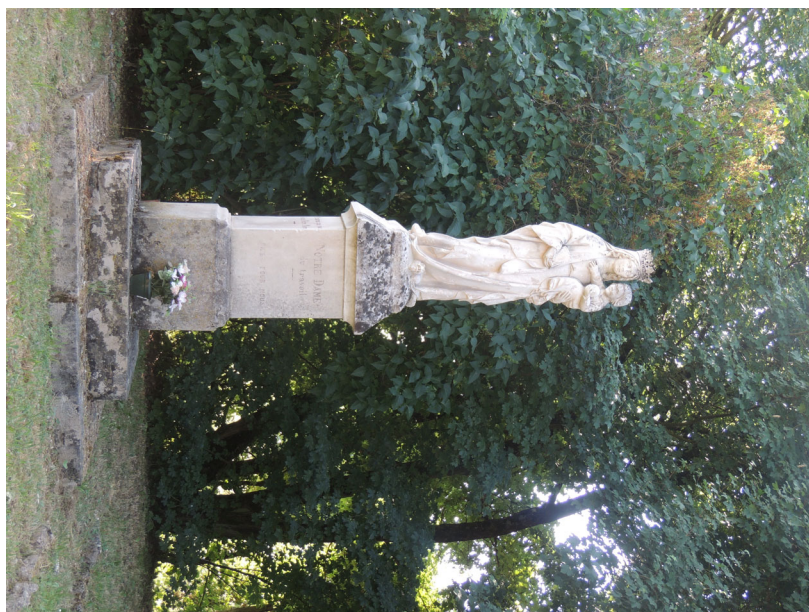
Bon

Vierge animant l'espace public. Située dans un clos qui borde la route, avec un muret en pierre, avec passage délimité par deux pierres levées. Emmarchement de deux degrés, socle en pierre, sculpture de la vierge à l'enfant installée sur un serpent.

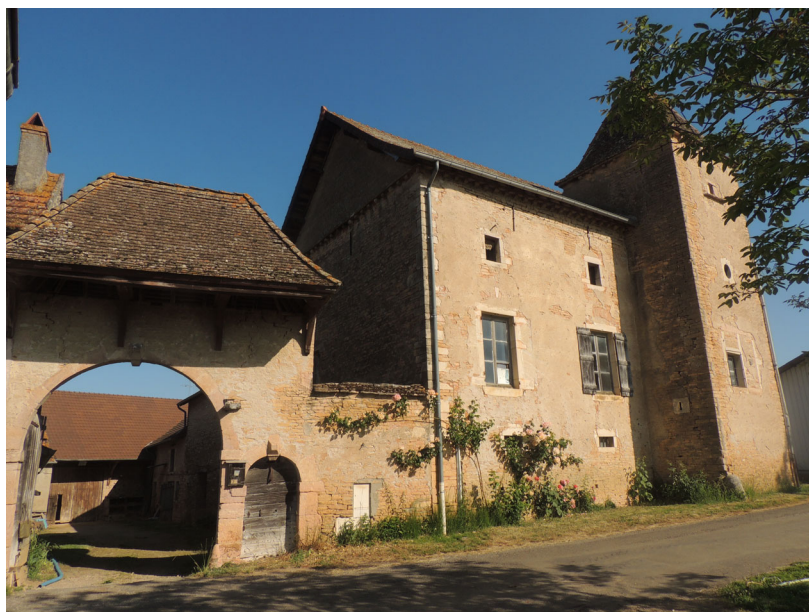
Bon

Ensemble bâti en plein coeur du village. Ancienne exploitation agricole. Long linéaire bâti le long de la rue, comportant notamment un pigeonnier carré surmonté d'une toiture un pointe de diamant et un porche relativement haut surmonté d'une toiture à 4 pans.
