## I.1. Eboulement/Chutes de blocs :

### I.1.1. Eboulements/chute de blocs issus de la barre de grès médian (Trias) :

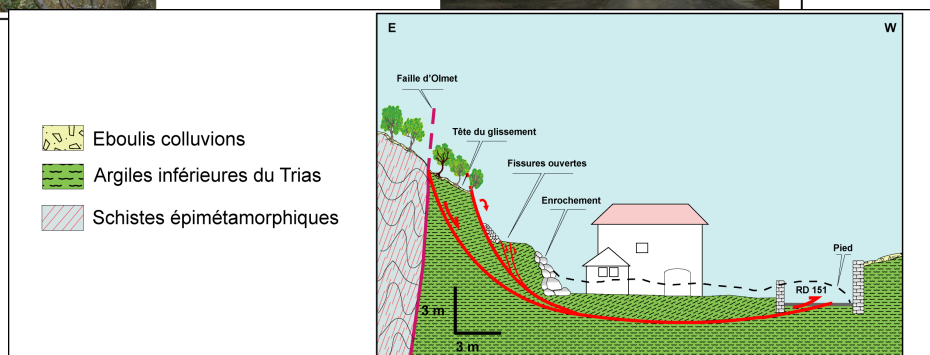
Plus en aval de ce versant, au niveau du pied d'autres glissements actifs ont été répertoriés. C'est en effet, à ce niveau que s'inscrit le glissement récent du "Vieux chemin de Poujols" (RD151)" (fiche Lod04). Récemment en 2003, comme pour le site précédent, suite à des travaux de terrassement pour la construction d'une maison suivie d'un épisode pluvieux un glissement de terrain est survenu. Les matériaux charriés ont barré la route (RD151) sur plusieurs jours (**fig. 10**). Actuellement, des fissures ouvertes délimitant des gros paquets d'argiles en équilibre instable sont observables en amont de la tête d'arrachement de 2003.

**Figure 10 :** Glissement du "Vieux Chemin de Poujols", au Nord de Lodève et immédiatement en contrebas du lieu dit "Les Terrasses" : glissements récurrent, réactivation importante en 1996 et en 2003
