**Etude des aléas miniers sur les concessions  
de fer de Mazenay et de Change,  
Côte-d'Or (21) et Saône-et-Loire (71)  
Communes de Change, Créot,  
Dezize-lès-Maranges, Dracy-lès-Couches,  
Epertully, Saint-Gervais-sur-Couches,  
Saint-Maurice-lès-Couches,  
Saint-Sernin-du-Plain (71) et Nolay (21)**

**RAPPORT E2017/084DE – 17BOU22030**

Date : 30/08/2017

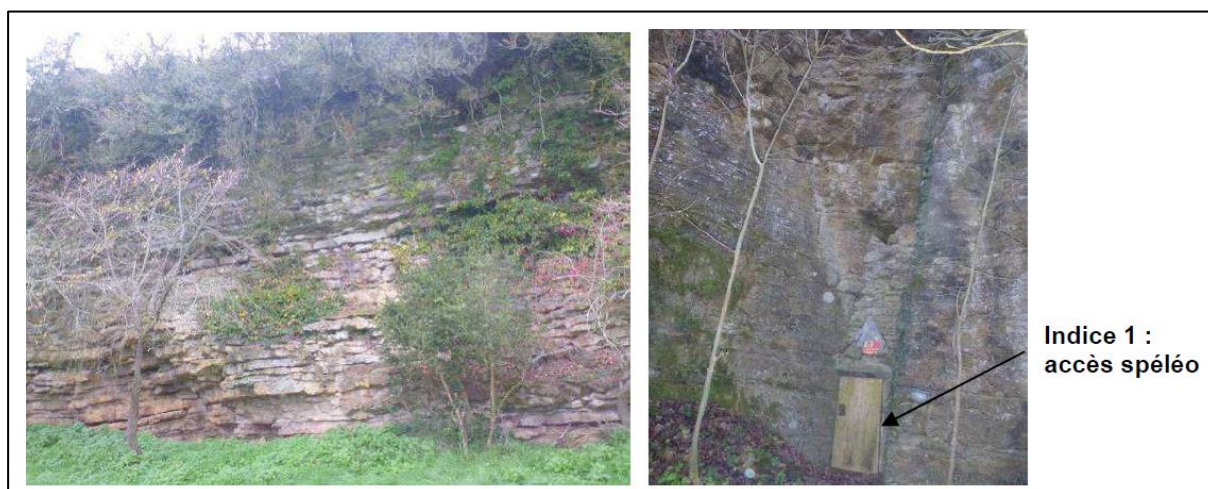
Figure 5 : Vue des calcaires à Gryphées  
(à gauche : aux Menaults, commune de Change, et à droite : au hameau de Mazenay)

Le calcaire à Gryphées, au toit des exploitations de fer, se présente généralement en bancs massifs et compacts (observations faites sur les affleurements, Figure 5).

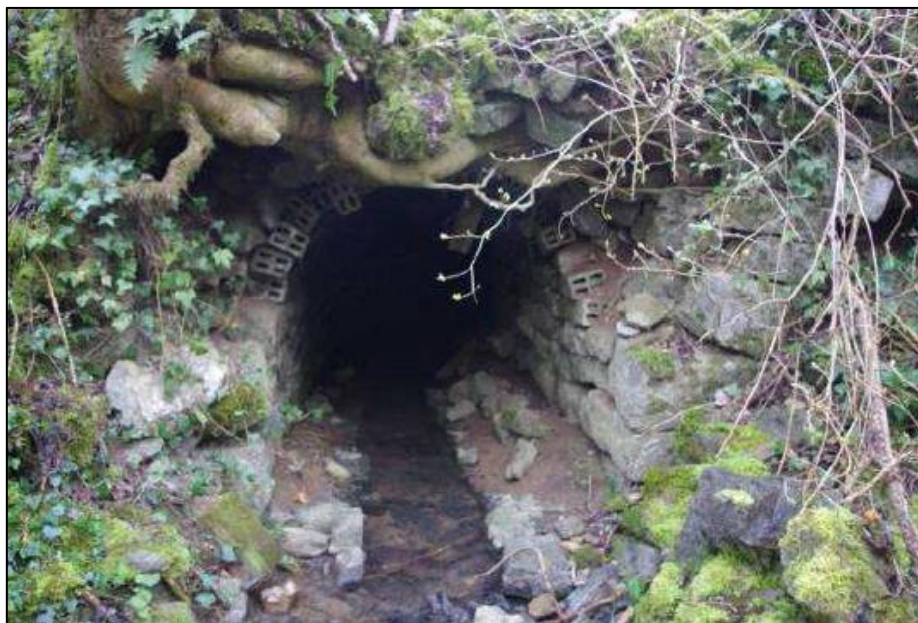
- la galerie d'écoulement du Créot (330 m NGF, G22 sur la carte informative, Figure 27). L'orifice présente un écoulement de plusieurs litres par minute. Cette galerie draine la principale zone de travaux (sous le Mont de Rome Château) ;

Figure 27 : Vue de la galerie d'écoulement du Créot (cliché INERIS)

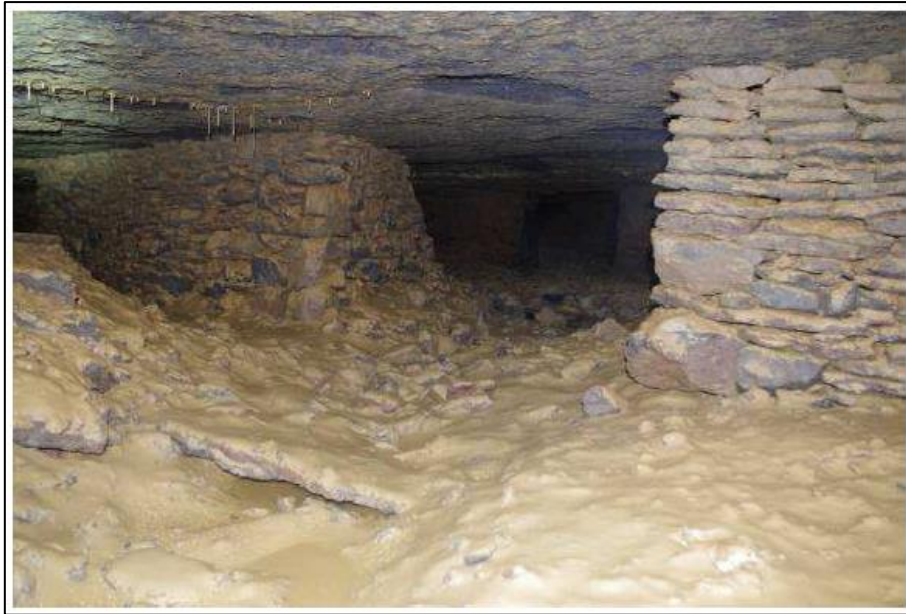
- une zone de travaux, située sous le hameau de Mazenay (entre les puits Saint-André et Saint-Laurent (P22 et P23 sur la carte informative)), est soumise à un important battement de nappe (Figure 28). D'après les spéléologues, le quartier du puits Saint-Laurent est constamment ennoyé et la zone soumise au battement de nappe est entièrement sous eau durant l'hiver. Ces observations sont logiques étant donné l'arrêt du pompage au puits Saint-Laurent ;

Figure 28 : Aperçu de la zone soumise à un battement de nappe  
(cliché INERIS - inspection octobre 2016)

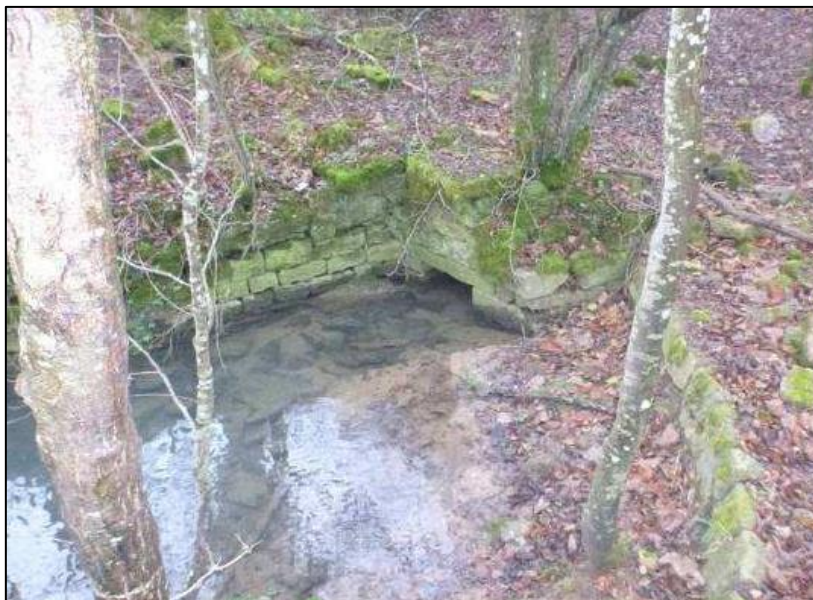
Sur la concession de Change, la majorité des travaux est drainée par la galerie d'écoulement débouchant dans la Cosanne à la cote 295 m NGF (G18 sur la carte informative, Figure 29). Un écoulement de plusieurs litres par minute est visible. Une exhaure est également présente à l'orifice de la galerie des Menaults (G8 sur la carte informative, cote 300-305 m NGF), cette dernière draine *a priori* uniquement les vieux travaux.

Figure 29 : Vue de la principale galerie d'écoulement G18 de Change (cliché INERIS)

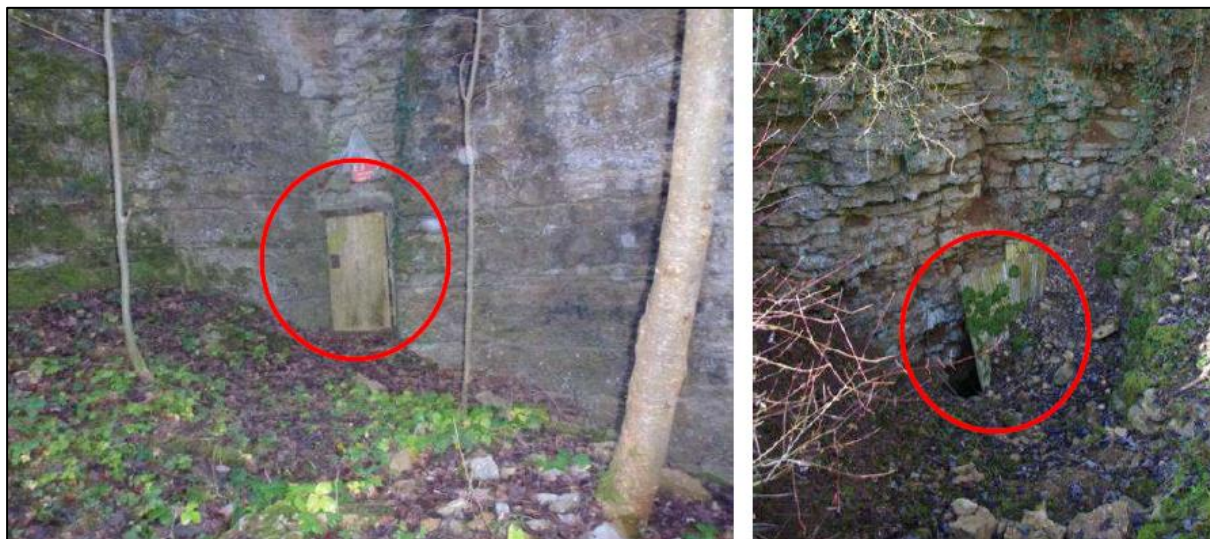
- sur la mine de Mazenay, l'accès<sup>18</sup> (indice 1) correspond à un vide karstique débouchant au toit de la galerie Sainte-Marguerite (G27). En surface, l'accès est fermé à clé par une porte métallique ;
- sur la mine de Change, un passage subvertical (indice 17) a été creusé depuis la surface pour déboucher au toit de la galerie des Menaults (G8). Cet accès est situé une dizaine de mètres en amont de l'orifice muré de la galerie. L'accès est ouvert et pénétrable.

Figure 30 : Vues d'accès « spéléos »  
(à gauche : la Mine de Mazenay (indice 1), et à droite : la Mine de Change (indice 17))

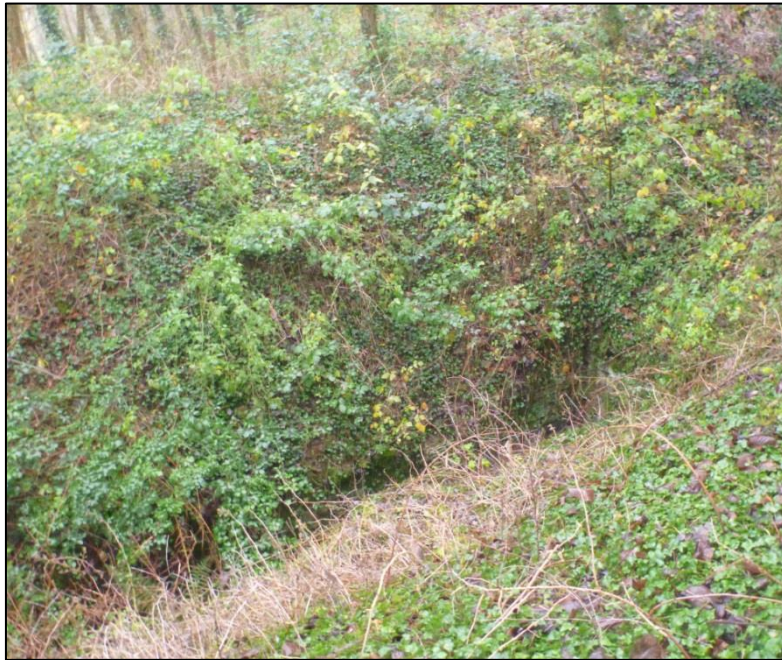
*Photo 1 : Tranchée d'accès de la galerie des Menaults G8*

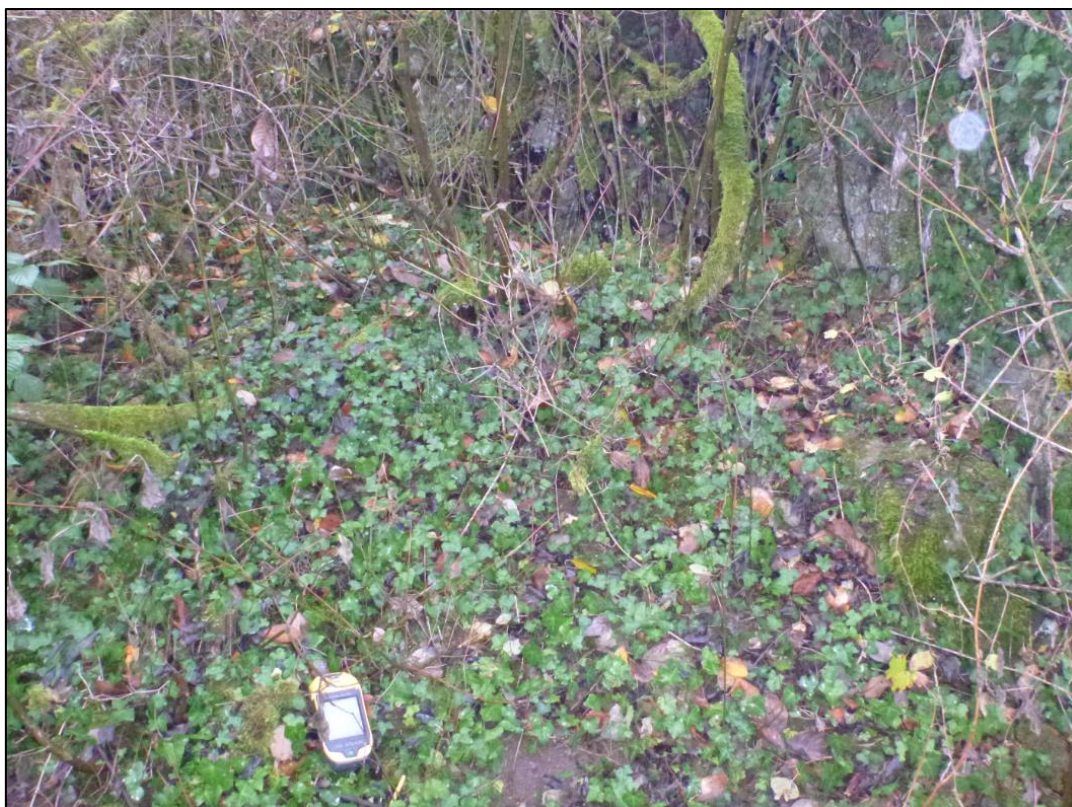
*Photo 7 : Puits Saint-Charles P6*

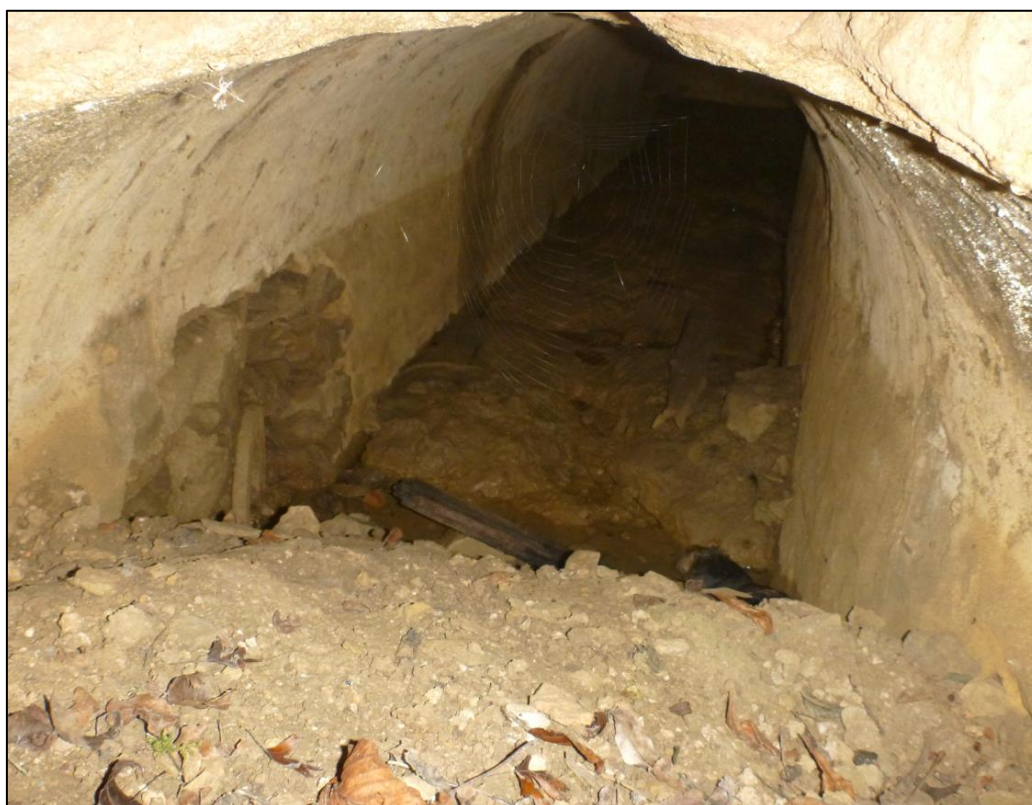
*Photo 10 : Galerie technique, puits Saint-Pierre P5*

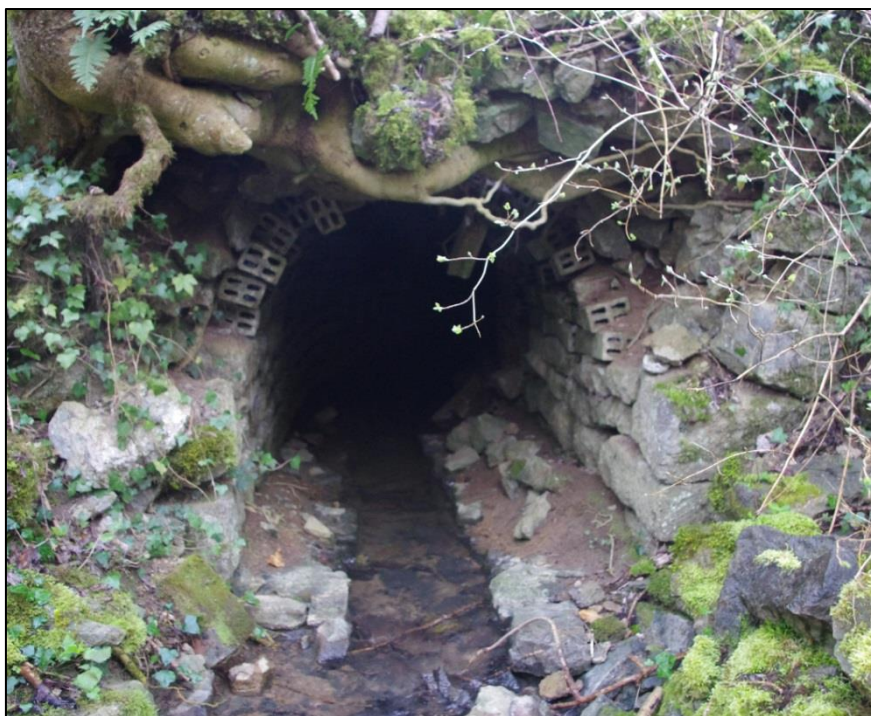
*Photo 17 : Galerie d'écoulement du Créot G22*

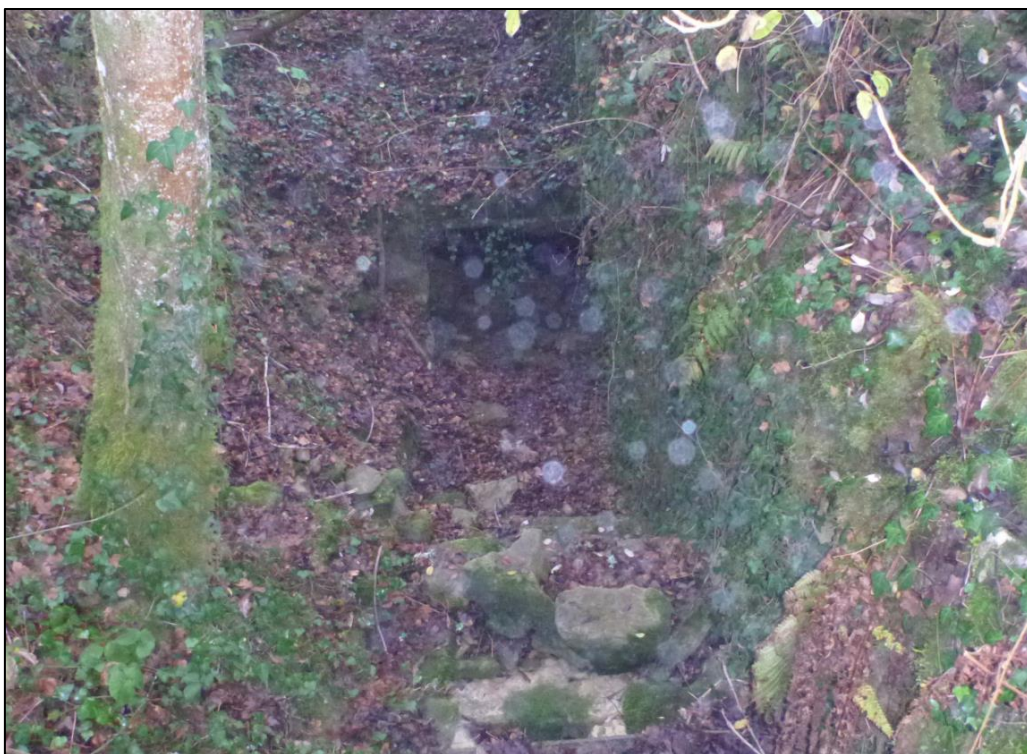
*Photo 19 : Galerie Sainte-Clémence amont G34*

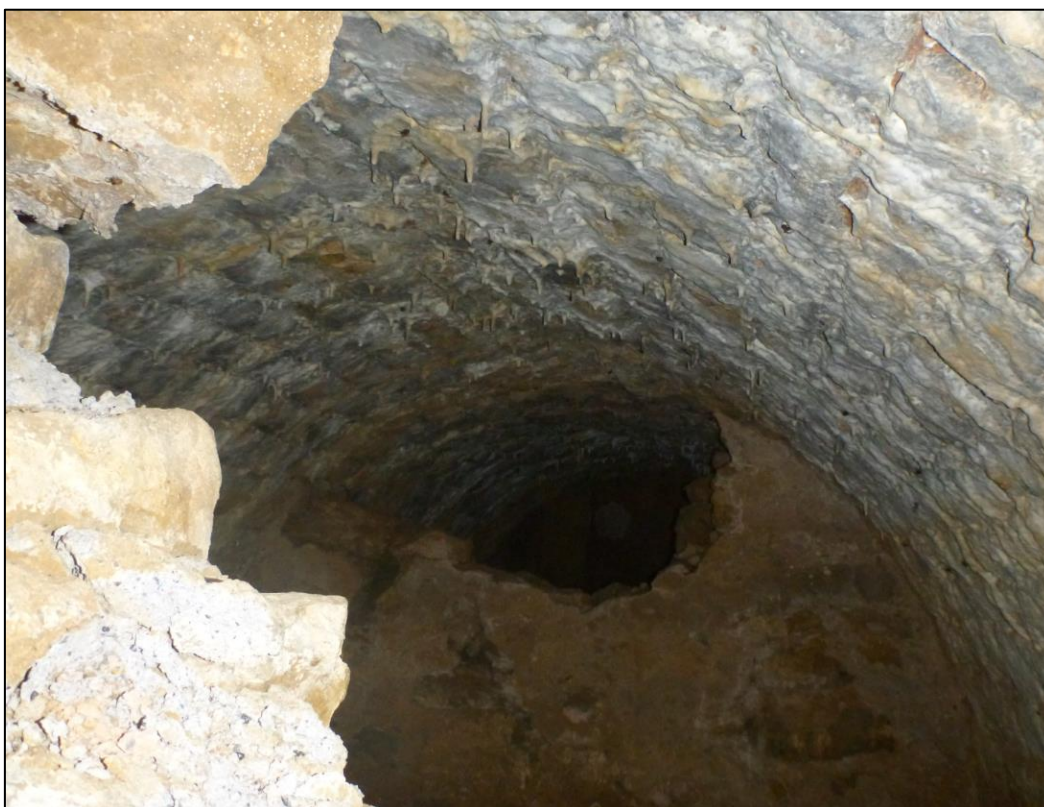
*Photo 20 : Galerie Sainte-Clémence amont G34 (côté travaux)*

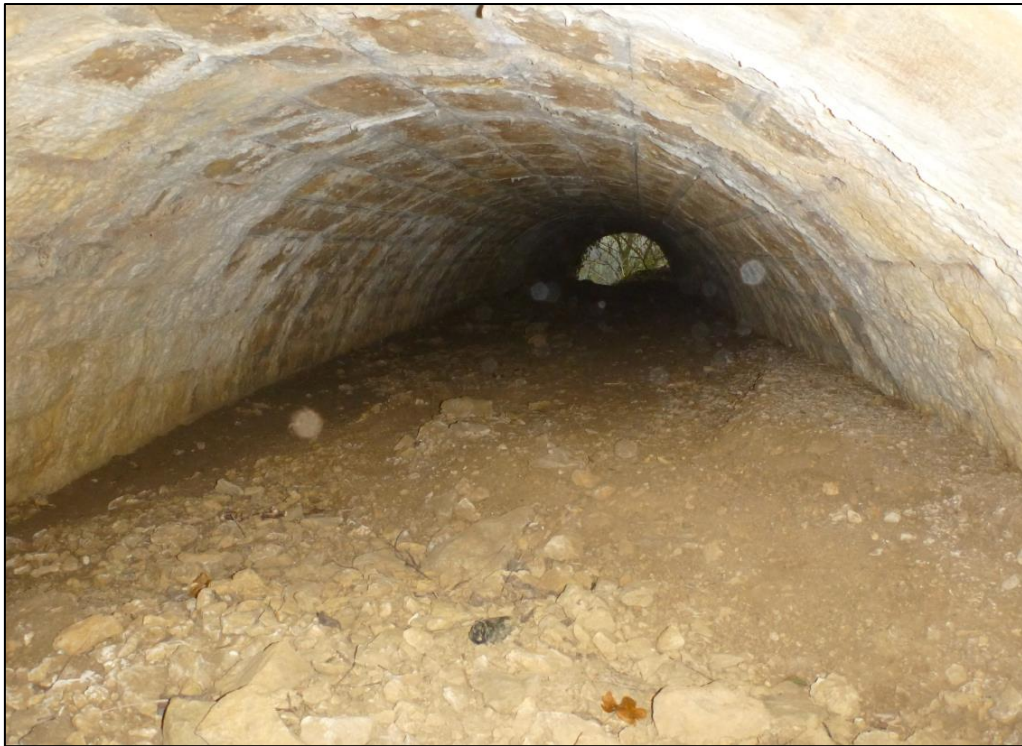
*Photo 21 : Galerie Sainte-Clémence aval G35 (sous voie ferrée)*

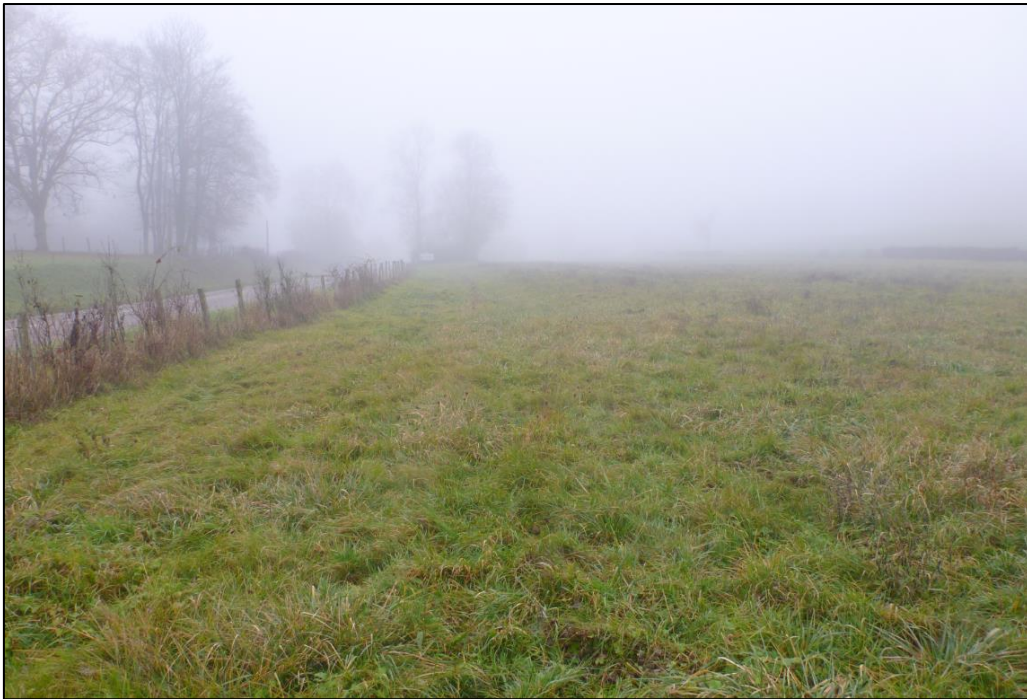
*Photo 29 : Emplacement supposé du puits Saint-Joseph P20*

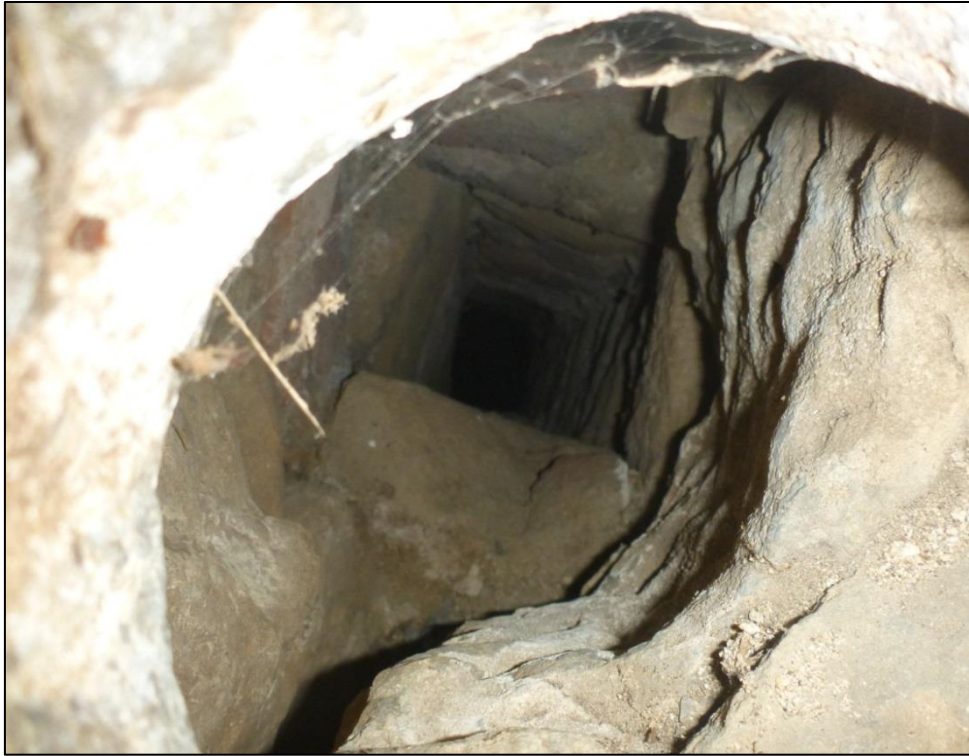
*Photo 31 : Intérieur du puits Saint-Laurent P23*

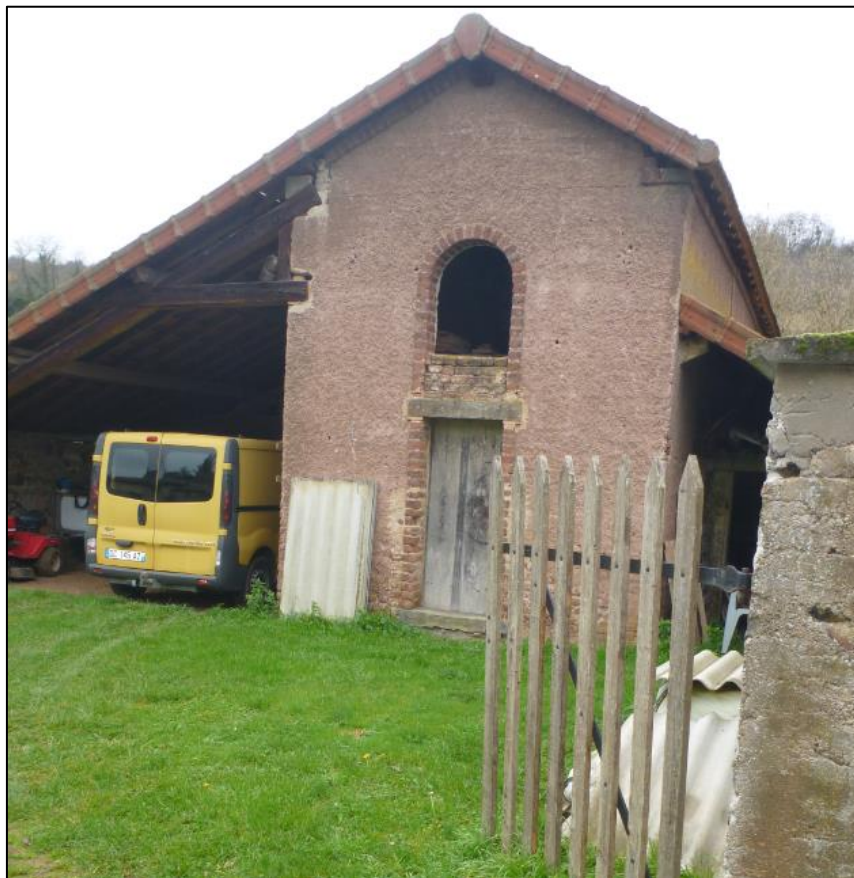
*Photo 32 : Bâtiment renfermant le puits Saint-Laurent P23*
