*Elaboration du PLU intercommunal*

Pièce n°5.2.5 : Annexes – Annexes sanitaires : Schéma  
Directeur d'Assainissement et de gestion des eaux  
pluviales – Saint-Igny-de-Roche

Etude  
Schéma Directeur d'Assainissement

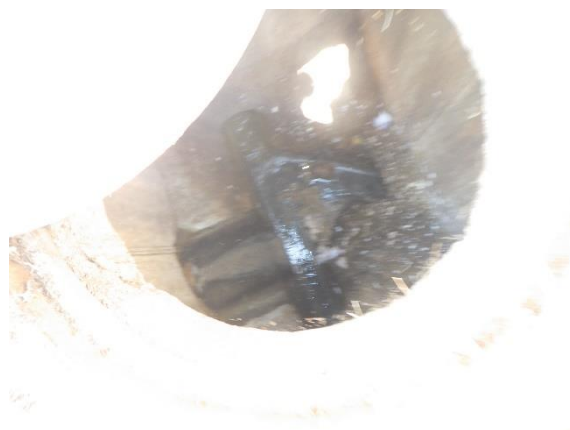
*Traces de mise en charge– Chez un particulier –  
Réseau d'eaux usées – R69*

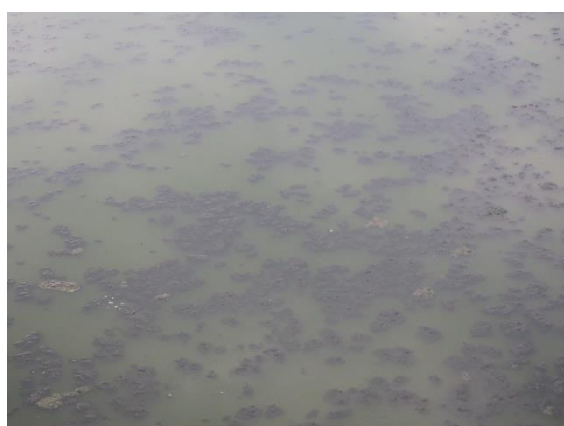
*Remontées de boues dans le premier bassin*

La station de traitement est bien entretenue. L'effluent en entrée de station paraissait peu concentré et possédait un débit relativement faible. Aucun dégrilleur n'est présent en entrée de station. Des remontées de boues ont été observées dans le premier bassin et le second bassin présentait une quantité d'algues modérément importante. Aucun effluent en sortie n'a été observé à cause des fortes chaleurs antérieures à la visite.

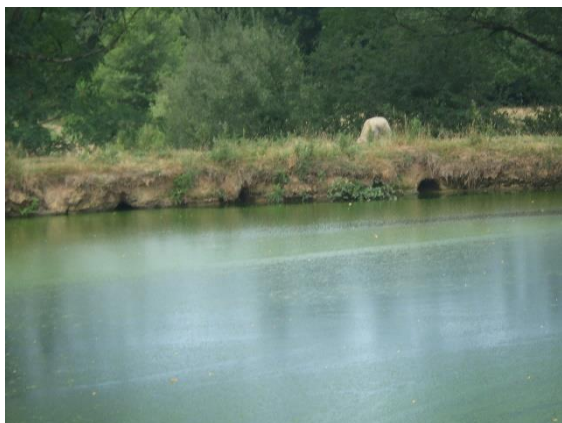
*Berges du deuxième bassin détériorée par les ragodins*

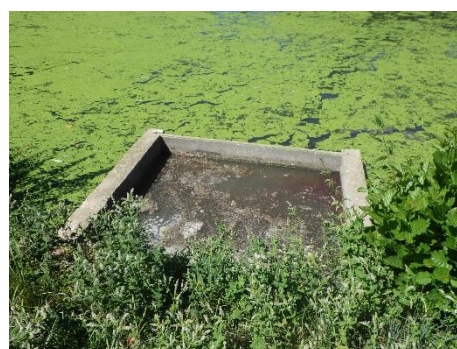
*Entrée de la station de traitement*

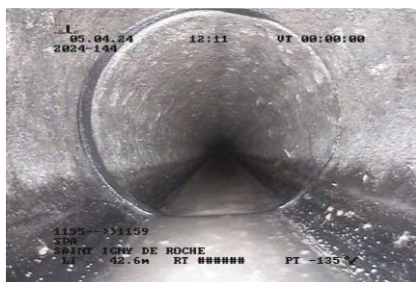
### Déplacement d'assemblage - décentrage radial à 6h

| Le tronçon présente de très nombreux défauts de joints et d'assemblages ainsi que quelques ruptures et une fissure ouverte. Il est préconisé de renouveler l'intégralité du tronçon. | | | |

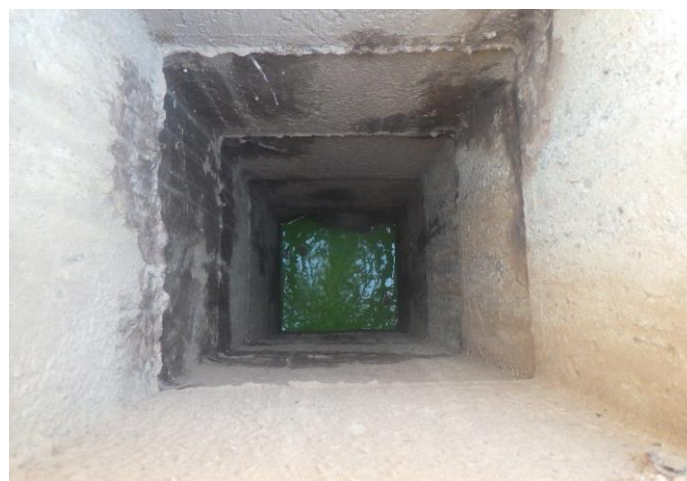
Une partie des eaux usées est raccordée aux eaux pluviales.

Un évier et la cuisine sont connectés aux eaux pluviales.

*Colorant dans la boîte de branchement des eaux usées*

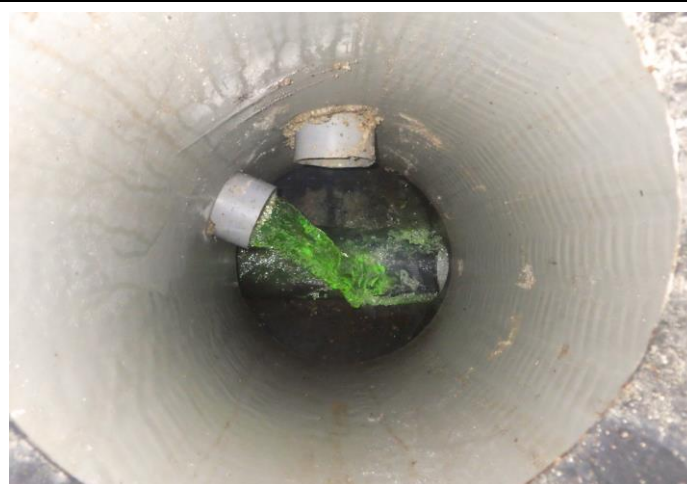
*Colorant dans le regard privé des eaux usées*
