# **Exploitations minières de substances métalliques sur le secteur d'Auzat-Le Rancié (Ariège)**

## **Evaluation et cartographie des aléas miniers**

**RAPPORT 2020/043DE – 20OCC22010**

Date : 05/05/2020

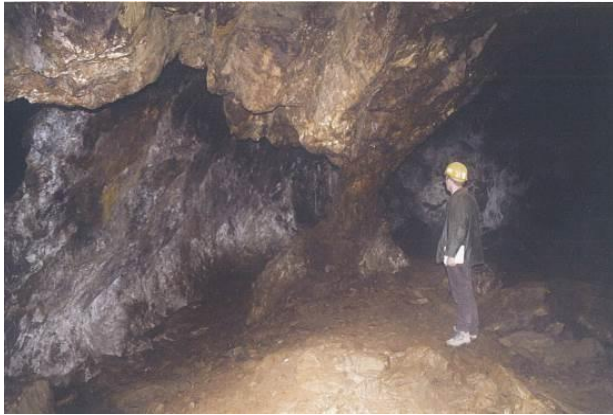
La visite systématique des travaux souterrains encore accessibles n'a pas été possible lors de la mission d'avril 2018 mais les anciennes reconnaissances de 2001 et les témoignages locaux insistent sur la présence, au moins dans les zones proches des entrées sécurisées en 2001, des vides résiduels conséquents (Photo 4 et Photo 5).

**Photo 4 : Pilier aminci, probablement repris par les mineurs durant l'exploitation (Photo datant de 2001)**

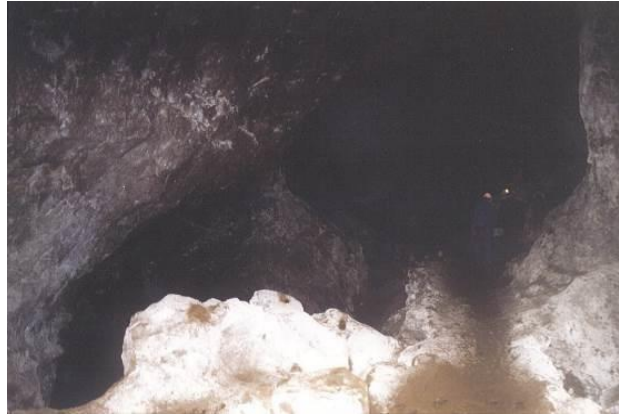
**Photo 5 : Vide conséquent au niveau des travaux de l'Auriette (Photo datant de 2001)**

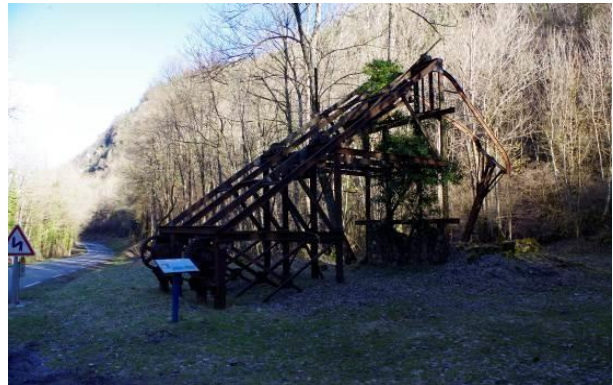
En raison de l'ancienneté des travaux, peu d'installations de surface liées aux exploitations ont été retrouvées sur le terrain. Seules quelques ruines de bâtiments ont été observées à proximité des entrées de galeries de la mine du Rancié. Le transporteur aérien de la mine du Rancié est également visible sur le chemin de la mine et sur la route départementale en fond de vallée (Photo 12 et Photo 13).

**Photo 13 : Transporteur aérien en fond de vallée, en aval de la concession du Rancié et prolongement de la trémie**

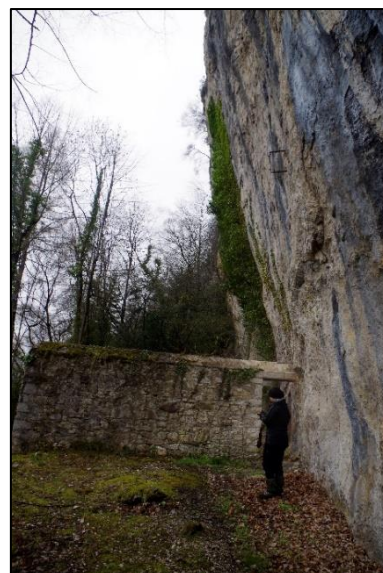
**Photo 2 : Concession du Rancié – accès à la poudrière creusée dans la falaise (id. 9)**

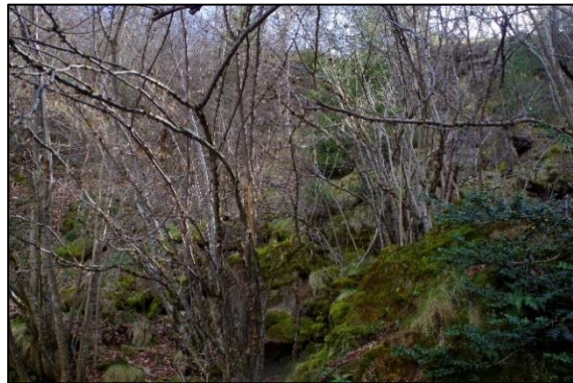
**Photo 8 : Concession du Rancié – galerie Escudelle éboulée (id. 12)**

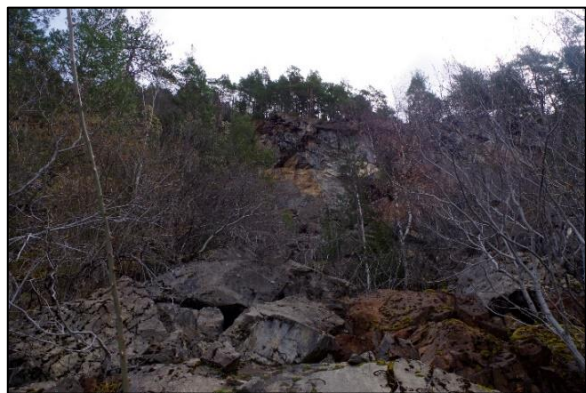
**Photo 10 : Concession du Rancié – effondrement de grandes dimensions (D2) à proximité de la galerie Sainte-Barbe**

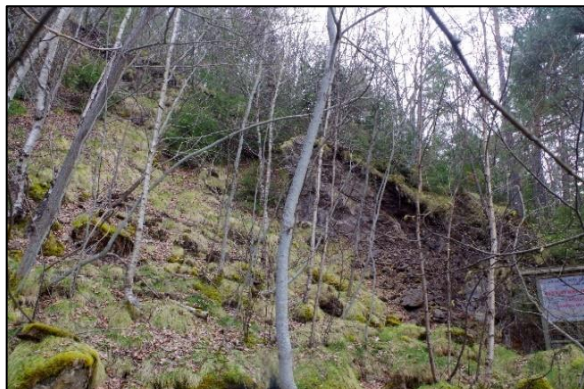
**Photo 11 : Concession du Rancié – entrée de la galerie La Grailère éboulée (id. 3)**

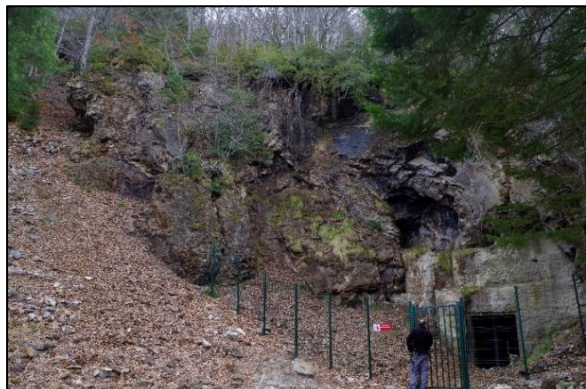
**Photo 12 : Concession du Rancié – entrée de la galerie de l'Auriette fermée (id. 2)**

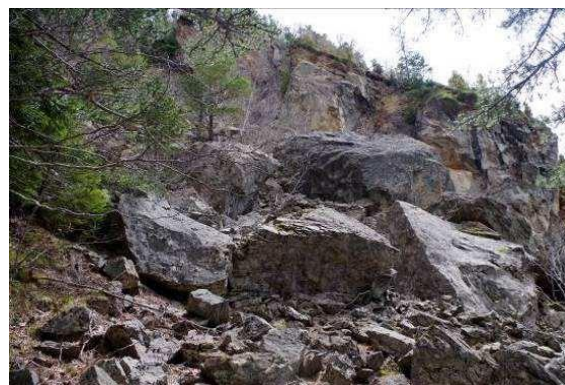
**Photo 16 : Concession du Rancié – effondrement de grandes dimensions (D3) de la Craugne**

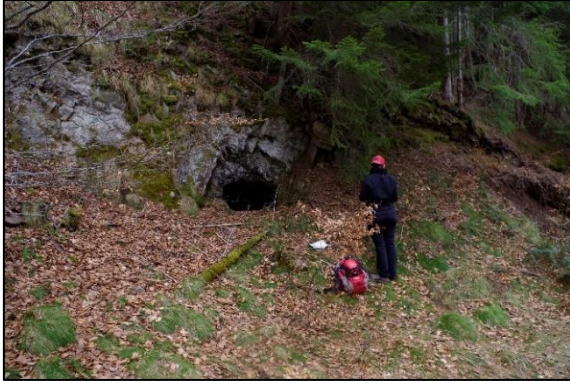
**Photo 17 : Concession du Rancié – entrée de la galerie Saint-Louis ouverte (id. 15)**

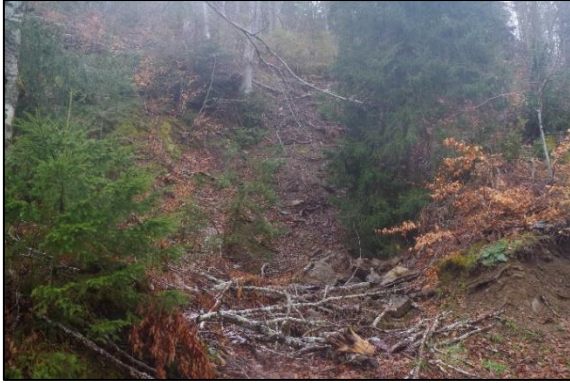
**Photo 23 : Concession du Rancié – anciens travaux à ciel ouvert**

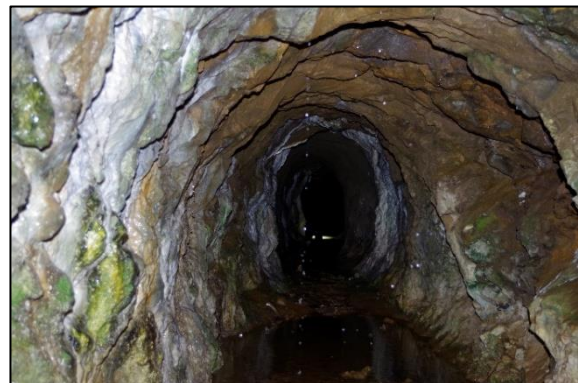
**Photo 28 : Concession du Rancié – intérieur de la galerie Lescouil 1 (id. 16)**

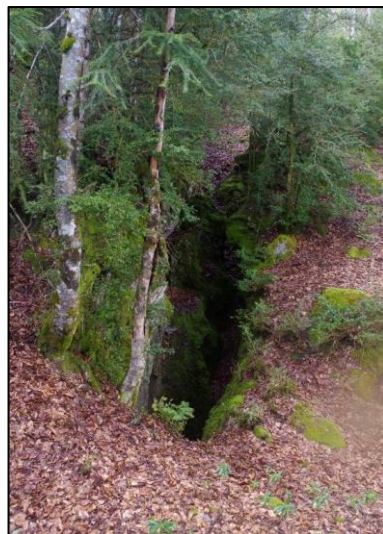
**Photo 38 : Concession de Lercoul – tranchée d'exploitation sur le secteur de Saint-Jean-de-Luth**

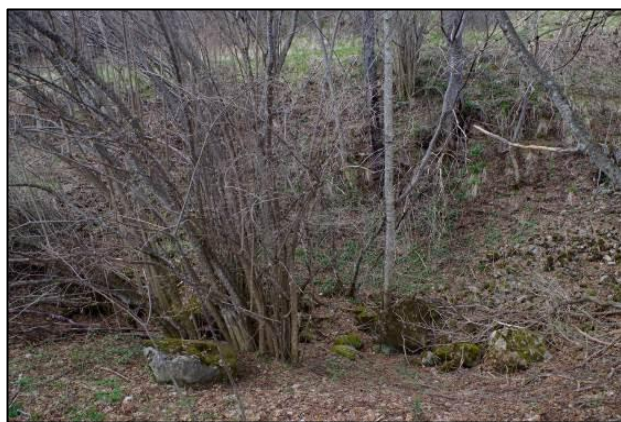
**Photo 40 : Concession de Lercoul – puits (id. 24) et dépôt (Dp4) sur le secteur de la Canale**

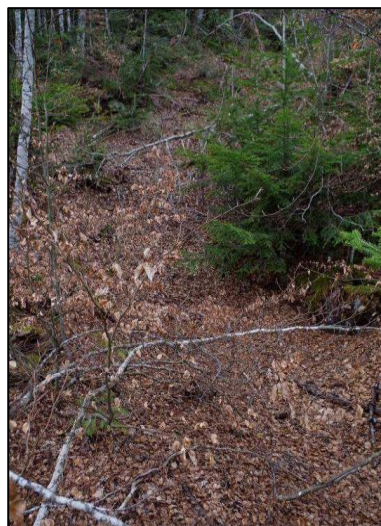
**Photo 44 : Concession de Lercoul – entrée de galerie éboulée (id. 23)**

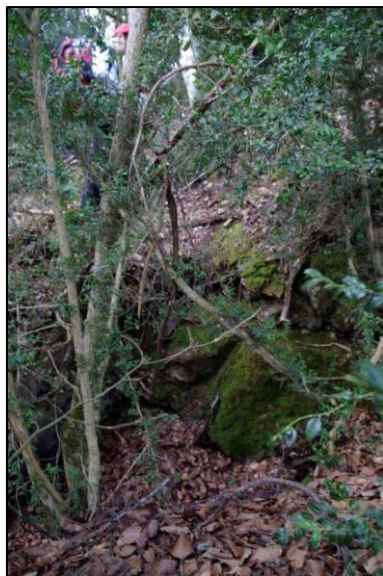
***Photo 46 : Concession de Lercoul – entrée de galerie éboulée (id. 22)***

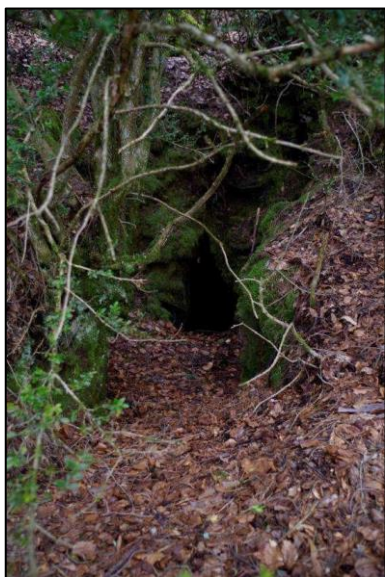
***Photo 47 : Concession de Lercoul – entrée de galerie ouverte (id. 21)***

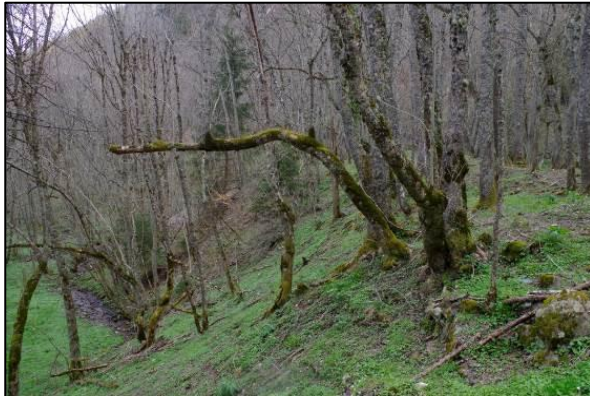
**Photo 53 : Concession de Lercoul – dépôt (Dp2) dans le prolongement de la galerie Goddard**

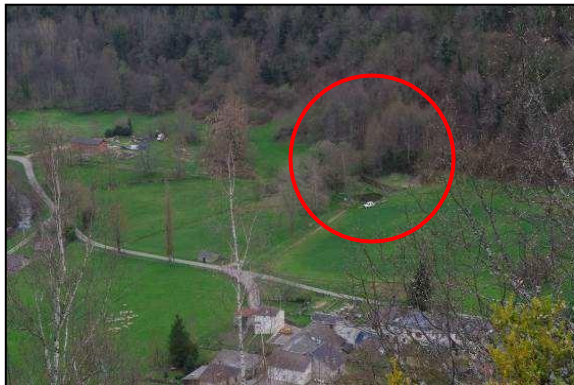
**Photo 55 : Concession de Lercoul – dépôt (Dp1) dans le village de Siguer**

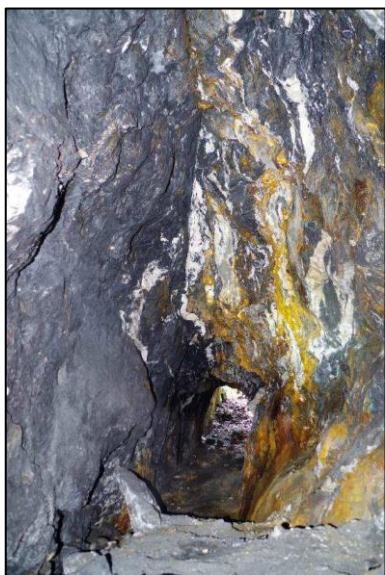
***Photo 59 : Concession du Ranet – intérieur de la galerie 2 (id. 32)***
