# Phase informative et évaluation des aléas du site minier de Melle (Deux-Sèvres)

Rapport final

BRGM/RP-57400-FR  
février 2010

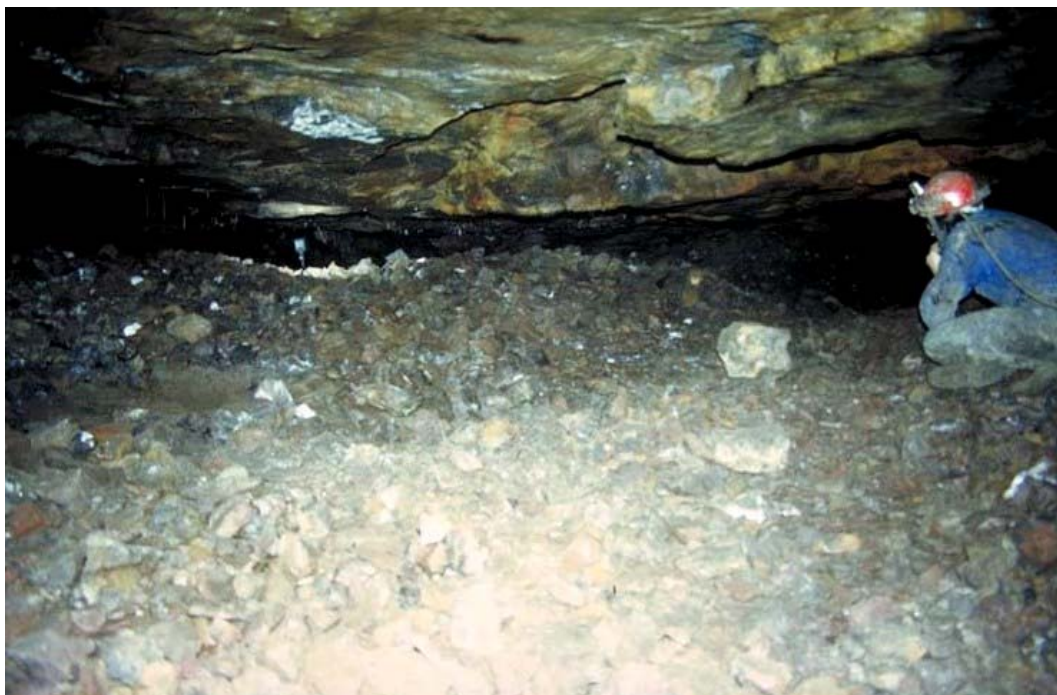
*Photo 4 - Chambre remblayée dans le réseau TDF (Tereygeol, 2001).*

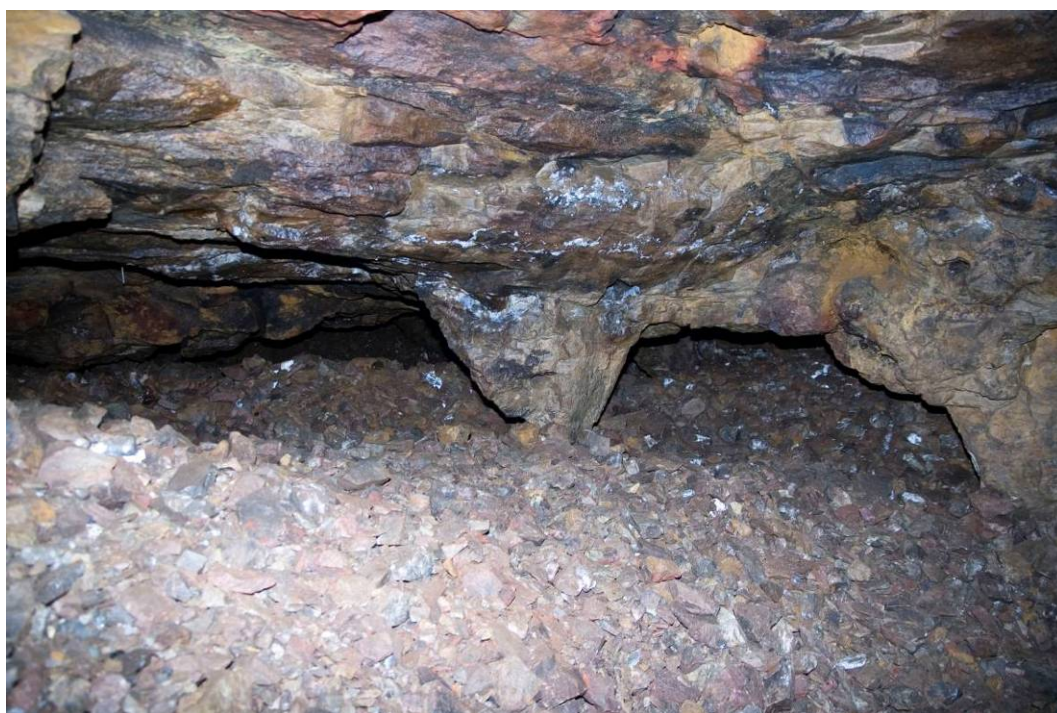
*Photo 5 - Chambre remblayée dans le réseau TDF (Tereygeol, 2001).*

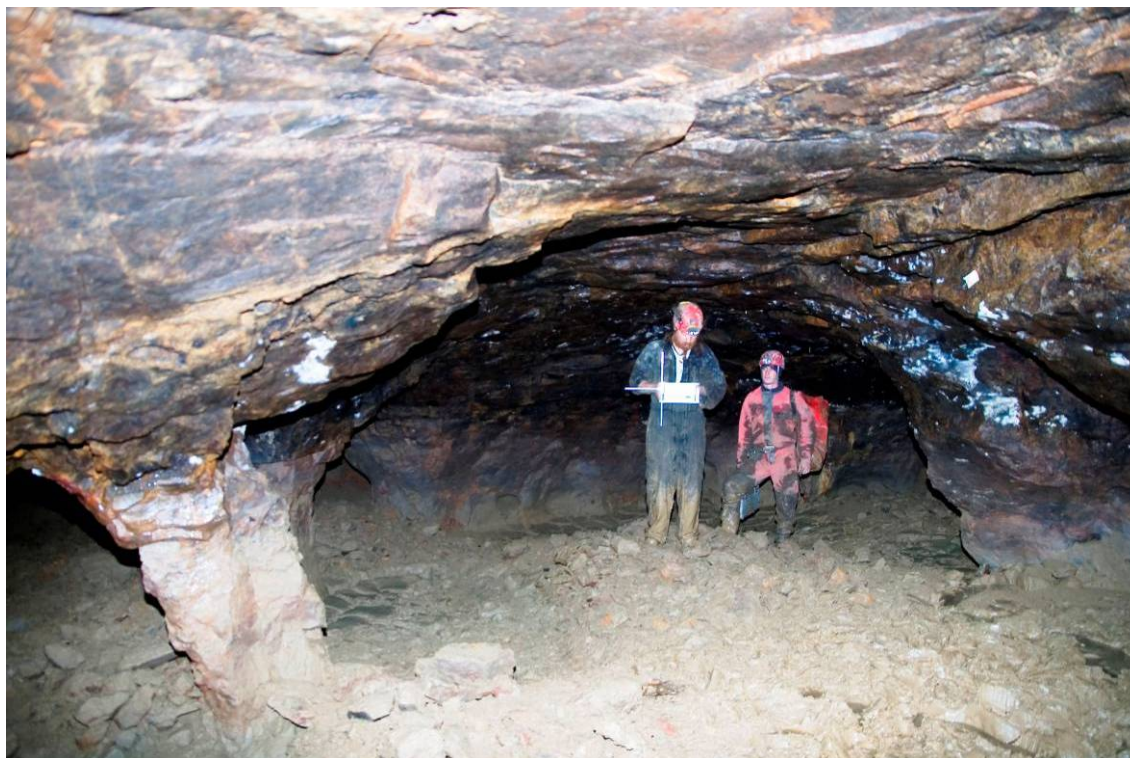
*Photo 6 - Chambre non remblayée dans le réseau TDF (Tereygeol, 2001).*

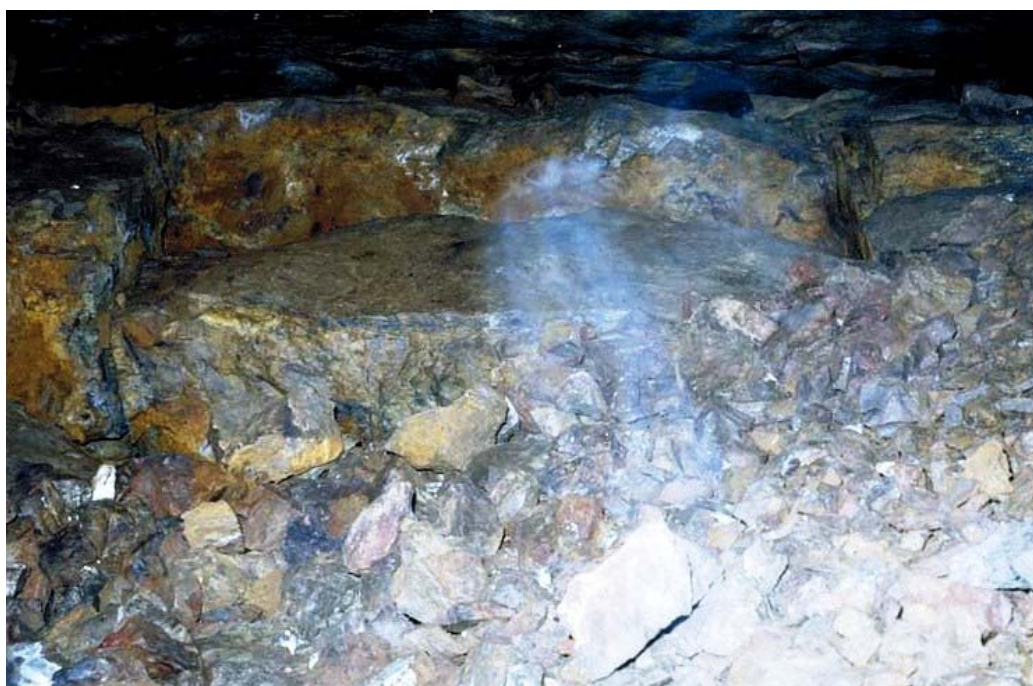
F. Tereygeol rapporte dans sa thèse qu'il n'est pas rare de constater, dans le réseau TDF, qu'il y a eu un « affaissement de la couronne ». En fait, ce sont surtout des dalles de calcaire pliembachien sommital (le faux toit n° 4 de la coupe fig. 6) qui sont tombées. La roche est, pourtant, en général, très solide. Il est possible que la densité des puits soit un facteur qui déstabilise les voûtes des chambres, d'autant que les mineurs ont implanté en général leurs puits sur des fractures qui facilitaient le creusement (Tereygeol, 2001).

*Photo 8 - Vue d'une dalle de faux toit décollée et tombée au sol dans le réseau TDF, et les déblais (Tereygeol, 2001).*

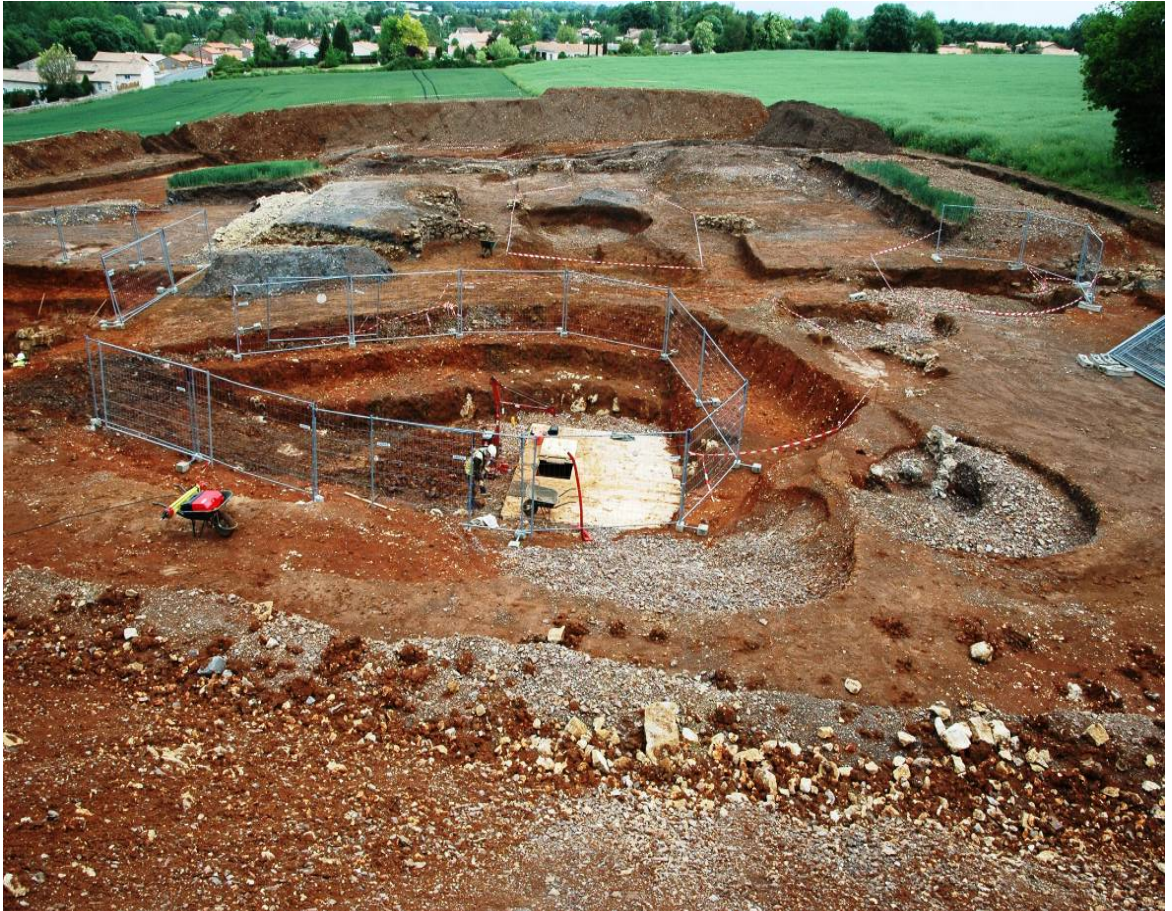
*Photo 10 - Une partie des 18 puits voisins mis à jour lors de la fouille 2009 à côté du Prieuré de Saint-Martin-les-Melle.*

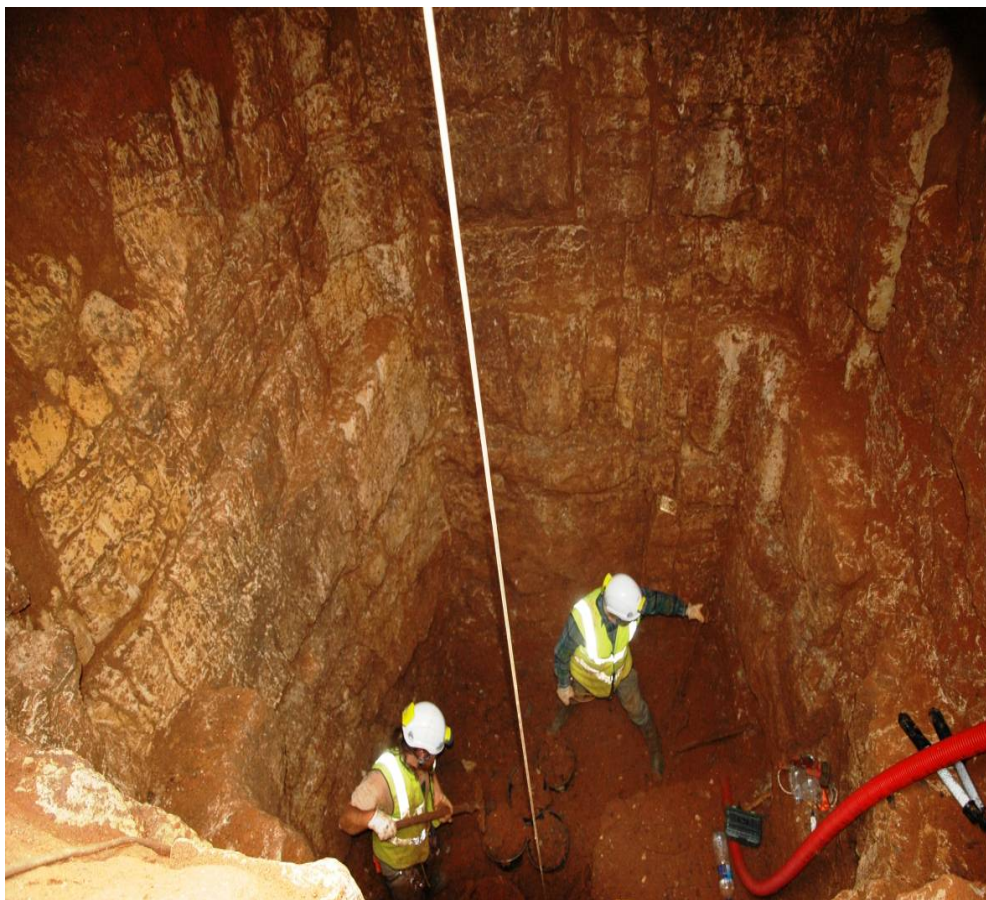
*Photo 11 - Un des puits de la photo 10 en cours de déblaiement (calcaires du Bajocien).*

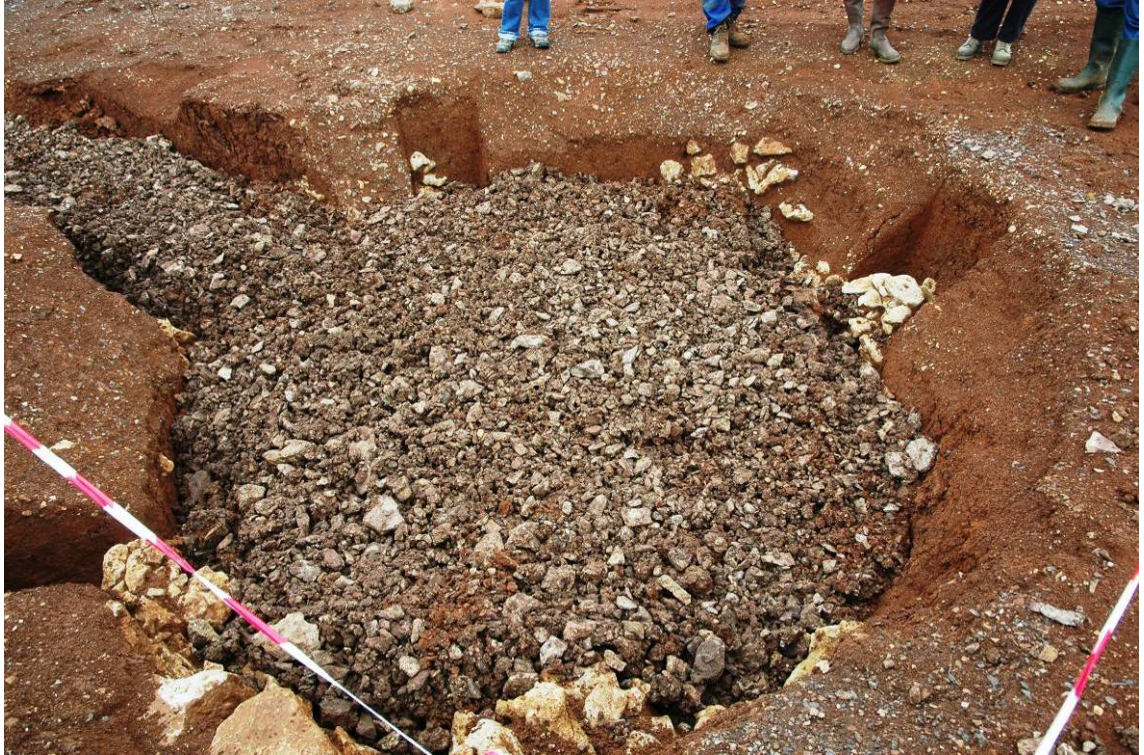
Lorsque ce puits n'était plus utile, on le comblait avec des déblais (des éclats de roche en esquilles) résultant du creusement au feu (fig. 10, 12), d'autant que, d'après les fouilles, les archéologues ont établi que les mineurs avaient des contraintes de gestion de leurs déblais en surface.

*Photo 12 - Un des puits de la photo 10 avec son remplissage tardif d'éclats de roches résultant du creusement au feu.*

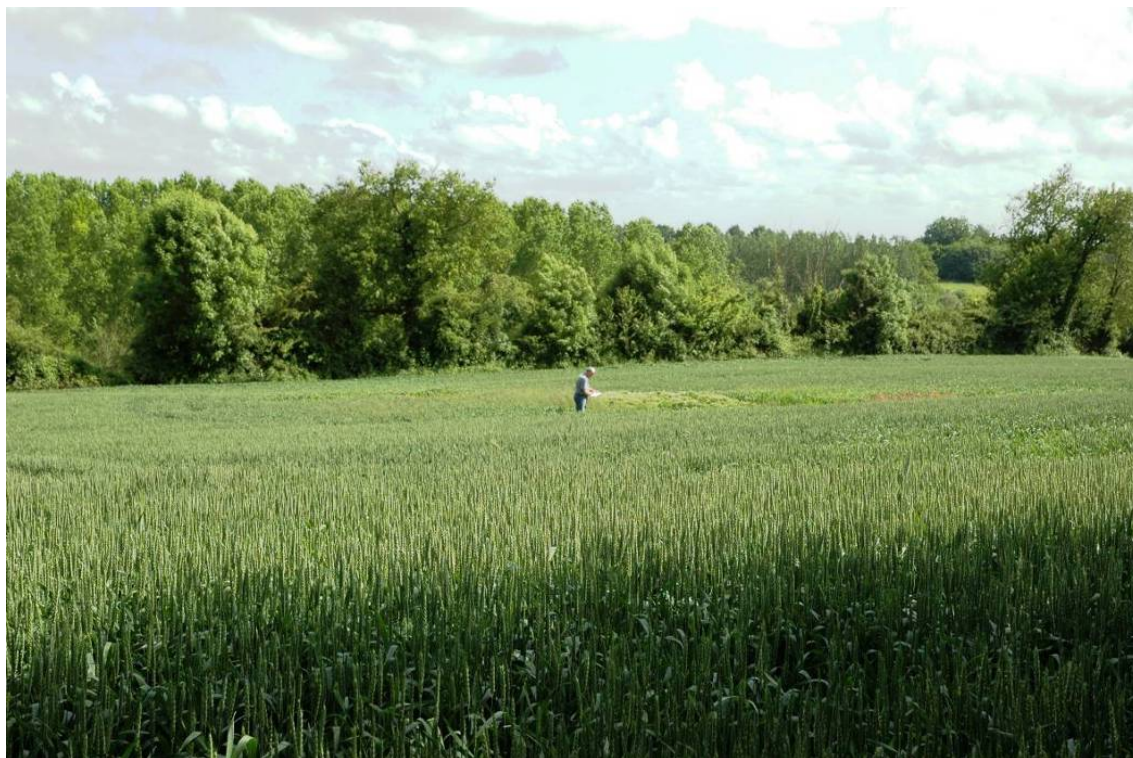
En surface, lorsque le terrain est cultivé, la présence d'un ancien puits se manifeste très fréquemment par une zone circulaire souvent humide, où pousse une végétation différente, et où des argiles meubles se sont accumulées. En hiver, après les jours de neige ou de givre, ces zones se repèrent très souvent par une température légèrement plus froide qui n'a pas permis à la neige ou au givre de fondre dans le cercle.

*Photo 13 - Exemple du cercle de végétation hygrophile au débouché en surface d'un puits remblayé, au coeur d'un champ.*

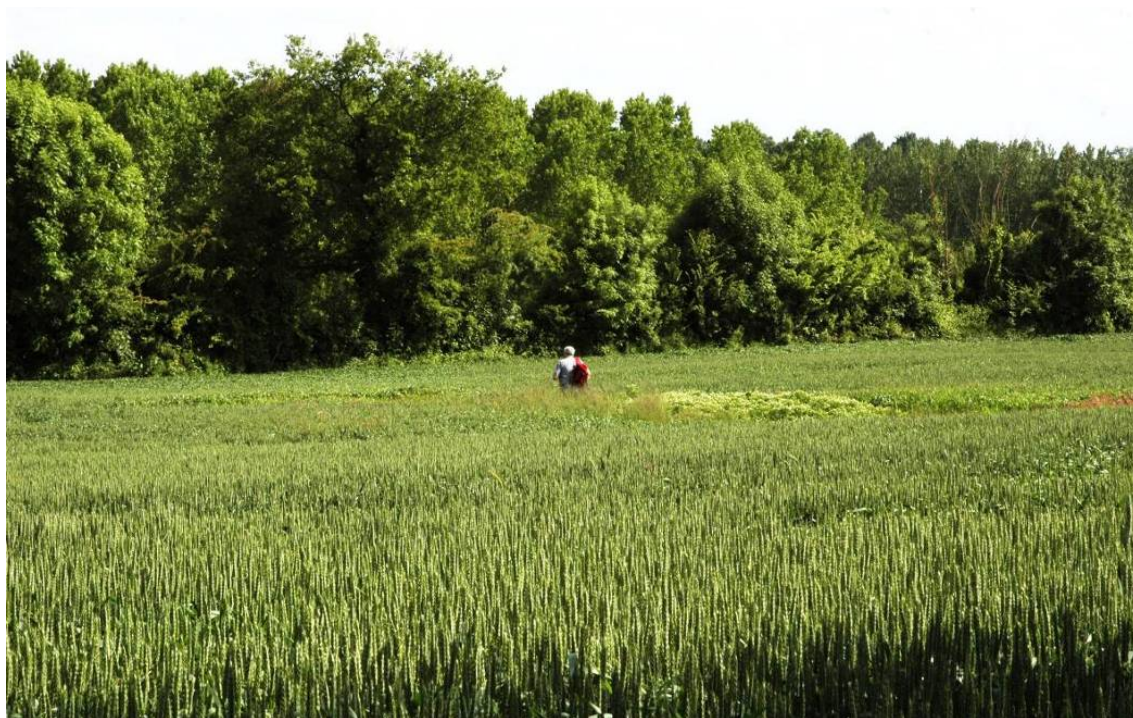
*Photo 14 - Détail de la photo 13.*

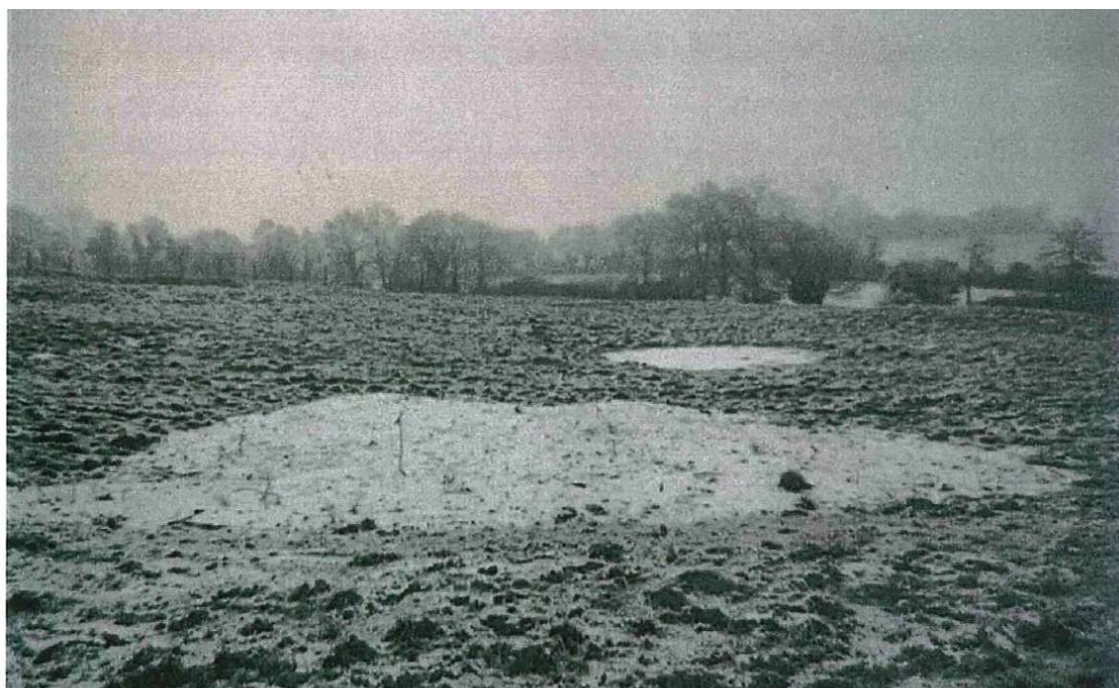
*Photo 15 - Zones plus froides liées à la présence de deux puits remblayés, au coeur d'un champ en hiver (Tereygeol, 2001).*

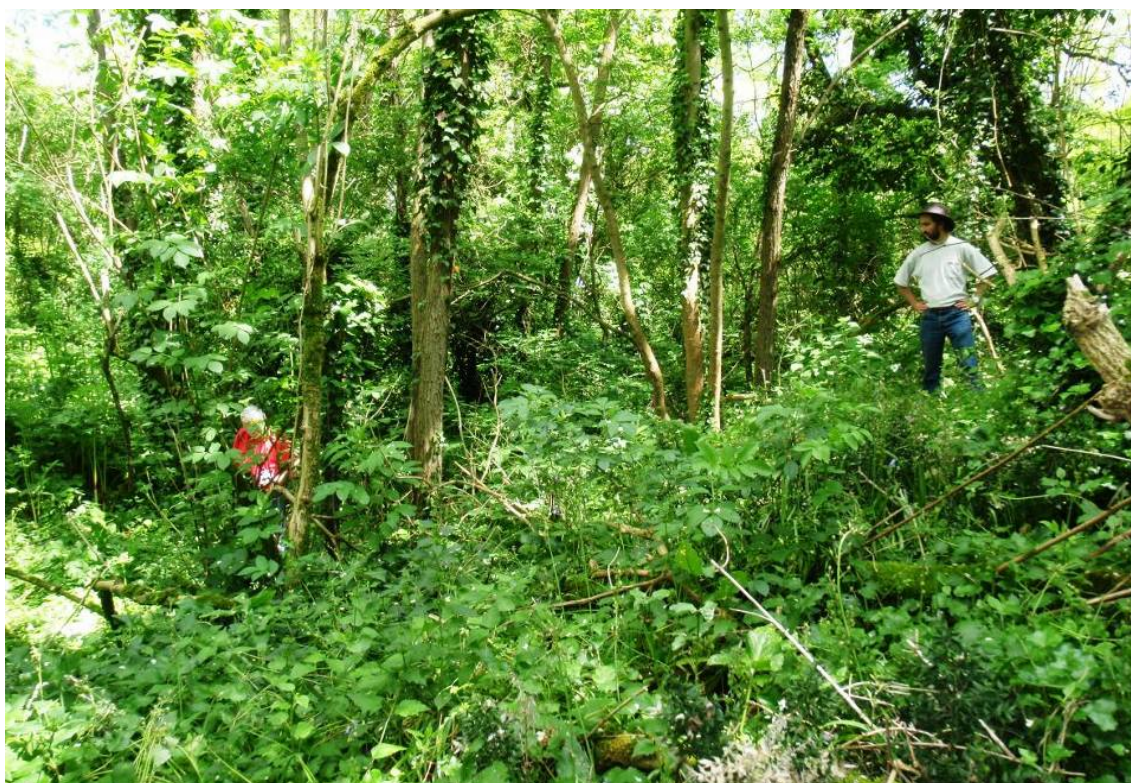
Lorsque le terrain n'a pas été cultivé et qu'il est occupé par un bois, la présence des anciens puits se trahit par des zones chaotiques très buissonnantes où se reconnaissent, tous les 10 à 20 m, de petites cuvettes circulaires, de quelques mètres de diamètre, parfois coalescentes.

*Photo 16 - Zone chaotique et cuvettes liées à d'anciens puits en sous bois, les Bois-Hauts.*

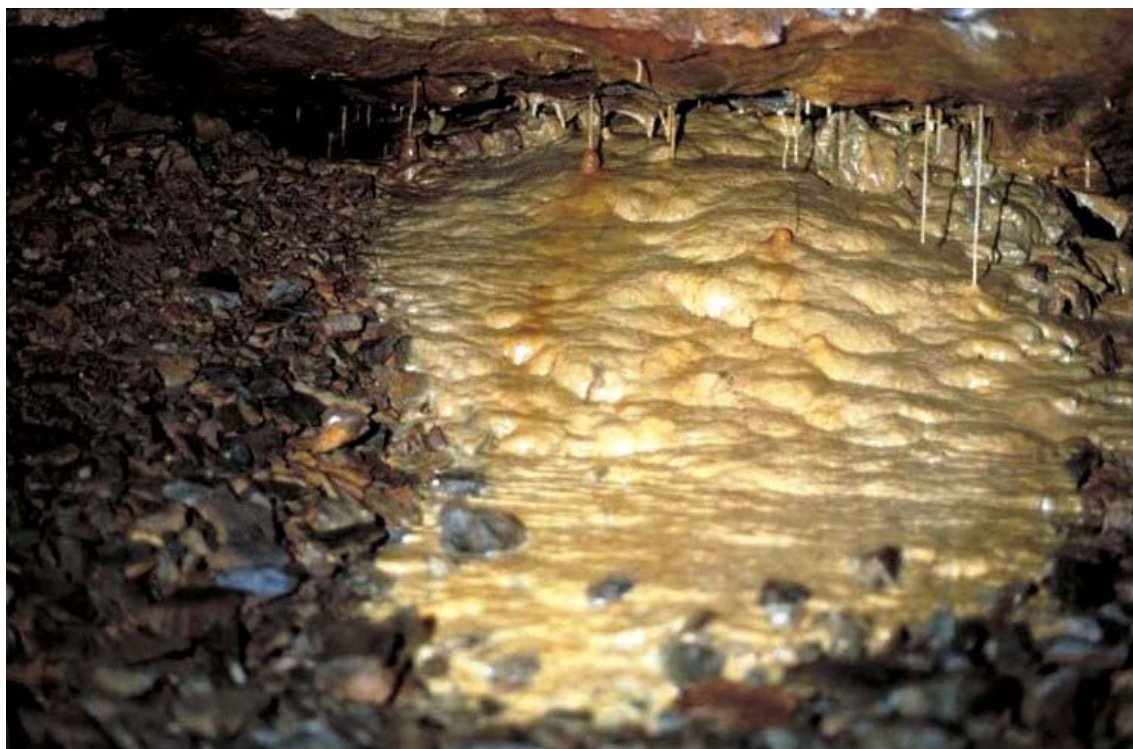
Le comblement du puits, quel qu'il soit, fonctionnait ensuite comme un drain pour les eaux de ruissellement. Il en résulte que, souvent, les fragments de roche arrivant dans la chambre vide ont été pris en masse par un concrétionnement de calcite qui, au plafond des chambres d'exploitation, a provoqué goutte à goutte l'accumulation ponctuelle de stalactites, de planchers stalagmitiques successifs voire de véritables « gours » ; ils atteignent très souvent plusieurs mètres cubes et bouchent complètement la chambre à la sortie du puits, ce qui (théoriquement) devrait contribuer à la solidité de la couronne des chambres.

*Photo 17 - Accumulation de concrétions carbonatées au débouché d'un puits au plafond d'une chambre, allant jusqu'à bloquer tout l'espace et recouvrant les déblais d'extraction (Tereygeol, 2001).*

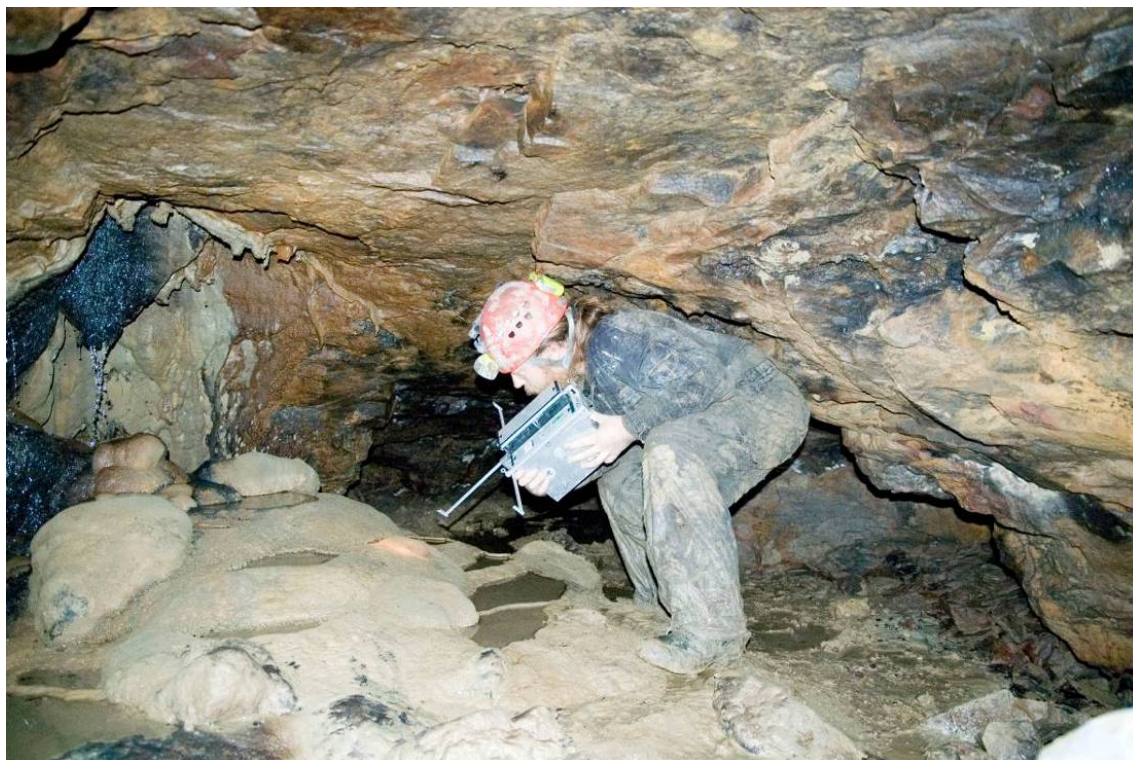
*Photo 18 - Concrétions carbonatées au débouché d'un puits dans une chambre (Tereygeol, 2001).*

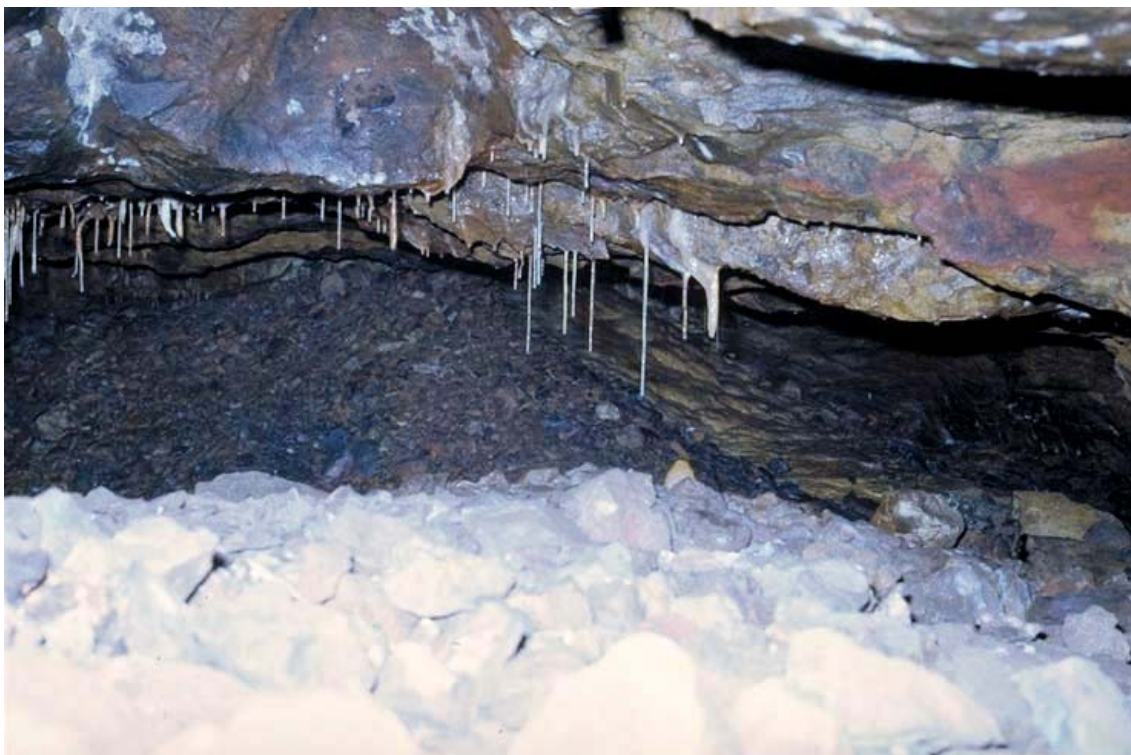
*Photo 19 - Même phénomène que sur la photo 17 (Tereygeol, 2001).*

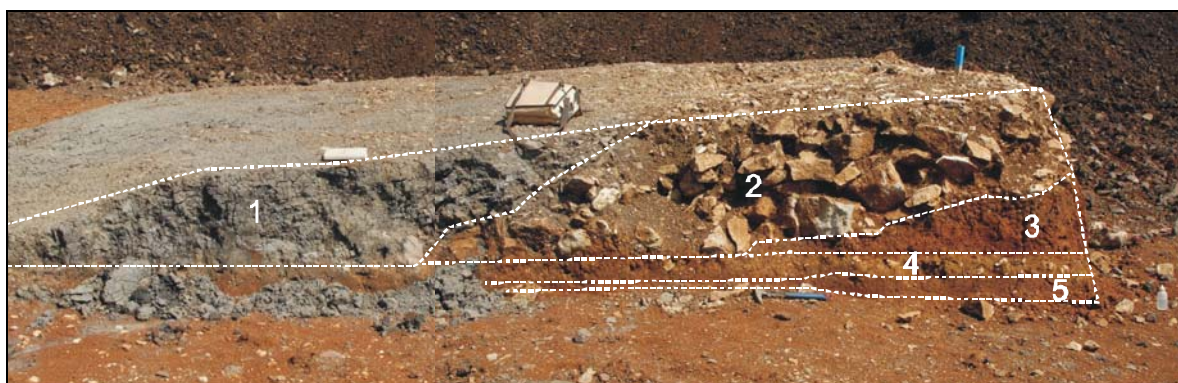
*Photo 20 - Déblais anciens en profil inversé, à savoir altérites, gros blocs de calcaire bajocien puis marnes toarciennes, sortis par les Anciens d'un des puits du Prieuré de Saint-Martin-les-Melle (fouille 2009, photo R. Wyns).*

1. Marne grise (Toarcien) remaniée. *Interprétation* : haldes
2. blocs de calcaire remanié dans un sol brun. *Interprétation* : haldes
3. (0,20 à 0,60 m) – argile brun rouge remaniée contenant des fragments de silex et de calcaire, avec pédogenèse post-mise en place. *Interprétation* : sol ancien sur haldes probables
4. (0,15 m) – horizon jaune constitué d'argile ocre contenant des fragments de silex et de calcaire blanc, ainsi que des fragments de calcaire dolomitique hématitisé. *Interprétation* : haldes (les fragments de calcaire dolomitique proviennent vraisemblablement du niveau minéralisé)
5. (0,20 m) – Argile brun-rouge d'altération. *Interprétation* : Argile d'altération en place.

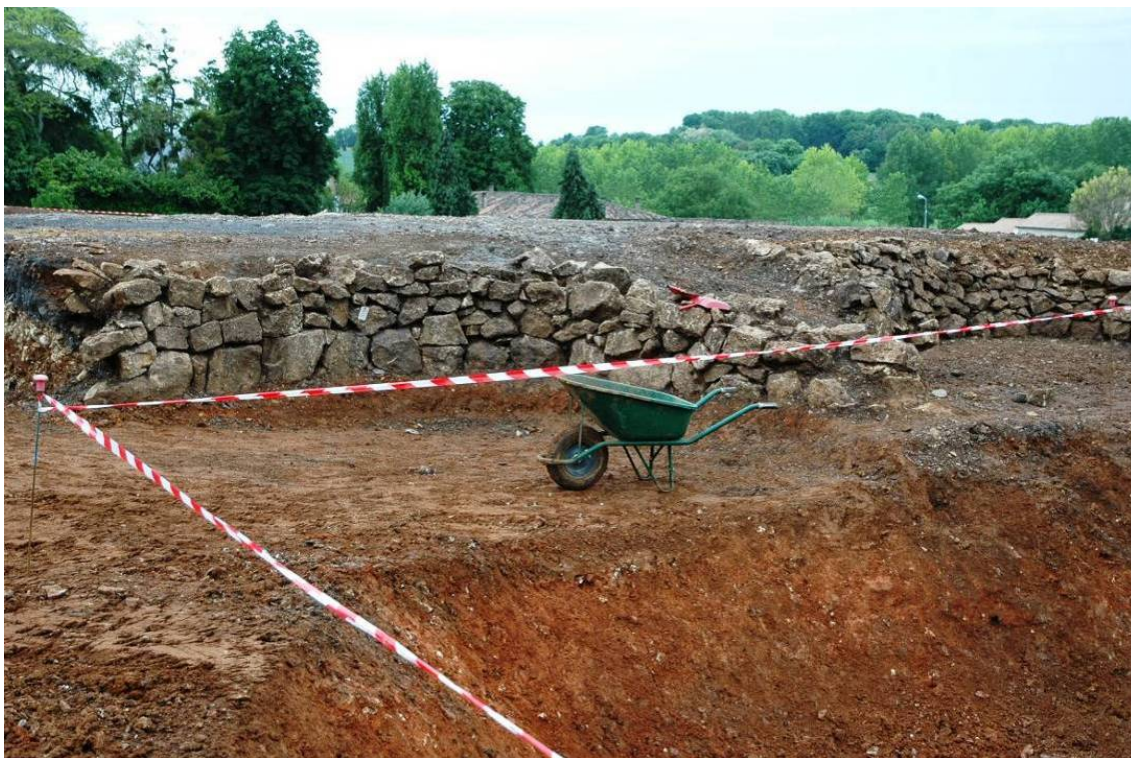
*Photo 21 - Déblai ancien de marnes toarciennes contenu par les mineurs entre des murets (même site que la photo 19).*

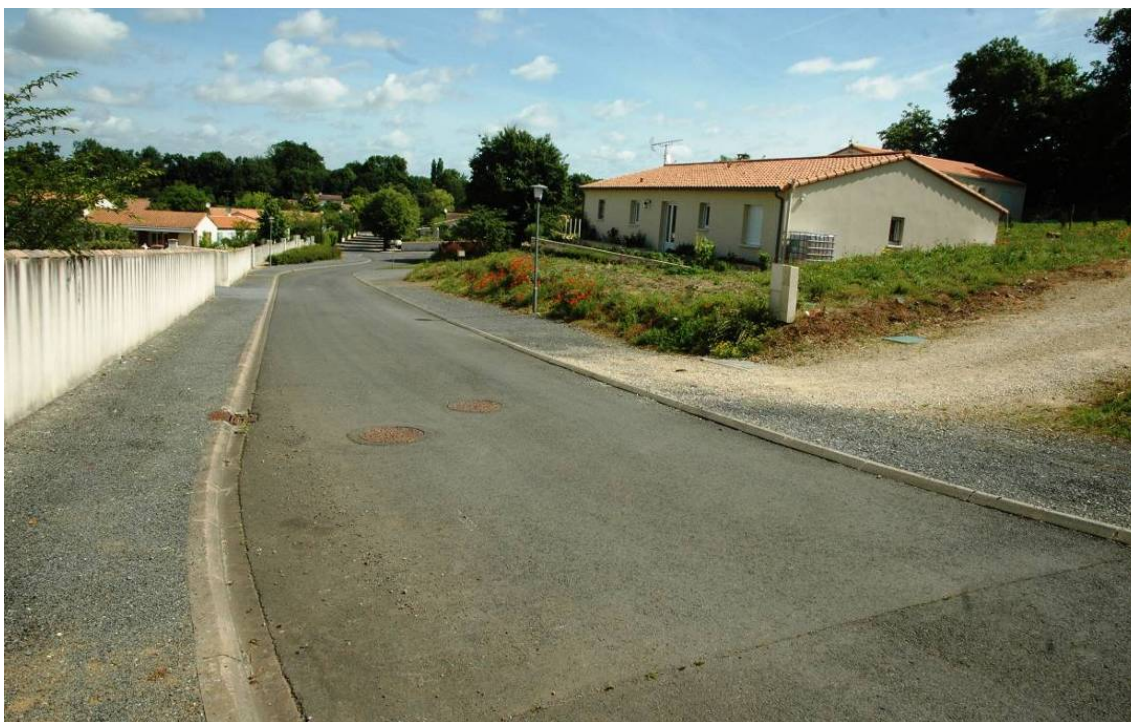
*Photo 22 - Déblais anciens sous le lotissement des Montagnes de Saint-Pierre.*

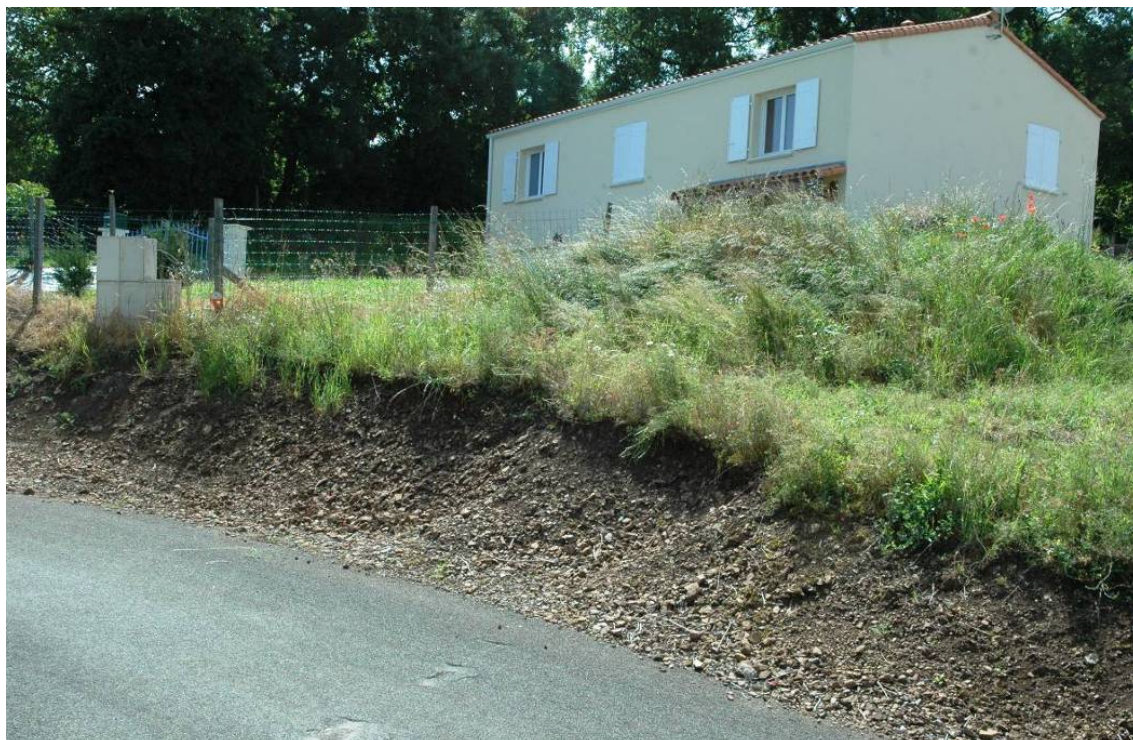
*Photo 23 - Idem photo 22.*

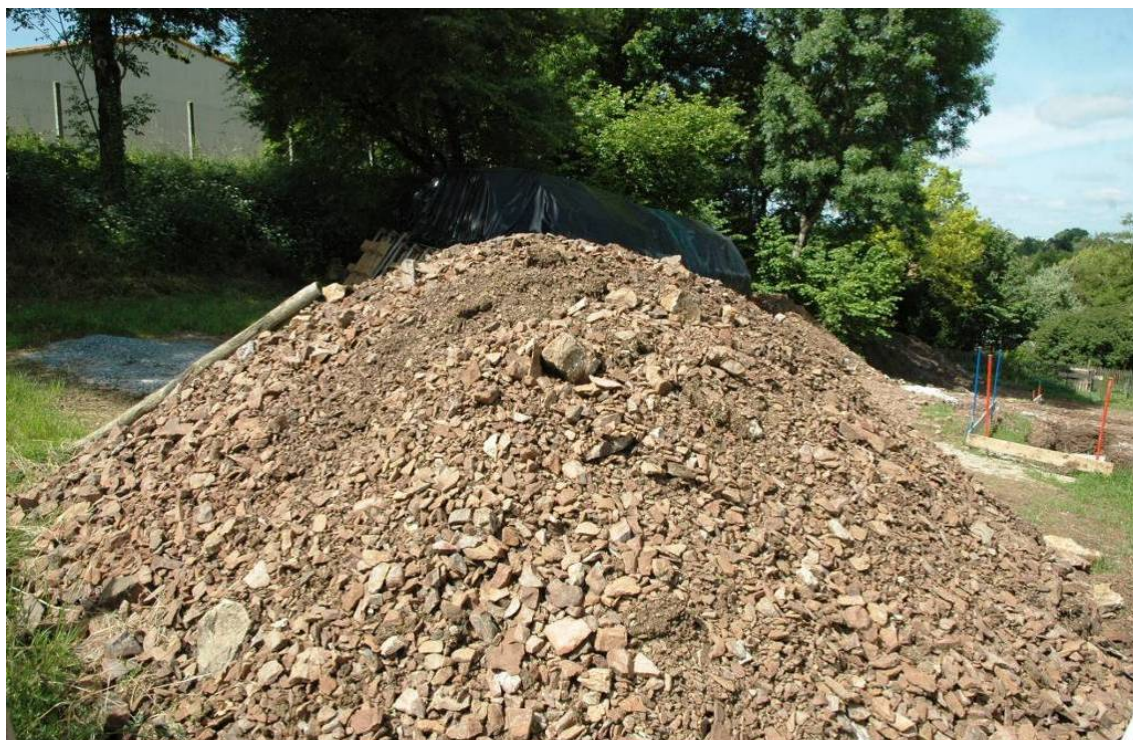
*Photo 24 - Idem photo 22 (les éclats de creusement au feu ont été mis en tas après le creusement des fondations d'un pavillon).*

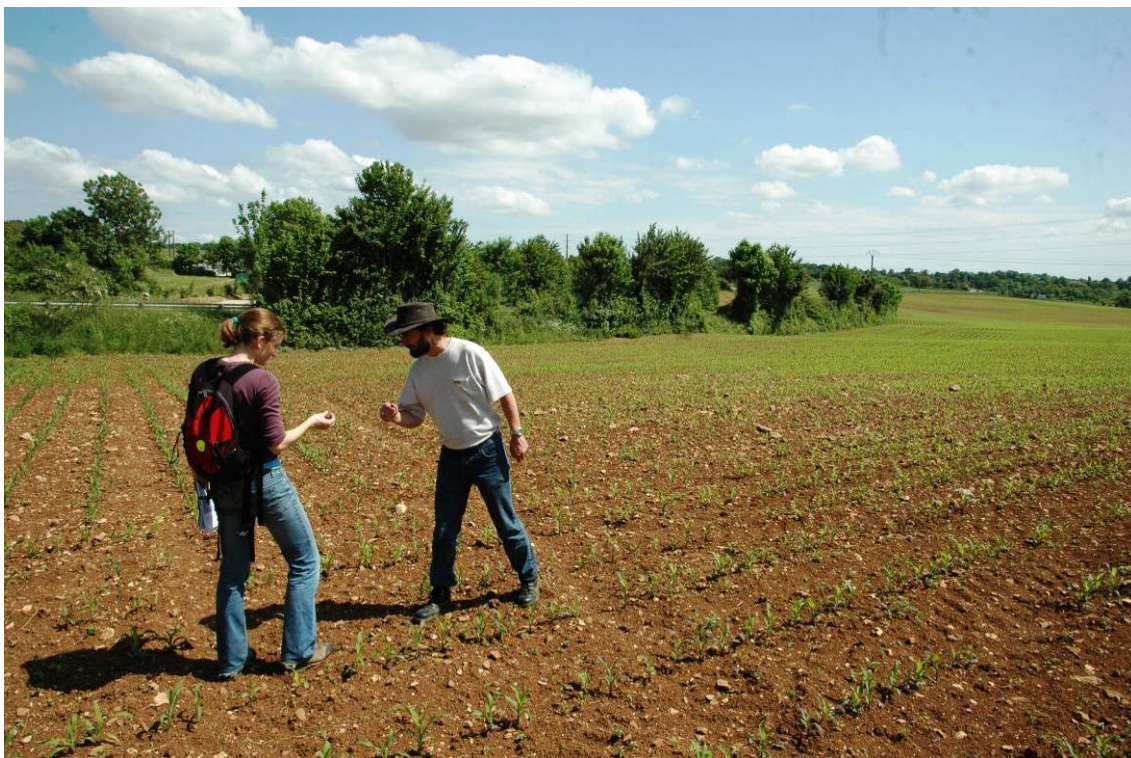
*Photo 25 - Trouvaille de scories de fonderie à la surface d'un champ labouré.*

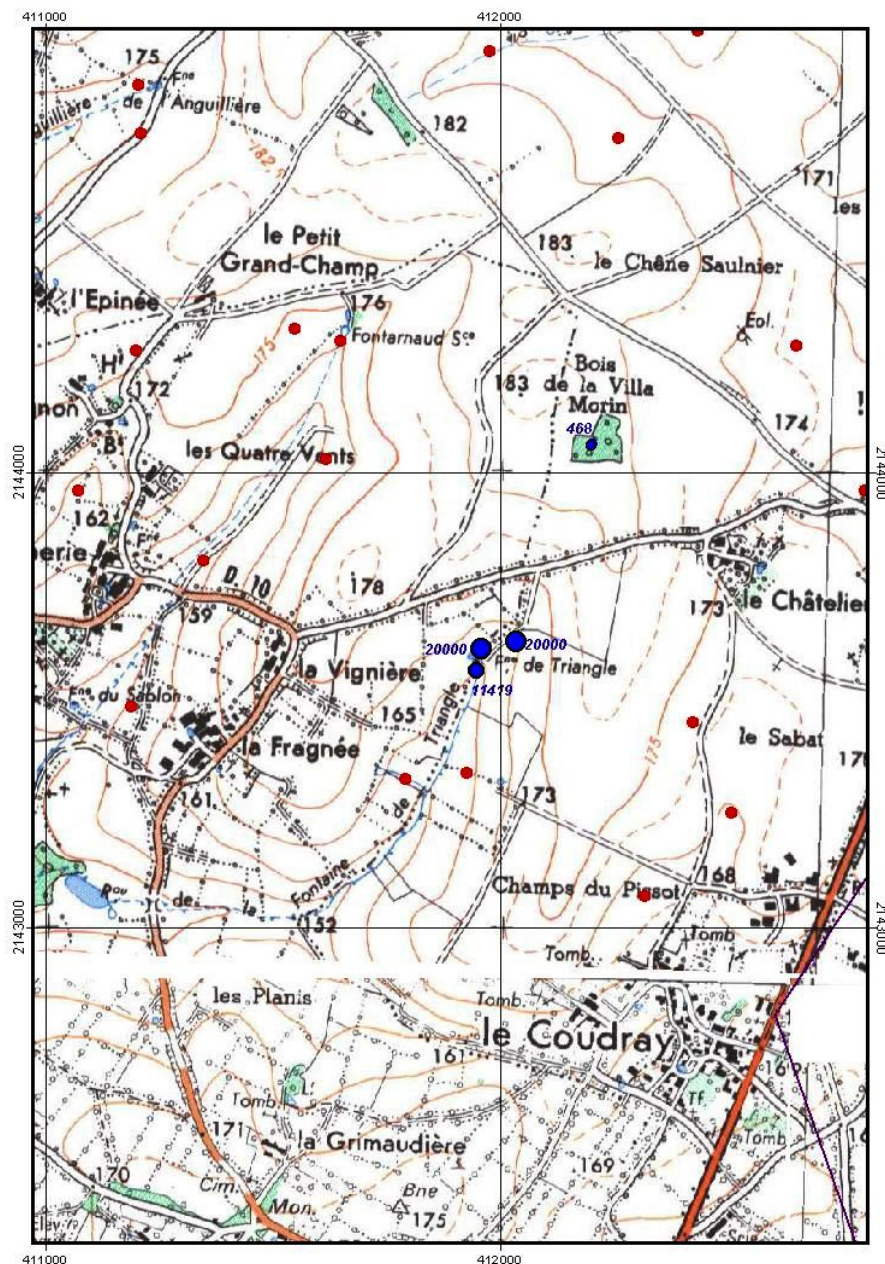
Figure 28 - Carte du secteur de la fonderie de la Fontaine du Triangle montrant l'intensité de la pollution au plomb (BRGM, A. Lambert, 2002).

Localisation des échantillons de sédiments de sol ou de ruisseau tests prélevés en février 2002 par le BRGM au nord du Coudray sur la feuille IGN Saint-Maixent ; les valeurs indiquées comme « 20 000 ppm de Pb » sont en réalité supérieures à cette valeur. Ces points sont en aval d'un champ où des scories de fonderie ont été retrouvées éparses ; ils ne sont pas représentatifs de l'ensemble de la zone, mais cela prouve que la prospection géochimique de type minier peut servir pour le repérage des anciennes fonderies. Ag et Sb sont également des marqueurs géochimiques utilisables ici.

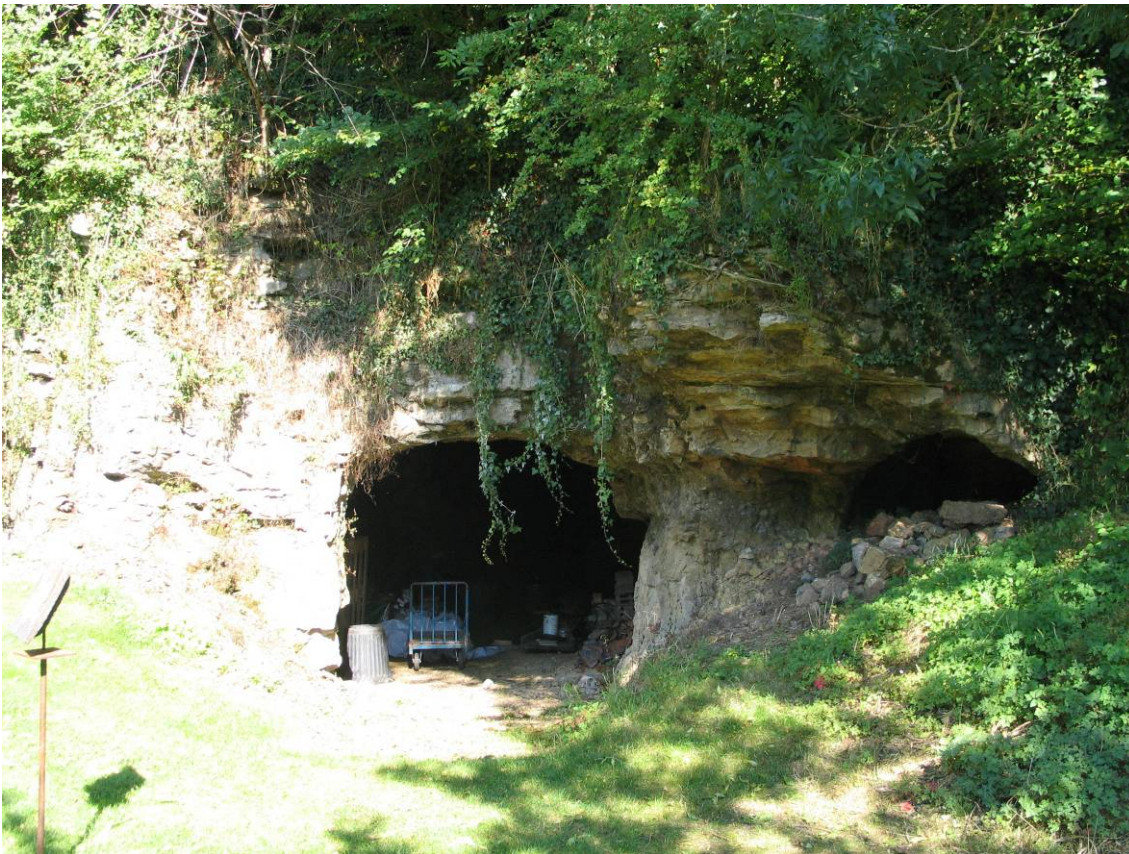
Il s'agit de la « Mine A » ou galerie G4 du rapport Guéret, en continuité avec l'escarpement de falaise de La Noblette, à une trentaine de mètres au sud de la sortie de la mine-musée. Cet ouvrage est ouvert (photo 30). Il se trouve dans l'enceinte de la mine-musée et le terrain appartient à la commune qui assure la sécurité de l'ouvrage.

*Photo 30 - Entrée G4 des travaux de La Planche (photo INERIS).*

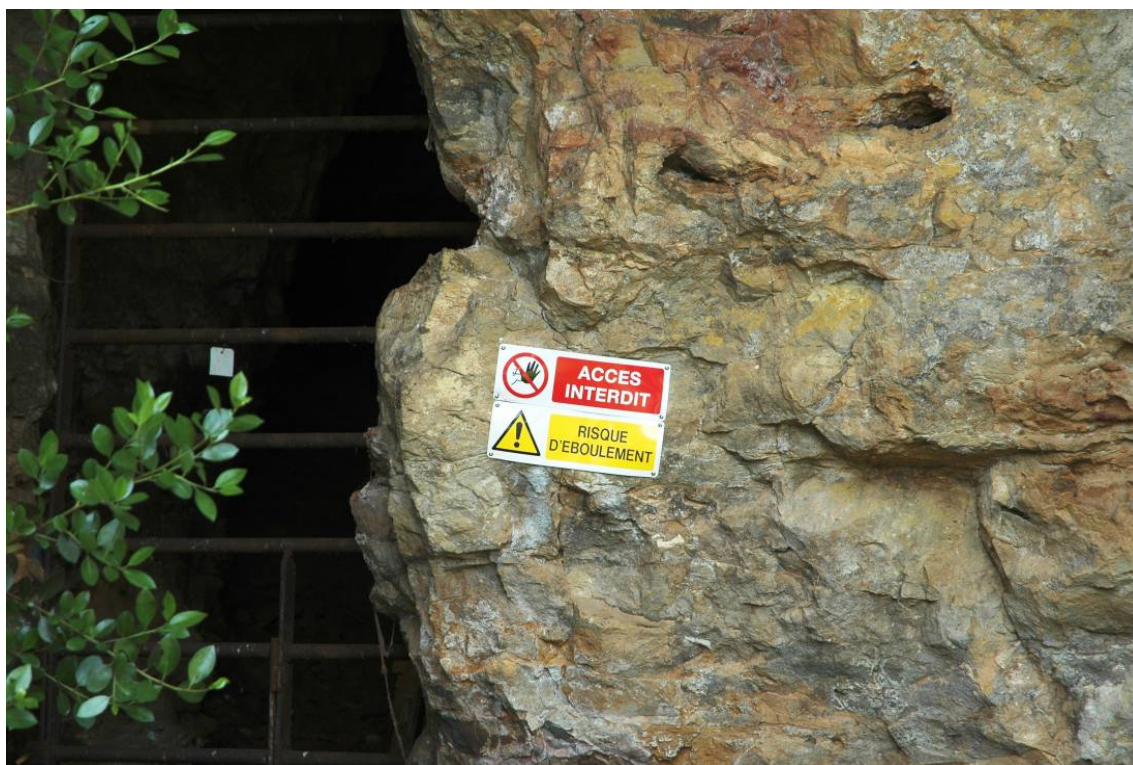
*Photo 33 - L'Araignée : panneau de danger.*

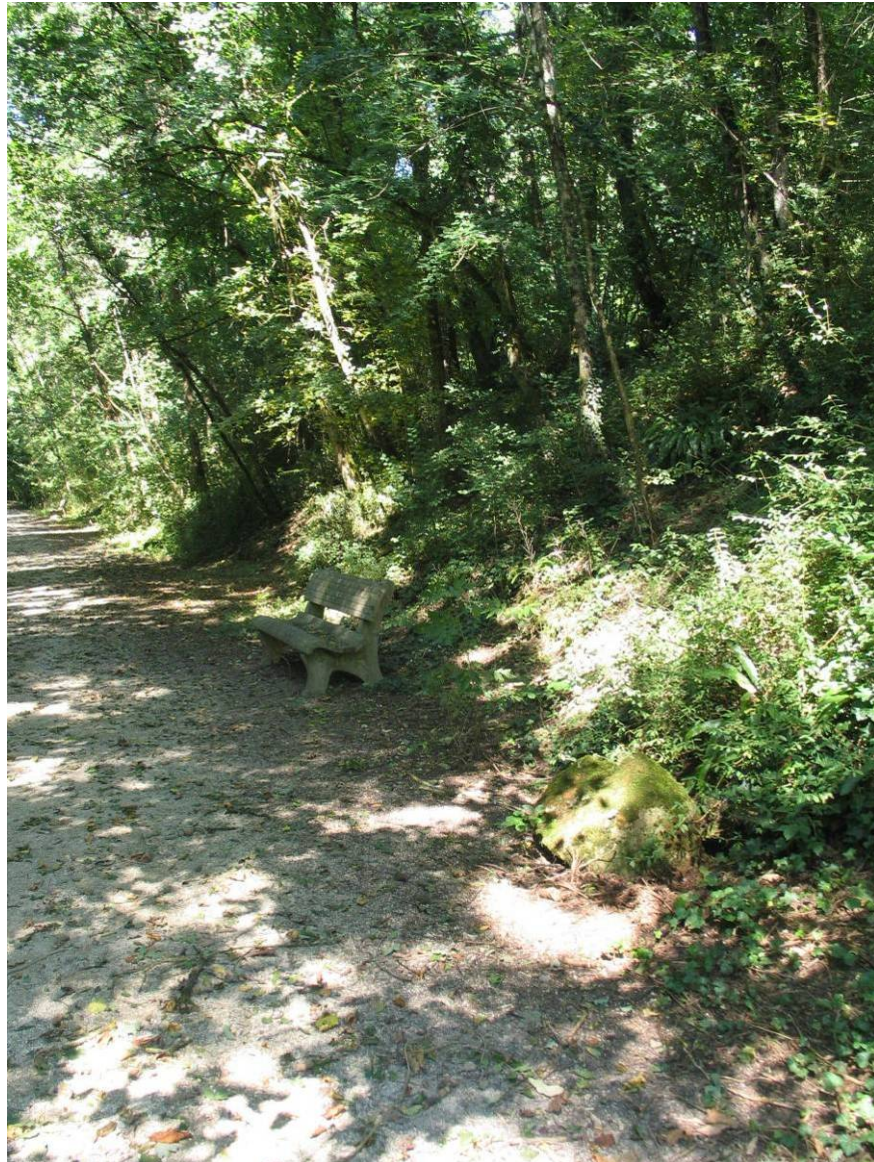
Ces travaux débouchaient par un étroit puits au bord de l'allée Jean Bellot qui est l'ancienne voie du tramway (et qui est aujourd'hui le GR655). L'entrée était masquée en partie par un gros bloc de roche. Le rapport Gueret (2007) a numéroté cet ouvrage P1, numérotation qui sera conservée bien que l'ouvrage n'était plus visible lors de notre tournée d'inventaire (2009). Il a été mis en sécurité de façon réversible par la municipalité (pose d'un gros bloc de roche). Florian Tereygeol (2001) précise qu'il a été l'objet d'une fouille et d'un lever topographique précis dans les années 60.

*Photo 34 - Travaux du Serpent (P1) : vue générale de l'entrée (gros bloc à droite) (photo INERIS).*
