# Phase informative et évaluation des aléas du site minier de Melle (Deux-Sèvres)

Rapport final

BRGM/RP-57400-FR  
février 2010

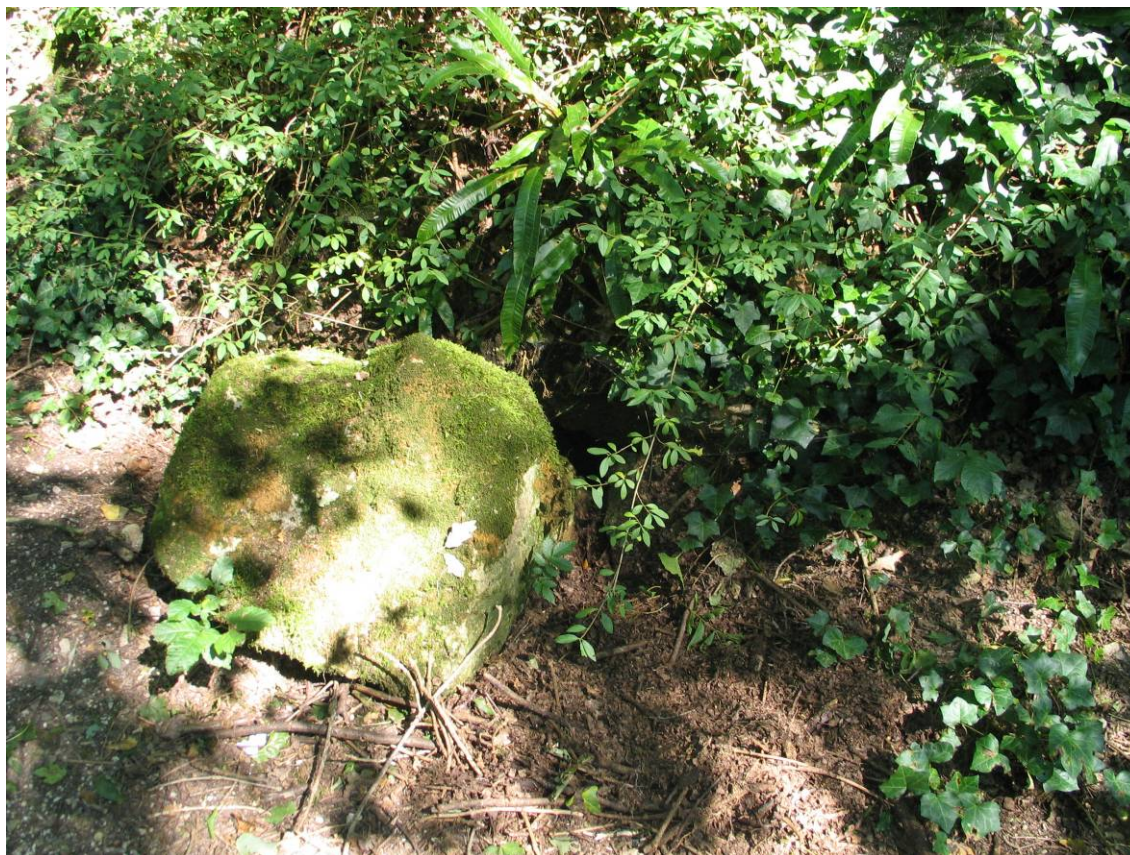
*Photo 35 - Travaux du Serpent (P1) : vue de détail de l'entrée (photo INERIS).*

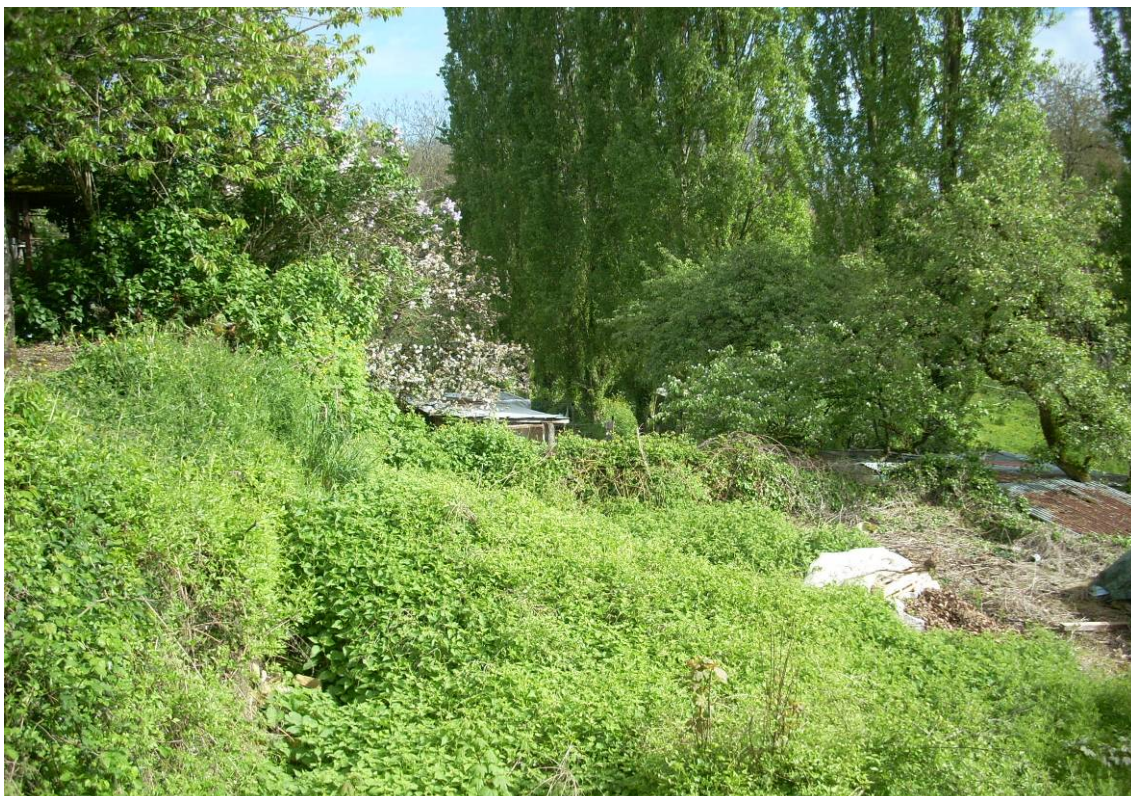
*Photo 36 - Travaux de la rue des Mines : emplacement de l'ancienne entrée G7 dans le verger sous la rue.*

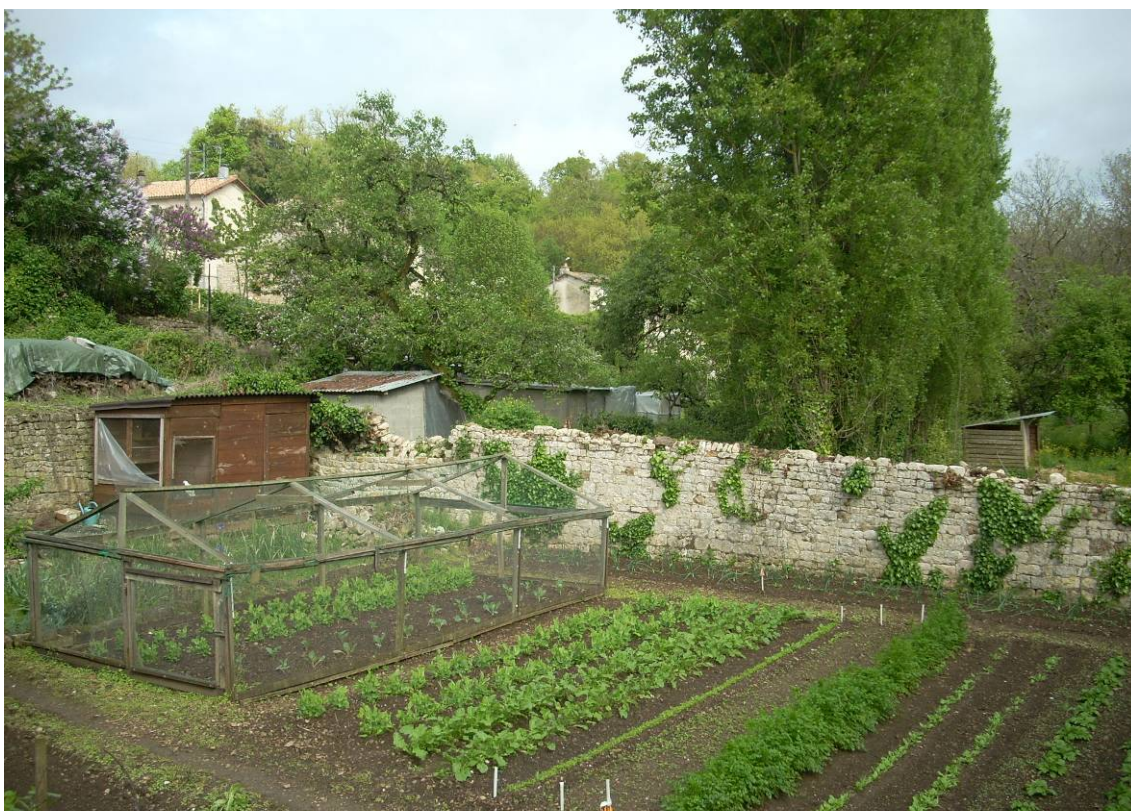
*Photo 37 - Vue d'ensemble des vergers où s'ouvrirait l'entrée G7 des travaux de la Rue des Mines.  
On devine à gauche la petite falaise du Pliensbachien ; la rue des Mines passe au pied des maisons en haut.*

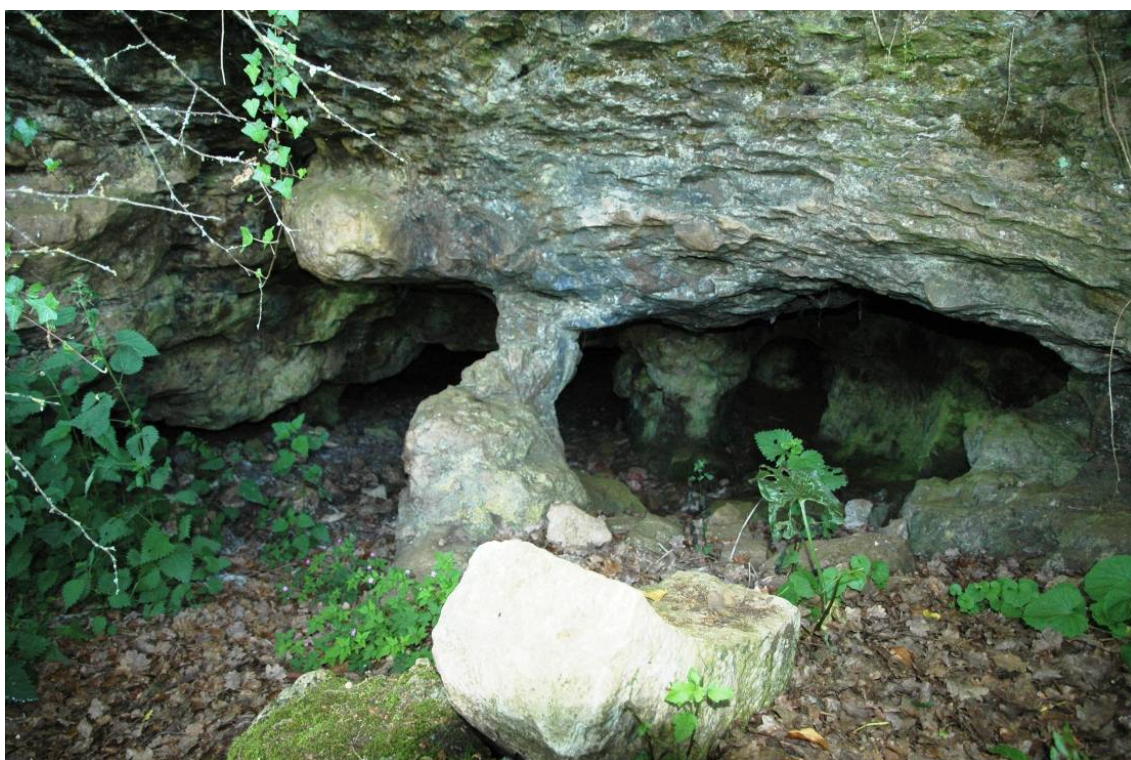
*Photo 39 - Entrée G10 des travaux de Saint-Hilaire.*

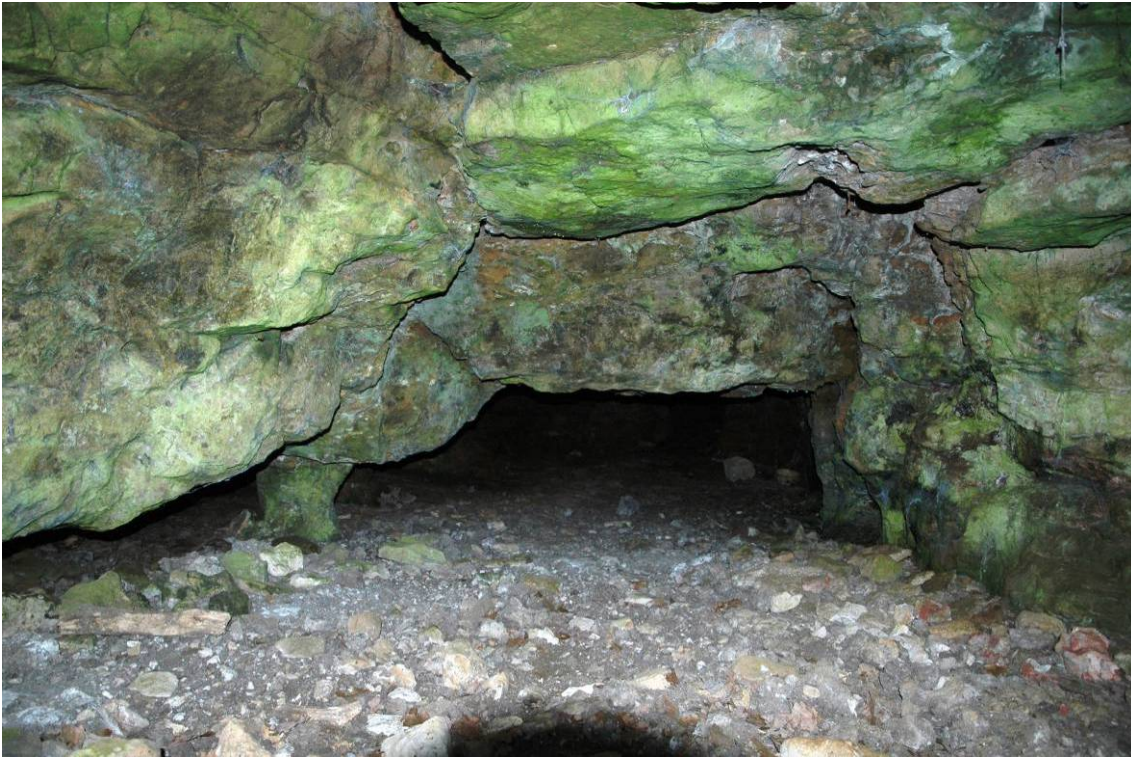
*Photo 40 - Intérieur des travaux G10 (à l'entrée).*

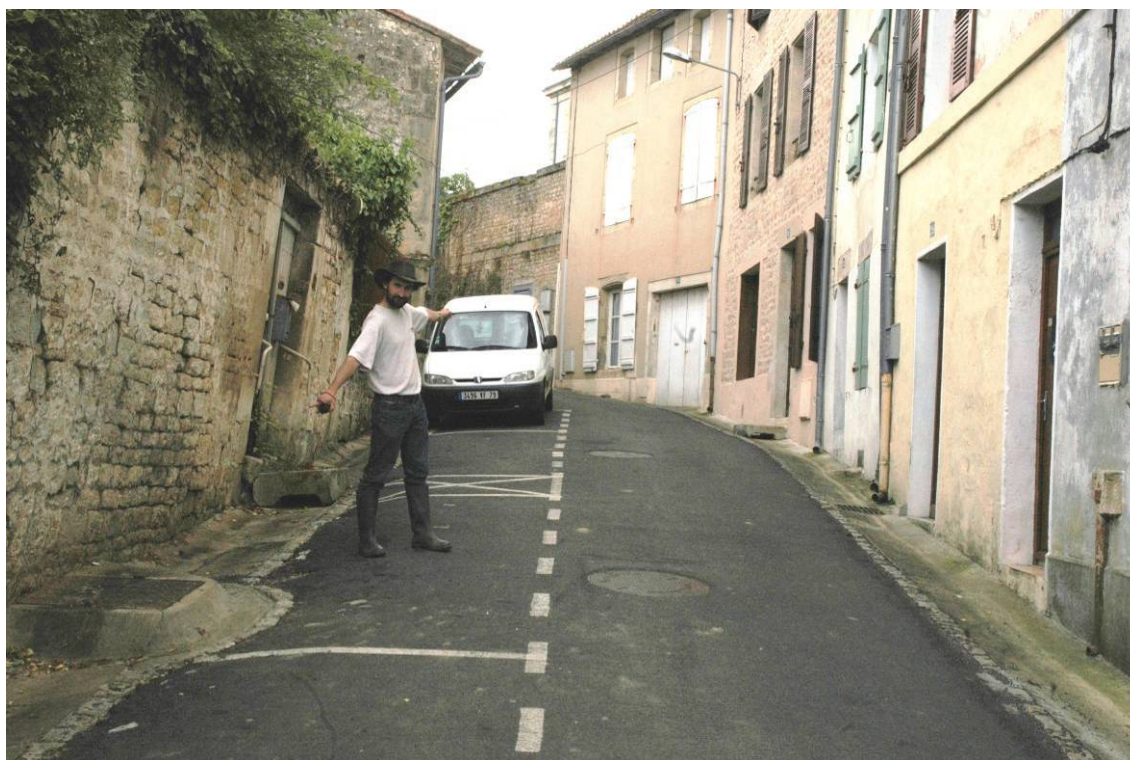
On observe de nombreuses fissures dans le mur de clôture du jardin qui est légèrement basculé vers la rue. Il y a aussi des fissures dans la façade de la maison. Leur origine minière paraît assez improbable, car ni Cressac et Manes, ni les spéléologues modernes, ne mentionnent de zones effondrées sous la maison et sous la rue. Ces désordres s'expliquent davantage par l'explosion de gaz qui a endommagé la maison il y a quelques années et gravement blessé le propriétaire.

*Photo 41 - Florian Tereygeol matérialise par ses bras la direction du réseau souterrain P2 auquel on accède par la plaque métallique à gauche.*

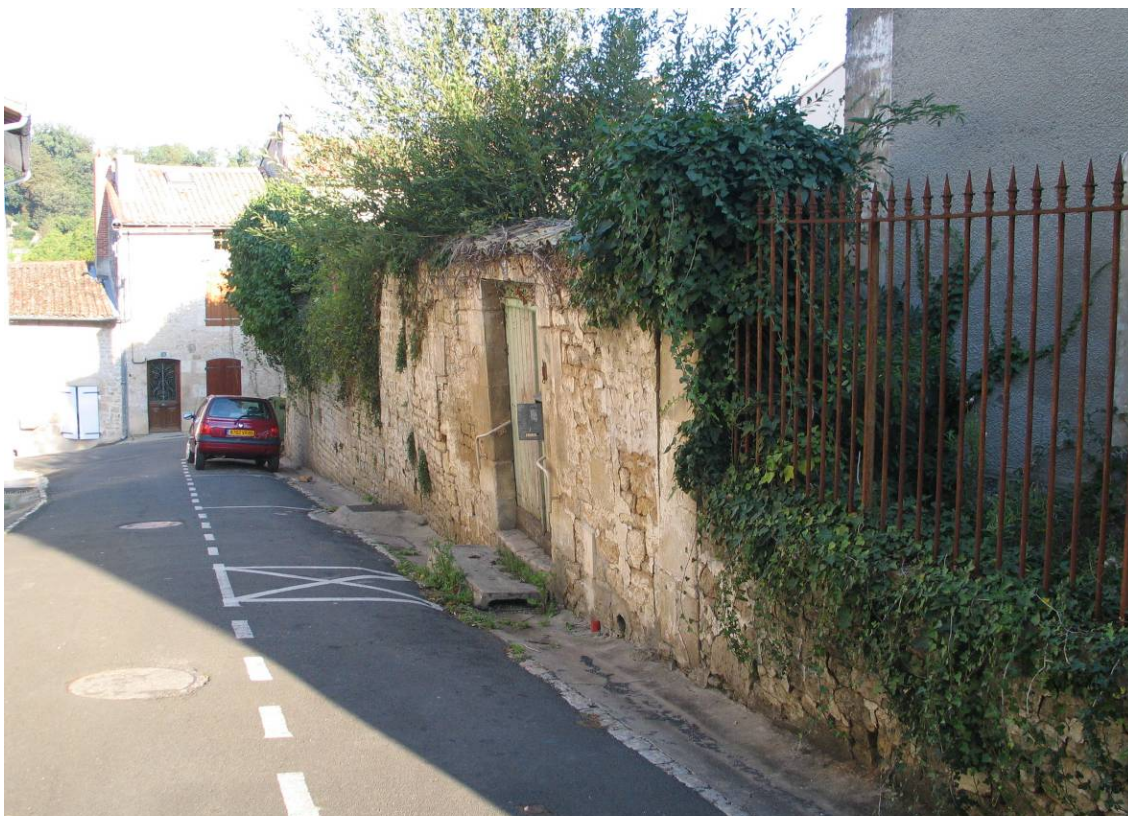
*Photo 42 - Travaux P2 de la maison Decemme : le mur basculé autour du jardin et à son pied (au-delà du portail en bois) la plaque en fer cadénassée qui sert d'entrée au réseau souterrain.*

- des fissures et un basculement de mur et la mention (Gueret, 2007) d'un effondrement ancien sur les travaux de M. Semme, mais ils sont peut-être dus à l'ébranlement des fondations lors de la réfection de la chaussée par la voirie, tandis que des fissures ont pu être causées, en outre, par un sinistre (connu) d'origine humaine (explosion de gaz butane) ;

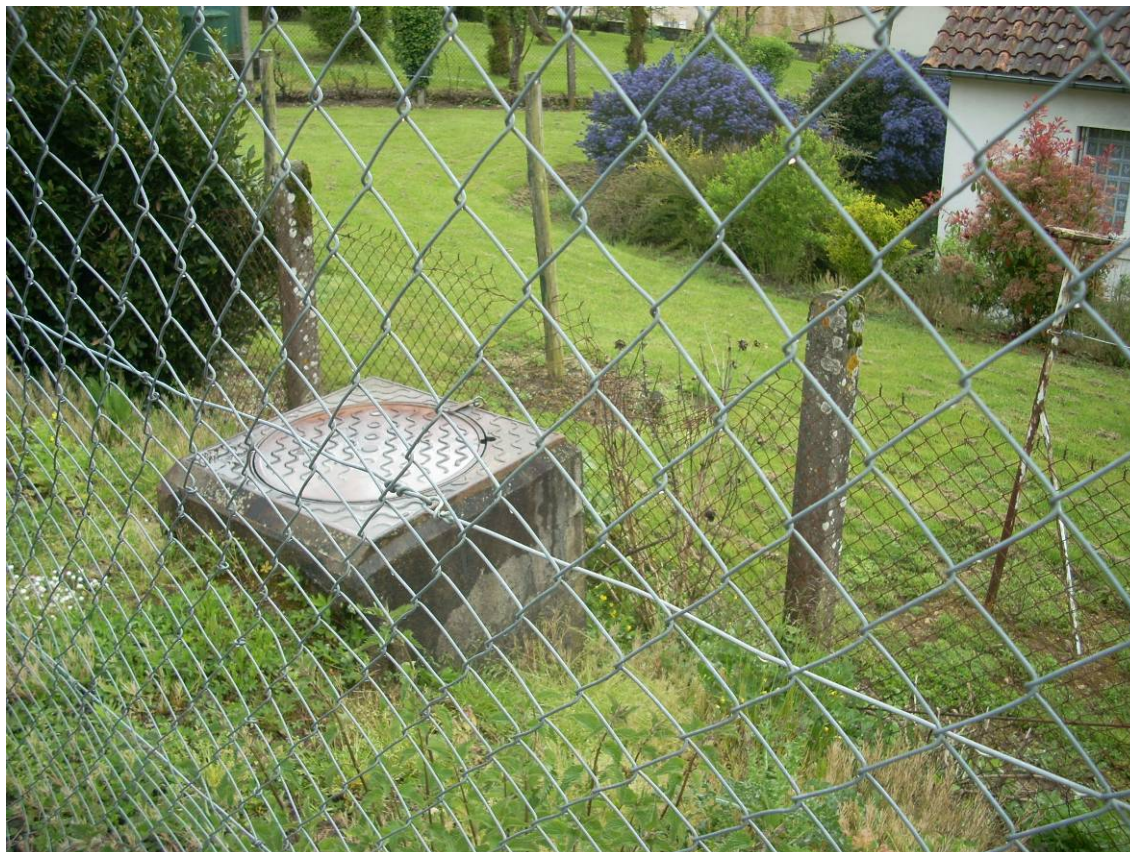
*Photo 45 - Entrée des travaux du réseau T.D.F. (P3).*

Ce réseau a été découvert par hasard grâce à un chantier de construction dans les années 1970 ou 1980 : les engins d'excavation ont crevé le plafond de la chambre d'exploitation minière, suite à quoi ce trou a été comblé. En 1986, il a été ré-ouvert et exploré par les spéléologues.

L'entrée se fait dans la cour de l'école communale par une plaque métallique cadénassée (photo 45) dans un bouchon en béton. Par rapport à la surface, le niveau des travaux miniers se trouve à 7 m de profondeur, soit à la cote 100 NGF environ.

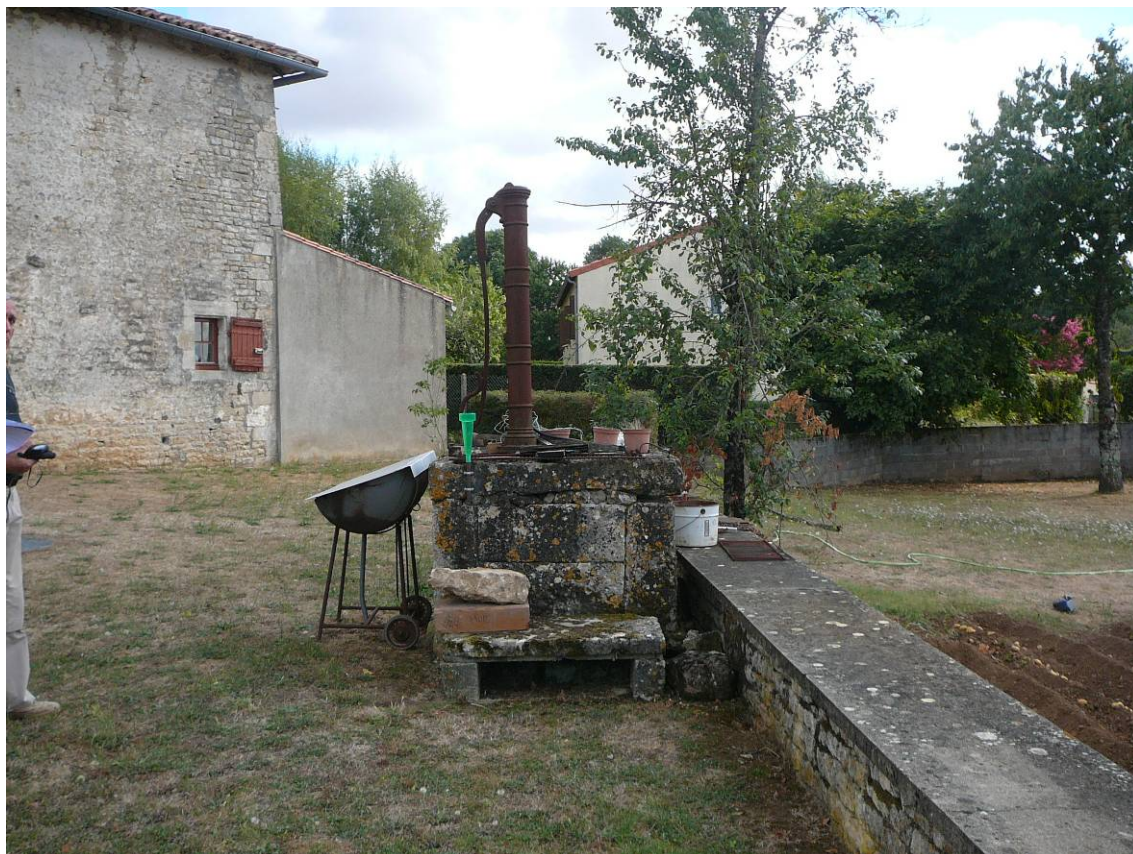
Leur descente dans le puits de la ferme du Joli-Bois (aujourd'hui Ferme du Logis du Petit Bois, propriété de M. Griffaud, point P36 de notre carte) situé à 600 m (!) de distance horizontale des affleurements de la formation métallifère les plus proches, leur a permis de « constater la présence d'une galerie obstruée, située au voisinage du toit du Domérien, dans une zone bien minéralisée, à environ 20 m de la surface du sol. Des mouches de galène se rencontrent très irrégulièrement, jusqu'à 28 m de profondeur, dans le Domérien très silicifié. Au-dessous de la galerie, la silicification est massive et la roche est extrêmement dure. On peut penser que les Anciens n'ont pu la

*Photo 46 - Puits de la Ferme du Joli Bois.*

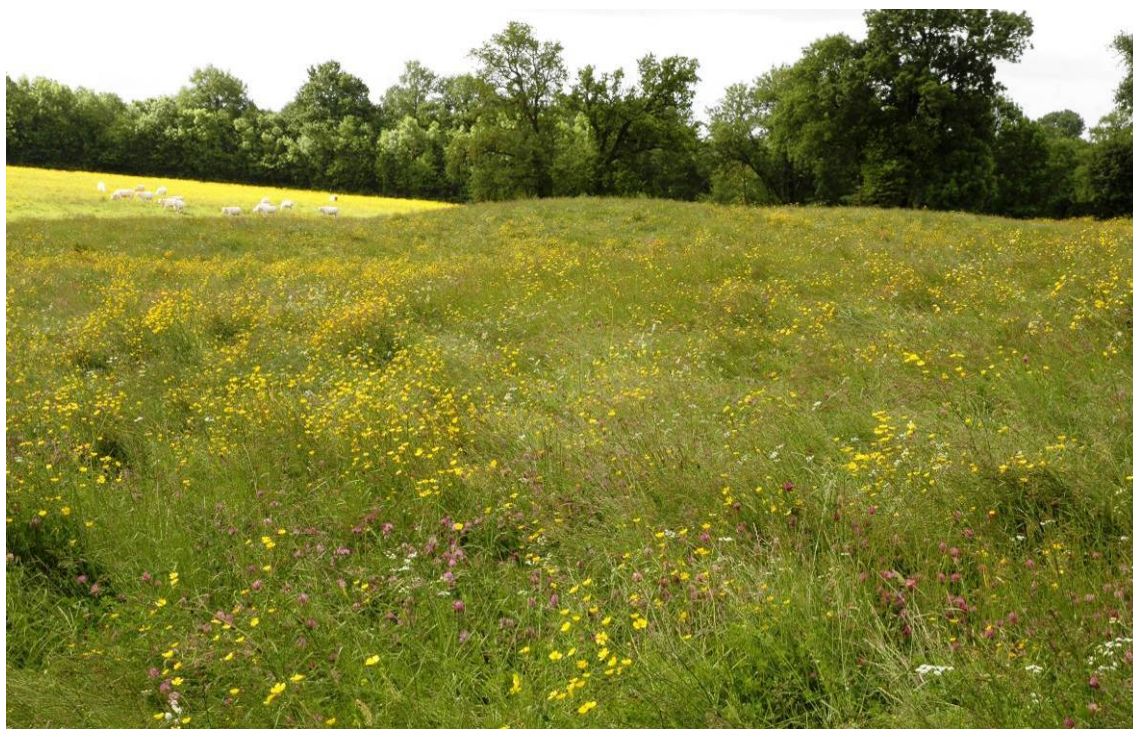
Dans les champs au sud-ouest de ce hameau, F. Tereygeol nous a permis de reconnaître plusieurs haldes (R14, R15) caractérisées par des éclats de roche creusée au feu, des sables de laverie et des scories, des cavaliers de mine (P25 et P26) qui jalonnent d'anciens puits probables (comblés) et notamment l'emplacement de trois anciens puits coalescents comblés qui sont parfois le siège d'un lent soutirage (léger affaissement ou tassement) au milieu des champs de Pré Bossu. L'ensemble des trois puits (de P27 à P28) mesure 30 à 40 m de diamètre.

*Photo 47 - Anciens puits de mine de Pré Bossu (P27, P28).*

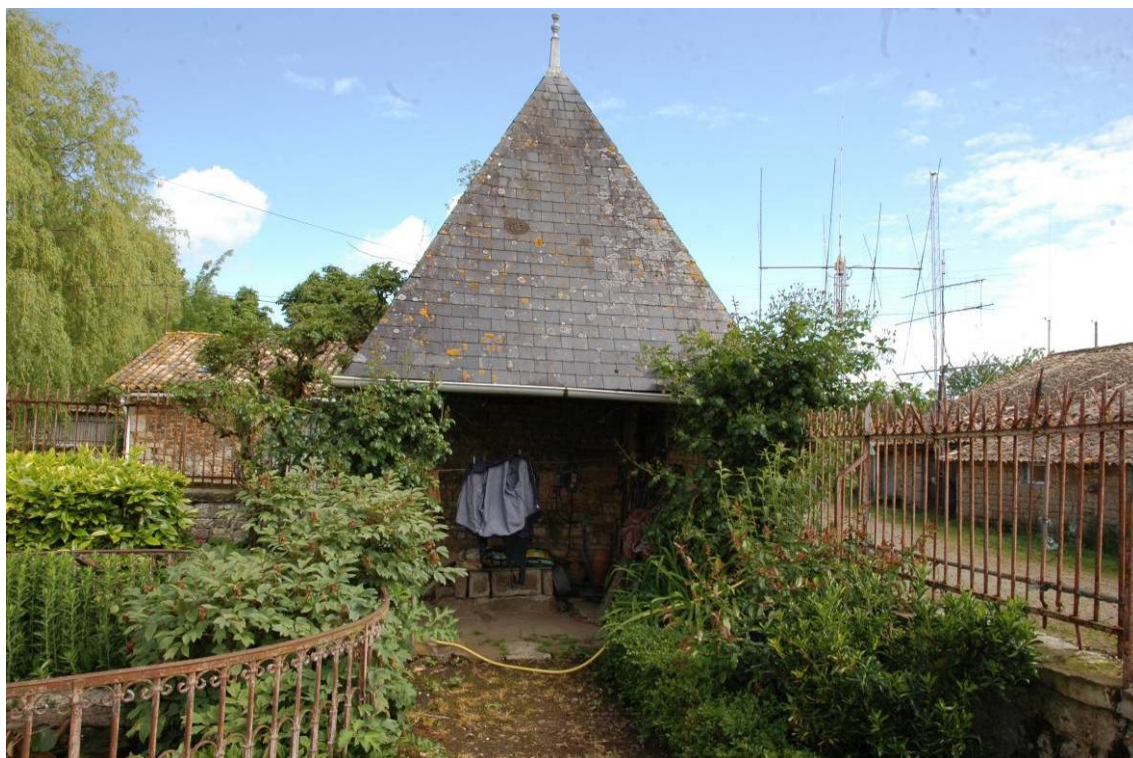
À l'intérieur du hameau du Haut-Tublier, il mentionne dans sa thèse (2001, p. 62) le puits d'alimentation en eau que M. Touzeau avait fait creuser et qui, à 10 m de profondeur, est tombé sur une galerie à grande section dont rien ne révélait l'existence.

*Photo 48 - Puits de la Ferme du Haut Tublier P29 (sous le clocheton)  
avec à gauche (rampe métallique) la pièce d'eau.*

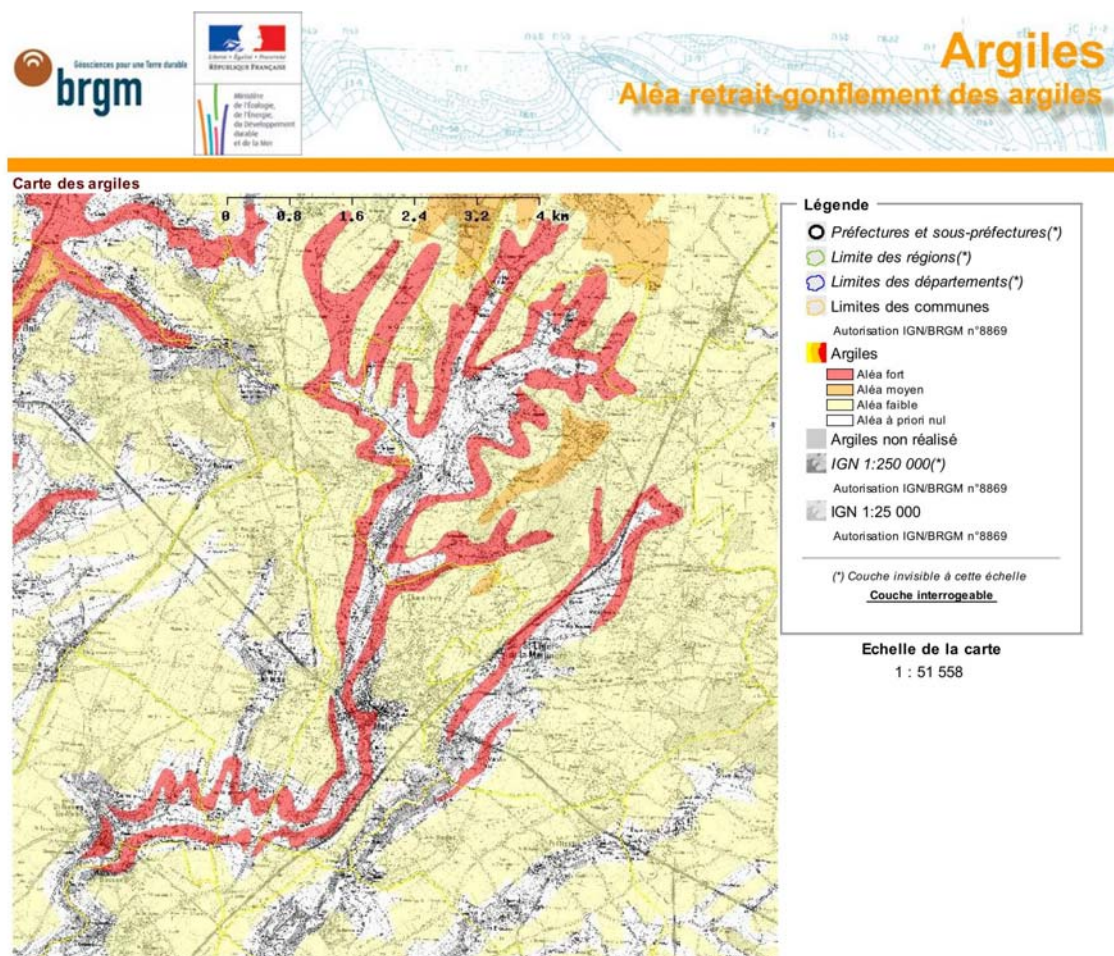
Figure 54 - Carte d'aléa retrait gonflement sur la commune de Melle.

De plus, plusieurs maisons fissurées ont pu être localisées sur le terrain, en particulier dans le centre de Melle. La localisation de ces maisons concorde avec l'aléa fort de retrait gonflement des argiles (cf. Figure 54) sur la commune de Melle. En effet, cet aléa fort concerne principalement les zones d'affleurement des marnes du Toarcien (à cause de l'incision des cours d'eau).

Ces différents éléments nous mènent à écarter le phénomène de tassement sur travaux miniers ou sur remblai sur la mine de Melle.

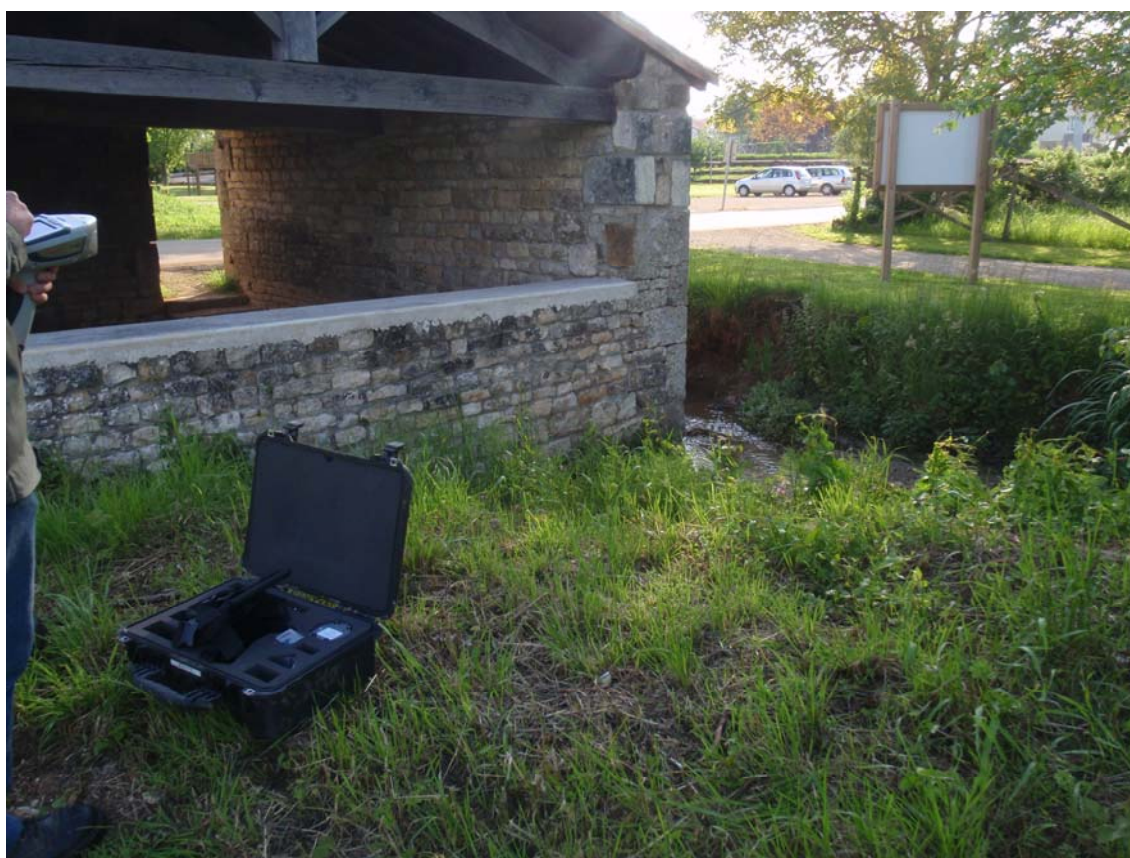
*Figure 55 - Mesure Niton près du ruisseau de l'Argentière.*

- lors des visites de terrain, quatre mesures Niton en analyse de mode sol ont été réalisées dans un champ bordant le ruisseau de l'Argentière, elles donnaient des valeurs entre 3 000 et 6 000 ppm de Pb.

**Seule une campagne de mesures des paramètres physico-chimiques des sols permettrait de statuer précisément sur l'aléa pollution des eaux et des sols.**

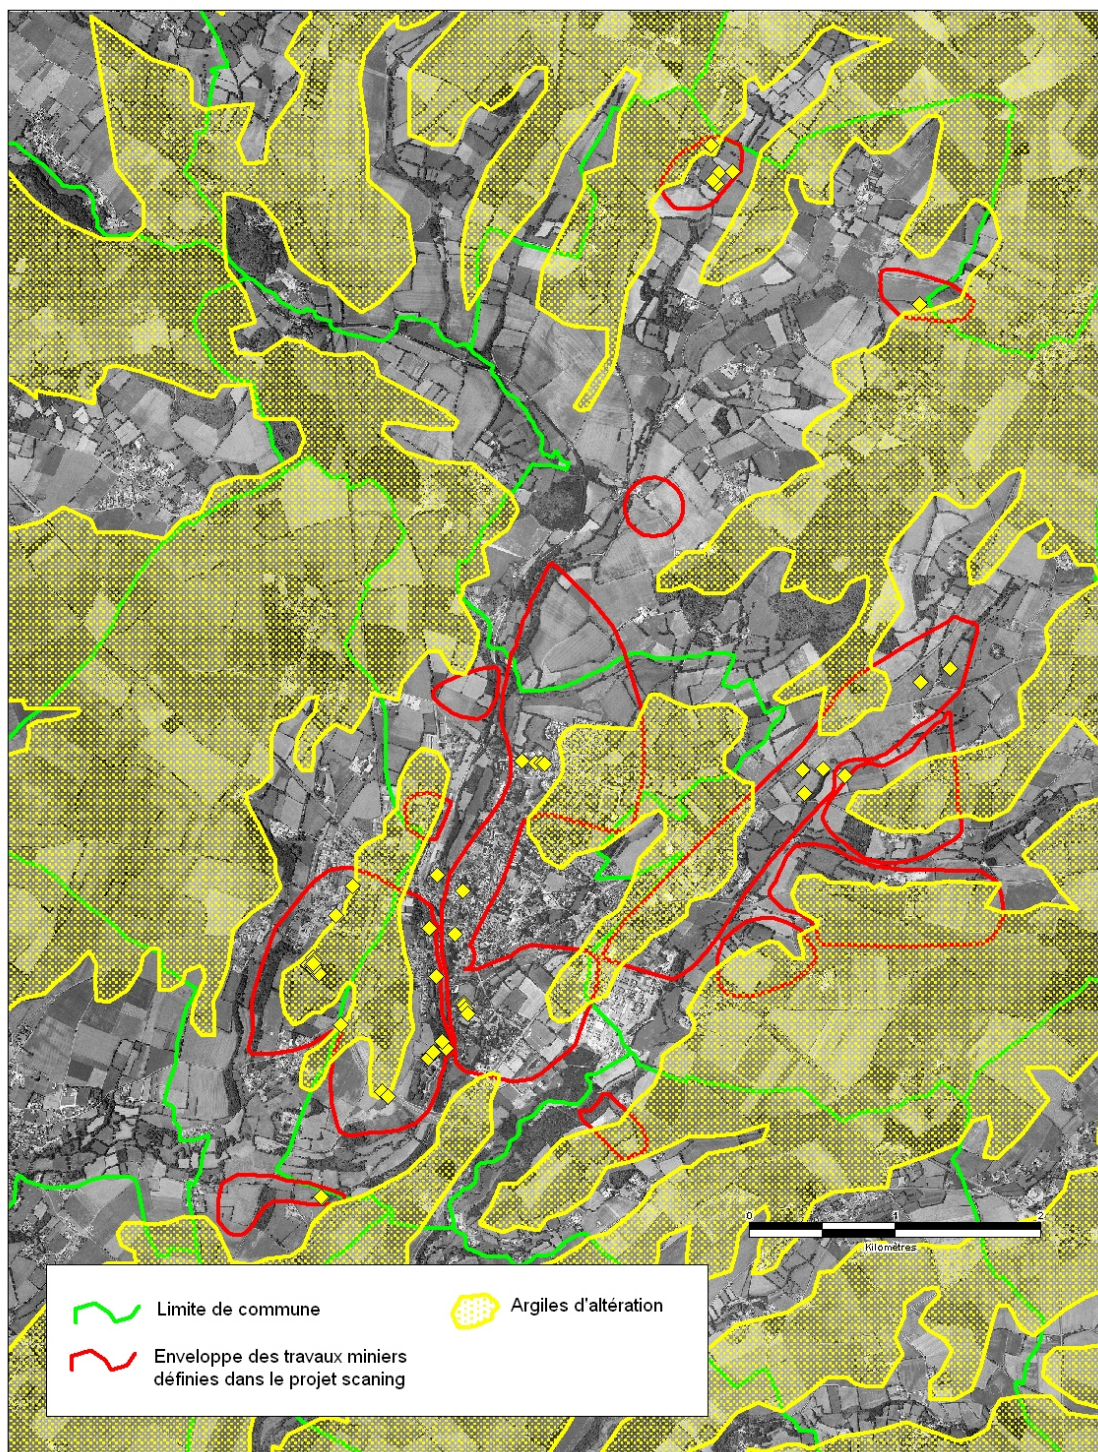
Figure 56 - Localisation des argiles d'altération.

Comme indiqué dans le paragraphe 2.2.4, la formation exploitée (calcaires du Domérien Supérieur) est recouverte par une couche de marnes noires du Toarcien recouverte elle-même de calcaires du Bajocien (J<sub>2</sub>Cp). Ces calcaires sont recouverts par des argiles d'altération (AJ<sub>2</sub>Cp) provenant de l'altération de ces mêmes calcaires et éventuellement des formations sus-jacentes. Ces argiles d'altération sont bien visibles sur le chantier de fouille archéologique de 2009 du secteur des Bois-Hauts, à Saint-Martin-les-Melle ; elles présentent des caractéristiques mécaniques médiocres. D'après la carte géologique au 1/50 000 et en tenant compte de la topographie, ces altérites ont une épaisseur moyenne de 5 m, supérieure à 10 m localement (sur les plateaux).

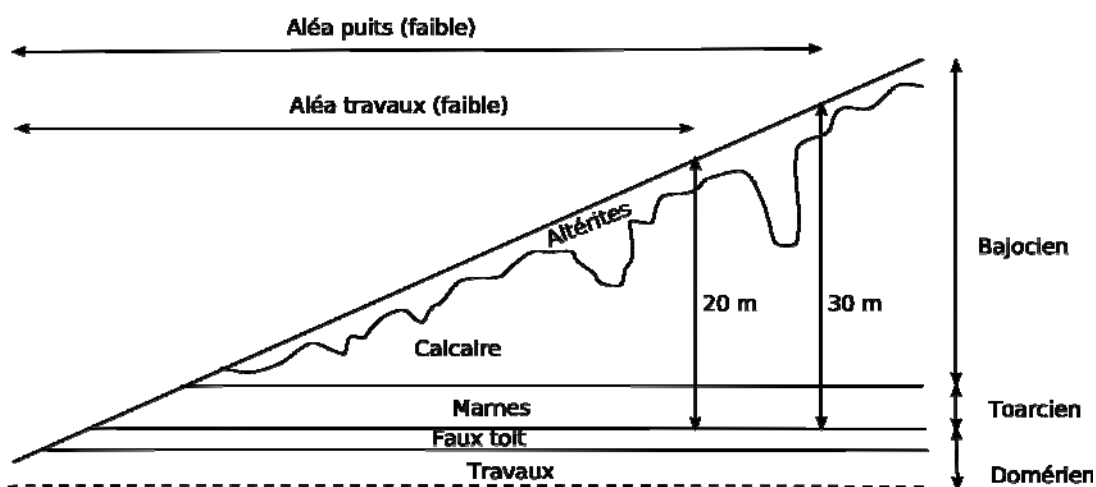
Figure 57 - Schématisation de la détermination des zones d'aléa effondrement localisé sur puits et sur travaux.

- **un aléa faible** aux zones de travaux avérés : il concerne les travaux du Jardinier, de la rue des Mines, de TDF, de Saint-Hilaire, de l'Araignée, les alentours des travaux du Prieuré de Saint-Martin-les-Melles, les montagnes Saint-Pierre ;
- **un aléa faible sur travaux suspectés** aux zones de travaux suspectées dont où l'épaisseur de recouvrement ne dépasse pas 20 m.

Notons que les secteurs avec plans restent très parcellaires. Sur ces secteurs très localisés, il aurait été possible d'affiner, mais le niveau d'aléa maximum reste dans tous les cas faible.

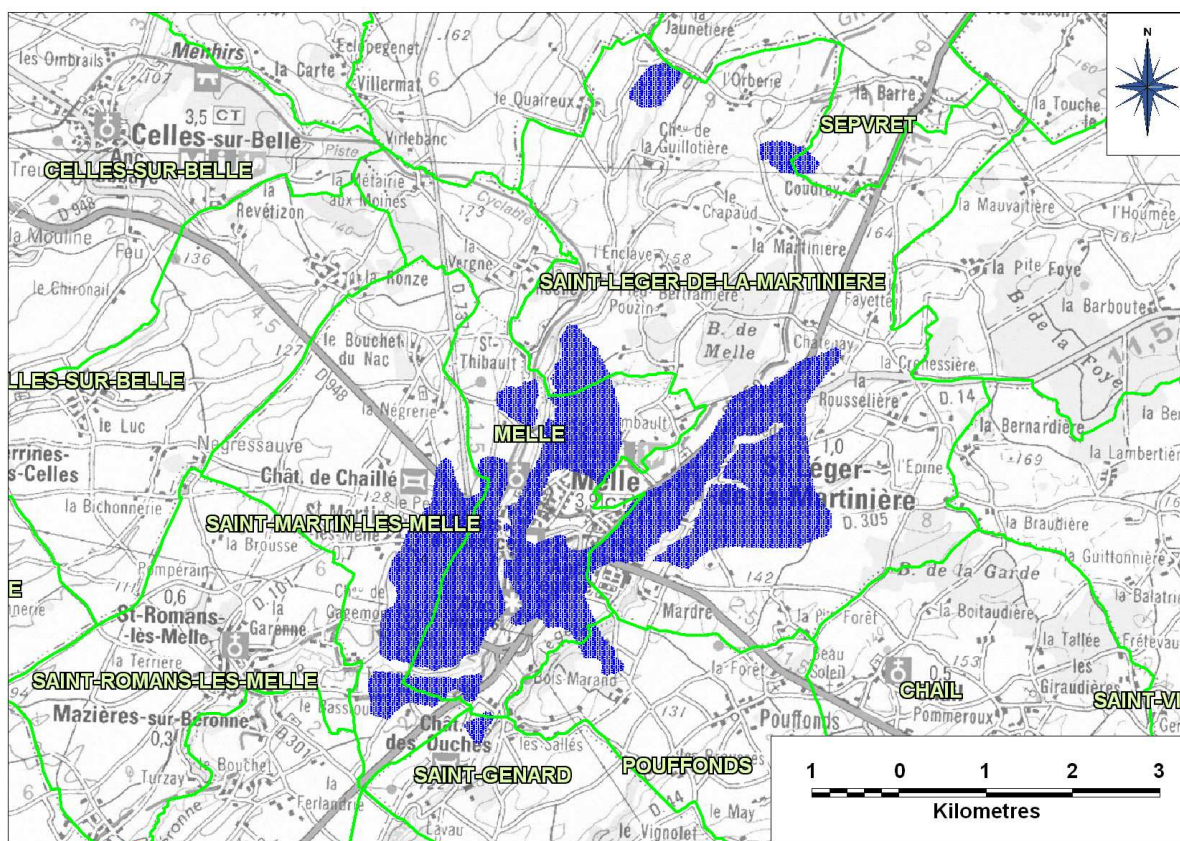
Figure 2 : Communes concernées par les aléas miniers représentés en bleu  
(Fond SCAN 100 ® IGN)

Six communes sont situées dans l'emprise des sites miniers de Melle et sont concernées par les travaux et les aléas (cf. figure 2). Il s'agit des communes de Melle, Pouffonds, Saint-Génard, Saint-Leger-de-la-Martinière, Saint-Martin-lès-Melle et Sepvret.

L'examen de la carte d'aléa (sur fond BD ORTHO® de l'IGN – prises de vue 2002 – cf. [3] et annexe 1) permet de constater, à l'exception de Melle, qu'à l'échelle de ces communes l'emprise des zones d'aléa retenues est relativement de faible superficie.
