# Étude préalable à l'élaboration d'un Schéma Directeur de Gestion des Eaux Pluviales

Communauté de communes  
du Val de Somme

PORTER A CONNAISSANCE

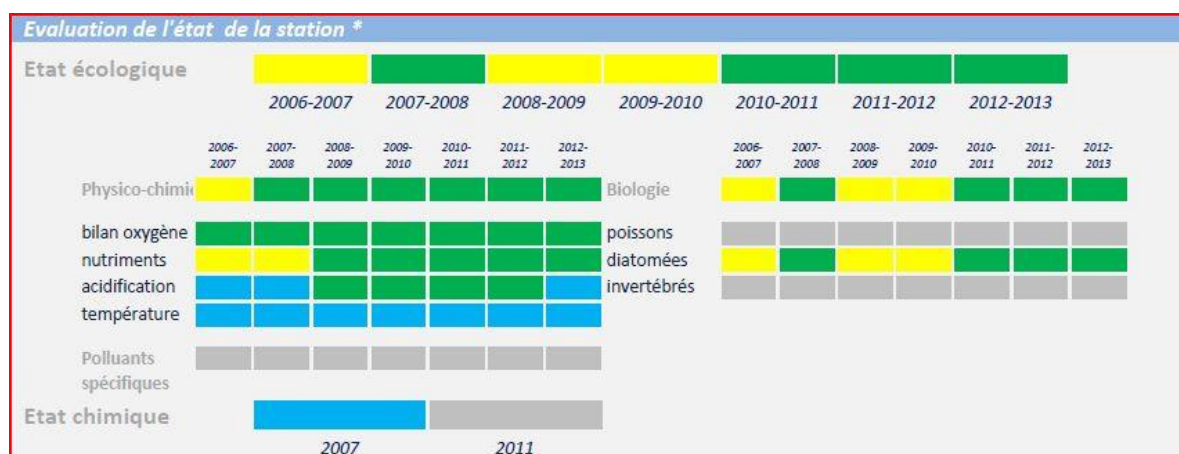
*Évaluation de l'état de la masse d'eau « Somme canalisée de l'écluse n°13 Sailly aval à Abbeville » à la station d'Ailly-sur-Somme. Source : Agence de l'Eau Artois-Picardie, 2015.*

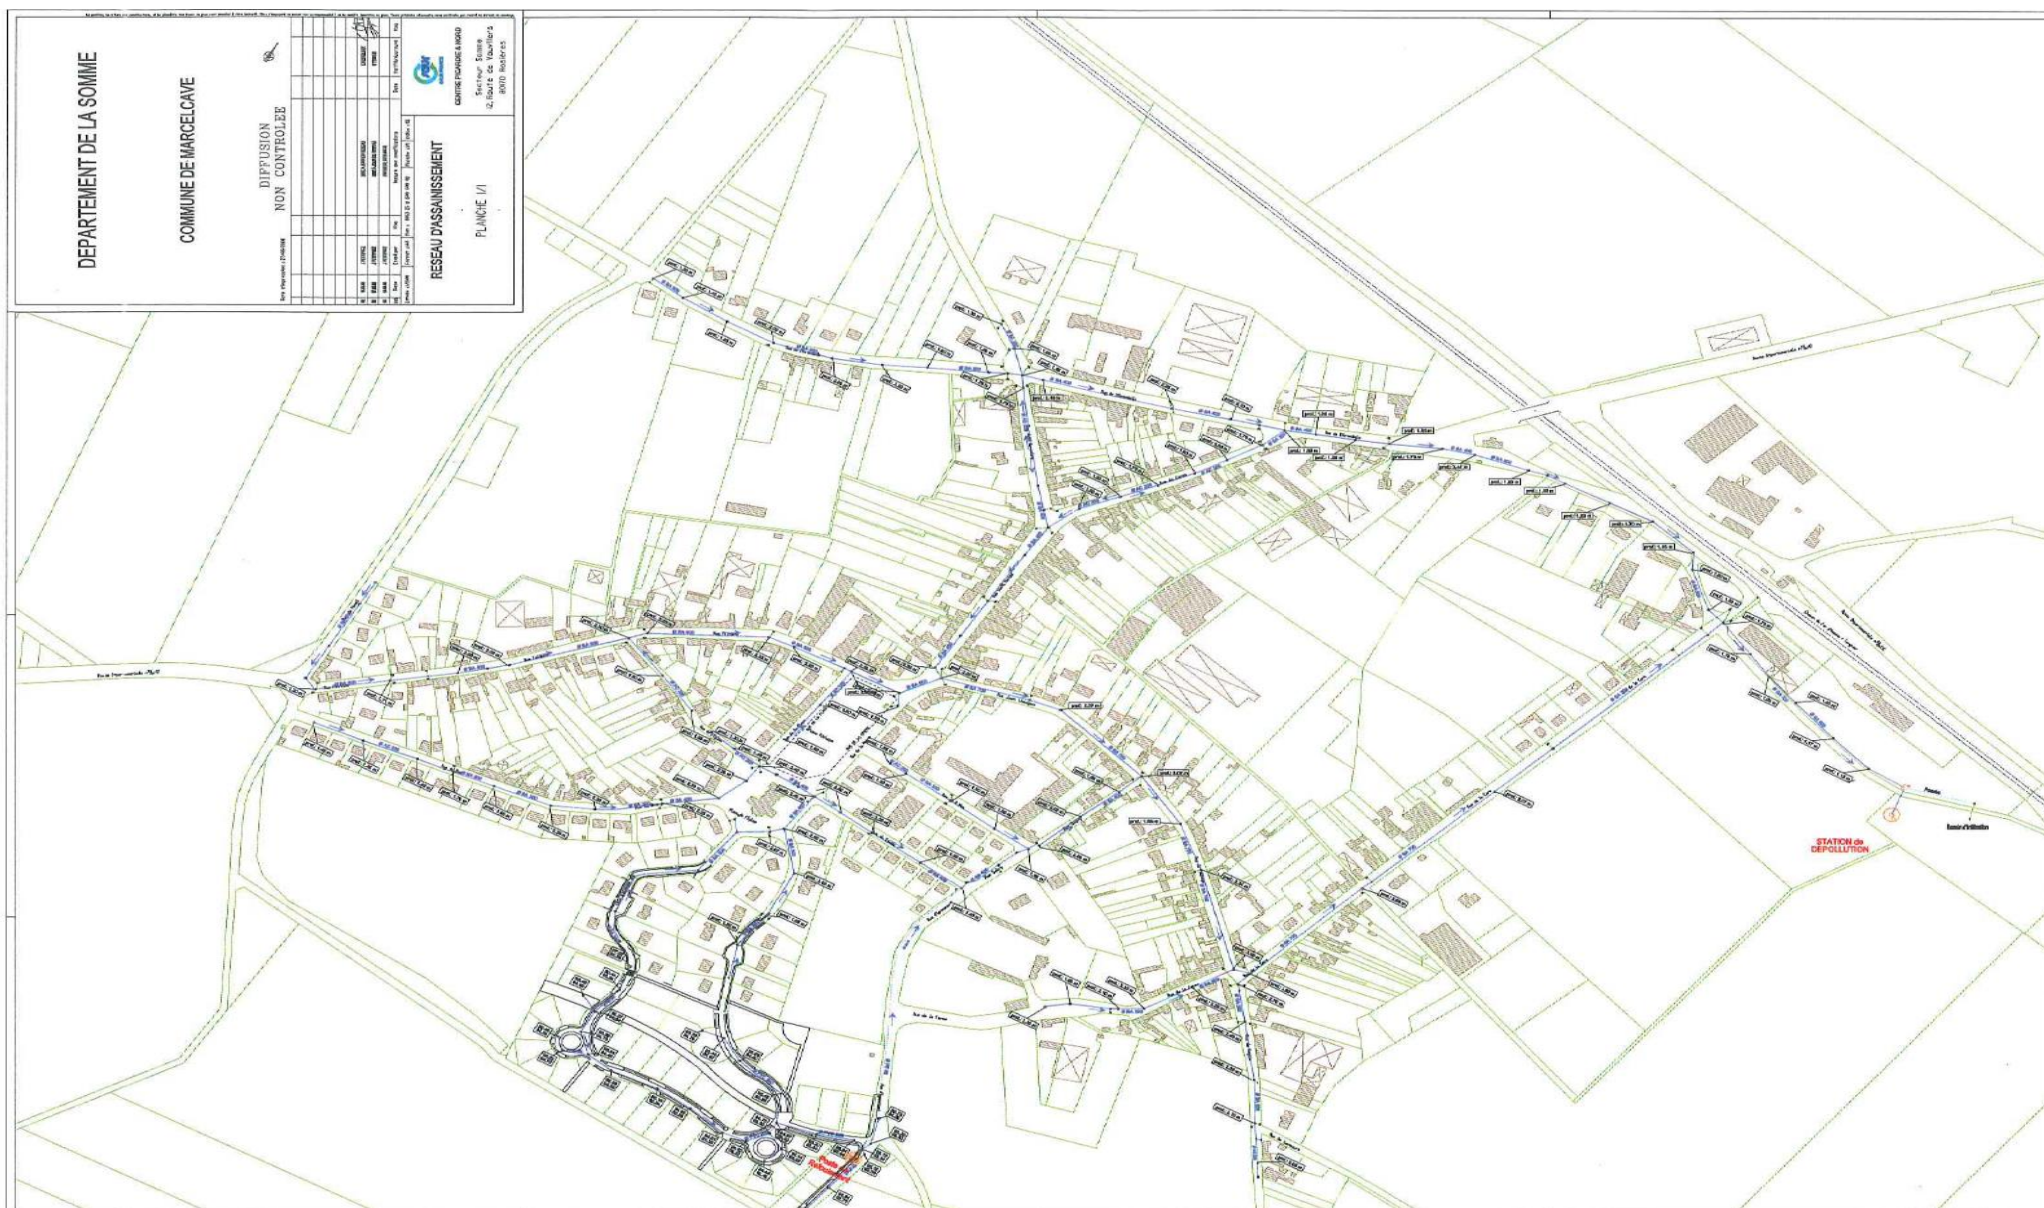
Cartographie du réseau d'assainissement unitaire de Marcelcave – SAUR France

La commune possède une station d'épuration sur son territoire et elle est équipée d'un réseau d'assainissement de type unitaire. Ainsi, les eaux pluviales se rejettent dans le réseau d'eaux usées. Puis, il semblerait que les eaux traitées soient rejetées dans deux bassins d'infiltration. De plus, un déversoir d'orage est présent en amont de l'ouvrage.

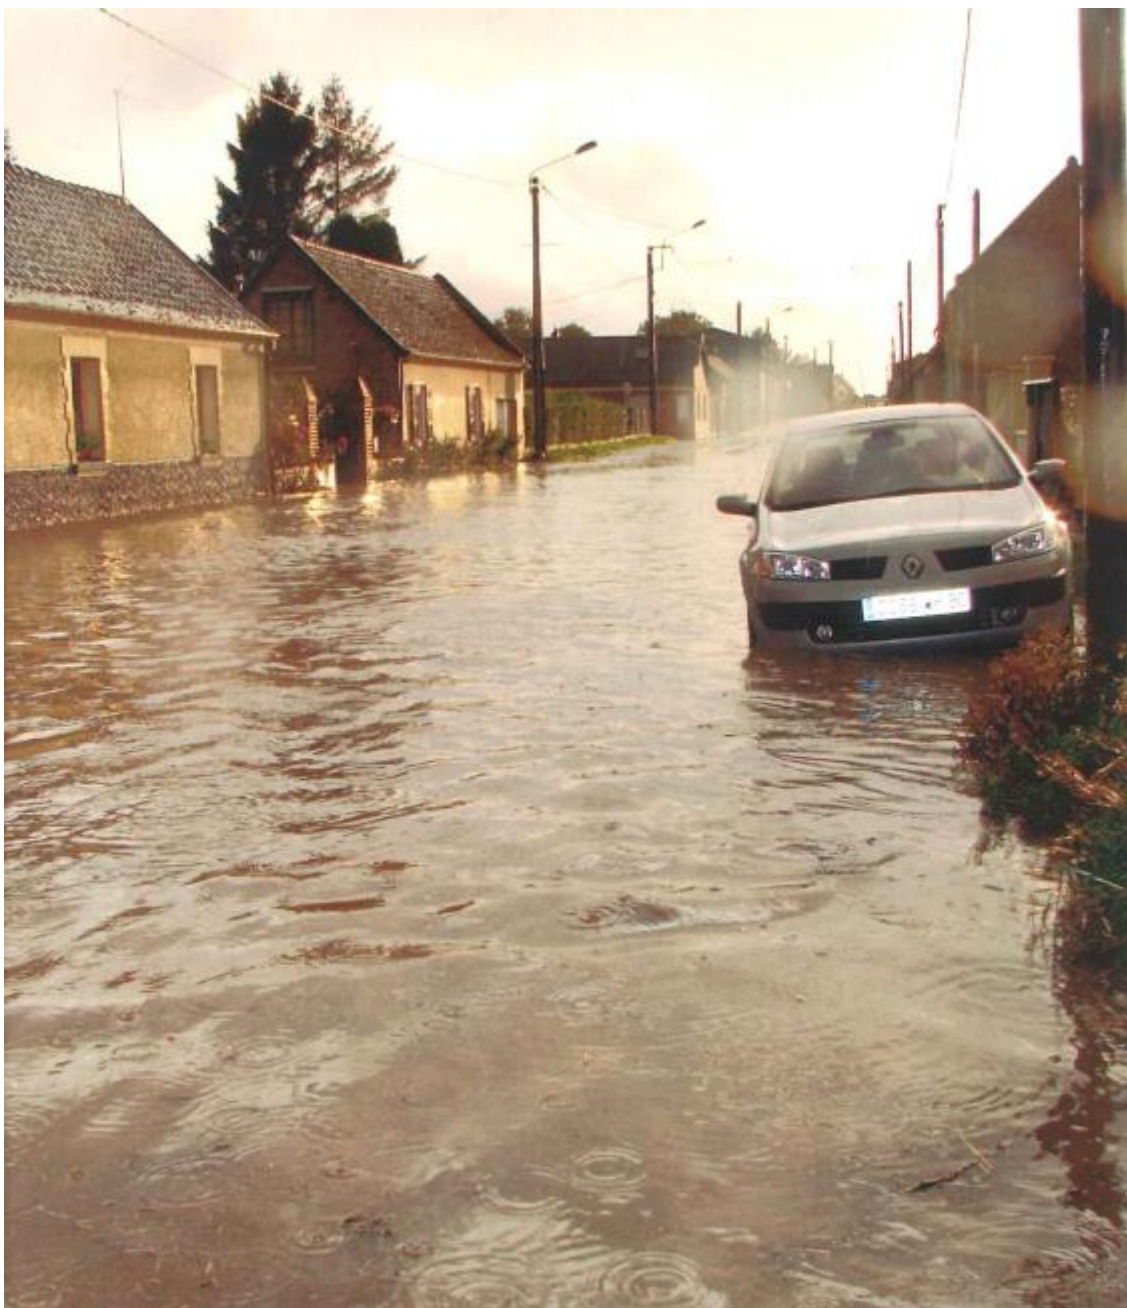
*Rue du Général Leclerc – Aout 2008*

- rue Général Leclerc (3 maisons d'inondées) ;
- carrefour rue Joliot Curie / rue Jules Verne (2 maisons d'inondées) ;
- rue du Moulin (1 maison d'inondée). Néanmoins, des travaux d'agrandissement de buse ont été réalisés en 2014/2015, au niveau de la D179, pour favoriser l'évacuation des eaux pluviales de la voirie vers la mare. Depuis, la maison n'est plus inondée.

De plus, les eaux qui s'accumulent sont très souvent boueuses.
