Syndicat Mixte  
de la Côte d'Opale  
Audomarais - Boulonnais - Calaisis - Dunkerquois - Montreuillois

## Diagnostic et élaboration d'orientations pour une gestion durable du trait de côte sur le littoral de la Côte d'Opale

Phase 2 –  
Elaboration  
d'orientations de  
gestion  
Version 3

Janvier 2015

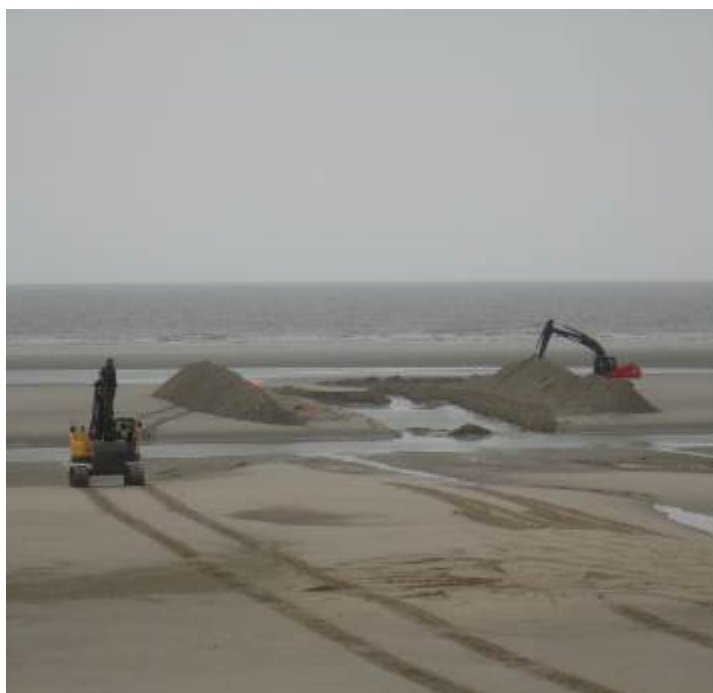
Installation d'un système de drainage de plage à Merlimont pour lutter contre l'érosion (Egis, 2014)
