### → Relevé des poteaux d'incendie et problématique de défense incendie à prendre en compte

# Informations concernant les Points d'eau incendie situés à BANNAY

Position des points d'eau incendie - Commune de BANNAY

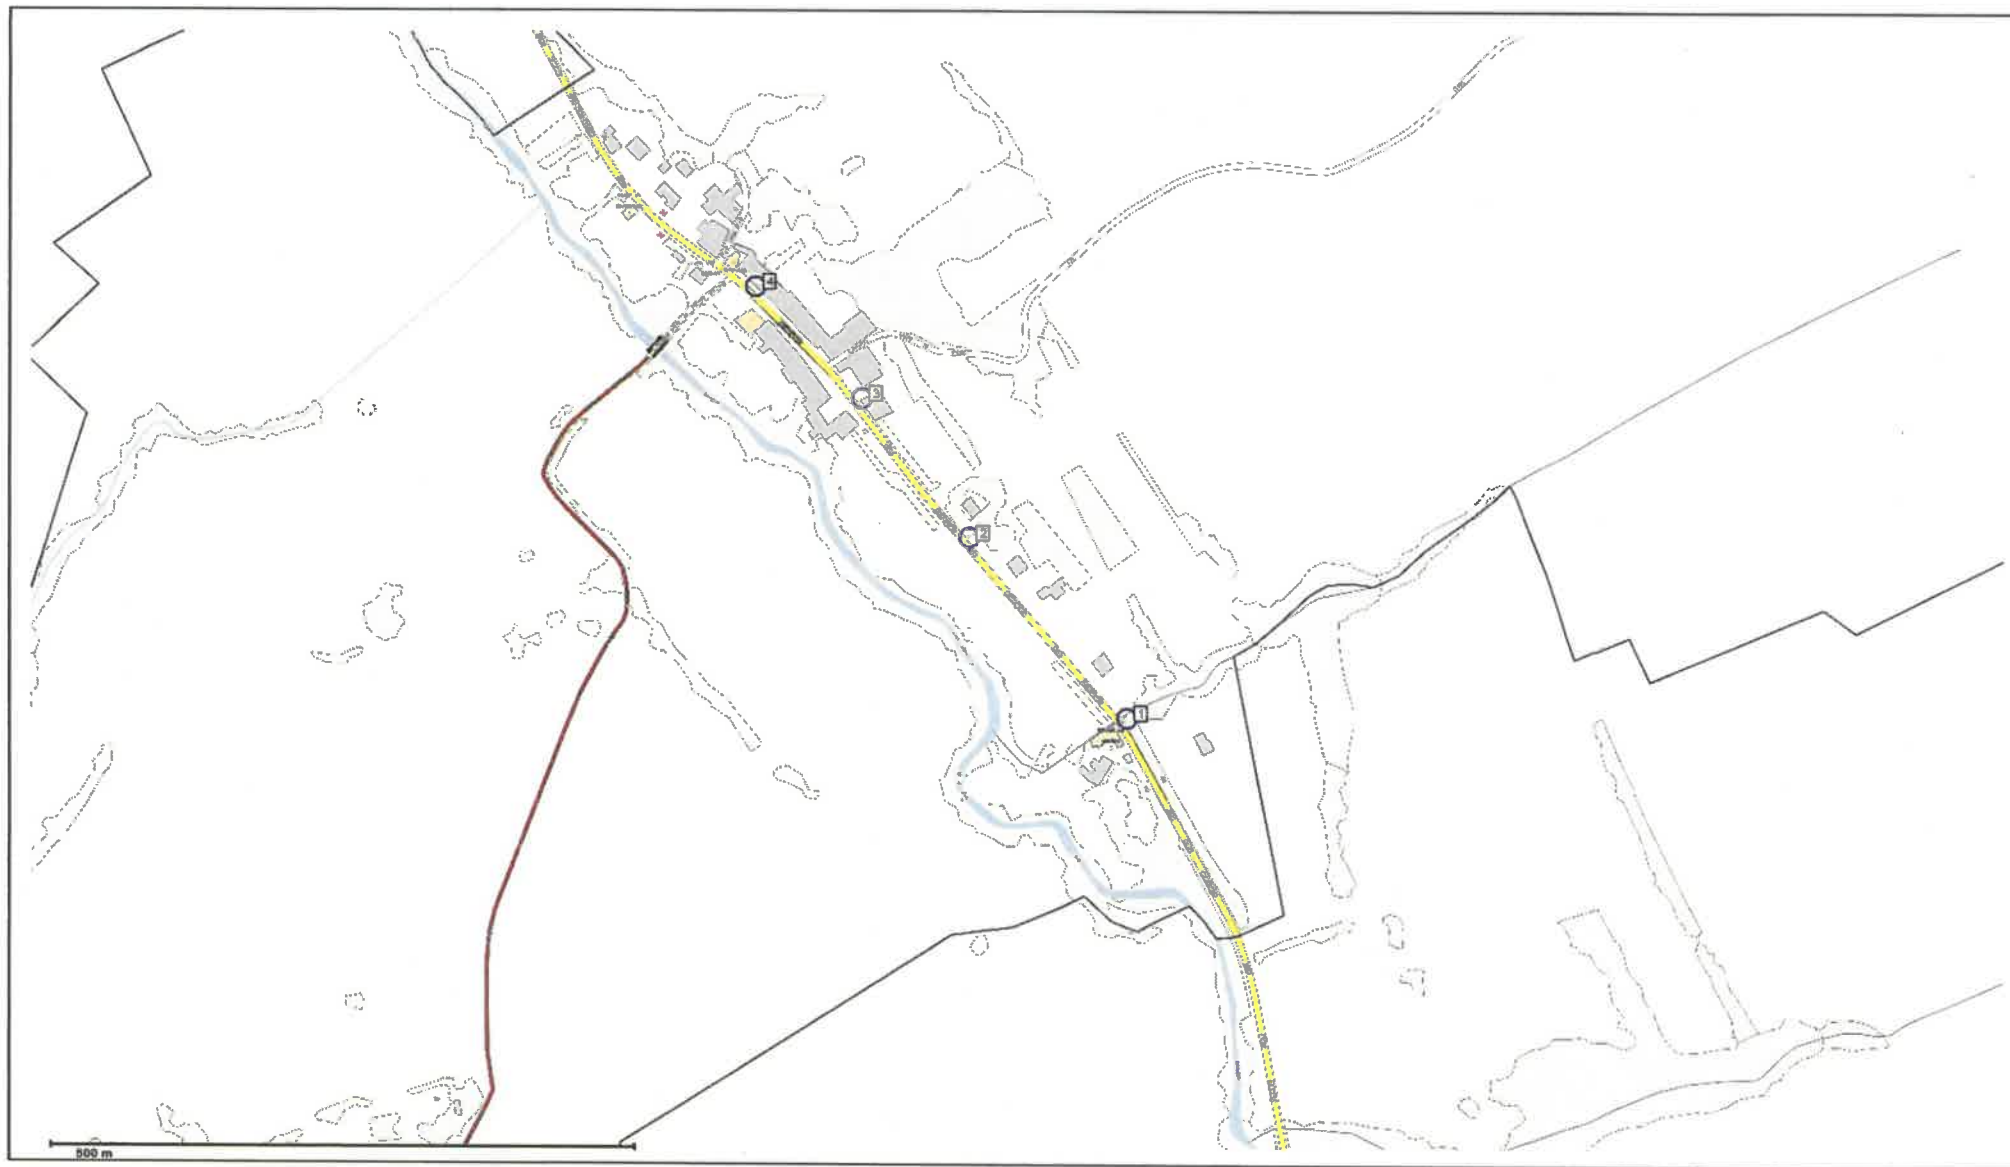
| Commune | N° | Type | Implantation | Privé | Adresse | Position X | Position Y | Visuel | *Etat | *Ano<br>malie | Débits m3h | | Pression<br>Statique | Anomalies | Observations |
|---|---|---|---|---|---|---|---|---|---|---|---|---|---|---|---|
| BANNAY | 1 | PI 100 | Voie publique | <input type="checkbox"/> | 8 RUE PRINCIPALE | 901865.56 | 2466390.42 | ○ | ✓ | ✓ | 50 | 62 | 6,4 | | Contrôle technique du SDIS en 2018 |
| BANNAY | 2 | PI 100 | Voie publique | <input type="checkbox"/> | 16 RUE PRINCIPALE | 901730.04 | 2466543.68 | ○ | ✓ | ✓ | 50 | 61 | 7,0 | | Contrôle technique du SDIS en 2018 |
| BANNAY | 3 | PI 100 | Voie publique | <input type="checkbox"/> | 40 RUE PRINCIPALE | 901637.97 | 2466662.47 | ○ | ✓ | ✓ | 54 | 68 | 6,2 | | Contrôle technique du SDIS en 2018 |
| BANNAY | 4 | PI 100 | Voie publique | <input type="checkbox"/> | 46 RUE PRINCIPALE | 901547.15 | 2466758.58 | ○ | ✓ | ✓ | 50 | 71 | 6,0 | | Contrôle technique du SDIS en 2018 |

Selon nos derniers relevés, le réseau AEP est suffisant dans la commune. (Voir documents ci-joints)

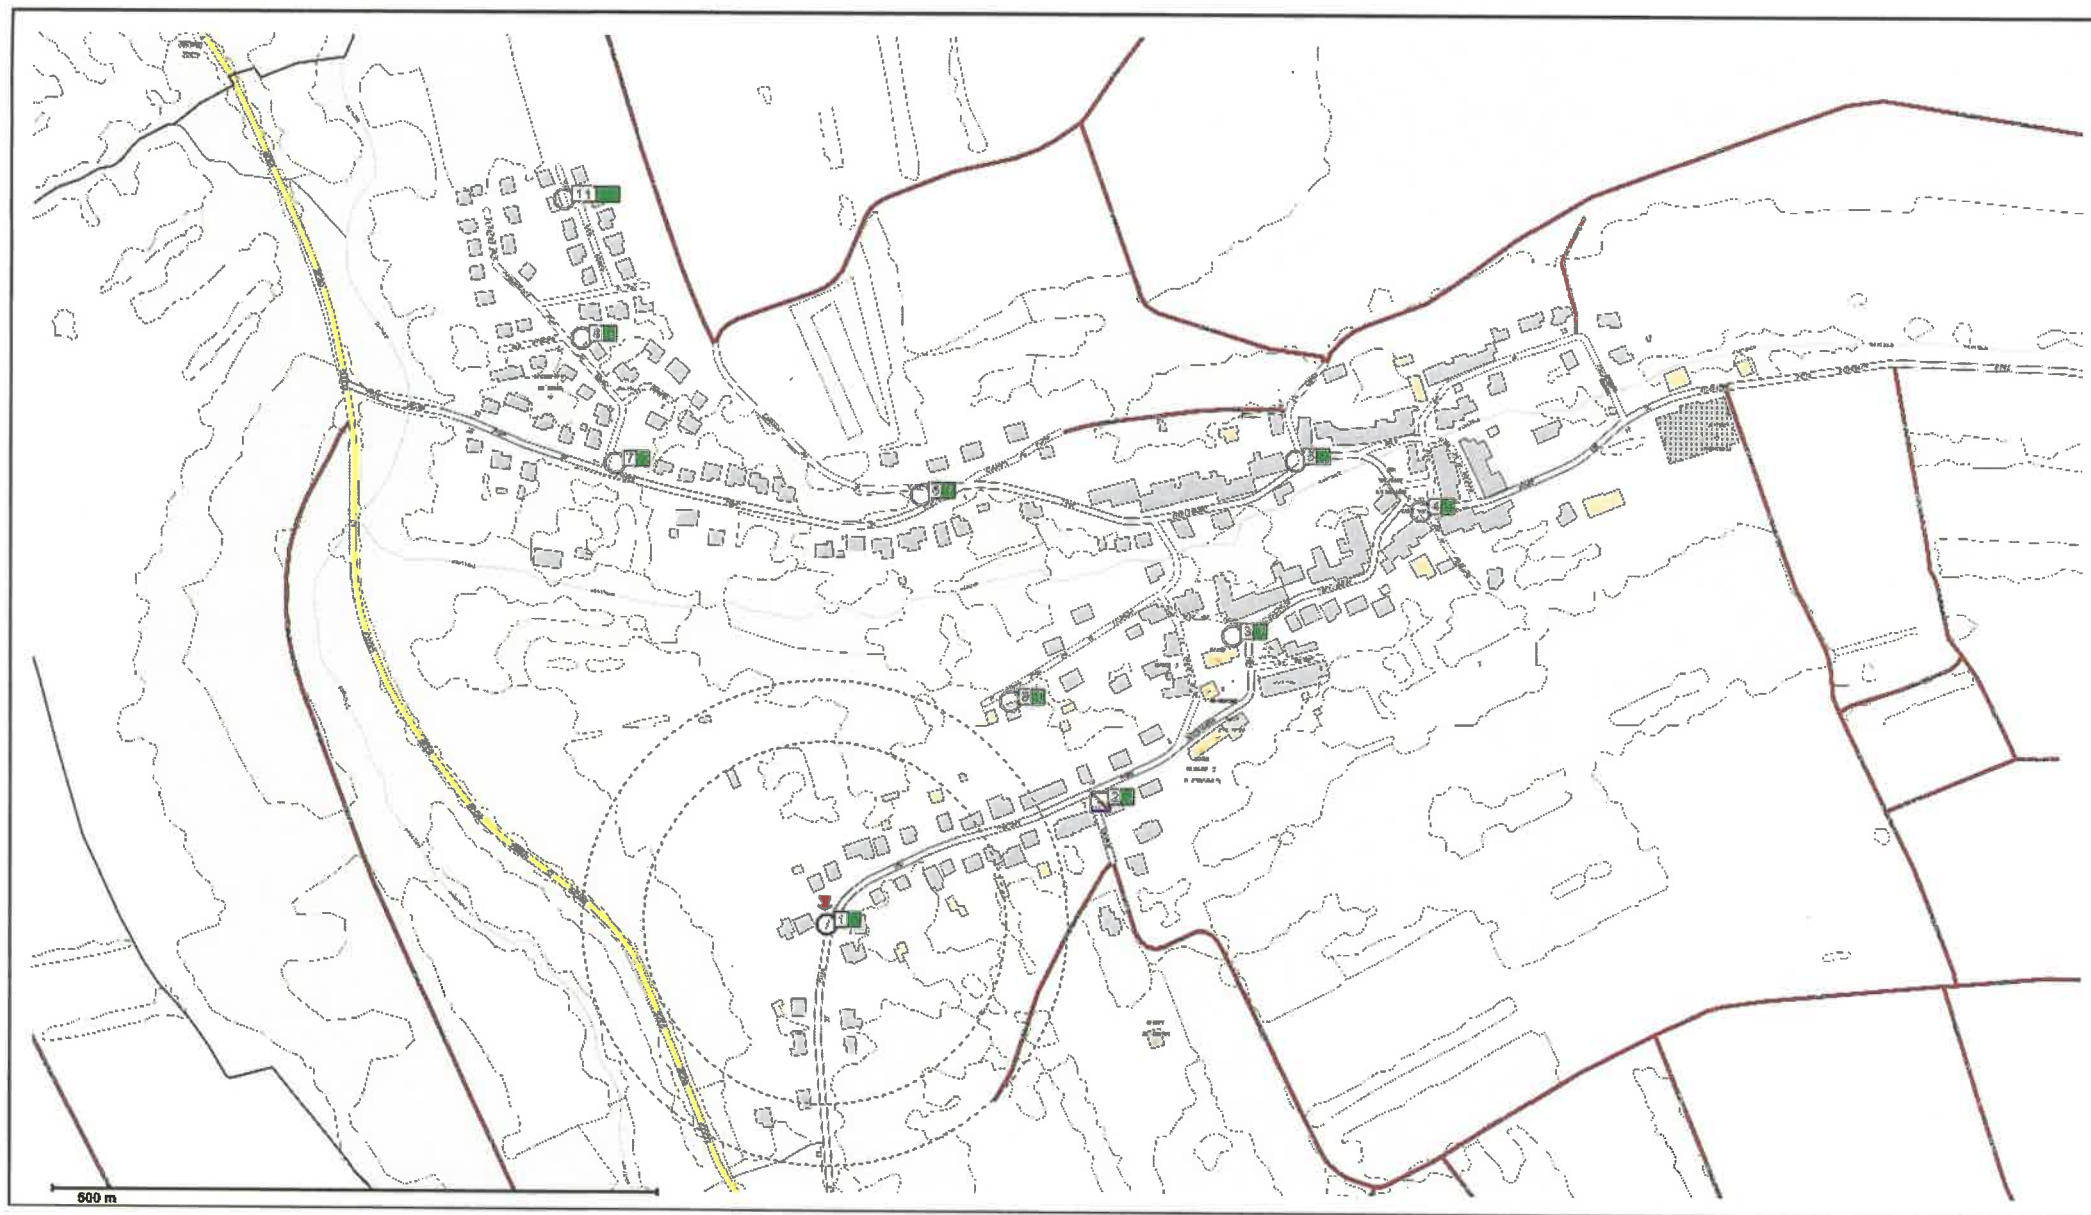
| Commune | N° | Type | Implantation | Privé | Adresse | Position X | Position Y | Visuel | *Etat | *Anomalie | Débits m3h | | Pression Statique | Anomalies | Observations |
|---|---|---|---|---|---|---|---|---|---|---|---|---|---|---|---|
| BERVILLE R EN MOSELLE | 1 | PI 100 | Voie publique | <input type="checkbox"/> | 42 RUE DE MERTEN | 913526.99 | 2483197 | ○ | ✓ | ✗ | 55 | 69 | 3,2 | Manœuvre difficile<br>Pas de vidange | Contrôle technique du SDIS en 2017 |
| BERVILLE R EN MOSELLE | 2 | BI 100 | Voie publique | <input type="checkbox"/> | CHEMIN DE LA CARRIERE, angle rue de merten | 913751.97 | 2483300.05 | □ | ✗ | ✗ | 41 | 71 | 1,6 | Débit à 1 bar d'une BI 100 < 50 m3/H | Contrôle technique du SDIS en 2017 |
| BERVILLE R EN MOSELLE | 3 | PI 100 | Voie publique | <input type="checkbox"/> | RUE PRINCIPALE, Derrière l'église parking | 913861.01 | 2483436.66 | ○ | ✓ | ✓ | 77 | 106 | 2,2 | | Contrôle technique du SDIS en 2017 |
| BERVILLE R EN MOSELLE | 4 | PI 100 | Voie publique | <input type="checkbox"/> | 1 RUE PRINCIPALE, Place Saint Rémi | 914015.8 | 2483540.86 | ○ | ✓ | ✓ | 94 | 132 | 2,2 | | Contrôle technique du SDIS en 2017 |
| BERVILLE R EN MOSELLE | 5 | PI 100 | Voie publique | <input type="checkbox"/> | RUE PRINCIPALE, Chemin de la Grotte | 913913.19 | 2483581.39 | ○ | ✓ | ✓ | 88 | 107 | 2,5 | | Contrôle technique du SDIS en 2017 |
| BERVILLE R EN MOSELLE | 6 | PI 100 | Voie publique | <input type="checkbox"/> | 7 RUE DE VILLING, en face du 7 | 913604.66 | 2483551.93 | ○ | ✓ | ✓ | 57 | 70 | 3,1 | | Contrôle technique du SDIS en 2017 |
| BERVILLE R EN MOSELLE | 7 | PI 100 | Voie publique | <input type="checkbox"/> | 24 RUE DE VILLING, Angle rue du Soleil | 913352.62 | 2483575.94 | ○ | ✓ | ✓ | 64 | 80 | 3,8 | | Contrôle technique du SDIS en 2017 |
| BERVILLE R EN MOSELLE | 8 | PI 100 | Voie publique | <input type="checkbox"/> | 6 IMPASSE DES VIOLETTES | 913325.31 | 2483678.32 | ○ | ✓ | ✗ | 69 | 81 | 3,4 | Manœuvre difficile | Contrôle technique du SDIS en 2017 |
| BERVILLE R EN MOSELLE | 9 | PI 100 | Voie publique | <input type="checkbox"/> | 17 RUE DE LA FONTAINE | 913678.49 | 2483380.81 | ○ | ✓ | ✓ | 90 | 114 | 3,0 | | Contrôle technique du SDIS en 2017 |
| BERVILLE R EN MOSELLE | 11 | PI 100 | Voie publique | <input type="checkbox"/> | 7 RUE DES ROSES | 913310.74 | 2483793.24 | ○ | ✓ | ✓ | 52 | 70 | 3,0 | | Contrôle technique du SDIS en 2017 |

Selon nos derniers relevés, le réseau AEP est suffisant dans la commune, cependant la bouche à incendie située chemin de la carrière présente un déficit de débit. (Voir documents ci-joints)

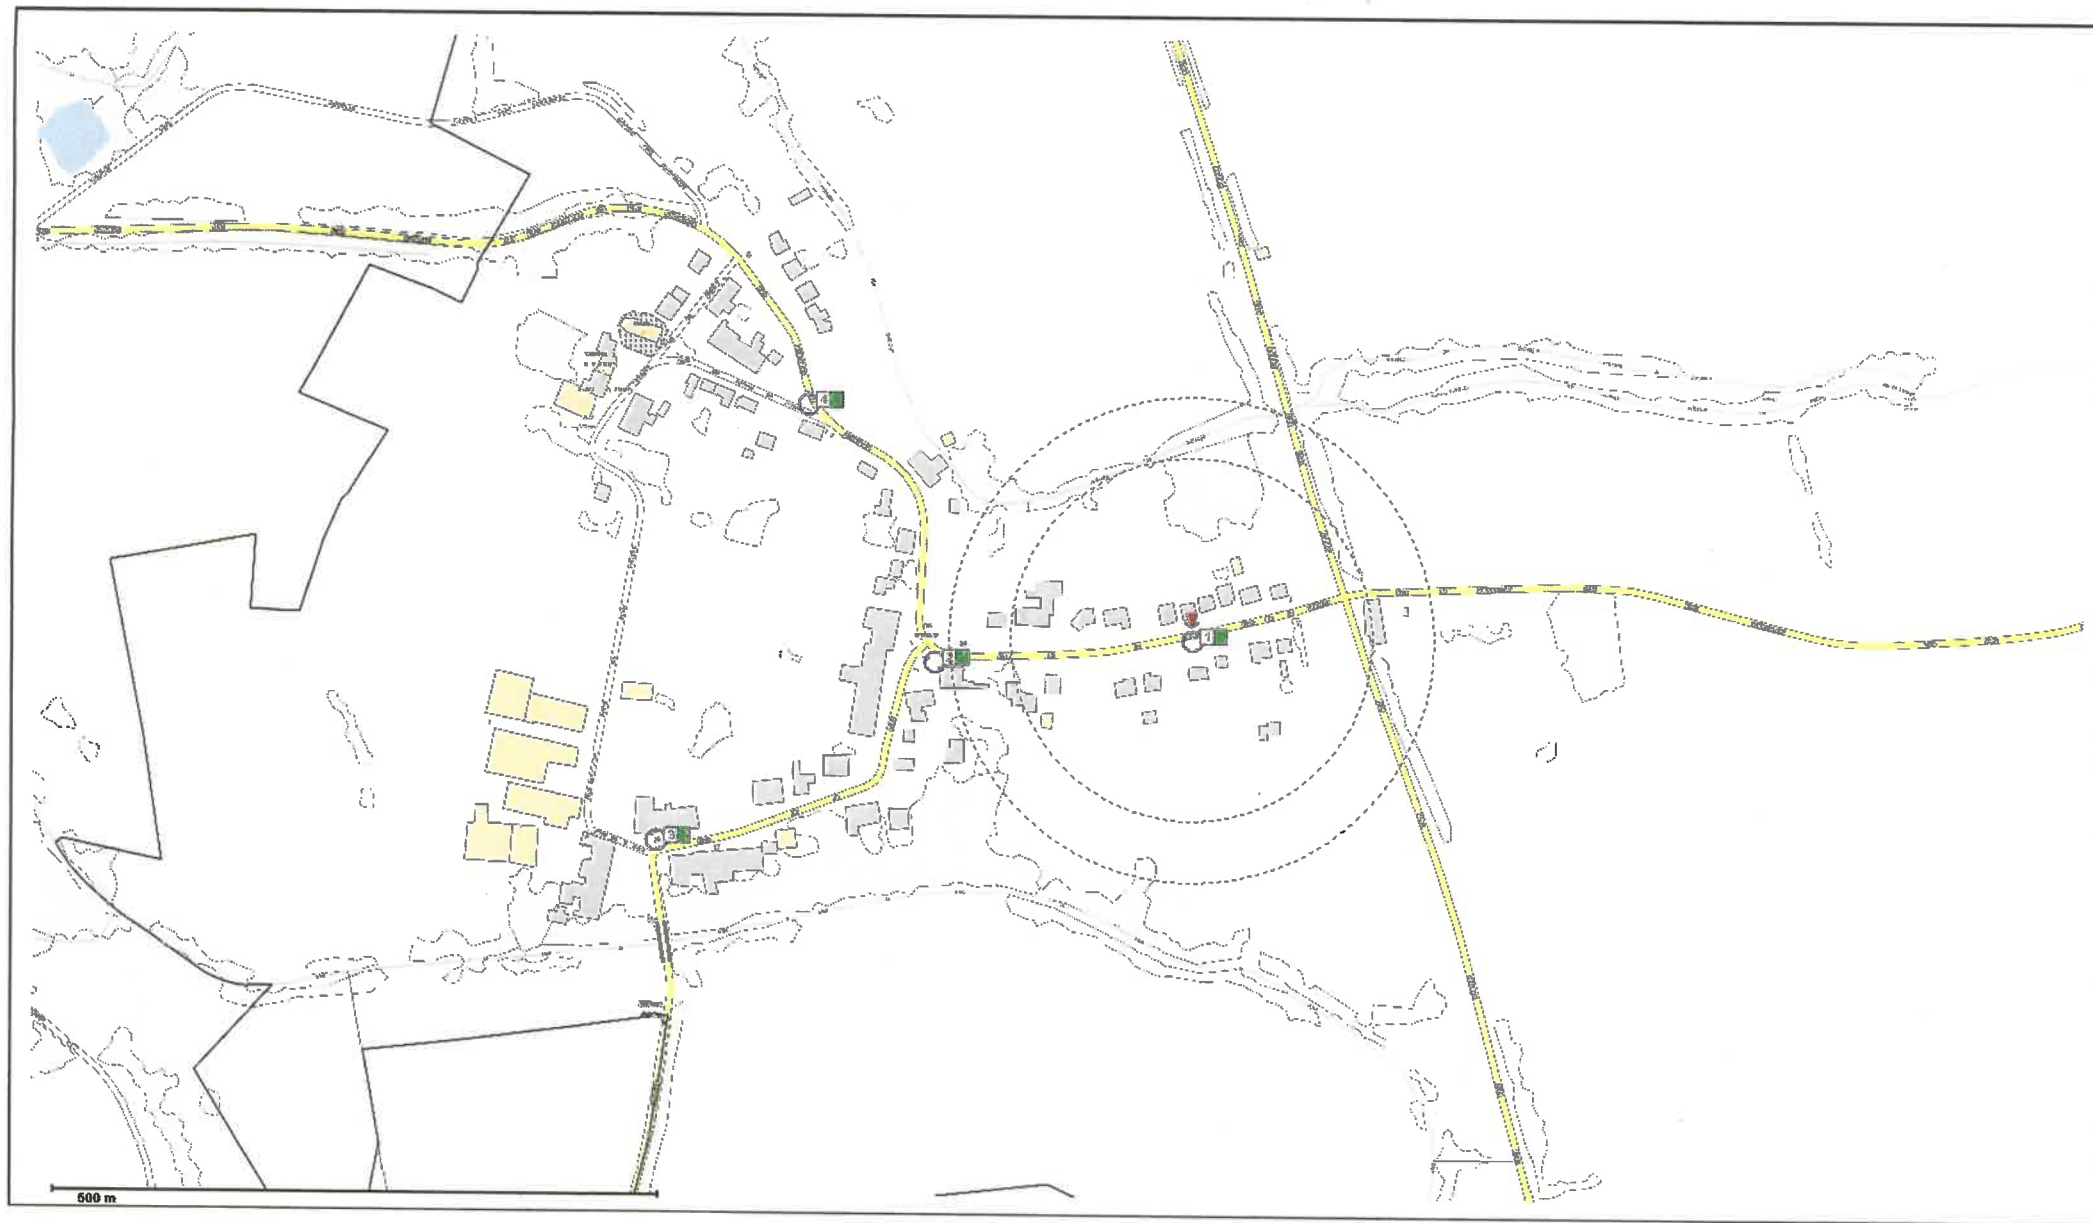
| Commune | N° | Type | Implantation | Privé | Adresse | Position X | Position Y | Visuel | *Etat | *Anomalie | Débits m3h | | Pression Statique | Anomalies | Observations |
|---|---|---|---|---|---|---|---|---|---|---|---|---|---|---|---|
| BETTANGE | 3 | PI 100 | Voie publique | <input type="checkbox"/> | 28 RUE DE LA NIED | 901780.46 | 2478792.1 | | | | 120 | 137 | 4,0 | | Contrôle technique du SDIS en 2018 |
| BETTANGE | 4 | PI 100 | Voie publique | <input type="checkbox"/> | 1 RUE DE L'ORME | 901904.67 | 2479151.63 | | | | 100 | 120 | 12,0 | | NON MESURE A LA DEMANDE SEE<br>ATTENTION HAUTE PRESSION<br>Contrôle technique du SDIS en 2018 |

Selon nos derniers relevés, le réseau AEP de la commune est suffisant. (Voir documents ci-joints)

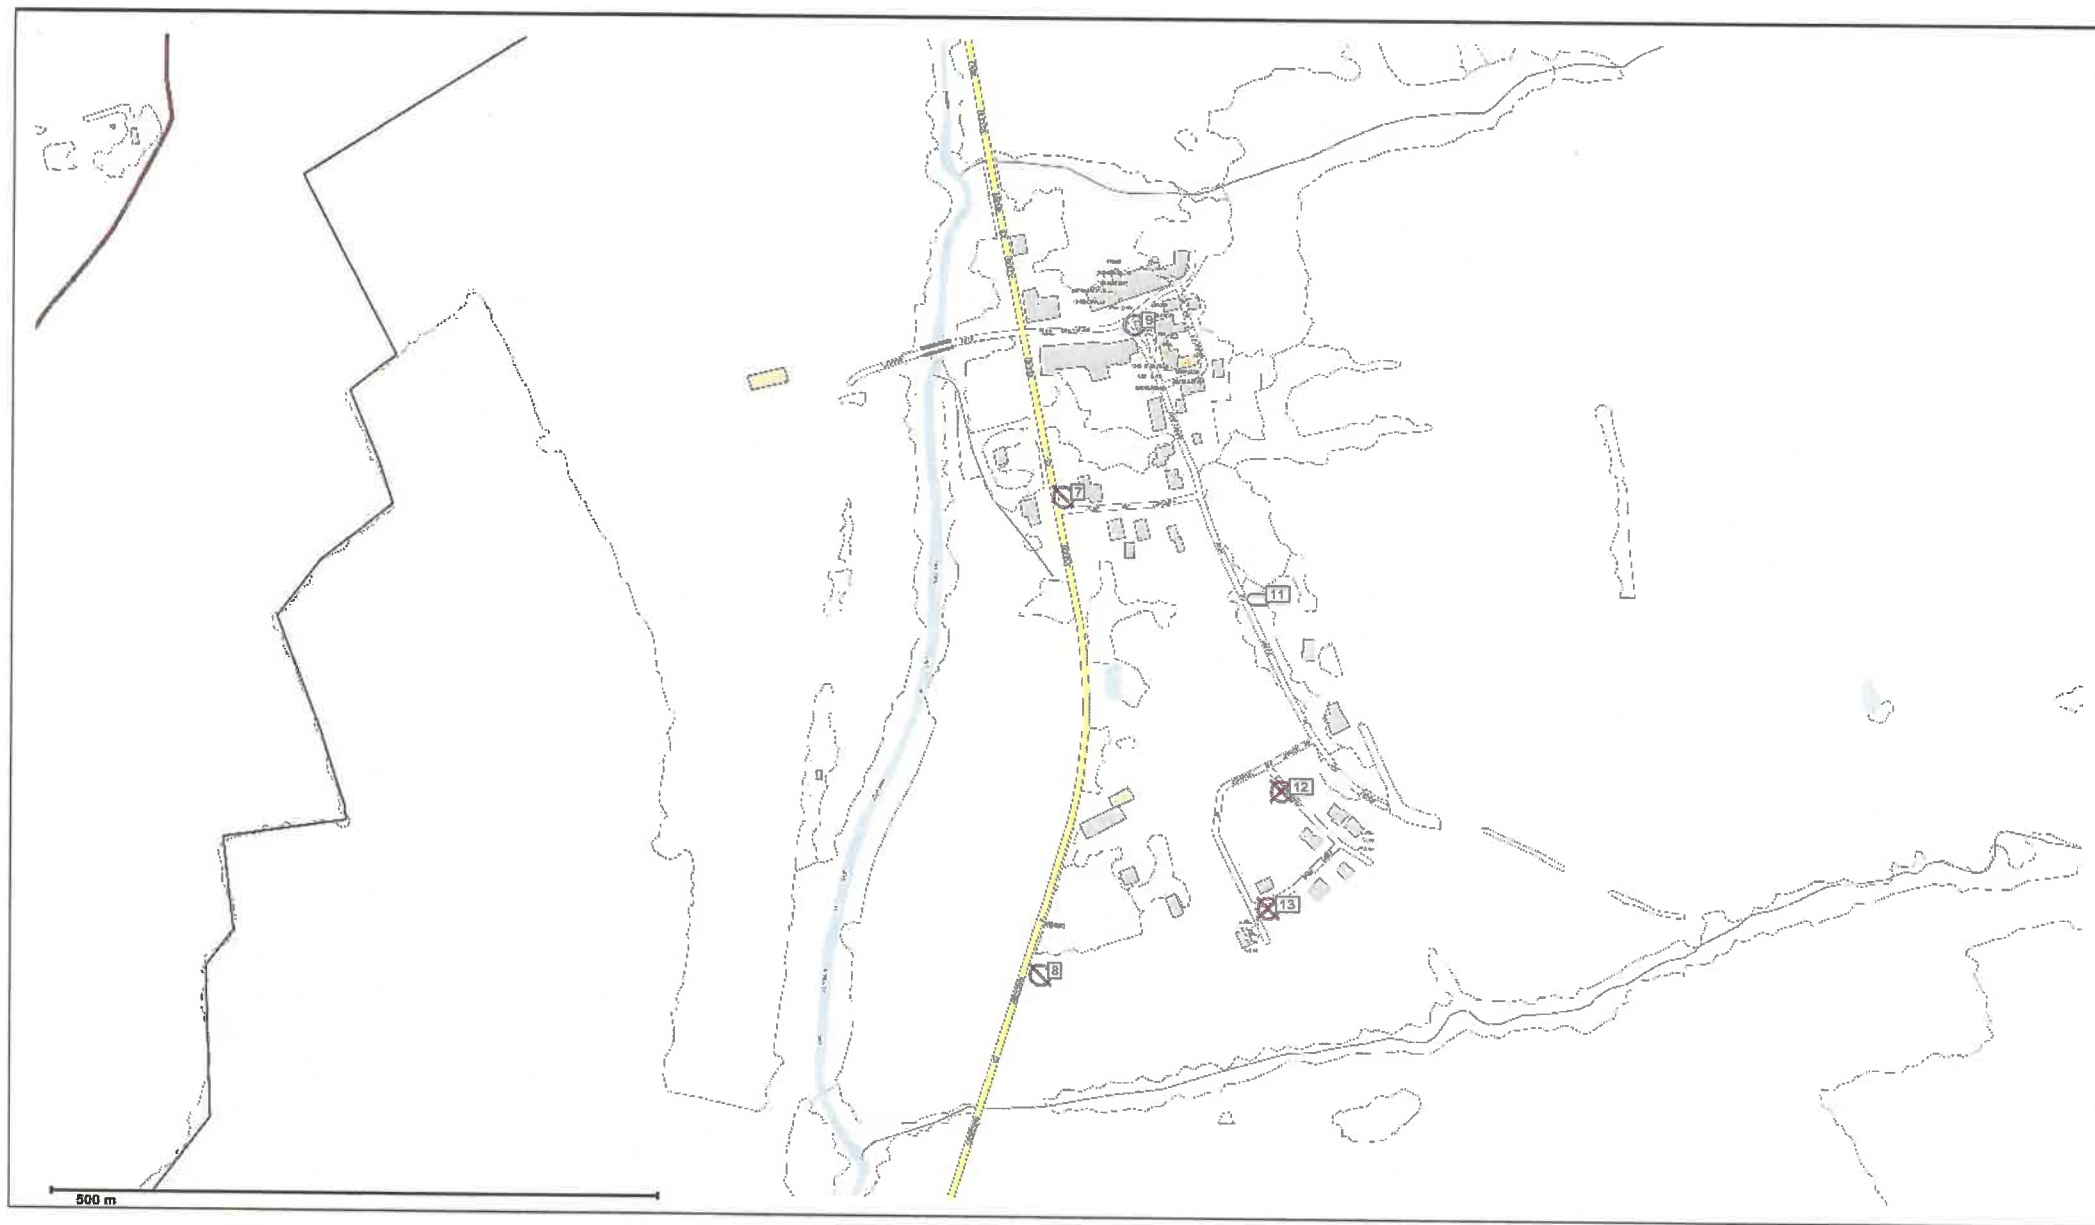
| Commune | N° | Type | Implantation | Privé | Adresse | Position X | Position Y | Visuel | *Etat | *Anomalie | Débits m3h | | Pression Statique | Anomalies | Observations |
|---|---|---|---|---|---|---|---|---|---|---|---|---|---|---|---|
| BIONVILLE SUR NIED | 2 | PI 80 | Voie publique | <input type="checkbox"/> | S/C MORLANGE<br>7 RUE PRINCIPALE, Lavoir / Salle des Fêtes | 902493.39 | 2464264.16 | ○ | ✓ | ✗ | 32 | 47 | 2,2 | Manœuvre difficile<br>Fuite(s) au racc.(s) ou au carré de man.<br>Manœuvre difficile car proche mur | Contrôle technique du SDIS en 2017 |
| BIONVILLE SUR NIED | 4 | PI 80 | Voie publique | <input type="checkbox"/> | S/C MORLANGE<br>95 RUE PRINCIPALE, Face église | 902618.38 | 2464159.14 | ○ | ✗ | ✗ | 21 | 38 | 2,0 | Fuite(s) au racc.(s) ou au carré de man.<br>fuite raccord 45 | Contrôle technique du SDIS en 2017 |
| BIONVILLE SUR NIED | 5 | PI 100 | Voie publique | <input type="checkbox"/> | S/C MORLANGE<br>2 LOTISSEMENT LA CHARMILLE, Face aux boîtes | 902408.38 | 2464487.26 | ○ | ✗ | ✗ | 23 | 58 | 2,0 | Manœuvre difficile<br>Fuite(s) au racc.(s) ou au carré de man.<br>Débit à 1 bar d'un PI 100 < 50 m3/h<br>fuite raccord 110<br>manœuvre difficile proche mur | Contrôle technique du SDIS en 2017 |
| BIONVILLE SUR NIED | 6 | PI 100 | Voie publique | <input type="checkbox"/> | S/C MORLANGE<br>ROUTE DE BOULAY, 500 m après panneau<br>Bionville vers Morlange | 902224.61 | 2464665.97 | ○ | ✗ | ✗ | 53 | 72 | 2,5 | Fuite(s) au racc.(s) ou au carré de man.<br>fuite raccord 70 | Contrôle technique du SDIS en 2017 |
| BIONVILLE SUR NIED | 7 | PI 100 | Voie publique | <input type="checkbox"/> | S/C MORLANGE<br>39 ROUTE DE BOULAY, 1m après le panneau de<br>Morlange | 902059.63 | 2465763.64 | ○ | ✗ | ✗ | 66 | 97 | 2,0 | Fuite(s) au racc.(s) ou au carré de man.<br>fuite raccord 110 | Contrôle technique du SDIS en 2017 |
| BIONVILLE SUR NIED | 8 | PI 100 | Voie publique | <input type="checkbox"/> | S/C MORLANGE<br>ROUTE DE BOULAY, 100 m avant le panneau<br>Morlange | 902042.12 | 2465370.37 | ○ | ✗ | ✗ | 55 | 74 | 2,0 | Fuite(s) au racc.(s) ou au carré de man.<br>fuite 110 | Contrôle technique du SDIS en 2017 |
| BIONVILLE SUR NIED | 9 | PI 80 | Voie publique | <input type="checkbox"/> | S/C MORLANGE<br>RUE DU LAVOIR (MORLANGE), Face à la Ferme | 902116.61 | 2465906.15 | ○ | ✓ | ✗ | 35 | 58 | 2,0 | Fuite(s) au racc.(s) ou au carré de man.<br>Capot d'un poteau cassé ou manquant<br>fuite 70 | Contrôle technique du SDIS en 2017 |

| Commune | N° | Type | Implantation | Privé | Adresse | Position X | Position Y | Visuel | *Etat | *Ano<br>malie | Débits m3h | | Pression<br>Statique | Anomalies | Observations |
|---|---|---|---|---|---|---|---|---|---|---|---|---|---|---|---|
| BIONVILLE SUR NIED | 12 | PI 150 | Voie publique | <input type="checkbox"/> | S/C MORLANGE<br>LOTIS. LE CHAMPS DE PIERRE (MORLANGE),<br>Haut | 902240.41 | 2465524.39 | | | | 0 | 44 | 0,0 | Fuite(s) au racc.(s) ou au carré de man.<br>P.E.I non utilisable par toute saison<br>Débit à 1 bar d'un PI2 < 110 m3/H<br>Débit à 1 bar d'un P 150 < 15m3/H<br>Numérotation du PEI absente ou erronée<br>fuite 70 | Contrôle technique du SDIS en 2017 |
| BIONVILLE SUR NIED | 13 | PI 150 | Voie publique | <input type="checkbox"/> | S/C MORLANGE<br>LOTIS. LE CHAMPS DE PIERRE (MORLANGE),<br>Bas | 902229.9 | 2465426.42 | | | | 0 | 13 | 0,4 | Manœuvre difficile<br>Fuite(s) au racc.(s) ou au carré de man.<br>P.E.I non utilisable par toute saison<br>Débit à 1 bar d'un PI2 < 110 m3/H<br>Débit à 1 bar d'un P 150 < 15m3/H<br>Numérotation du PEI absente ou erronée<br>fuite 70 | Contrôle technique du SDIS en 2017 |

Selon nos derniers relevés, le réseau AEP est insuffisant dans la commune, cependant un point d'aspiration est identifié rue principale (pont de la Nied Allemande) et viendra compléter les débits des bornes à incendie. Le réseau AEP communal nécessiterait d'être renforcé. (Voir documents ci-joints)

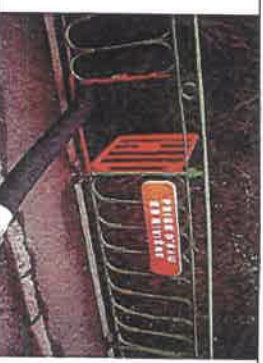
FICHE DES CARACTÉRISTIQUES TECHNIQUES D'UN GUICHET POUR  
L'ASPIRATION (PLAN D'EAU, COURS D'EAU, RESERVE ARTIFICIELLE, POINT DE  
PUISAGE)

- ✓ géométrie de mise en aspiration L et H.
- ✓ signalisation,
- ✓ sécurité,
- ✓ aménagements
- ✓ Propreté / entretien

- Aire d'aspiration pour l'engin pompe
- Profondeur d'aspiration  $\geq 80$  cm
- Hauteur H entre le point d'aspiration et le niveau d'eau le plus bas  $\leq 5,5$  m
- Distance L « crépine – engin »  $\leq 8$  m
- Trappe 35 cm x 40 cm – couleur bleu (RAL 5012 ou 5015)
- Accessible aux engins en tout temps et toutes circonstances

Fournir en toutes saisons, 120 m<sup>3</sup> minimum en 2 heures en un point déterminé et dédié à cet usage unique  
(exemple : cours d'eau longeant, canal).

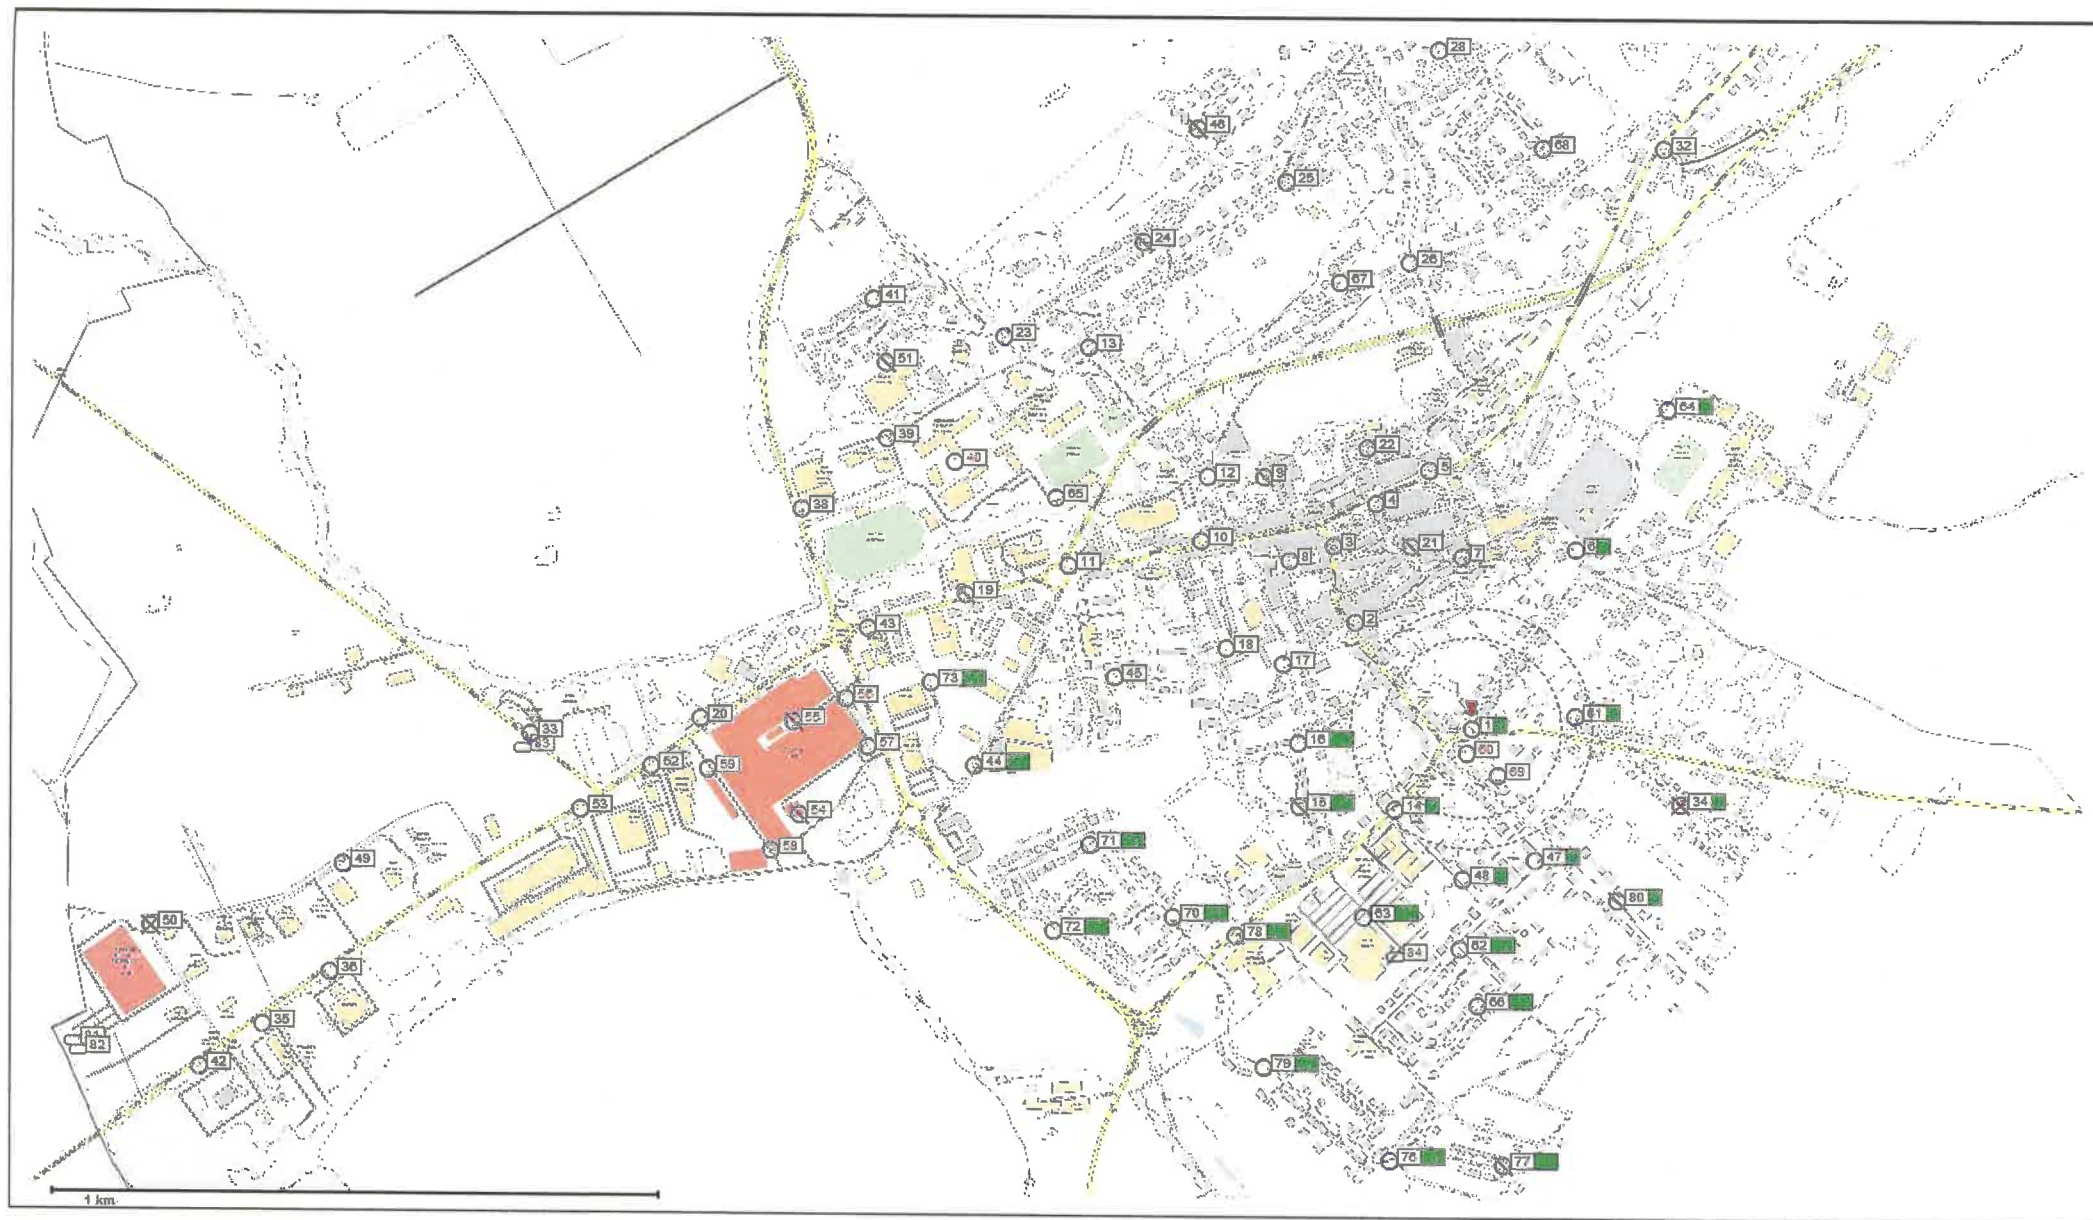
| Commune | N° | Type | Implantation | Privé | Adresse | Position X | Position Y | Visuel | *Etat | *Anomalie | Débits m3h | | Pression Statique | Anomalies | Observations |
|---|---|---|---|---|---|---|---|---|---|---|---|---|---|---|---|
| BOULAY-MOSELLE | 64 | PI 100 | Voie publique | <input type="checkbox"/> | IMPASSE LE CLOS DE VELLING, derrière moissons nouvelles | 903852.33 | 2473340.43 | | | | 159 | 194 | 6,0 | NON CONTROLE A LA DEMANDE SEE | Contrôle technique du SDIS en 2017 |

| N° INSEE | N° | Type | Implantation | Privé | Adresse | Position X | Position Y | Visuel | *Etat | *Anomalie | Volume m3 | Lig. Asp. | Observations |
|---|---|---|---|---|---|---|---|---|---|---|---|---|---|
| BOUAY | 84 | PA | SUPER U | <input checked="" type="checkbox"/> | RUE DU GENERAL NEWINGER, A l'arrière du magasin | 903408.95 | 2472438.01 | | | | 180 | 1x100 | Contrôle technique du SDIS en 2018 |

Selon nos derniers relevés, le réseau AEP est suffisant dans la commune. (Voir documents ci-joints)

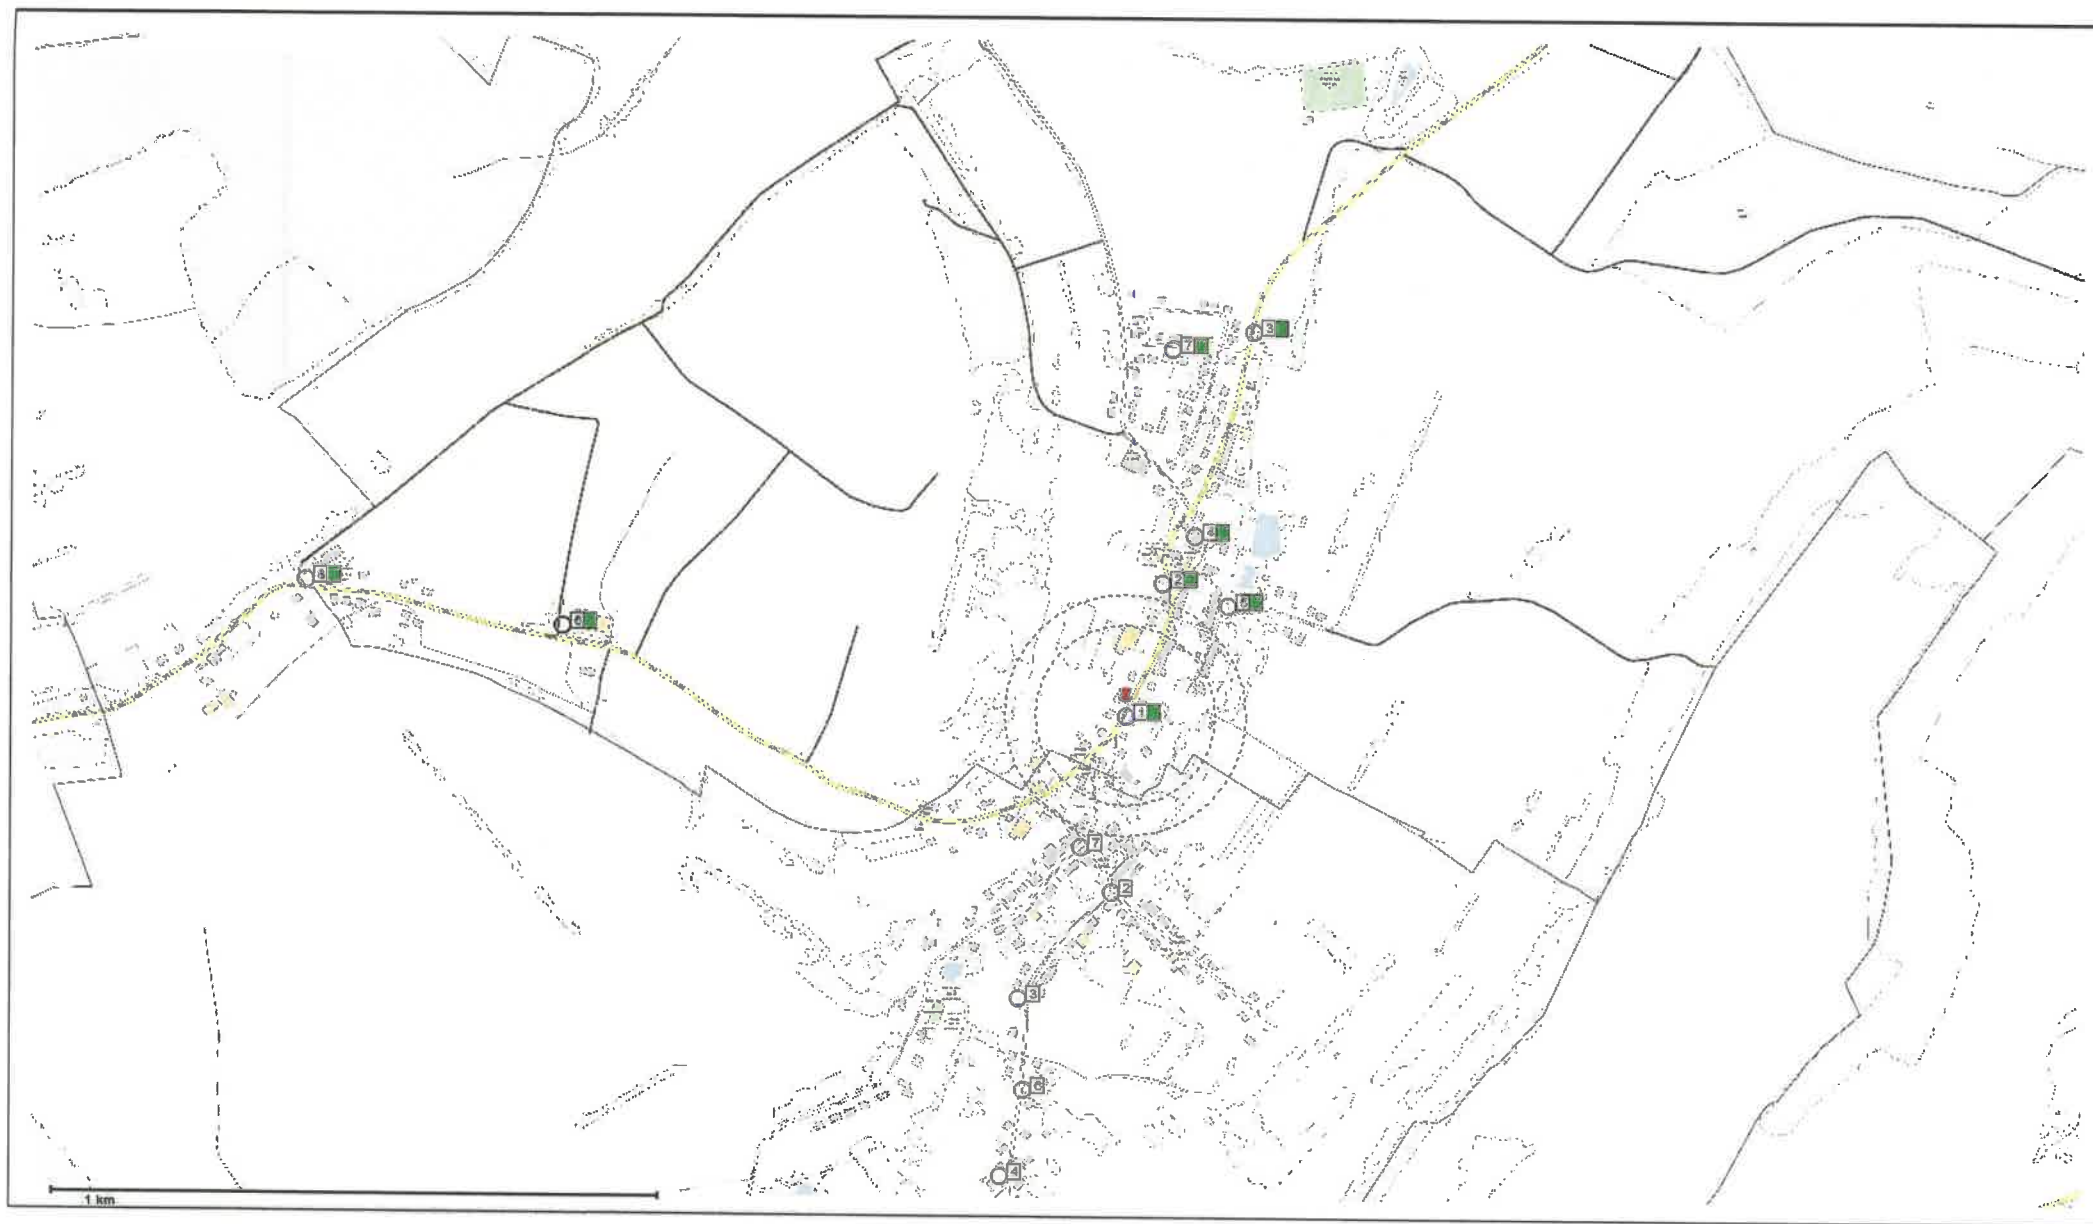
# Position des points d'eau incendie - Commune de Château-Rouge

| Commune | N° | Type | Implantation | Privé | Adresse | Position X | Position Y | Visuel | *Etat | *Anomalie | Débits m3h | | Pression Statique | Anomalies | Observations |
|---|---|---|---|---|---|---|---|---|---|---|---|---|---|---|---|
| CHATEAU ROUGE | 8 | PI 80 | Voie publique | <input type="checkbox"/> | 10 DE STE MARIE VERS OBERDORFF (D63) | 908648.86 | 2484117.63 | | | | 37 | 40 | 6,8 | | Contrôle technique du SDIS en 2017 |

Selon nos derniers relevés, le réseau AEP est suffisant dans la commune. (Voir documents ci-joints)

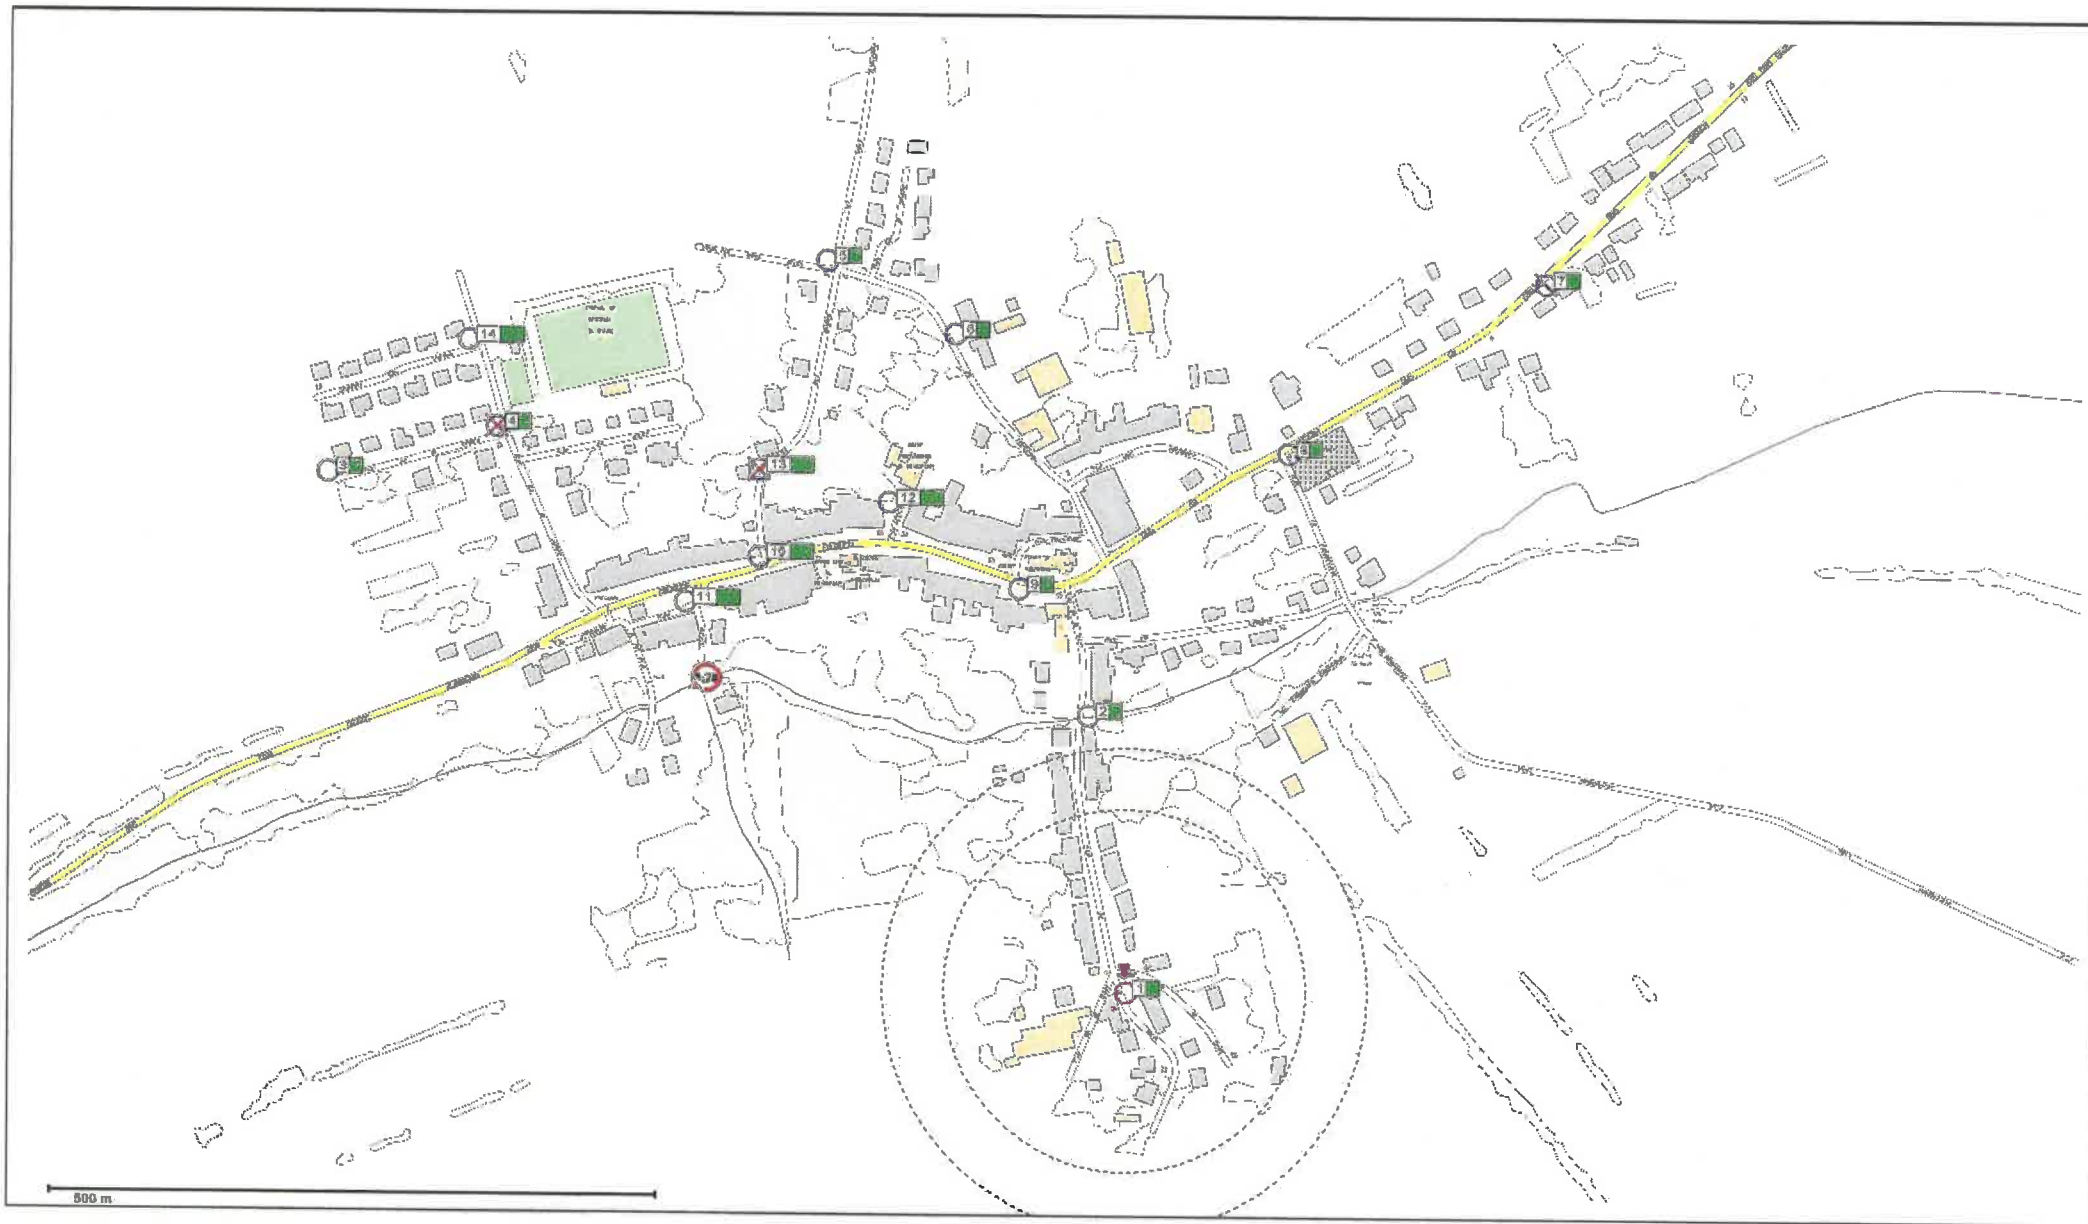
# Position des points d'eau incendie - Commune de Coume

| Commune | N° | Type | Implantation | Privé | Adresse | Position X | Position Y | Visuel | *Etat | *Anomalie | Débits m3h | | Pression Statique | Anomalies | Observations |
|---|---|---|---|---|---|---|---|---|---|---|---|---|---|---|---|
| COUME | 23 | PI 100 | Voie publique | <input type="checkbox"/> | S/C FERME DE COUME<br>VERS FERME PETIT ROUPELSTOUDEN,<br>Anciennement n°COUM2 0003 | 910931.21 | 2476898.21 | | | | 39 | 77 | 1,8 | Débit à 1bar d'un PI 100 < 50 m3/H | Contrôle technique du SDIS en 2017 |

Selon nos derniers relevés, le réseau AEP est suffisant dans la commune. Une attention particulière doit être portée aux points d'eau incendie présentant des anomalies. (Voir documents ci-joints)
