### → Relevé des poteaux d'incendie et problématique de défense incendie à prendre en compte

# Informations concernant les Points d'eau incendie situés à BANNAY

Position des points d'eau incendie - Commune de BANNAY

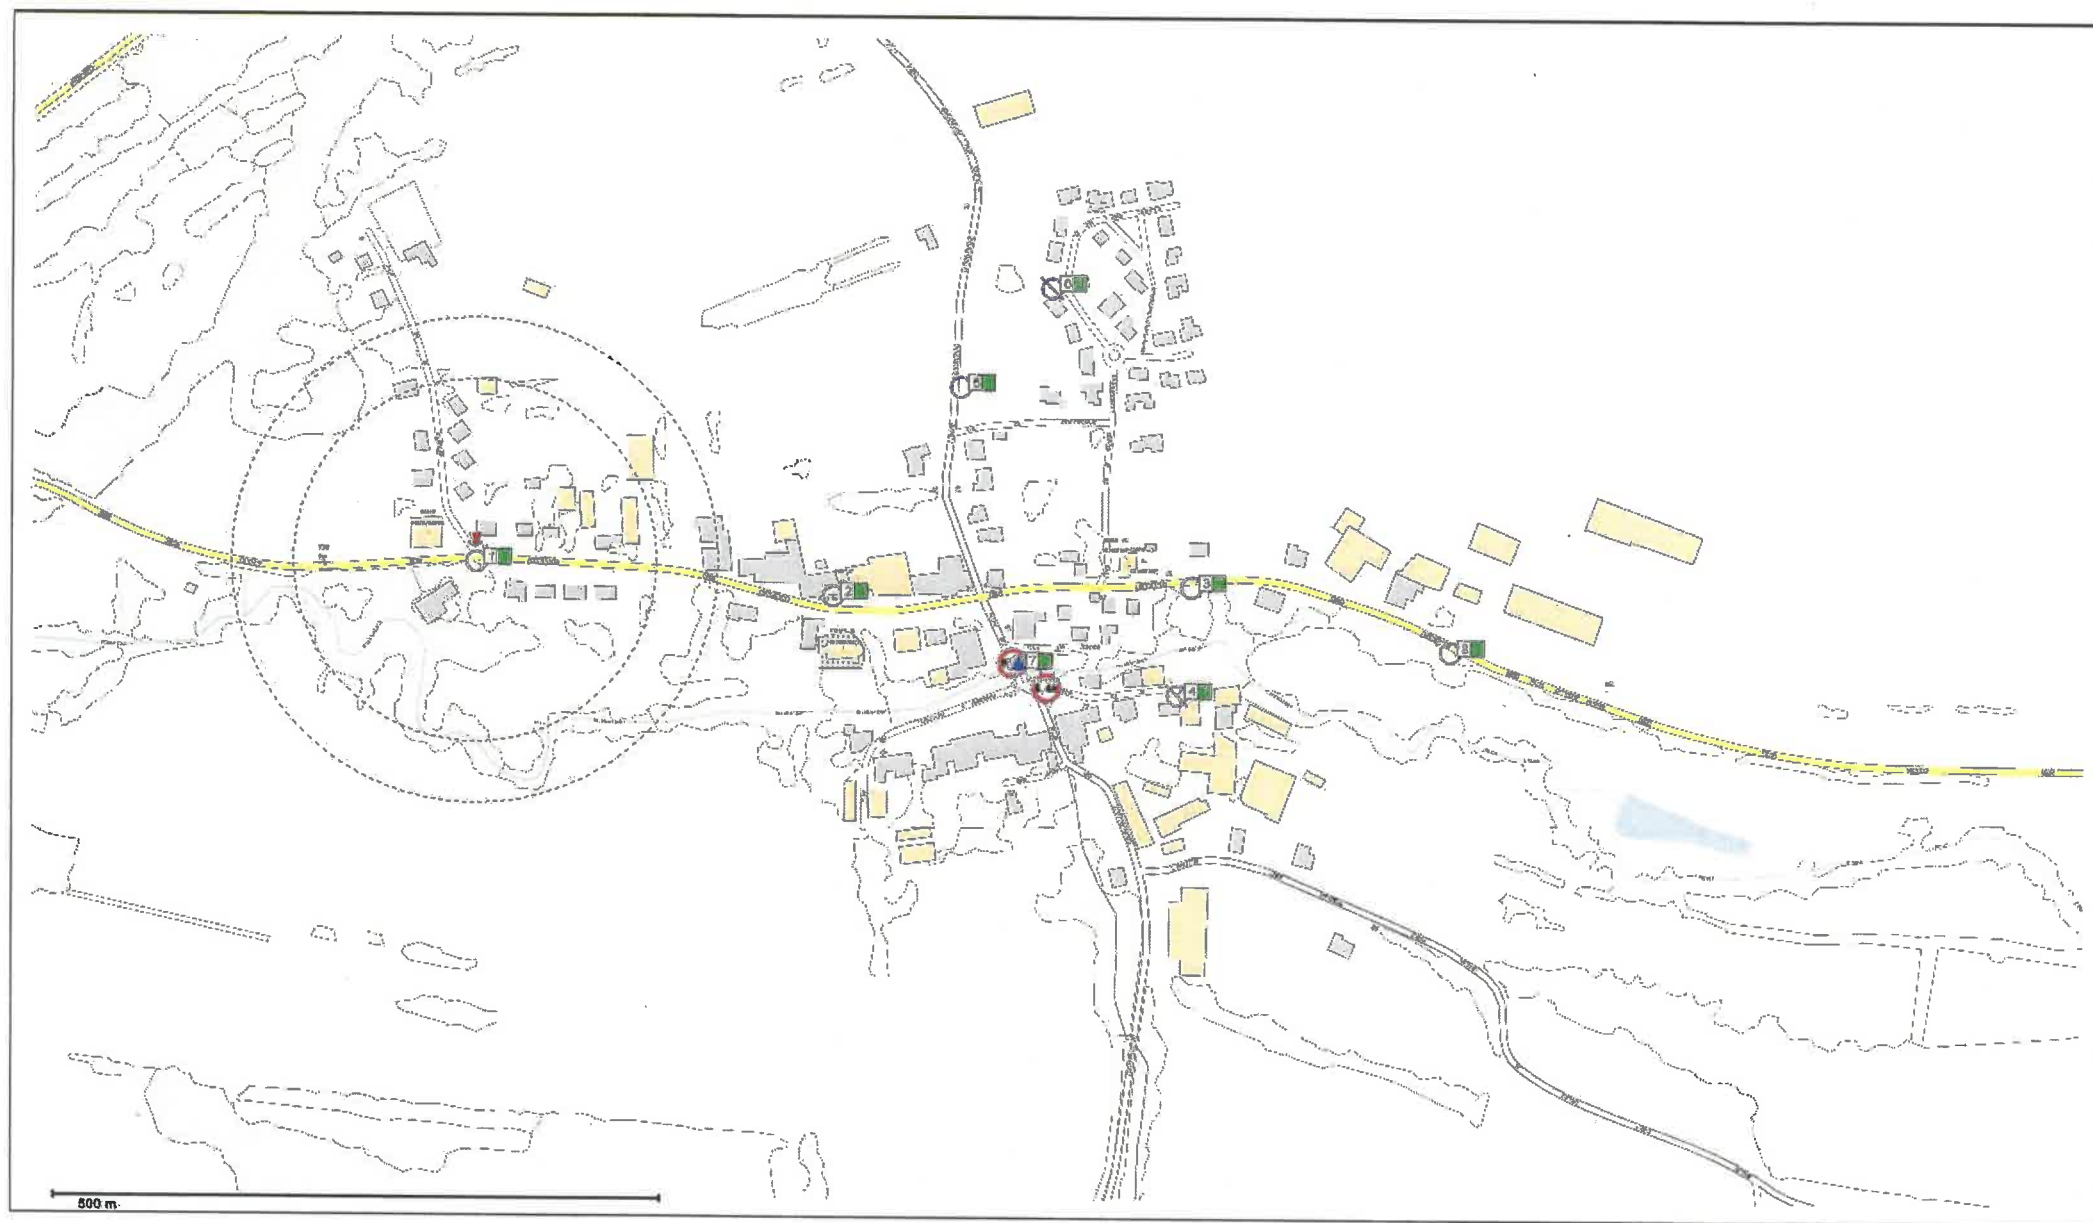
# Position des points d'eau incendie - commune de Denting

Selon nos derniers relevés, le réseau AEP est suffisant dans la commune, Un point d'aspiration est présent sur le ruisseau Muehlenbach (rue du pont) et vient appuyer la défense extérieure contre l'incendie de la partie sud du village. A plus long terme, le réseau AEP nécessiterait d'être renforcé en direction de la ferme St Henri et de la Chapelle. (Voir documents ci-joints)

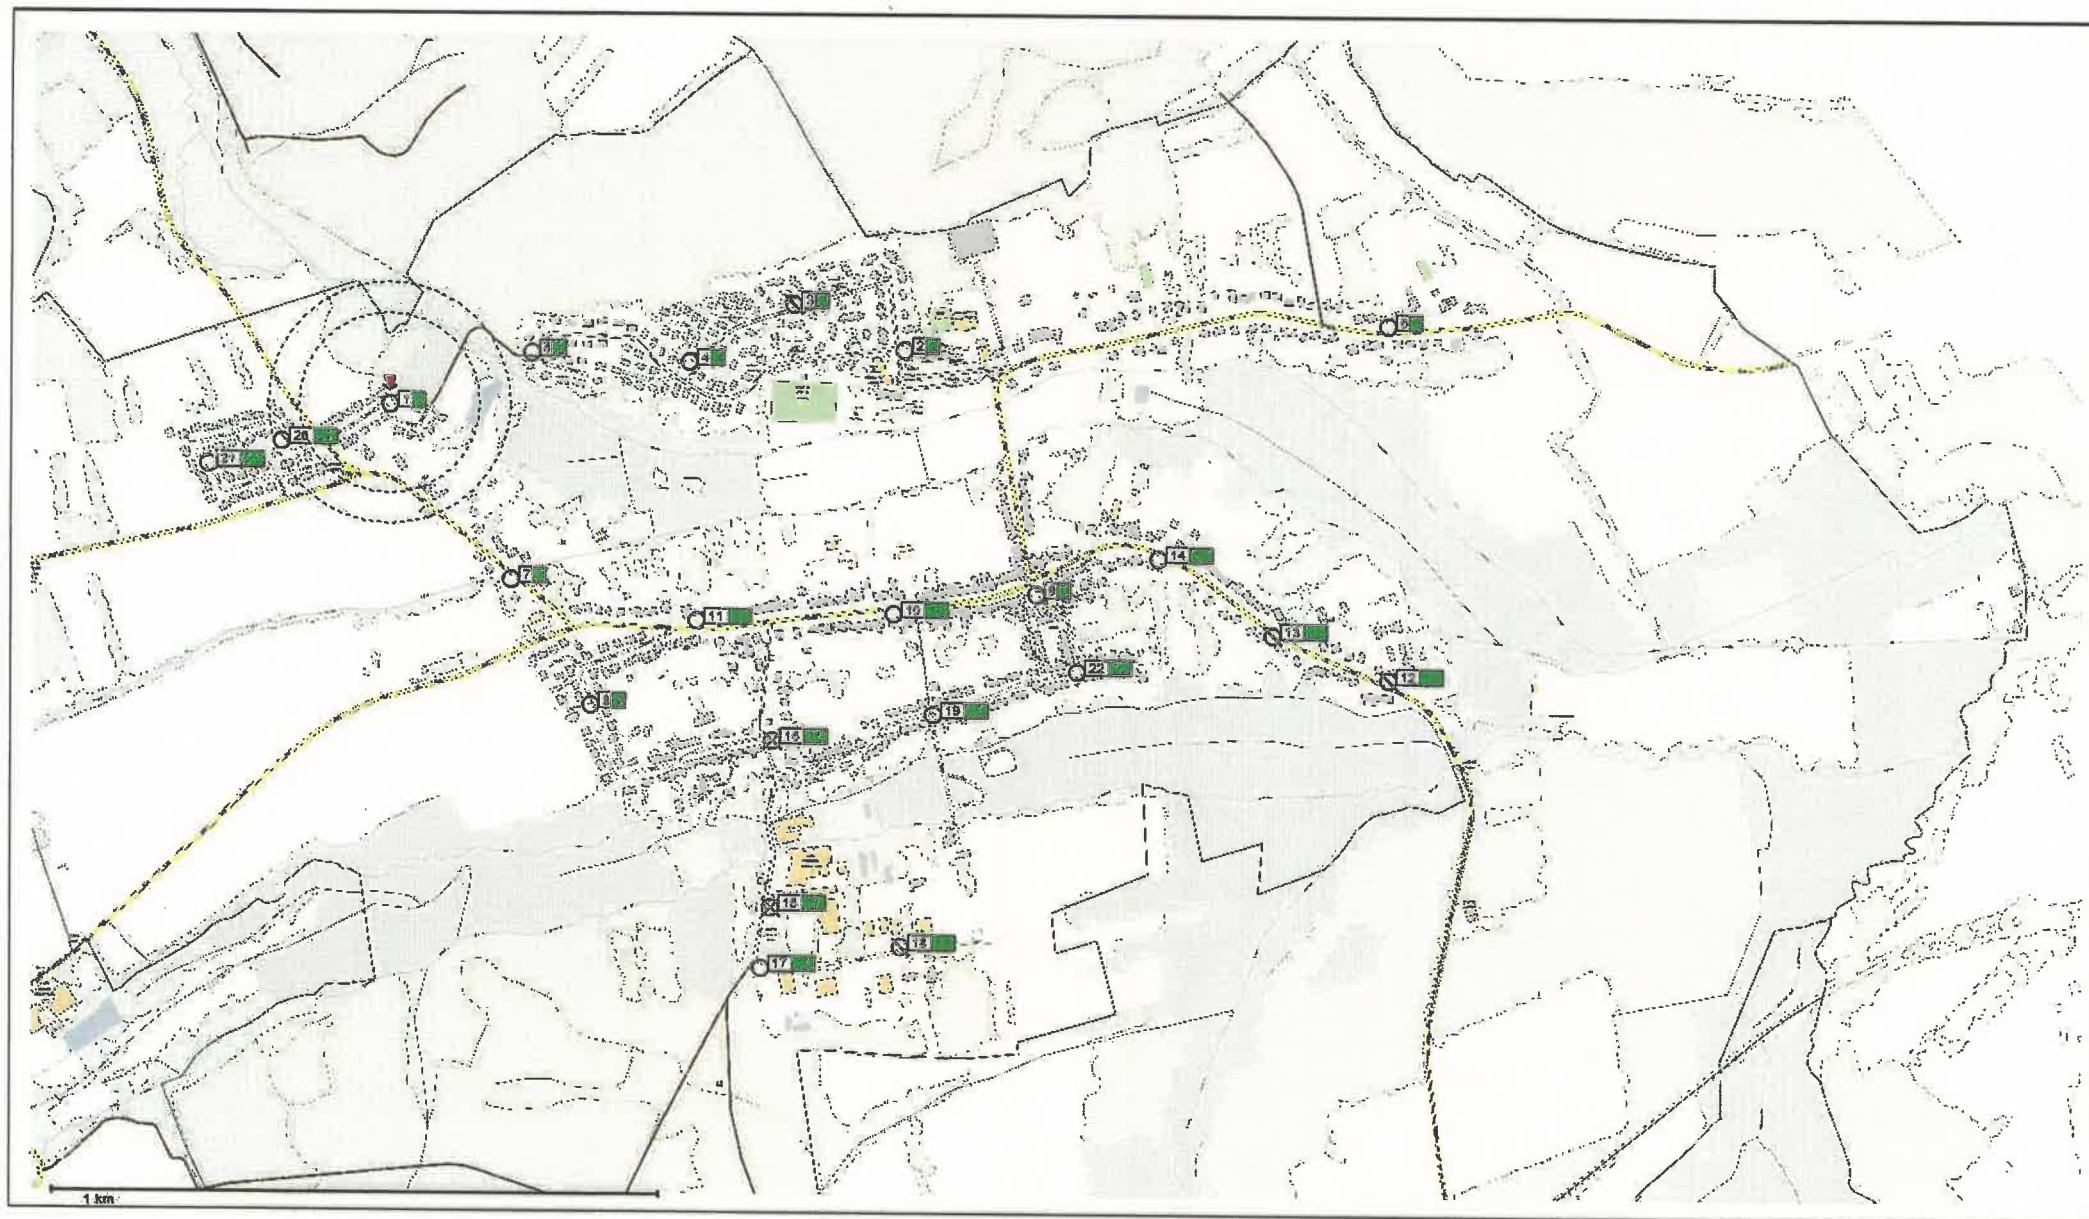
# Position des points d'eau incendie - Commune de MERTEN

Selon nos derniers relevés, le réseau AEP est suffisant dans la commune, cependant une attention particulière doit être portée sur les bornes à incendie qui présentent des anomalies, notamment rue de la forêt, rue de la Houve et rue de la frontière. (Voir documents ci-joints)

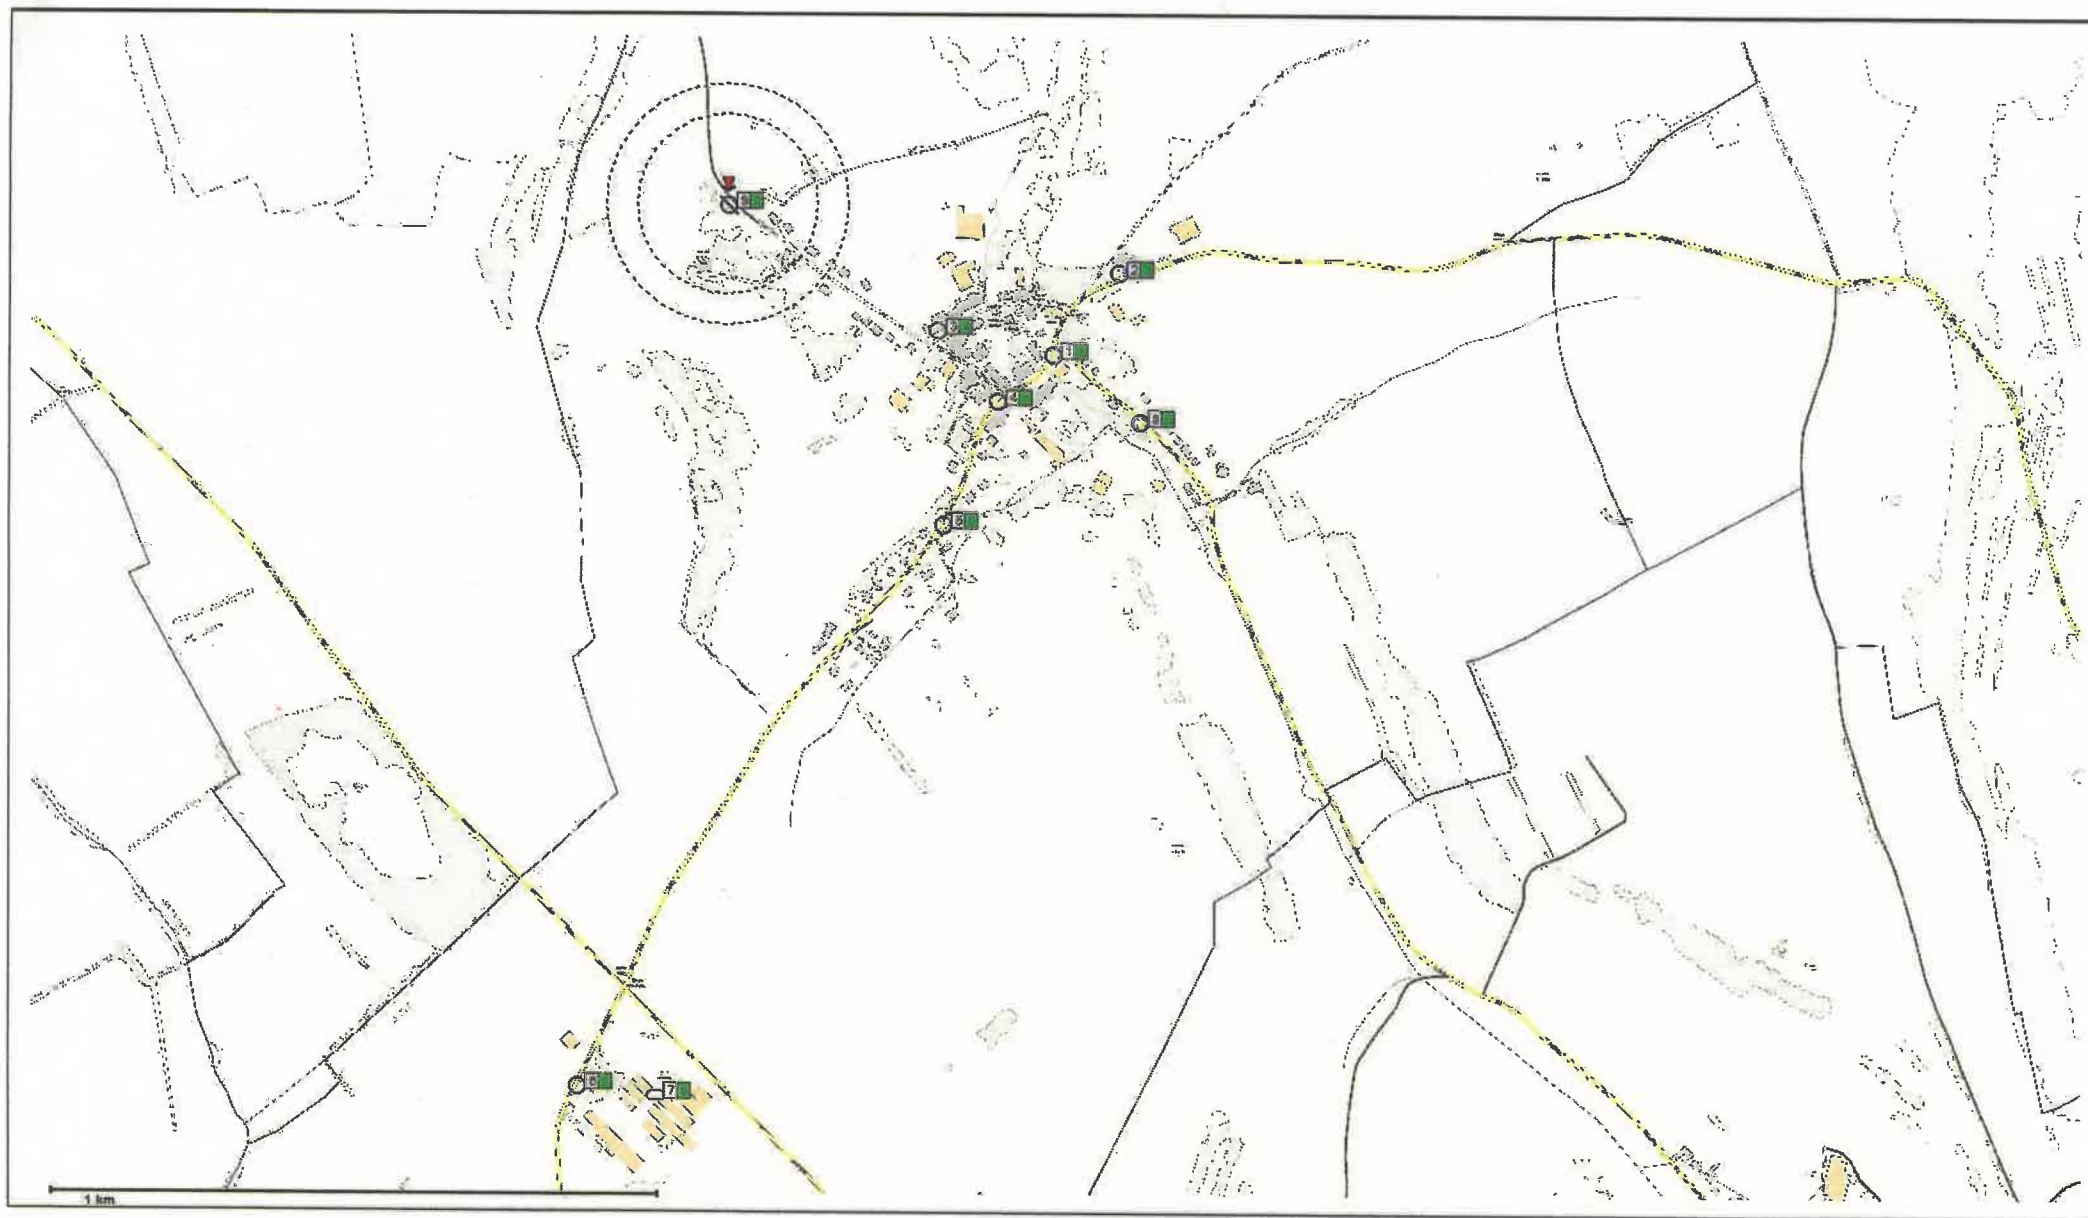
# Position des points d'eau incendie - Commune de Niedervisse

Selon nos derniers relevés, le réseau AEP est suffisant dans la commune. (Voir documents ci-joints)

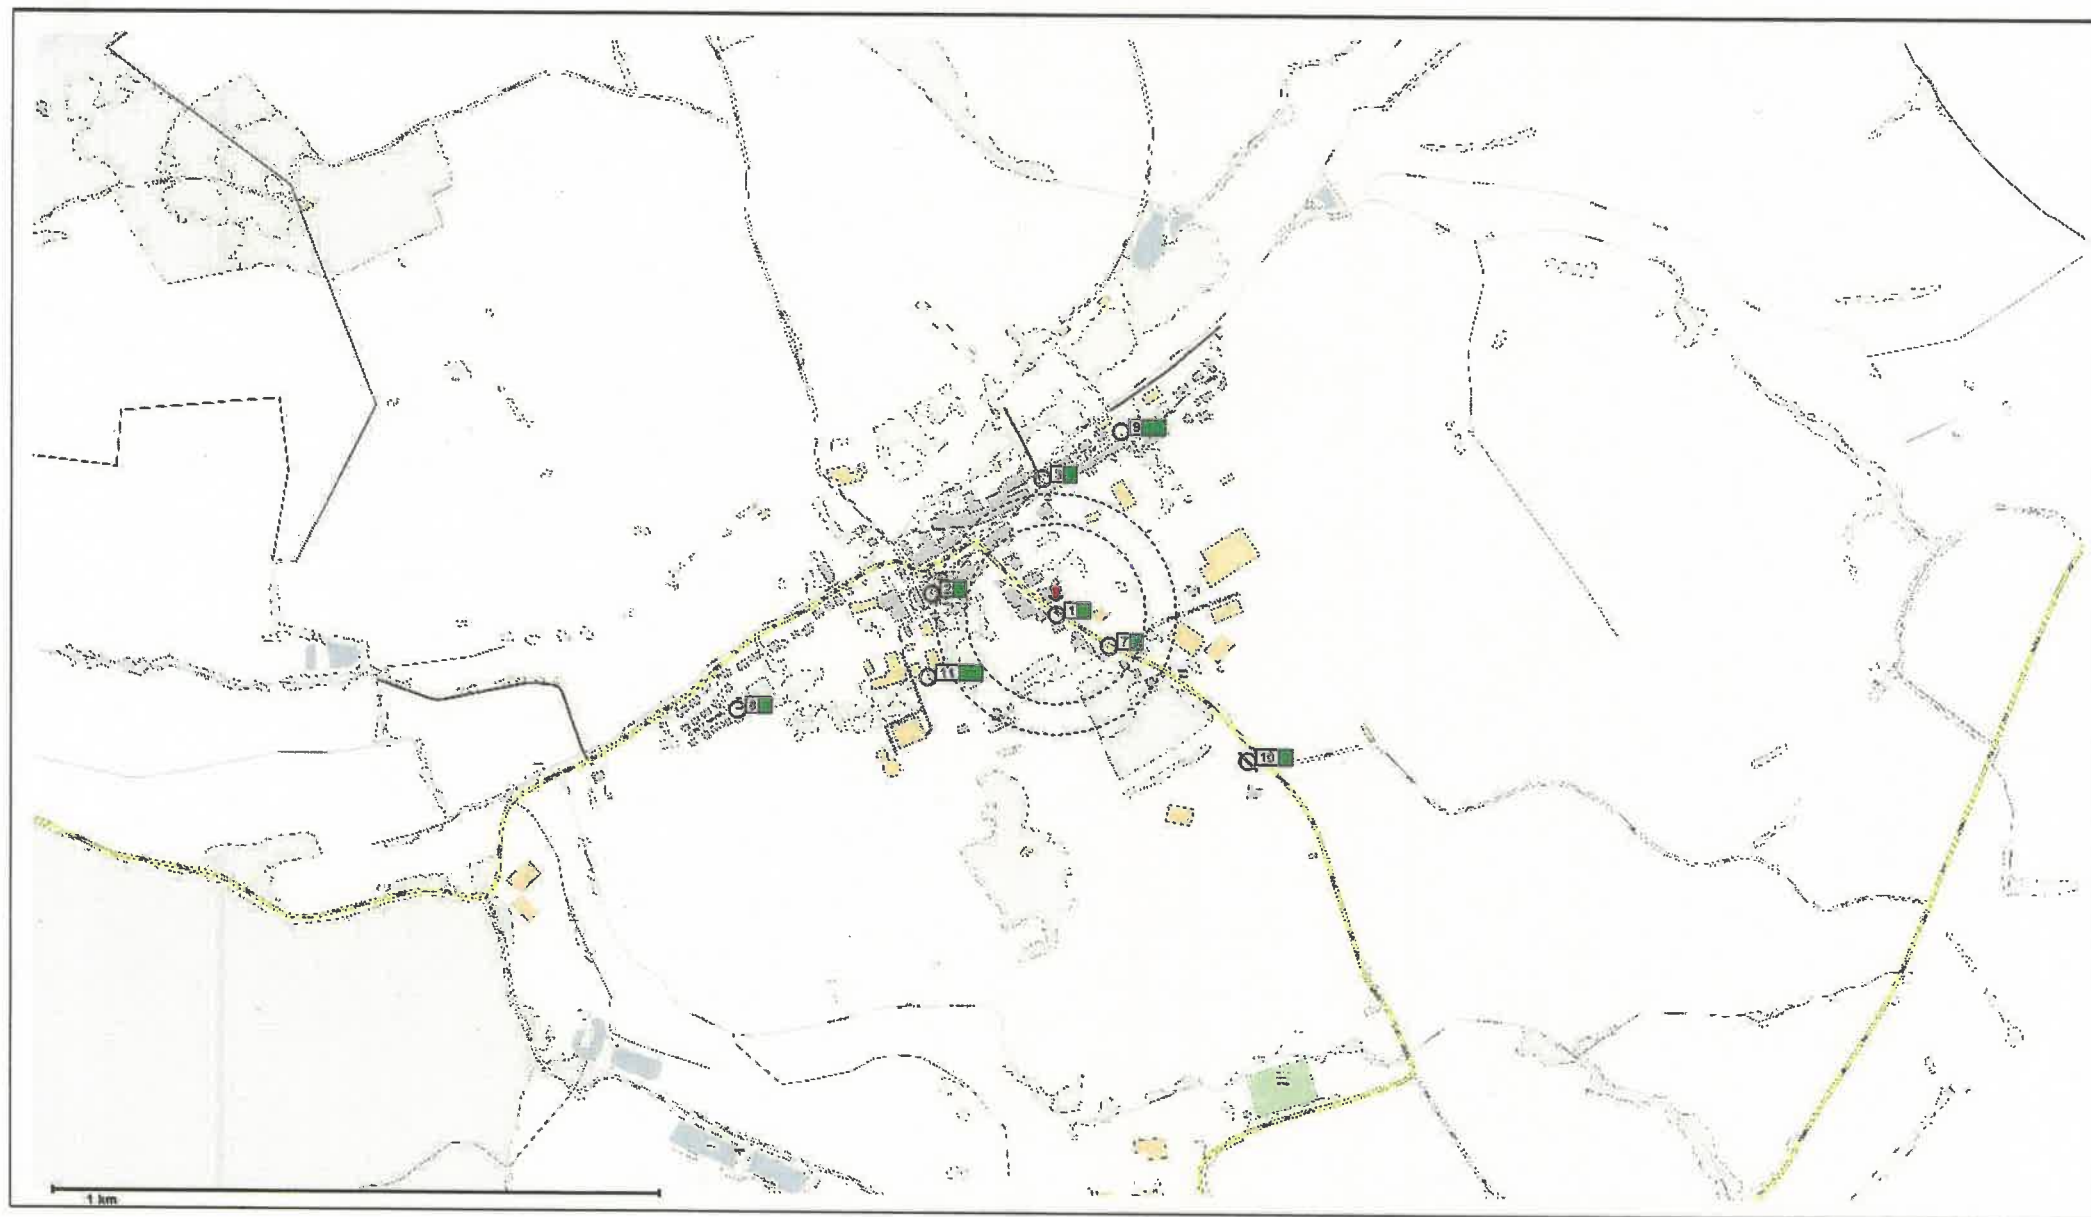
## Position des points d'eau incendie - Commune d'Ottonville

Selon nos derniers relevés, le réseau AEP est suffisant dans la commune. (Voir documents ci-joints)

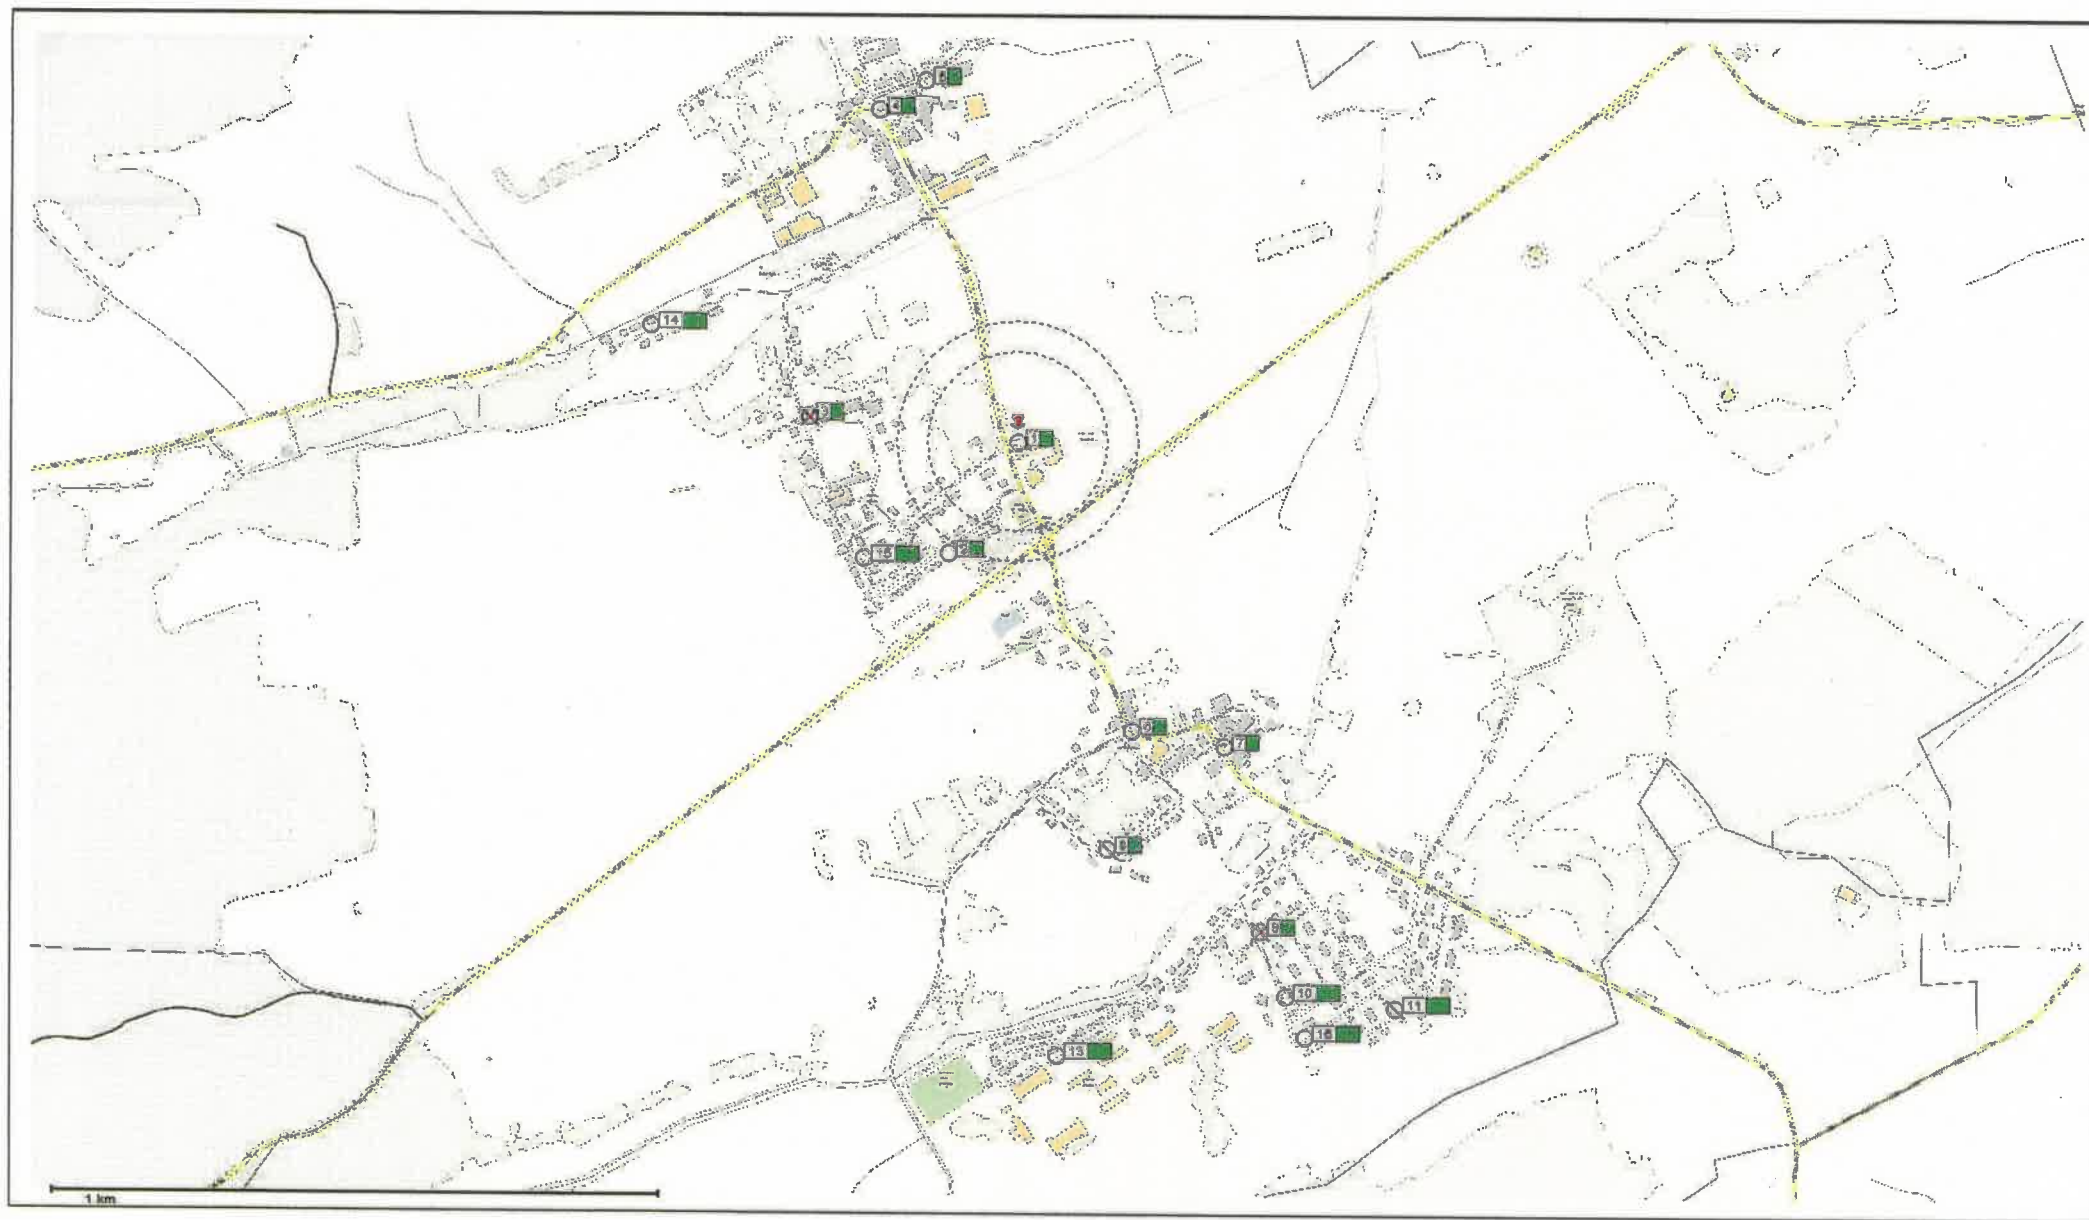
## Position des points d'eau incendie - Commune de Piblange

Selon nos derniers relevés, le réseau AEP est suffisant dans la commune, cependant une attention particulière doit être portée aux points d'eau incendie qui présentent des anomalies. (Voir documents ci-joints)

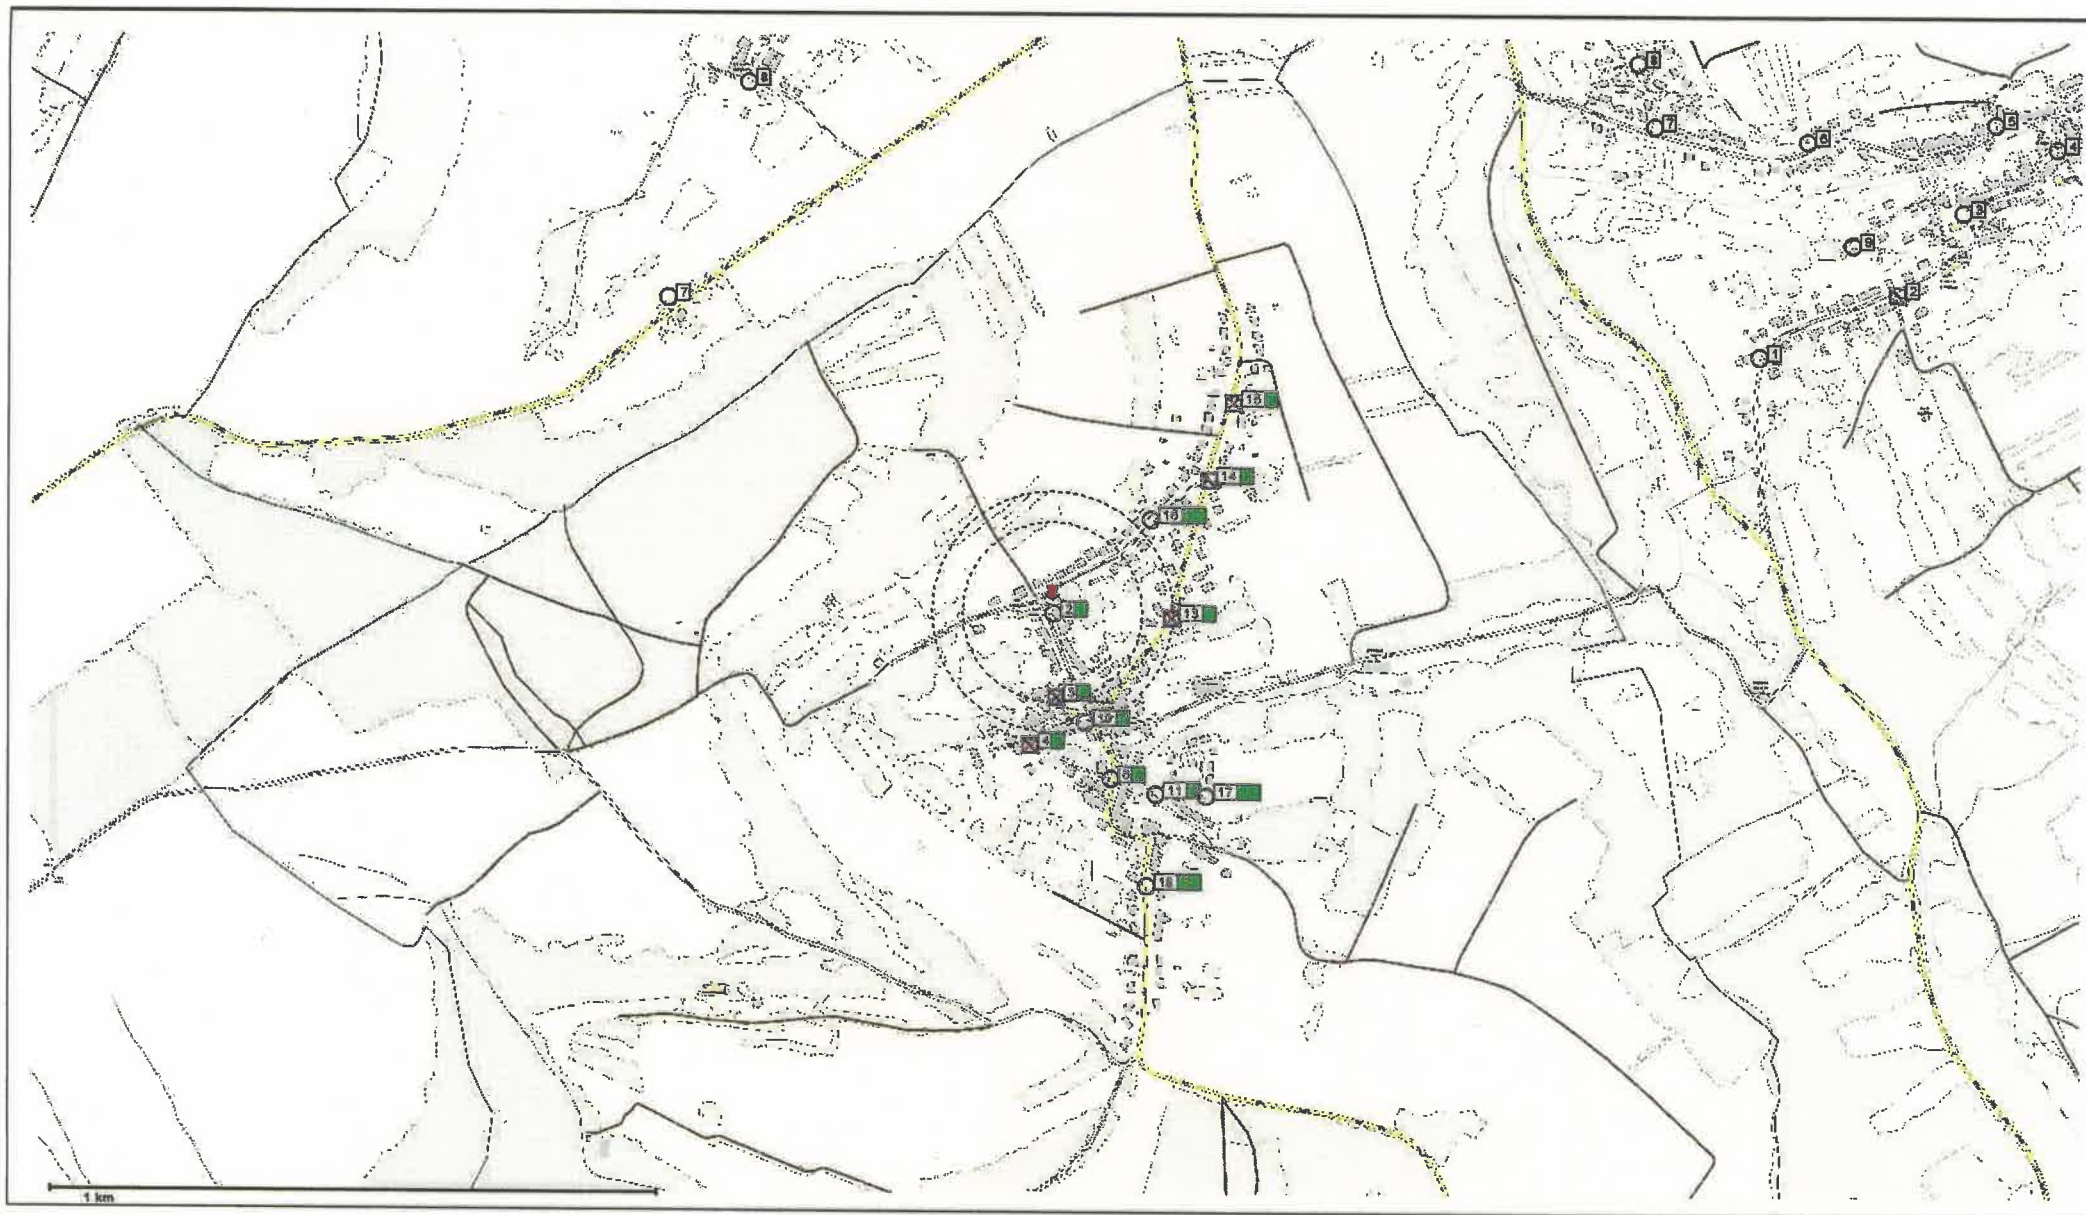
Position des points d'eau incendie - Commune de Remering-les-Hargarten

Selon nos derniers relevés, le réseau AEP est suffisant dans la commune, cependant une attention particulière doit être portée aux points d'eau incendie qui présentent des anomalies. (Voir documents ci-joints)

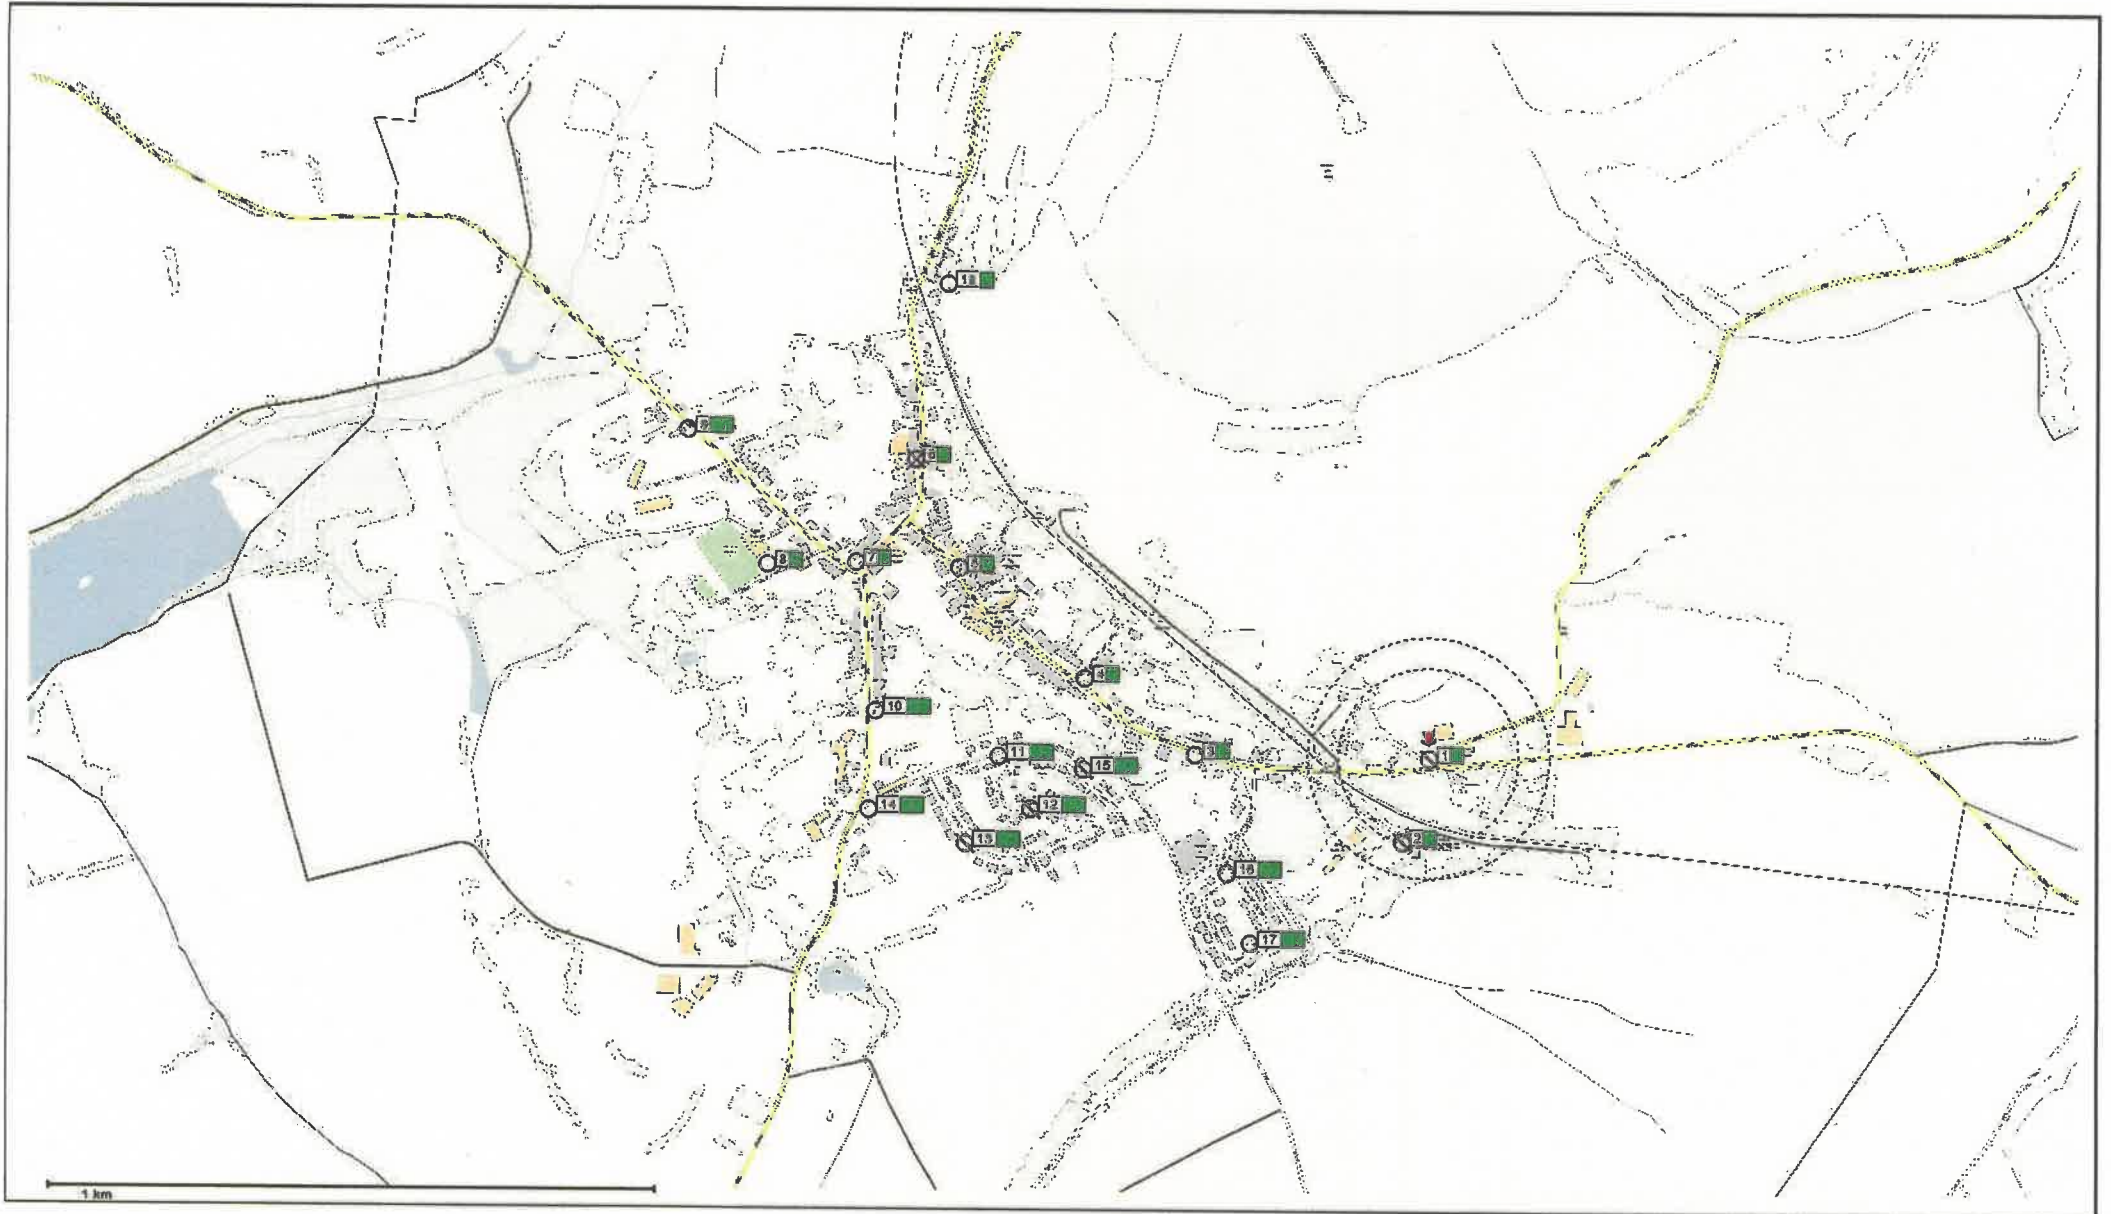
Selon nos derniers relevés, le réseau AEP est suffisant dans la commune. Une attention particulière doit être portée sur les points d'eau qui présentent des anomalies. (Voir documents ci-joints)

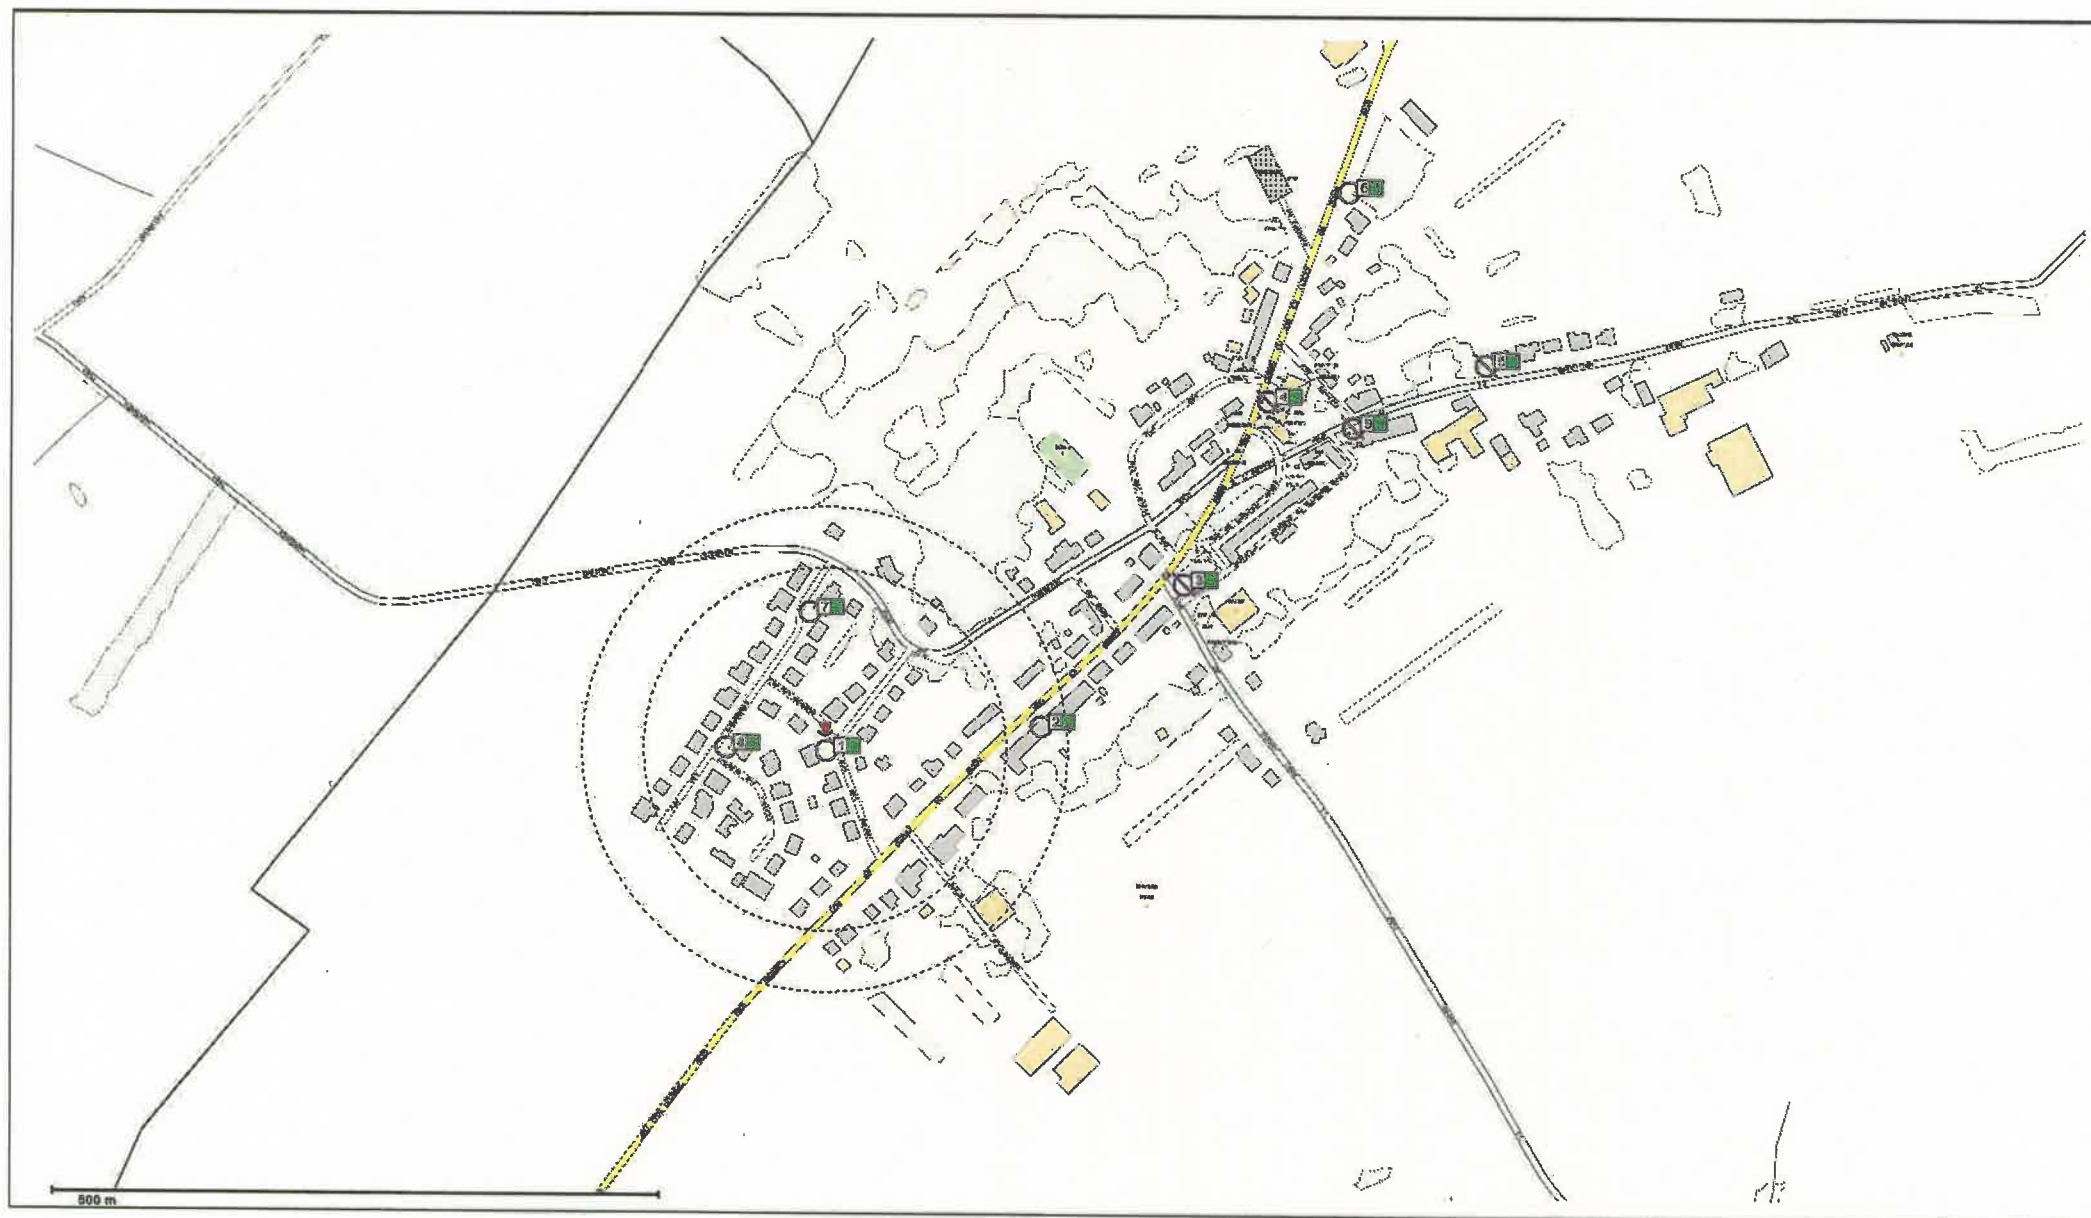
Selon nos derniers relevés, le réseau AEP est suffisant dans la commune, cependant un déficit est constaté rue du Général de Gaulle ainsi que rue du 12 Décembre 1948. Le réseau AEP nécessiterait d'être renforcé à ces endroits. (Voir documents ci-joints)
