### → Relevé des poteaux d'incendie et problématique de défense incendie à prendre en compte

# Informations concernant les Points d'eau incendie situés à BANNAY

Position des points d'eau incendie - Commune de BANNAY

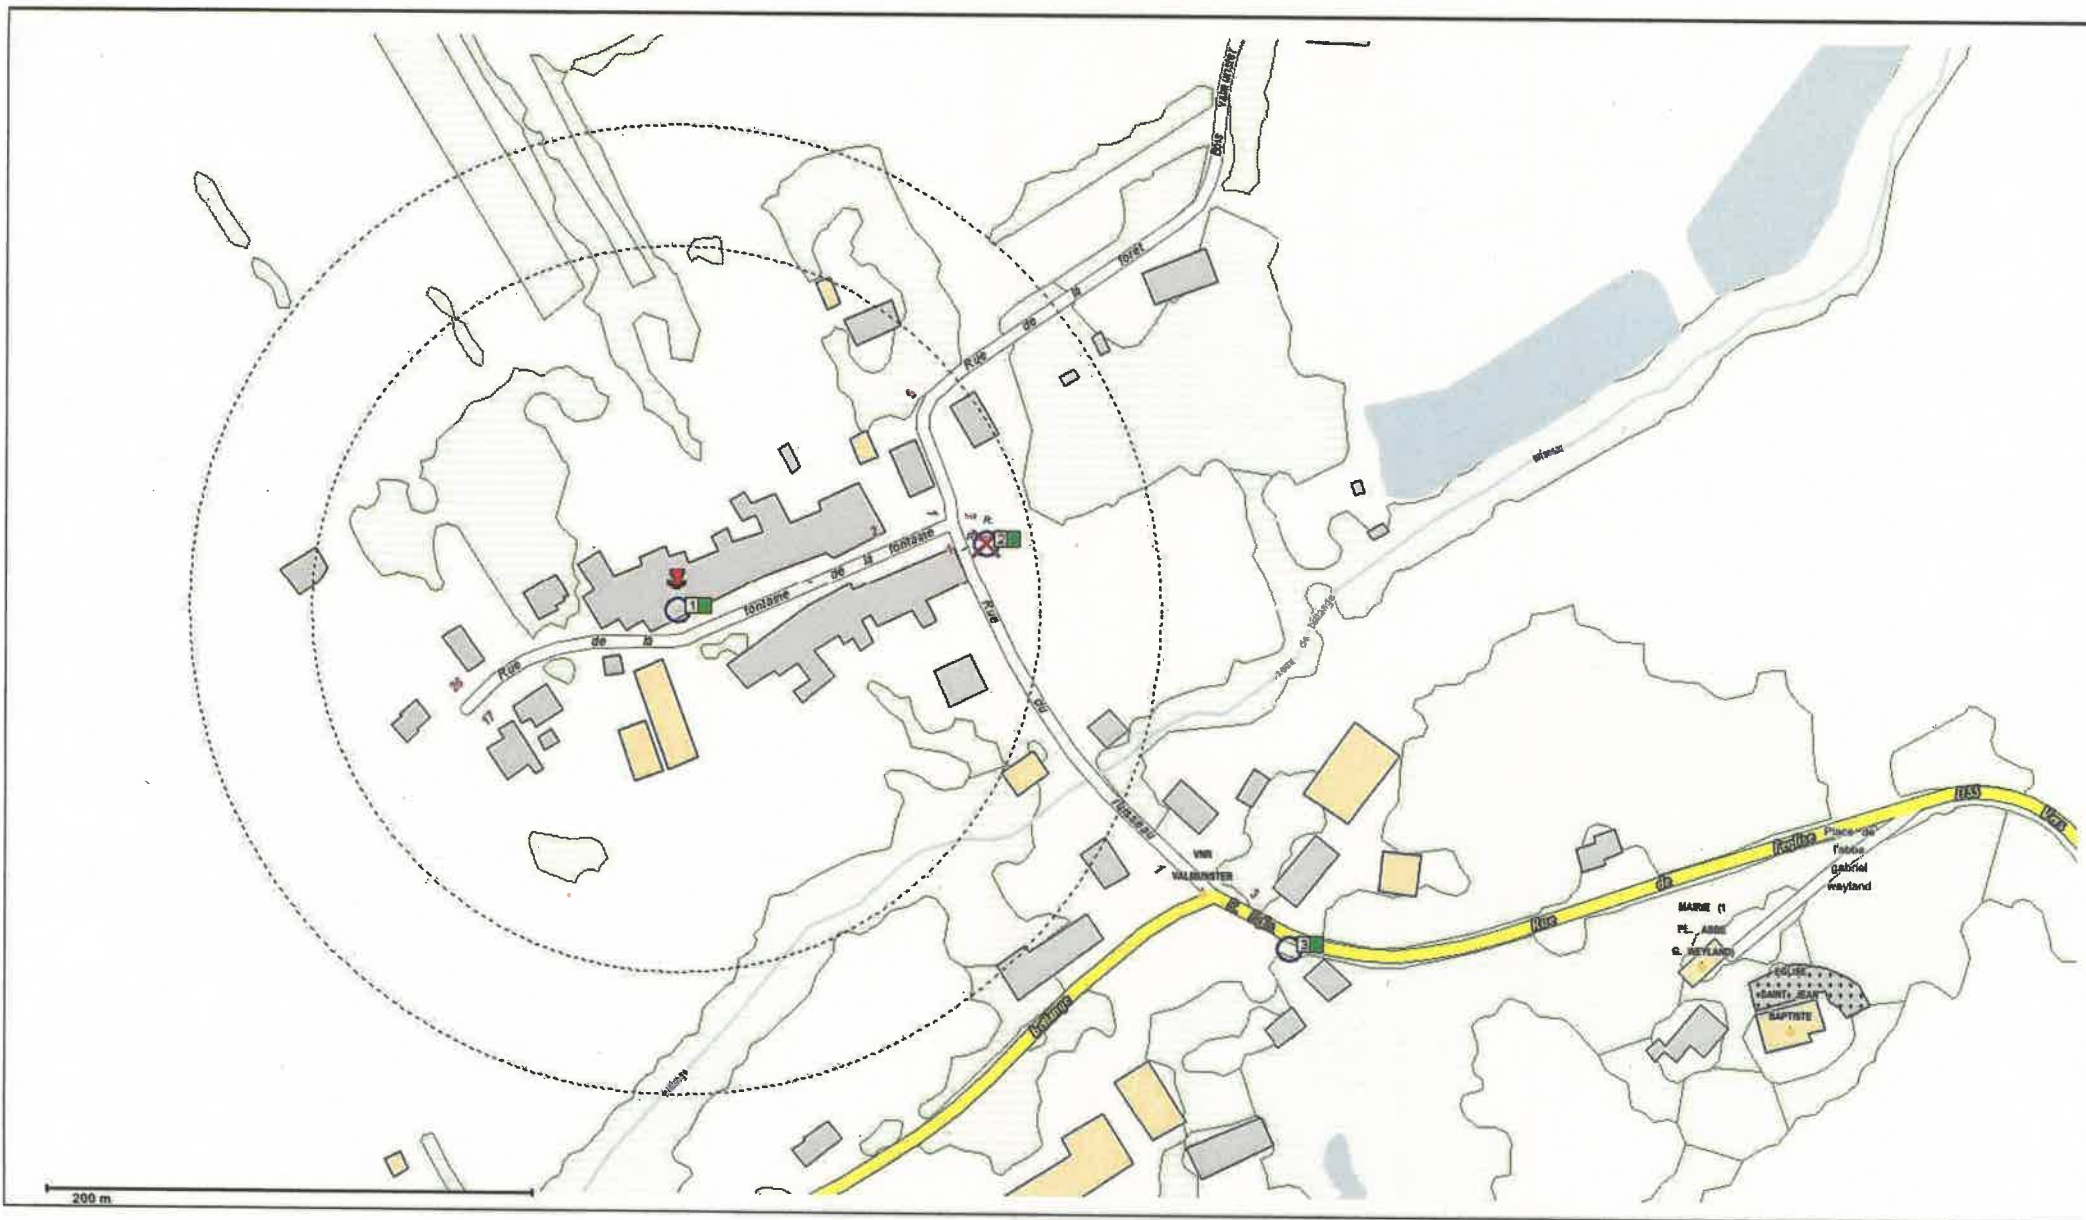
Selon nos derniers relevés, le réseau AEP est suffisant dans la commune, cependant une attention particulière doit être portée à la borne incendie située rue du ruisseau et qui présente des anomalies. (Voir documents ci-joints)

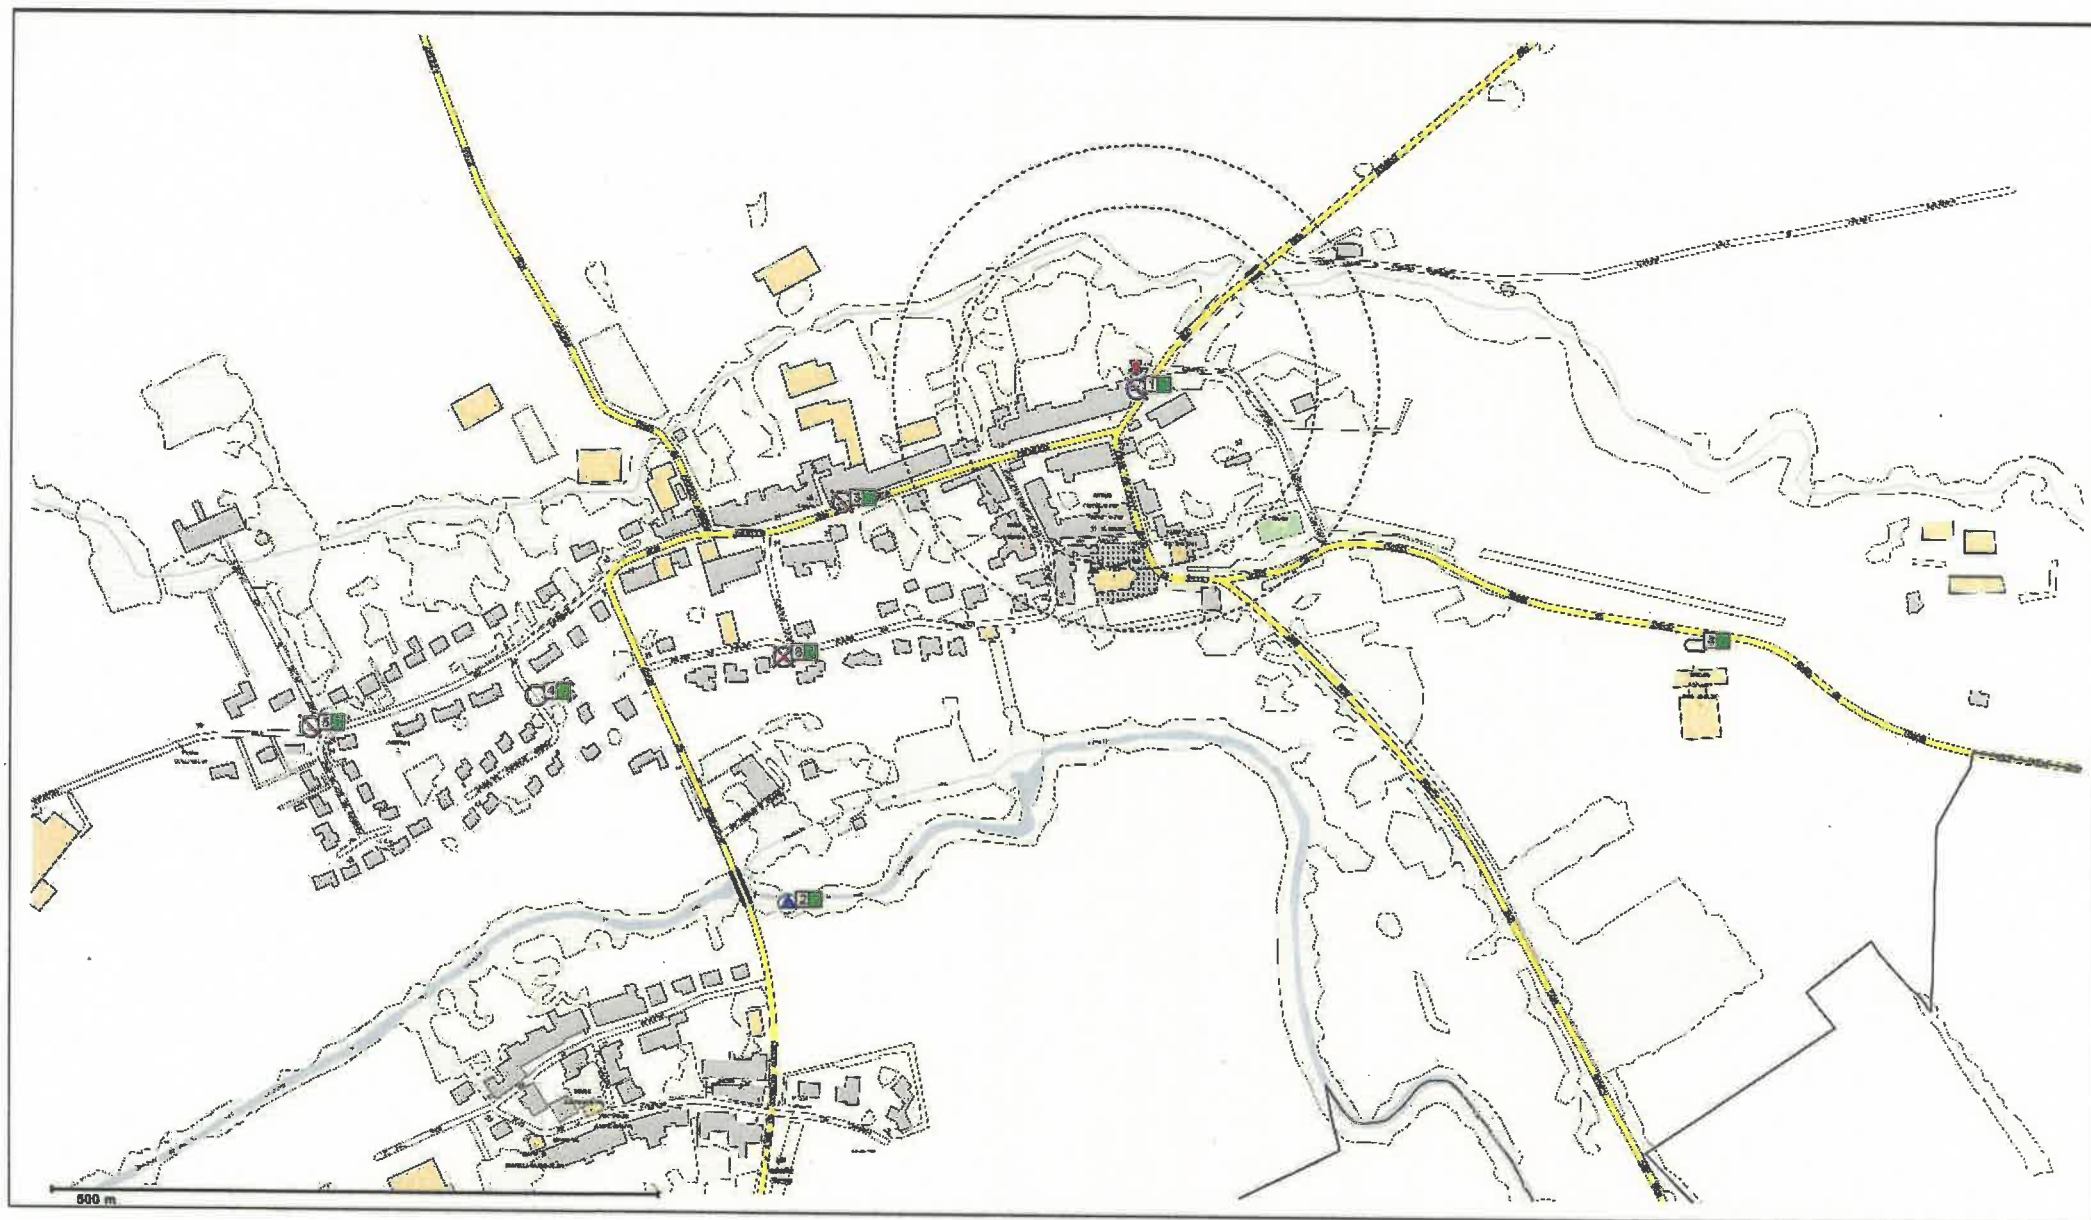
# Positions des points d'eau incendie - Commune de Varize

Selon nos derniers relevés, le réseau AEP est insuffisant dans la commune, cependant une réserve incendie d'une capacité de 120m<sup>3</sup> est en place au groupe scolaire pour appuyer la défense extérieure contre l'incendie du village. En revanche, elle se trouve à plus de 400 m des premières habitations ce qui augmente les délais de mise en œuvre des engins de secours. Un point d'aspiration se trouve sur le pont de la Nied Allemande à hauteur de la route de Vaudoncourt, cependant en période d'été, celui-ci n'est pas exploitable. Le réseau AEP nécessiterait d'être renforcé à plus long terme. (Voir documents ci-joints)

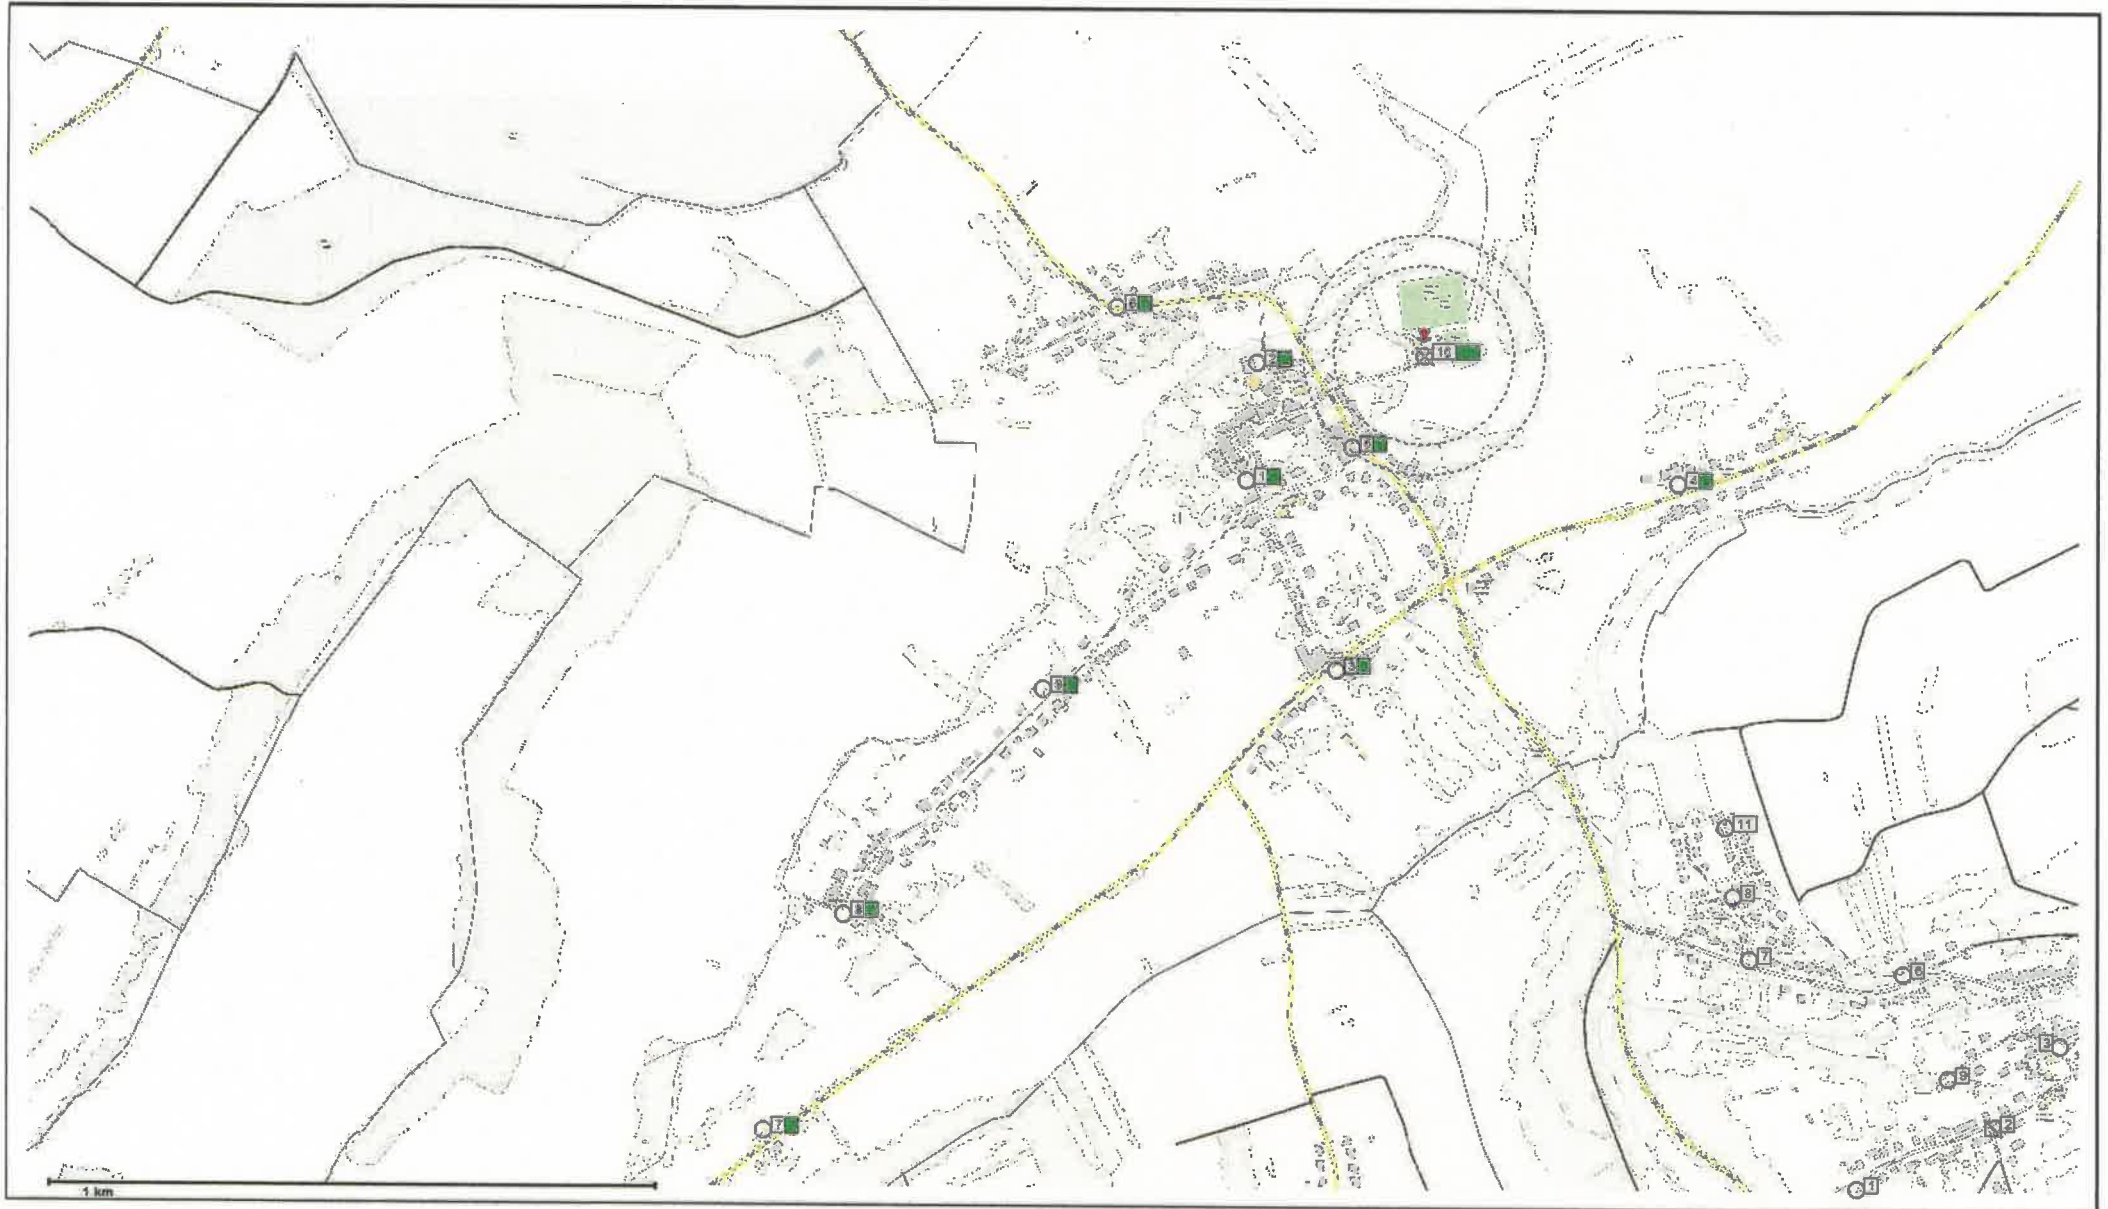
Selon nos derniers relevés, le réseau AEP est suffisant dans la commune, cependant une attention particulière doit être portée sur la borne incendie située rue du stade et qui présente des anomalies. (Voir documents ci-joints)

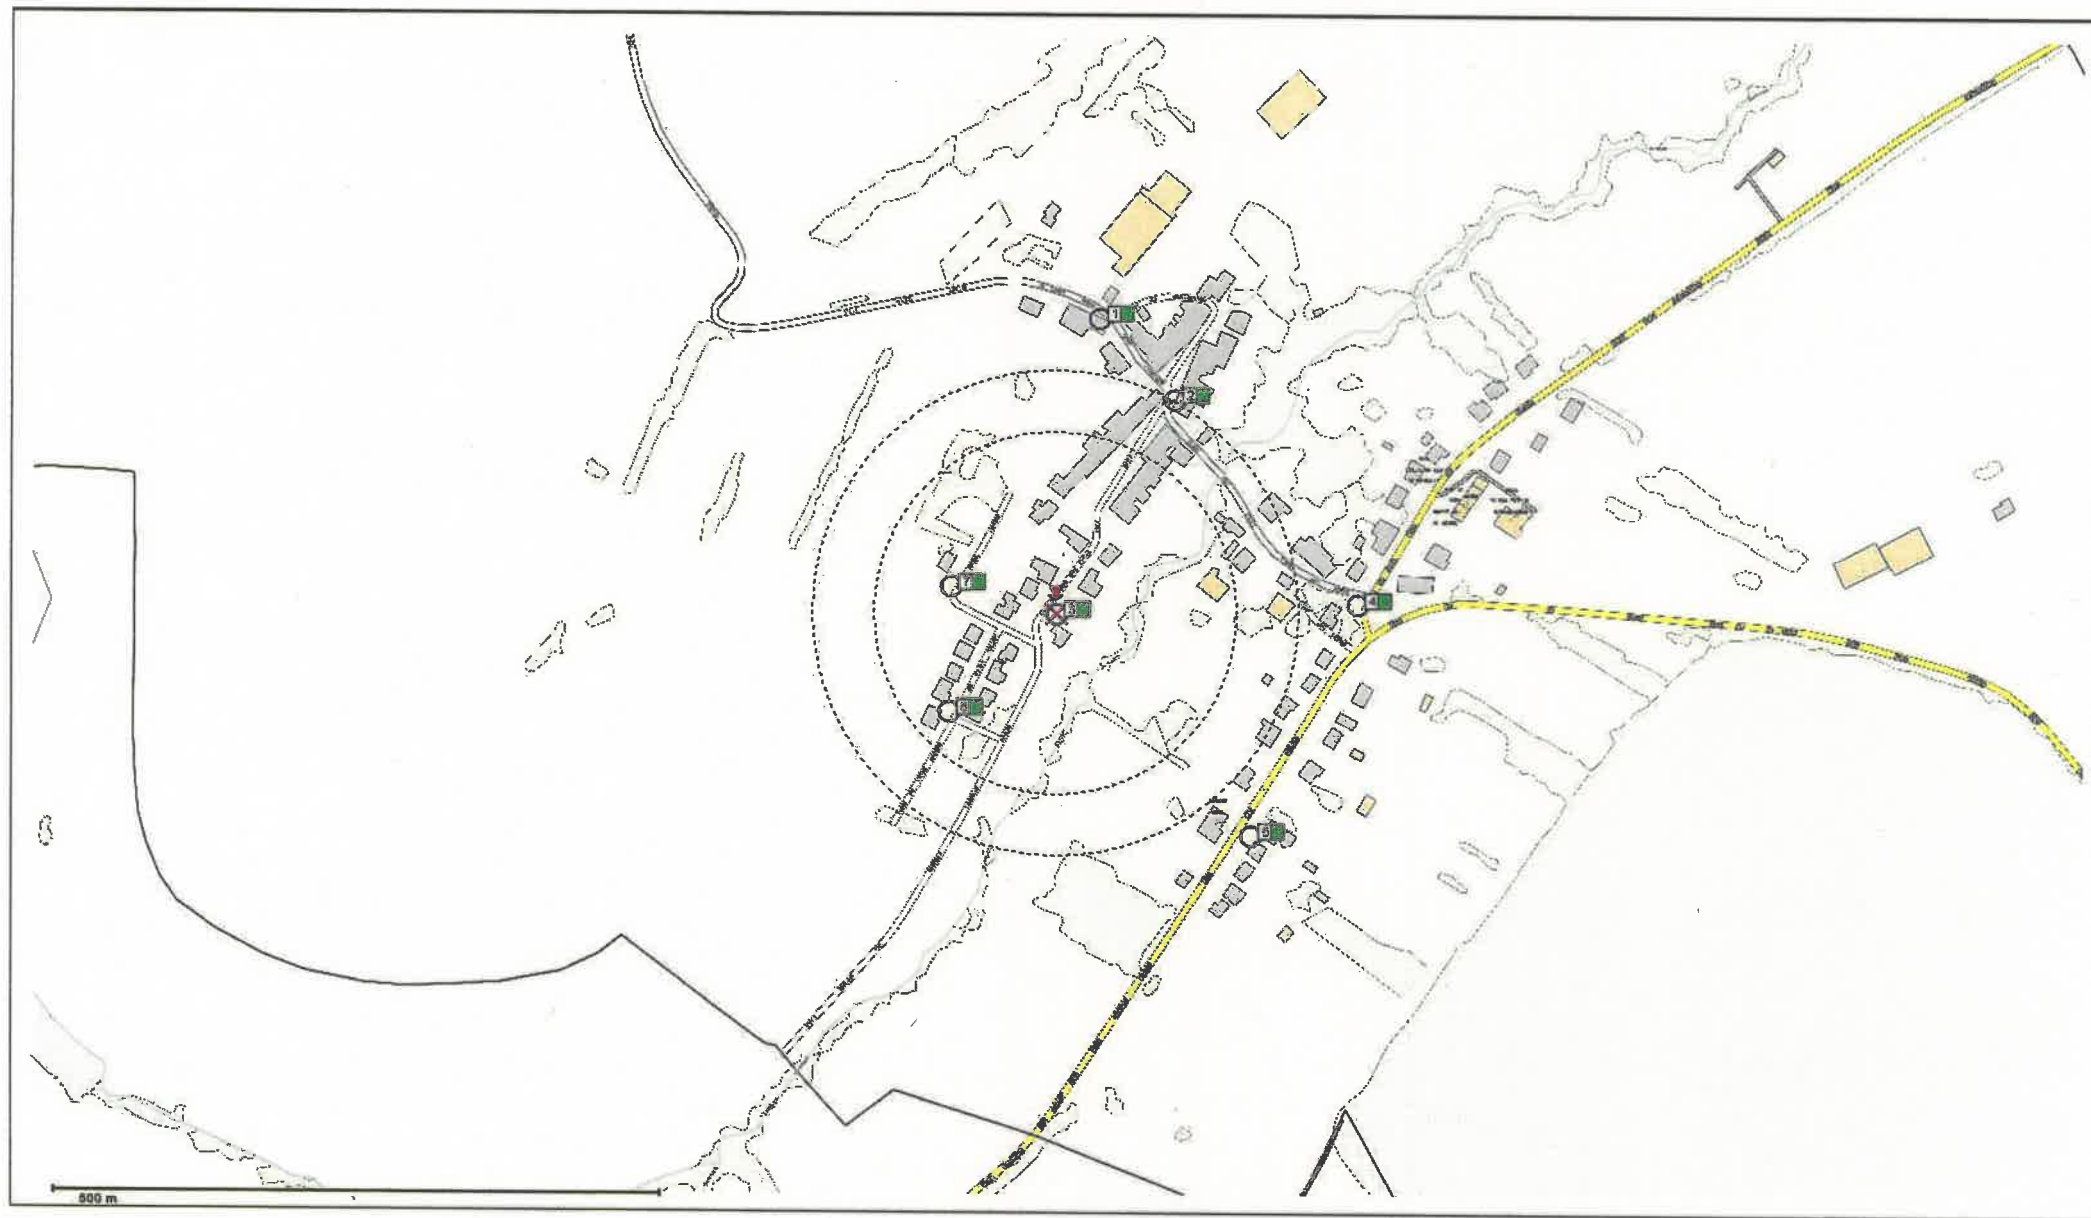
Position des points d'eau incendie - Commune de VOELFLING LES BOUZONVILLE

Selon nos derniers relevés, le réseau AEP est suffisant dans la commune, cependant une attention particulière doit être portée sur la borne incendie située rue des prés et qui présente une anomalie. (Voir documents ci-joints)

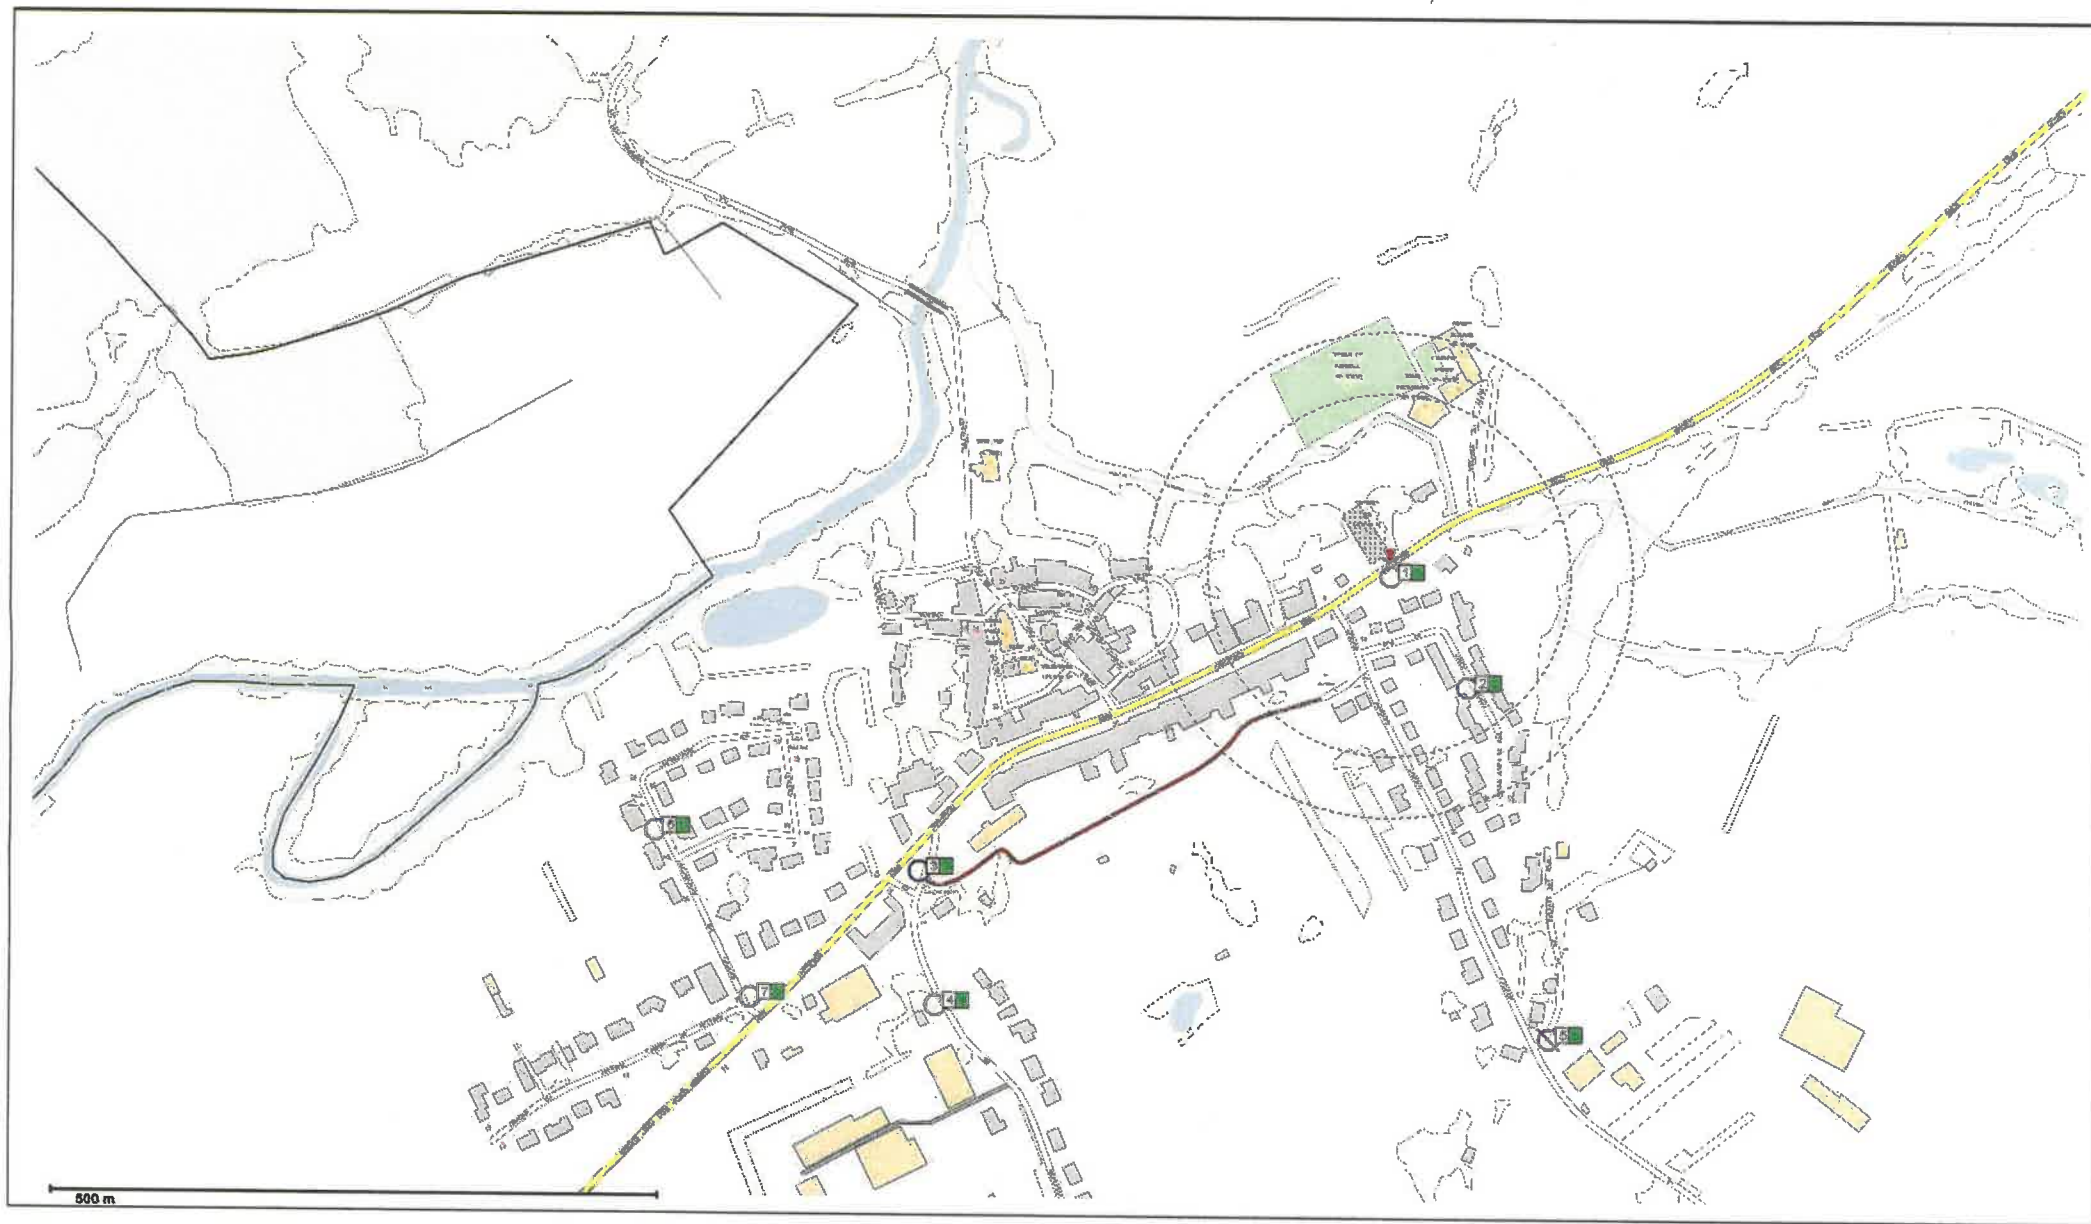
Selon nos derniers relevés, le réseau AEP est suffisant dans la commune, cependant une attention particulière doit être portée sur la borne incendie située chemin de Helstroff et qui présente des anomalies. (Voir documents ci-joints)
