# Bartenheim

## EXPERTISE ZONE HUMIDE

### Rapport d'étude

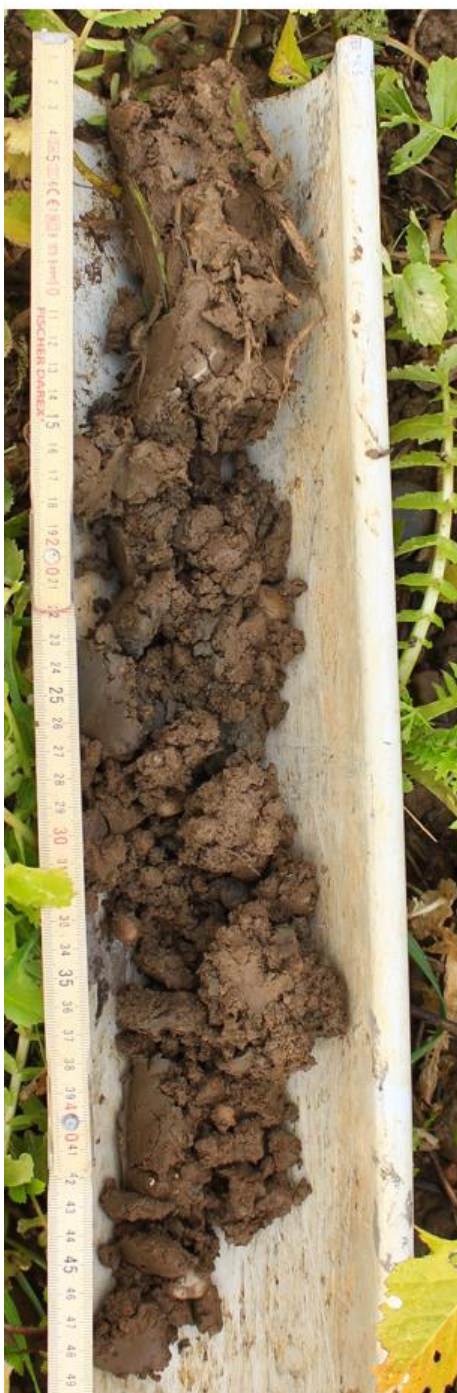
**Profil n°1 : Calcisol fluviatile, argilo-limoneux, caillouteux, issu d'alluvions récentes**

Classe d'hydromorphie GEPPA : aucune

Aucune trace d'hydromorphie n'est présente sur l'ensemble des profils.

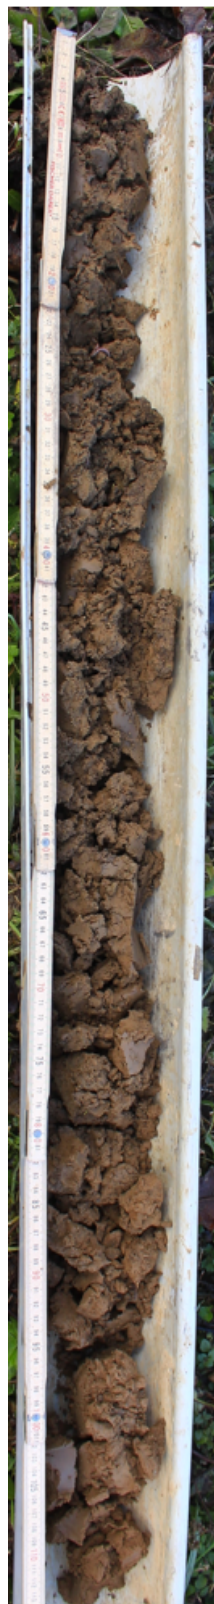
## Profil n° 4 : Calcosol fluviatique pachique, limono-argileux, issu d'alluvions récentes

Classe d'hydromorphie GEPPA : aucune
