**G2C environnement**

**COMMUNE DE COLMARS LES ALPES**  
**DEPARTEMENT DES ALPES DE HAUTE PROVENCE**

**SCHEMA DIRECTEUR D'ALIMENTATION  
EN EAU POTABLE**

juillet 2011

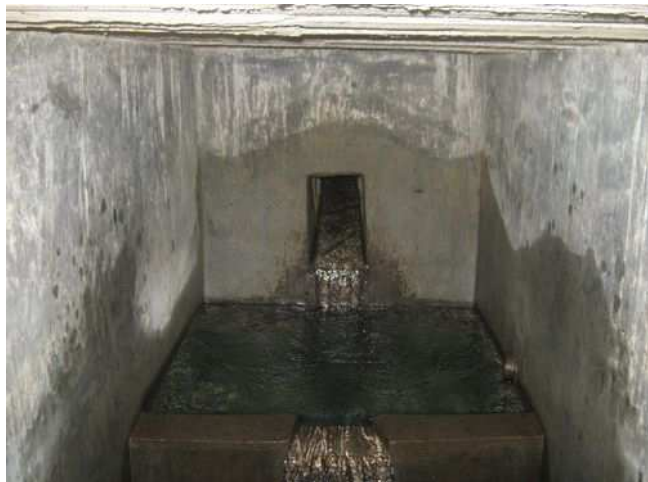
Figure 6 : Source de Pré Michonne

La source de Pré Michonne se trouve à une altitude d'environ 1 750m.

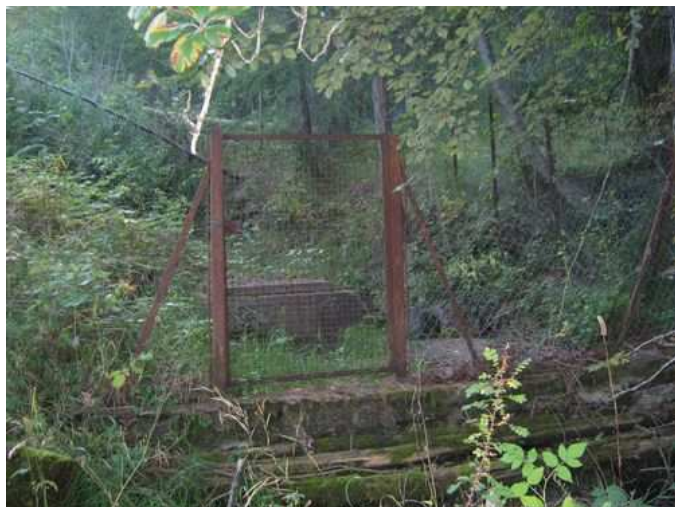
Figure 8 : Source de Graveirette

La source de Graveirette se trouve à une altitude d'environ 1 510m.

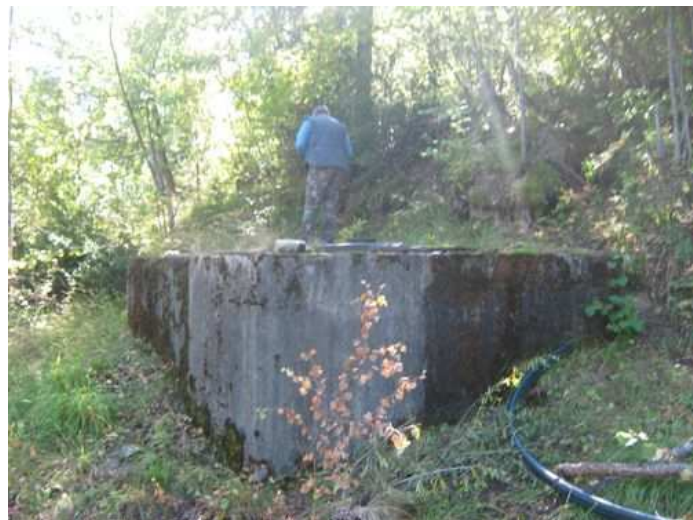
Figure 10 : Réservoir du Haut (8m<sup>3</sup>)

Le réservoir Haut est situé à une altitude d'environ 1 320mNGF et a une capacité de 8m<sup>3</sup>. Il recueille l'eau provenant des sources de Pré Michonne et Chaumaire.

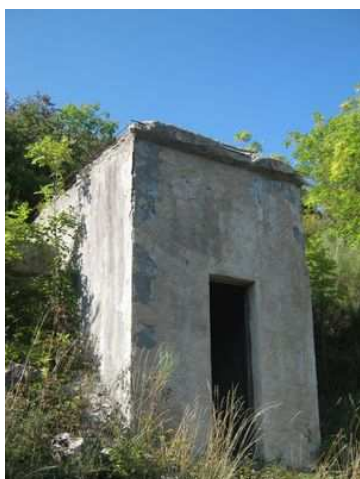
Figure 12 : Réservoir des Espinières ( $300\text{m}^3$ )

Le réservoir des Espinières est situé à une altitude de 1 320mNGF et dispose d'une capacité de stockage de  $300\text{m}^3$ .

Le génie civil de ce stockage est très dégradé.

Suite au repérage du réseau d'eau potable et de ses ouvrages, il est apparu que le génie civil du réservoir des Espinières est très dégradé.

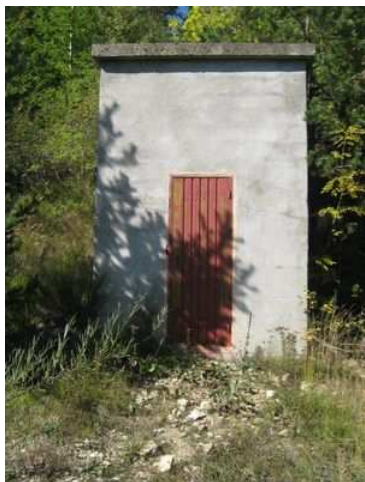
Figure 14 : Réservoir de Chaumie (100m<sup>3</sup>)

Le réservoir de Chaumie est situé à une altitude de 1 450mNGF, et dispose d'une capacité de 100m<sup>3</sup>.

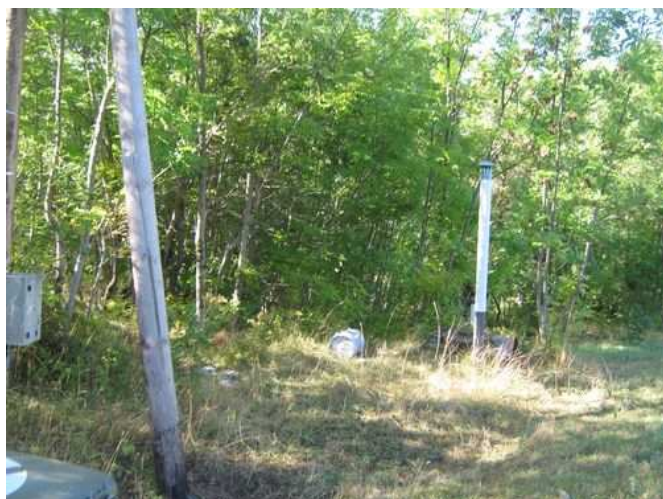
Figure 15 : Vue extérieure de la station de pompage

Il existe une station de pompage sur la commune de Colmars les Alpes. Celle-ci permet de remonter les eaux de la Source de la Graveirette jusqu'au réservoir de Clignon Haut, 20m plus haut.

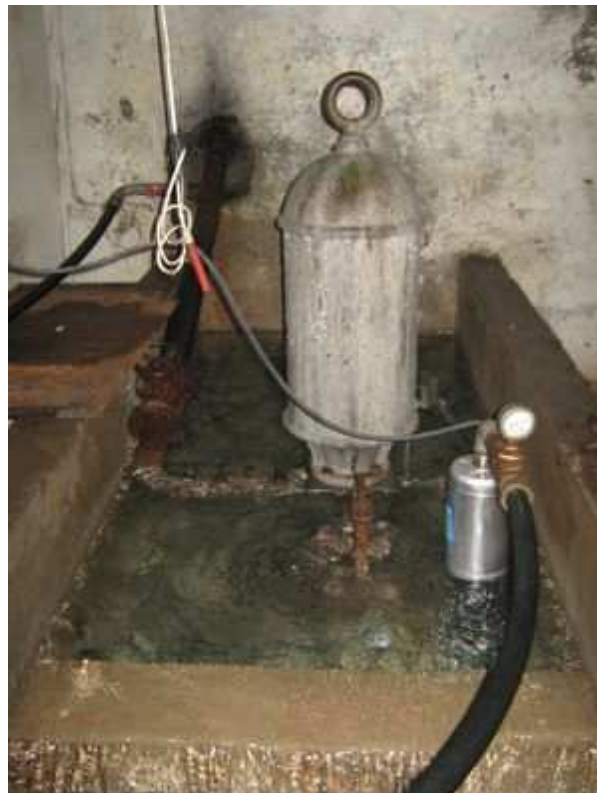
**Figure 16 : Vue intérieure de la station de pompage**

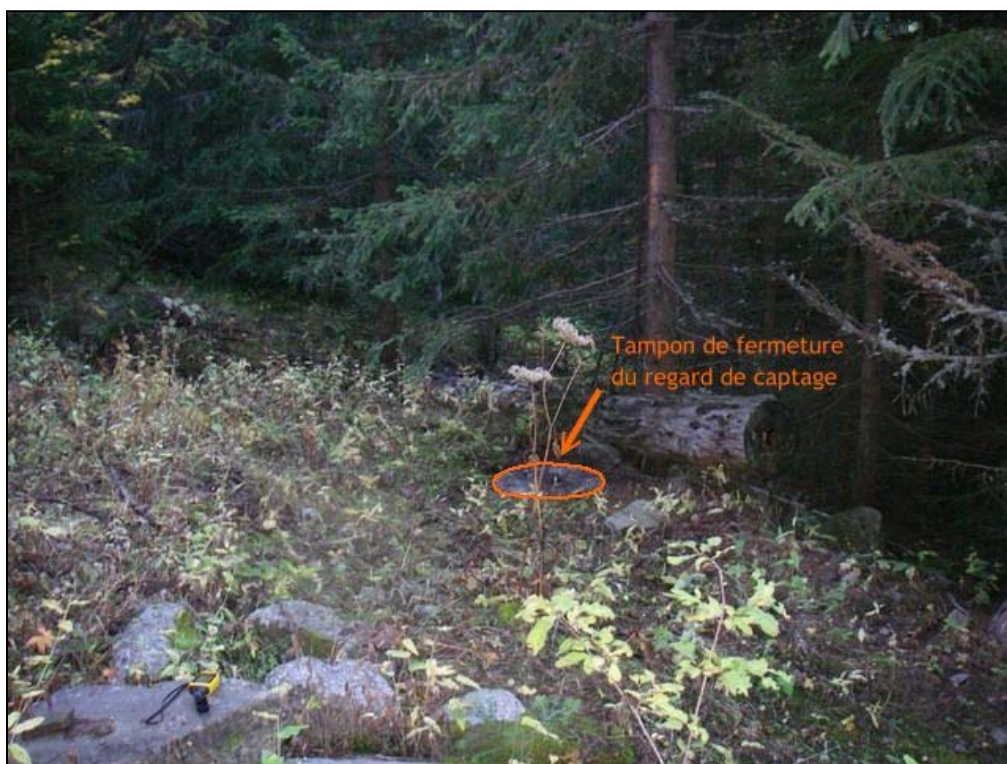
Elle fait cependant l'objet d'un plan d'exploitation forestier avec abattage des arbres à grande échelle et évacuation par camion des "billes" de bois et un chantier était d'ailleurs en cours le 15/10/2010 au moment de notre visite sur le site.

*Photographie 1 : Zone de captage de la source du Pré de Michonne*

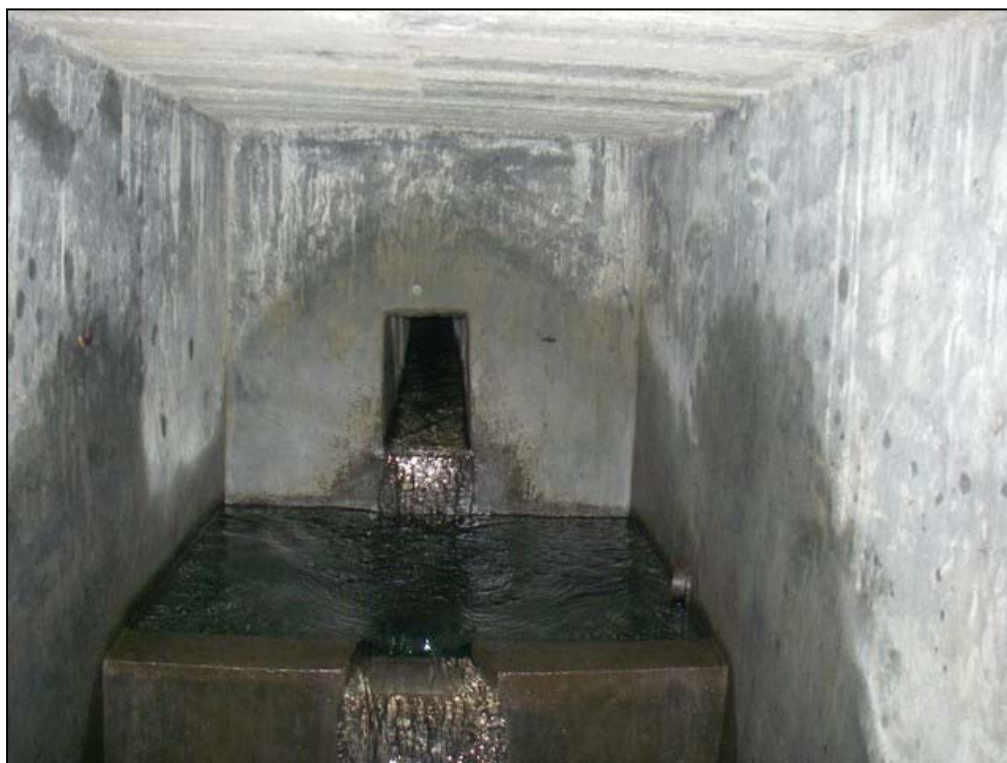
Long de 3,20 m, large de 1,03 m et profond de 1,73 m, cet ouvrage (Cf. schéma de l'ouvrage de captage en annexe) est composé de trois compartiments distincts, avec :

- au droit du tampon d'accès, un compartiment "pieds secs" dans lequel ont été installées les vannes de vidange des bassins et de coupure d'alimentation du réseau d'adduction ;
- un bassin de mise en charge des eaux pour adduction au réseau AEP ;
- et enfin, un bassin de dégrèvement et de dessablage au droit duquel aboutit le drain de captage.

*Photographie 2 : intérieur de l'ouvrage de captage*

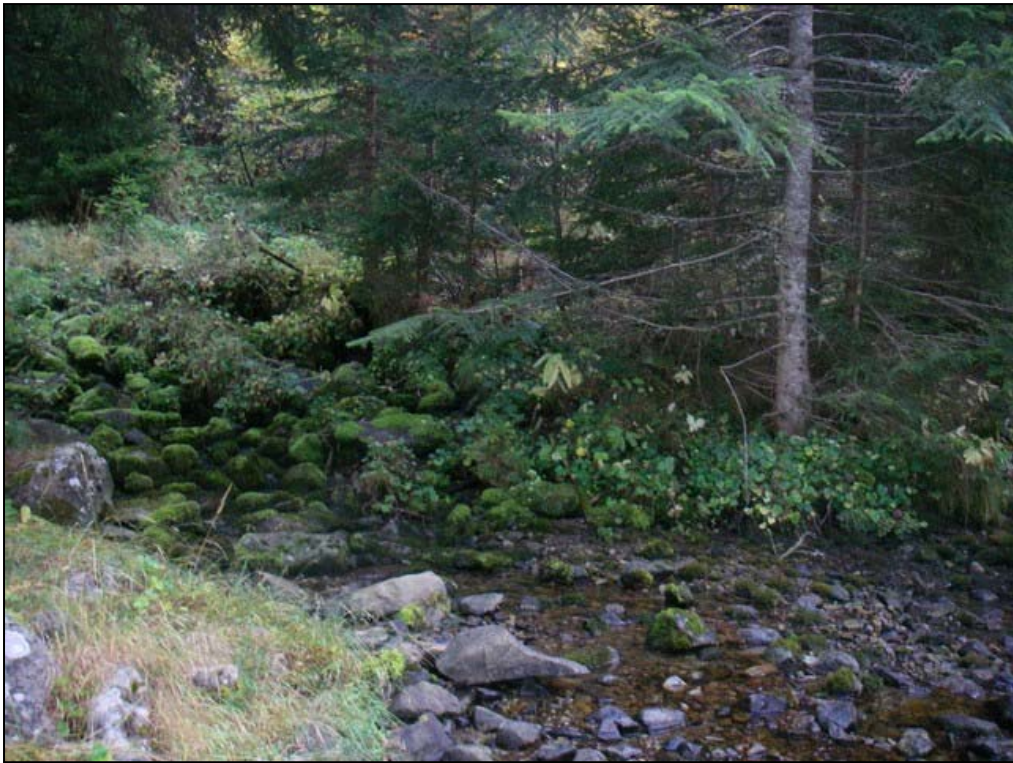
*Photographie 3 : émergence de la 'Source 02'*
