# COMMUNE DE SAINT-SAUVEUR-SUR-TINEE

## PLAN DE PREVENTION DES RISQUES NATURELS PREVISIBLES RELATIFS AUX PHENOMENES D'INONDATIONS

### RAPPORT DE PRESENTATION

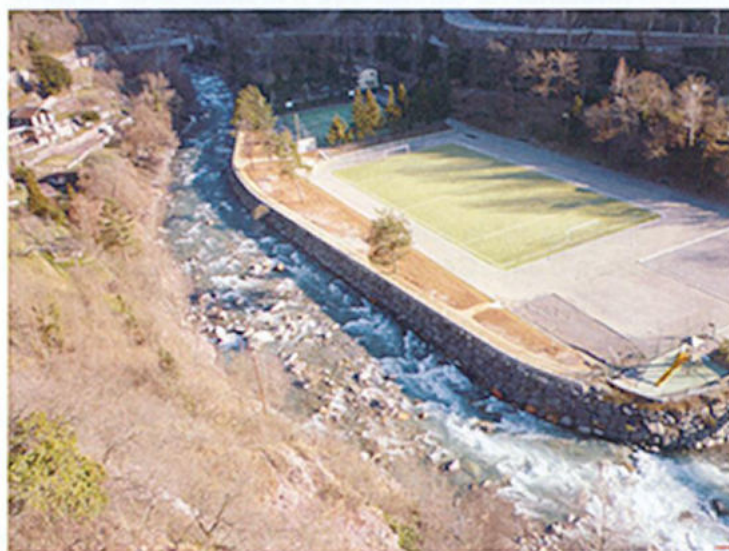
Photo 3 : vue du terrain de sport et du camping

Implantés en rive gauche, ils ont réduit le lit de la Tinée de plus de 20 m, celui-ci étant contraint en rive droite par le pied du versant.

Ces deux infrastructures sont vulnérables car à l'aval le changement brutal de direction au droit de la passerelle provoque une perte de charge dont la conséquence est un exhaussement du lit (1 m pour la crue de 1994) et la hauteur de digue ne permet pas de contenir une crue centennale. Lors d'une crue de cette occurrence des débordements sont prévisibles à partir de l'aire de pique-nique.

Calés 1 à 1,7m en dessous de la crête de digue, en cas de submersion le risque de création de brèche peut être important. Un aléa fort a été estimé sur ce site.

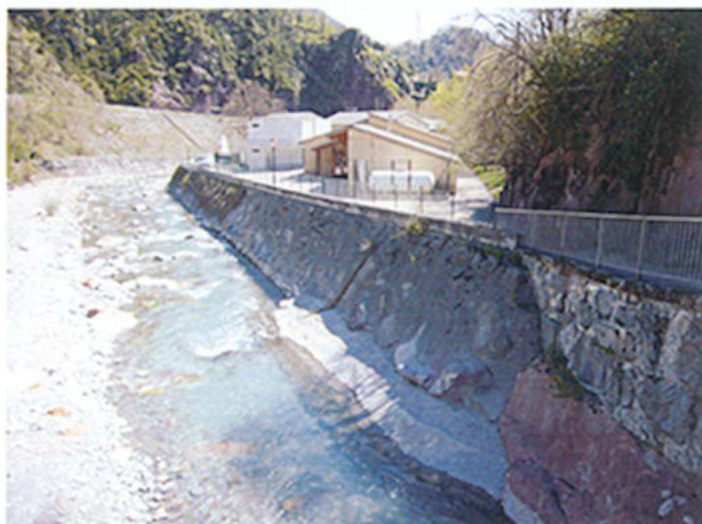
Photo 2 : vue depuis la passerelle du collège avec en premier plan la salle des fêtes

Après le terrain de sport, le versant rive droite s'incurve d'un angle de 90° environ, cette forme a été pérennisée par l'installation du collège. Celui-ci est donc très vulnérable aux risques d'inondation, le manque d'entonnement de la passerelle, la présence du coude et la section réduite soumettent ce site à un aléa fort.

La protection du collège se trouve dans l'extrados du coude impliquant des niveaux plus élevés en rive droite où se trouve le collège. La digue semble en très bon état mais sa capacité n'est pas suffisante pour contenir une crue centennale. Des débordements supérieurs au mètre peuvent se produire au droit du muret récemment construit, l'aléa est augmenté par la formation probable de vagues lors d'écoulements violents.

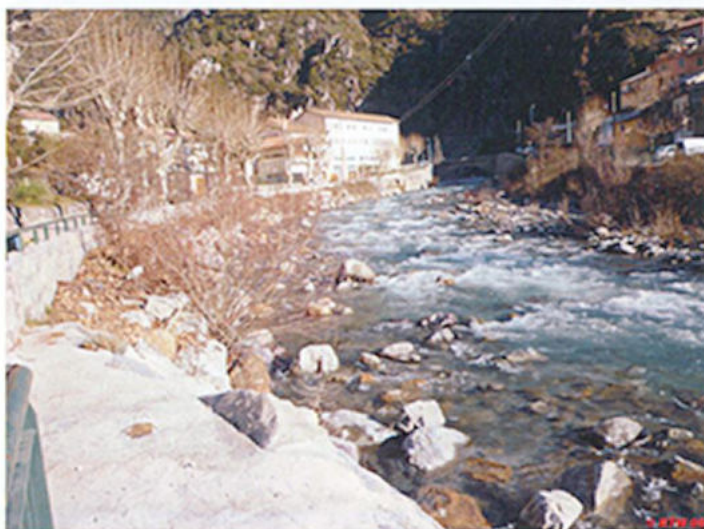
Photo 3 : vue de la Tinée à l'aval du pont voûte

Les habitations en rive droite sont soumises à un aléa de plus en plus important à mesure que l'on avance vers l'aval de la zone. La protection de berge a été rehaussée par un muret de 70 cm suite à la crue de 1994 mais il ne permet pas de supprimer le risque de débordement pour une crue centennale. Les habitations situées au droit du coude de la Tinée et en amont immédiat de la confluence avec la Vionène sont particulièrement exposées.

Dans ce secteur la route en crête de berge est soumise à un aléa fort ainsi que les habitations récentes en première ligne. Les terrains en retrait de ce secteur sont surélevés et ne sont soumis à aucun aléa.

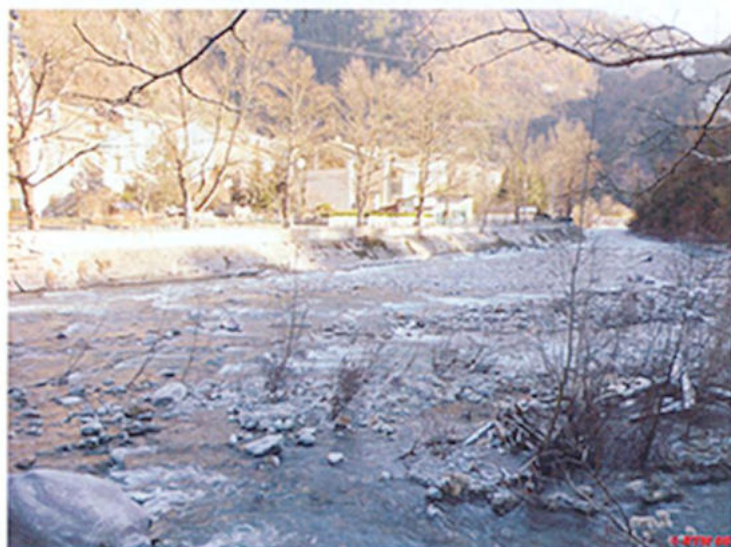
Photo 4 : vue depuis la confluence avec la Vionène de la rive gauche de la Tinée

- concernant les terrains dont l'altimétrie est supérieure à celle de la route, un aléa moyen.
- pour les terrains dont l'altimétrie est inférieure à celle de la route, un aléa fort. C'est le cas des terrains situés à l'amont immédiat des terrains de l'Equipement qui forment une cuvette de 1 m à 1,5 m de profondeur.

A l'aval de la confluence avec le Riou, la majeure partie de la rive gauche de la Tinée est soumise à un risque important de divagation de la rivière car elle se trouve dans l'intrados d'un virage marqué. Cette zone est classée en aléa très fort.

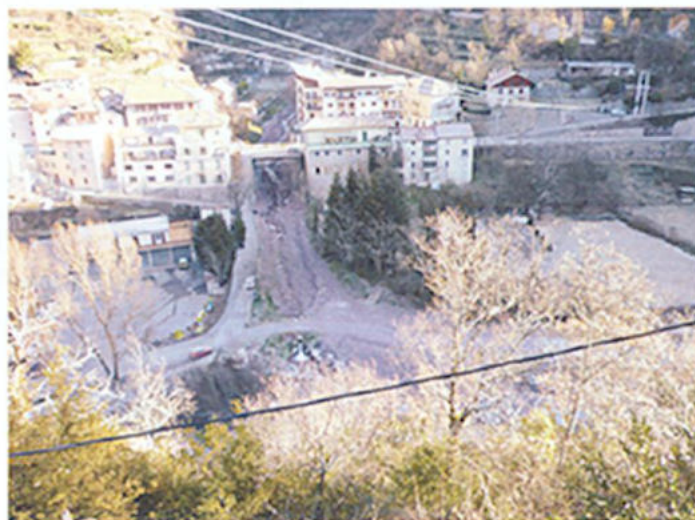
Photo 5 : vue du Riou

Les berges à l'amont du pont de la RD 2205 semblent capables de contenir un événement exceptionnel. La rive gauche a été classée en aléa faible et la rive droite comprend une bande de terrain, la plus proche du Riou, en aléa fort, ainsi qu'une autre à l'extérieur en aléa moyen.

Les berges en aval du pont sont insuffisantes pour contenir un débit exceptionnel. Le secteur est classé en aléa fort sauf pour une partie de la rive droite qui est surélevée par rapport à l'autre rive sur laquelle on appliquera un aléa moyen.

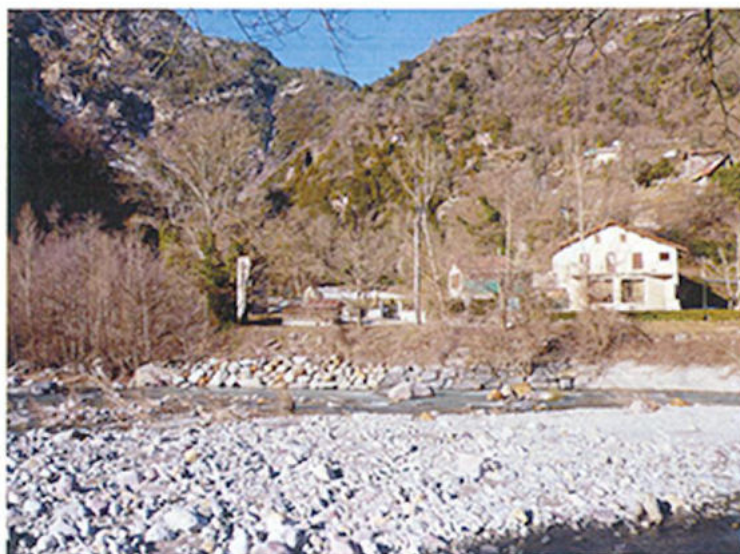
Photo 6 : vue de la rive gauche de la Vionène

La Vionène est bordée en rive gauche par un sentier. Ce sentier peut être très facilement emprunté par les eaux de la Vionène. En effet, on peut voir sur le terrain un ancien chenal d'écoulement de crue qui se rapproche du sentier par rapport à l'emplacement du torrent. Le chemin est mentionné en aléa très fort.

Au-delà du sentier les terrains situés en retrait peuvent être touchés par des débordements et des vitesses moyennes qui impliquent un classement en aléa moyen.

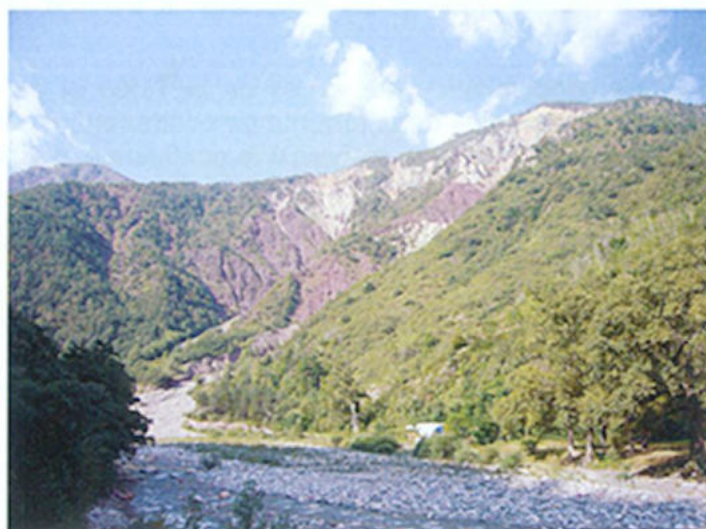
Photo 7 : vue du ravin de Ruinas

Situé à 500 m en aval du village, ce ravin de superficie 75 ha environ est soumis à une érosion généralisée engendrant des apports continus dans le lit de la Tinée. Les apports excédant les capacités de déblaiement de la Tinée, cette dernière est repoussée contre le versant rive gauche par le cône de déjection. Localement le profil en long de la Tinée présente, en amont du cône, une pente inférieure à sa pente moyenne. Ceci est de nature à accentuer les engravements dans ce secteur. Ce secteur n'est cependant ni urbanisé ni urbanisable et n'entre pas dans le champ d'application du Plan de Prévention des Risques inondation de la commune.
