## COMMUNE D'ISOLA

# PLAN DE PREVENTION DES RISQUES NATURELS PREVISIBLES DE MOUVEMENTS DE TERRAIN, DE CRUES TORRENTIELLES ET D'AVALANCHE

## RAPPORT DE PRESENTATION

NOVEMBRE 2005

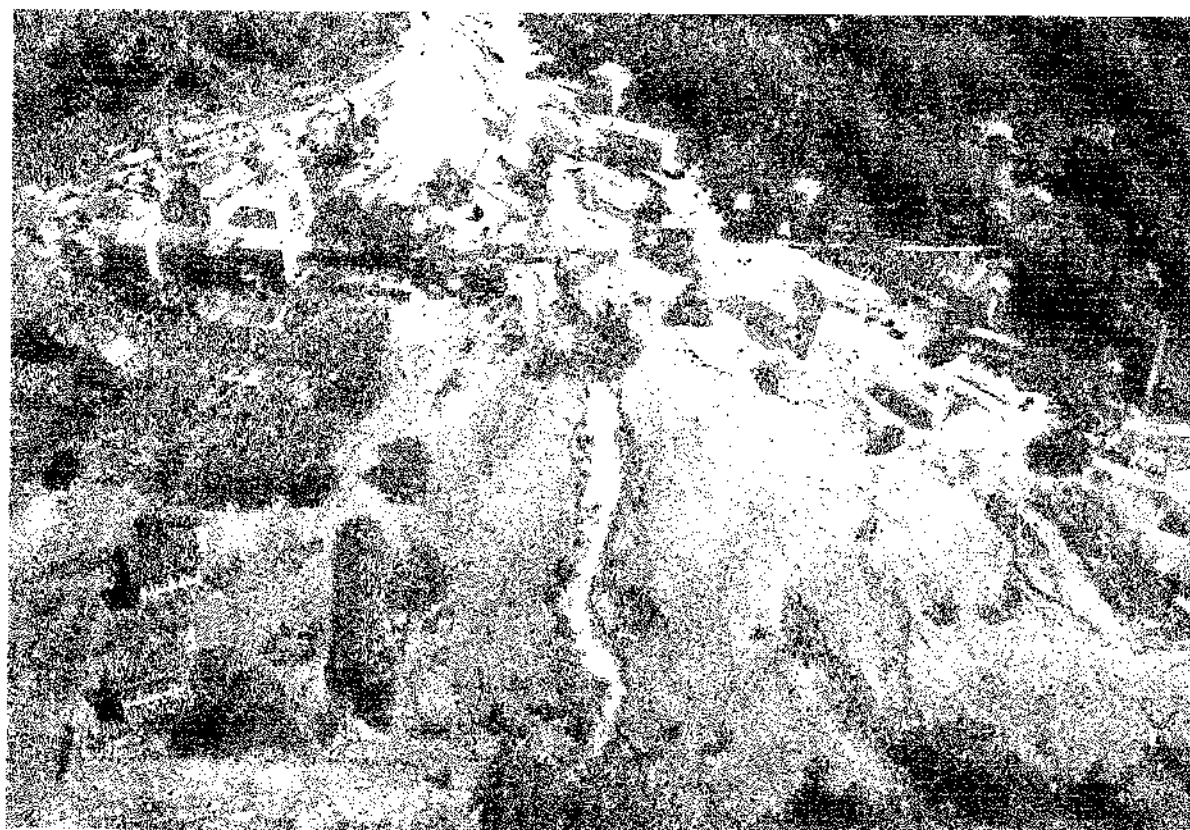
Isola quelques jours après la crue du 14 juin 1957 de la Guercia.

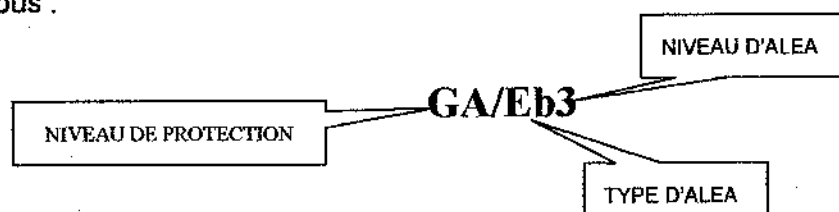
Sur la carte des aléas des mouvements de terrain, chaque zone soumise à un niveau d'aléa sera également caractérisée par un niveau de protection, suivant l'exemple ci-dessous :

Cet exemple exprime un aléa élevé et de grande ampleur de chute de blocs.

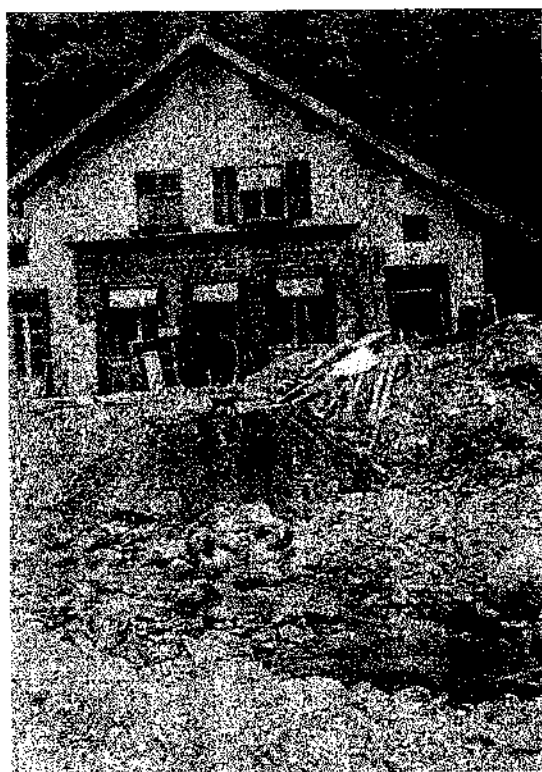
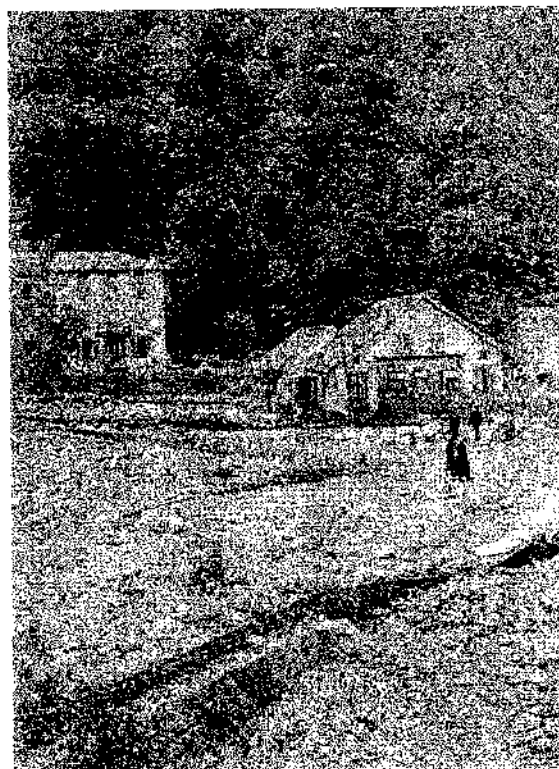
Dégâts provoqués par la crue torrentielle de la Guercia en 1957

Une zone de débordement du torrent de la Guercia a été notée en aléa élevé dans le village d'ISOLA car ce phénomène est fréquent et le transport de matériaux important (événements de 1862, 1957, de 1977 et de 1994). La crue de projet correspond à un débit liquide de  $150 \text{ m}^3/\text{s}$  et à un volume de matériaux transportés évalué entre  $220\,000 \text{ m}^3$  et  $360\,000 \text{ m}^3$  au cours d'un même épisode.
