# Commune de Ecques

## Plan Local d'Urbanisme

Rapport de présentation partie 2 :  
fiches de préconisations des éléments de patrimoine repérés  
au titre de l'article L151-19 du Code de l'Urbanisme  
(Partie réalisée par l'Agence d'Urbanisme de Saint-Omer)

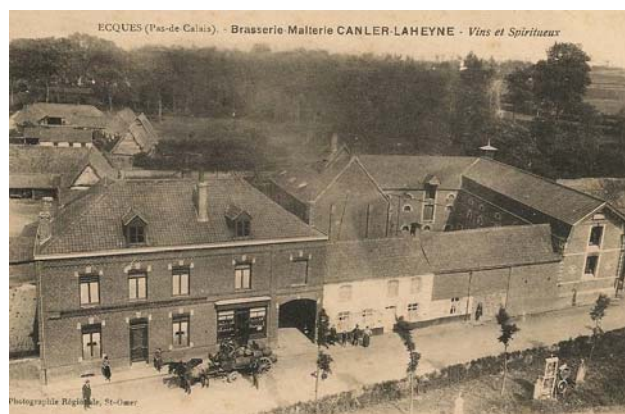
Figure 1 La brasserie au début du XXe siècle

| Ecques – Fiche de préconisations pour le patrimoine architectural relevé au titre de l'article L123-1-5-III-2° du code de l'Urbanisme | | | |
|---|---|---|---|
| Description/Intérêt | <p><b>Intérêt architectural :</b><br/>Composée de vastes ateliers, d'un magasin de vins et spiritueux et d'un logement patronal, le tout formait jadis un petit complexe industriel. Aujourd'hui les infrastructures ont partiellement été supprimées pour permettre l'installation d'un magasin d'électroménagers mais le logis patronal et la malterie subsistent.</p> <p><b>Intérêt historique :</b> Construite à partir de 1912, elle a cessé ses activités vers 1950. Etroitement liée à l'économie ecquoise de la première moitié du XXe siècle, la brasserie-malterie Canler-Laheyne fait partie des bâtiments évoquant une partie de l'histoire communale. Par ailleurs, elle est intégrée au sein d'un ensemble de trois anciennes brasseries présentes dans le centre d'Ecques.</p> <p><b>Intérêt paysager :</b> Aussi, par son positionnement en face de l'église et à proximité de la place du bourg, elle contribue au maintien d'un tissu de bâtiments anciens dans le centre d'Ecques.</p> | | |

| Ecques – Fiche de préconisations pour le patrimoine architectural relevé au titre de l'article L123-1-5-III-2° du code de l'Urbanisme | | | |
|---|---|---|---|
| Préconisations | <p><b>Ensemble (Ces préconisations ne s'appliquent pas au magasin de facture récente) :</b></p> <ul style="list-style-type: none"> <li>- Maintenir l'unité architecturale et l'intégrité de l'ensemble</li> </ul> <p><b>Logement patronal et magasin de spiritueux :</b></p> <ul style="list-style-type: none"> <li>- Volume et toiture : Conserver la configuration du bâtiment, à savoir bâtiment à étage coiffé d'un toit à croupes.</li> <li>- Matériaux : Ne pas recouvrir la brique ni modifier l'appareillage. En cas de rénovation, privilégier les techniques du type « micro gommage » et le rejointoiement avec un mortier à base de chaux. Pour ce qui concerne la toiture, maintenir des tuiles orangées.</li> <li>- Façade : Maintenir le rythme vertical de la façade par la conservation de l'emplacement des baies actuelles. Pour ces dernières, la conservation des linteaux cintrés, des clés et des sommiers est nécessaire. Sous le chéneau, conserver les consoles.</li> </ul> <p><b>Malterie :</b></p> <ul style="list-style-type: none"> <li>- Volume et toiture : Conserver configuration du bâtiment en L avec toit en bâtière puis toit à brisis.</li> </ul> | | |

| | <ul style="list-style-type: none"> <li>- Matériaux : Ne pas recouvrir la brique ni modifier l'appareillage. La suppression de la couche de peinture permettrait de redécouvrir les décorations effectuées à l'aide de la brique silico-calcaire (Cf ci-dessous).</li> <li>- Façade(s) : Préservation du décor en céramique, des baies cintrées, des demi-lunes toujours existantes et des ferronneries. En fond de cour, le retour à une porte roulante en bois serait souhaitable.</li> </ul> |

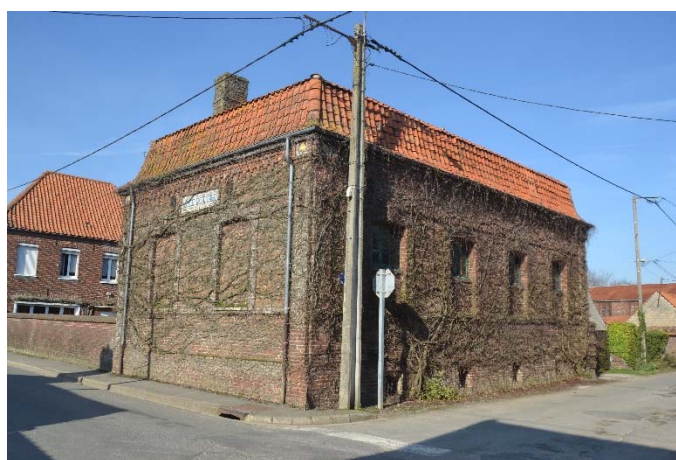
Figure 4 Vue d'ensemble, au premier plan la brasserie

| Description/Intérêt | <p><b>Intérêt architectural :</b> La brasserie-malterie Risbourgue Cattez présente l'intérêt d'être un ancien site industriel complet. Probablement déjà en activité vers 1895, l'atelier de fabrication côté voie visible aujourd'hui accuse la date de 1904 sur une cheminée. Le site se compose d'un logement patronal, et de deux ateliers de fabrication (malterie et brasserie). Le tout est en briques industrielles.</p> <p><b>Intérêt historique :</b> Comme la brasserie Canler-Laheyne, la présence de la brasserie Risbourgue-Cattez fait écho à un savoir-faire rural présent à Ecques mais aujourd'hui disparu. Elle est elle aussi intégrée au sein d'un ensemble de trois anciennes brasseries présentes dans le centre d'Ecques.</p> <p><b>Intérêt paysager :</b> Par son positionnement à proximité de la place du bourg, elle contribue au maintien d'un tissu de bâtiments anciens dans le centre d'Ecques.</p> | | |

| Préconisations | <p><b>Ensemble :</b></p> <ul style="list-style-type: none"> <li>- Maintenir l'unité architecturale et l'intégrité de l'ensemble</li> </ul> <p><b>Logement patronal :</b></p> <ul style="list-style-type: none"> <li>- Volume et toiture : Conserver configuration du bâtiment à savoir quadrilatère à étage couvert d'un toit à croupes.</li> <li>- Matériaux : Ne pas recouvrir la brique ni modifier l'appareillage. En cas de rénovation, privilégier les techniques du type « micro gommage » et le rejointoiement avec un mortier à base de chaux. Sous réserve du bon état du pignon contre la voie, le grattage de l'enduit pour retrouver une façade de briques serait envisageable. Pour ce qui concerne la toiture, le maintien des pannes flamandes est souhaitable.</li> <li>- Façade : Le rythme originel des baies a été modifié durant ou après les années 1950. Côté sud, conserver les linteaux cintrés.</li> </ul> <p><b>Brasserie :</b></p> <ul style="list-style-type: none"> <li>- Volume et toiture : Conserver le bâtiment dans sa configuration actuelle et le toit à brisis. Pareillement, maintenir la cheminée et l'extension avec petits carreaux opaques.</li> <li>- Matériaux : Ne pas recouvrir la brique ni modifier l'appareillage. Favoriser l'emploi de la panne flamande.</li> <li>- Façade(s) : Maintenir le rythme des travées et l'encadrement s'achevant par le linteau cintré des baies. Préservation des céramiques avec décor houblon, des frises de briques et des</li> </ul> | | |

| | <p>ferronneries. Préserver lucarne pendante côté rue des Anglais. Sur l'extension : maintien de la partie vitrée et des lambrequins de bois.</p> <p><b>Malterie :</b></p> <ul style="list-style-type: none"> <li>- Volume et toiture : Conserver le bâtiment dans son élévation actuelle et le toit à brisis.</li> <li>- Matériaux : Ne pas recouvrir la brique ni en modifier l'appareillage. Pour ce qui concerne la toiture, conserver les pannes.</li> <li>- Façade(s) : Maintenir le rythme des travées (x5 au r.d.c. et x3 à l'étage) et les dimensions des ouvertures (linteau cintré des baies). Conserver la frise de briques et la lucarne avec encadrement béton.</li> </ul> |

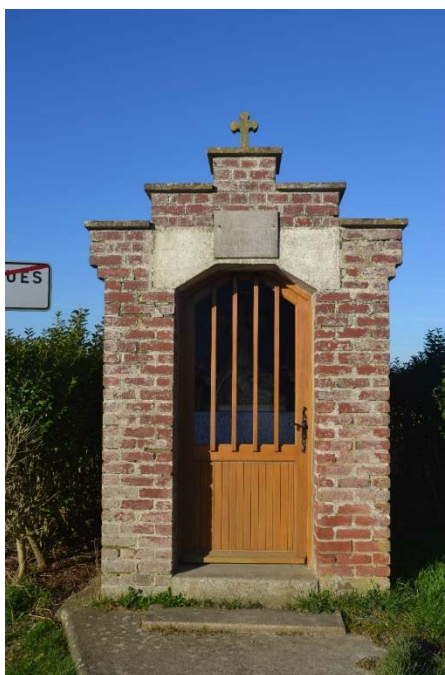
Figure 6 Façade de la chapelle

| Ecques – Fiche de préconisations pour le patrimoine architectural relevé au titre de l'article L123-1-5-III-2° du code de l'Urbanisme | | | |
|---|---|---|---|
| Description/Intérêt | <p><b>Intérêt architectural :</b> Petite chapelle rurale édifiée en briques avec pignon de façade à redents.</p> <p><b>Intérêt historique :</b> Cette chapelle datant de 1948 fait suite à un édifice religieux plus ancien. Sa reconstruction a été rendue nécessaire par les durs bombardements subis par Cauchie en 1944.</p> | | |

| Ecques – Fiche de préconisations pour le patrimoine architectural relevé au titre de l'article L123-1-5-III-2° du code de l'Urbanisme | | | |
|---|---|---|---|
| Préconisations | Conserver l'ensemble | | |

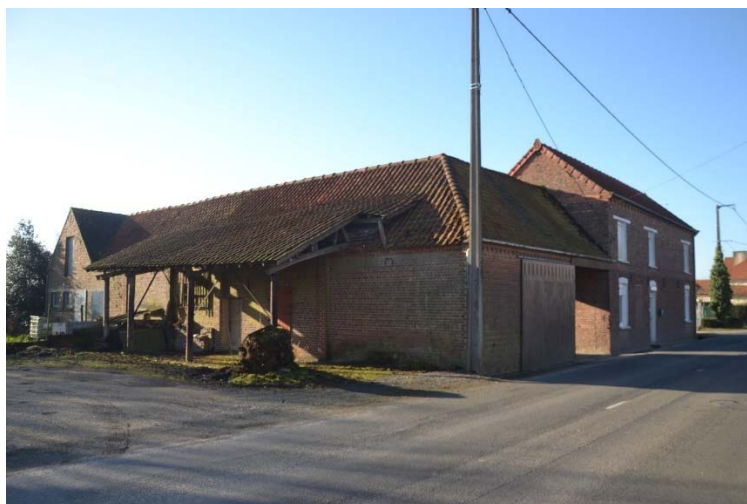
*Figure 7 Vue d'ensemble du corps de ferme*

| Ecques – Fiche de préconisations pour le patrimoine architectural relevé au titre de l'article L123-1-5-III-2° du code de l'Urbanisme | | | |
|---|---|---|---|
| Description/Intérêt | <p><b>Intérêt architectural :</b> Située au hameau de Cauchie, cette ferme édifiée entièrement en briques est organisée autour d'une cour carrée. La partie est du corps est flanquée d'un chartil. Si à première vue cet ensemble paraît représentatif des infrastructures agricoles de la fin du XIXe siècle, la construction des éléments le composant s'étend en fait des années 1860 aux années 1950. Le r.d.c. du logis est la partie la plus ancienne du corps comme l'indique les ancrs métalliques millésimées 1868. En revanche, l'étage du logis et les dépendances en fond de cour ont été construites après la Seconde Guerre mondiale.</p> <p><b>Intérêt historique :</b> Partiellement soufflée lors d'un bombardement en 1944, cette ferme fait partie d'un ensemble, celui du patrimoine de la Reconstruction.</p> | | |

| Ecques – Fiche de préconisations pour le patrimoine architectural relevé au titre de l'article L123-1-5-III-2° du code de l'Urbanisme | | | |
|---|---|---|---|
| Préconisations | <p><b>Ensemble :</b></p> <ul style="list-style-type: none"> <li>- Maintenir l'intégrité de l'ensemble (caractère clos du corps de ferme)</li> </ul> <p><b>Logis :</b></p> <ul style="list-style-type: none"> <li>- Volume et toiture : Conserver l'élévation du bâtiment avec toit en bâtière.</li> <li>- Matériaux : Ne pas recouvrir la brique ni modifier l'appareillage. En cas de rénovation, privilégier les techniques du type « micro gommage » et le rejointoiement avec un mortier à base de chaux. Maintenir la différence de finesse de mortier entre le r.d.c. et l'étage. Pour ce qui concerne la toiture, conserver tuiles de couleur orangée.</li> <li>- Façade : Conserver le rythme des travées et la différence entre les encadrements des baies du r.d.c et celles de l'étage (Linteaux cintrés de facture 19<sup>e</sup> au r.d.c. et linteaux droits à l'étage).Préserver les ancrs.</li> </ul> <p><b>Porche et dépendances :</b></p> <ul style="list-style-type: none"> <li>- Volume et toiture : Conserver l'organisation générale avec porche et corps de dépendances.</li> <li>- Matériaux : Ne pas recouvrir la brique ni modifier l'appareillage. Pour ce qui concerne la toiture, maintenir tuiles de couleur orangée.</li> <li>- Façades et ouvertures : Maintenir les ouvertures faisant écho à différentes activités agricoles (portes d'étable, porte charretière...)</li> </ul> <p><b>Chartil :</b> Conserver l'ensemble</p> | | |

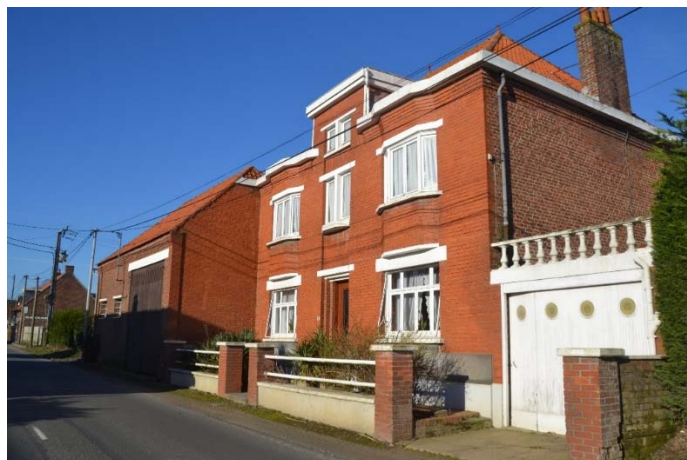
Figure 9 Vue d'ensemble du site

| Ecques – Fiche de préconisations pour le patrimoine architectural relevé au titre de l'article L123-1-5-III-2° du code de l'Urbanisme | | | |
|---|---|---|---|
| Description/Intérêt | <p><b>Intérêt architectural :</b> Elément faisant partie d'un ensemble architectural : Période de la Reconstruction [1945-1960]. L'ensemble est constitué d'un logis à étage en bordure de voie et d'un corps de dépendances « en L ».</p> <p><b>Intérêt historique :</b> Cauchie d'Ecques a été fortement touché par les bombardements effectués en 1944 sur la rampe V1 installée à proximité. Les bâtiments édifiés dans le cadre de la Reconstruction sont autant de témoignages de cette page d'histoire du hameau.</p> | | |

| Ecques – Fiche de préconisations pour le patrimoine architectural relevé au titre de l'article L123-1-5-III-2° du code de l'Urbanisme | | | |
|---|---|---|---|
| Préconisations | <p><b>Ensemble :</b></p> <ul style="list-style-type: none"> <li>- Maintenir l'intégrité de l'ensemble (caractère clos du corps de ferme)</li> </ul> <p><b>Logis :</b></p> <ul style="list-style-type: none"> <li>- Volume et toiture : Conserver le bâtiment dans sa configuration actuelle, à savoir, bâtiment à étage couvert par toit à 4 pans.</li> <li>- Matériaux : Ne pas recouvrir la brique ni modifier l'appareillage. En cas de rénovation, privilégier les techniques du type « micro gommage » et le rejointoiement avec un mortier à base de chaux. Pour ce qui concerne la toiture, maintenir tuiles de couleur orangée.</li> <li>- Façade : Conserver la brique à parement lisse et le rythme de la façade, à savoir trois travées (Baies rectangulaires au r.d.c., encadrement de la porte d'entrée par voussures de briques, oriels à l'étage et lucarne au niveau de l'étage sous combles).</li> </ul> <p><b>Porche et dépendances (partie visible depuis la voie):</b></p> <ul style="list-style-type: none"> <li>- Volume et toiture : Conserver la configuration générale du corps de bâtiments (Maintien du caractère clos de l'ensemble)</li> <li>- Matériaux : Ne pas recouvrir la brique ni modifier l'appareillage. Pour ce qui concerne la toiture, maintenir tuiles de couleur orangée.</li> <li>- Façades et ouvertures : Maintenir les ouvertures faisant écho à différentes activités agricoles (portes d'étable, porte charretière...) et conserver porche (ajouré dans sa partie supérieure)</li> </ul> | | |

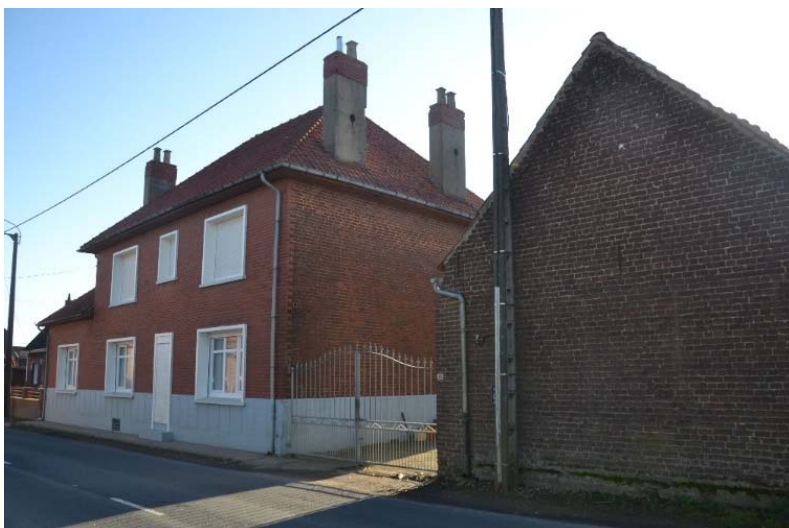
*Figure 11 Vue d'ensemble*

| Ecques – Fiche de préconisations pour le patrimoine architectural relevé au titre de l'article L123-1-5-III-2° du code de l'Urbanisme | | | |
|---|---|---|---|
| Description/Intérêt | <p><b>Intérêt architectural :</b> Elément faisant partie d'un ensemble architectural : Période de la Reconstruction [1945-1960]. Avec son vaste logis en bordure de voie et ses dépendances assez volumineuses cette ferme est assez représentative de l'architecture agricole des années 1950-60.</p> <p><b>Intérêt historique :</b> Cauchie d'Ecques a été fortement touché par les bombardements effectués en 1944 sur la rampe V1 installée à proximité. Les bâtiments édifiés dans le cadre de la Reconstruction sont autant de témoignages de cette page d'histoire du hameau.</p> | | |

| Ecques – Fiche de préconisations pour le patrimoine architectural relevé au titre de l'article L123-1-5-III-2° du code de l'Urbanisme | | | |
|---|---|---|---|
| Préconisations | <p><b>Ensemble :</b></p> <ul style="list-style-type: none"> <li>- Maintenir l'intégrité de l'ensemble (caractère clos du corps de ferme)</li> </ul> <p><b>Logis :</b></p> <ul style="list-style-type: none"> <li>- Volume et toiture : Conserver la configuration actuelle du bâtiment, à savoir quadrilatère à étage couvert par un toit à quatre pans et prolongé par un pavillon édifié de plain-pied.</li> <li>- Matériaux : Ne pas recouvrir la brique ni modifier l'appareillage. En cas de rénovation, privilégier les techniques du type « micro gommage » et le rejointoiement avec un mortier à base de chaux. Pour ce qui concerne la toiture, maintenir tuiles de couleur orangée.</li> <li>- Façade : Conserver la brique à parement lisse et veiller au maintien du rythme de la façade, à savoir trois travées comprenant chacune une baie au r.d.c. et une autre à l'étage. Préserver l'encadrement rectangulaire des différentes baies.</li> </ul> <p><b>Porche et dépendances (partie visible depuis la voie):</b></p> <ul style="list-style-type: none"> <li>- Volume et toiture : Conserver la configuration du corps de bâtiments.</li> <li>- Matériaux : Ne pas recouvrir la brique ni modifier l'appareillage. Pour ce qui concerne la toiture, maintenir tuiles de couleur orangée.</li> <li>- Façades et ouvertures : Maintenir les ouvertures faisant écho à différentes activités agricoles (portes d'étable, porte charretière...)</li> </ul> | | |

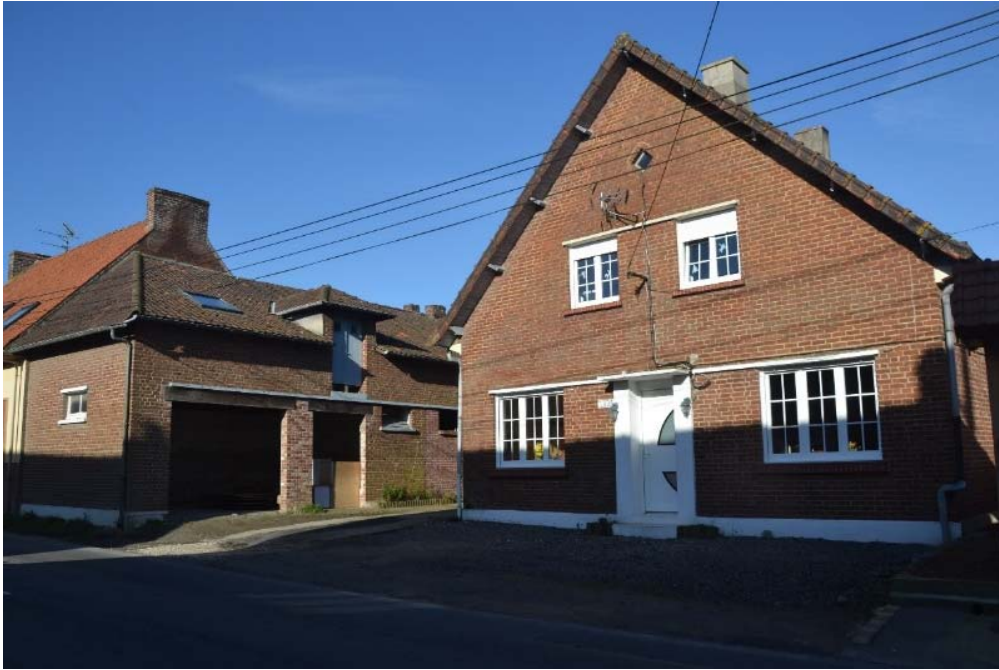
*Figure 13 Vue d'ensemble du site*

| Ecques – Fiche de préconisations pour le patrimoine architectural relevé au titre de l'article L123-1-5-III-2° du code de l'Urbanisme | | | |
|---|---|---|---|
| Description/Intérêt | <p><b>Intérêt architectural :</b> Rupture du plan en cour carrée ; Utilisation brique de facture industrielle ; Volumes importants : Très caractéristique de l'architecture de la Reconstruction [1945-1960] en milieu rural.</p> <p><b>Intérêt historique :</b> Cauchie d'Ecques a été fortement touché par les bombardements effectués en 1944 sur la rampe V1 installée à proximité. Les bâtiments édifiés dans le cadre de la Reconstruction sont autant de témoignages de cette page d'histoire du hameau.</p> | | |
| Préconisations | <p><b>Ensemble :</b></p> <ul style="list-style-type: none"> <li>- Maintenir l'unité architecturale et l'intégrité de l'ensemble</li> </ul> <p><b>Logis :</b></p> <ul style="list-style-type: none"> <li>- Volume et toiture : Conserver la configuration du bâtiment, à savoir quadrilatère bâti sur deux niveaux (rez-de-chaussée et étage sous toit) coiffé d'un toit en bâtière.</li> <li>- Matériaux : Ne pas recouvrir la brique ni modifier l'appareillage (différence entre façade et murs gouttereaux). En cas de rénovation, privilégier les techniques du type « micro gommage » et le rejointoiement avec un mortier à base de chaux. Pour ce qui concerne la toiture, maintenir tuiles de couleur orangée.</li> <li>- Façade : Maintenir le rythme de la façade, à savoir deux grandes baies rectangulaires avec linteau de béton courant sur la façade pour former un bandeau. Pareillement conserver organisation des baies au niveau de l'étage sous combles. Pour ce qui concerne spécifiquement l'entrée, conserver l'auvent de béton.</li> </ul> <p><b>Dépendances (partie visible depuis la voie):</b></p> <ul style="list-style-type: none"> <li>- Volume et toiture : Conserver la configuration du bâtiment, à savoir long plain-pied couvert par un toit à croupes.</li> <li>- Matériaux : Ne pas recouvrir la brique ni modifier l'appareillage. Pour ce qui concerne la toiture, maintenir tuiles de couleur orangée.</li> <li>- Façades et ouvertures : Maintenir les ouvertures faisant écho à différentes activités agricoles (portes d'étable, lucarne pendante...)</li> </ul> | | |

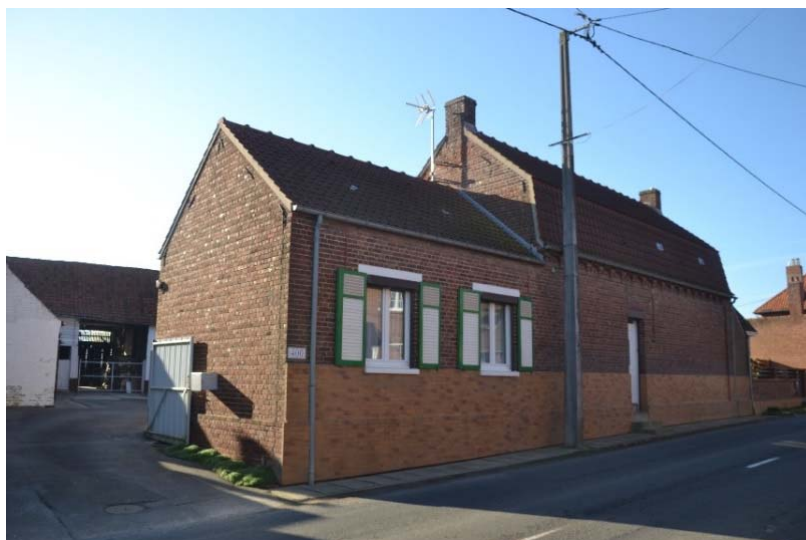
Figure 14 Vue d'ensemble

| Ecques – Fiche de préconisations pour le patrimoine architectural relevé au titre de l'article L123-1-5-III-2° du code de l'Urbanisme | | | |
|---|---|---|---|
| Description/Intérêt | <p><b>Intérêt architectural :</b> Architecture agricole de la fin du XIXe siècle ou du début du siècle suivant. Fermette organisée autour d'une cour fermée avec logis en bordure de voie, petites dépendances édifiées perpendiculairement à la voie et grange en fond de cour.</p> | | |

| Ecques – Fiche de préconisations pour le patrimoine architectural relevé au titre de l'article L123-1-5-III-2° du code de l'Urbanisme | | | |
|---|---|---|---|
| Préconisations | <p><b>Ensemble :</b></p> <ul style="list-style-type: none"> <li>- Maintenir l'unité architecturale et l'intégrité de l'ensemble</li> </ul> <p><b>Logis :</b></p> <ul style="list-style-type: none"> <li>- Volume et toiture : Conserver la configuration du bâtiment, à savoir corps principal avec toit à brisis prolongé par ajout avec toit en bâtière, le tout édifié sur un seul niveau.</li> <li>- Matériaux : Ne pas recouvrir la brique ni modifier l'appareillage. En cas de rénovation, privilégier les techniques du type « micro gommage » et le rejointoiement avec un mortier à base de chaux. Supprimer les briquettes faisant office de soubassement. Pour ce qui concerne la toiture, maintenir tuiles de couleur orangée.</li> <li>- Façade : Maintenir la frise de briques en gouttes.</li> </ul> <p><b>Grange et dépendances (partiellement visible):</b></p> <ul style="list-style-type: none"> <li>- Volume et toiture : Conserver l'organisation générale du corps de bâtiments.</li> <li>- Matériaux : Ne pas recouvrir la brique ni modifier l'appareillage. Pour ce qui concerne spécifiquement la grange, privilégier le maintien des bardeaux posés à clin. Au sujet de la toiture, maintenir tuiles de couleur orangée.</li> </ul> | | |

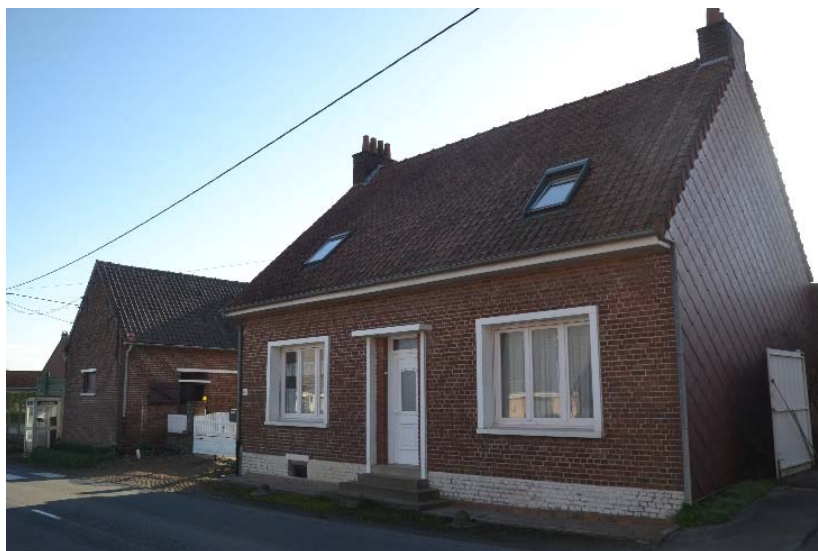
Figure 15 Vue d'ensemble, au premier plan le logis

| Ecques – Fiche de préconisations pour le patrimoine architectural relevé au titre de l'article L123-1-5-III-2° du code de l'Urbanisme | | | |
|---|---|---|---|
| Description/Intérêt | <p><b>Intérêt architectural :</b> Rupture du plan en cour carrée ; Utilisation brique de facture industrielle ; Volumes importants : Très caractéristique de l'architecture de la Reconstruction [1945-1960] en milieu rural.</p> <p><b>Intérêt historique :</b> Cauchie d'Ecques a été fortement touché par les bombardements effectués en 1944 sur la rampe V1 installée à proximité. Les bâtiments édifiés dans le cadre de la Reconstruction sont autant de témoignages de cette page d'histoire du hameau.</p> | | |
| Préconisations | <p><b>Ensemble :</b></p> <ul style="list-style-type: none"> <li>- Maintenir l'unité architecturale et l'intégrité de l'ensemble</li> </ul> <p><b>Logis :</b></p> <ul style="list-style-type: none"> <li>- Volume et toiture : Conserver bâtiment édifié sur un seul niveau sous toit en bâtière.</li> <li>- Matériaux : Ne pas recouvrir la brique ni modifier l'appareillage. En cas de rénovation, privilégier les techniques du type « micro gommage » et le rejointoiement avec un mortier à base de chaux. Pour ce qui concerne la toiture, maintenir tuiles de couleur orangée.</li> <li>- Façade : Conserver l'organisation de la façade. Maintenir l'encadrement rectangulaire des baies et l'auvent de béton au-dessus de la porte.</li> </ul> <p><b>Dépendances :</b></p> <ul style="list-style-type: none"> <li>- Volume et toiture : Conserver la configuration générale du bâtiment (Long quadrilatère surmonté d'un toit en bâtière)</li> <li>- Matériaux : Ne pas recouvrir la brique ni modifier l'appareillage.</li> <li>- Façade : Conserver les ouvertures de la façade (Porte à deux ouvrants superposés, baies, portes charretières et lucarnes pendantes).</li> </ul> | | |

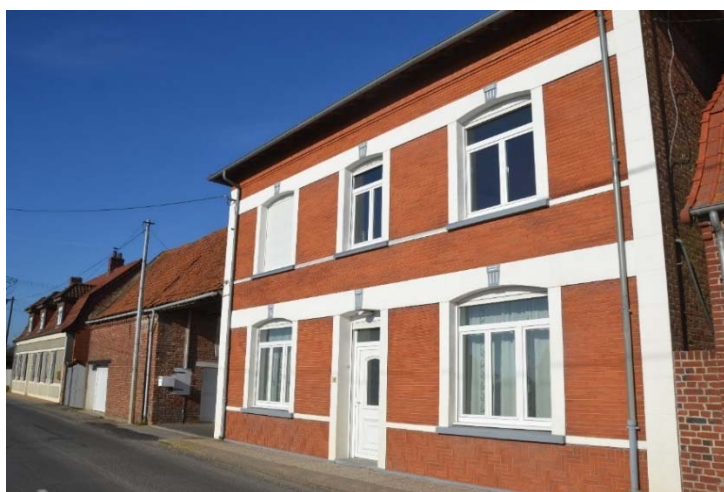
Figure 17 Vue d'ensemble

| Ecques – Fiche de préconisations pour le patrimoine architectural relevé au titre de l'article L123-1-5-III-2° du code de l'Urbanisme | | | |
|---|---|---|---|
| Description/Intérêt | <p><b>Intérêt architectural :</b> Corps de bâtiments en bordure de voie comprenant un logis à étage prolongé par un porche et des dépendances. Le tout est assez représentatif de l'architecture rurale de la première moitié du XXe siècle.</p> | | |

| Ecques – Fiche de préconisations pour le patrimoine architectural relevé au titre de l'article L123-1-5-III-2° du code de l'Urbanisme | | | |
|---|---|---|---|
| Préconisations | <p><b>Ensemble :</b></p> <ul style="list-style-type: none"> <li>- Veiller à conserver l'intégrité du corps de bâtiments.</li> </ul> <p><b>Logis :</b></p> <ul style="list-style-type: none"> <li>- Volume et toiture : Conserver le bâtiment dans sa configuration actuelle (r.d.c. + étage carré)</li> <li>- Matériaux : Ne pas recouvrir la brique ni modifier l'appareillage. En cas de rénovation, privilégier les techniques du type « micro gommage » et le rejointoiement avec un mortier à base de chaux. Pour ce qui concerne la toiture, maintenir tuiles de couleur orangée.</li> <li>- Façade : Maintenir la brique à parement lisse et la configuration actuelle de la façade (série de trois travées).</li> </ul> <p><b>Porche et dépendances (partie visible depuis la voie) :</b></p> <ul style="list-style-type: none"> <li>- Volume et toiture : Conserver la configuration du bâtiment, à savoir plain-pied couvert par un toit en bâtière prolongé par passage couvert.</li> <li>- Matériaux : Ne pas recouvrir la brique ni modifier l'appareillage.</li> <li>- Façade : Maintenir la frise de briques et rétablir un porche avec lattes à claire-voie.</li> </ul> | | |

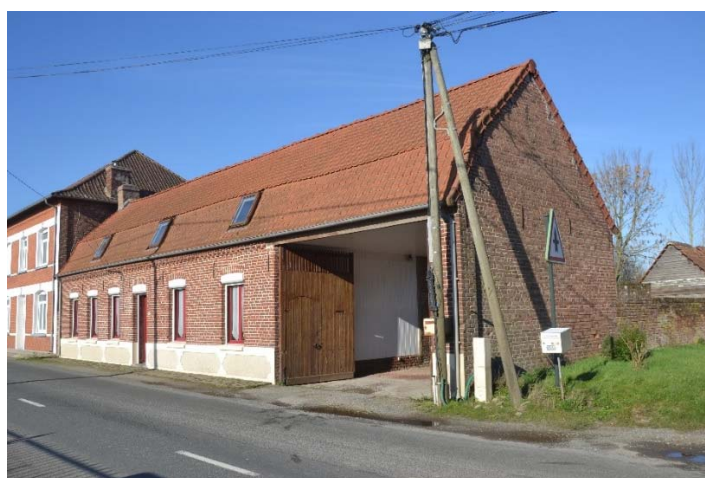
Figure 18 Vue d'ensemble

| Ecques – Fiche de préconisations pour le patrimoine architectural relevé au titre de l'article L123-1-5-III-2° du code de l'Urbanisme | | | |
|---|---|---|---|
| Description/Intérêt | <p><b>Intérêt architectural :</b> Corps de bâtiments représentatif de l'architecture de la fin du XIXe siècle. Avec son implantation en bordure de voie et sa façade à 5 baies donnant sur la rue, il est un bon exemple de la façon de construire un petit commerce entre 1850 et 1939.</p> <p><b>Intérêt historique :</b> Situé le long d'un axe passant, cet ancien commerce reflète un pan de l'économie rurale de la première moitié du XXe siècle.</p> | | |

| Ecques – Fiche de préconisations pour le patrimoine architectural relevé au titre de l'article L123-1-5-III-2° du code de l'Urbanisme | | | |
|---|---|---|---|
| Préconisations | <p><b>Ensemble :</b></p> <ul style="list-style-type: none"> <li>- Veiller à conserver l'intégrité et l'unité architecturale des structures face à la voie.</li> <li>- Volume et toiture : Conserver le bâtiment dans sa configuration actuelle (un niveau couvert par un toit à brisis, prolongé par passage couvert avec porche)</li> <li>- Matériaux : Ne pas recouvrir la brique ni modifier l'appareillage. En cas de rénovation, privilégier les techniques du type « micro gommage » et le rejointoiement avec un mortier à base de chaux. Pour ce qui concerne la toiture, maintenir tuiles de couleur orangée.</li> <li>- Façade : Maintenir le rythme à 6 travées. Conserver les dimensions des baies et les linteaux cintrés. Veiller à la préservation du soubassement bétonné et de la frise de briques. La mise en place de lambrequins pour masquer les coffres de volets pourrait encore embellir cette façade. Conserver le porche à deux ouvrants avec porte piétonne.</li> </ul> | | |

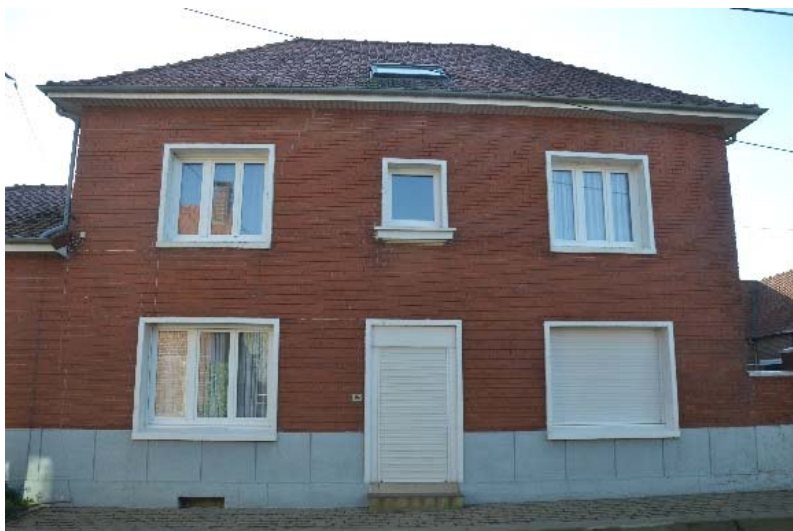
*Figure 19 Vue du logis*

| Ecques – Fiche de préconisations pour le patrimoine architectural relevé au titre de l'article L123-1-5-III-2° du code de l'Urbanisme | | | |
|---|---|---|---|
| Description/Intérêt | <p><b>Intérêt architectural :</b> Elément faisant partie d'un ensemble architectural : Période de la Reconstruction [1945-1960]. Avec l'abandon du plan en cour carrée, le vaste logis carré à étage et les dépendances assez volumineuses cette ferme est assez représentative de l'architecture agricole des années 1950-60.</p> <p><b>Intérêt historique :</b> Cauchie d'Ecques a été fortement touché par les bombardements effectués en 1944 sur la rampe V1 installée à proximité. Les bâtiments édifiés dans le cadre de la Reconstruction sont autant de témoignages de cette page d'histoire du hameau.</p> | | |

| Ecques – Fiche de préconisations pour le patrimoine architectural relevé au titre de l'article L123-1-5-III-2° du code de l'Urbanisme | | | |
|---|---|---|---|
| Préconisations | <p><b>Ensemble :</b></p> <ul style="list-style-type: none"> <li>- Veiller à conserver l'intégrité et l'unité architecturale de l'ensemble</li> </ul> <p><b>Logis :</b></p> <ul style="list-style-type: none"> <li>- Volume et toiture : Conserver le bâtiment dans sa configuration actuelle, à savoir quadrilatère à étage surmonté d'un toit à quatre pans.</li> <li>- Matériaux : Ne pas recouvrir la brique ni modifier l'appareillage. En cas de rénovation, privilégier les techniques du type « micro gommage » et le rejointoiement avec un mortier à base de chaux. Pour ce qui concerne la toiture, maintenir tuiles de couleur orangée.</li> <li>- Façade : Conserver la brique à parement lisse. Maintenir le rythme de la façade, à savoir trois travées comprenant chacune une baie à encadrement rectangulaire au r.d.c. et une autre à l'étage.</li> </ul> <p><b>Dépendances :</b></p> <ul style="list-style-type: none"> <li>- Volume et toiture : Maintenir l'intégrité de l'ensemble du corps de dépendances.</li> <li>- Matériaux : Ne pas recouvrir la brique ni modifier l'appareillage. En cas de rénovation, privilégier les techniques du type « micro gommage » et le rejointoiement avec un mortier à base de chaux. Pour ce qui concerne la toiture, maintenir tuiles de couleur orangée.</li> <li>- Façade : Conserver les ouvertures originelles (Portes d'étable, porte charretière...) Porter une attention particulière au maintien de l'entrée charretière cintrée en fond de cour.</li> </ul> | | |

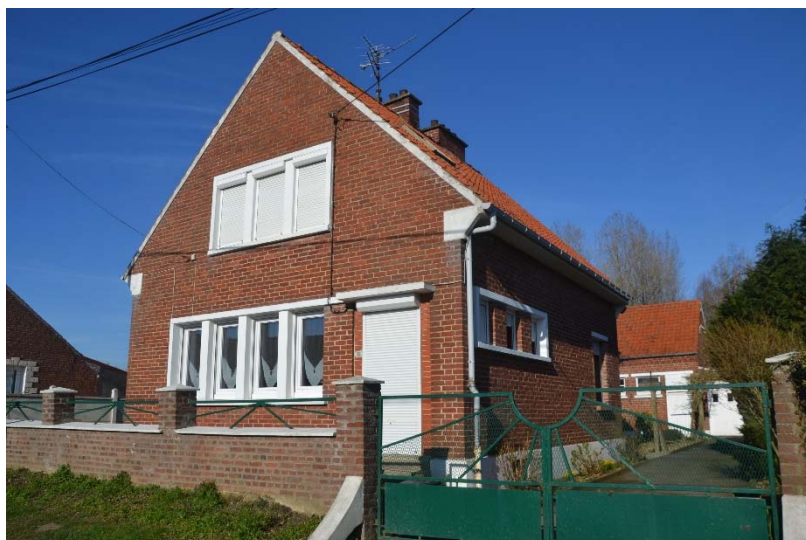
*Figure 22 Vue du logis avec dépendances en fond de cour*

| Ecques – Fiche de préconisations pour le patrimoine architectural relevé au titre de l'article L123-1-5-III-2° du code de l'Urbanisme | | | |
|---|---|---|---|
| Description/Intérêt | <p><b>Intérêt architectural :</b> Elément faisant partie d'un ensemble architectural : Période de la Reconstruction [1945-1960]. Comprenant un logement en bordure de voie et des petites dépendances en fond de cour, cette ferme est un exemple assez soigné de reconstruction d'une petite unité agricole.</p> <p><b>Intérêt historique :</b> Cauchie d'Ecques a été fortement touché par les bombardements effectués en 1944 sur la rampe V1 installée à proximité. Les bâtiments édifiés dans le cadre de la Reconstruction sont autant de témoignages de cette page d'histoire du hameau.</p> | | |

| Ecques – Fiche de préconisations pour le patrimoine architectural relevé au titre de l'article L123-1-5-III-2° du code de l'Urbanisme | | | |
|---|---|---|---|
| Préconisations | <p><b>Ensemble :</b></p> <ul style="list-style-type: none"> <li>- Veiller à conserver l'intégrité et l'unité architecturale de l'ensemble</li> </ul> <p><b>Logis :</b></p> <ul style="list-style-type: none"> <li>- Volume et toiture : Conserver la configuration du bâtiment, à savoir quadrilatère bâti sur deux niveaux (rez-de-chaussée et étage sous toit) coiffé d'un toit en bâtière.</li> <li>- Matériaux : Ne pas recouvrir la brique ni modifier l'appareillage. En cas de rénovation, privilégier les techniques du type « micro gommage » et le rejointoiement avec un mortier à base de chaux. Pour ce qui concerne la toiture, maintenir tuiles de couleur orangée.</li> <li>- Façade : <b>côté nord :</b> Veiller au maintien du rythme de la façade, à savoir série de quatre baies avec encadrement rectangulaire et porte sous auvent de béton pour le r.d.c. et série de 3 baies au niveau de l'étage sous combles. Possiblement, intégrer les caissons de volets à l'intérieur ou derrière des lambrequins. <b>Côté est :</b> Maintenir la série de trois petites baies avec encadrement béton.</li> </ul> <p><b>Dépendance (en grande partie invisible depuis la voie)</b></p> <ul style="list-style-type: none"> <li>- Volume et toiture : Maintenir l'intégrité de l'ensemble</li> <li>- Matériaux : Ne pas recouvrir la brique ni modifier l'appareillage. En cas de rénovation, privilégier les techniques du type « micro gommage » et le rejointoiement avec un mortier à base de chaux. Pour ce qui concerne la toiture, maintenir tuiles de couleur orangée.</li> <li>- Façade : Conserver les ouvertures originelles (Portes d'étable...)</li> </ul> | | |

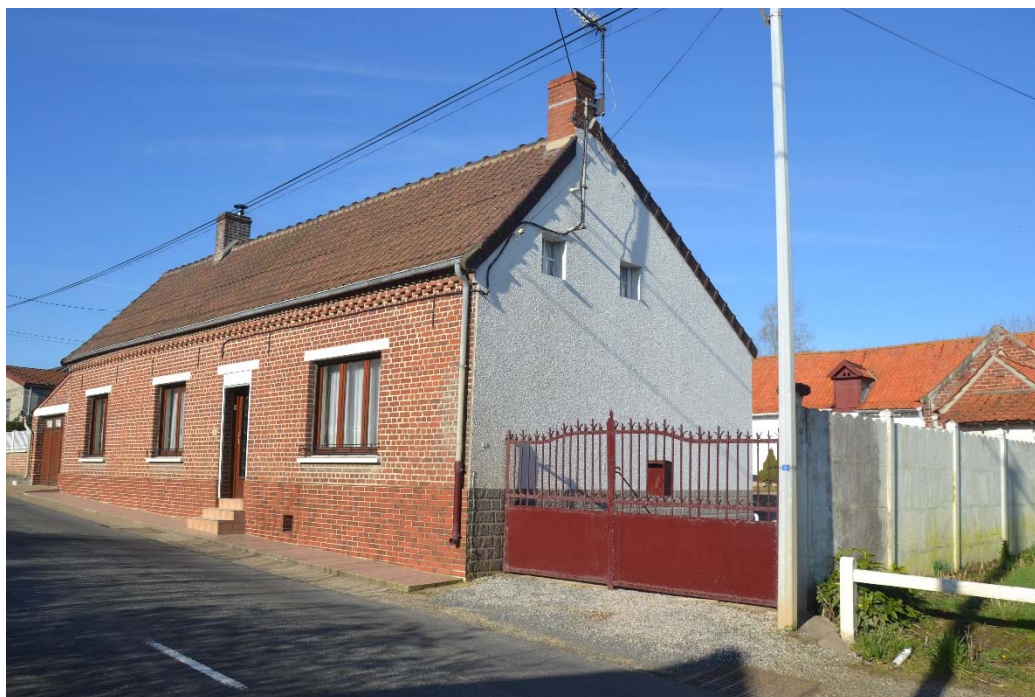
Figure 23 Vue d'ensemble avec logis en bordure de voie et dépendances en fond de cour

| Ecques – Fiche de préconisations pour le patrimoine architectural relevé au titre de l'article L123-1-5-III-2° du code de l'Urbanisme | | | |
|---|---|---|---|
| Préconisations | <b>Logis :</b> <ul style="list-style-type: none"> <li>- Volume et toiture : Conserver le bâtiment dans son élévation actuelle (Un seul niveau sous toit en bâtière)</li> <li>- Matériaux : Ne pas recouvrir la brique ni modifier l'appareillage. En cas de rénovation, privilégier les techniques du type « micro gommage » et le rejointoiement avec un mortier à base de chaux. Pour ce qui concerne la toiture, maintenir tuiles de couleur orangée.</li> <li>- Façade : Retrouver le soubassement original et conserver la frise de briques.</li> </ul> <b>Dépendances (en grande partie invisible depuis la voie)</b> <ul style="list-style-type: none"> <li>- Maintenir la lucarne faisant office de colombier</li> </ul> | | |

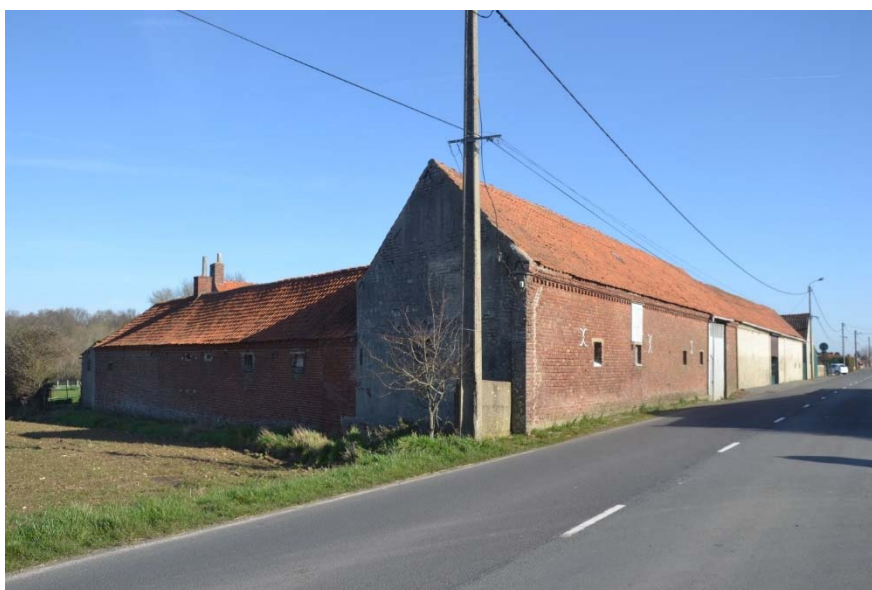
Figure 24 Vue d'ensemble du corps de bâtiments

| Ecques – Fiche de préconisations pour le patrimoine architectural relevé au titre de l'article L123-1-5-III-2° du code de l'Urbanisme | | | |
|---|---|---|---|
| Préconisations | <b>Ensemble :</b> <ul style="list-style-type: none"> <li>- Veiller à conserver le caractère clos des corps de bâtiments.</li> <li>- Volume et toiture : Veiller au maintien de l'unité du volume des différents bâtiments face à la voie (Série de bâtiments formant un corps, comprenant un seul niveau sous toit en bâtière).</li> <li>- Matériaux : Ne pas recouvrir la brique ni modifier l'appareillage. En cas de rénovation, privilégier les techniques du type « micro gommage » et le rejointoiement avec un mortier à base de chaux. Pour ce qui concerne la toiture, maintenir tuiles de couleur orangée.</li> <li>- Façade : Maintenir le porche à deux ouvrants avec lattis à claire-voie et porte piétonne</li> </ul> | | |

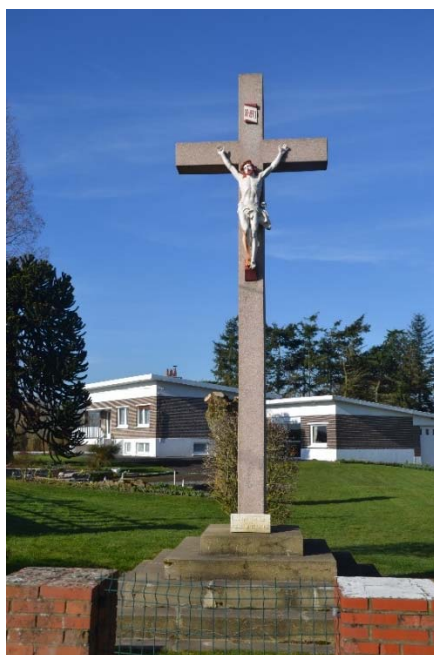
Figure 25 Le calvaire Debienne

| Ecques – Fiche de préconisations pour le patrimoine architectural relevé au titre de l'article L123-1-5-III-2° du code de l'Urbanisme | | | |
|---|---|---|---|
| Description/Intérêt | <b>Intérêt historique</b> : Calvaire érigé après la Seconde Guerre mondiale | | |

| Ecques – Fiche de préconisations pour le patrimoine architectural relevé au titre de l'article L123-1-5-III-2° du code de l'Urbanisme | | | |
|---|---|---|---|
| Préconisations | <b>Ensemble :</b><br>- Maintenir le monument | | |

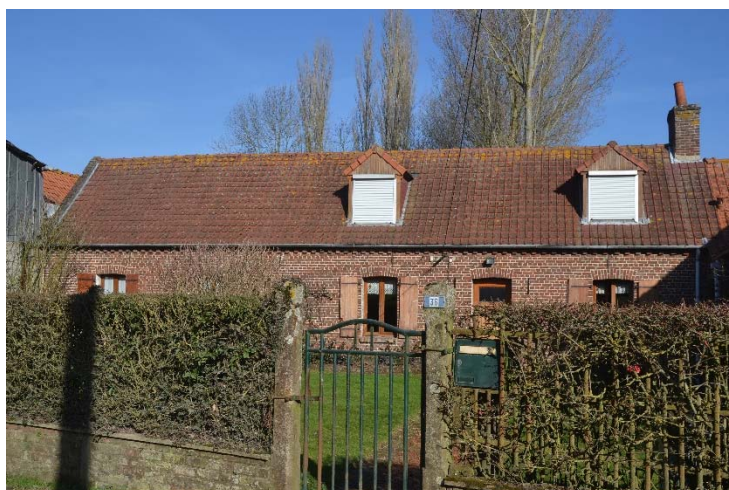
Figure 26 Vue d'ensemble

| Ecques – Fiche de préconisations pour le patrimoine architectural relevé au titre de l'article L123-1-5-III-2° du code de l'Urbanisme | | | |
|---|---|---|---|
| Description/Intérêt | <b>Intérêt architectural</b> : Construction de briques représentative de l'architecture de la fin du XIXe siècle | | |

| Ecques – Fiche de préconisations pour le patrimoine architectural relevé au titre de l'article L123-1-5-III-2° du code de l'Urbanisme | | | |
|---|---|---|---|
| Préconisations | <ul style="list-style-type: none"> <li>- Volume et toiture : Conserver le volume actuel du bâtiment et le pignon en wambergue.</li> <li>- Matériaux : Ne pas recouvrir la brique ni modifier l'appareillage. En cas de rénovation, privilégier les techniques du type « micro gommage » et le rejointoiement avec un mortier à base de chaux. Pour ce qui concerne la toiture, maintenir tuiles de couleur orangée.</li> <li>- Façade : Ne pas modifier l'emplacement des baies, conserver les linteaux cintrés et la frise de briques.</li> </ul> | | |

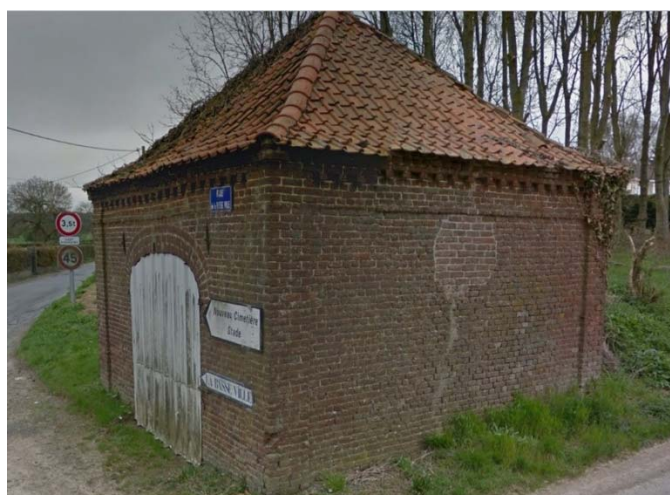
Figure 27 Vue du bâtiment

| Ecques – Fiche de préconisations pour le patrimoine architectural relevé au titre de l'article L123-1-5-III-2° du code de l'Urbanisme | | | |
|---|---|---|---|
| Description/Intérêt | <p><b>Intérêt historique :</b> Patrimoine communal</p> <p><b>Intérêt paysager :</b> Par son positionnement à proximité de la place du bourg, elle contribue au maintien d'un tissu de bâtiments anciens dans le centre d'Ecques.</p> | | |

| Ecques – Fiche de préconisations pour le patrimoine architectural relevé au titre de l'article L123-1-5-III-2° du code de l'Urbanisme | | | |
|---|---|---|---|
| Préconisations | <ul style="list-style-type: none"> <li>- Volume et toiture : Conserver configuration actuelle, à savoir quadrilatère surmonté d'un toit en pavillon.</li> <li>- Matériaux : Ne pas recouvrir la brique ni modifier l'appareillage. En cas de rénovation, privilégier les techniques du type « micro gommage » et le rejointoiement avec un mortier à base de chaux. Pour ce qui concerne la toiture, maintenir tuiles de couleur orangée.</li> <li>- Façade : Maintenir l'entrée à encadrement en anse panier.</li> </ul> | | |

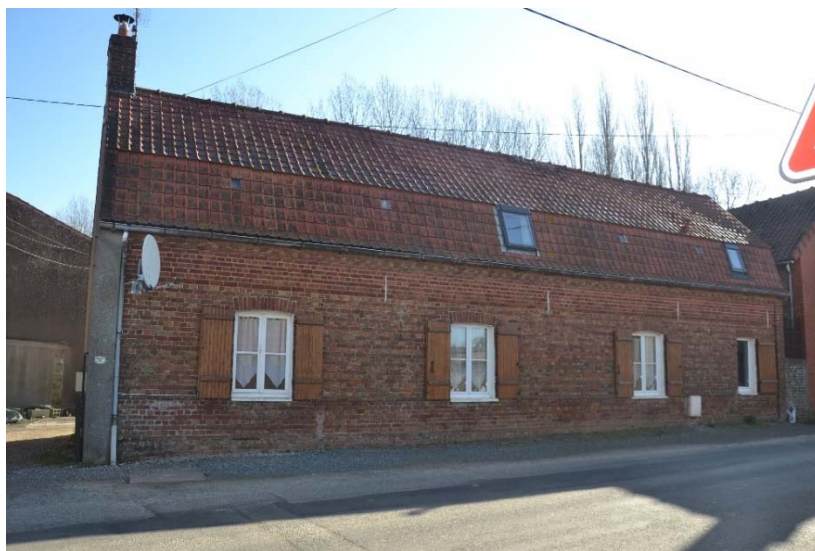
Figure 28 Vue d'ensemble

| Ecques – Fiche de préconisations pour le patrimoine architectural relevé au titre de l'article L123-1-5-III-2° du code de l'Urbanisme | | | |
|---|---|---|---|
| Préconisations | <ul style="list-style-type: none"> <li>- Volume et toiture : Conserver la configuration du bâtiment à savoir, quadrilatère construit sur un seul niveau (+ combles aménagés) et surmonté d'un toit à brisis.</li> <li>- Matériaux : Ne pas recouvrir la brique ni modifier l'appareillage. En cas de rénovation, privilégier les techniques du type « micro gommage » et le rejointoiement avec un mortier à base de chaux. Pour ce qui concerne le pignon, dans la mesure du possible, privilégier un retour au matériau originel. Au sujet de la toiture, maintenir tuiles de couleur orangée.</li> <li>- Façades : Ne pas modifier l'emplacement des baies, conserver leurs dimensions, les linteaux cintrés et la frise de briques.</li> </ul> | | |

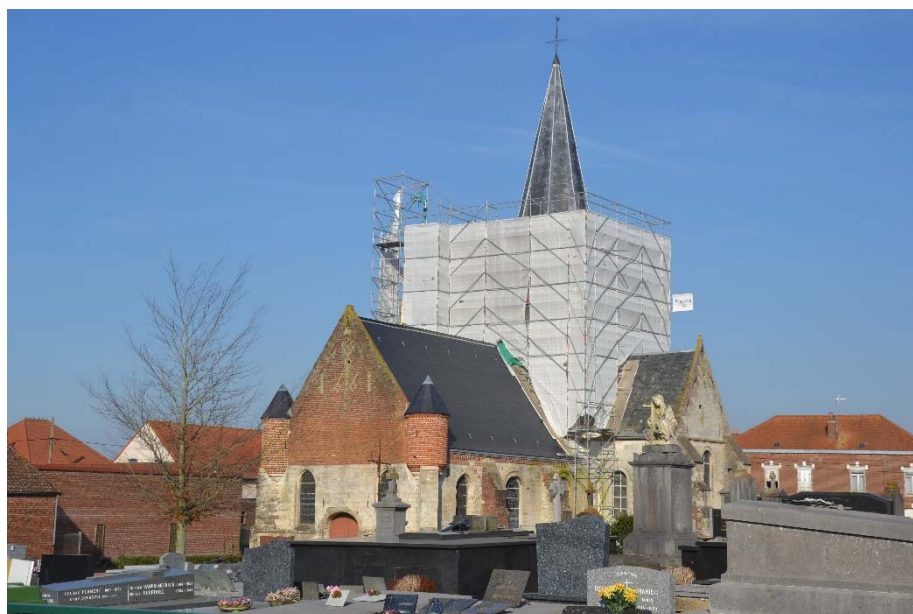
| Ecques – Fiche de préconisations pour le patrimoine architectural relevé au titre de l'article L123-1-5-III-2° du code de l'Urbanisme | | | |
|---|---|---|---|
| Description/Intérêt | <p><b>Intérêt historique :</b> L'église Saint-Nicolas est sans conteste le monument le plus emblématique d'Ecques. Probablement construite au XI<sup>e</sup> siècle, elle est l'unique élément de patrimoine médiéval ecquois et sa fortification au XVII<sup>e</sup> siècle dans le contexte des guerres entre le royaume de France et l'Espagne l'inscrit à la fois dans le passé local et l'histoire de France.</p> <p><b>Intérêt architectural :</b> Outre sa tour romane, l'église d'Ecques est constituée d'un chœur possiblement du XII<sup>e</sup> siècle mais remanié au XVI<sup>e</sup>, d'une nef édifiée au XVII<sup>e</sup> siècle et d'un transept édifié entre la fin du XVII<sup>e</sup> siècle et 1746.</p> | | |

Figure 29 Vue d'ensemble de l'église

| Ecques – Fiche de préconisations pour le patrimoine architectural relevé au titre de l'article L123-1-5-III-2° du code de l'Urbanisme | | | |
|---|---|---|---|
| Préconisations | Au-delà de la nécessité de veiller à la bonne conservation de ce monument, sa protection par une inscription ou un classement au titre des monuments historiques paraît souhaitable. | | |

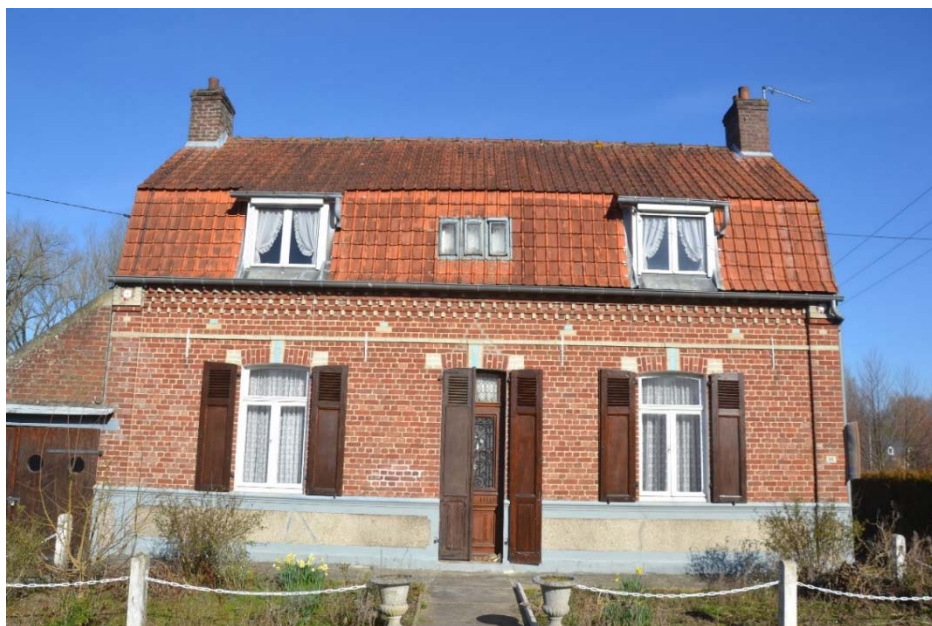
Figure 30 Vue de la façade

| Ecques – Fiche de préconisations pour le patrimoine architectural relevé au titre de l'article L123-1-5-III-2° du code de l'Urbanisme | | | |
|---|---|---|---|
| Préconisations | <ul style="list-style-type: none"> <li>- Volume et toiture : Conserver le volume du bâtiment, à savoir quadrilatère, comprenant un r.d.c. et un étage sous combles et surmonté d'un toit à brisis.</li> <li>- Matériaux : Ne pas recouvrir la brique ni modifier l'appareillage. En cas de rénovation, privilégier les techniques du type « micro gommage » et le rejointoiement avec un mortier à base de chaux. Pour ce qui concerne la toiture, maintenir tuiles de couleur orangée.</li> <li>- Façades : Maintenir la configuration actuelle de la façade (3 baies à imposte sous linteau cintré). Porter un soin particulier au maintien des briques silico-calcaire et des briques vernissées.</li> </ul> | | |

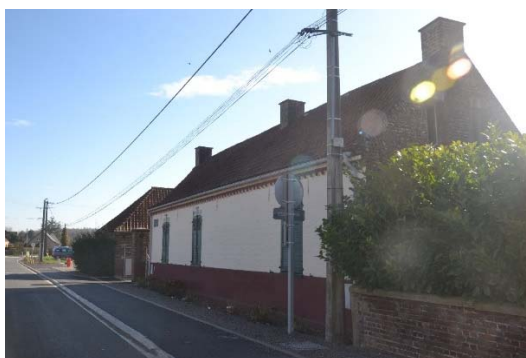
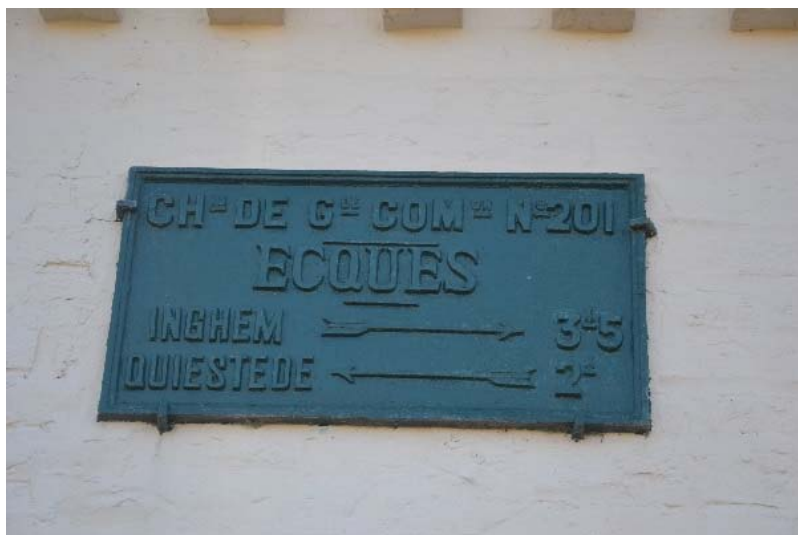
| Ecques – Fiche de préconisations pour le patrimoine architectural relevé au titre de l'article L123-1-5-III-2° du code de l'Urbanisme | | | |
|---|---|---|---|
| Description/Intérêt | <b>Intérêt architectural :</b> Construction de briques de l'ère industrielle. | | |

Figure 31 Vue d'ensemble du bâtiment

Figure 32 Plaque de cocher

| Ecques – Fiche de préconisations pour le patrimoine architectural relevé au titre de l'article L123-1-5-III-2° du code de l'Urbanisme | | | |
|---|---|---|---|
| Préconisations | <p><b>Logis :</b></p> <ul style="list-style-type: none"> <li>- Volume et toiture : Conserver quadrilatère surmonté d'un toit en bâtière avec pignon en wambergue à l'ouest.</li> <li>- Matériaux : Ne pas recouvrir la brique ni modifier l'appareillage. En cas de rénovation, privilégier les techniques du type « micro gommage » et le rejointoiement avec un mortier à base de chaux et le décapage de la peinture. Pour ce qui concerne la toiture, maintenir tuiles de couleur orangée.</li> <li>- Façades : Conserver les linteaux cintrés en briques vernissées, la plaque de cocher et la frise de briques.</li> </ul> <p><b>Dépendance en bordure de voie :</b></p> <ul style="list-style-type: none"> <li>- Volume et toiture : Maintenir une toiture à croupes.</li> <li>- Matériaux : Ne pas recouvrir la brique ni modifier l'appareillage.</li> </ul> | | |

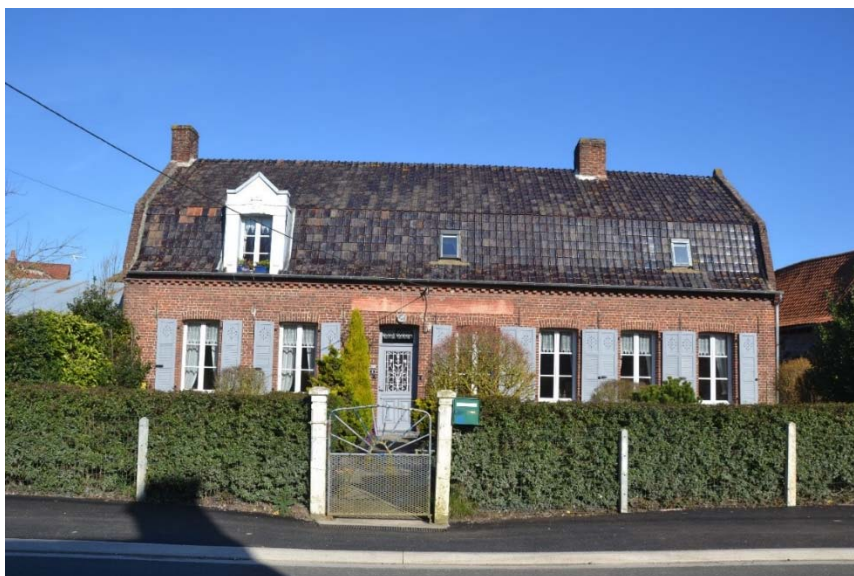
*Figure 33 Vue de la façade du logis*

| Ecques – Fiche de préconisations pour le patrimoine architectural relevé au titre de l'article L123-1-5-III-2° du code de l'Urbanisme | | | |
|---|---|---|---|
| Préconisations | <p><b>Note :</b> Les bâtiments en fond de cour (parmi lesquels se trouve possiblement une ancienne touraille) n'ont pu être observés.</p> <p><b>Ensemble :</b></p> <ul style="list-style-type: none"> <li>- Préserver l'intégrité du site et maintenir sa configuration.</li> </ul> <p><b>Logis :</b></p> <ul style="list-style-type: none"> <li>- Volume et toiture : Conserver quadrilatère comprenant, un r.d.c. et un étage sous combles et surmonté d'un toit à brisis avec égout retroussé et pignons en wambergue.</li> <li>- Matériaux : Ne pas recouvrir la brique ni modifier l'appareillage. En cas de rénovation, privilégier les techniques du type « micro gommage », le rejointoiement avec un mortier à base de chaux. Pour ce qui concerne la toiture, maintenir les tuiles vernissées.</li> <li>- Façades : Conserver le rythme actuel de la façade, les dimensions des baies et les linteaux cintrés. Pour ce qui concerne spécifiquement l'entrée, privilégier la conservation d'une porte à imposte. Maintenir la frise de briques et la lucarne mitrée.</li> </ul> <p><b>Dépendance en bordure de voie :</b></p> <ul style="list-style-type: none"> <li>- Volume et toiture : Maintenir une toiture en bâtière avec coyaux. Conserver le pignon aveugle. Conserver les tuiles vernissées formant la date « 1881 ».</li> <li>- Matériaux : Ne pas recouvrir la brique ni modifier l'appareillage. Sur la deuxième partie de la dépendance, le maintien du bardage est à souhaiter. Face à la voie, maintenir le pignon aveugle.</li> </ul> | | |
